Raport z oględzin pojazdu

Numer raportu	213183/12/24-11401	Data raportu	06-12-2024
Rzeczoznawcy	Leszek Bizański (NEW) mgr inż. Przemysław Ostap	Data oględzin	05-12-2024
Nr zlecenia	PCM(DZS)/GDA/91444/24/11/27	Miejsce oględzin	MASTER1 MYSŁOWICE, OBRZEŻNA PŁ.

Numer identyfikacyjny (VIN)	W1V9076351P330243
Marka, model	MERCEDES-BENZ Sprinter 31...
Typ, wersja	Sprinter 311 CDI 907.635 14m3
Numer rejestracyjny	DW2PR95
Silnik (rodz./poj./moc)	diesel/1950 ccm/84 kW
Stan licznika	51 453 km
Data 1. rej./rok prod.	21-10-2021/2021
Data nast. bad. techn.	21-10-2026
Nadwozie	furgon, wysoki dach 4/2
Lakier	brązowy/UNI
Skrzynia biegów	manualna

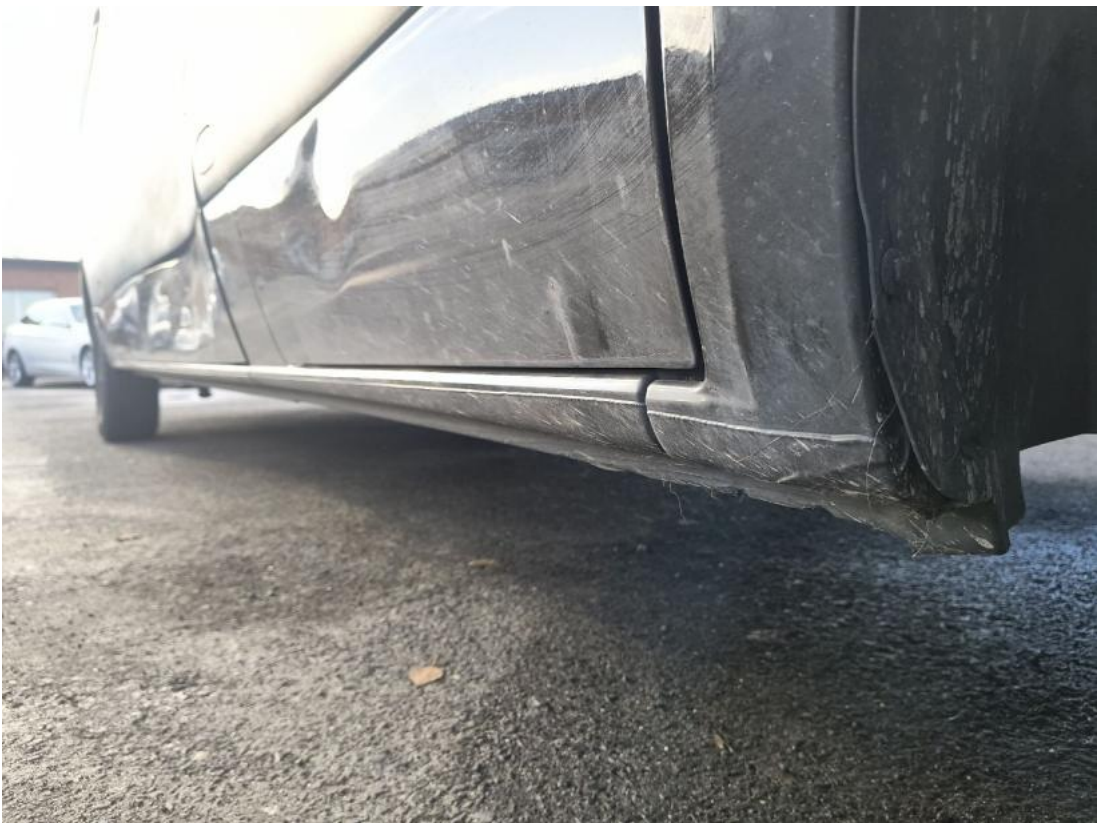
Poz.	Nazwa części	Przedział grubości powłoki lakierowej [µm]
1	Próg prawy	150 - 200

Fot. 4
Próg prawy (widok od przodu)

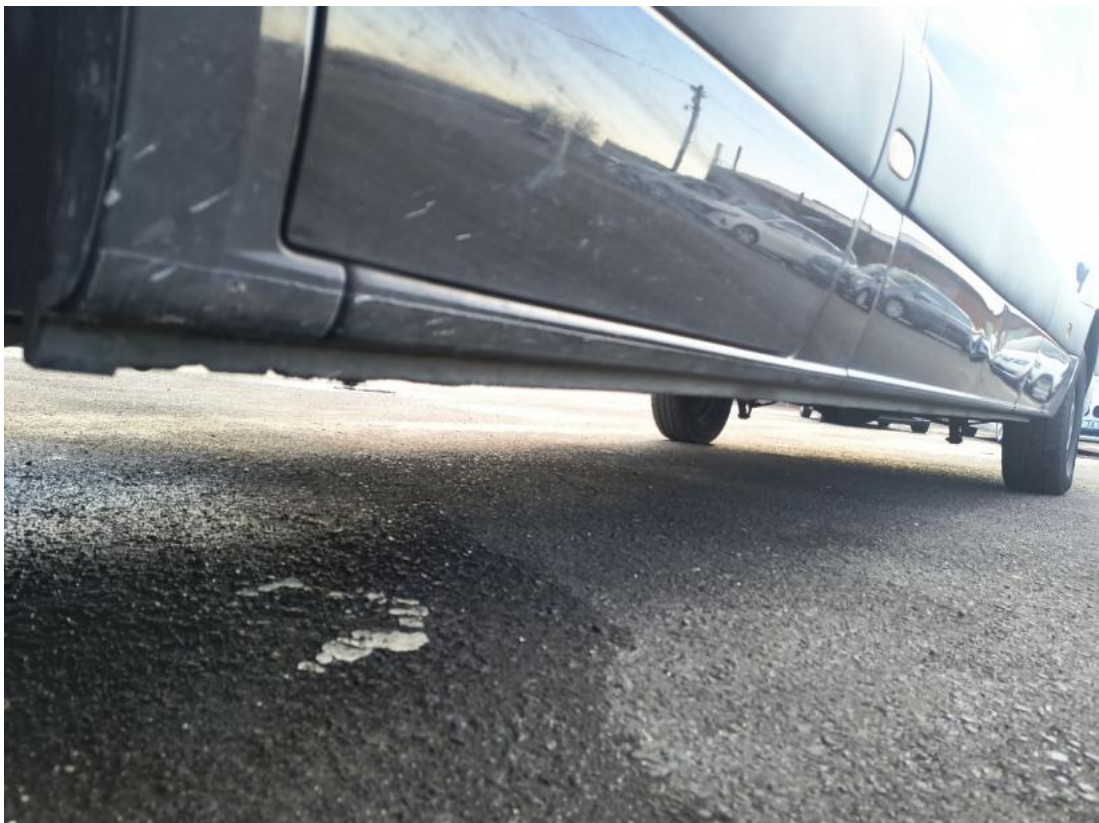
Poz.	Nazwa części	Przedział grubości powłoki lakierowej [µm]
1	Próg lewy	150 - 300

Fot. 12
Próg lewy (widok od przodu)

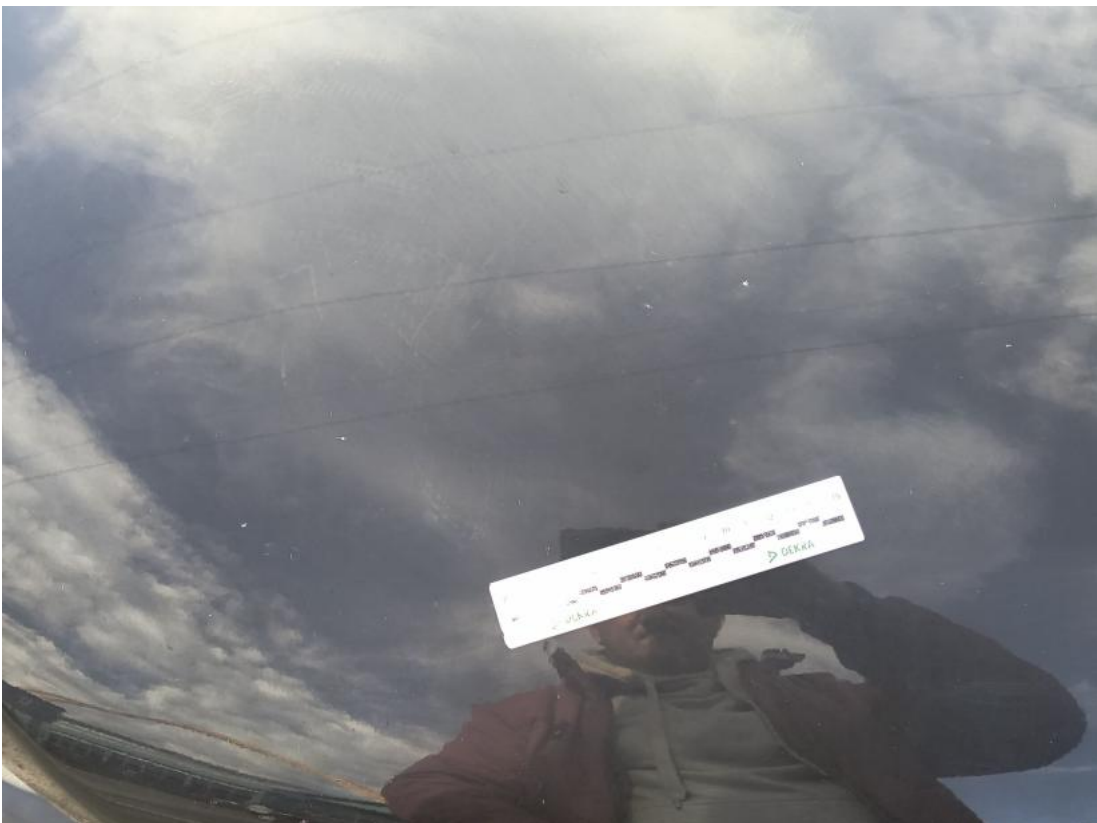
Fot. 40
Pokrywa komory silnika - Rysa/odprysk 1

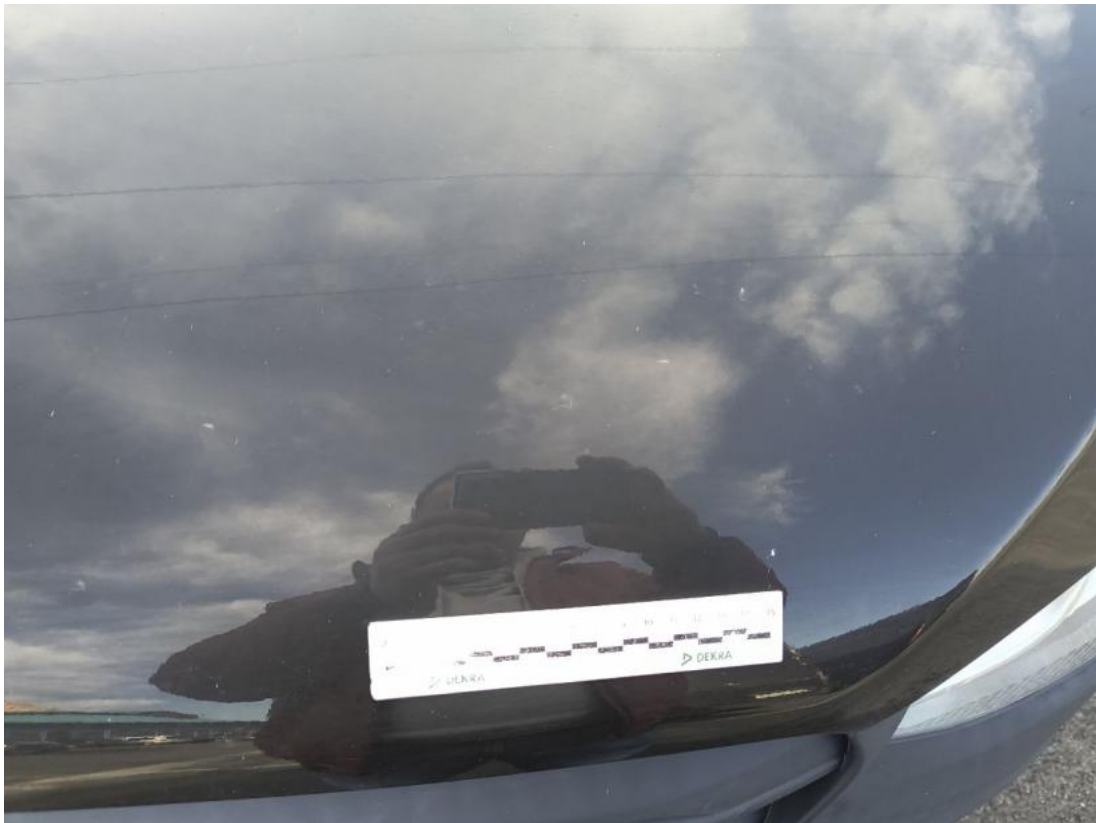
Fot. 41
Pokrywa komory silnika - Rysa/odprysk 2

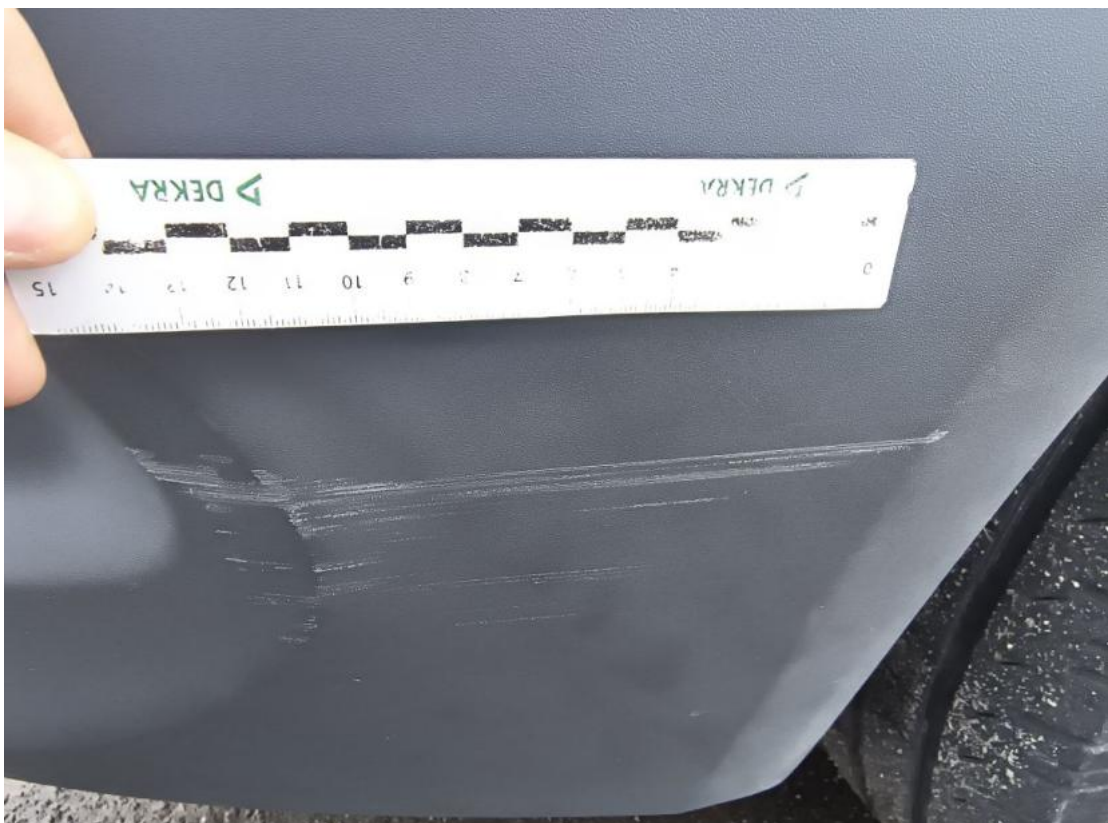
Fot. 44

Zderzak - Rysa/odprysk 1

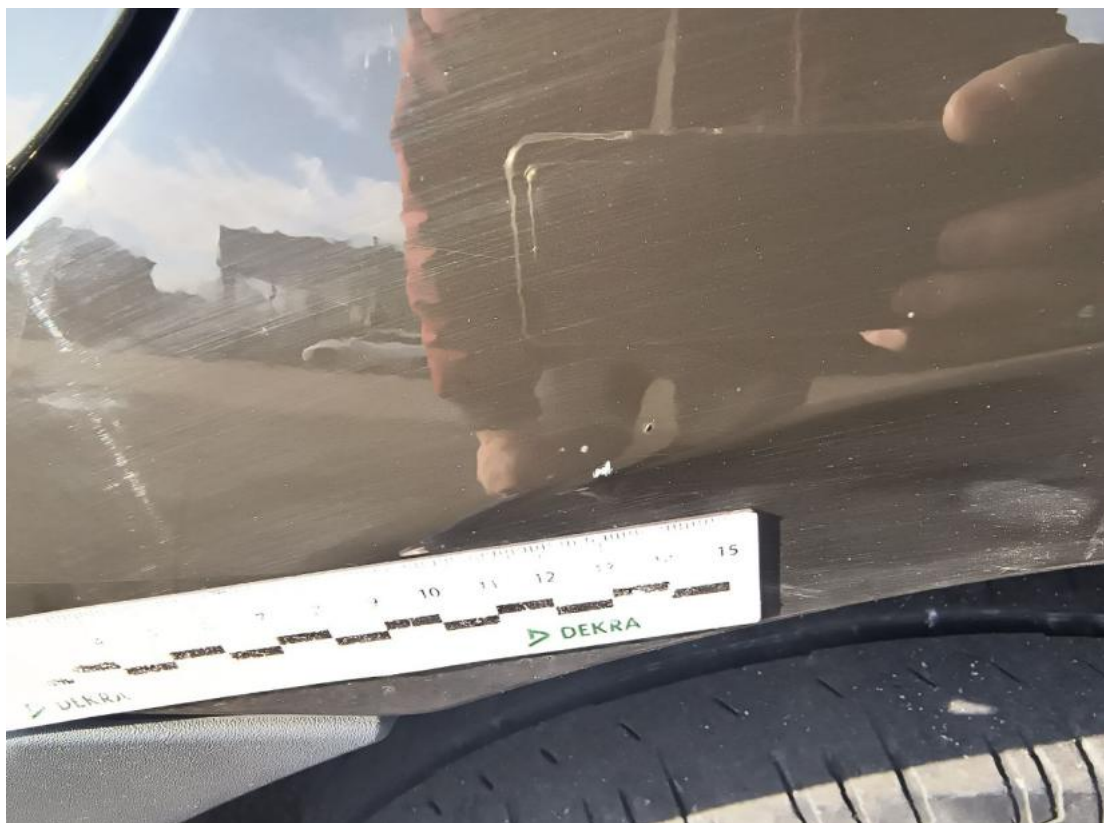
Fot. 47

Błotnik przedni P - Rysa/odprysk 1

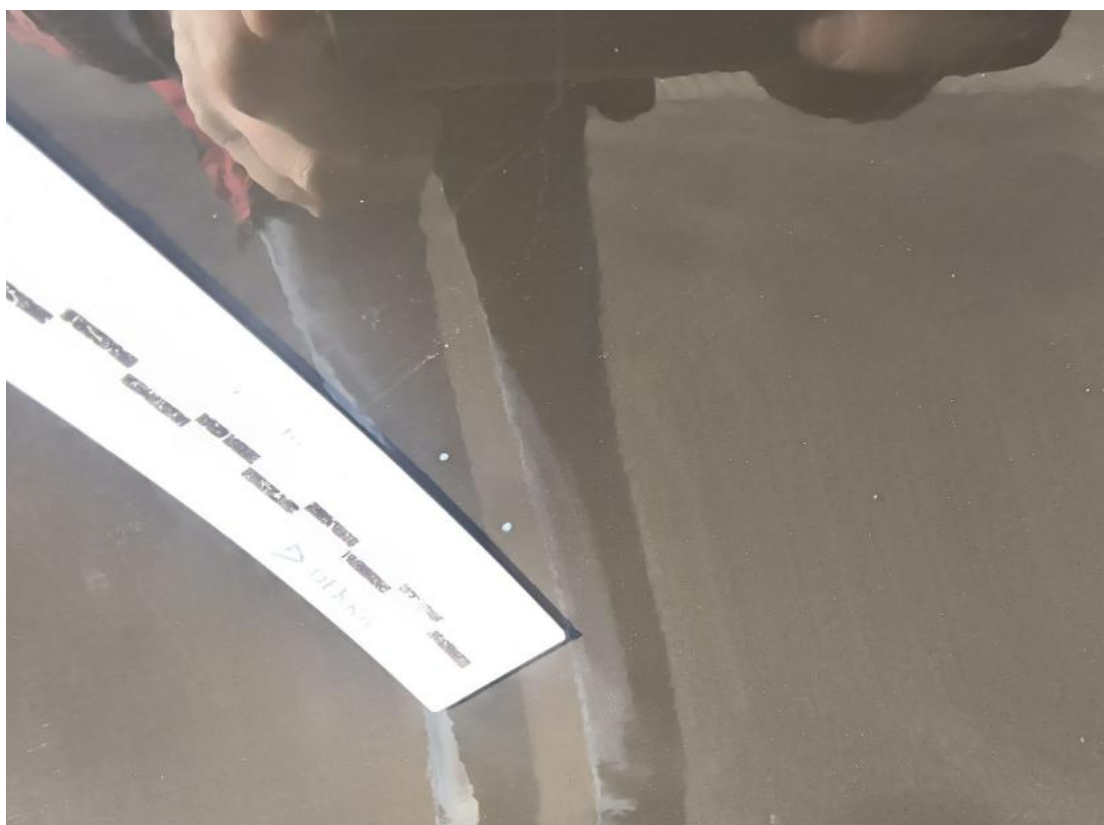
Fot. 48

Błotnik przedni P - Rysa/odprysk 2

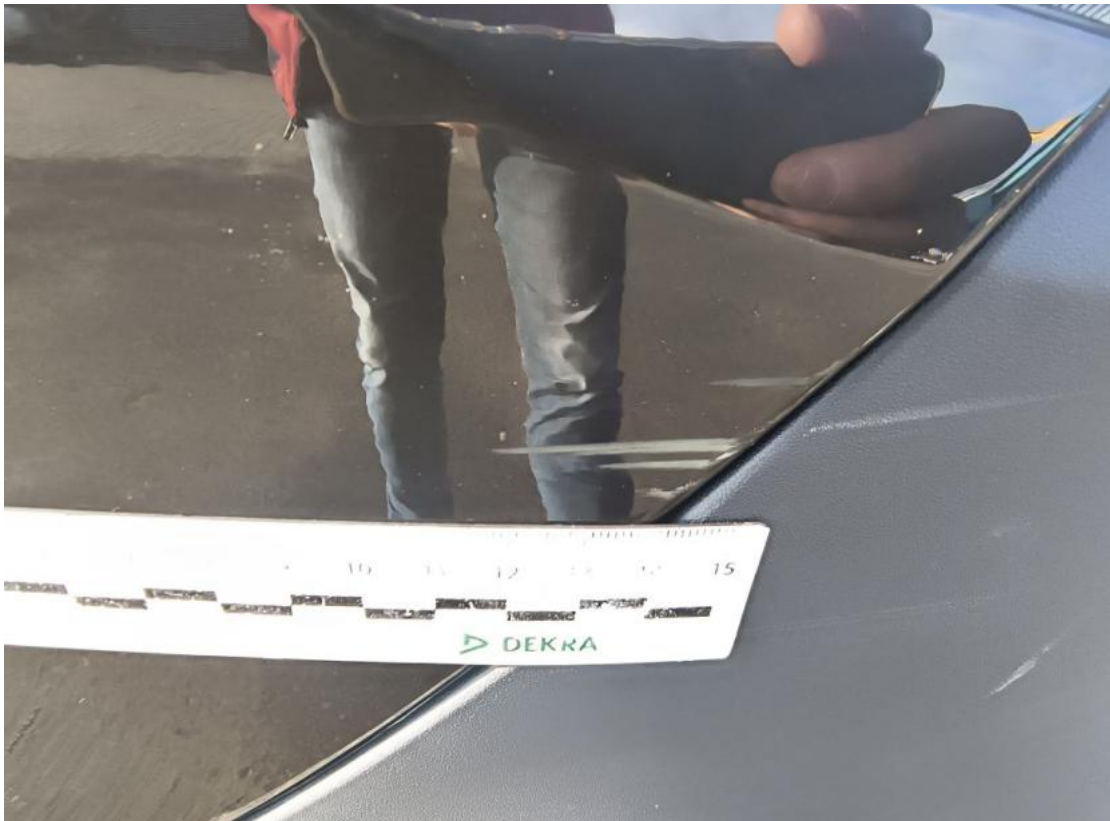
Fot. 49

Błotnik przedni P - Wgniecenie/odkształcenie 1

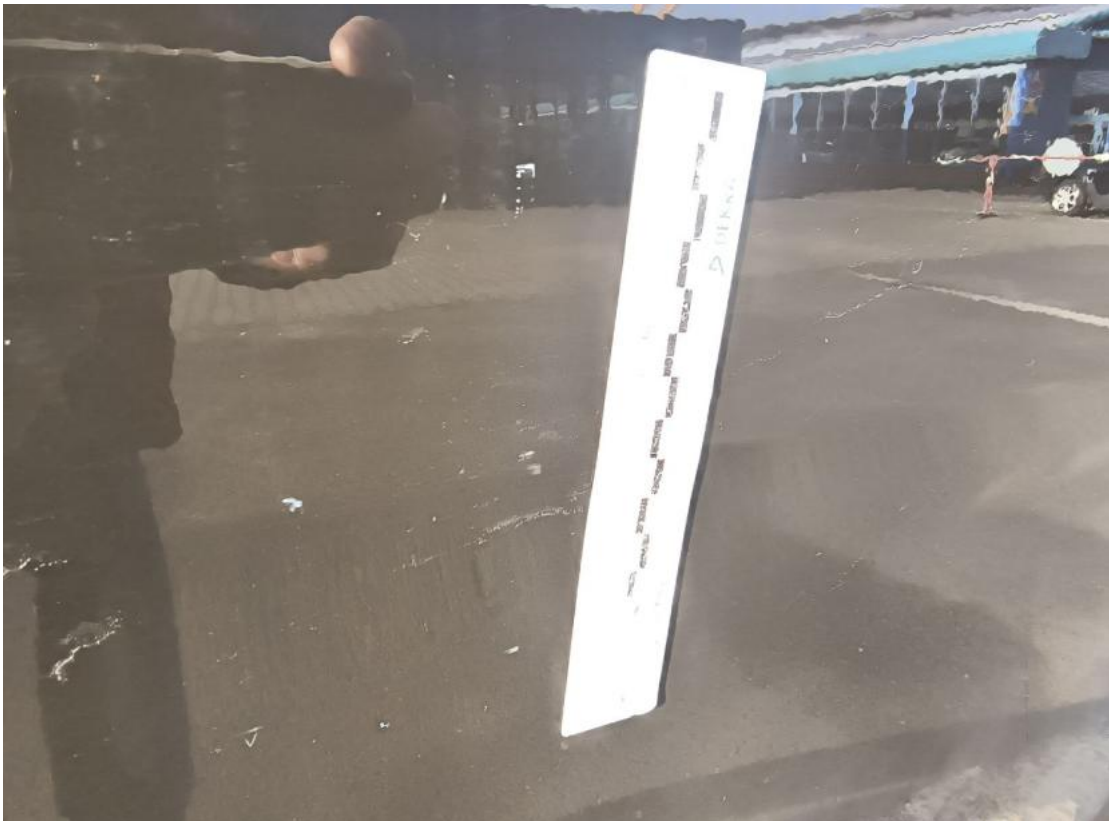
Fot. 53

Drzwi przednie P - Rysa/odprysk 1

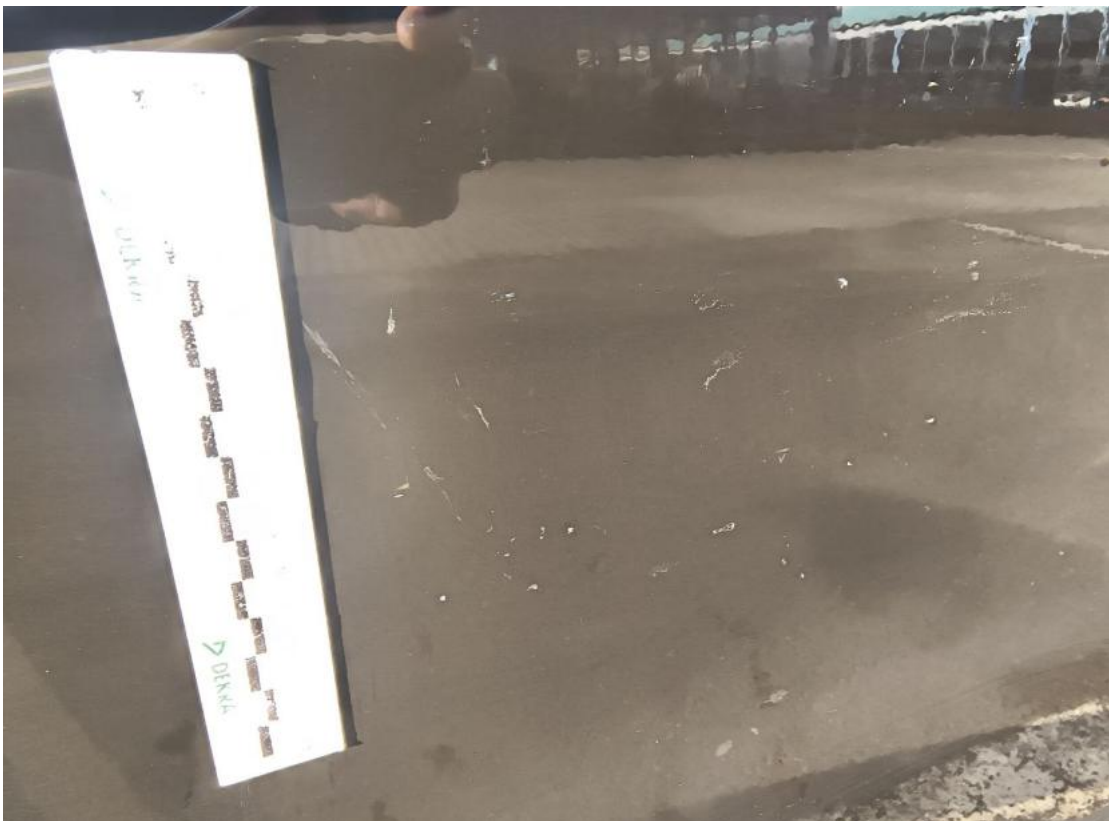
Fot. 54

Drzwi przednie P - Rysa/odprysk 2

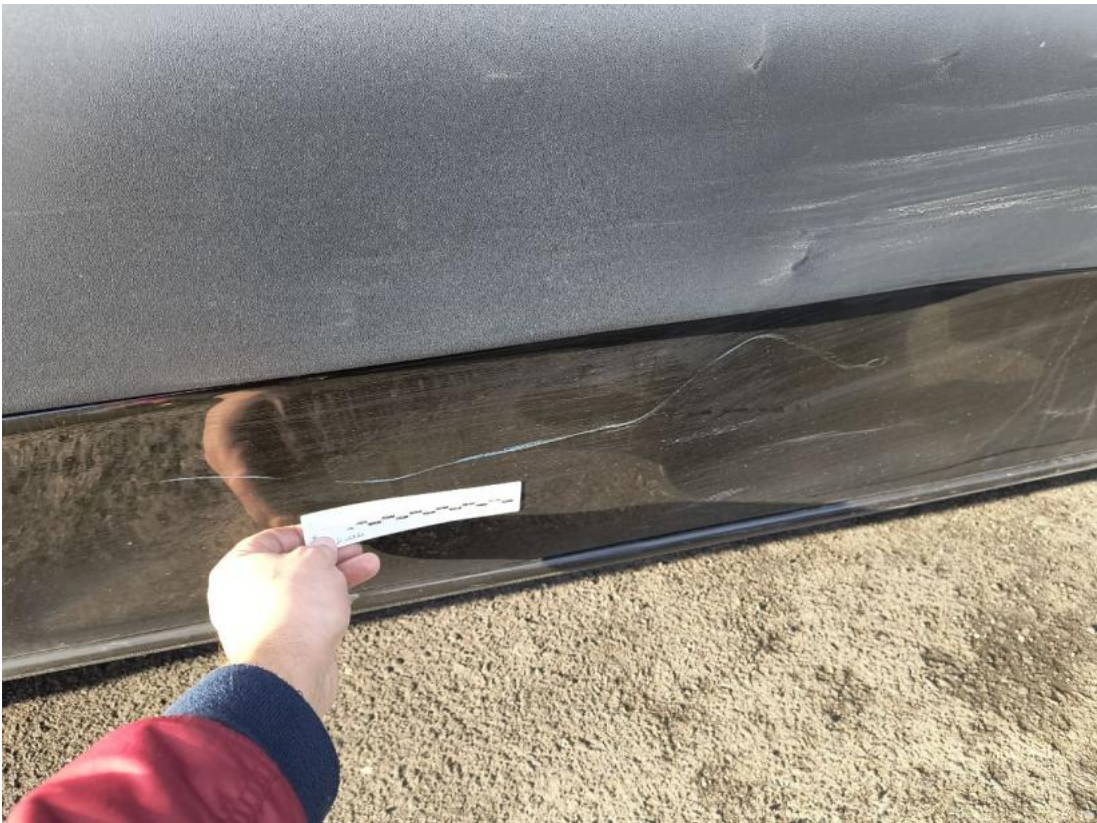
Fot. 59
Drzwi tylne P() - Rysa/odprysk 3

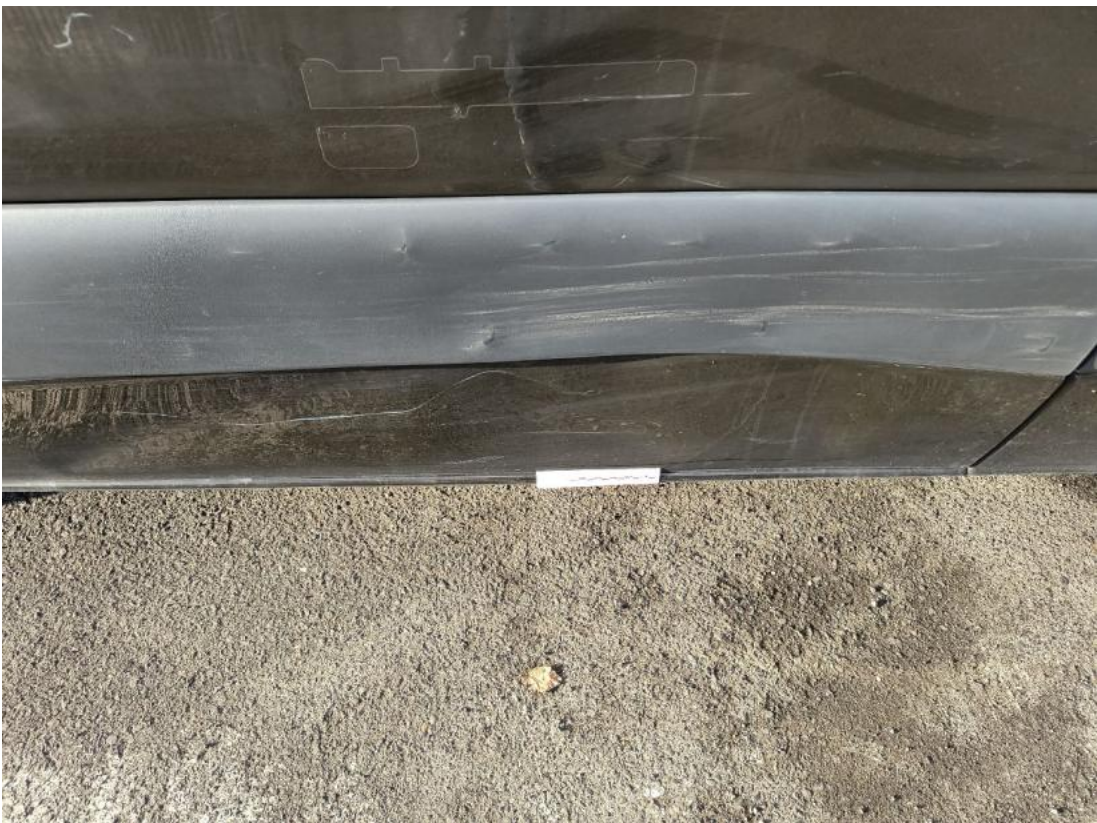
Fot. 60
Drzwi tylne P - Wgniecenie/odkształcenie 1

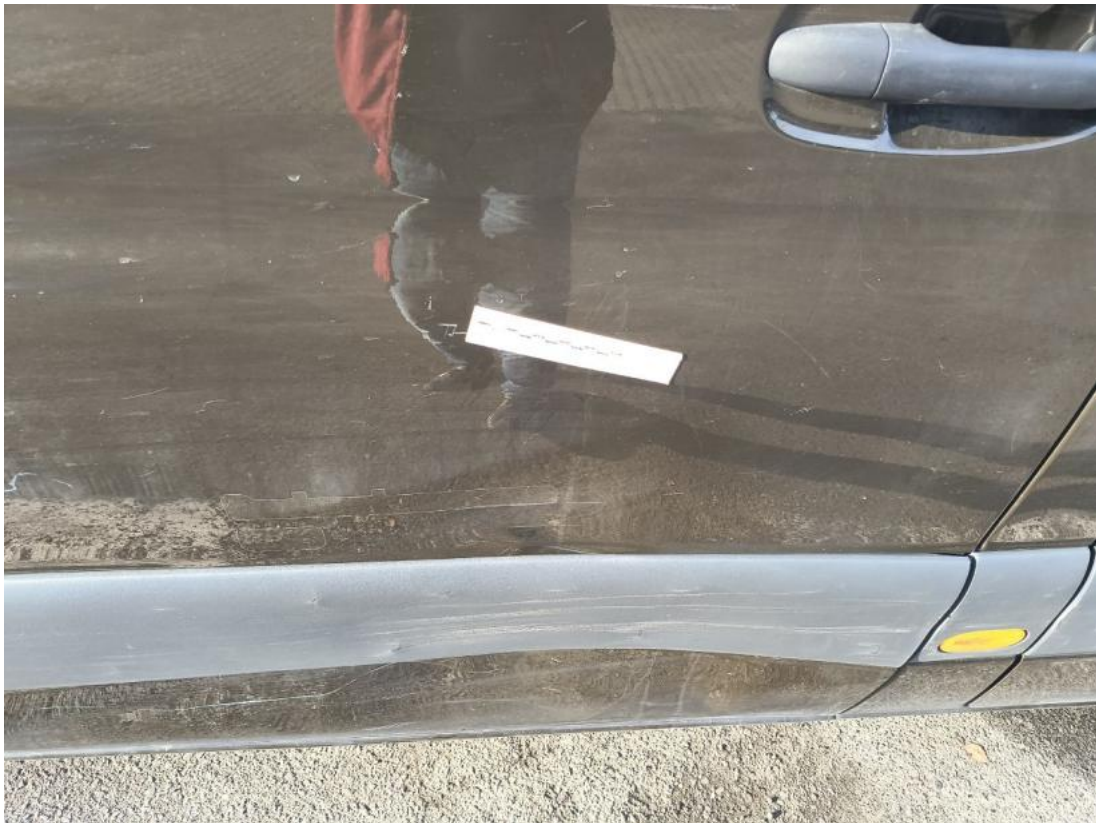
Fot. 61
Drzwi tylne P - Wgniecenie/odkształcenie 2

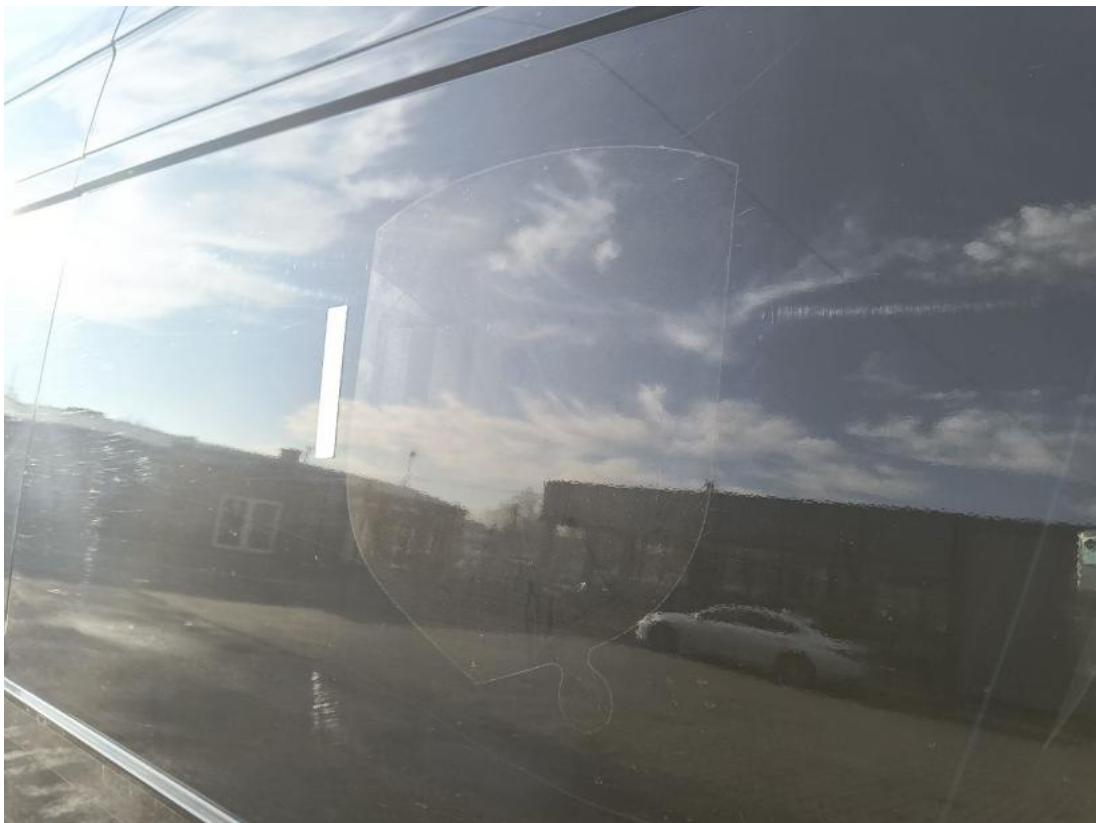
Fot. 62
Drzwi tylne P - Inne 1

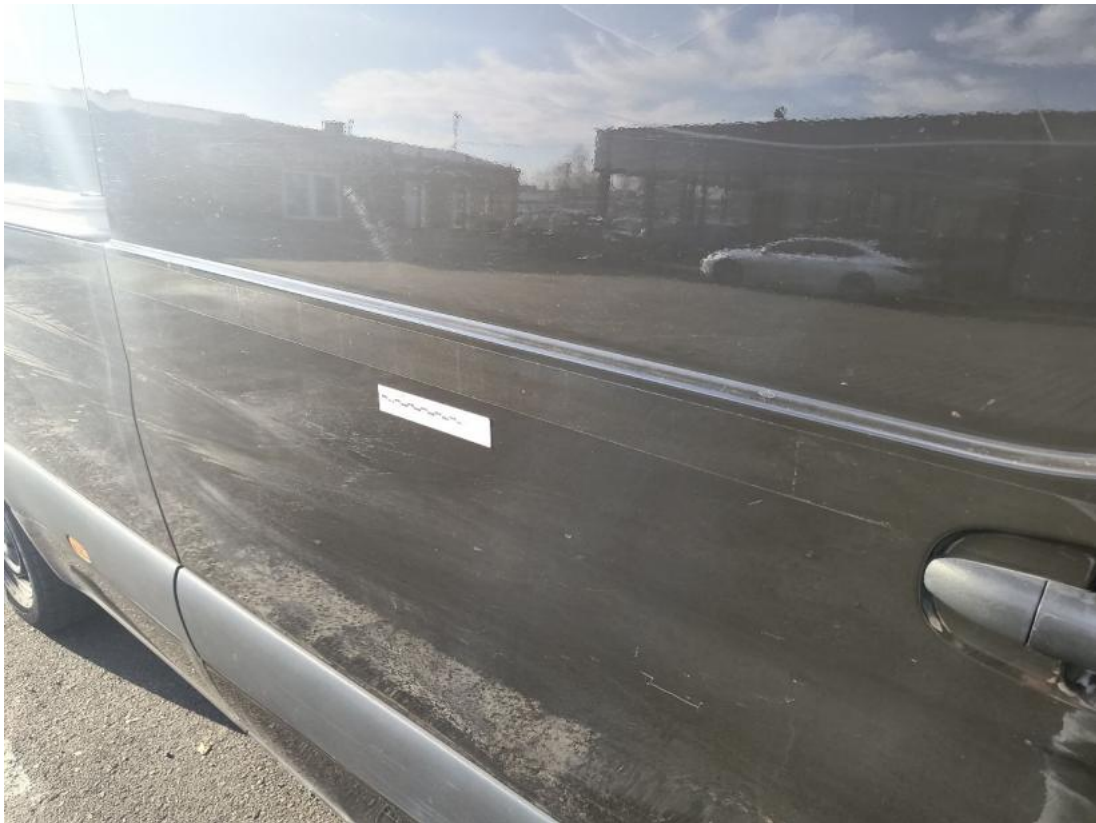
Fot. 63
Drzwi tylne P - Inne 2

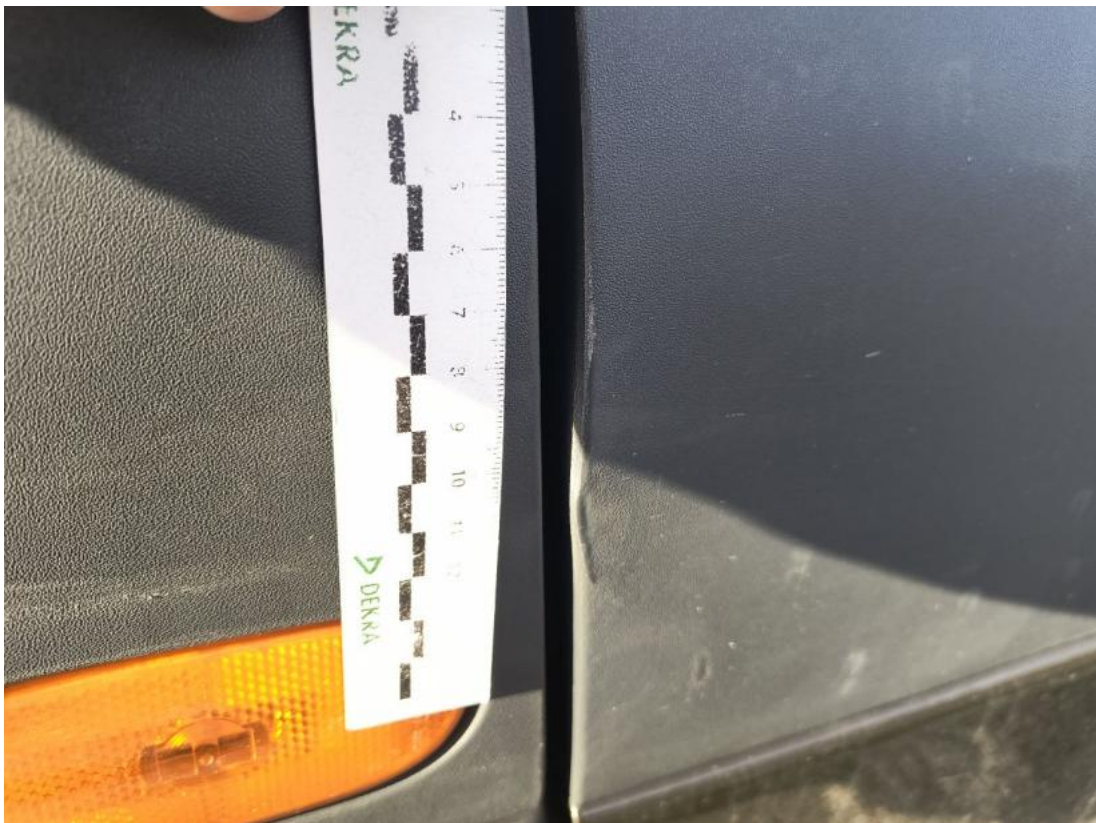
Fot. 65

Listwa drzwi przednich P - Wgniecenie/odkształcenie 1

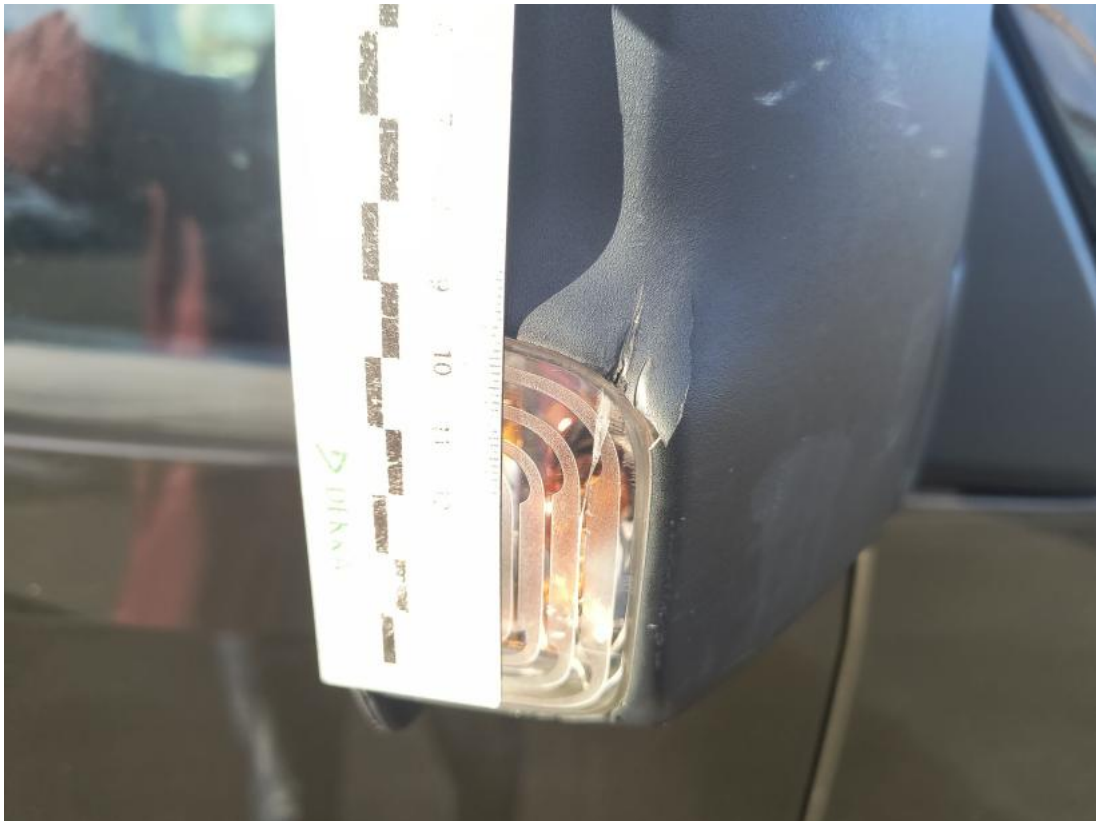
Fot. 69
Obudowa lusterka zew P - Pęknięcie/rozerwanie 1

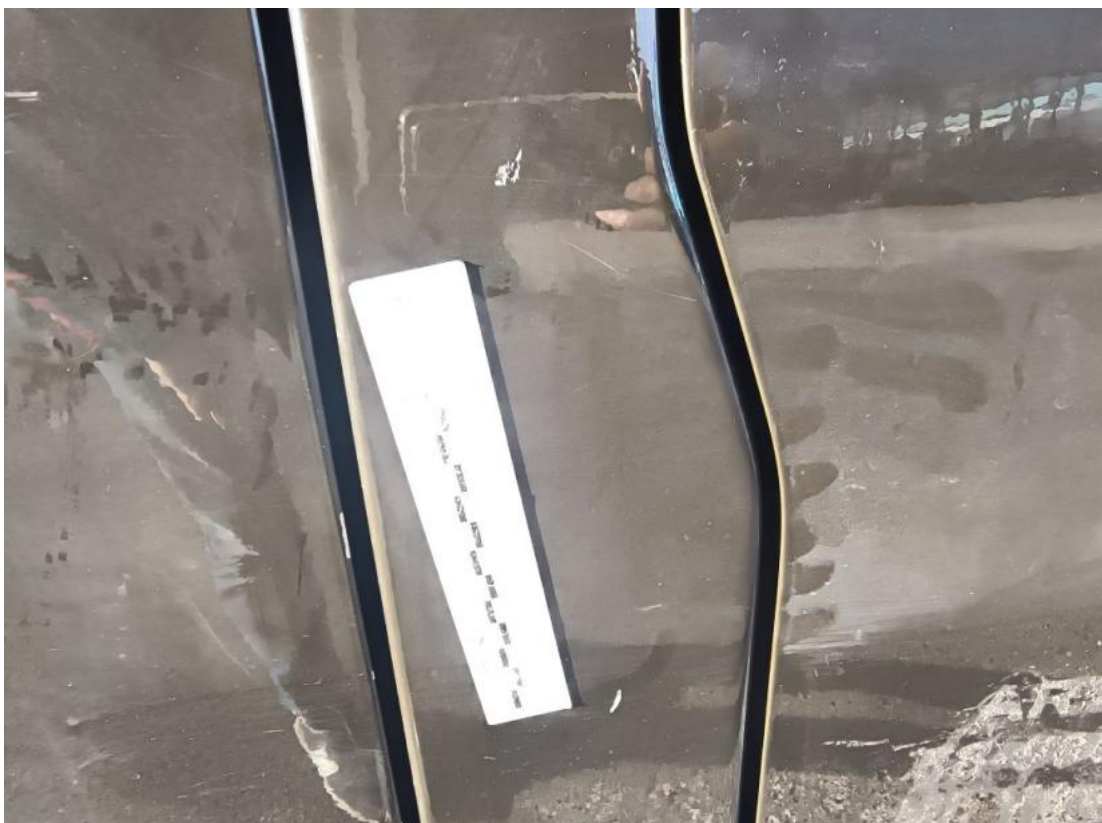
Fot. 71

Słupek środkowy P - Rysa/odprysk 1

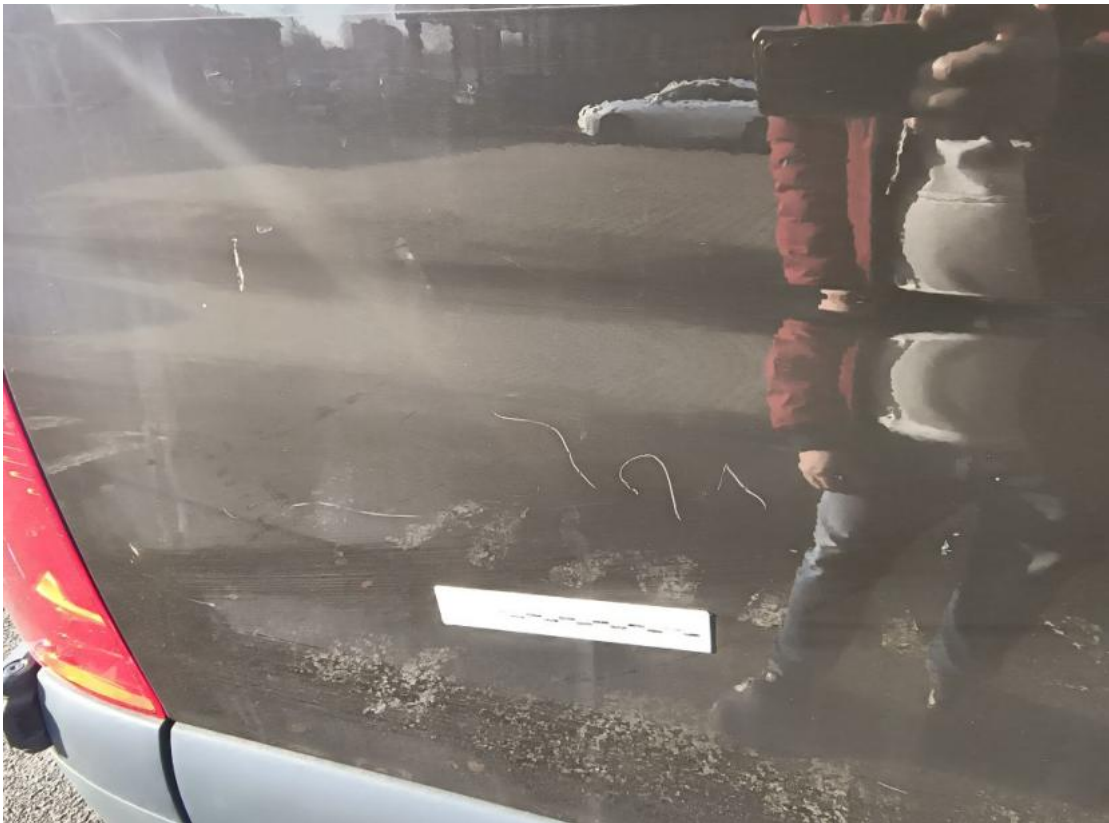
Fot. 75

Błotnik tylny P / Ściana boczna P - Rysa/odprysk 1

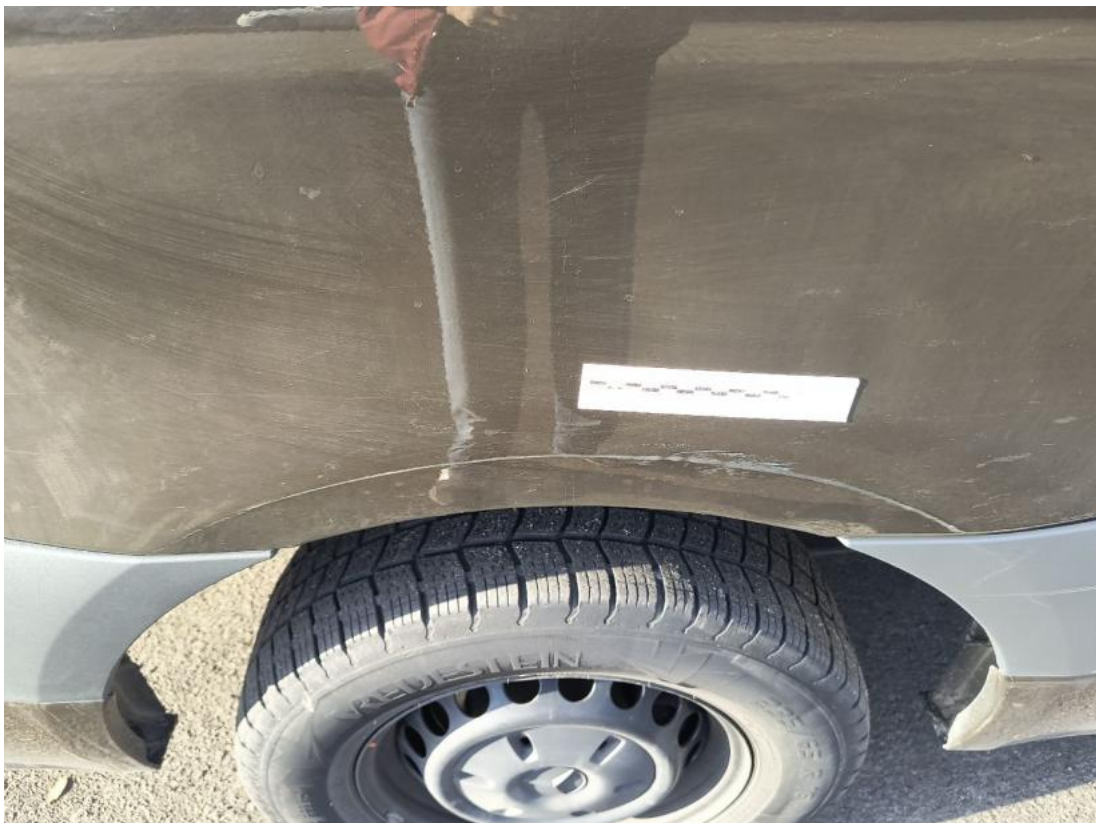
Fot. 76

Błotnik tylny P / Ściana boczna P - Rysa/odprysk 2

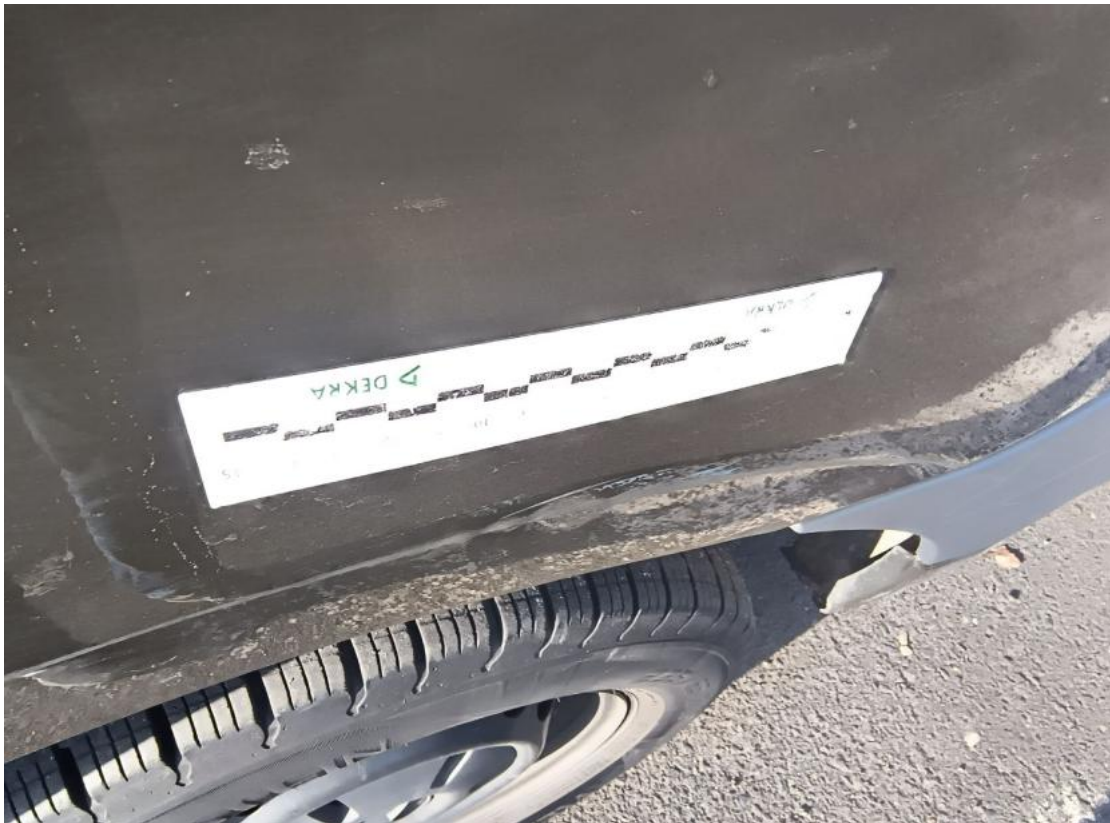
Fot. 77

Błotnik tylny P / Ściana boczna P - Wgniecenie/odkształcenie 1

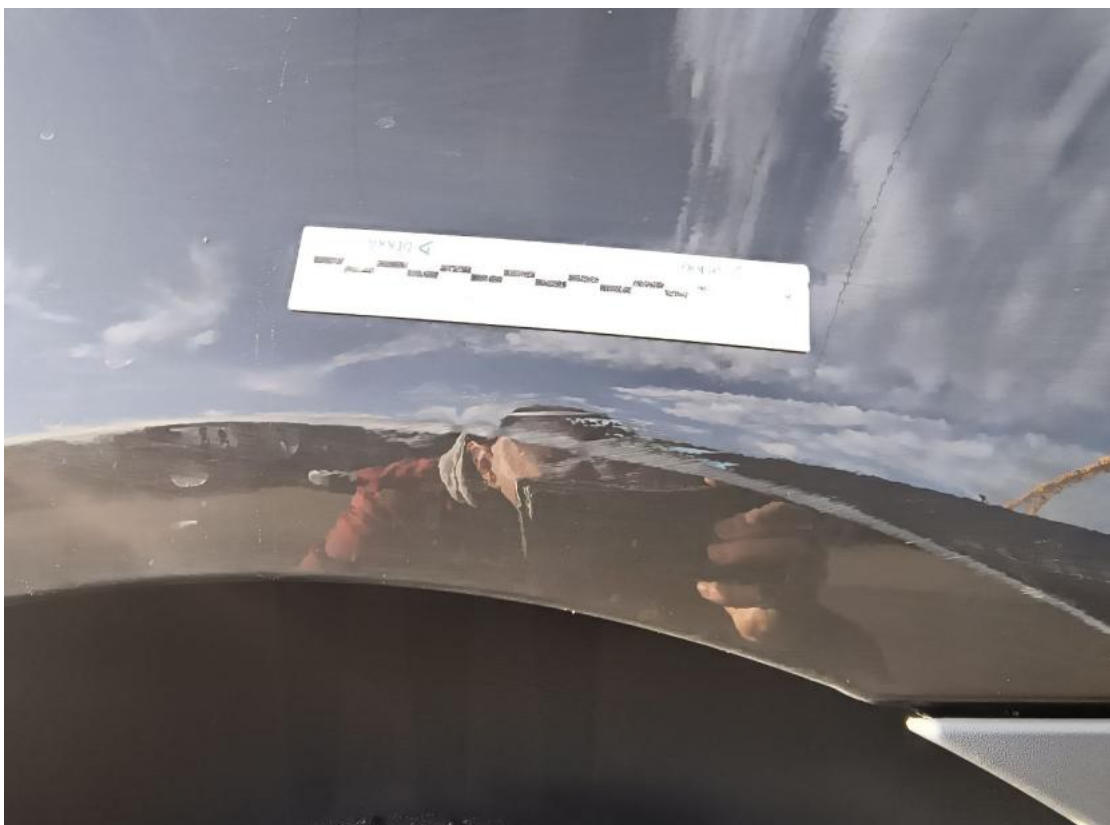
Fot. 78

Błotnik tylny P / Ściana boczna P - Wgniecenie/odkształcenie 2

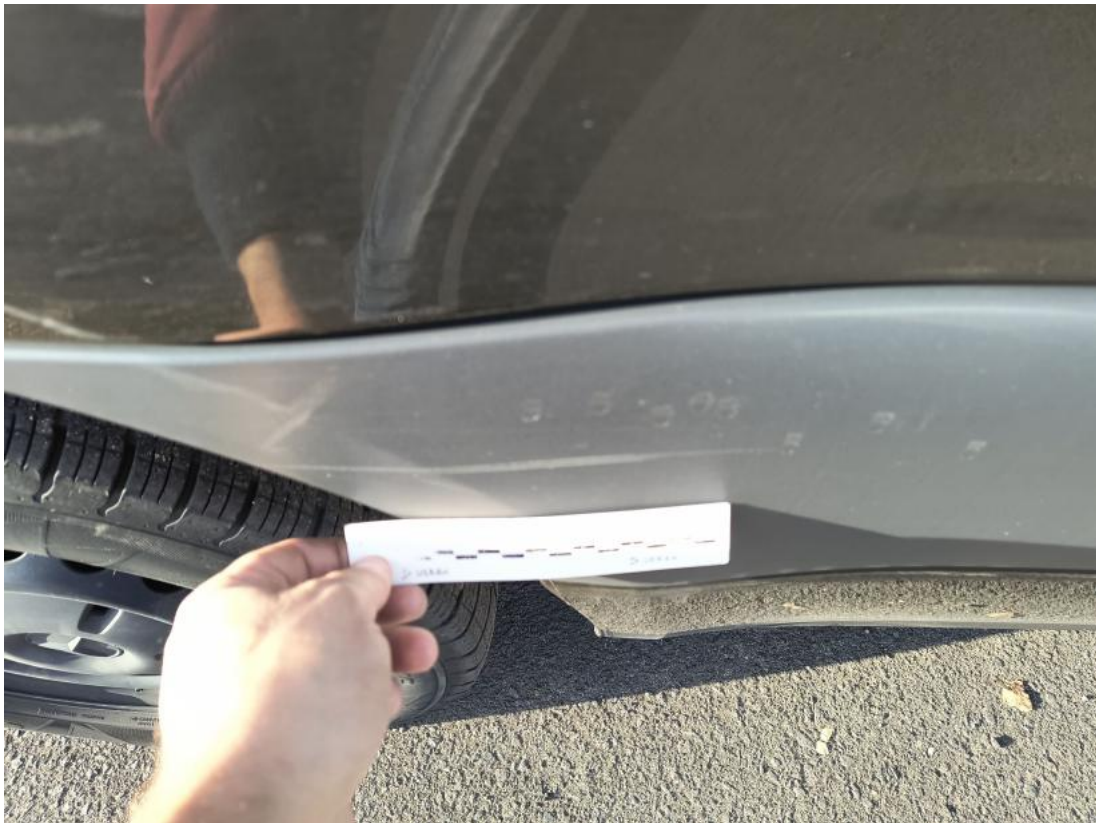
Fot. 83

Listwa krawędzi błotnika tyl P - Rysa/odprysk 1

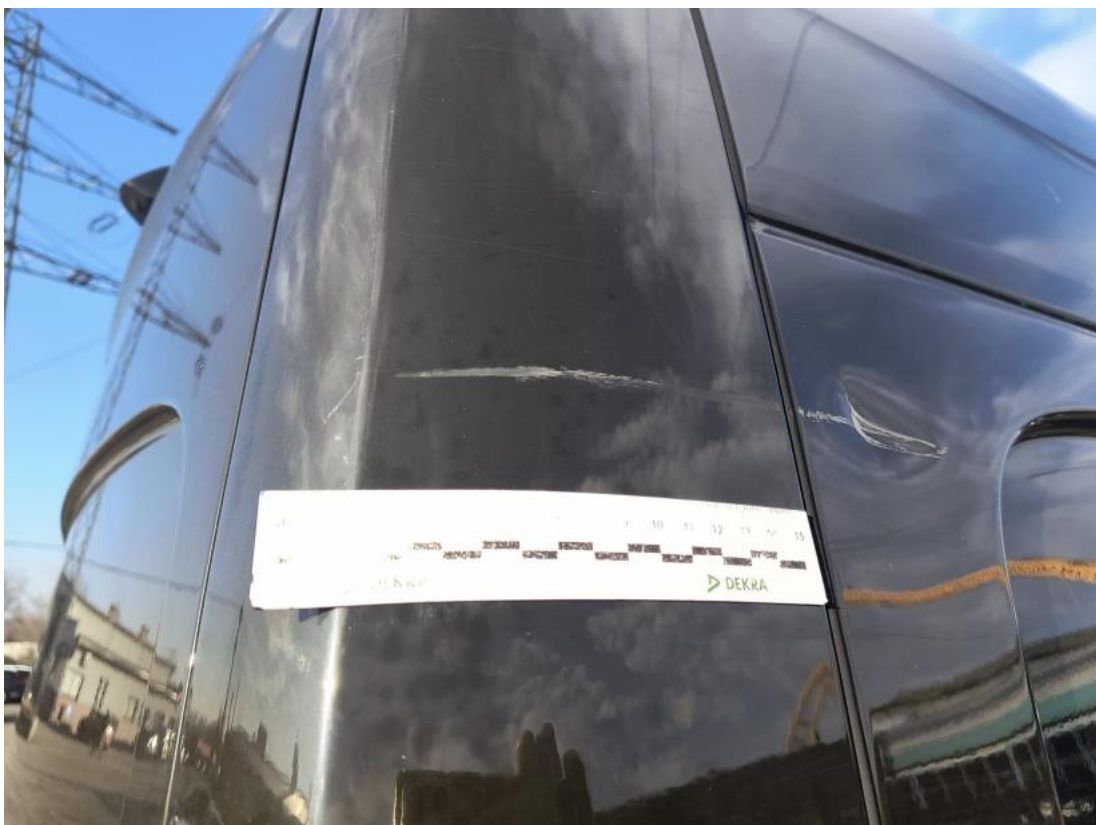
Fot. 84

Słupek tylny prawy - Rysa/odprysk 1

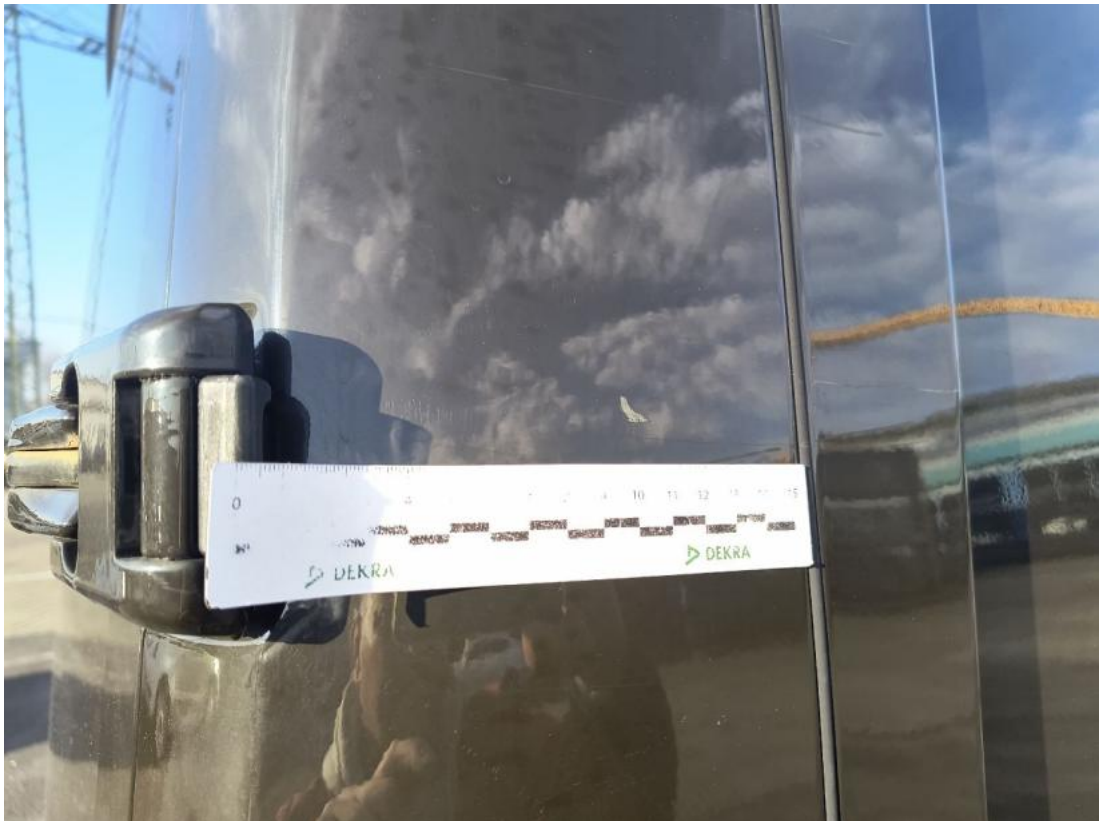
Fot. 85

Słupek tylny prawy - Rysa/odprysk 2
