Raport z oględzin pojazdu

Numer raportu	213183/12/24-11401	Data raportu	06-12-2024
Rzeczoznawcy	Leszek Bizański (NEW) mgr inż. Przemysław Ostap	Data oględzin	05-12-2024
Nr zlecenia	PCM(DZS)/GDA/91444/24/11/27	Miejsce oględzin	MASTER1 MYSŁOWICE, OBRZEŻNA PŁ.

Numer identyfikacyjny (VIN)	W1V9076351P330243
Marka, model	MERCEDES-BENZ Sprinter 31...
Typ, wersja	Sprinter 311 CDI 907.635 14m3
Numer rejestracyjny	DW2PR95
Silnik (rodz./poj./moc)	diesel/1950 ccm/84 kW
Stan licznika	51 453 km
Data 1. rej./rok prod.	21-10-2021/2021
Data nast. bad. techn.	21-10-2026
Nadwozie	furgon, wysoki dach 4/2
Lakier	brązowy/UNI
Skrzynia biegów	manualna

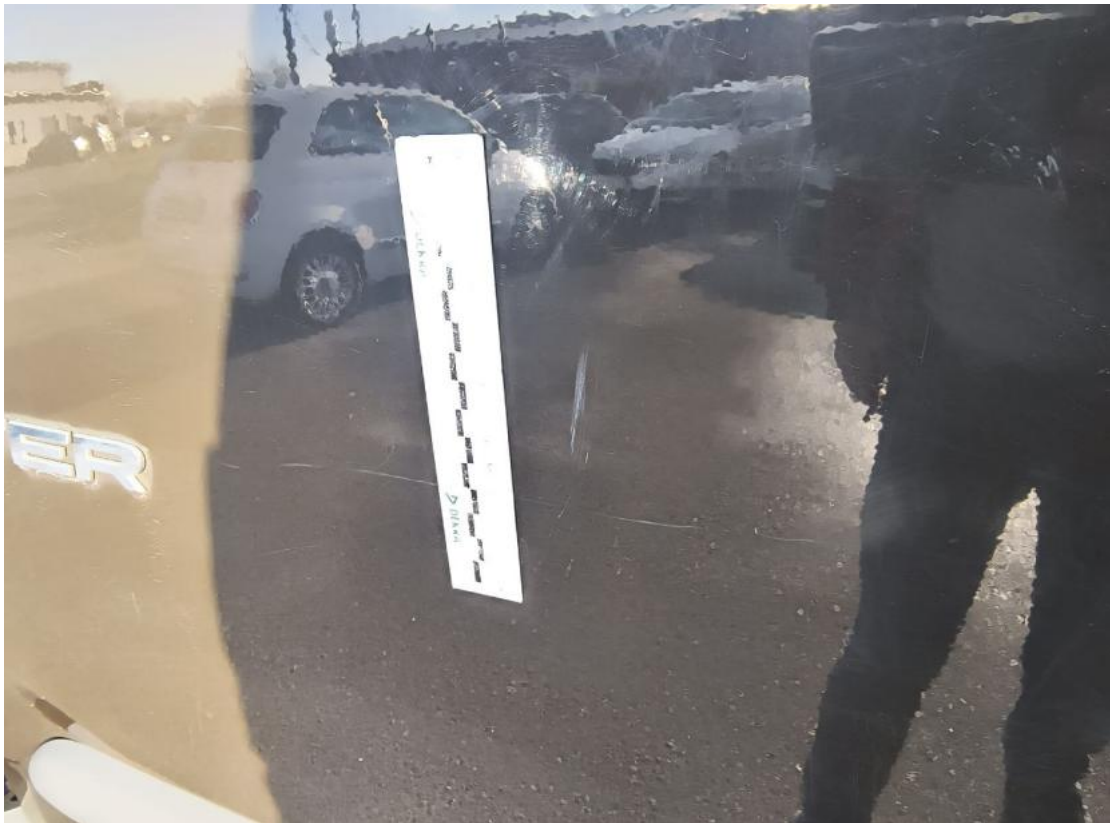
Fot. 87

Pokrywy bagażnika - Rysa/odprysk 1

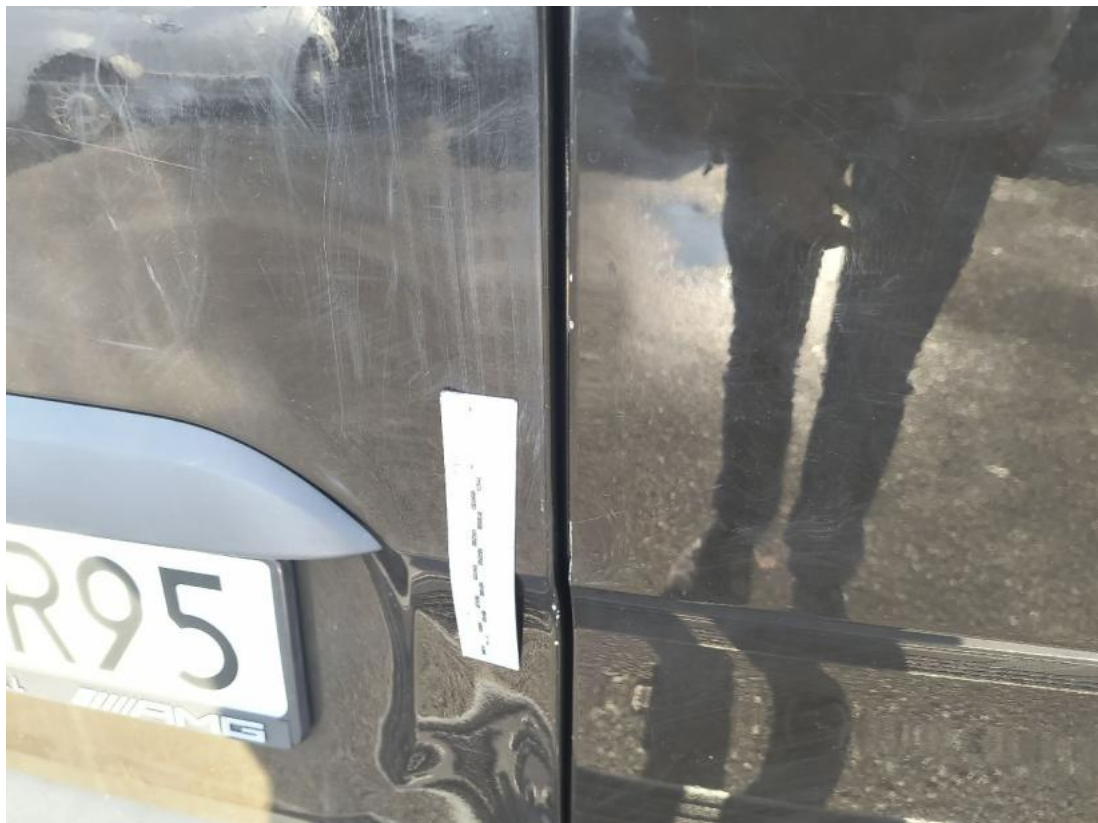
Fot. 88

Pokrywy bagażnika - Rysa/odprysk 2

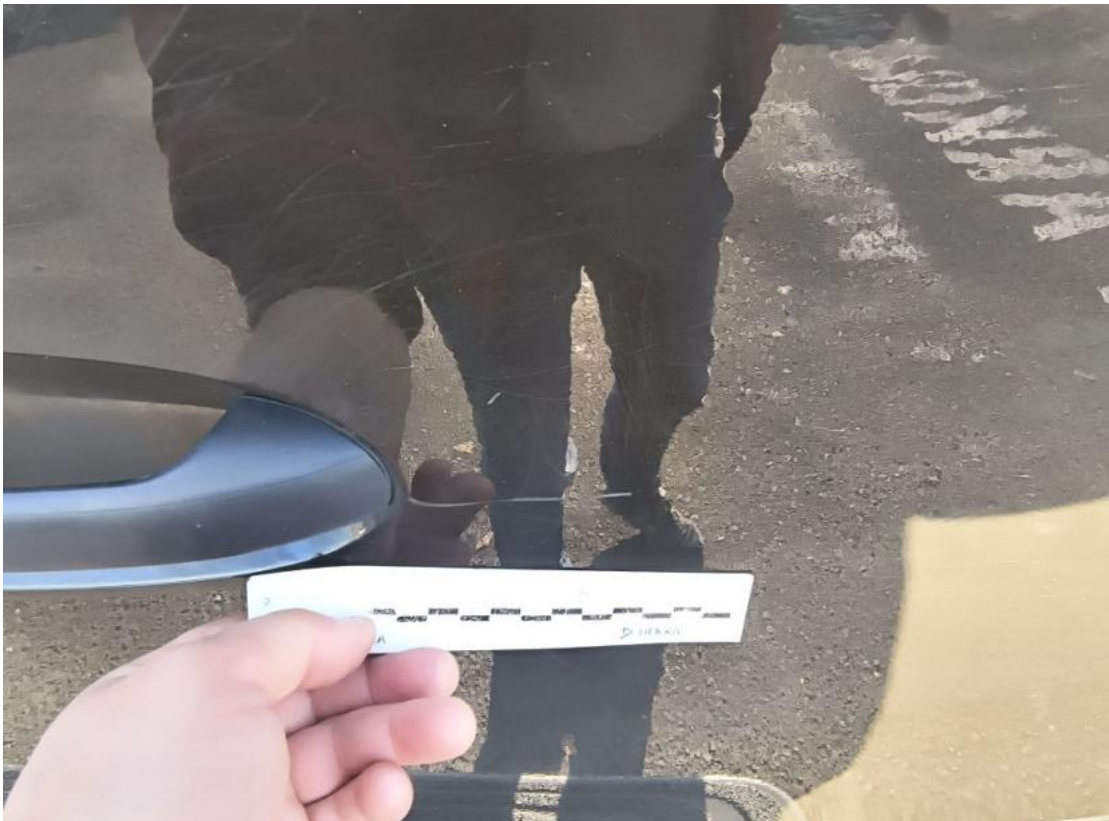
Fot. 89
Pokrywy bagażnika() - Rysa/odprysk 3

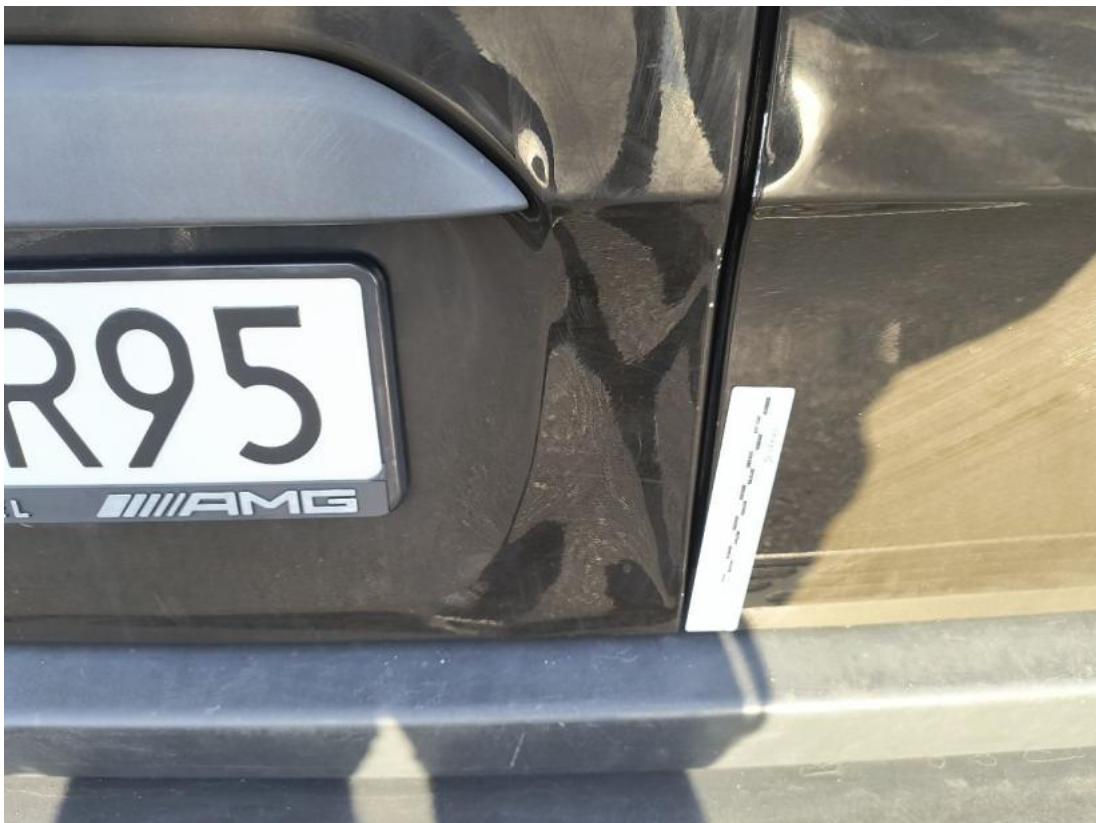
Fot. 90
Pokrywy bagażnika - Wgniecenie/odkształcenie 1

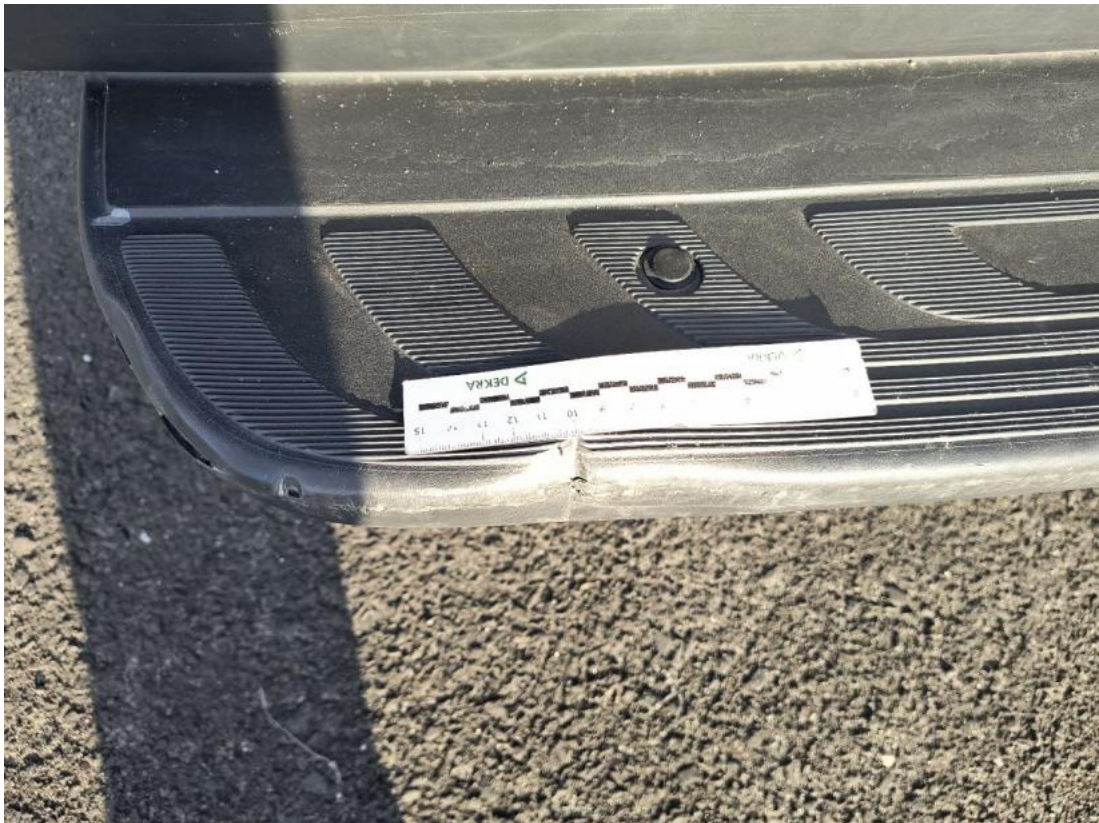
Fot. 93
Zderzak tylny - Wgniecenie/odkształcenie 1

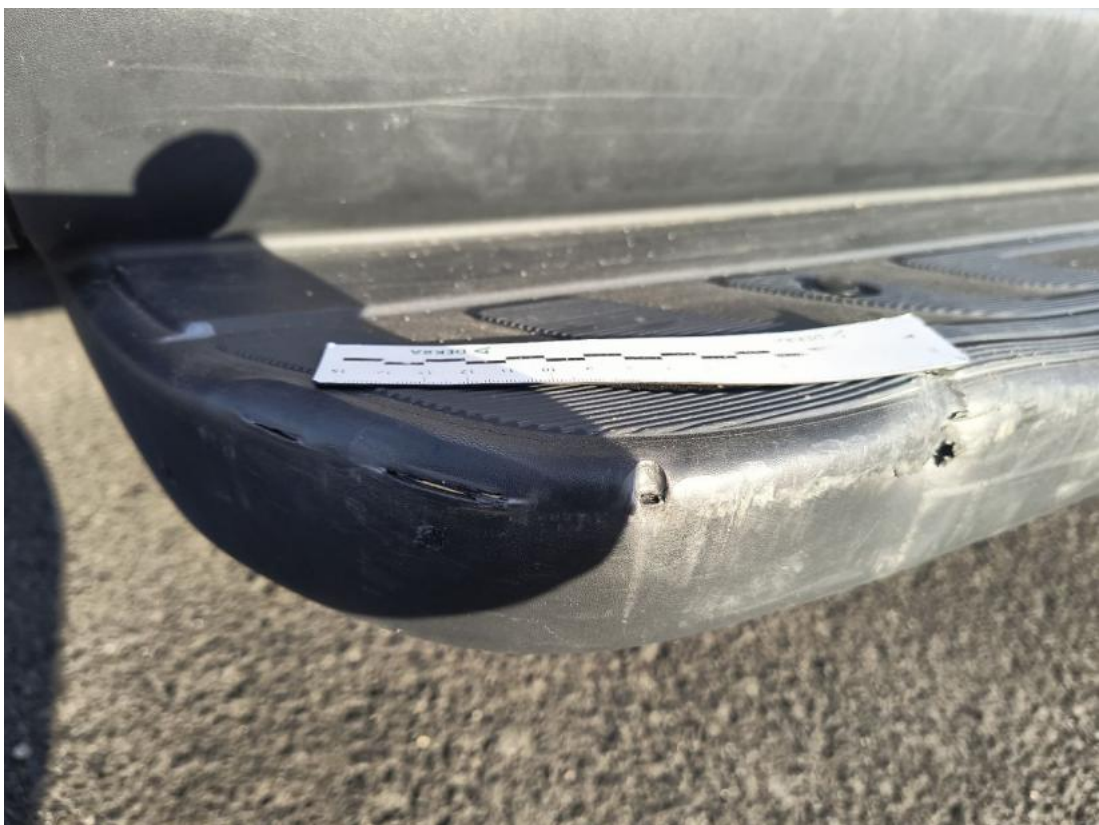
Fot. 94
Zderzak tylny - Pęknięcie/rozerwanie 1

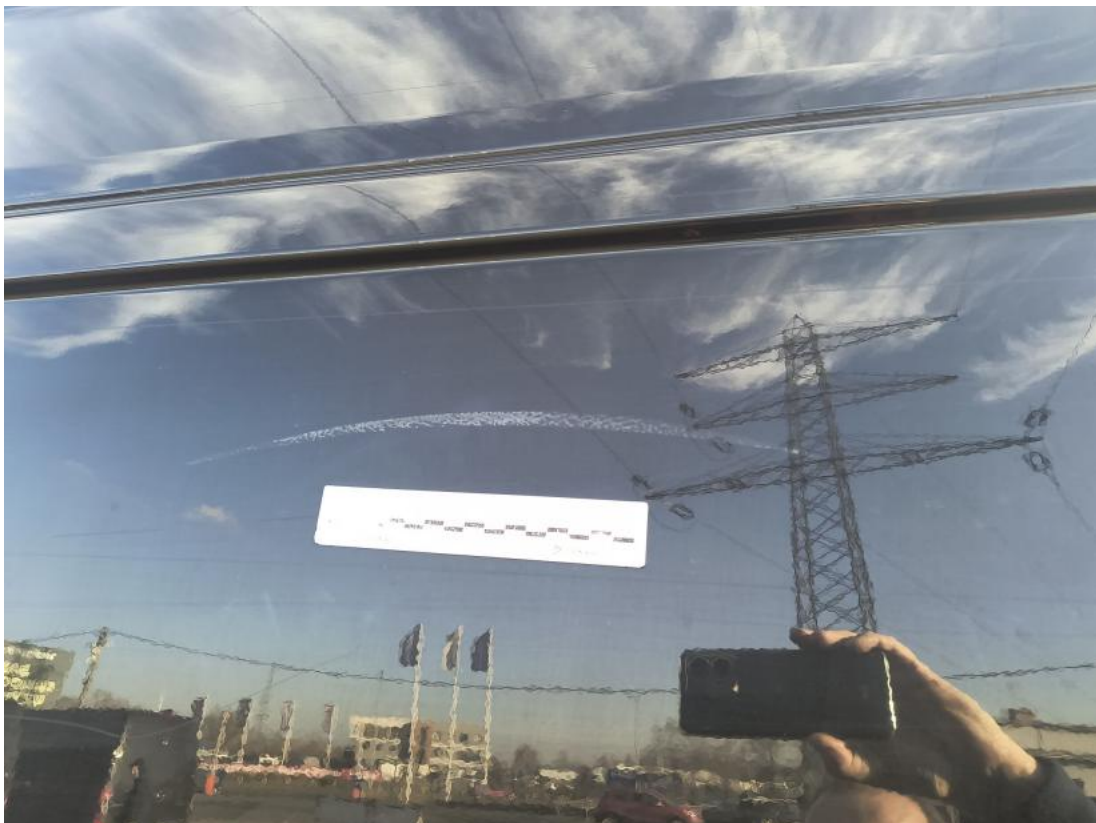
Fot. 96

Błotnik tylny L / Ściana boczna L - Rysa/odprysk 1

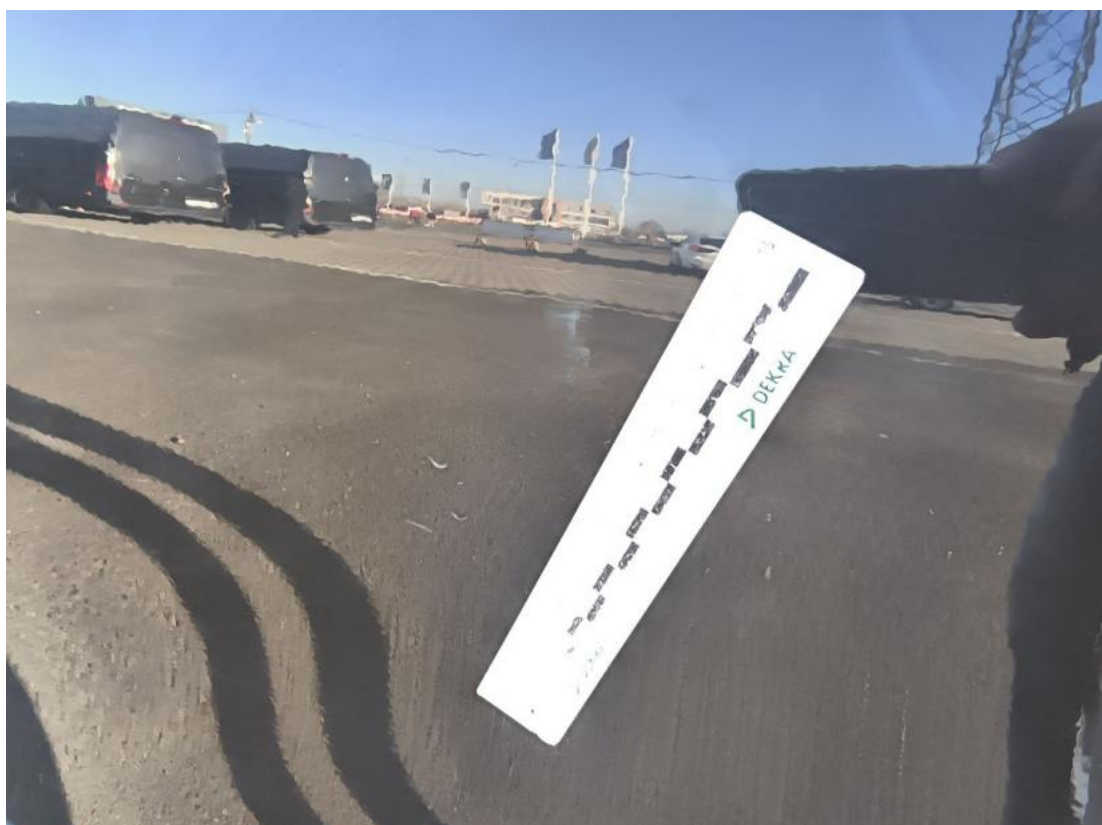
Fot. 98

Błotnik tylny L / Ściana boczna L() - Rysa/odprysk 3

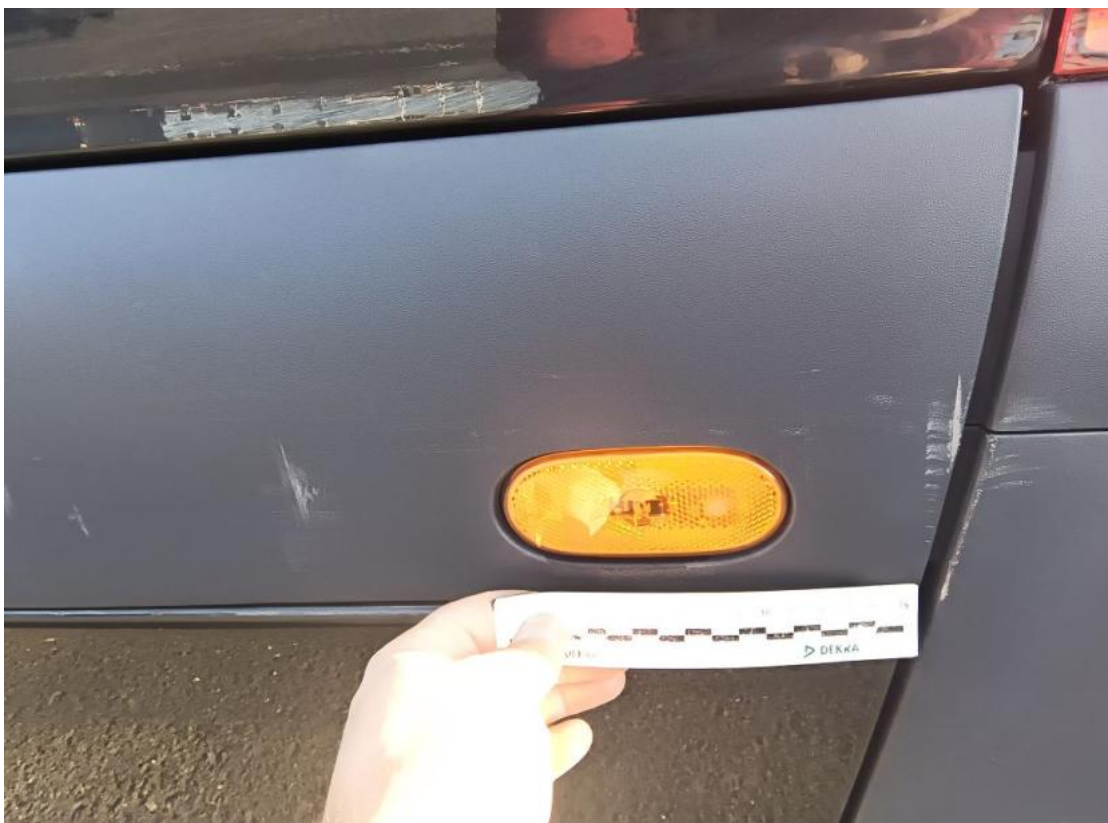
Fot. 102

Listwa krawędzi błotnika tyl L - Rysa/odprysk 1

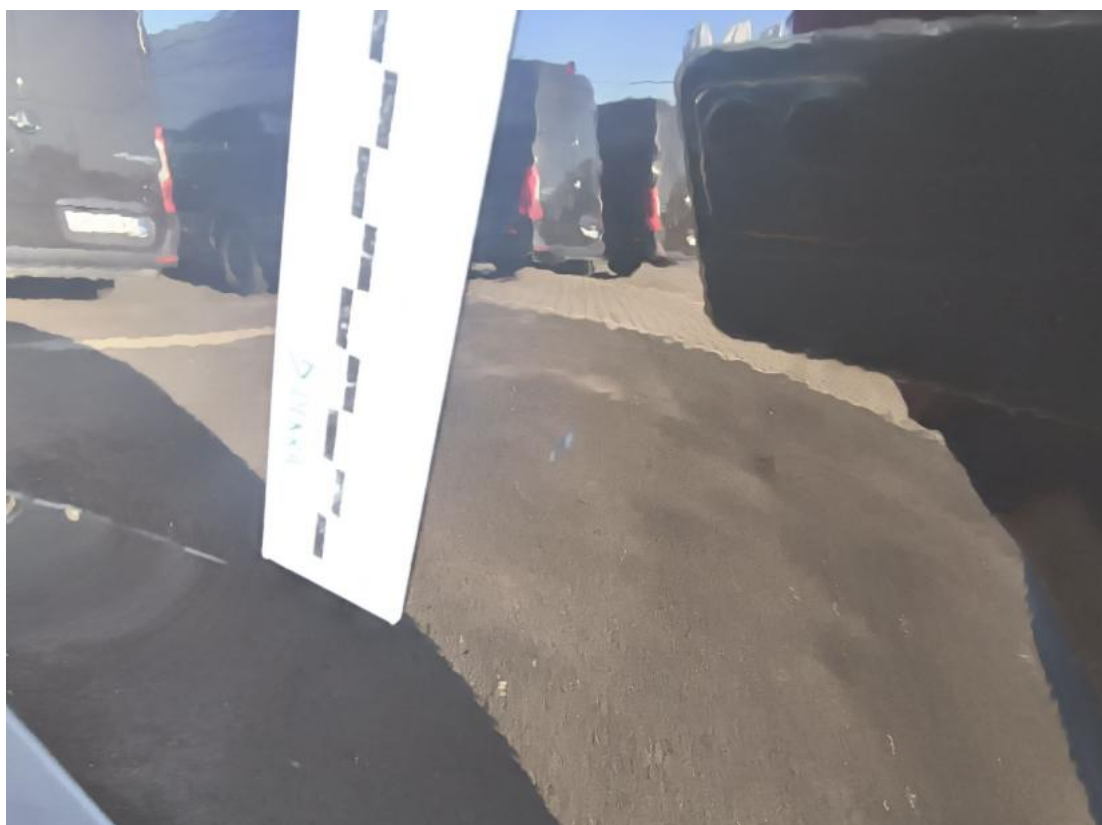
Fot. 112
Błotnik przedni L - Wgniecenie/odkształcenie 2

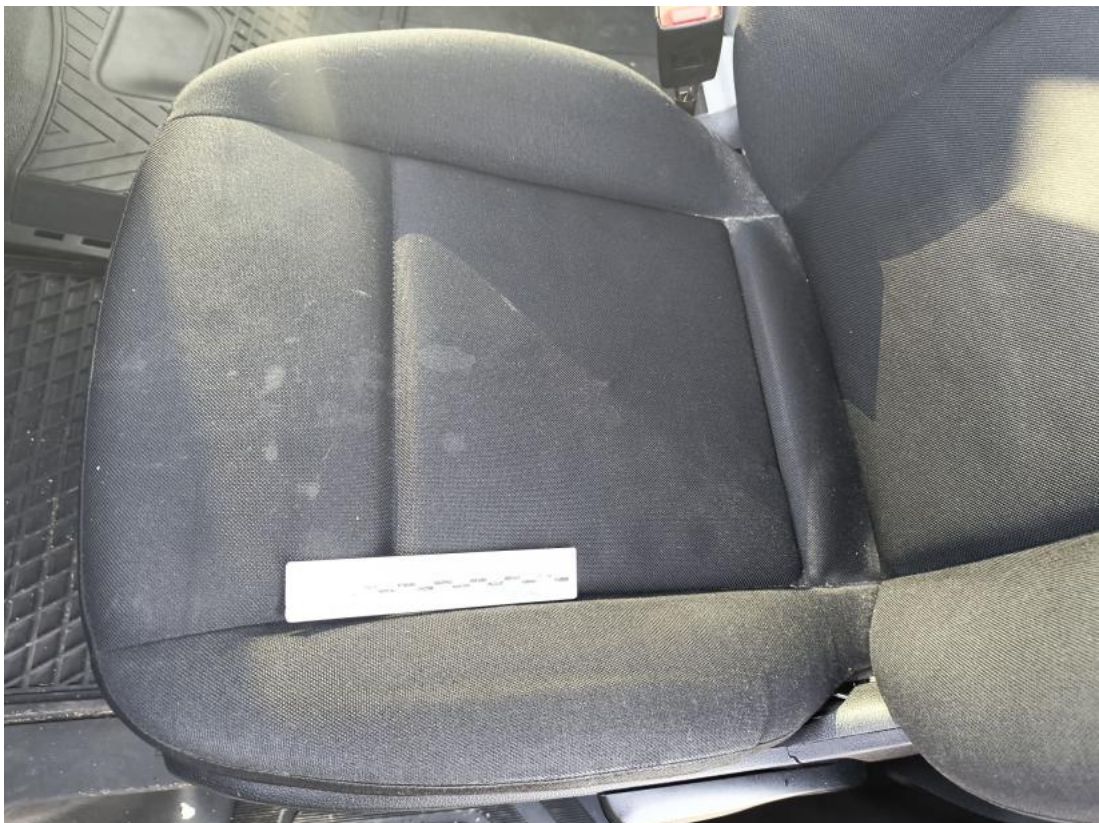
Fot. 114

Fotel prz. lew. - Inne 1
