Raport z oględzin pojazdu

Numer raportu	211303/11/25-3705	Data raportu	03-11-2025
Rzeczoznawca	Arthur Rusik	Data oględzin	30-10-2025
Nr zlecenia	PCM(DZS)/GDA/82526/25/10/27	Miejsce oględzin	MDM AUTO (MAKURAT), ZAWODNIKÓ...

Numer identyfikacyjny (VIN)	U5YH5815APL141490
Marka, model	KIA Ceed Kombi 21-
Typ, wersja	Ceed 1.5 T-GDI M
Numer rejestracyjny	GD4E988
Silnik (rodz./poj./moc)	benz./1482 ccm/118 kW
Stan licznika	156 595 km
Data 1. rej./rok prod.	26-10-2022/2022
Data nast. bad. techn.	15-10-2027
Nadwozie	KOM 5/5
Lakier	srebrny/METALIK
Skrzynia biegów	manualna

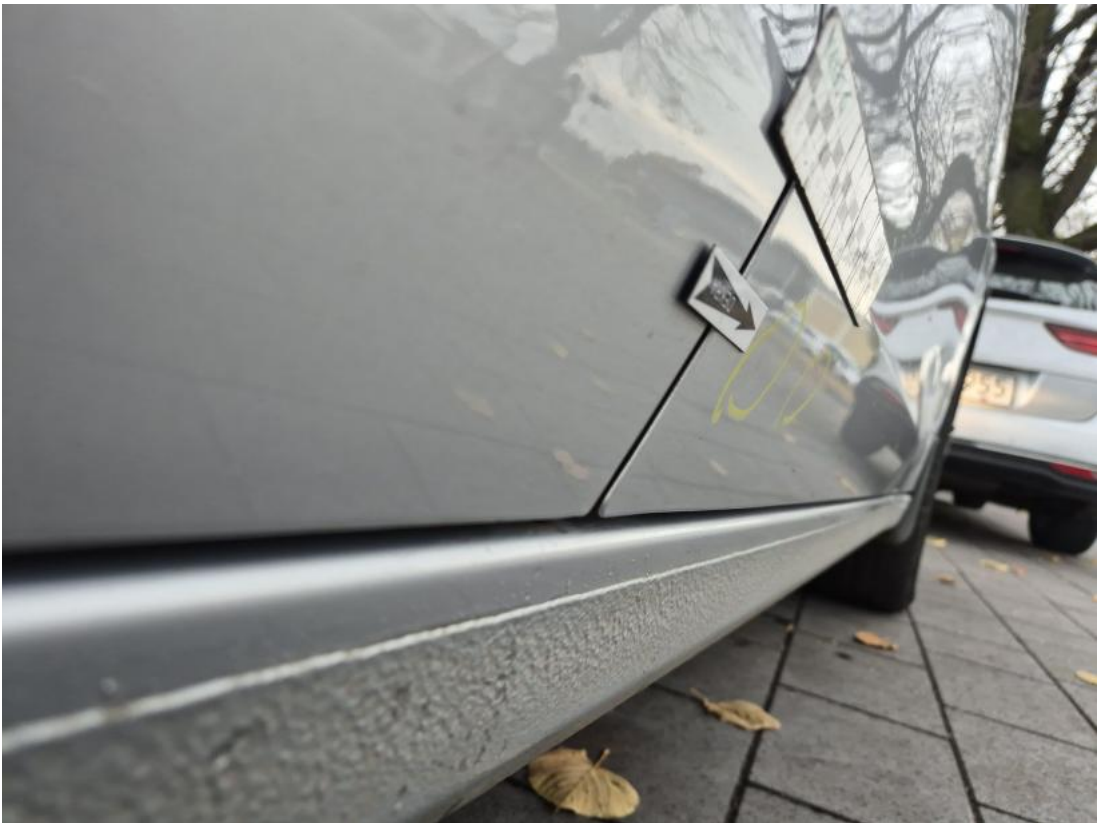
Fot. 33
Drzwi przednie P - Wgniecenie/odkształcenie 1

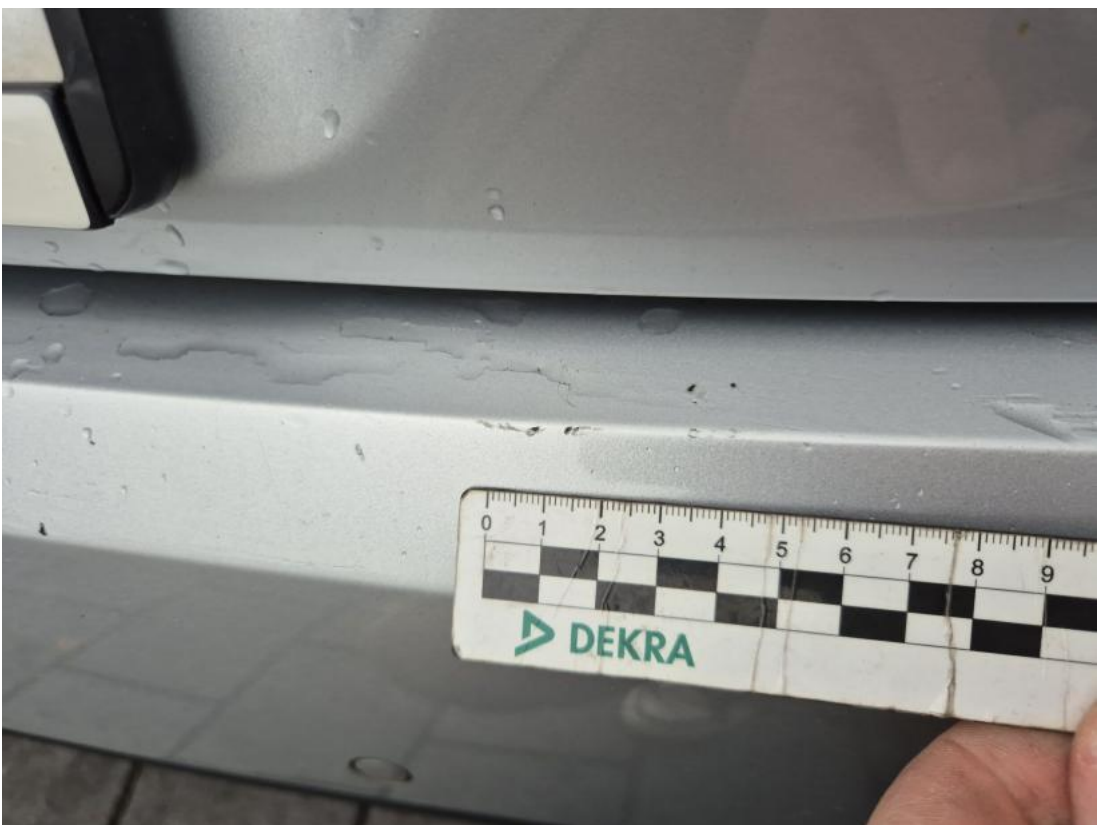
Fot. 34
Zderzak tylny - Rysa/odprysk 1

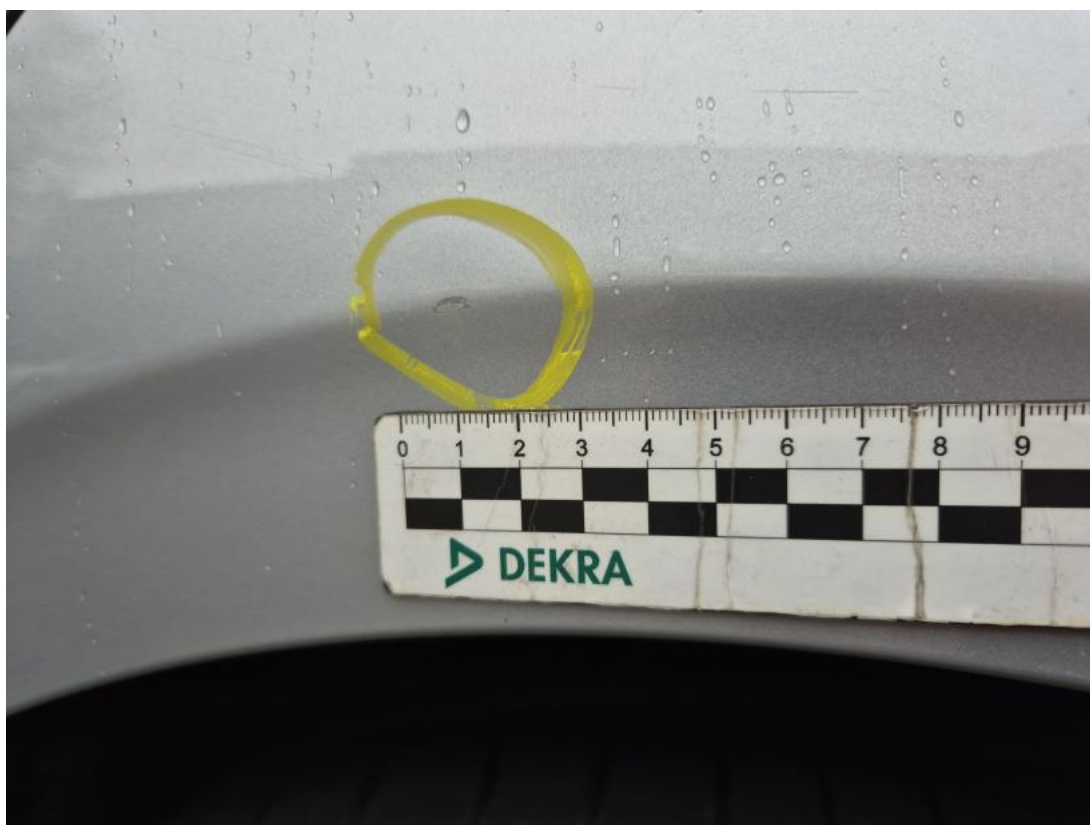
Fot. 35

Błotnik tylny L / Ściana boczna L - Rysa/odprysk 1

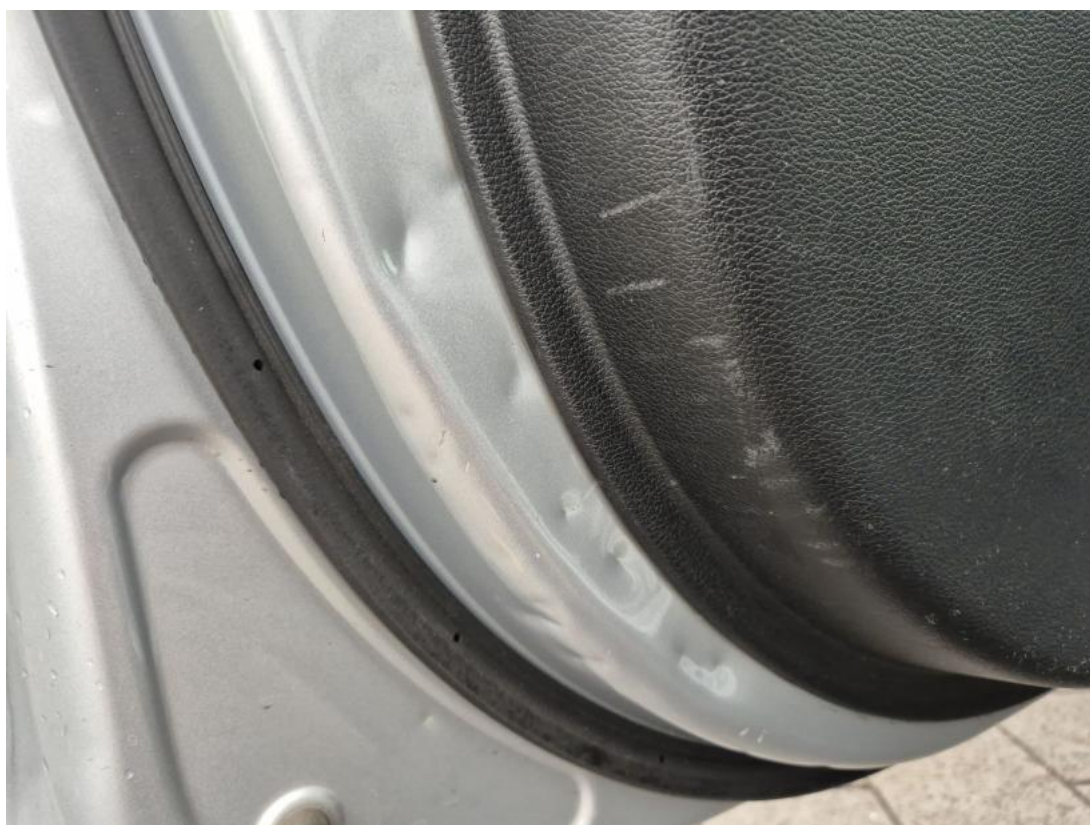
Fot. 36

Drzwi przed L - Wgniecenie/odkształcenie 1

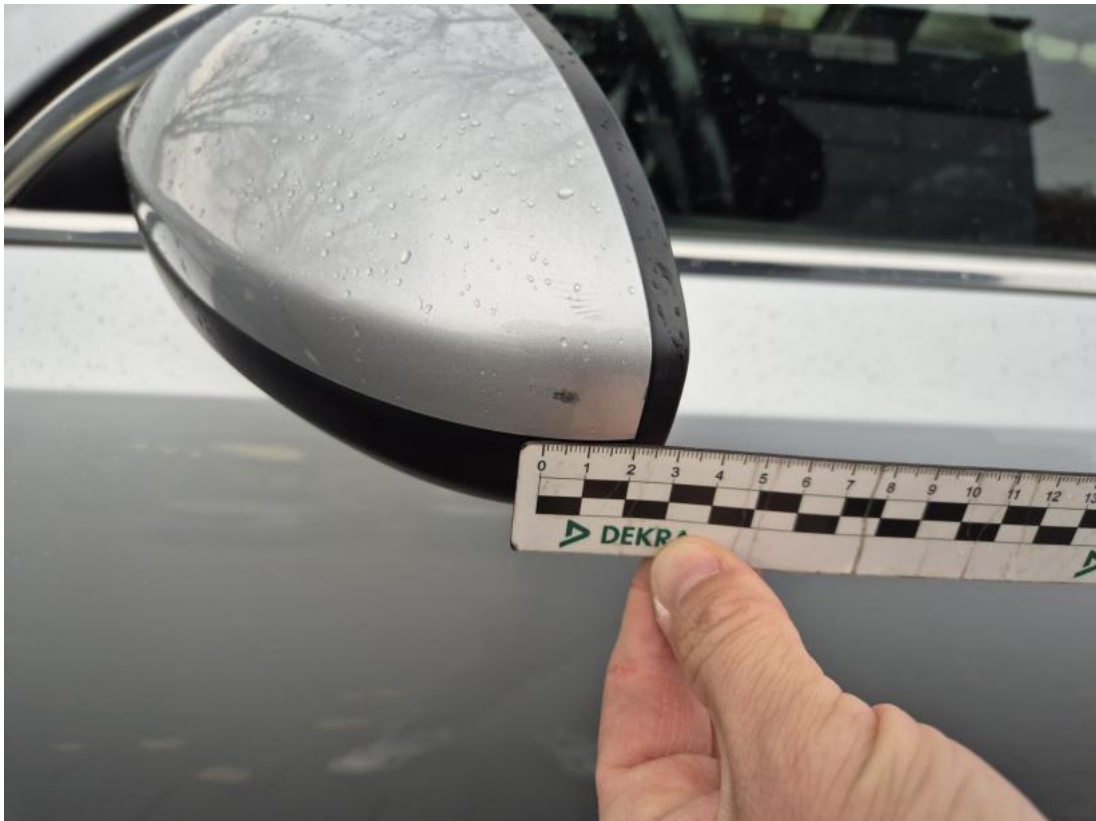
Fot. 37
Obudowa lusterka zew L - Rysa/odprysk 1

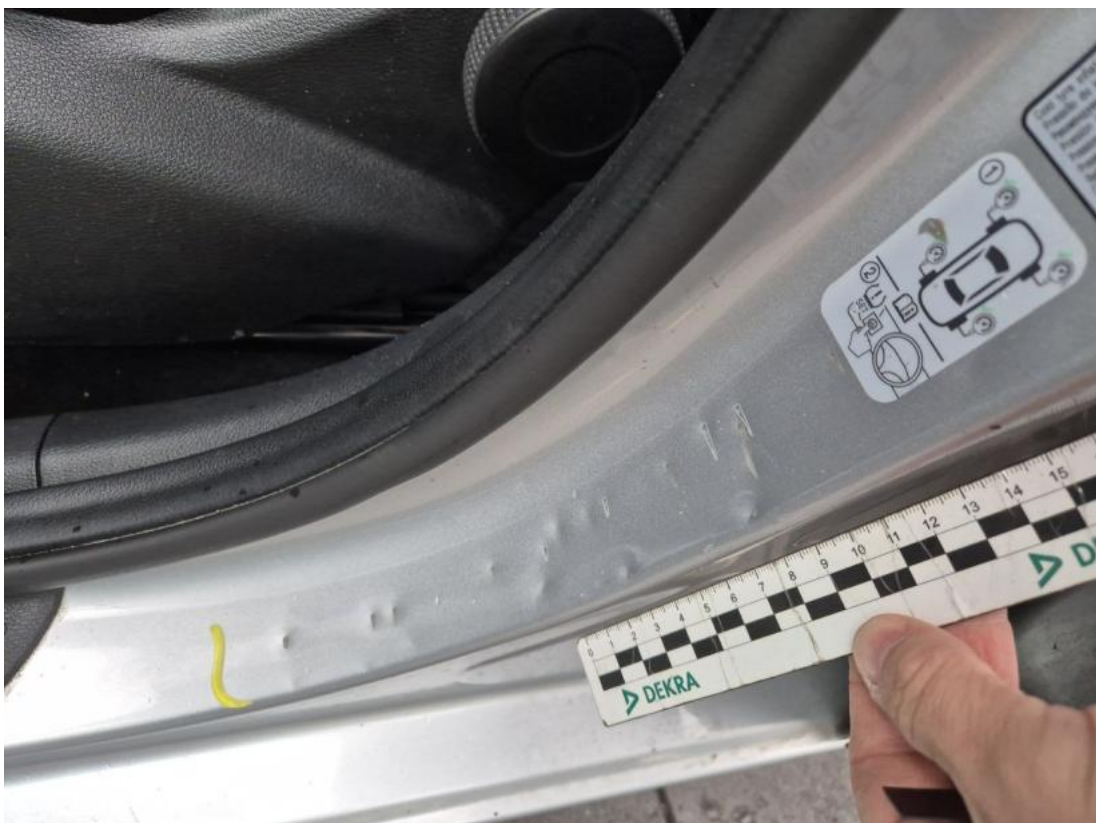
Fot. 38
Słupek środkowy L - Rysa/odprysk 1

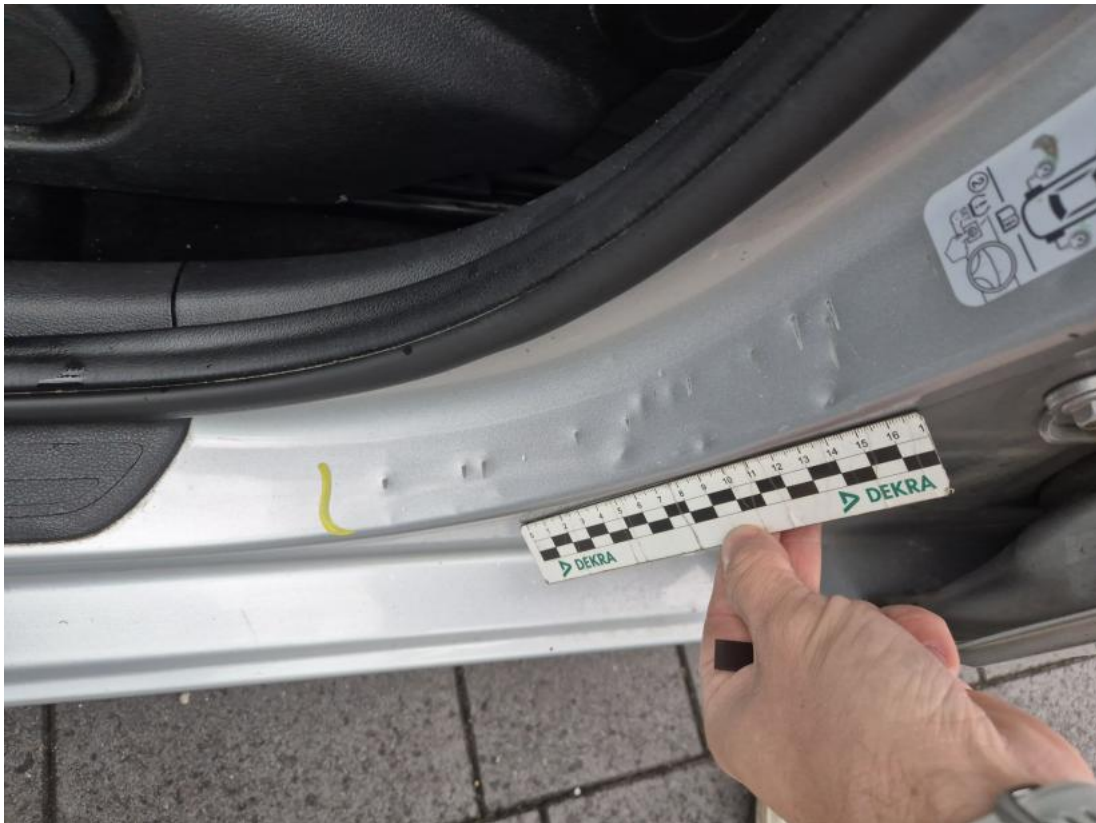
Fot. 39

Słupek środkowy L - Wgniecenie/odkształcenie 1
