Raport z oględzin pojazdu

Numer raportu	08121/11/25-15201	Data raportu	05-11-2025
Rzeczoznawcy	Marcin Sosnowski. mgr inż. Paweł Barszcz (NEW)	Data oględzin	28-10-2025
Nr zlecenia	PCM(DZS)/GDA/81054/25/10/22	Miejsce oględzin	AUTOMARKET OŻARÓW MAZOWIECK...

Numer identyfikacyjny (VIN)	WAUZZZF48MA044689
Marka, model	AUDI A4 Avant [8W] 19-24
Typ, wersja	A4 35 TDI mHEV S tronic
Numer rejestracyjny	WD2866P
Silnik (rodz./poj./moc)	diesel/1968 ccm/120 kW
Stan licznika	109 067 km
Data 1. rej./rok prod.	23-02-2021/2020
Data nast. bad. techn.	
Nadwozie	KOM 5/5
Lakier	biały/2-warstwowy uni
Skrzynia biegów	automatyczna

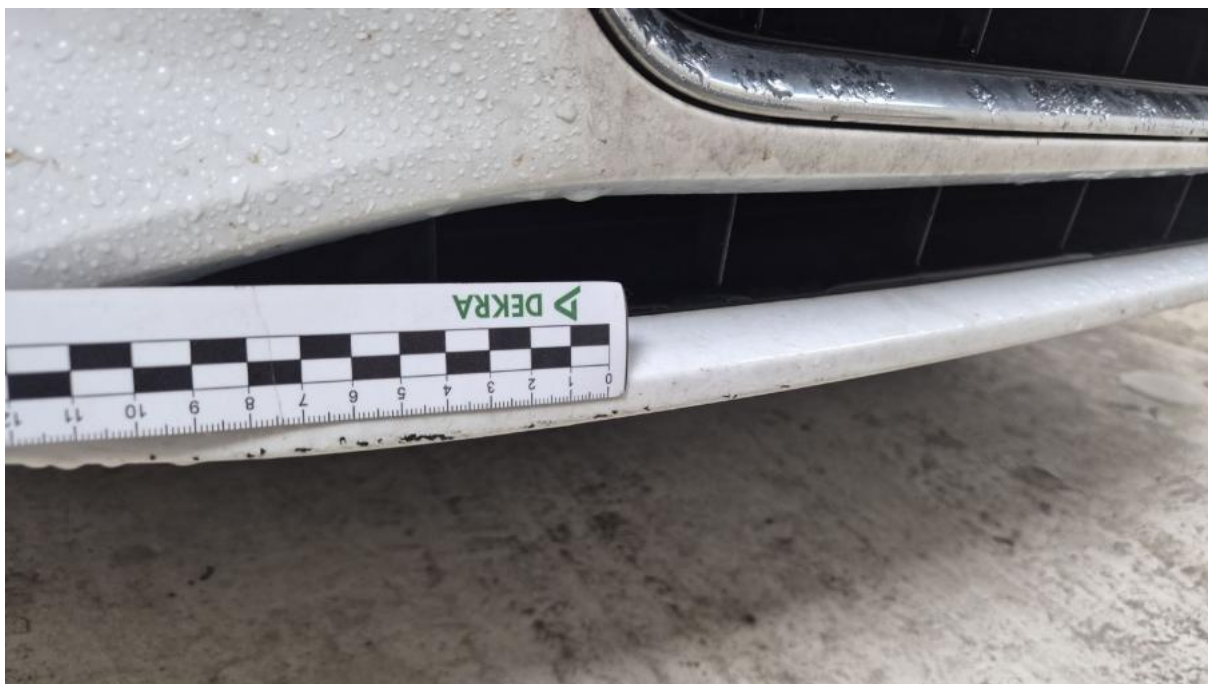
Fot. 36
Zderzak - Rysa/odprysk 1

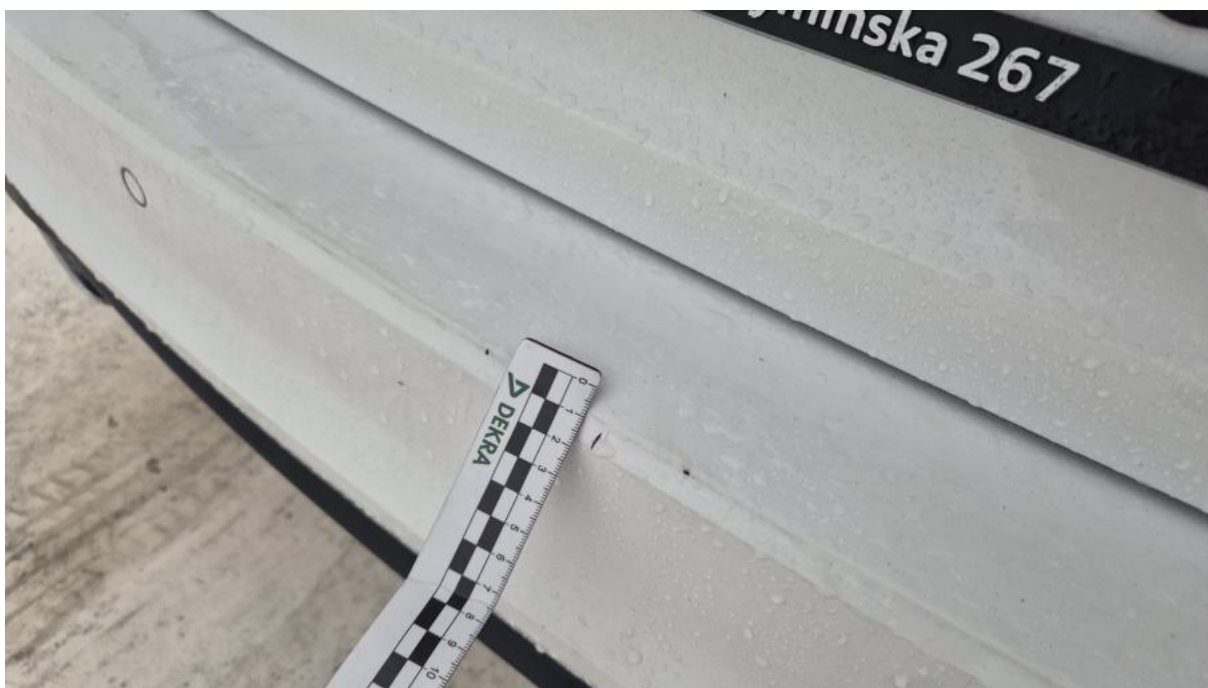
Fot. 37

Zderzak tylny - Rysa/odprysk 1

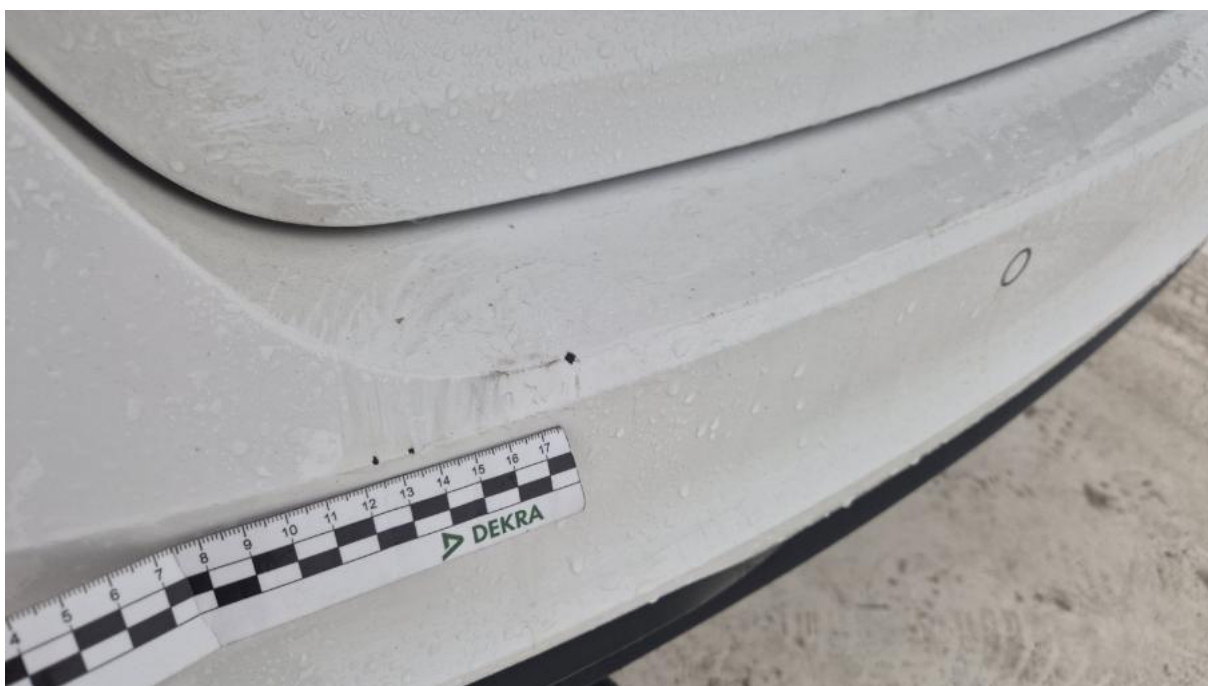
Fot. 38

Zderzak tylny - Rysa/odprysk 2

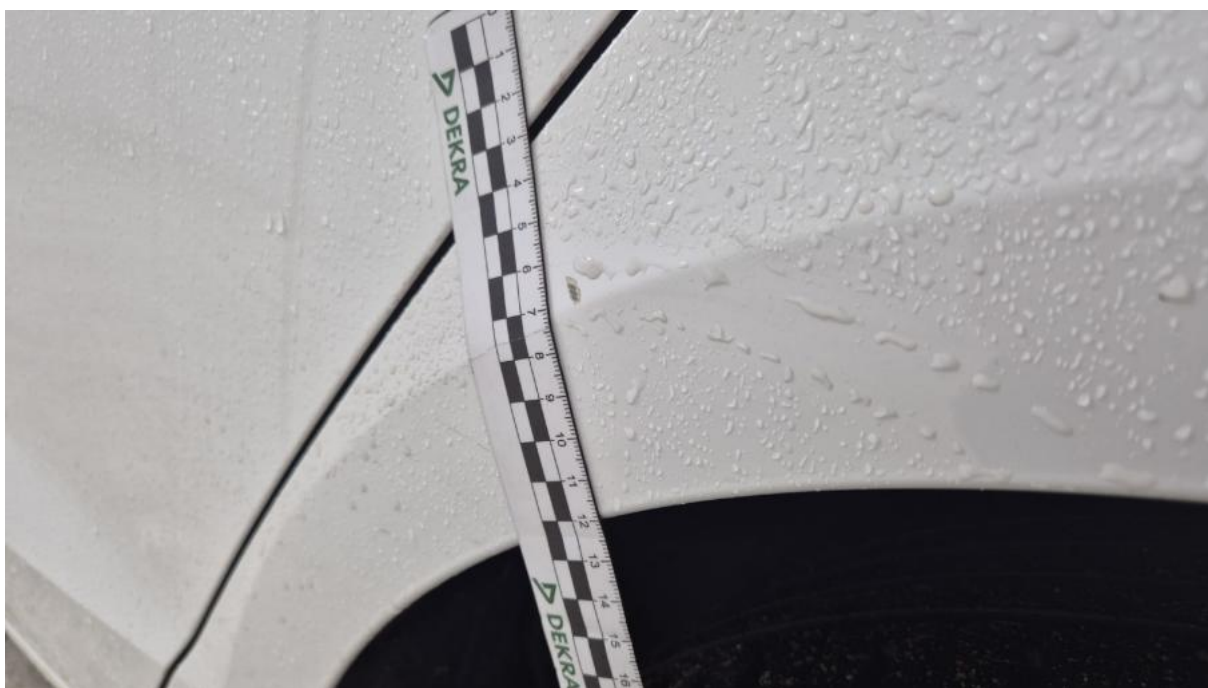
Fot. 39

Błotnik tylny L / Ściana boczna L - Rysa/odprysk 1

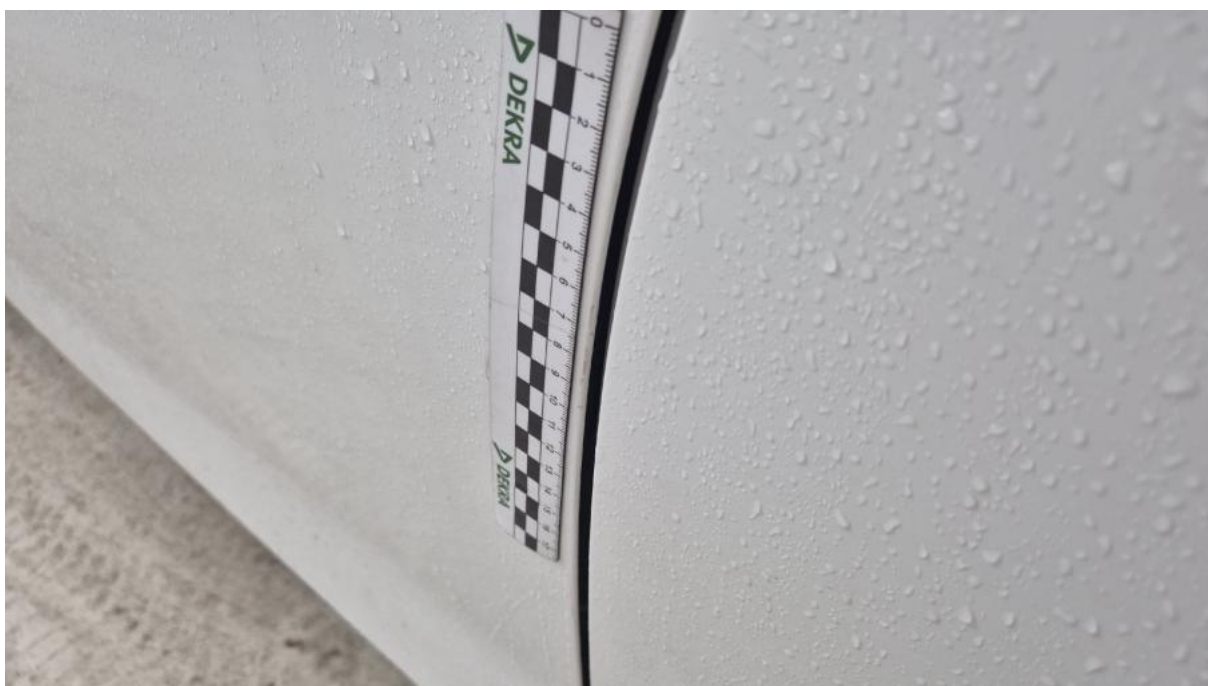
Fot. 40

Drzwi przed L - Rysa/odprysk 1
