## Raport z oględzin pojazdu

Numer raportu	215004/5/25-11401	Data raportu	09-05-2025
Rzeczoznawcy	mgr inż. Krzysztof Orzeszyna mgr inż. Przemysław Ostap	Data oględzin	07-05-2025
Nr zlecenia	PCM(DZS)/GDA/31429/25/04/30	Miejsce oględzin	MM CARS WROCLAW PZS, WYŚCIGO...

Numer identyfikacyjny (VIN)	<b>YV1XZ15VDN2734731</b>
Marka, model	VOLVO XC40 17-21
Typ, wersja	XC40 T3 Momentum Core aut
Numer rejestracyjny	WD4239S
Silnik (rodz./poj./moc)	benz./1477 ccm/120 kW
Stan licznika	74 677 km
Data 1. rej./rok prod.	01-02-2022/2022
Data nast. bad. techn.	30-01-2027
Nadwozie	KOM 5/5
Lakier	czarny/METALIK
Skrzynia biegów	automatyczna

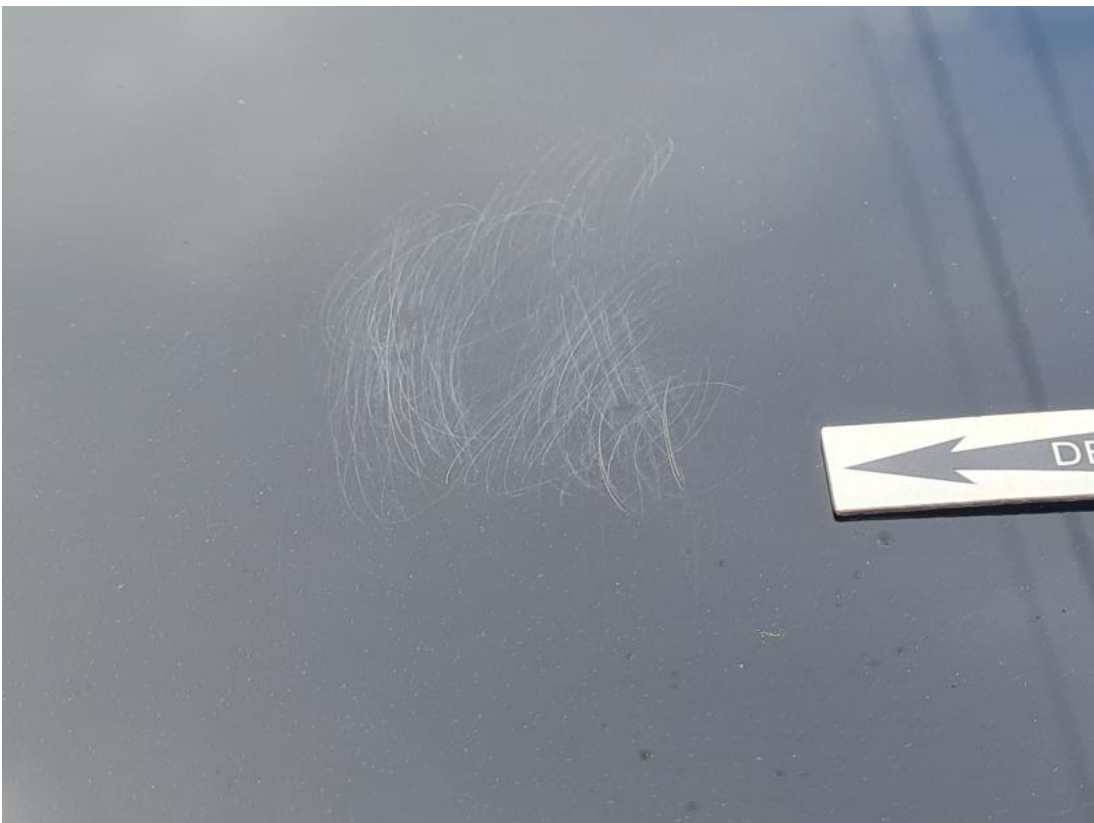
**Fot. 46**

Poz.	Nazwa pozycji	Opis uszkodzeń	Kwalifik.	Naprawa [rbg]
1	Listwa ochronna ściany bocznej R	zarysowanie	WY	0.2
2	Pokrywa przednia	rysa/odprysk	NA	0.5
3	Drzwi przednie (nieuzbrojone) R	wgniecenie/odkształcenie	NA	1
4	Szyba przednia barwiona	rysa/odprysk		
5	Próg L	rysa/odprysk		
6	Próg R	rysa/odprysk		
7	Błotnik tylny R	rysa/odprysk		
8	Wykładzina bagażnika	mokra

Pokrywa komory silnika - Rysa/odprysk 1

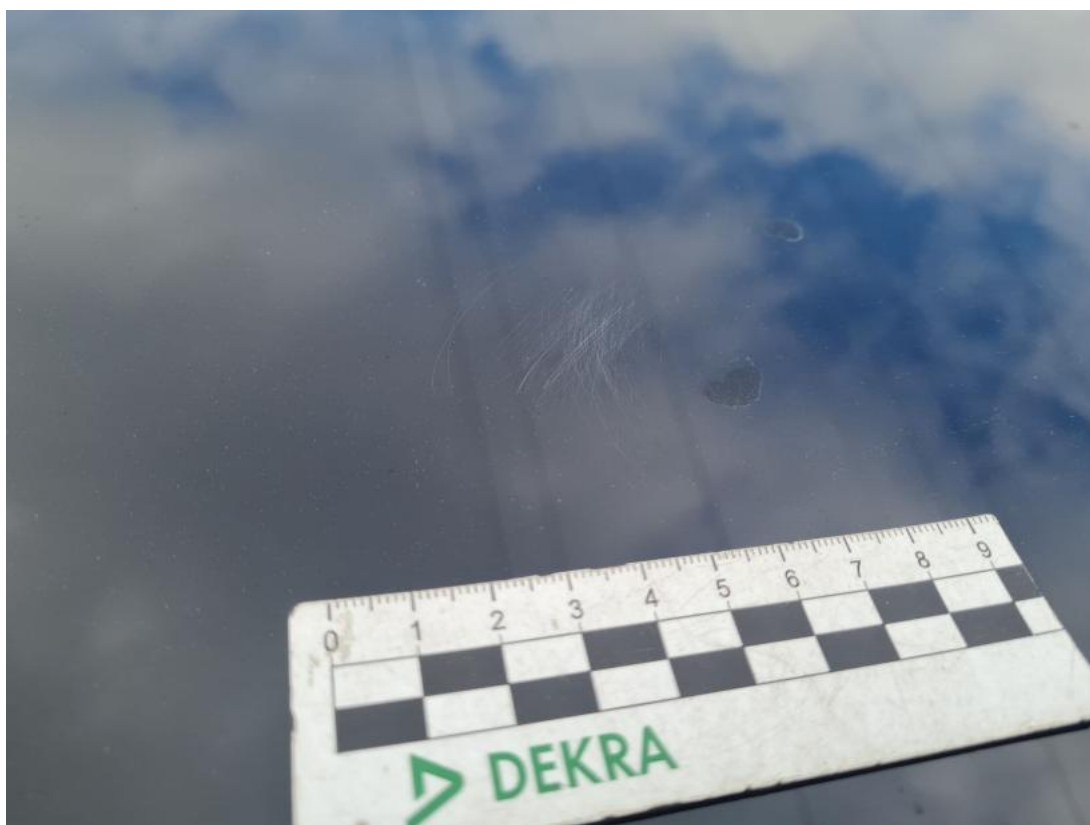
**Fot. 47**  
Pokrywa komory silnika() - Rysa/odprysk 3

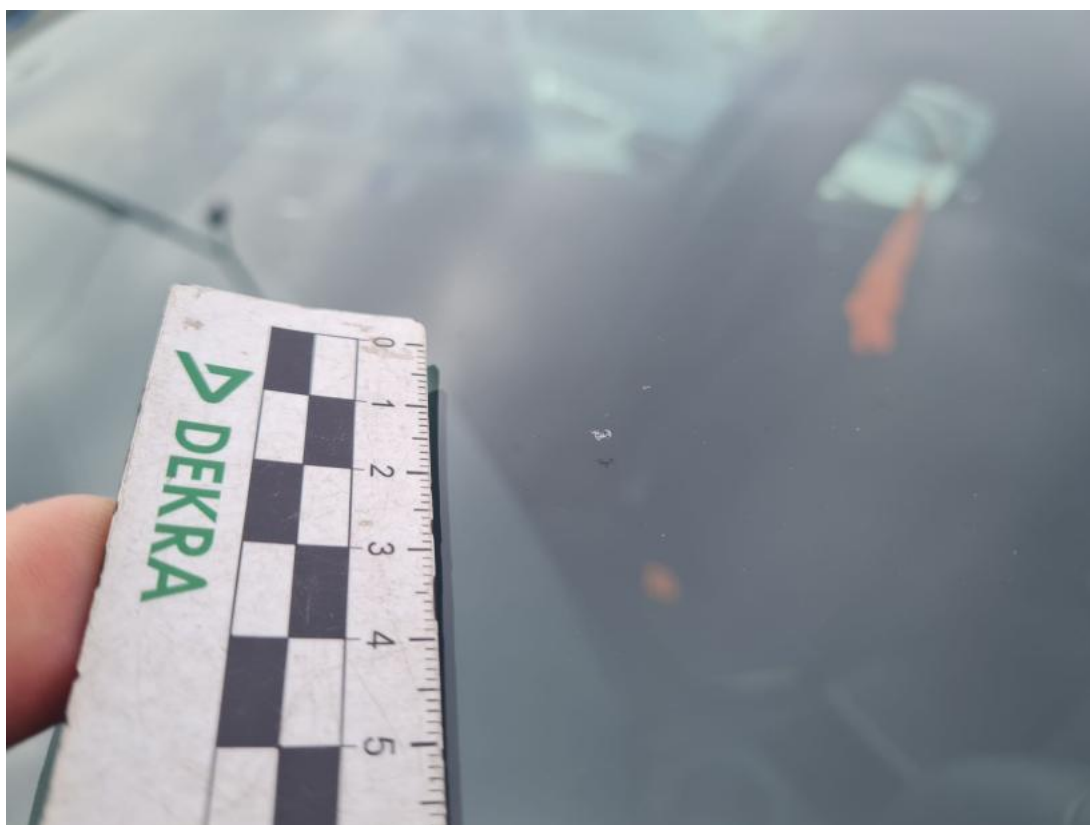
**Fot. 48**  
Szyba czołowa - Rysa/odprysk 1

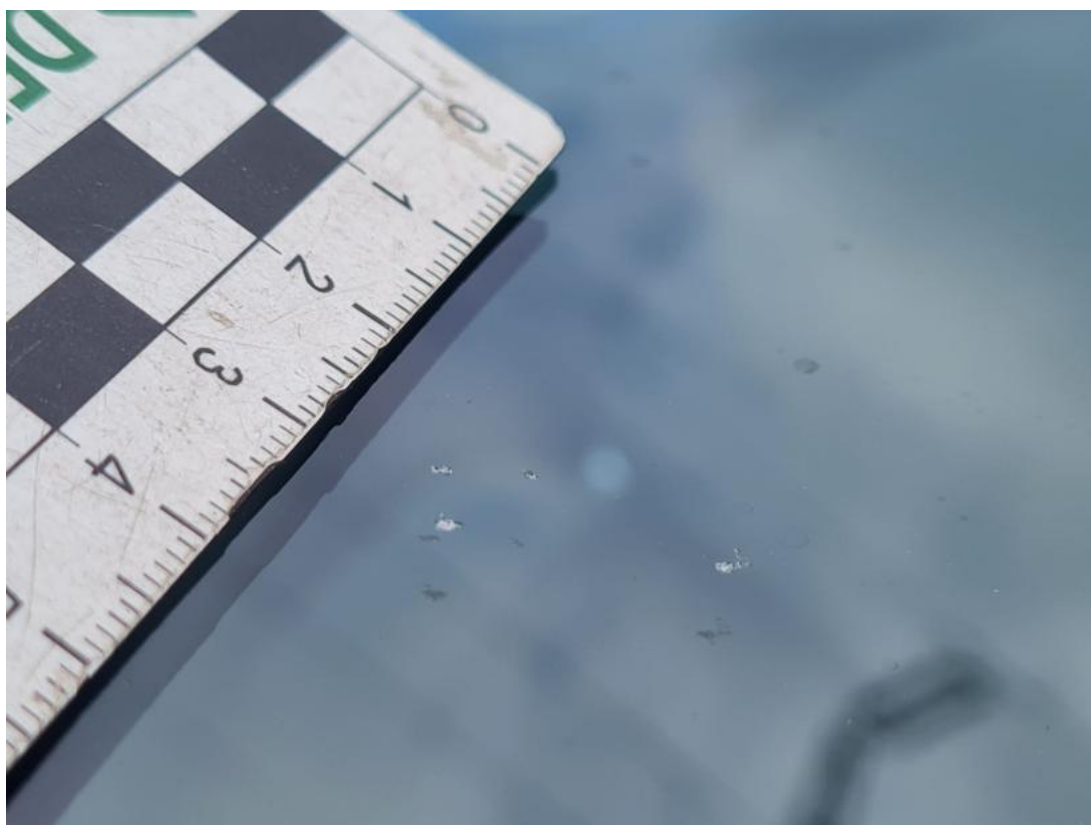
**Fot. 49**

Szyba czołowa - Rysa/odprysk 2

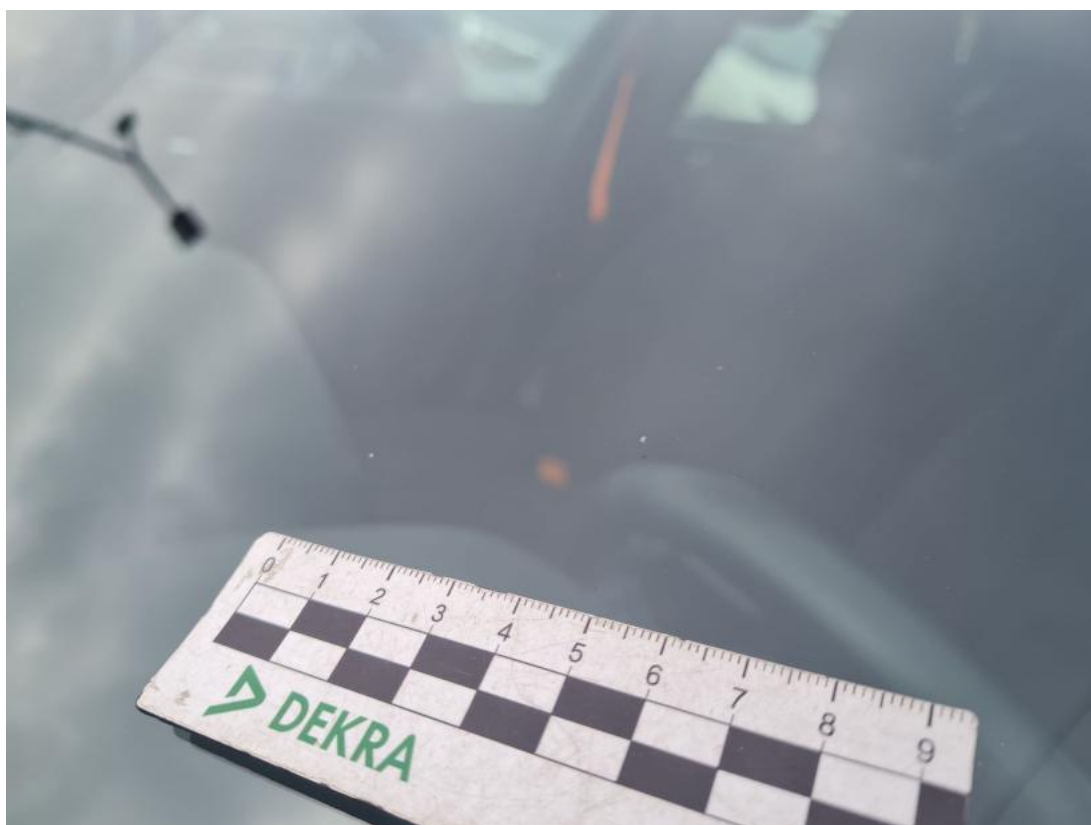
**Fot. 50**

Szyba czołowa() - Rysa/odprysk 3

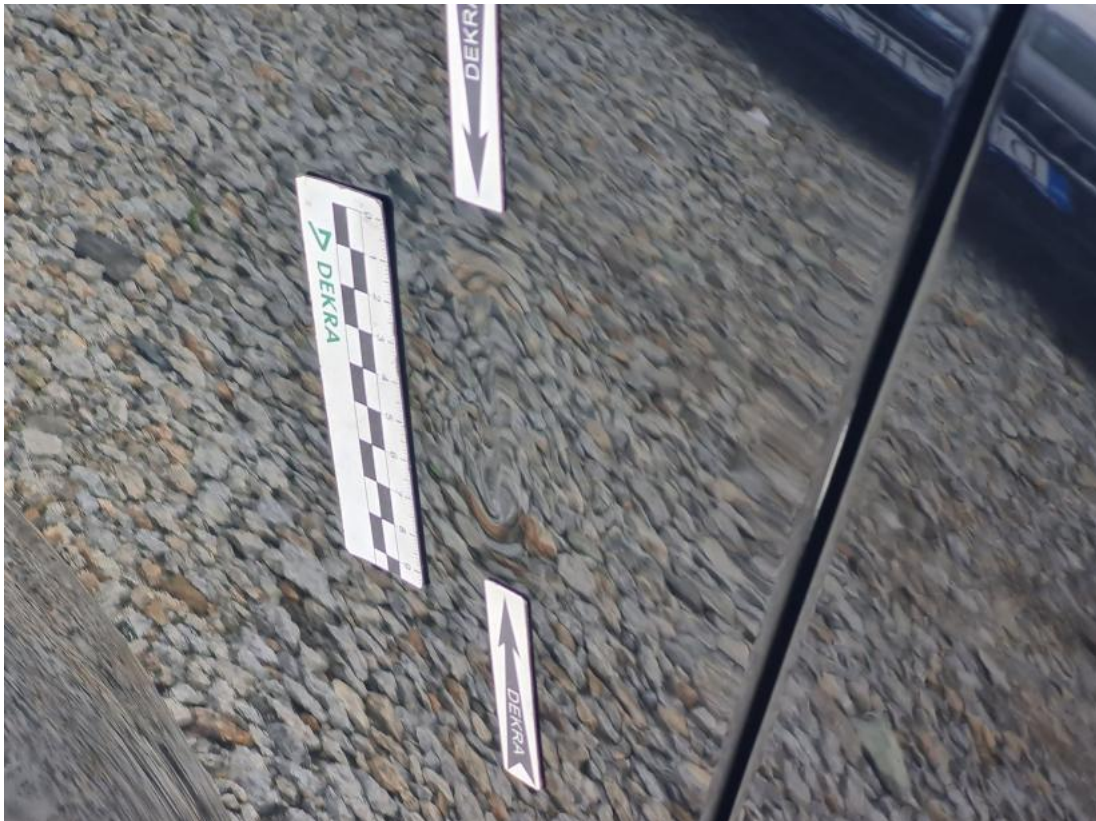
**Fot. 53**

Drzwi przednie P - Wgniecenie/odkształcenie 1

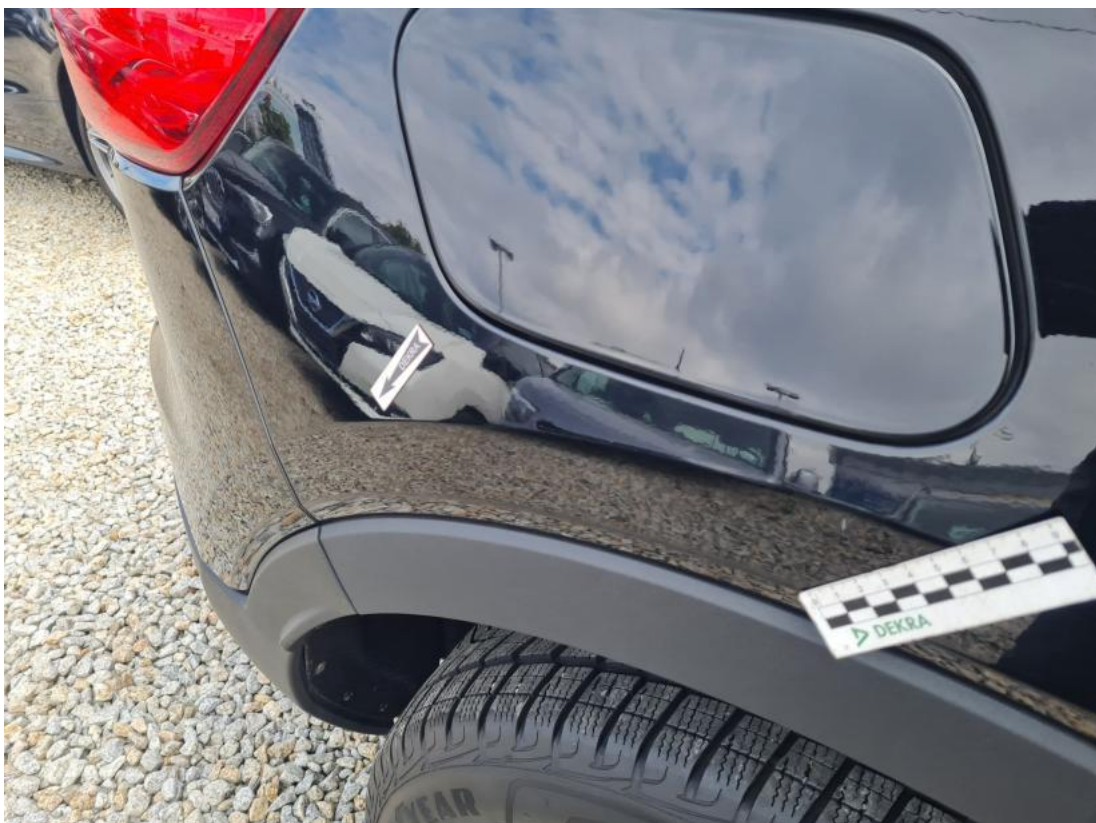
**Fot. 54**

Błotnik tylny P / Ściana boczna P - Rysa/odprysk 1

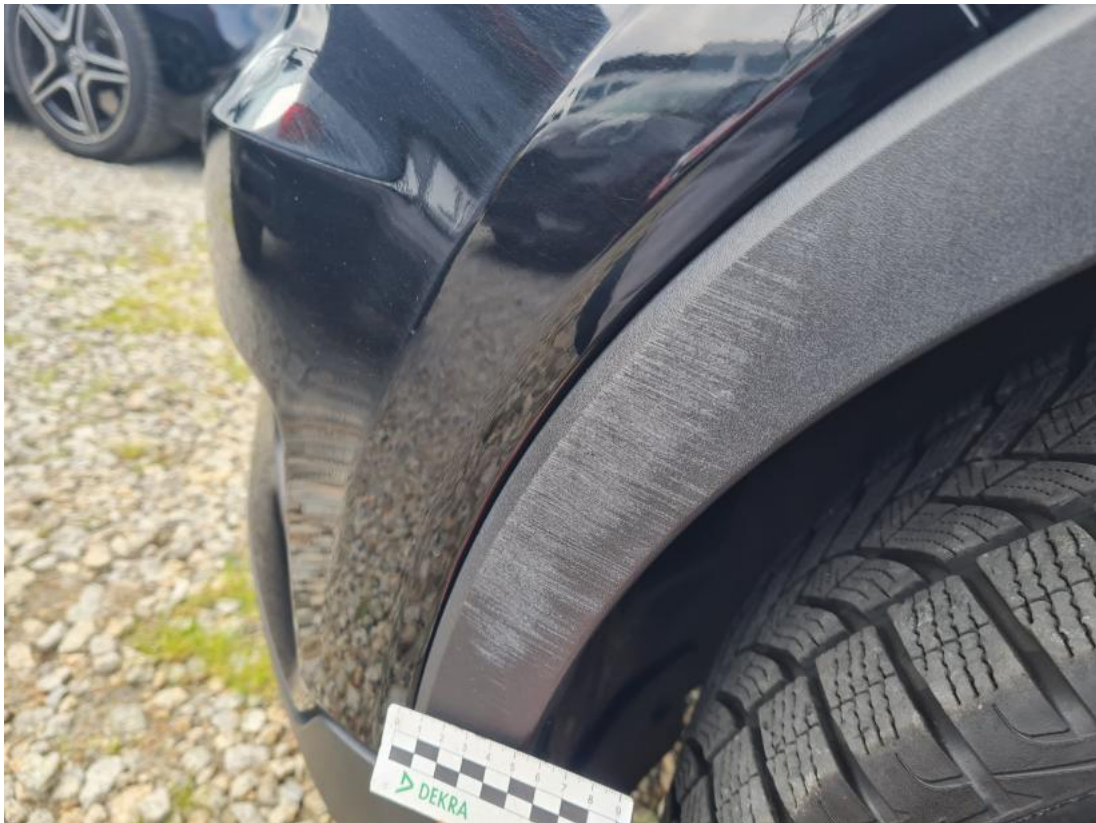
**Fot. 55**

Listwa krawędzi błotnika prz L - Rysa/odprysk 1

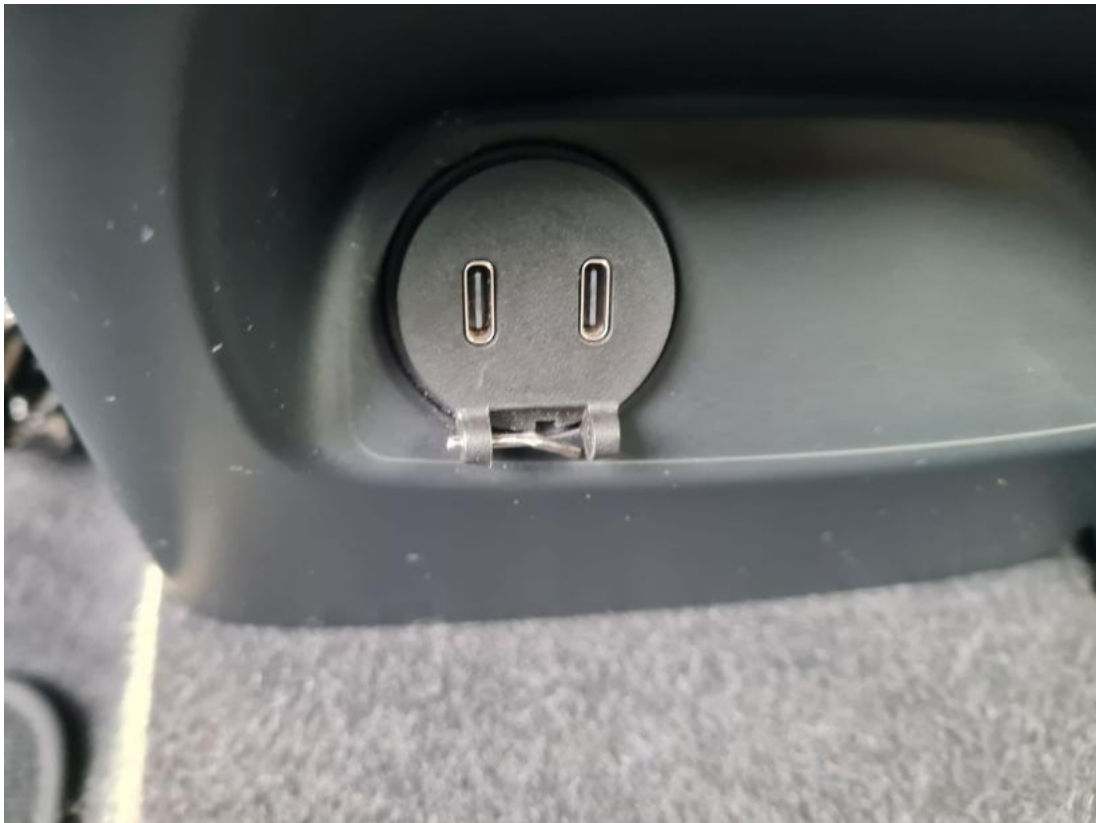
**Fot. 57**  
Konsola tunelu śr. - Inne 1

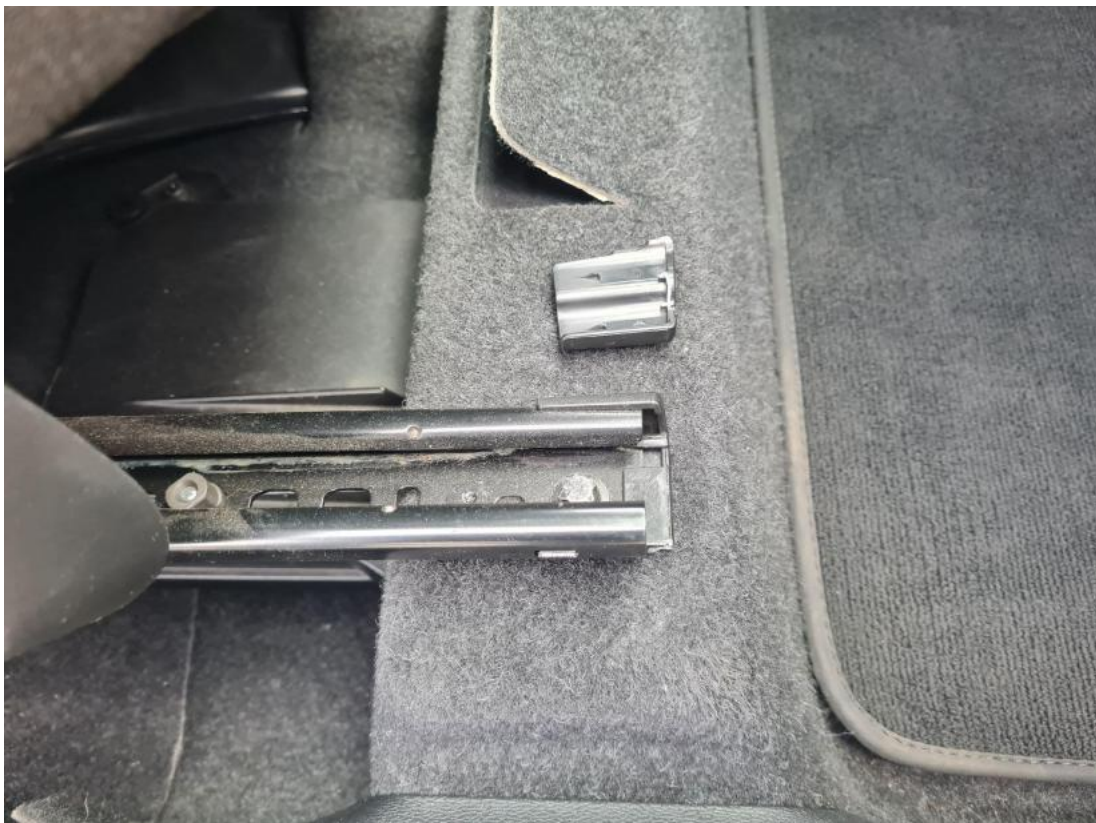
**Fot. 58**  
Fotel prz. praw. - Pęknięcie/rozerwanie 1

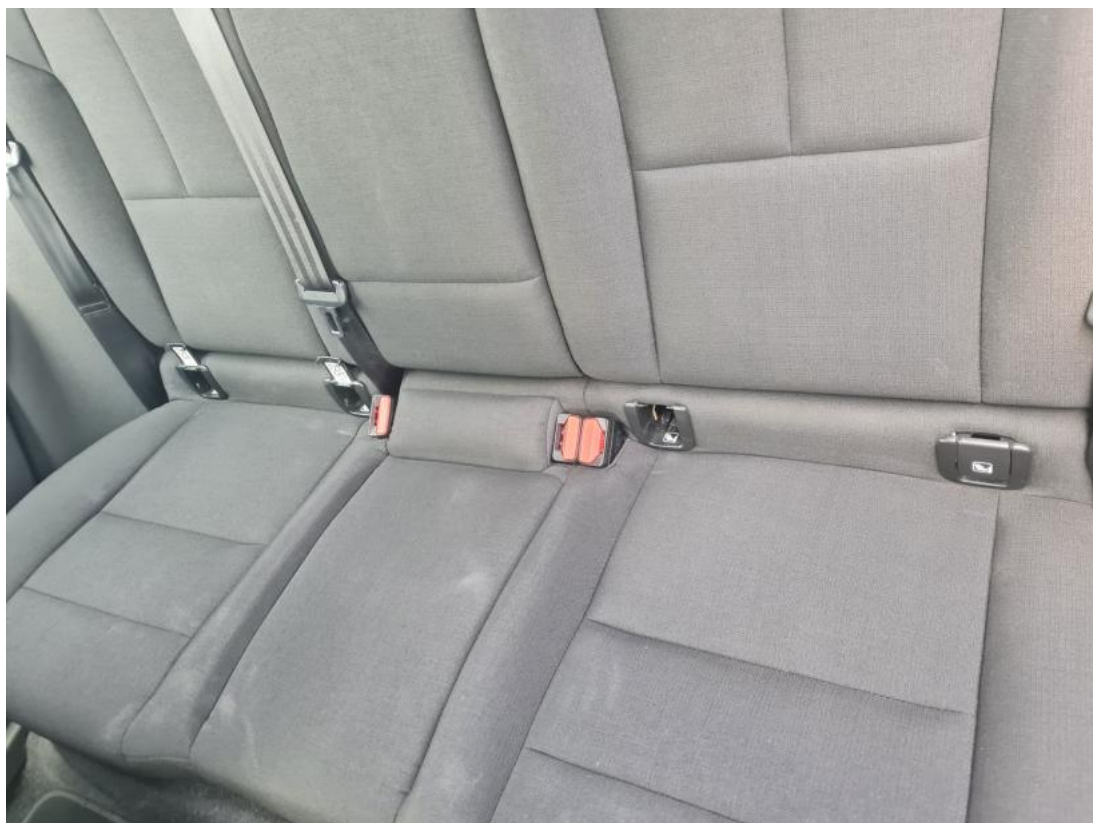
**Fot. 59**

Kanapa tyl. - Inne 1

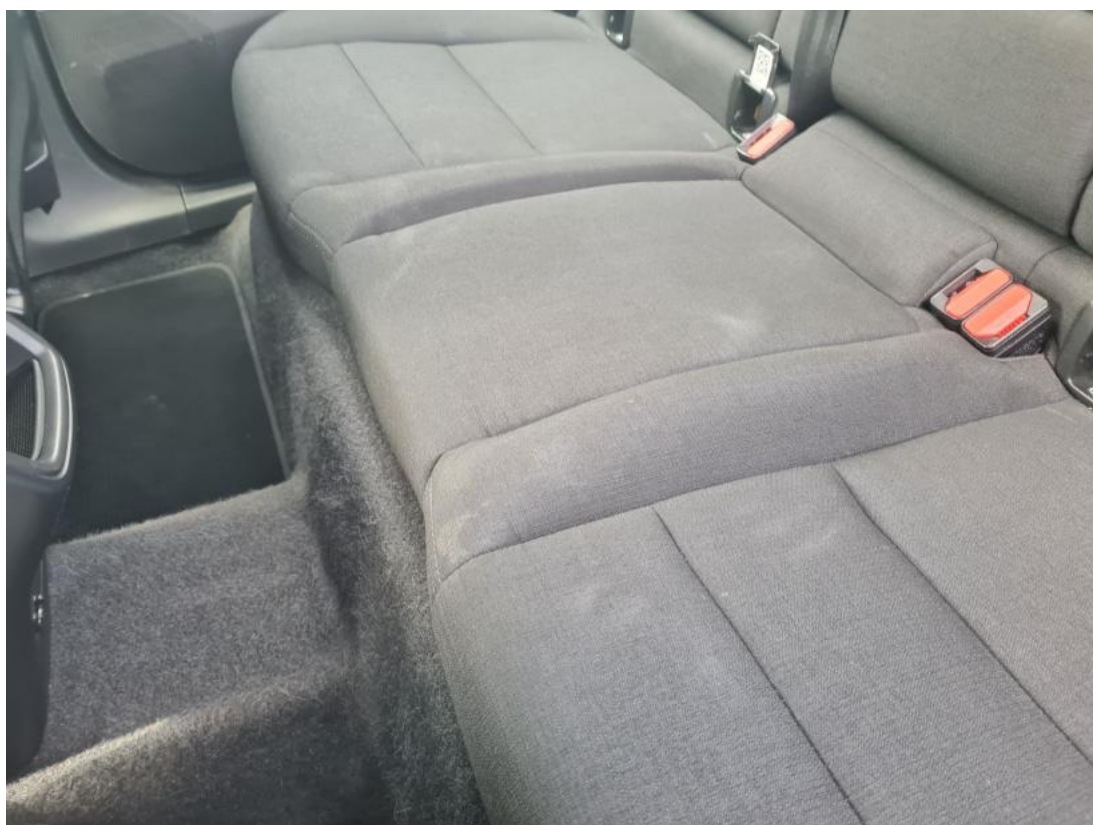
**Fot. 60**

Kanapa tyl. - Inne 2

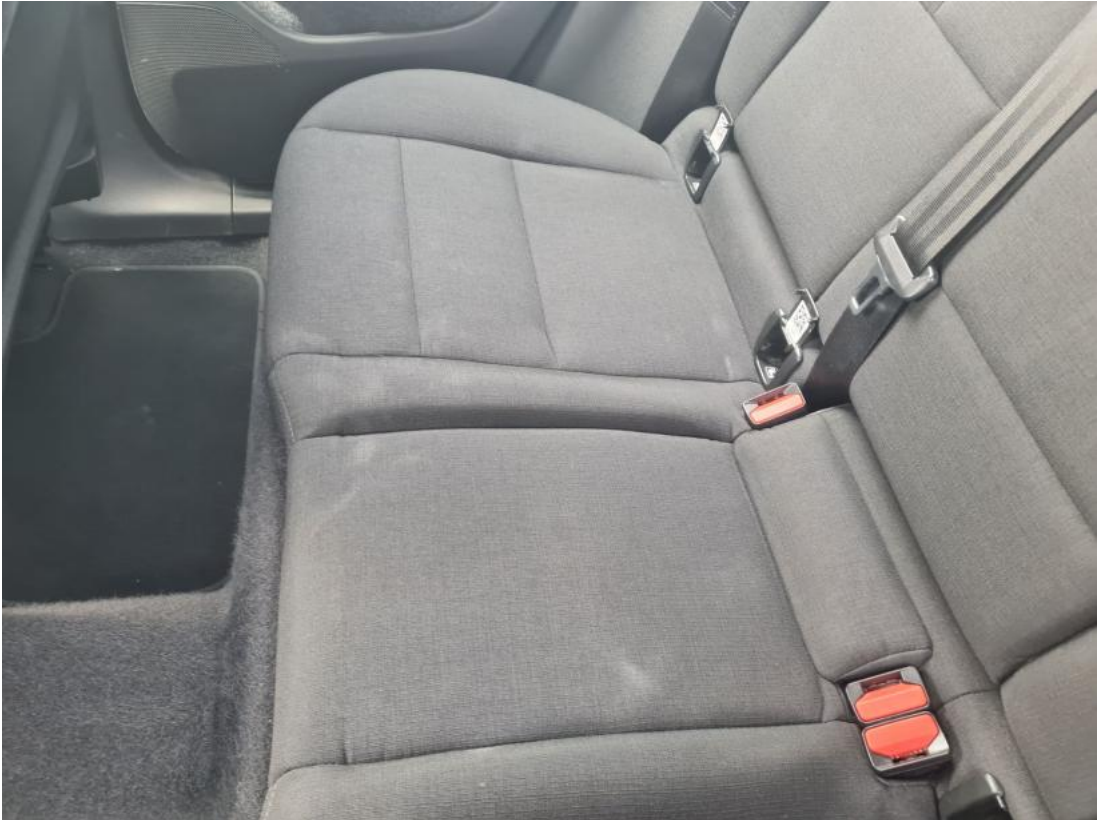
**Fot. 61**  
Kanapa tyl.() - Inne 3

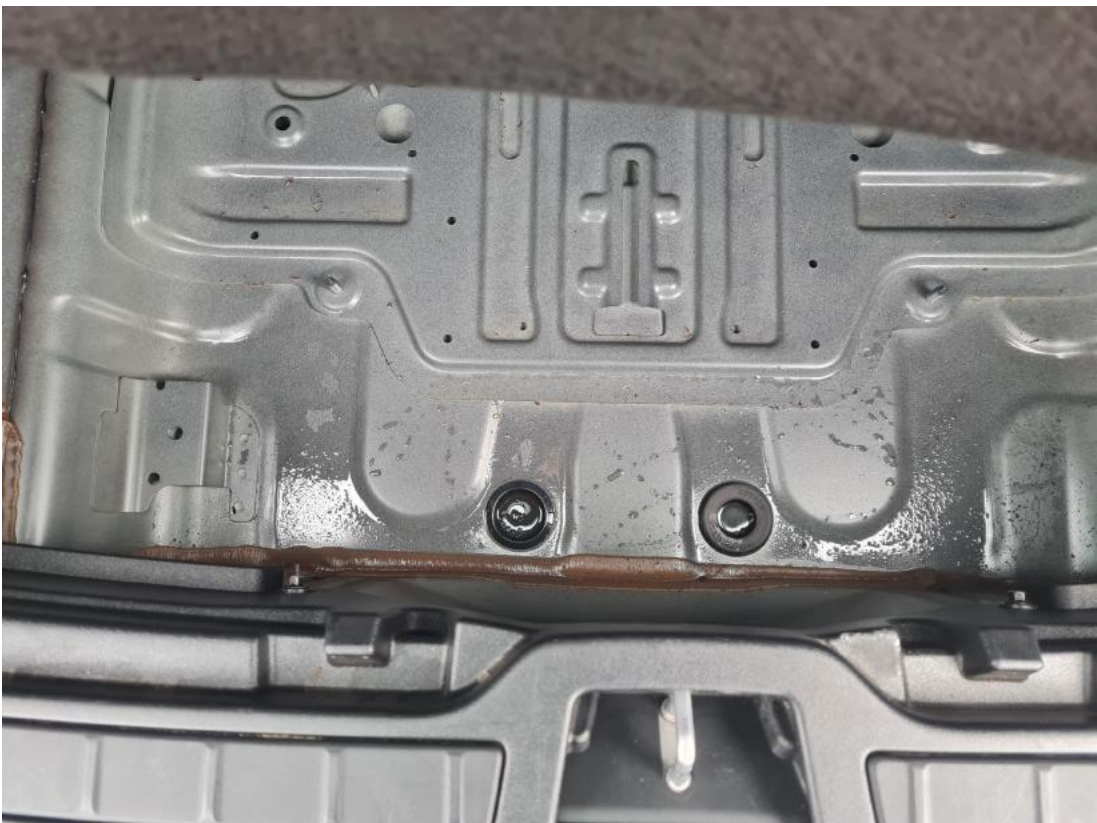
**Fot. 62**  
Podłoga - Inne 1
