Raport z oględzin pojazdu

Numer raportu	396568/5/25-9573	Data raportu	15-05-2025
Rzeczoznawca	Jan Rybołowik	Data oględzin	14-05-2025
Nr zlecenia	PCM(DZS)/GDA/32547/25/05/06	Miejsce oględzin	AUTOMARKET WOLA, PRYMASA TYSI...

Numer identyfikacyjny (VIN)	SJNFAAZE1U0156544
Marka, model	NISSAN Leaf 17-22
Typ, wersja	Leaf 40kWh Acenta
Numer rejestracyjny	WD5019S
Silnik (rodz./poj./moc)	elektryczny/0 ccm/110 kW
Stan licznika	47 855 km
Data 1. rej./rok prod.	23-05-2022/2022
Data nast. bad. techn.	23-05-2025
Nadwozie	hatchback 5/5
Lakier	srebrny/2-warstwowy metalizowany
Skrzynia biegów	automatyczna

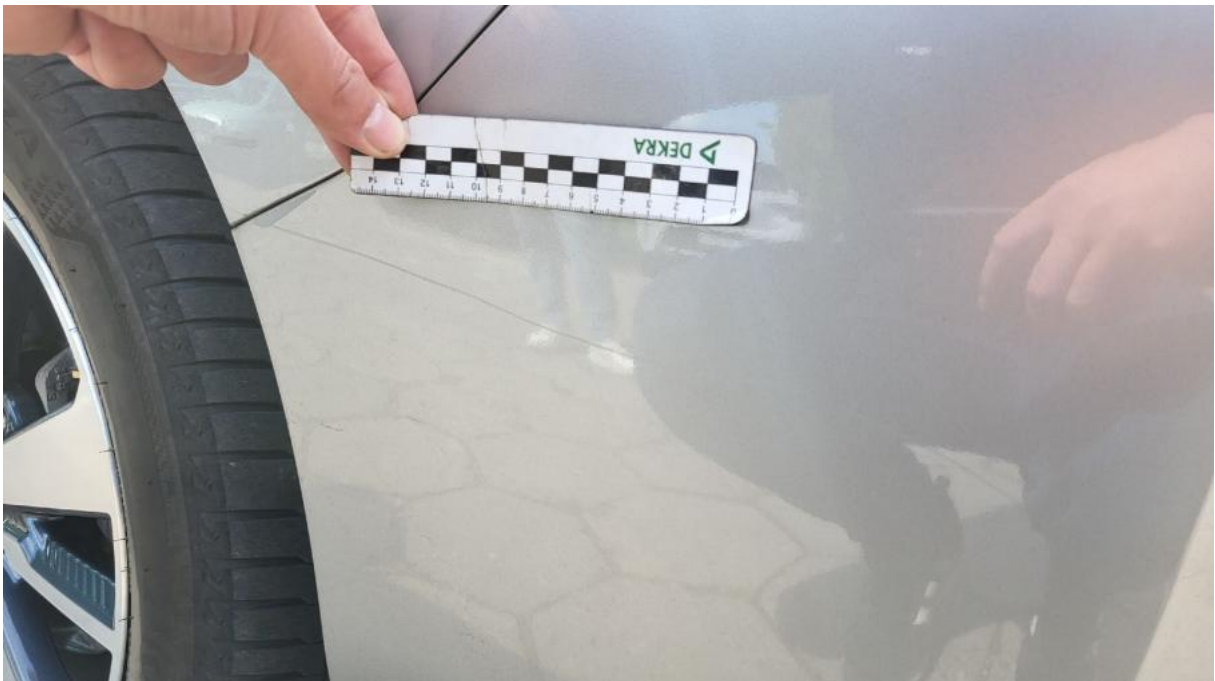
Poz.	Nazwa pozycji	Opis uszkodzeń	Kwalifik.	Naprawa [rbg]
1	Okladzina zderzaka przedniego	rysa/odprysk	NA	0.5
2	Błotnik przedni R	rysa/odprysk, wgniecenie/odkształcenie	NA	1
3	Poszycie drzwi tylnych L	rysa/odprysk	NA	0.5
4	Okladzina zderzaka tylnego	rysa/odprysk	NA	1
5	Błotnik tylny R	rysa/odprysk

Fot. 34
Zderzak - Rysa/odprysk 1

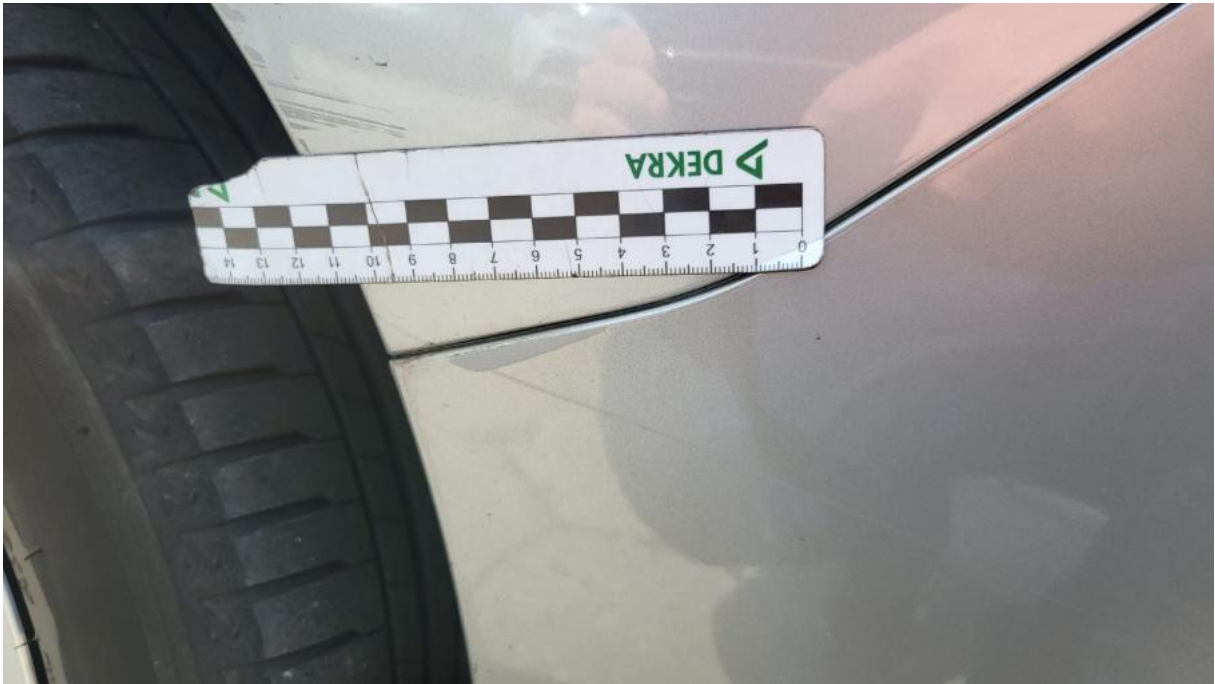
Fot. 35

Zderzak - Rysa/odprysk 2

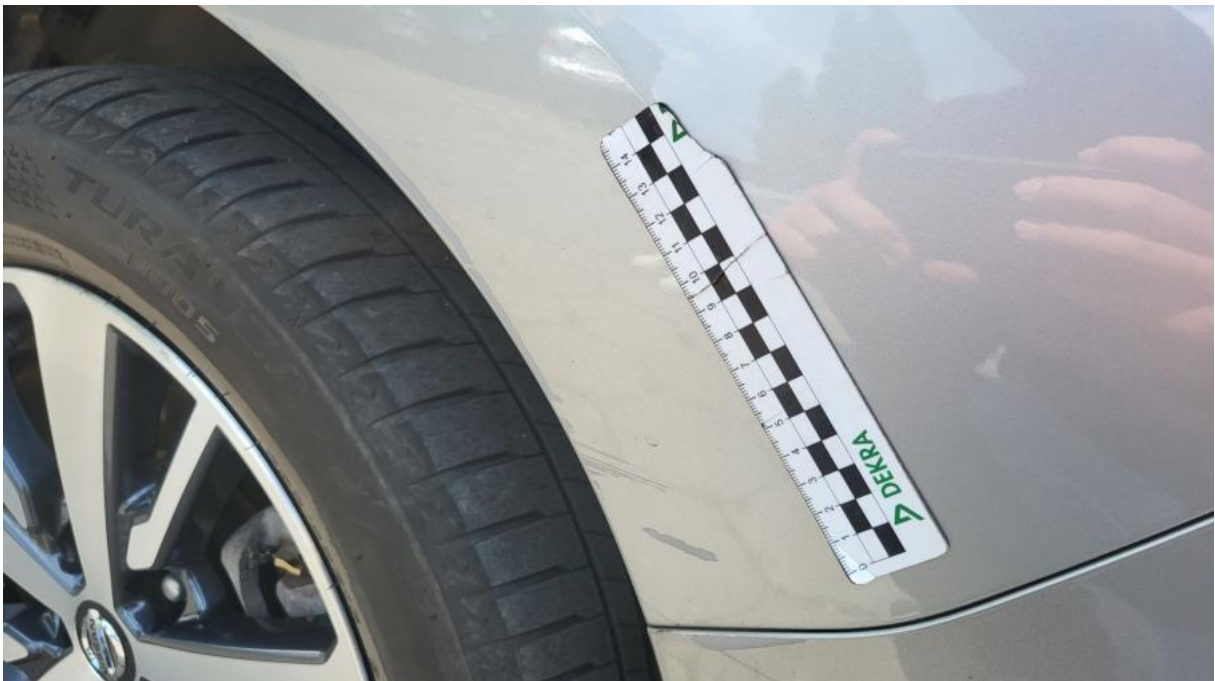
Fot. 36

Błotnik przedni P - Rysa/odprysk 1

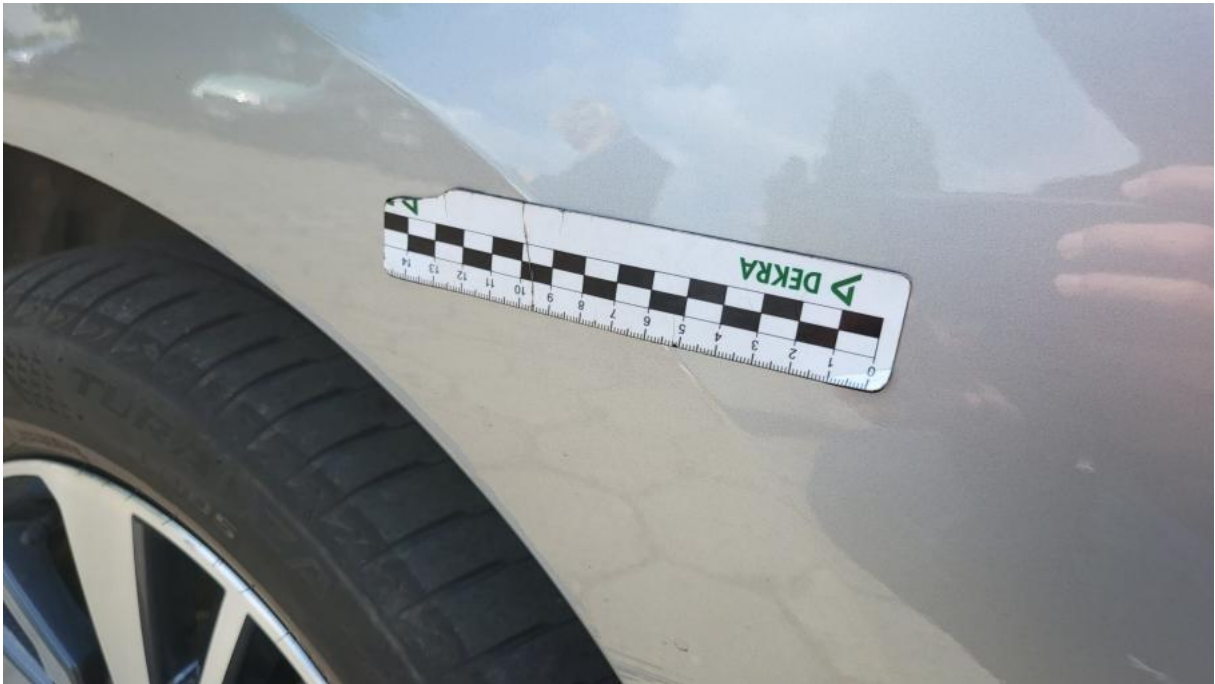
Fot. 37

Błotnik przedni P - Wgniecenie/odkształcenie 1

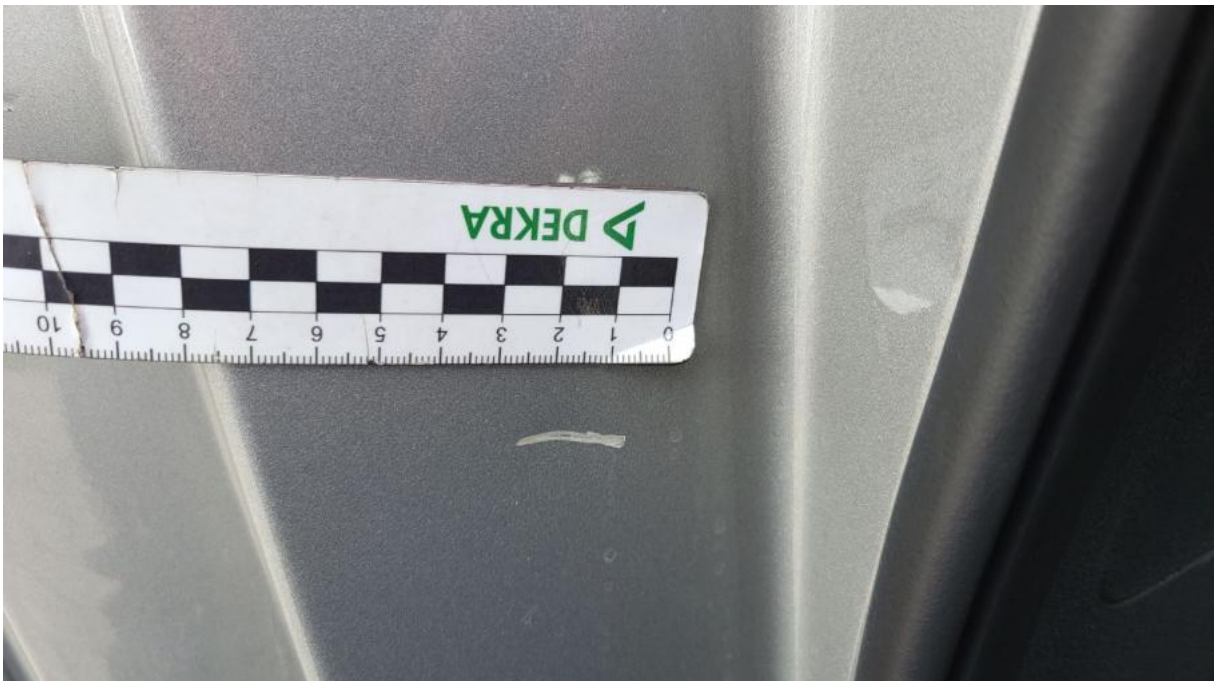
Fot. 38

Błotnik tylny P / Ściana boczna P - Rysa/odprysk 1

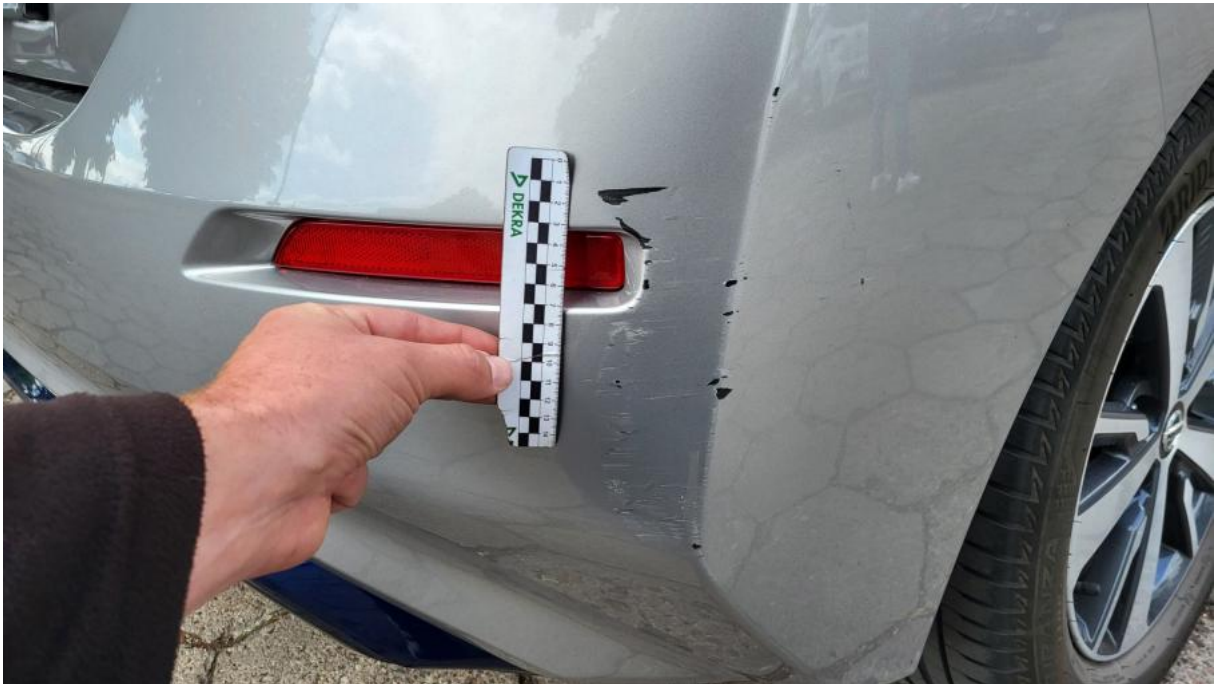
Fot. 39

Zderzak tylny - Rysa/odprysk 1

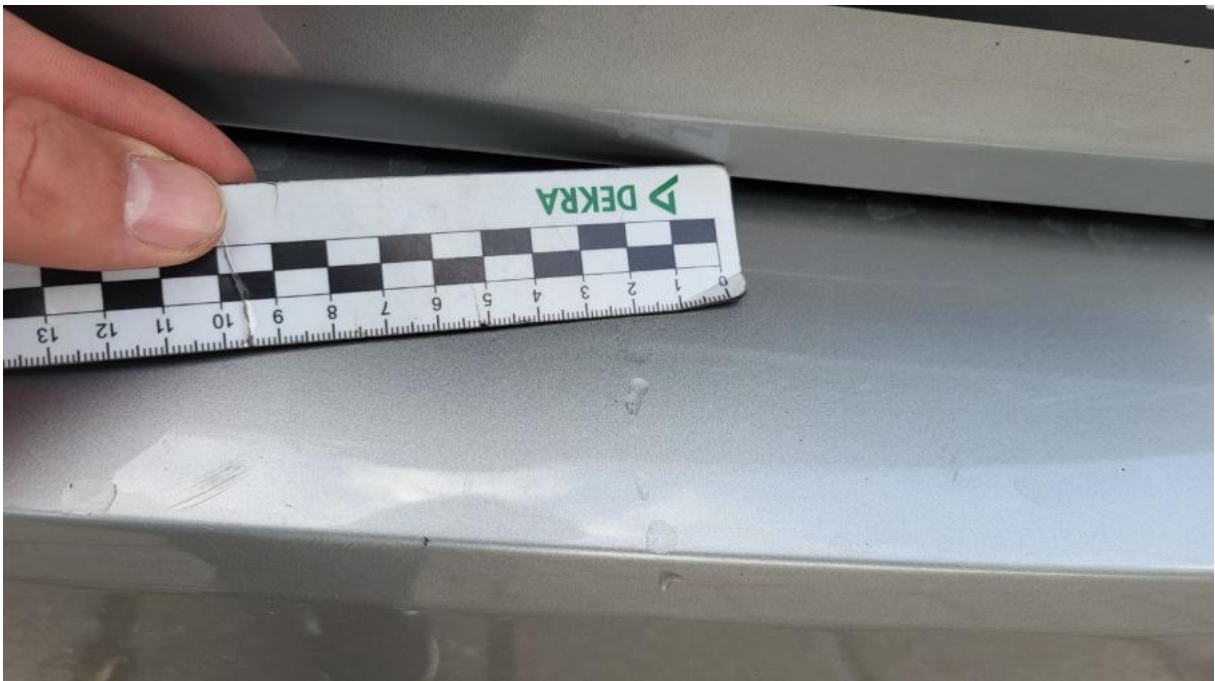
Fot. 40

Zderzak tylny - Rysa/odprysk 2

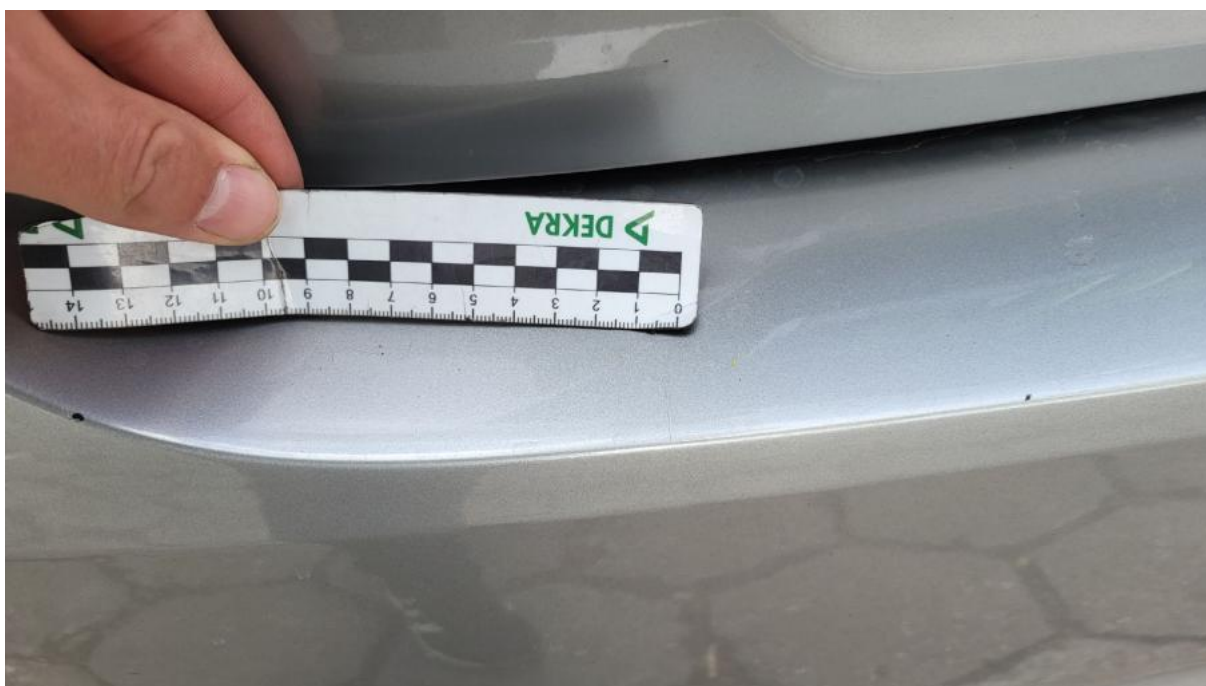
Fot. 41

Zderzak tylny() - Rysa/odprysk 3

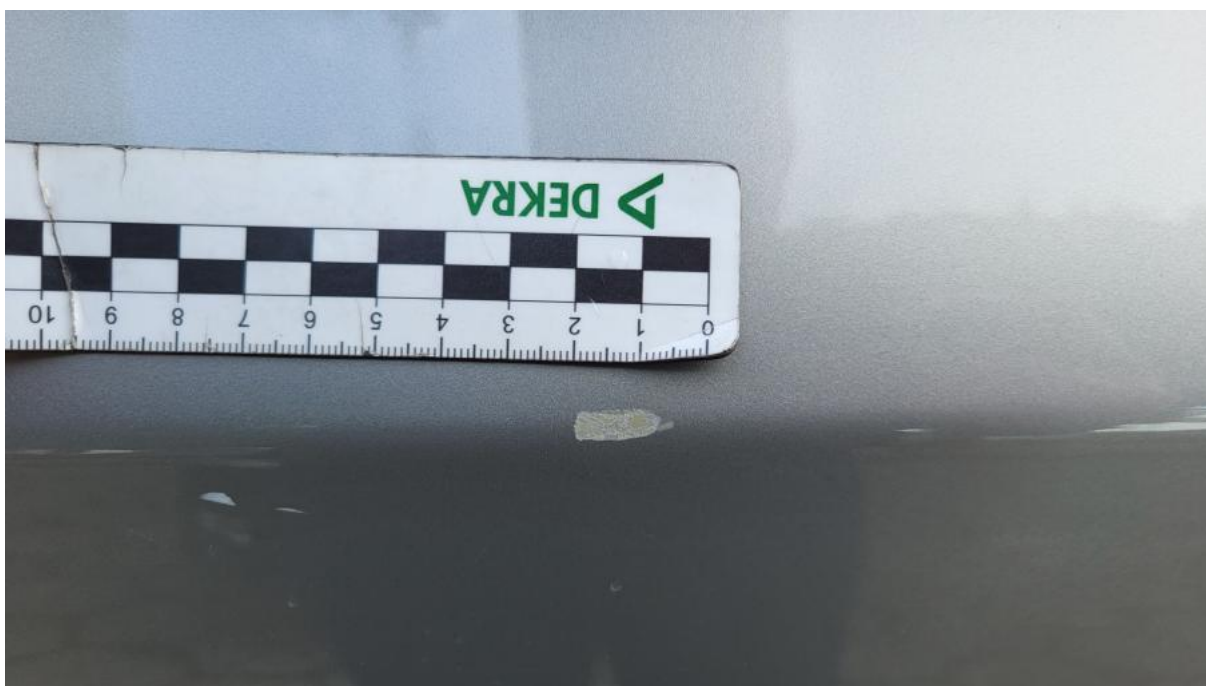
Fot. 42

Drzwi tylne L - Rysa/odprysk 1
