Raport z oględzin pojazdu

Numer raportu	216974/11/25-11401	Data raportu	03-11-2025
Rzeczoznawcy	Marcin Sosnowski. mgr inż. Przemysław Ostap	Data oględzin	28-10-2025
Nr zlecenia	PCM(DZS)/GDA/81914/25/10/23	Miejsce oględzin	AUTOMARKET OŻARÓW MAZOWIECK...

Numer identyfikacyjny (VIN)	WBA31FZ0X0FP82351
Marka, model	BMW Seria 3 Touring [G21/G8...
Typ, wersja	320d xDrive mHEV M Sport aut
Numer rejestracyjny	WD5839R
Silnik (rodz./poj./moc)	diesel/1995 ccm/140 kW
Stan licznika	35 529 km
Data 1. rej./rok prod.	26-04-2023/2023
Data nast. bad. techn.	26-04-2026
Nadwozie	KOM 5/5
Lakier	szary/METALIK
Skrzynia biegów	automatyczna

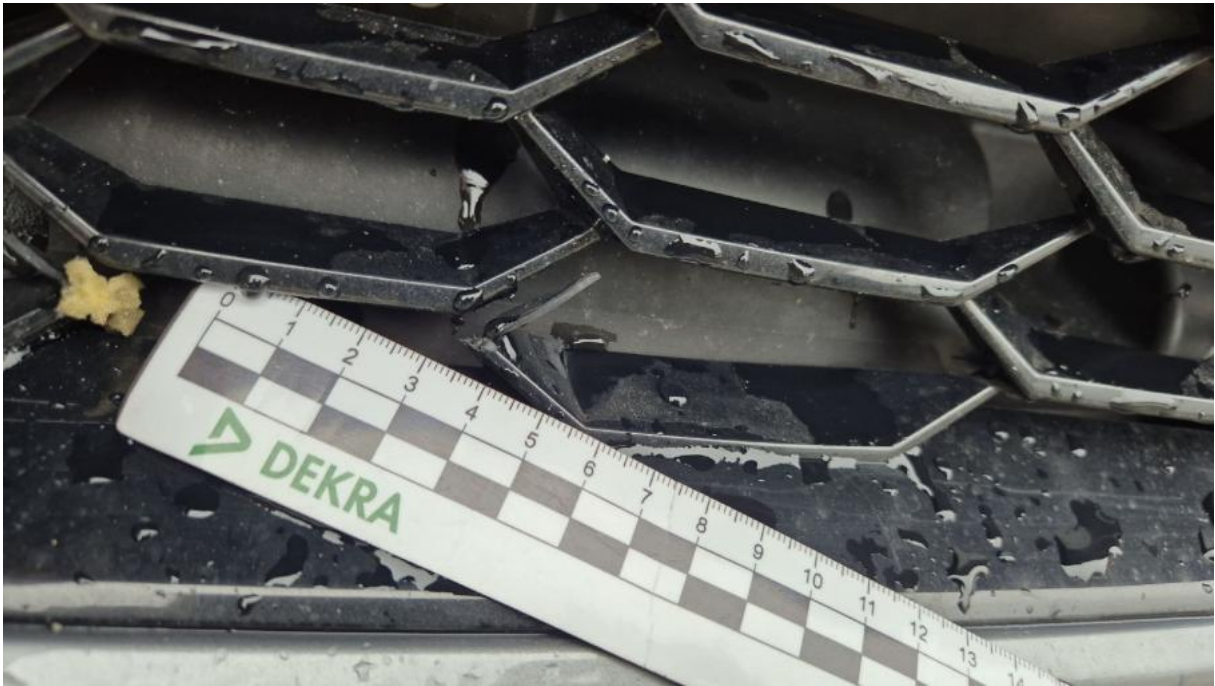
Fot. 37

Kratka zderzaka prz. - Pęknięcie/rozerwanie 1

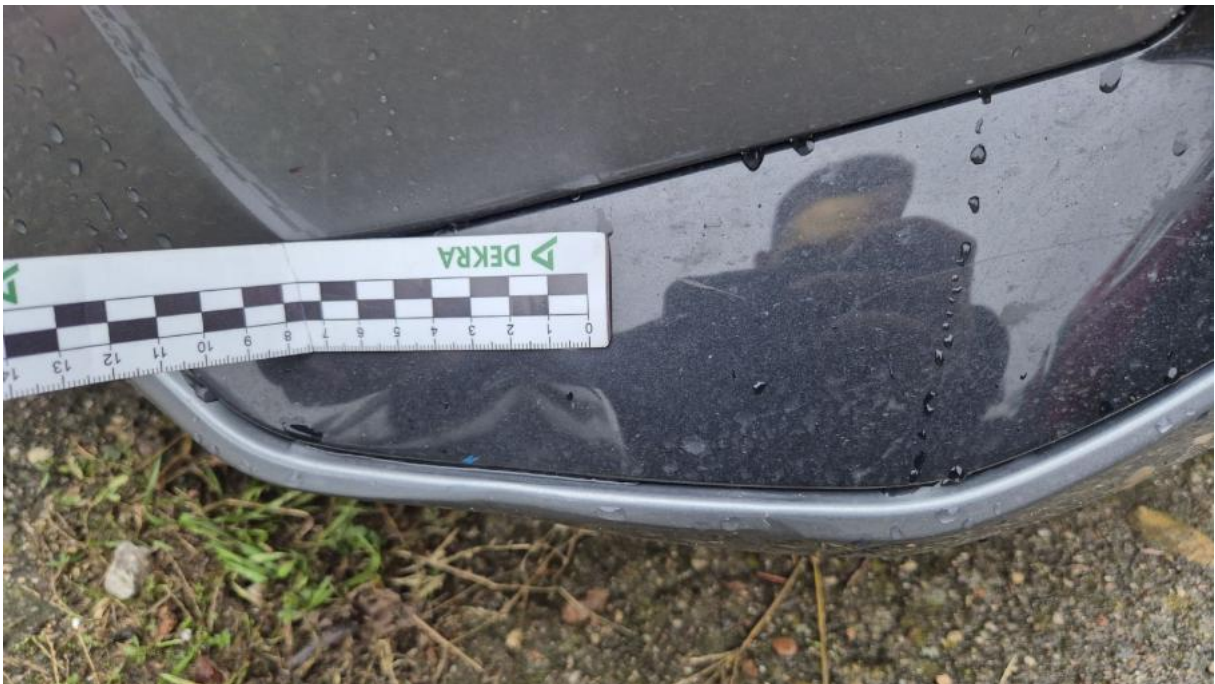
Fot. 38

Kratka/zaślepka halogenu L - Wgniecenie/odkształcenie 1

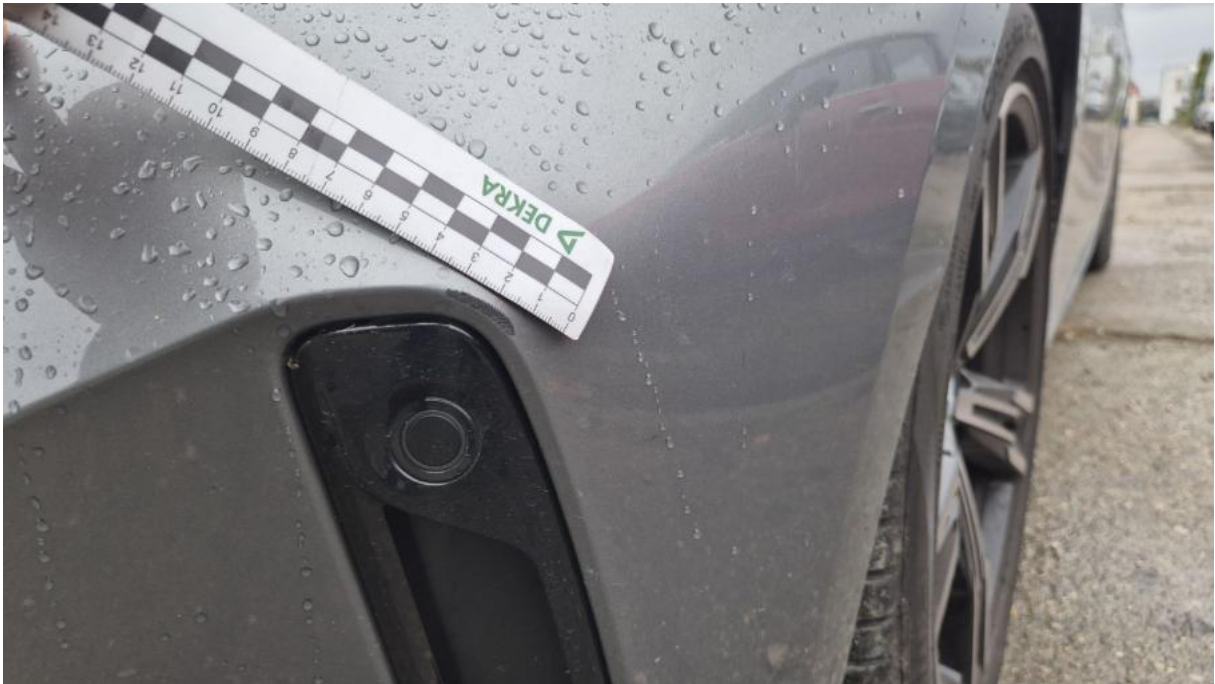
Fot. 39

Zderzak - Rysa/odprysk 1

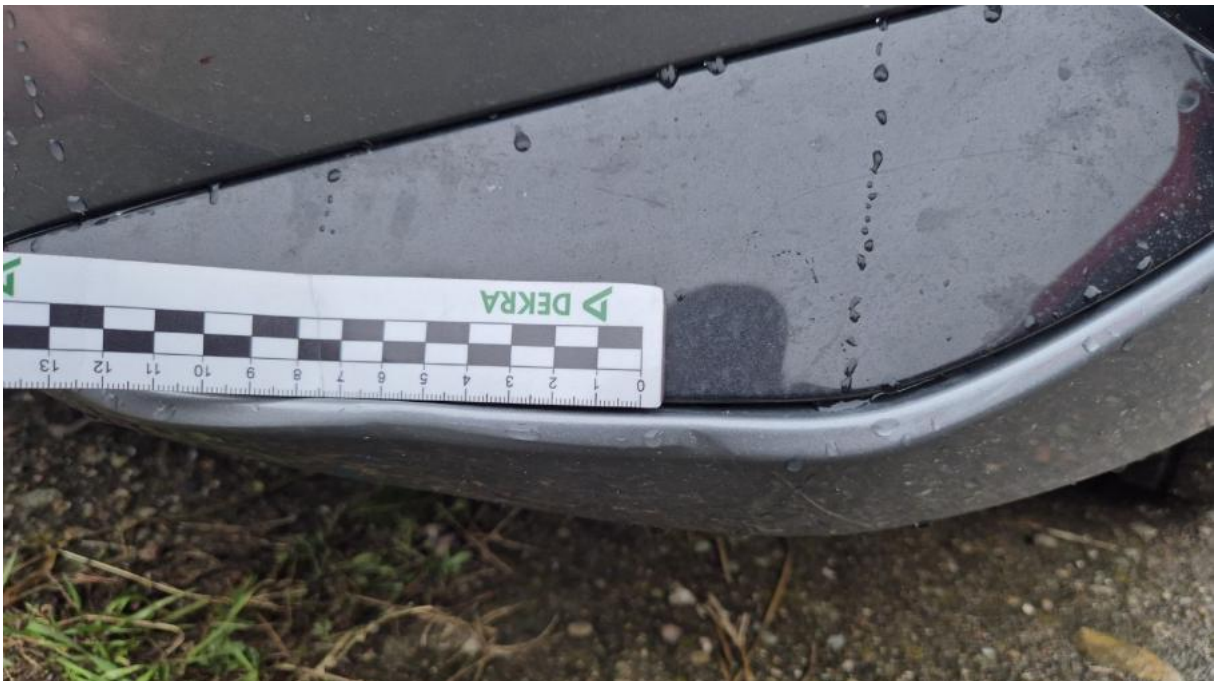
Fot. 40

Zderzak - Wgniecenie/odkształcenie 1

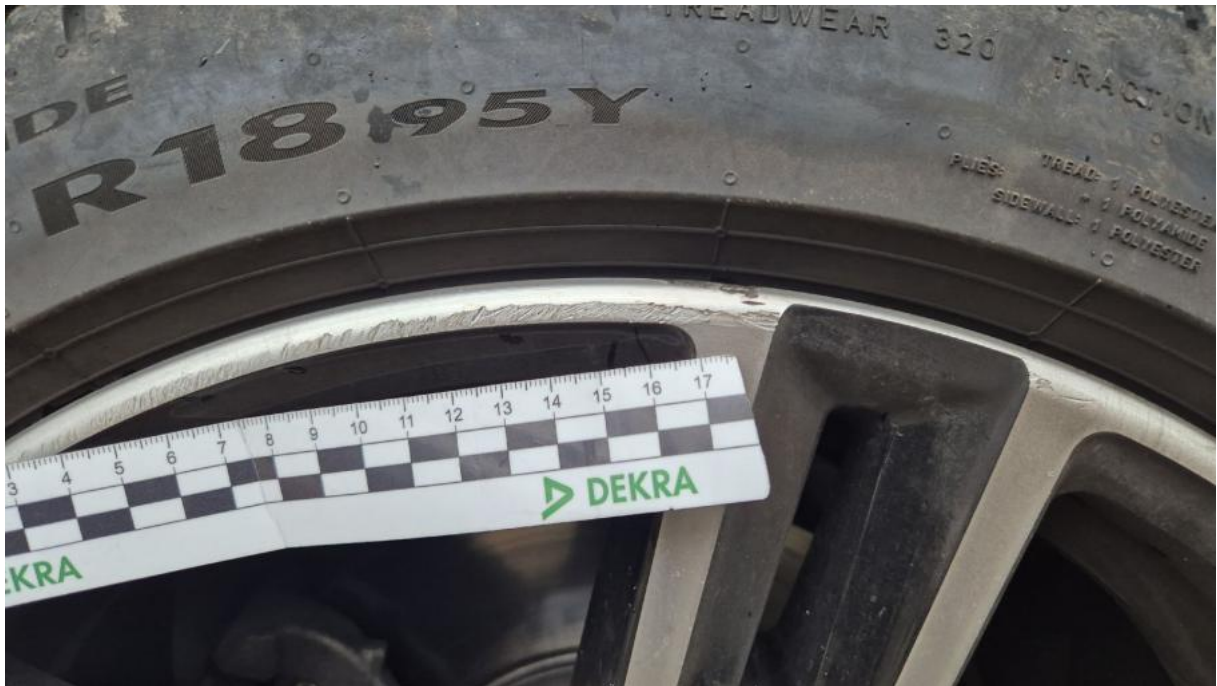
Fot. 41

Felga aluminiowa przednia P - Rysa/odprysk 1

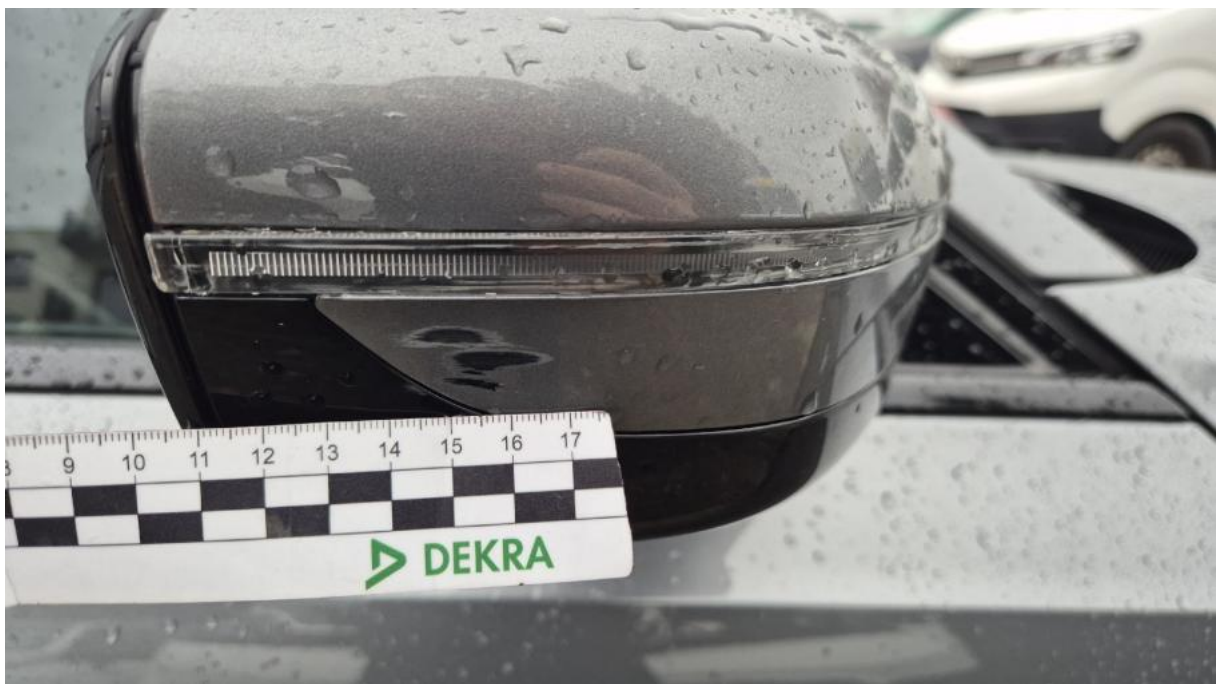
Fot. 42

Lusterko zew P - Rysa/odprysk 1

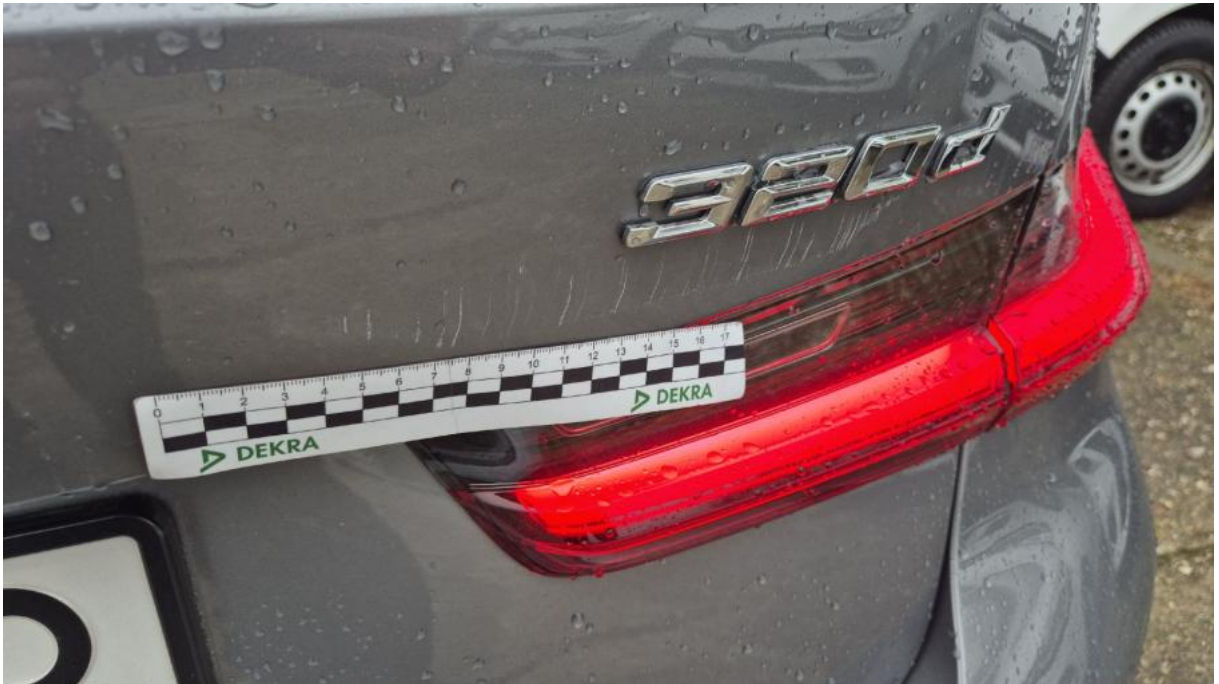
Fot. 43

Pokrywy bagażnika - Rysa/odprysk 1

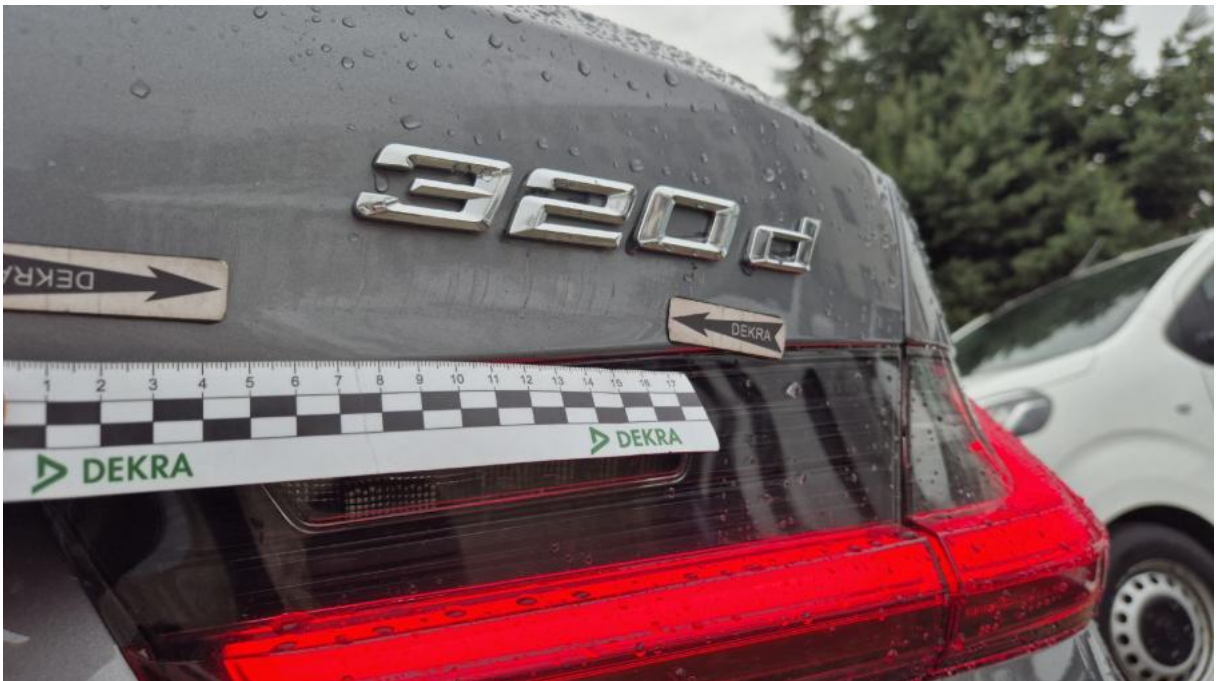
Fot. 44

Pokrywy bagażnika - Wgniecenie/odkształcenie 1

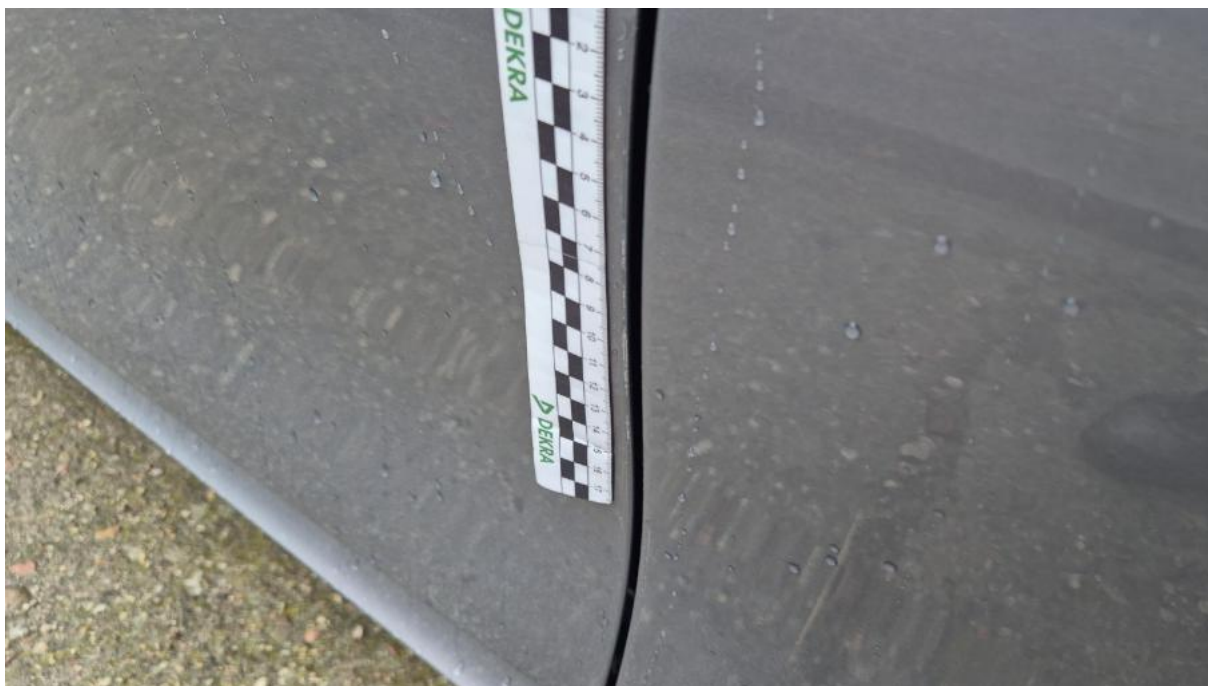
Fot. 45

Drzwi przed L - Rysa/odprysk 1
