## Raport z oględzin pojazdu

Numer raportu	219281/5/26-11401	Data raportu	18-05-2026
Rzeczoznawcy	Iwo Tokarski (WSP) mgr inż. Przemysław Ostap	Data oględzin	23-04-2026
Nr zlecenia	PKOM(DZS)/GDA/34034/26/04/17	Miejsce oględzin	AUTOMARKET OŻARÓW MAZOWIECK...

Numer identyfikacyjny (VIN)	<b>VF1RFB00863064178</b>
Marka, model	RENAULT Megane IV Grandto...
Typ, wersja	Megane 1.5 Blue dCi Business
Numer rejestracyjny	WD6552R
Silnik (rodz./poj./moc)	diesel/1461 ccm/85 kW
Stan licznika	179 977 km
Data 1. rej./rok prod.	04-07-2019/2019
Data nast. bad. techn.	02-06-2026
Nadwozie	KOM 5/5
Lakier	srebrny/METALIK
Skrzynia biegów	manualna

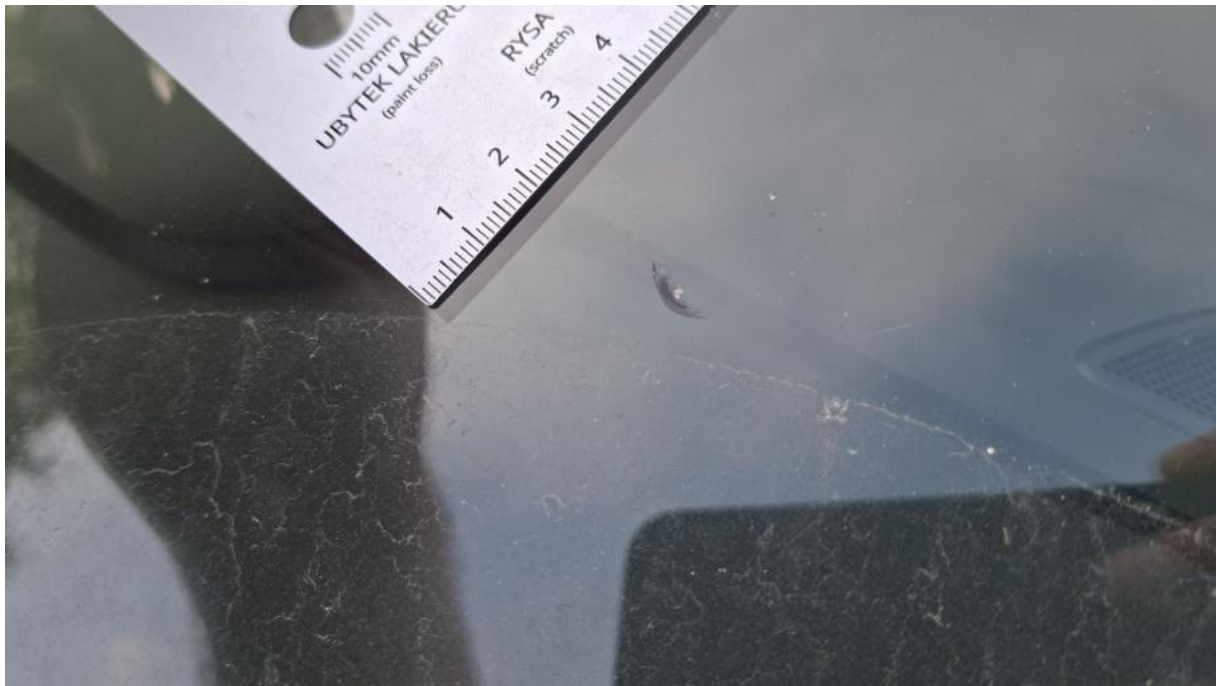
**Fot. 37**

Szyba czołowa - Pęknięcie/rozerwanie 1

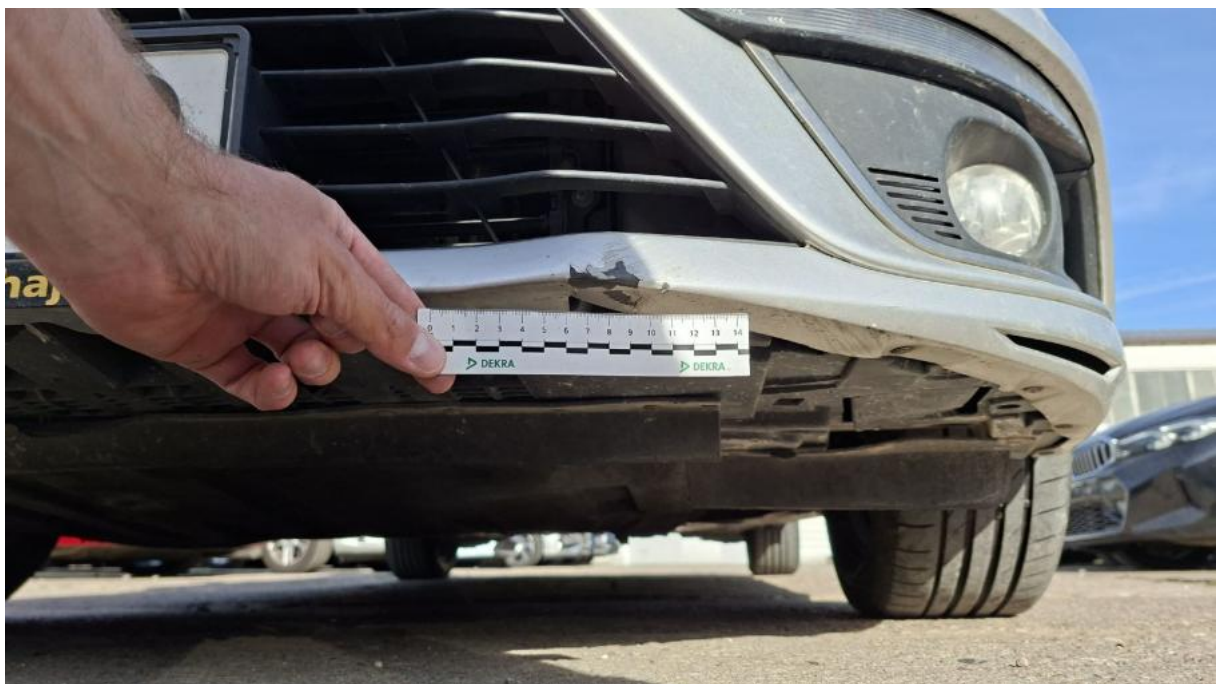
**Fot. 38**

Zderzak przedni cz dolna - Rysa/odprysk 1

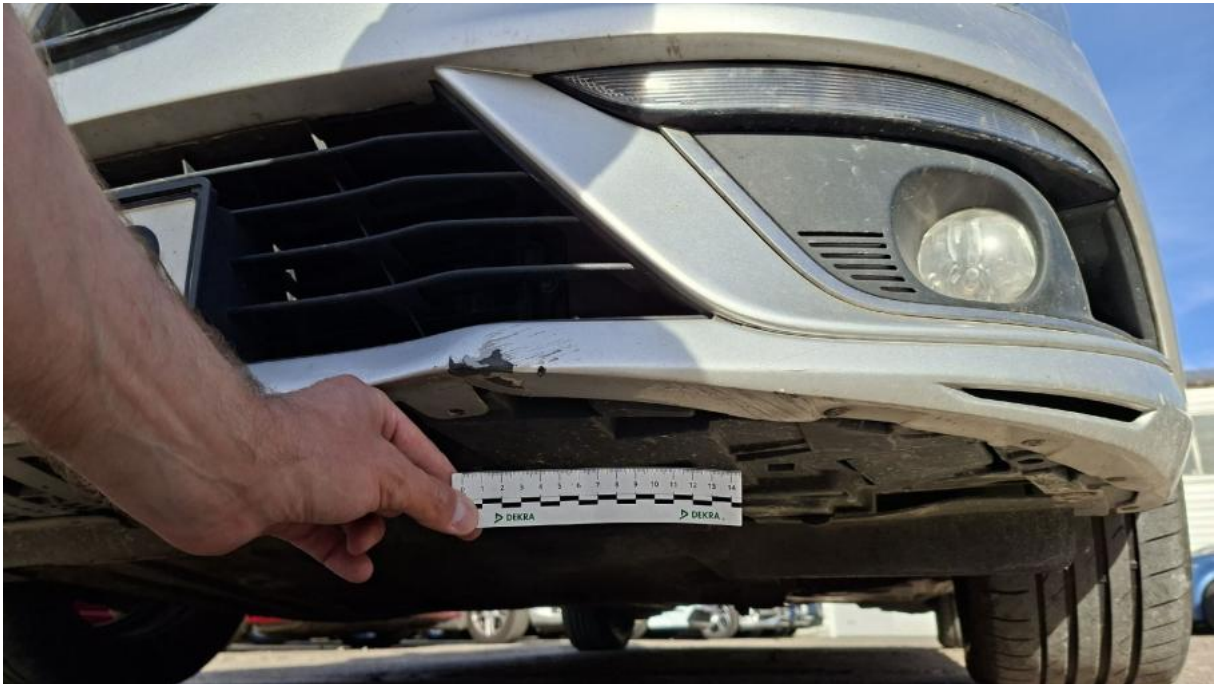
**Fot. 39**

Zderzak przedni cz dolna - Wgniecenie/odkształcenie 1

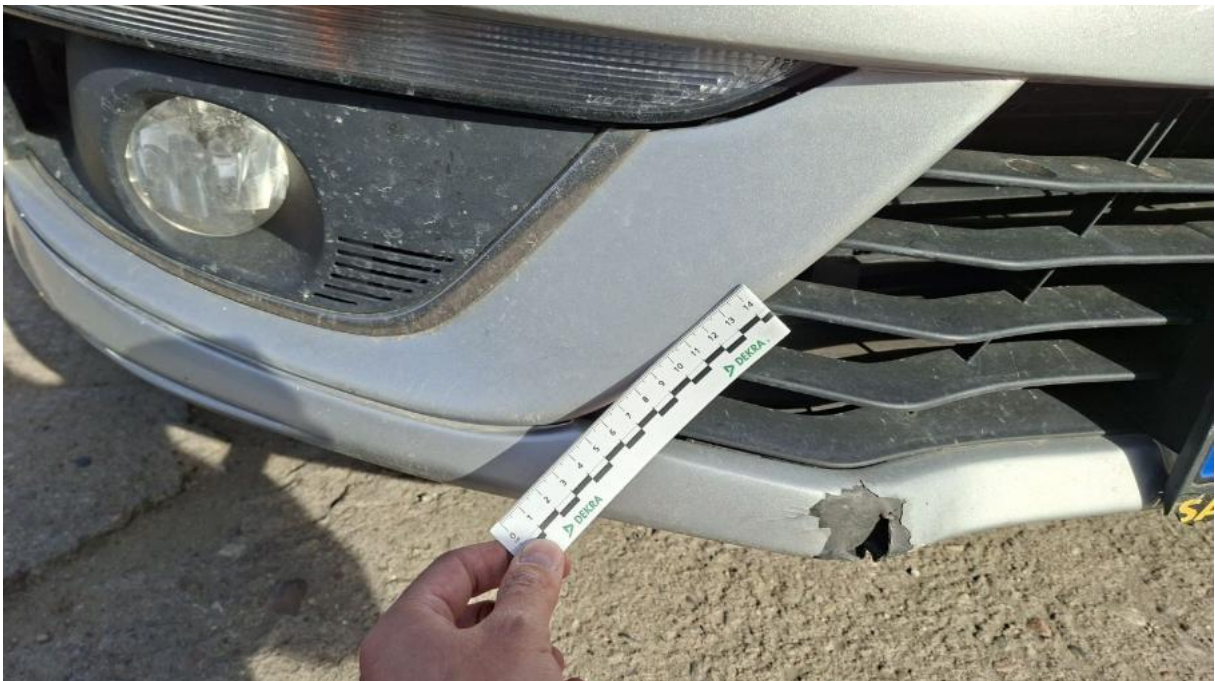
**Fot. 40**

Zderzak przedni cz dolna - Wgniecenie/odkształcenie 2

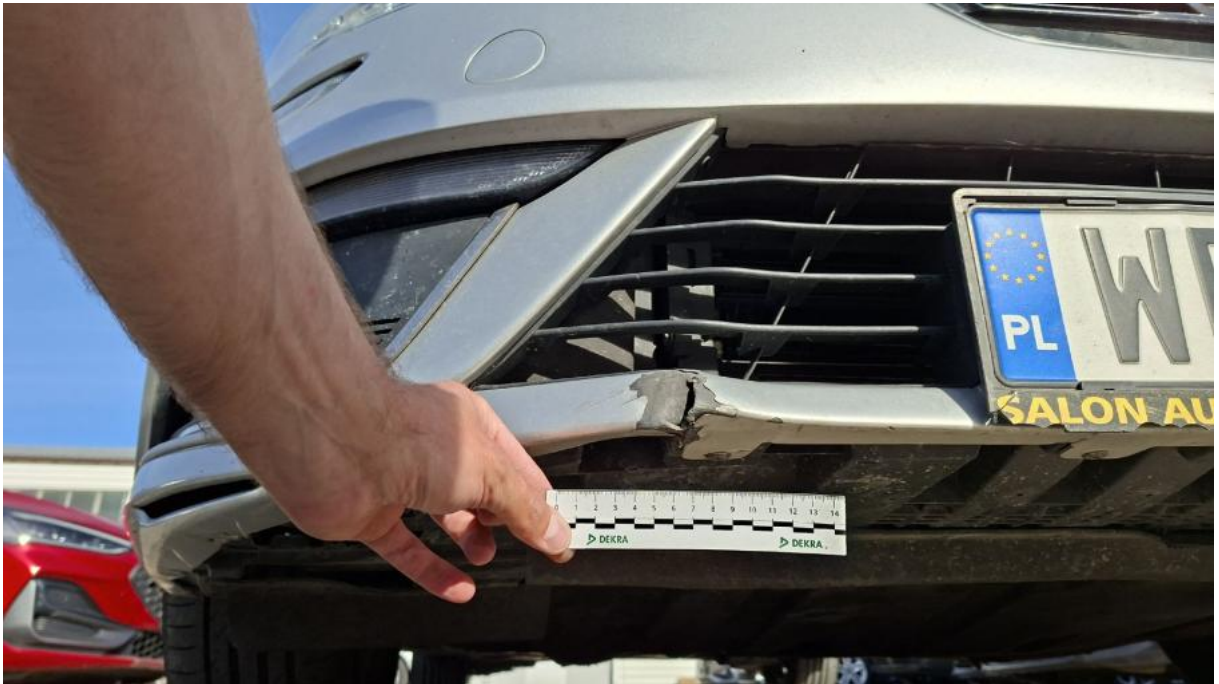
**Fot. 41**

Zderzak przedni cz dolna - Pęknięcie/rozerwanie 1

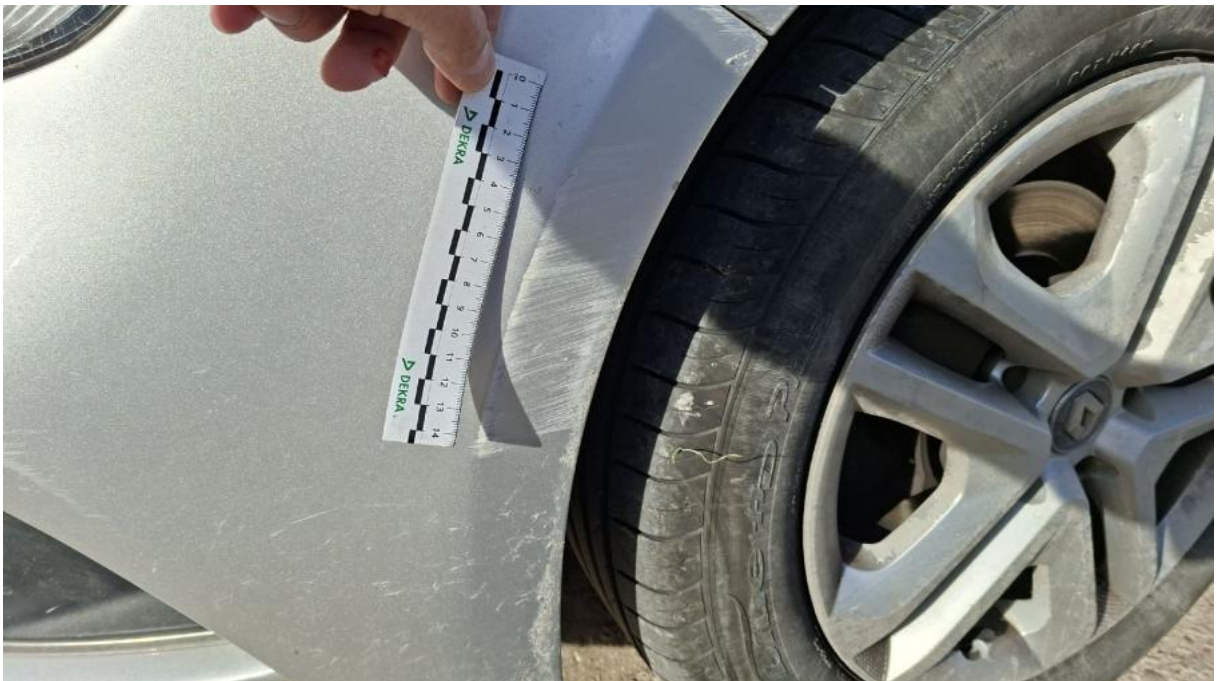
**Fot. 42**

Zderzak przedni cz L - Rysa/odprysk 1

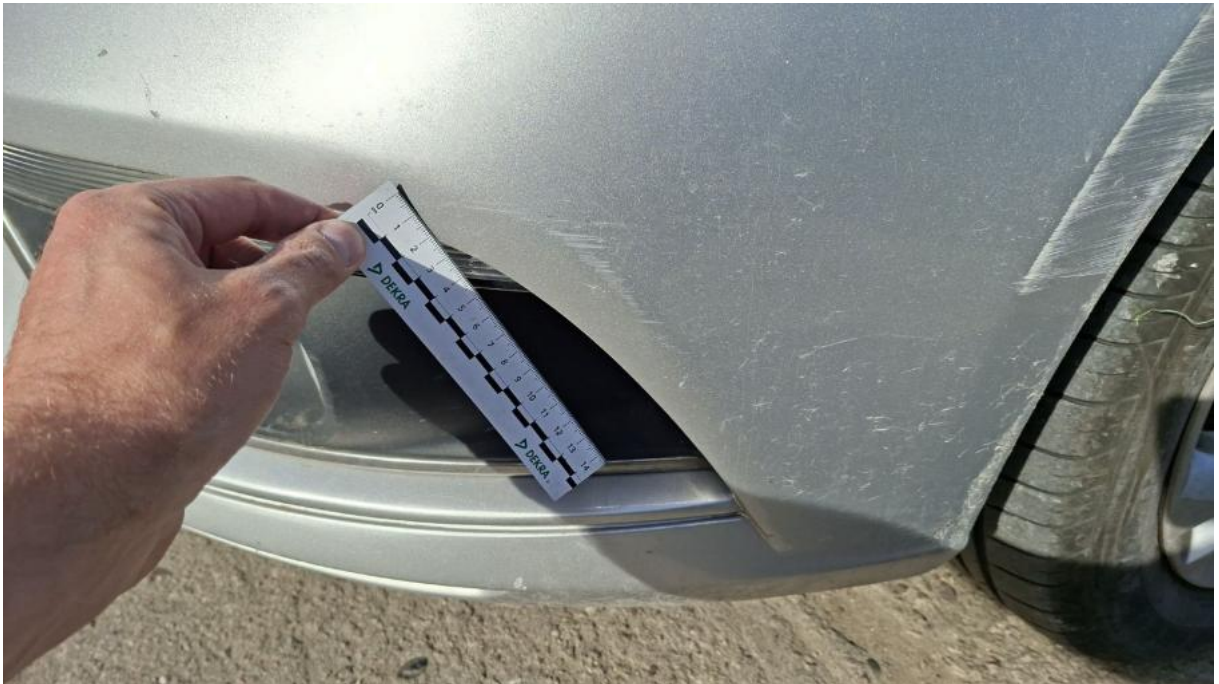
**Fot. 43**

Zderzak przedni cz L - Rysa/odprysk 2

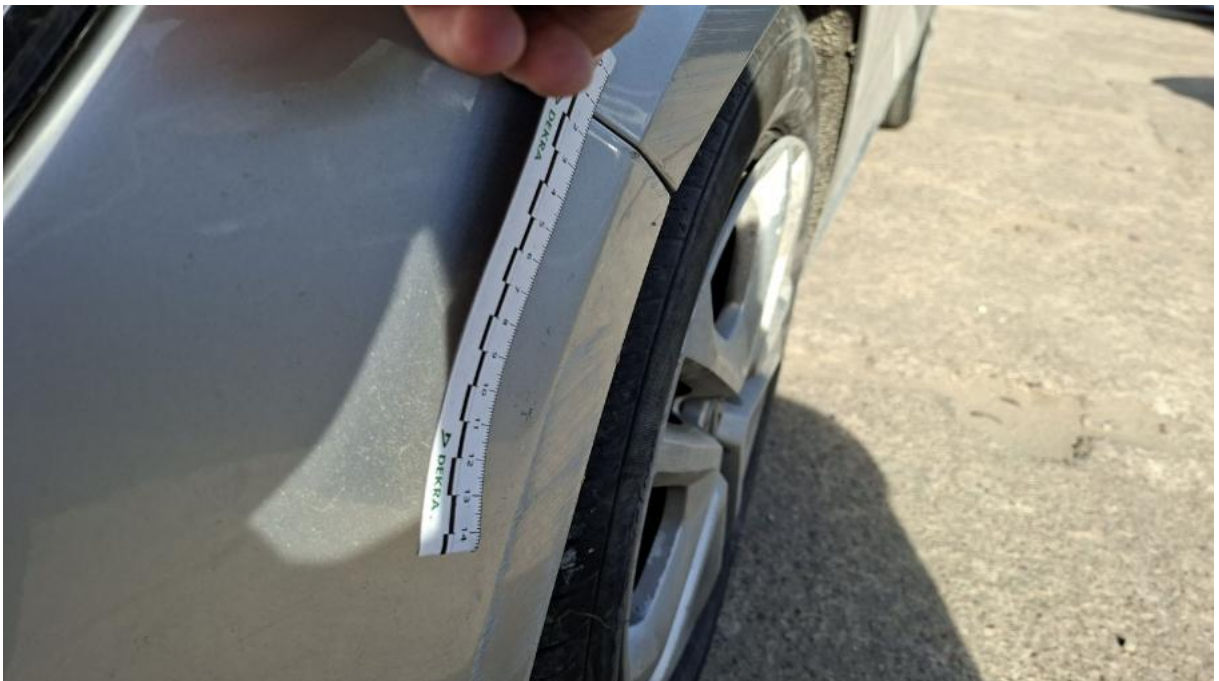
**Fot. 44**

Zderzak przedni cz L - Wgniecenie/odkształcenie 1

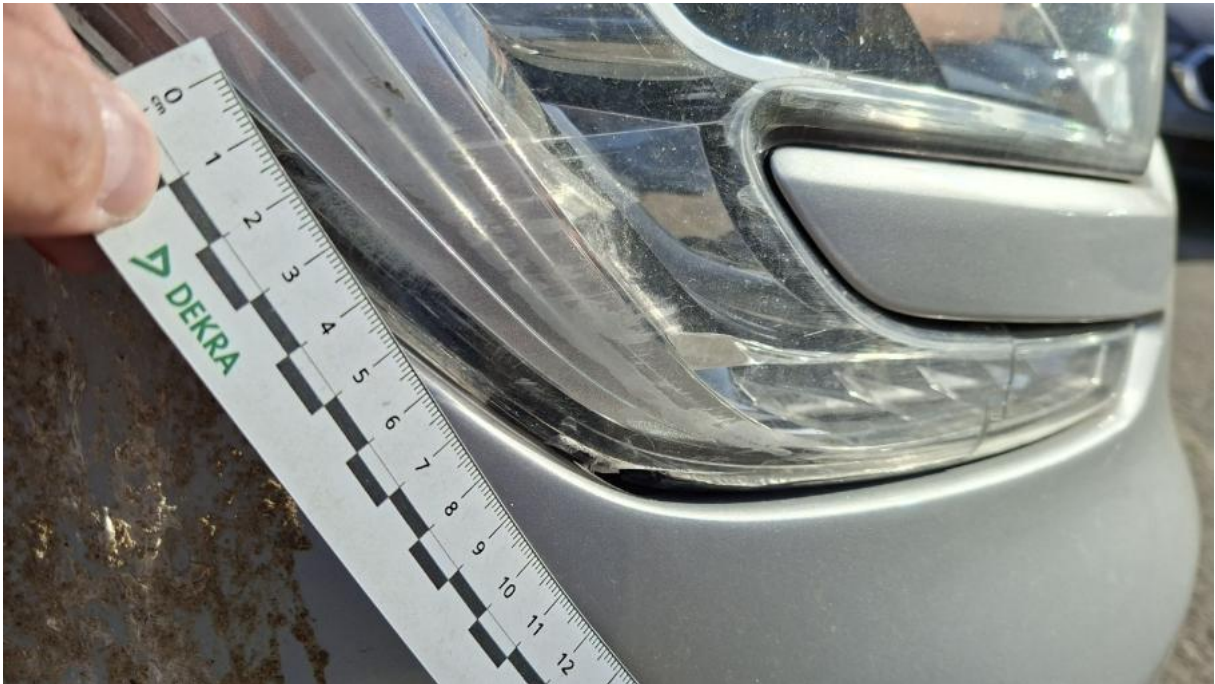
**Fot. 45**  
Reflektor P - Rysa/odprysk 1

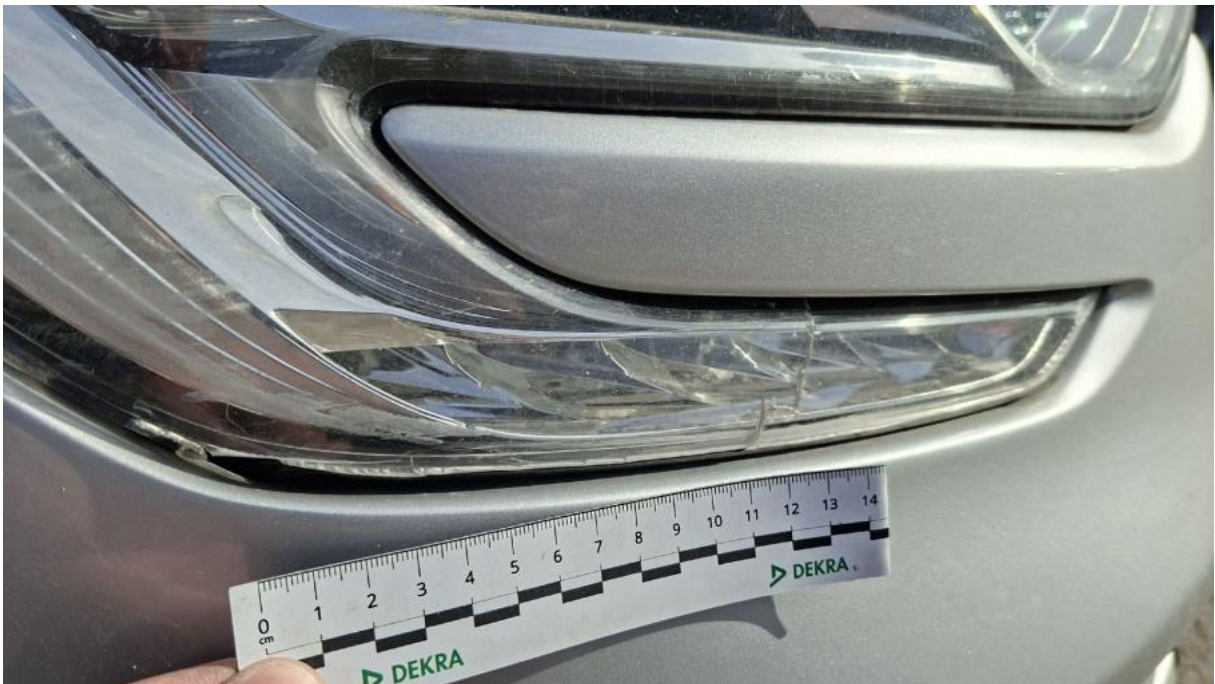
**Fot. 46**  
Reflektor P - Pęknięcie/rozerwanie 1

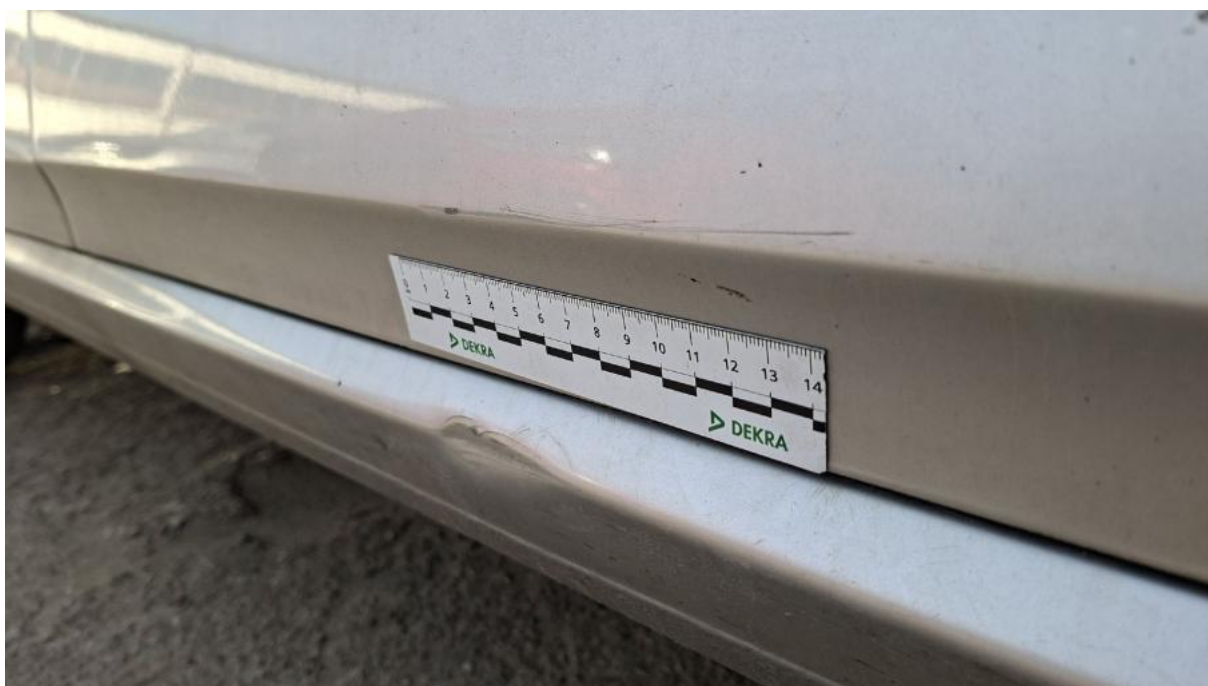
**Fot. 48**

Drzwi przednie P - Rysa/odprysk 1

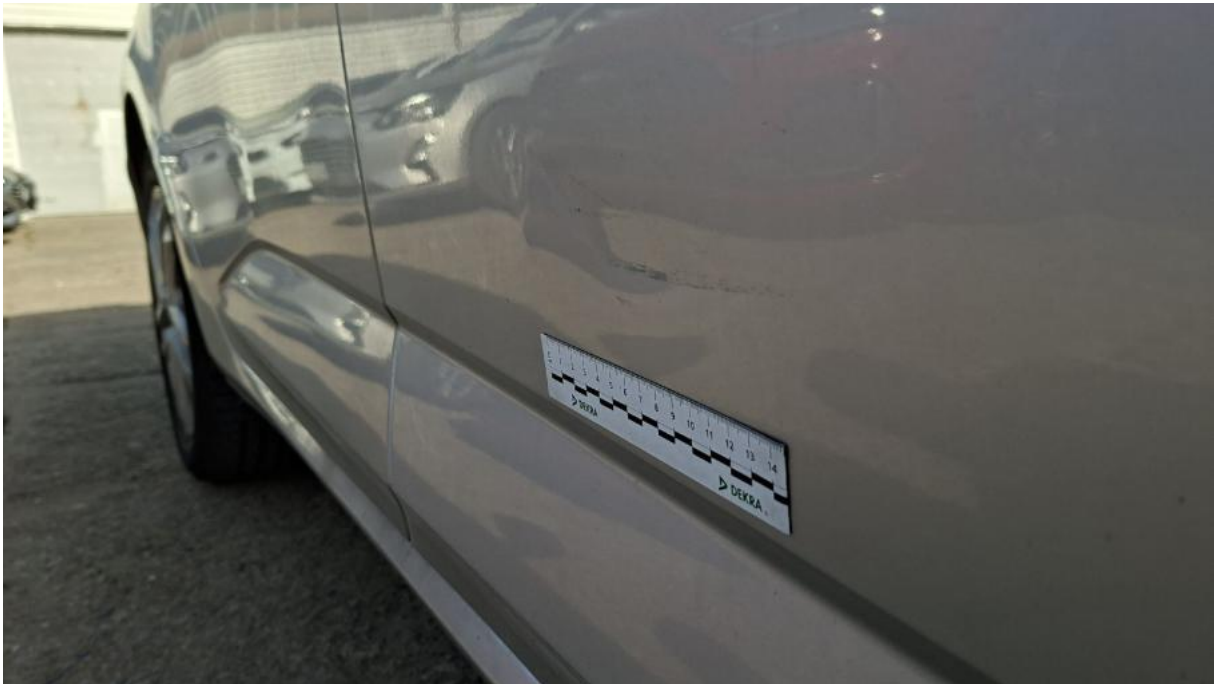
**Fot. 49**

Drzwi przednie P - Wgniecenie/odkształcenie 1

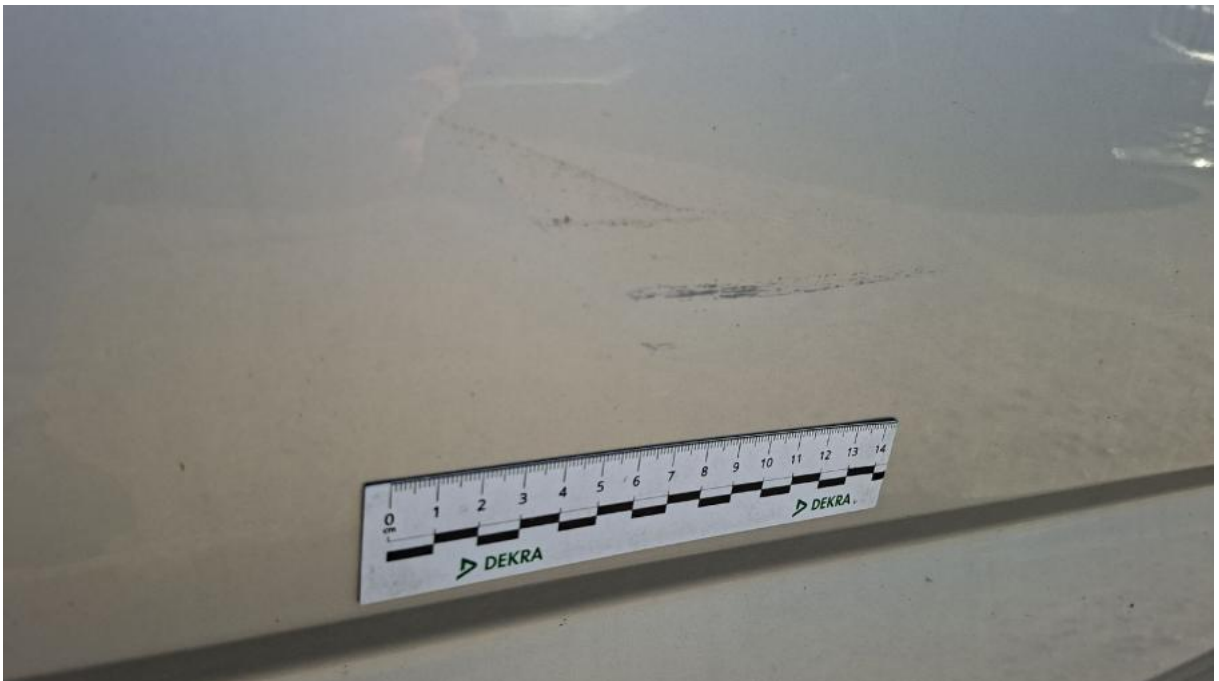
**Fot. 50**

Drzwi przednie P - Wgniecenie/odkształcenie 2

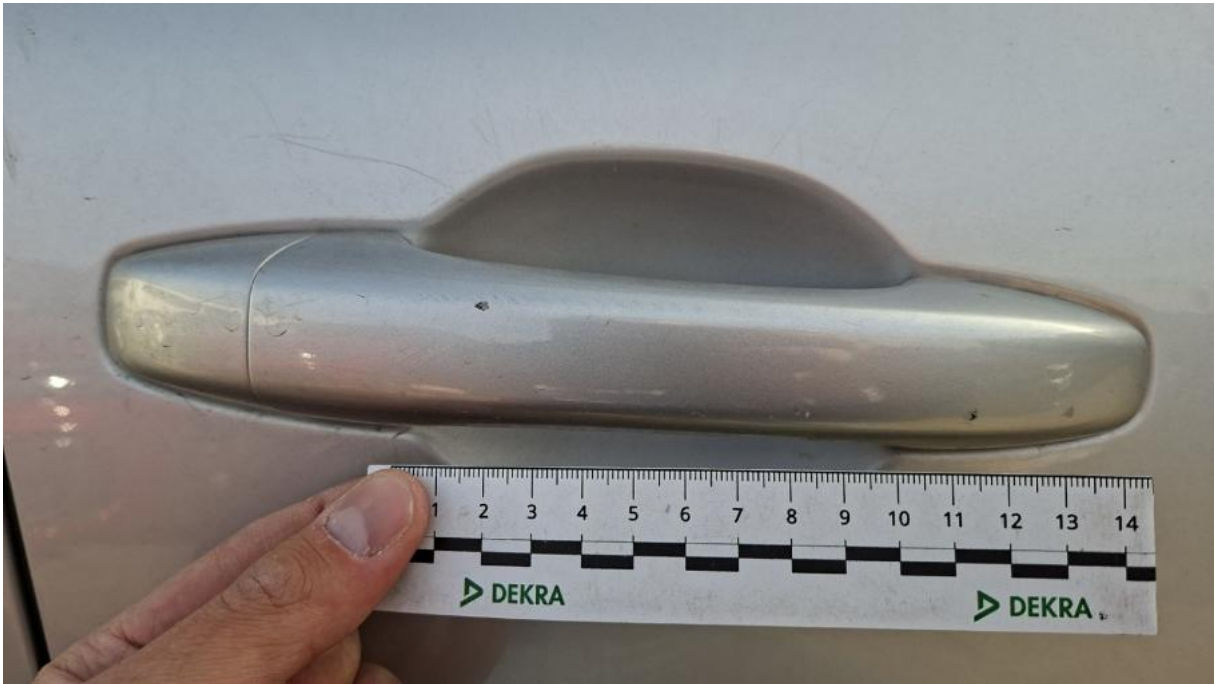
**Fot. 51**

Klamka drzwi prz P - Rysa/odprysk 1

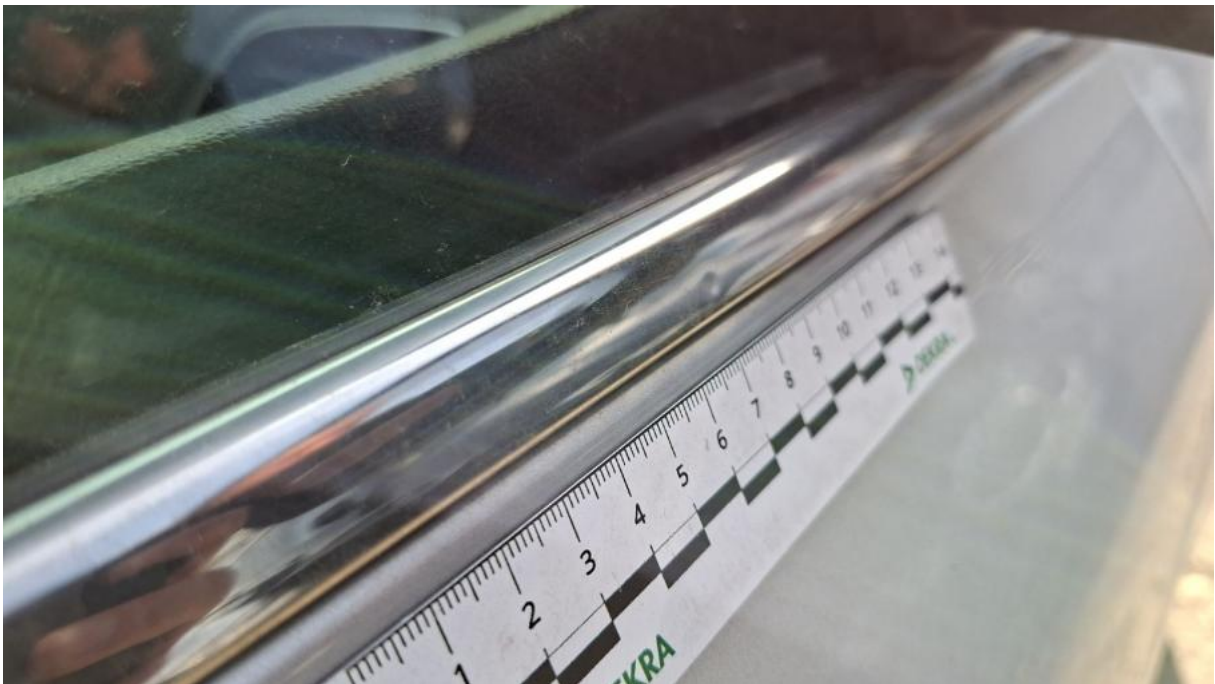
**Fot. 52**

Listwa drzwi przednich P - Wgniecenie/odkształcenie 1

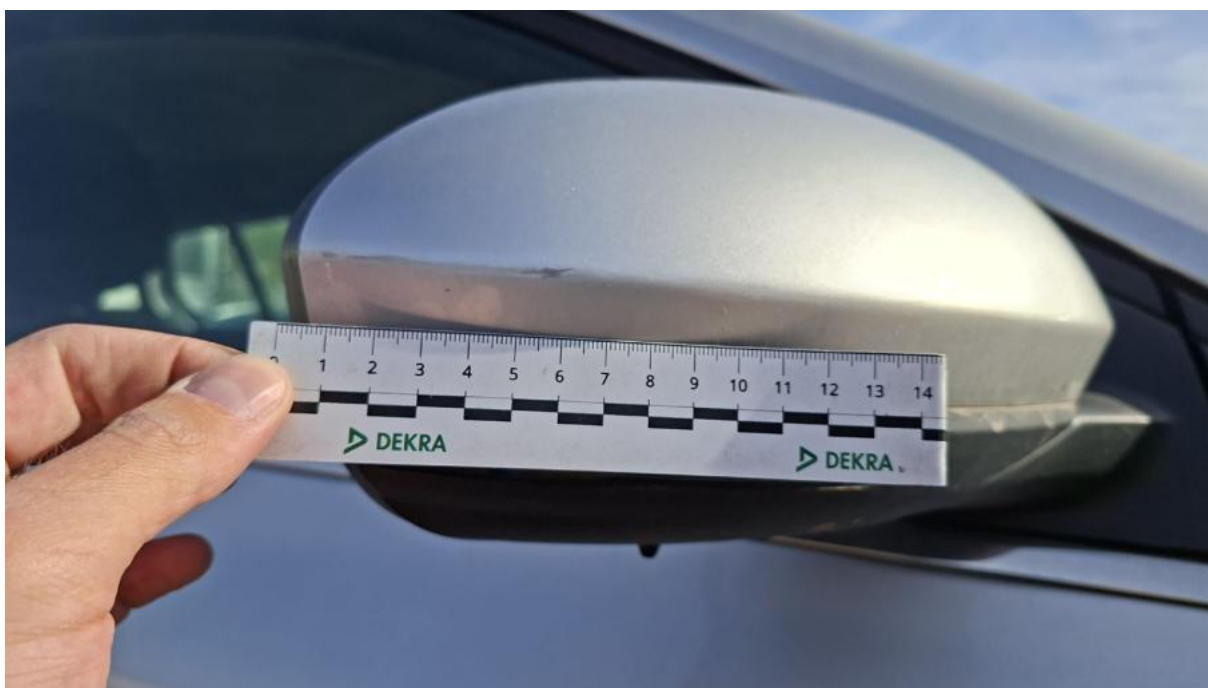
**Fot. 53**

Lusterko zew P - Rysa/odprysk 1

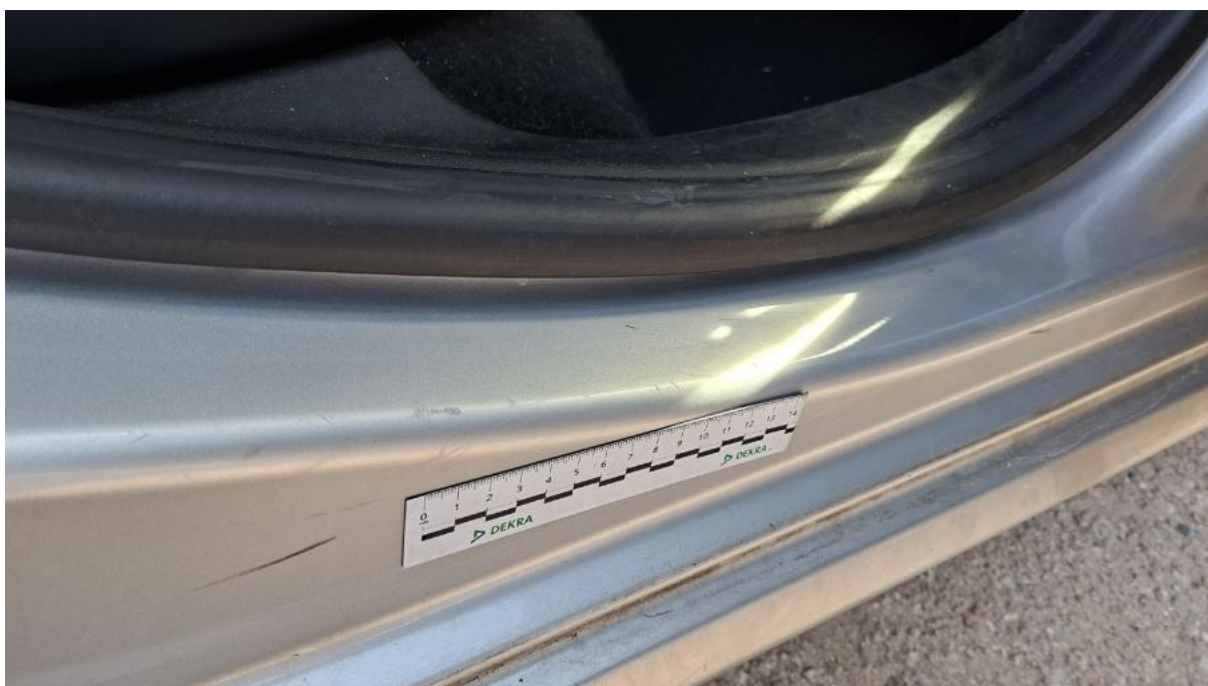
**Fot. 54**

Próg P - Rysa/odprysk 1

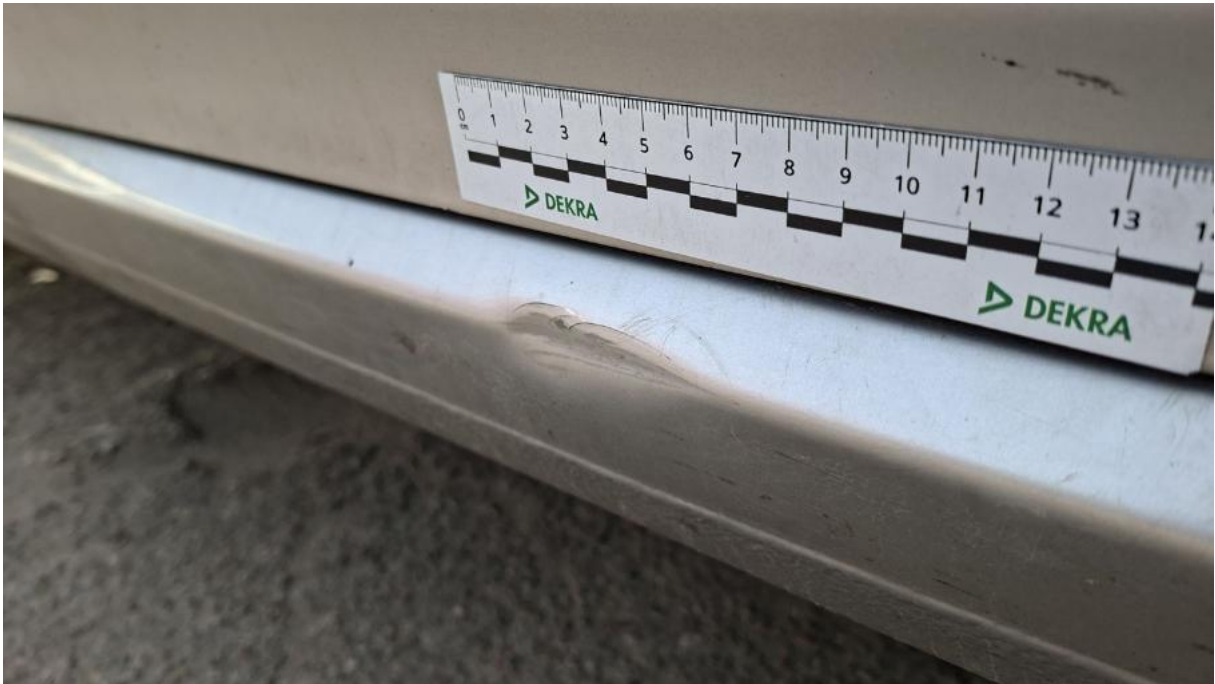
**Fot. 55**

Próg P - Wgniecenie/odkształcenie 1

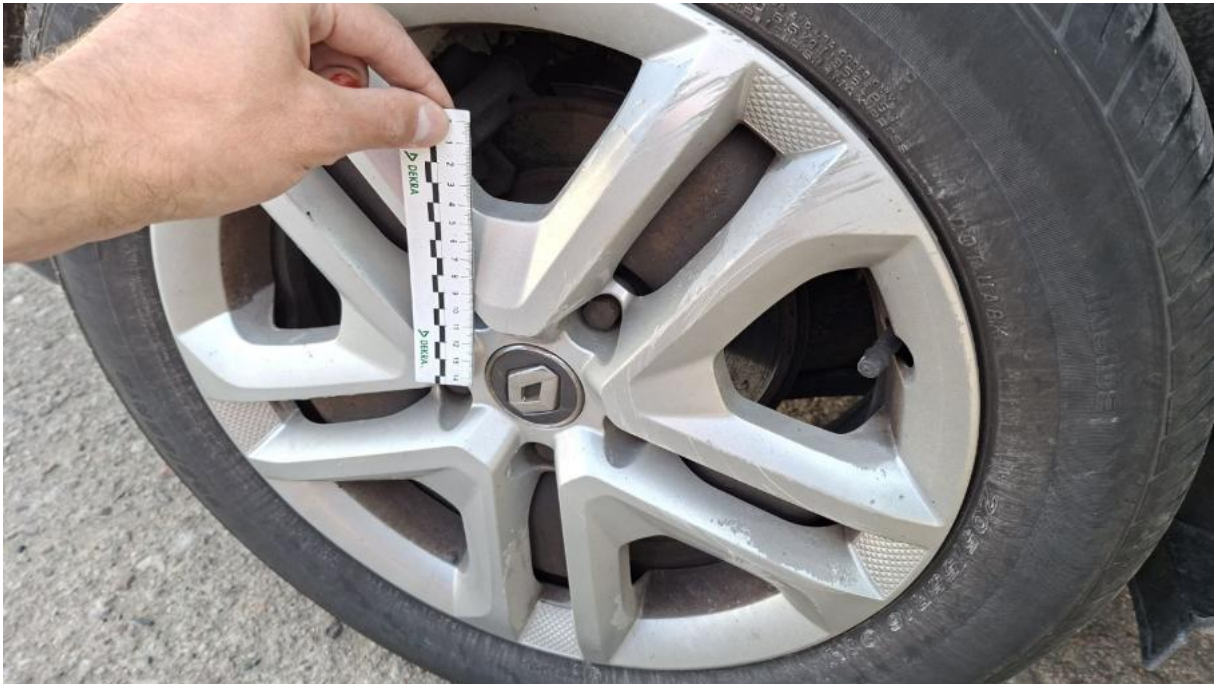
**Fot. 57**

Kołpak tylny P - Rysa/odprysk 1

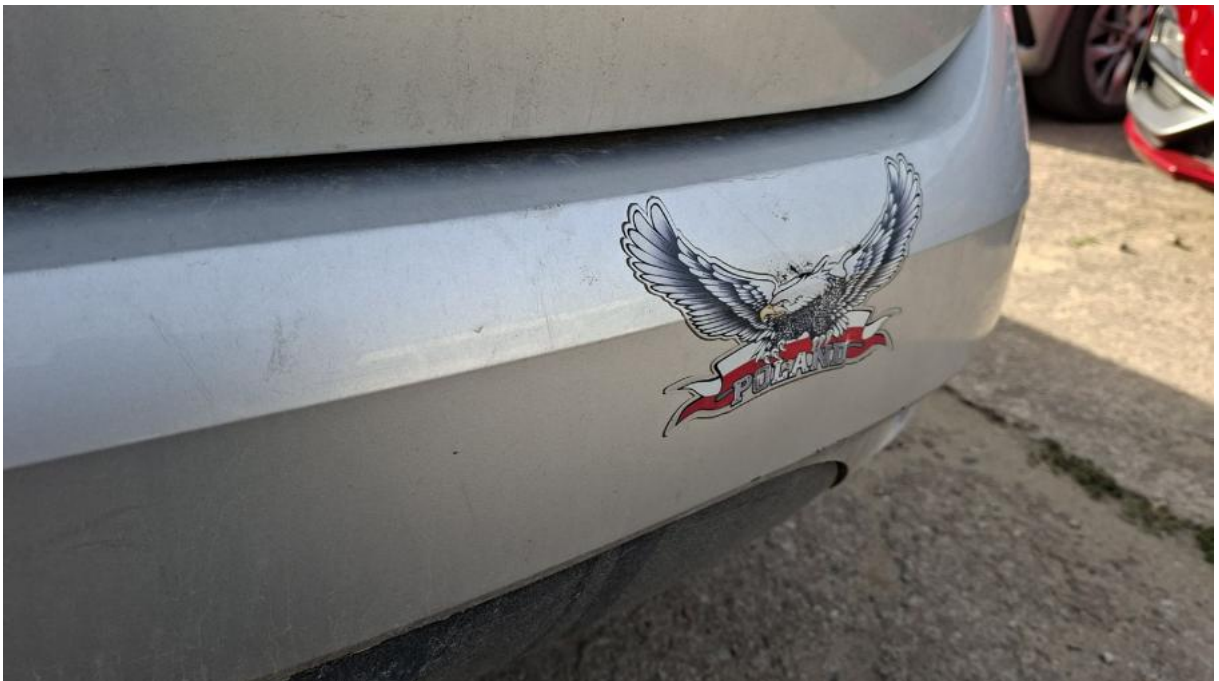
**Fot. 58**

Zderzak tylny - Inne 1

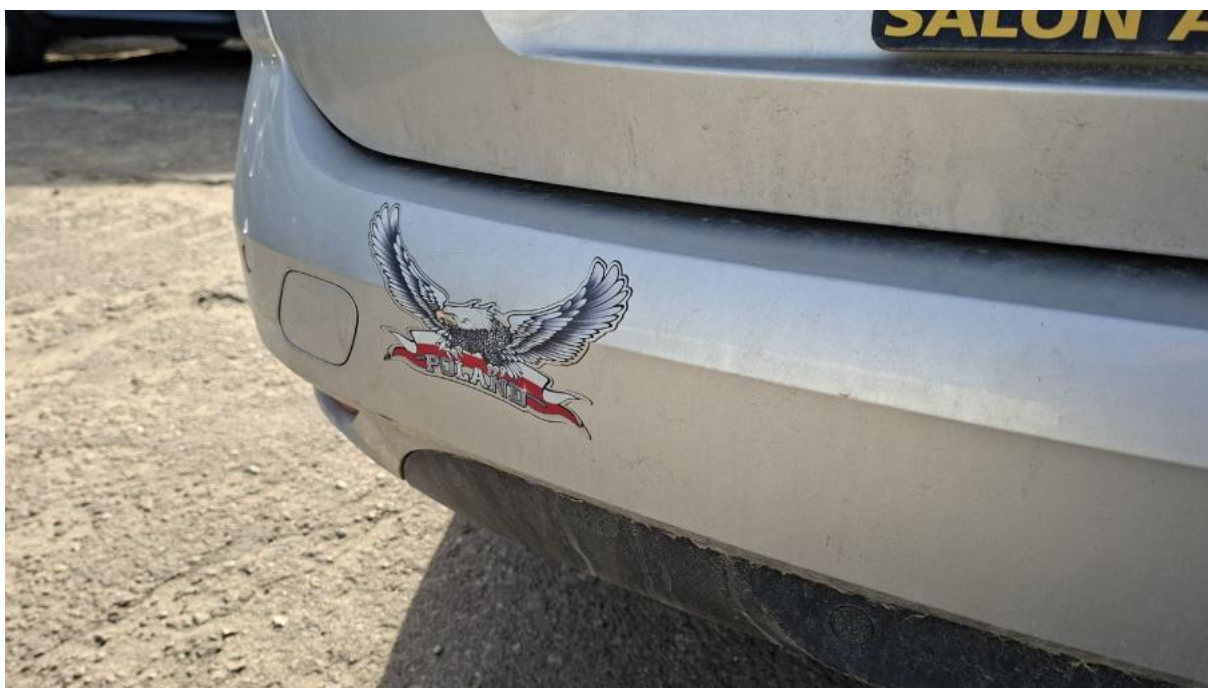
**Fot. 59**

Zderzak tylny - Inne 2

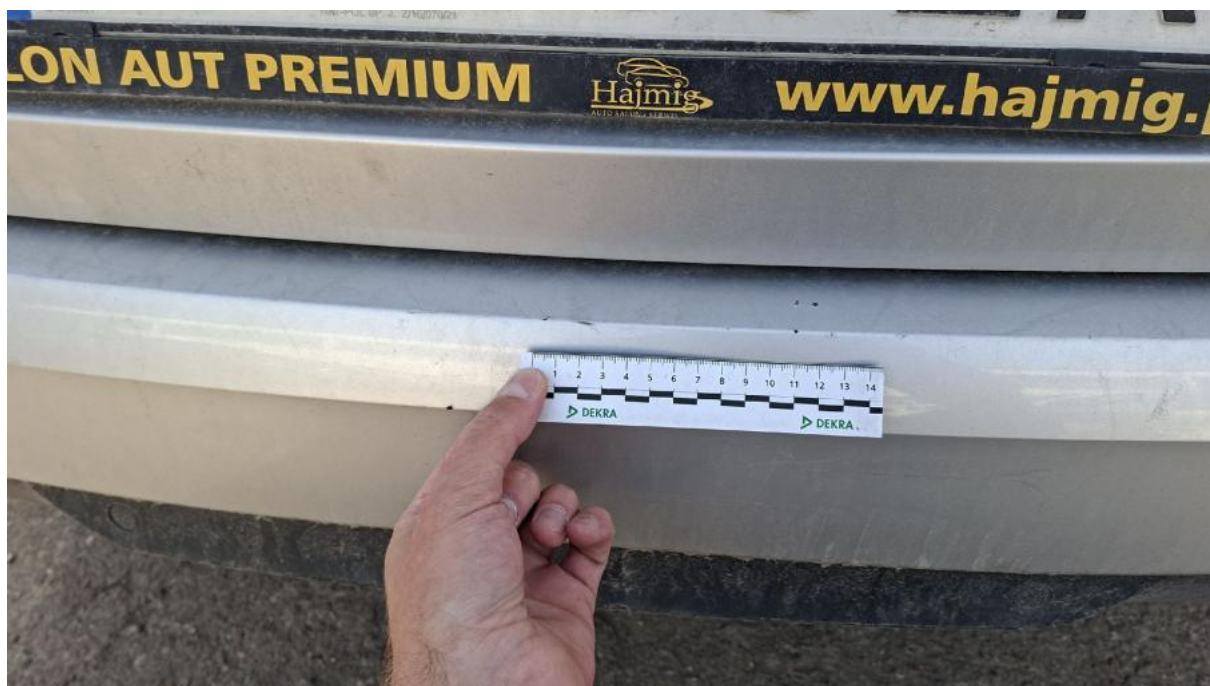
**Fot. 60**

Zderzak tylny cz górna - Rysa/odprysk 1

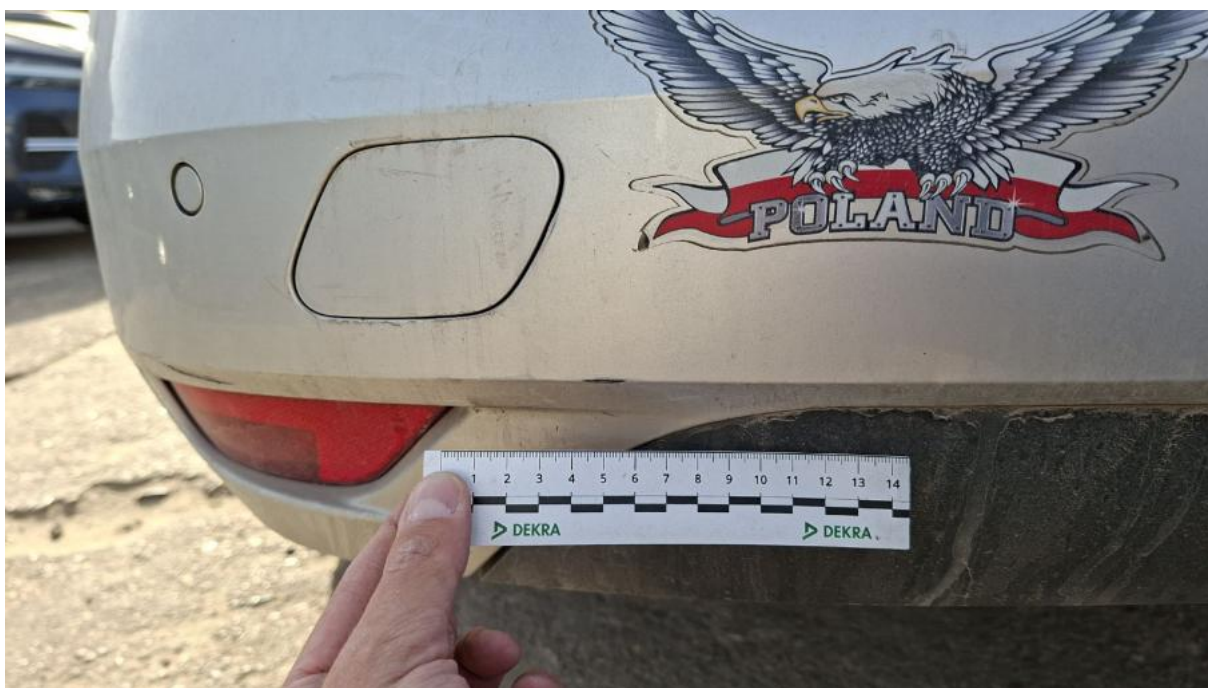
**Fot. 61**

Zderzak tylny cz L - Rysa/odprysk 1

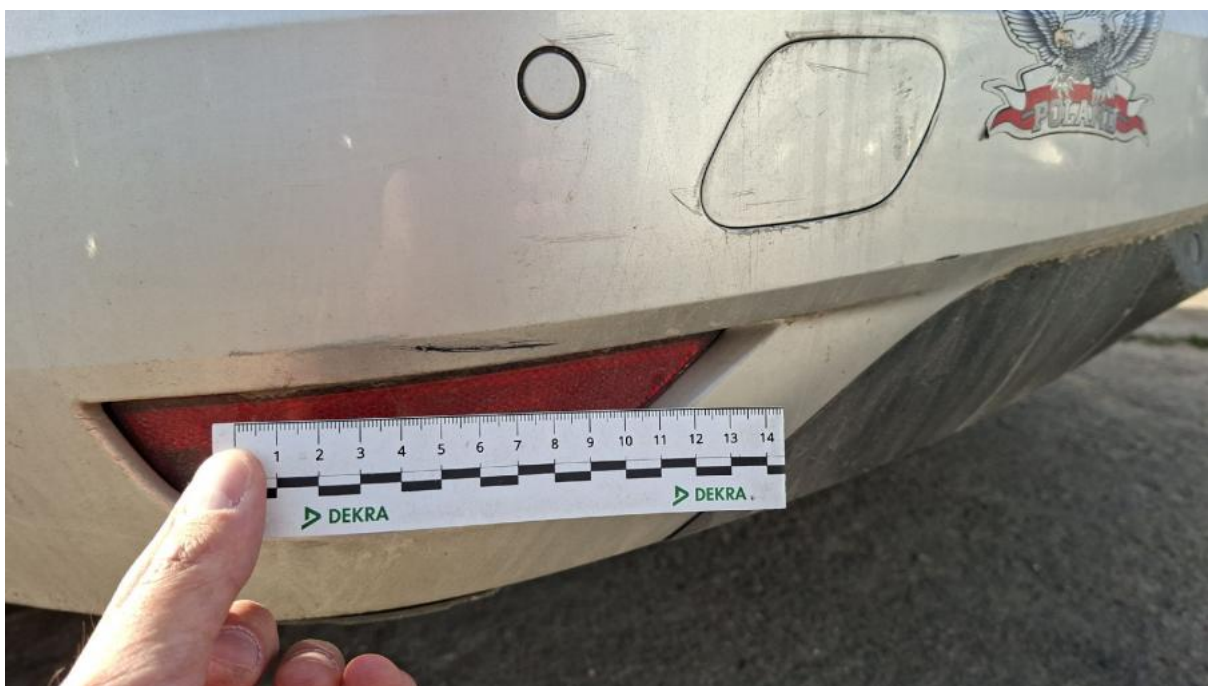
**Fot. 62**

Zderzak tylny cz L - Rysa/odprysk 2

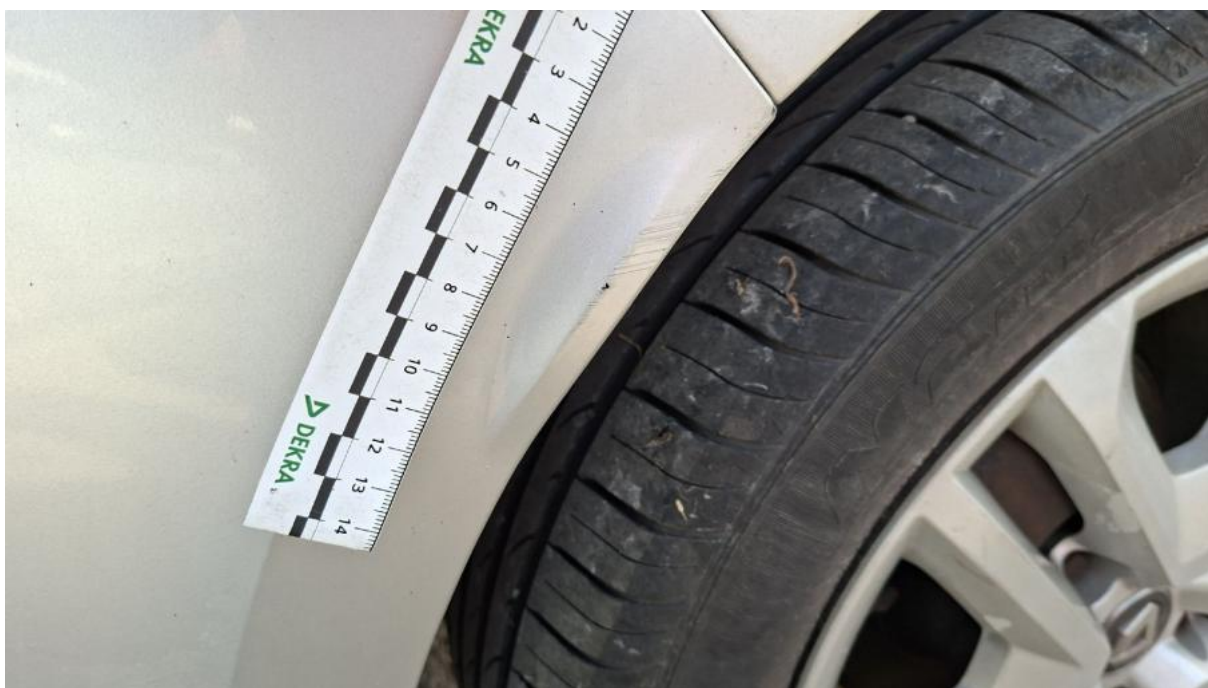
**Fot. 63**

Zderzak tylny cz P - Rysa/odprysk 1

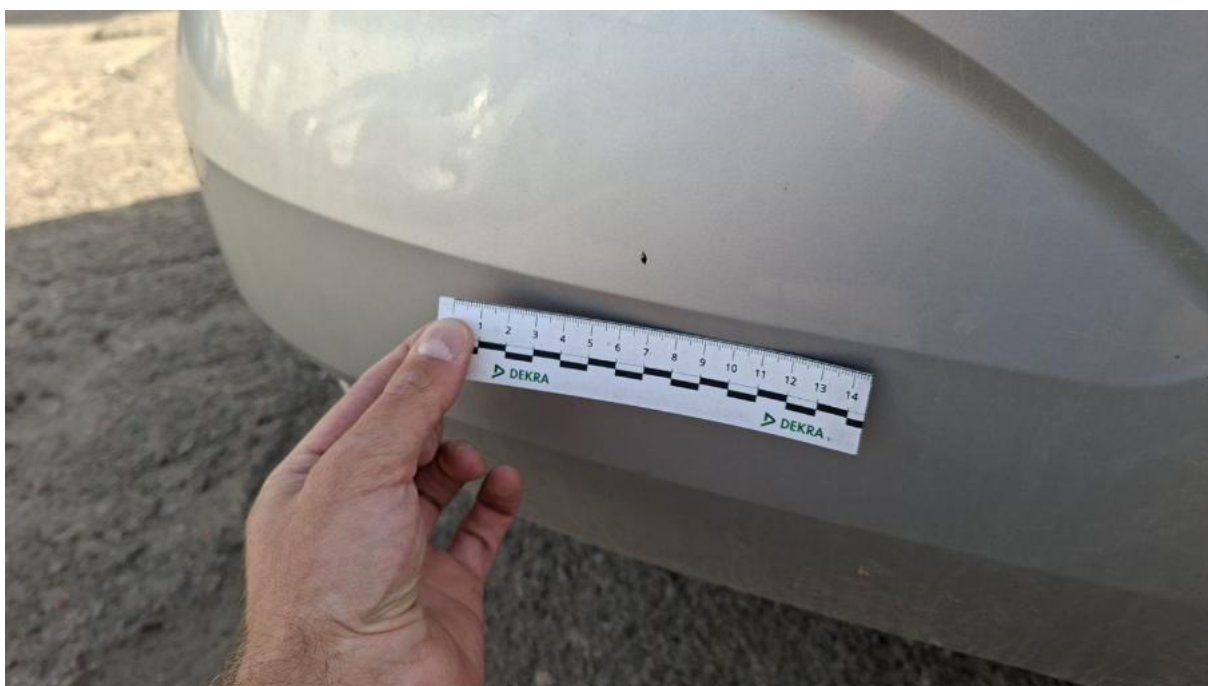
**Fot. 64**

Zderzak tylny cz P - Rysa/odprysk 2

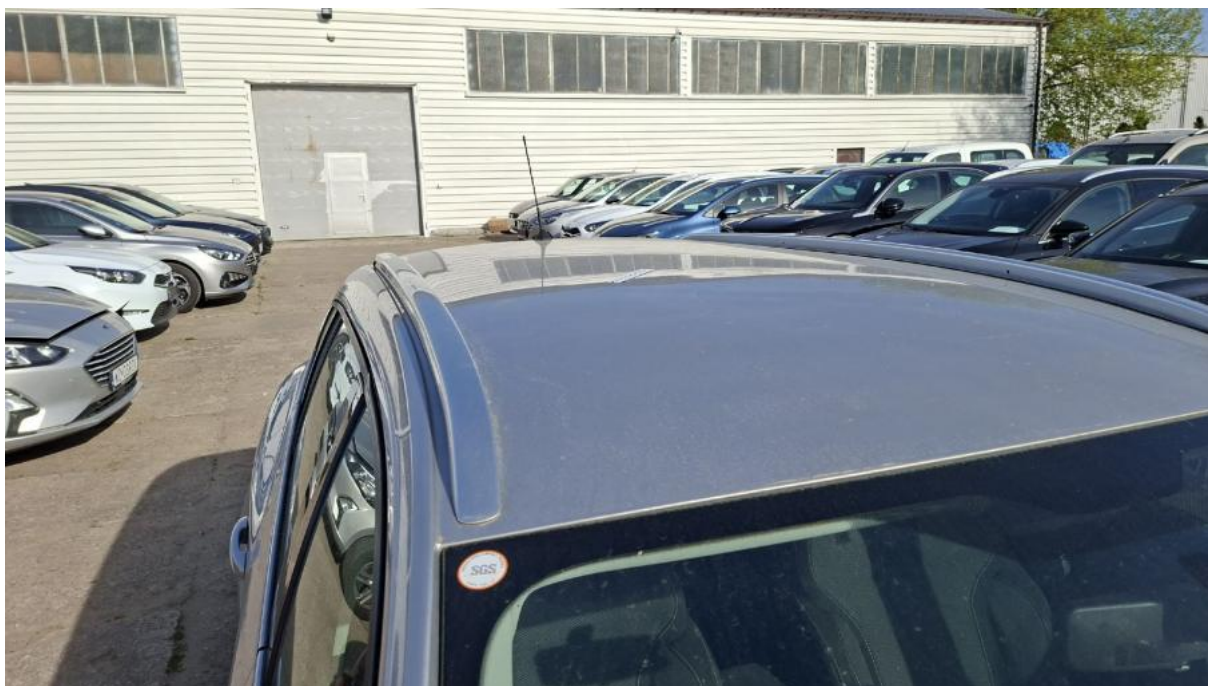
**Fot. 65**

Dach - Wgniecenie/odkształcenie 1
