## Raport z oględzin pojazdu

Numer raportu	219281/5/26-11401	Data raportu	18-05-2026
Rzeczoznawcy	Iwo Tokarski (WSP) mgr inż. Przemysław Ostap	Data oględzin	23-04-2026
Nr zlecenia	PKOM(DZS)/GDA/34034/26/04/17	Miejsce oględzin	AUTOMARKET OŻARÓW MAZOWIECK...

Numer identyfikacyjny (VIN)	<b>VF1RFB00863064178</b>
Marka, model	RENAULT Megane IV Grandto...
Typ, wersja	Megane 1.5 Blue dCi Business
Numer rejestracyjny	WD6552R
Silnik (rodz./poj./moc)	diesel/1461 ccm/85 kW
Stan licznika	179 977 km
Data 1. rej./rok prod.	04-07-2019/2019
Data nast. bad. techn.	02-06-2026
Nadwozie	KOM 5/5
Lakier	srebrny/METALIK
Skrzynia biegów	manualna

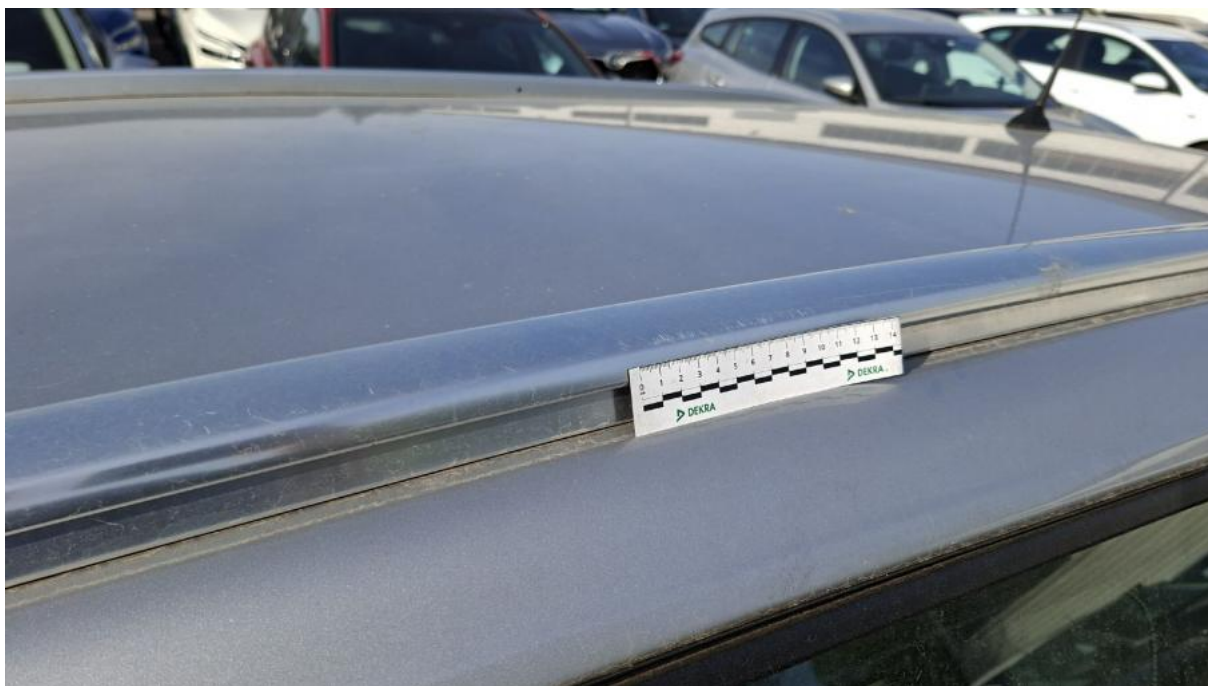
**Fot. 67**

Reling L - Rysa/odprysk 1

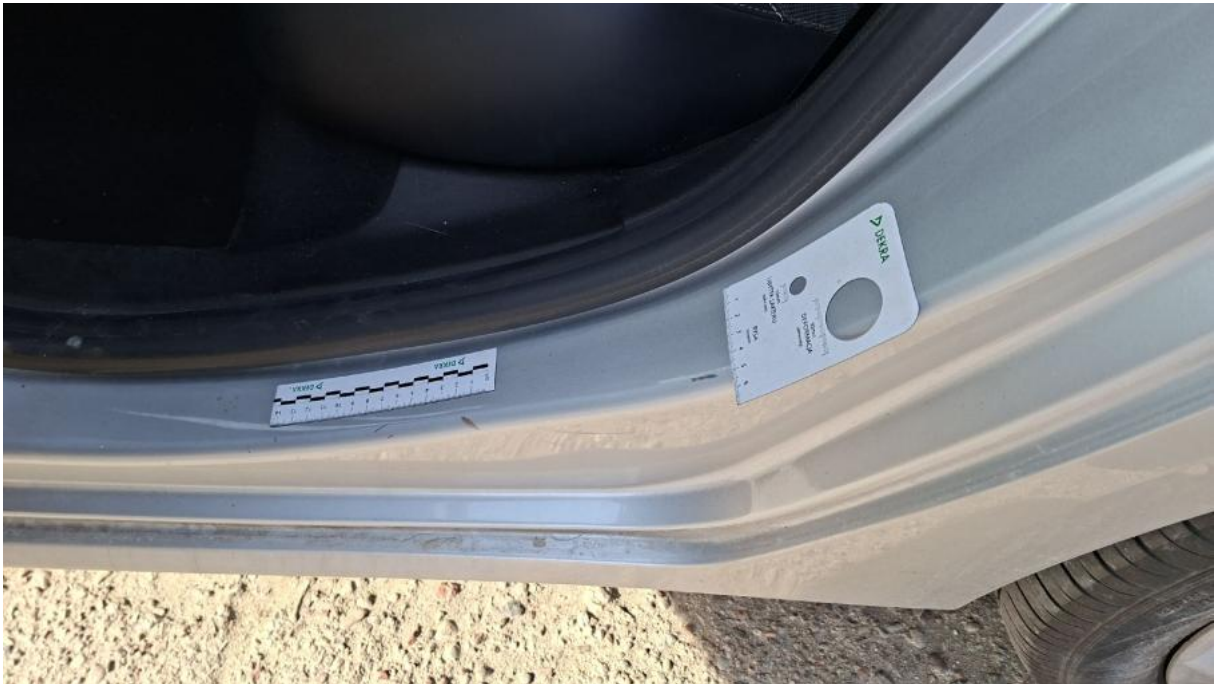
**Fot. 69**

Błotnik tylny L / Ściana boczna L - Rysa/odprysk 1

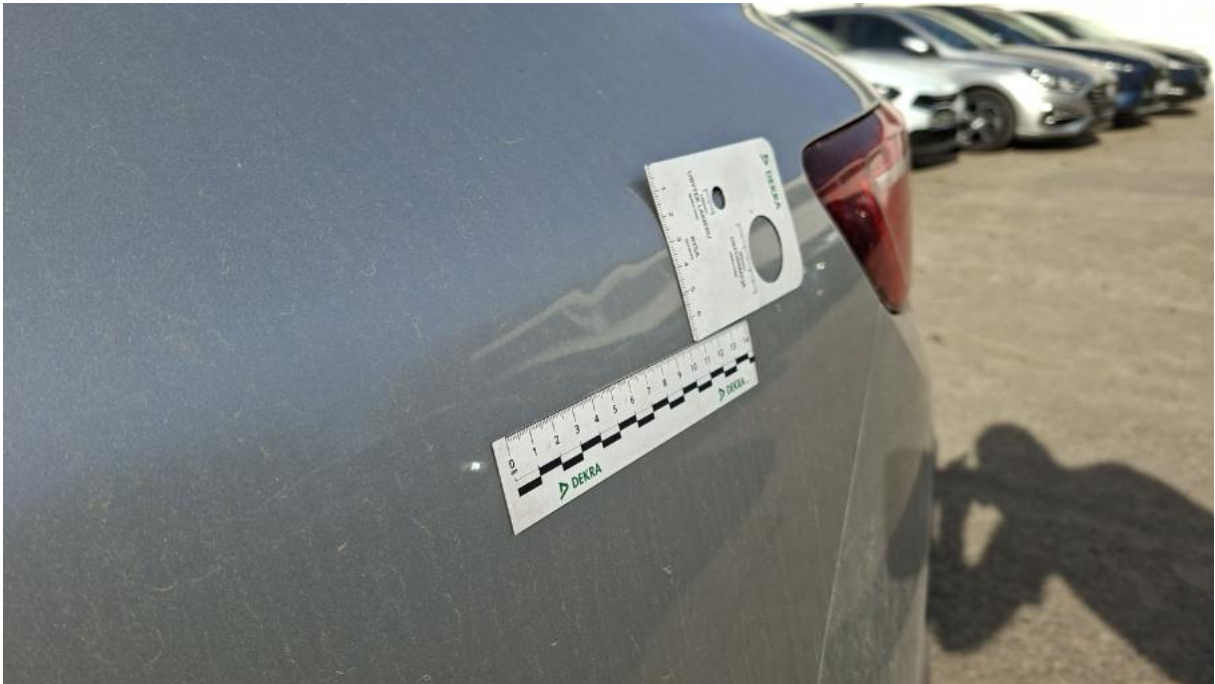
**Fot. 71**

Błotnik tylny L / Ściana boczna L - Wgniecenie/odkształcenie 2

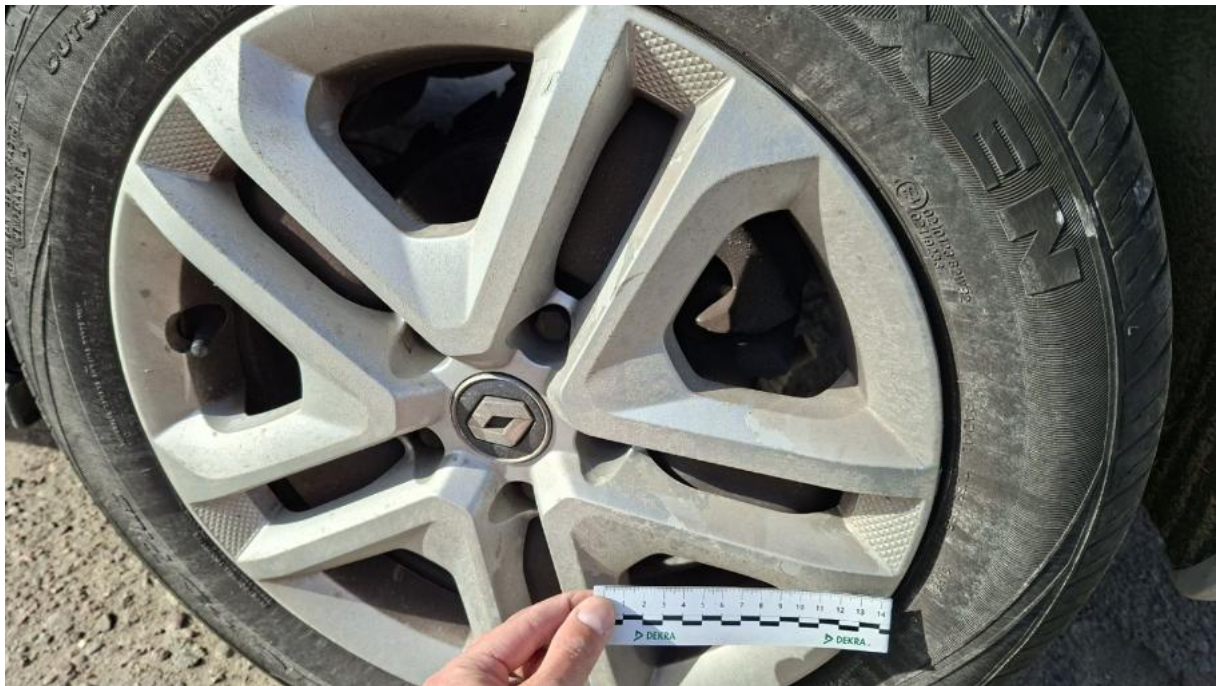
**Fot. 73**

Kołpak tylny L - Rysa/odprysk 1

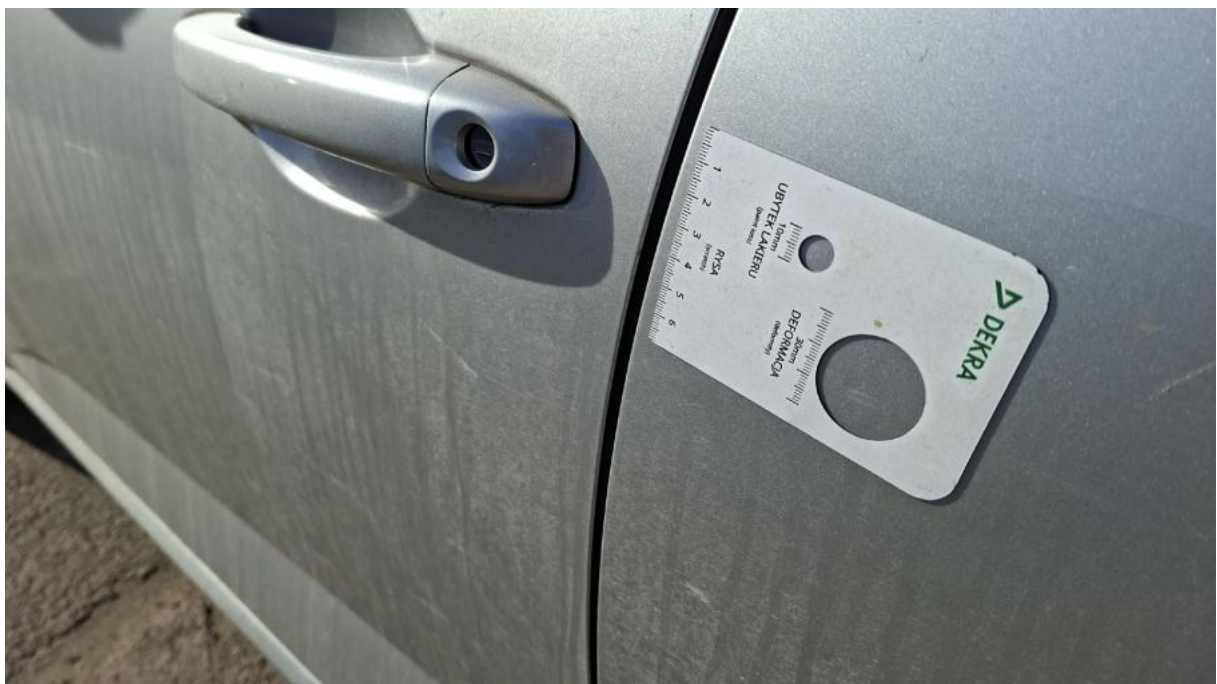
**Fot. 74**

Drzwi przed L - Rysa/odprysk 1

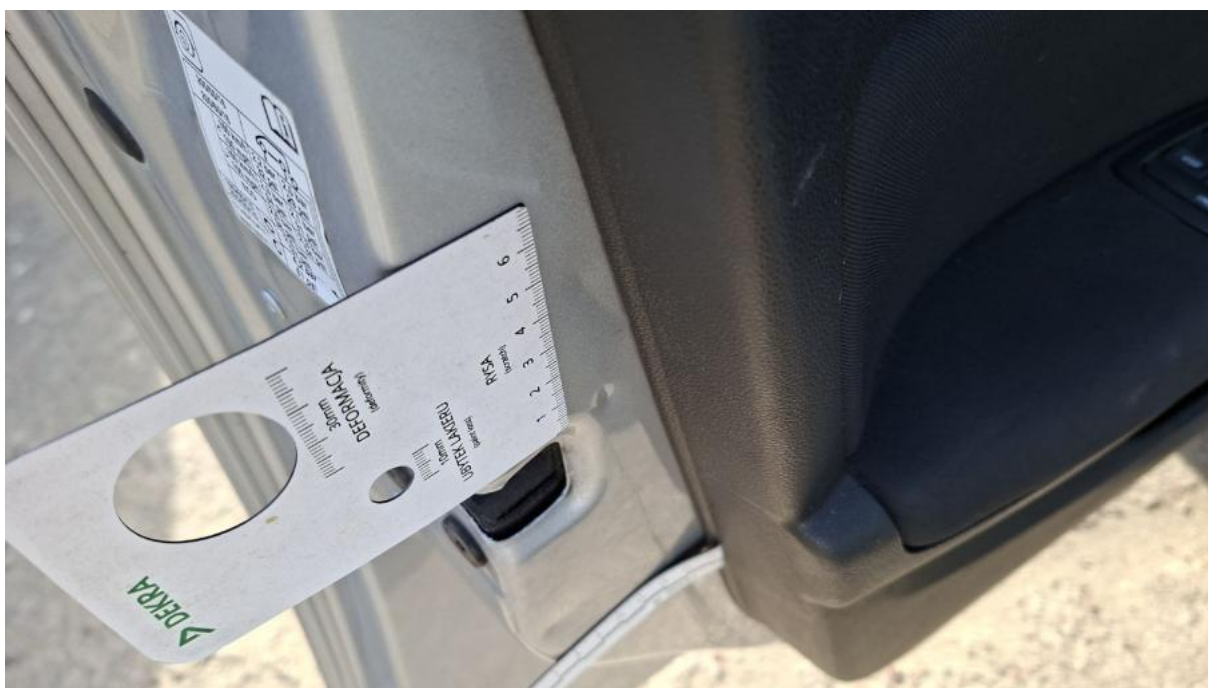
**Fot. 75**

Drzwi przed L - Wgniecenie/odkształcenie 1

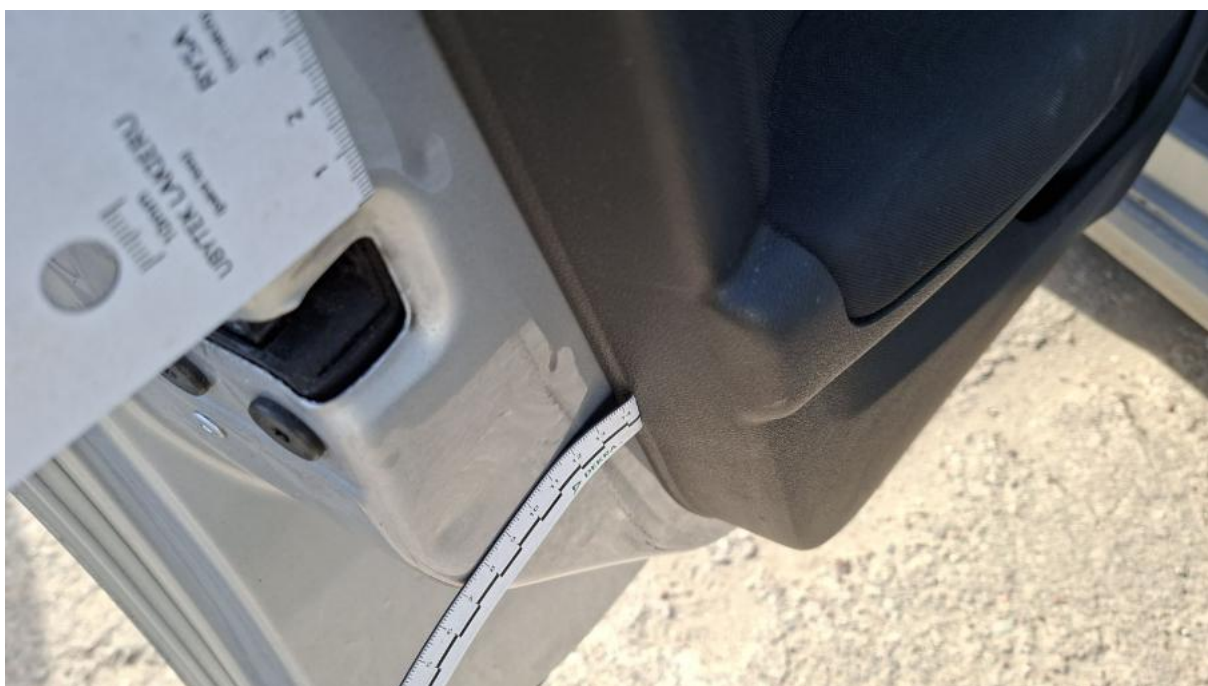
**Fot. 76**

Drzwi przed L - Wgniecenie/odkształcenie 2

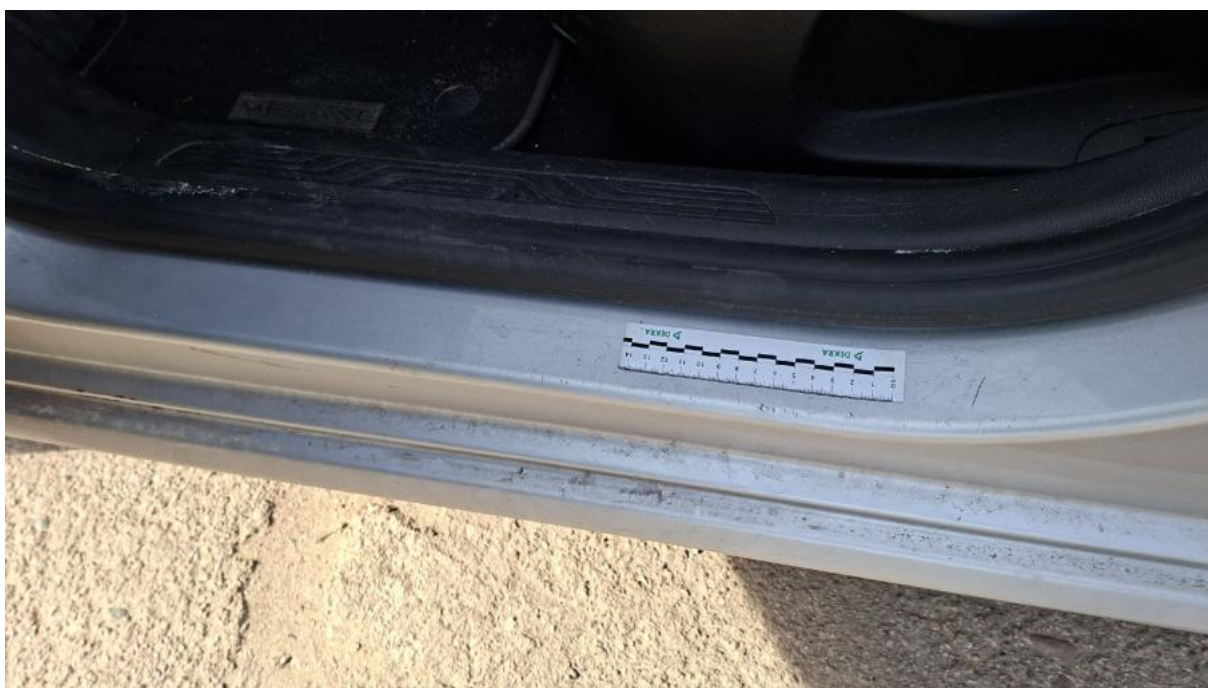
**Fot. 79**

Próg L - Rysa/odprysk 1

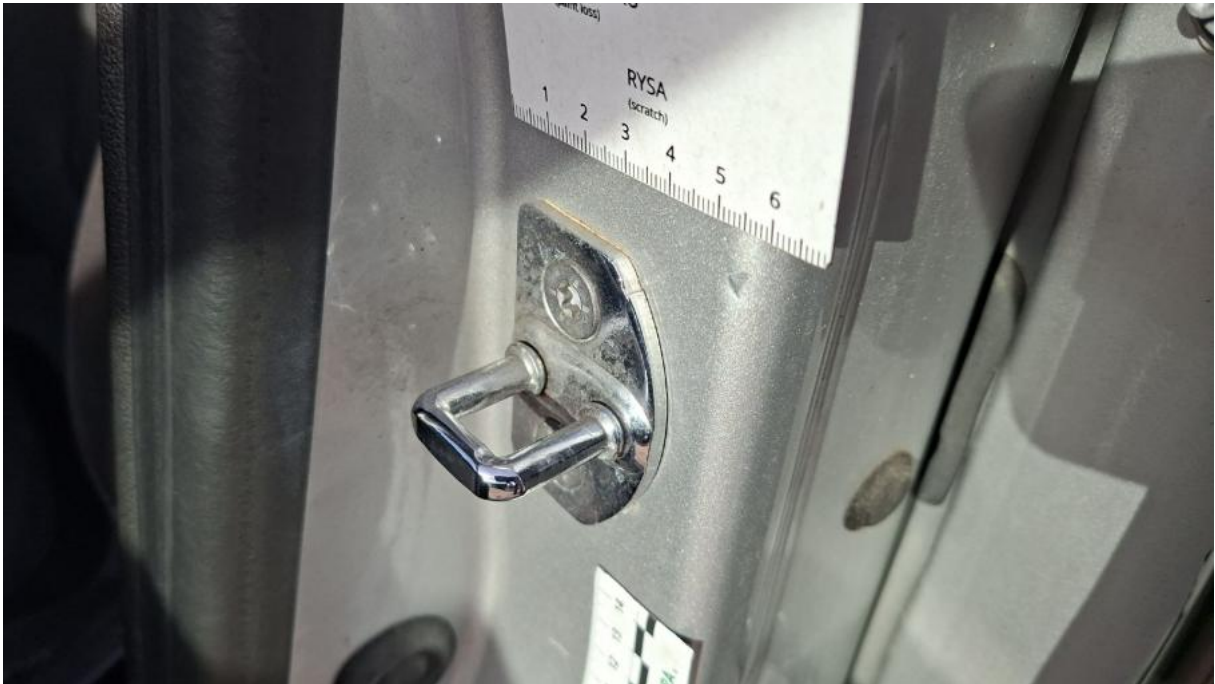
**Fot. 81**

Słupek środkowy L - Rysa/odprysk 2

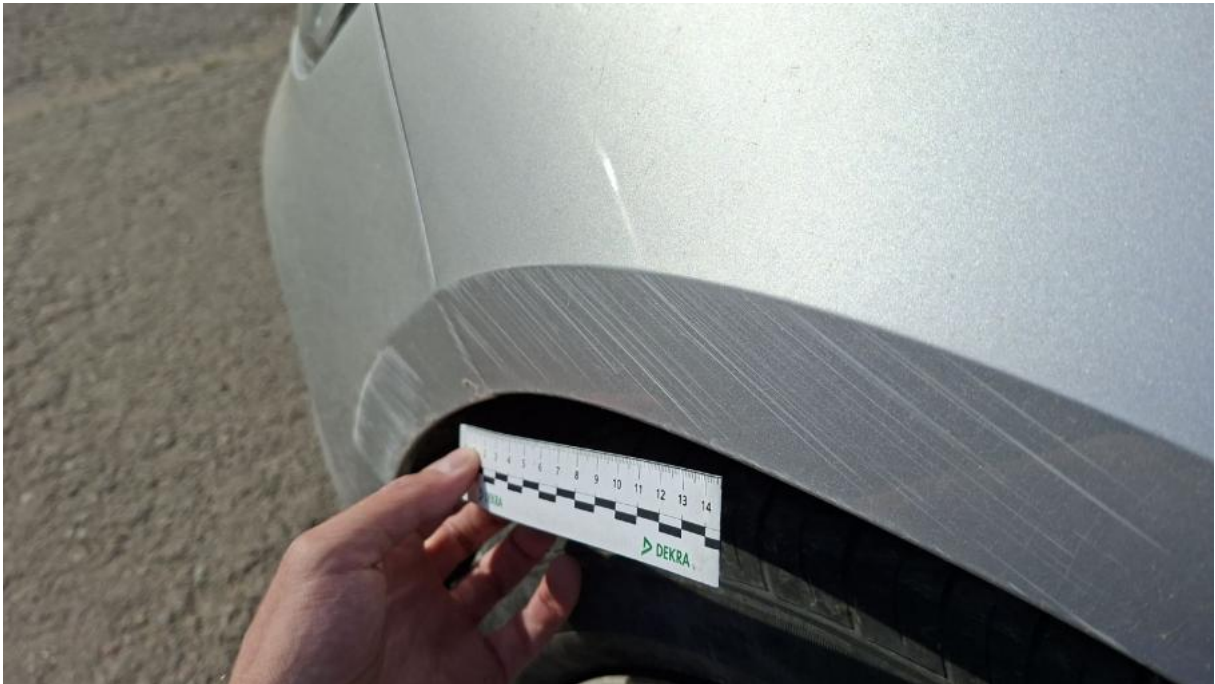
**Fot. 83**

Błotnik przedni L - Wgniecenie/odkształcenie 1

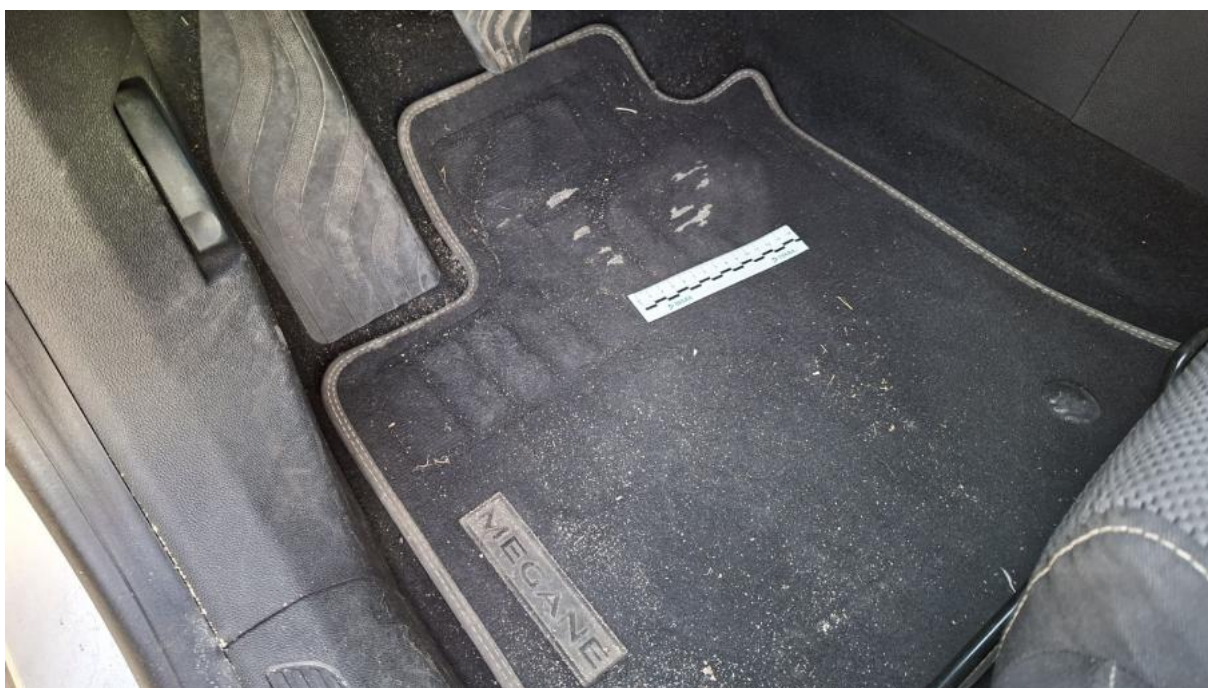
**Fot. 85**

Dywanik prze L - Pęknięcie/rozerwanie 1

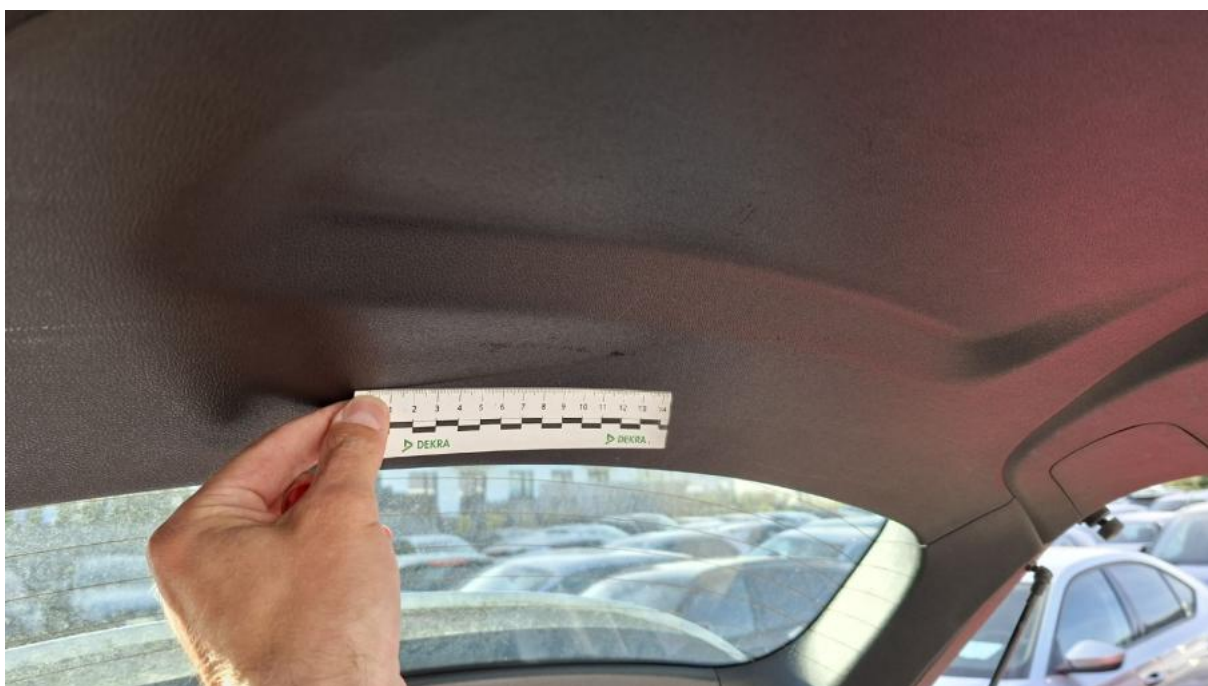
**Fot. 86**

Wykładzina pokrywy tylnej - Rysa/odprysk 1

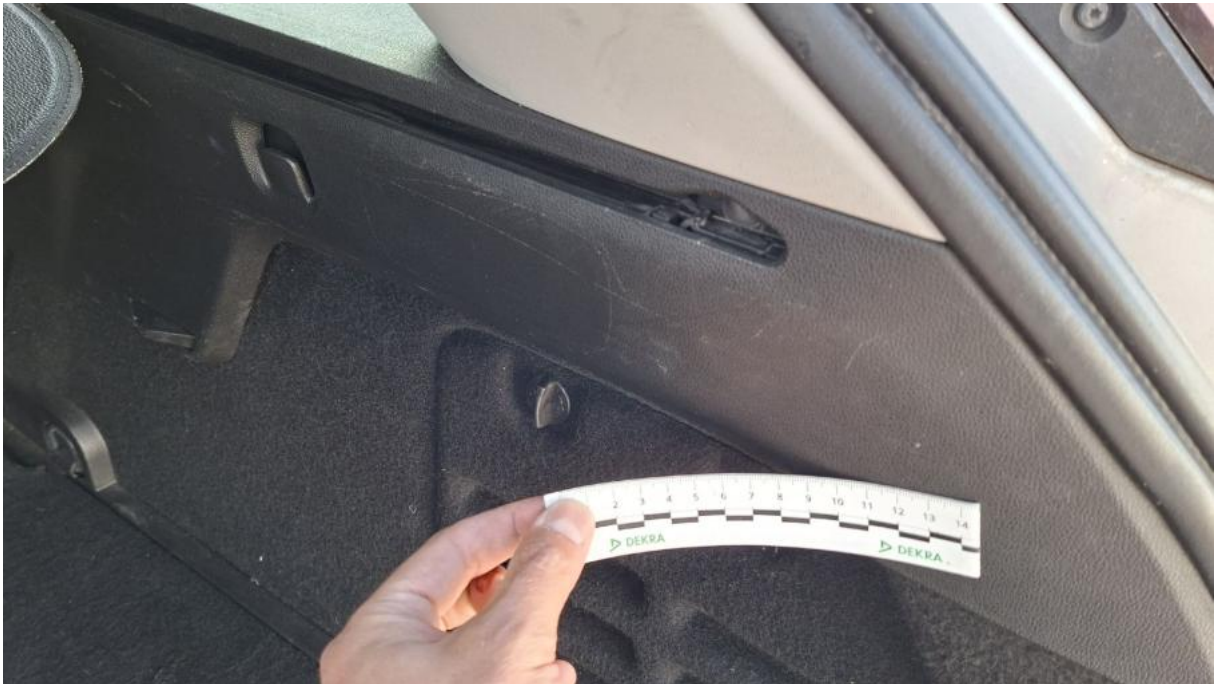
**Fot. 87**

Wykładzina przestrzeni bagażowej - Rysa/odprysk 1

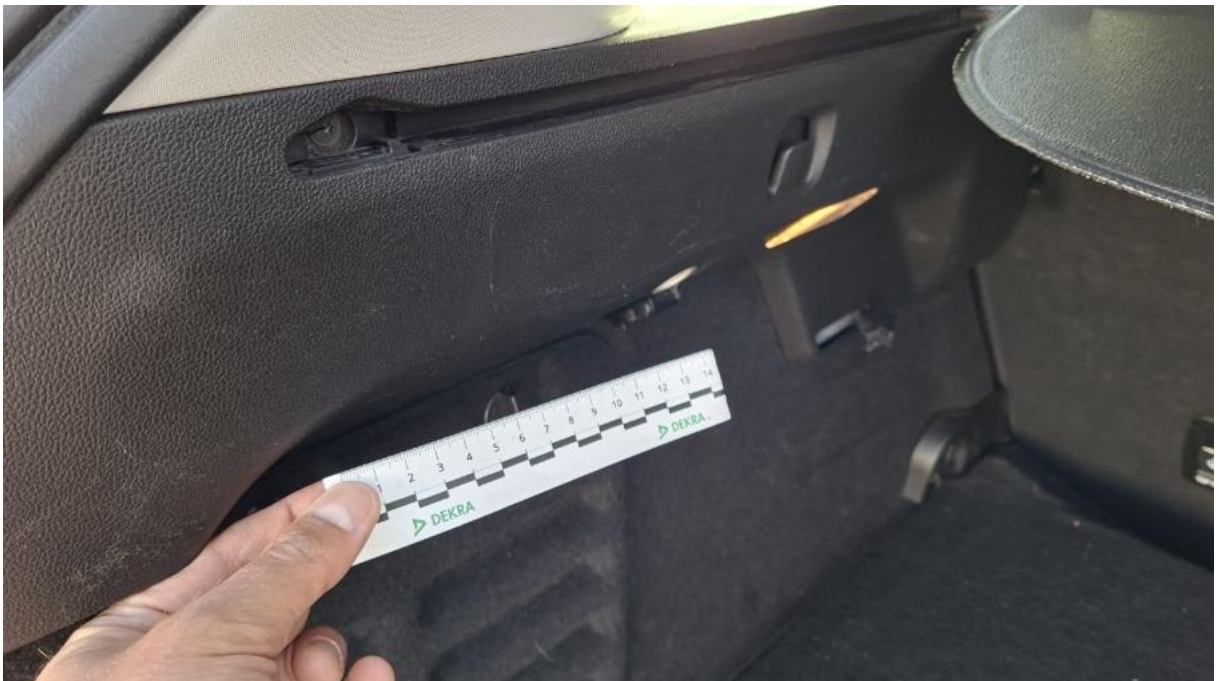
**Fot. 88**

Wykładzina przestrzeni bagażowej - Rysa/odprysk 2

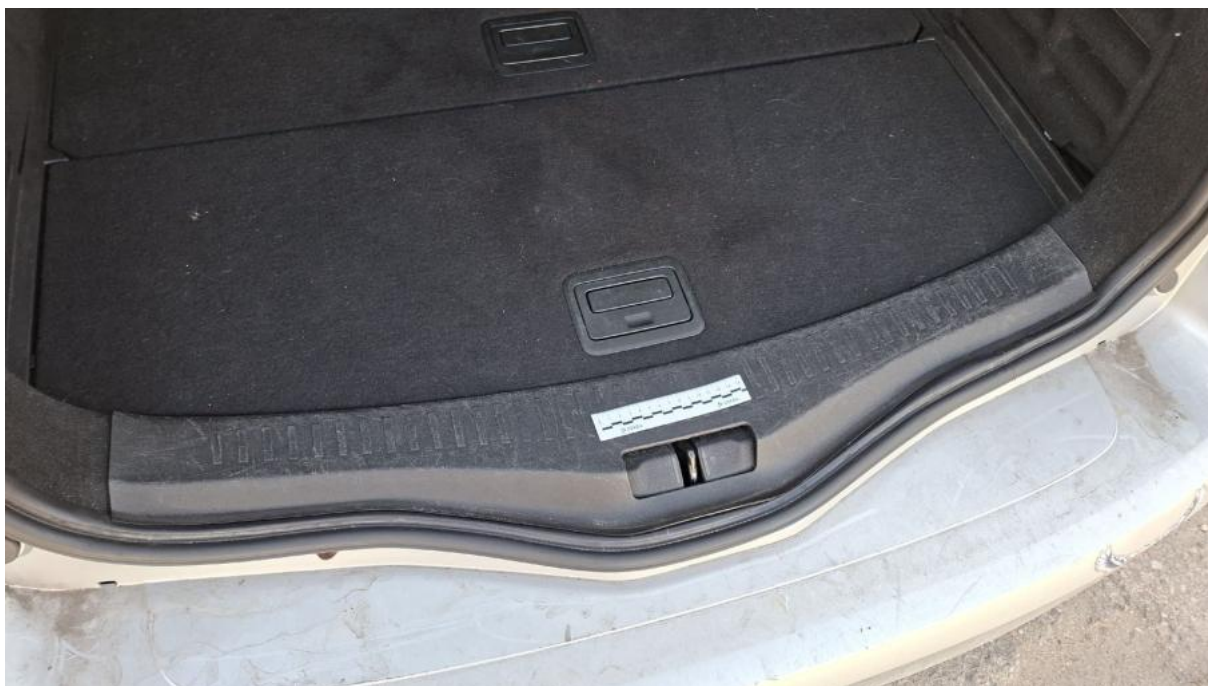
**Fot. 89**

Wykładzina przestrzeni bagażowej() - Rysa/odprysk 3
