## Raport z oględzin pojazdu

Numer raportu	08151/11/25-15201	Data raportu	04-11-2025
Rzeczoznawcy	inż. Dariusz Pawliszyn mgr inż. Paweł Barszcz (NEW)	Data oględzin	30-10-2025
Nr zlecenia	PCM(DZS)/GDA/82646/25/10/27	Miejsce oględzin	MASTER1 POZNAŃ/KOMORNIKI, PLAT...

Numer identyfikacyjny (VIN)	<b>VF3LRHNSJMS182980</b>
Marka, model	PEUGEOT 308 SW 17-21
Typ, wersja	308 SW 1.2 PureTech GPF All...
Numer rejestracyjny	WD9387P
Silnik (rodz./poj./moc)	benz./1199 ccm/96 kW
Stan licznika	50 910 km
Data 1. rej./rok prod.	23-08-2021/2021
Data nast. bad. techn.	16-08-2026
Nadwozie	KOM 5/5
Lakier	czarny/2-warstwowy metalizowany
Skrzynia biegów	manualna

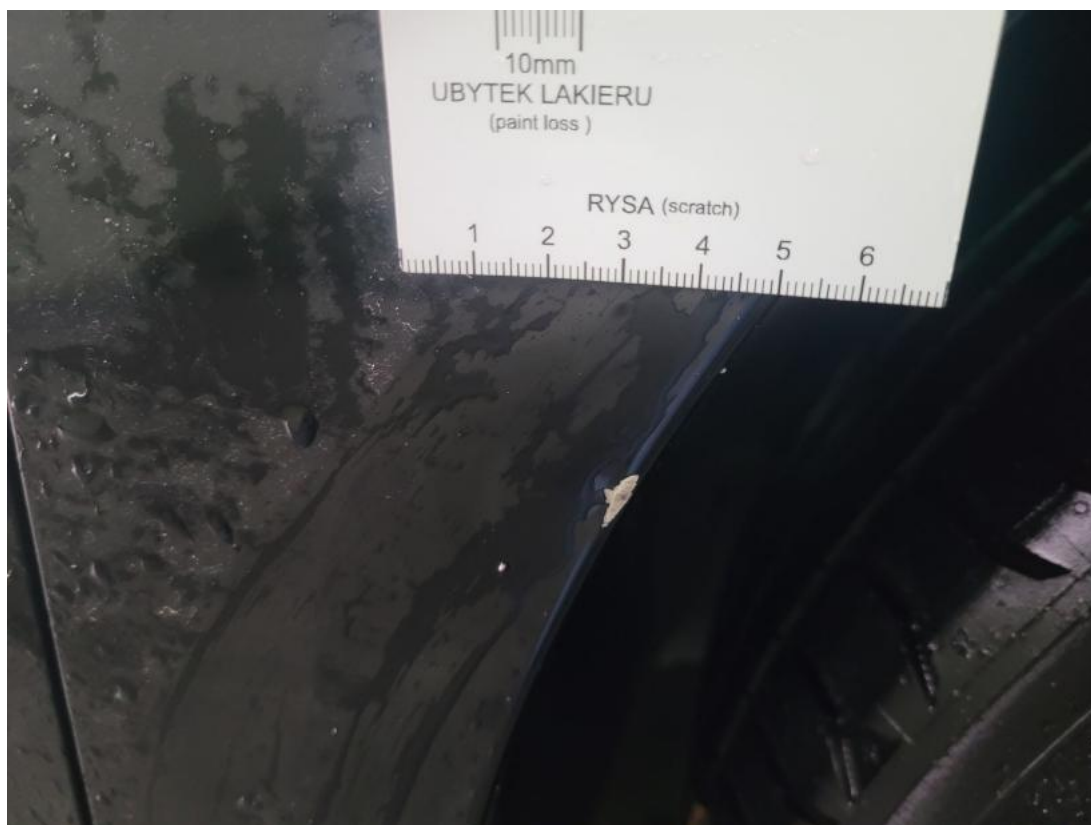
**Fot. 33**

Poz.	Nazwa pozycji	Opis uszkodzeń	Kwalifik.	Naprawa [rbg]
1	Tarcza koła aluminiowa przód L	zarysowanie	WY	0.6
2	Błotnik przedni R	odpryski lakieru	NA	
3	Poszycie drzwi przednich R	odpryski lakieru		
4	Błotnik tylny R	odpryski lakieru		
5	Tarcza koła aluminiowa tył R	zarysowanie

Błotnik przedni P - Rysa/odprysk 1

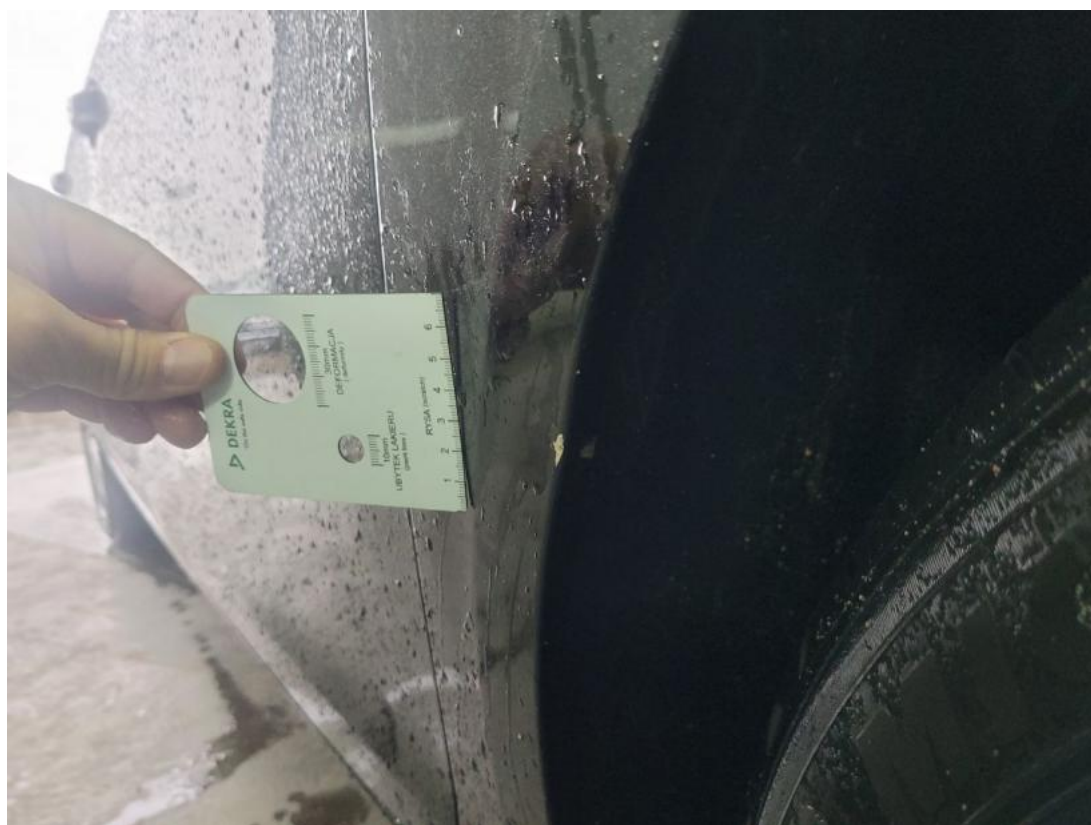
**Fot. 34**

Błotnik przedni P - Wgniecenie/odkształcenie 1

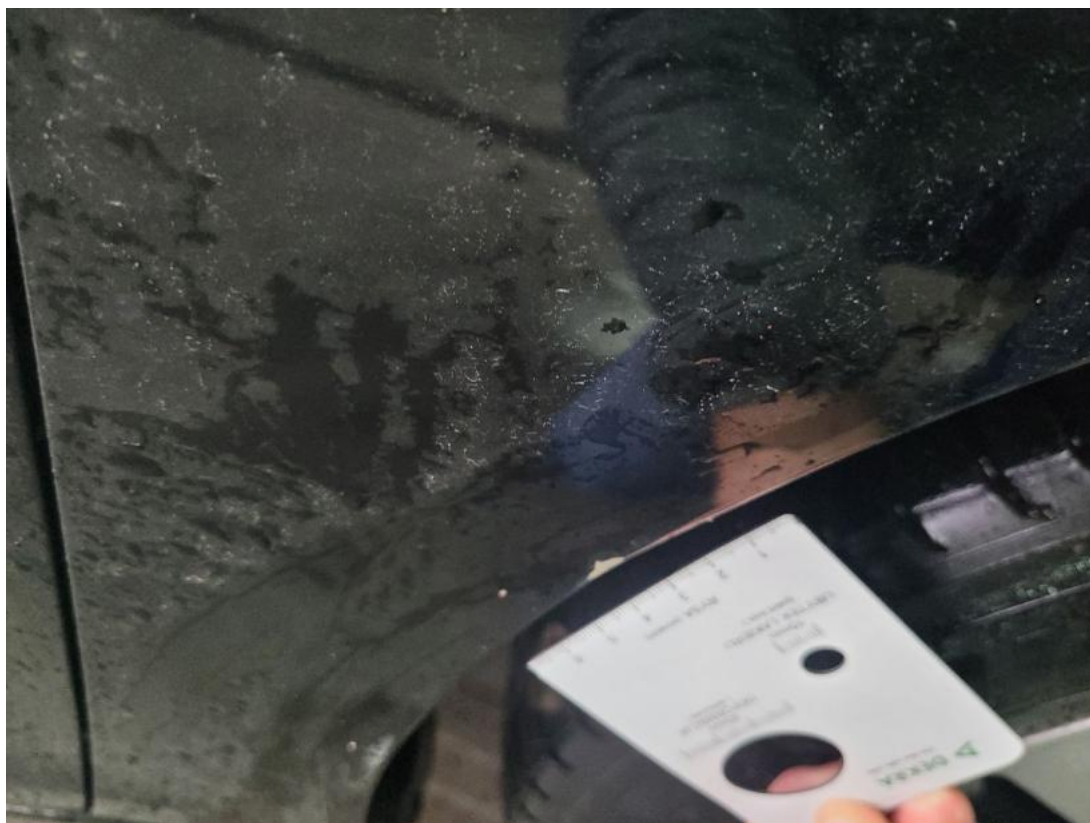
**Fot. 35**  
Błotnik przedni P - Wgniecenie/odkształcenie 2

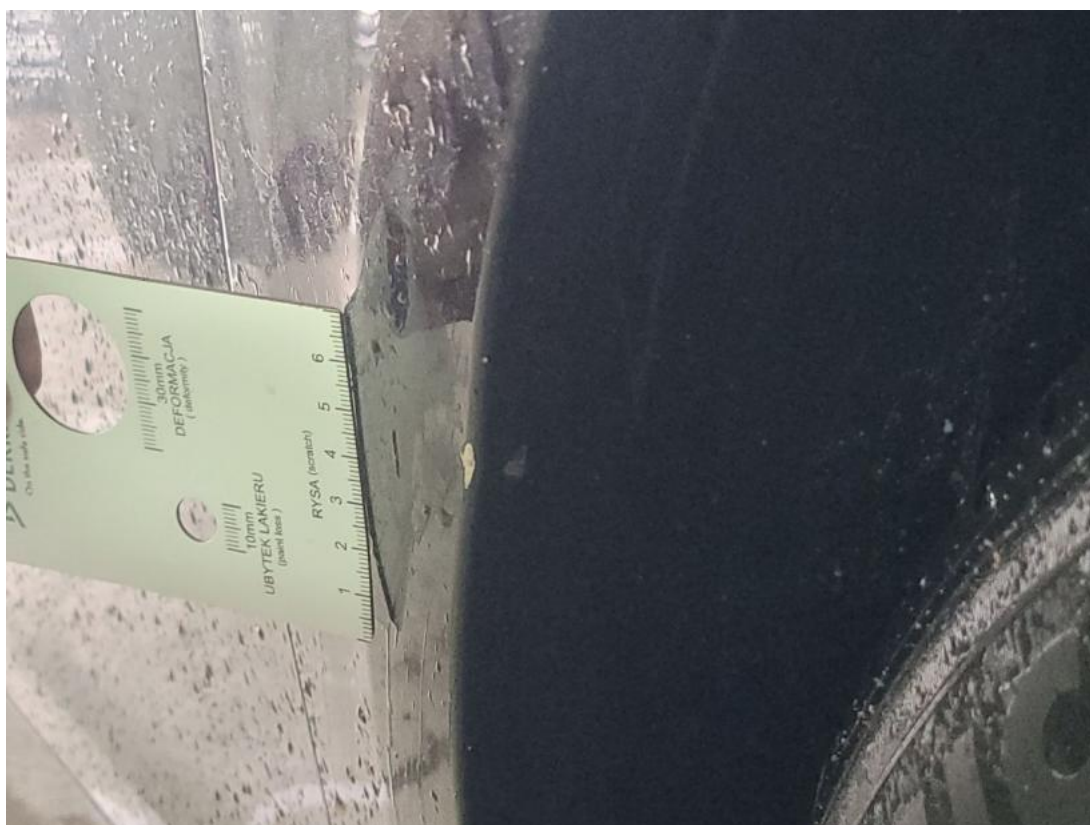
**Fot. 36**  
Błotnik przedni P(-) - Wgniecenie/odkształcenie 3

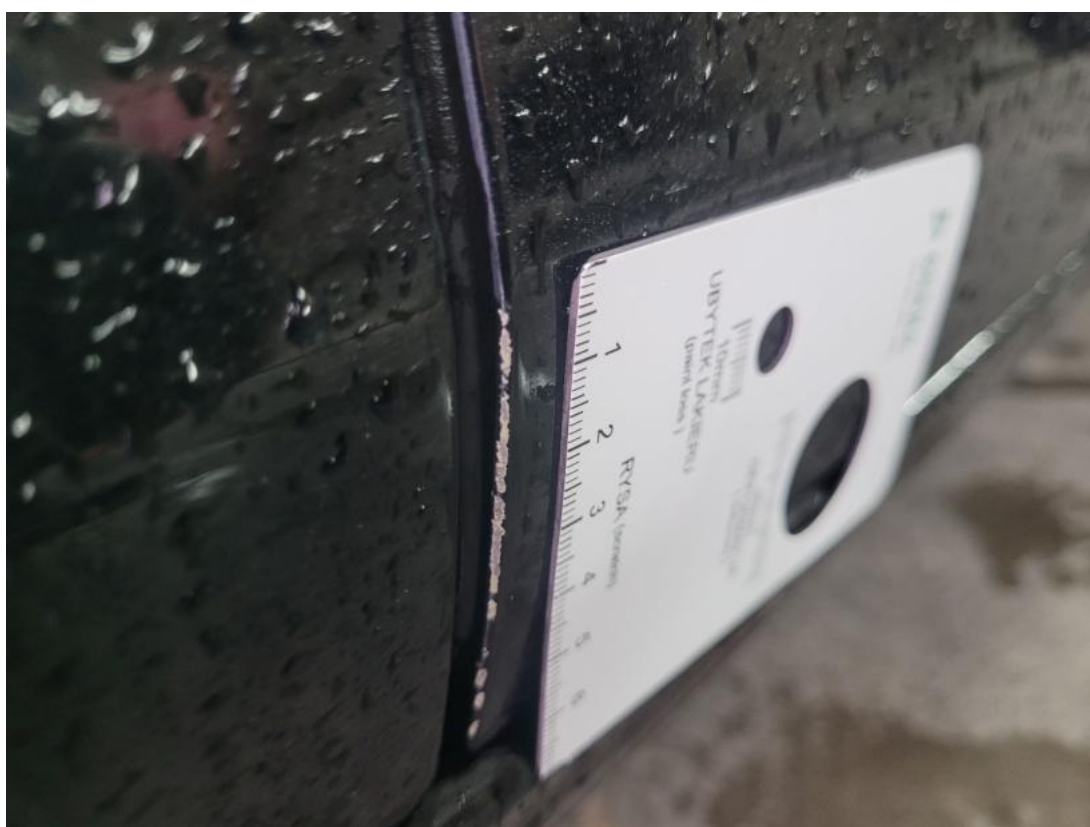
**Fot. 38**

Drzwi przednie P - Rysa/odprysk 1

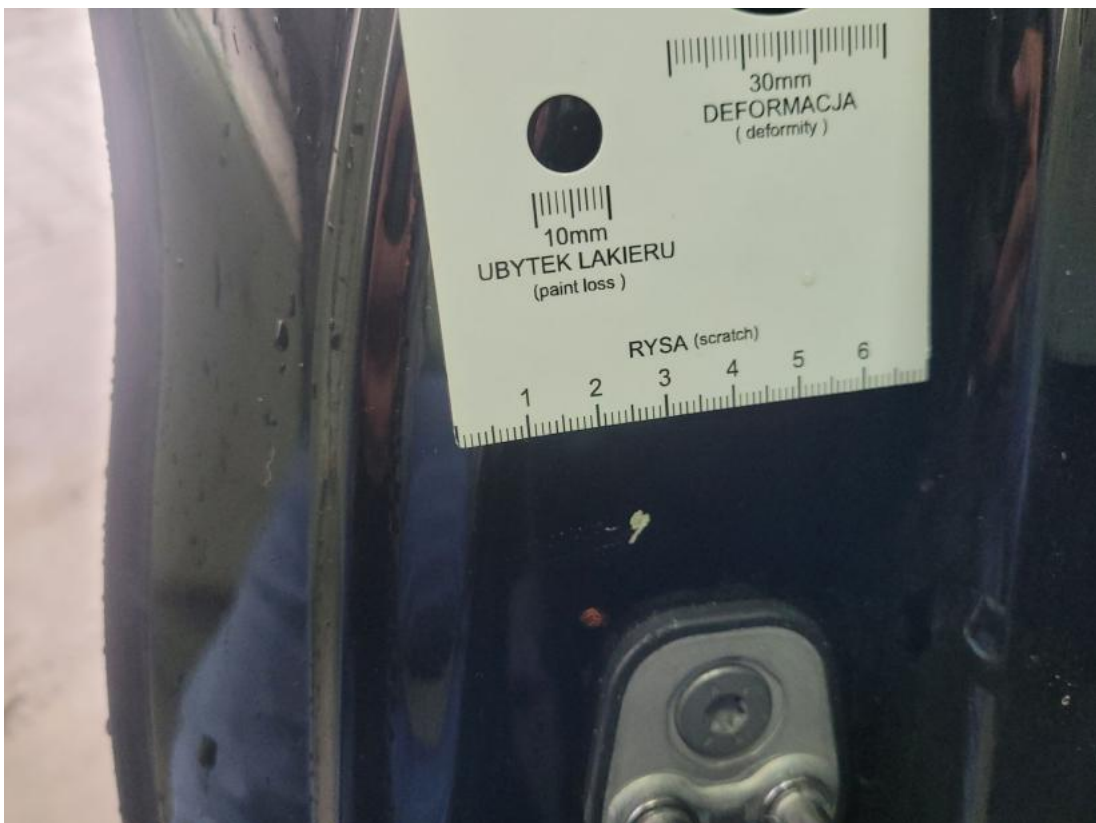
**Fot. 40**

Błotnik tylny P / Ściana boczna P - Rysa/odprysk 1

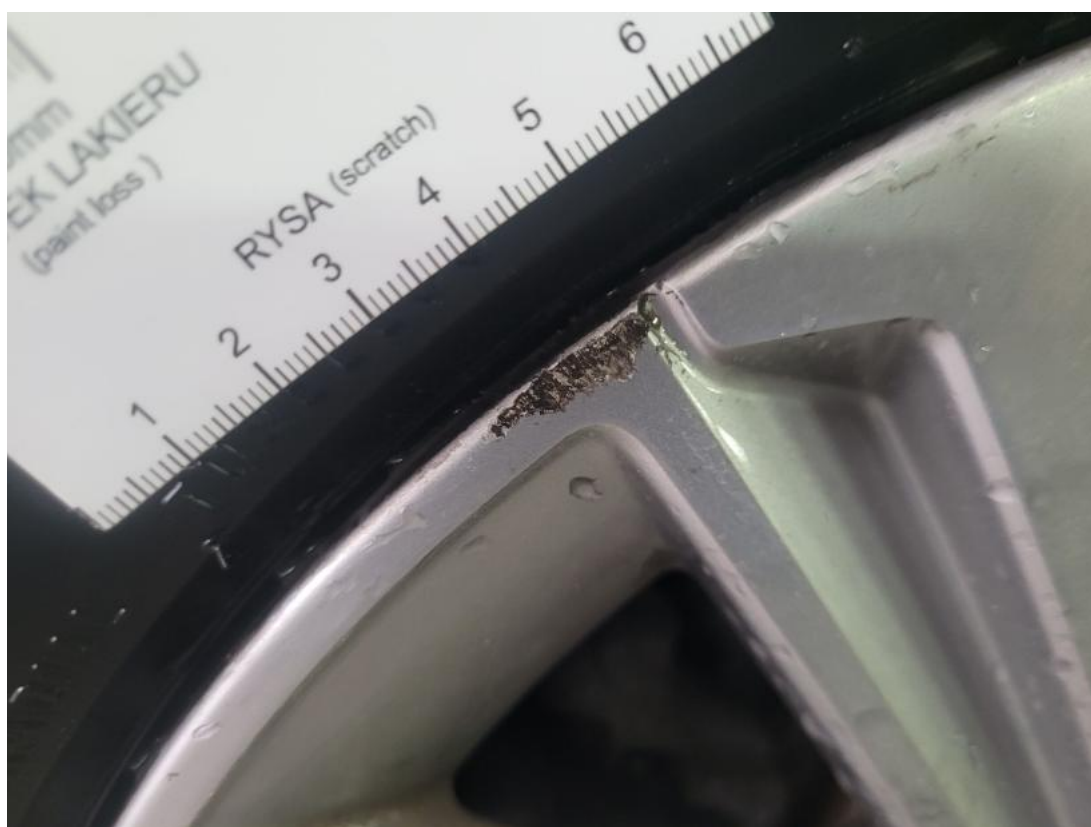
**Fot. 42**

Felga aluminiowa tylna P - Rysa/odprysk 1

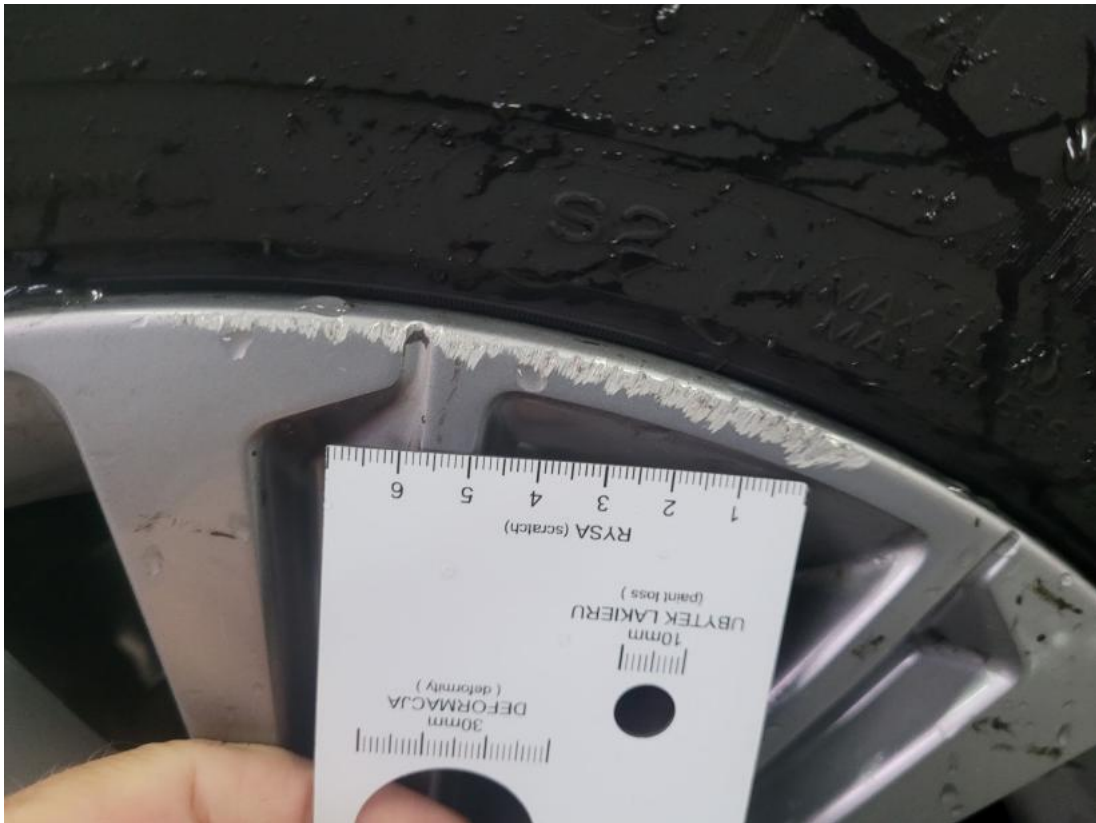
**Fot. 43**  
Felga Aluminiowa przednia L - Rysa/odprysk 1
