Raport z oględzin pojazdu

Numer raportu	216501/9/25-11401	Data raportu	26-09-2025
Rzeczoznawcy	Paweł Szwabowicz mgr inż. Przemysław Ostap	Data oględzin	23-09-2025
Nr zlecenia	PCM(DZS)/GDA/65661/25/09/03	Miejsce oględzin	Ostrowska 122, 63-700 FUP Krotoszyn 1

Numer identyfikacyjny (VIN)	NLHBM51HAPZ304504
Marka, model	HYUNDAI i20 20-24
Typ, wersja	i20 1.2 Pure
Numer rejestracyjny	WD9920R
Silnik (rodz./poj./moc)	benz./1197 ccm/62 kW
Stan licznika	77 321 km
Data 1. rej./rok prod.	30-05-2023/2023
Data nast. bad. techn.	30-05-2026
Nadwozie	hatchback 5/5
Lakier	grafitowy/METALIK
Skrzynia biegów	manualna

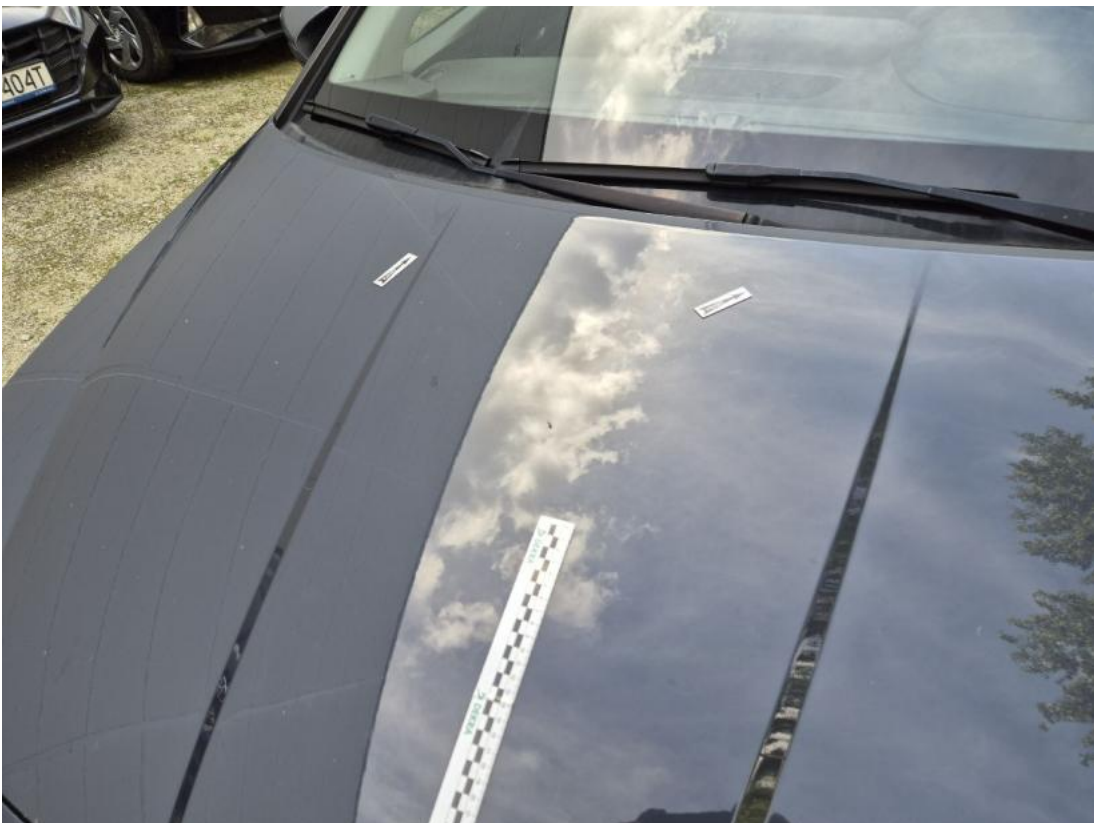
Fot. 36

Pokrywa komory silnika - Wgniecenie/odkształcenie 1

Poz.	Nazwa pozycji	Opis uszkodzeń	Kwalifik.	Naprawa [rbg]
1	Okladzina zderzaka przedniego	połamana(y)	WY	1.3
2	Pokrywa przednia	wgniecenie/odkształcenie	NA	2.5

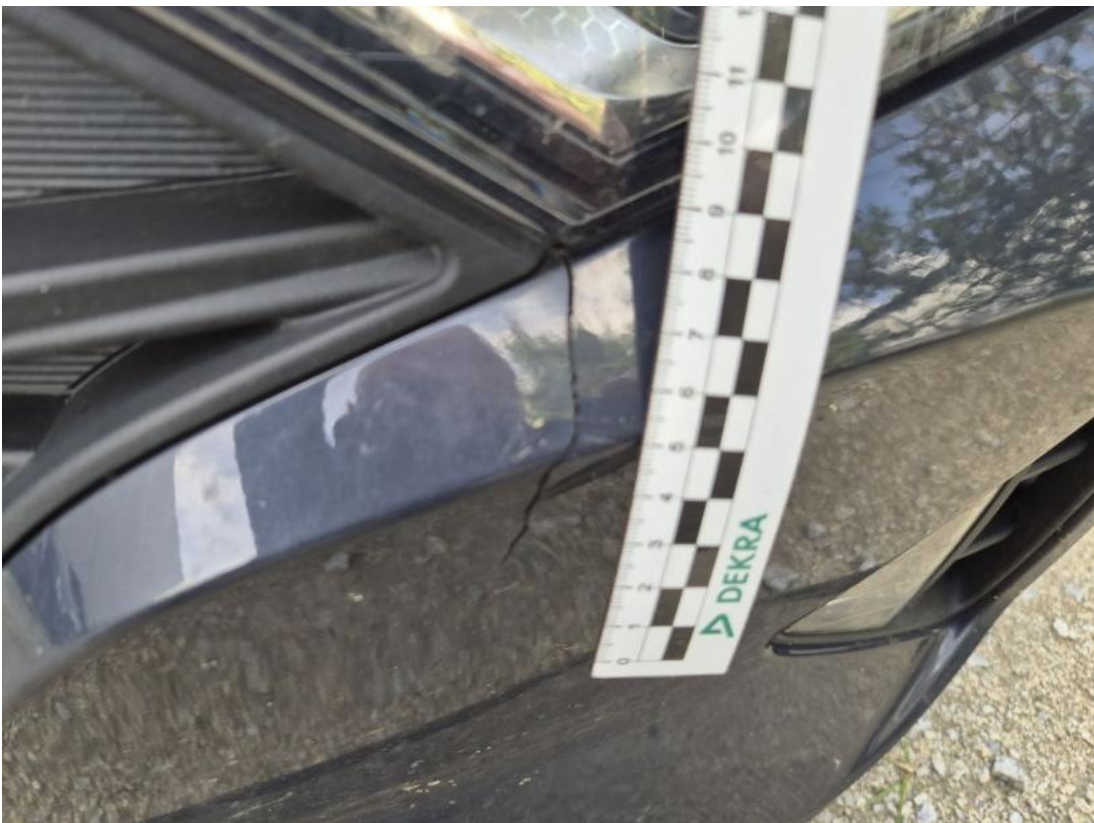
Fot. 38

Zderzak - Pęknięcie/rozerwanie 1

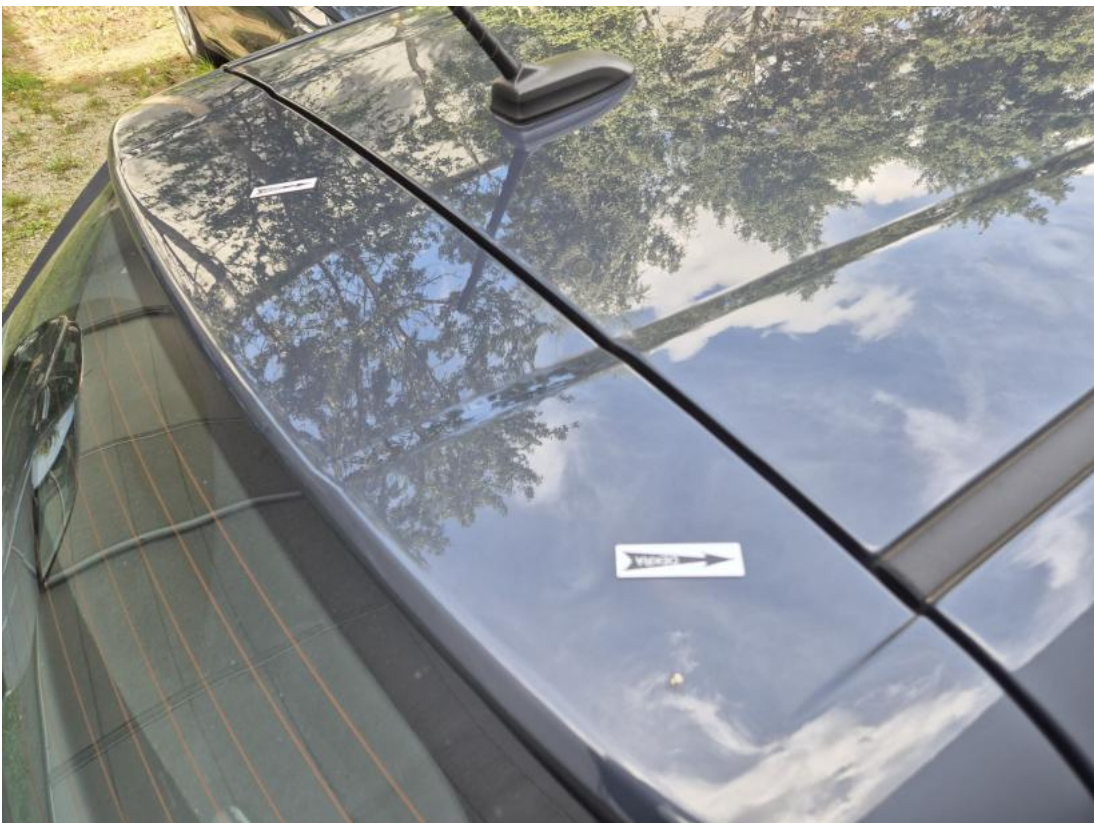
Fot. 40

Pokrywy bagażnika - Wgniecenie/odkształcenie 1

3	Dach	wgniecenie/odkształcenie	NA	3.5
4	Pokrywa tylna	wgniecenie/odkształcenie	NA	1
5	Rama dachu L	wgniecenie/odkształcenie	NA	1

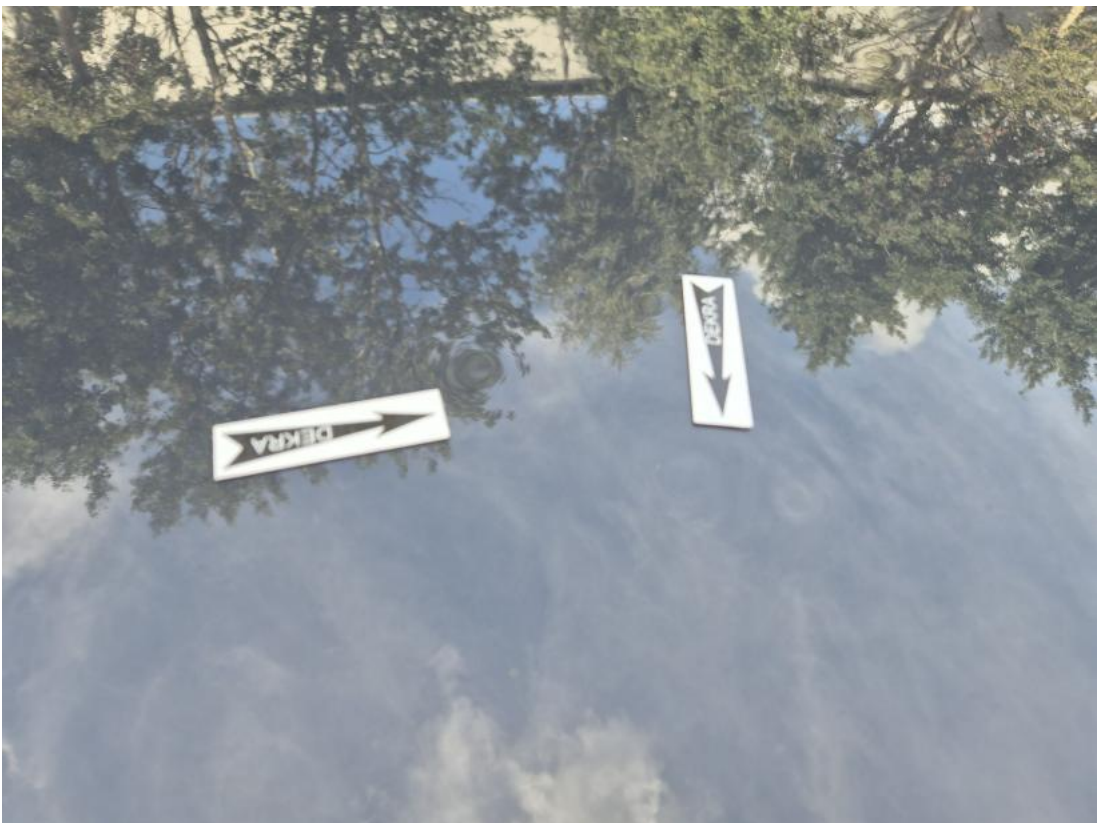
Fot. 42

Dach - Wgniecenie/odkształcenie 1

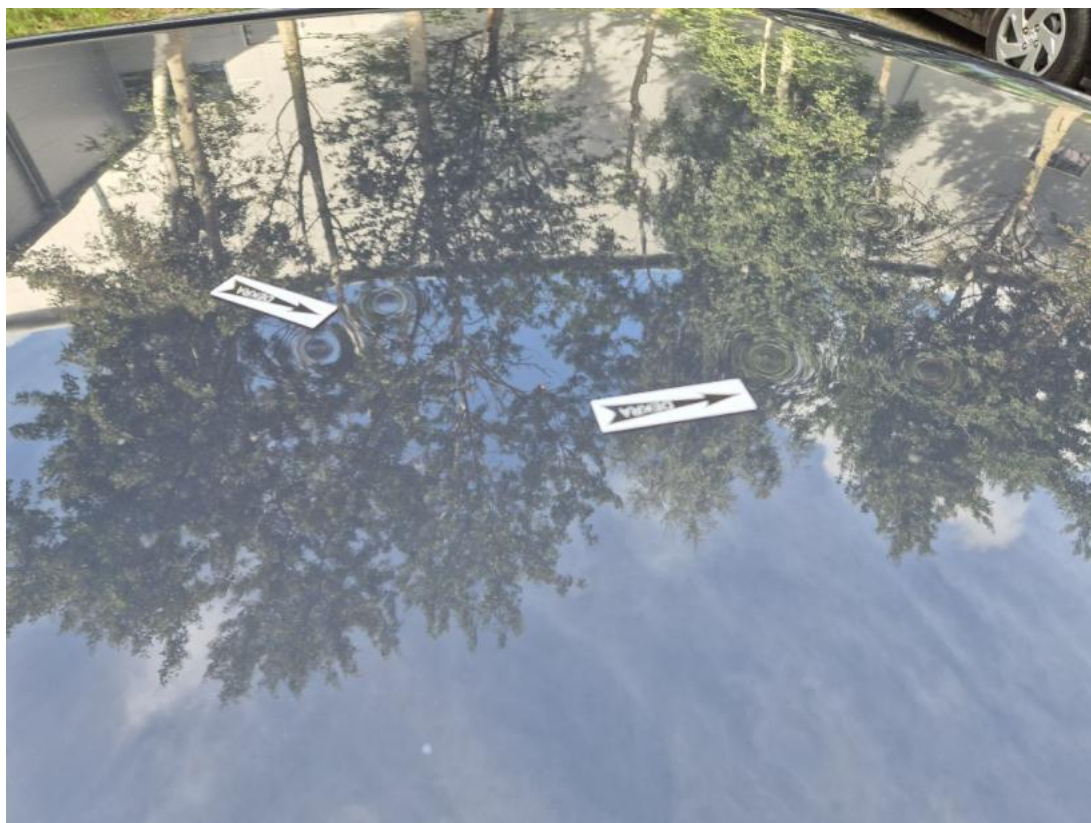
Fot. 43

Dach - Wgniecenie/odkształcenie 2

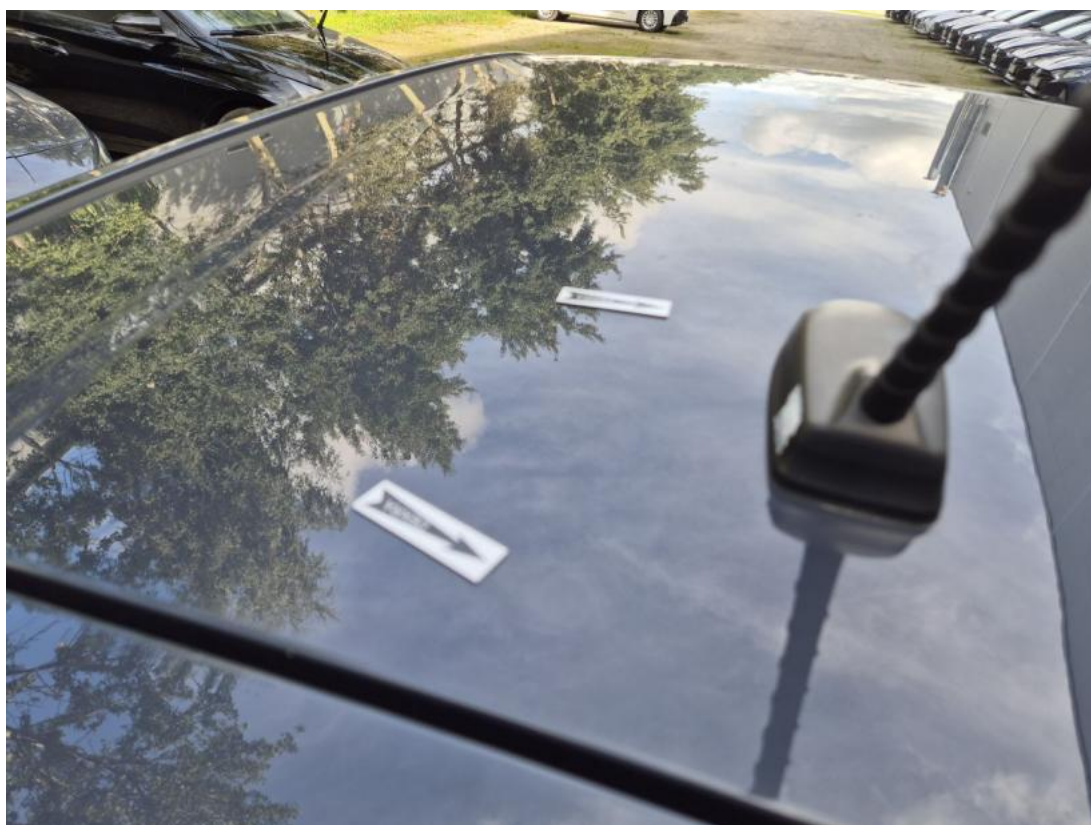
Fot. 44

Dach() - Wgniecenie/odkształcenie 3

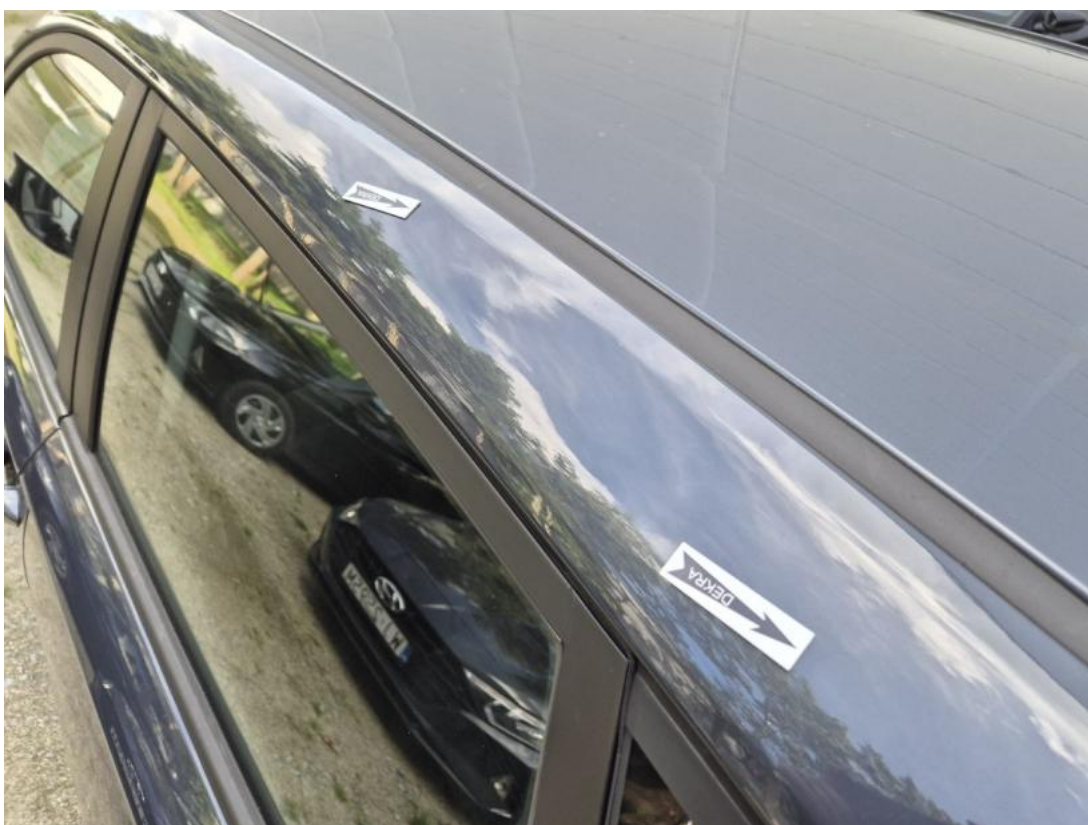
Fot. 46

Rama dachu L - Wgniecenie/odkształcenie 1
