Raport z oględzin pojazdu

Numer raportu	07905/10/25-15201	Data raportu	23-10-2025
Rzeczoznawcy	Paweł Szwabowicz mgr inż. Paweł Barszcz (NEW)	Data oględzin	22-10-2025
Nr zlecenia	PCM(DZS)/GDA/75177/25/10/02		Miejsce oględzin
		ul. Ostrowska 122, 63-700 Krotoszyn

Numer identyfikacyjny (VIN)	NLHBM51HAPZ302301
Marka, model	HYUNDAI i20 20-24
Typ, wersja	i20 1.2 Pure
Numer rejestracyjny	WJ2963M
Silnik (rodz./poj./moc)	benz./1197 ccm/62 kW
Stan licznika	59 156 km
Data 1. rej./rok prod.	01-06-2023/2023
Data nast. bad. techn.	01-06-2026
Nadwozie	hatchback 5/5
Lakier	grafitowy/2-warstwowy metalizowany
Skrzynia biegów	manualna

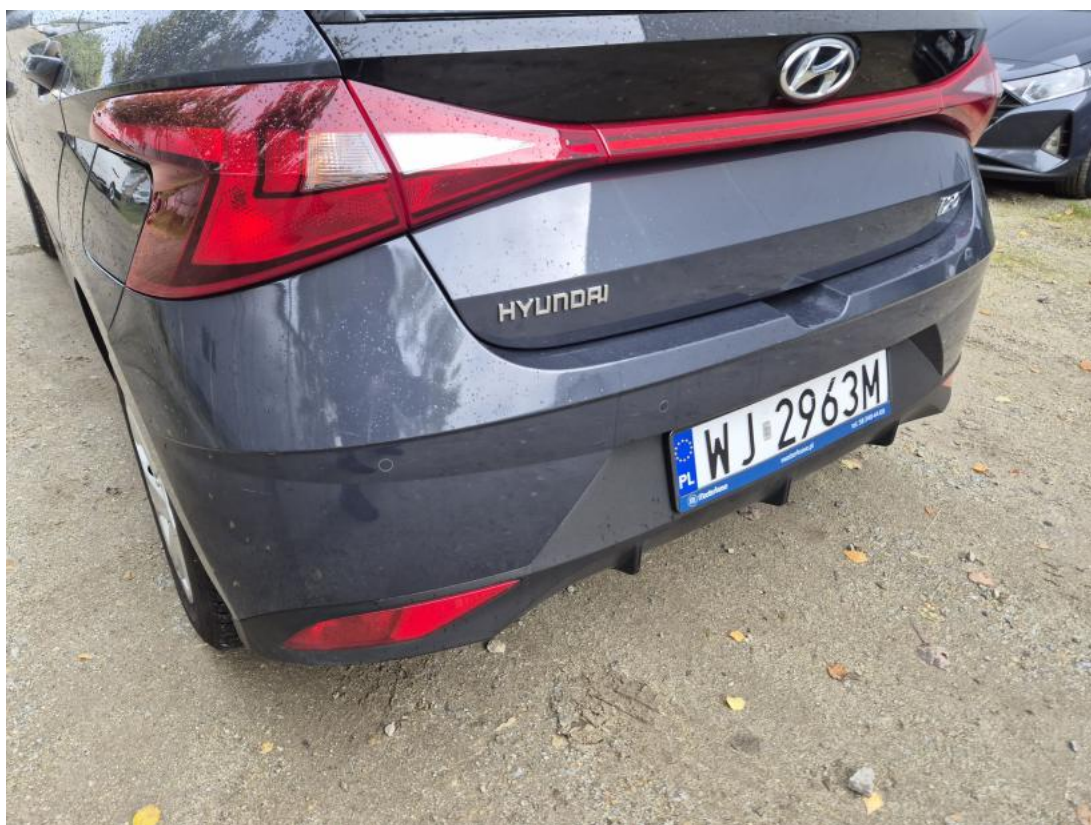
Fot. 35

Poz.	Nazwa pozycji	Opis uszkodzeń	Kwalifik.	Naprawa [rbg]
1	Bok kompletny L	wgniecenie, zarysowanie	NA	2
2	Drzwi tylne (nieuzbrojone) L	zarysowanie		
3	Nakładka zderzaka tylnego, góra	zarysowanie

Zderzak tylny - zdjęcie poglądowe 1

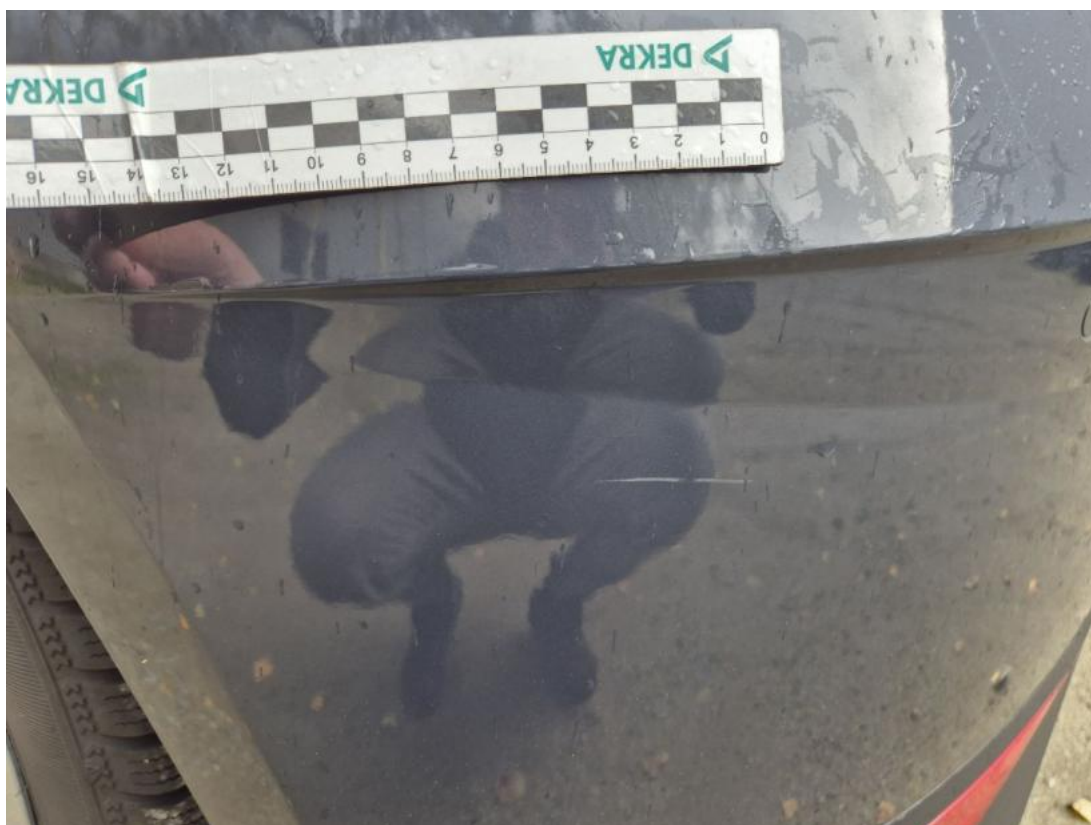
Fot. 36

Zderzak tylny - Rysa/odprysk 1

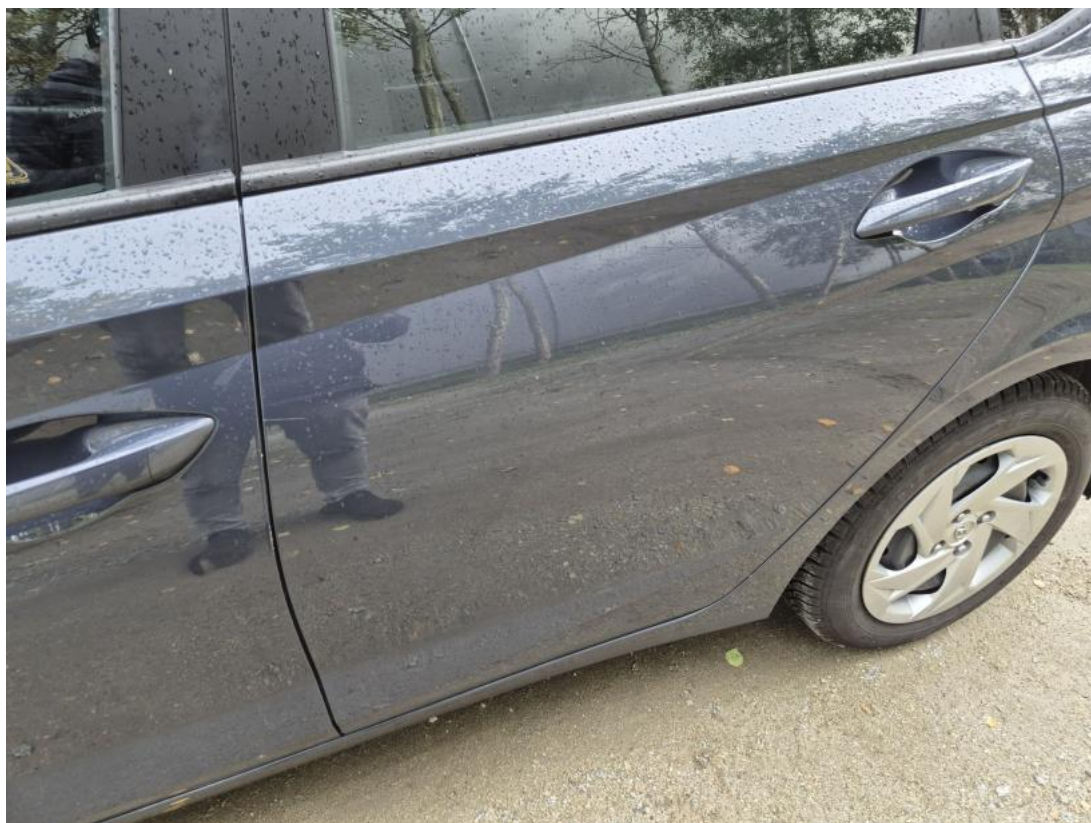
Fot. 37

Drzwi tylne L - zdjęcie pogładowe 1

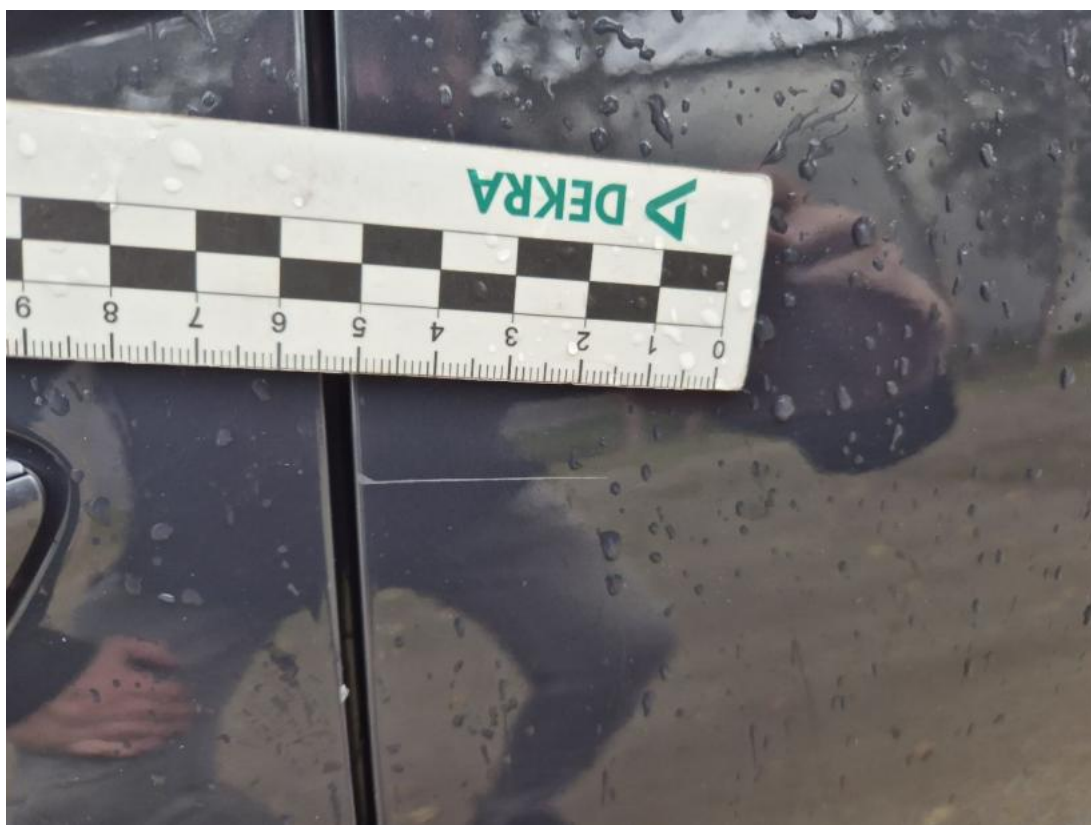
Fot. 38

Drzwi tylne L - Rysa/odprysk 1

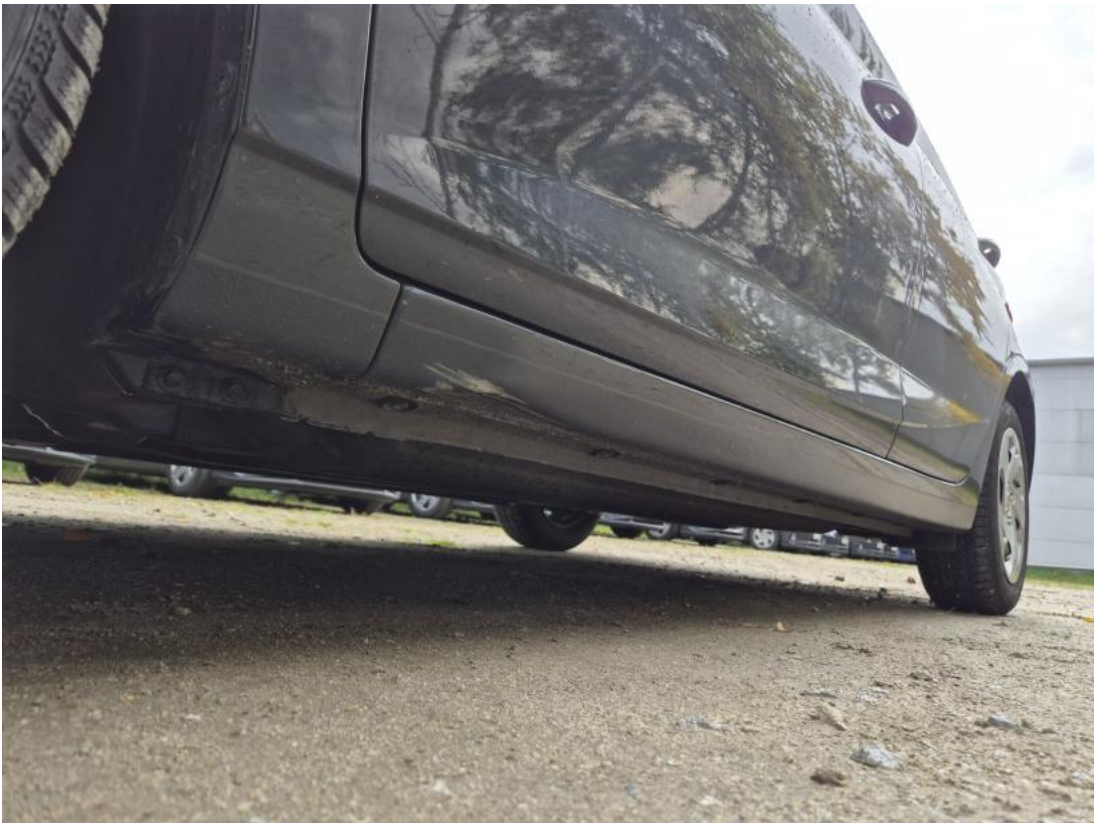
Fot. 39

Próg L - zdjęcie poglądowe 1

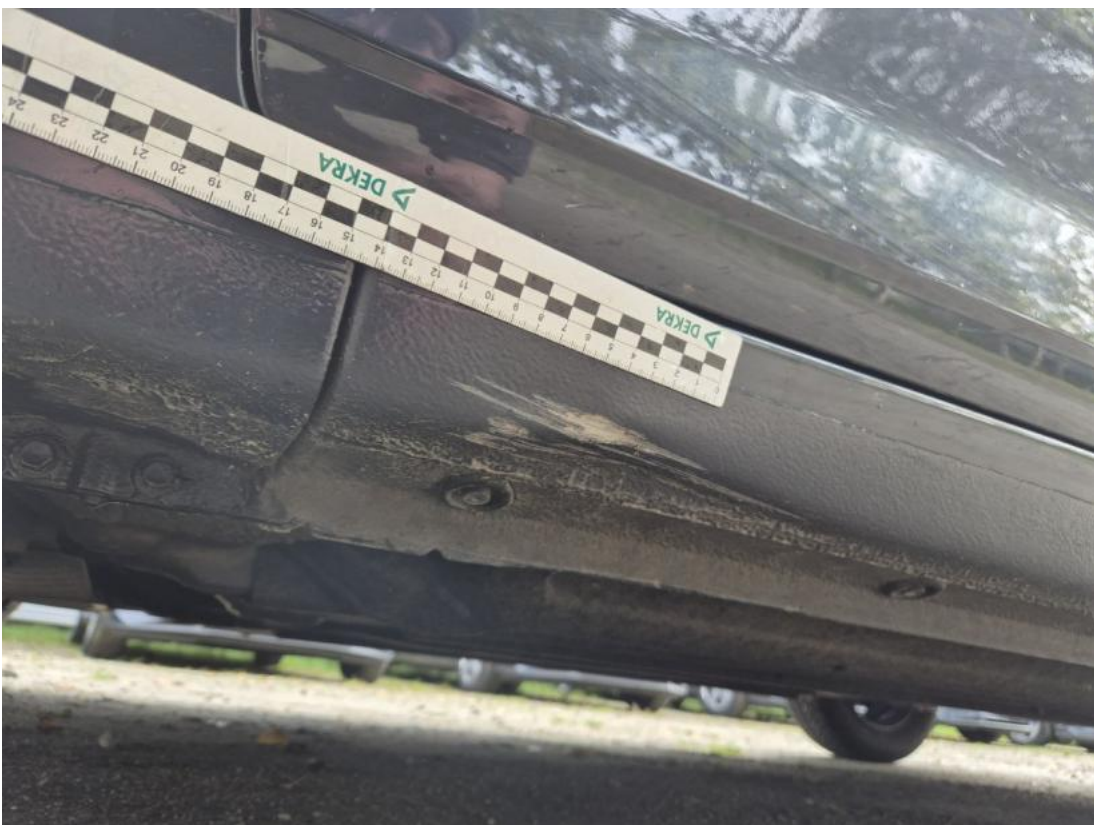
Fot. 40

Próg L - Wgniecenie/odkształcenie 1
