## Raport z oględzin pojazdu

Numer raportu	216303/9/25-11401	Data raportu	10-09-2025
Rzeczoznawcy	mgr inż. Andrzej Szymkowiak mgr inż. Przemysław Ostap	Data oględzin	03-09-2025
Nr zlecenia	PCM(DZS)/GDA/60506/25/08/18	Miejsce oględzin	MM CARS WROCLAW PZS, WYŚCIGO...

Numer identyfikacyjny (VIN)	<b>UU1DJF00670319476</b>
Marka, model	DACIA Sandero 21-
Typ, wersja	Sandero Stepway 1.0 TCe Exp...
Numer rejestracyjny	WJ5484L
Silnik (rodz./poj./moc)	benz./999 ccm/67 kW
Stan licznika	51 147 km
Data 1. rej./rok prod.	17-01-2023/2022
Data nast. bad. techn.	17-01-2026
Nadwozie	hatchback 5/5
Lakier	grafitowy/METALIK
Skrzynia biegów	manualna

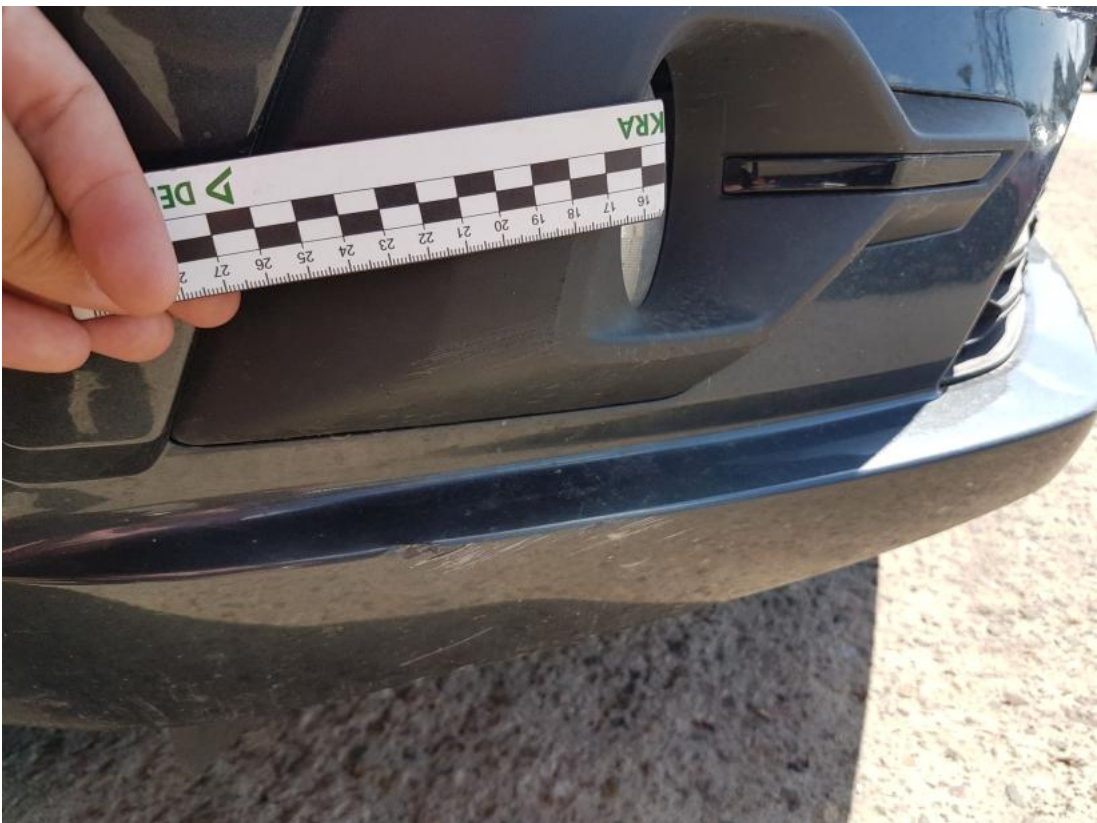
1	Wykładzina tłumiąca pokrywy przedniej	rozerwanie	WY	0.2
2	Nakładka zderzaka przedniego, góra	rysa/odprysk		
3	Pokrywy reflektorów dodatkowych kpl.	zarysowanie		
4	Drzwi przednie (nieuzbrojone) R	rysa/odprysk		
5	Drzwi tylne (nieuzbrojone) L	wgniecenie/odkształcenie		
6	Błotnik tylny L	rysa/odprysk		
7	Błotnik tylny R	rysa/odprysk		
8	Tarcza koła aluminiowa przód R	rysa/odprysk

**Fot. 34**  
Kratka/zaślepka halogenu P - Rysa/odprysk 1

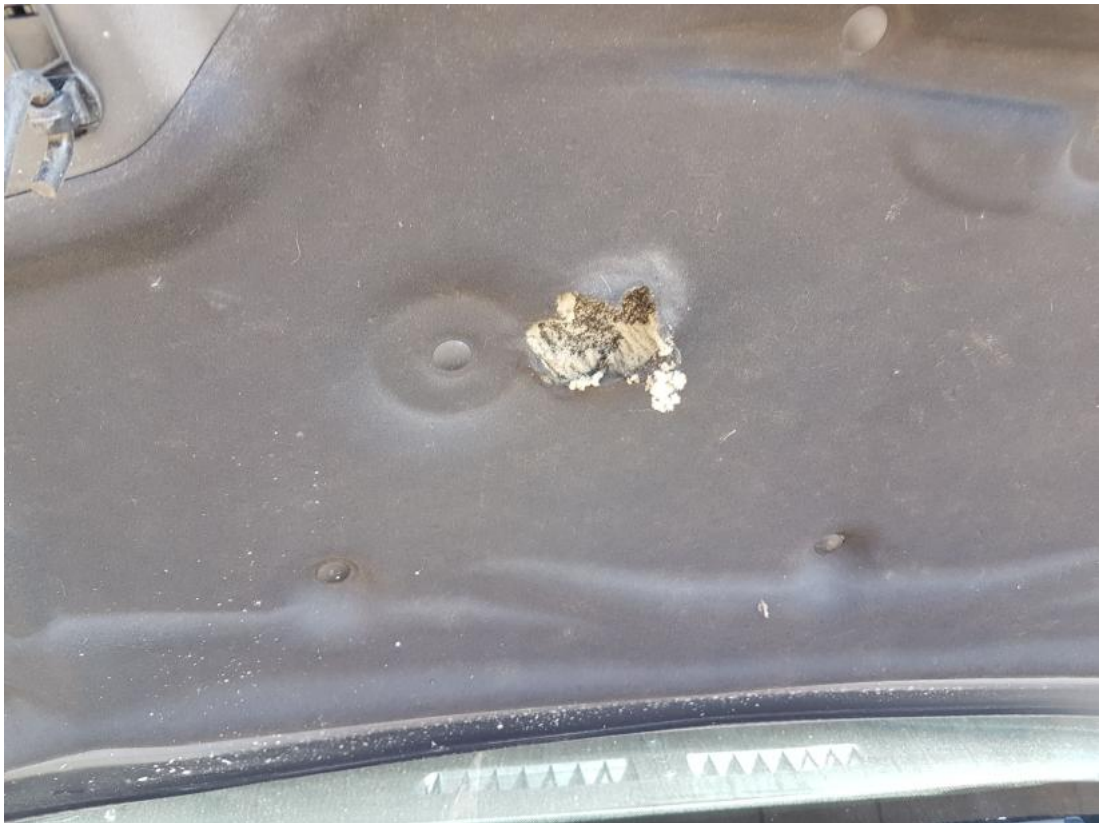
**Fot. 35**  
Wykładzina pokrywy komory silnika - Pęknięcie/rozerwanie 1

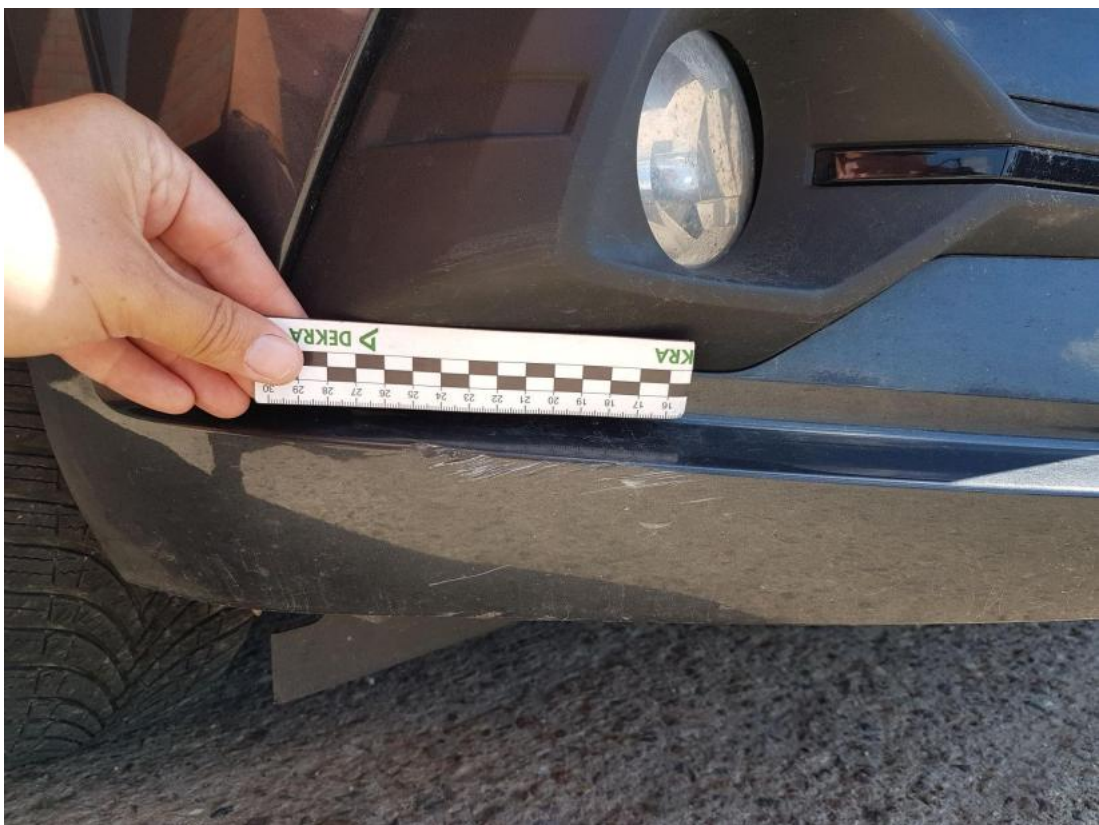
**Fot. 36**  
Zderzak - Rysa/odprysk 1

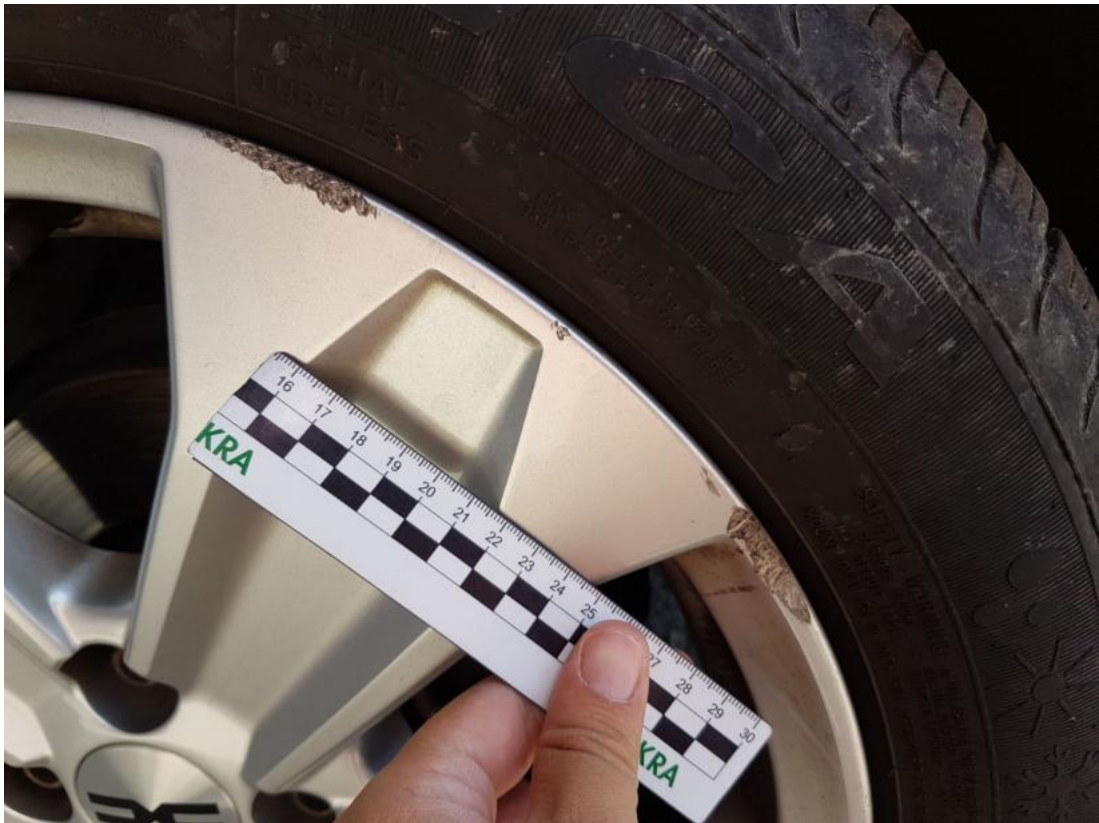
**Fot. 37**  
Felga aluminiowa przednia P - Rysa/odprysk 1

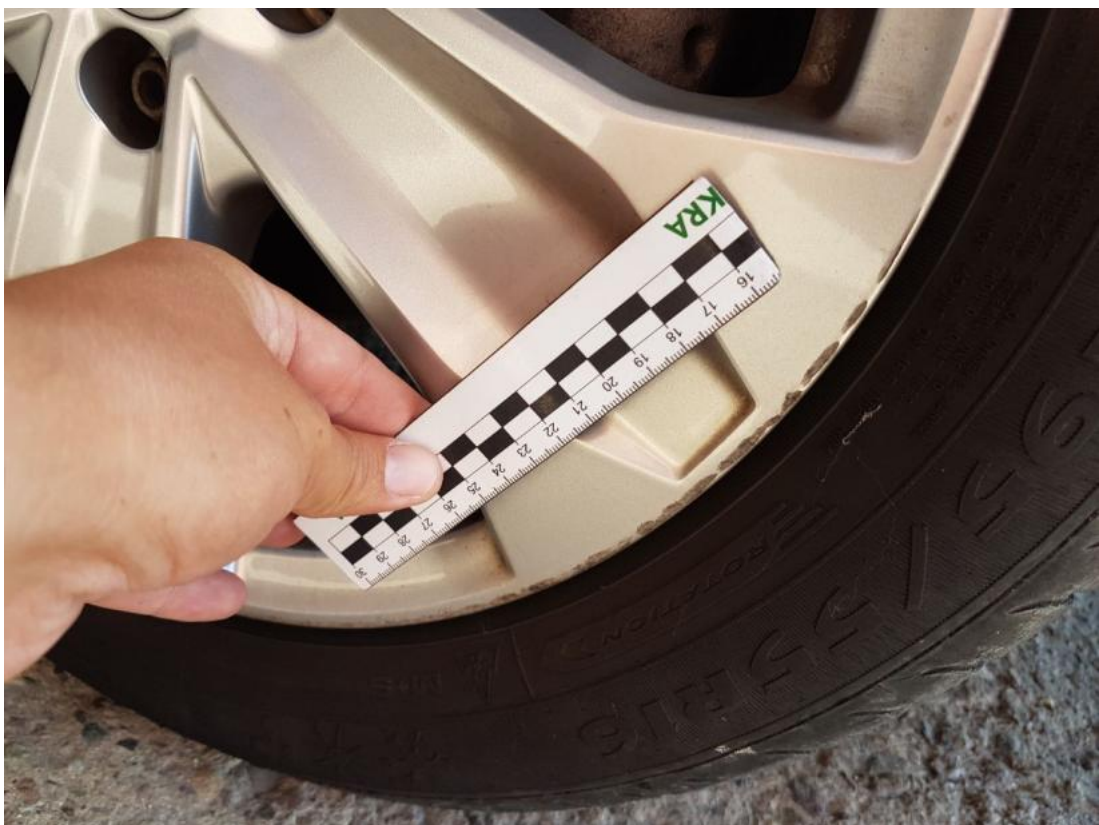
**Fot. 38**  
Felga aluminiowa przednia P - Rysa/odprysk 2

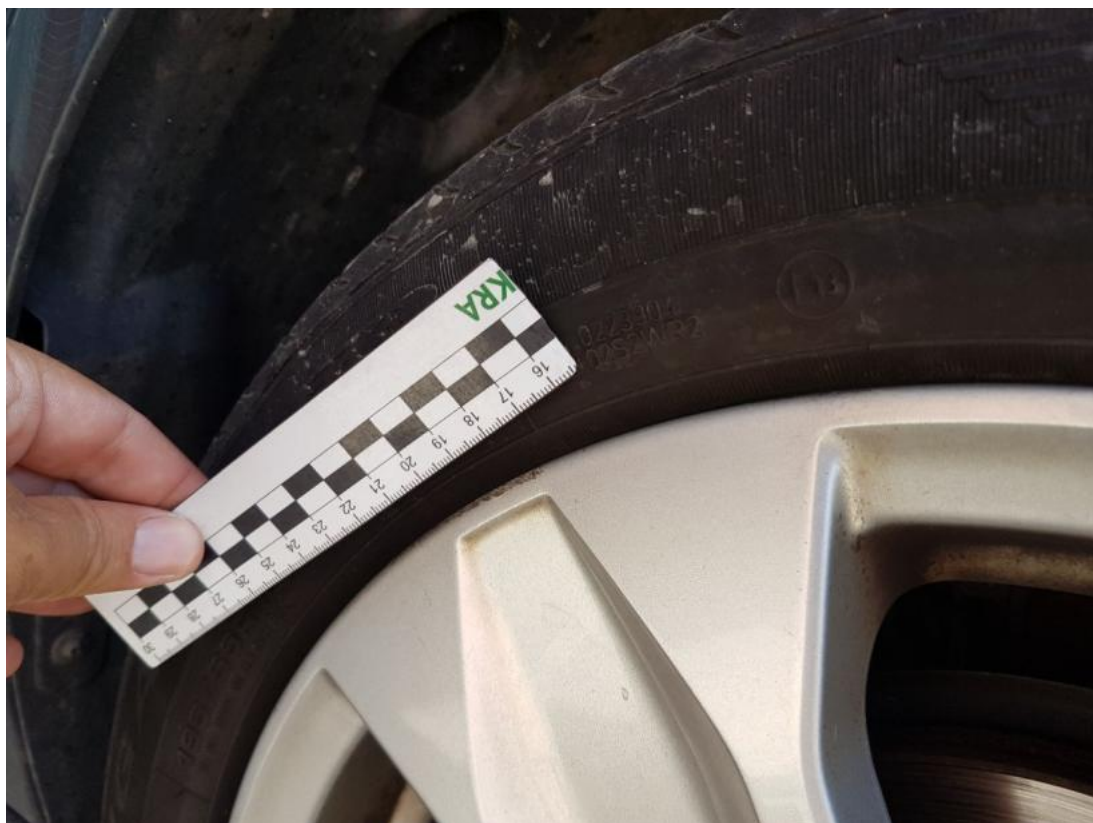
**Fot. 39**  
Felga aluminiowa przednia P() - Rysa/odprysk 3

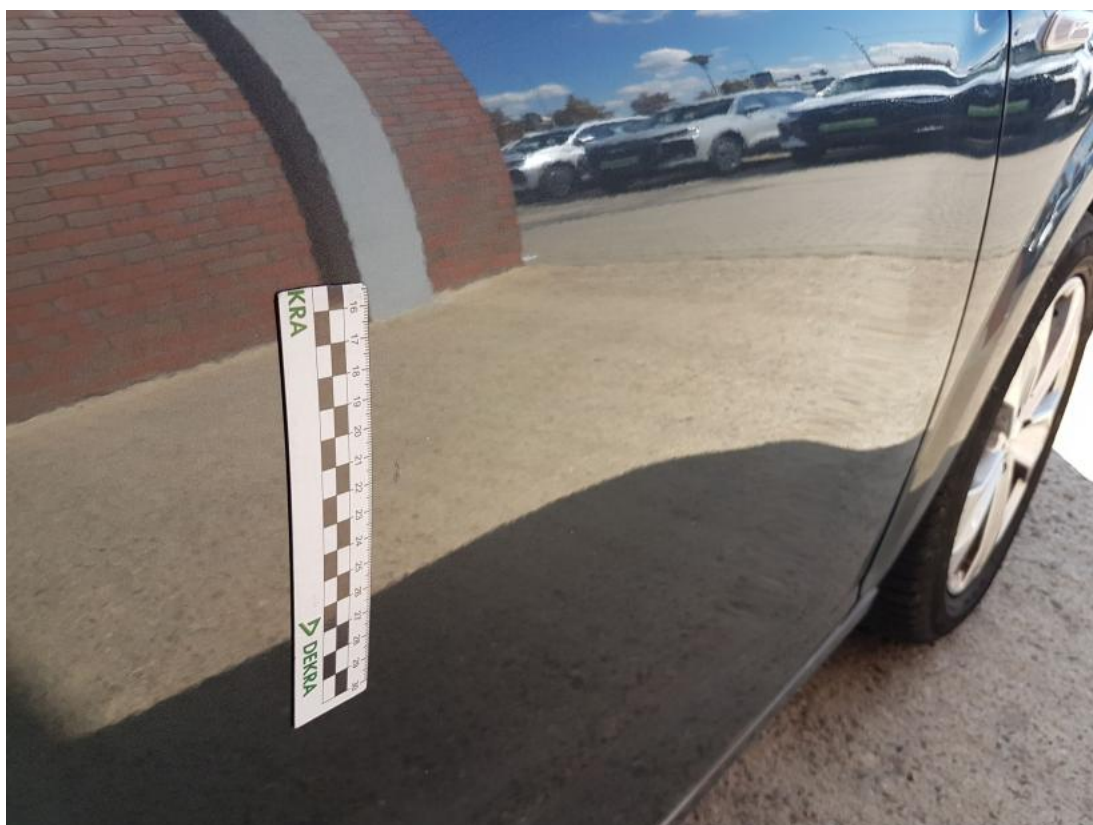
**Fot. 40**  
Drzwi przednie P - Rysa/odprysk 1

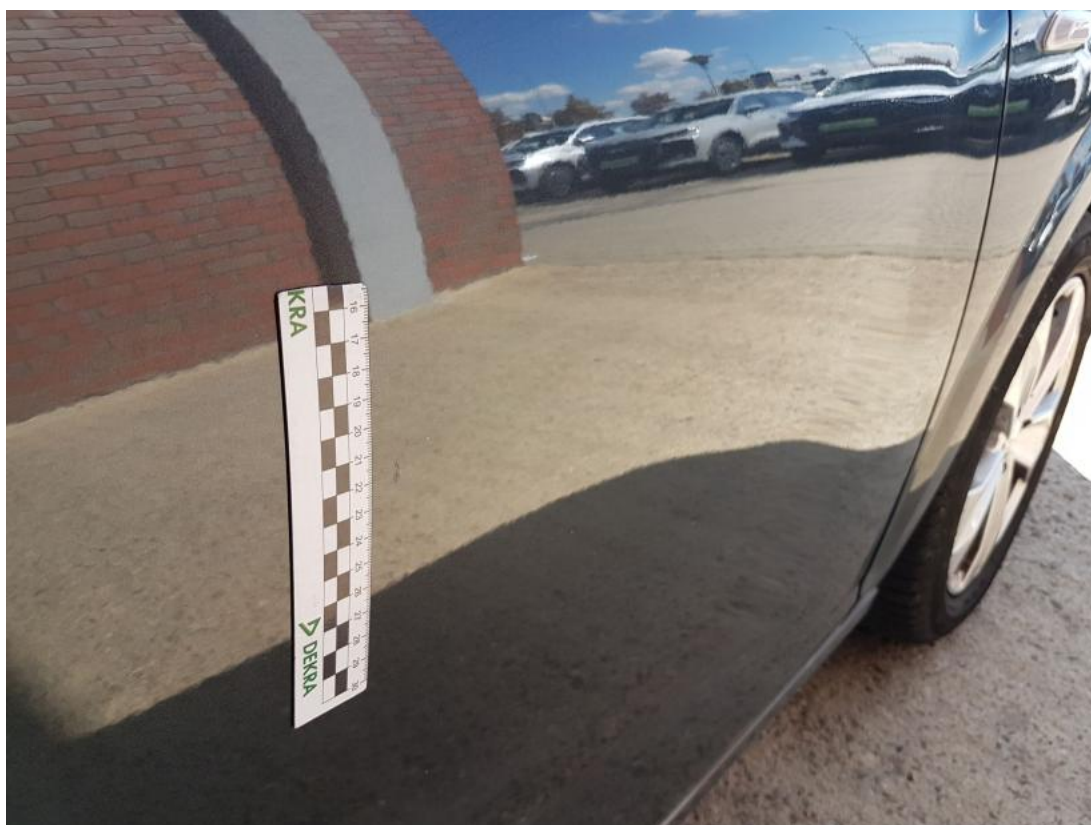
**Fot. 41**

Drzwi przednie P - Rysa/odprysk 1

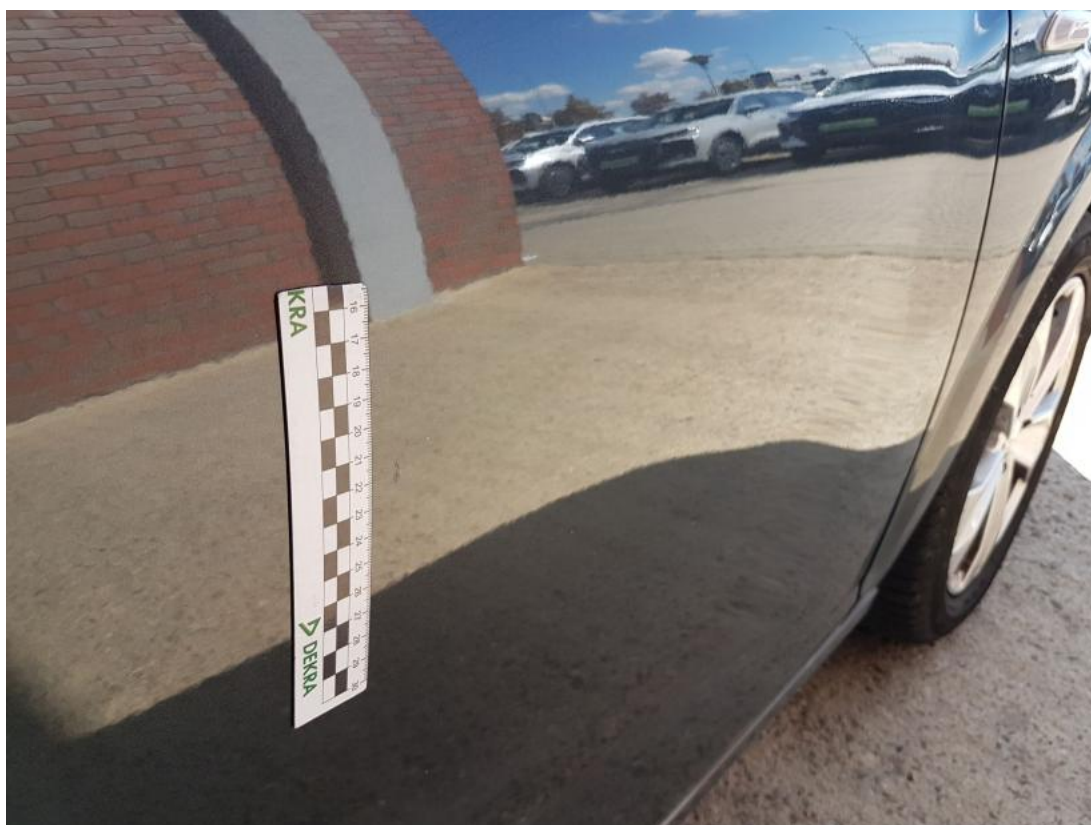
**Fot. 42**

Drzwi przednie P - Rysa/odprysk 1

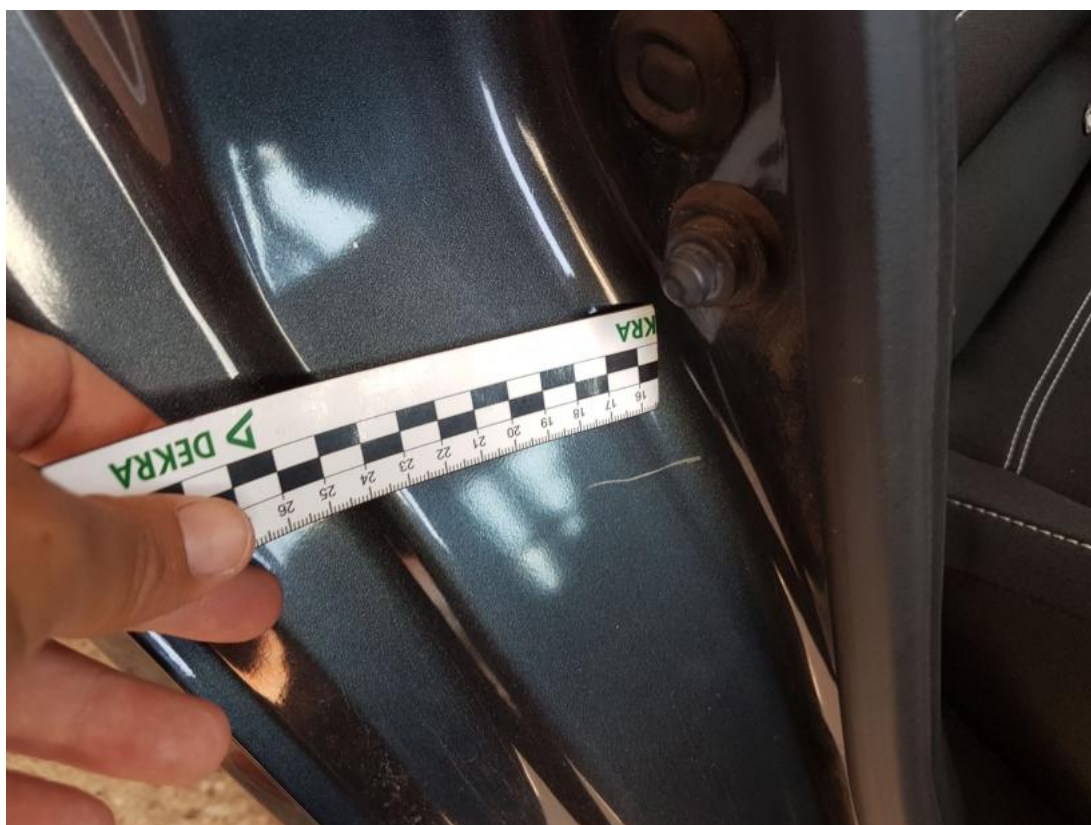
**Fot. 43**

Błotnik tylny P / Ściana boczna P - Rysa/odprysk 1

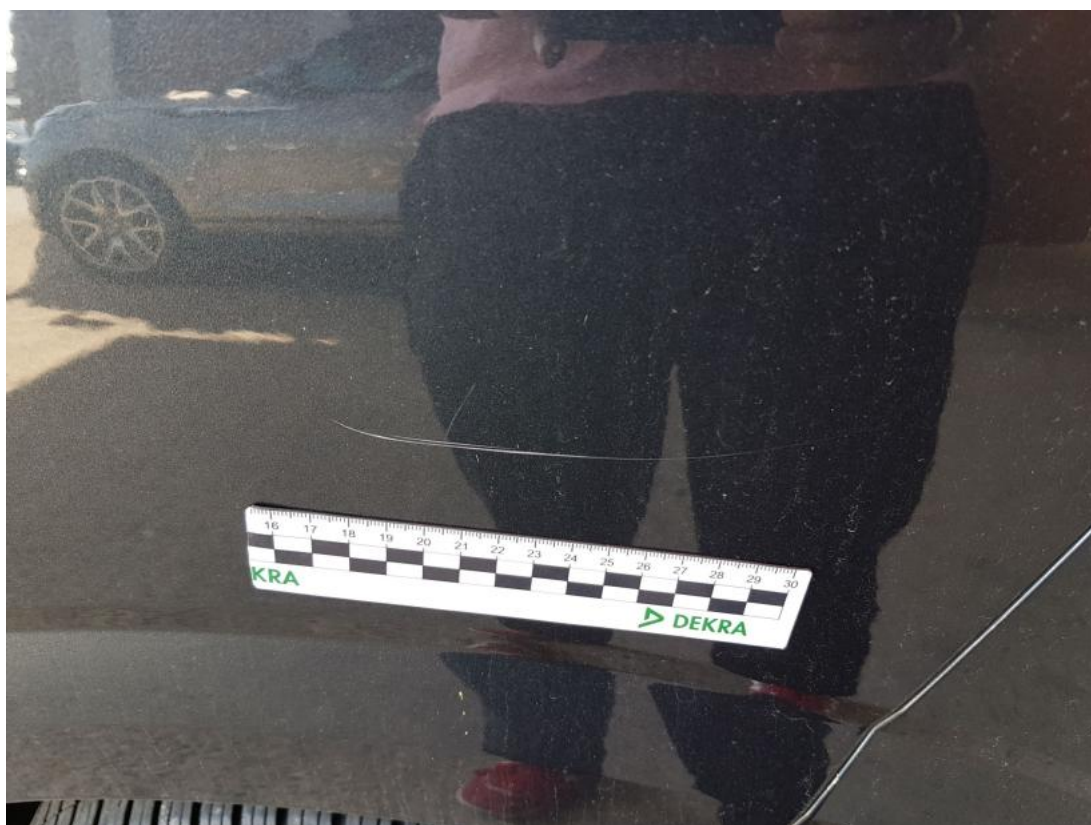
**Fot. 44**

Błotnik tylny L / Ściana boczna L - Rysa/odprysk 1

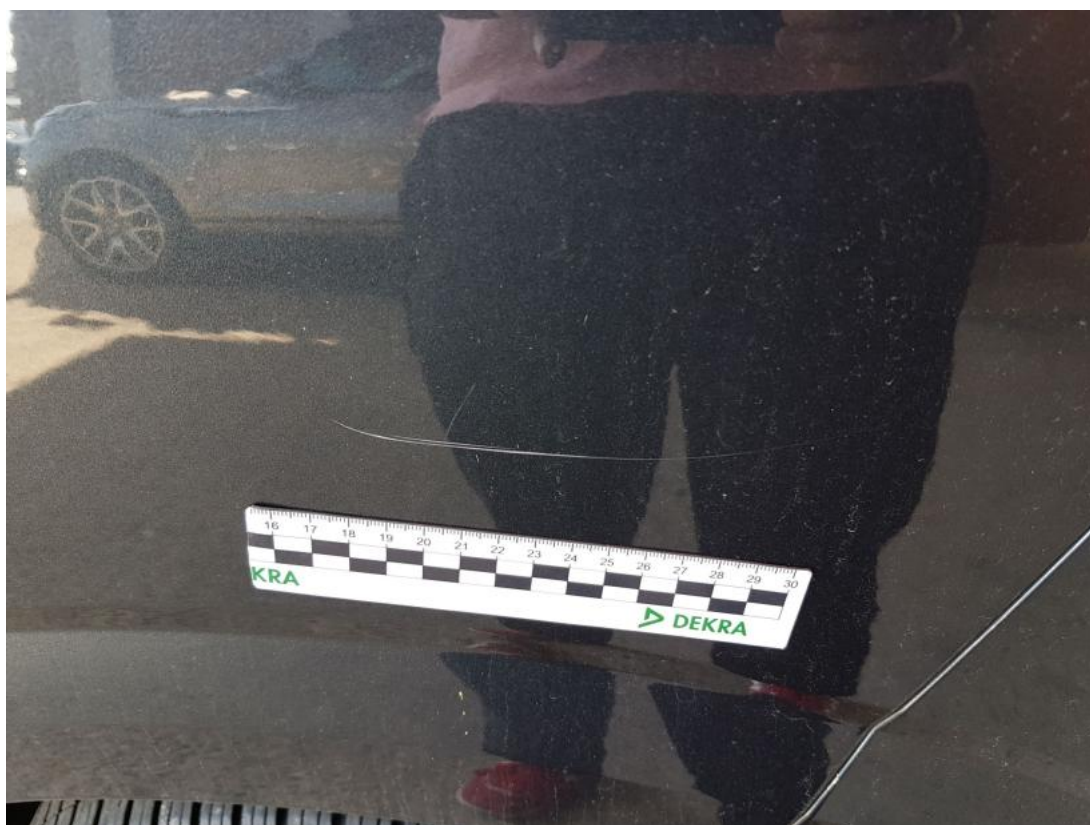
**Fot. 45**  
Błotnik tylny L / Ściana boczna L - Rysa/odprysk 1

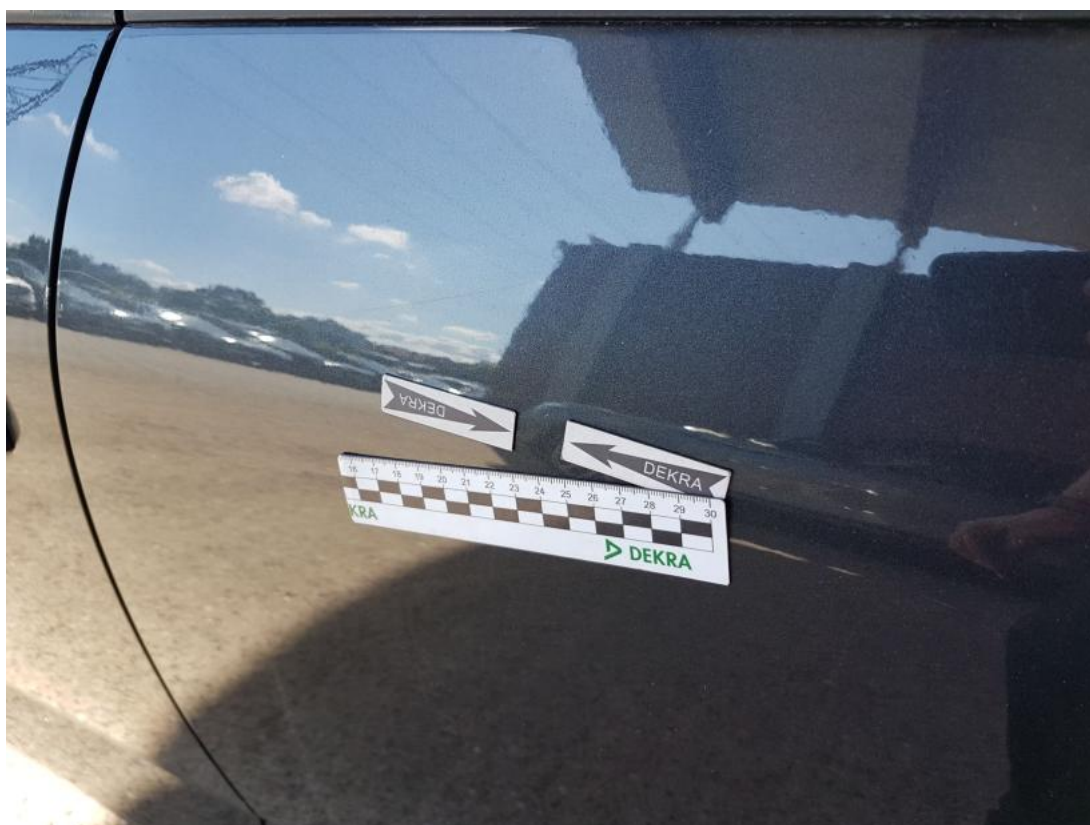
**Fot. 46**  
Drzwi tylne L - Wgniecenie/odkształcenie 1
