Raport z oględzin pojazdu

Numer raportu	216055/8/25-11401	Data raportu	11-08-2025
Rzeczoznawcy	mgr inż. Piotr Mirkowski mgr inż. Przemysław Ostap	Data oględzin	08-08-2025
Nr zlecenia	PCM(DZS)/GDA/55742/25/07/30		Miejsce oględzin
			MDM AUTO (MAKURAT), ZAWODNIKÓ...

Numer identyfikacyjny (VIN)	TMAJA812DNJ113952
Marka, model	HYUNDAI Tucson 20-24
Typ, wersja	Tucson 1.6 T-GDi HEV N Line ...
Numer rejestracyjny	ZS283PY
Silnik (rodz./poj./moc)	benz./1598 ccm/132 kW
Stan licznika	95 089 km
Data 1. rej./rok prod.	09-08-2022/2022
Data nast. bad. techn.	07-08-2027
Nadwozie	KOM 5/5
Lakier	szary/METALIK
Skrzynia biegów	automatyczna

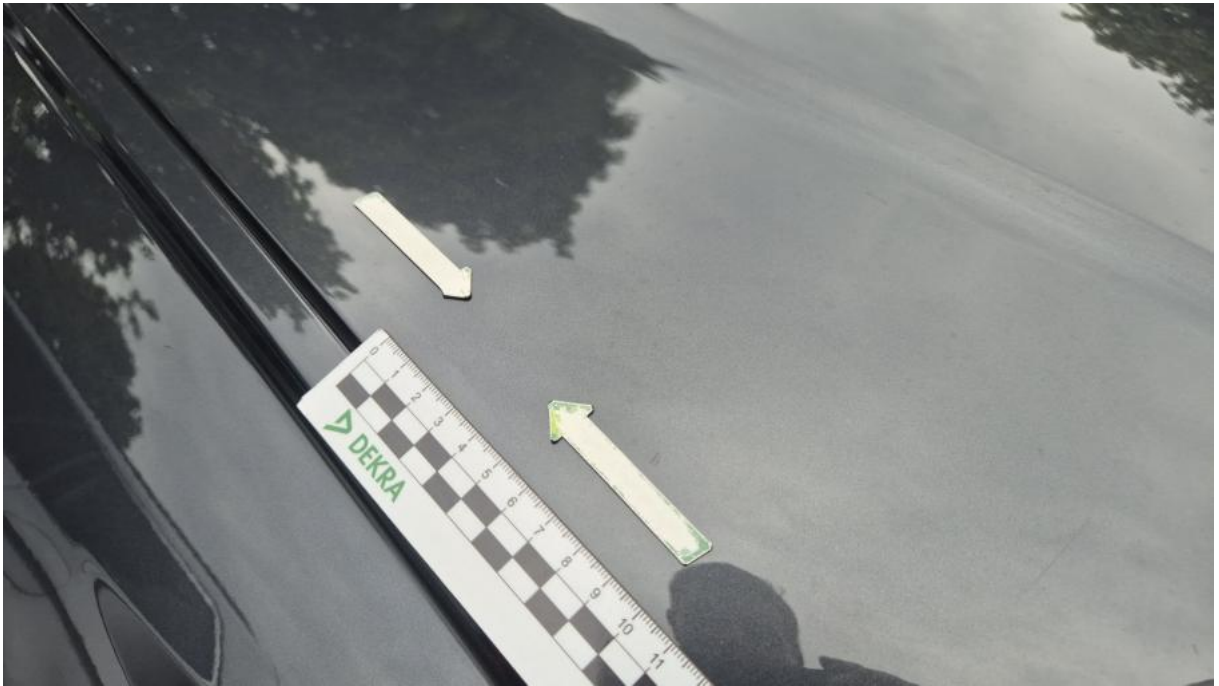
Fot. 33

Pokrywa komory silnika - Wgniecenie/odkształcenie 1

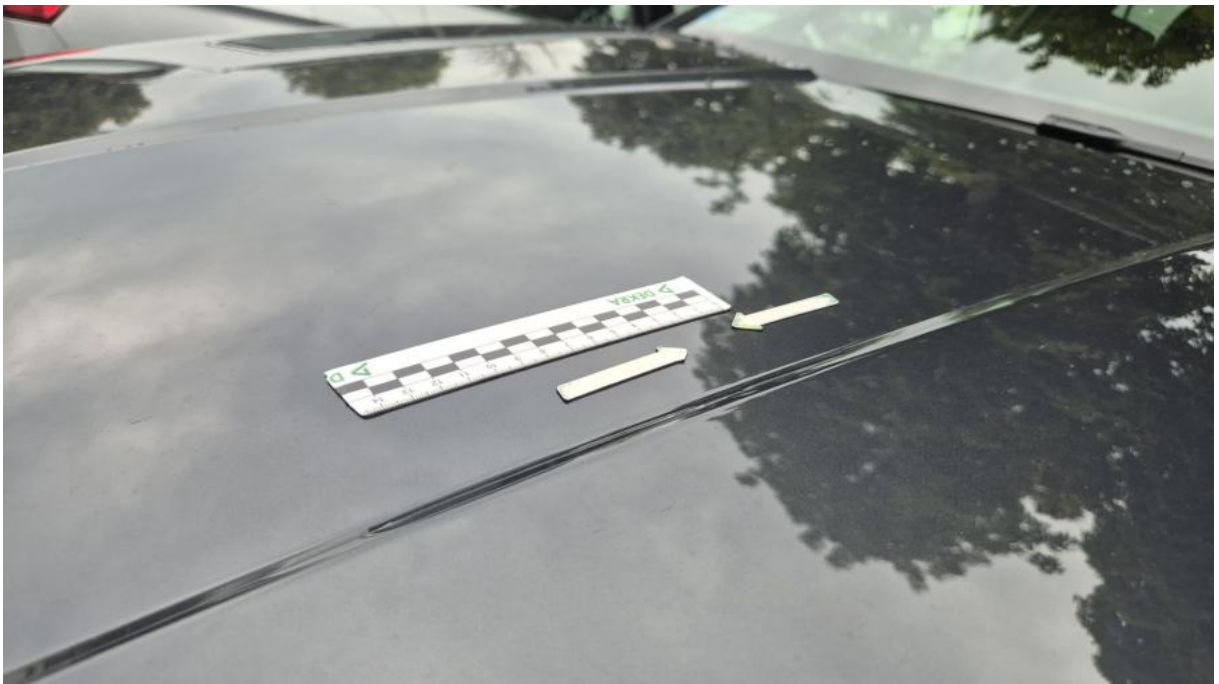
Fot. 34

Pokrywa komory silnika - Wgniecenie/odkształcenie 2

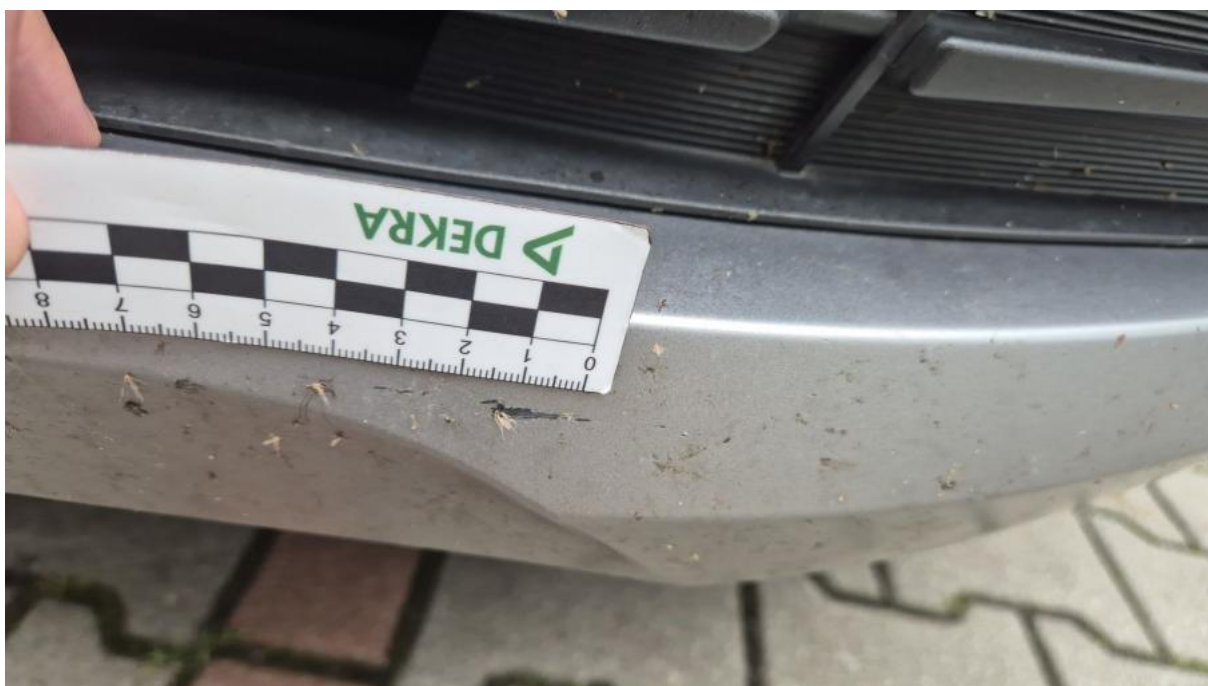
Fot. 35

Spoiler zderzaka przedniego - Rysa/odprysk 1

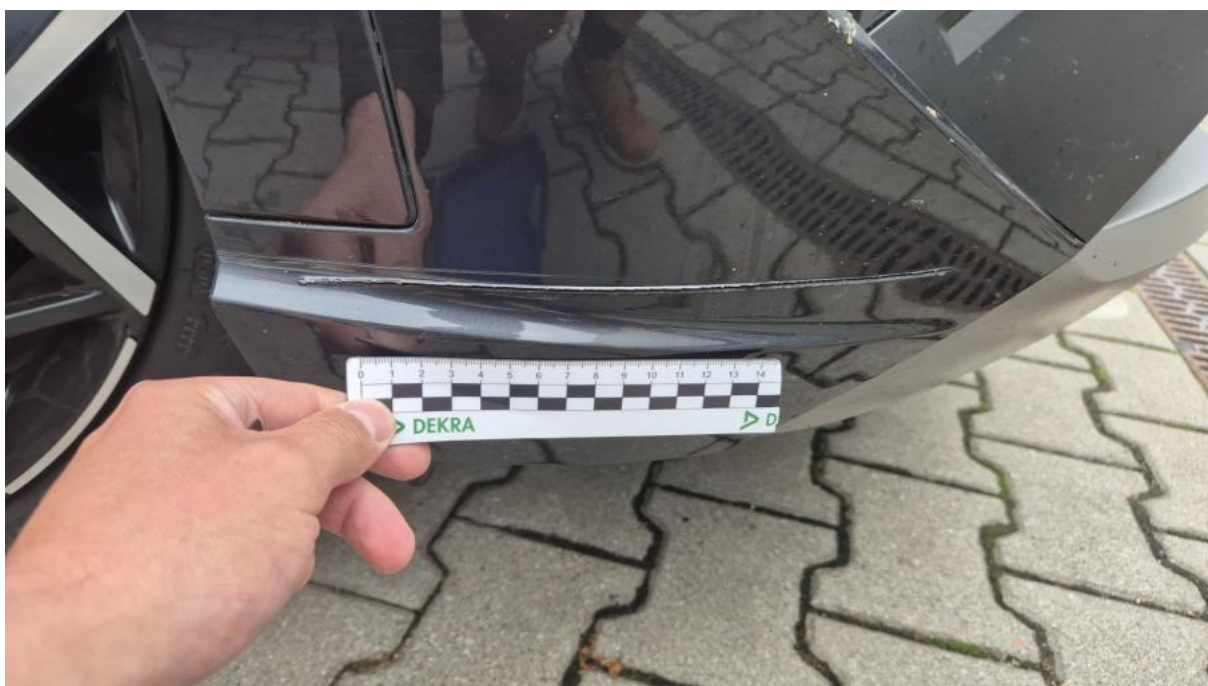
Fot. 36

Zderzak - Rysa/odprysk 1

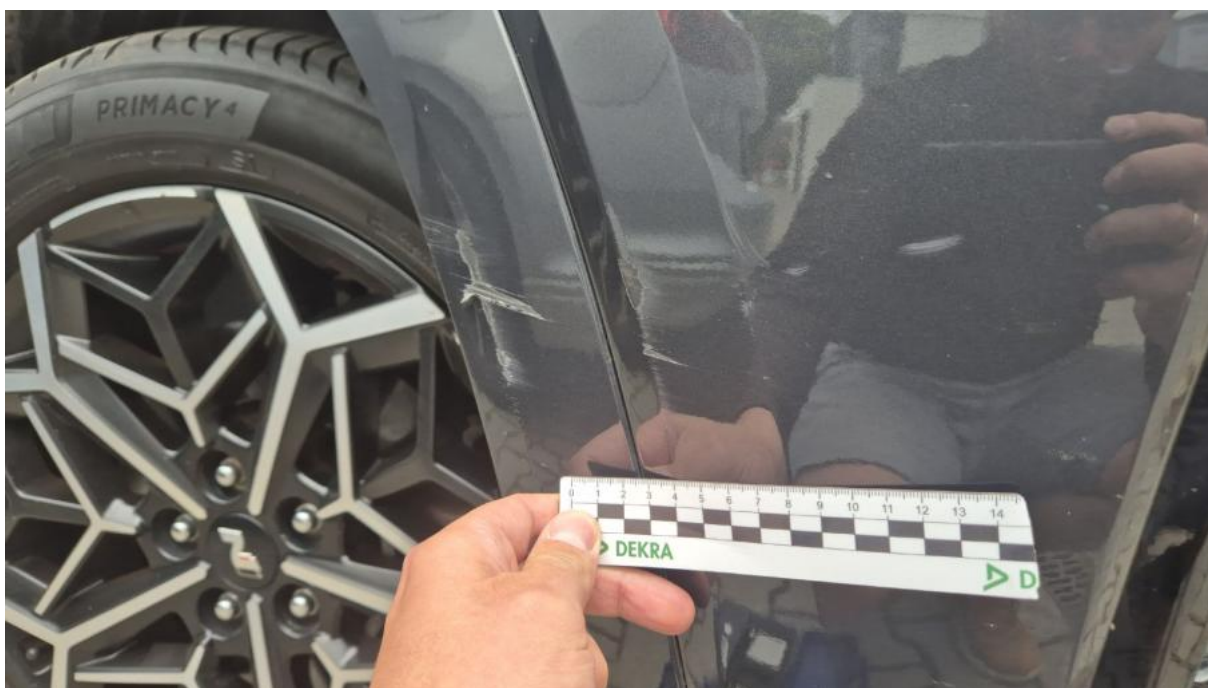
Fot. 37

Zderzak - Rysa/odprysk 2

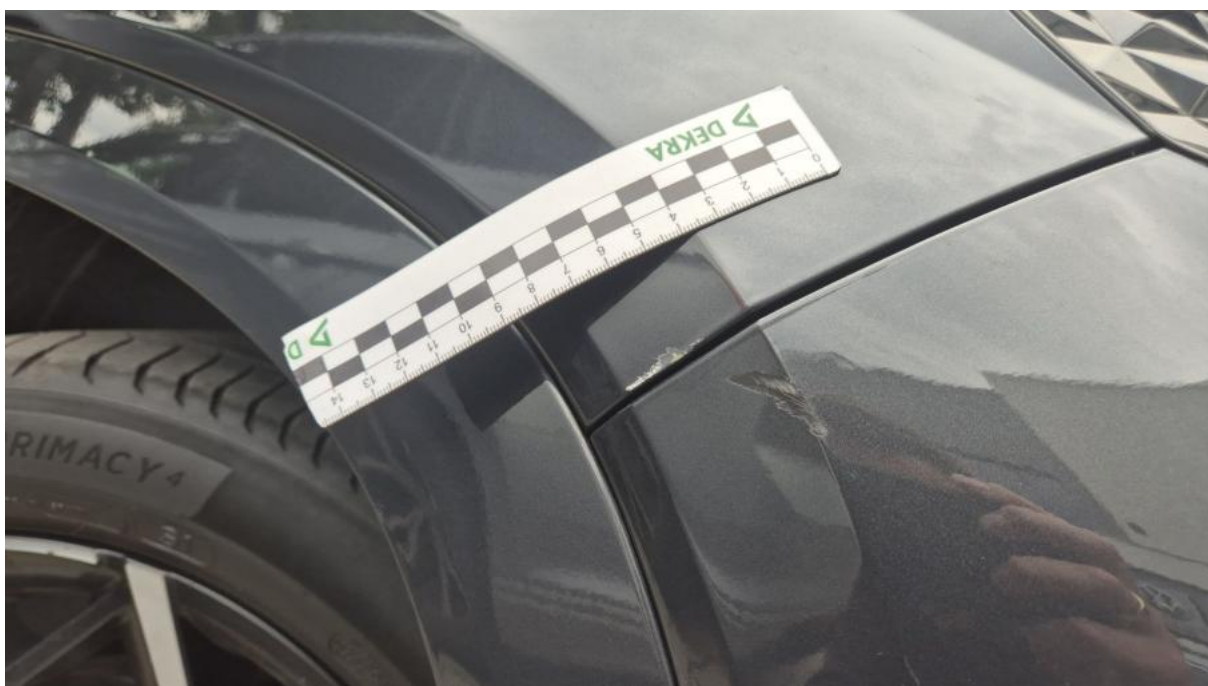
Fot. 38

Błotnik przedni P - Rysa/odprysk 1

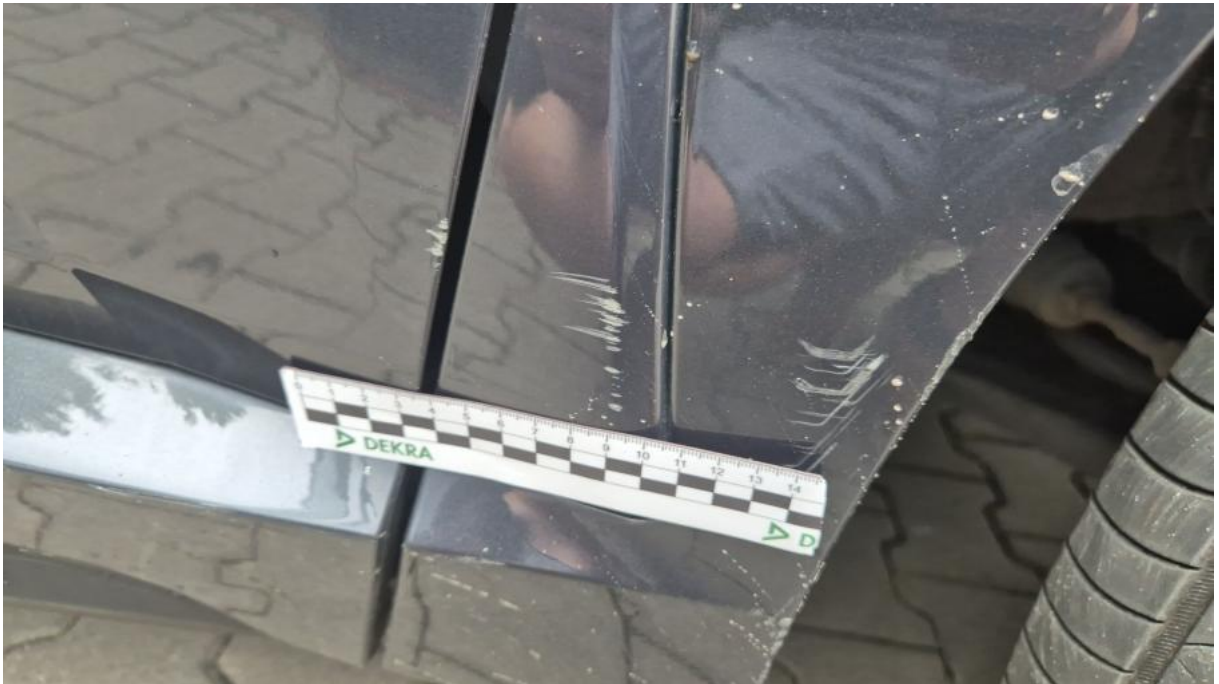
Fot. 39

Błotnik przedni P - Rysa/odprysk 2

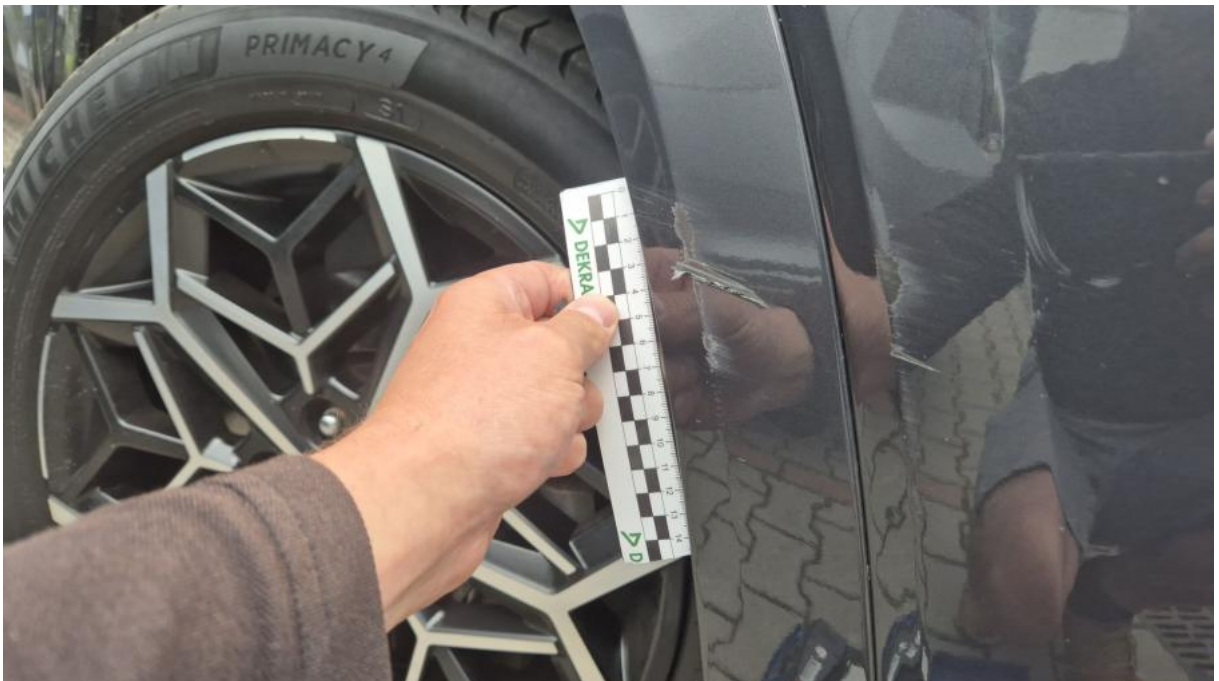
Fot. 40

Listwa błotnika przedniego P - Rysa/odprysk 1

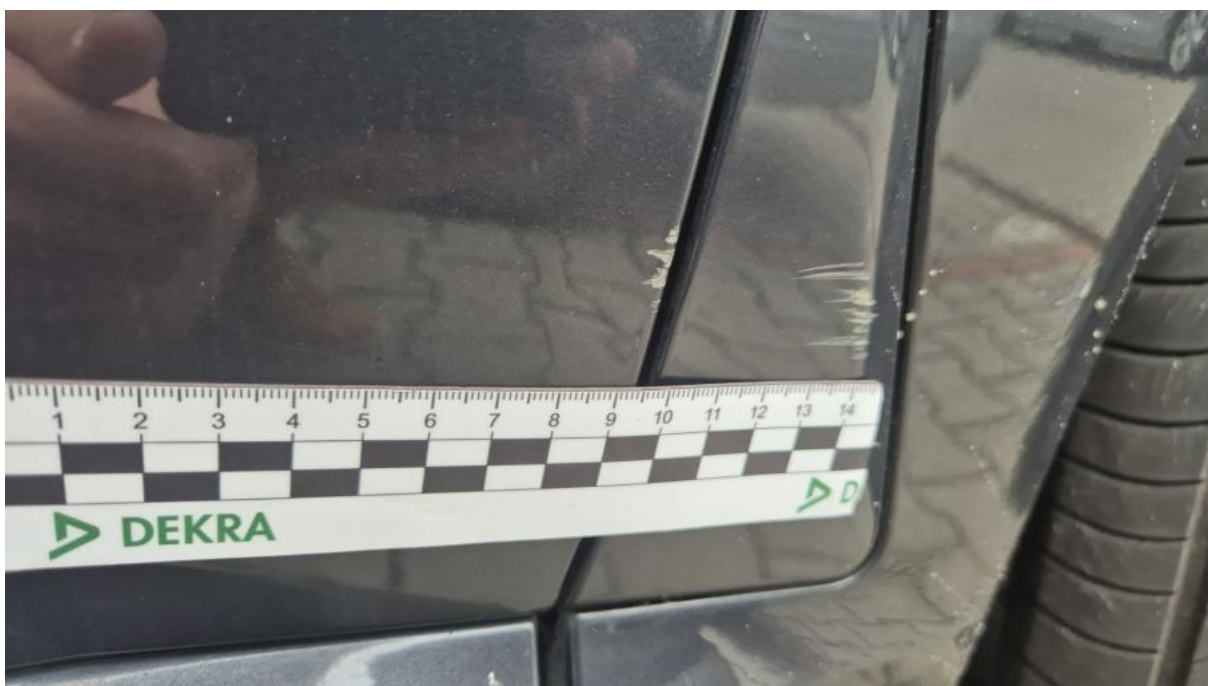
Fot. 41

Drzwi przednie P - Rysa/odprysk 1

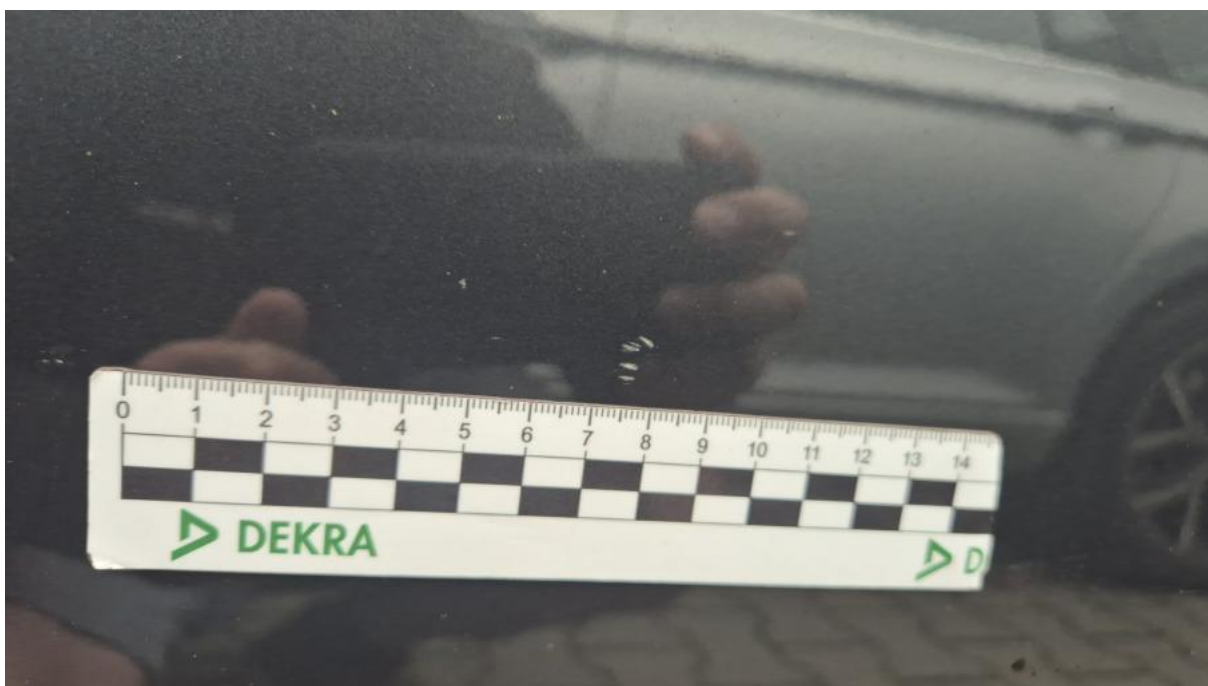
Fot. 42

Drzwi tylne P - Rysa/odprysk 1

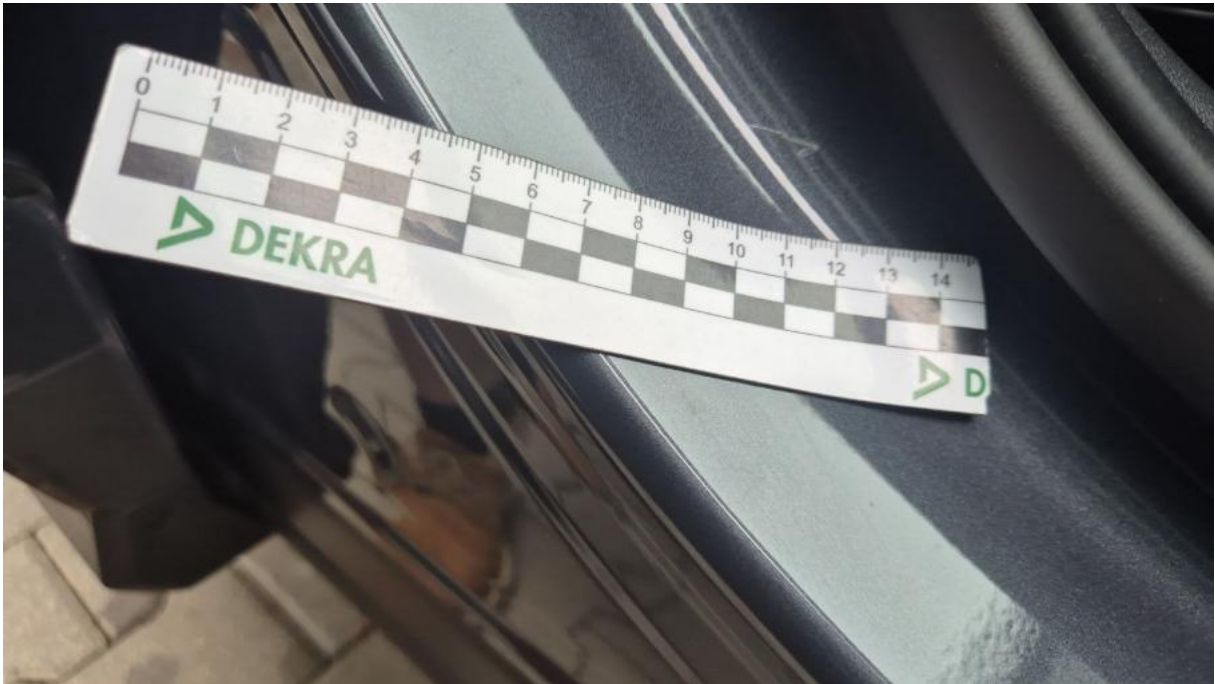
Fot. 43

Słupek środkowy P - Rysa/odprysk 1

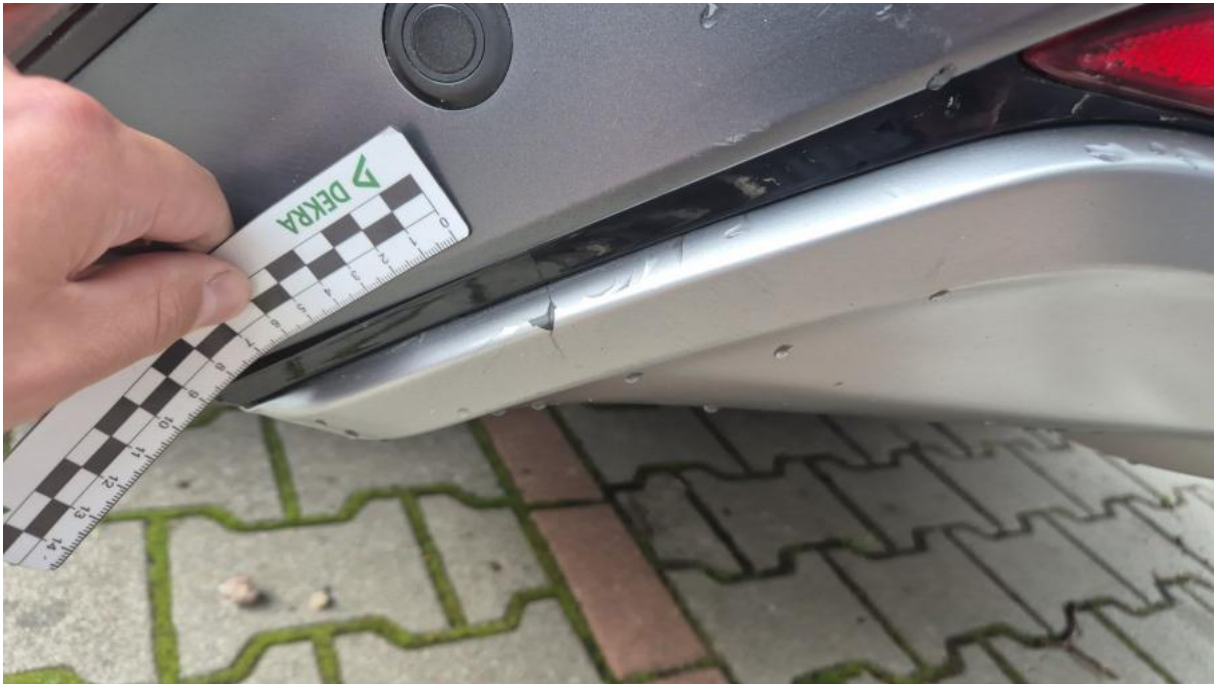
Fot. 45

Listwa śr zderzaka tylnego - Pęknięcie/rozerwanie 1

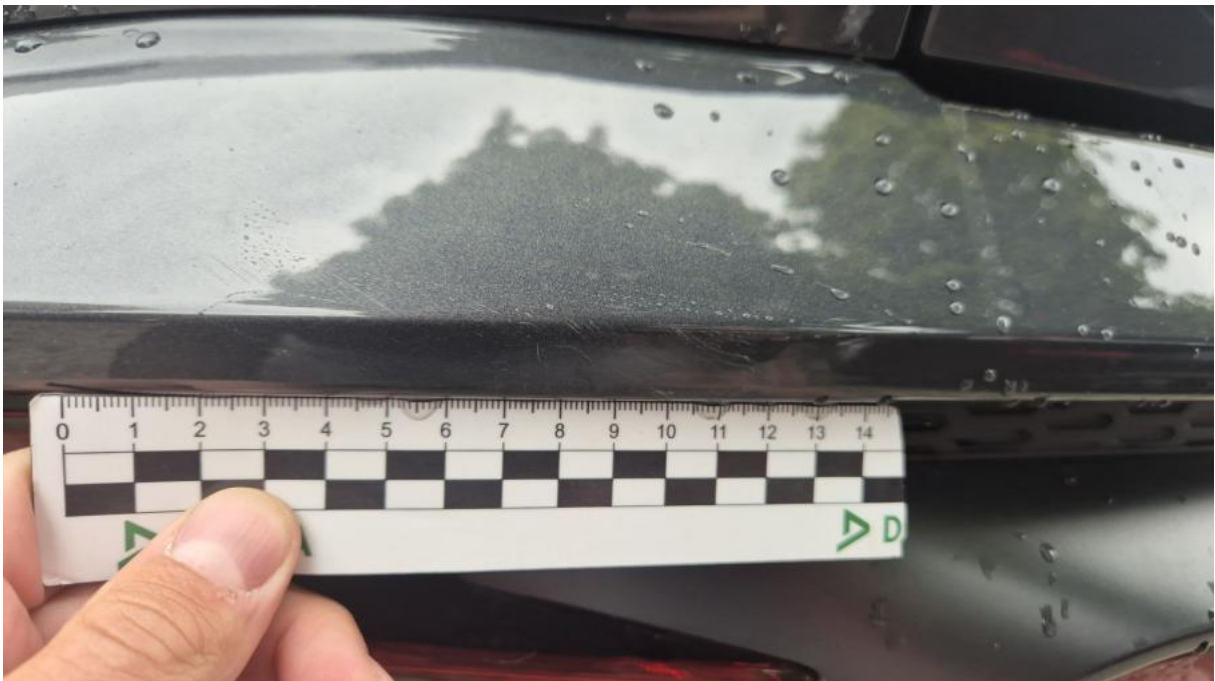
Fot. 46

Zderzak tylny - Rysa/odprysk 1

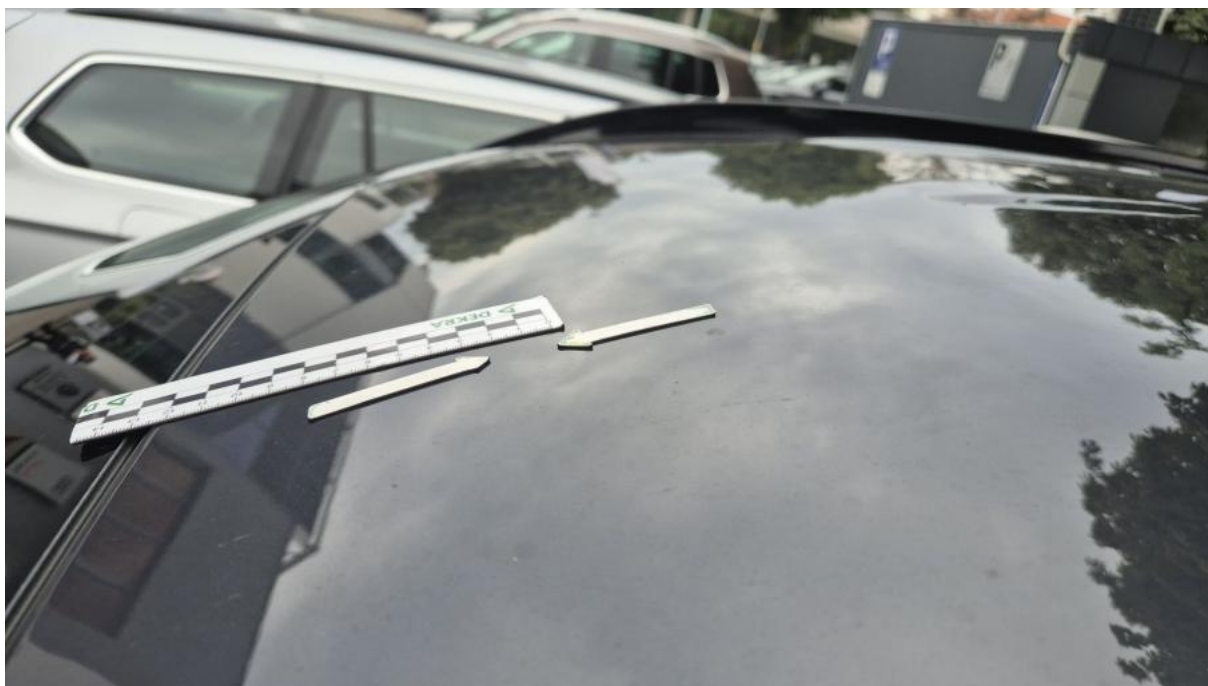
Fot. 47

Dach - Wgniecenie/odkształcenie 1

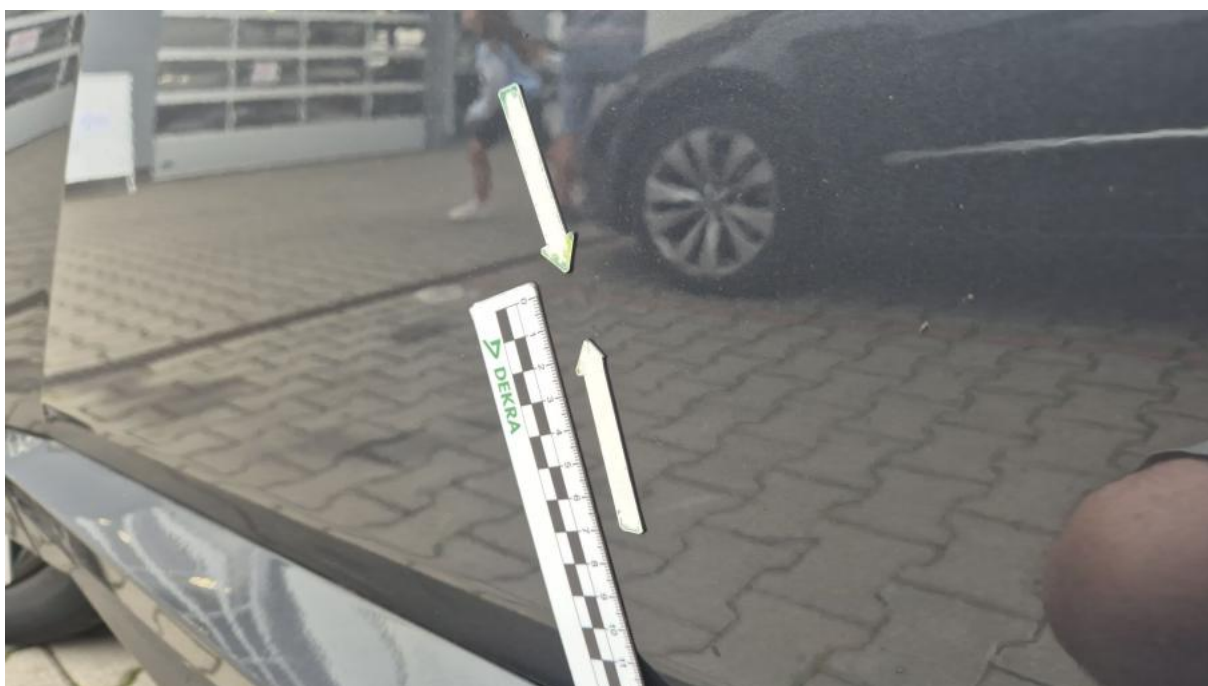
Fot. 48

Drzwi przed L - Wgniecenie/odkształcenie 1

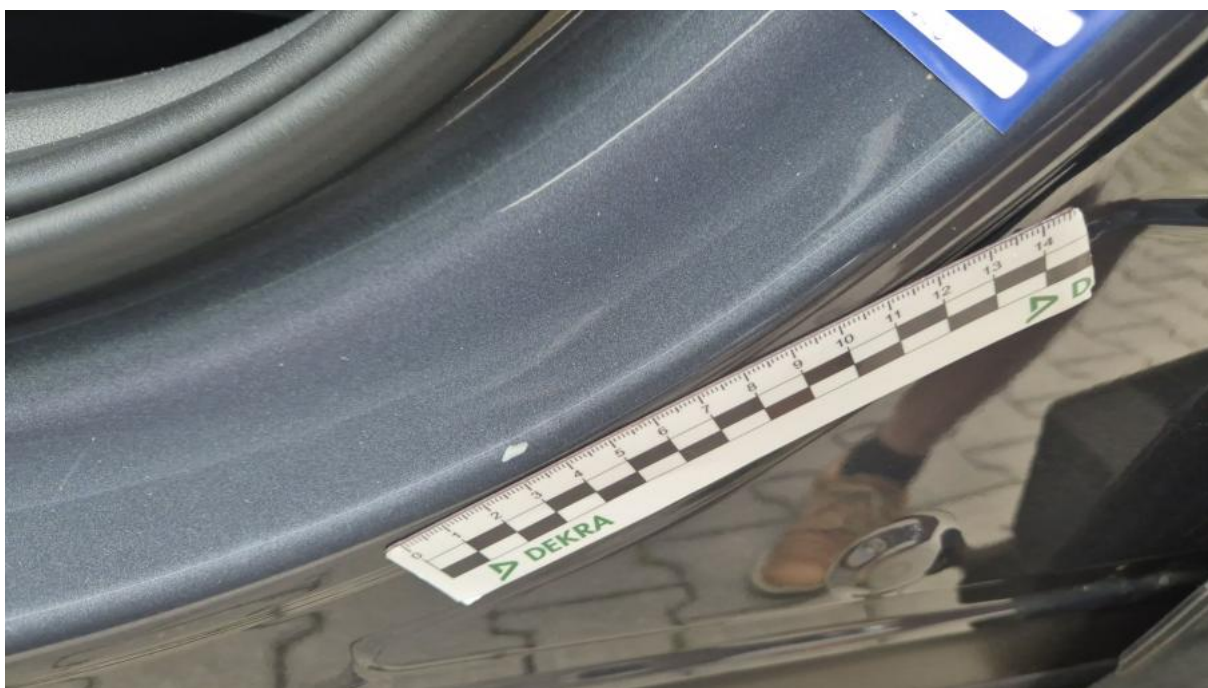
Fot. 49

Słupek przedni L - Rysa/odprysk 1
