Ocena stanu technicznego pojazdu

Eurotax-Kod EC	Marka, model, typ pojazdu				Rodzaj nadwozia
	CITROEN, Berlingo Furgon (09.2018-, Club M/L1				FUR
Rodzaj silnika	Pojemność [ccm]	Moc [KM/kW]	Skrzynia biegów	Stan licznika [km] (odczytany)	Ilość drzwi/miejsc
z zapłonem iskrowym	1199	130/96	automatyczna	118 014	4/3
Nr rej. pojazdu	Nr nadwozia (VIN)		Data 1-rej./rok prod.	Następne bad. tech.	Lakier
GD1C461	VR7EUHNS3NJ564834		08-03-2022/2022	06-03-2027	biały/UNI

Data oględzin: 14-04-2026

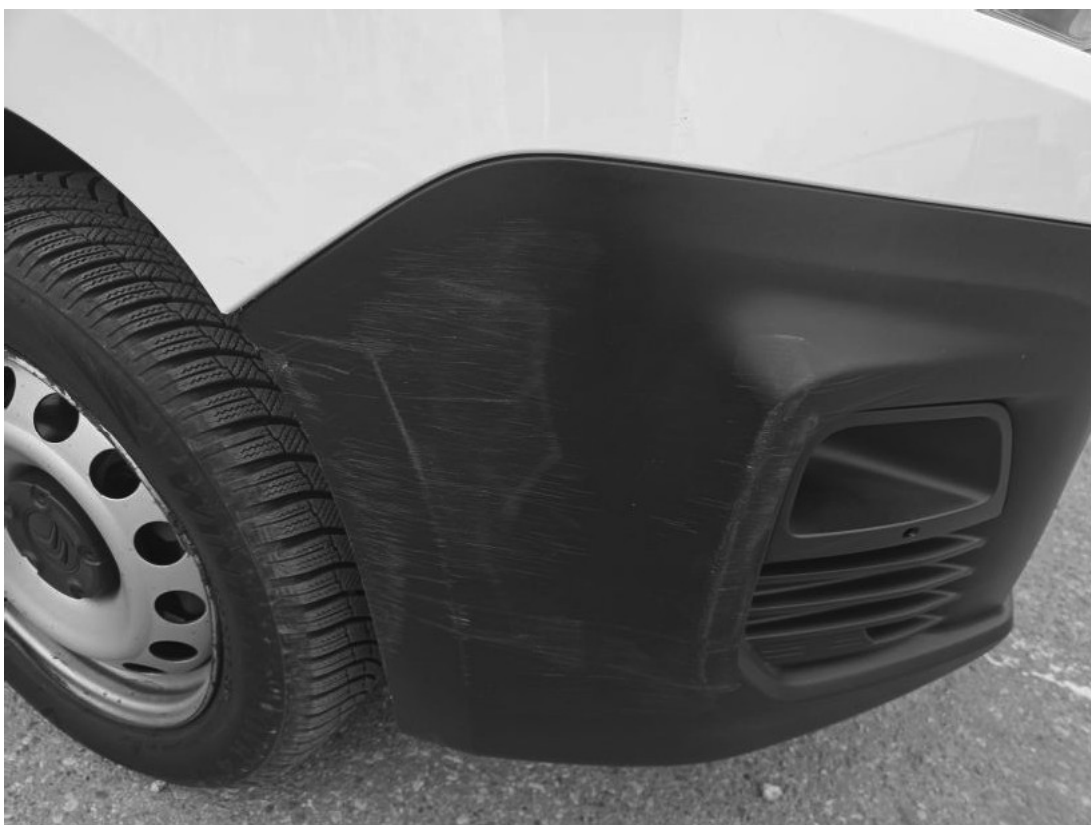
Fot. 38

Poz.	Nazwa części	Nr katalogowy	Opis uszkodzenia	NS [%]
1	Zderzak PRZ	9816765680	zarysowanie	
2	Zderzak TYŁ	1633557280	pęknięcie, wgniecenie, zarysowanie	
3	NAROŻE ZDERZAKA L. TYŁ	9816754880	pęknięcie	
4	NAROŻE ZDERZAKA P. TYŁ	9816754780	pęknięcie

Zderzak - Rysa/odprysk 1

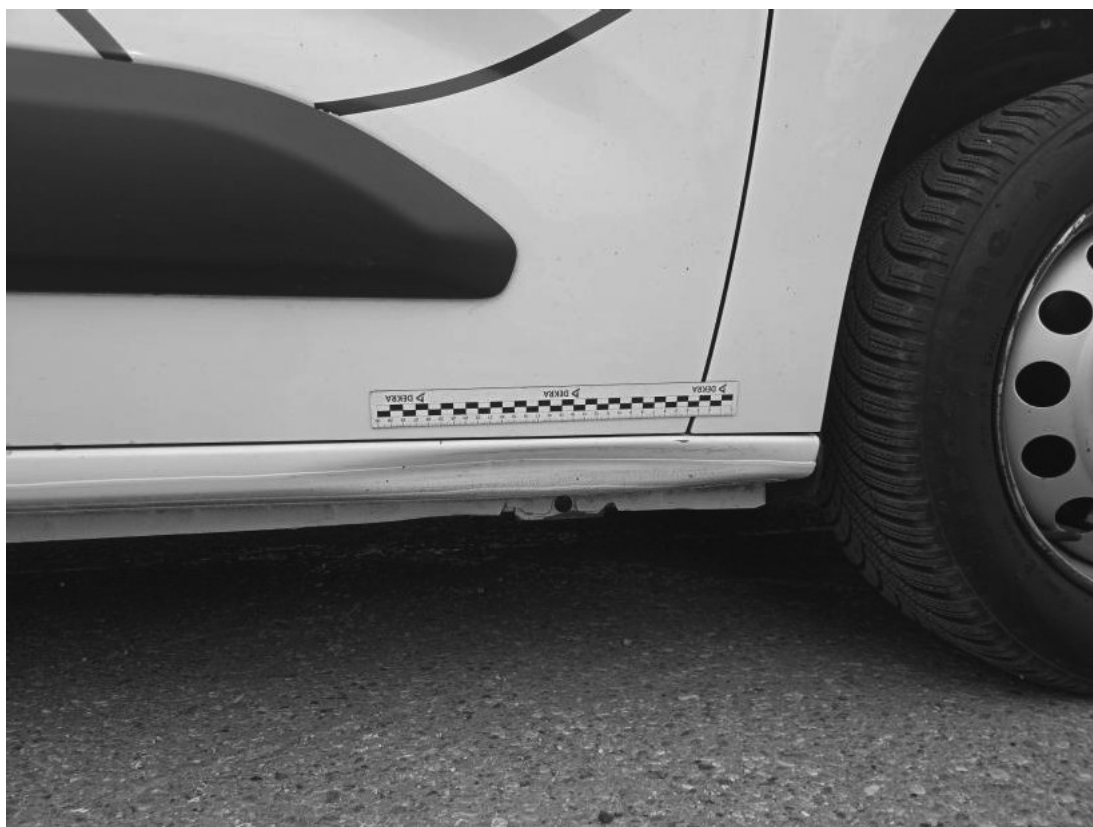
Fot. 40

Poz.	Nazwa części	Nr katalogowy	Opis uszkodzenia	Czas [rbg]
1	Błotnik TL		wgniecenie, zarysowanie	
2	Drzwi skrzydłowe TP		wgniecenie, zarysowanie	
3	Drzwi skrzydłowe TL		wgniecenie, zarysowanie	
4	Próg P		wgniecenie, zarysowanie	
5	Próg L		wgniecenie, zarysowanie

Próg P - Wgniecenie/odkształcenie 1

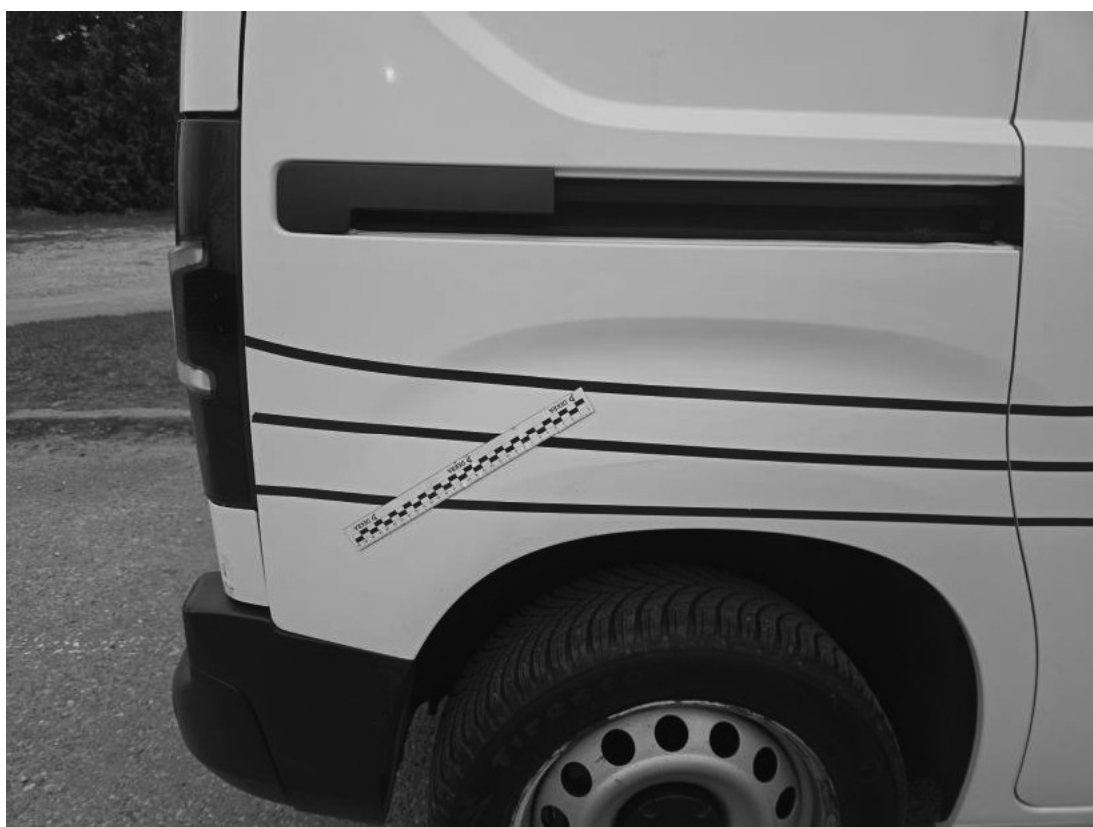
Fot. 42

Poz.	Nazwa części	Nr katalogowy	Opis uszkodzenia	Czas [rbg]
1	Błotnik TP		zarysowanie

Błotnik tylny P / Ściana boczna P - Rysa/odprysk 1

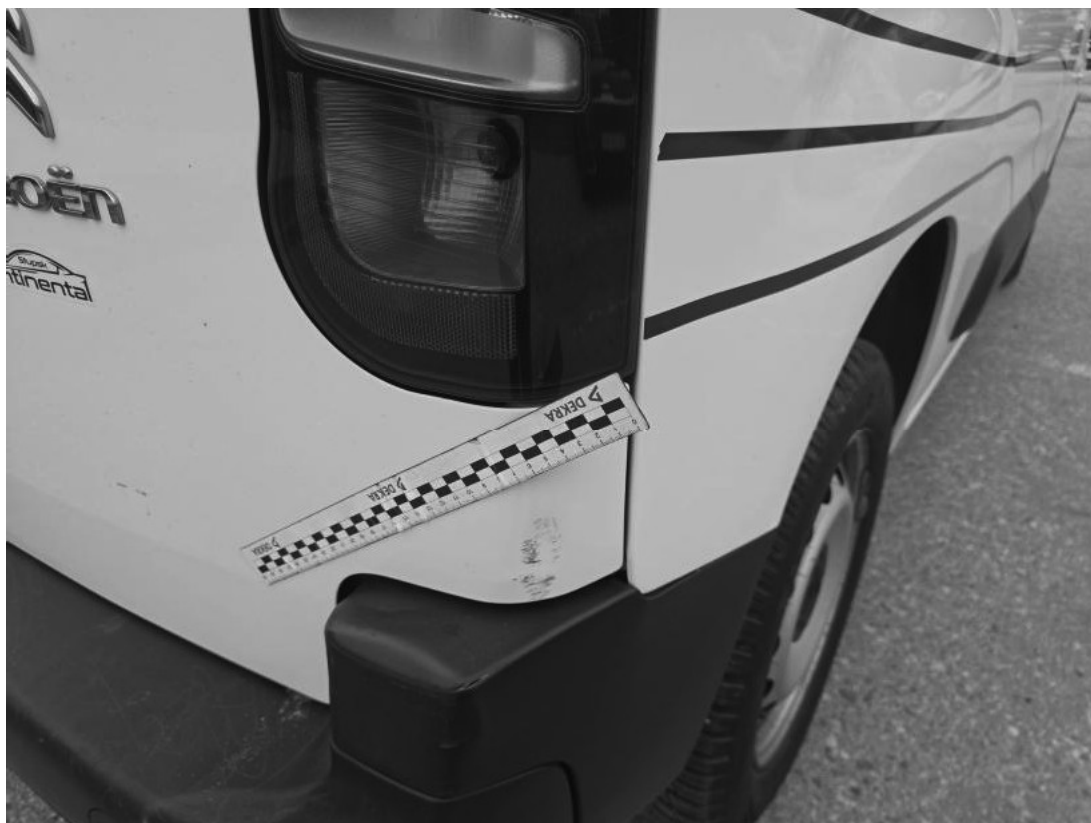
Fot. 45

Pokrywy bagażnika - Wgniecenie/odkształcenie 1

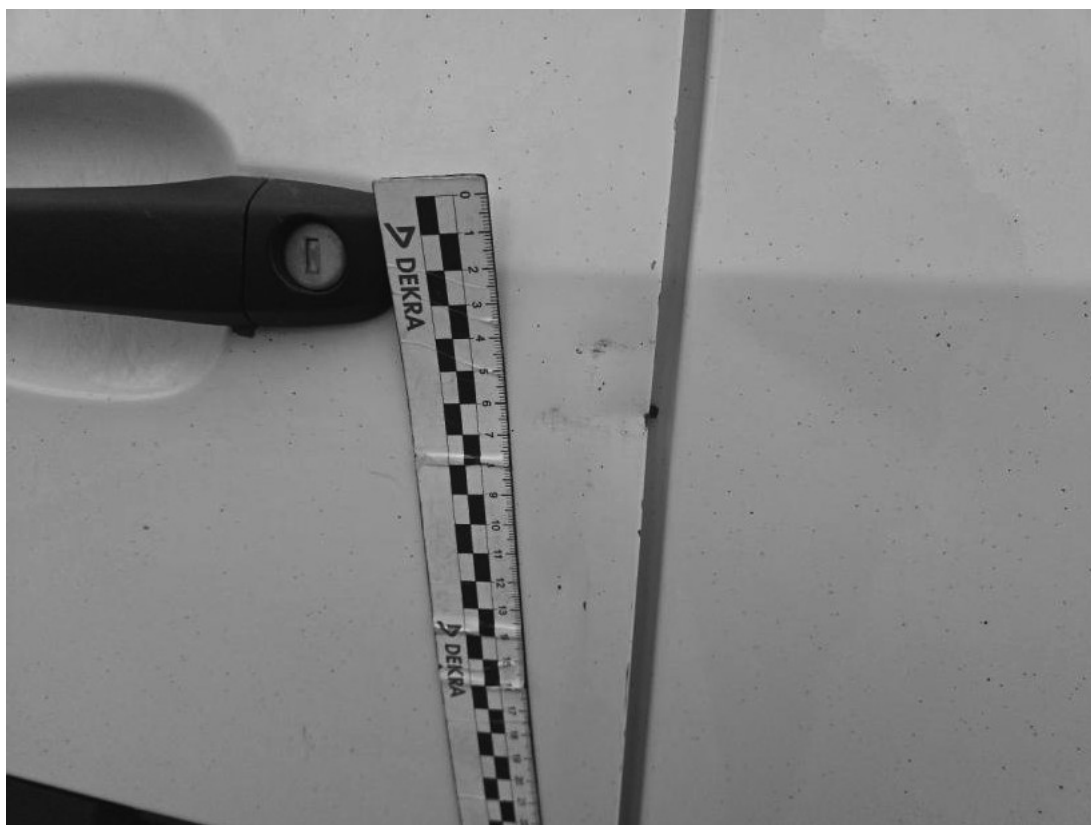
Fot. 46

Pokrywy bagażnika - Wgniecenie/odkształcenie 2

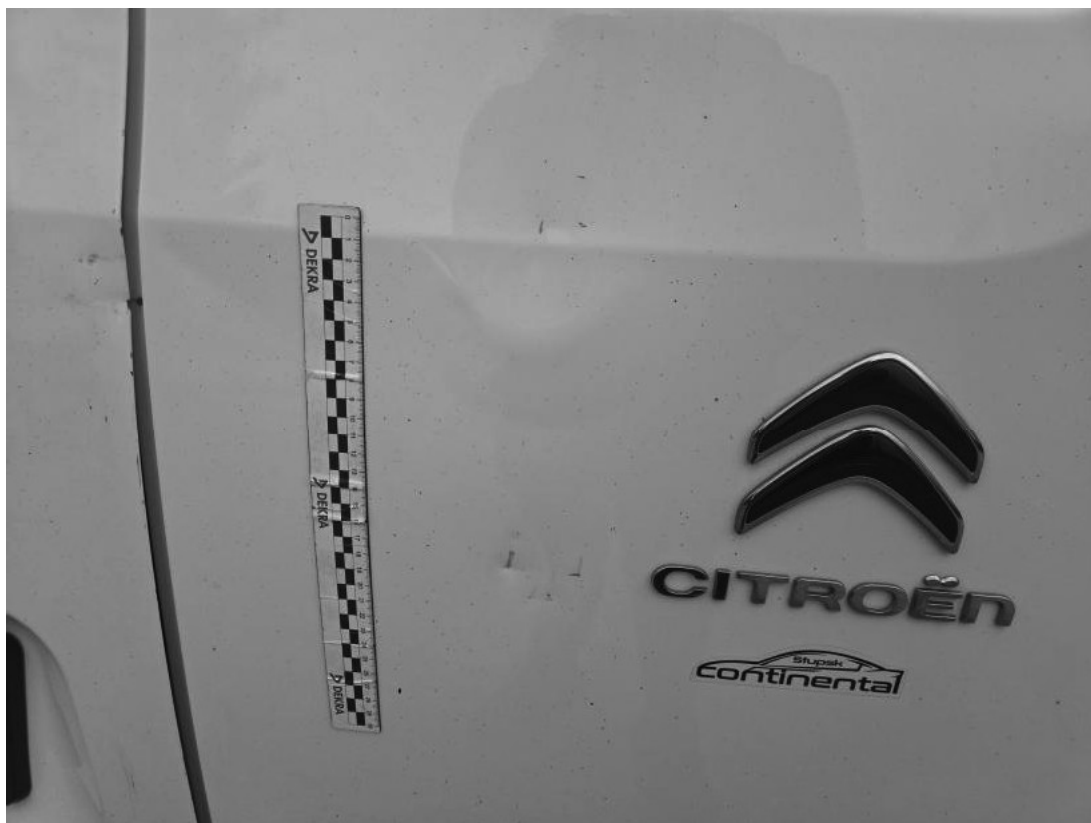
Fot. 47

Pokrywy bagażnika() - Wgniecenie/odkształcenie 3

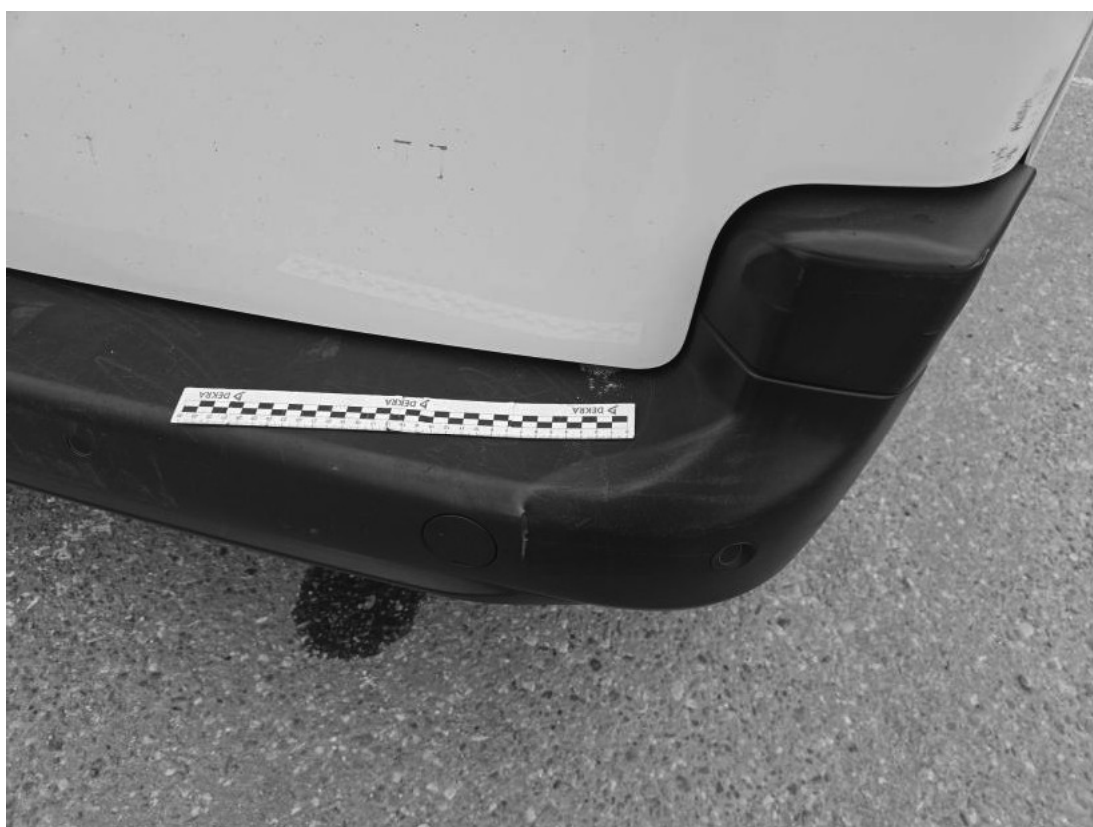
Fot. 50
Zderzak tylny - Pęknięcie/rozerwanie 1

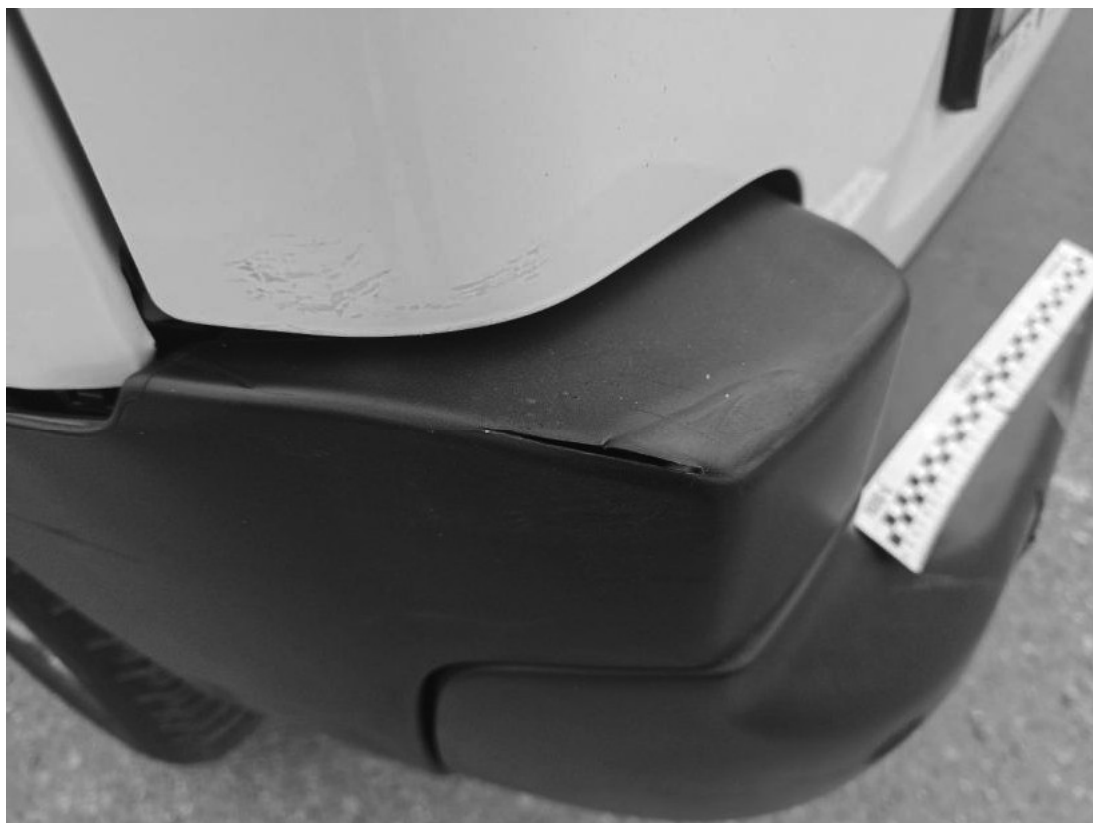
Fot. 51
Zderzak tylny - Pęknięcie/rozerwanie 2

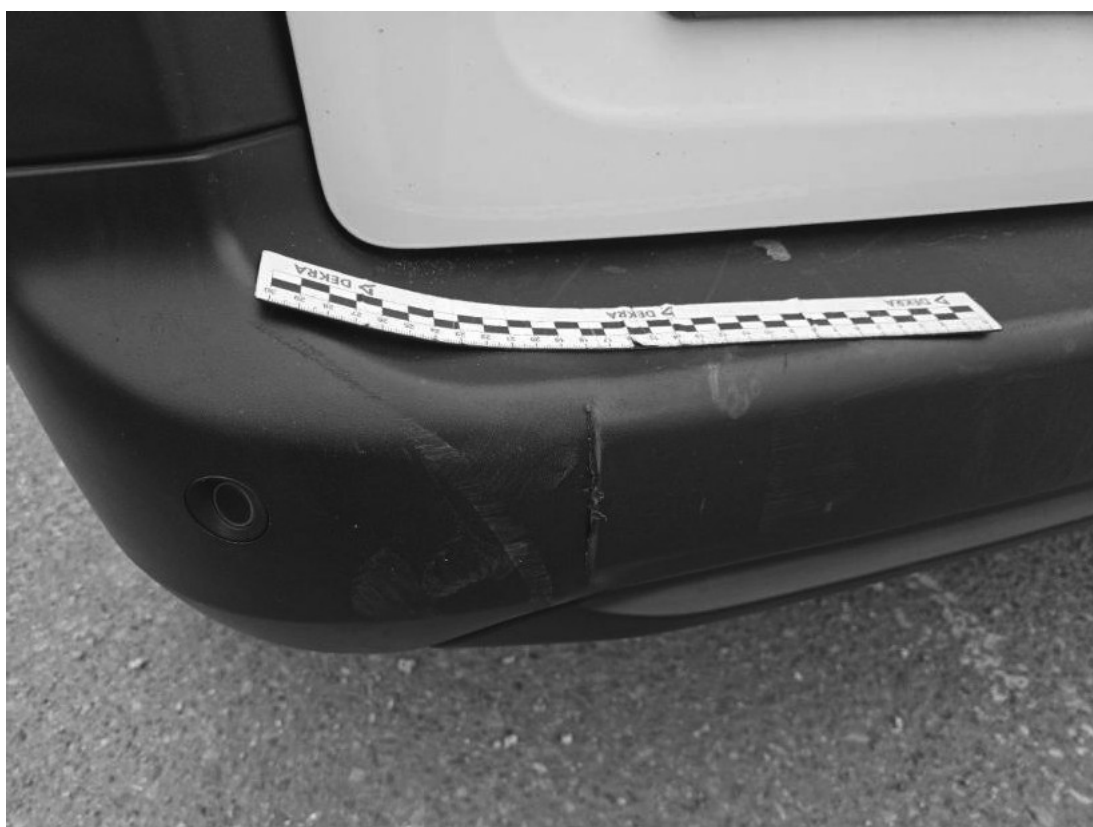
Fot. 52
Zderzak tylny() - Pęknięcie/rozerwanie 3

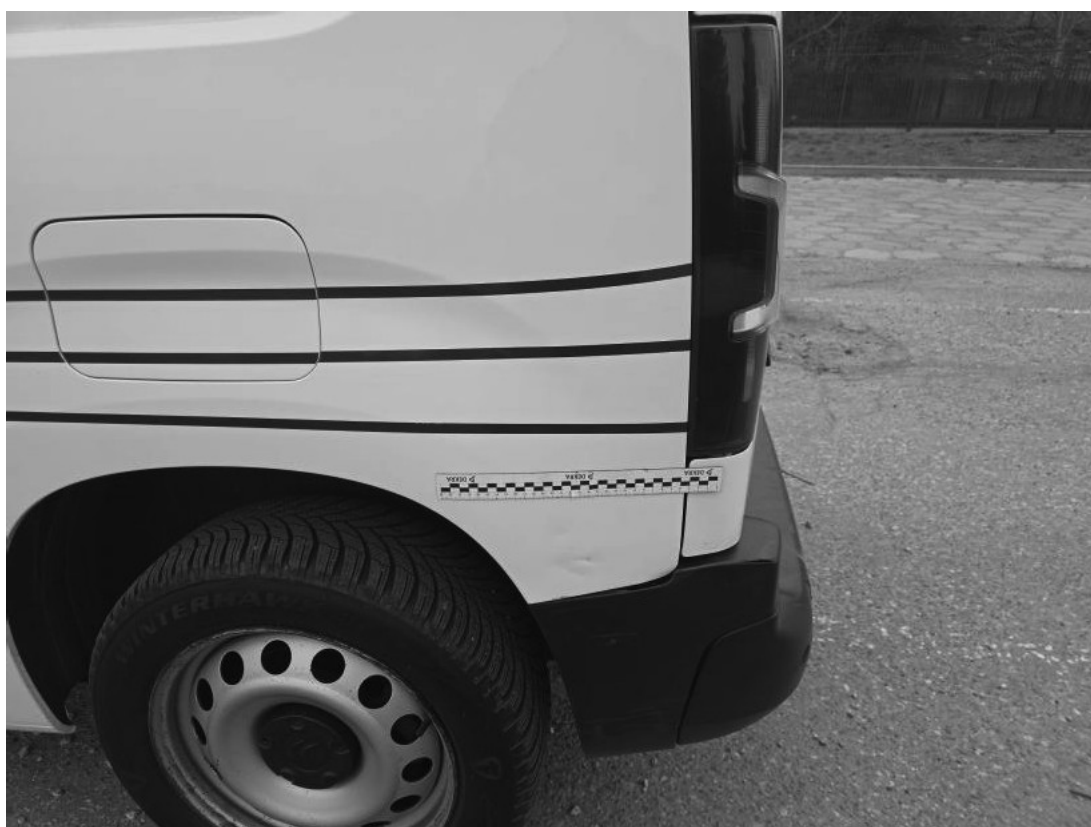
Fot. 54

Błotnik tylny L / Ściana boczna L - Wgniecenie/odkształcenie 1

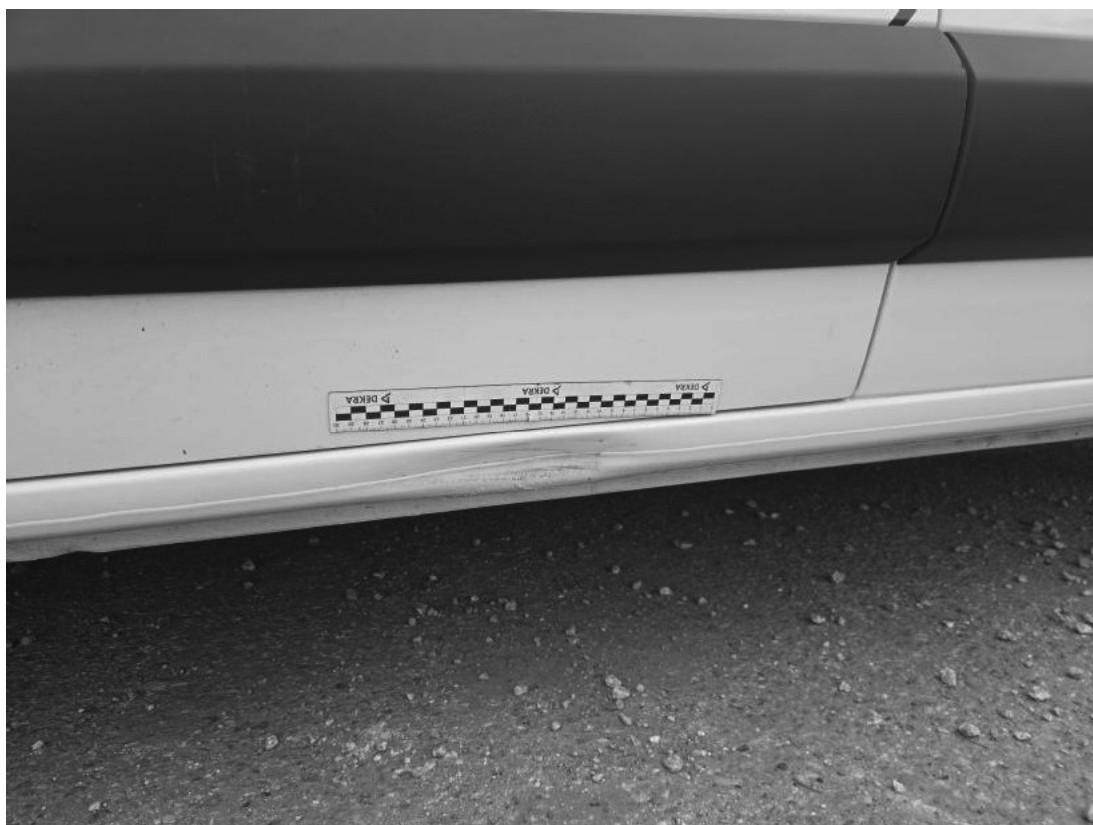
Fot. 56

Próg L - Wgniecenie/odkształcenie 1
