Nr zlecenia DEKRA: PKOM(DZS)/GDA/30254/26/04/07  
 Nr zlecenia/szkody:  
 Data zlecenia: 07-04-2026

## Ocena stanu technicznego pojazdu

Eurotax-Kod EC	Marka, model, typ pojazdu				Rodzaj nadwozia
	<b>HYUNDAI, i30 (PD)(01.2017-, Smart</b>				hatchback
Rodzaj silnika	Pojemność [ccm]	Moc [KM/kW]	Skrzynia biegów	Stan licznika [km] (odczytany)	Ilość drzwi/miejsc
z zapłonem iskrowym	1498	110/81	manualna	120 177	5/5
Nr rej. pojazdu	Nr nadwozia (VIN)		Data 1-rej./rok prod.	Następne bad. tech.	Lakier
WJ7713K	TMAH351CANJ182424		05-05-2022/2022	30-04-2026	srebrny/METALIK

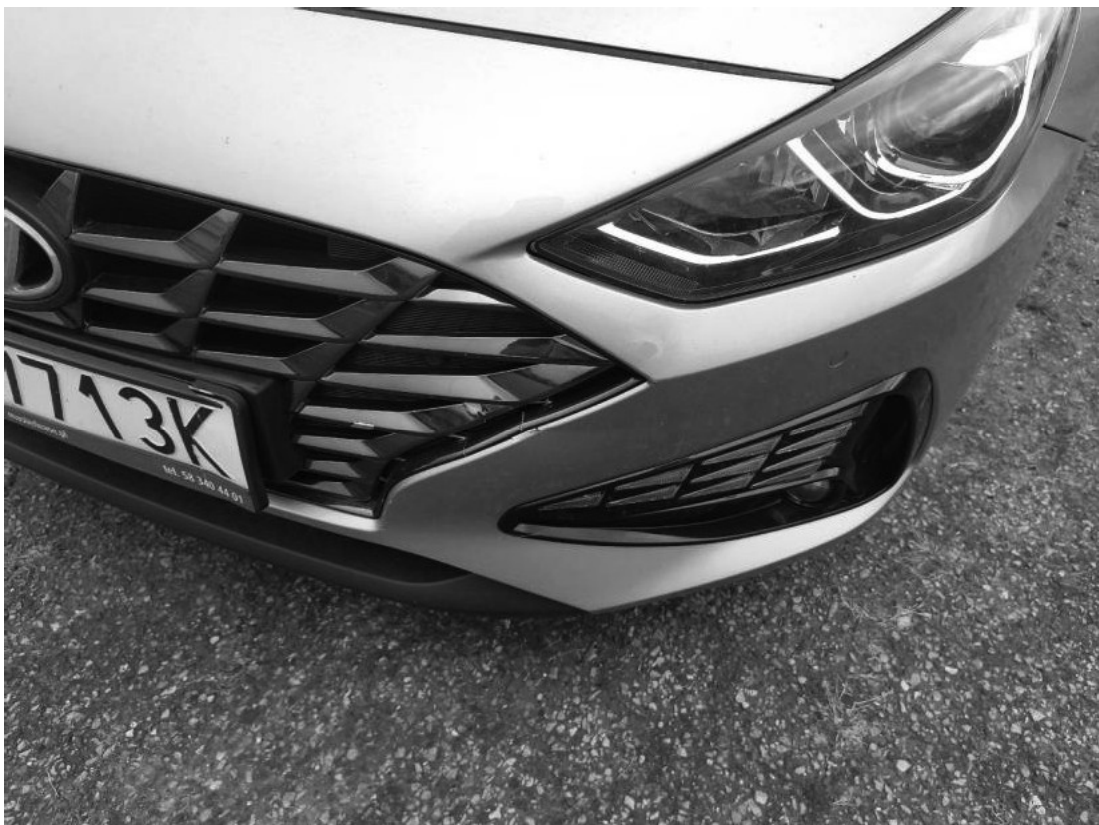
Poz.	Nazwa części	Nr katalogowy	Opis uszkodzenia	NS [%]
1	Kierunkowskaz lusterka L	87613-G4000	pęknięcie	
2	Krata wlotu powietrza	86351-G4000	pęknięcie	
3	Zderzak PRZ	86511-G4AA0	pęknięcie, wgniecenie

Atrapa przednia - Pęknięcie/rozerwanie 1

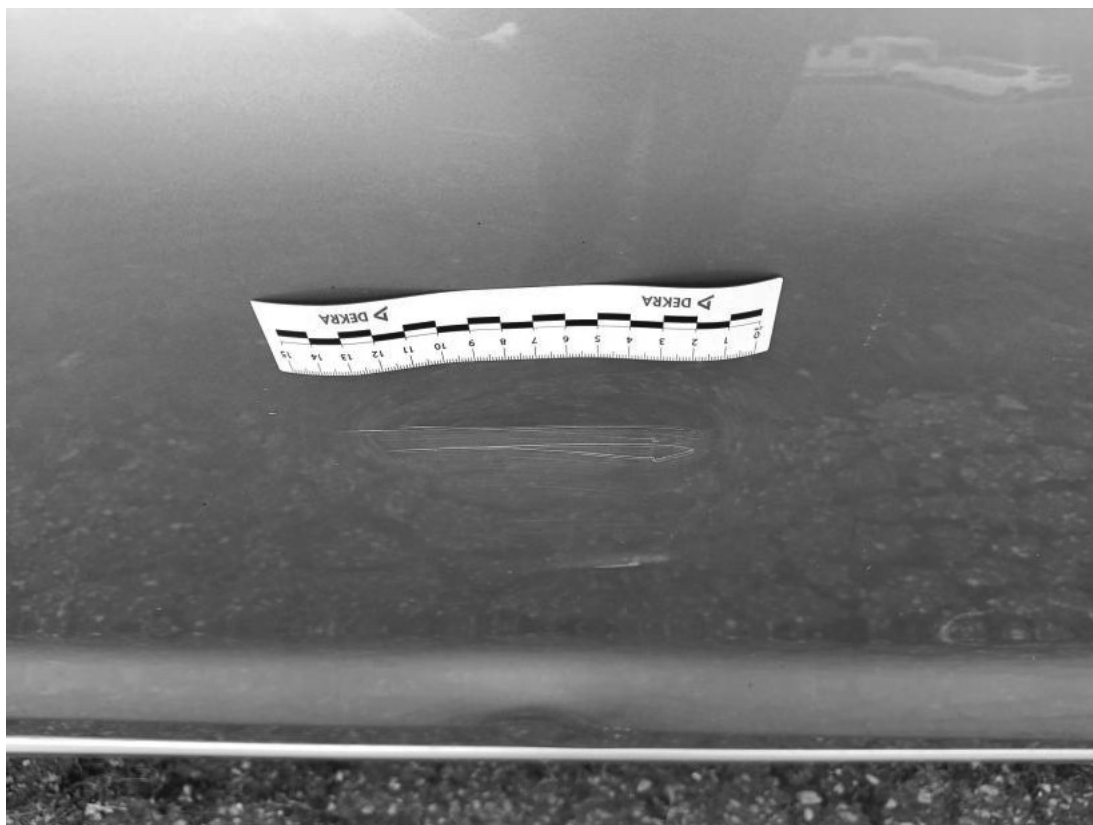
Poz.	Nazwa części	Nr katalogowy	Opis uszkodzenia	Czas [rbg]
1	Drzwi P P		wgniecenie, zarysowanie	
2	Próg P		wgniecenie	
3	Zderzak TYŁ		zarysowanie	
4	Dach		wgniecenie	
5	Kanapa		zabrudzenie	
6	Konsola środkowa	dodatkowy osprzęt	inne

**Fot. 43**  
Drzwi przednie P - Wgniecenie/odkształcenie 1

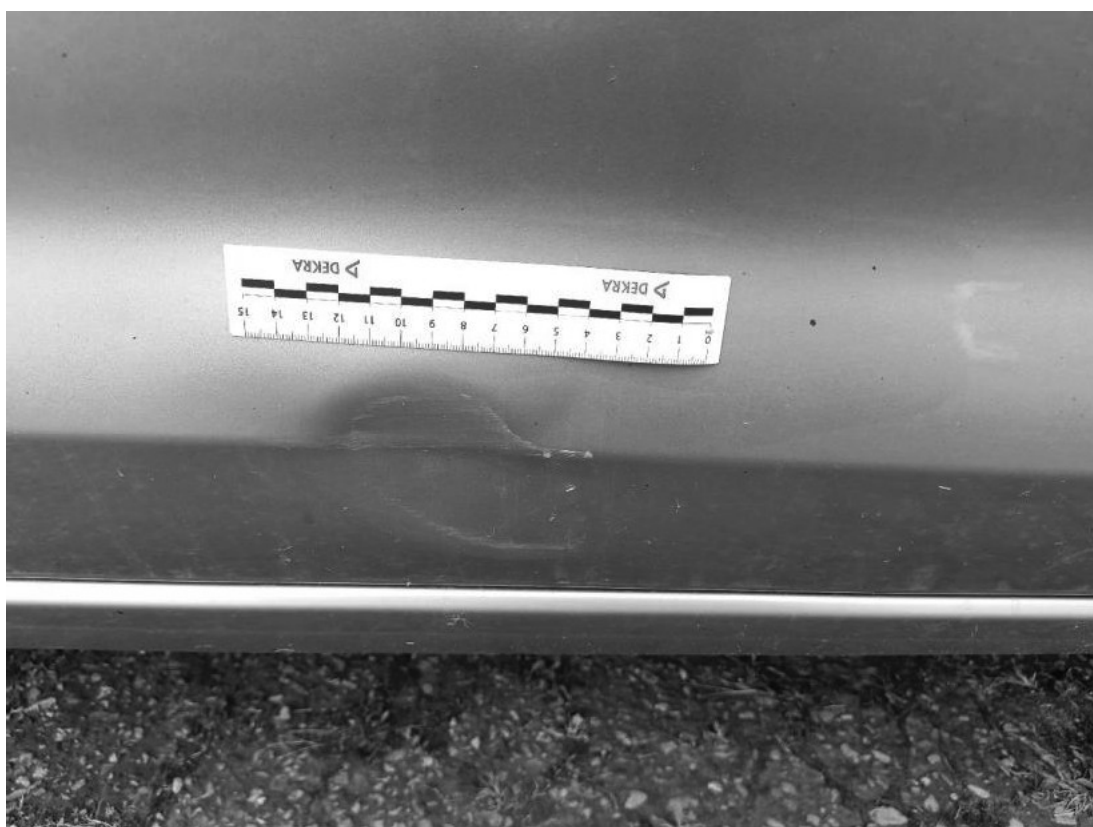
**Fot. 44**  
Drzwi przednie P - Wgniecenie/odkształcenie 2

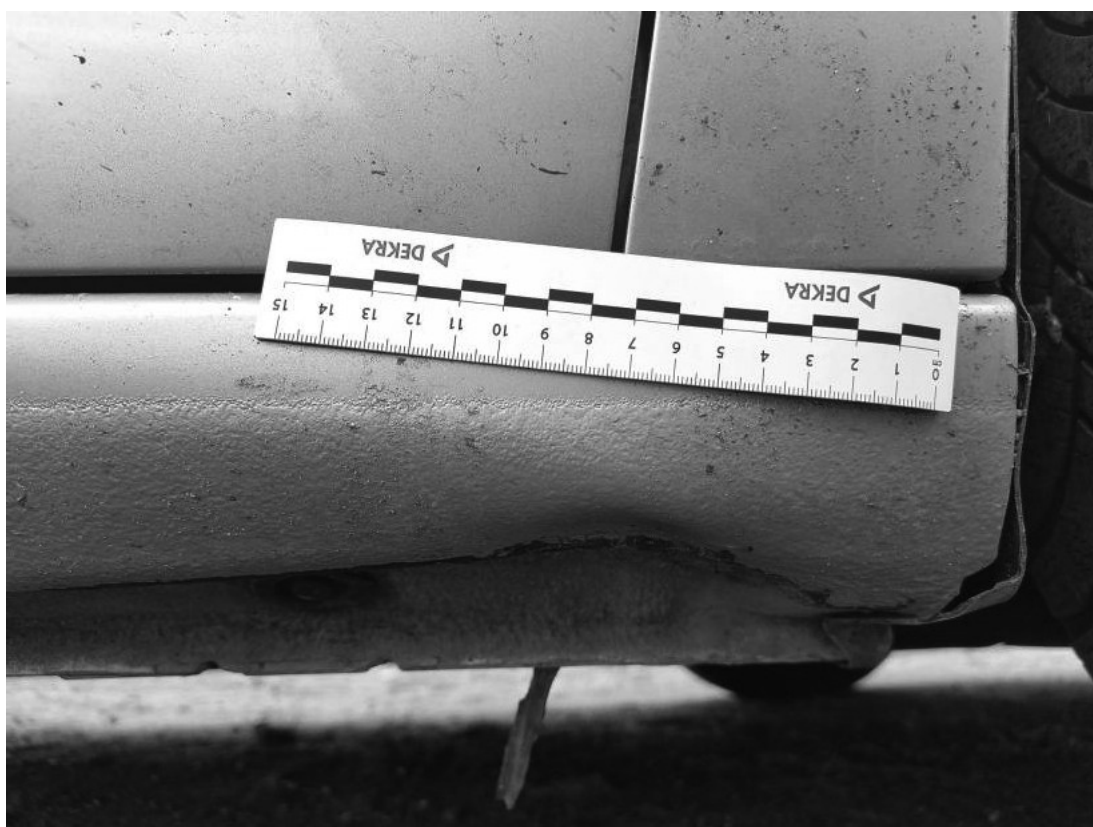
Próg P - Wgniecenie/odkształcenie 1

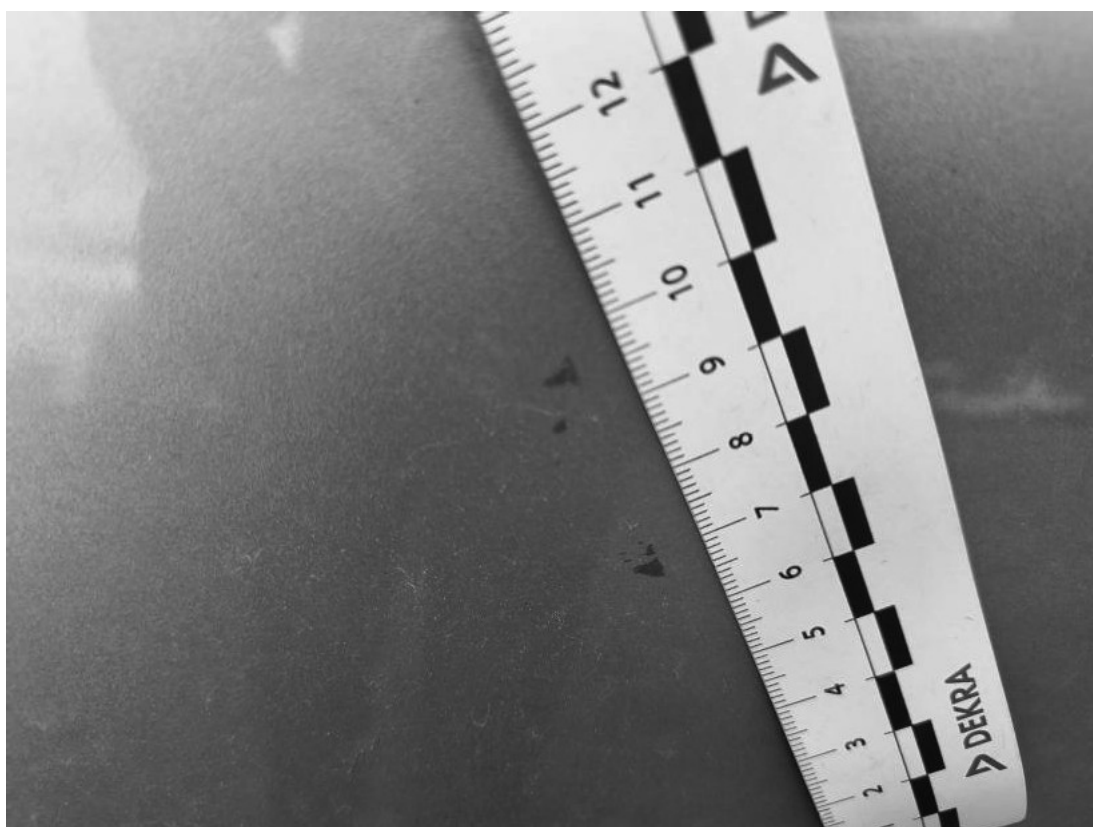
Poz.	Nazwa części	Nr katalogowy	Opis uszkodzenia	Czas [rbg]
1	Błotnik TP		inne, zarysowanie	
2	Błotnik PL		zarysowanie	
3	Drzwi P L		zarysowanie

Błotnik tylny P / Ściana boczna P - Rysa/odprysk 1

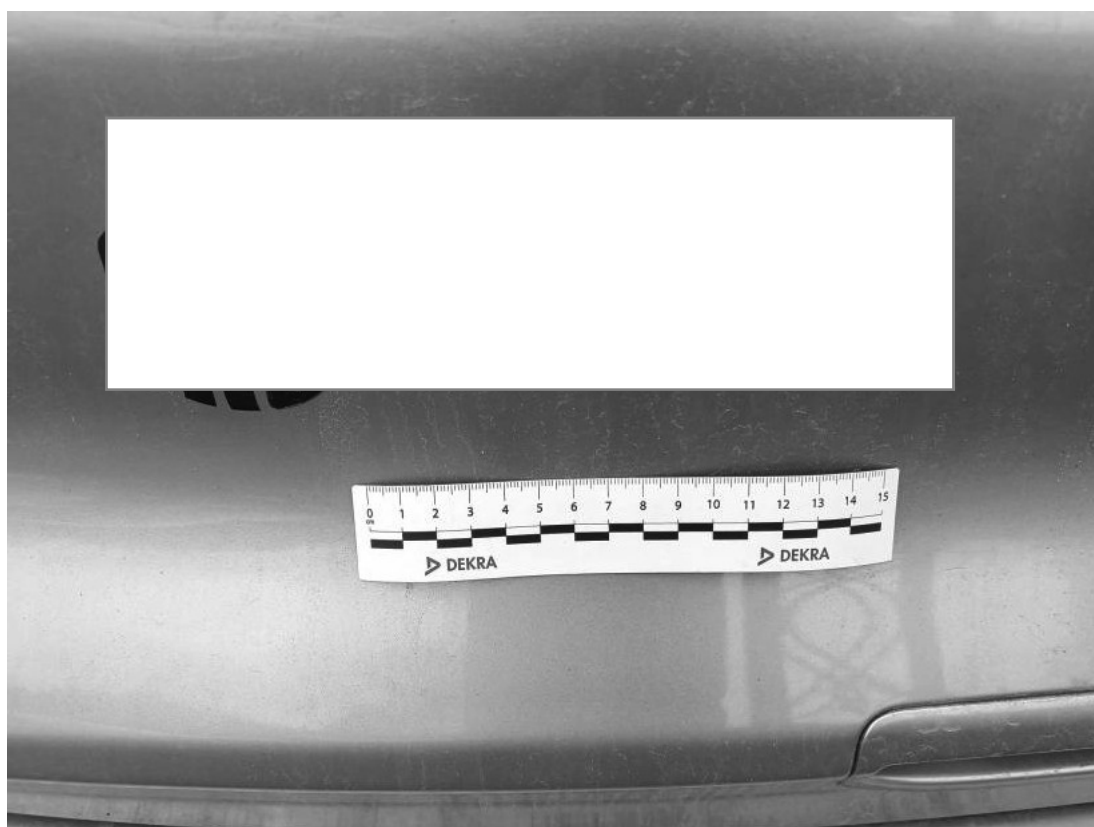
Pokrywy bagażnika - Inne 1

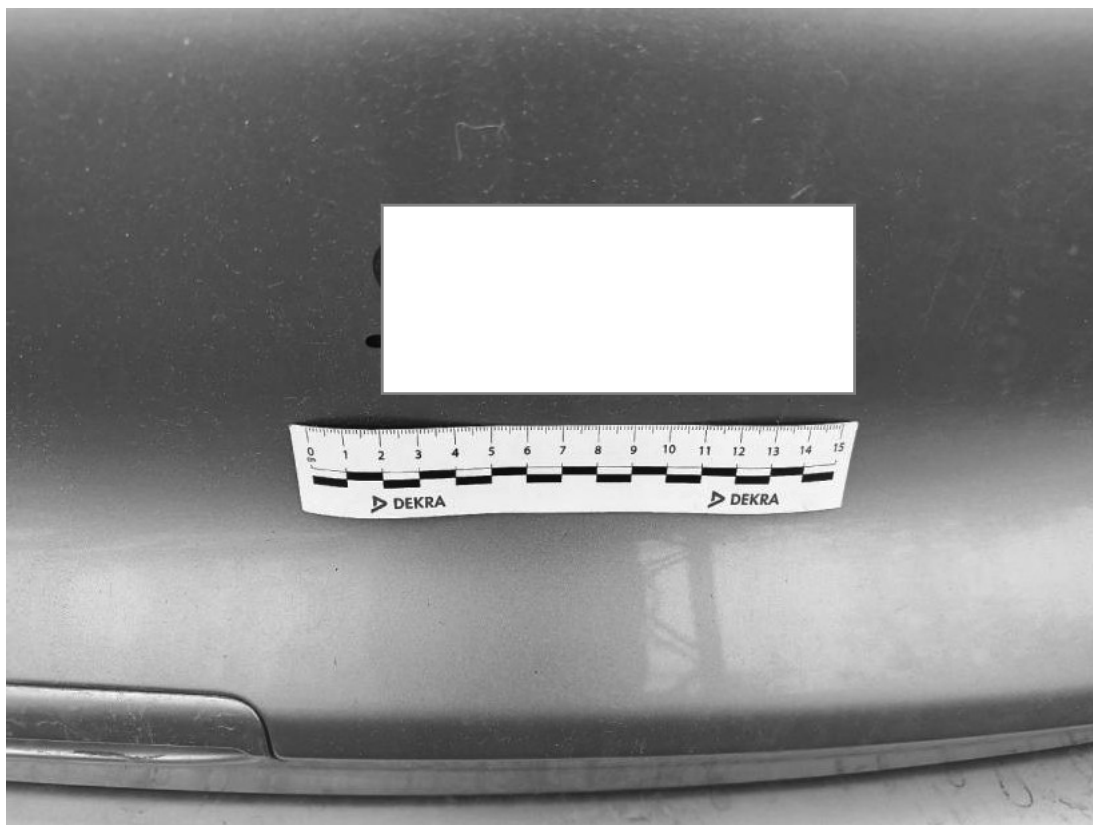
**Fot. 51**  
Pokrywy bagażnika - Inne 2

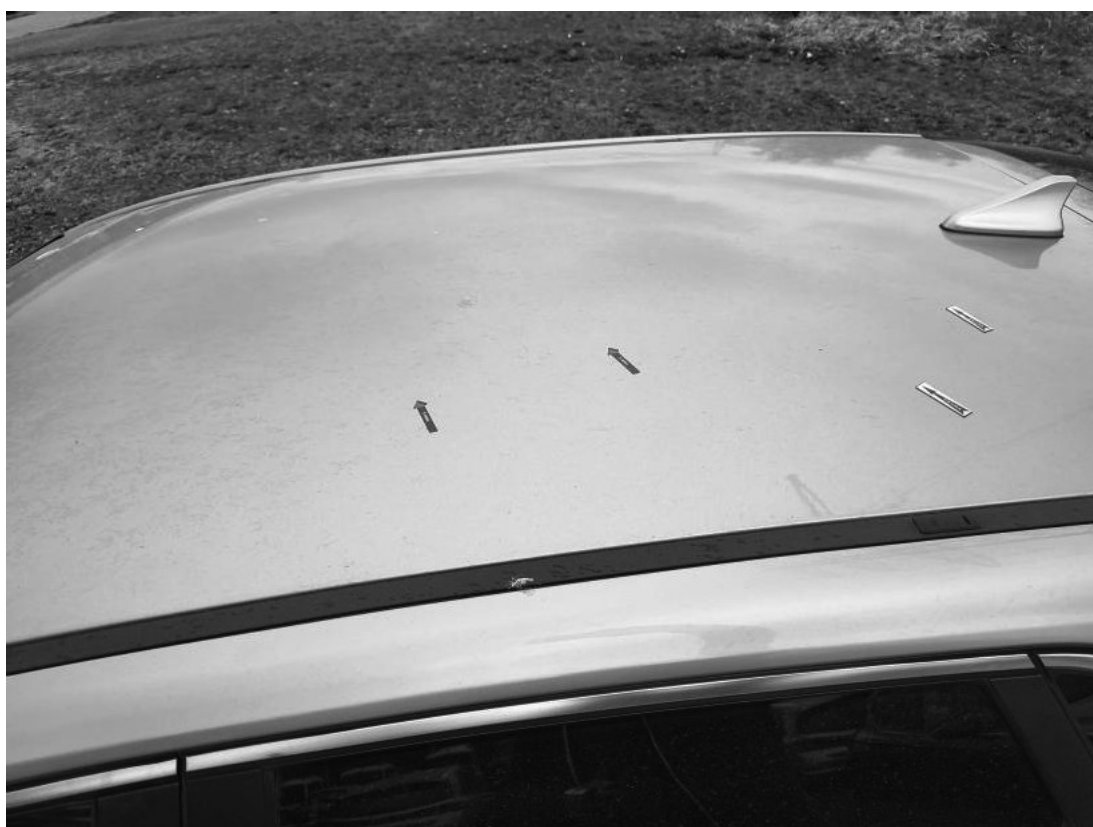
**Fot. 54**  
Dach - Wgniecenie/odkształcenie 1

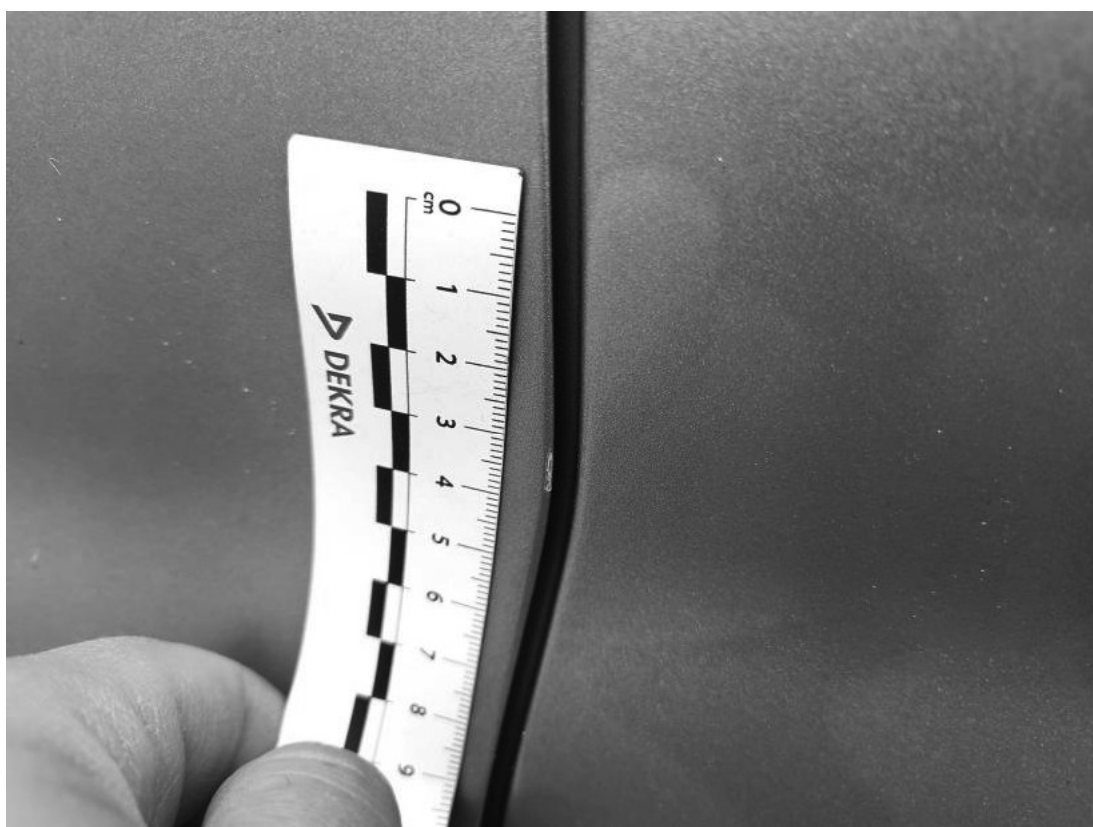
Drzwi przed L - Rysa/odprysk 1

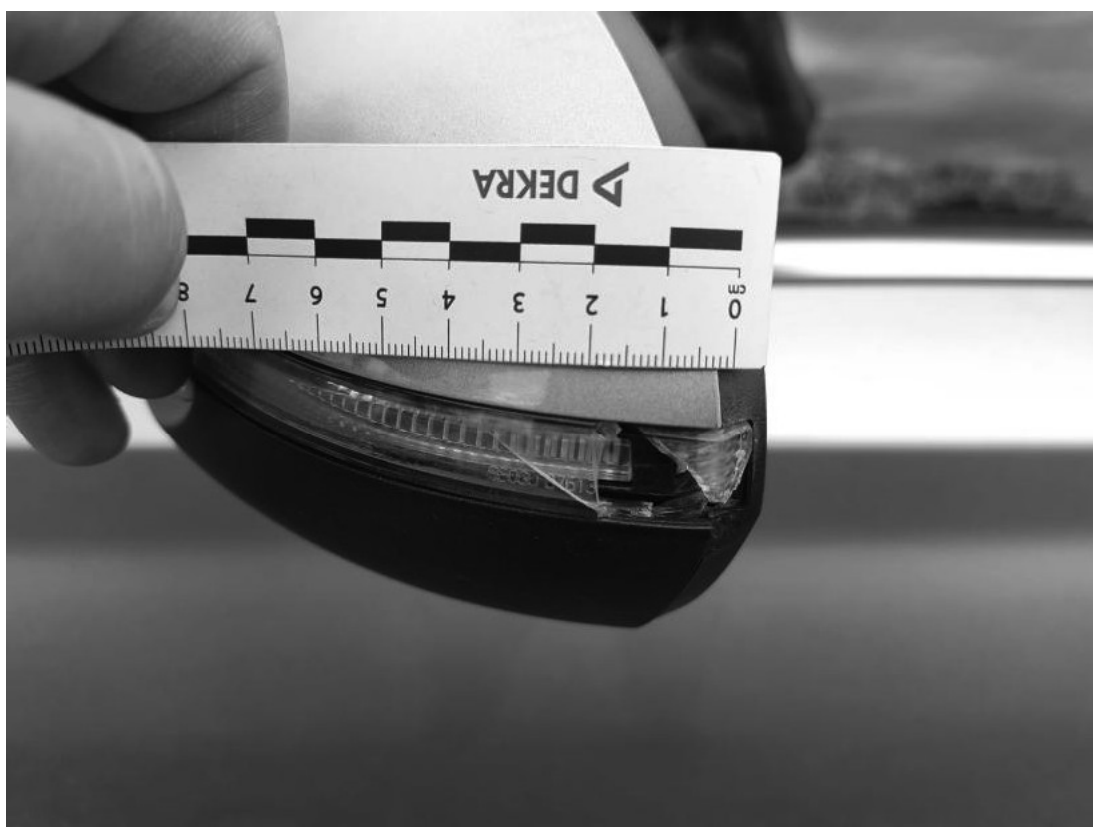
Obudowa lusterka zew L - Pęknięcie/rozerwanie 1

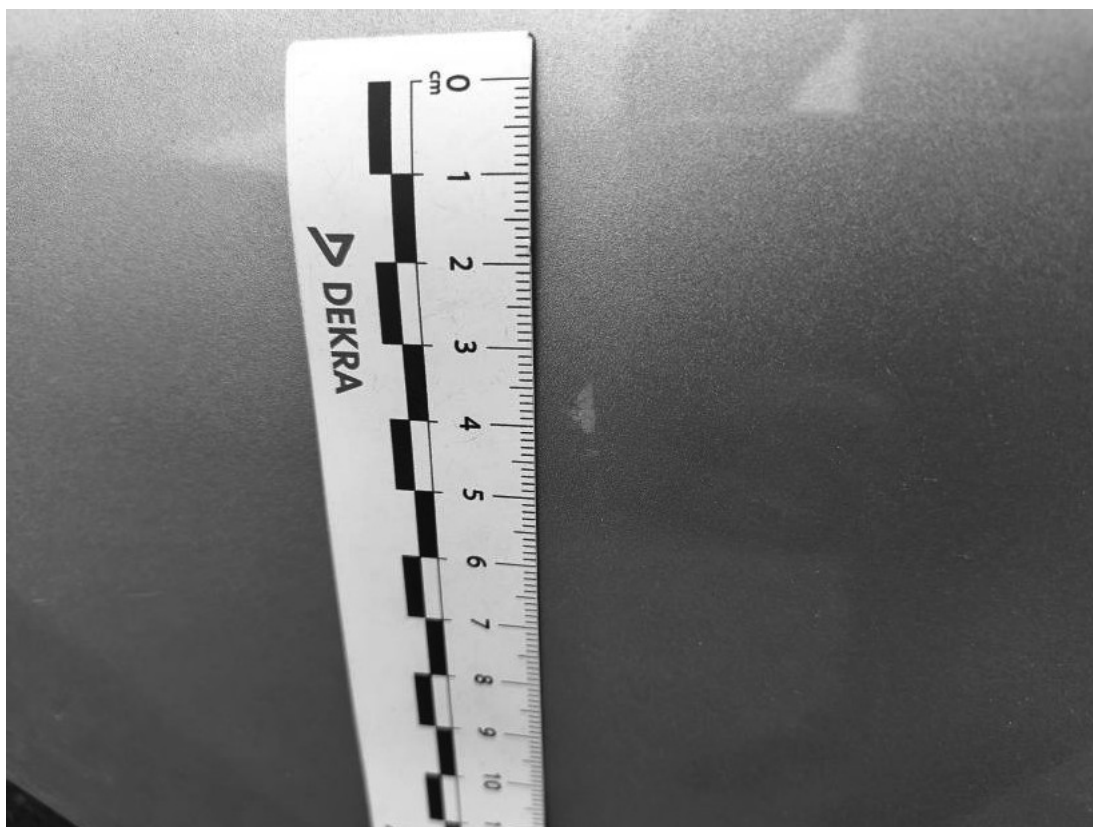
Błotnik przedni L - Rysa/odprysk 1

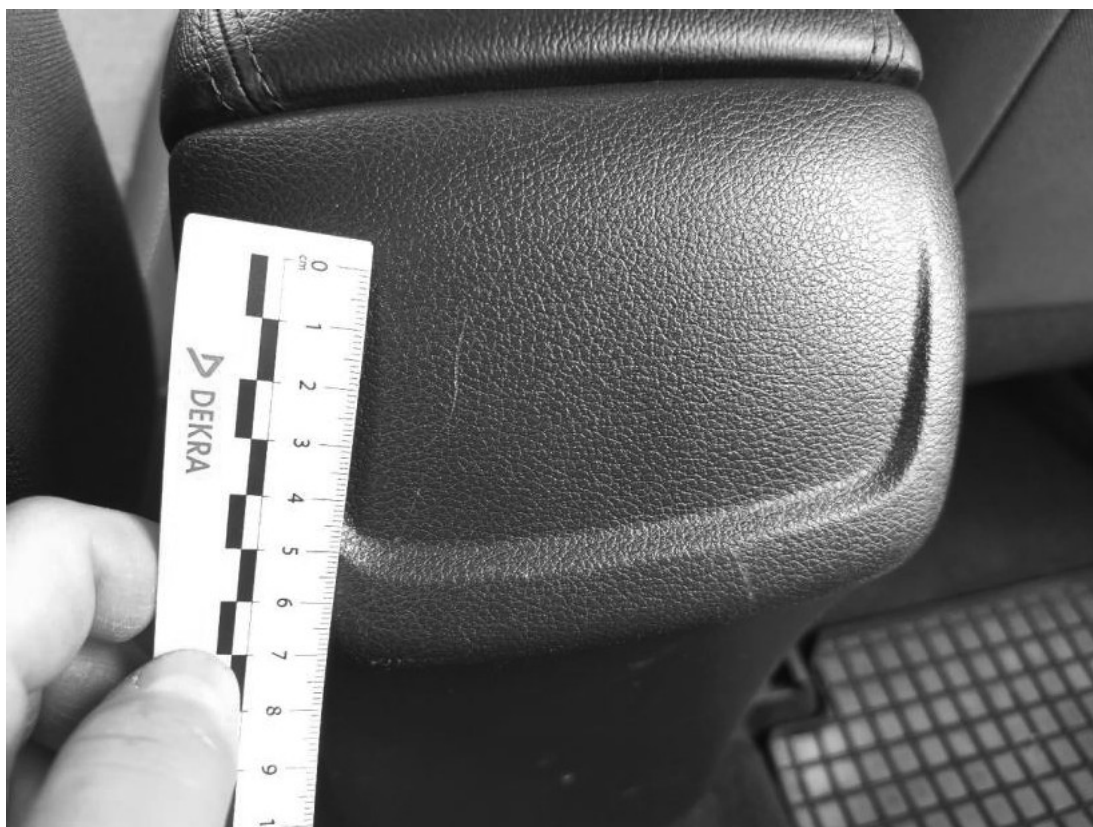
4	Konsola tunelu śr.		zarysowanie	
5	Tapicerka drzwi TP		odkształcenie, pęknięcie	
6	Wykładzina podłogi bagażnika		zabrudzenie	
7	Wykładzina pokrywy T		zarysowanie

Konsola tunelu śr. - Rysa/odprysk 1

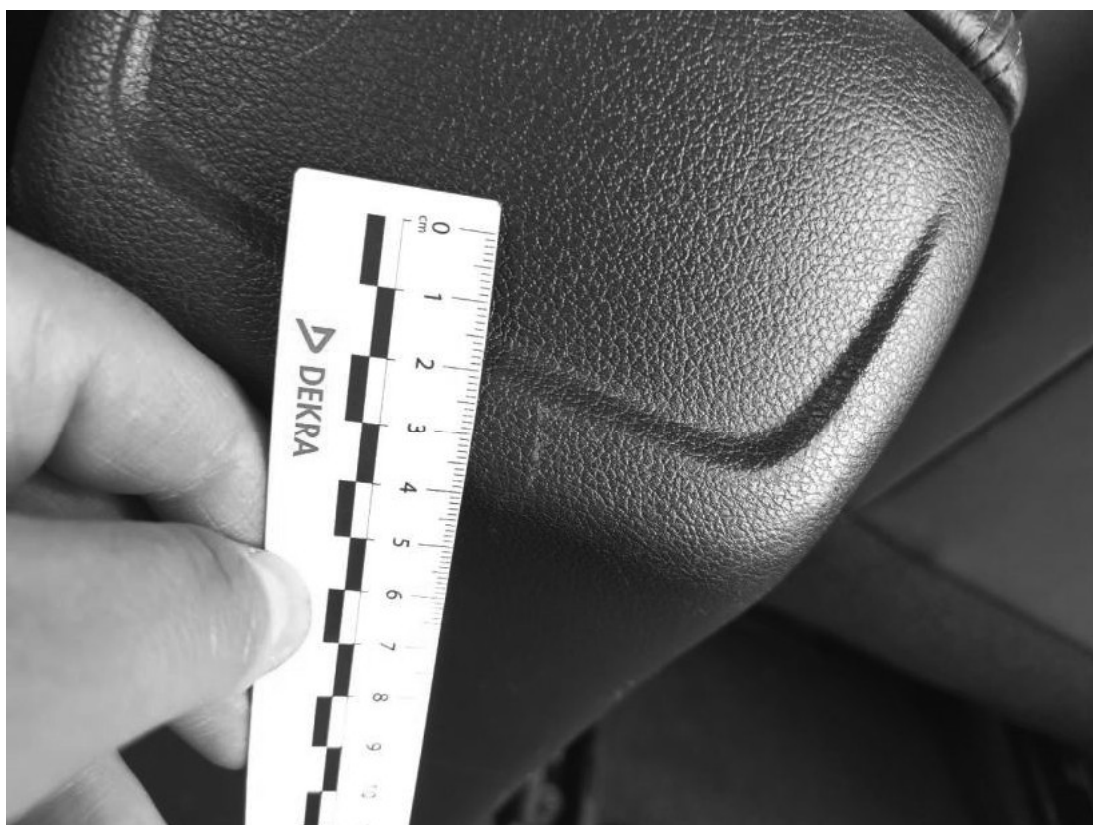
Konsola tunelu śr. - Rysa/odprysk 2

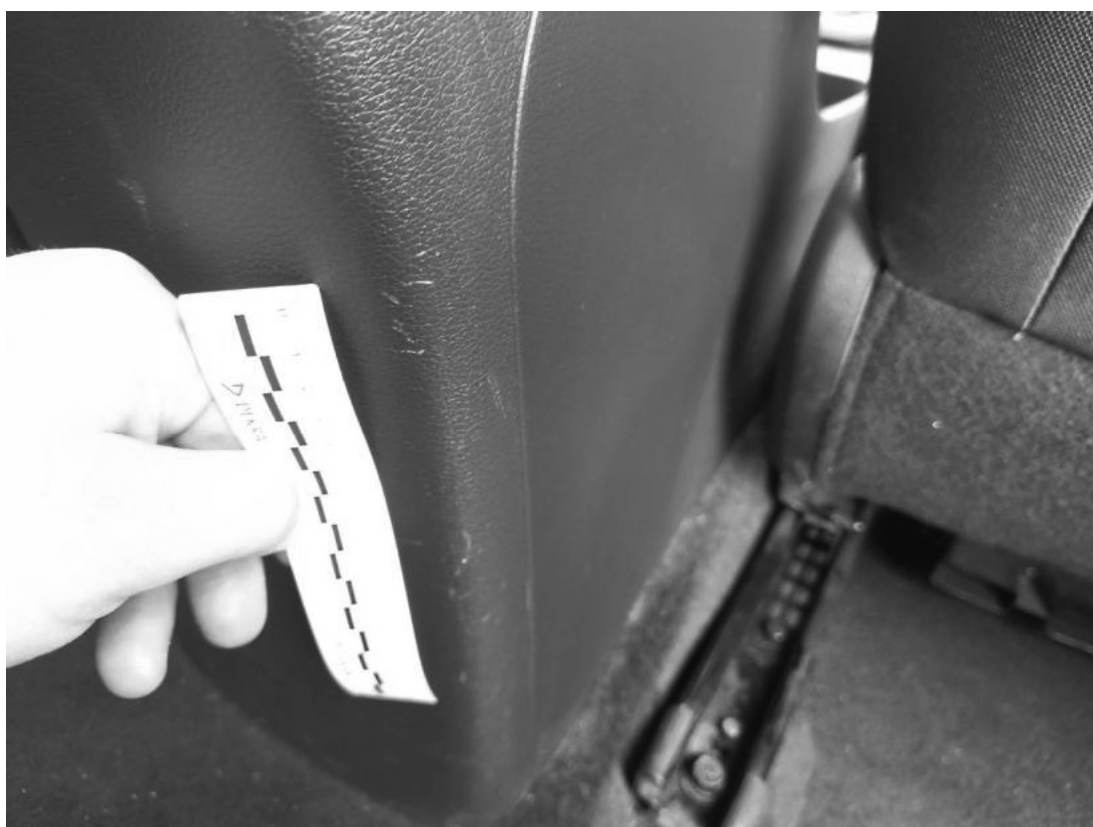
Konsola tunelu śr.(.) - Rysa/odprysk 3

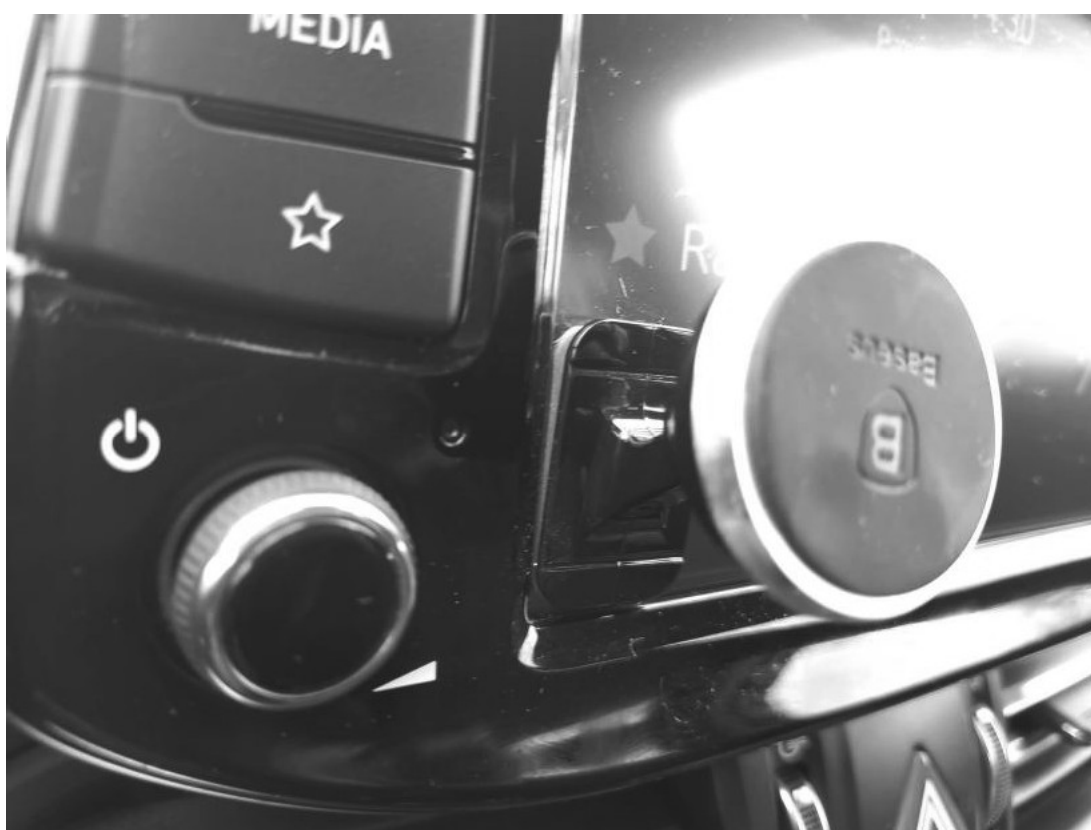
**Fot. 66**  
Radiodbiornik/nawigacja - Inne 1

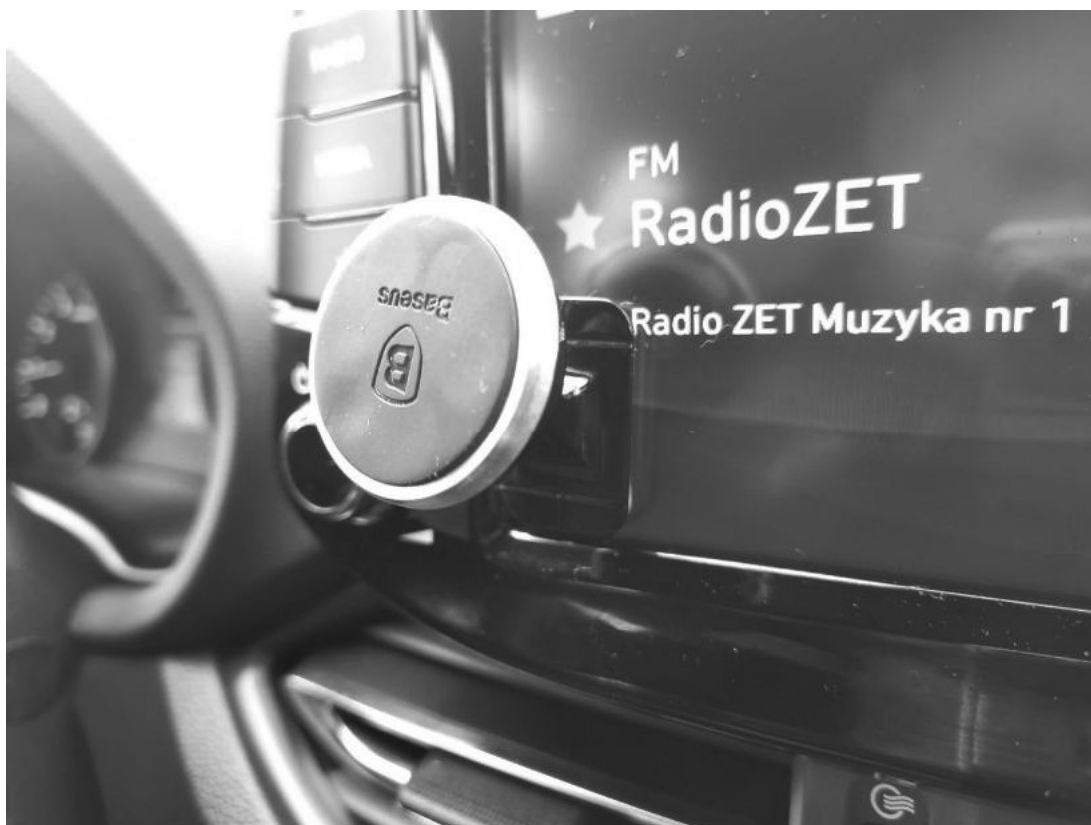
Radioodbiornik/nawigacja - Inne 2

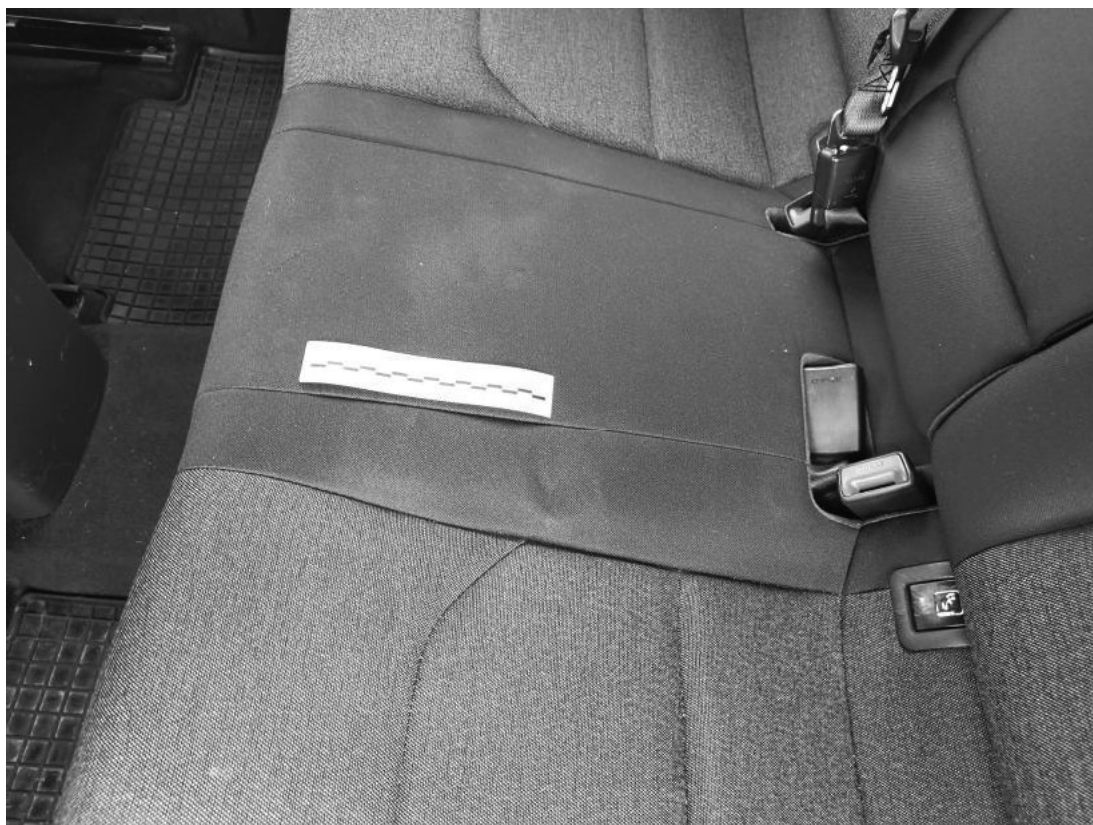
Kanapa tyl. - Inne 1

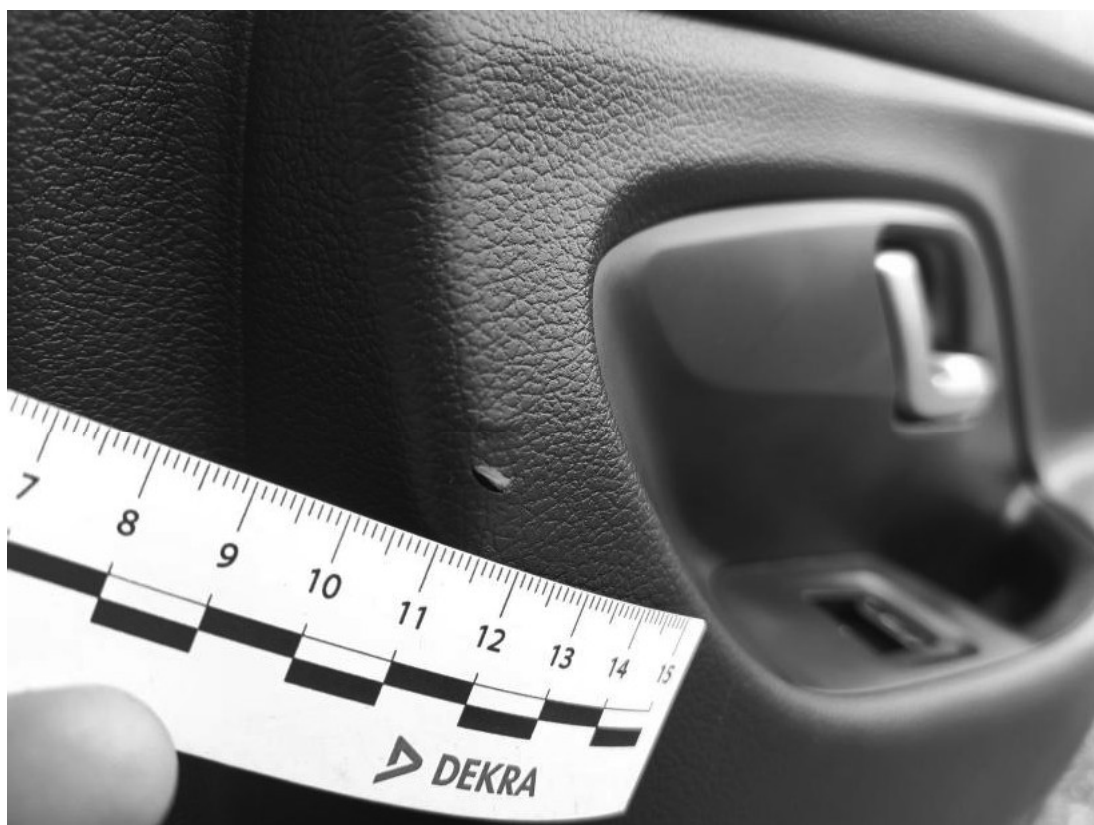
Tapicerka drzwi tylnych P - Pęknięcie/rozerwanie 1

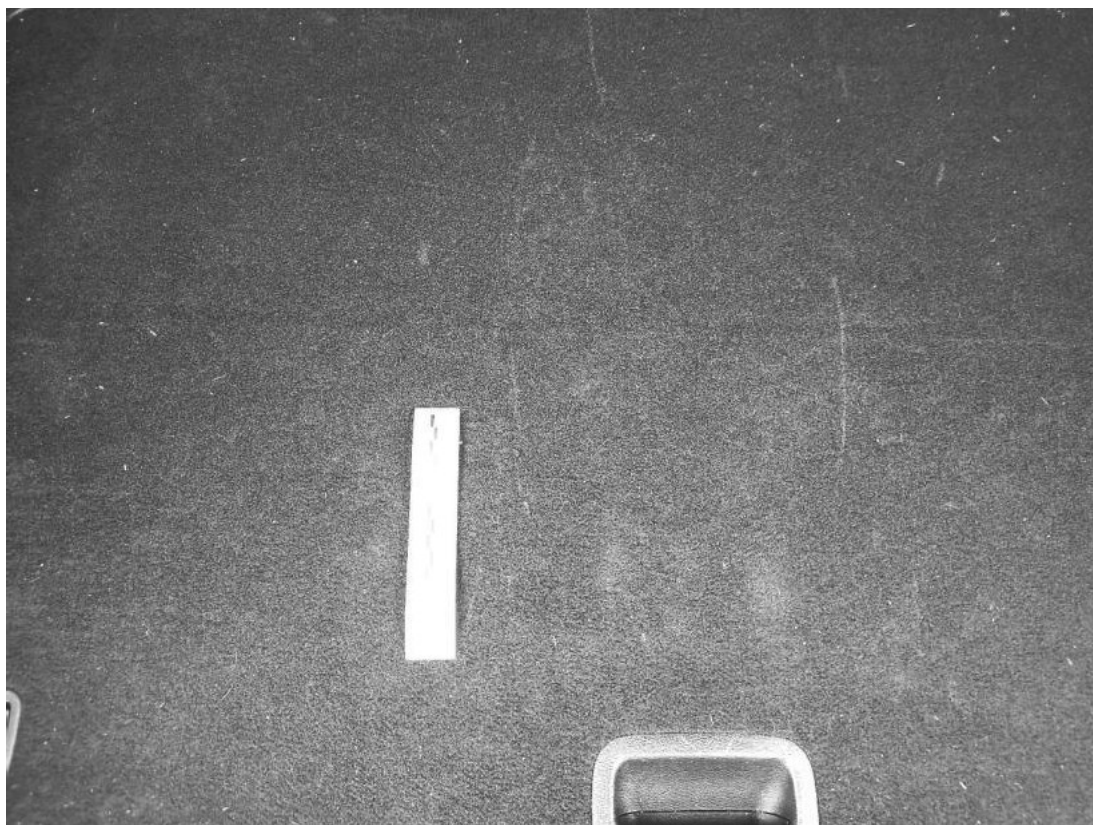
**Fot. 73**  
Wykładzina podłogi bagażnika - Rysa/odprysk 1

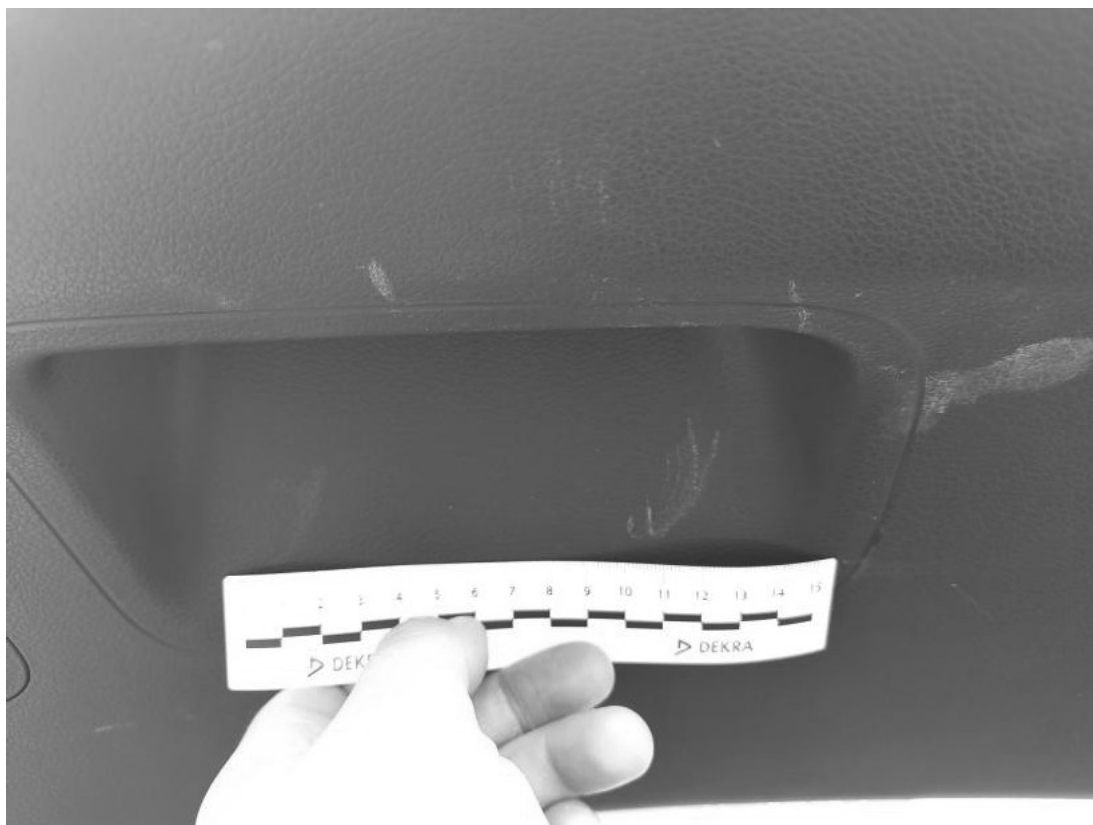
Wykładzina pokrywy tylnej - Rysa/odprysk 1
