## Raport z oględzin pojazdu

| Numer raportu | 315508/6/26-14707 | Data raportu | 04-06-2026 |

| Marka, model | TOYOTA Proace Verso 16-24 |
| Numer rejestracyjny | P7SK7 |

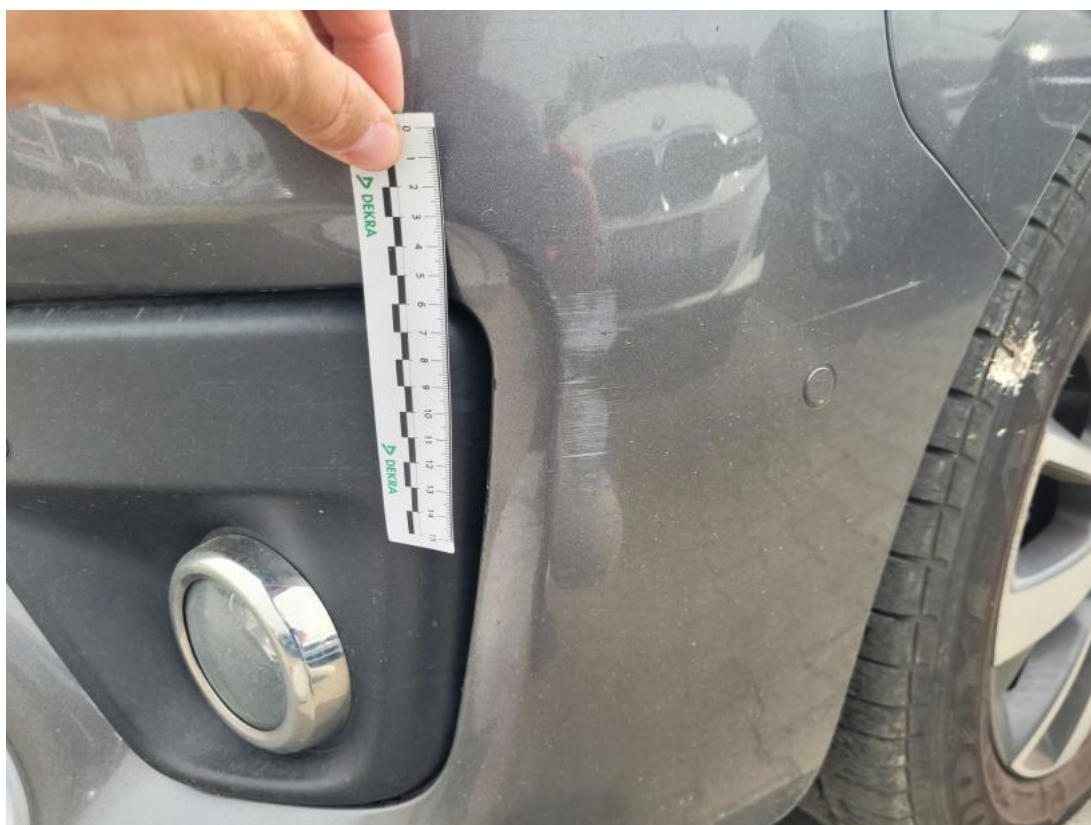
| 10 | Zderzak, róg L | rysa/odprysk | NA | 0.5 |

**Fot. 39**  
Zderzak - Rysa/odprysk 1

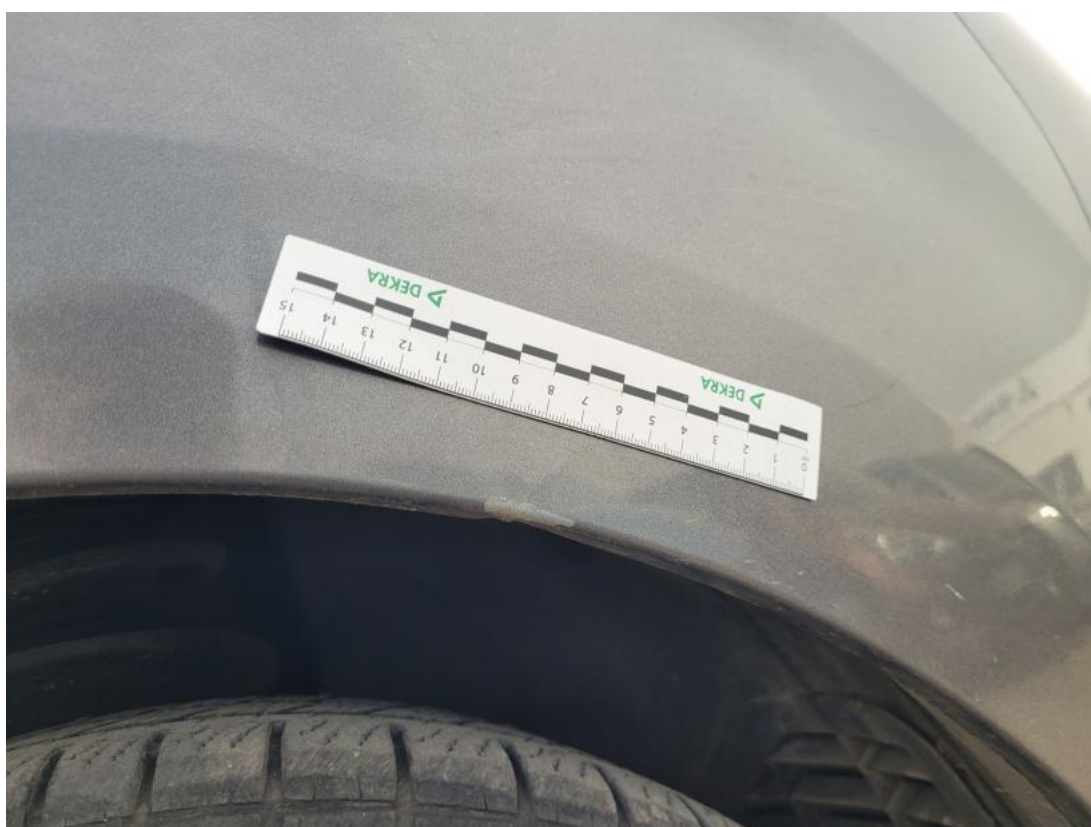
| 6 | Blotnik przedni R | rysa/odprysk | NA | 0.5 |

**Fot. 40**  
Błotnik przedni P - Rysa/odprysk 1

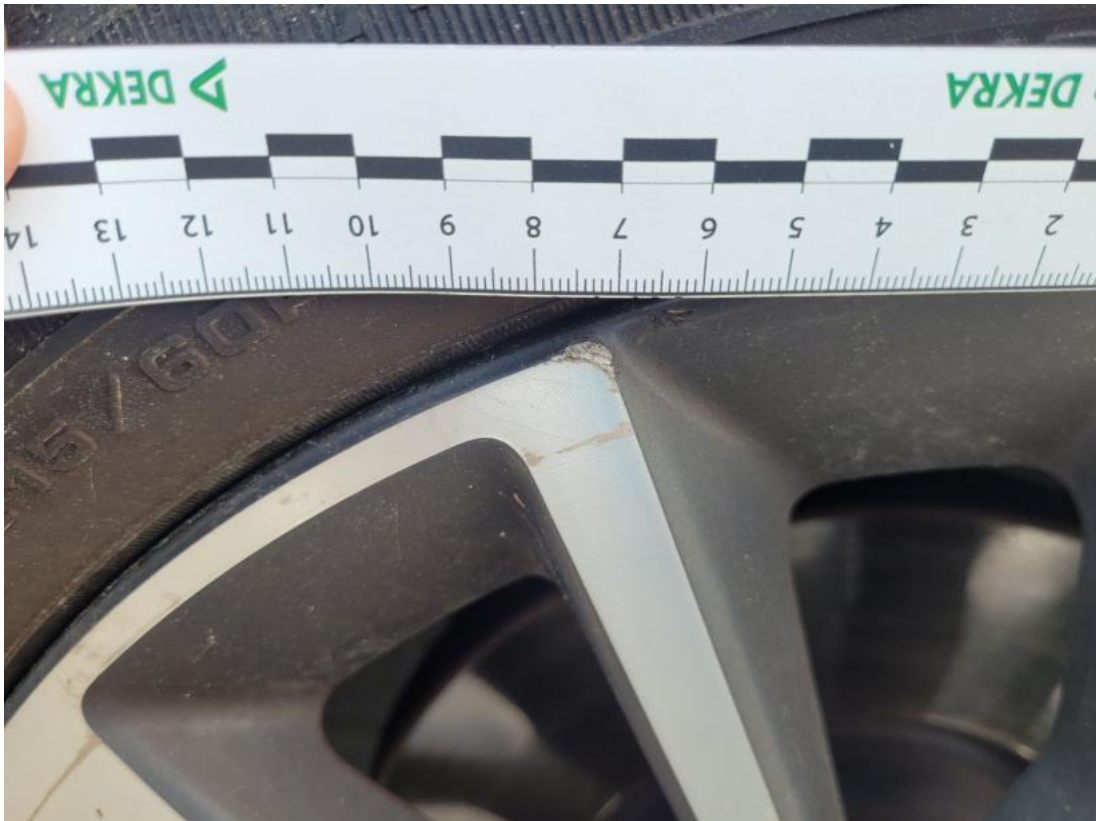
| 19 | Tarcza koła aluminiowa przód R | rysa/odprysk | | |

**Fot. 43**  
Felga aluminiowa przednia P - Rysa/odprysk 1

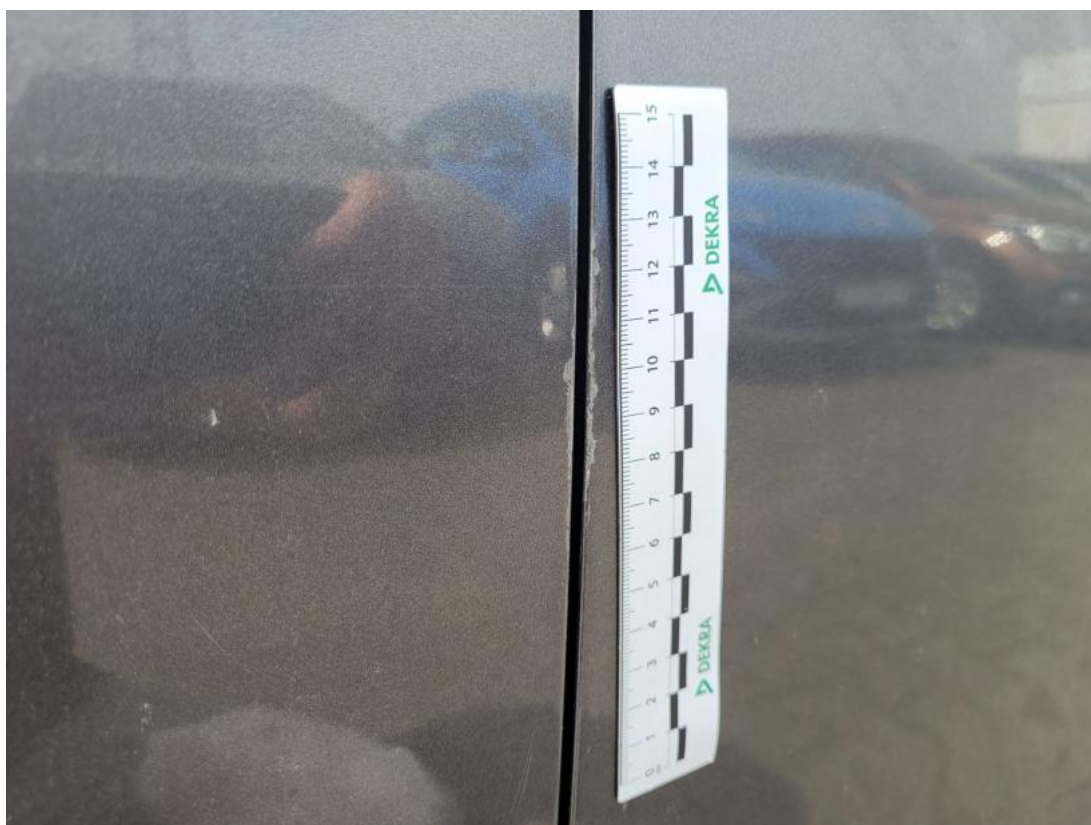
| 7 | Drzwi przednie (nieuzbrojone) R | rysa/odprysk | NA | 0.5 |

Drzwi przednie P - Rysa/odprysk 1

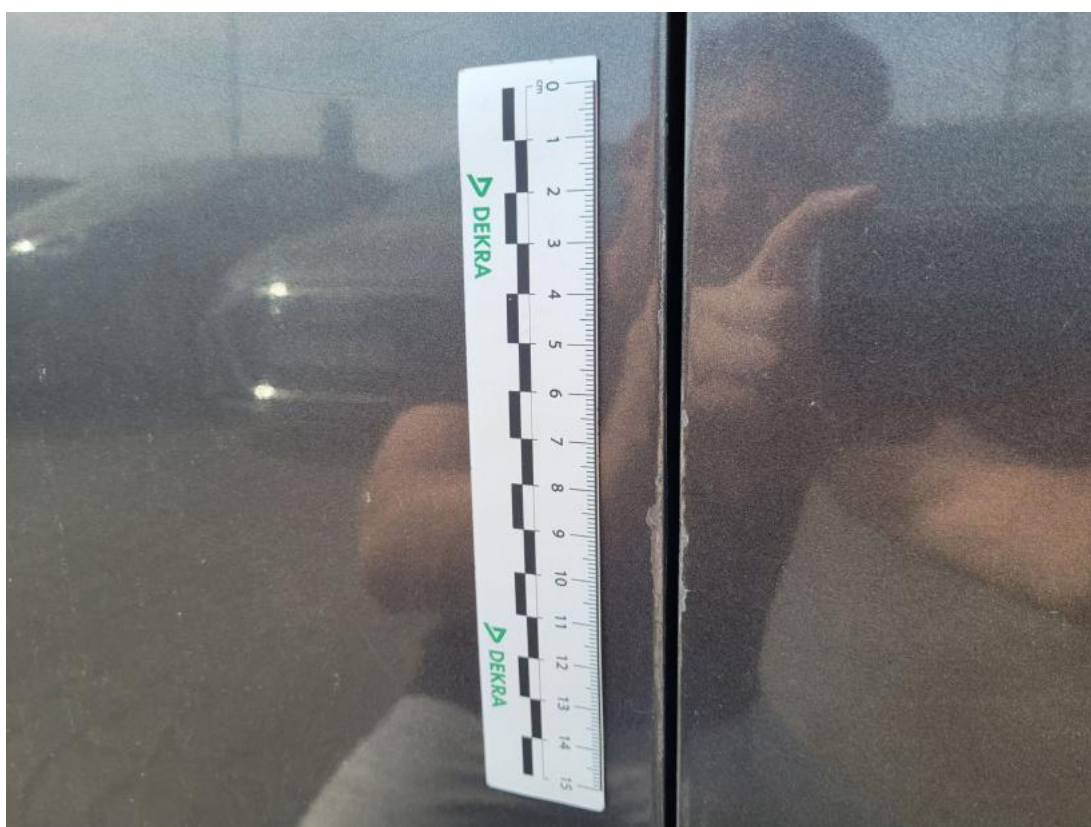
| 9 | Drzwi części ład.przesuwne R | rysa/odprysk | NA | 0.5 |

Drzwi tylne P - Rysa/odprysk 1

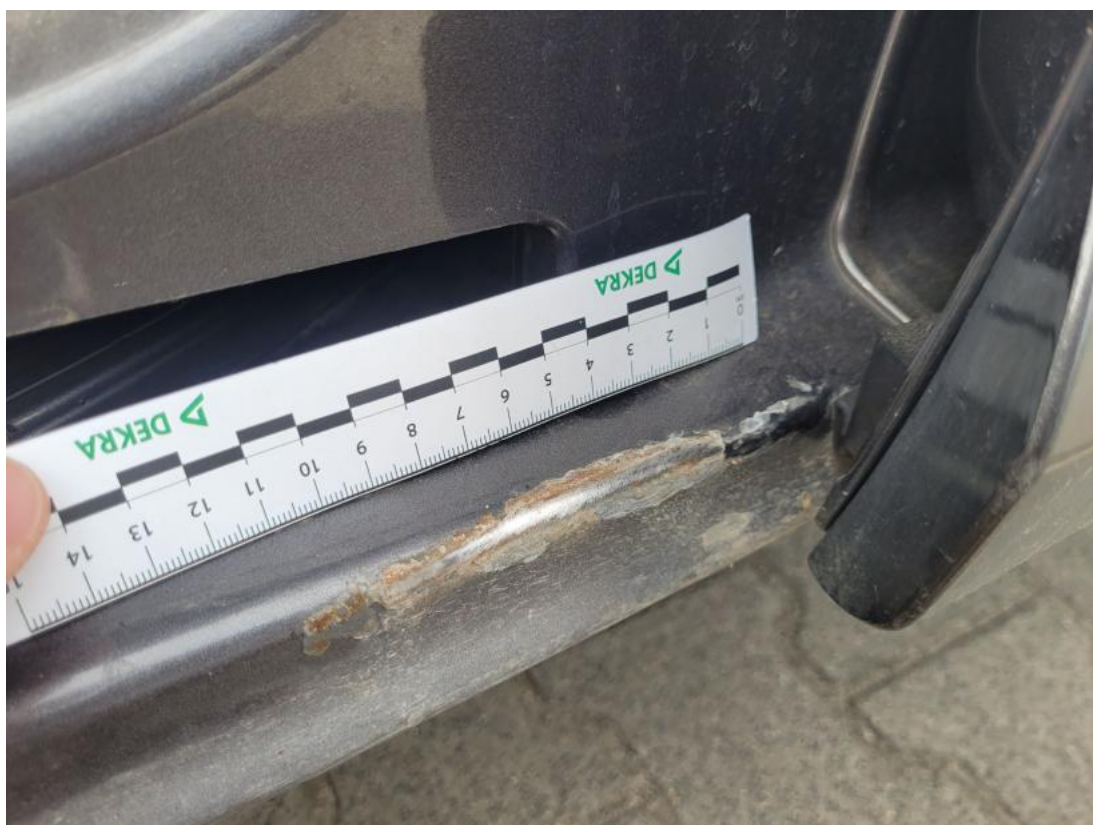
Próg P - Rysa/odprysk 1

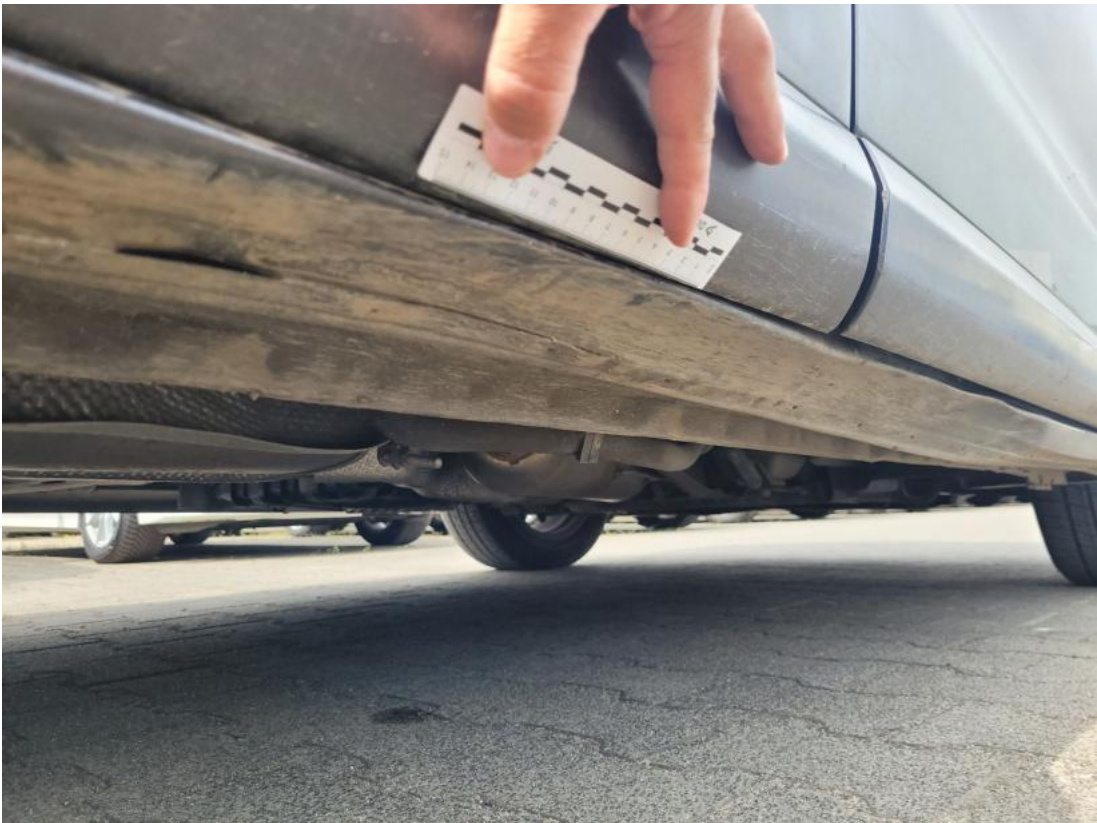
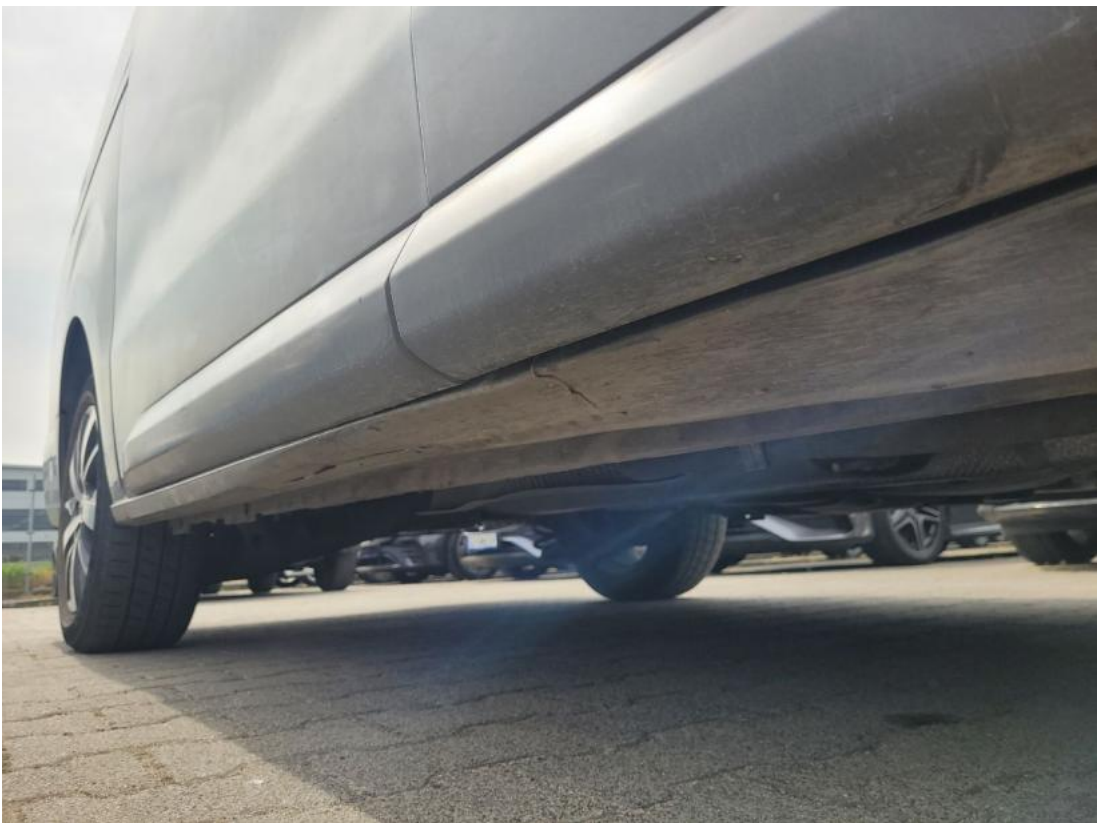
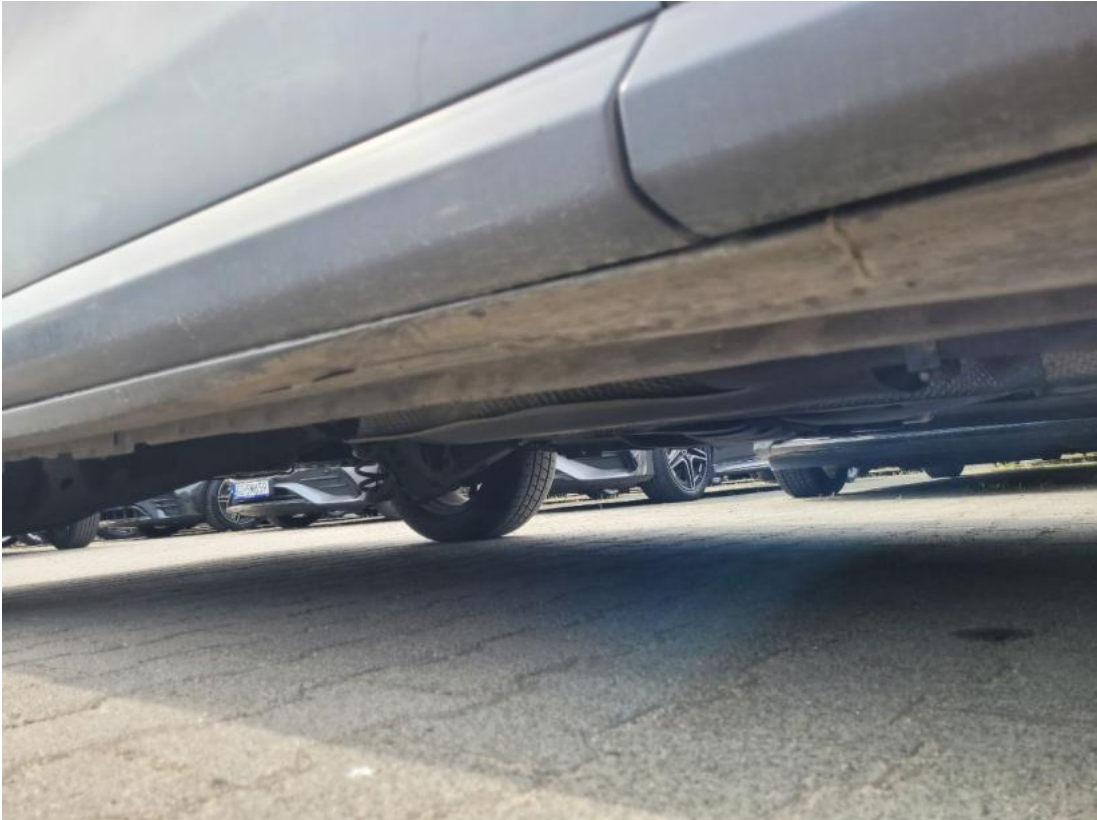
| 2 | Próg R | wgniecenie/odkształcenie | WY | 1.2 |

Próg P - Wgniecenie/odkształcenie 1

Próg P - Wgniecenie/odkształcenie 2

Próg P() - Wgniecenie/odkształcenie 3

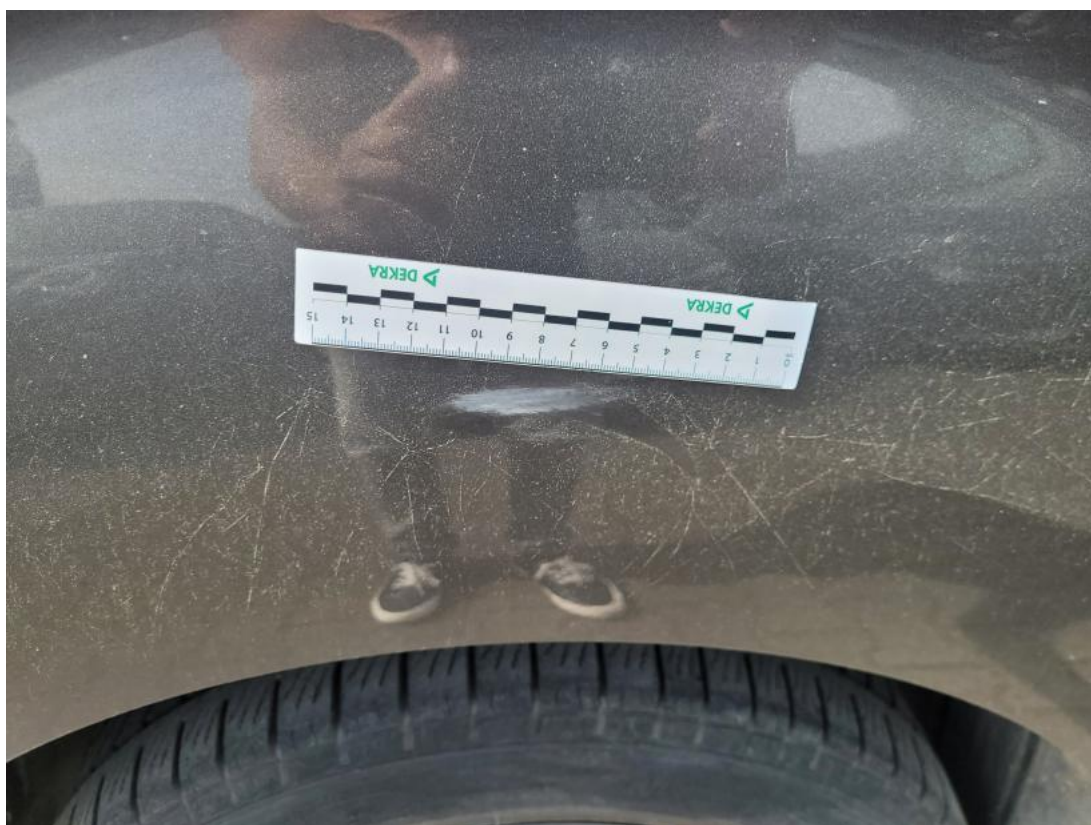
| 20 | Blotnik tylny R | rysa/odprysk | | |

Błotnik tylny P / Ściana boczna P - Rysa/odprysk 1

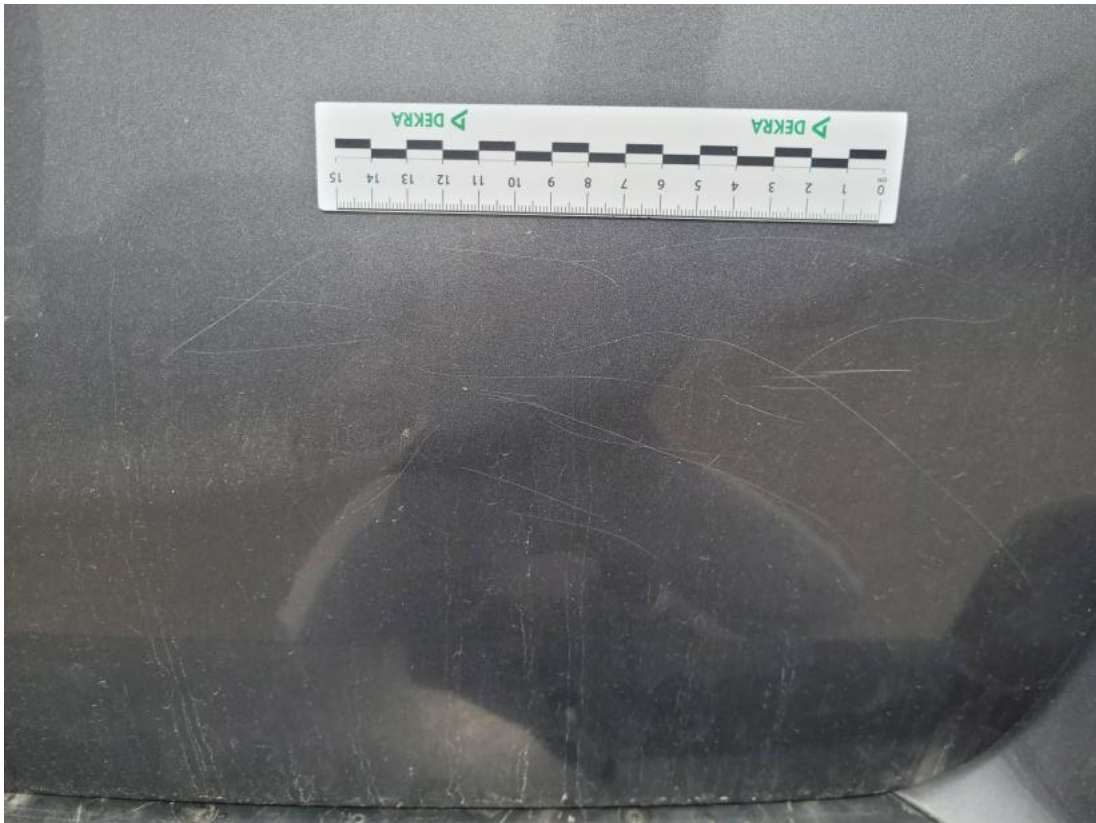
| 18 | Pokrywa tylna | rysa/odprysk | | |

Pokrywy bagażnika - Rysa/odprysk 1

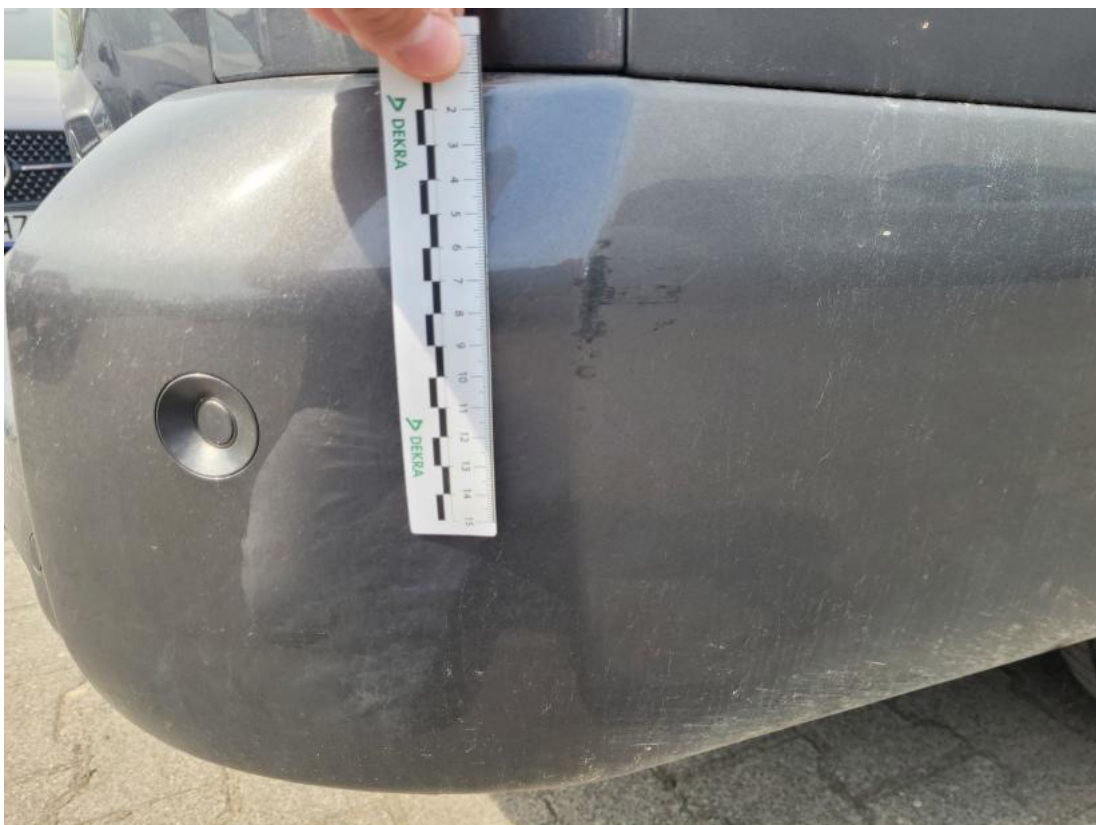
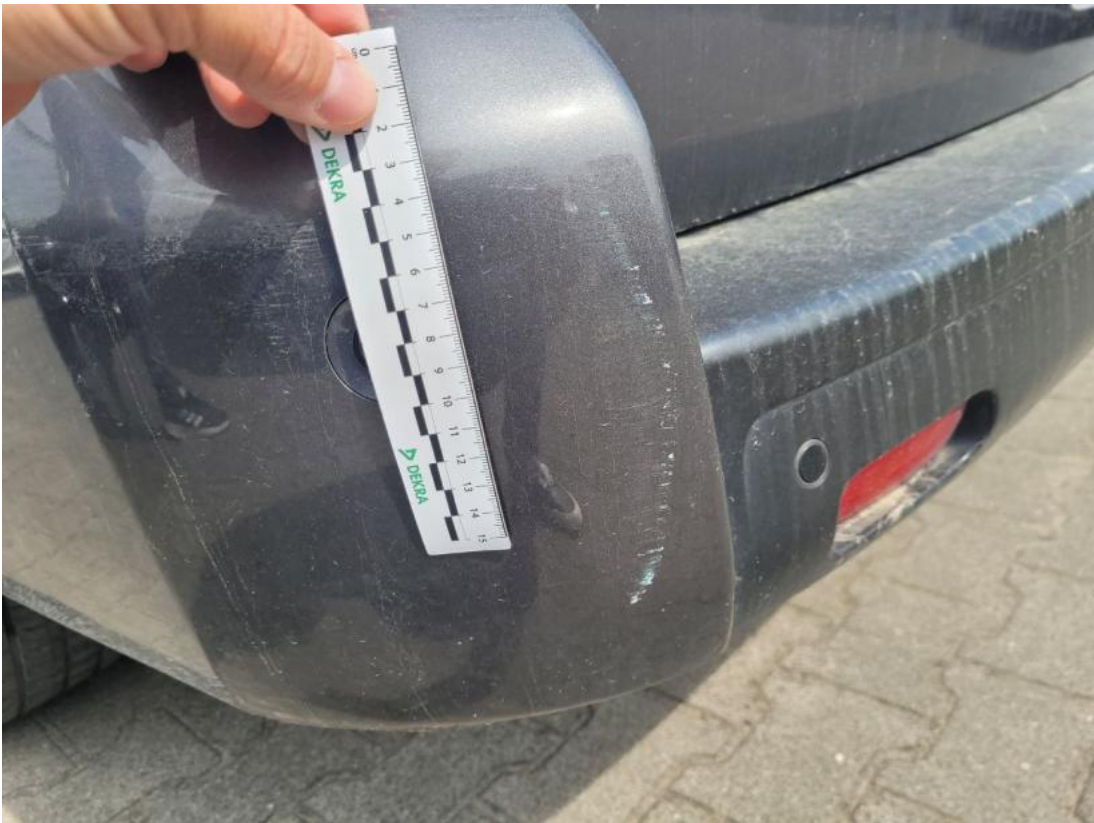
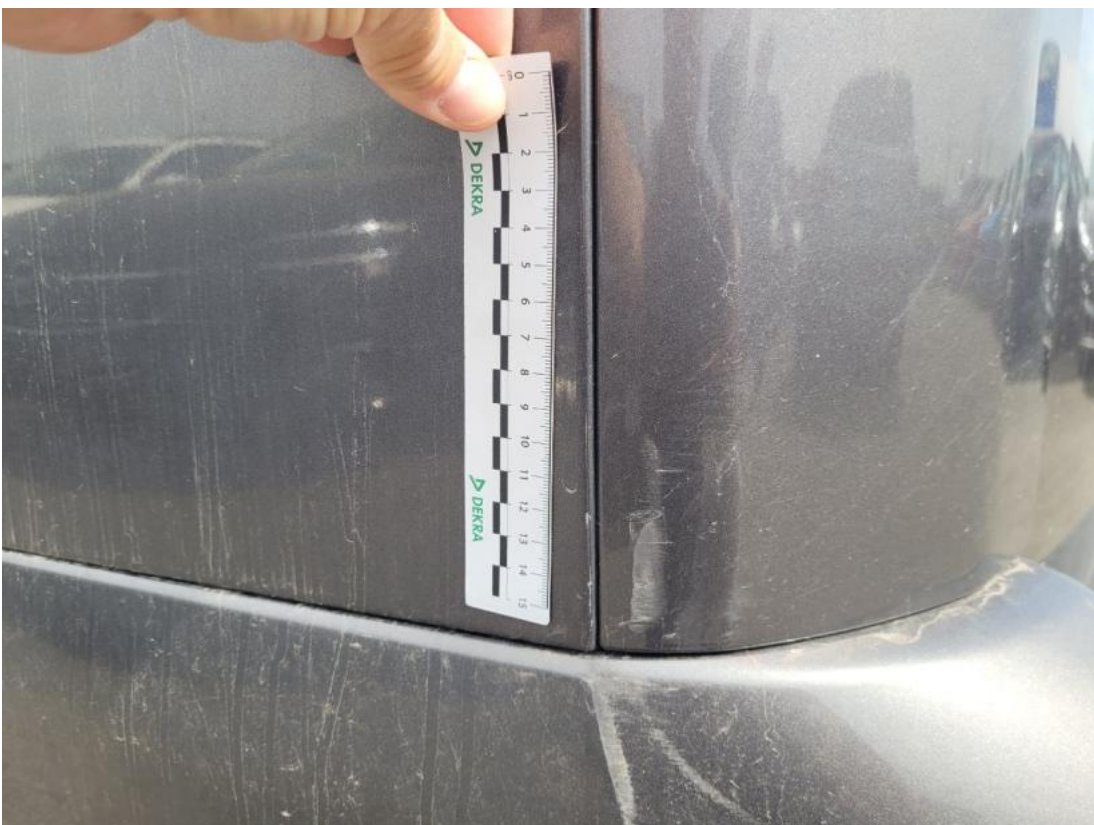
**Fot. 58**  
Zderzak tylny - Rysa/odprysk 1

Zderzak tylny - Rysa/odprysk 2

Zderzak tylny() - Rysa/odprysk 3

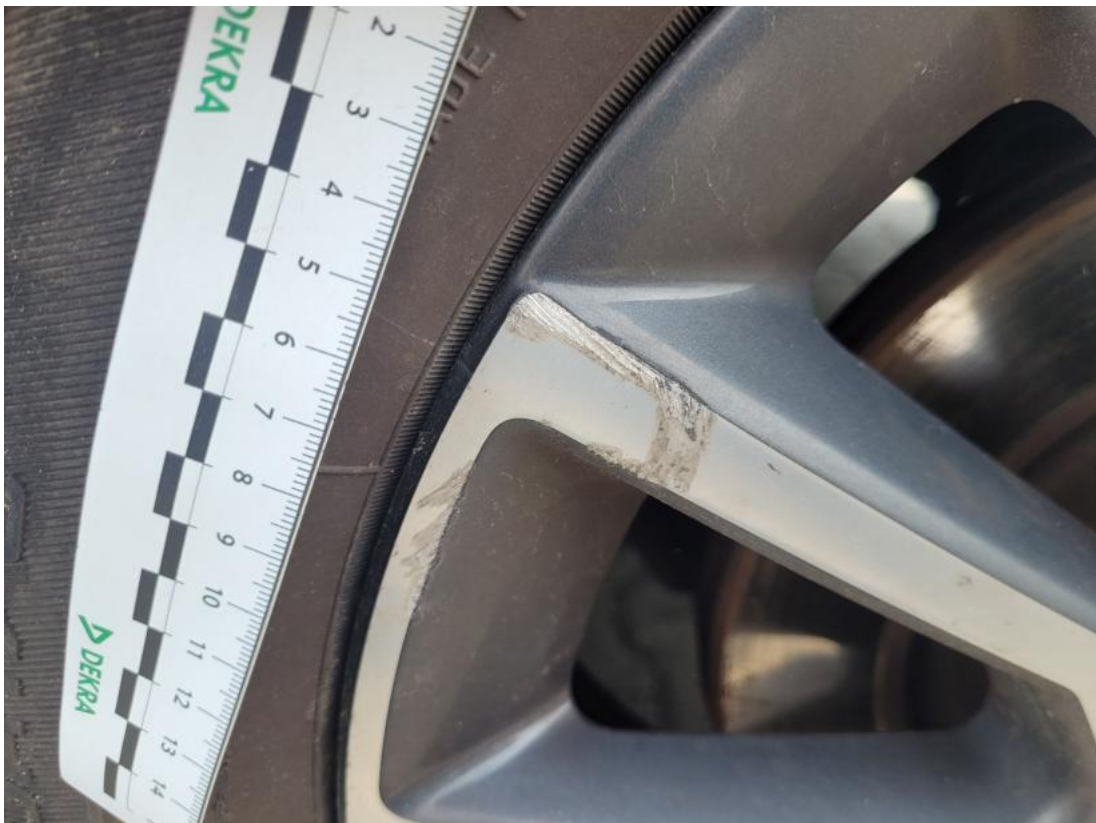
| 3 | Tarcza koła aluminiowa tył L | rysa/odprysk | WY | 0.5 |

**Fot. 61**  
Felga aluminiowa tylna L - Rysa/odprysk 1

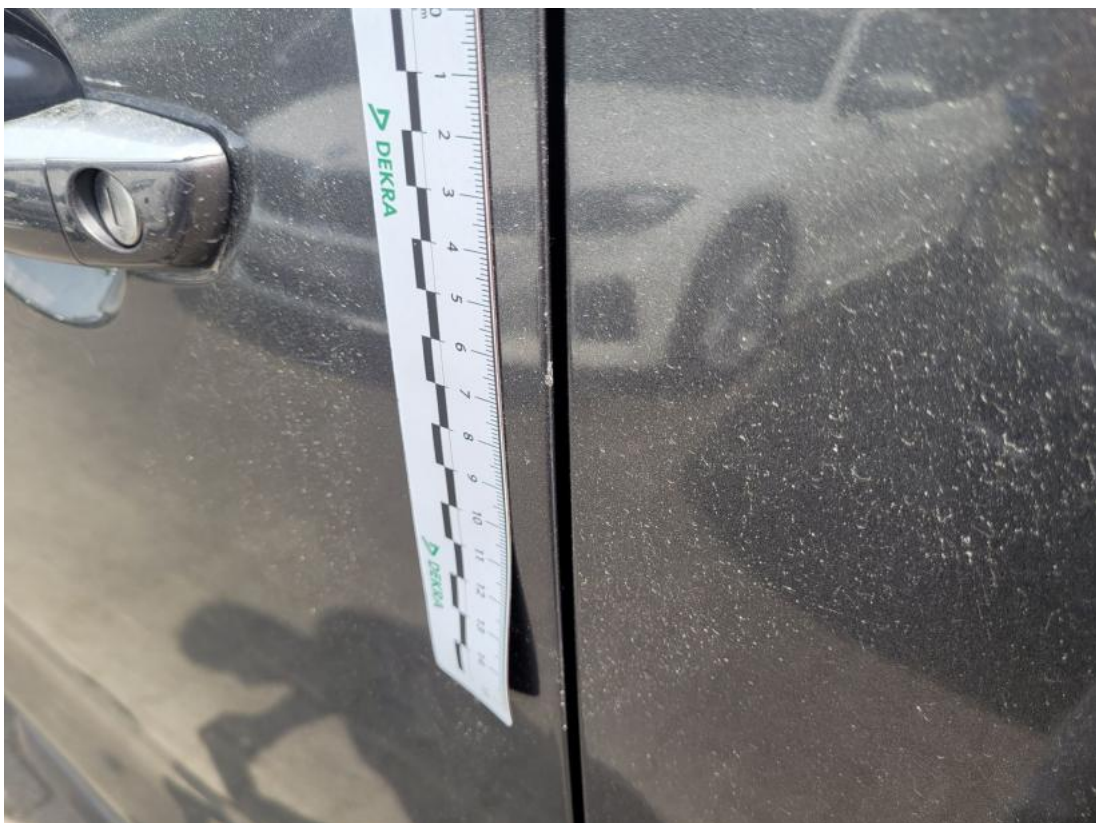
| 14 | Drzwi przednie (nieuzbrojone) L | rysa/odprysk | | |

Drzwi przed L - Rysa/odprysk 1

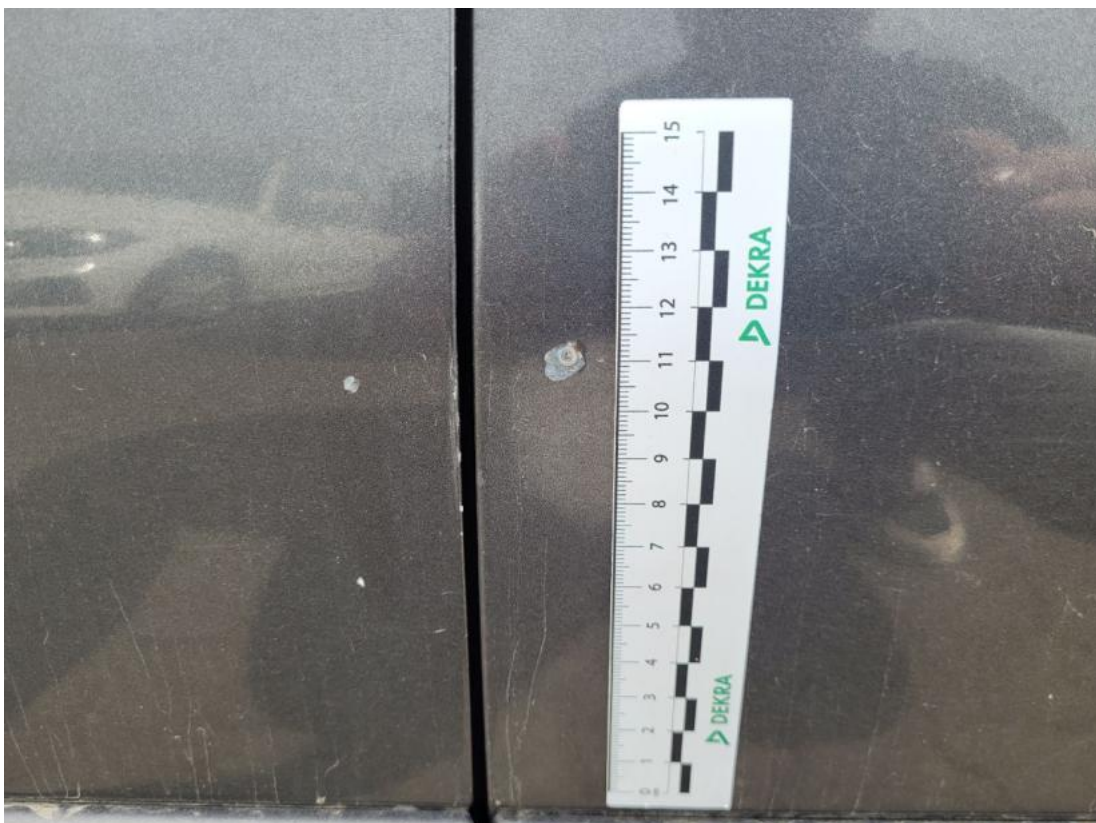
| 8 | Drzwi części ład.przesuwne L | rysa/odprysk | NA | 0.5 |

Drzwi tylne L - Rysa/odprysk 1

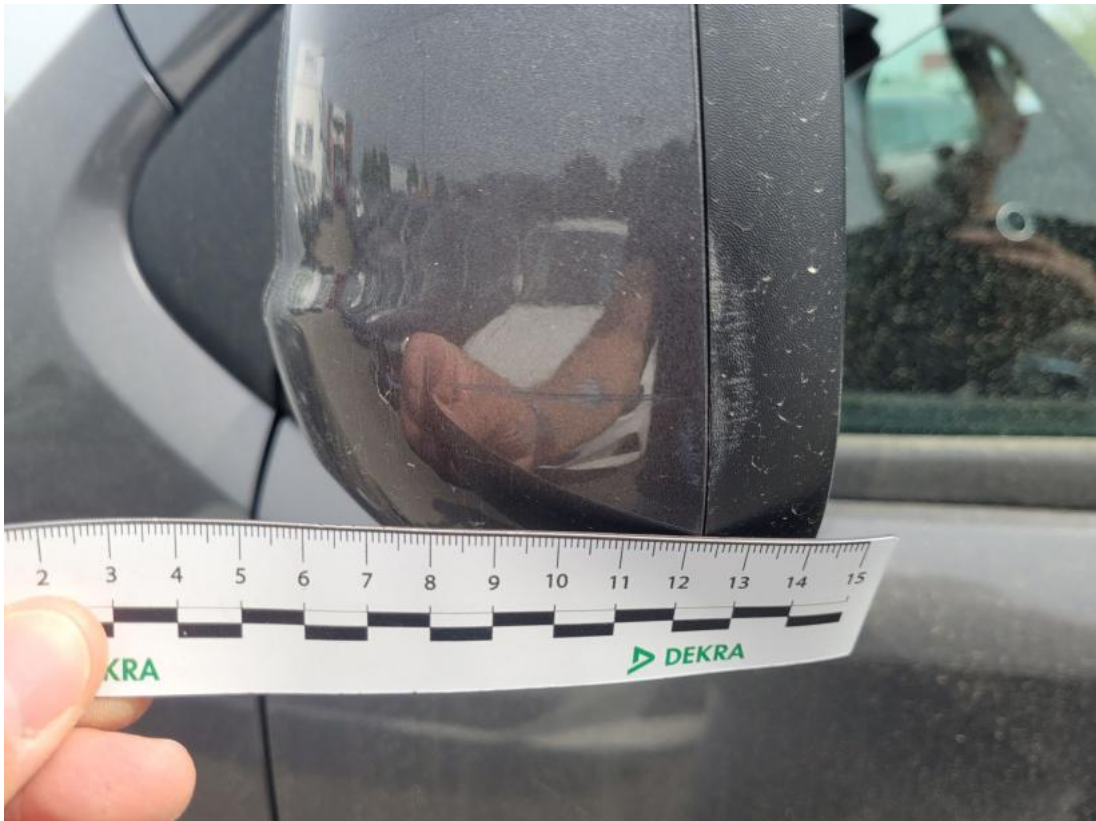
| 17 | Ostona lusterka zewnętrznego L | rysa/odprysk | | |

**Fot. 67**  
Obudowa lusterka zew L - Rysa/odprysk 1

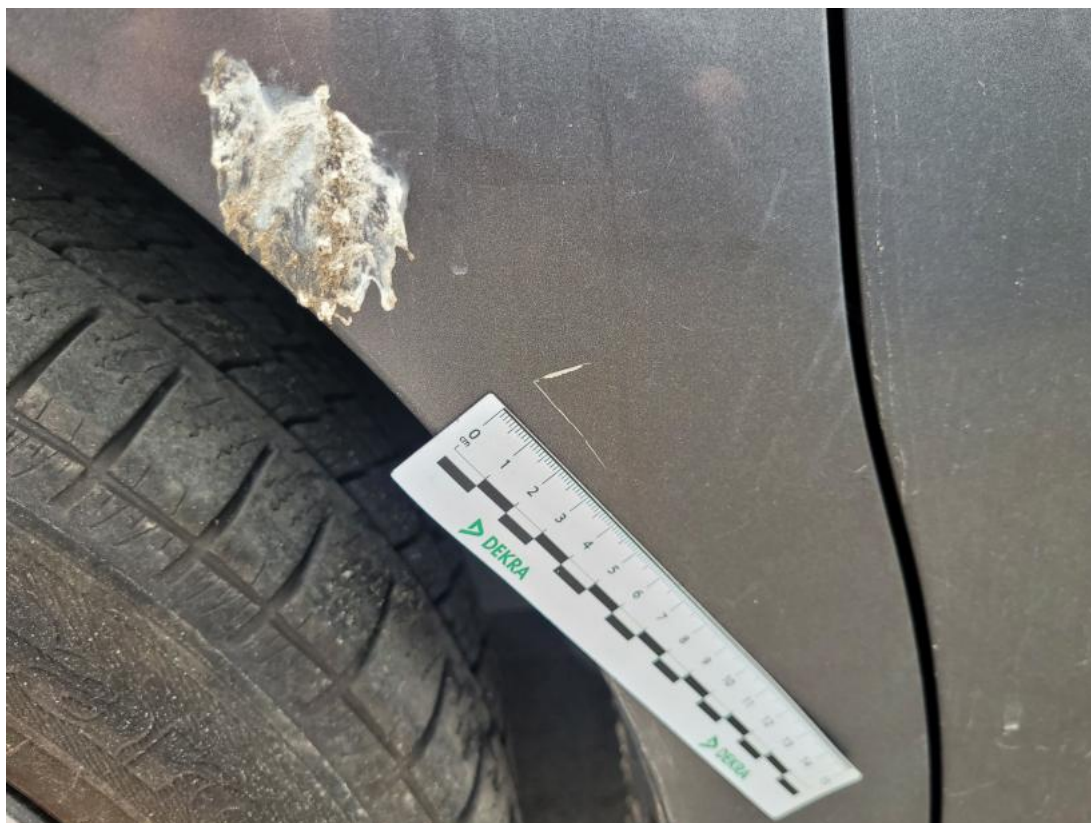
| 13 | Blotnik przedni L | rysa/odprysk | | |

Błotnik przedni L - Rysa/odprysk 1
