Raport z oględzin pojazdu

| Numer raportu | 315505/6/26-14707 | Data raportu | 04-06-2026 |

| Marka, model | OPEL Astra V Sports Tourer 1... |
| Numer rejestracyjny | WD6254R |

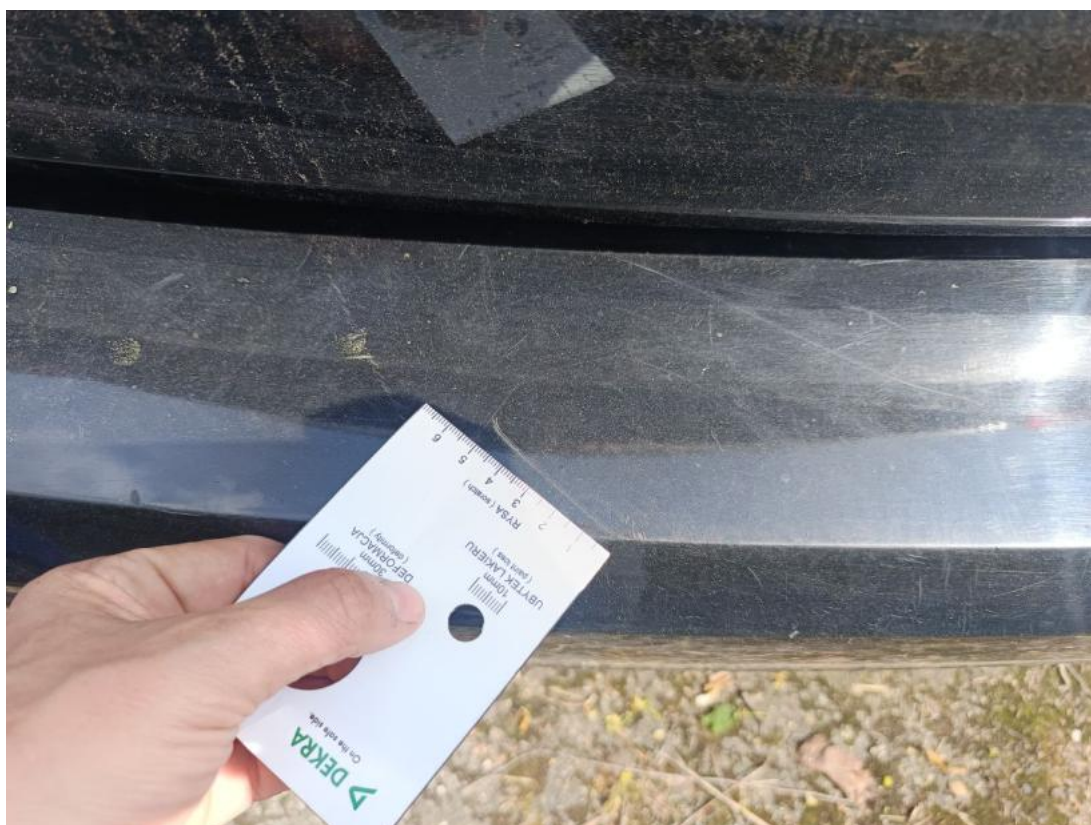
| 1 | Okładzina zderzaka tylnego | rysa/odprysk | NA | 1 |

Fot. 41
Zderzak tylny - Rysa/odprysk 1

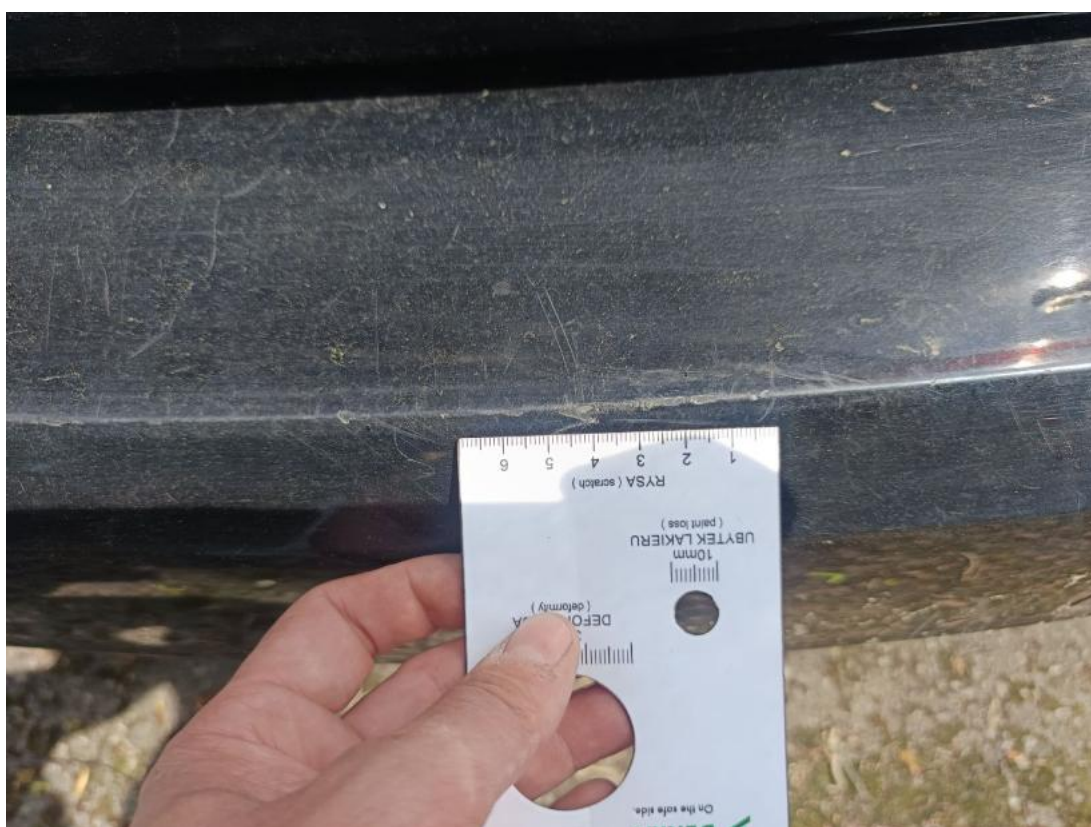
Fot. 42
Zderzak tylny - Rysa/odprysk 2

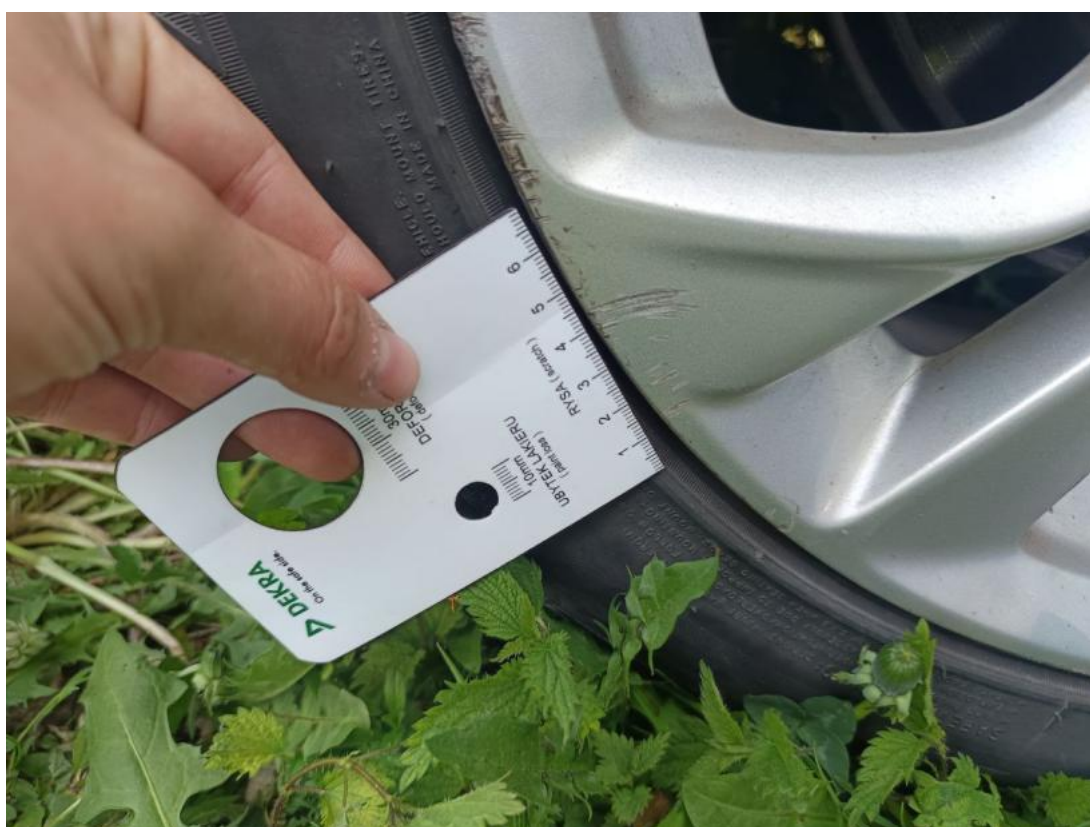
| 2 | Tarcza koła aluminiowa tył L | rysa/odprysk | | |

Fot. 44
Felga aluminiowa tylna L - Rysa/odprysk 1

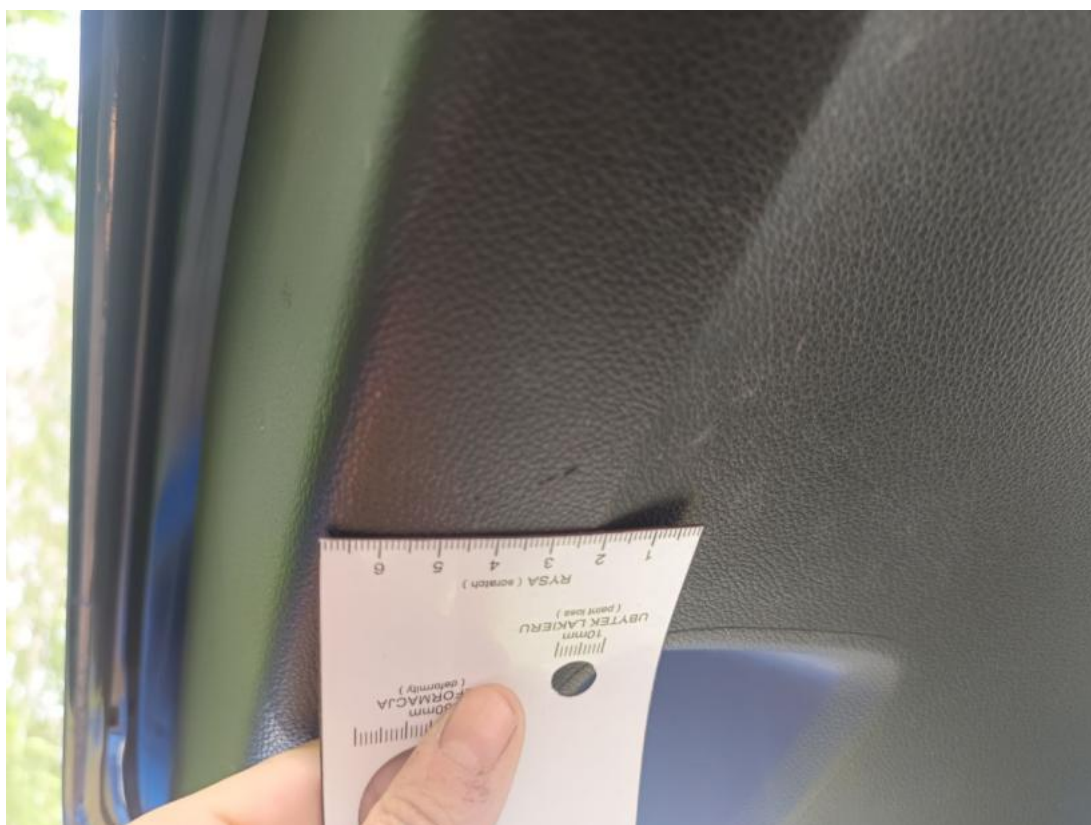
| 3 | Nakładka pokrywy tylnej dół | rysa/odprysk | | |

Fot. 46
Wykładzina pokrywy tylnej - Rysa/odprysk 1
