Raport z oględzin pojazdu

Numer raportu	215837/7/25-11401	Data raportu	25-07-2025
Rzeczoznawcy	Maciej Wiącek (NEW) mgr inż. Przemysław Ostap	Data oględzin	24-07-2025
Nr zlecenia	PCM(DZS)/GDA/53373/25/07/21	Miejsce oględzin	Al. Katowicka 215, 05-831 Młochów, 05-...

Numer identyfikacyjny (VIN)	YV1XZ15VDN2752938
Marka, model	VOLVO XC40 17-21
Typ, wersja	XC40 T3 Momentum Pro aut
Numer rejestracyjny	WD7672S
Silnik (rodz./poj./moc)	benz./1477 ccm/120 kW
Stan licznika	159 432 km
Data 1. rej./rok prod.	15-06-2022/2022
Data nast. bad. techn.	10-06-2027
Nadwozie	hatchback 5/5
Lakier	szary/METALIK
Skrzynia biegów	automatyczna

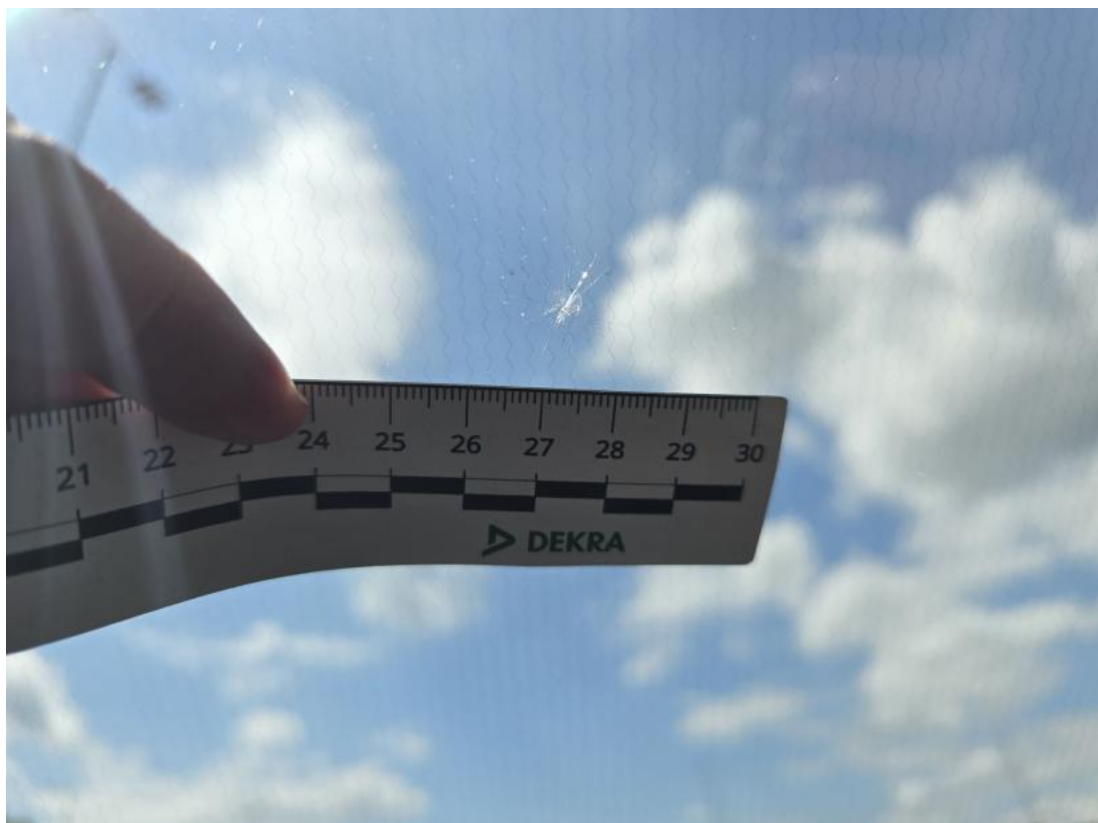
Poz.	Nazwa pozycji	Opis uszkodzeń	Kwalifik.	Naprawa [rbg]
1	Zaślepka haka holowniczego R	brak	WY	0.1
2	Szyba przednia barwiona/ogrzew.	pęknięcie	WY	2.1
3	Kpl.montażowy/naprawczy-kpl.do klejenia		WY	
4	Tapicerka siedziska 1.rząd L	rozerwanie	WY	0.9
5	Nakładka zderzaka przedniego, góra	rysa/odprysk

Fot. 40
Szyba czołowa ogrzewana - Pęknięcie/rozerwanie 1

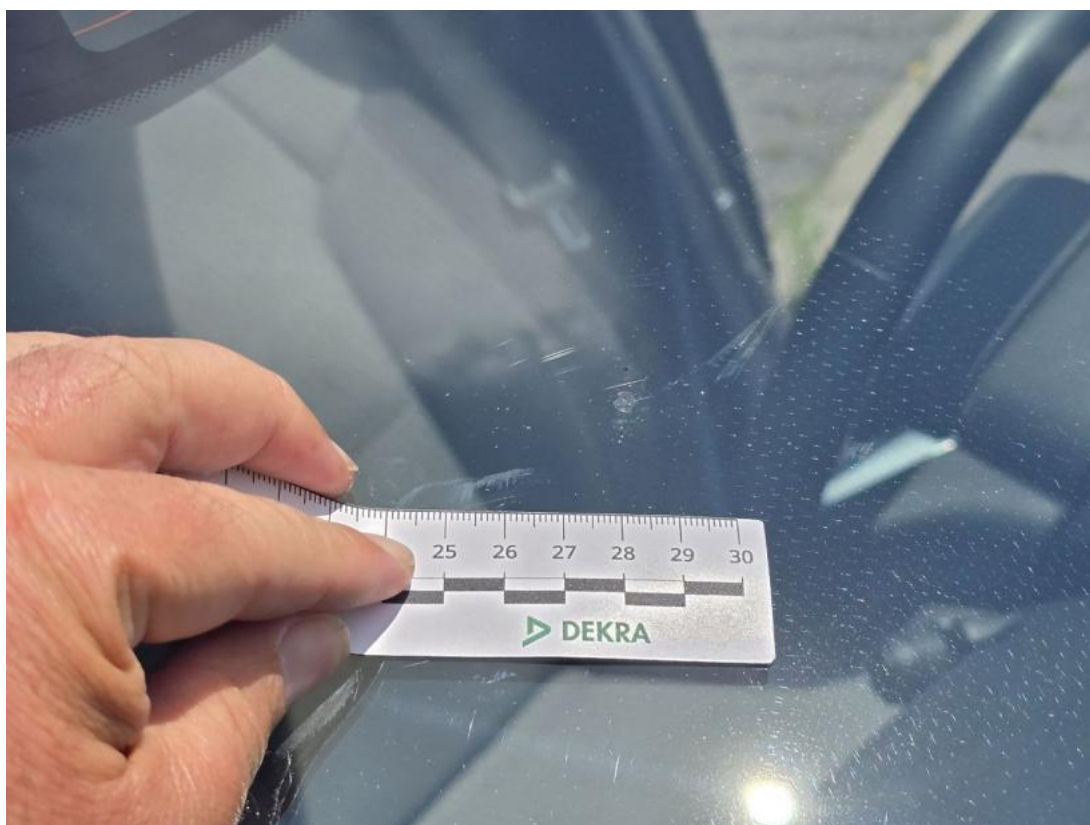
Fot. 41

Szyba czołowa ogrzewana - Pęknięcie/rozerwanie 2

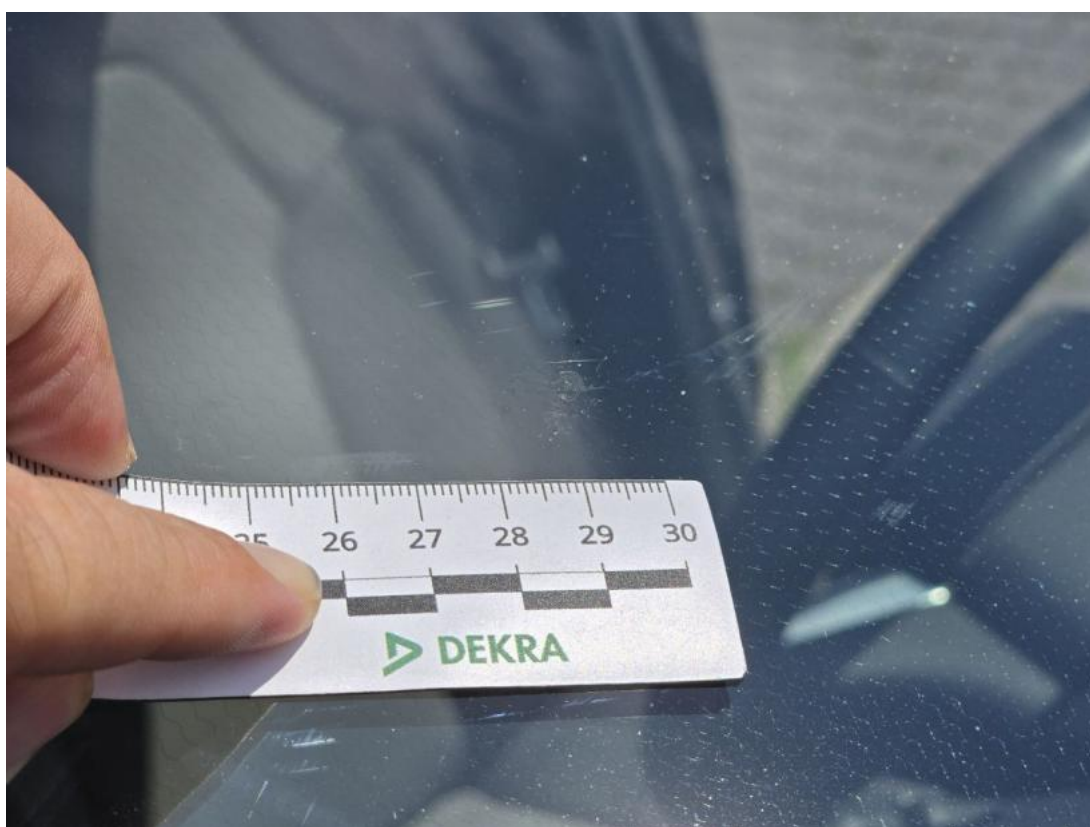
Fot. 42

Szyba czołowa ogrzewana() - Pęknięcie/rozerwanie 3

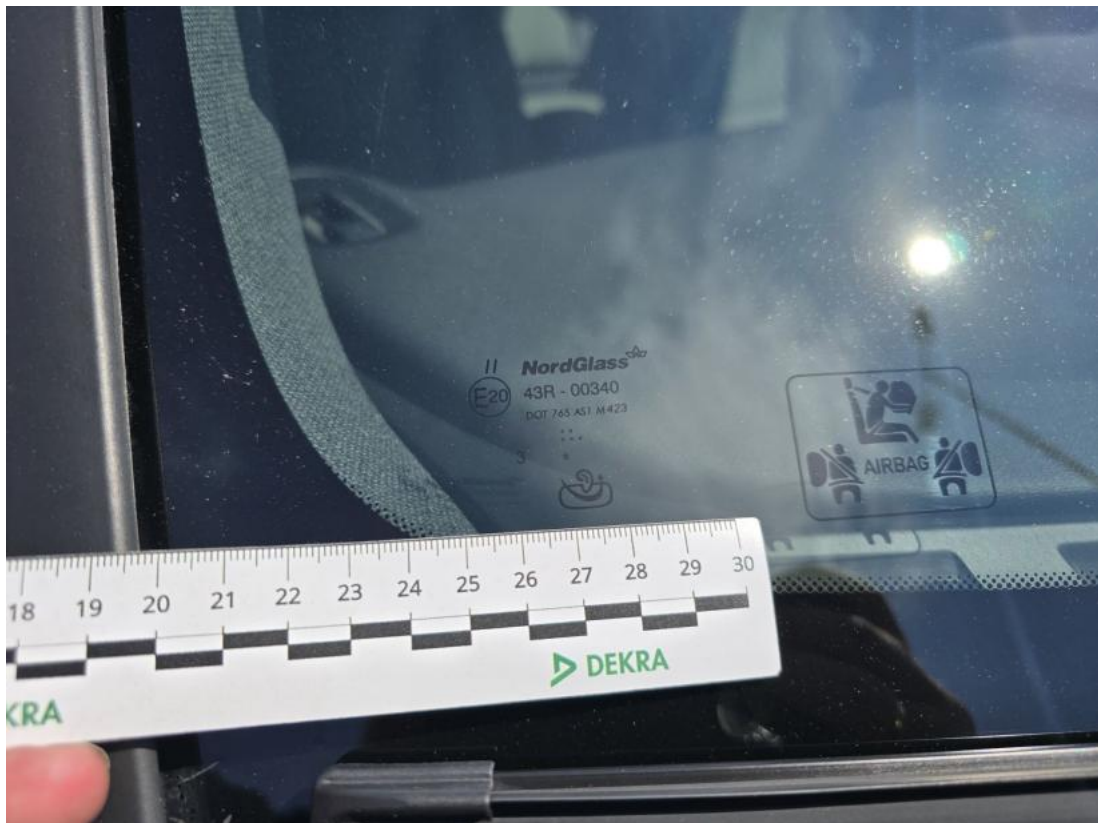
Fot. 43

Szyba czołowa ogrzewana - Inne 1

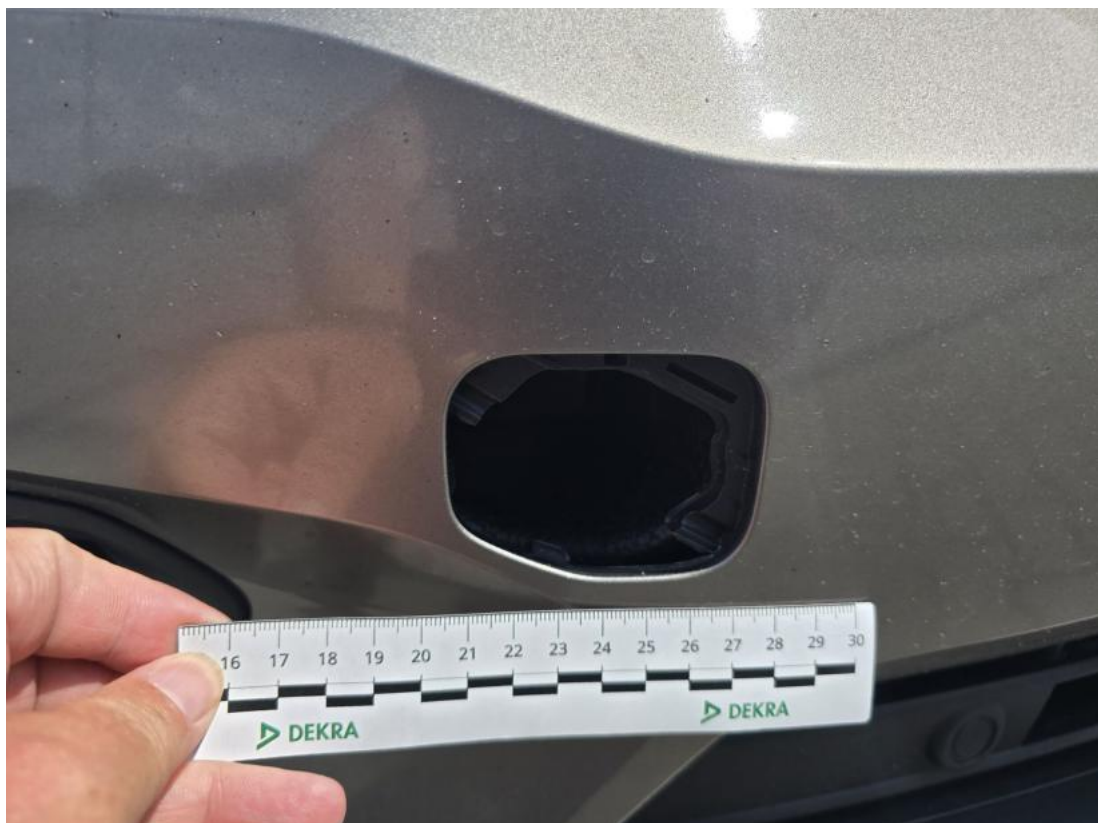
Fot. 44

Zaślepka prz haka hol. - Inne 1

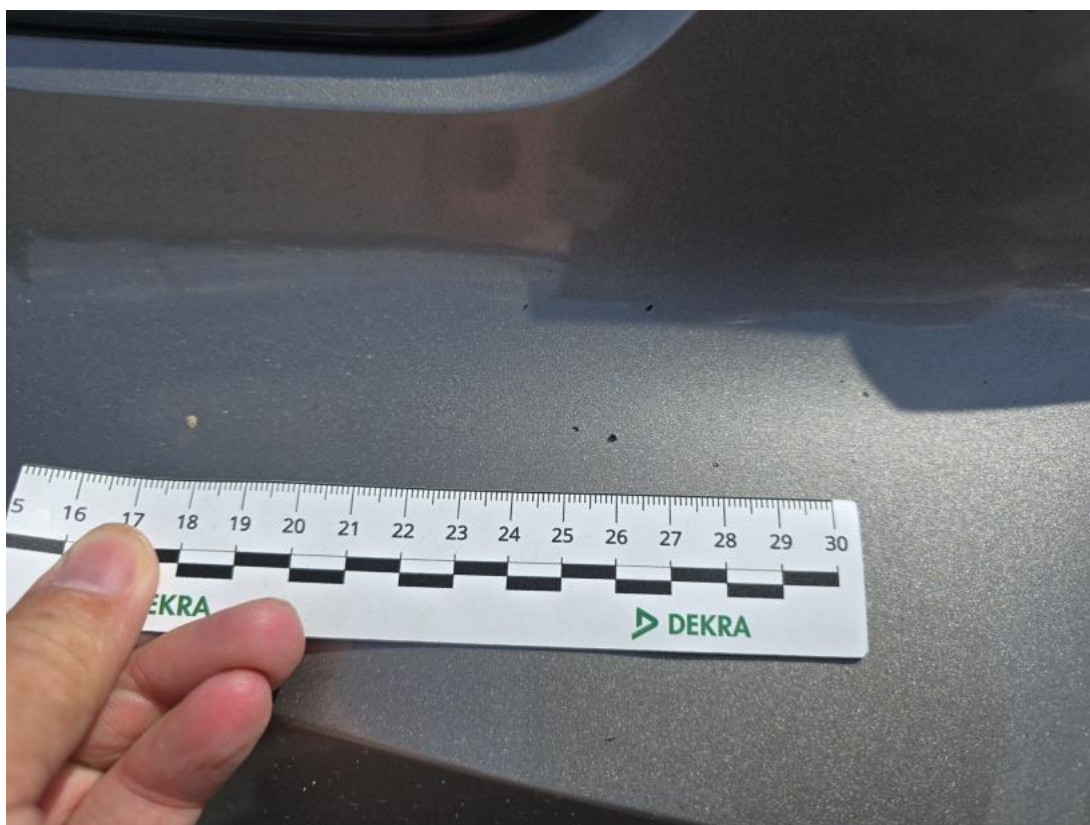
Fot. 45
Zderzak - Rysa/odprysk 1

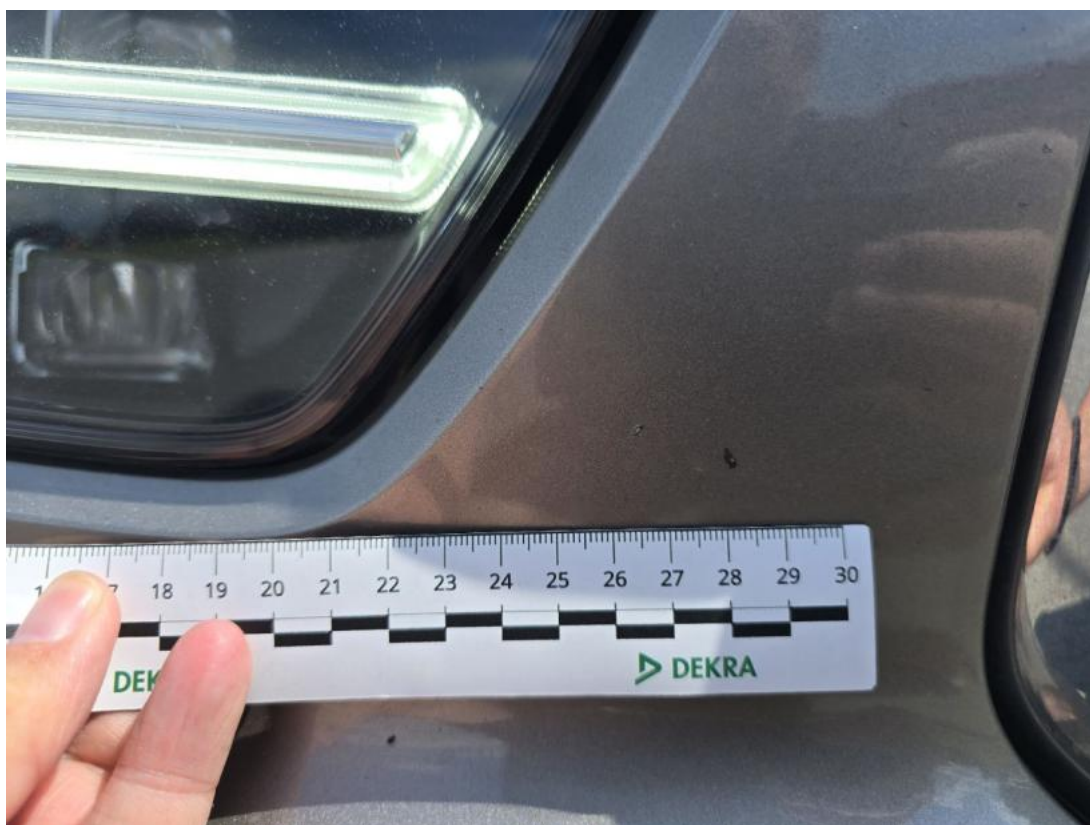
Fot. 46
Zderzak() - Rysa/odprysk 3

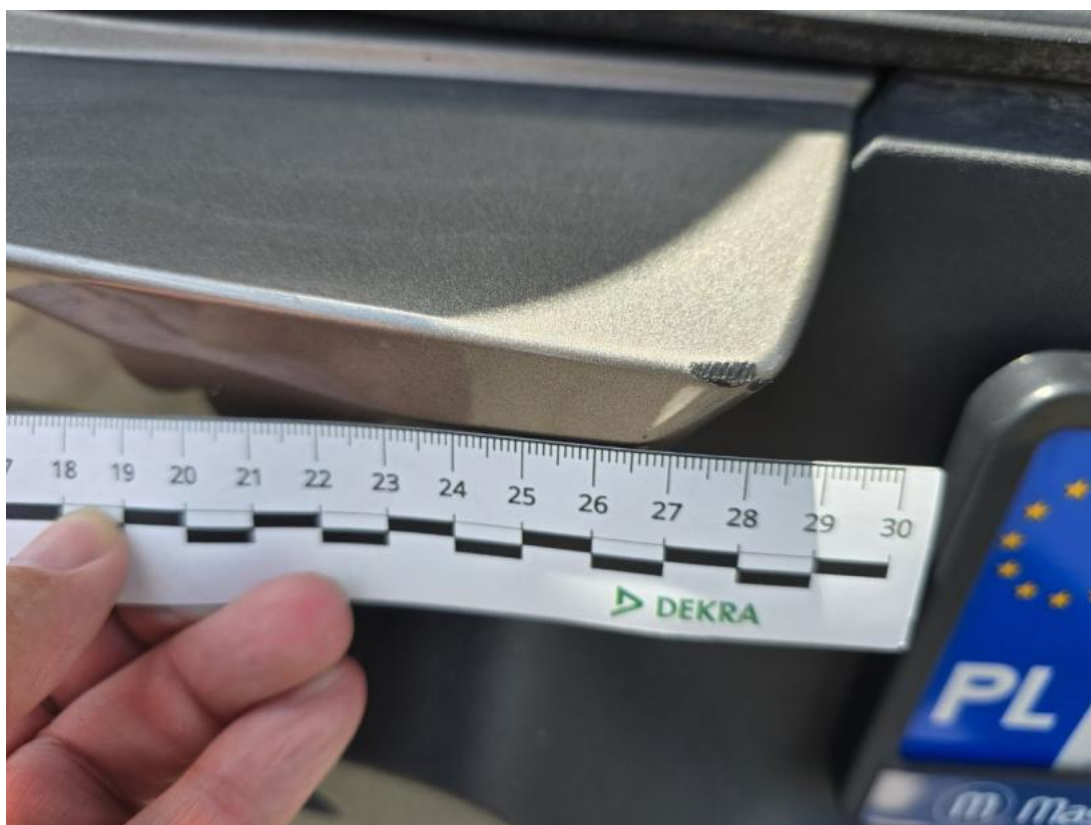
Fot. 47
Zderzak tylny - Rysa/odprysk 1

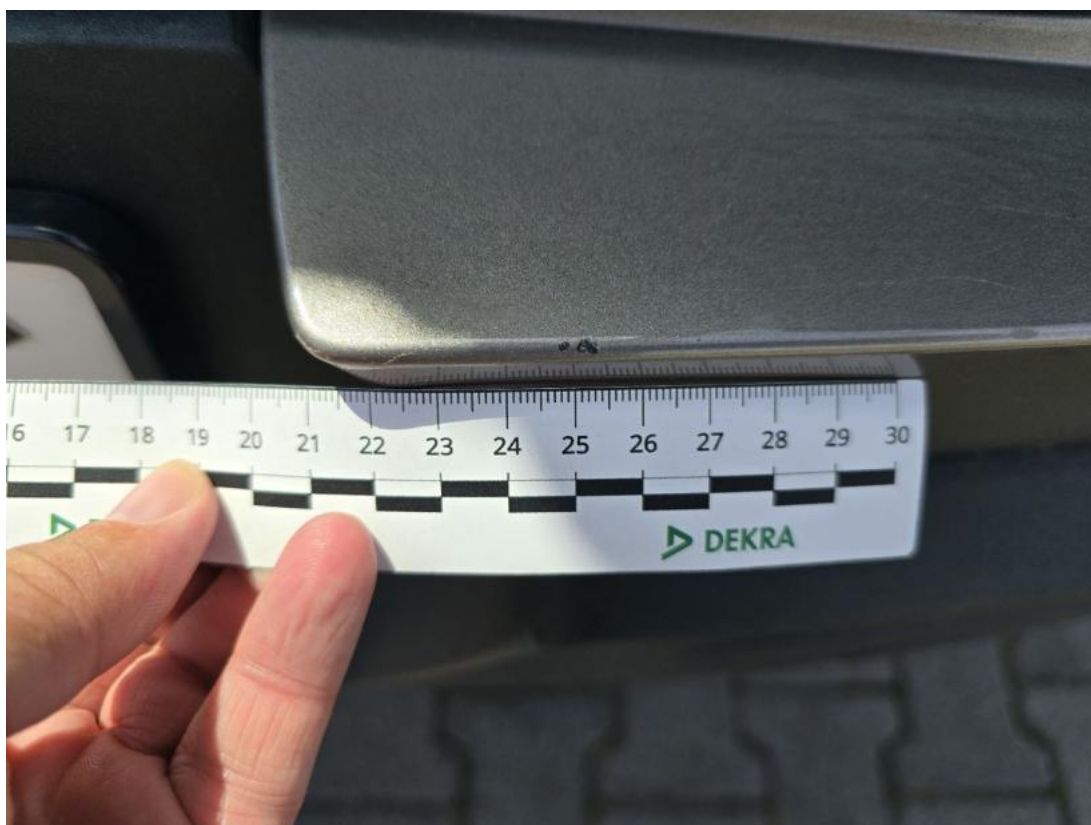
Fot. 48
Zderzak tylny() - Rysa/odprysk 3

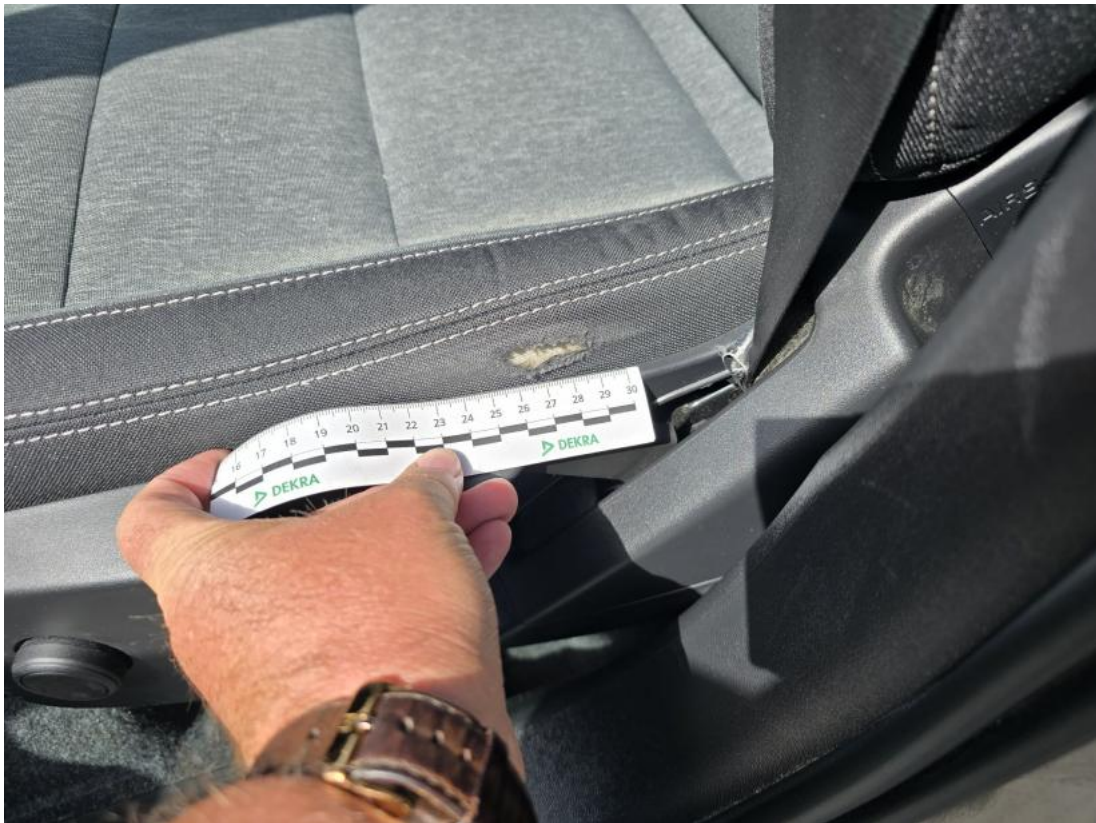
Fot. 49

Fotel prz. lew. - Pęknięcie/rozerwanie 1
