## Raport z oględzin pojazdu

Numer raportu	402637/7/25-9573	Data raportu	24-07-2025
Rzeczoznawca	Jan Rybołowik	Data oględzin	24-07-2025
Nr zlecenia	PCM(DZS)/GDA/52300/25/07/16	Miejsce oględzin	AUTOMARKET WOLA, PRYMASA TYSI...

Numer identyfikacyjny (VIN)	VSSZZZKMN063343
Marka, model	CUPRA Formentor 20-24
Typ, wersja	Formentor 1.5 TSI DSG
Numer rejestracyjny	WJ8569K
Silnik (rodz./poj./moc)	benz./1498 ccm/110 kW
Stan licznika	154 974 km
Data 1. rej./rok prod.	25-05-2022/2022
Data nast. bad. techn.	25-08-2027
Nadwozie	hatchback 5/5
Lakier	czarny/2-warstwowy metalizowany
Skrzynia biegów	automatyczna

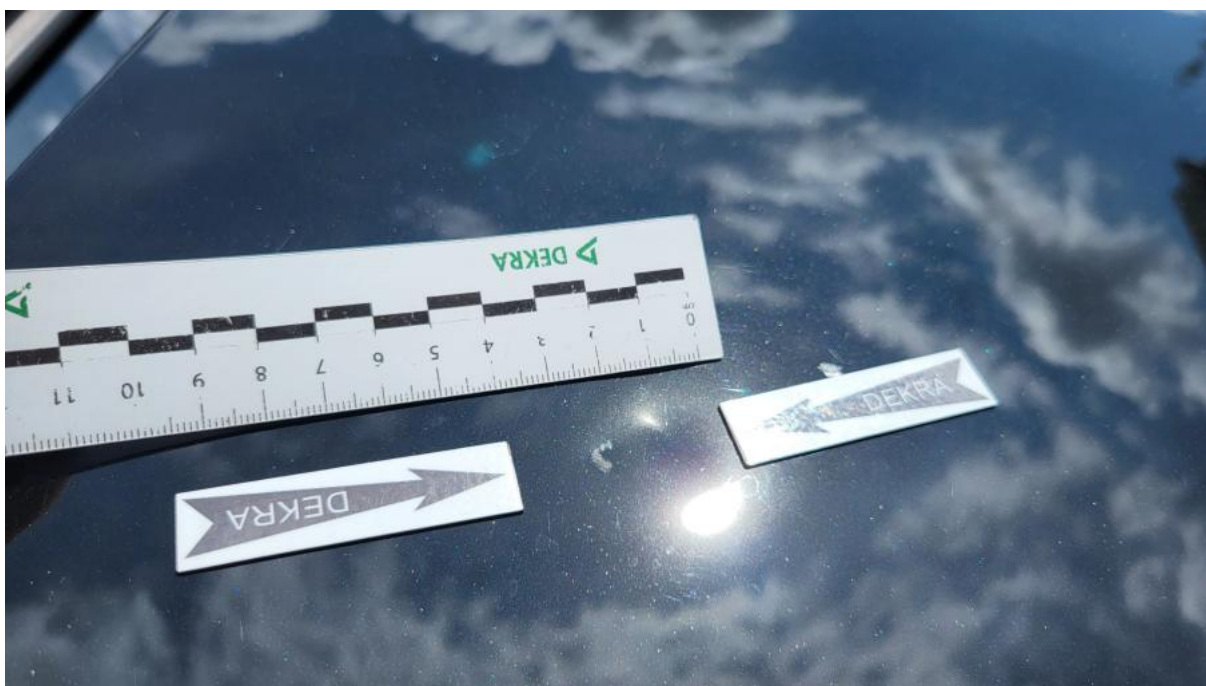
**Fot. 33**

Pokrywa komory silnika - Wgniecenie/odkształcenie 1

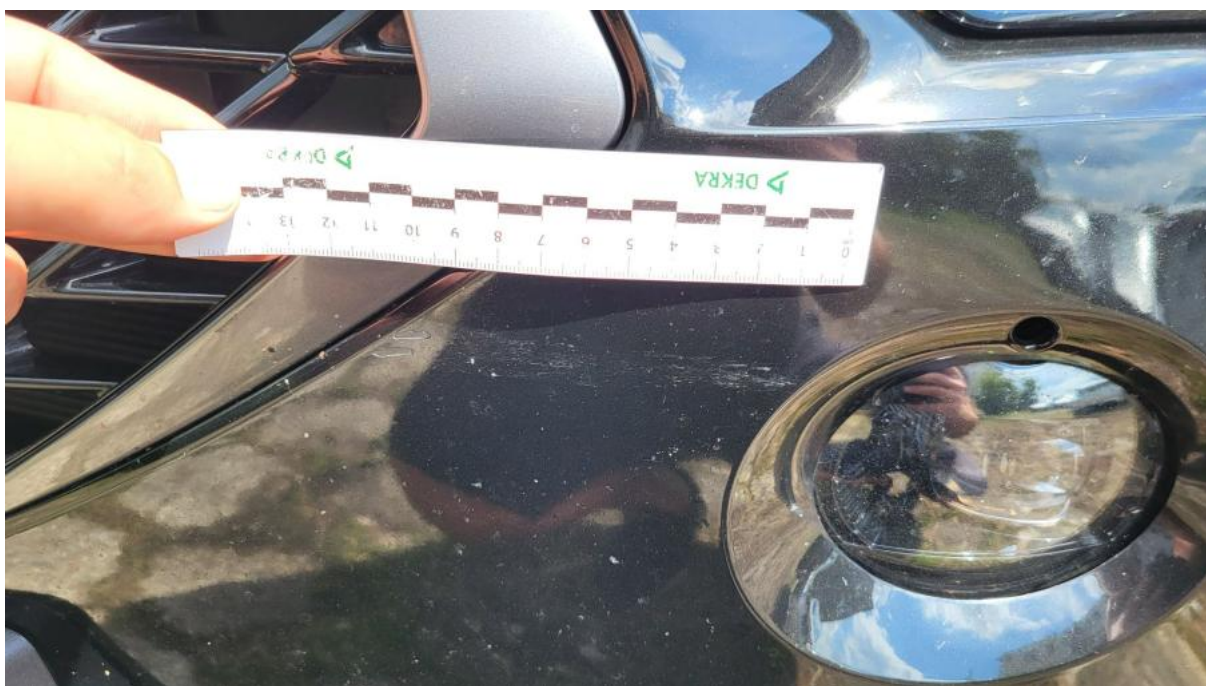
**Fot. 34**

Zderzak - Rysa/odprysk 1

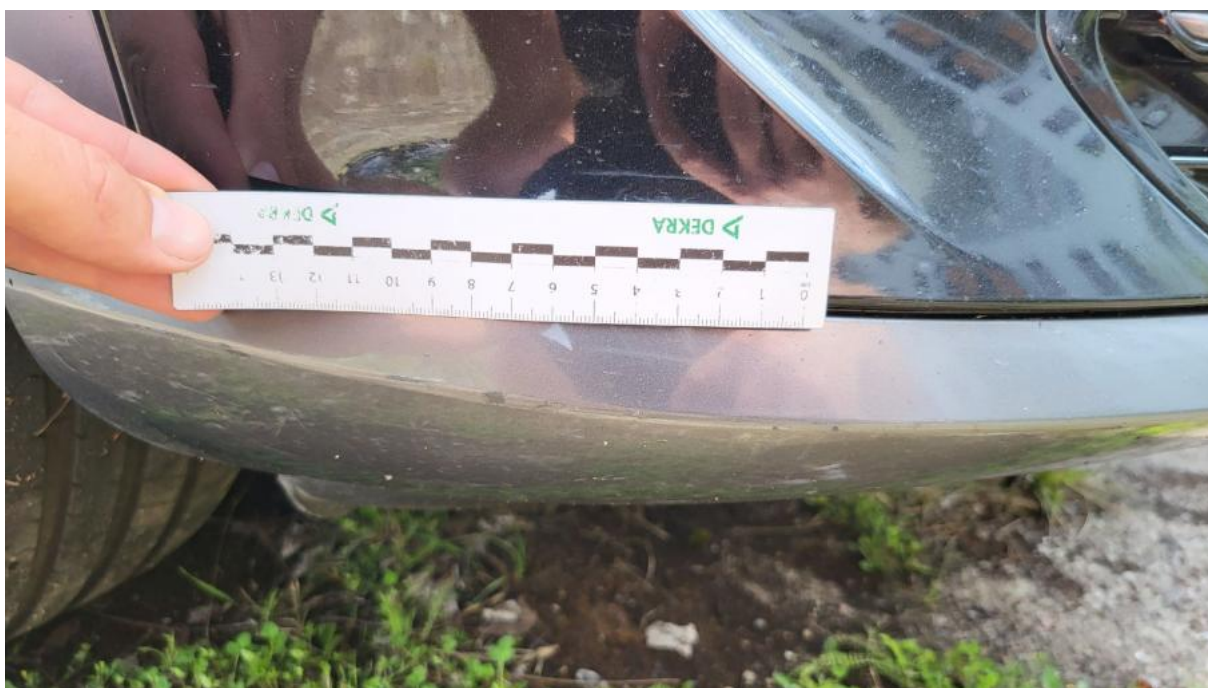
**Fot. 35**

Zderzak przedni cz dolna - Rysa/odprysk 1

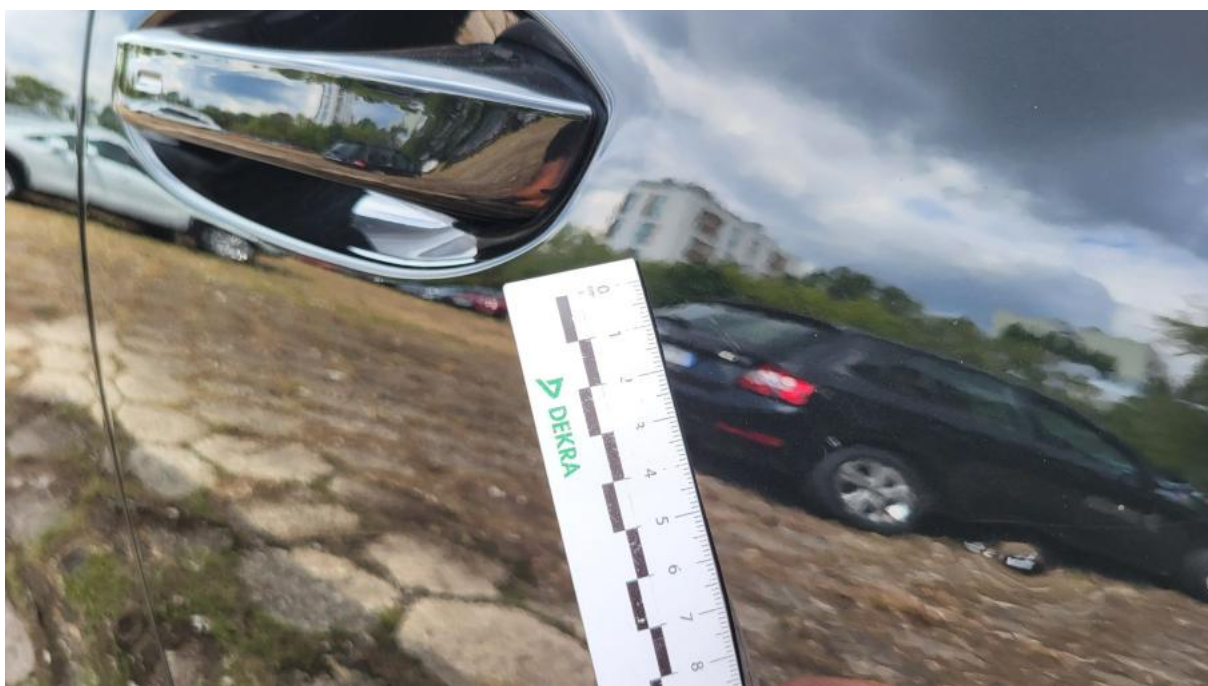
**Fot. 36**

Drzwi przednie P - Rysa/odprysk 1

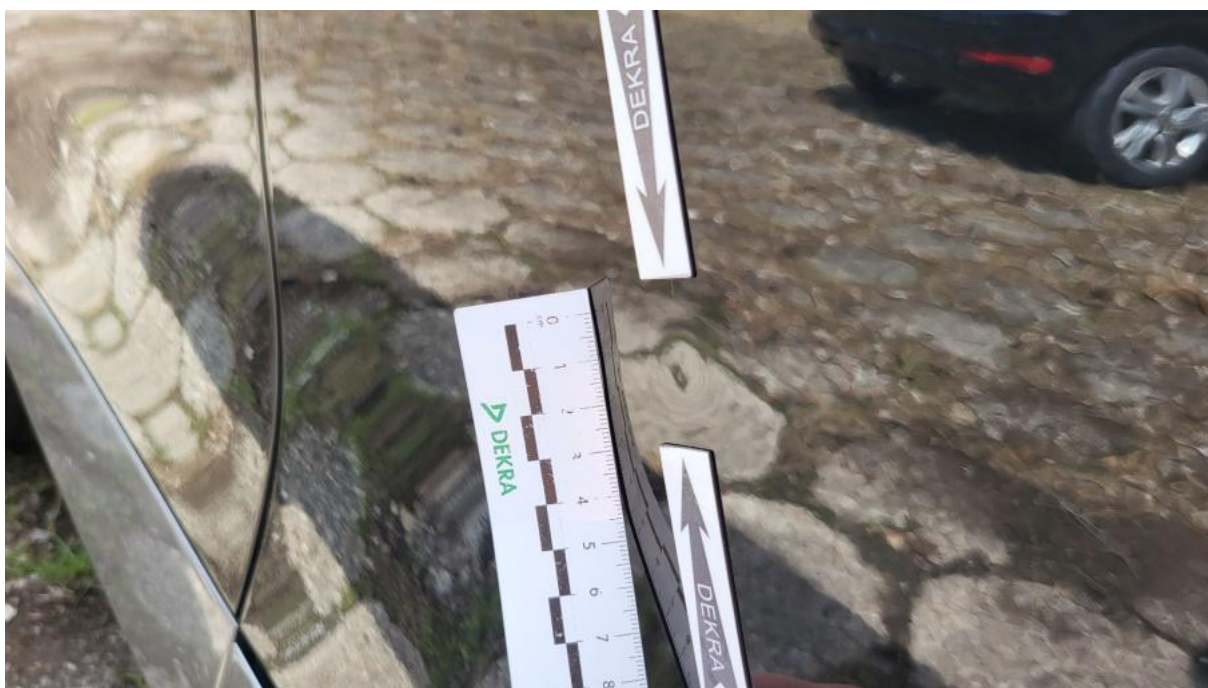
**Fot. 37**

Drzwi przednie P - Wgniecenie/odkształcenie 1

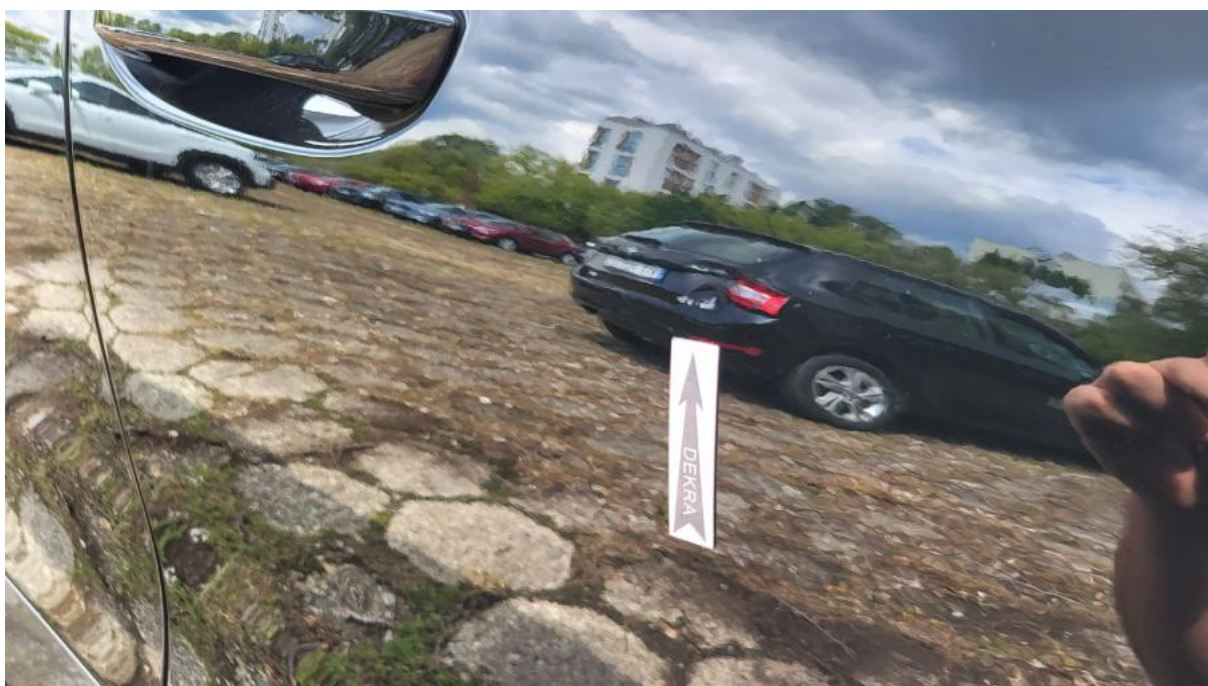
**Fot. 38**

Drzwi przednie P - Wgniecenie/odkształcenie 2

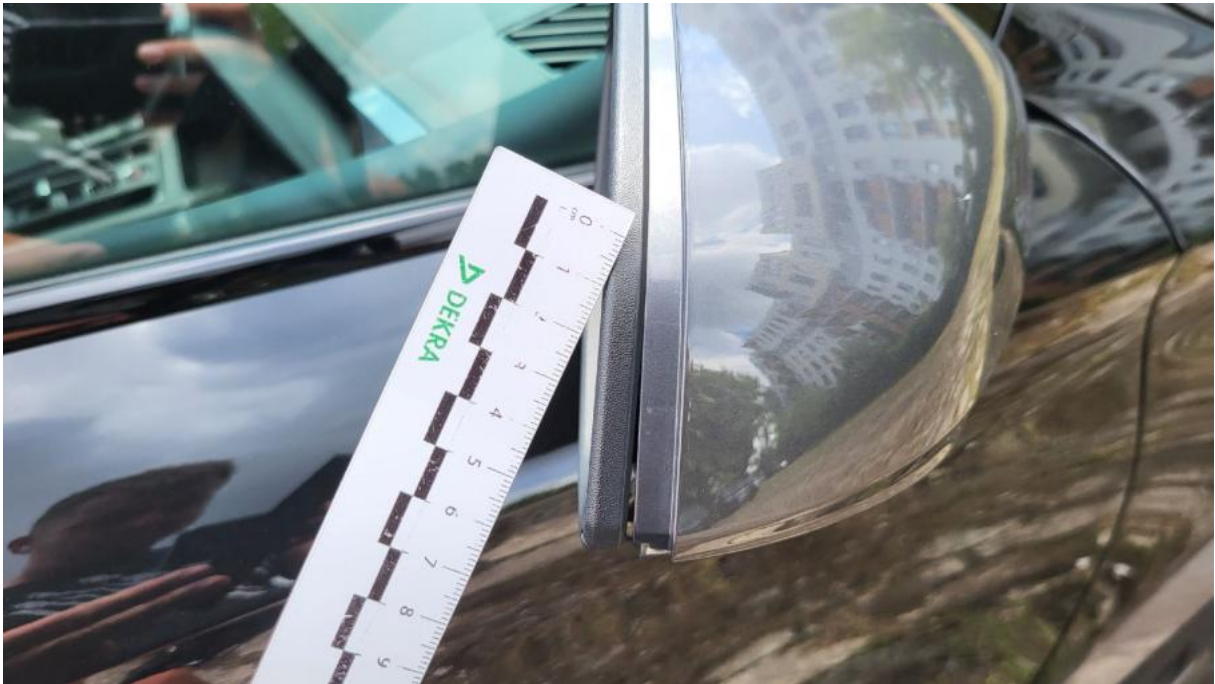
**Fot. 39**

Lusterko zew P - Inne 1

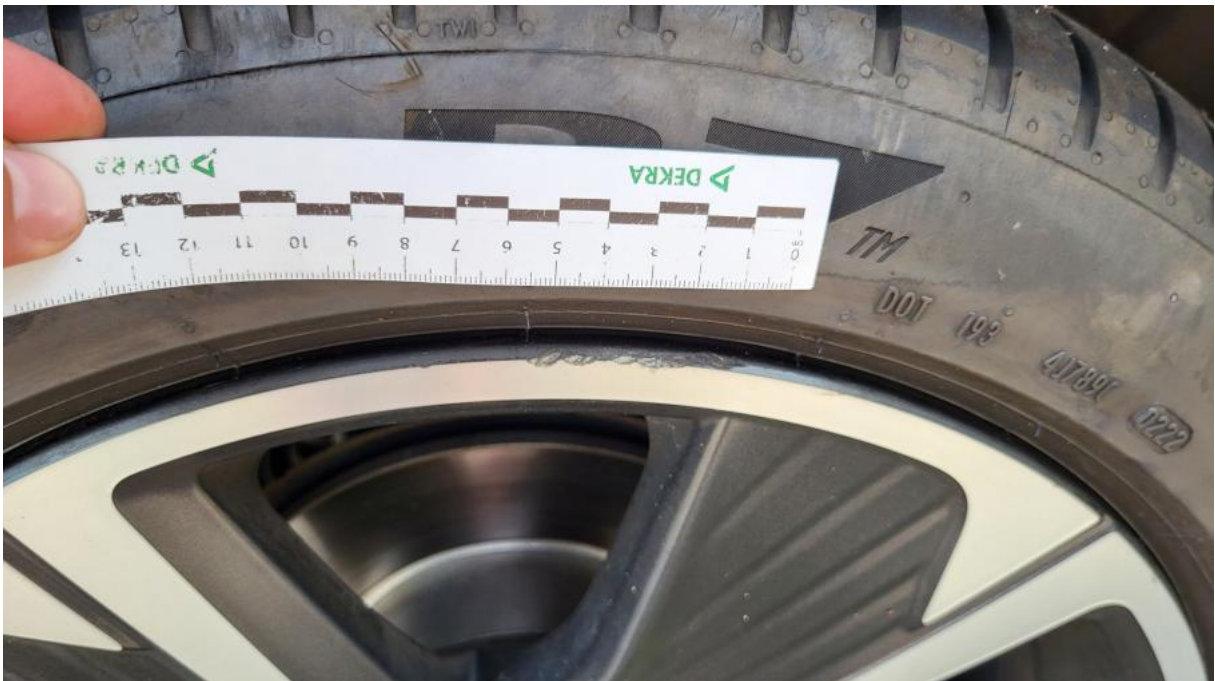
**Fot. 40**

Felga aluminiowa tylna P - Rysa/odprysk 1

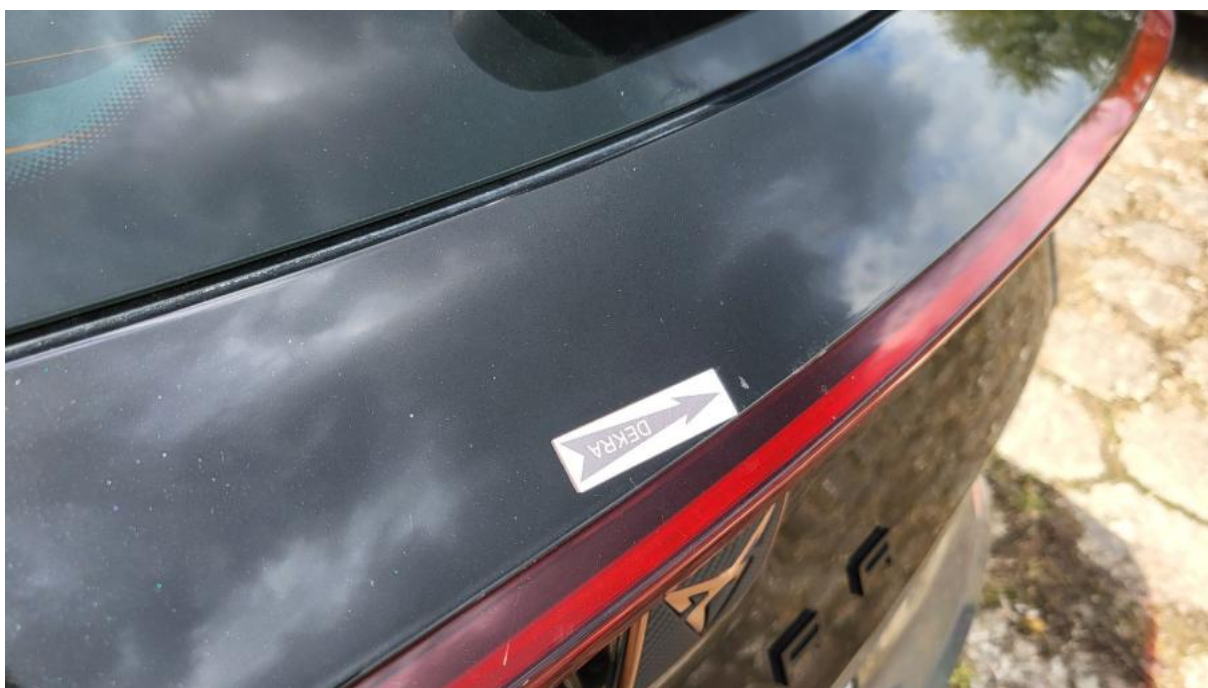
**Fot. 41**

Pokrywy bagażnika - Wgniecenie/odkształcenie 1

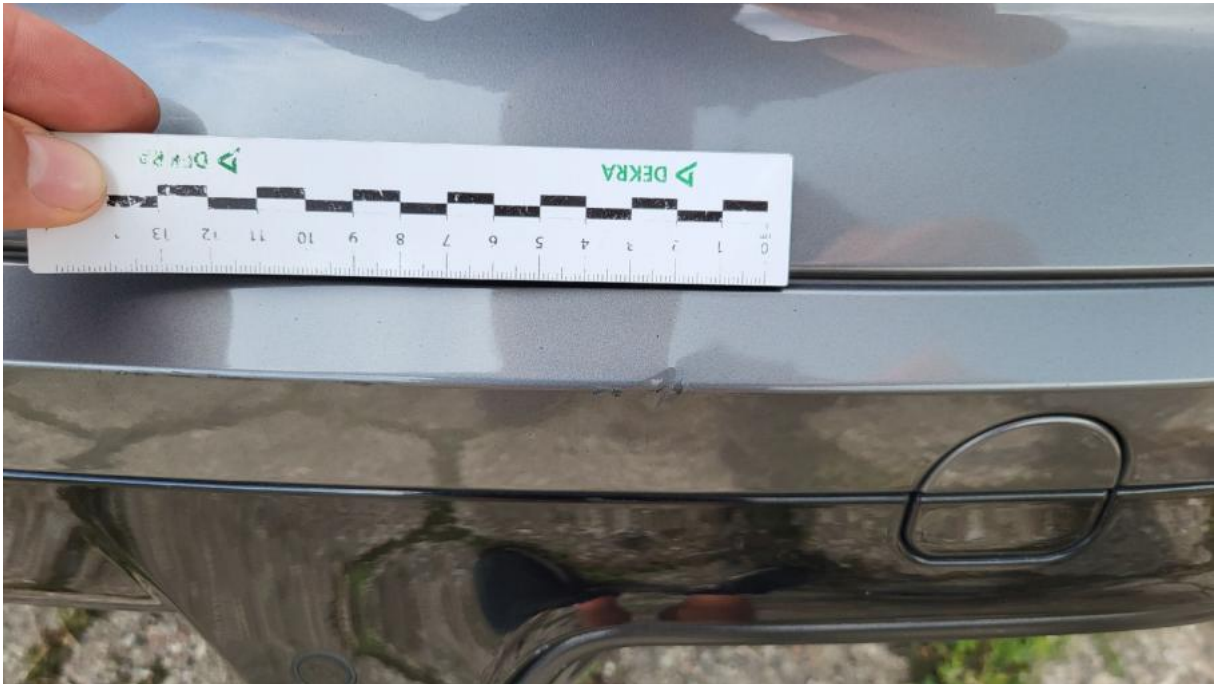
**Fot. 43**

Zderzak tylny cz śr - Wgniecenie/odkształcenie 1

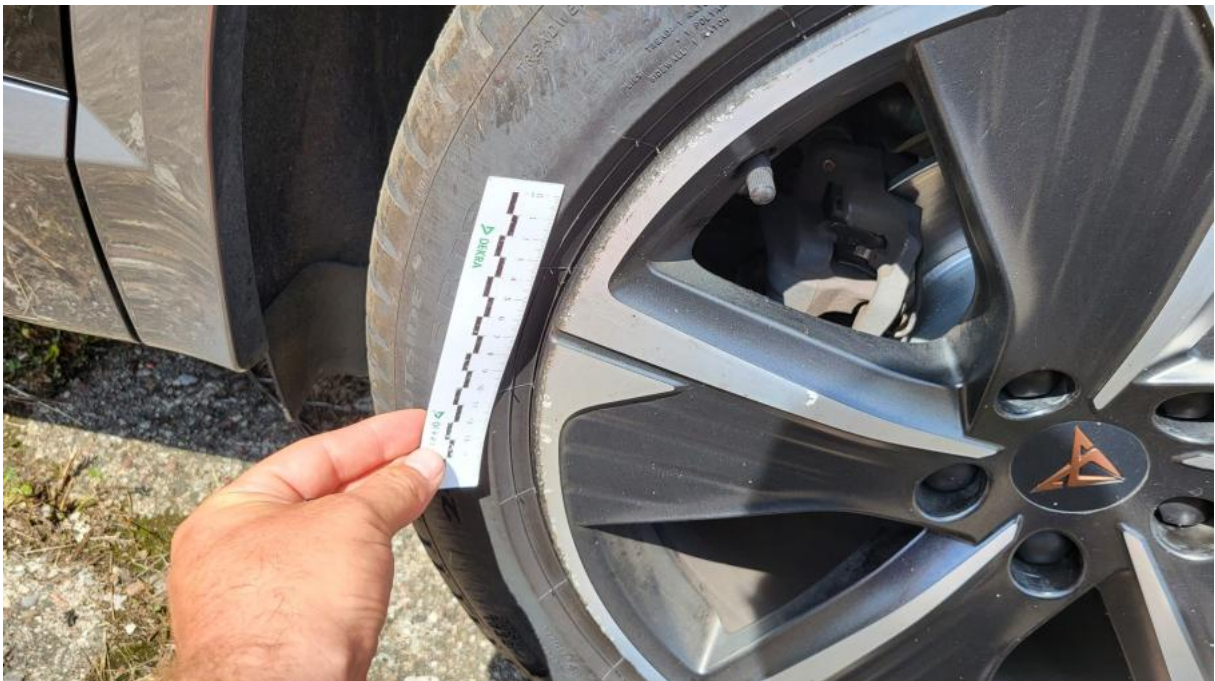
**Fot. 44**

Felga aluminiowa tylna L - Rysa/odprysk 1

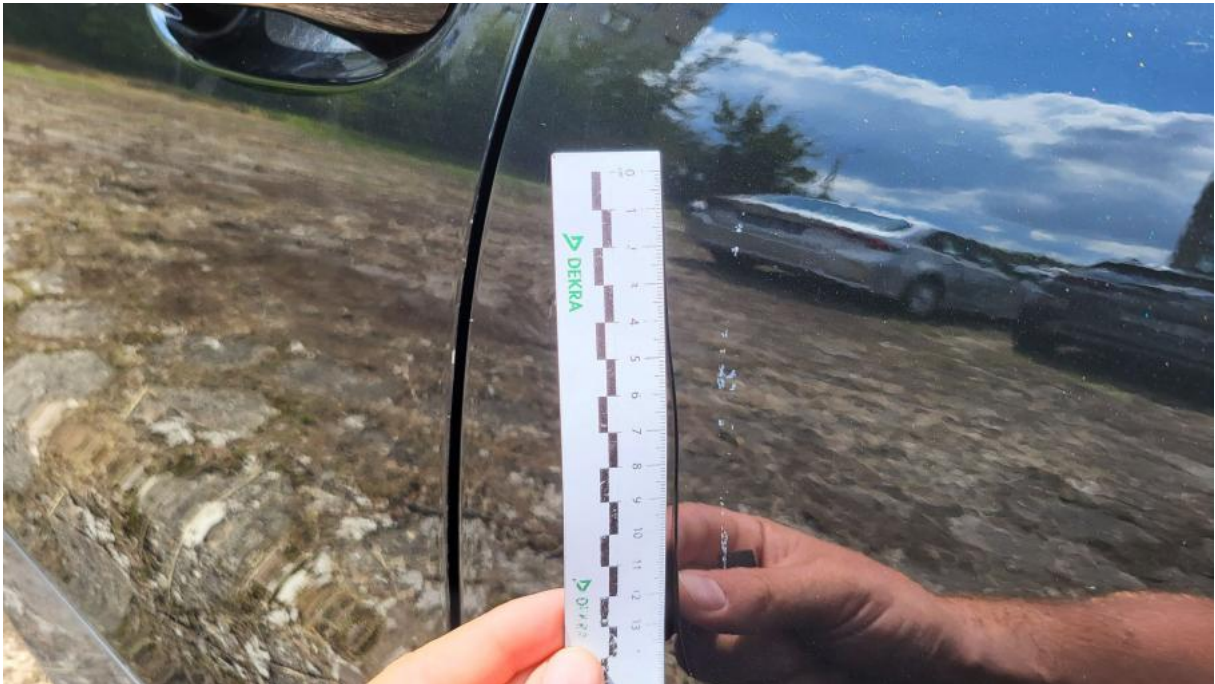
**Fot. 45**

Drzwi tylne L - Rysa/odprysk 1

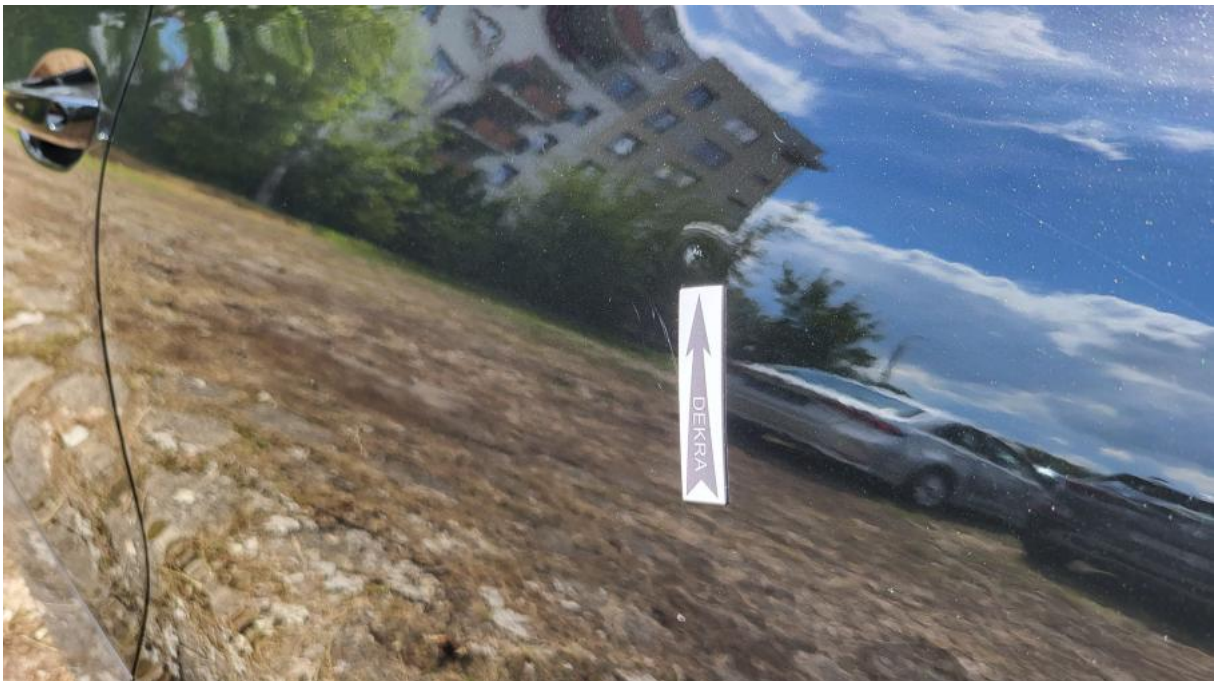
**Fot. 46**

Drzwi tylne L - Wgniecenie/odkształcenie 1

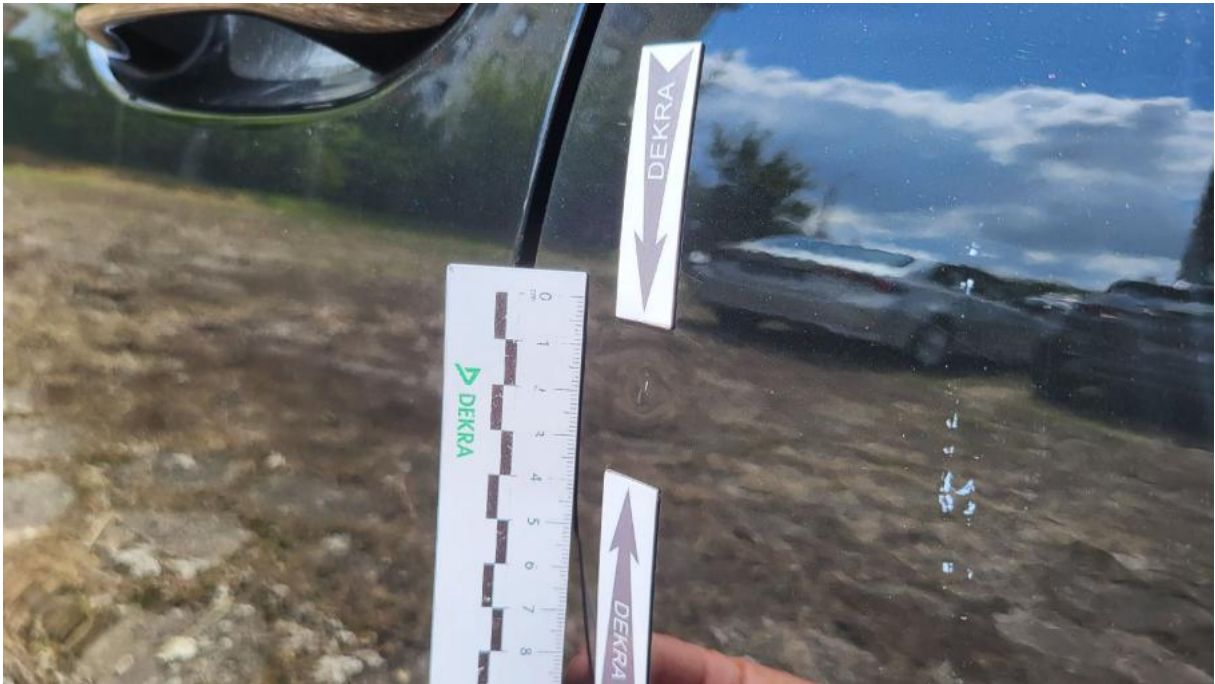
**Fot. 47**

Drzwi tylne L - Wgniecenie/odkształcenie 2

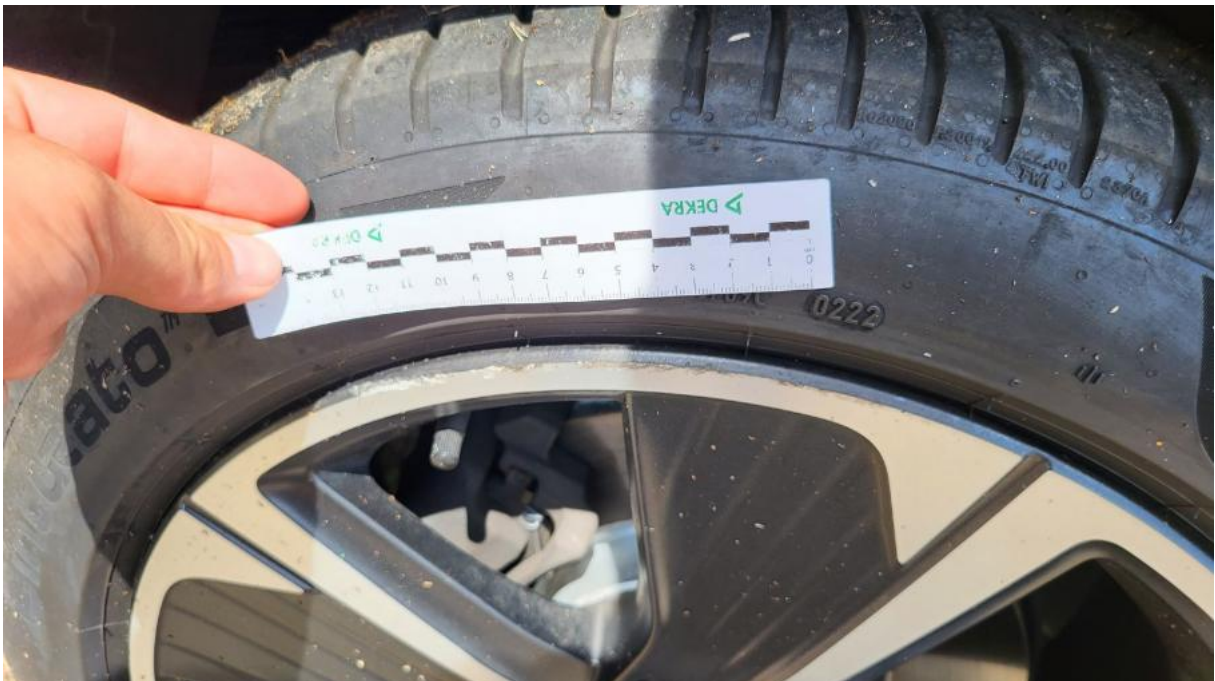
**Fot. 48**

Felga Aluminiowa przednia L - Rysa/odprysk 1

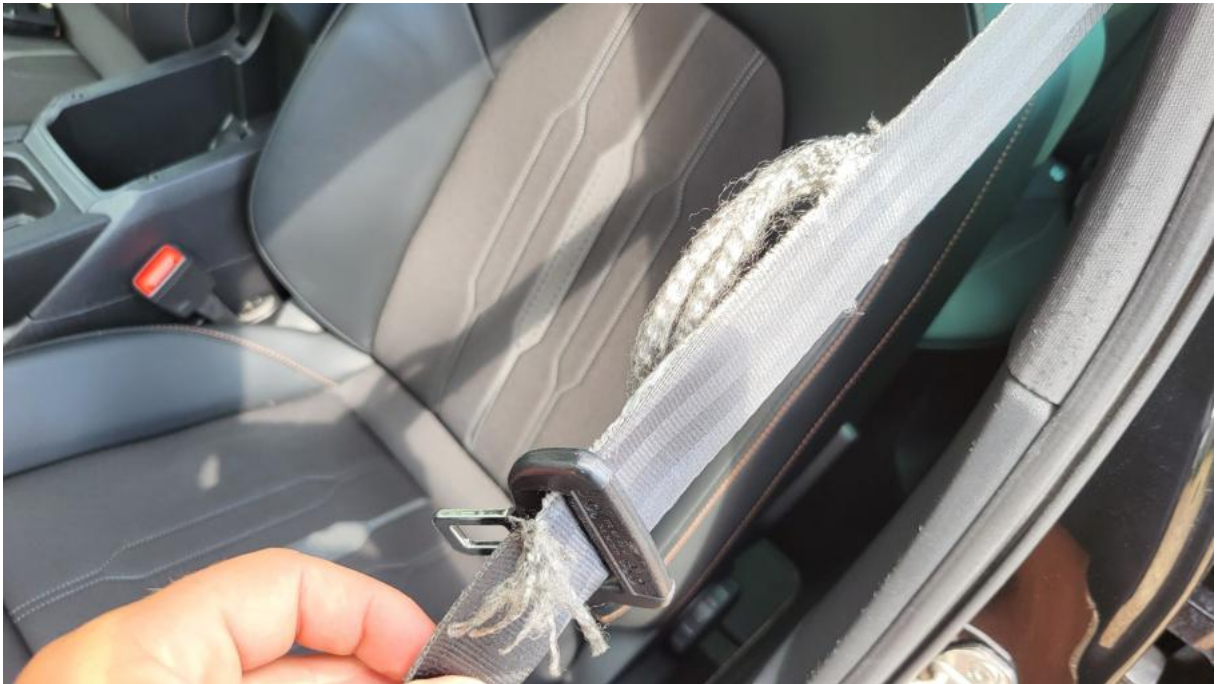
**Fot. 49**

Pas bezpieczeństwa przedni lewy - Pęknięcie/rozerwanie 1

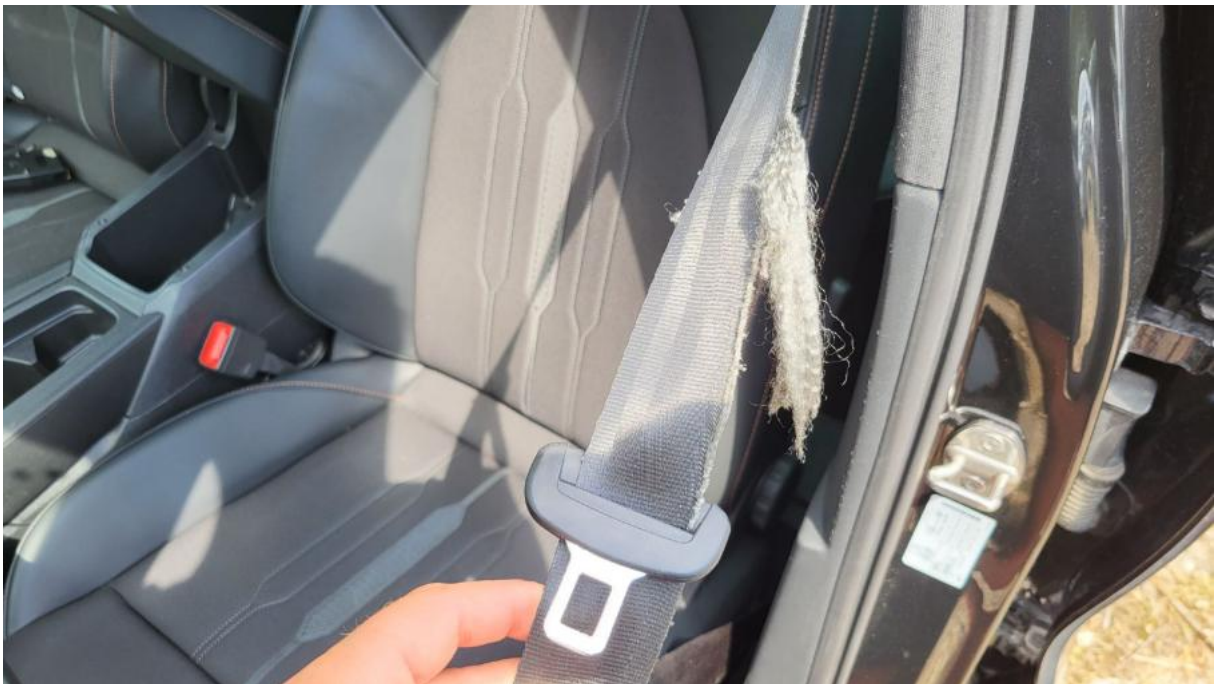
**Fot. 50**

Pas bezpieczeństwa przedni lewy - Pęknięcie/rozerwanie 2

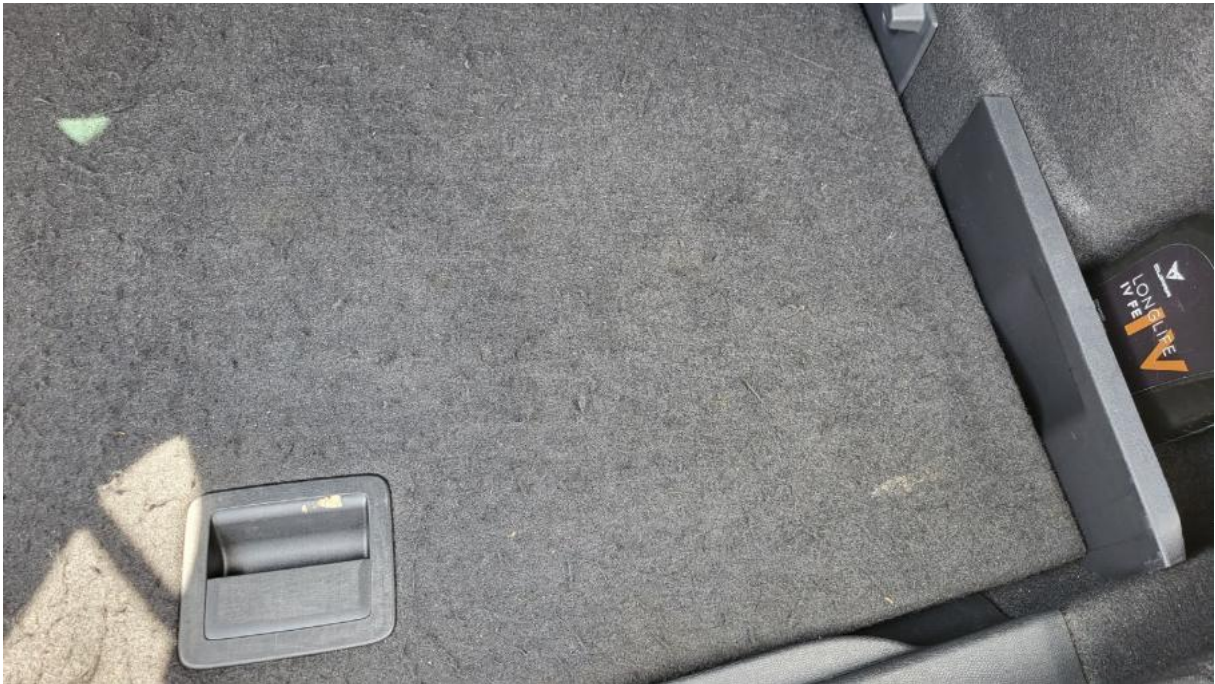
**Fot. 51**

Wykładzina podłogi bagażnika - Inne 1
