Raport z oględzin pojazdu

Numer raportu	07624/10/25-15201	Data raportu	13-10-2025
Rzeczoznawcy	Krzysztof Kalbarczyk mgr inż. Paweł Barszcz (NEW)	Data oględzin	06-10-2025
Nr zlecenia	PCM(DZS)/GDA/74472/25/10/01	Miejsce oględzin	AUTOMARKET OŻARÓW MAZOWIECK...

Numer identyfikacyjny (VIN)	YARVEHTMGZ205390
Marka, model	TOYOTA Proace 2.0 D4-D Eur...
Typ, wersja	Proace Kombi 2.0 D-4D Long ...
Numer rejestracyjny	WD9014P
Silnik (rodz./poj./moc)	diesel/1997 ccm/106 kW
Stan licznika	106 103 km
Data 1. rej./rok prod.	16-08-2021/2021
Data nast. bad. techn.	16-08-2026
Nadwozie	KOM 4/9
Lakier	biały/2-warstwowy uni
Skrzynia biegów	manualna

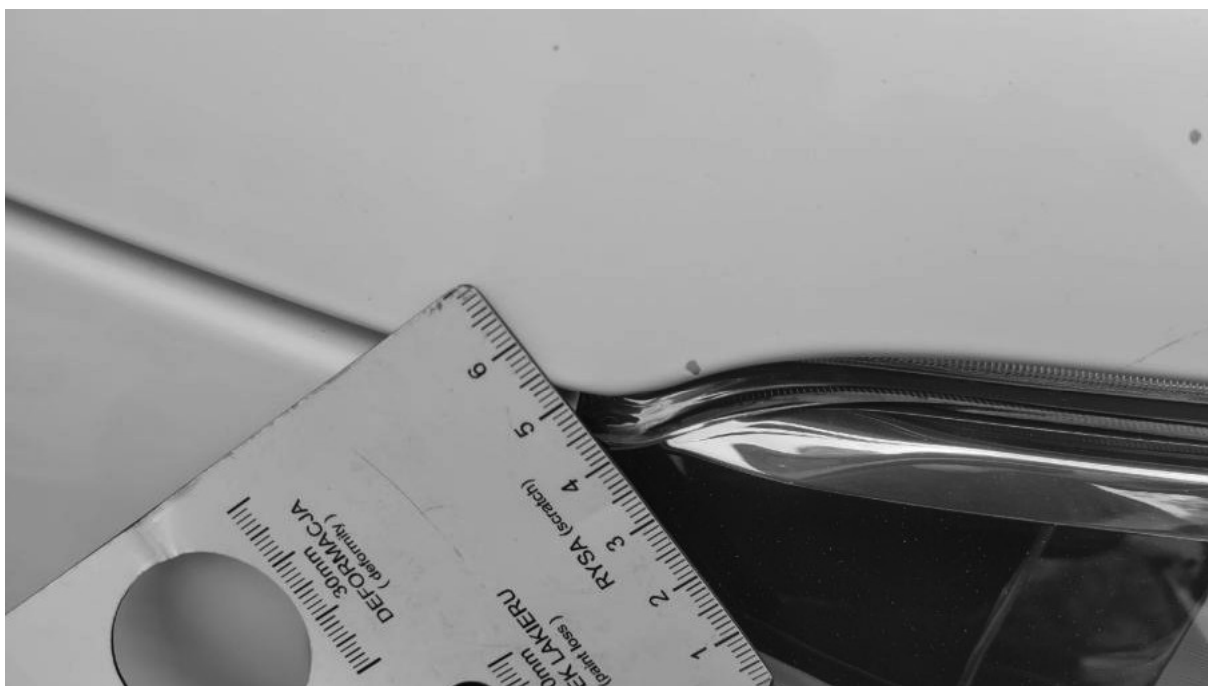
Fot. 31

Pokrywa komory silnika - Rysa/odprysk 1

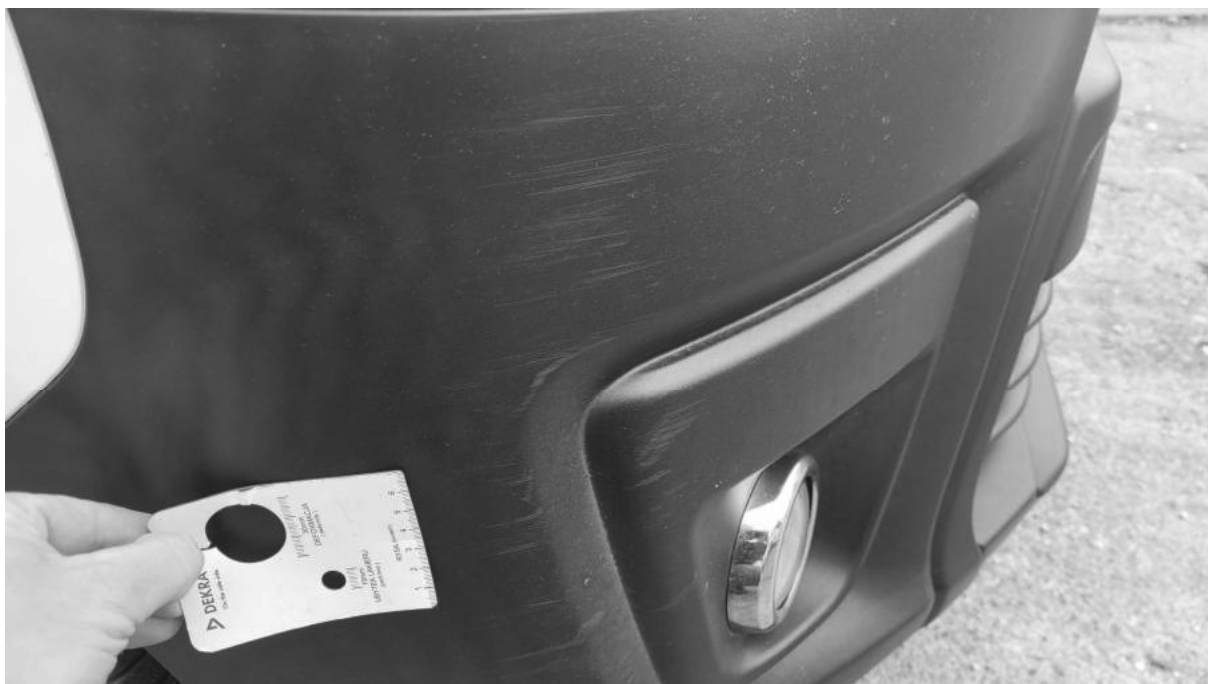
Fot. 32

Zderzak - Rysa/odprysk 1

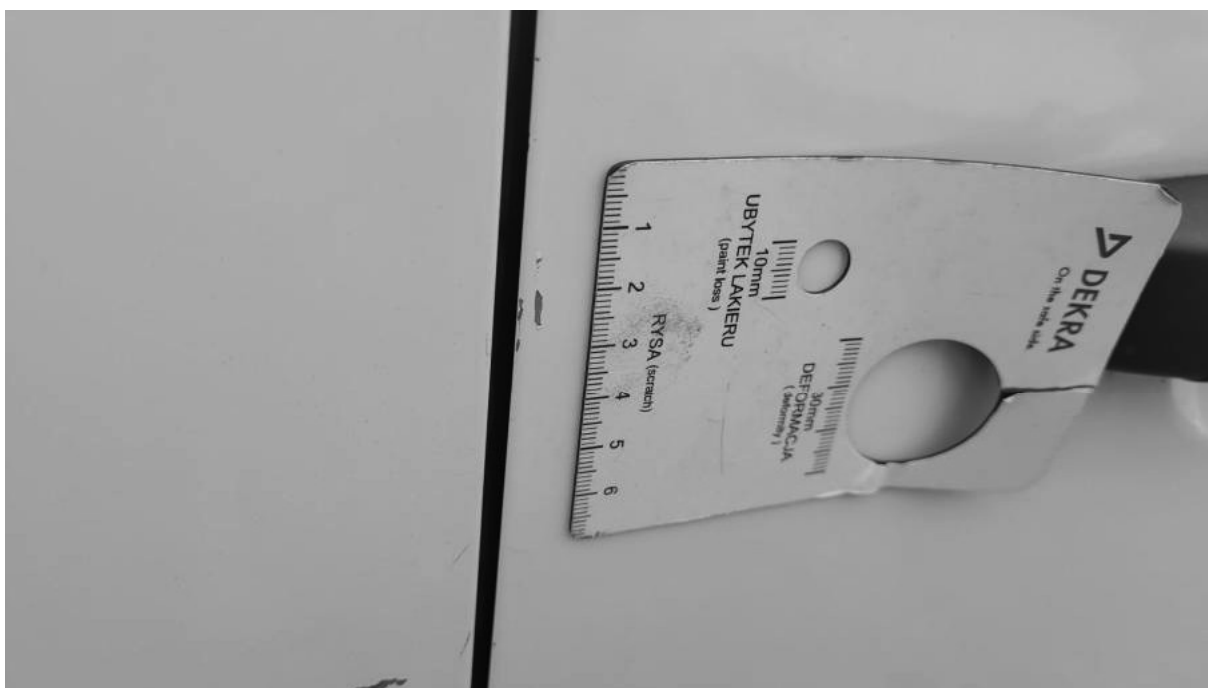
Fot. 33

Drzwi przednie P - Rysa/odprysk 1

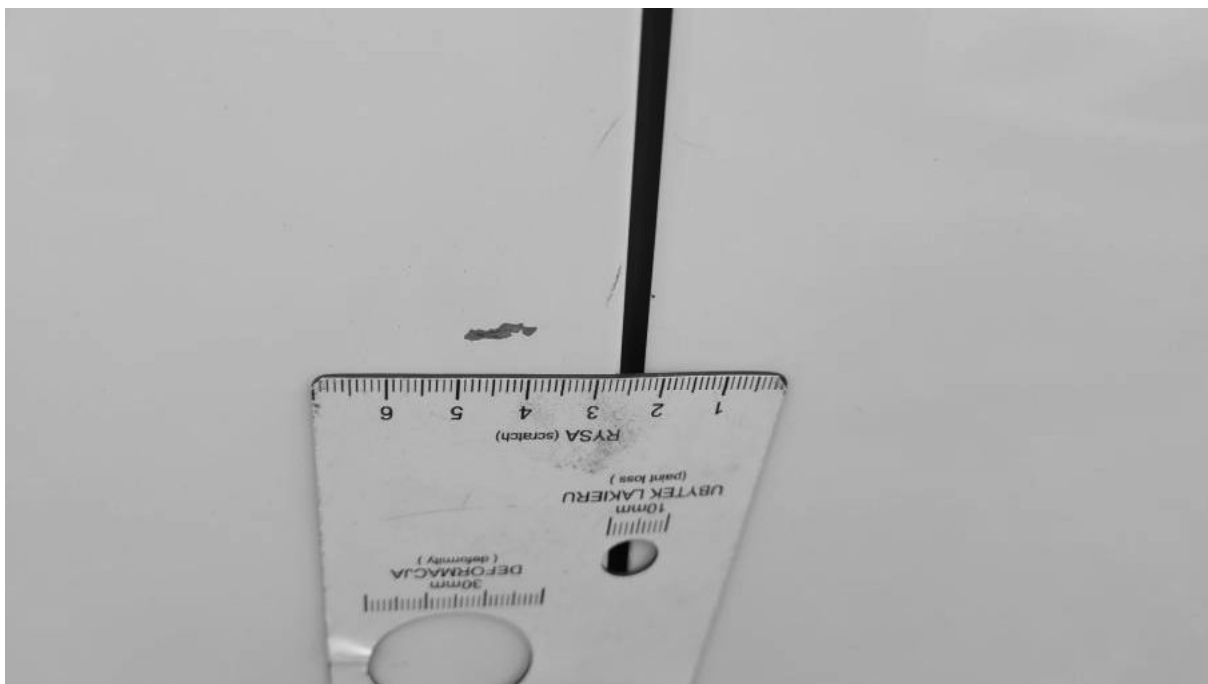
Fot. 34

Drzwi tylne P - Rysa/odprysk 1

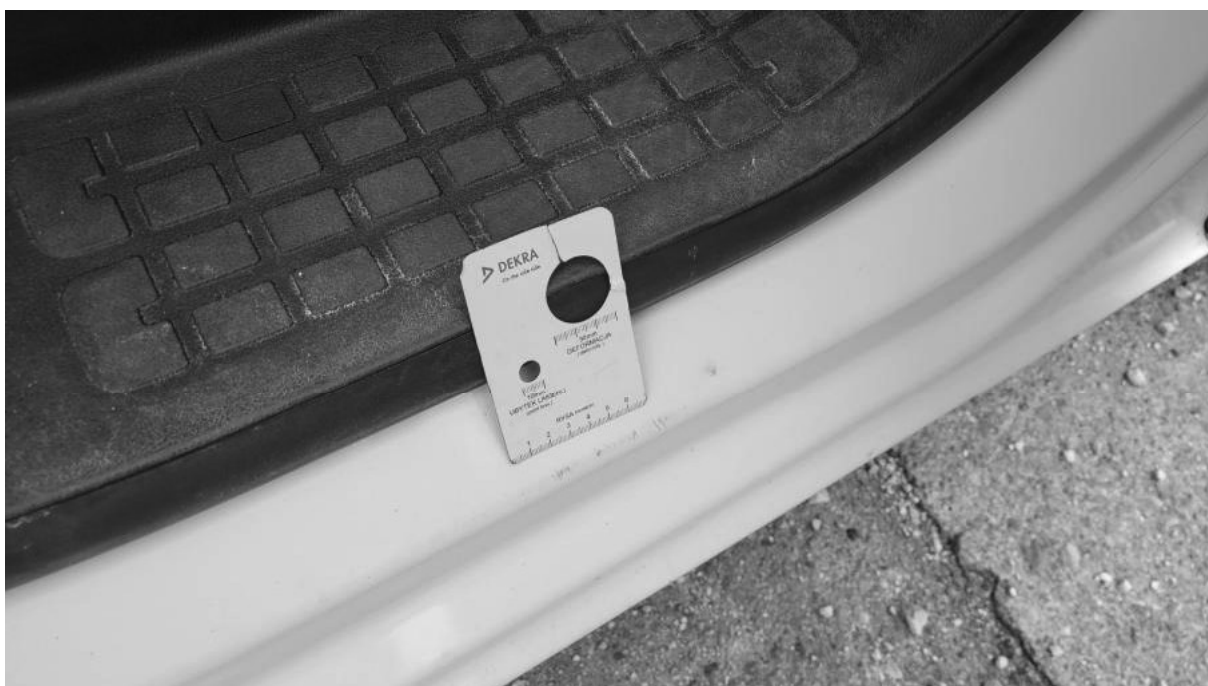
Fot. 35

Próg P - Rysa/odprysk 1

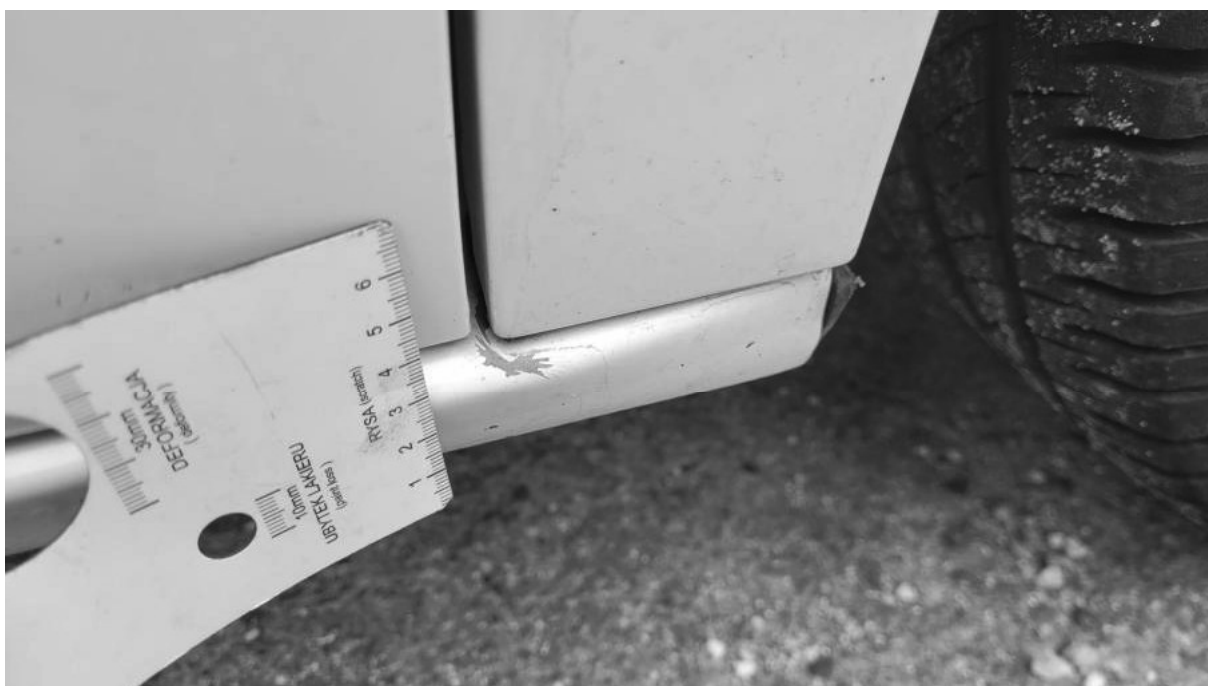
Fot. 36

Próg P - Rysa/odprysk 2

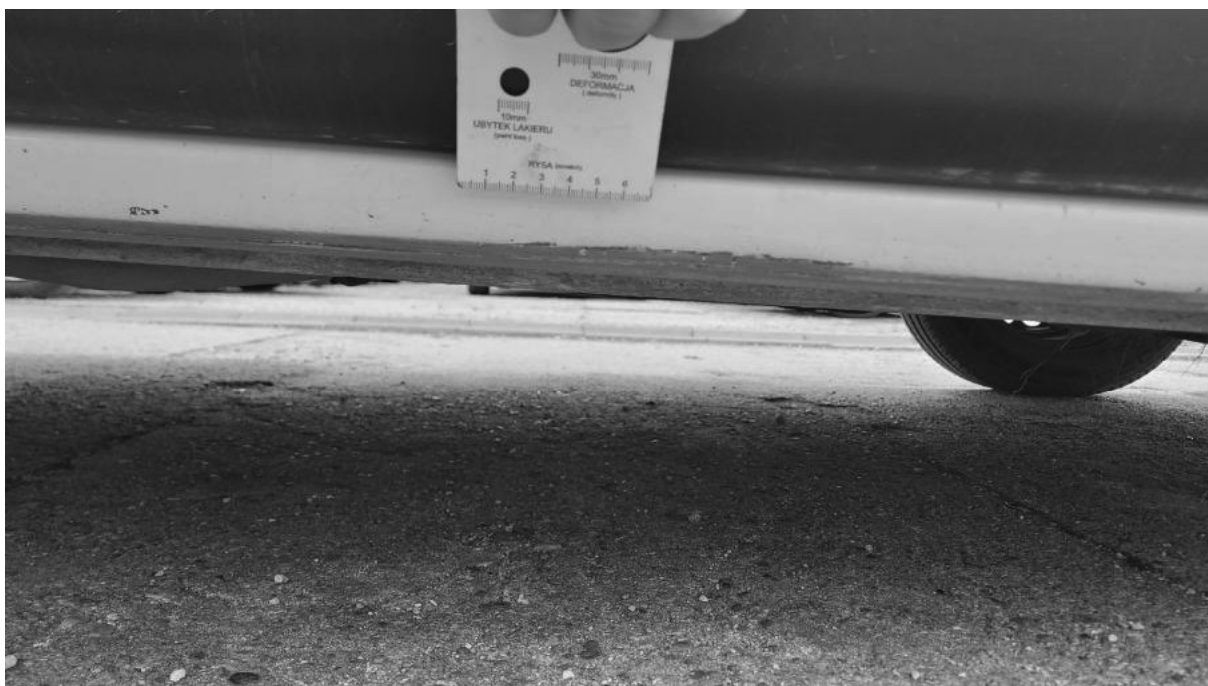
Fot. 37

Próg P - Wgniecenie/odkształcenie 1

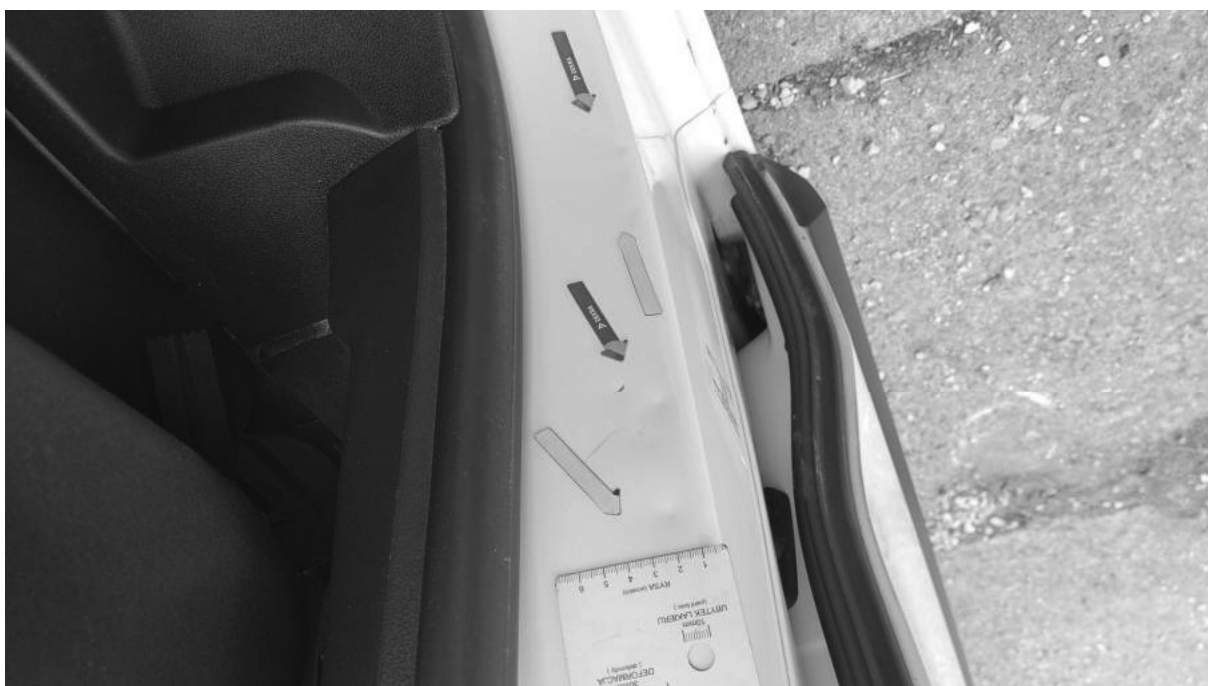
Fot. 38

Słupek środkowy P - Wgniecenie/odkształcenie 1

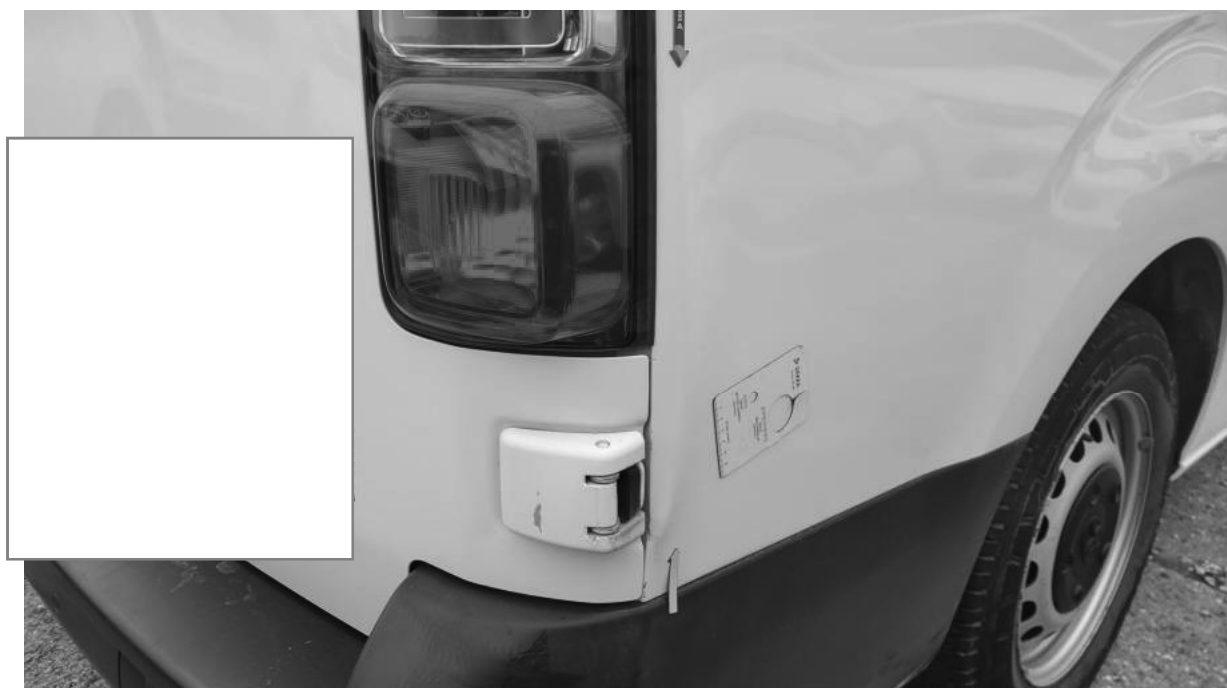
Fot. 39

Błotnik tylny P / Ściana boczna P - Wgniecenie/odkształcenie 1

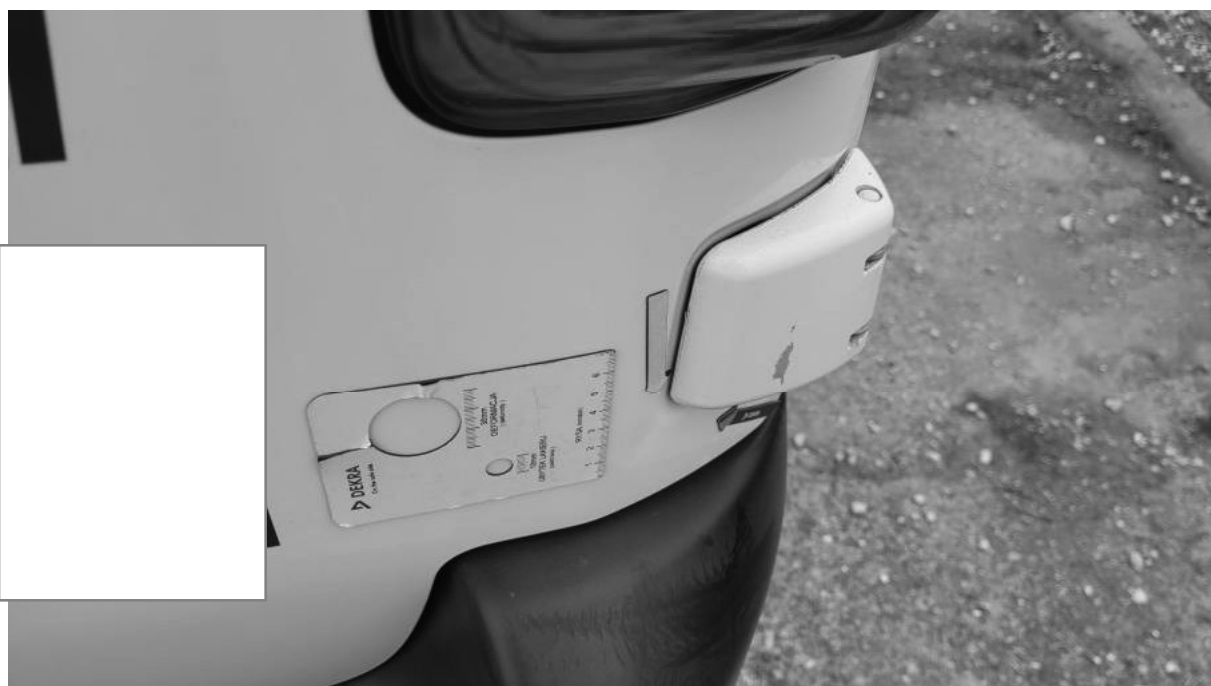
Fot. 40

Pokrywy bagażnika - Wgniecenie/odkształcenie 1

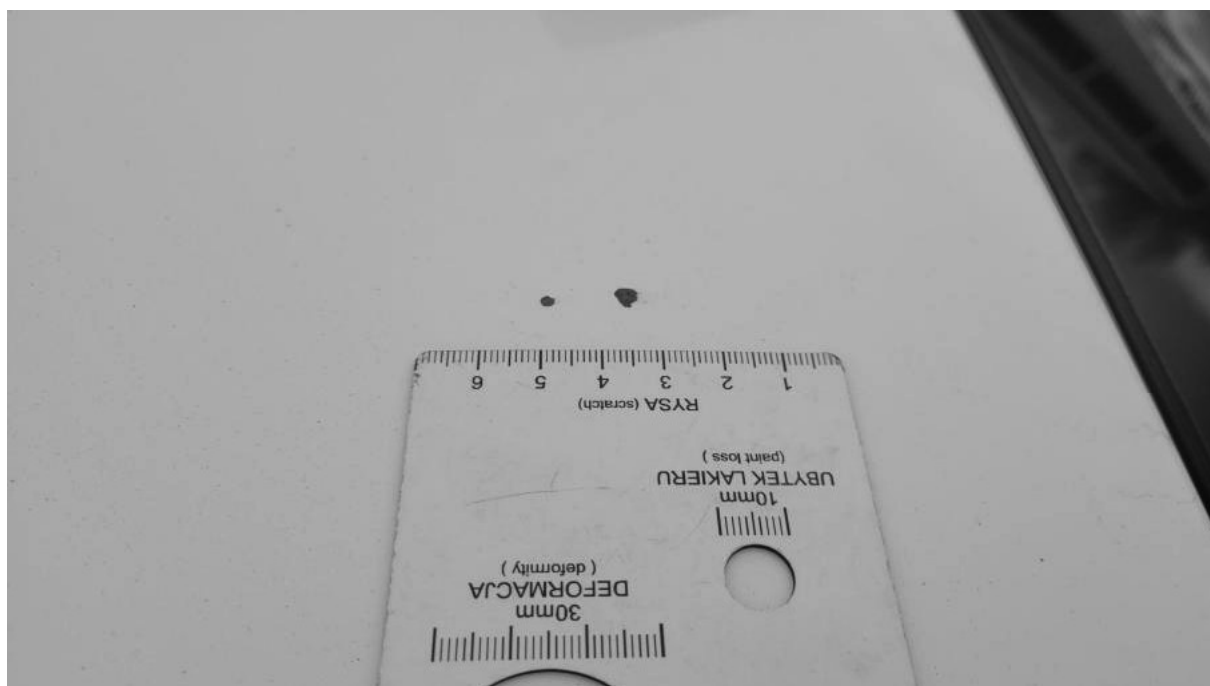
Fot. 41

Dach - Rysa/odprysk 1

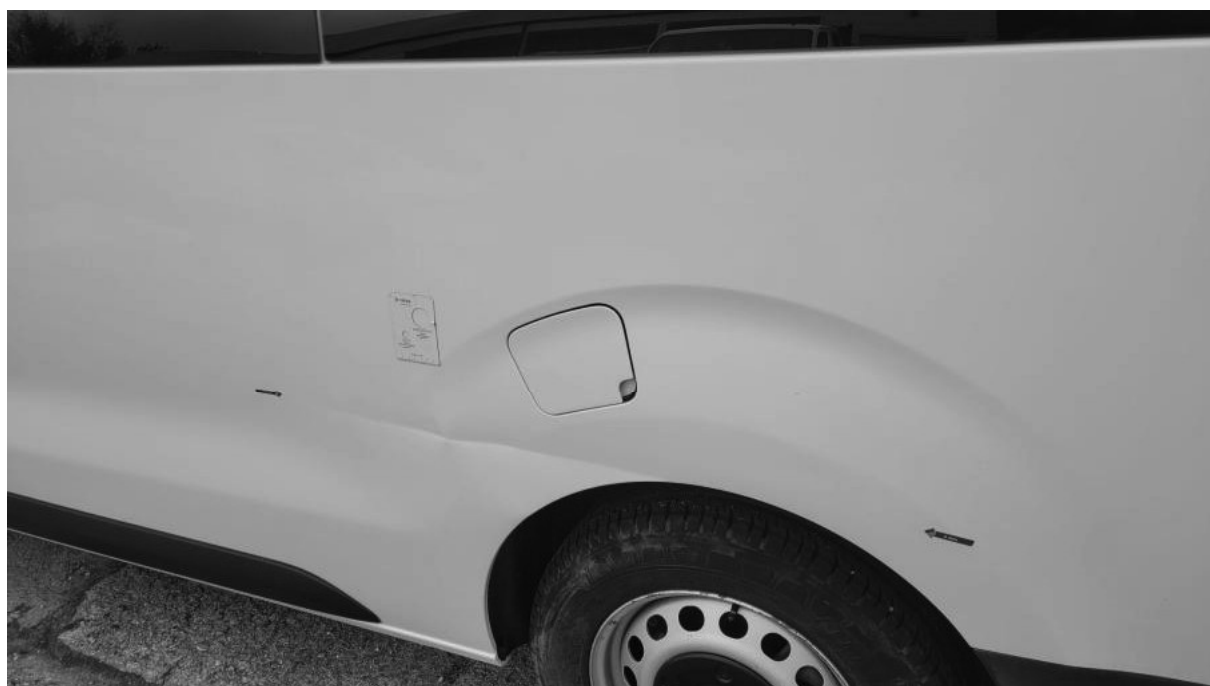
Fot. 42

Błotnik tylny L / Ściana boczna L - Wgniecenie/odkształcenie 1

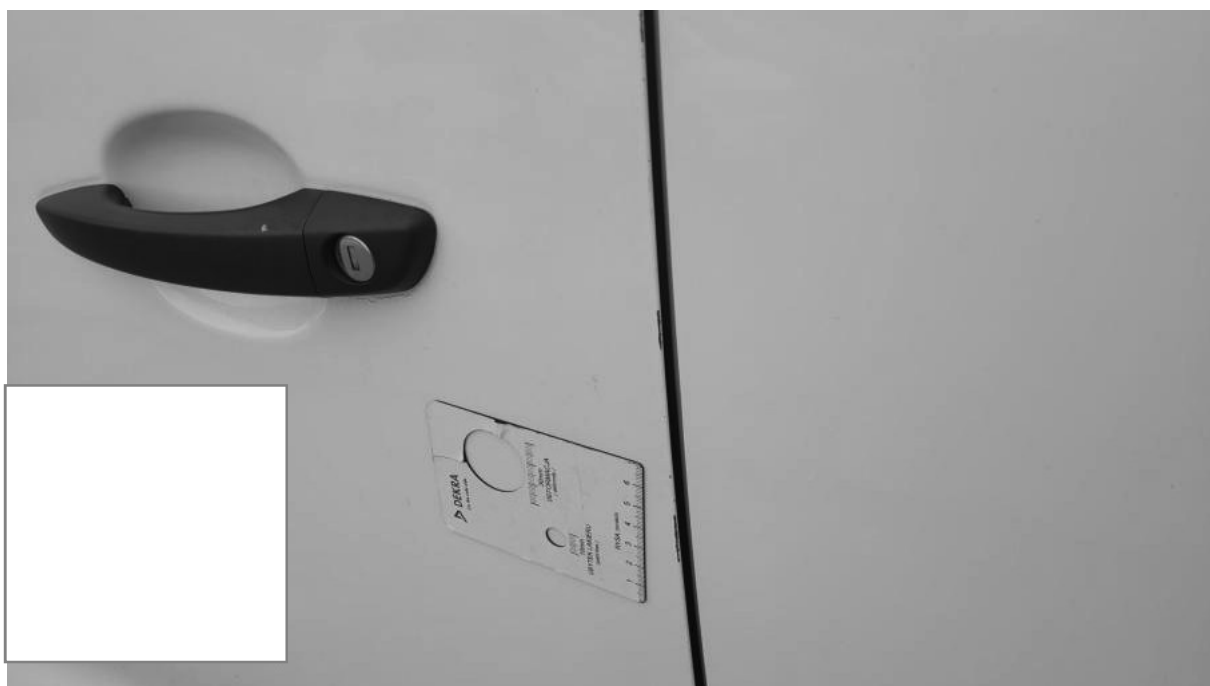
Fot. 43

Drzwi przed L - Rysa/odprysk 1

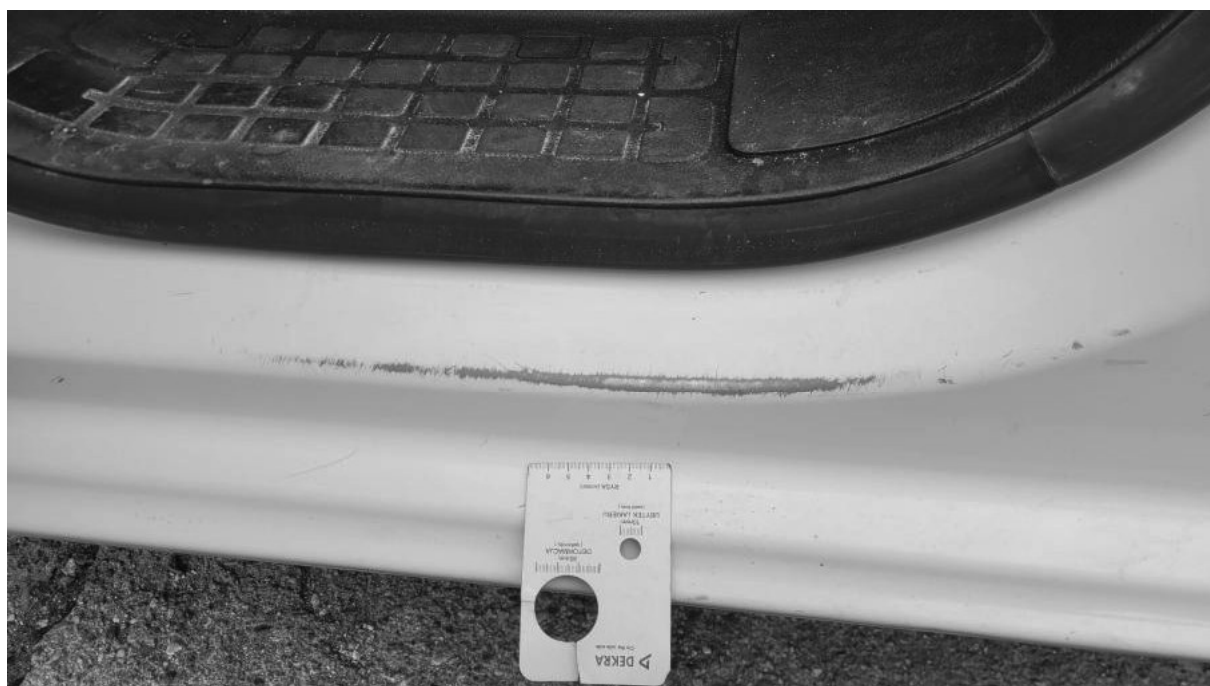
Fot. 44

Próg L - Rysa/odprysk 1

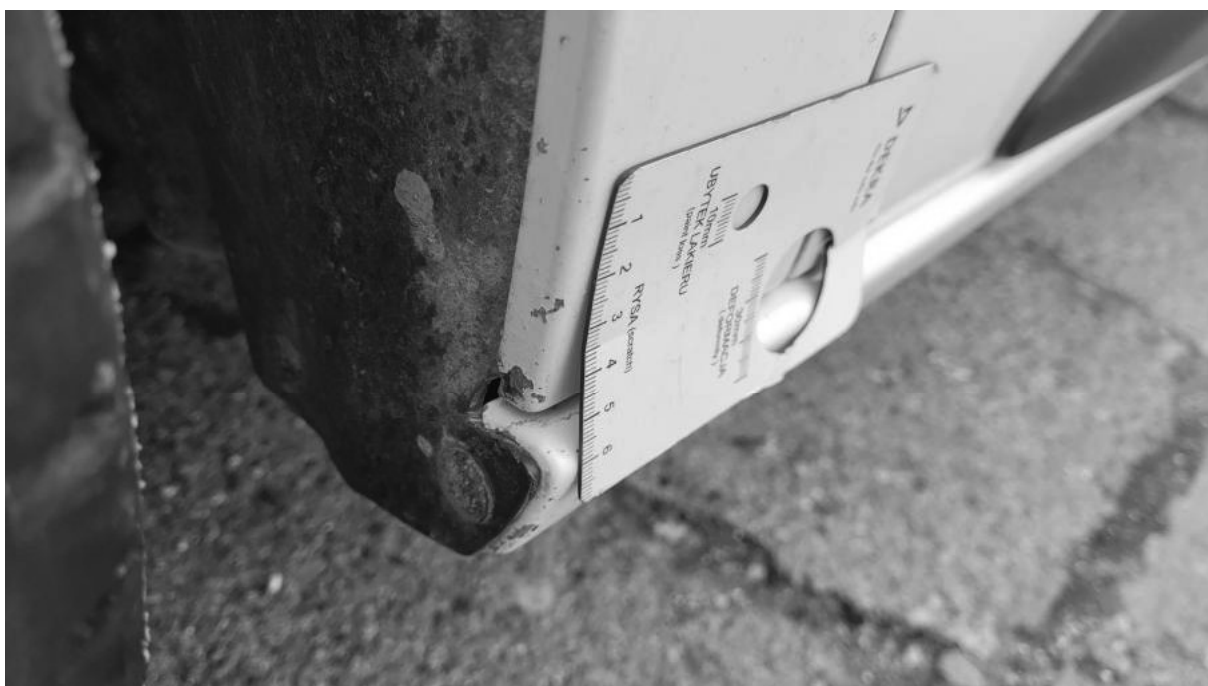
Fot. 45

Błotnik przedni L - Rysa/odprysk 1

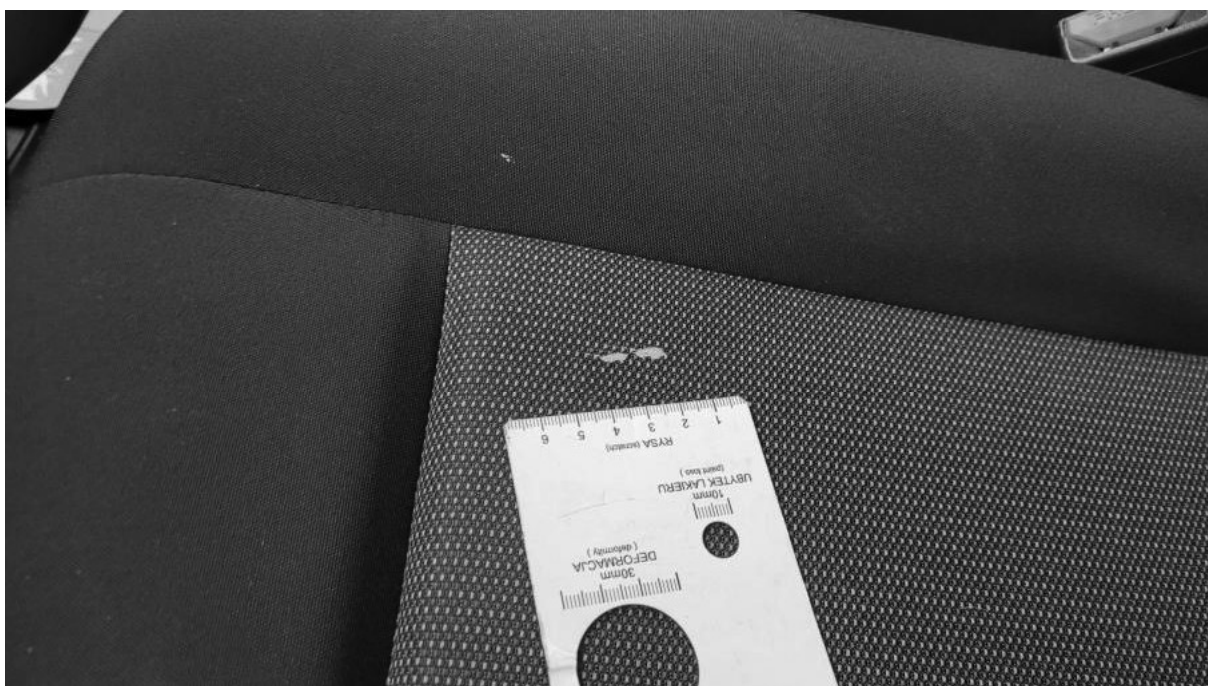
Fot. 46

Fotel prz. lew. - Inne 1

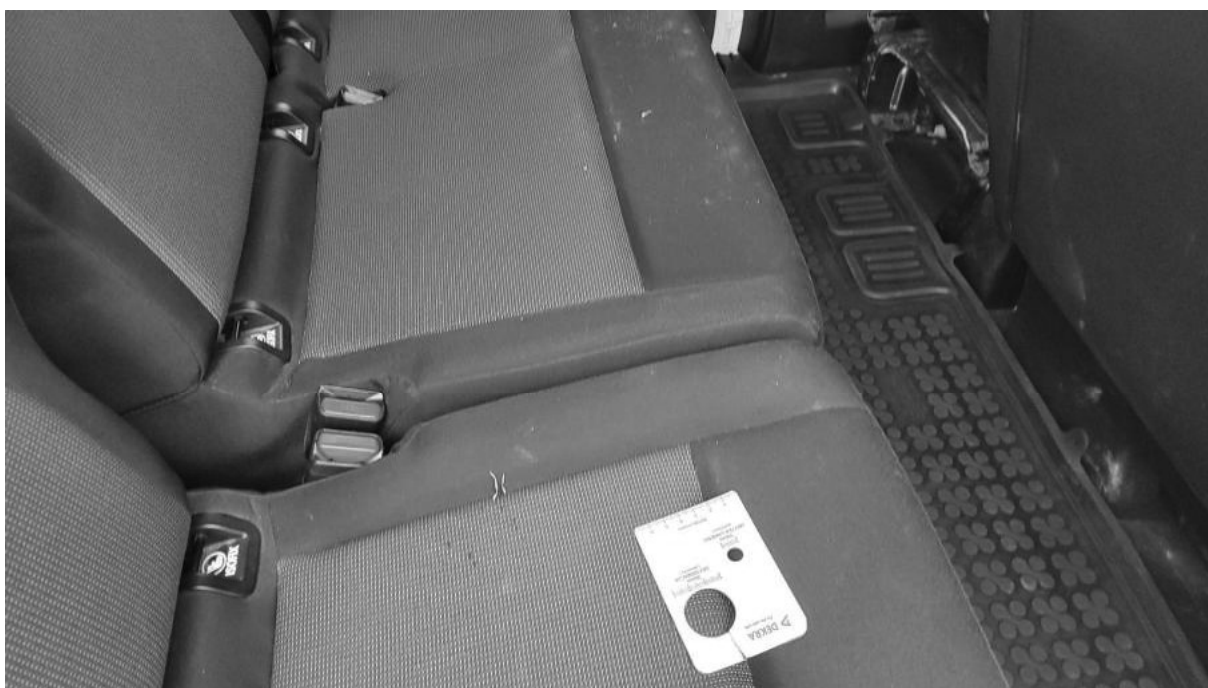
Fot. 47

Kanapa tyl. - Inne 1

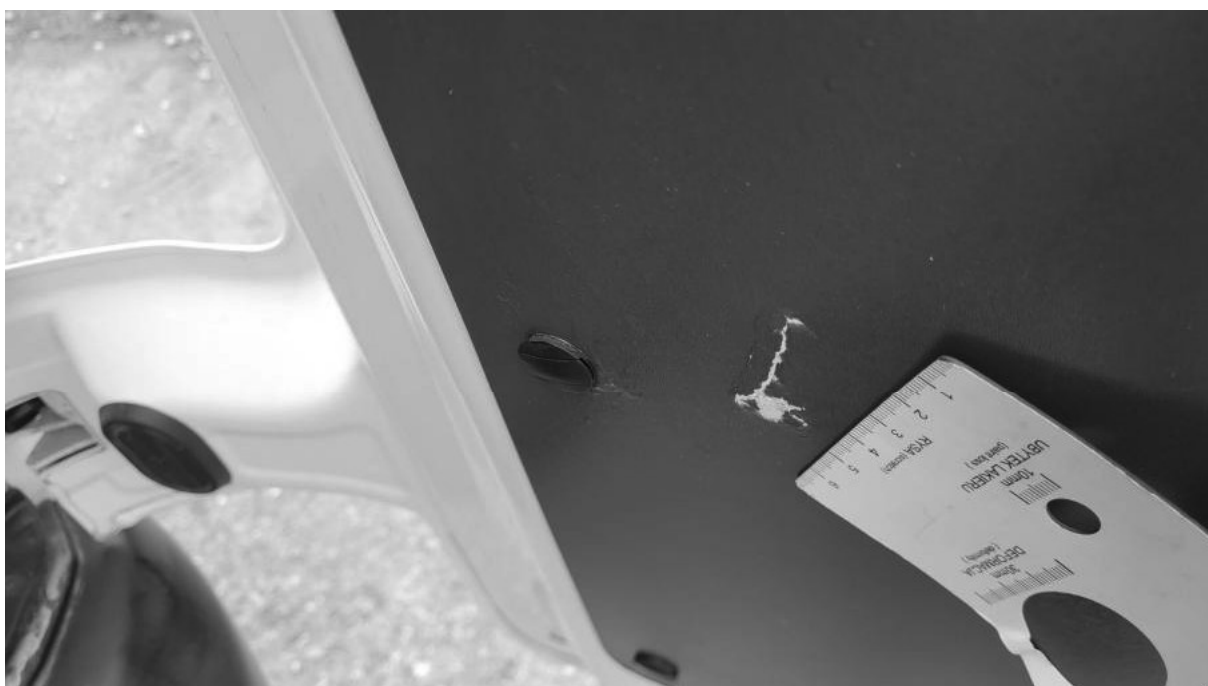
Fot. 48

Wykładzina podłogi bagażnika - Pęknięcie/rozerwanie 1

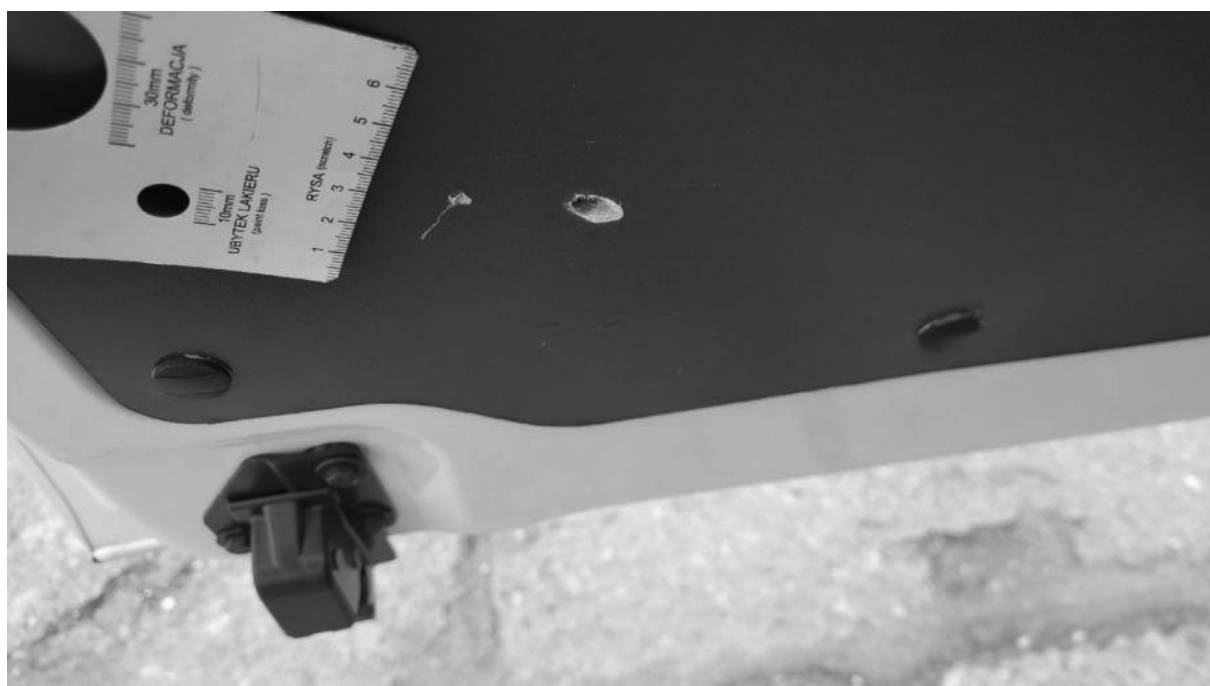
Fot. 49

Wykładzina podłogi bagażnika - Pęknięcie/rozerwanie 2
