Raport z oględzin pojazdu

Numer raportu	403620/8/25-9573	Data raportu	05-08-2025
Rzeczoznawca	Jan Rybołowik	Data oględzin	31-07-2025
Nr zlecenia	PCM(DZS)/GDA/54560/25/07/25	Miejsce oględzin	AUTOMARKET WOLA, PRYMASA TYSI...

Numer identyfikacyjny (VIN)	WF0FXXTTRFNJ15079
Marka, model	FORD Transit 350 EcoBlue Eu...
Typ, wersja	Transit 350 L3H3 RWD Trend (...)
Numer rejestracyjny	BIA94371
Silnik (rodz./poj./moc)	diesel/1996 ccm/96 kW
Stan licznika	100 912 km
Data 1. rej./rok prod.	22-07-2022/2022
Data nast. bad. techn.	31-07-2026
Nadwozie	FPO 4/6
Lakier	biały/2-warstwowy uni
Skrzynia biegów	manualna

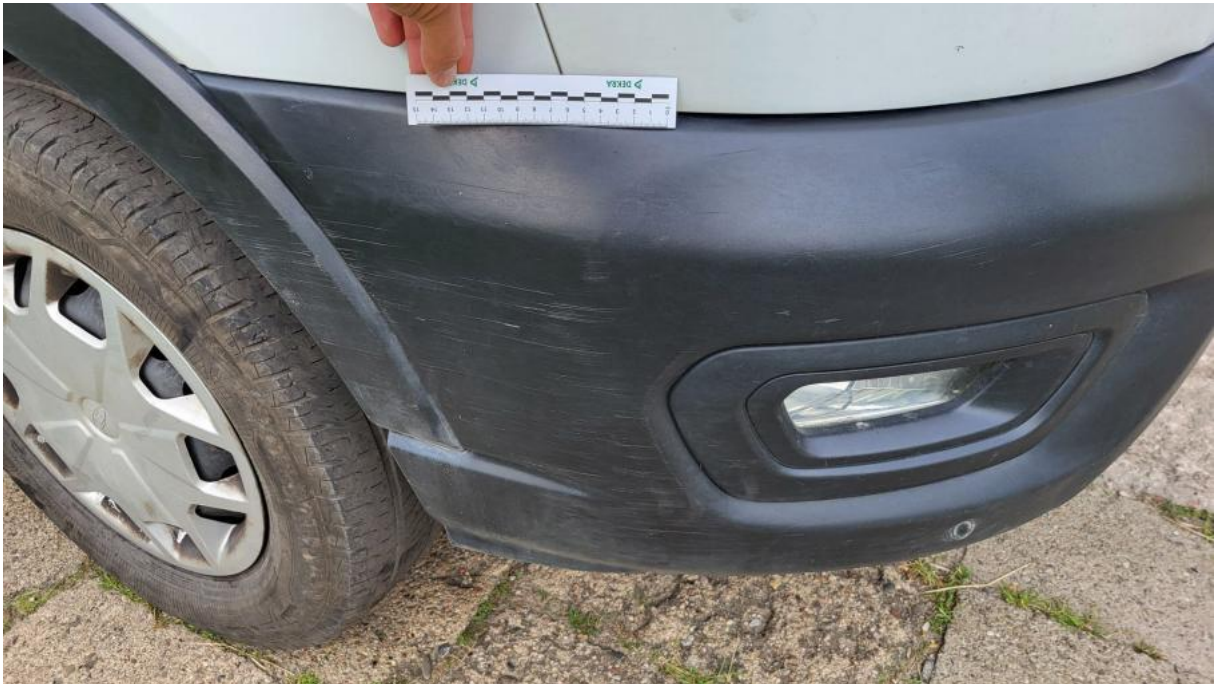
Fot. 31

Zderzak - Rysa/odprysk 1

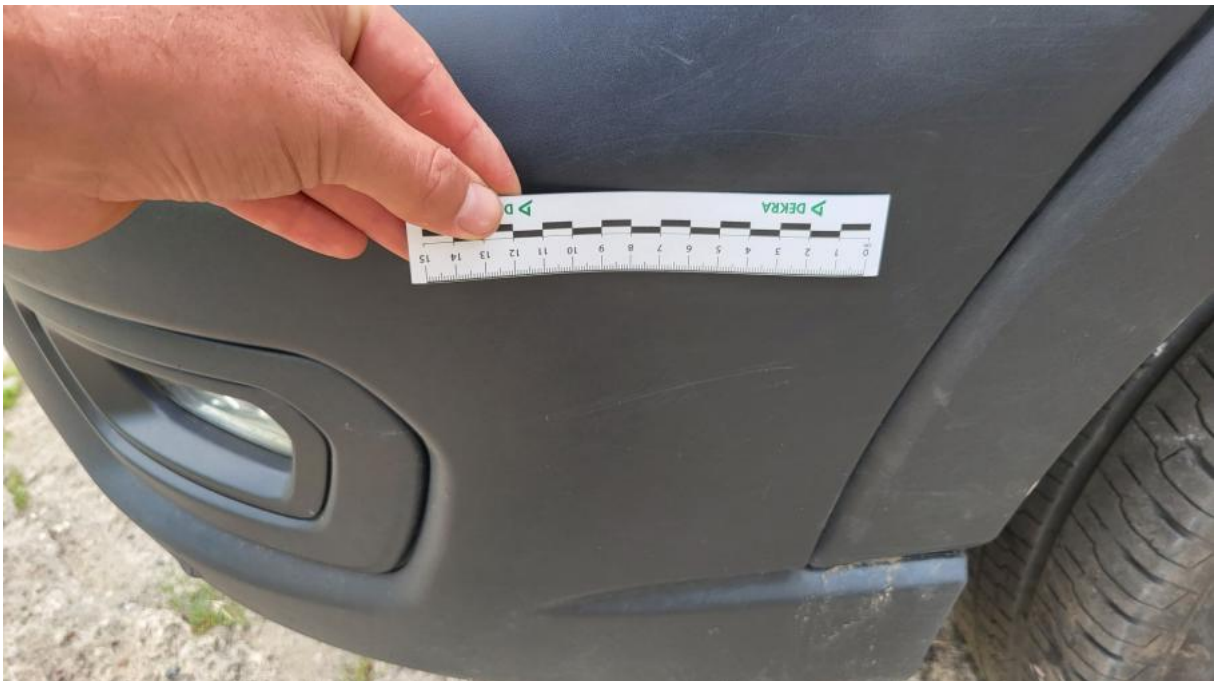
Fot. 32

Zderzak - Rysa/odprysk 2

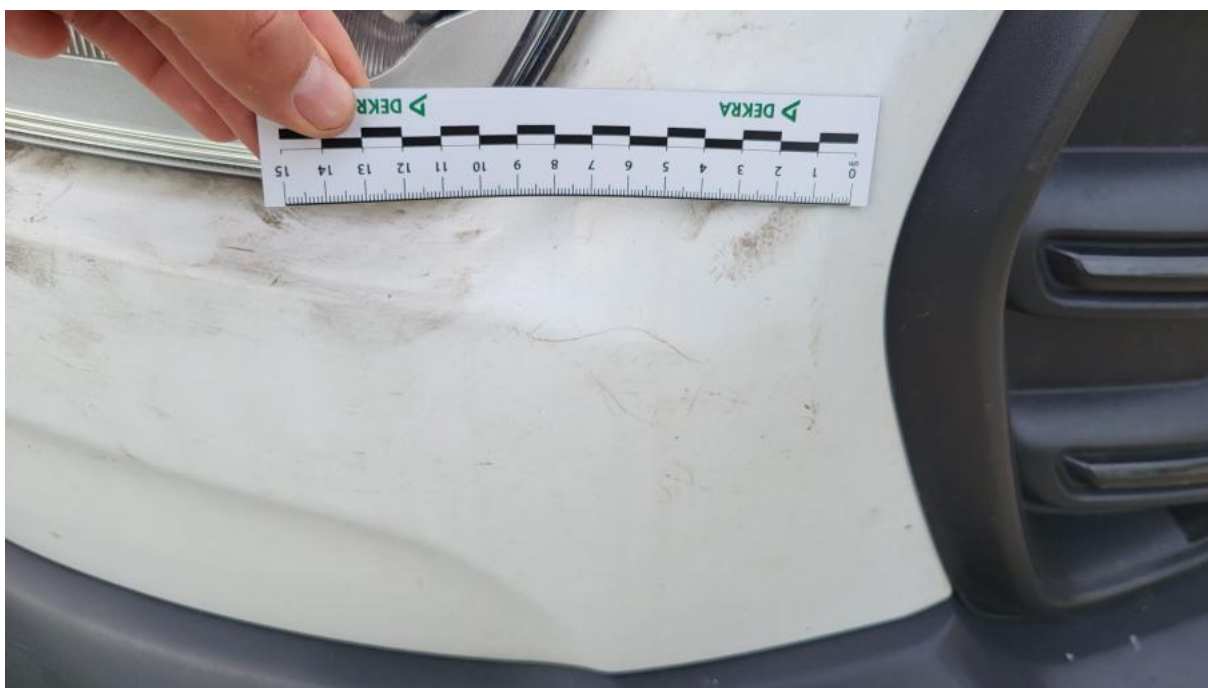
Fot. 33

Zderzak() - Rysa/odprysk 3

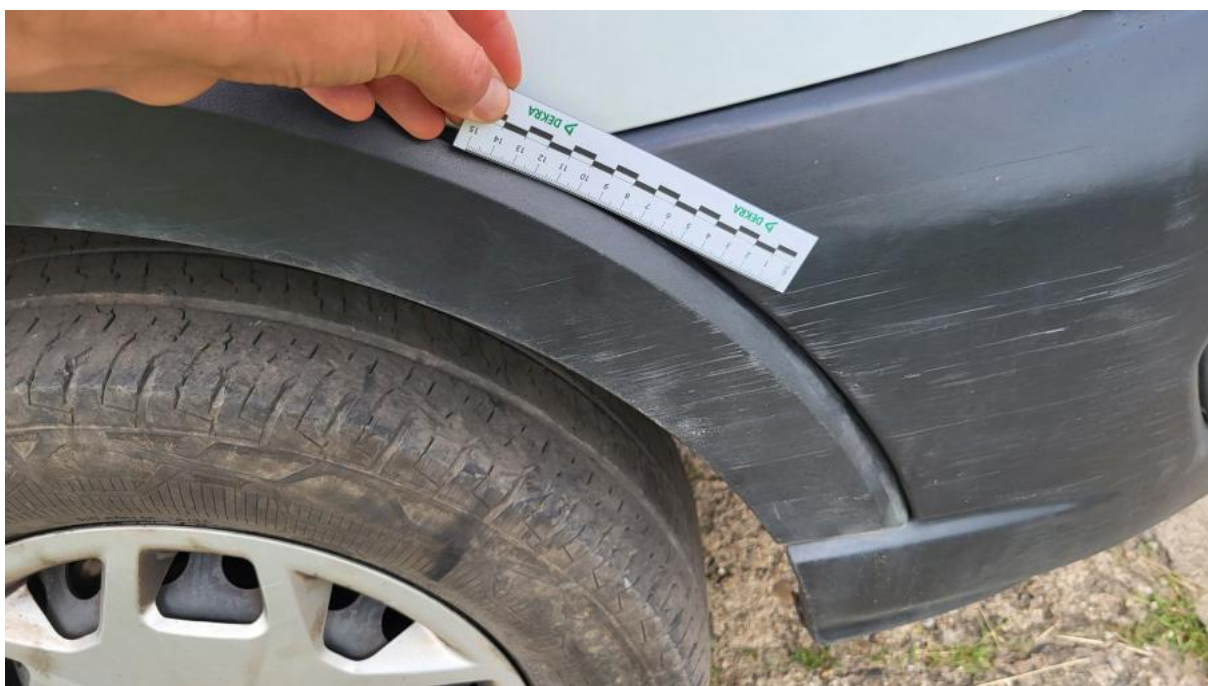
Fot. 34

Listwa błotnika przedniego P - Rysa/odprysk 1

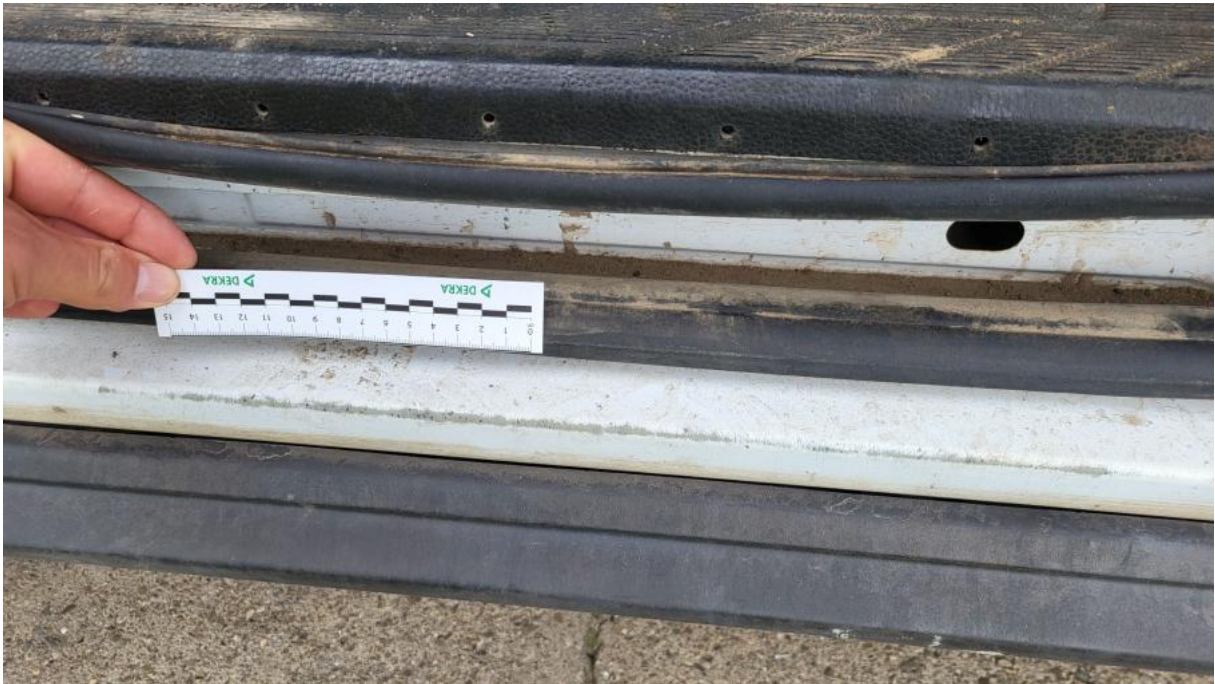
Fot. 35

Próg P - Rysa/odprysk 1

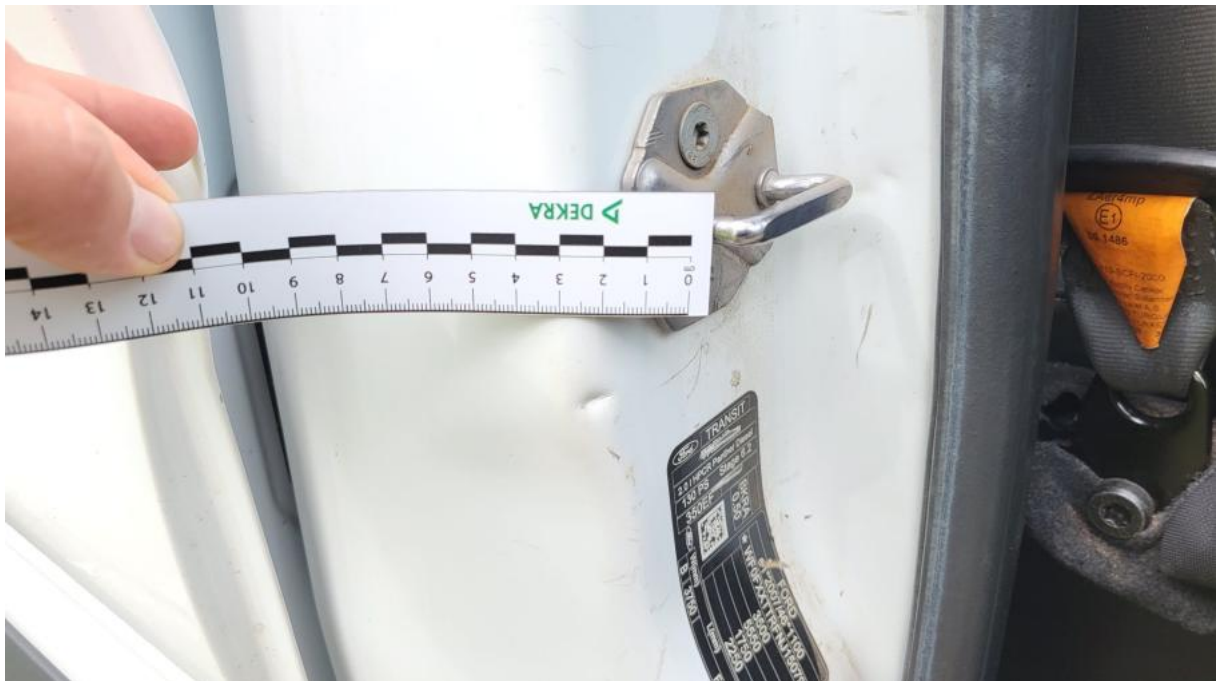
Fot. 36

Śłupek środkowy P - Wgniecenie/odkształcenie 1

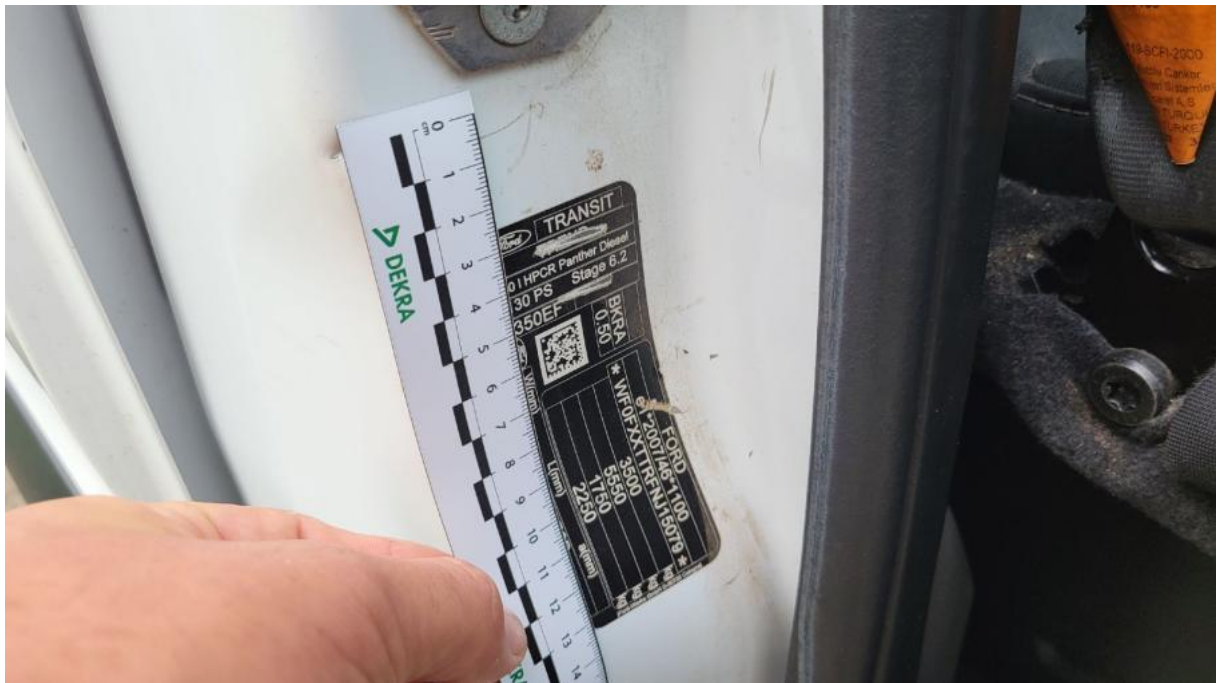
Fot. 37

Słupek środkowy P - Wgniecenie/odkształcenie 2

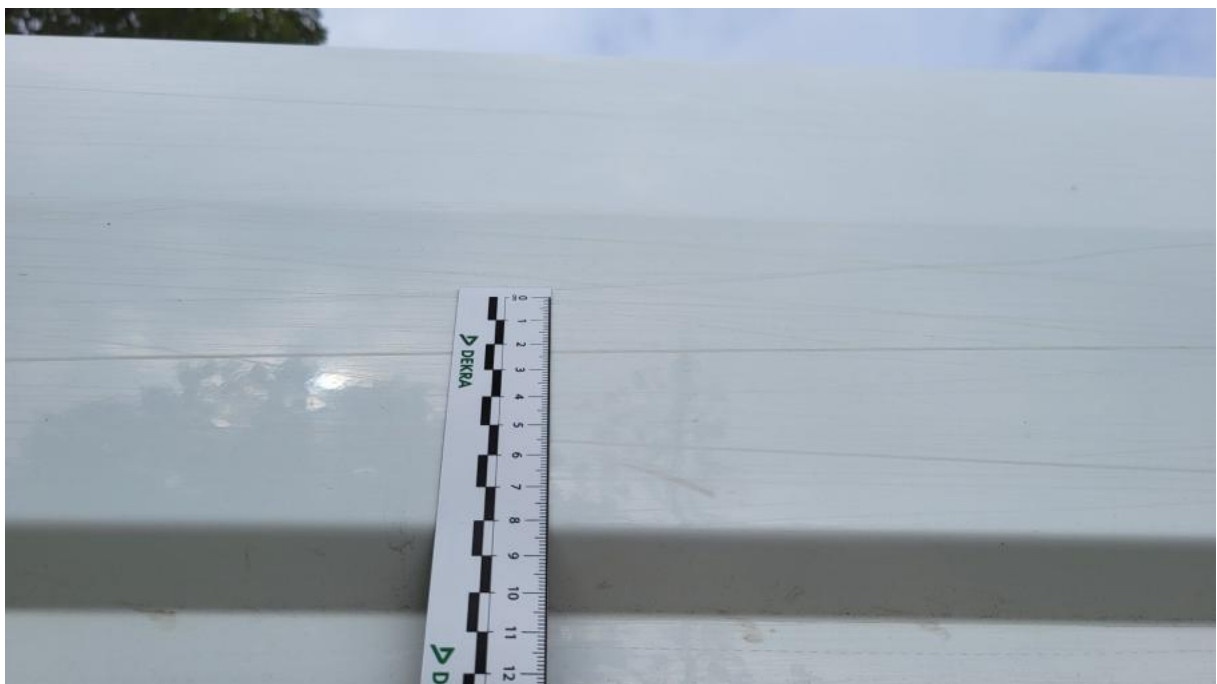
Fot. 38

Ścianka tylna P / Ściana boczna P - Wgniecenie/odkształcenie 1

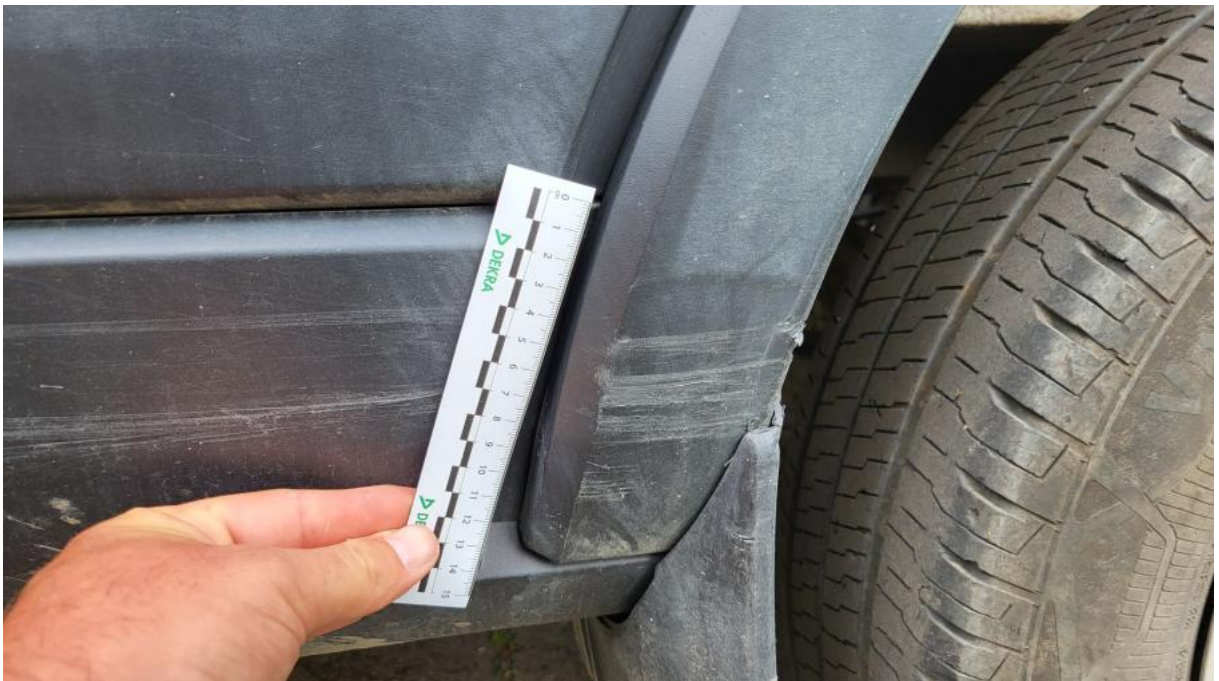
Fot. 40

Listwa krawędzi błotnika tyl P - Rysa/odprysk 1

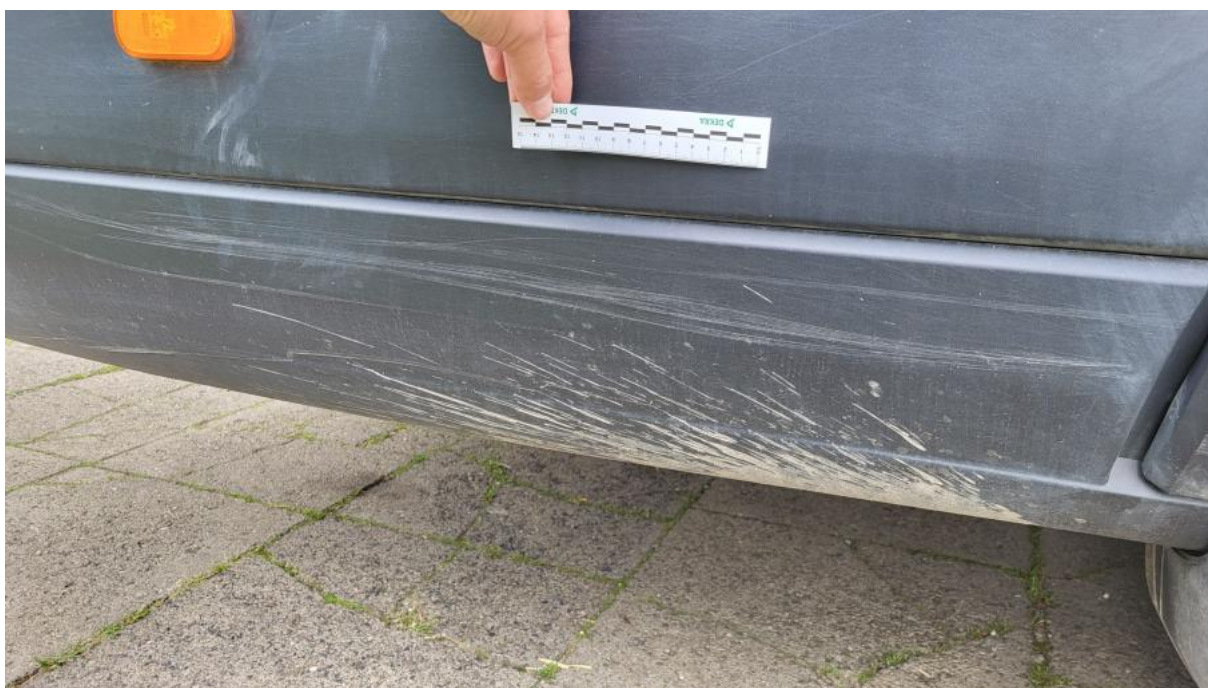
Fot. 41

Listwa krawędzi błotnika tył P - Rysa/odprysk 2

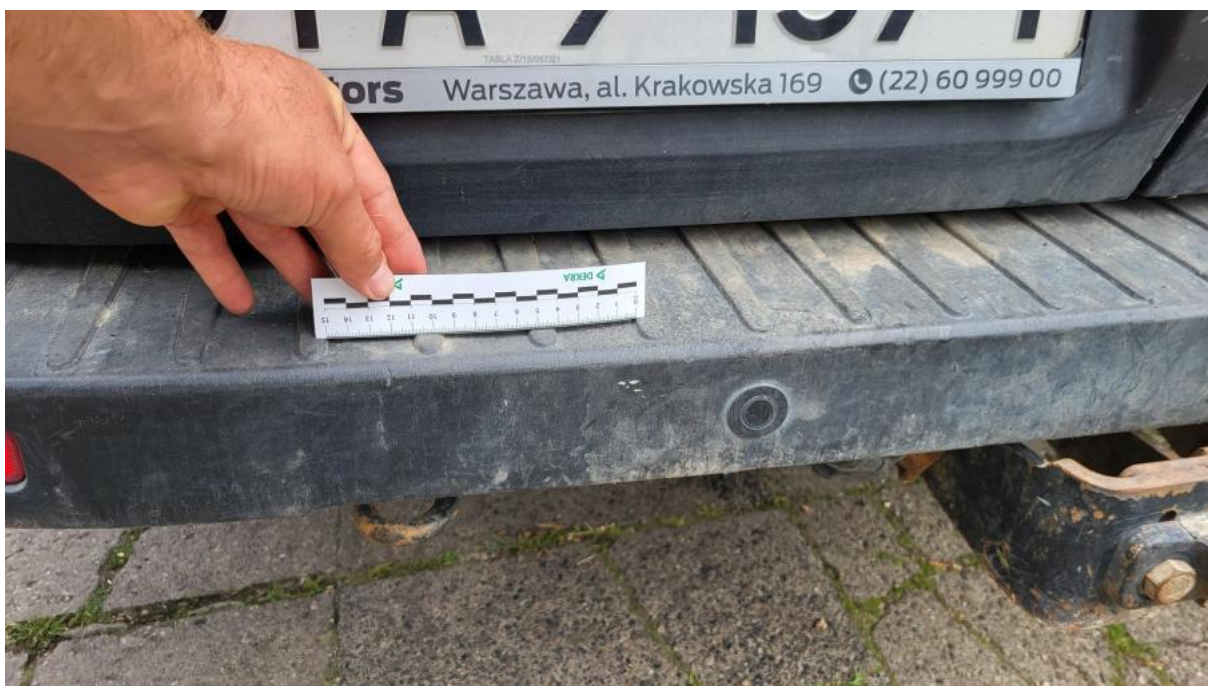
Fot. 42

Zderzak tylny - Rysa/odprysk 1

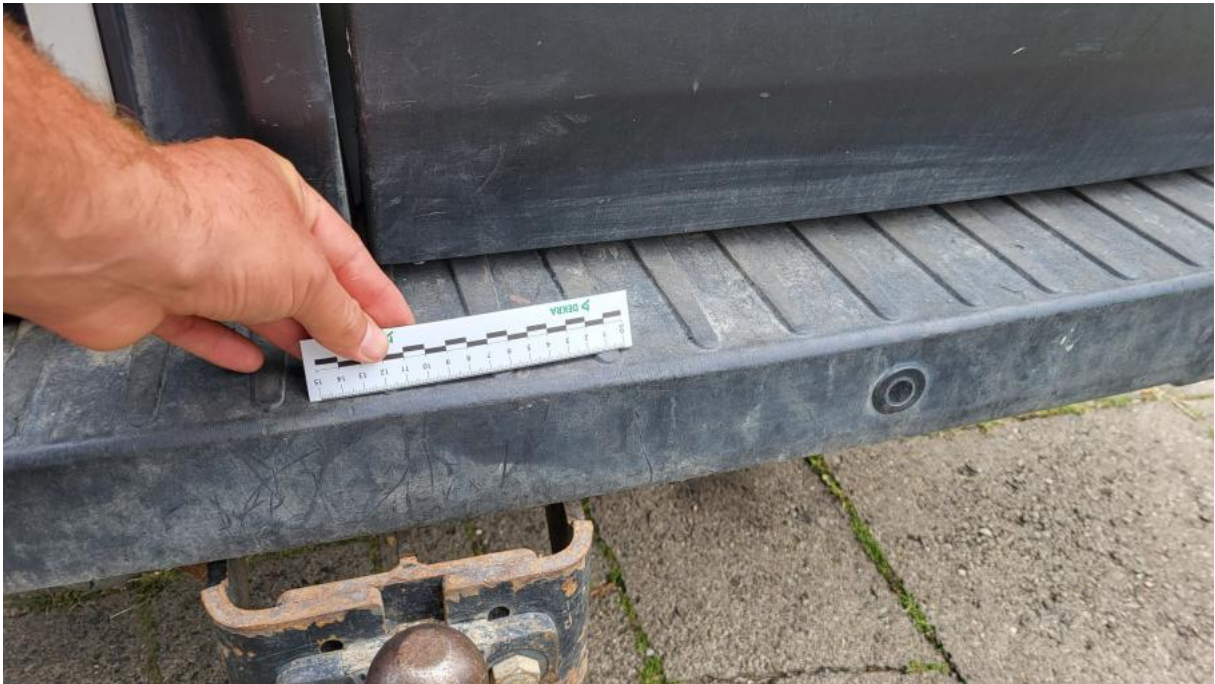
Fot. 43

Zderzak tylny - Rysa/odprysk 2

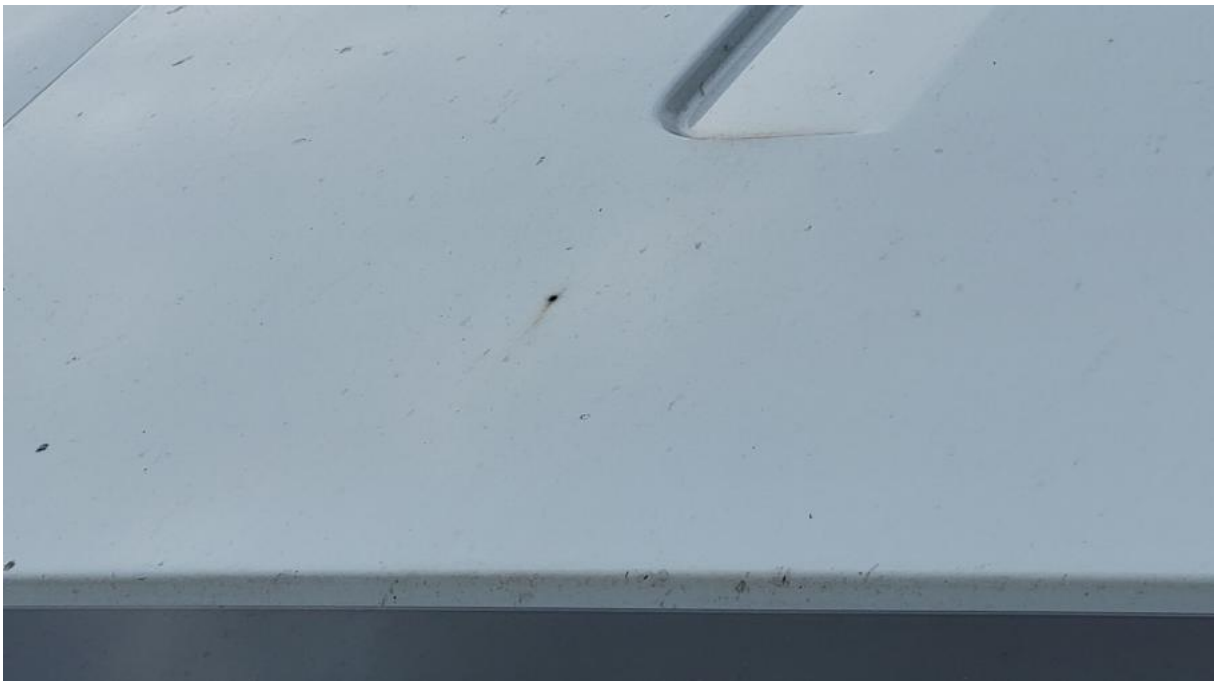
Fot. 44

Dach - Inne 1

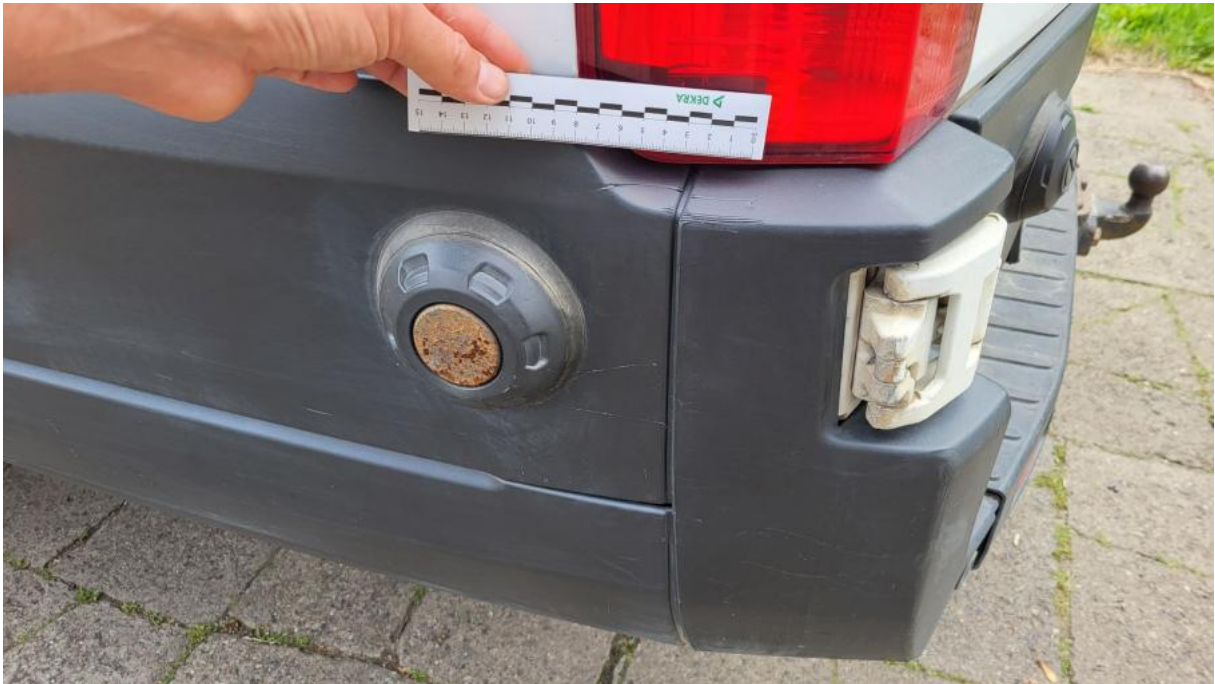
Fot. 45

Listwa krawędzi błotnika tyl L - Rysa/odprysk 1

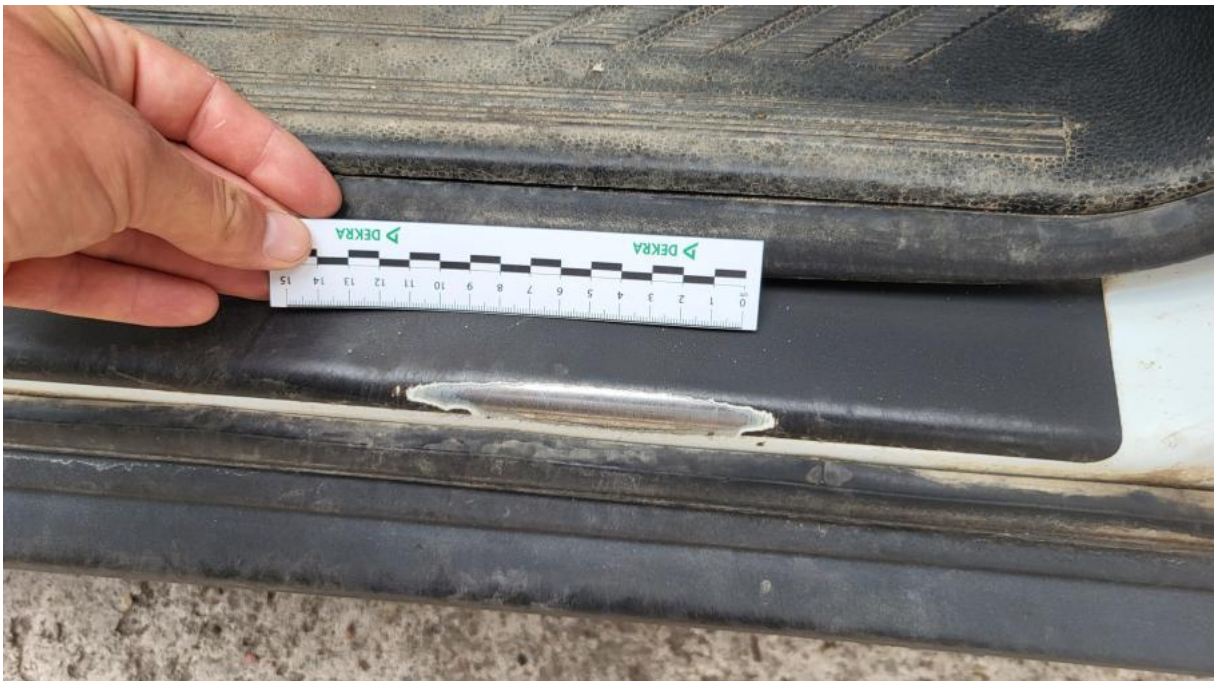
Fot. 46

Próg L - Rysa/odprysk 1

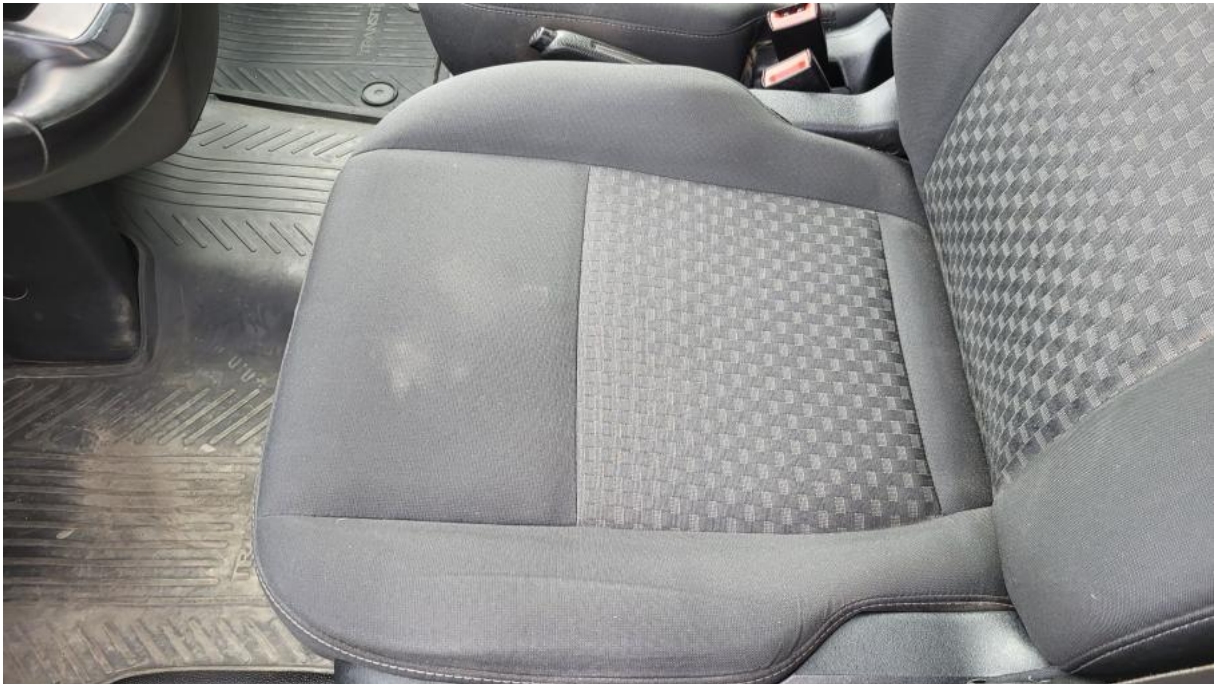
Fot. 47

Fotel prz. lew. - Inne 1

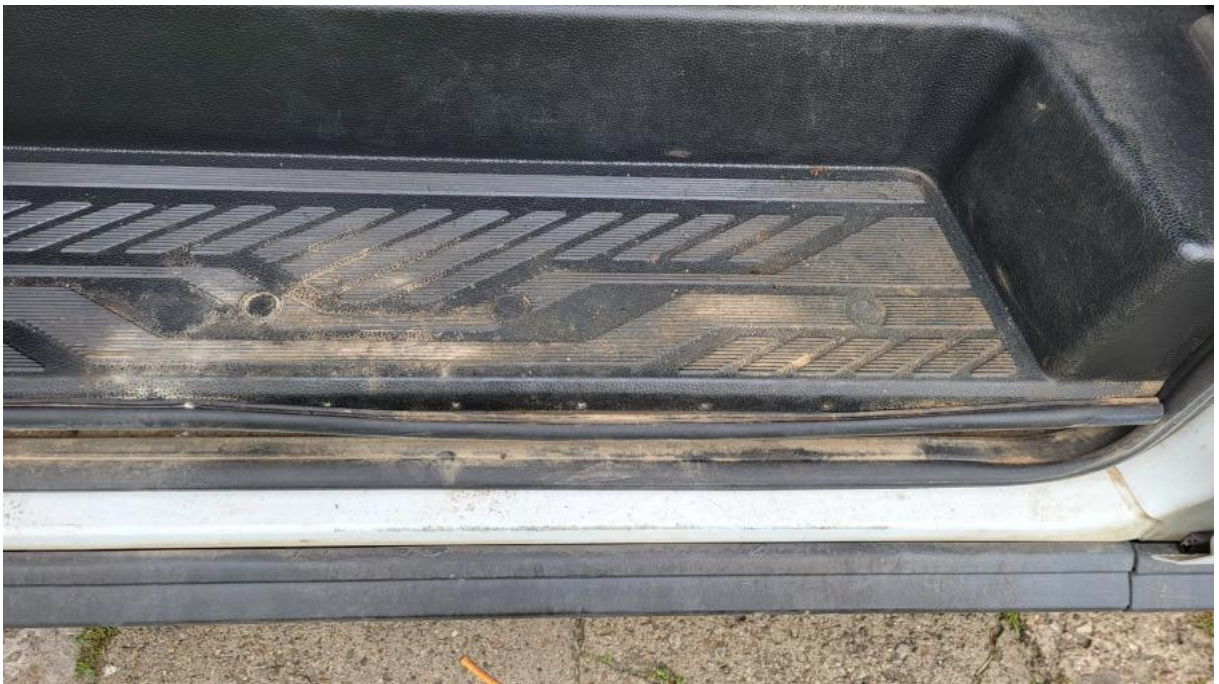
Fot. 48

Uszczelka drzwi tylnych P - Inne 1

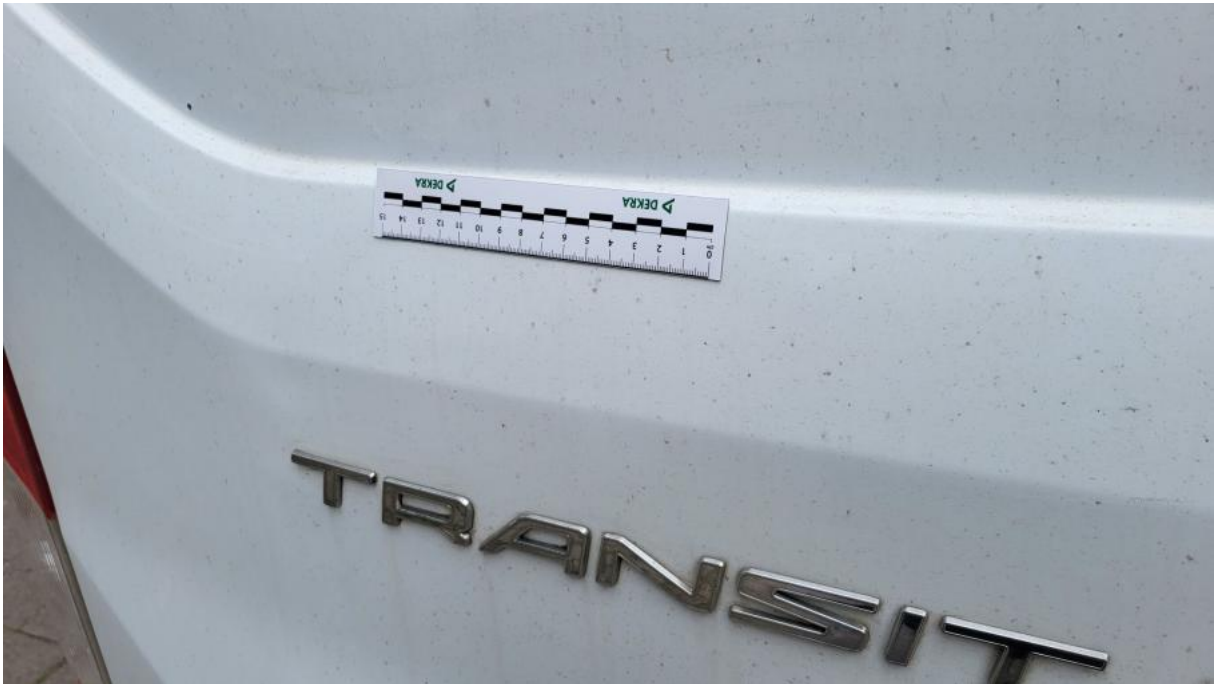
Fot. 49

Drzwi tyłu lewe - Wgniecenie/odkształcenie 1

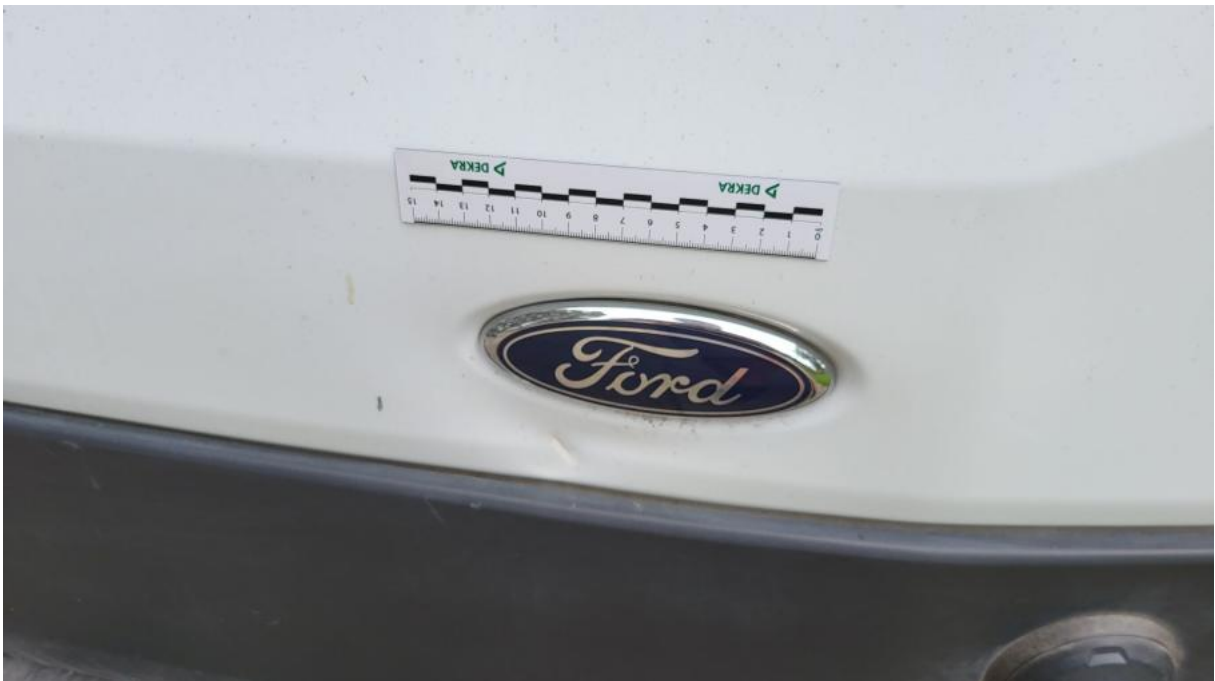
Fot. 50

Drzwi tyłu prawe - Wgniecenie/odkształcenie 1
