Raport z oględzin pojazdu

Numer raportu	216539/9/25-11401	Data raportu	30-09-2025
Rzeczoznawcy	Arthur Rusik mgr inż. Przemysław Ostap	Data oględzin	24-09-2025
Nr zlecenia	PCM(DZS)/GDA/68883/25/09/12	Miejsce oględzin	MDM AUTO (MAKURAT), ZAWODNIKÓ...

Numer identyfikacyjny (VIN)	SADFA2BX5K1Z65127
Marka, model	JAGUAR E-Pace 17-20
Typ, wersja	E-Pace 2.0 i4P AWD S
Numer rejestracyjny	DX09957
Silnik (rodz./poj./moc)	benz./1998 ccm/147 kW
Stan licznika	119 176 km
Data 1. rej./rok prod.	18-07-2019/2019
Data nast. bad. techn.	22-07-2025
Nadwozie	KOM 5/5
Lakier	czerwony/METALIK
Skrzynia biegów	automatyczna

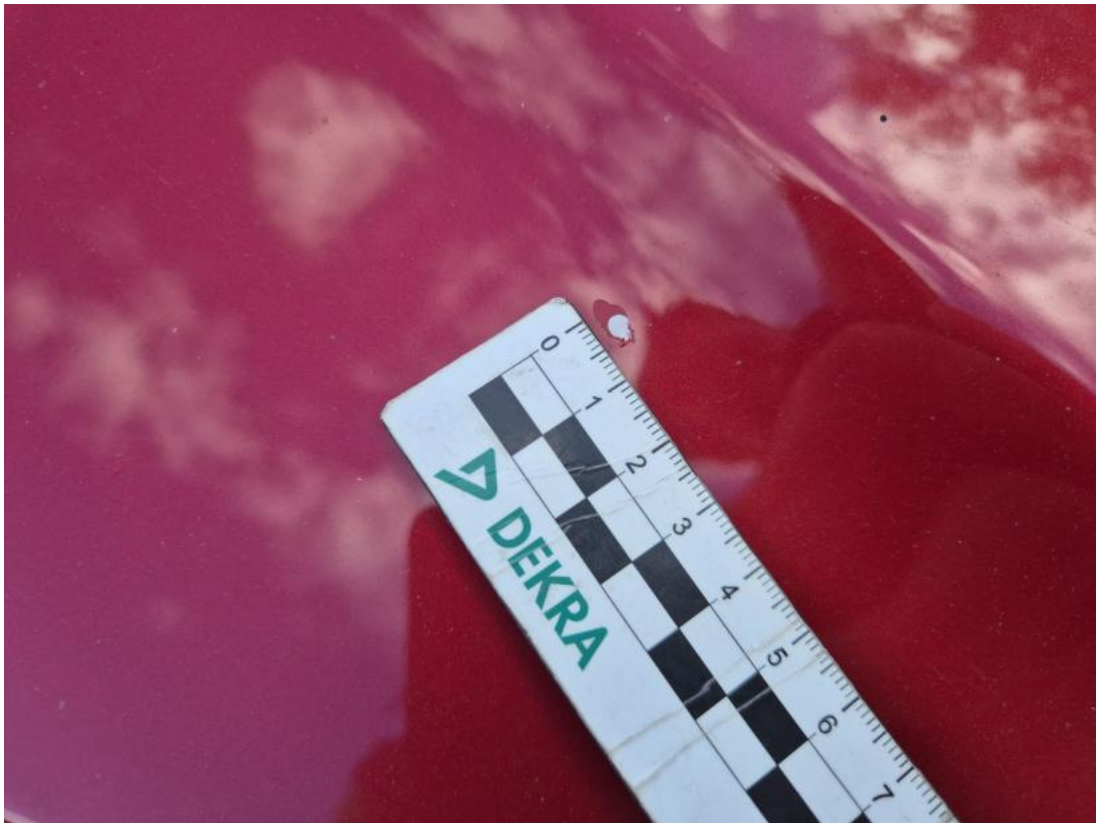
Fot. 33
Pokrywa komory silnika - Rysa/odprysk 1

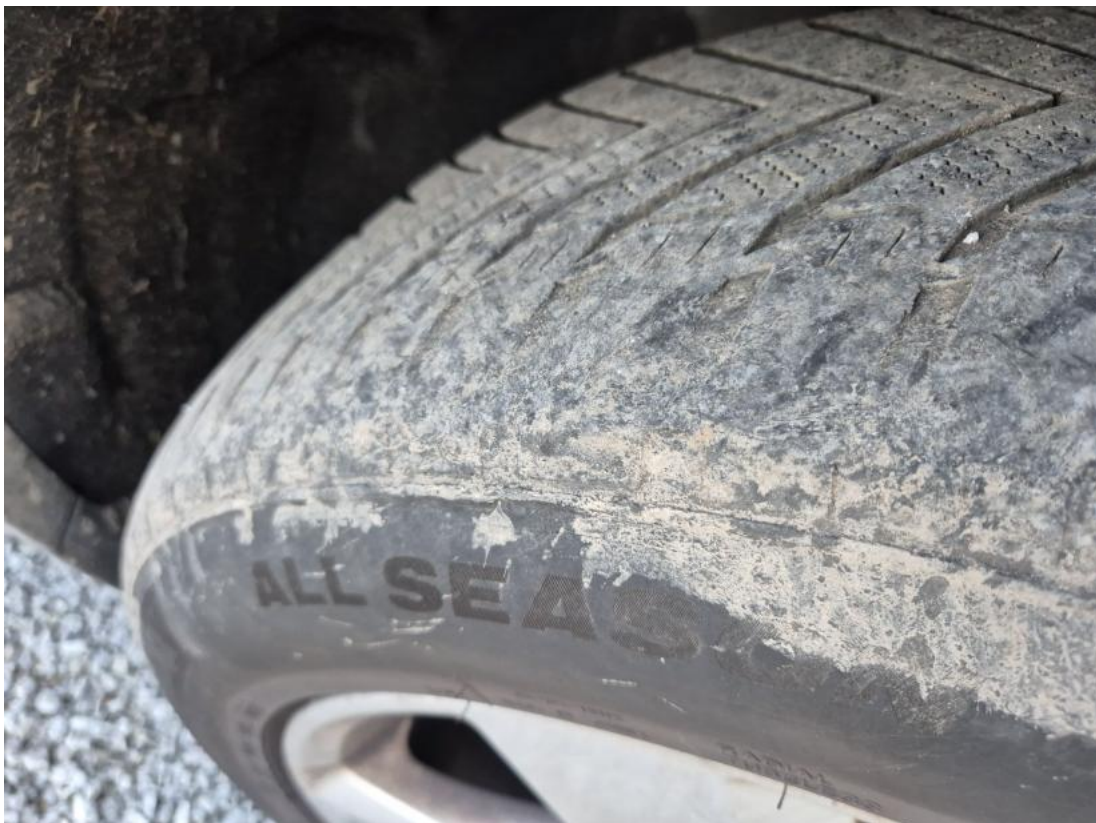
Fot. 34
Opona przednia P - Inne 1

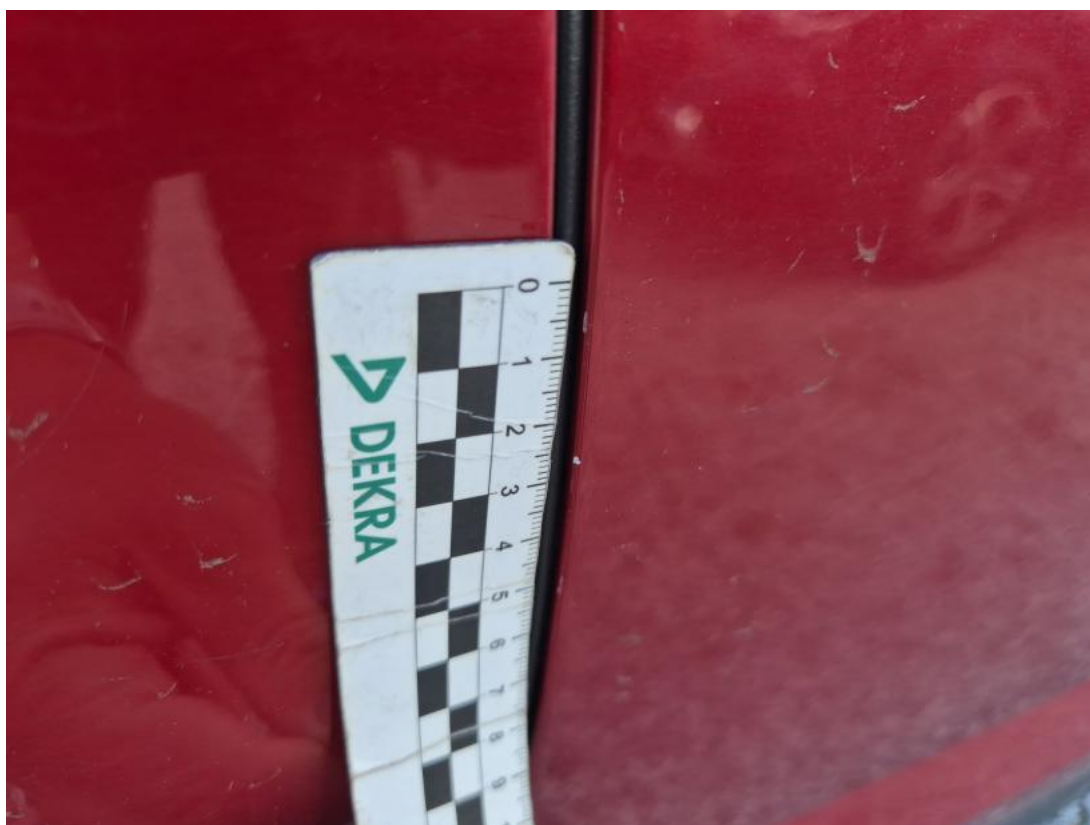
Fot. 35
Drzwi przednie P - Rysa/odprysk 1

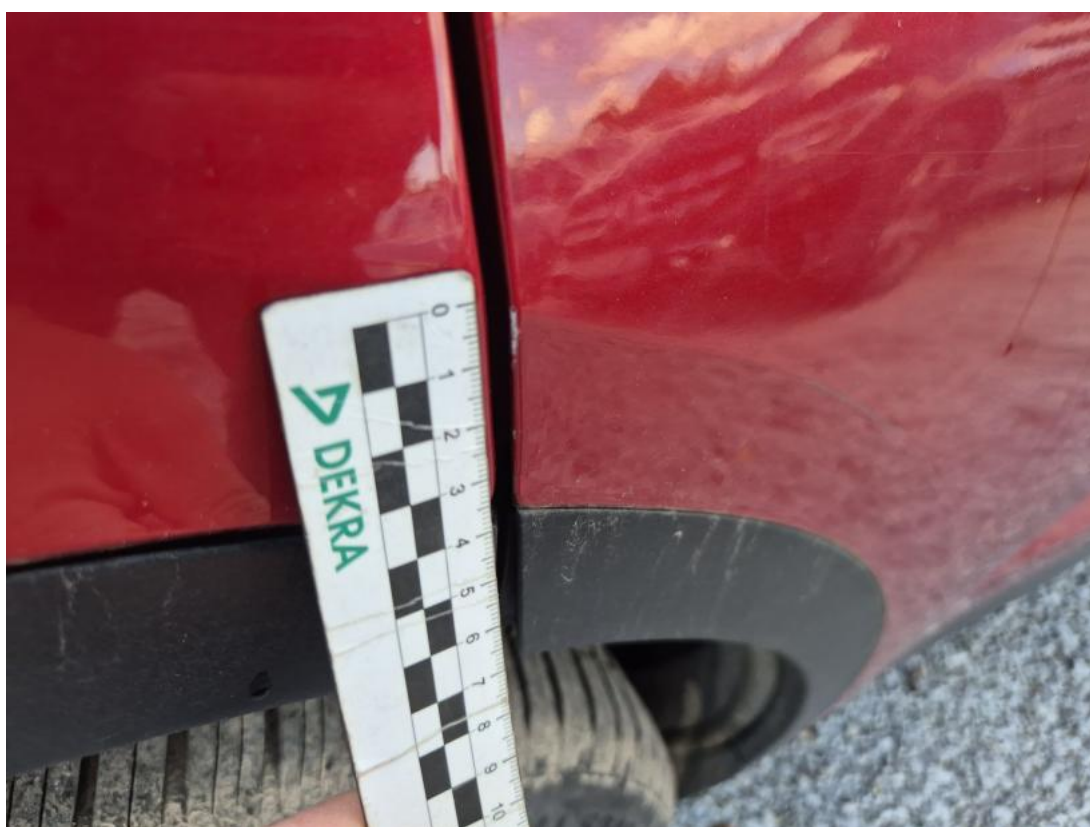
Fot. 36
Drzwi tylne P - Rysa/odprysk 1

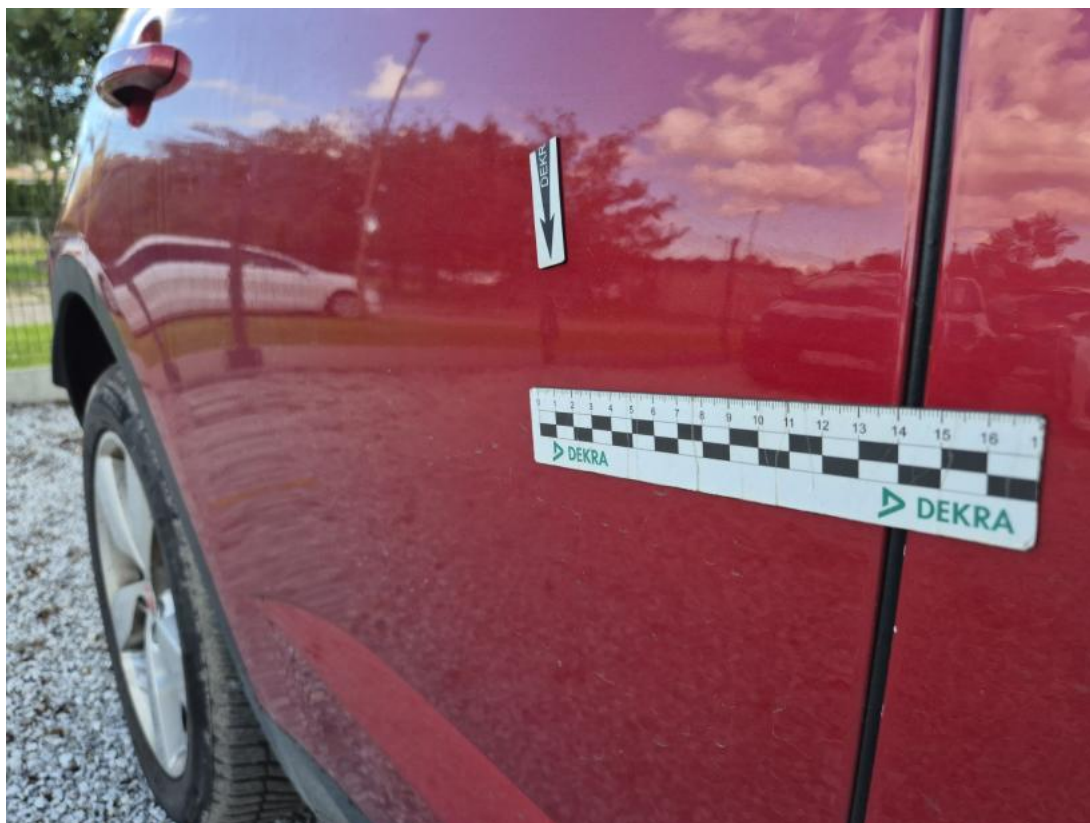
Fot. 37
Drzwi tylne P - Wgniecenie/odkształcenie 1

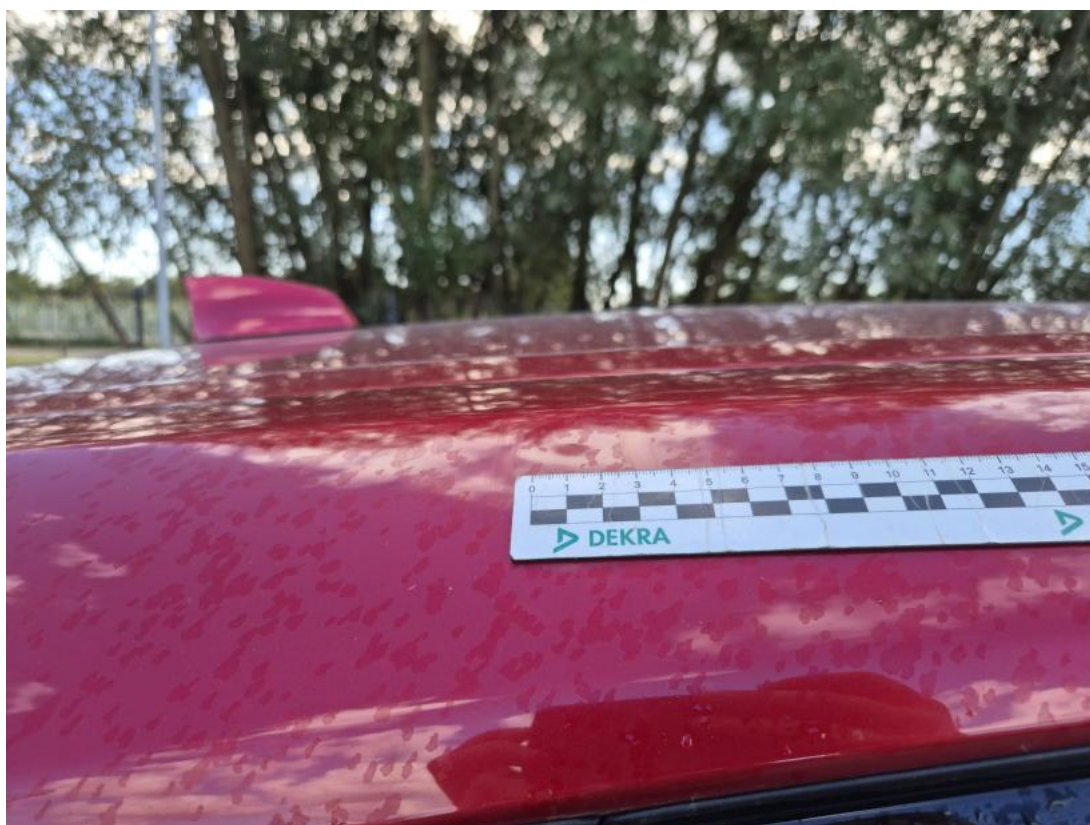
Fot. 38
Rama dachu P - Wgniecenie/odkształcenie 1

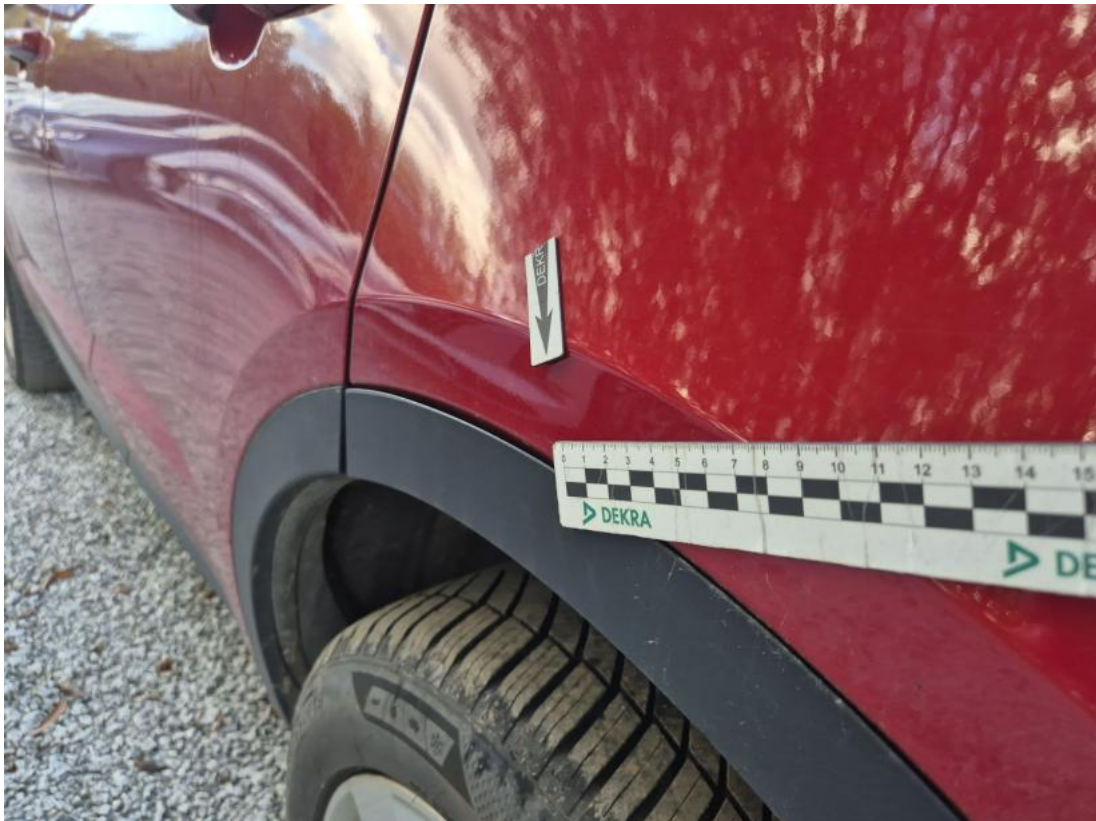
Fot. 39

Błotnik tylny L / Ściana boczna L - Wgniecenie/odkształcenie 1

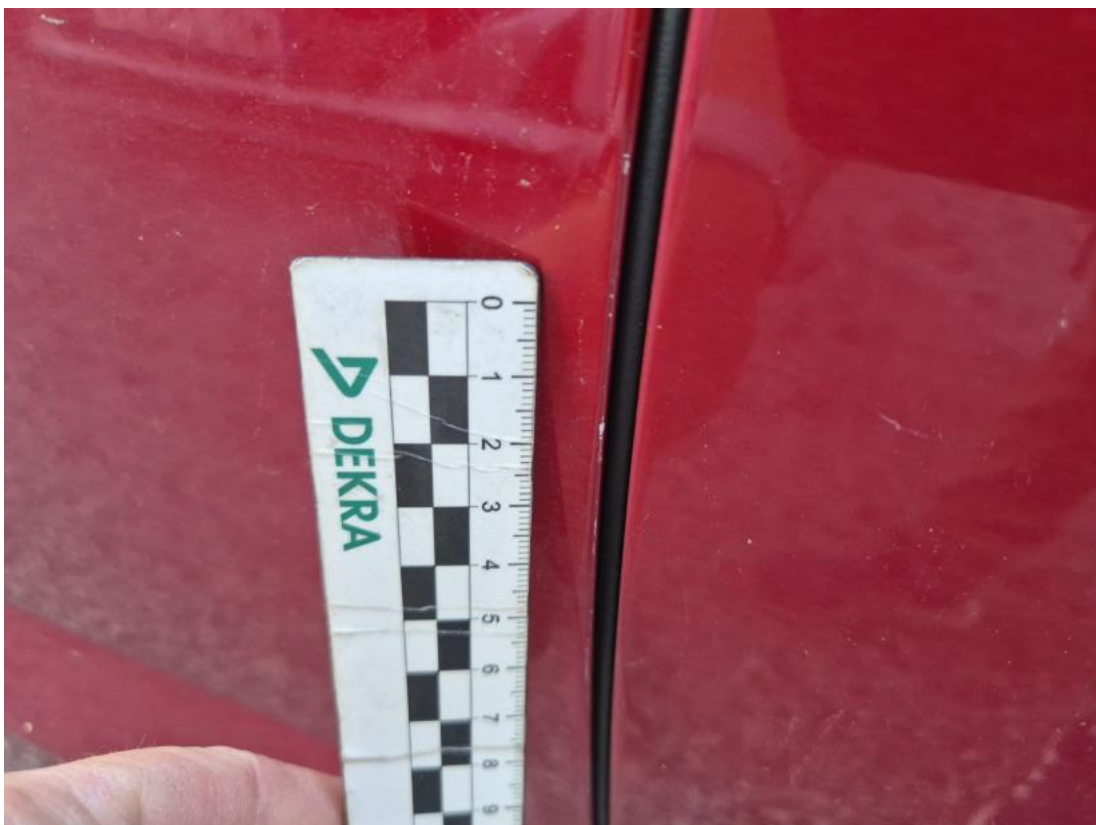
Fot. 40

Drzwi przed L - Rysa/odprysk 1

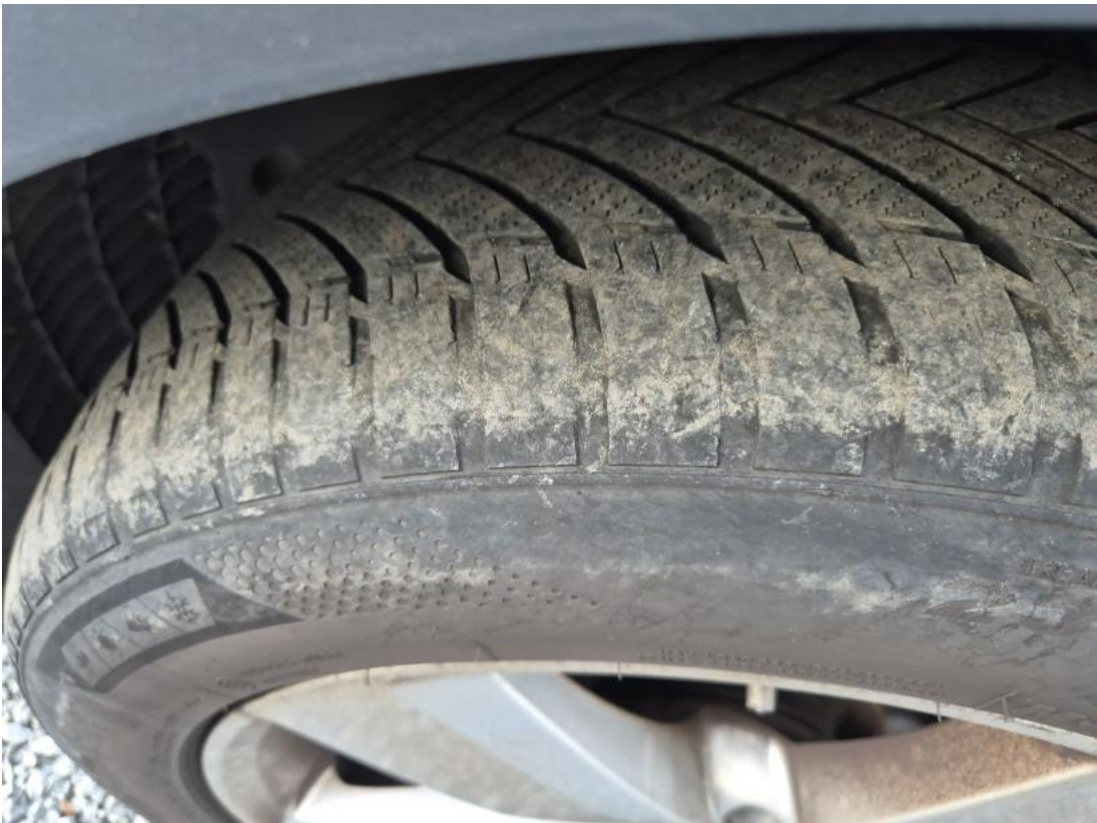
Fot. 41
Opona przednia L - Inne 1
