## Raport z oględzin pojazdu

Numer raportu	05906/6/25-15201	Data raportu	11-06-2025
Rzeczoznawcy	mgr inż. Piotr Mirkowski mgr inż. Paweł Barszcz (NEW)	Data oględzin	05-06-2025
Nr zlecenia	PCM(DZS)/GDA/39847/25/06/03		Miejsce oględzin
			Pępowo, gdańska 111, 83-330 Żukowo

Numer identyfikacyjny (VIN)	<b>VWVZZZ3CZNE051136</b>
Marka, model	VOLKSWAGEN Passat Varian...
Typ, wersja	Passat 2.0 TDI EVO Business ...
Numer rejestracyjny	GD5C877
Silnik (rodz./poj./moc)	diesel/1968 ccm/110 kW
Stan licznika	159 214 km
Data 1. rej./rok prod.	27-04-2022/2022
Data nast. bad. techn.	27-04-2025
Nadwozie	KOM 5/5
Lakier	srebrny/2-warstwowy metalizowany
Skrzynia biegów	automatyczna

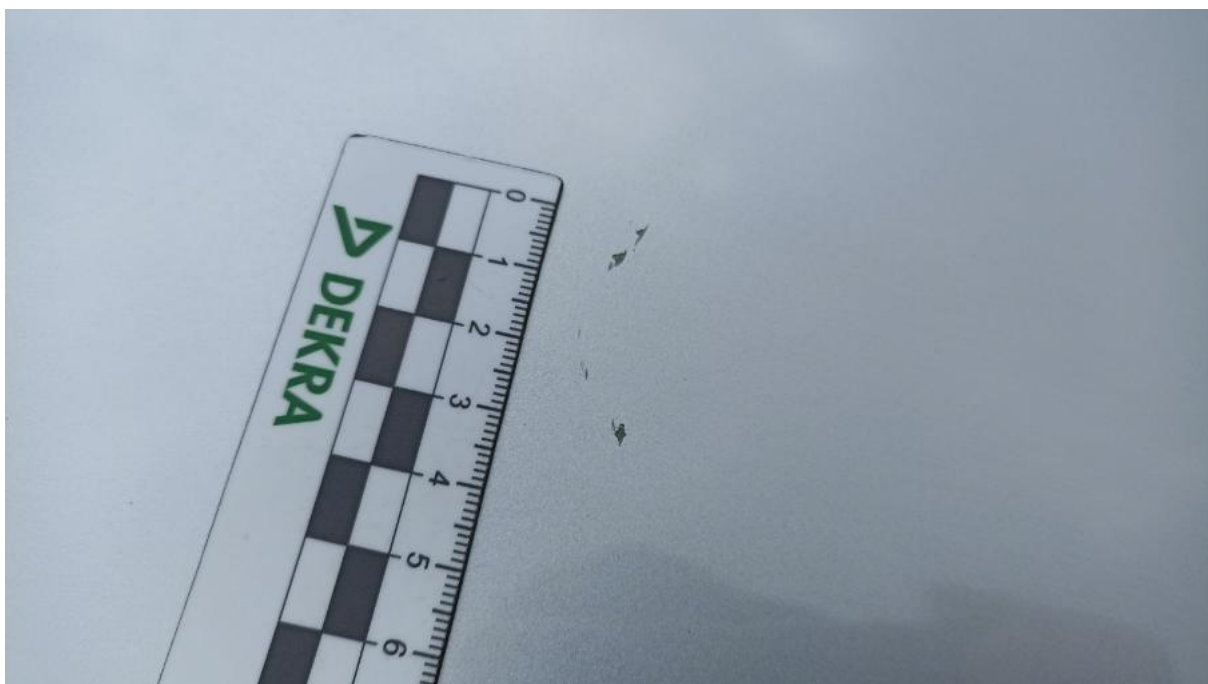
**Fot. 31**

Pokrywa komory silnika - Rysa/odprysk 1

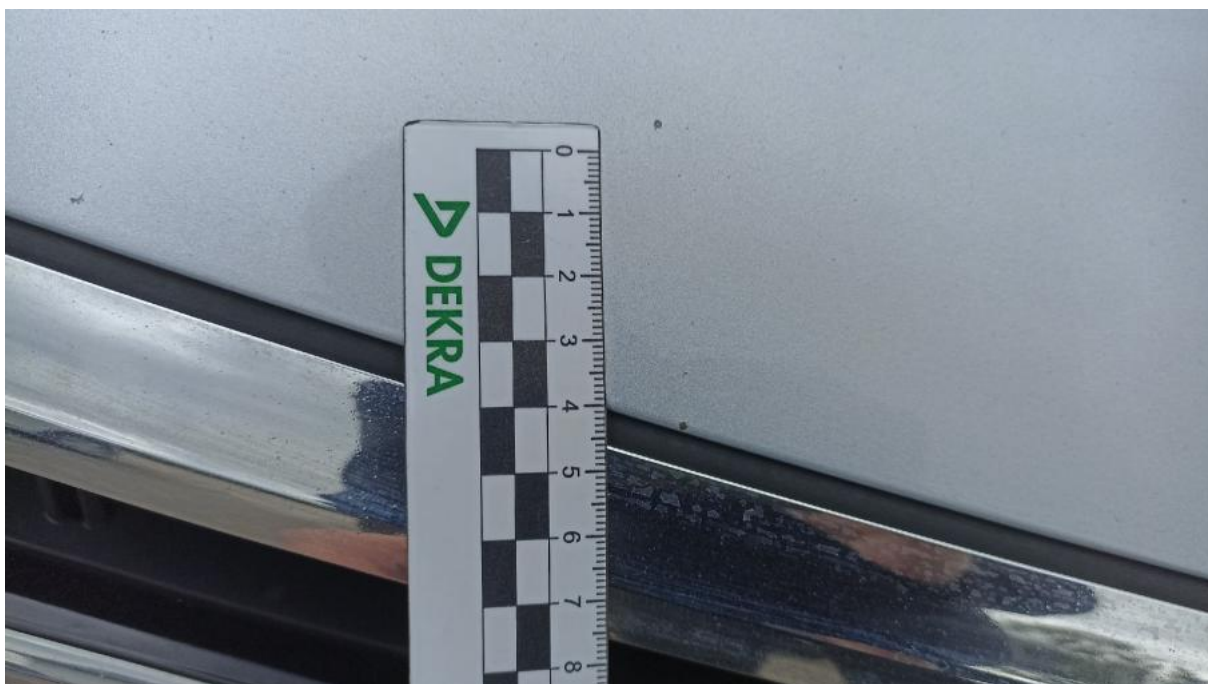
**Fot. 32**

Pokrywa komory silnika - Rysa/odprysk 2

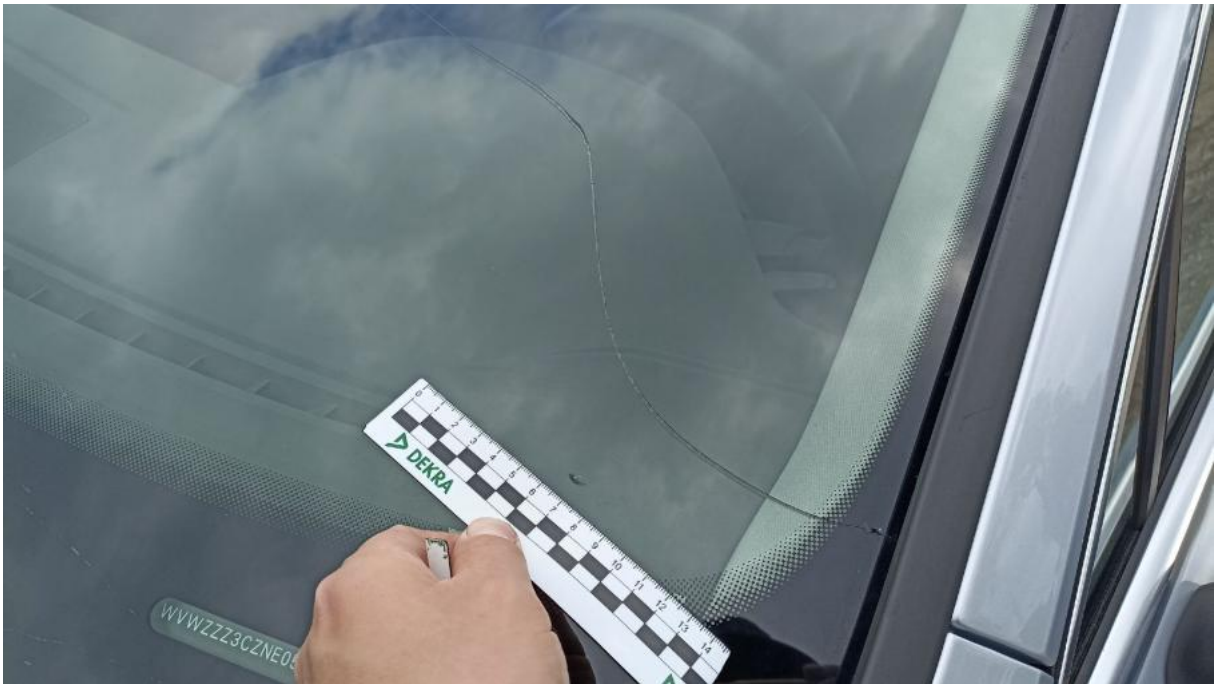
**Fot. 33**

Szyba czołowa - Pęknięcie/rozerwanie 1

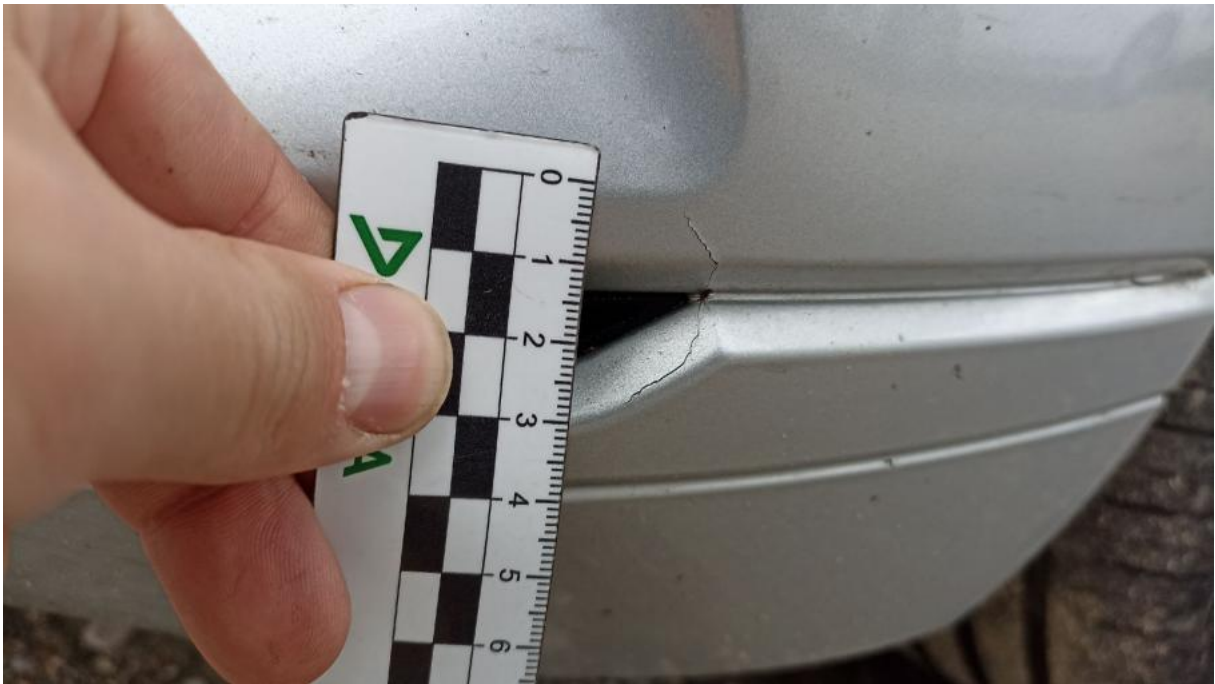
**Fot. 35**

Zderzak - Pęknięcie/rozerwanie 1

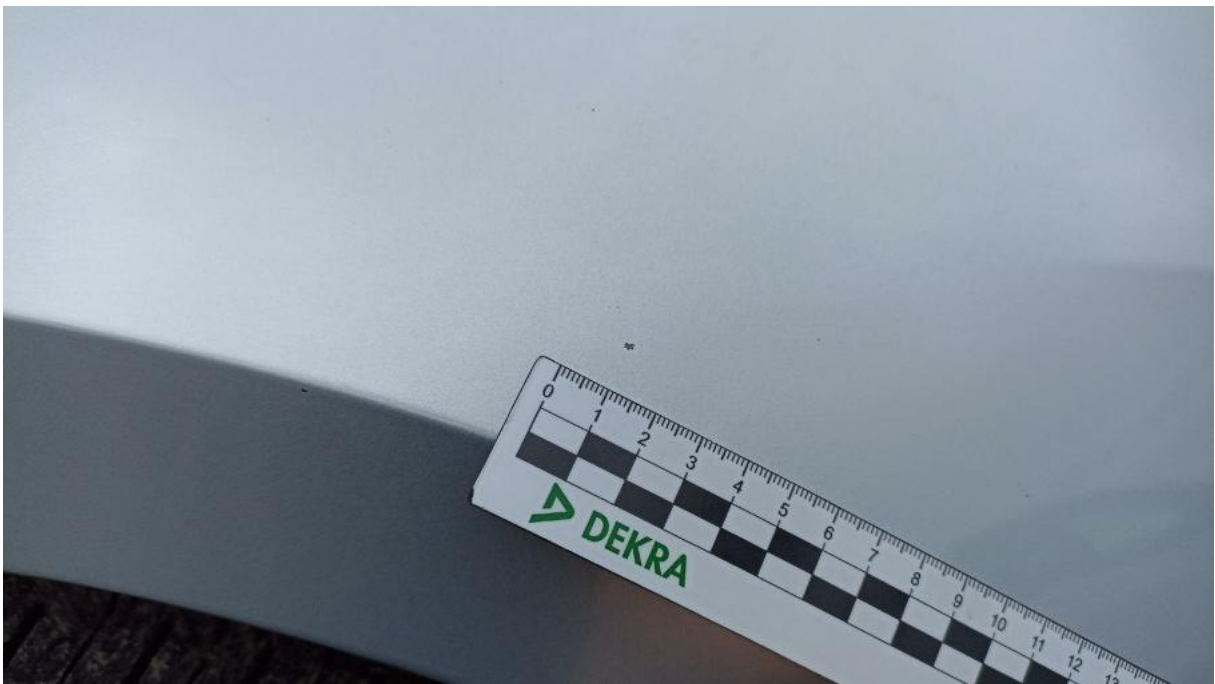
**Fot. 36**

Błotnik przedni P - Rysa/odprysk 1

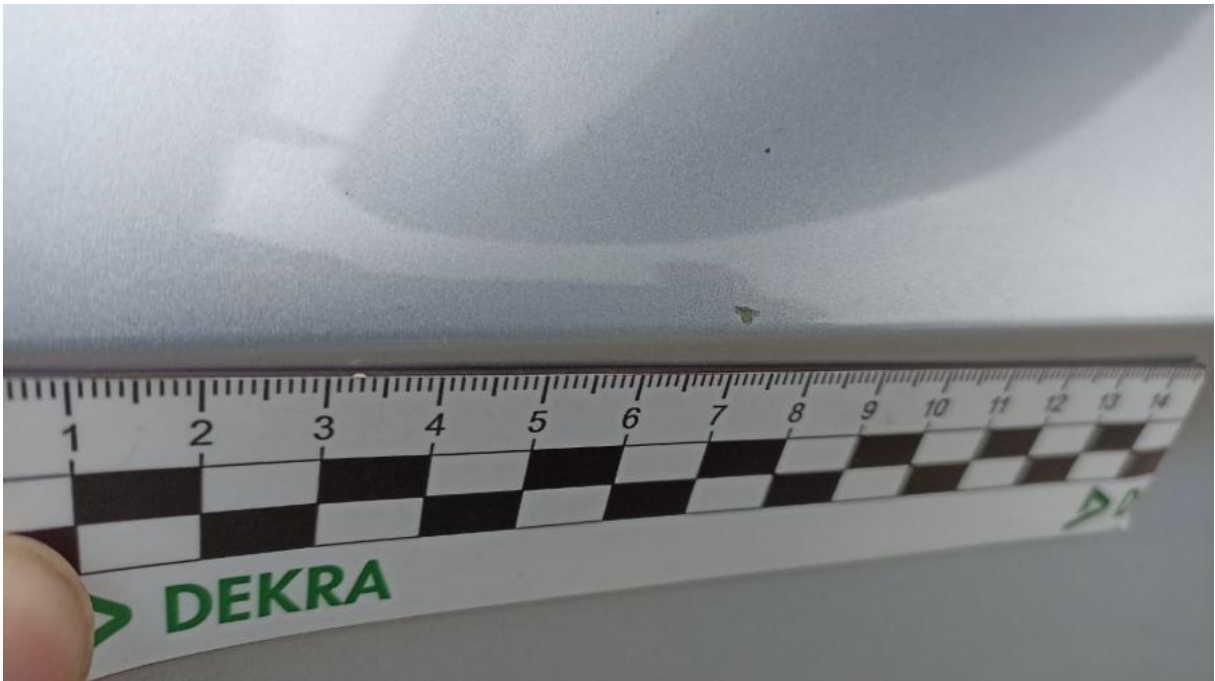
**Fot. 37**

Drzwi przednie P - Rysa/odprysk 1

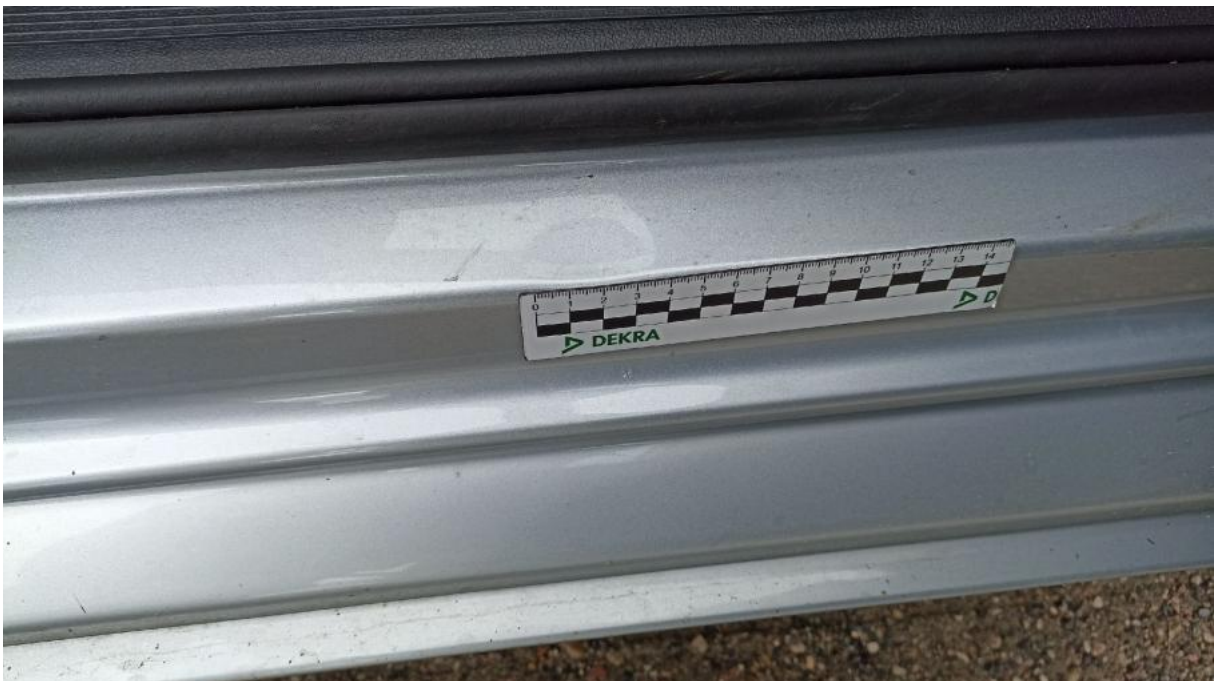
**Fot. 38**

Próg P - Wgniecenie/odkształcenie 1

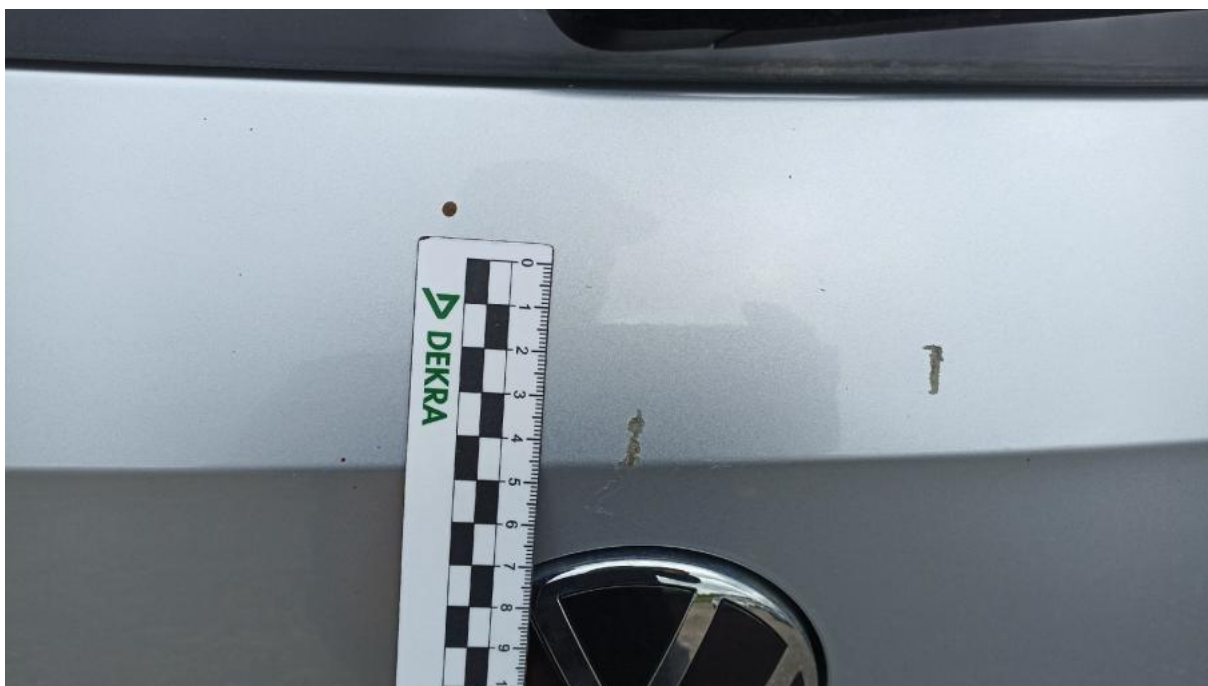
**Fot. 39**

Pokrywy bagażnika - Rysa/odprysk 1

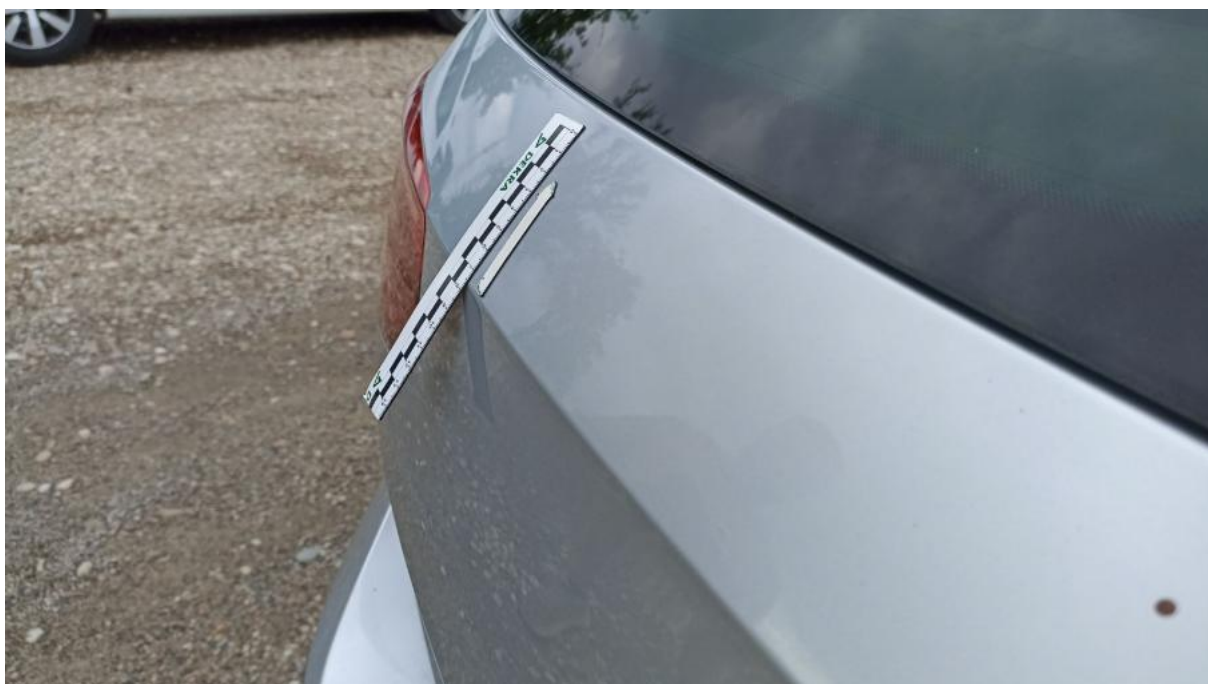
**Fot. 40**

Pokrywy bagażnika - Wgniecenie/odkształcenie 1

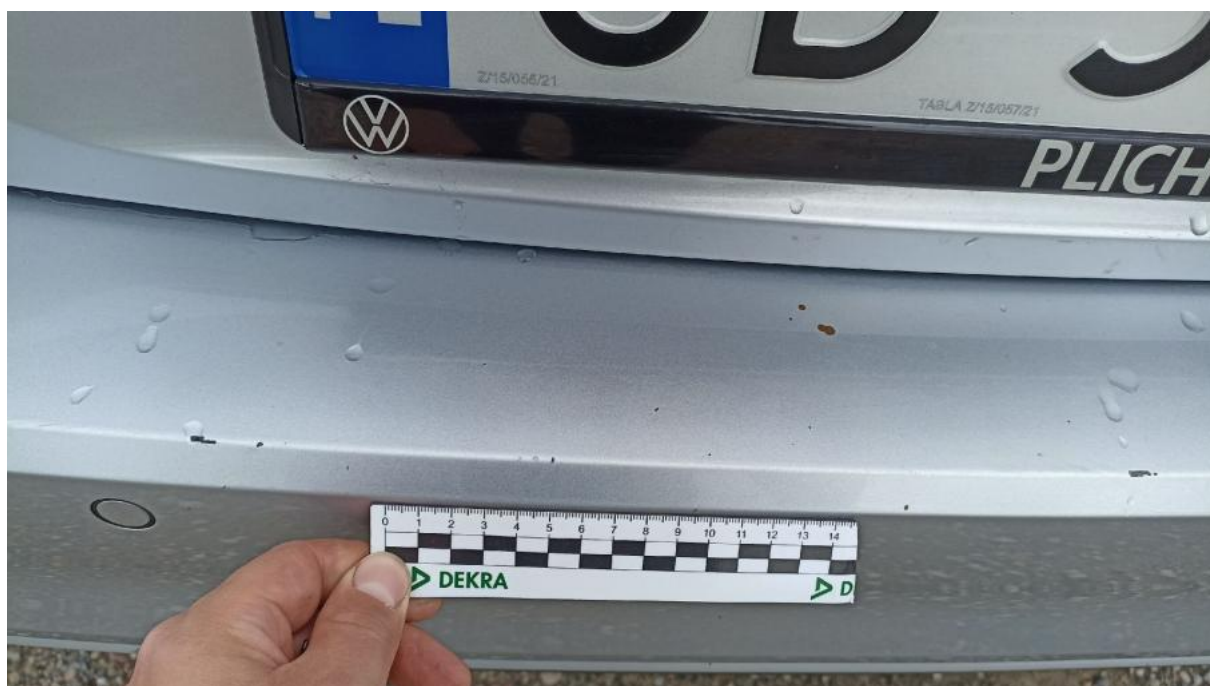
**Fot. 41**

Zderzak tylny - Rysa/odprysk 1

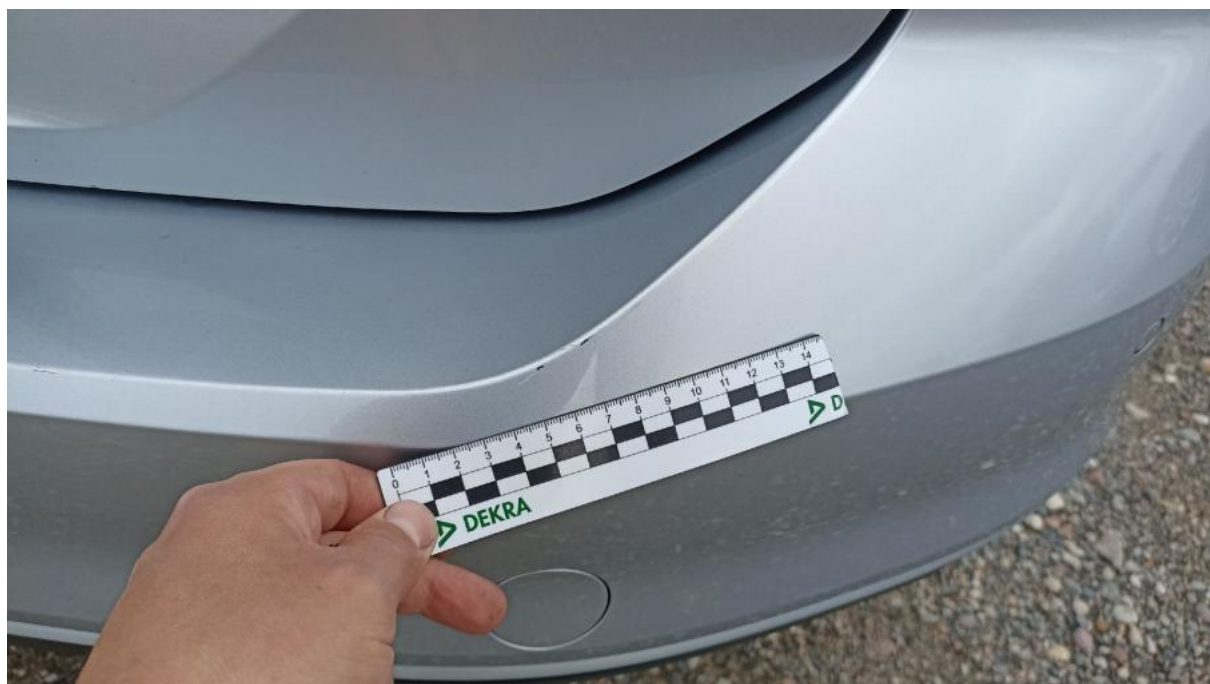
**Fot. 42**

Zderzak tylny - Rysa/odprysk 2

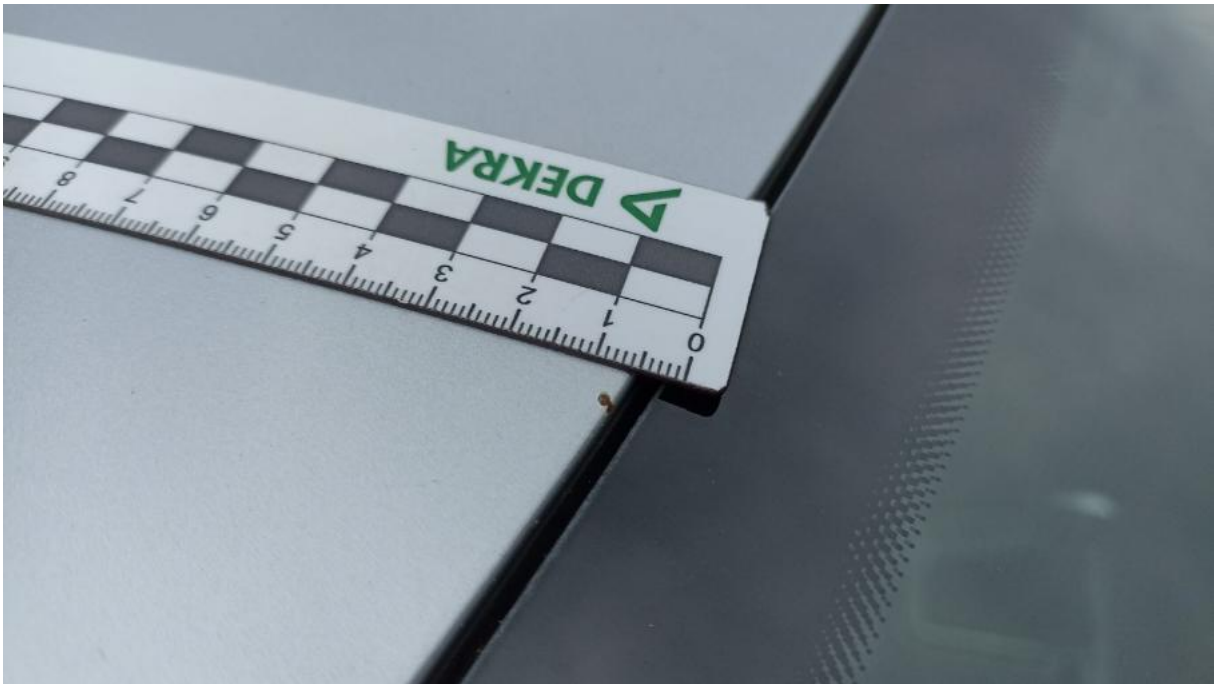
**Fot. 43**

Dach - Rysa/odprysk 1

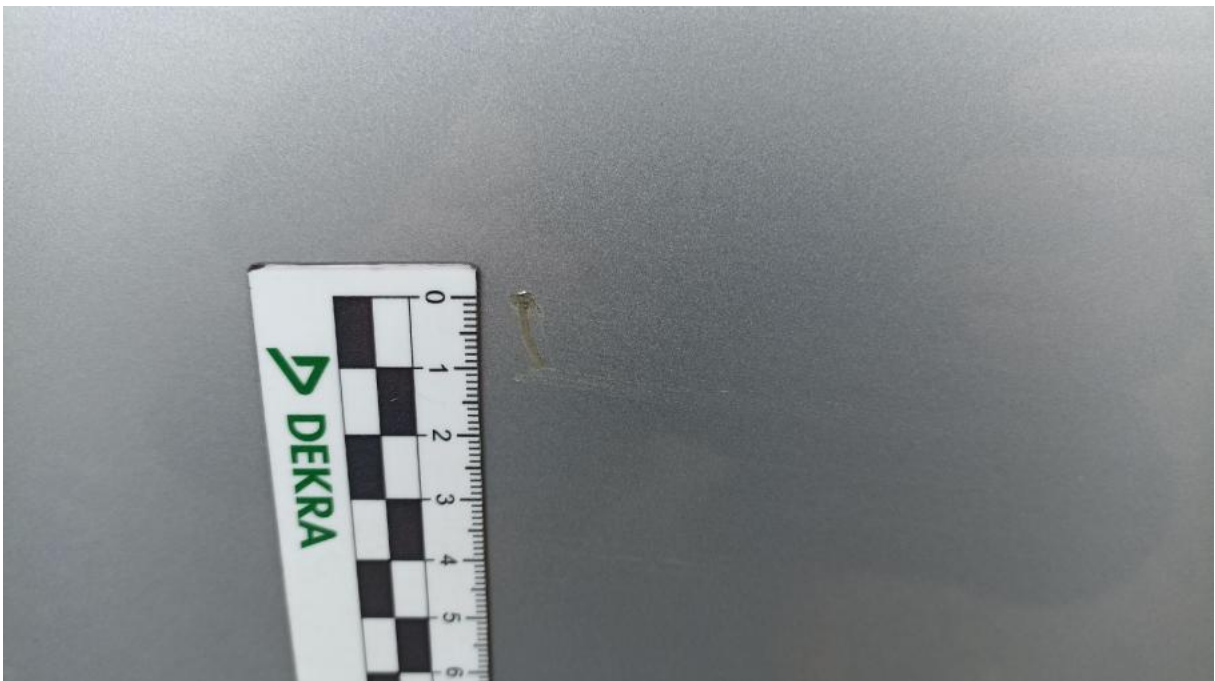
**Fot. 44**

Drzwi przed L - Rysa/odprysk 1

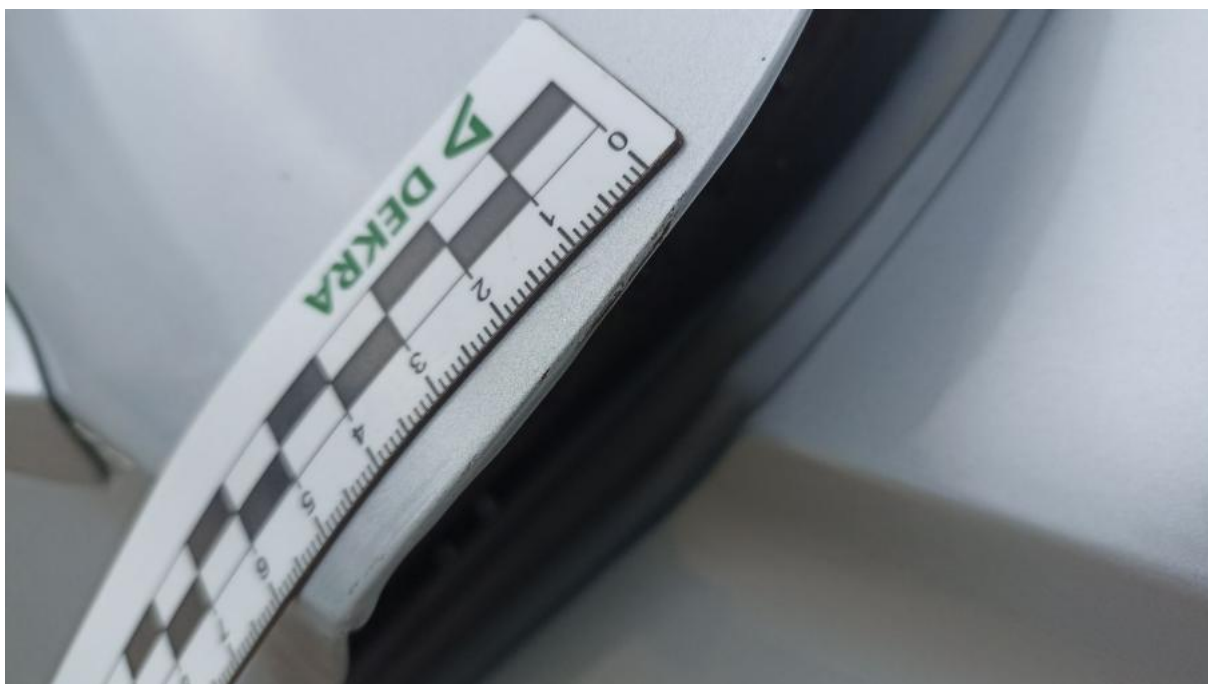
**Fot. 45**

Drzwi tylne L - Rysa/odprysk 1

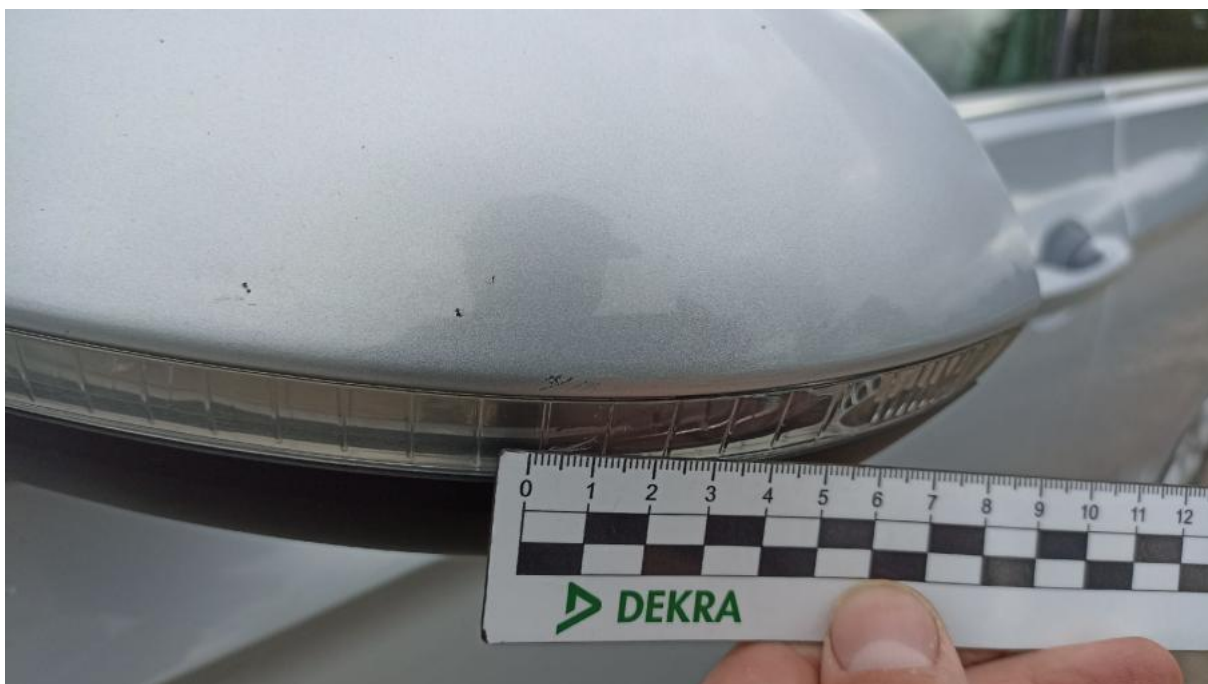
**Fot. 46**

Obudowa lusterka zew L - Rysa/odprysk 1

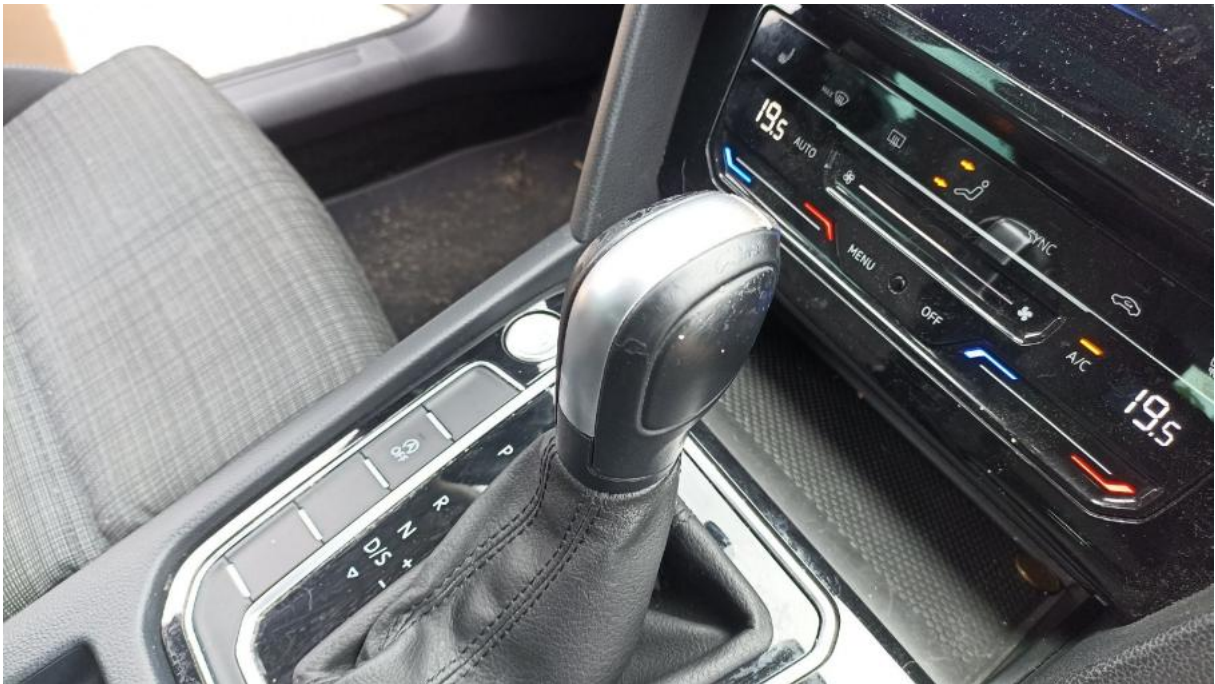
**Fot. 47**

Gałka dźwigni zmiany biegów - Rysa/odprysk 1

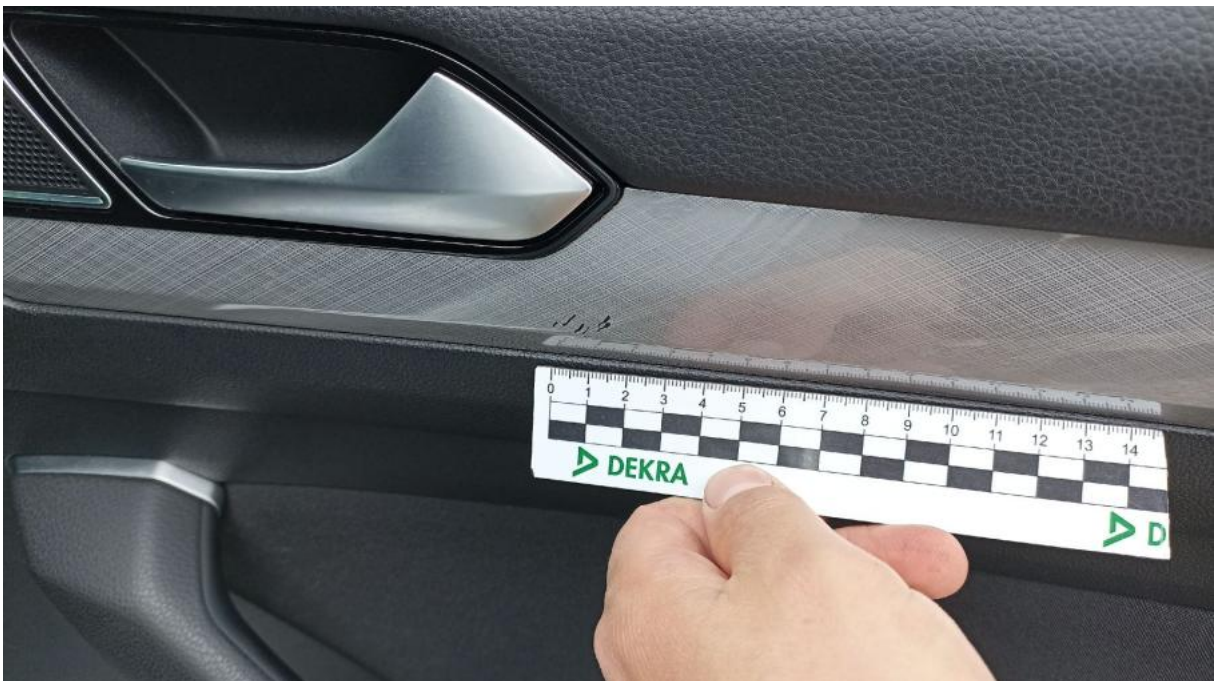
**Fot. 48**

Tapicerka drzwi tylnych P - Rysa/odprysk 1
