## Raport z oględzin pojazdu

Numer raportu	215924/7/25-11401	Data raportu	31-07-2025
Rzeczoznawcy	Leszek Bizański (NEW) mgr inż. Przemysław Ostap	Data oględzin	30-07-2025
Nr zlecenia	PCM(DZS)/GDA/51818/25/07/15	Miejsce oględzin	MASTER1 MYSŁOWICE, OBRZEŻNA PŁ.

Numer identyfikacyjny (VIN)	<b>TMAH281BANJ117108</b>
Marka, model	HYUNDAI i30 Wagon 20-24
Typ, wersja	i30 1.0 T-GDI Modern
Numer rejestracyjny	WD8266S
Silnik (rodz./poj./moc)	benz./998 ccm/88 kW
Stan licznika	108 153 km
Data 1. rej./rok prod.	07-07-2022/2022
Data nast. bad. techn.	02-07-2027
Nadwozie	KOM 5/5
Lakier	srebrny/METALIK
Skrzynia biegów	manualna

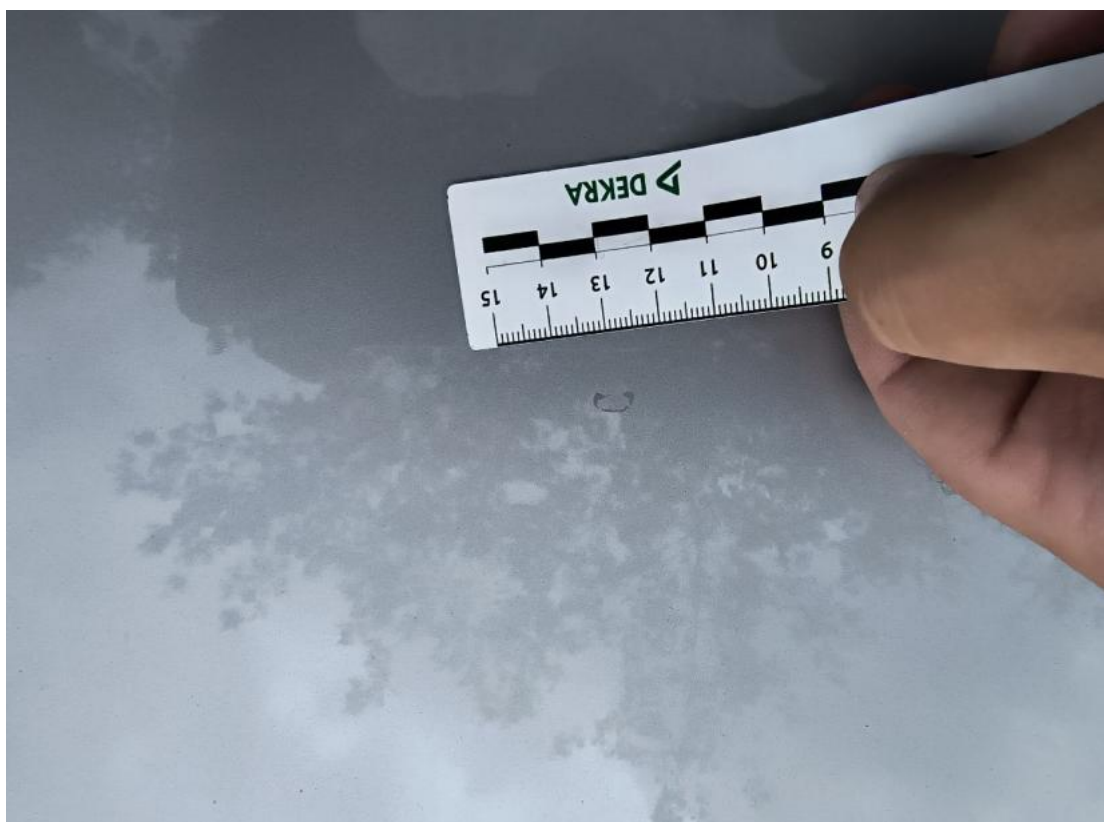
**Fot. 39**

Pokrywa komory silnika - Rysa/odprysk 1

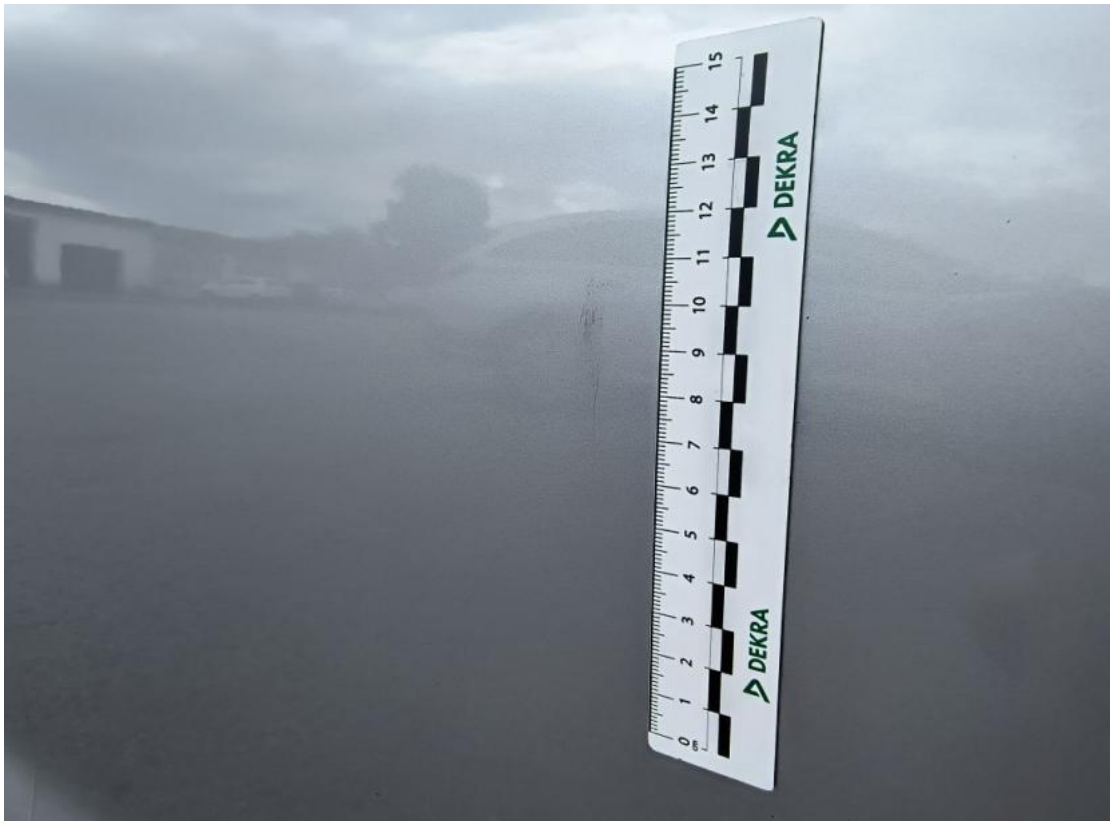
**Fot. 41**

Drzwi przednie P - Rysa/odprysk 1

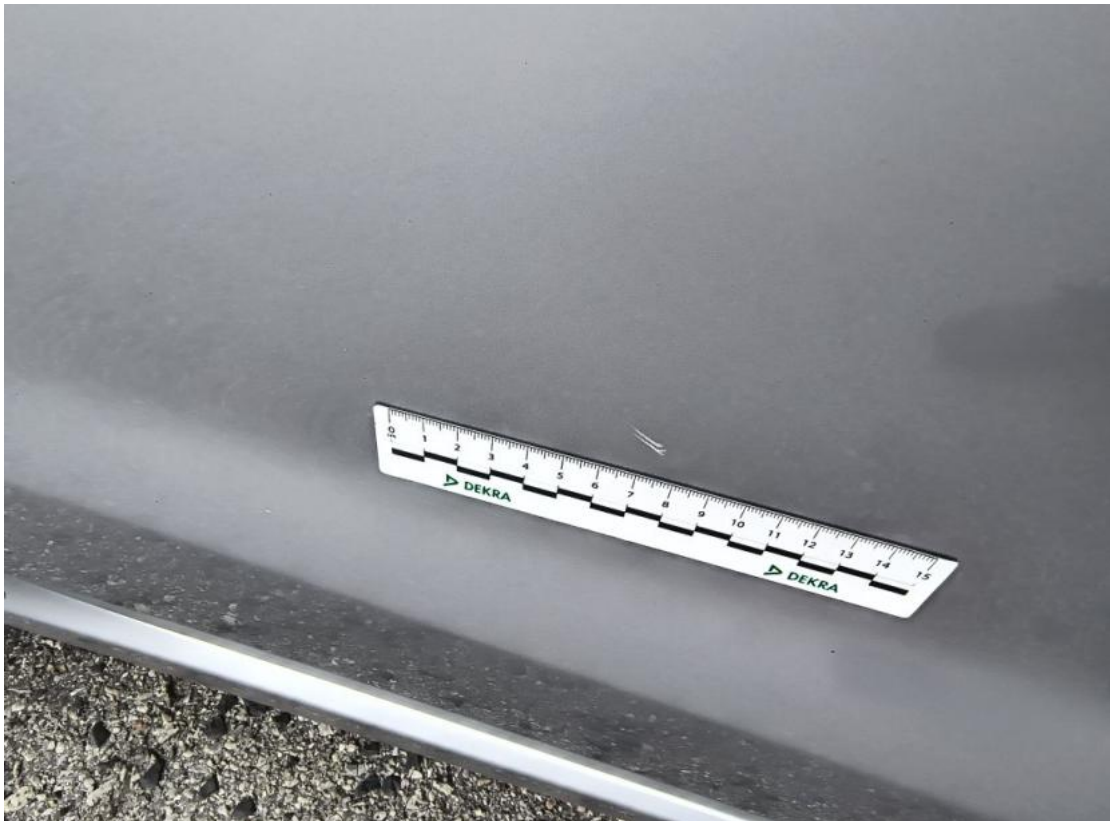
**Fot. 43**  
Drzwi tylne P - Wgniecenie/odkształcenie 1

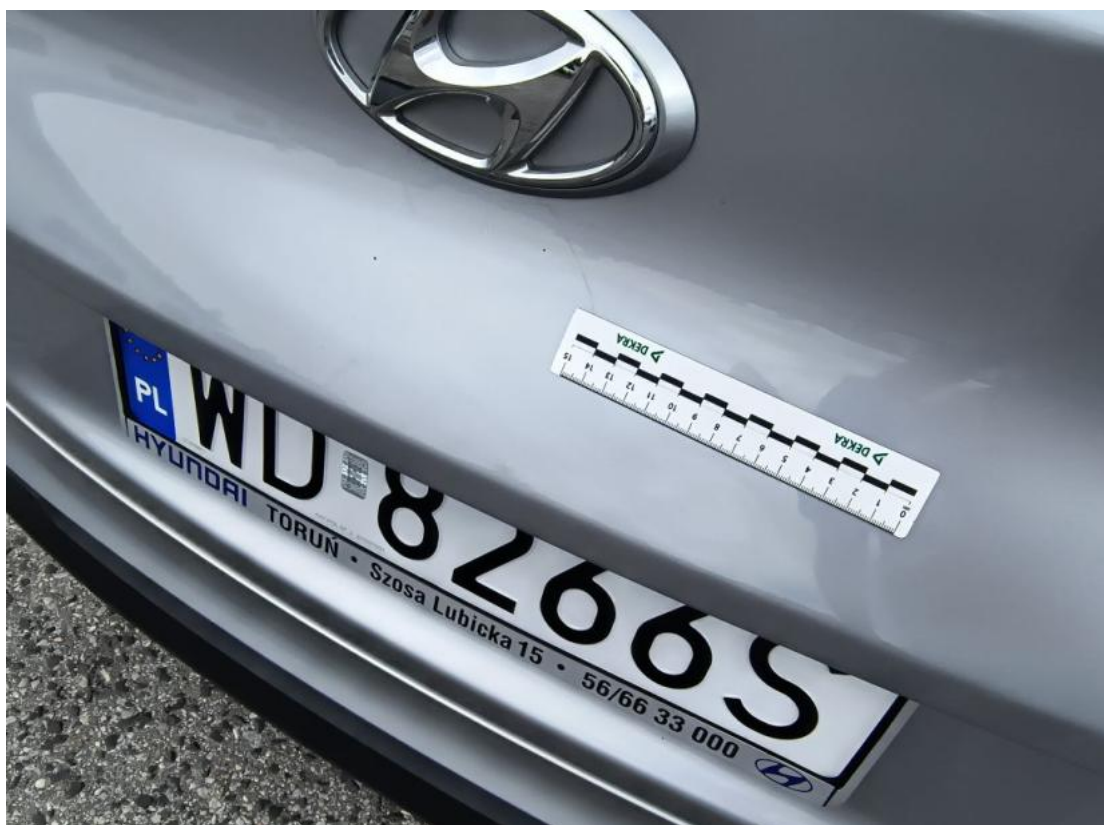
**Fot. 45**

Pokrywy bagażnika - Wgniecenie/odkształcenie 1

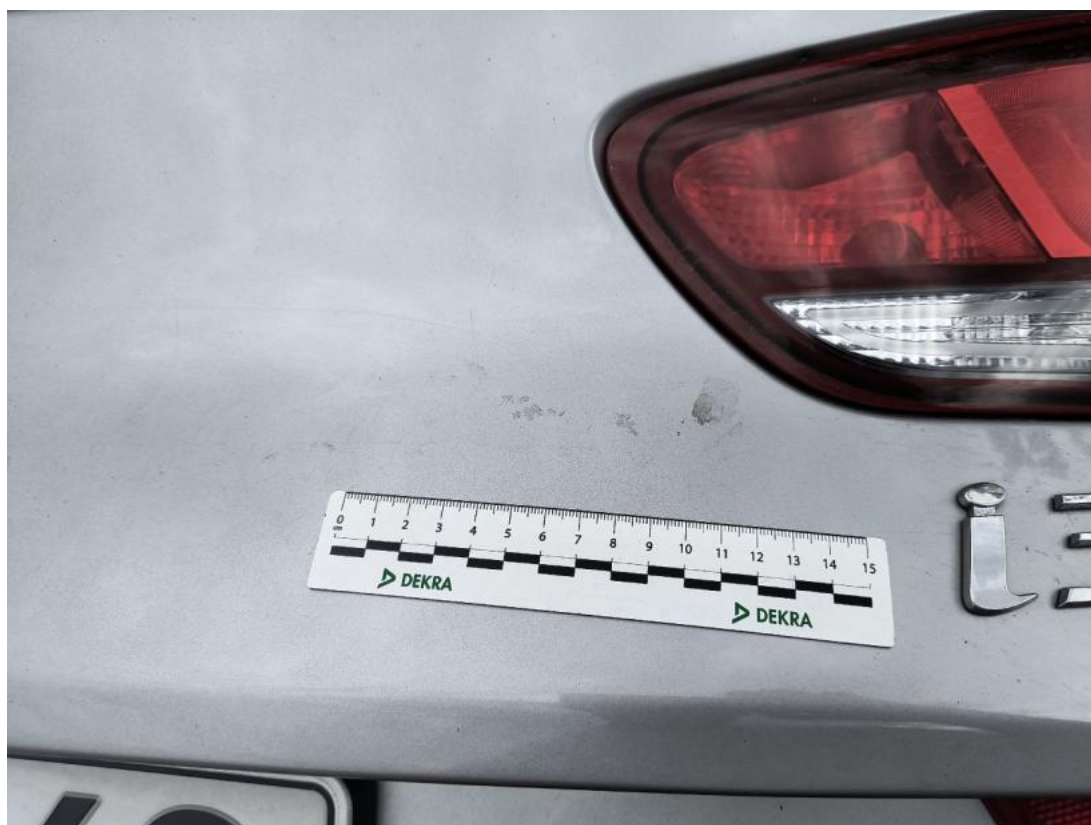
**Fot. 46**

Pokrywy bagażnika - Inne 1

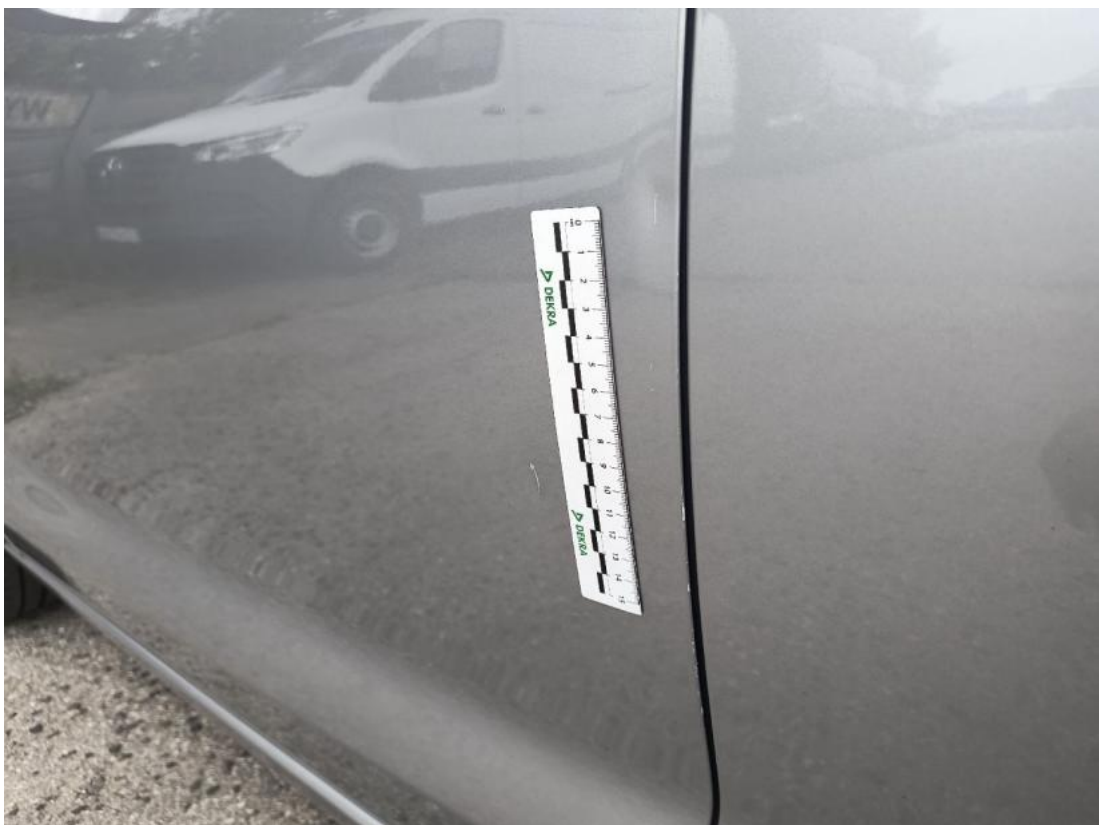
**Fot. 48**

Drzwi przed L - Rysa/odprysk 1

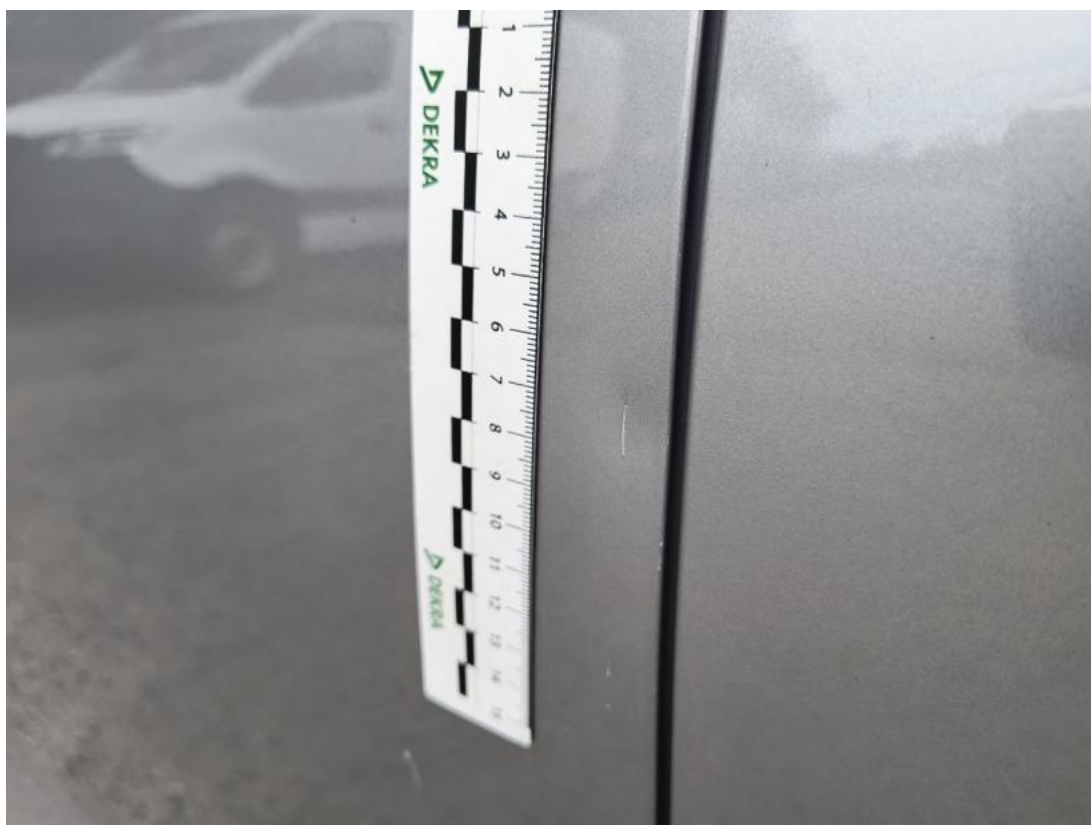
**Fot. 49**

Drzwi przed L - Rysa/odprysk 2

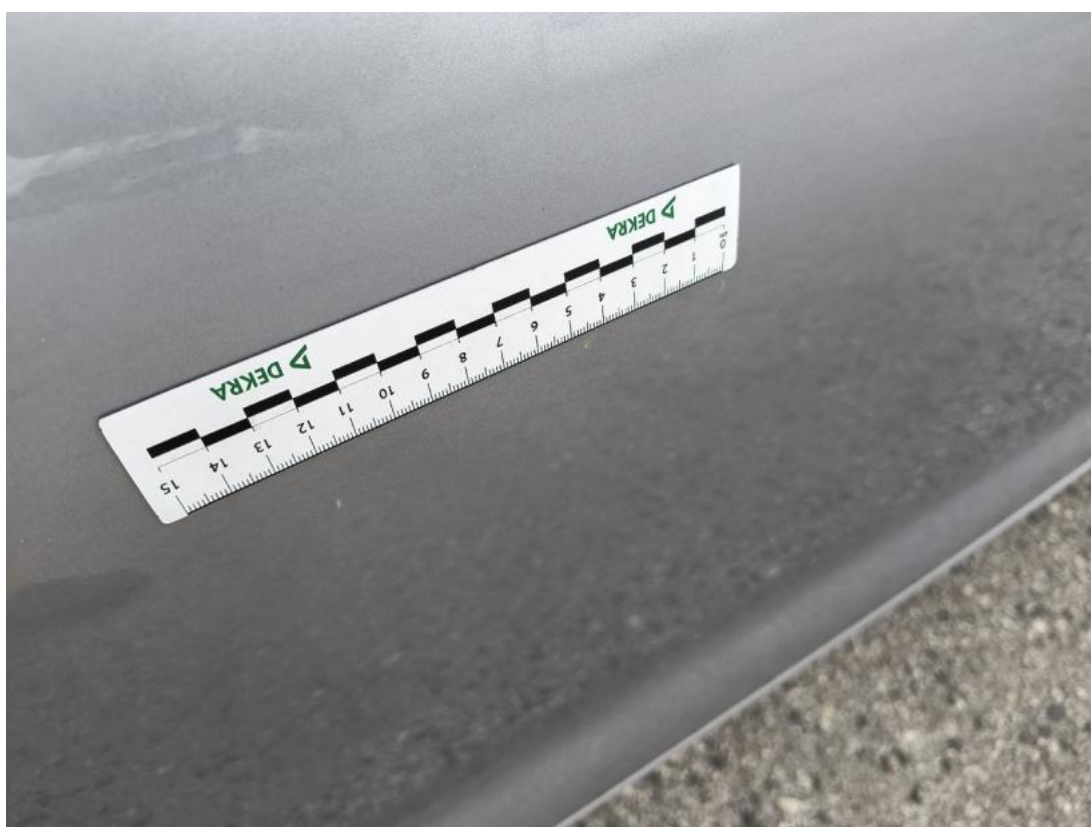
**Fot. 50**

Drzwi przed L() - Rysa/odprysk 3

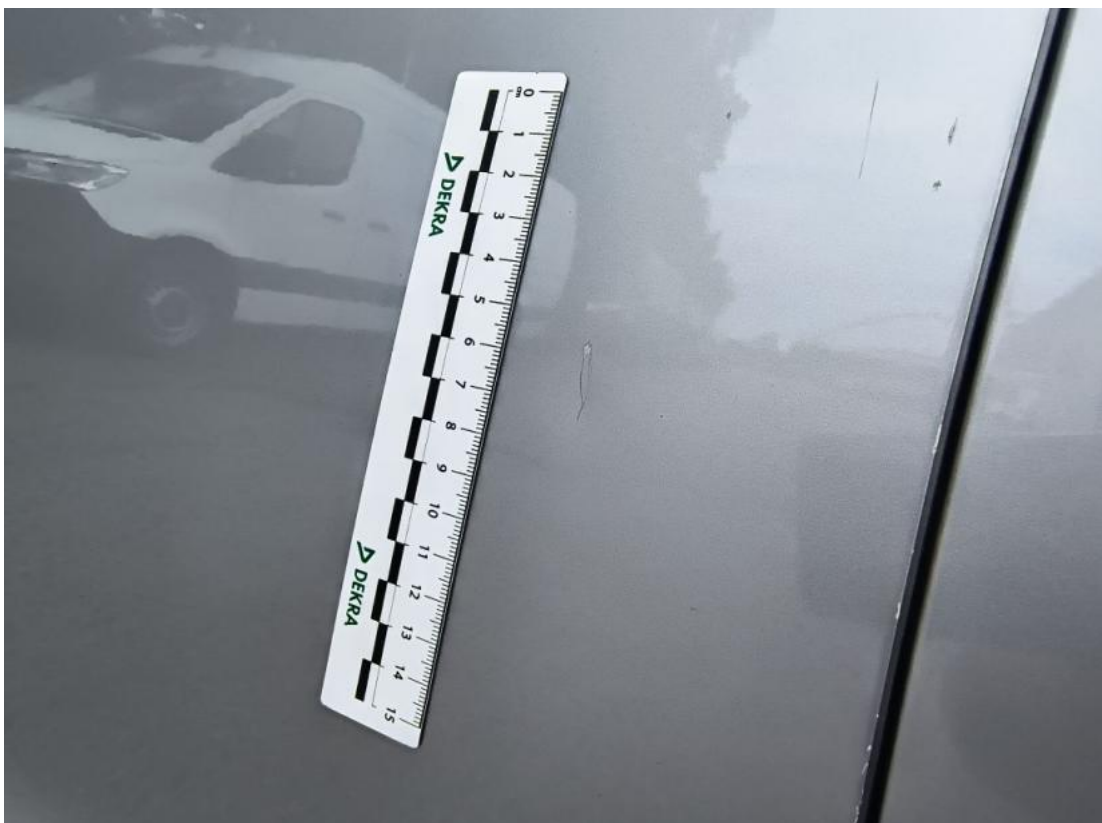
**Fot. 51**  
Drzwi przed L - Wgniecenie/odkształcenie 1

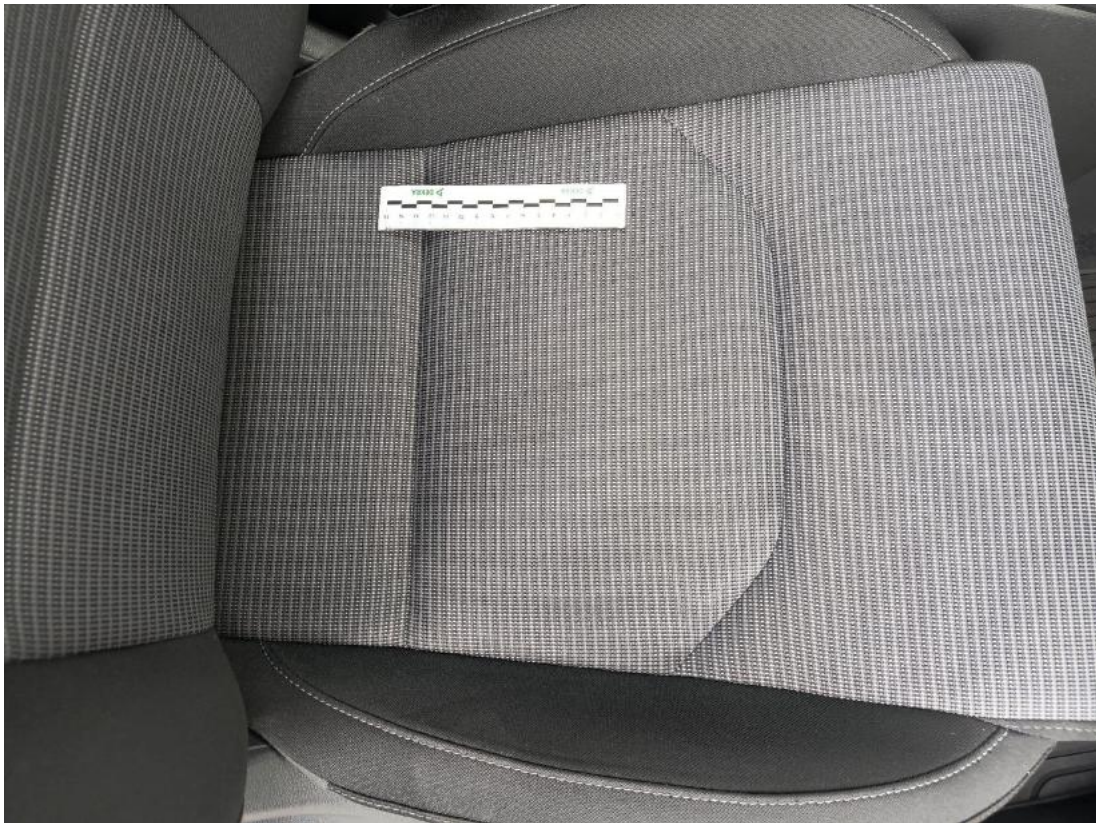
**Fot. 53**

Fotel prz. praw. - Inne 1

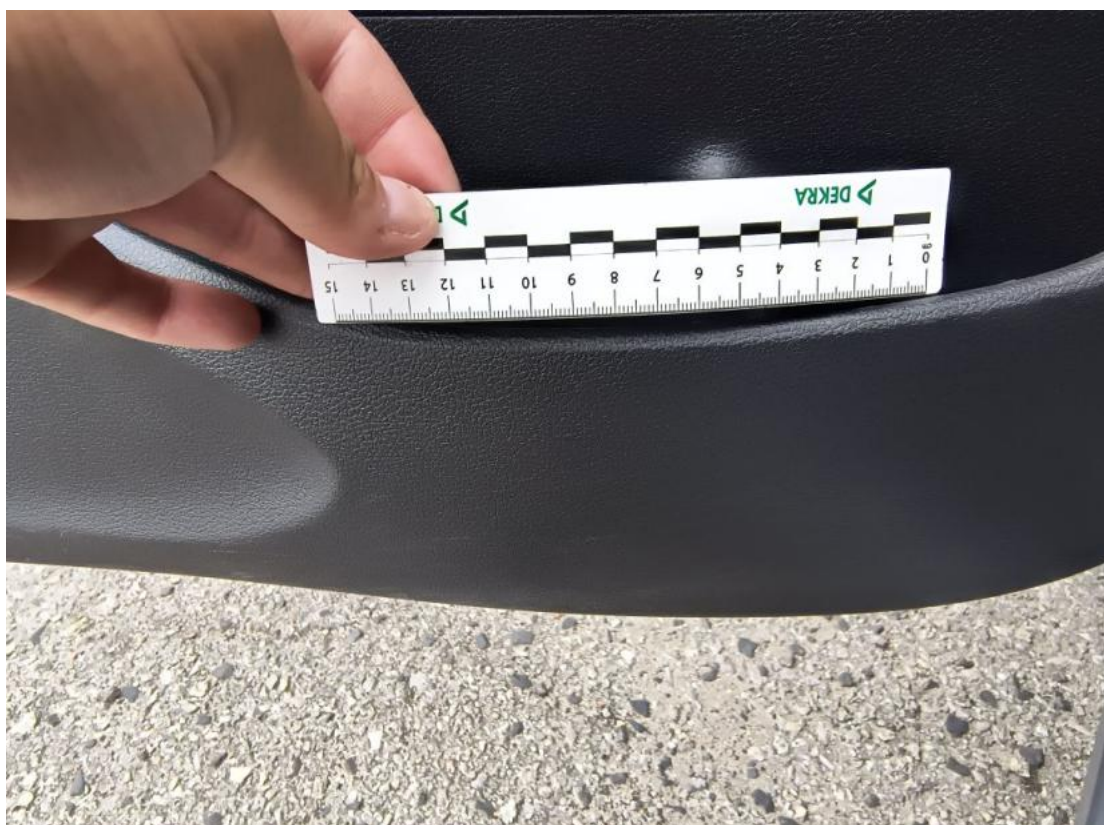
**Fot. 55**

Tapicerka drzwi przednich L - Rysa/odprysk 1

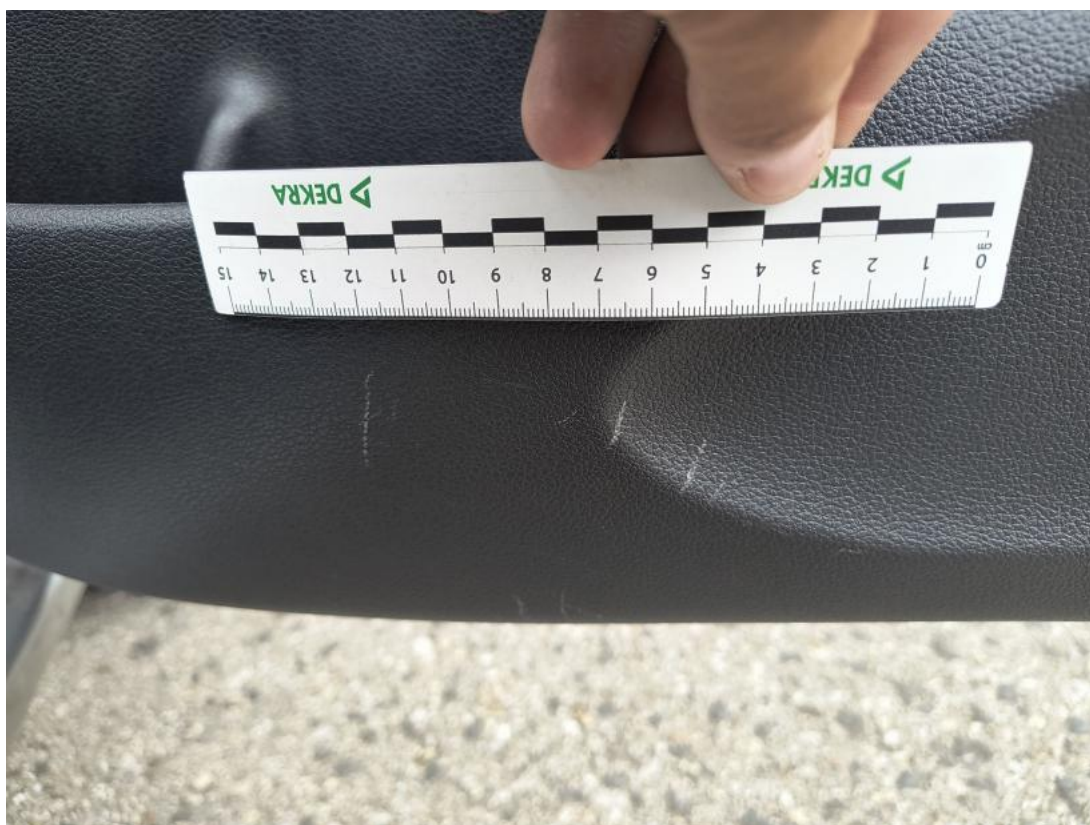
**Fot. 57**

Tapicerka drzwi przednich P - Rysa/odprysk 1

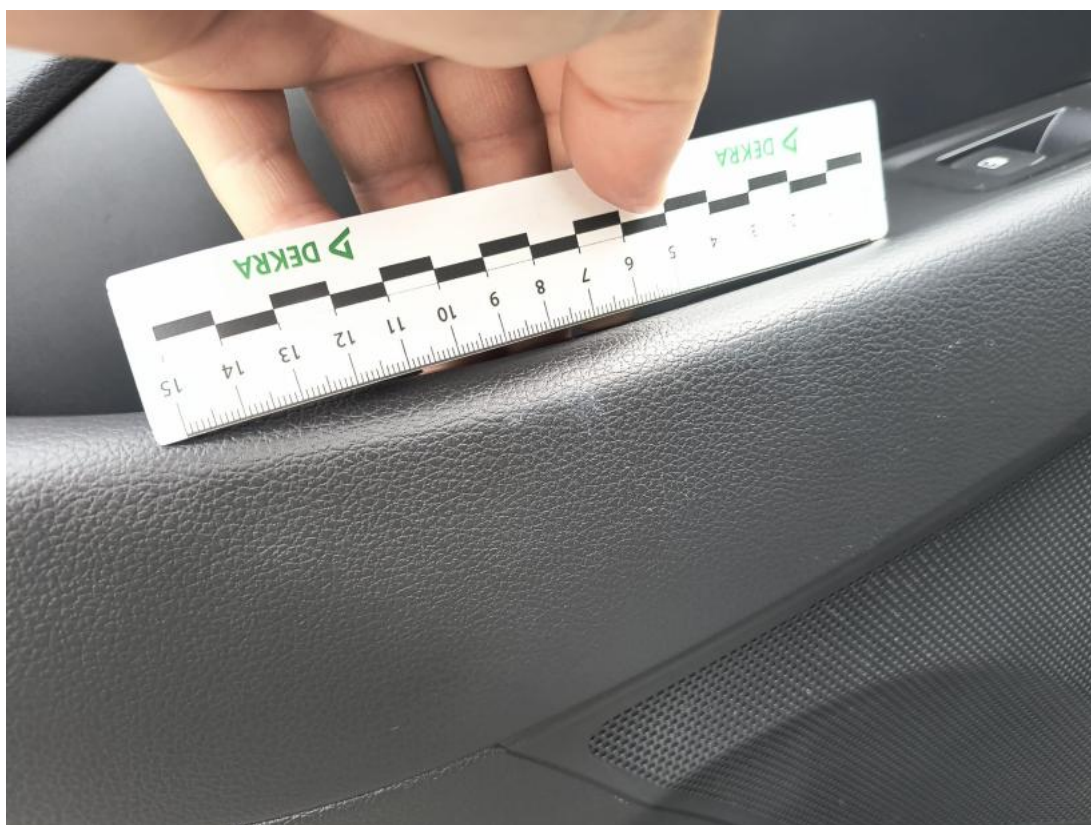
**Fot. 59**

Tapicerka drzwi tylnych L - Rysa/odprysk 1

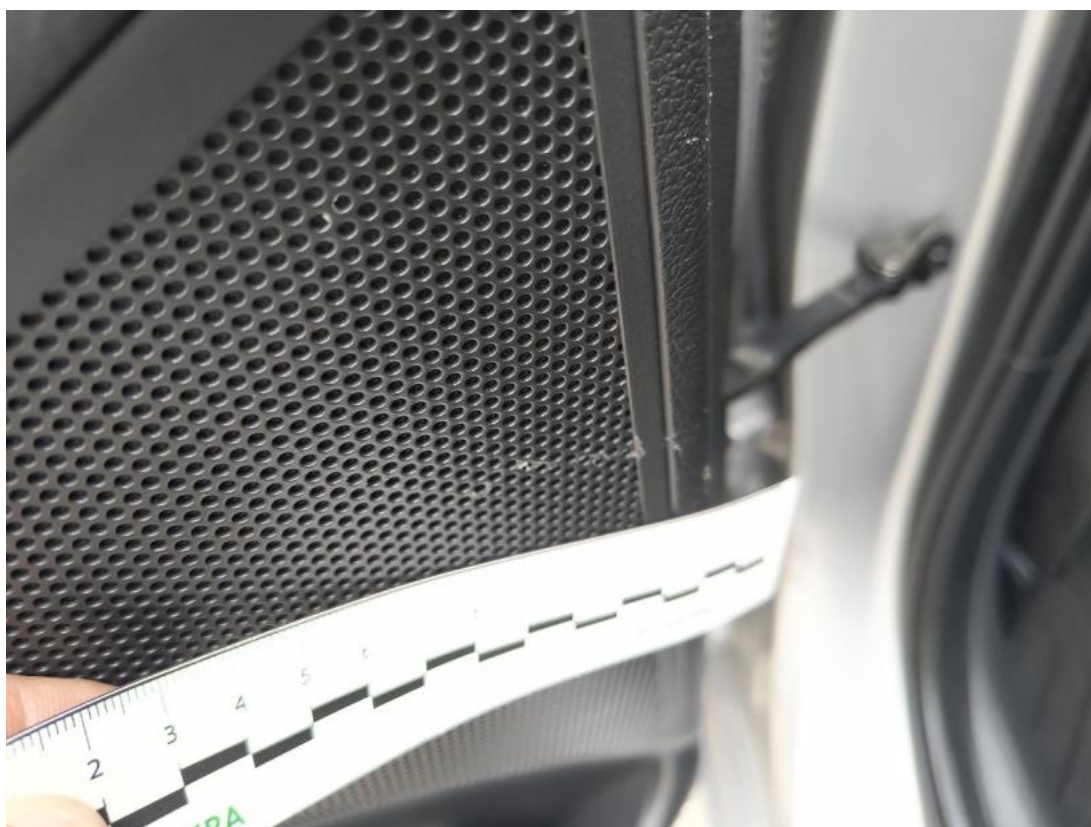
**Fot. 60**

Tapicerka drzwi tylnych L - Rysa/odprysk 2

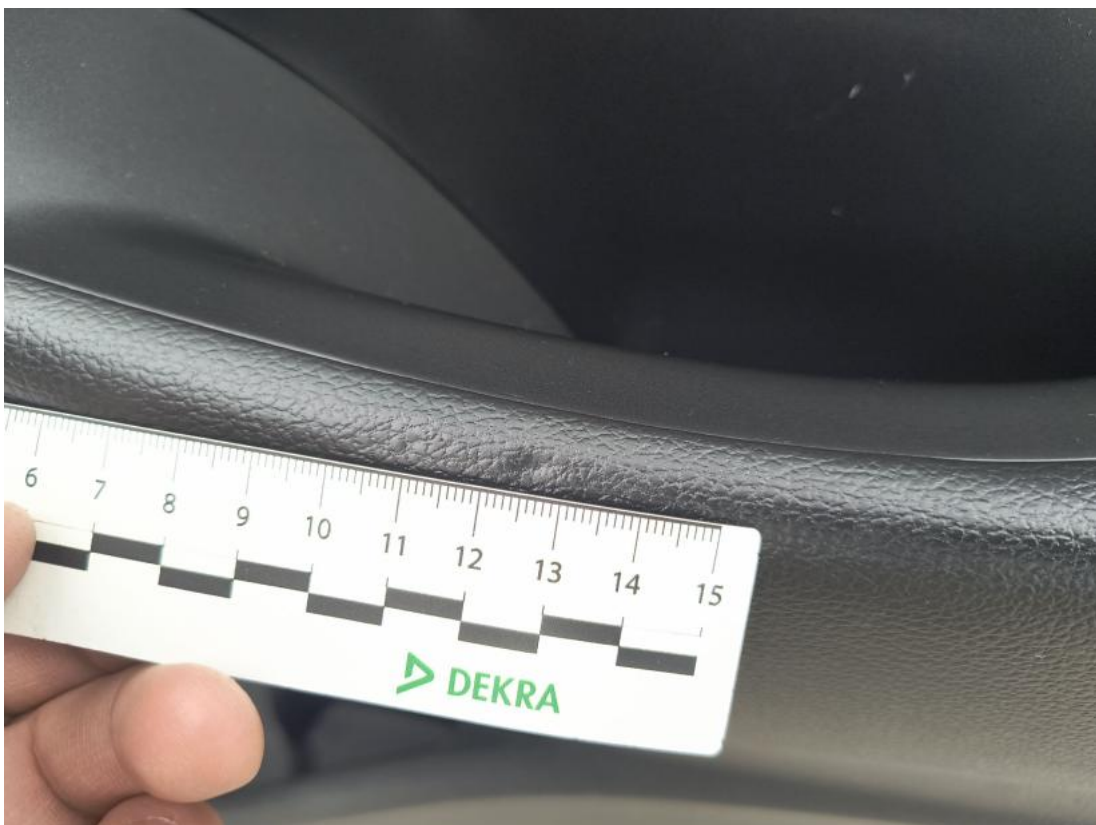
**Fot. 62**  
Tapicerka drzwi tylnych P - Wgniecenie/odkształcenie 1

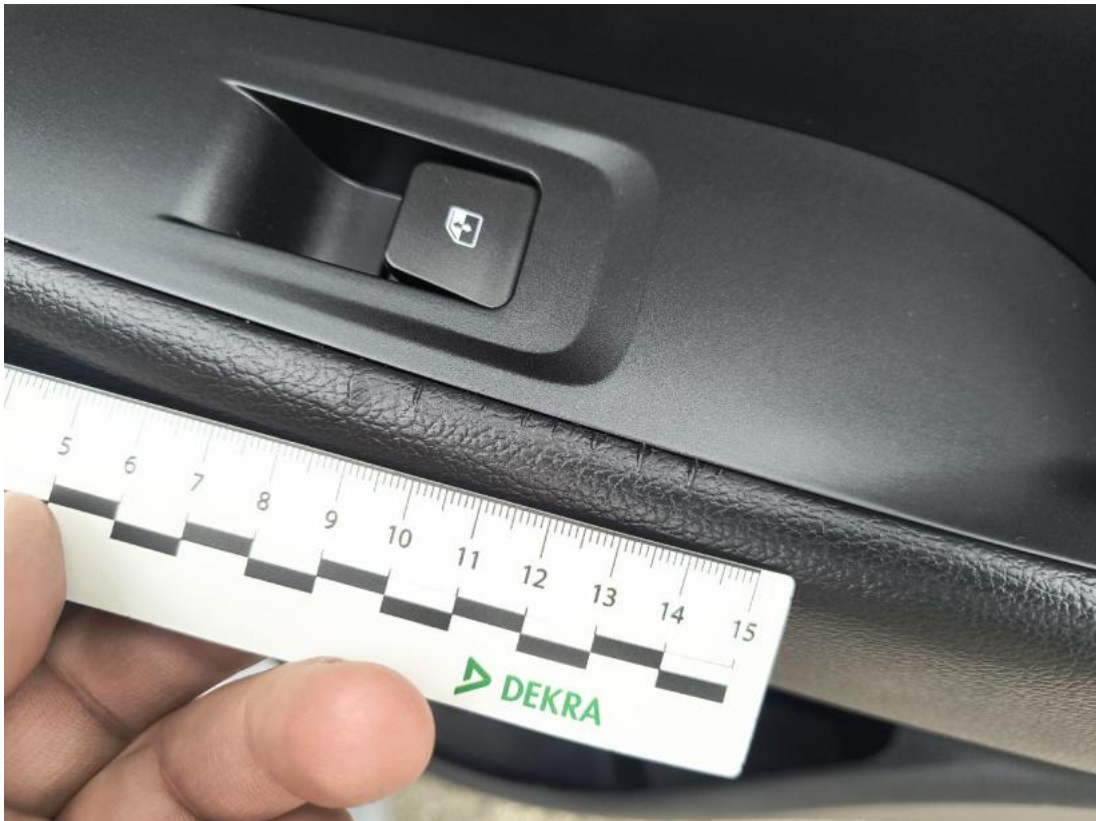
**Fot. 63**

Tapicerka drzwi tylnych P - Pęknięcie/rozerwanie 1

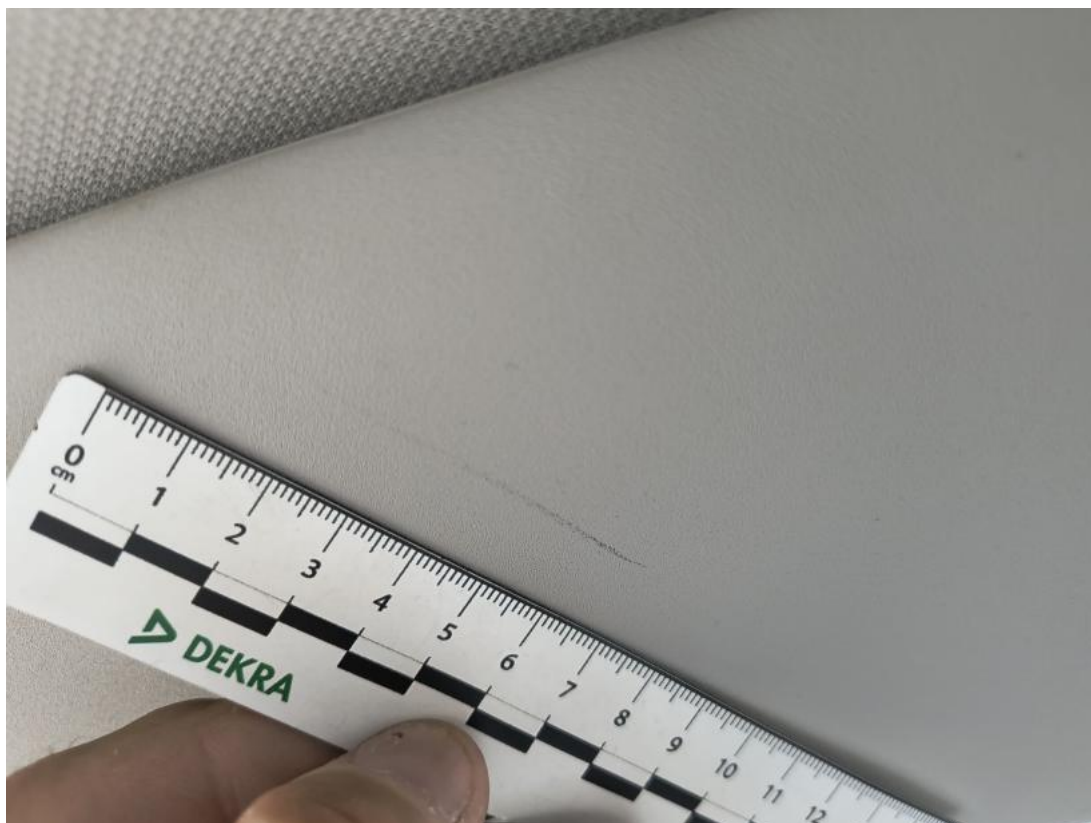
**Fot. 65**

Ostona p/słoneczna lewa - Rysa/odprysk 1

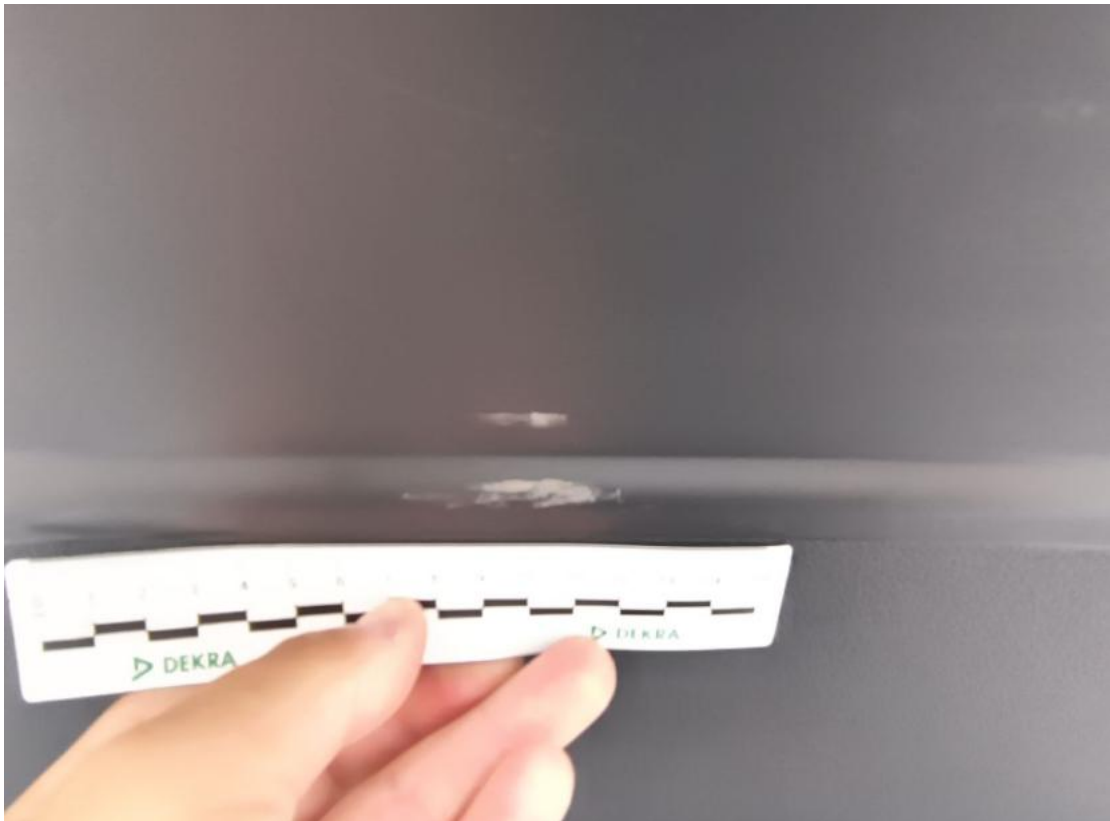
**Fot. 67**  
Wykładzina pokrywy tylnej - Rysa/odprysk 1

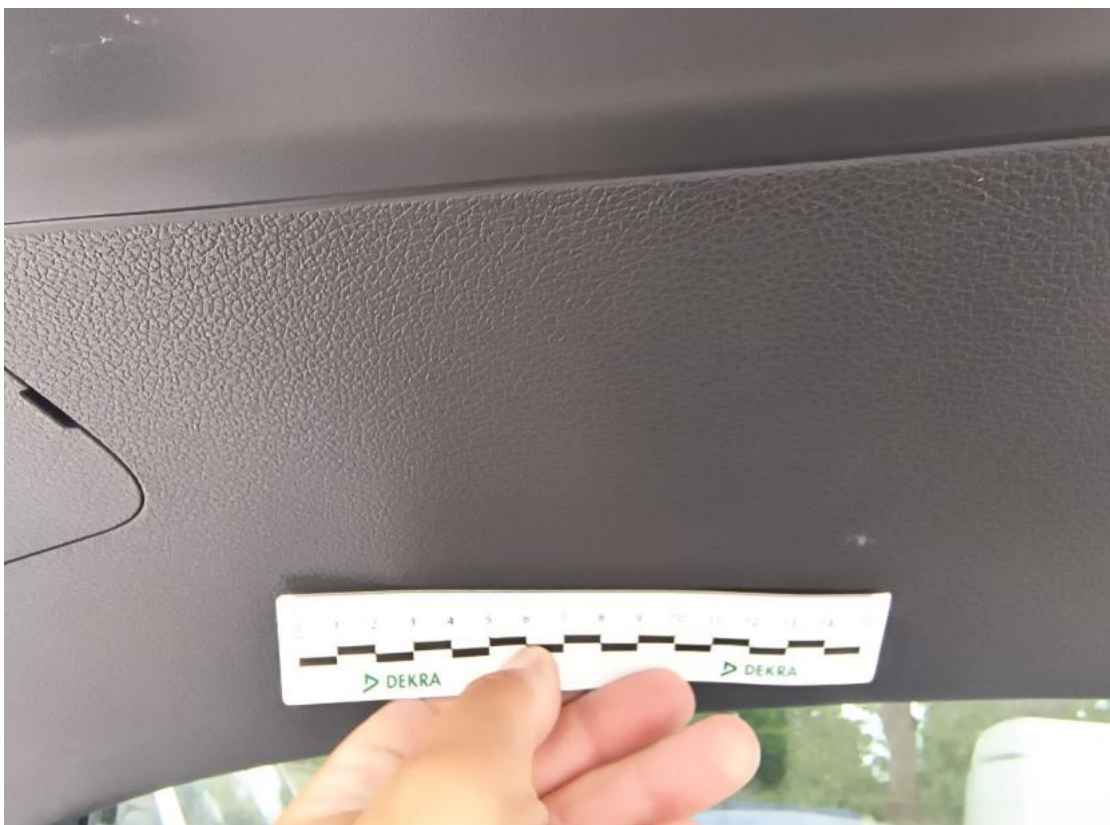
**Fot. 68**  
Wykładzina pokrywy tylnej - Rysa/odprysk 2
