Raport z oględzin pojazdu

Numer raportu	219495/5/26-11401	Data raportu	30-05-2026
Rzeczoznawcy	Leszek Bizański (WSP) mgr inż. Przemysław Ostap	Data oględzin	08-05-2026
Nr zlecenia	PKOM(DZS)/GDA/38262/26/05/04	Miejsce oględzin	MASTER1 MYSŁOWICE, OBRZEŻNA P?...

Numer identyfikacyjny (VIN)	TMAH351BAPJ208563
Marka, model	HYUNDAI i30 20-24
Typ, wersja	i30 1.0 T-GDI Smart
Numer rejestracyjny	WJ9336L
Silnik (rodz./poj./moc)	benz./998 ccm/88 kW
Stan licznika	47 198 km
Data 1. rej./rok prod.	19-05-2023/2023
Data nast. bad. techn.	27-04-2028
Nadwozie	hatchback 5/5
Lakier	biały/UNI
Skrzynia biegów	manualna

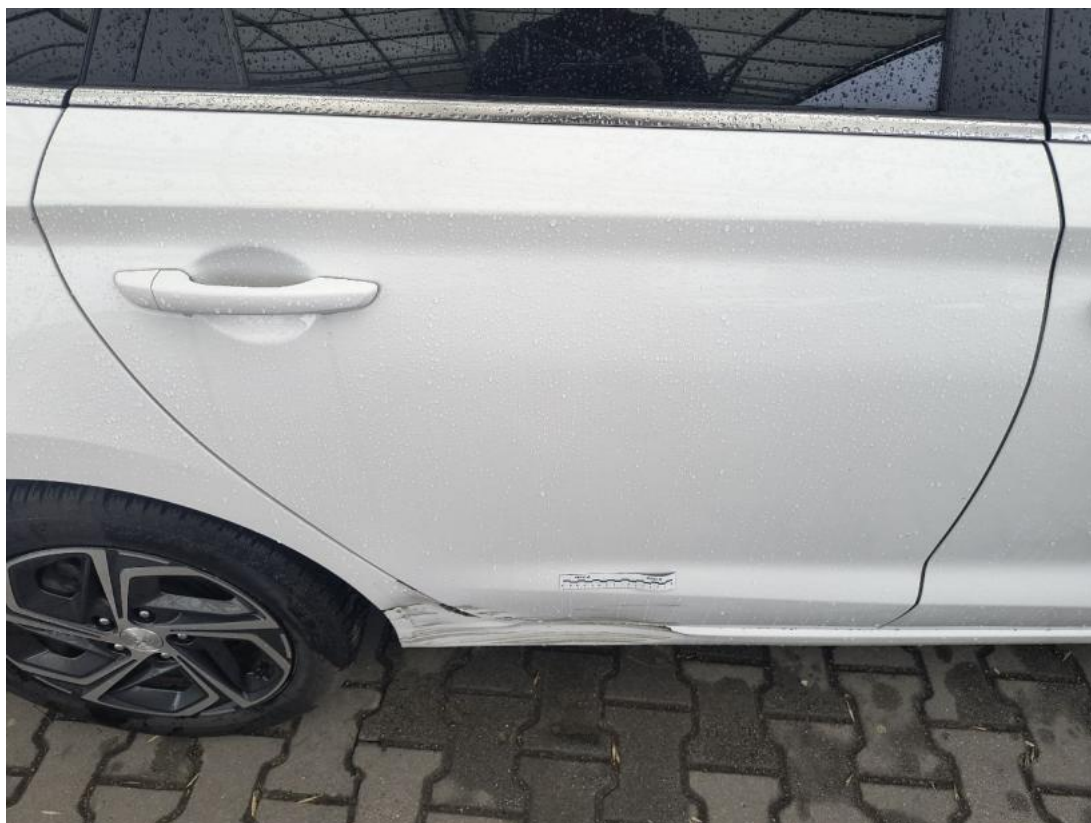
Fot. 39

Drzwi tylne P - zdjęcie pogłądowe 1

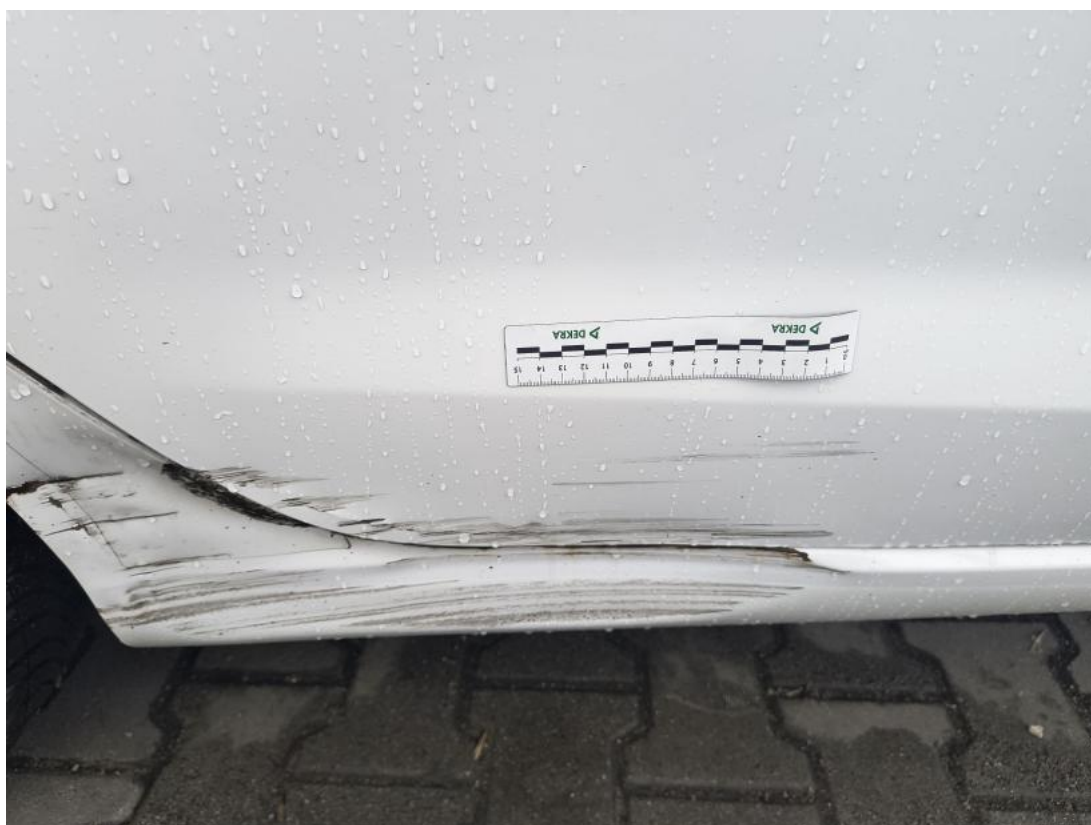
Fot. 40

Poz.	Nazwa pozycji	Opis uszkodzeń	Kwalifik.	Naprawa [rbg]
1	Błotnik tylny R	rysa/odprysk, wgniecenie/odkształcenie	WY	11.2
2	Drzwi tylne (nieuzbrojone) R	rysa/odprysk, wgniecenie/odkształcenie	NA	1
3	Pokrywa tylna	nieoryginalna naklejka	NA	0.3
4	Tarcza koła aluminiowa tył R	rysa/odprysk		
5	Boczek tapicerski drzwi kpl. L	wgniecenie/odkształcenie, pęknięcie

Drzwi tylne P - Wgniecenie/odkształcenie 1

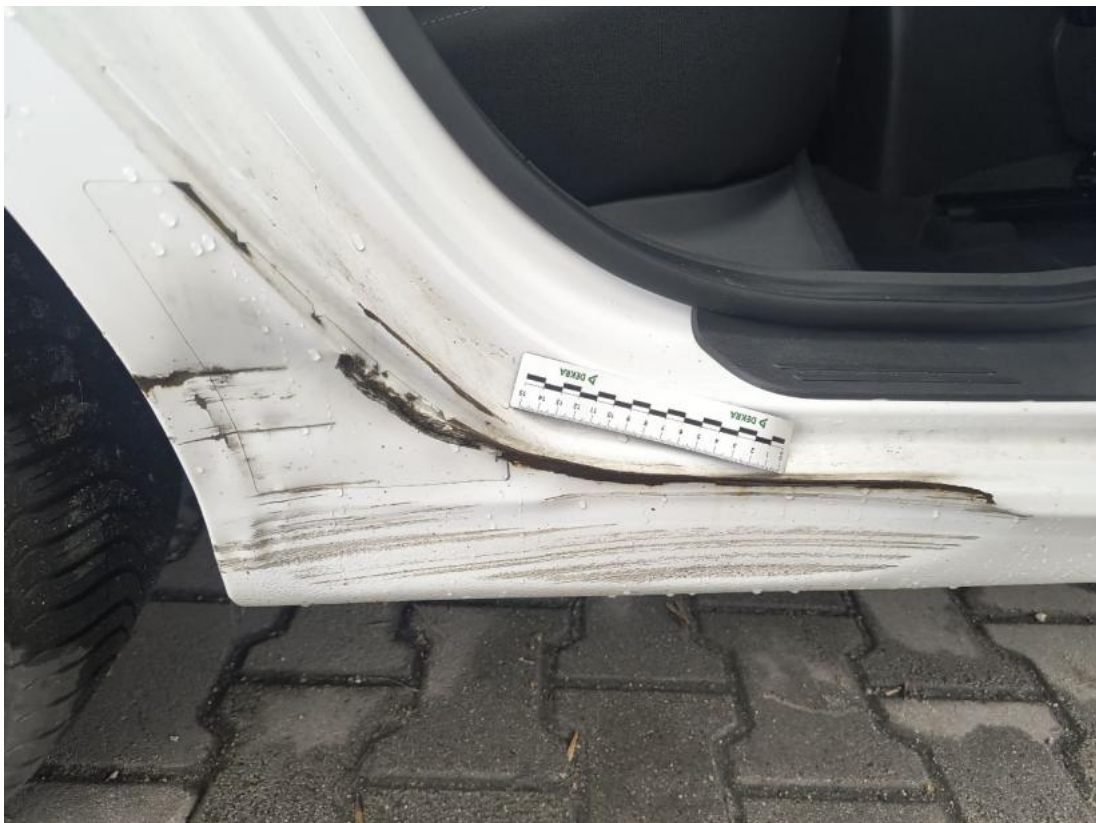
Fot. 42

Próg P - Wgniecenie/odkształcenie 1

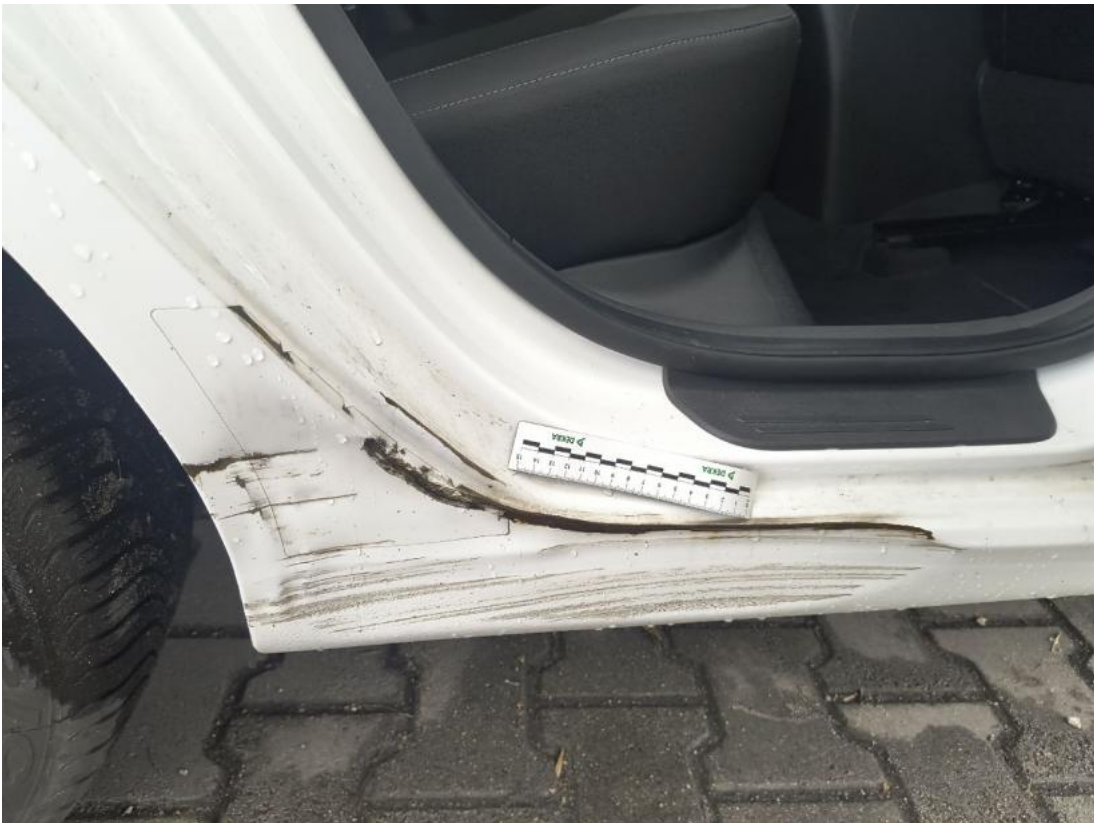
Fot. 43
Próg P - Inne 1

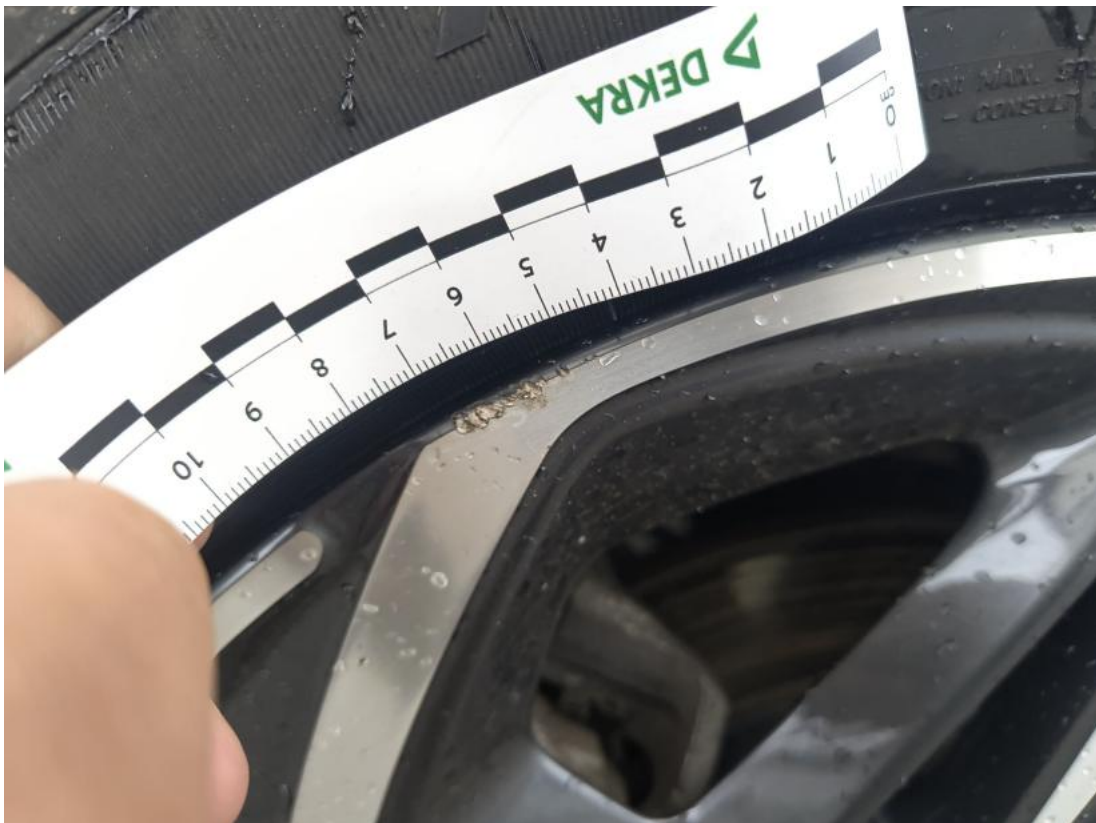
Fot. 45
Felga aluminiowa tylna P - Rysa/odprysk 1

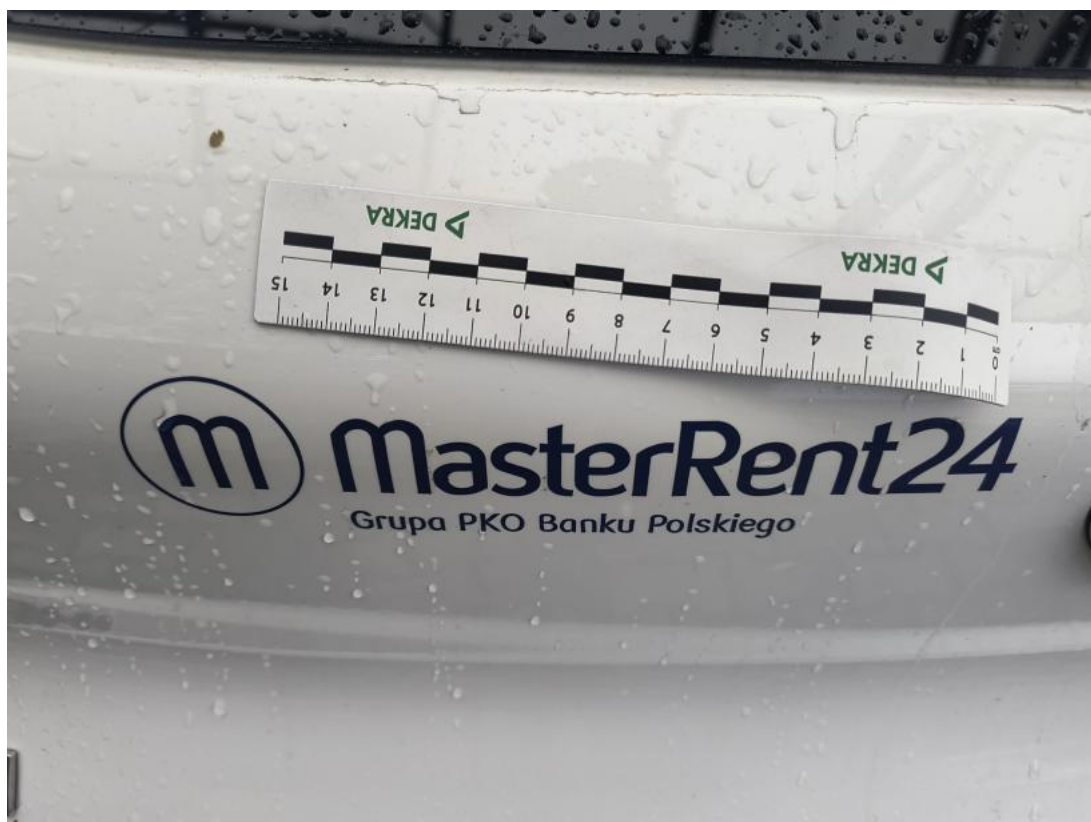
Fot. 47

Pokrywy bagażnika - Inne 1

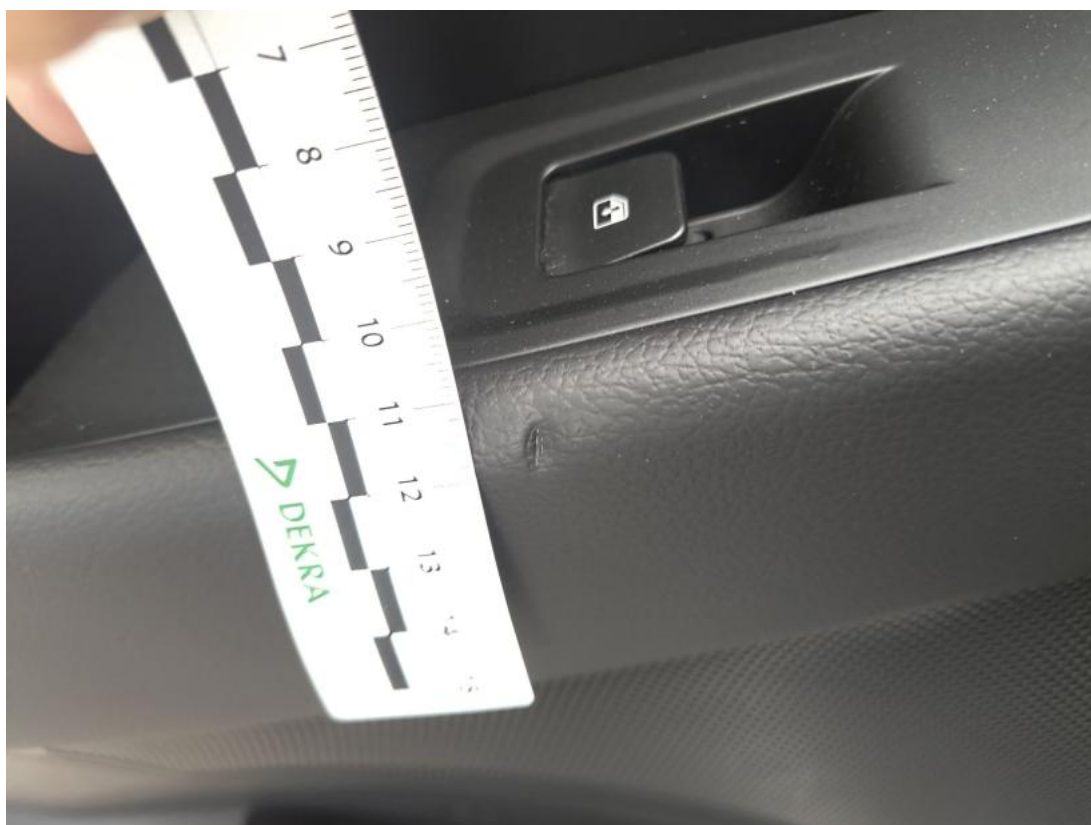
Fot. 49

Tapicerka drzwi tylnych L - Wgniecenie/odkształcenie 1
