Raport z oględzin pojazdu

Numer raportu	08458/11/25-15201	Data raportu	24-11-2025
Rzeczoznawcy	mgr inż. Andrzej Szymkowiak mgr inż. Paweł Barszcz (NEW)	Data oględzin	21-11-2025
Nr zlecenia	PCM(DZS)/GDA/89186/25/11/18	Miejsce oględzin	MM CARS WROCLAW PZS, WYŚCIGO...

Numer identyfikacyjny (VIN)	TMBER6NW0P3056136
Marka, model	SKODA Scala 19-24
Typ, wersja	Scala 1.0 TSI Ambition
Numer rejestracyjny	DW7UK56
Silnik (rodz./poj./moc)	benz./999 ccm/81 kW
Stan licznika	171 774 km
Data 1. rej./rok prod.	25-11-2022/2022
Data nast. bad. techn.	05-11-2027
Nadwozie	hatchback 5/5
Lakier	srebrny/2-warstwowy metalizowany
Skrzynia biegów	manualna

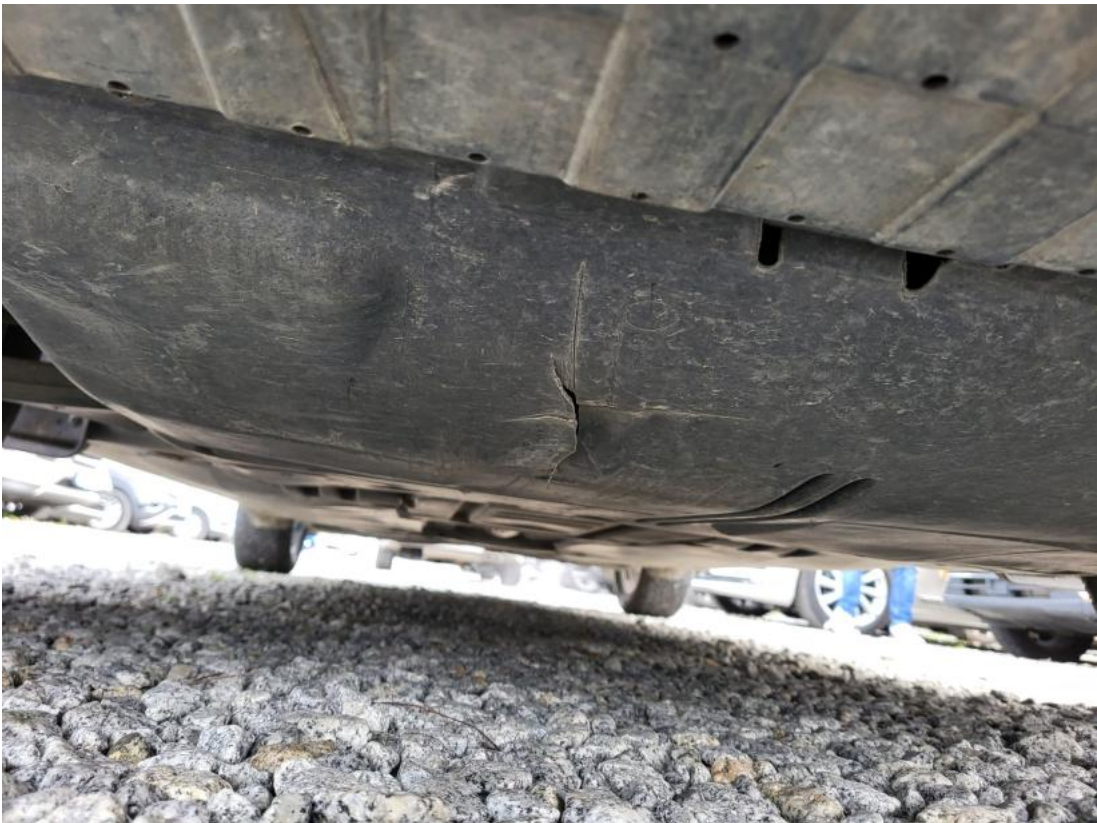
Poz.	Nazwa pozycji	Opis uszkodzeń	Kwalifik.	Naprawa [rbg]
1	Ośłona silnika	pęknięcie	WY	0.4
2	Opona 205 / 55 / R / 16H 0.0mm VR	pęknięcie/rozerwanie	WY	
3	Błotnik przedni L	wgniecenie, wgniecenie	NA	1
4	Tapicerka oparcia 1.rząd L	zabrudzenie	NA	
5	Drzwi przednie (nieuzbrojone) L	wgniecenie, wgniecenie, wgniecenie		
6	Słupek środkowy (B) L	wgniecenie		
7	Błotnik tylny R	wgniecenie

Fot. 35
Osłona dolna silnika - Pęknięcie/rozerwanie 1

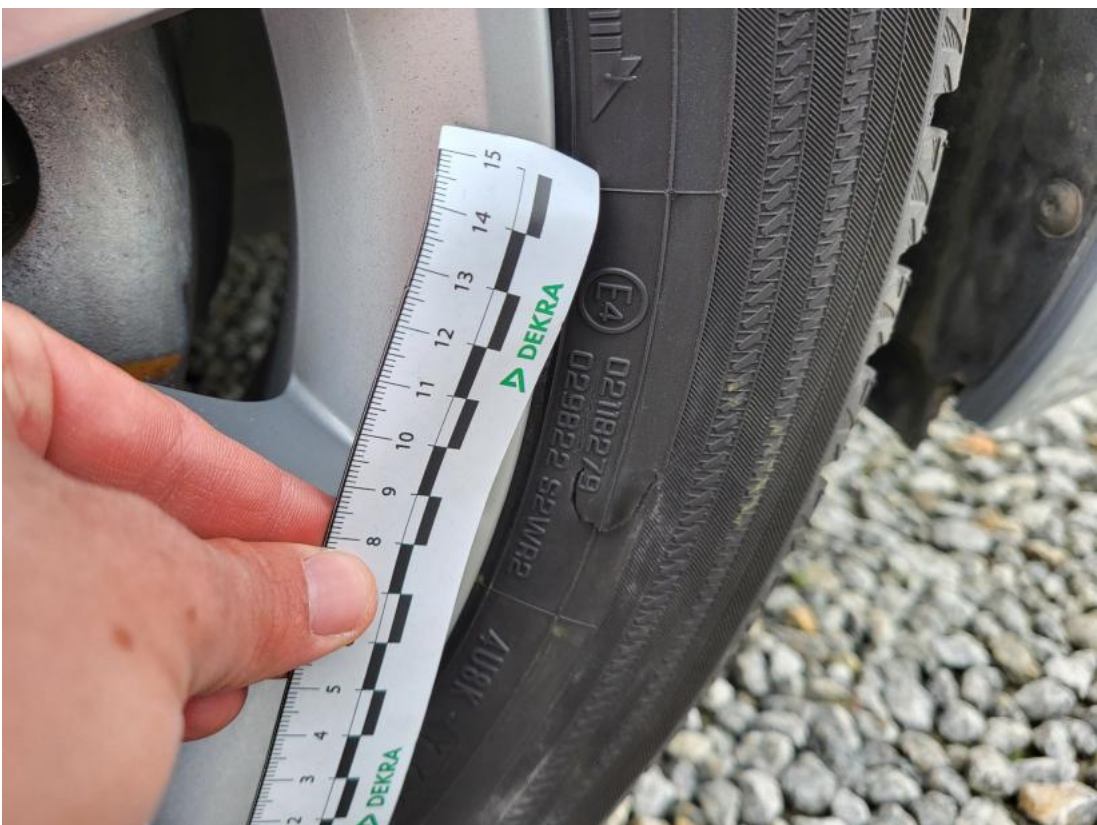
Fot. 36
Opona przednia P - Pęknięcie/rozerwanie 1

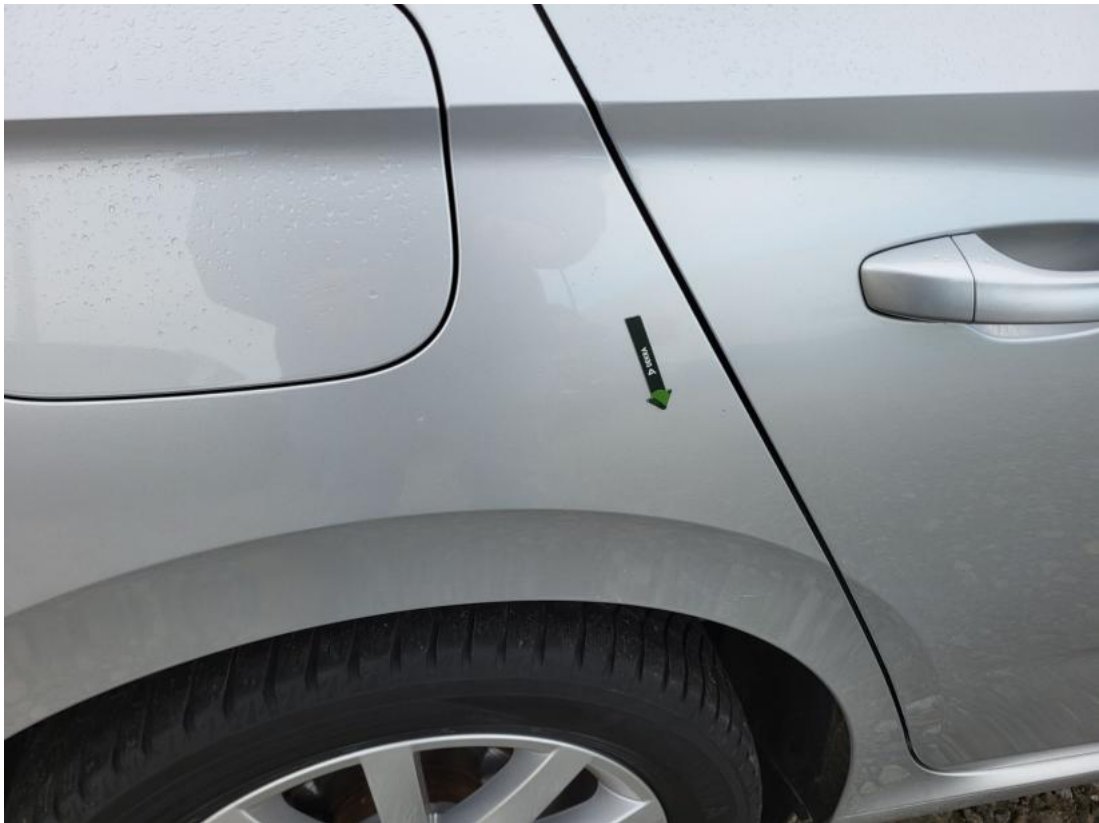
Fot. 37
Błotnik tylny P / Ściana boczna P - Wgniecenie/odkształcenie 1

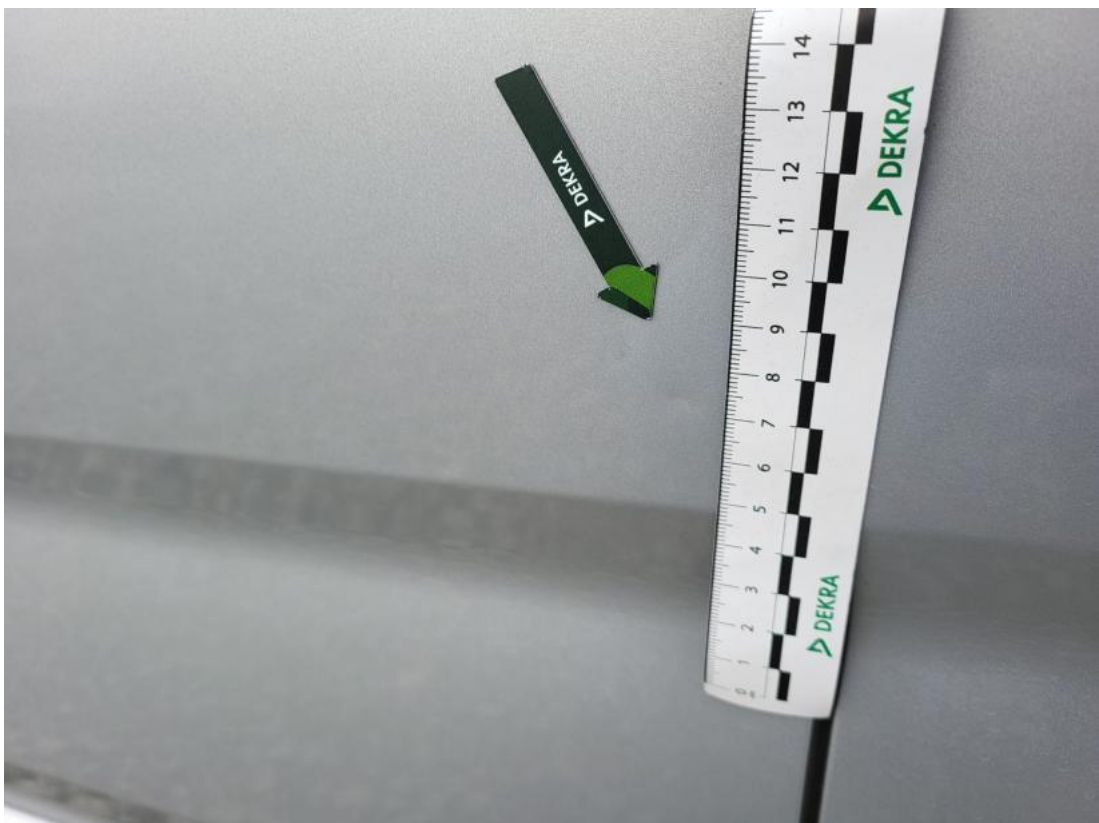
Fot. 38
Drzwi przed L - Wgniecenie/odkształcenie 1

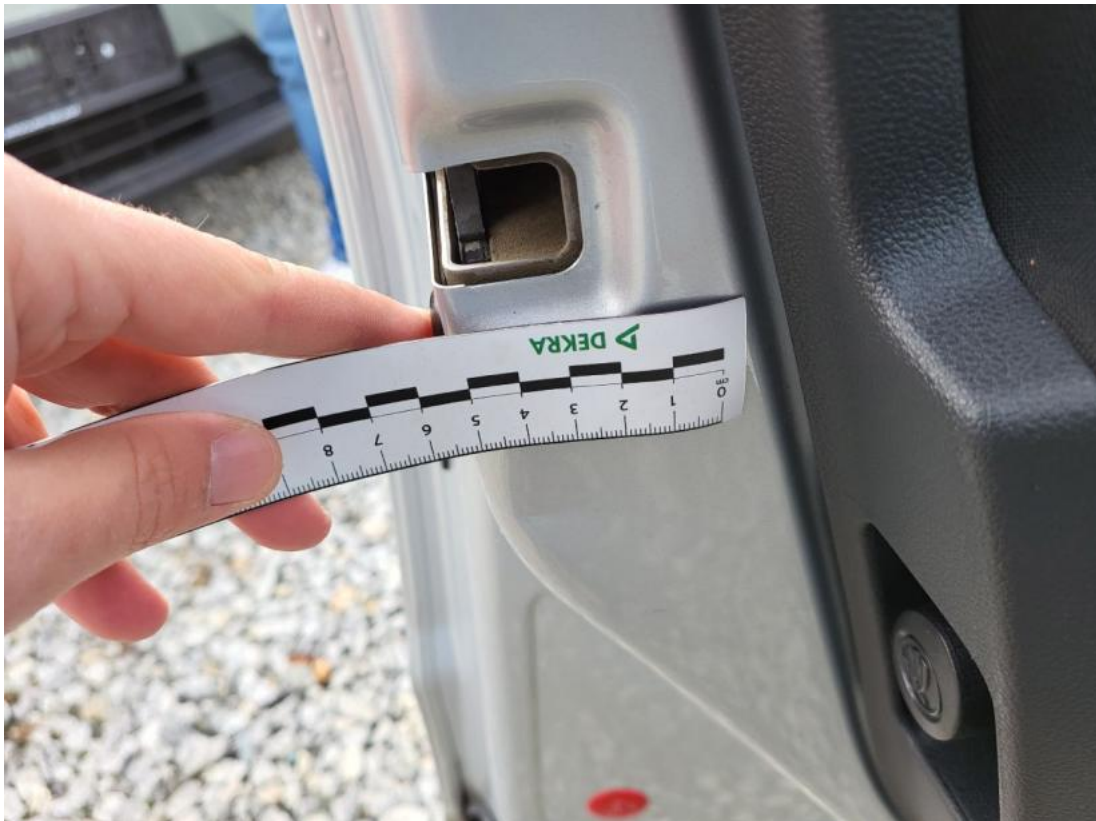
Fot. 39
Drzwi przed L - Wgniecenie/odkształcenie 2

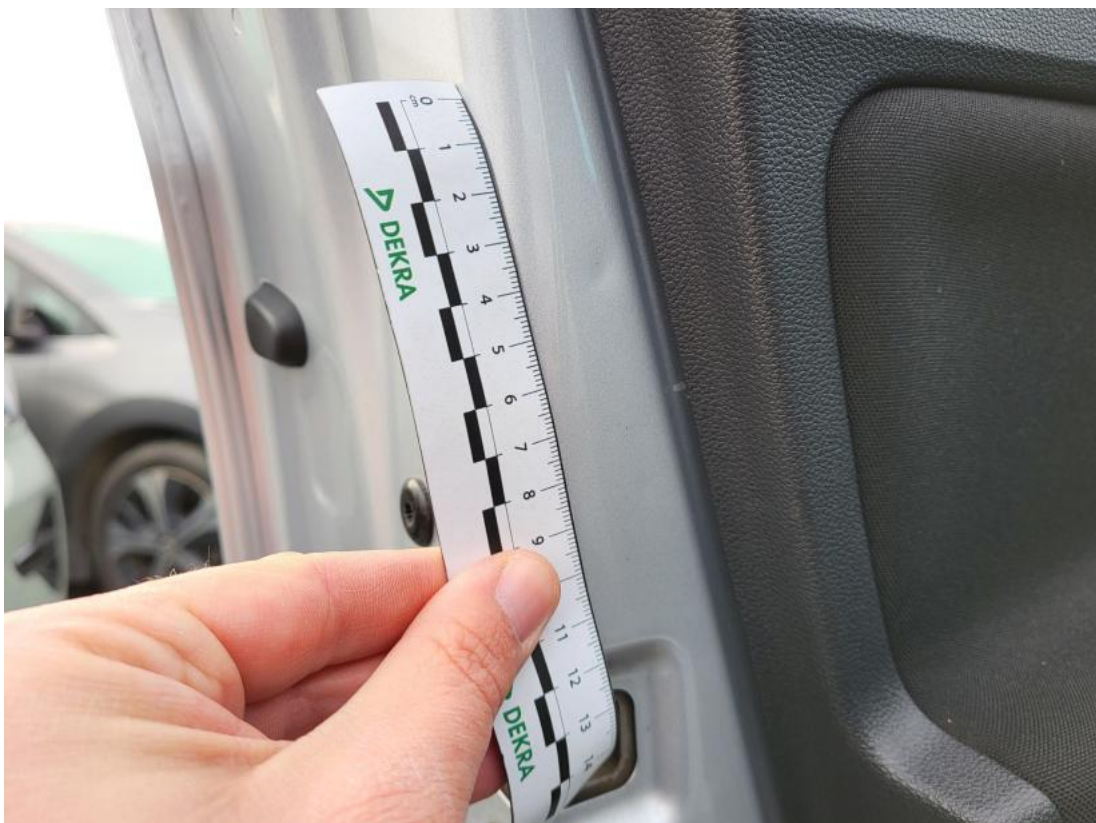
Fot. 40
Drzwi przed L() - Wgniecenie/odkształcenie 3

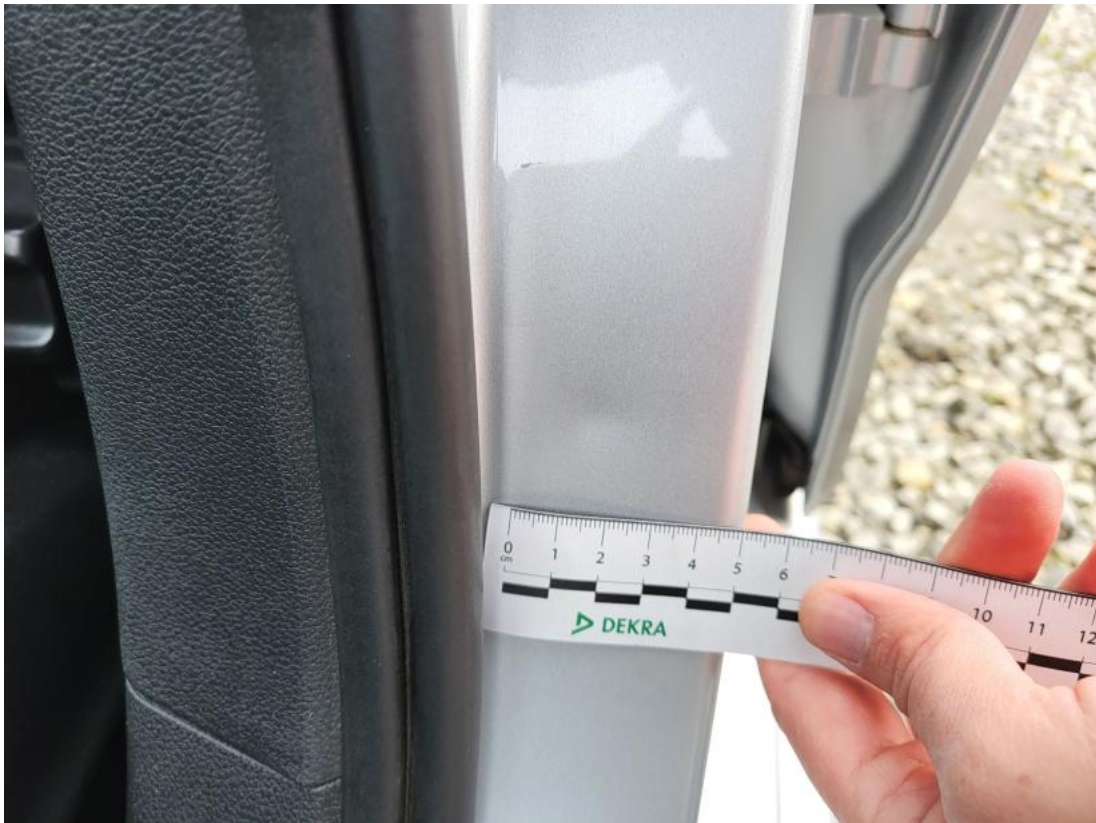
Fot. 41
Słupek środkowy L - Wgniecenie/odkształcenie 1

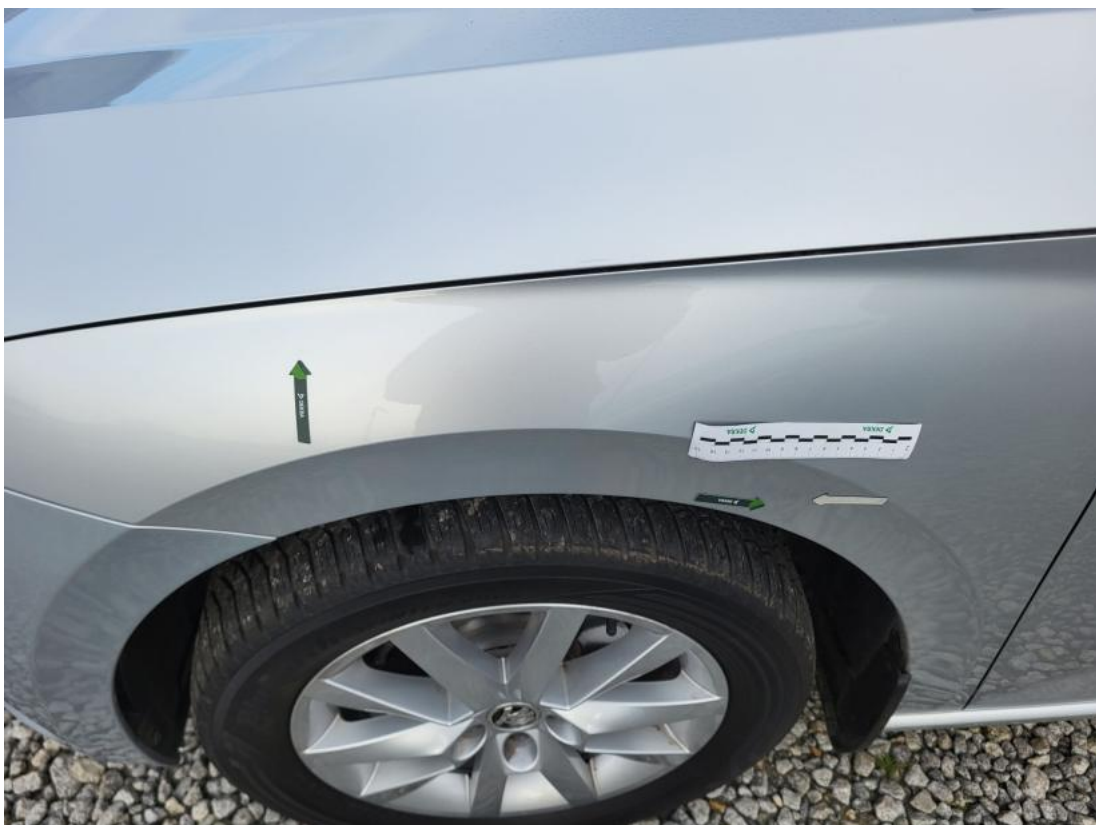
Fot. 42
Błotnik przedni L - Wgniecenie/odkształcenie 1

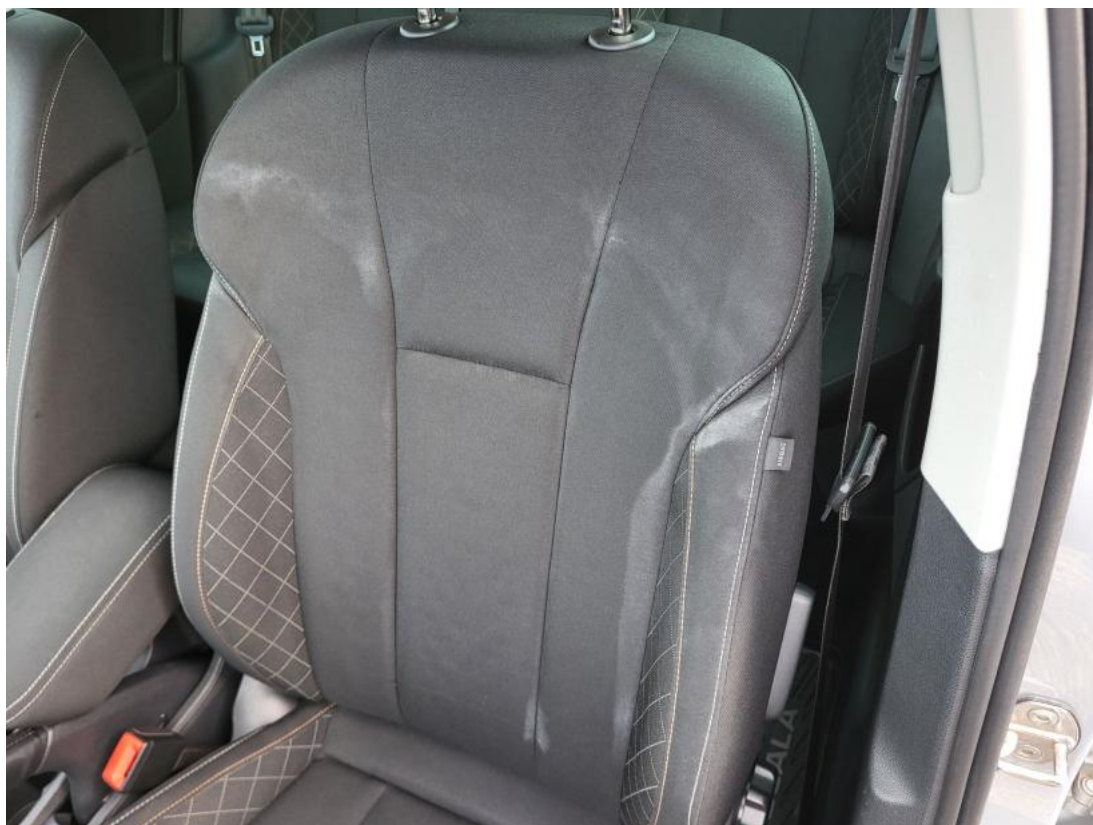
Fot. 43

Fotel prz. lew. - Inne 1
