Raport z oględzin pojazdu

Numer raportu	211389/11/25-3705	Data raportu	24-11-2025
Rzeczoznawca	Arthur Rusik	Data oględzin	21-11-2025
Nr zlecenia	PCM(DZS)/GDA/89443/25/11/18	Miejsce oględzin	MDM AUTO (MAKURAT), ZAWODNIKÓ...

Numer identyfikacyjny (VIN)	U5YH5815APL141473
Marka, model	KIA Ceed Kombi 21-
Typ, wersja	Ceed 1.5 T-GDI M
Numer rejestracyjny	GD7F751
Silnik (rodz./poj./moc)	benz./1482 ccm/118 kW
Stan licznika	125 861 km
Data 1. rej./rok prod.	31-10-2022/2022
Data nast. bad. techn.	27-10-2027
Nadwozie	KOM 5/5
Lakier	srebrny/METALIK
Skrzynia biegów	manualna

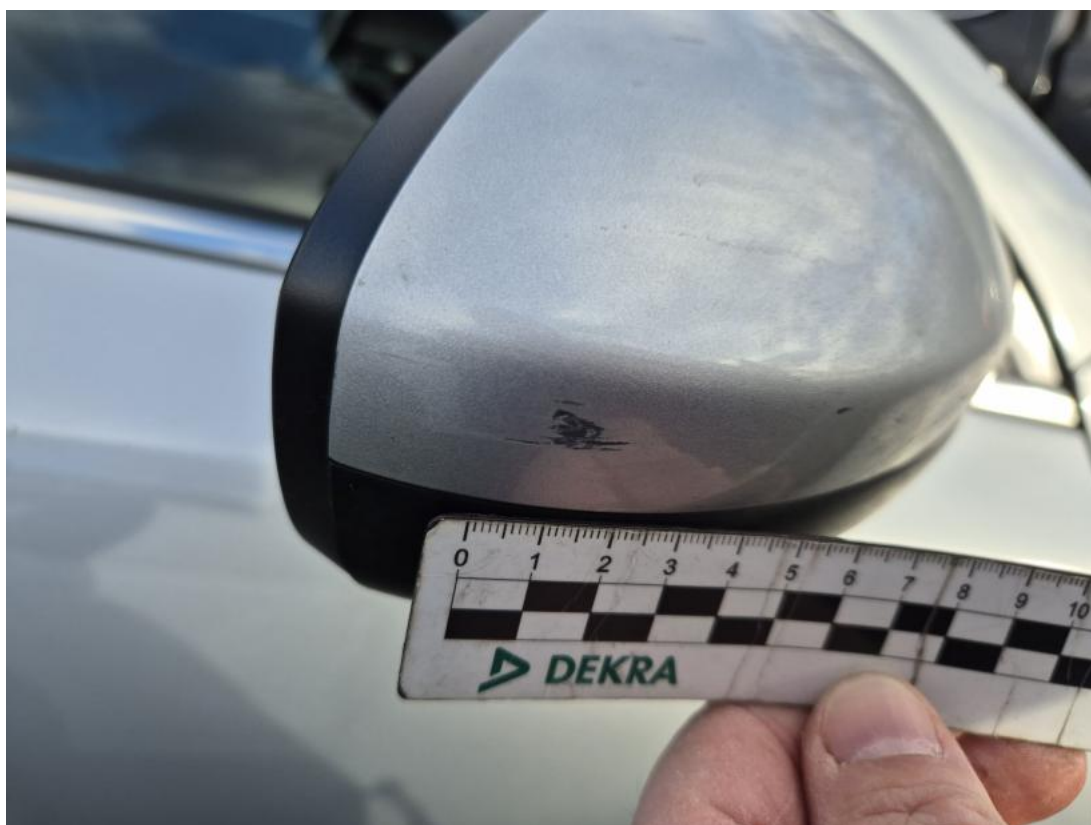
Fot. 33
Obudowa lusterka zew P - Rysa/odprysk 1

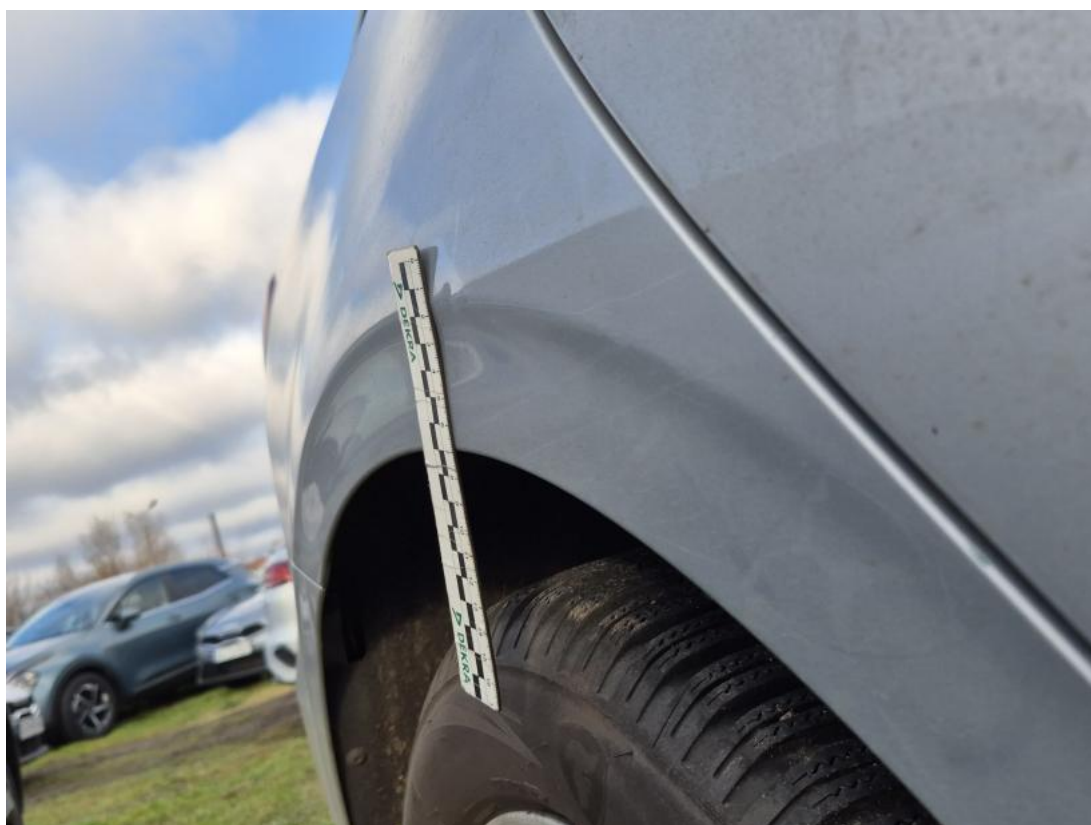
Fot. 34
Błotnik tylny P / Ściana boczna P - Wgniecenie/odkształcenie 1

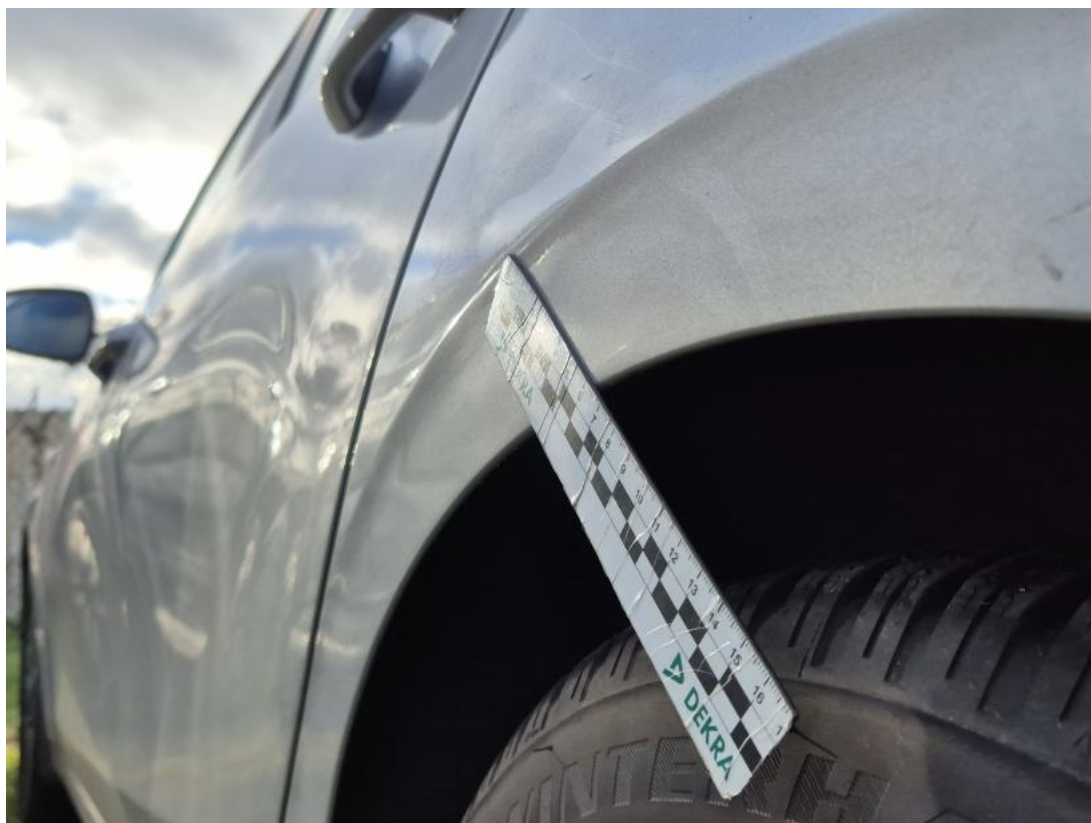
Fot. 35

Poz.	Nazwa części	Przedział grubości powłoki lakierowej [µm]
1	Błotnik tylny lewy/ściana boczna lewa	150 - 200

Błotnik tylny L / Ściana boczna L - Wgniecenie/odkształcenie 1

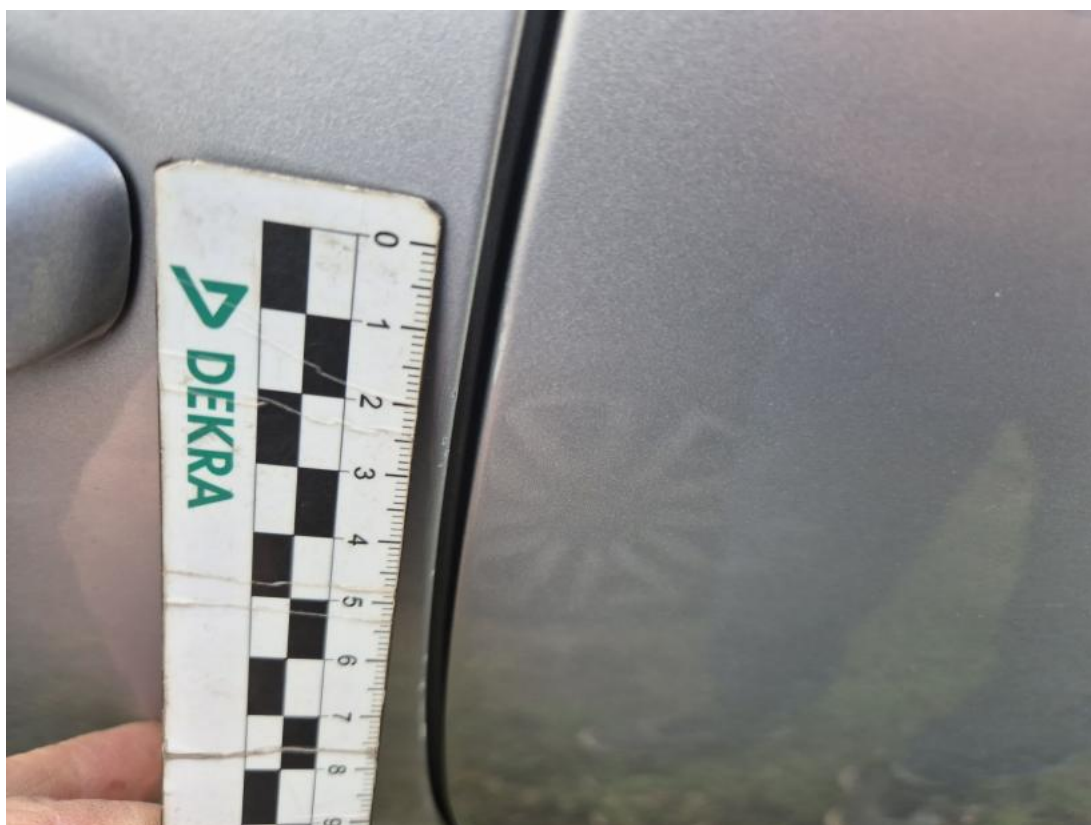
Fot. 36

Drzwi tylne L - Rysa/odprysk 1

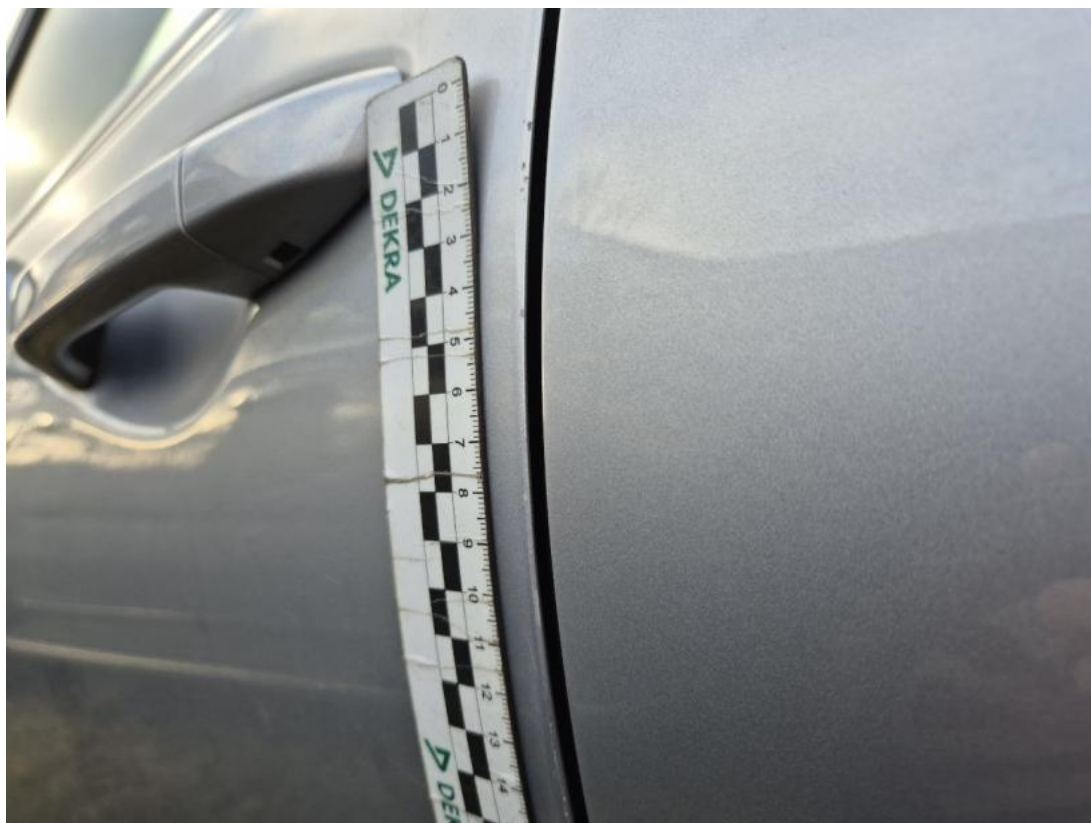
Fot. 37

Drzwi tylne L - Rysa/odprysk 2

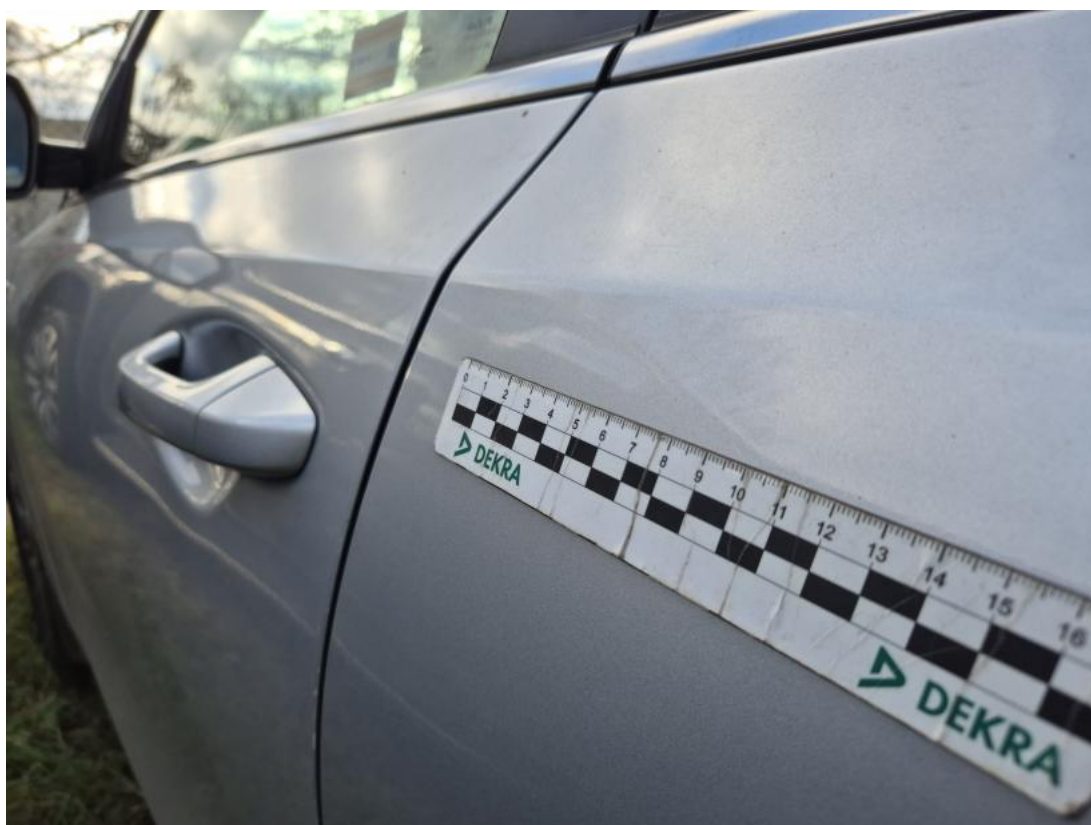
Fot. 38

Drzwi tylne L - Wgniecenie/odkształcenie 1

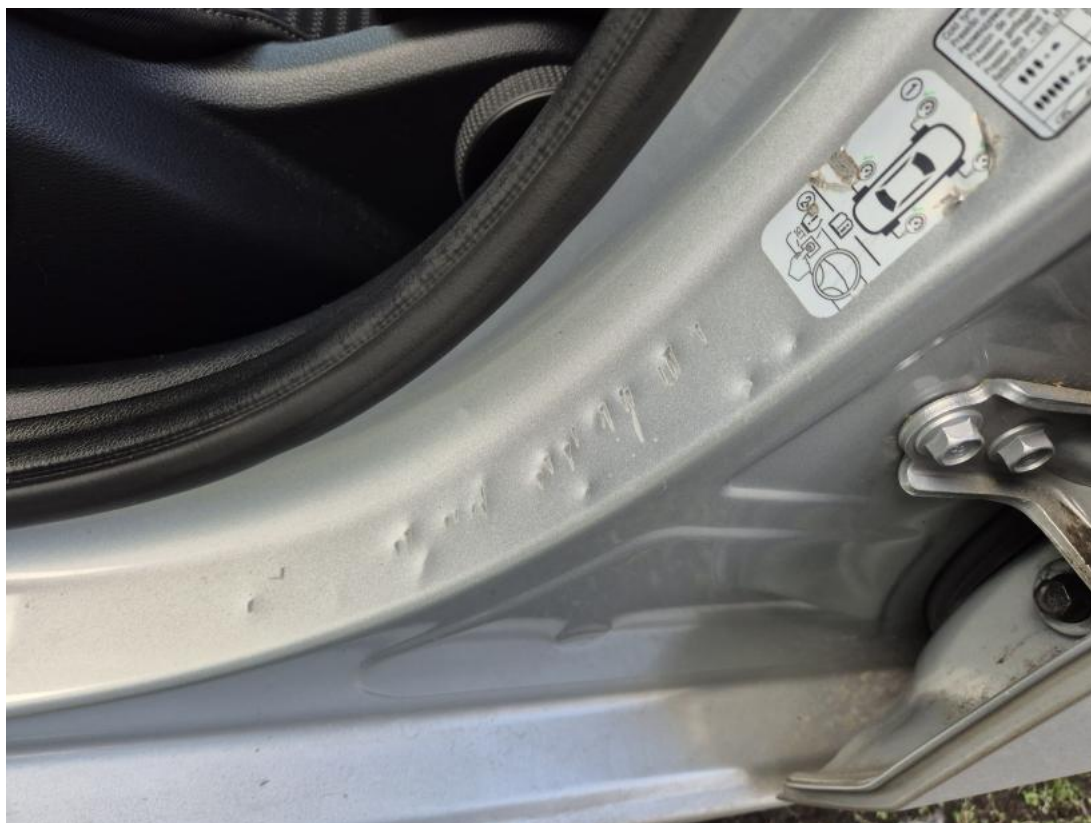
Fot. 39

Próg L - Wgniecenie/odkształcenie 1

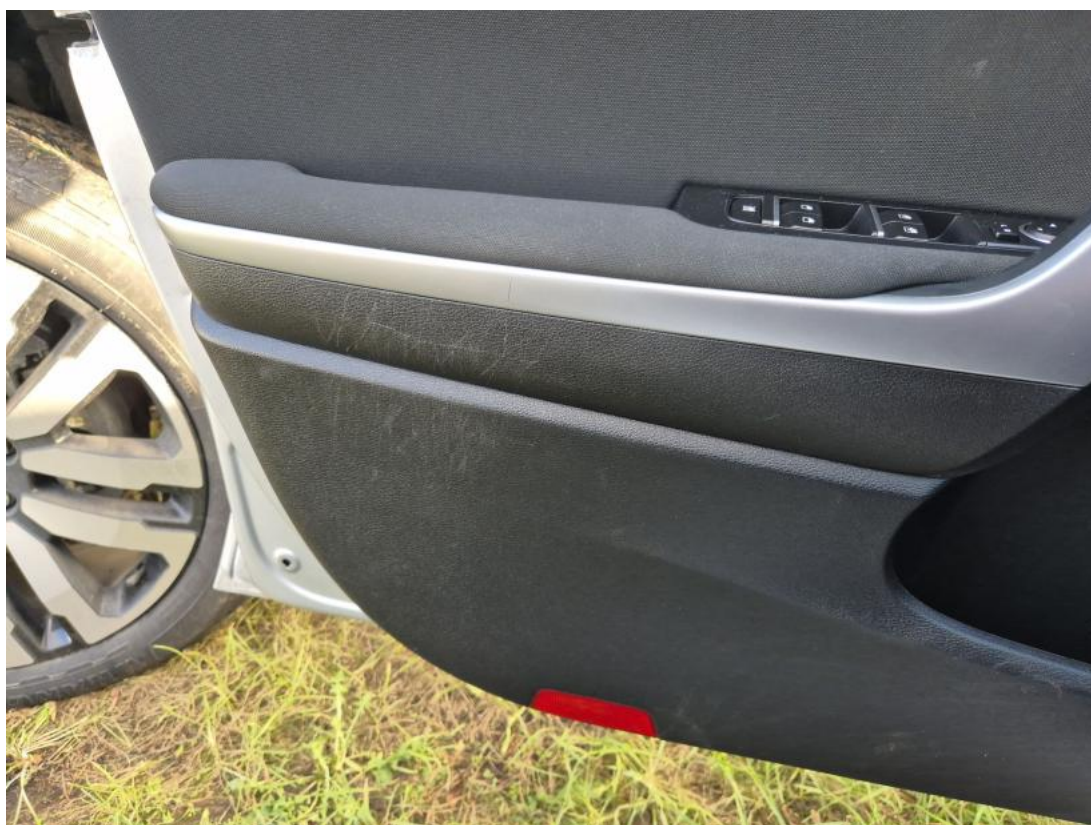
Fot. 40

Tapicerka drzwi przednich L - Rysa/odprysk 1
