Raport z oględzin pojazdu

Numer raportu	431812/5/26-9573	Data raportu	30-05-2026
Rzeczoznawcy	Mateusz Wasilewski (WSP) Jan Rybołowik	Data oględzin	07-05-2026
Nr zlecenia	PKOM(DZS)/GDA/38309/26/05/04	Miejsce oględzin	AUTOMARKET OŻARÓW MAZOWIECK...

Numer identyfikacyjny (VIN)	JSAAZCA3S00552764
Marka, model	SUZUKI Swift 20-24
Typ, wersja	Swift 1.2 Dualjet SHVS Premium
Numer rejestracyjny	WD7295S
Silnik (rodz./poj./moc)	benz./1197 ccm/61 kW
Stan licznika	161 805 km
Data 1. rej./rok prod.	27-05-2022/2022
Data nast. bad. techn.	23-05-2027
Nadwozie	hatchback 5/5
Lakier	szary/2-warstwowy metalizowany
Skrzynia biegów	manualna

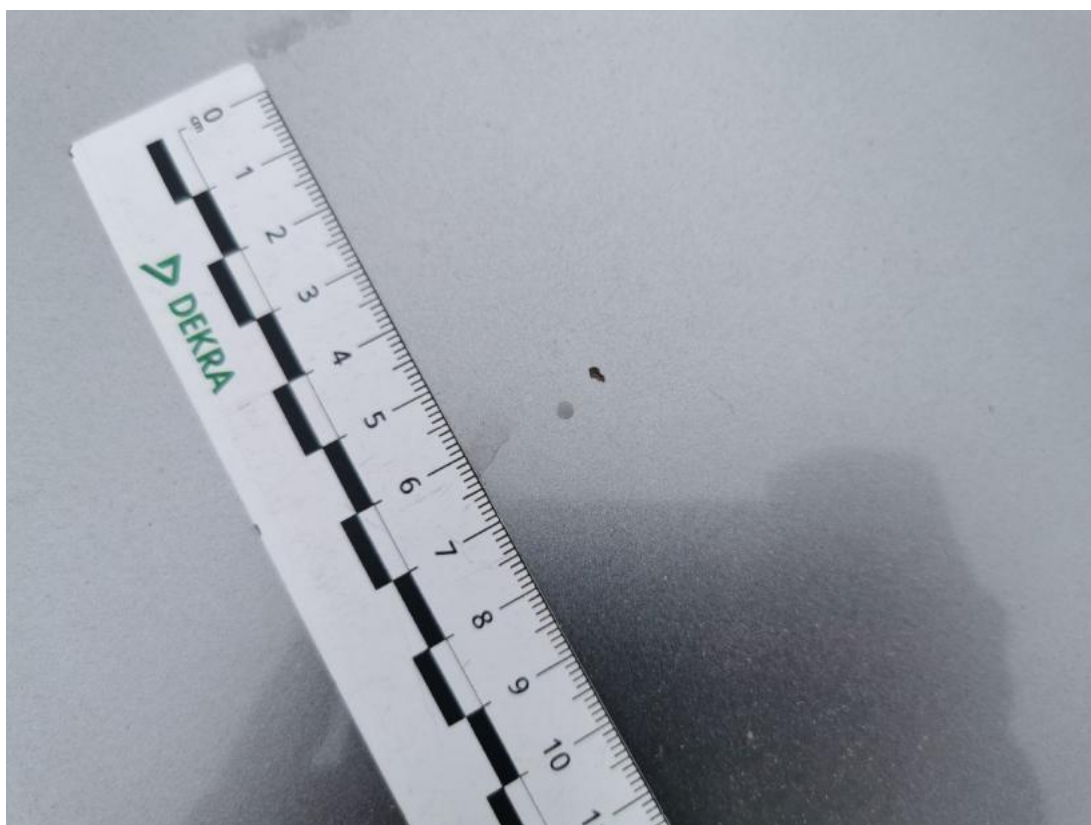
Fot. 39

Pokrywa komory silnika - Inne 1

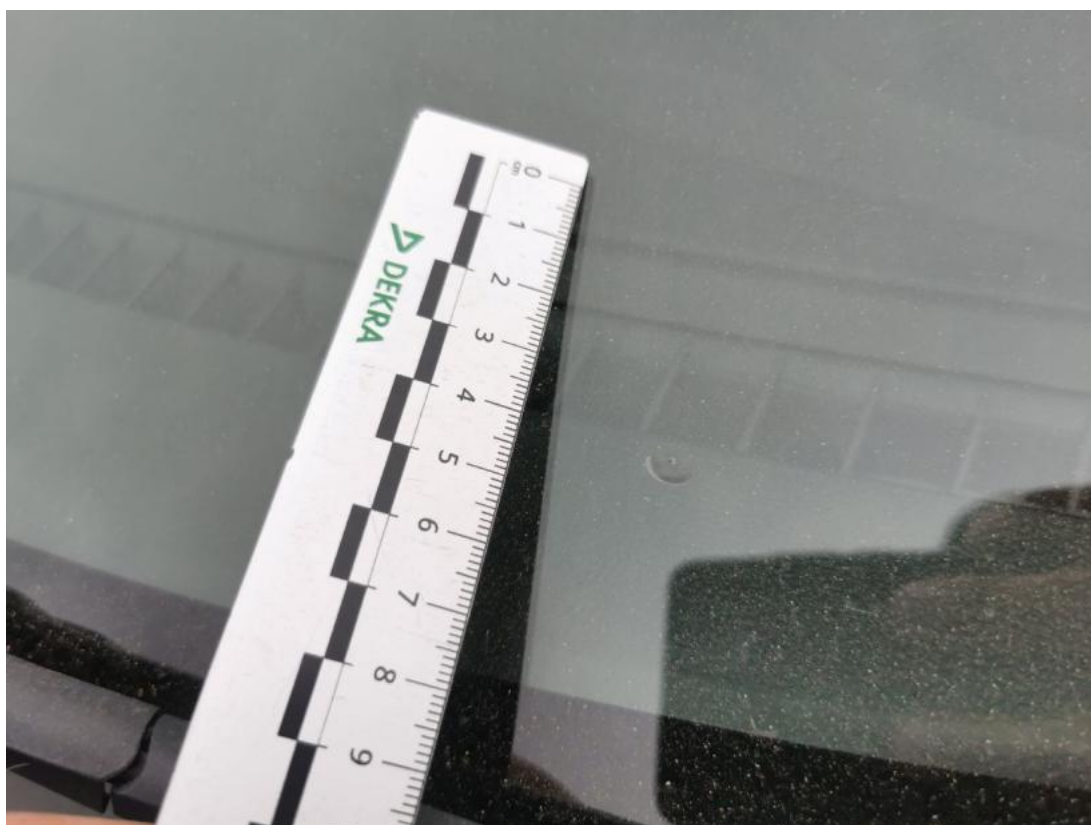
Fot. 40

Szyba czołowa - Pęknięcie/rozerwanie 1

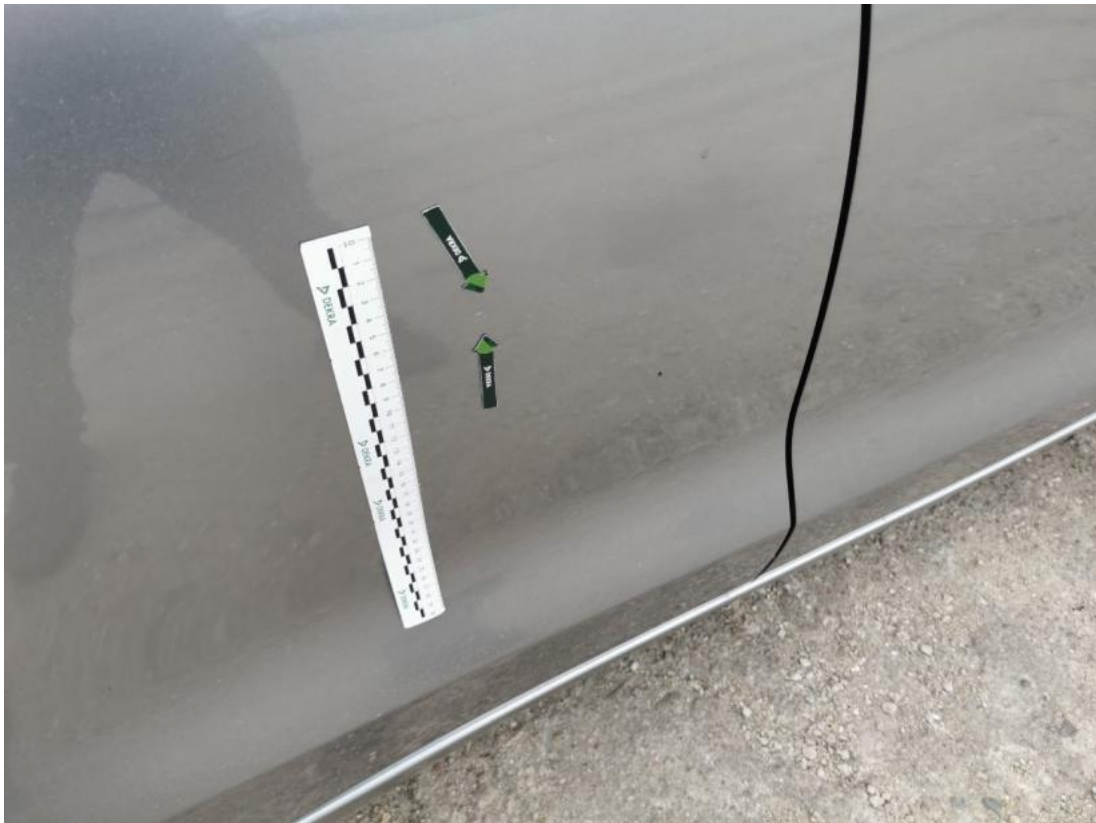
Fot. 41
Drzwi tylne P - Wgniecenie/odkształcenie 1

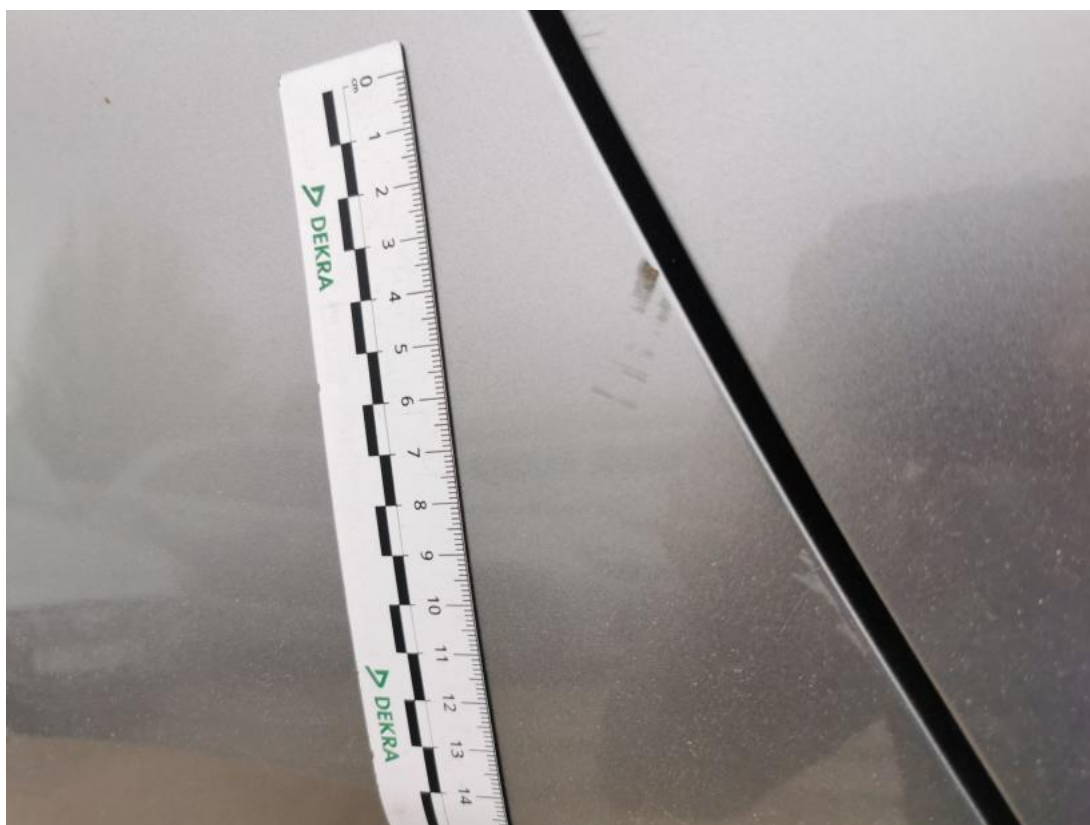
Fot. 43

Błotnik tylny P / Ściana boczna P - Rysa/odprysk 1

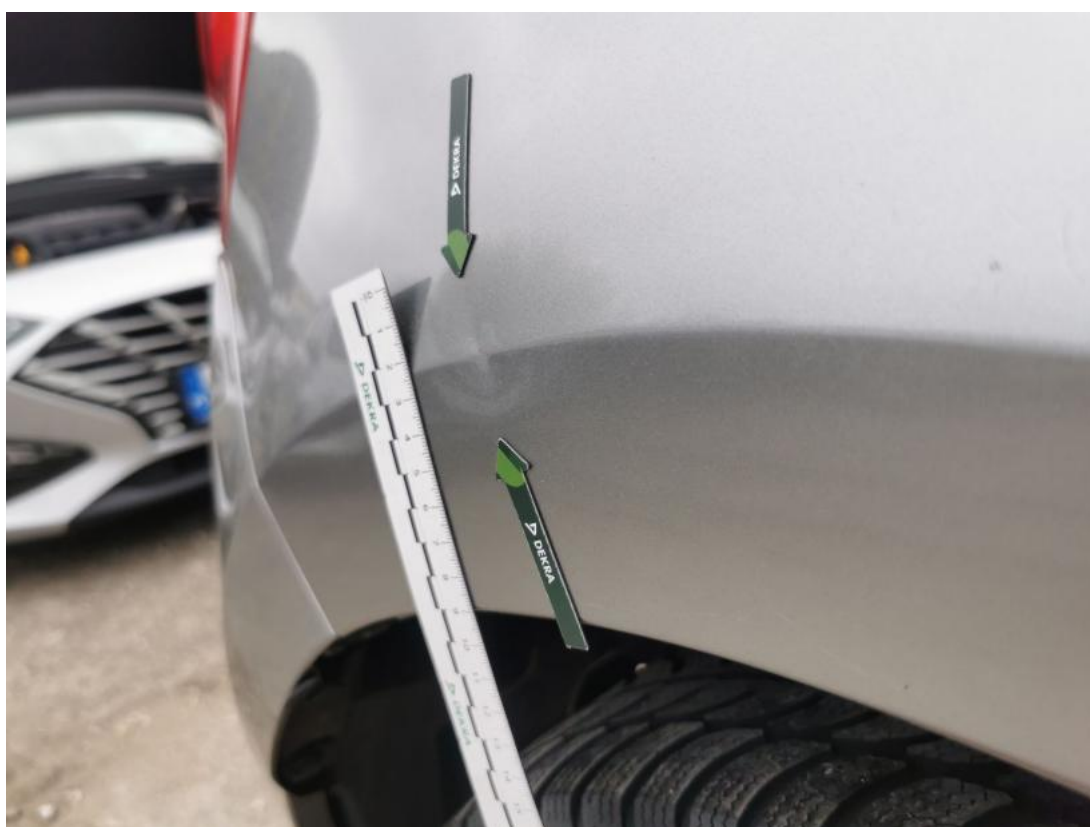
Fot. 44

Błotnik tylny P / Ściana boczna P - Wgniecenie/odkształcenie 1

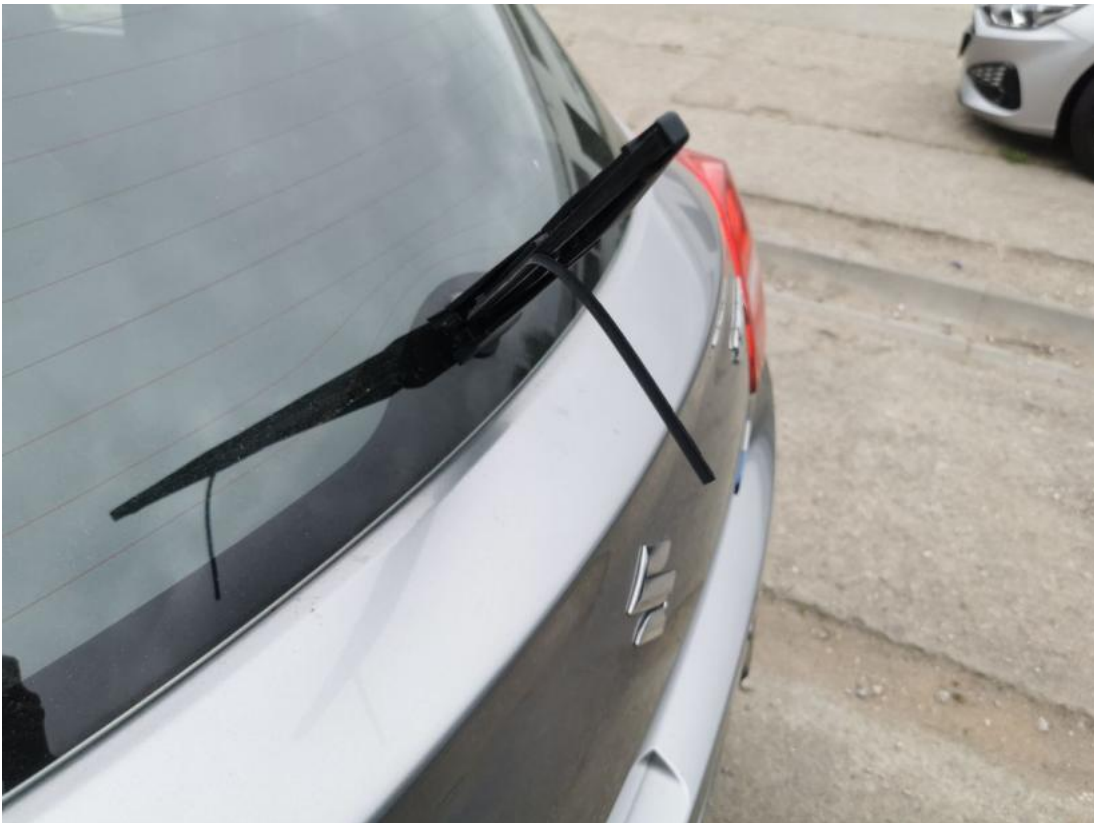
Fot. 45
Pióro wycieraczki szyby tyl - Pęknięcie/rozerwanie 1

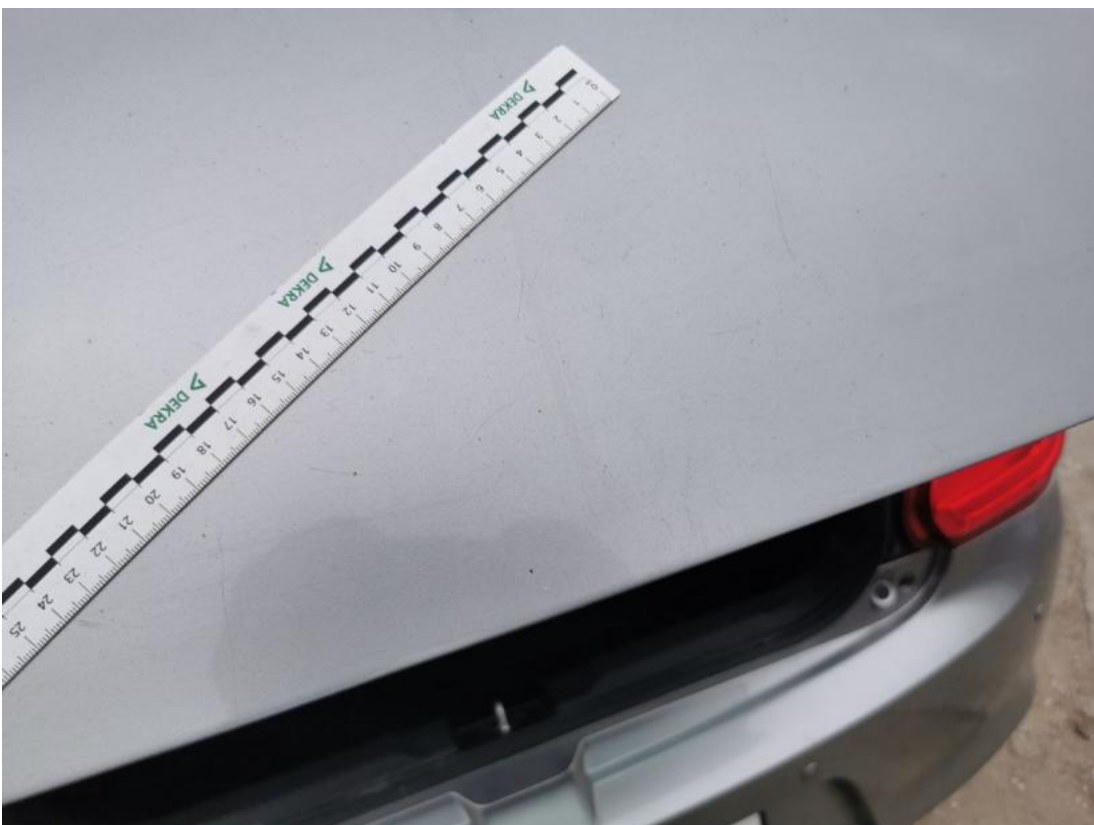
Fot. 46
Pokrywy bagażnika - Rysa/odprysk 1

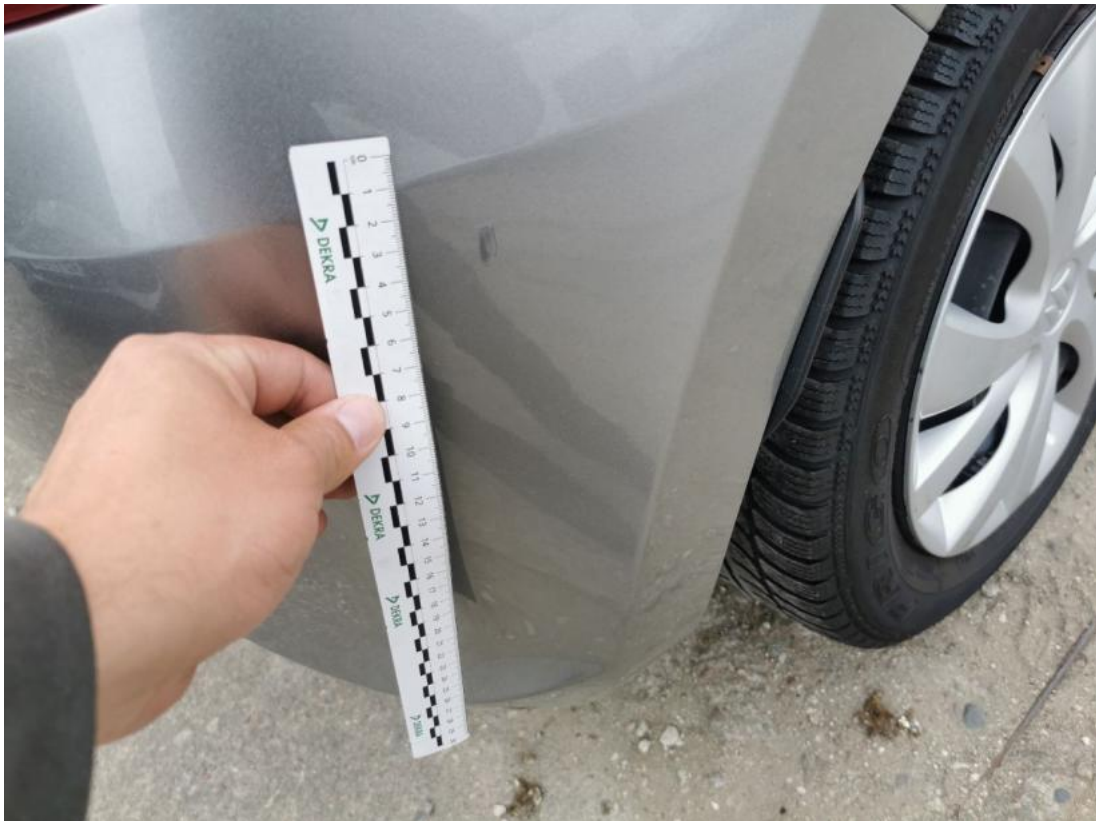
Fot. 47
Zderzak tylny - Rysa/odprysk 1

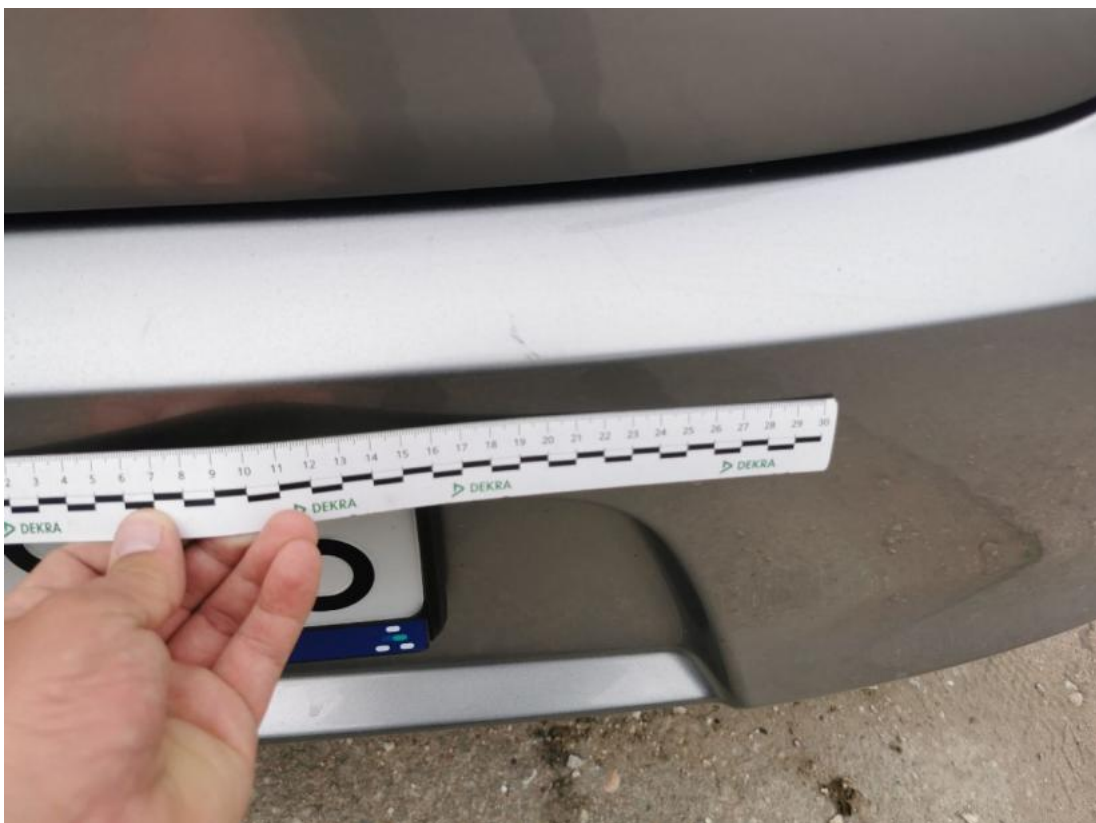
Fot. 48
Zderzak tylny - Rysa/odprysk 2

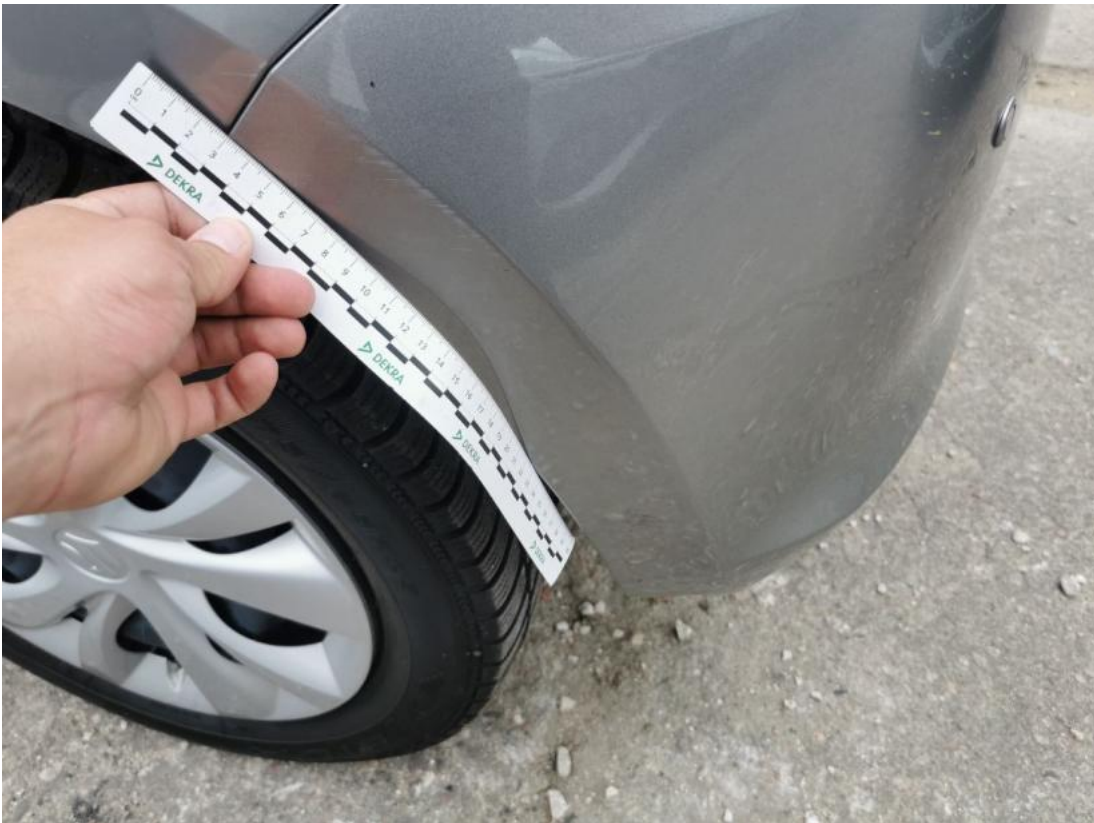
Fot. 49
Zderzak tylny() - Rysa/odprysk 3

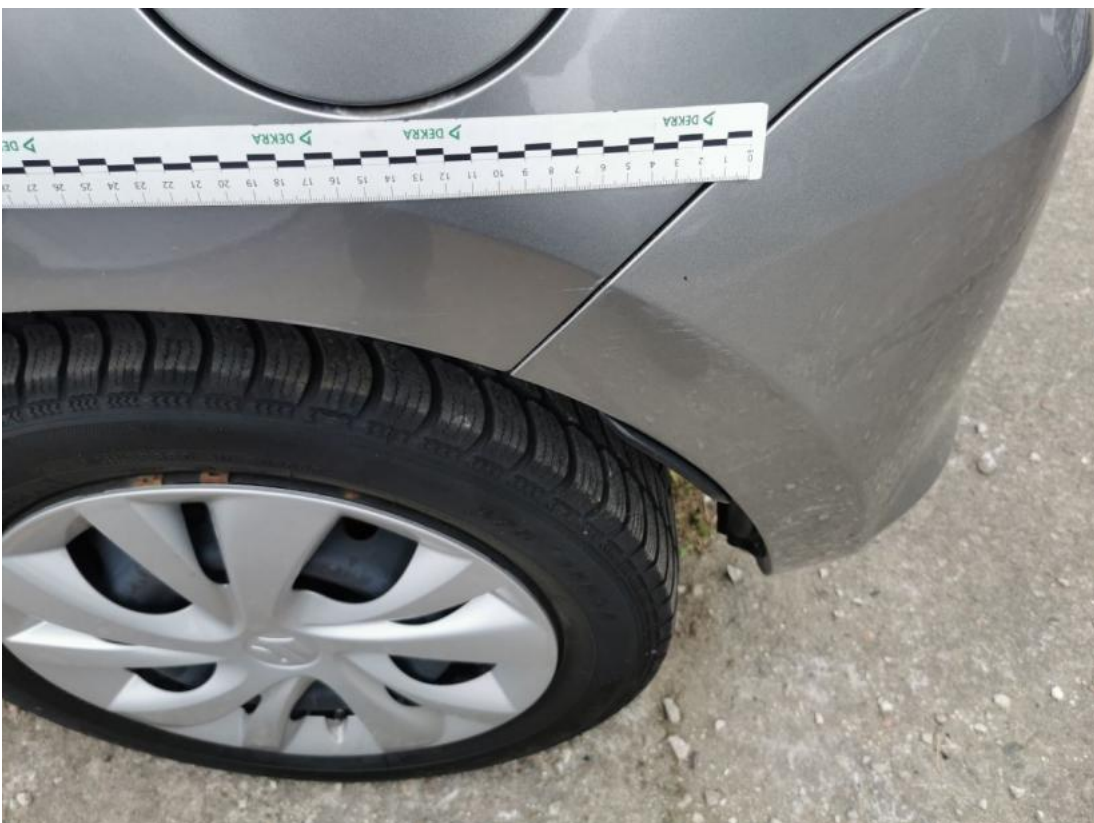
Fot. 50
Błotnik tylny L / Ściana boczna L - Rysa/odprysk 1

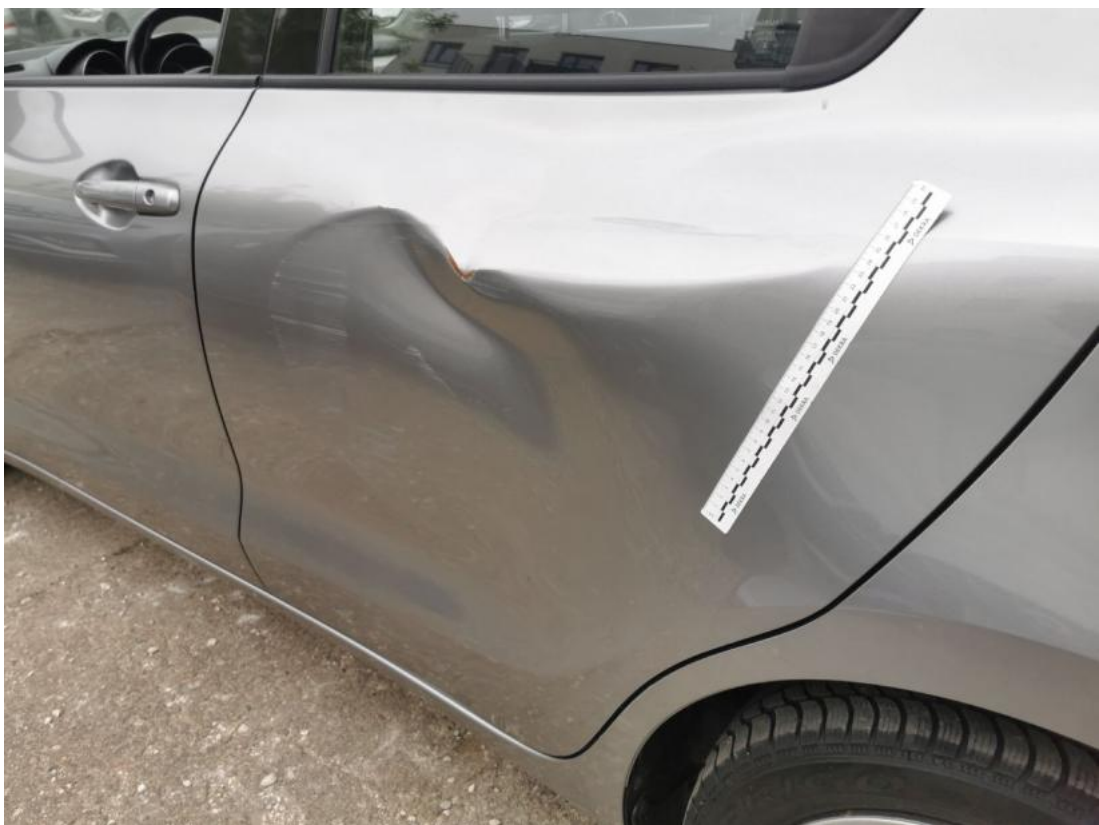
Fot. 52

Drzwi tylne L - Wgniecenie/odkształcenie 1

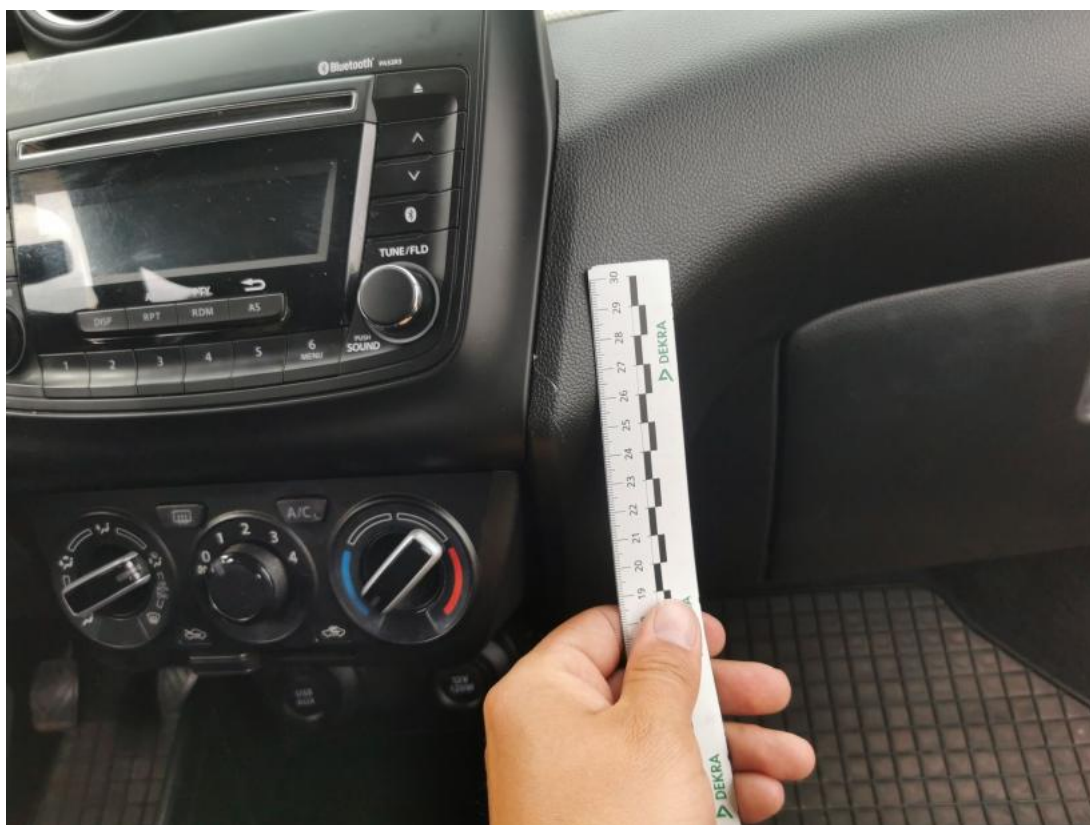
Fot. 53

Deska rozdzielcza - Rysa/odprysk 1

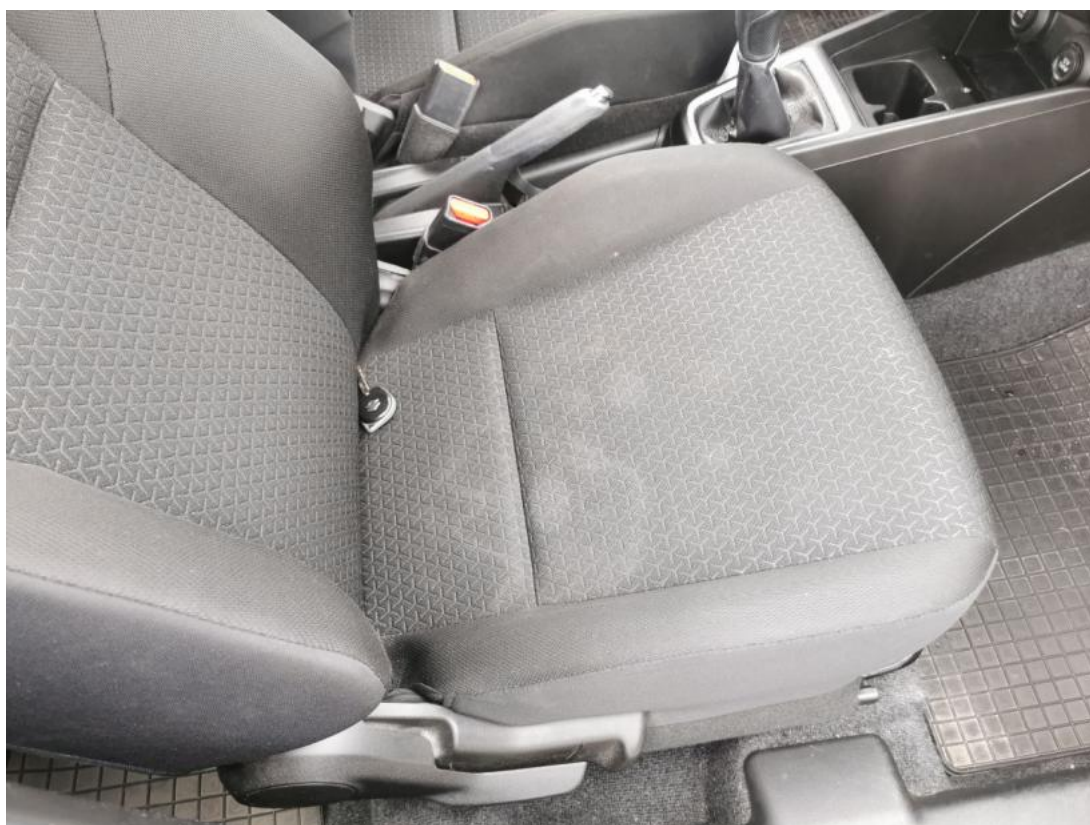
Fot. 54

Fotel prz. praw. - Inne 1

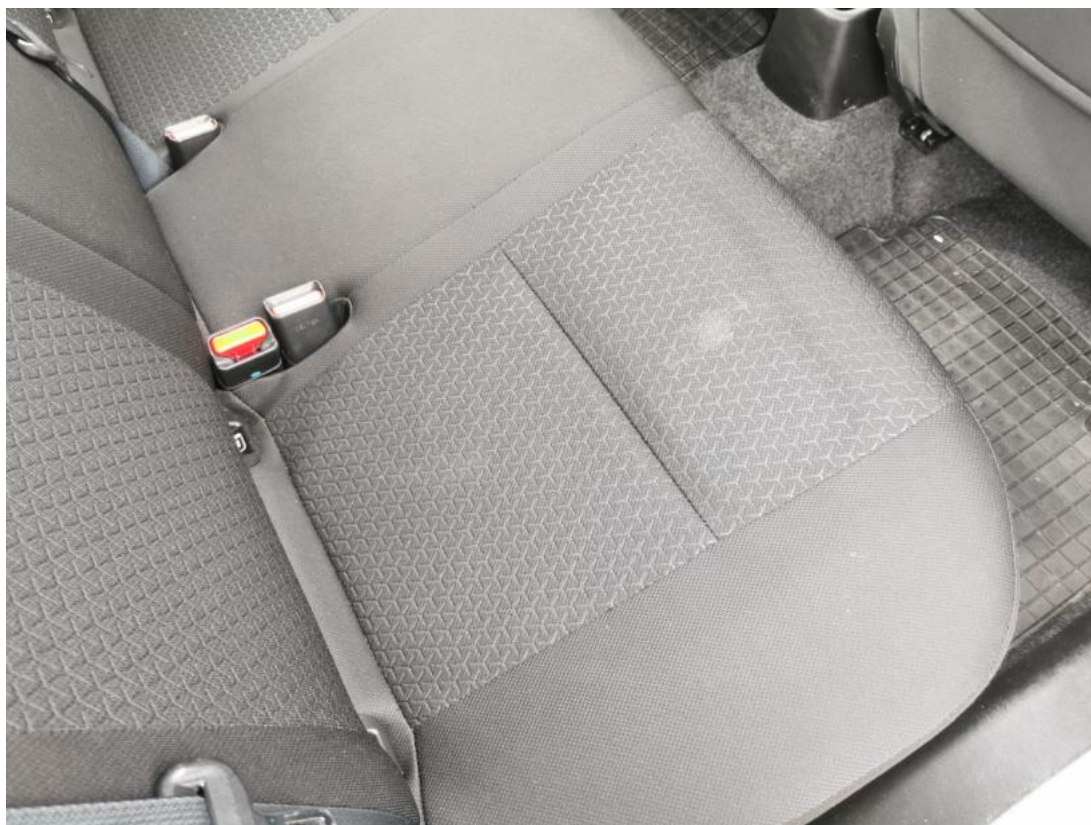
Fot. 55
Kanapa tyl. - Inne 1
