Nr zlecenia: 117/25/05/2026/CarArena STANDARD

## Wycena Wartości

Zadanie: Ocena stanu technicznego i określenie wartości rynkowej pojazdu

DANE IDENTYFIKACYJNE POJAZDU		Dane: [D] VI-2026	
Rodzaj pojazdu:	Samochód ciężarowy do 3.5t	VIN:	WV1ZZZ2KZKX005890
Marka:	VOLKSWAGEN	Nr rejestracyjny:	WE179UH
Model pojazdu:	Caddy 1.2 TSI MR`15 E6 2.1t	Nr Info-Ekspert:	040-07862
Wersja:		Rok produkcji:	2018

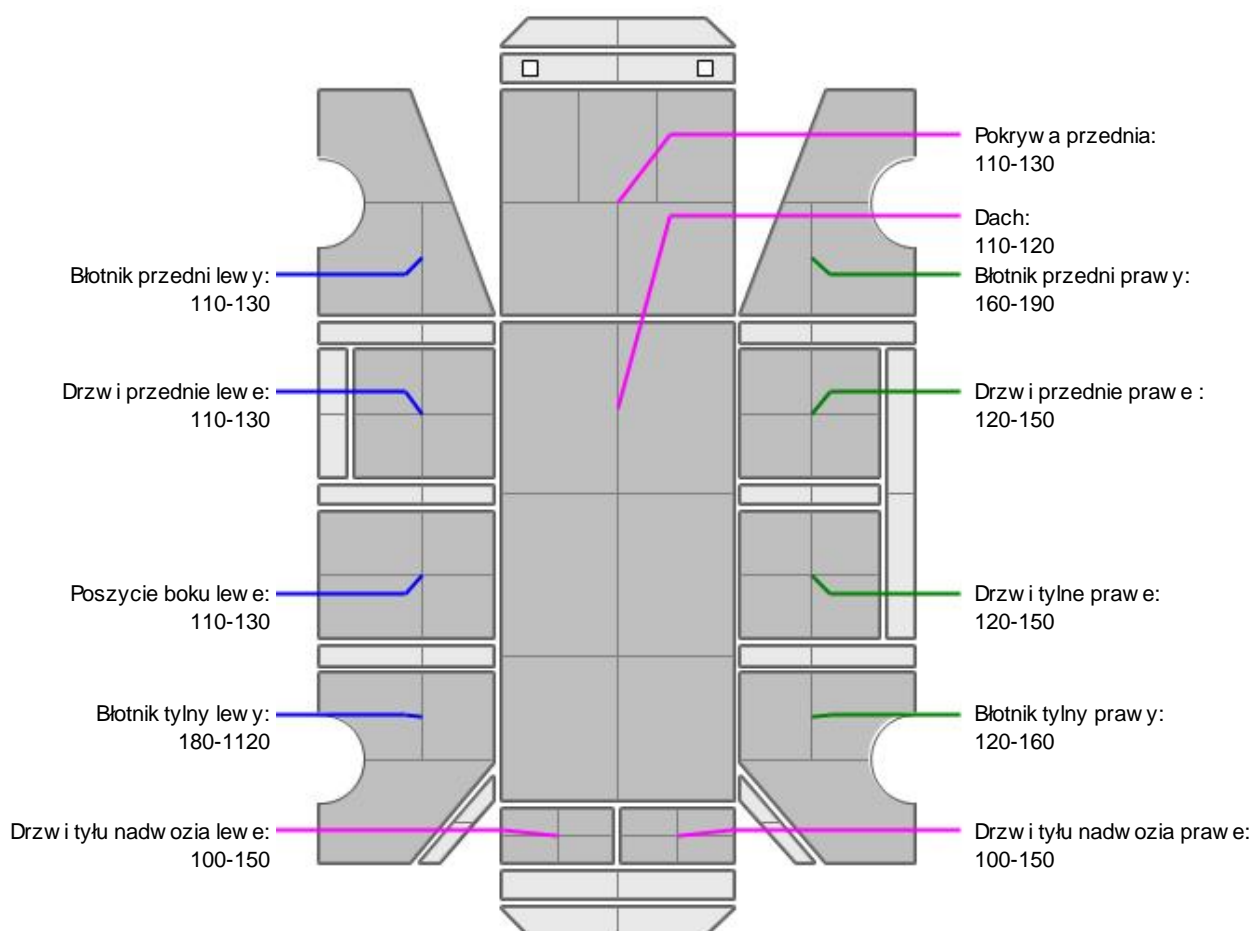
**NADWOZIE – Opis powłoki lakierowej**

L.p.	Nazwa elementu	L / P	Grubo powłoki [µm]	Opis
1	Pokrywa przednia		110-130	
2	Dach		110-120	
3	Błotnik przedni	L	110-130	
4	Drzwi przednie	L	110-130	
5	Poszycie boku	L	110-130	
6	Błotnik tylny	L	180-1120	
7	Drzwi tyłu nadwozia		100-150

8	Błotnik przedni	P	160-190	
9	Drzwi przednie	P	120-150	
10	Drzwi tylne	P	120-150	
11	Błotnik tylny	P	120-160	
12	Drzwi tyłu nadwozia		100-150
