Raport z oględzin pojazdu

Numer raportu	10525/3/26-15201	Data raportu	23-03-2026
Rzeczoznawcy	Damian Koch (WSP) mgr inż. Paweł Barszcz (WSP)	Data oględzin	19-03-2026
Nr zlecenia	PKOM(DZS)/GDA/18995/26/03/03	Miejsce oględzin	MASTER1 MYSŁOWICE, OBRZEŻNA P...

Numer identyfikacyjny (VIN)	VF1R9800663442489
Marka, model	RENAULT Clio IV 16-20
Typ, wersja	Clio 0.9 Energy TCe Alize
Numer rejestracyjny	WD0042N
Silnik (rodz./poj./moc)	benz./898 ccm/66 kW
Stan licznika	124 861 km
Data 1. rej./rok prod.	15-11-2019/2019
Data nast. bad. techn.	07-10-2026
Nadwozie	hatchback 5/5
Lakier	biały/2-warstwowy uni
Skrzynia biegów	manualna

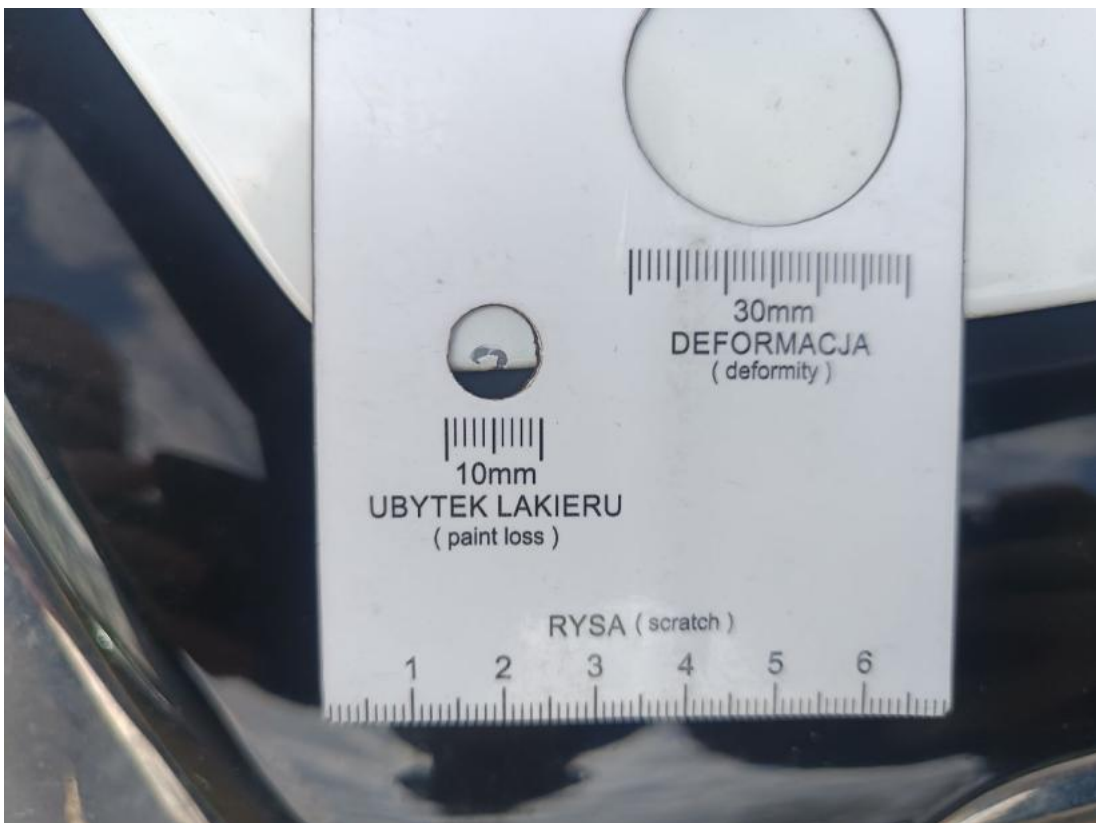
Fot. 38

5	Tapicerka siedziska 1.rząd R	zabrudzenie	NA	
6	Pokrywa przednia	odpryski lakieru		
7	Drzwi tylne (nieuzbrojone) L	odpryski lakieru		
8	Błotnik tylny L	zarysowanie		
9	Kołpak koła przód R	zarysowanie

Pokrywa komory silnika - Rysa/odprysk 1

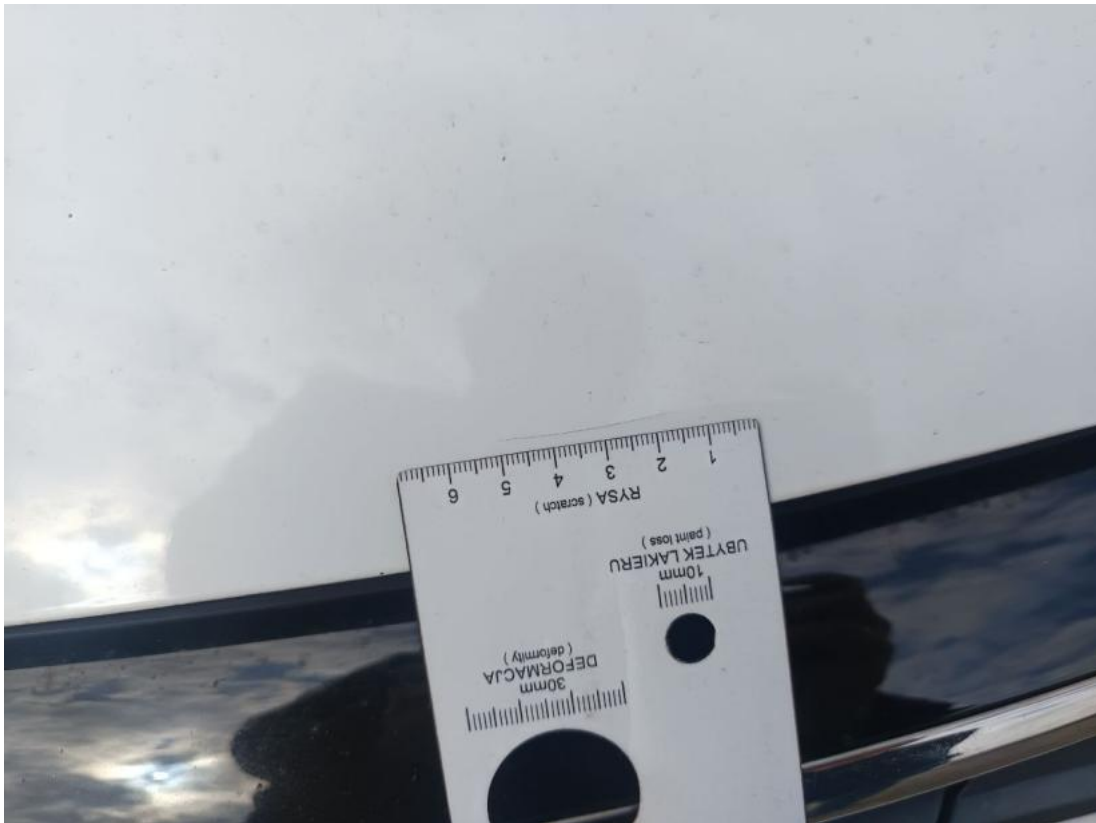
Fot. 39

Pokrywa komory silnika - Rysa/odprysk 2

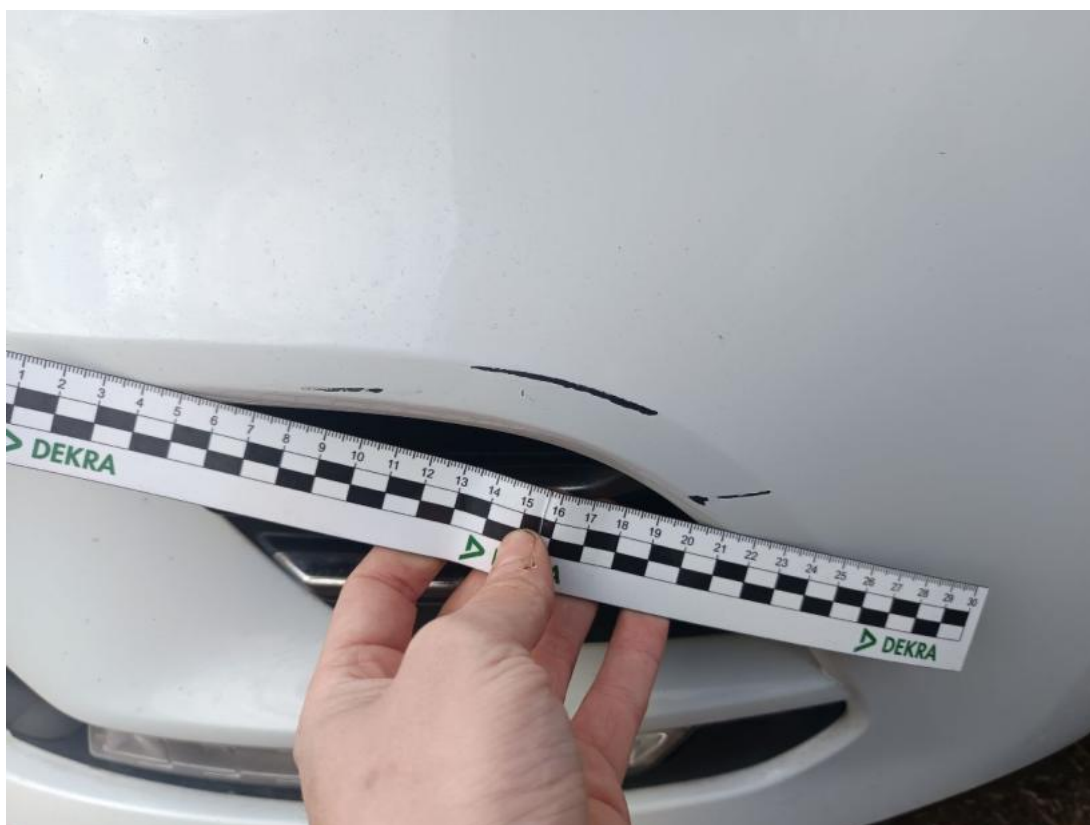
Poz.	Nazwa pozycji	Opis uszkodzeń	Kwalifik.	Naprawa [rbg]
1	Kołpak koła przód L	pęknięcie	WY	0.2
2	Okładzina zderzaka przedniego	odpryski lakieru, zarysowanie	NA	
3	Nakładka zderzaka tylnego, góra	liczne, zarysowanie	NA	
4	Tapicerka siedziska 1.rząd L	zabrudzenie	NA

Fot. 41
Zderzak - Rysa/odprysk 1

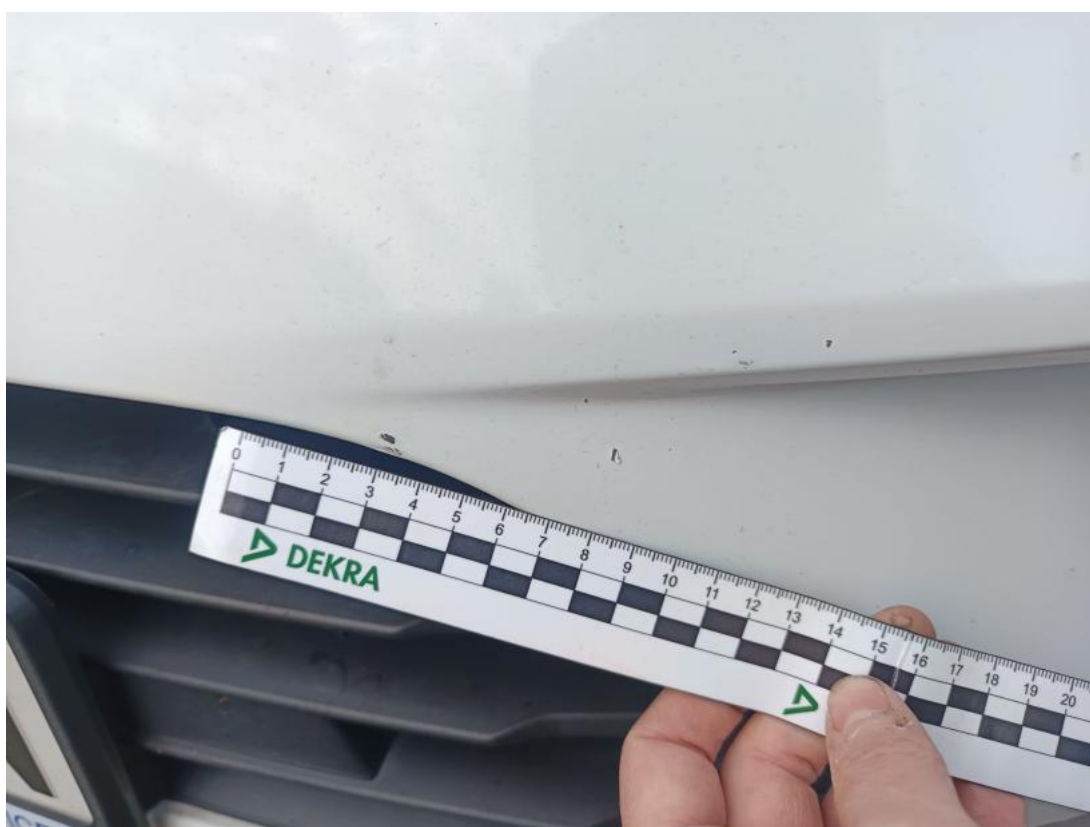
Fot. 42
Zderzak() - Rysa/odprysk 3

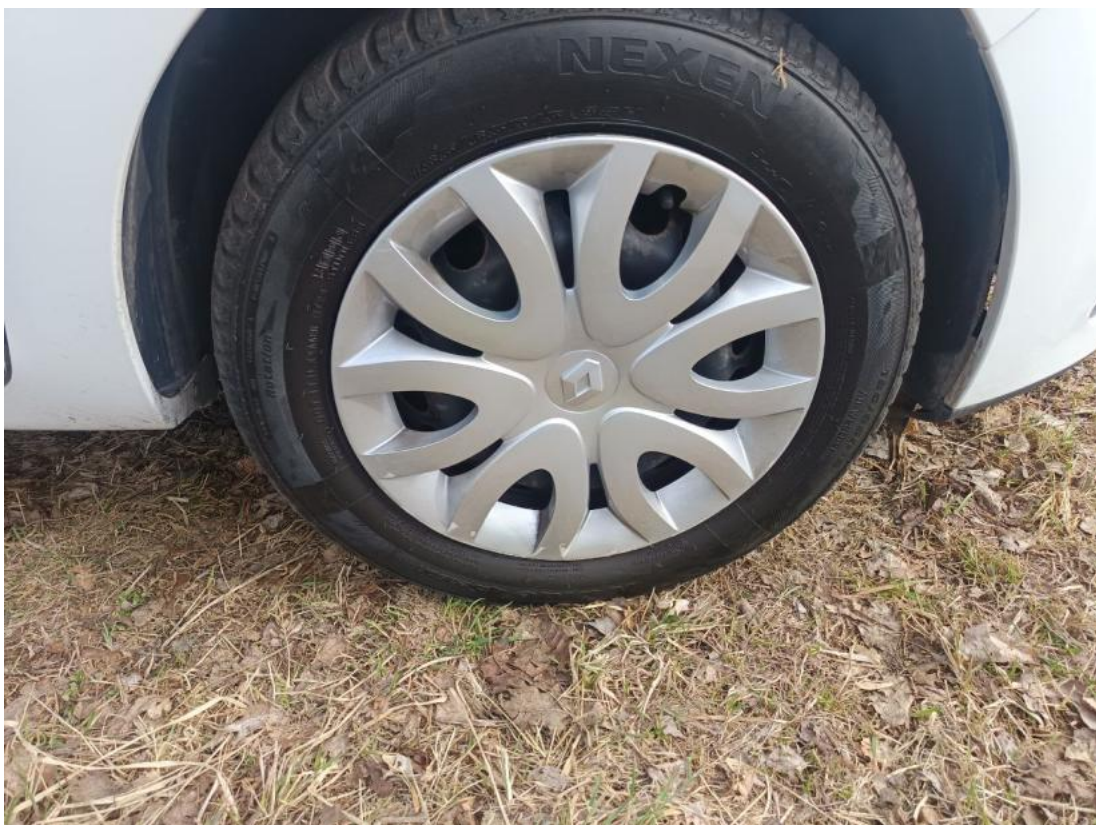
Fot. 44

Kołpak przedni P - Rysa/odprysk 1

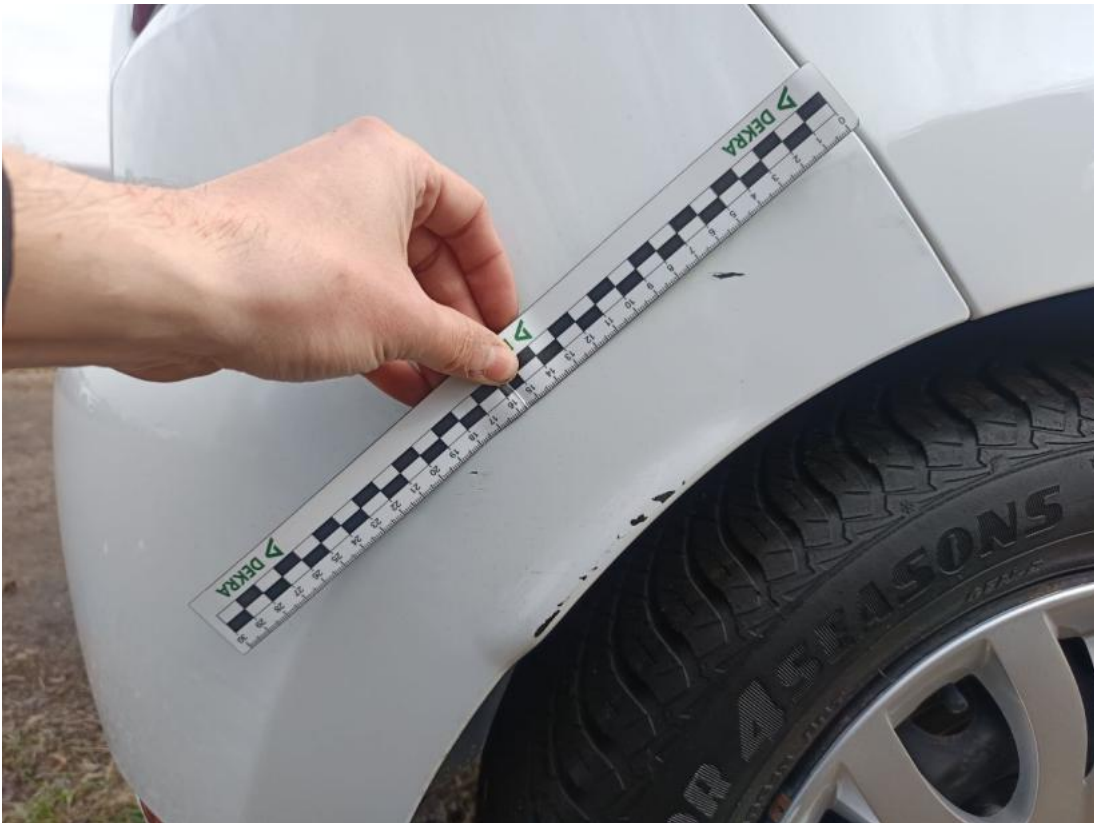
Fot. 47
Zderzak tylny - Rysa/odprysk 1

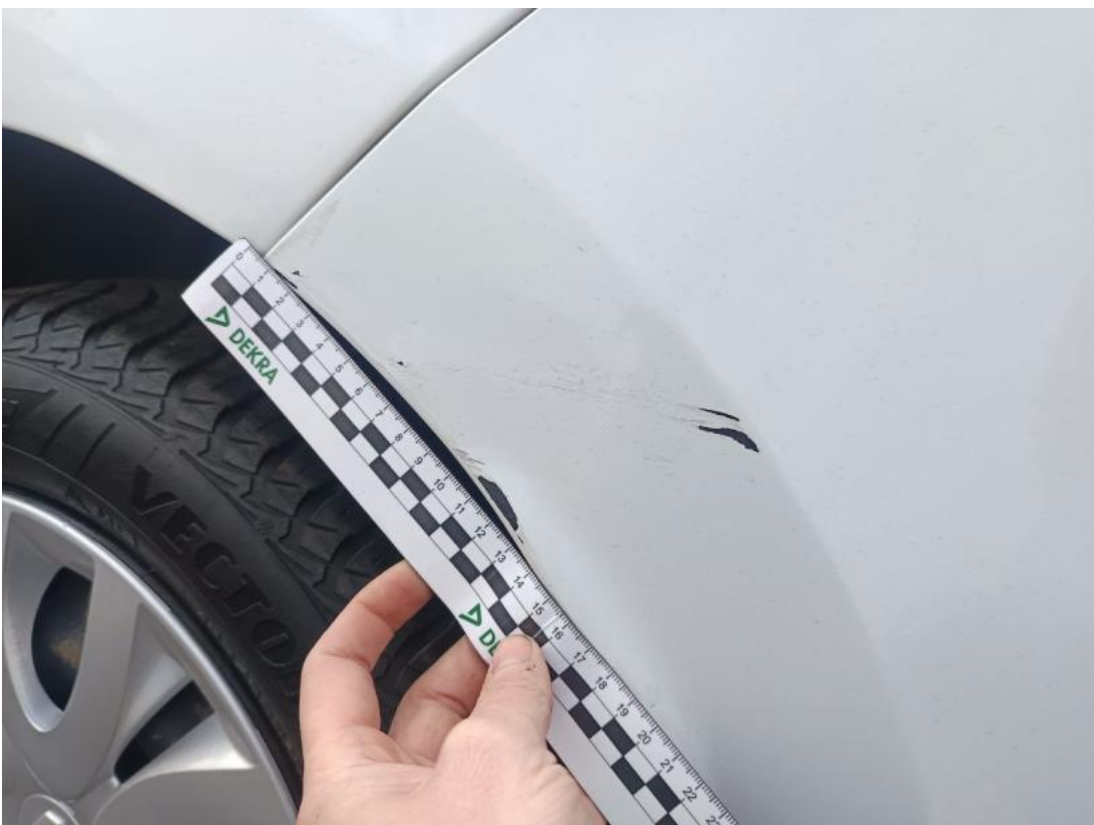
Fot. 48
Zderzak tylny - Rysa/odprysk 2

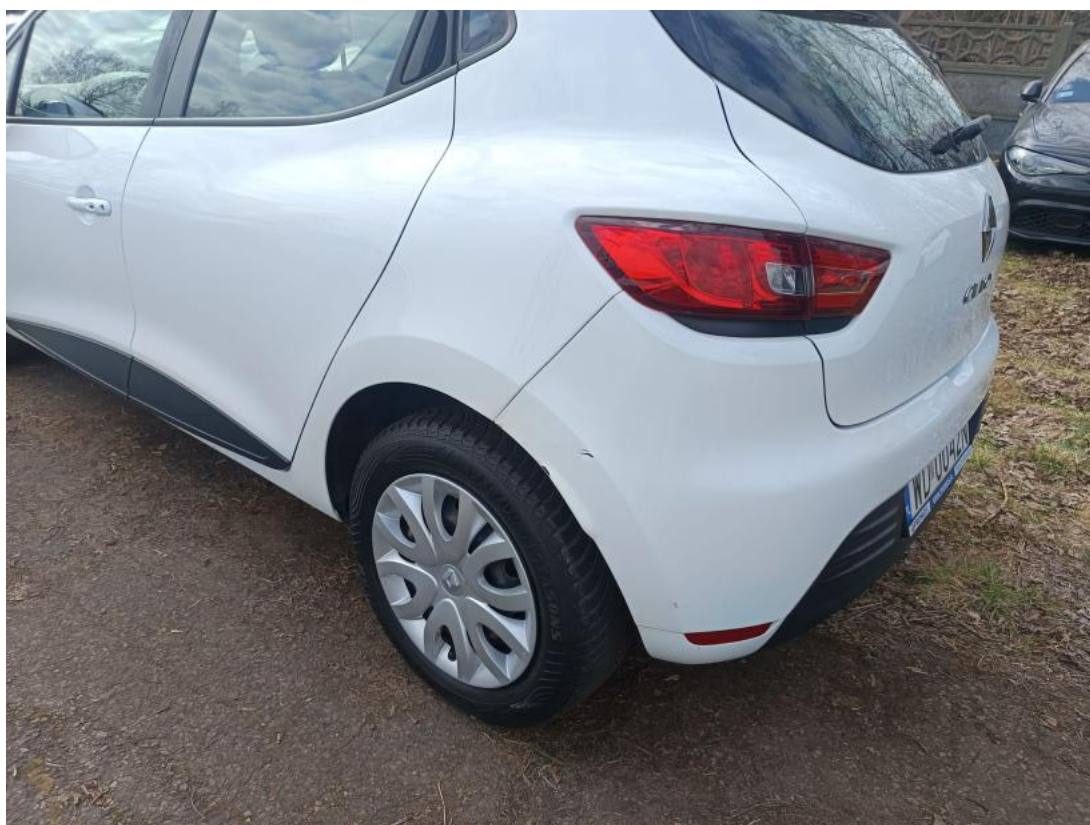
Fot. 49

Zderzak tylny() - Rysa/odprysk 3

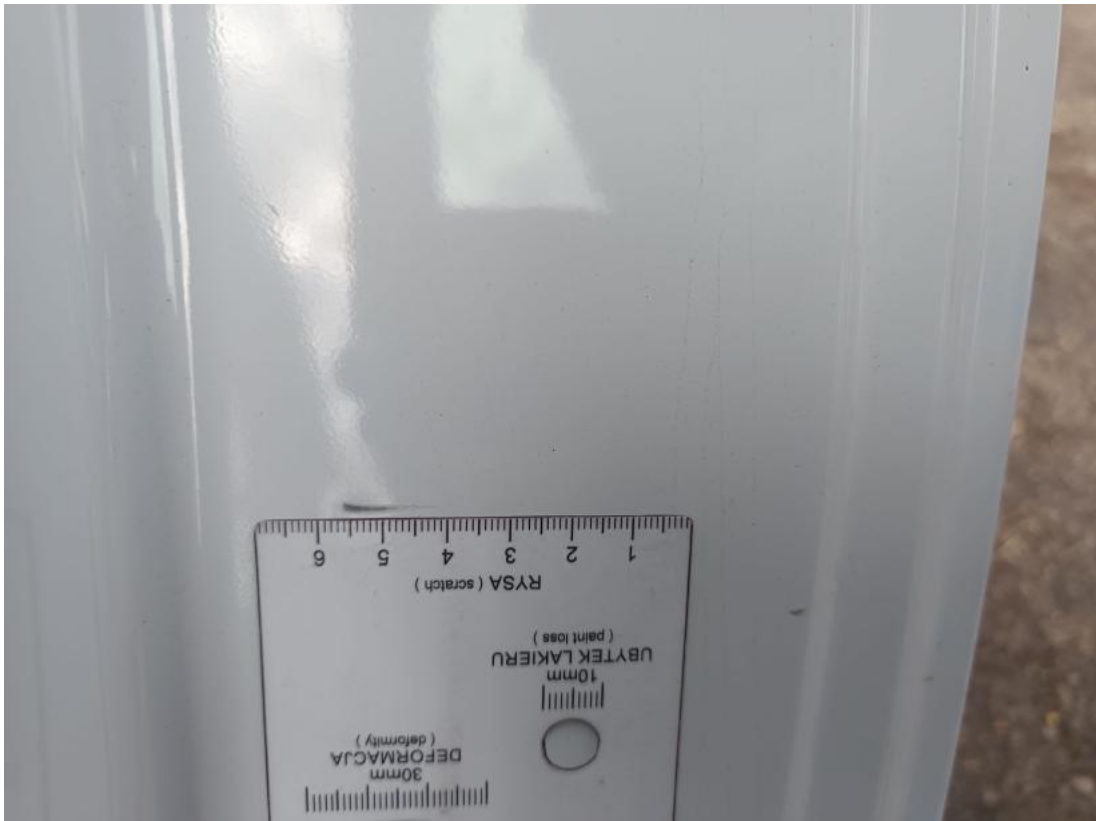
Fot. 51

Błotnik tylny L / Ściana boczna L - Rysa/odprysk 1

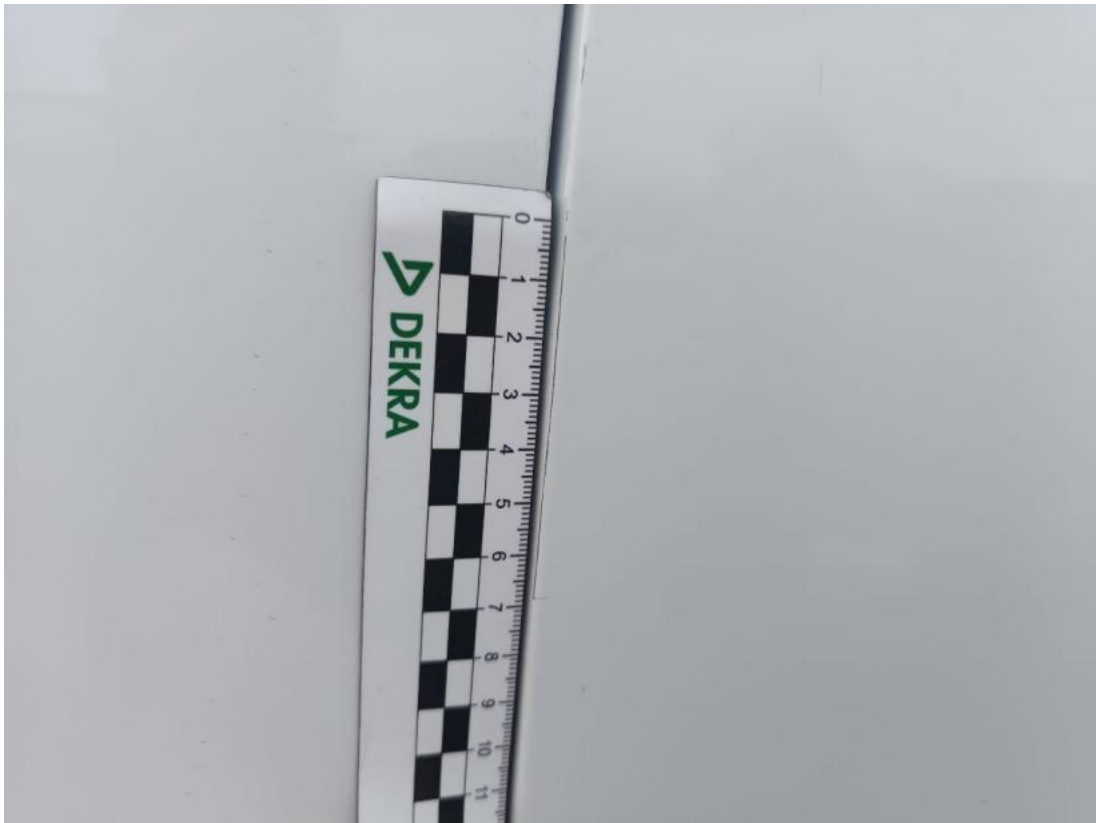
Fot. 53

Drzwi tylne L - Rysa/odprysk 1

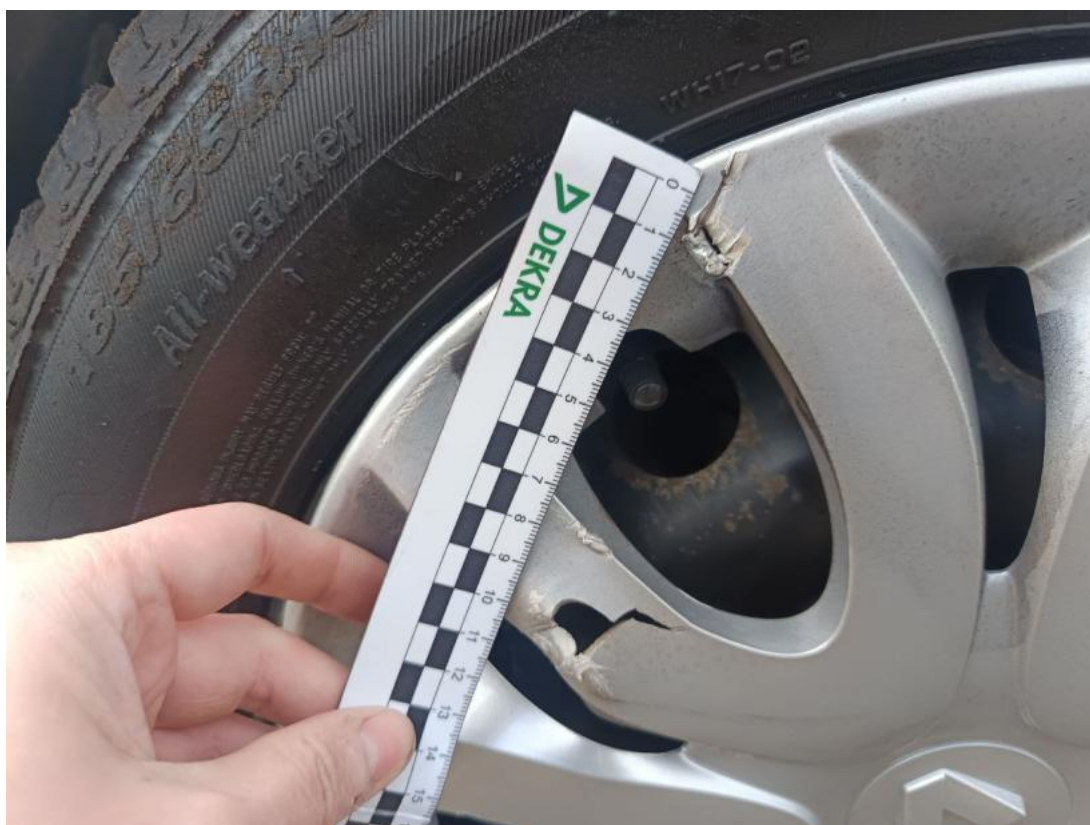
Fot. 55

Kołpak przedni L - Pęknięcie/rozerwanie 1

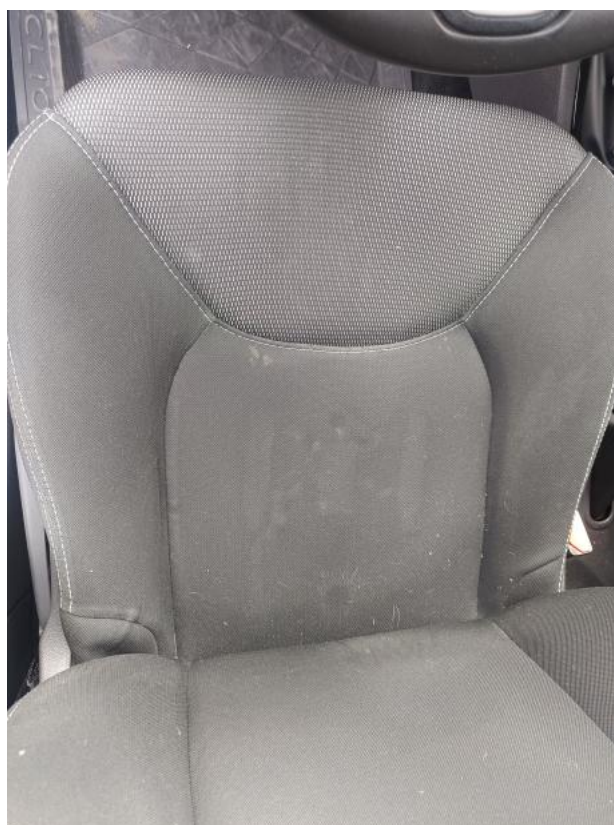
Fot. 56

Fotel prz. lew. - Inne 1

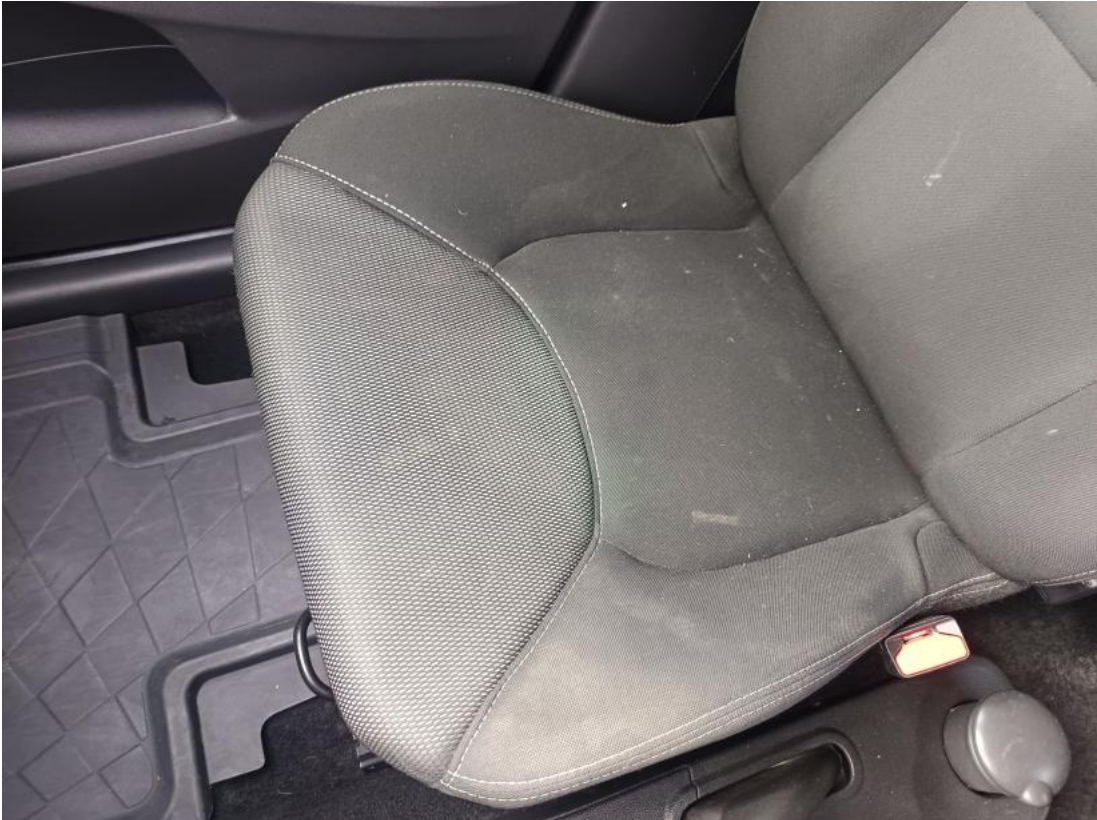
Fot. 57

Fotel prz. praw. - Inne 1
