## Raport z oględzin pojazdu

Numer raportu	217074/11/25-11401	Data raportu	14-11-2025
Rzeczoznawcy	Wiktor Łukiesz (NEW) mgr inż. Przemysław Ostap	Data oględzin	12-11-2025
Nr zlecenia	PCM(DZS)/GDA/84635/25/11/03	Miejsce oględzin	MM CARS WROCLAW PZS, WYŚCIGO...

Numer identyfikacyjny (VIN)	<b>SJNFAAZE1U0157044</b>
Marka, model	NISSAN Leaf 17-22
Typ, wersja	Leaf 40kWh N-Connecta
Numer rejestracyjny	DB8066H
Silnik (rodz./poj./moc)	elektryczny/0 ccm/110 kW
Stan licznika	81 191 km
Data 1. rej./rok prod.	29-04-2022/2022
Data nast. bad. techn.	25-03-2027
Nadwozie	hatchback 5/5
Lakier	biały/METALIK
Skrzynia biegów	automatyczna

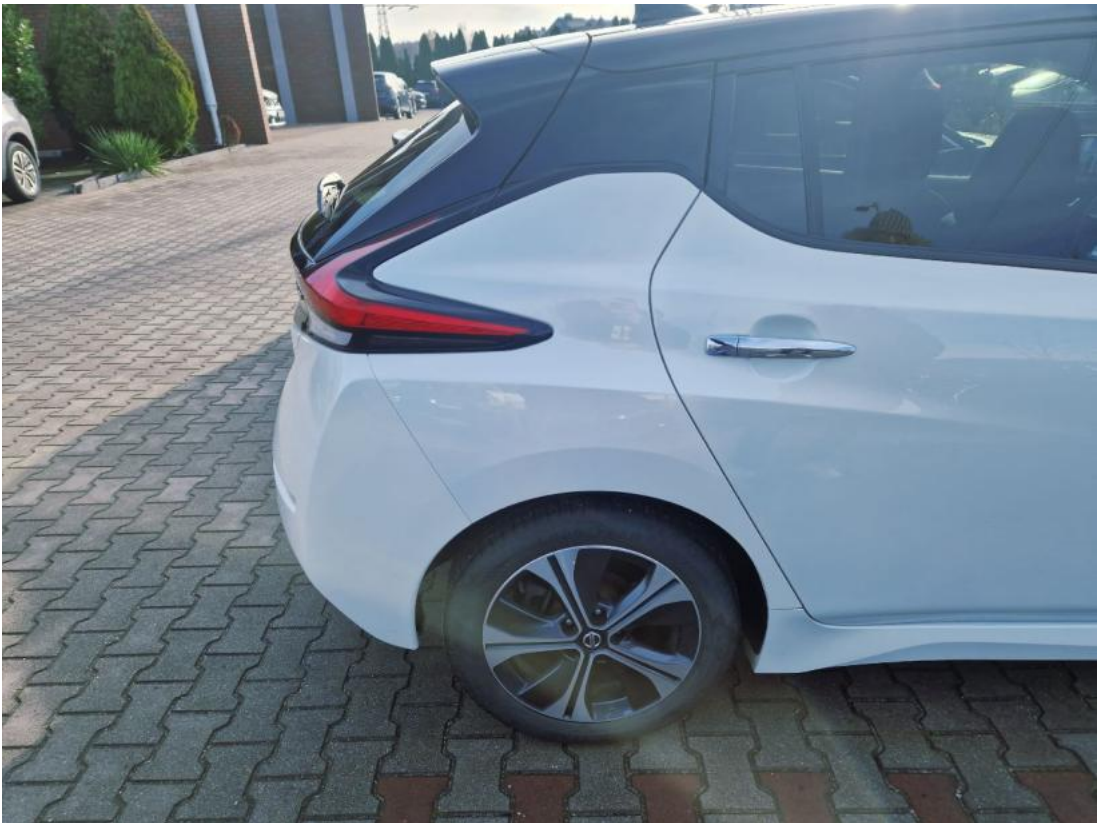
**Fot. 41**

Poz.	Nazwa pozycji	Opis uszkodzeń	Kwalifik.	Naprawa [rbg]
1	Tarcza koła aluminiowa tył R	rysa/odprysk

Felga aluminiowa tylna P - zdjęcie poglądowe 1

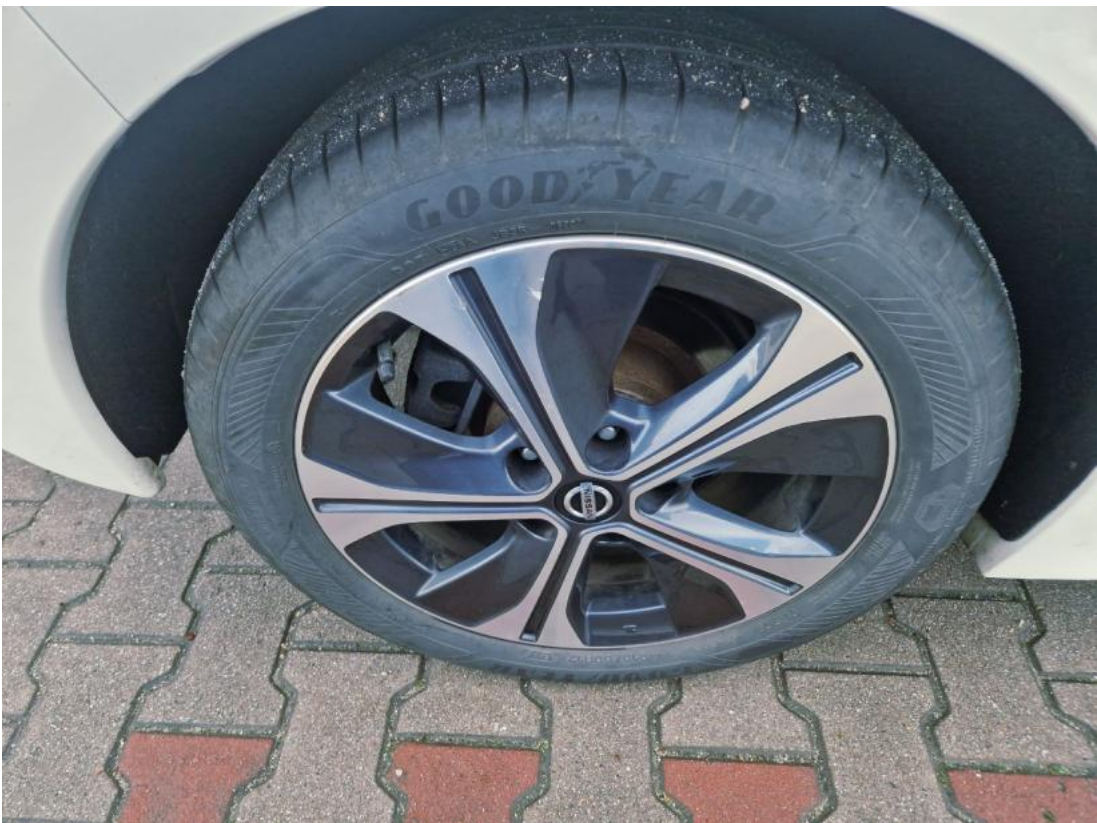
**Fot. 42**

Felga aluminiowa tylna P - zdjęcie poglądowe 2

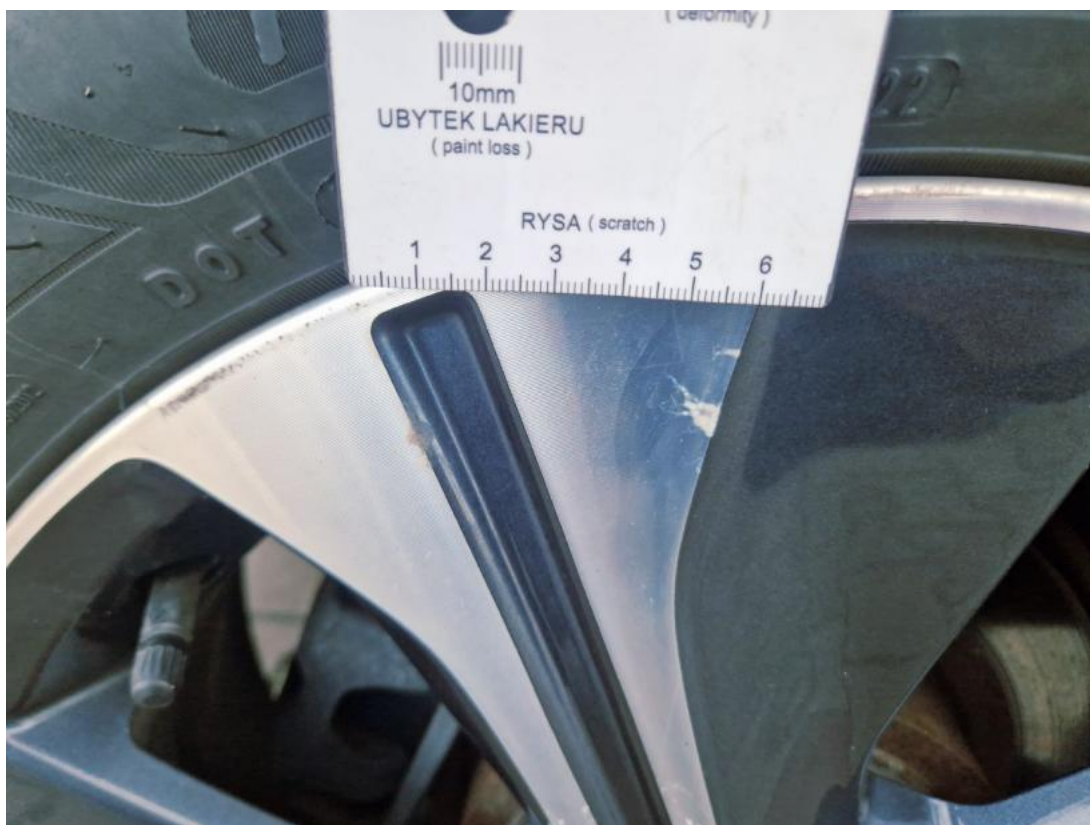
**Fot. 43**

Felga aluminiowa tylna P - Rysa/odprysk 1
