Raport z oględzin pojazdu

| Numer raportu | 10274/3/26-15201 | Data raportu | 13-03-2026 |

| Marka, model | OPEL Astra V Sports Tourer 1... |
| Numer rejestracyjny | GD1C459 |

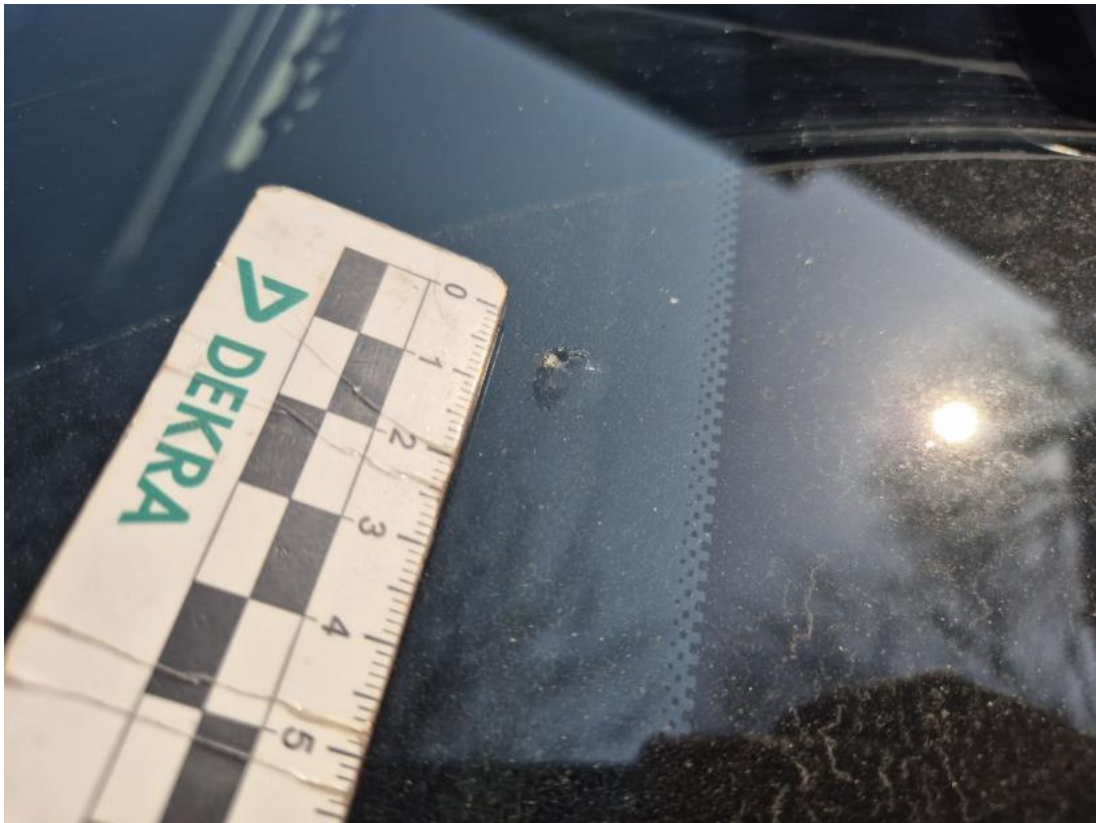
Fot. 33

| Poz. | Nazwa pozycji | Opis uszkodzeń | Kwalifik. | Naprawa [rbg] |
|---|---|---|---|---|
| 2 | Szyba przednia barwiona | pęknięcie | WY | 1.8 |

Szyba czołowa - Pęknięcie/rozerwanie 1

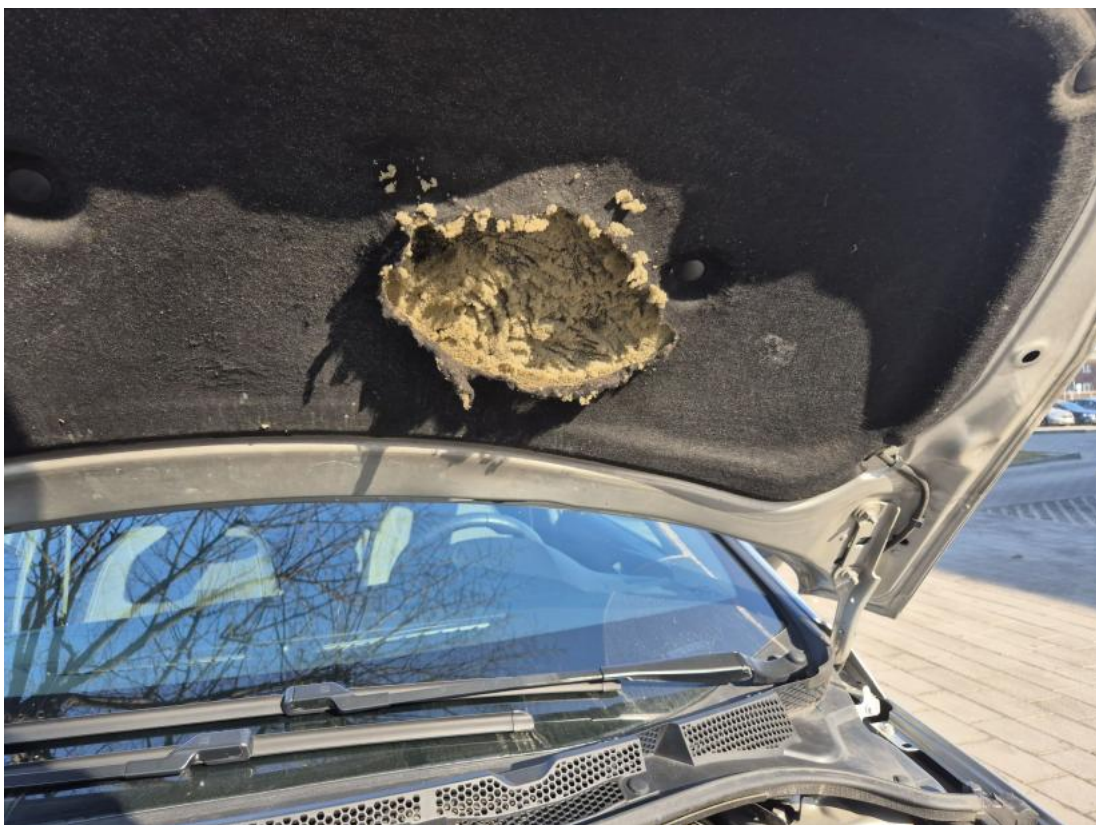
Fot. 34

| Poz. | Nazwa pozycji | Opis uszkodzeń | Kwalifik. | Naprawa [rbg] |
|---|---|---|---|---|
| 1 | Wykładzina tłumiąca pokrywy przedniej | pęknięcie/rozerwanie | WY | 0.2 |

Wykładzina pokrywy komory silnika - Pęknięcie/rozerwanie 1

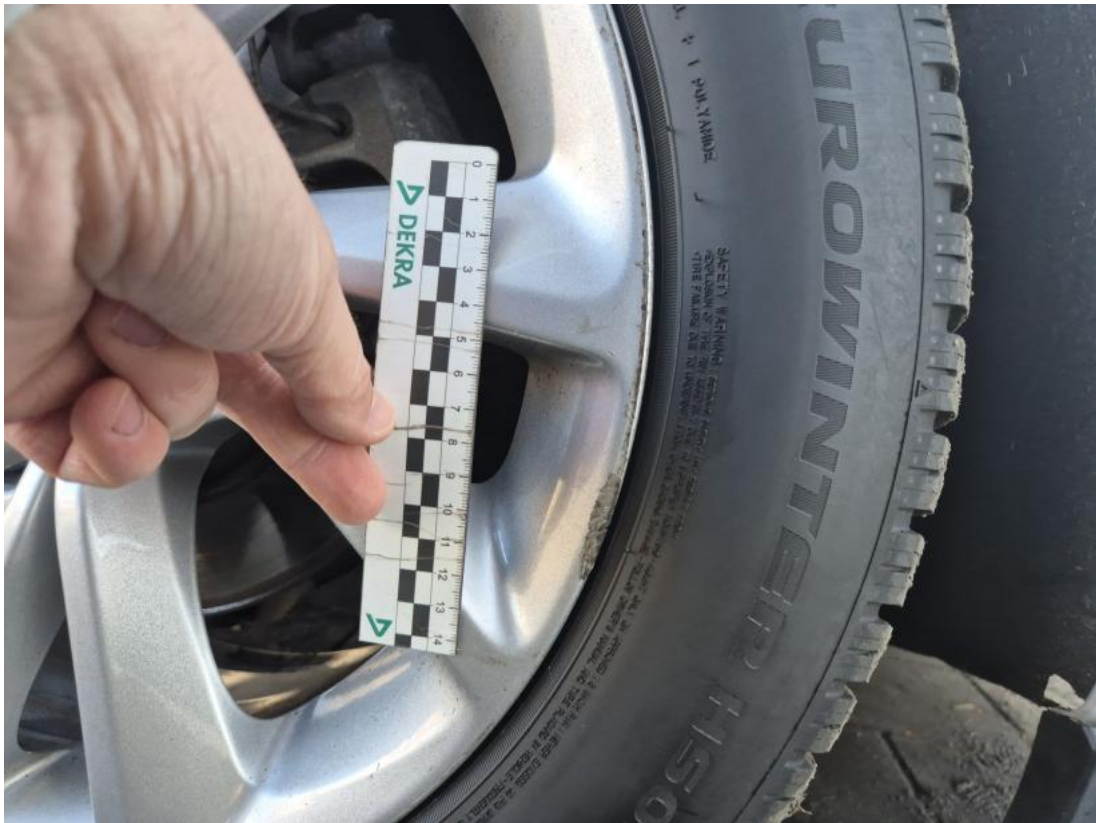
| Poz. | Nazwa pozycji | Opis uszkodzeń | Kwalifik. | Naprawa [rbg] |
|---|---|---|---|---|
| 6 | Tarcza koła aluminiowa przód R | zarysowanie | WY | 0.4 |

Fot. 35
Felga aluminiowa przednia P - Rysa/odprysk 1

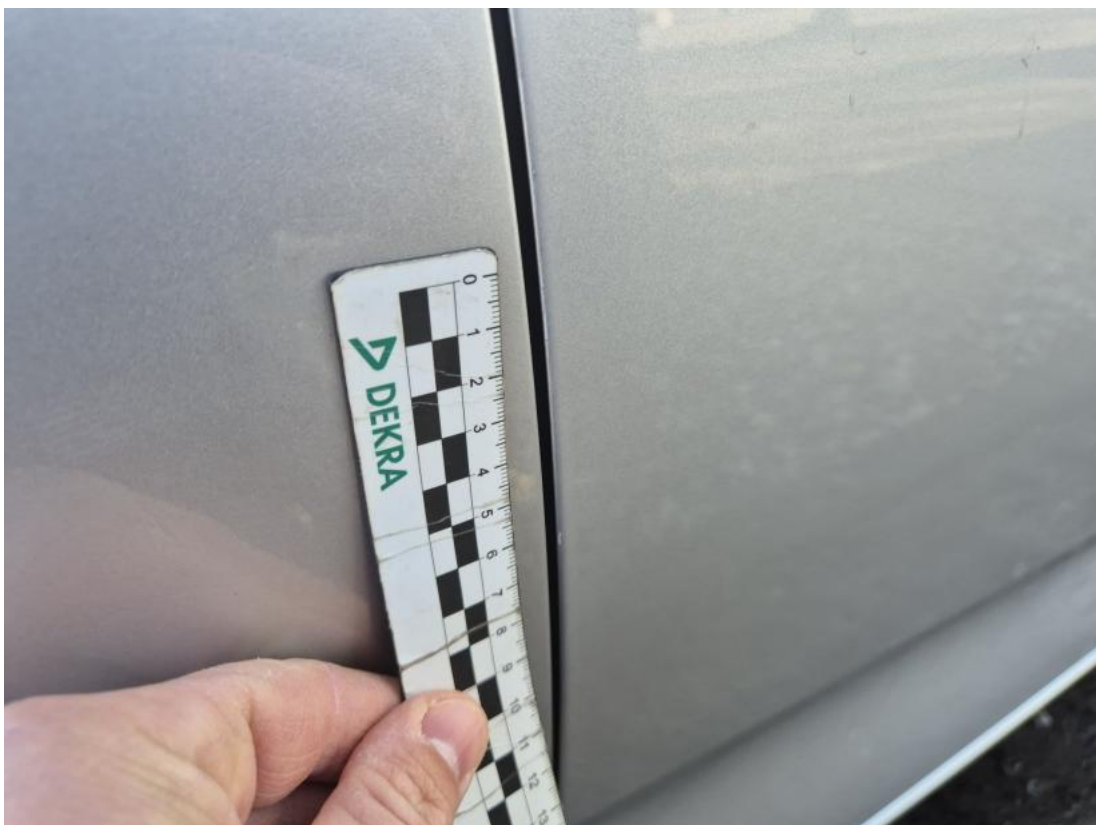
| Poz. | Nazwa pozycji | Opis uszkodzeń | Kwalifik. | Naprawa [rbg] |
|---|---|---|---|---|
| 9 | Drzwi przednie (nieuzbrojone) R | odpryski lakieru | | |

Fot. 36
Drzwi przednie P - Rysa/odprysk 1

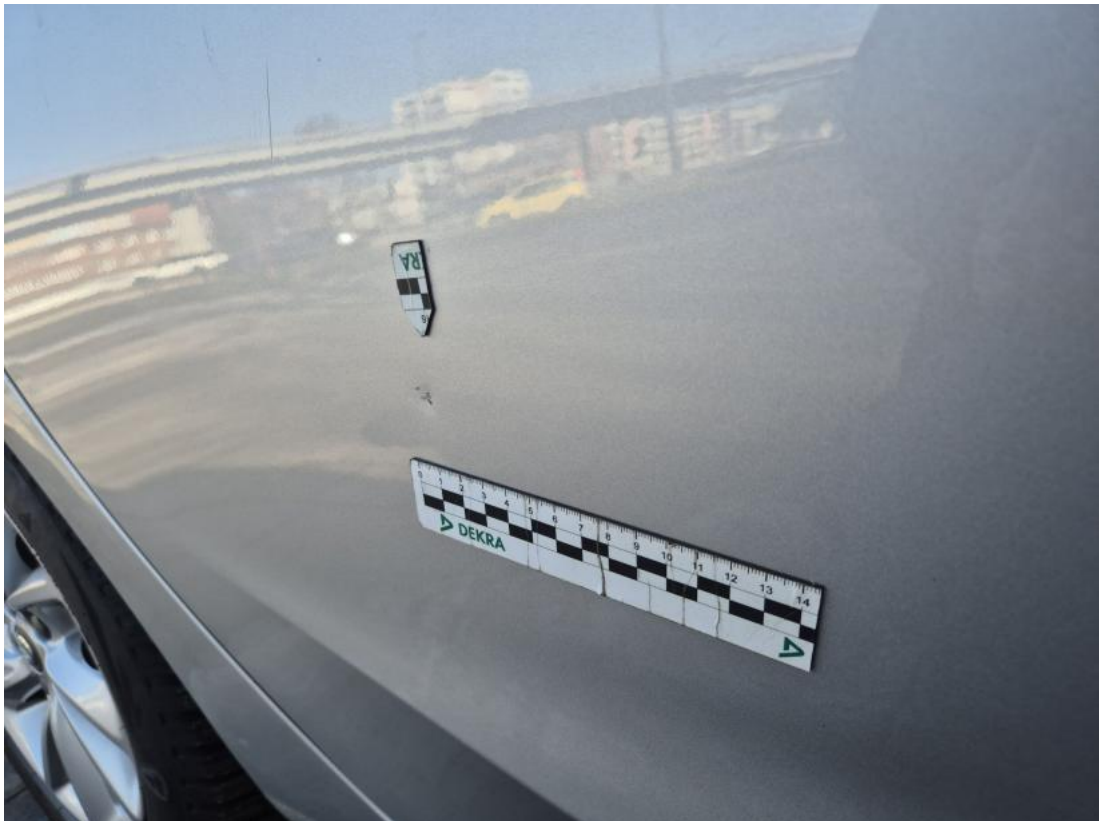
| Poz. | Nazwa pozycji | Opis uszkodzeń | Kwalifik. | Naprawa [rbg] |
|---|---|---|---|---|
| 12 | Drzwi tylne (nieuzbrojone) R | wgniecenie | | |

Fot. 37
Drzwi tylne P - Wgniecenie/odkształcenie 1

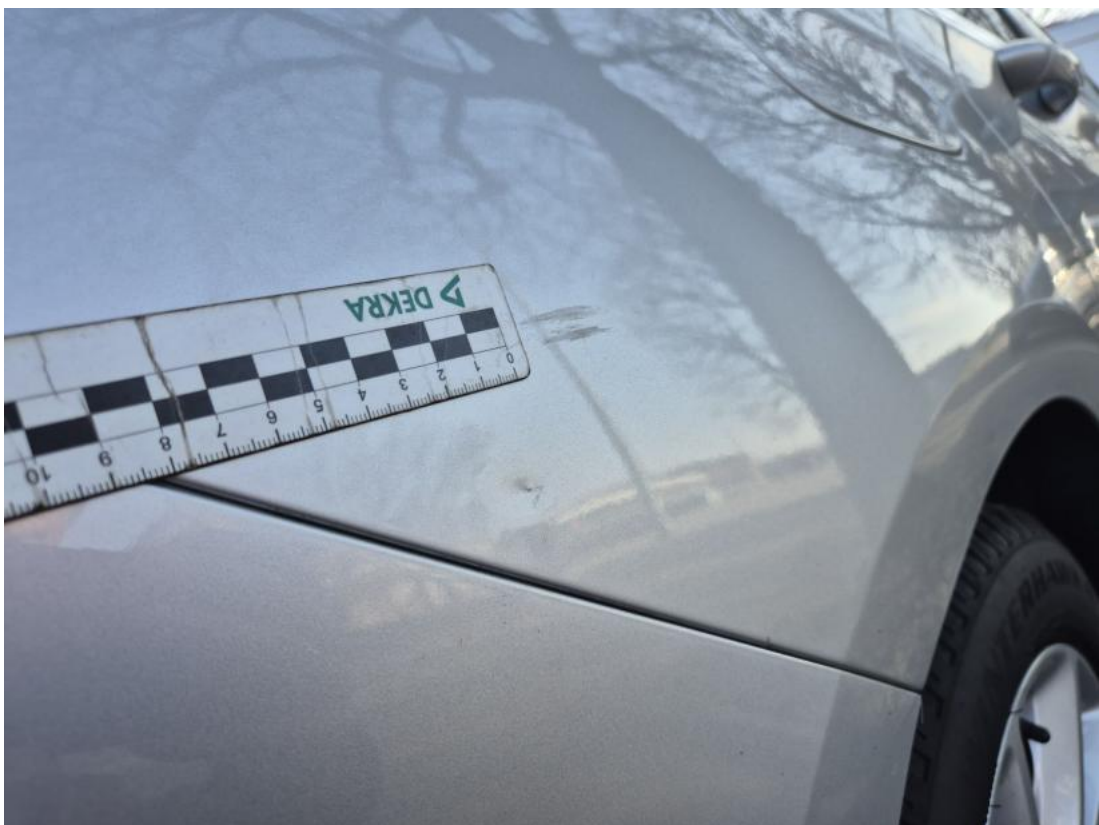
| Poz. | Nazwa pozycji | Opis uszkodzeń | Kwalifik. | Naprawa [rbg] |
|---|---|---|---|---|
| 16 | Błotnik tylny R | wgniecenie | | |

Fot. 38
Błotnik tylny P / Ściana boczna P - Wgniecenie/odkształcenie 1

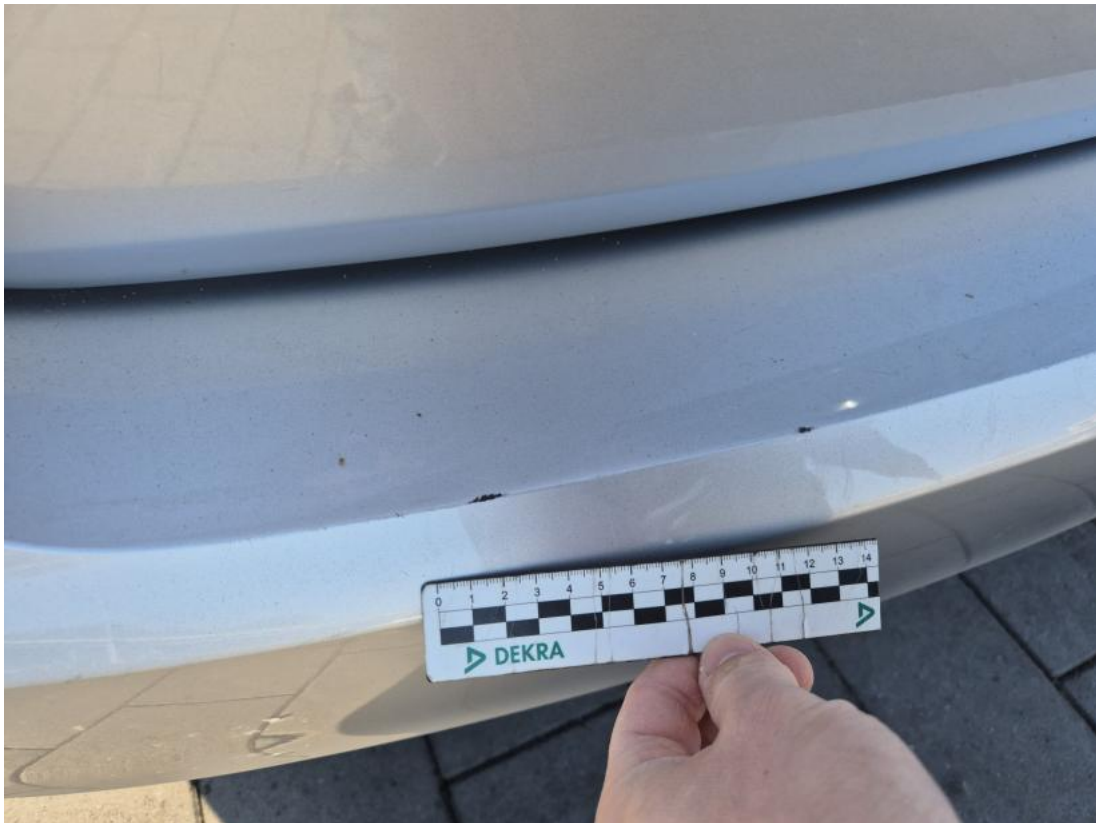
| Poz. | Nazwa pozycji | Opis uszkodzeń | Kwalifik. | Naprawa [rbg] |
|---|---|---|---|---|
| 14 | Okładzina zderzaka tylnego | odpryski lakieru | | |

Fot. 39
Zderzak tylny - Rysa/odprysk 1

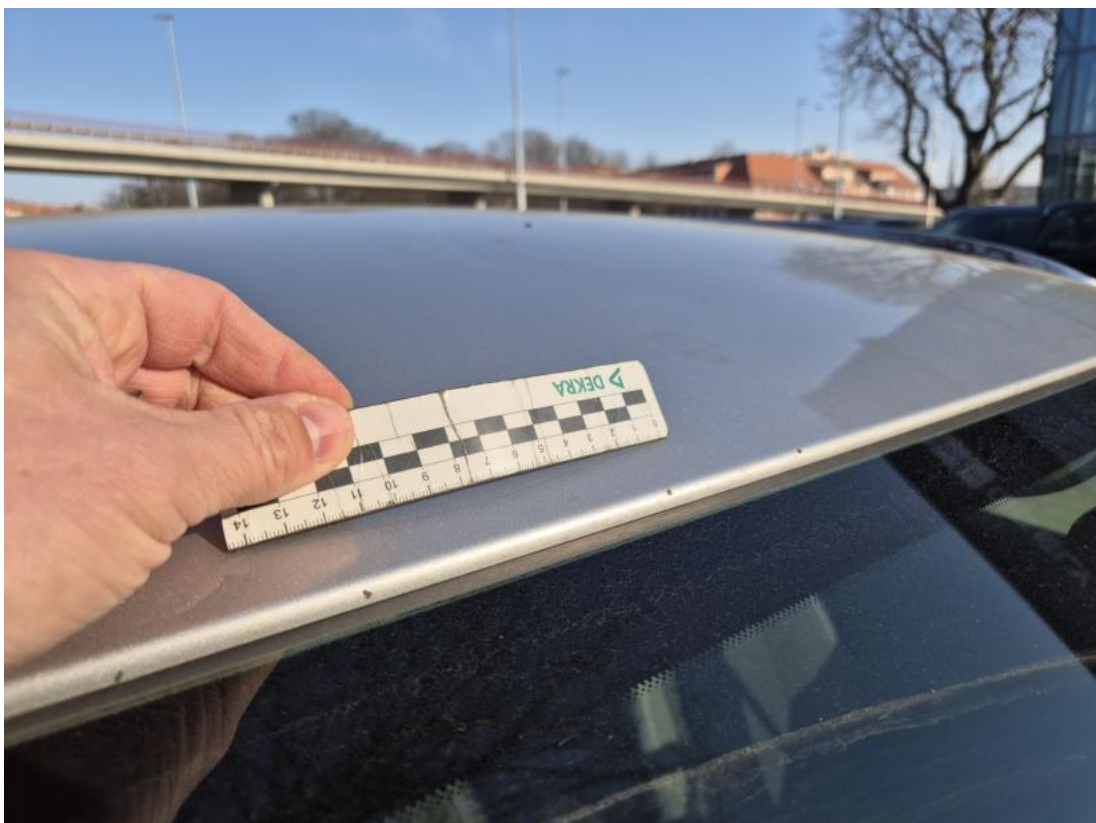
| Poz. | Nazwa pozycji | Opis uszkodzeń | Kwalifik. | Naprawa [rbg] |
|---|---|---|---|---|
| 8 | Dach | odpryski lakieru | | |

Fot. 40
Dach - Rysa/odprysk 1

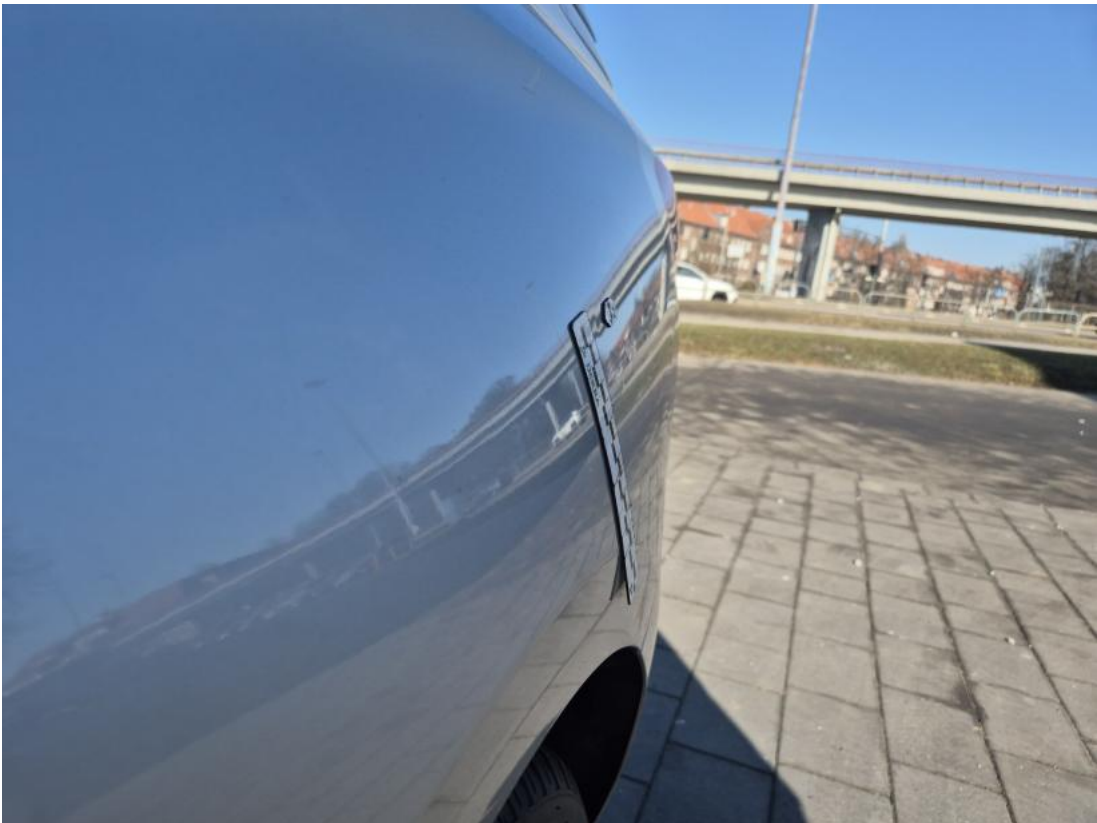
Fot. 41

| Poz. | Nazwa pozycji | Opis uszkodzeń | Kwalifik. | Naprawa [rbg] |
|---|---|---|---|---|
| 15 | Błotnik tylny L | wgniecenie | | |

Błotnik tylny L / Ściana boczna L - Wgniecenie/odkształcenie 1

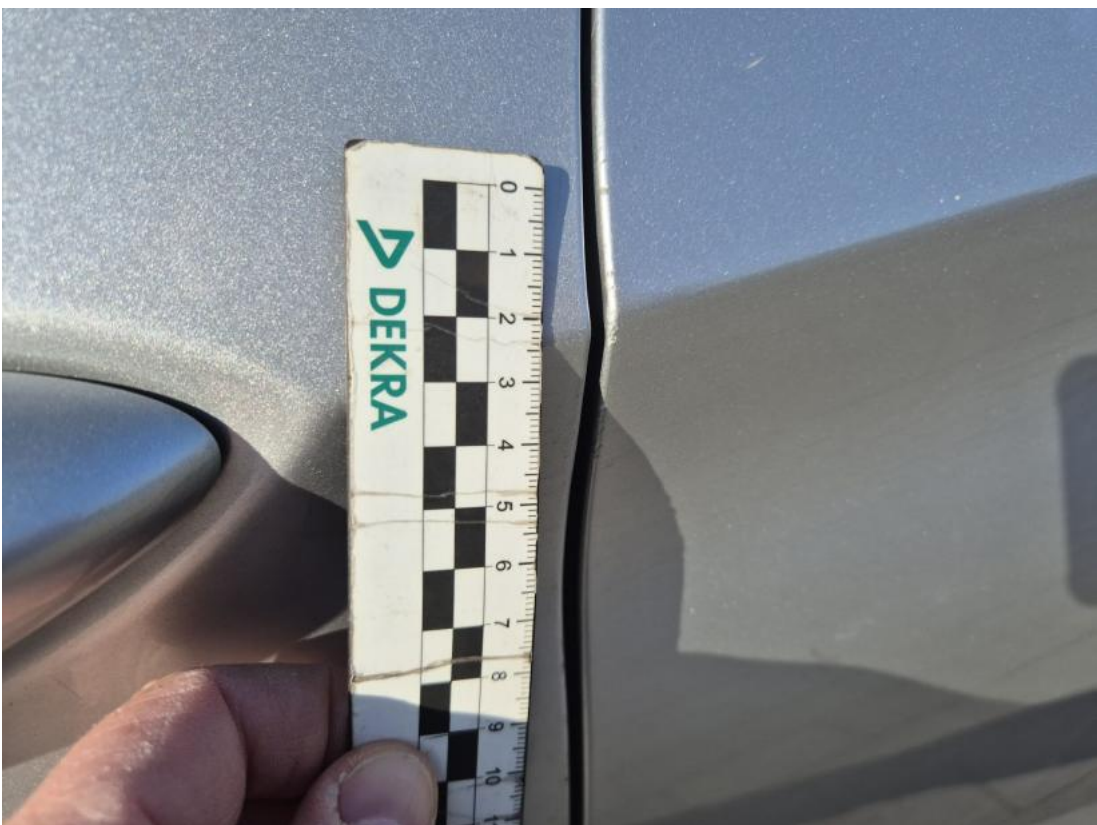
Fot. 42

| Poz. | Nazwa pozycji | Opis uszkodzeń | Kwalifik. | Naprawa [rbg] |
|---|---|---|---|---|
| 11 | Drzwi tylne (nieuzbrojone) L | odpryski lakieru | | |

Drzwi tylne L - Rysa/odprysk 1

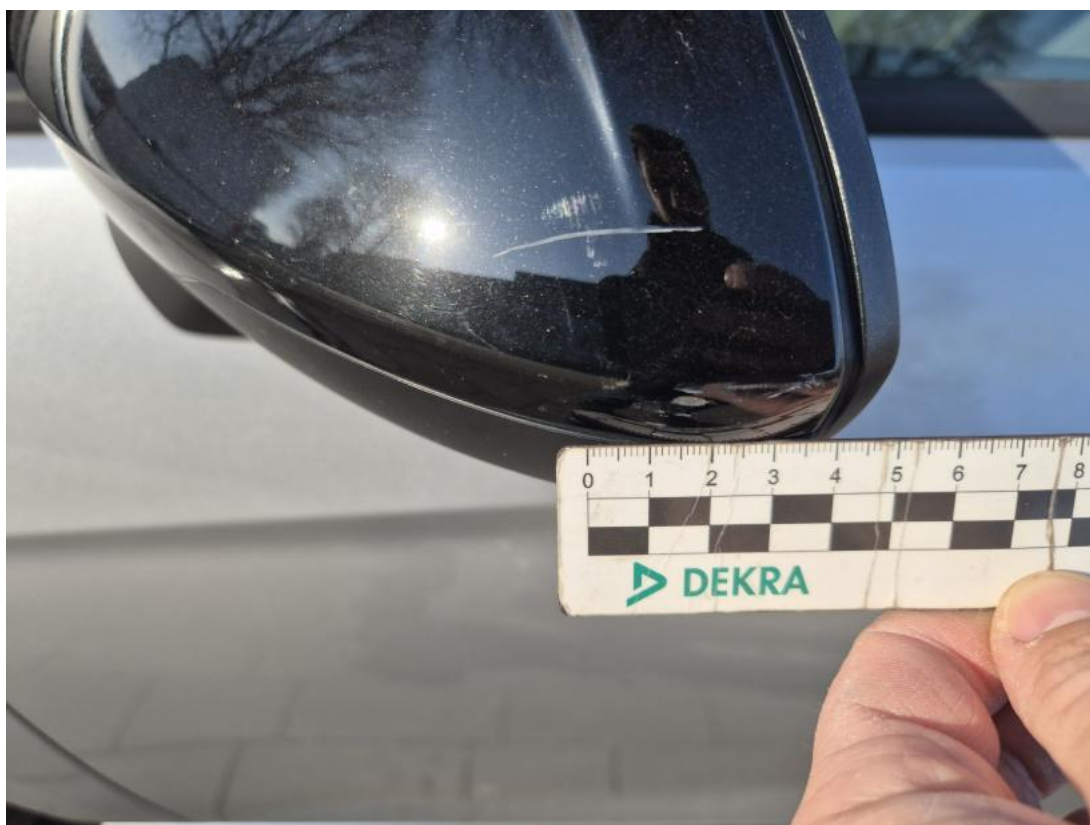
| Poz. | Nazwa pozycji | Opis uszkodzeń | Kwalifik. | Naprawa [rbg] |
|---|---|---|---|---|
| 10 | Oslona lusterka zewnętrznego L | zarysowanie | | |

Fot. 43
Obudowa lusterka zew L - Rysa/odprysk 1

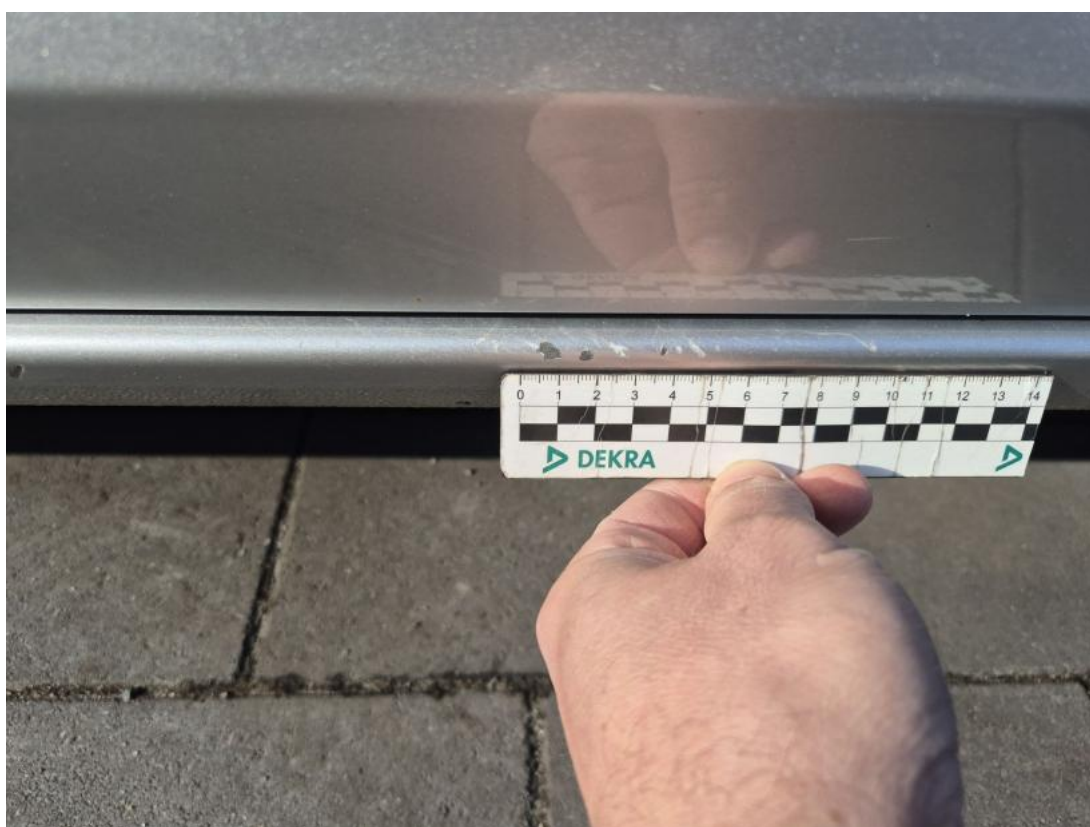
| Poz. | Nazwa pozycji | Opis uszkodzeń | Kwalifik. | Naprawa [rbg] |
|---|---|---|---|---|
| 13 | Próg L | zarysowanie | | |

Fot. 44
Próg L - Rysa/odprysk 1

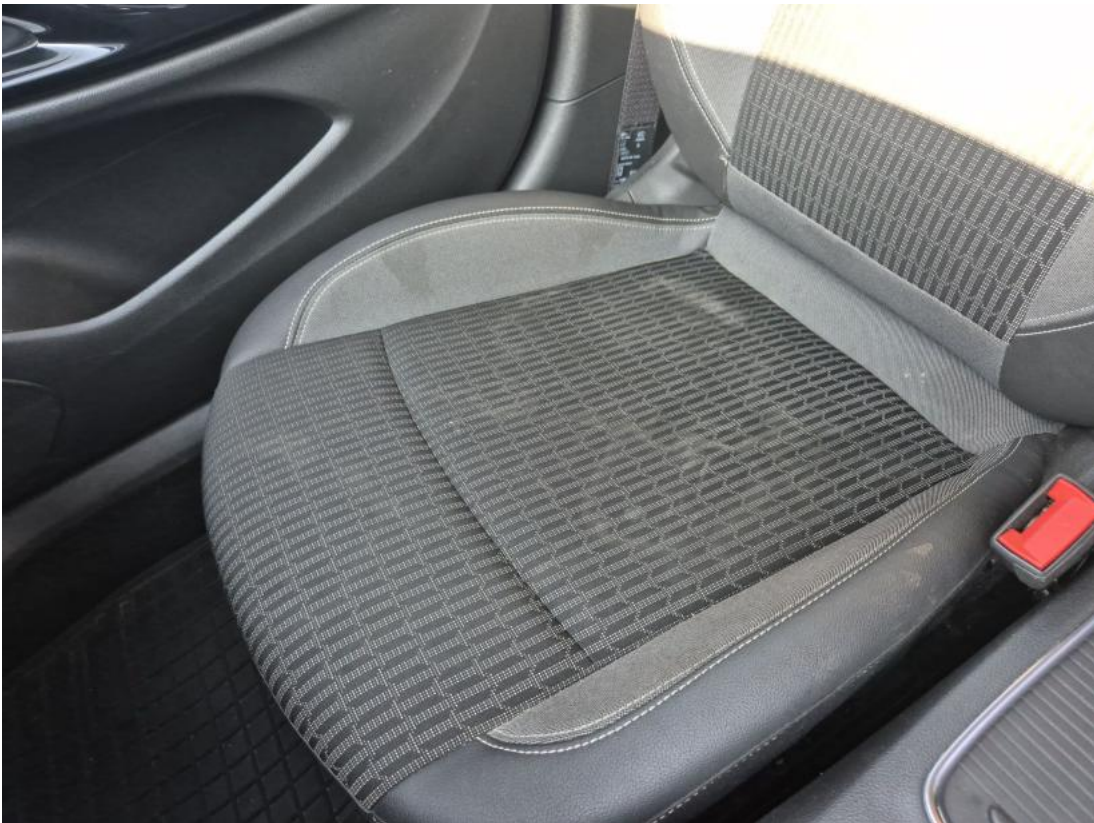
Fot. 45

| Poz. | Nazwa pozycji | Opis uszkodzeń | Kwalifik. | Naprawa [rbg] |
|---|---|---|---|---|
| 7 | Tapicerka siedziska 1.rząd R | zabrudzenie | NA | |

Fotel prz. praw. - Inne 1

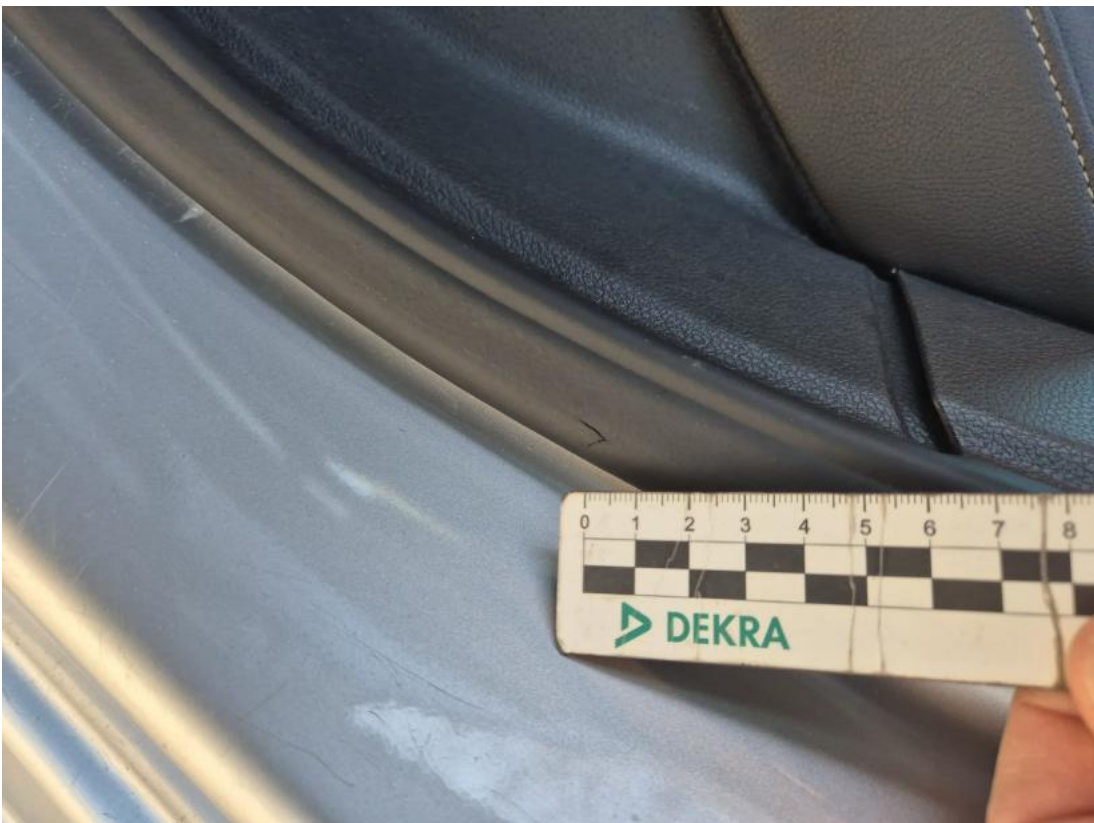
Fot. 46

| Poz. | Nazwa pozycji | Opis uszkodzeń | Kwalifik. | Naprawa [rbg] |
|---|---|---|---|---|
| 5 | Uszczelka wew. drzwi tylnych L | pęknięcie/rozerwanie | WY | 0.3 |

Uszczelka drzwi tylnych L - Pęknięcie/rozerwanie 1
