Raport z oględzin pojazdu

Numer raportu	07719/10/25-15201	Data raportu	16-10-2025
Rzeczoznawcy	Leszek Bizański (NEW) mgr inż. Paweł Barszcz (NEW)	Data oględzin	10-10-2025
Nr zlecenia	PCM(DZS)/GDA/73350/25/09/29	Miejsce oględzin	MASTER1 MYSŁOWICE, OBRZEŻNA P...

Numer identyfikacyjny (VIN)	VF3LRHNSJLS237557
Marka, model	PEUGEOT 308 SW 17-21
Typ, wersja	308 SW 1.2 PureTech GPF Ac...
Numer rejestracyjny	SK844YC
Silnik (rodz./poj./moc)	benz./1199 ccm/96 kW
Stan licznika	77 070 km
Data 1. rej./rok prod.	26-03-2021/2020
Data nast. bad. techn.	26-03-2026
Nadwozie	KOM 5/5
Lakier	szary/2-warstwowy metalizowany
Skrzynia biegów	manualna

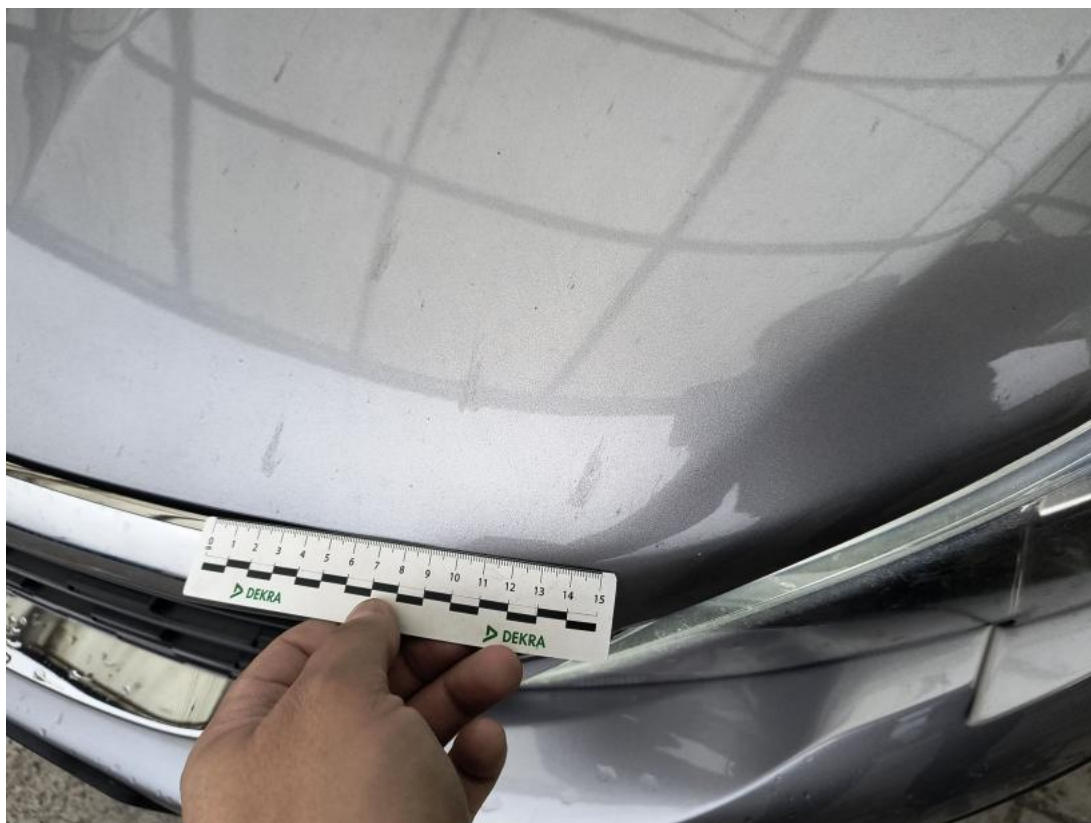
Fot. 39

Pokrywa komory silnika - Rysa/odprysk 1

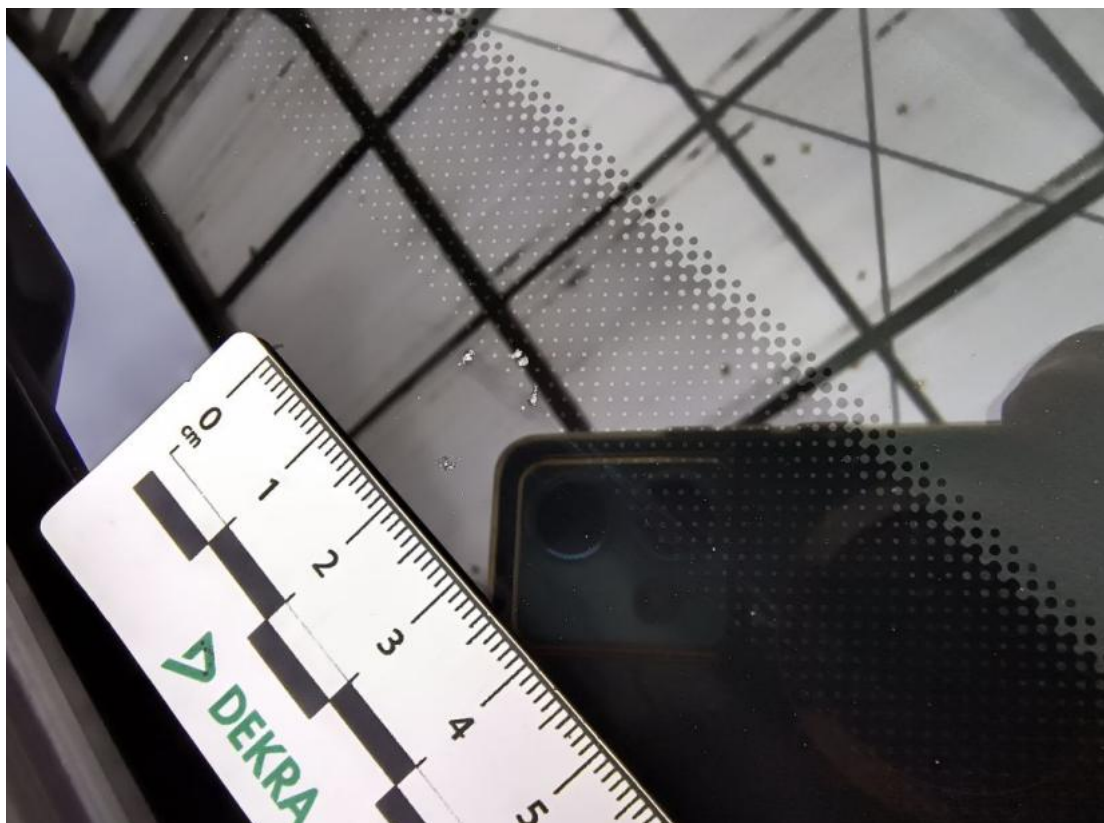
Fot. 41

Szyba czołowa - Pęknięcie/rozerwanie 1

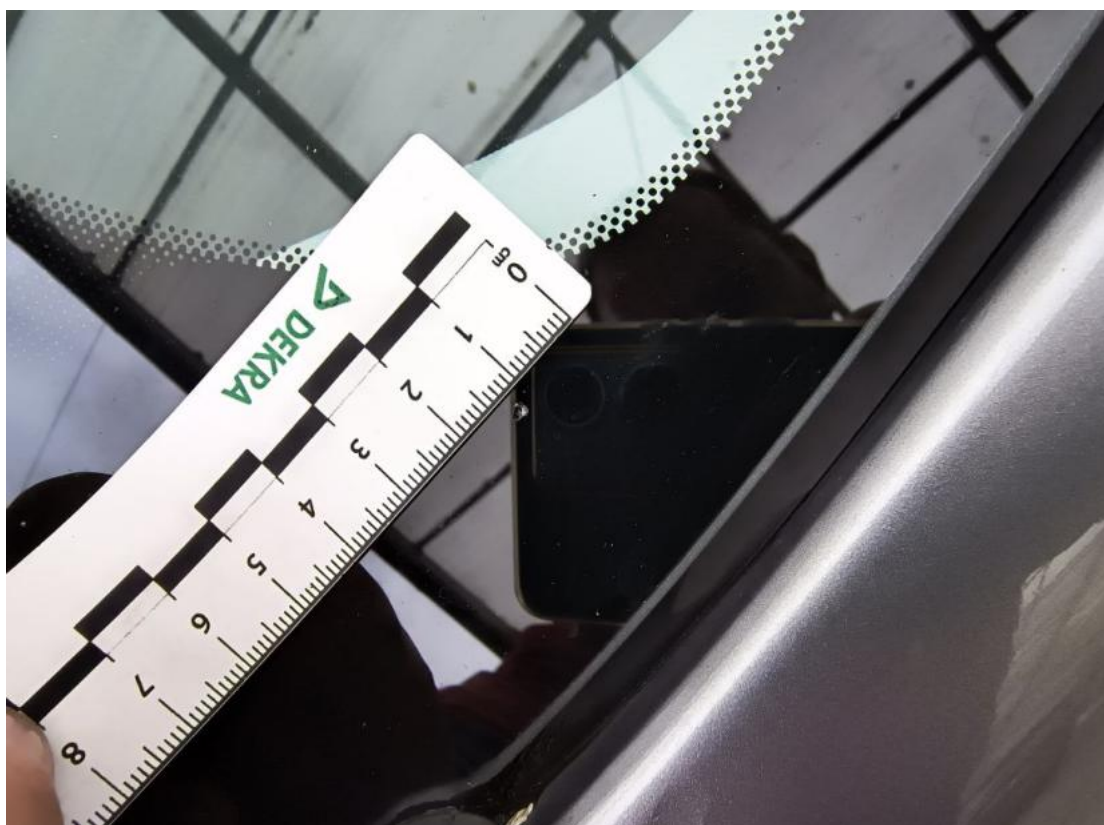
Fot. 42

Szyba czołowa - Pęknięcie/rozerwanie 2

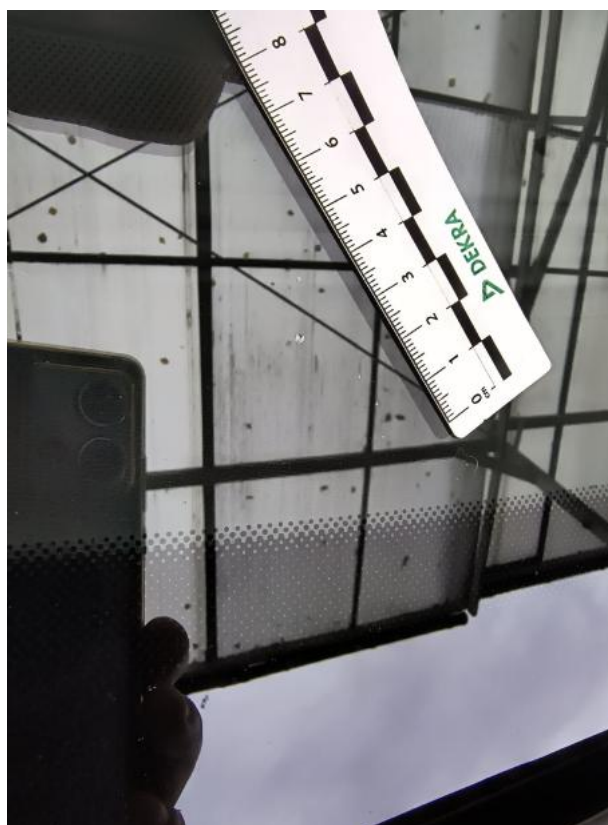
Fot. 43

Szyba czołowa() - Pęknięcie/rozerwanie 3

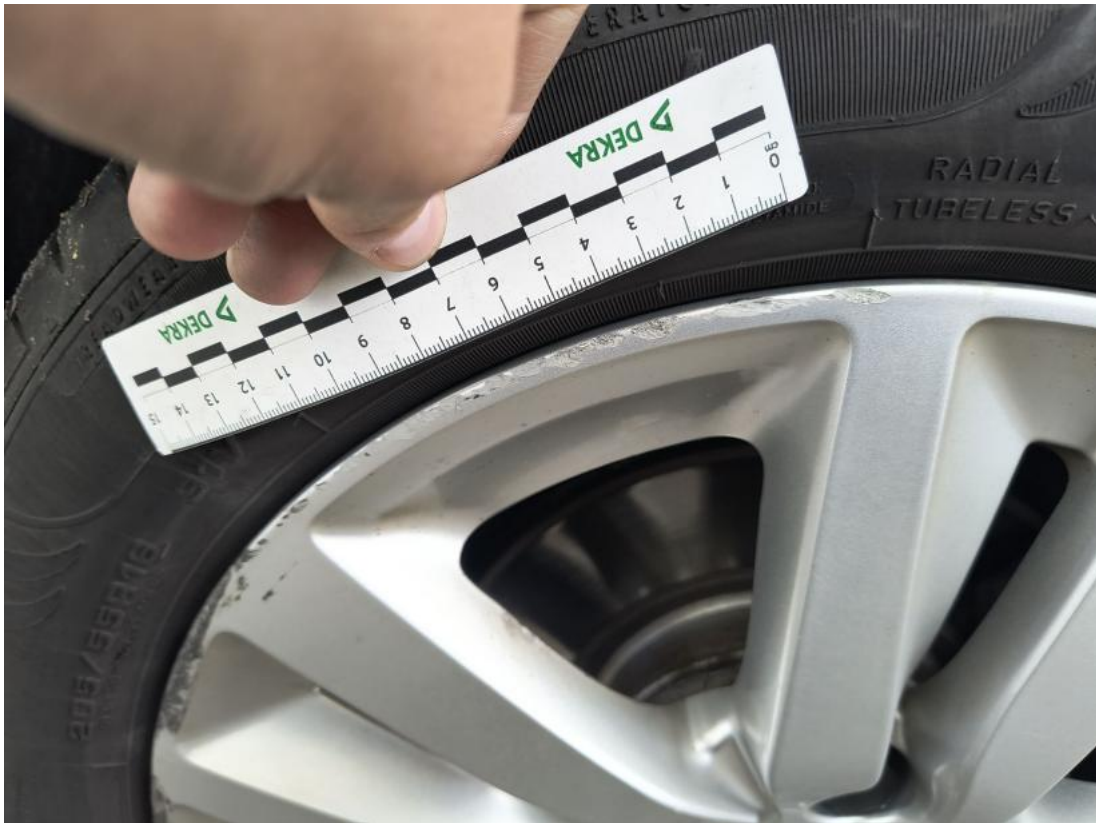
Fot. 45

Felga aluminiowa przednia P - Wgniecenie/odkształcenie 1

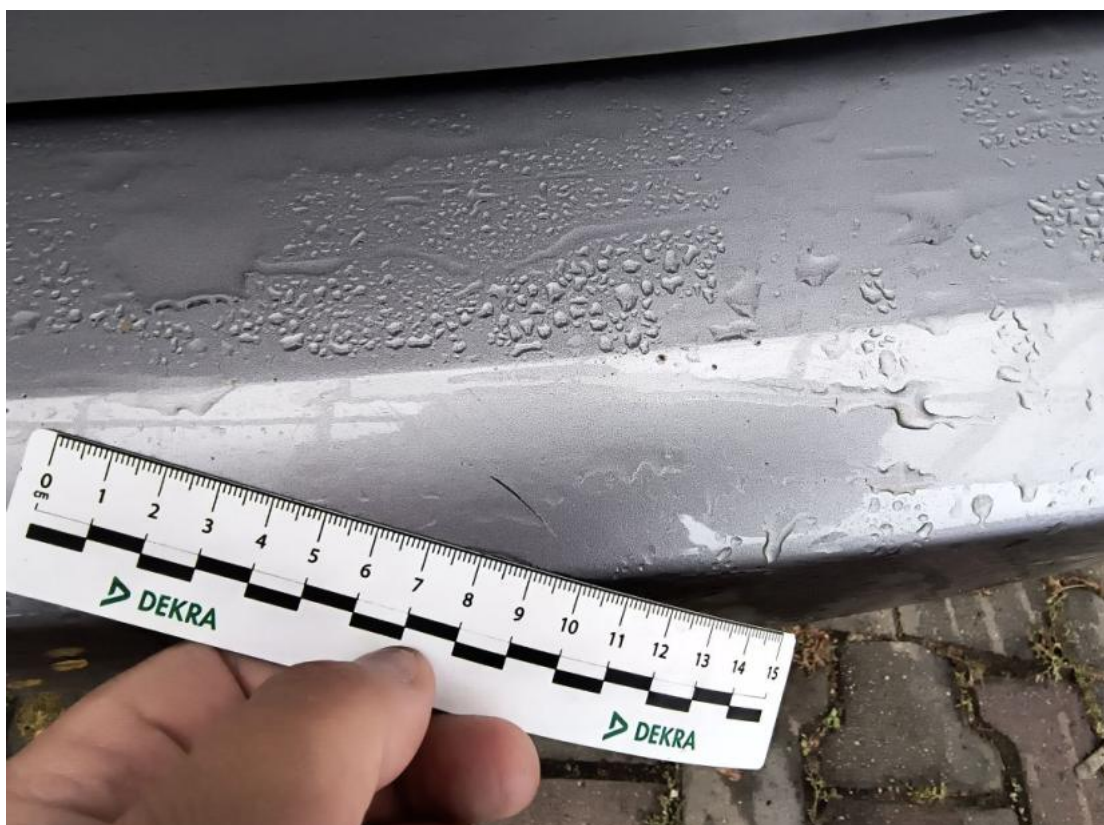
Fot. 47
Zderzak tylny - Rysa/odprysk 1

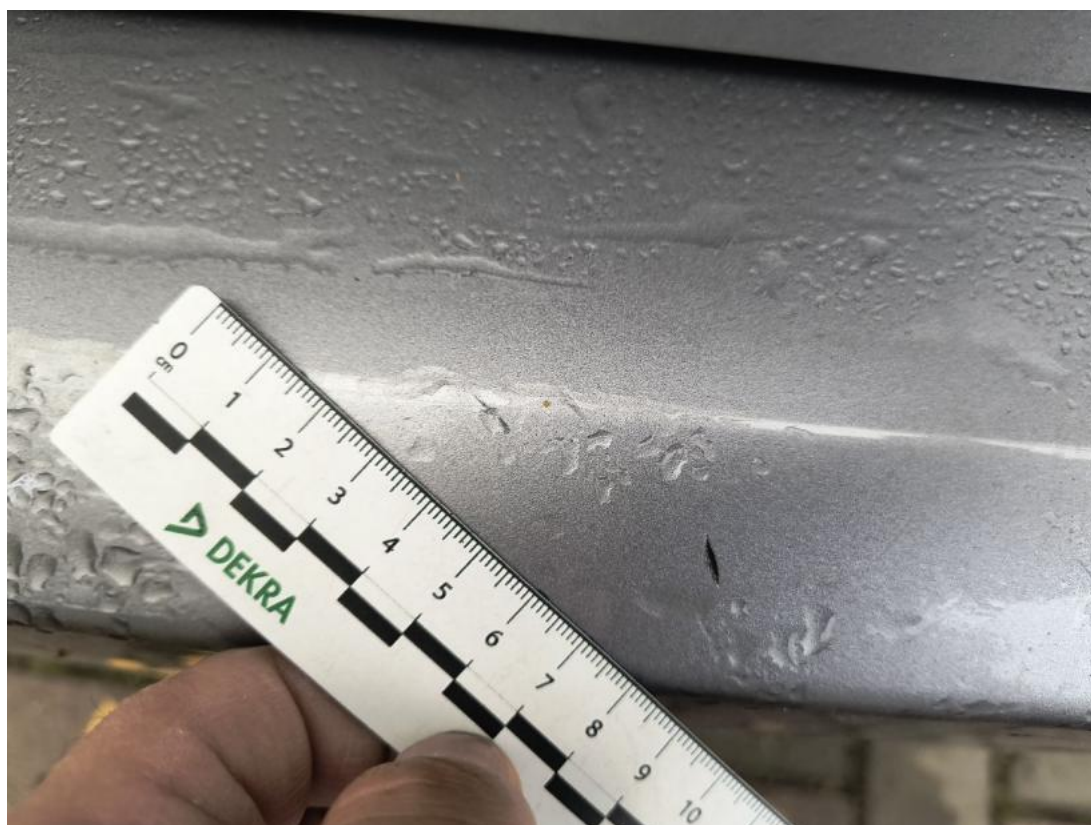
Fot. 48
Zderzak tylny - Rysa/odprysk 2

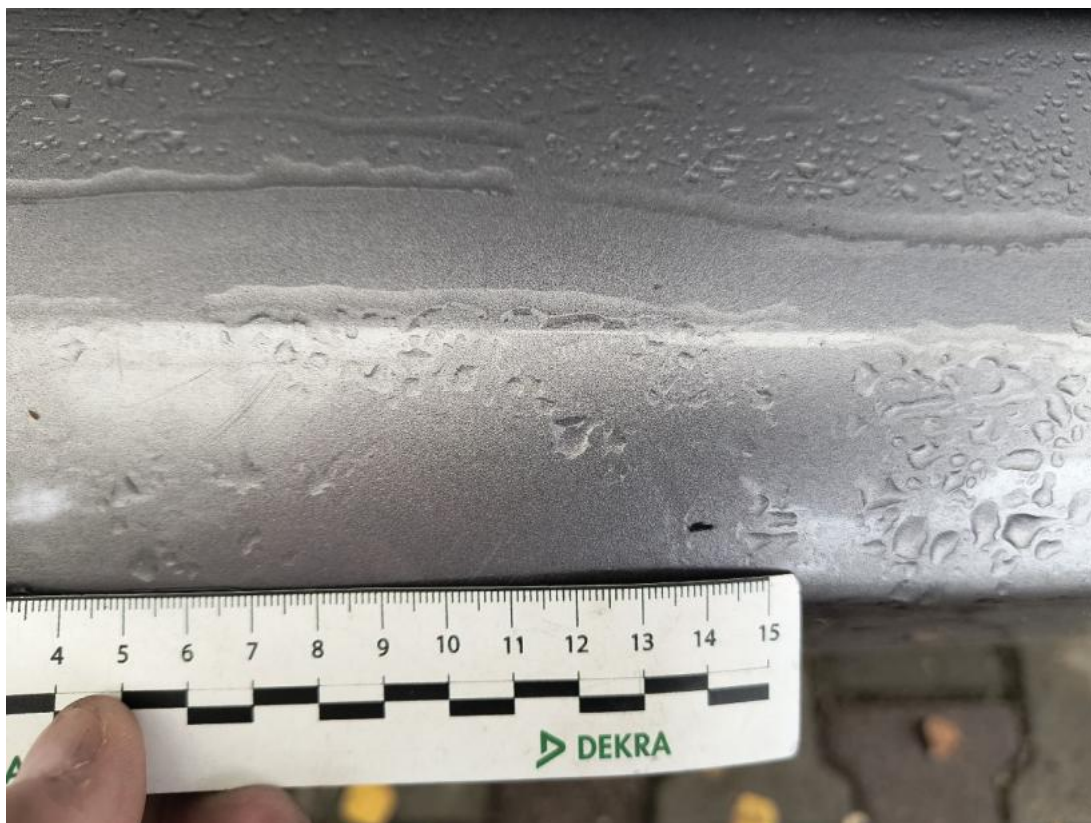
Fot. 49
Zderzak tylny() - Rysa/odprysk 3

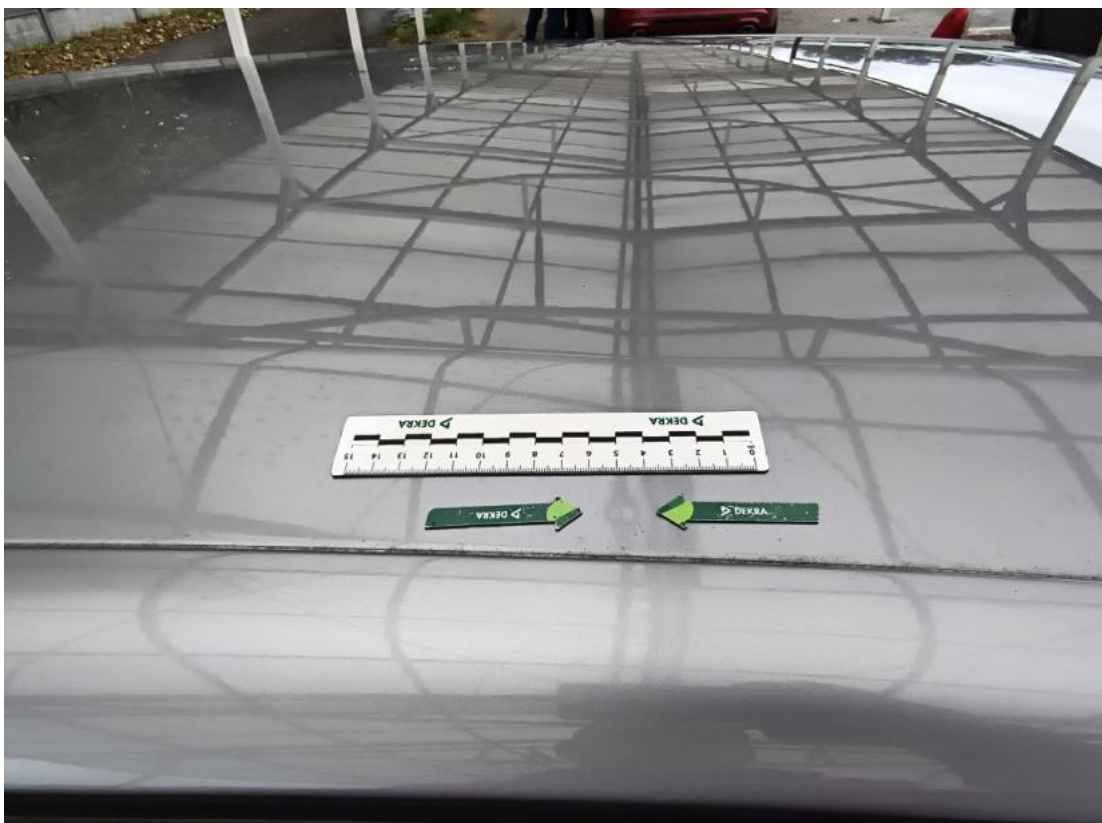
Fot. 51

Dach - Wgniecenie/odkształcenie 1

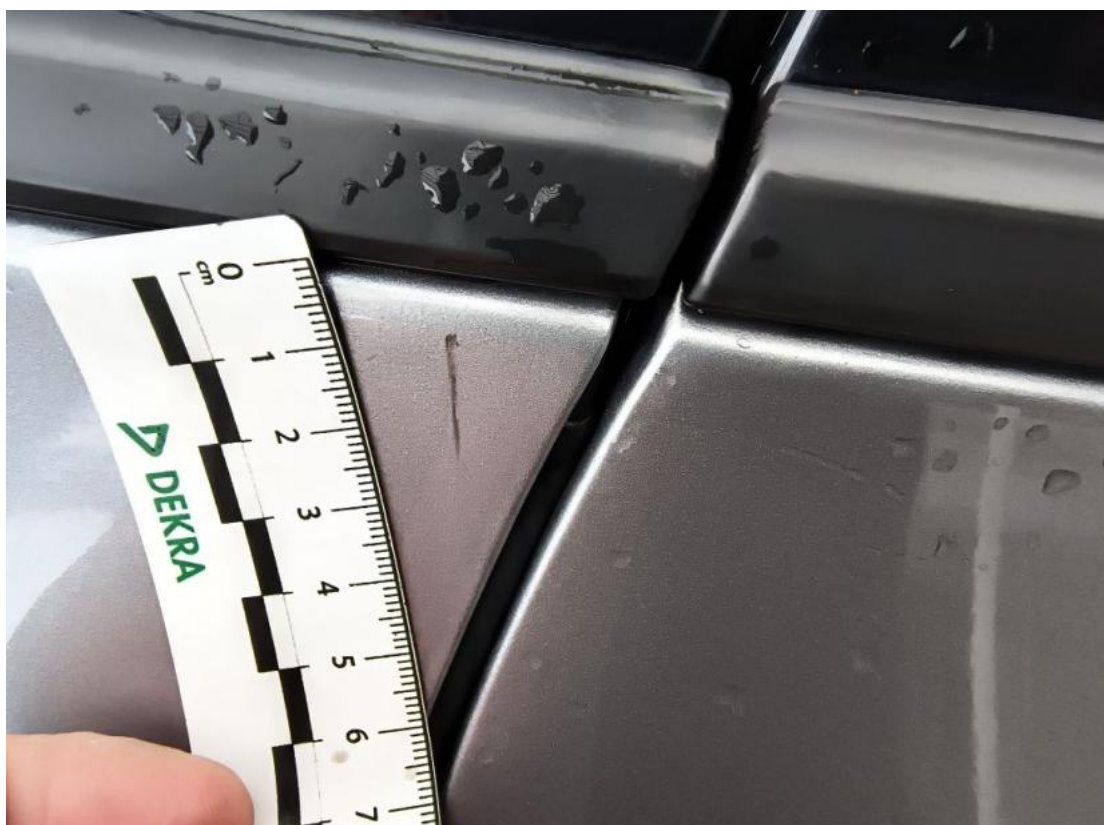
Fot. 53

Drzwi przed L - Rysa/odprysk 1

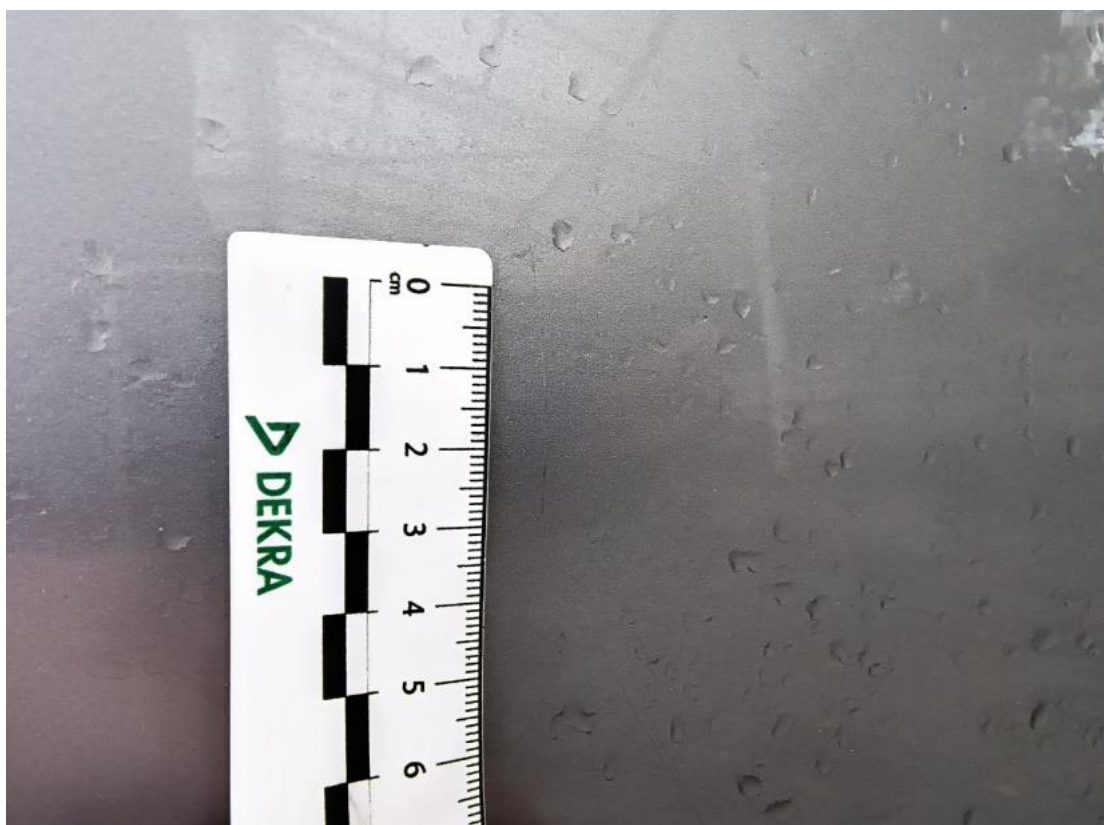
Fot. 54

Drzwi przed L - Rysa/odprysk 2

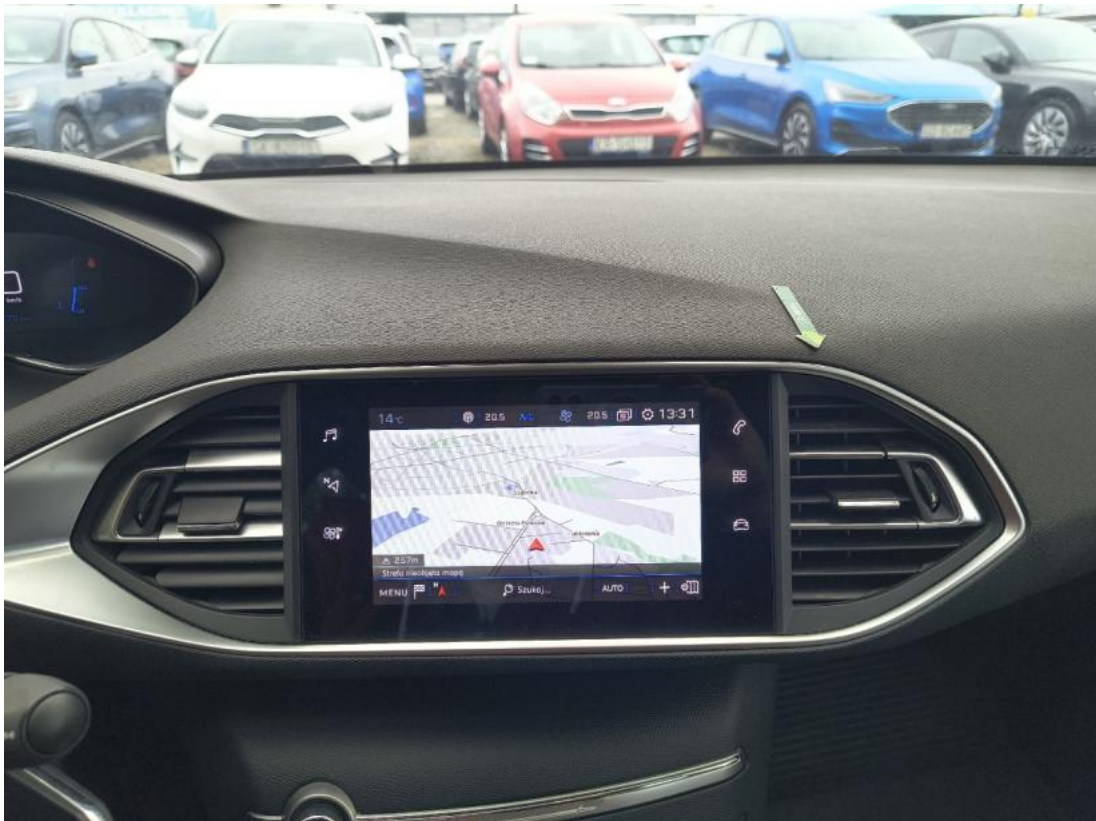
Fot. 55
Dysze nawiewu deski rozdzielczej - Inne 1

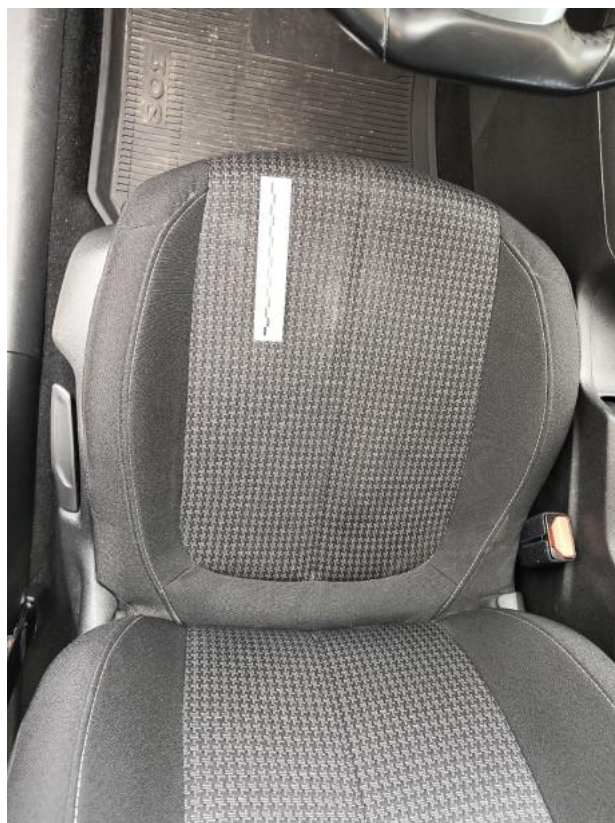
Fot. 57
Fotel prz. lew. - Inne 1

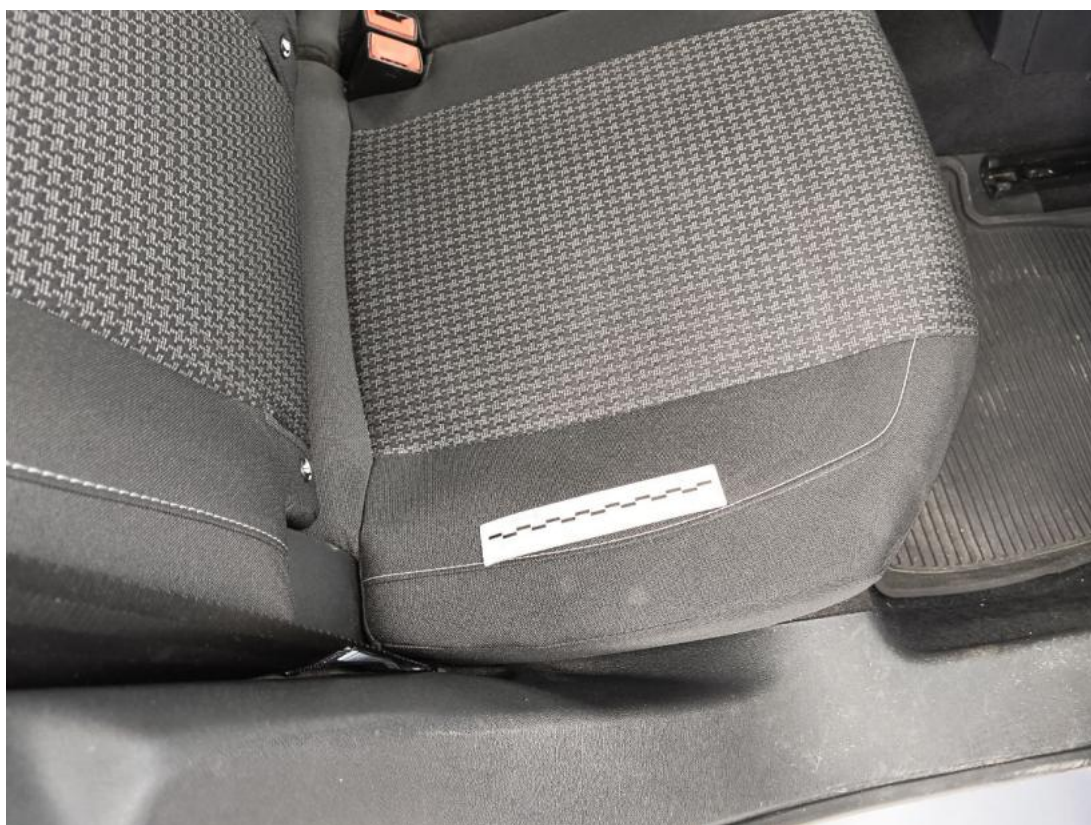
Fot. 59
Kanapa tyl. - Inne 1

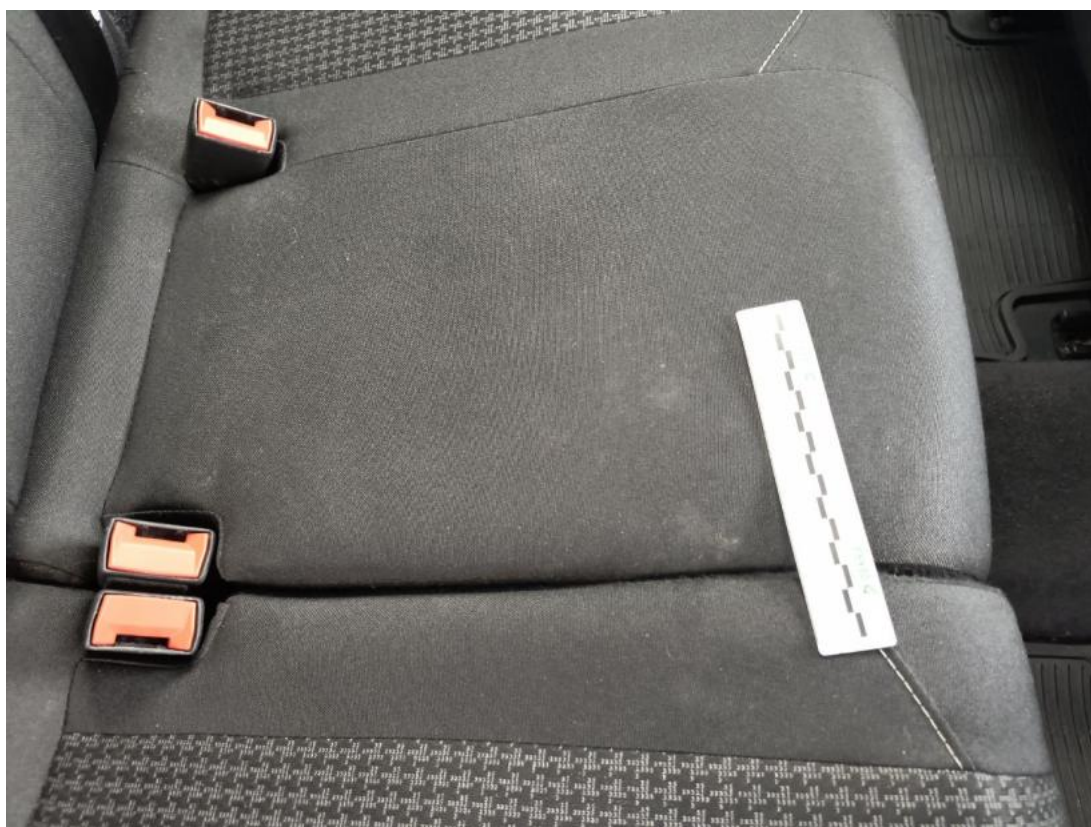
Fot. 60
Kanapa tyl. - Inne 2

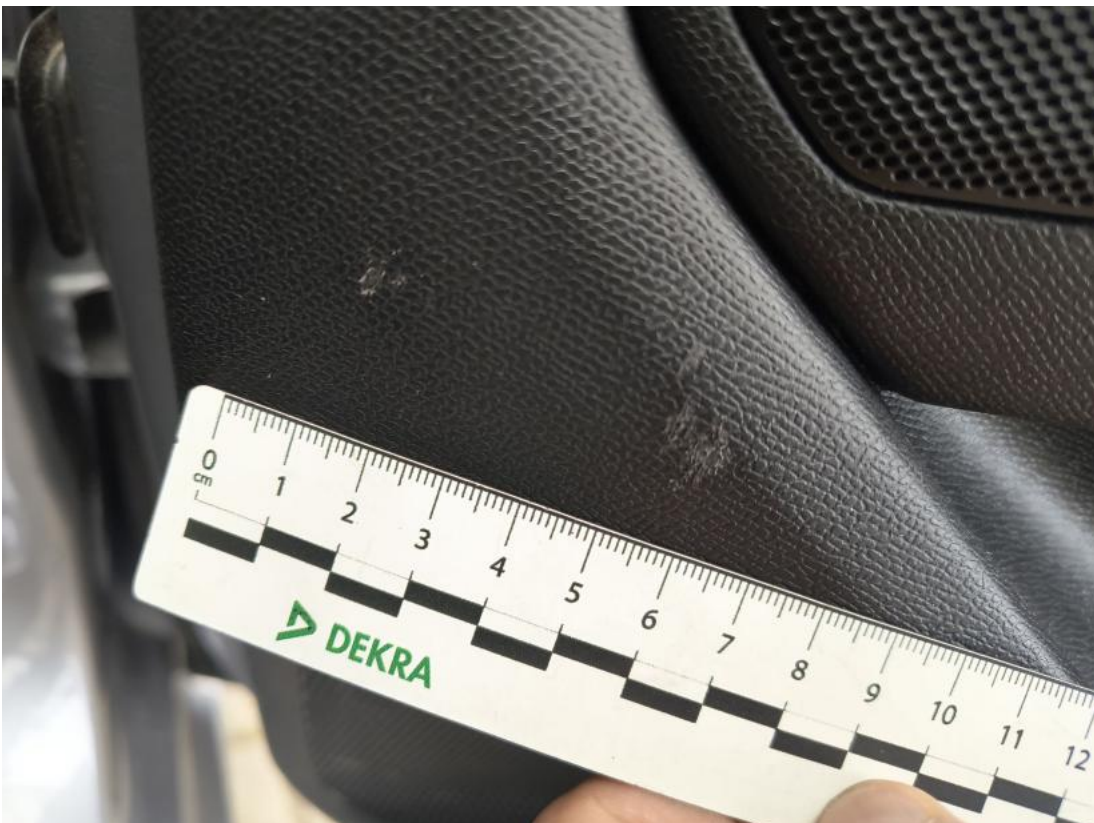
Fot. 62
Tapicerka drzwi tylnych P - Rysa/odprysk 1

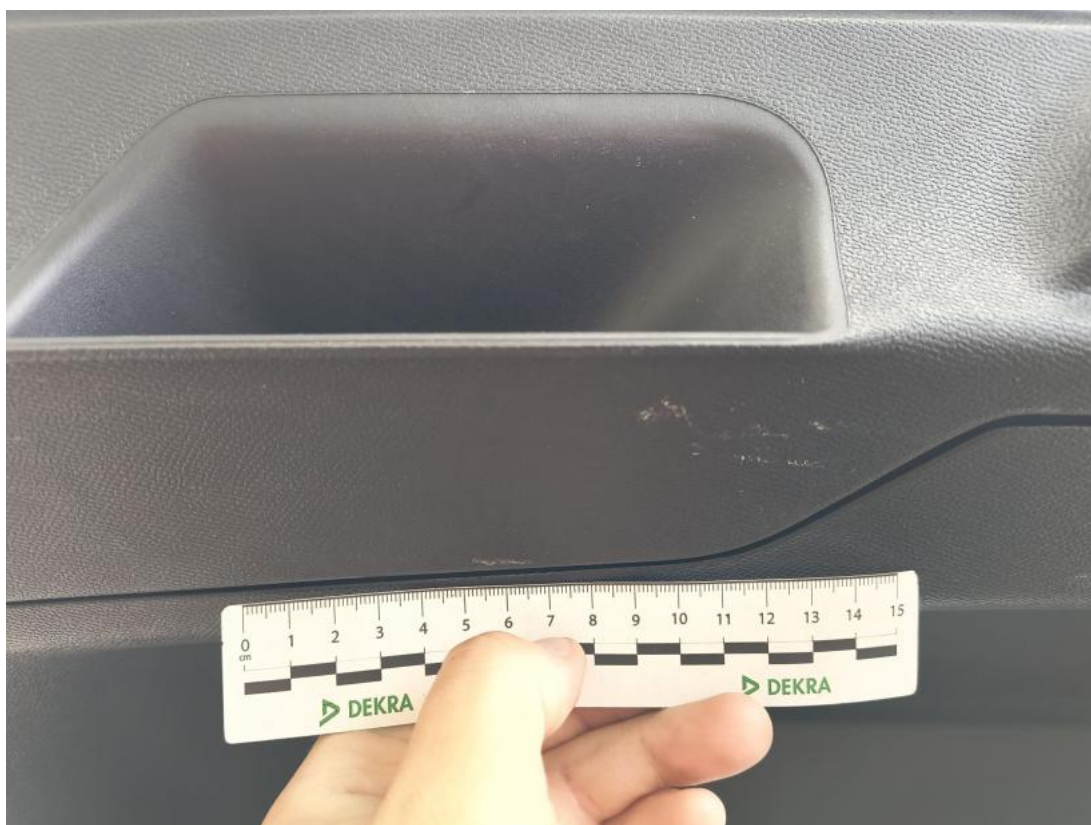
Fot. 64

Wykładzina pokrywy tylnej - Rysa/odprysk 1
