Raport z oględzin pojazdu

Numer raportu	215767/7/25-11401	Data raportu	21-07-2025
Rzeczoznawcy	mgr inż. Andrzej Szymkowiak mgr inż. Przemysław Ostap	Data oględzin	18-07-2025
Nr zlecenia	PCM(DZS)/GDA/52301/25/07/16	Miejsce oględzin	MM CARS WROCLAW PZS, WYŚCIGO...

Numer identyfikacyjny (VIN)	YV1UZBMVDM1850537
Marka, model	VOLVO XC60 17-21
Typ, wersja	XC60 T8 AWD Plug-In Hybrid I...
Numer rejestracyjny	WD4526P
Silnik (rodz./poj./moc)	benz./1969 ccm/236 kW
Stan licznika	74 068 km
Data 1. rej./rok prod.	22-04-2021/2021
Data nast. bad. techn.	22-04-2024
Nadwozie	KOM 5/5
Lakier	czarny/METALIK
Skrzynia biegów	automatyczna

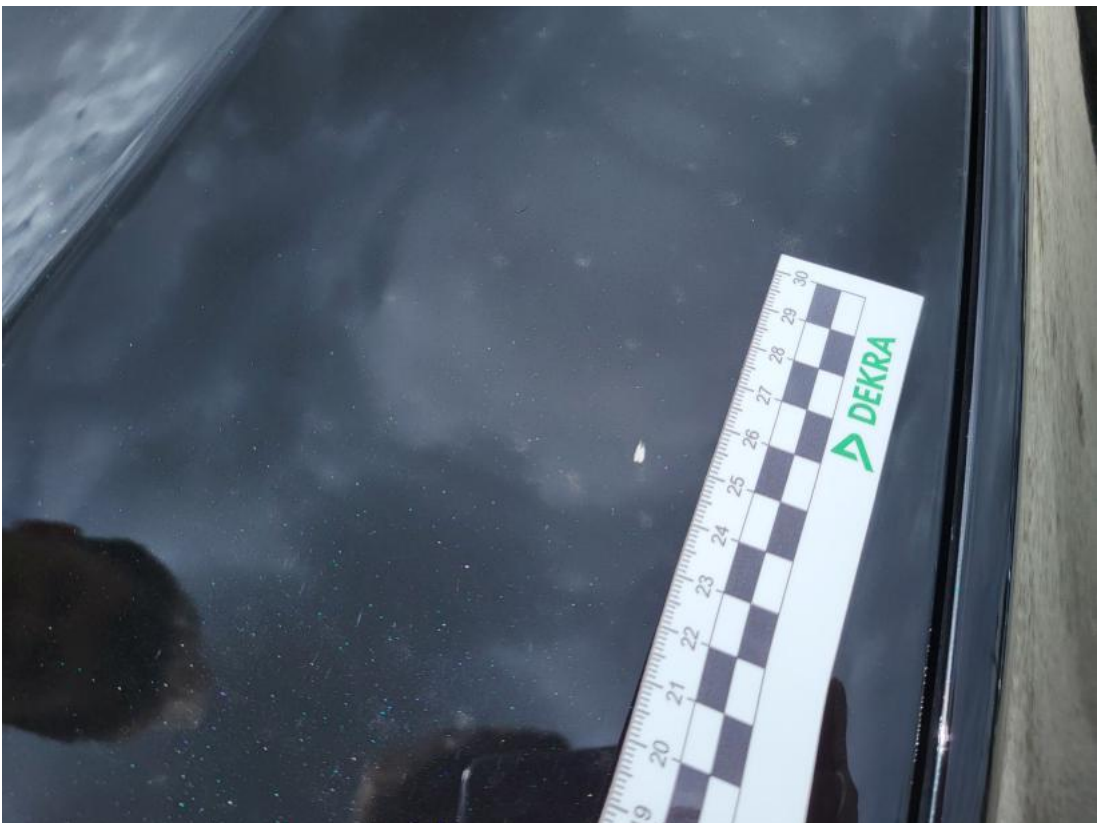
Fot. 38
Pokrywa komory silnika - Rysa/odprysk 1

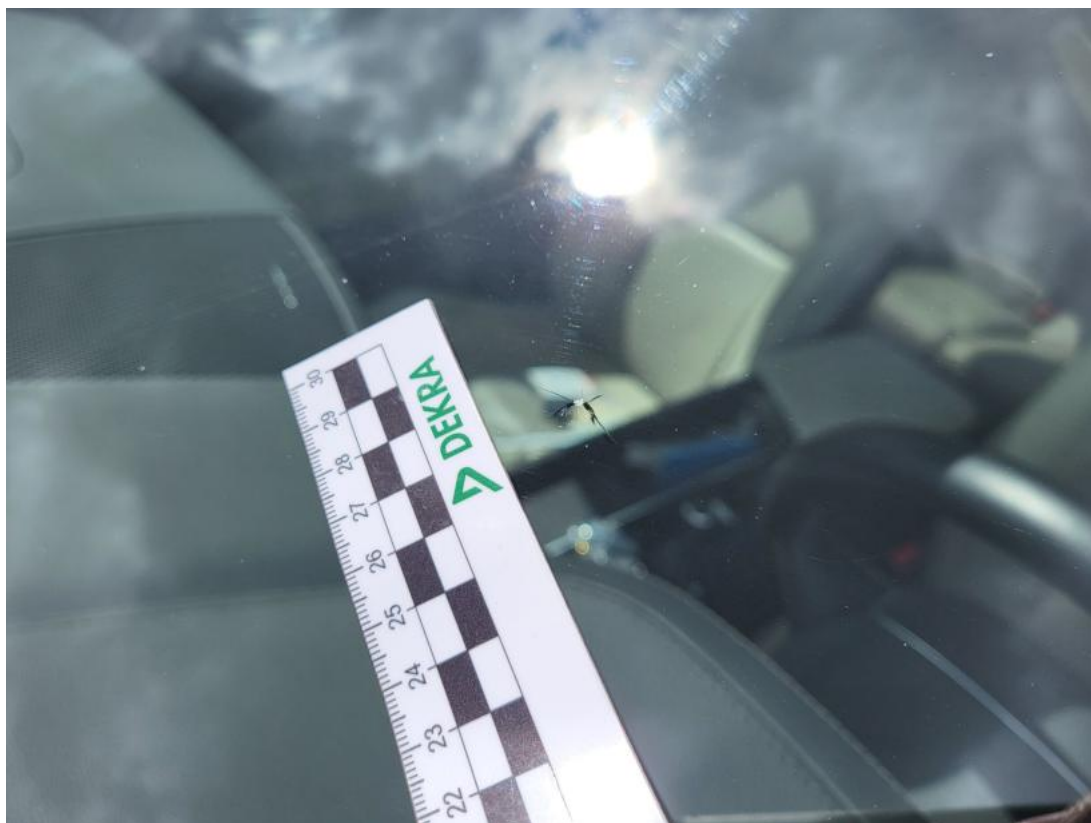
Fot. 39

Szyba czołowa - Pęknięcie/rozerwanie 1

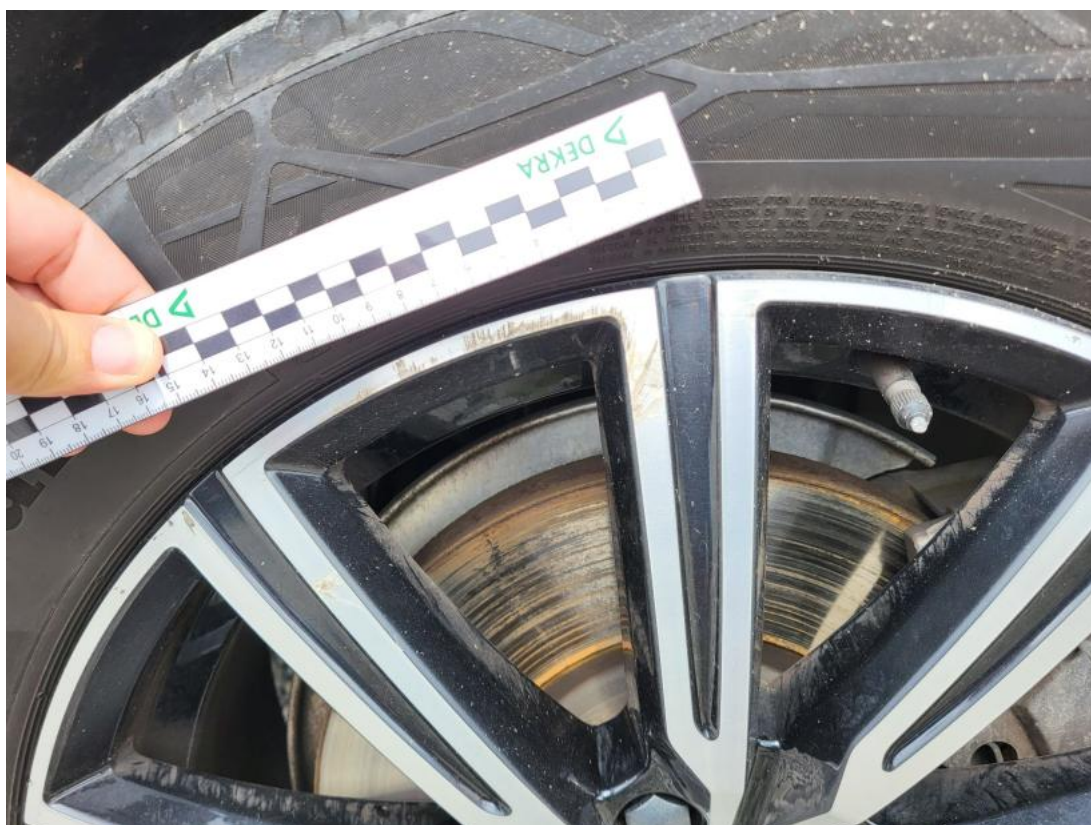
Fot. 40

Felga aluminiowa przednia P - Rysa/odprysk 1

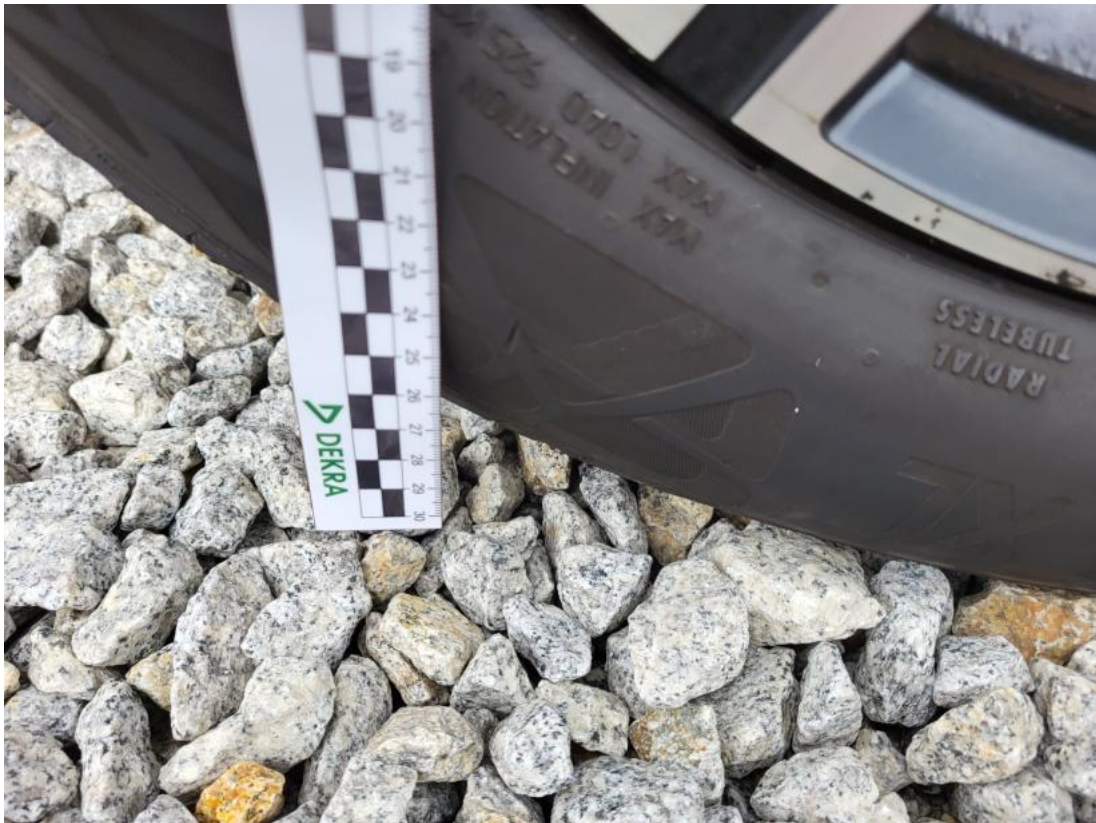
Fot. 41

Opona przednia P - Pęknięcie/rozerwanie 1

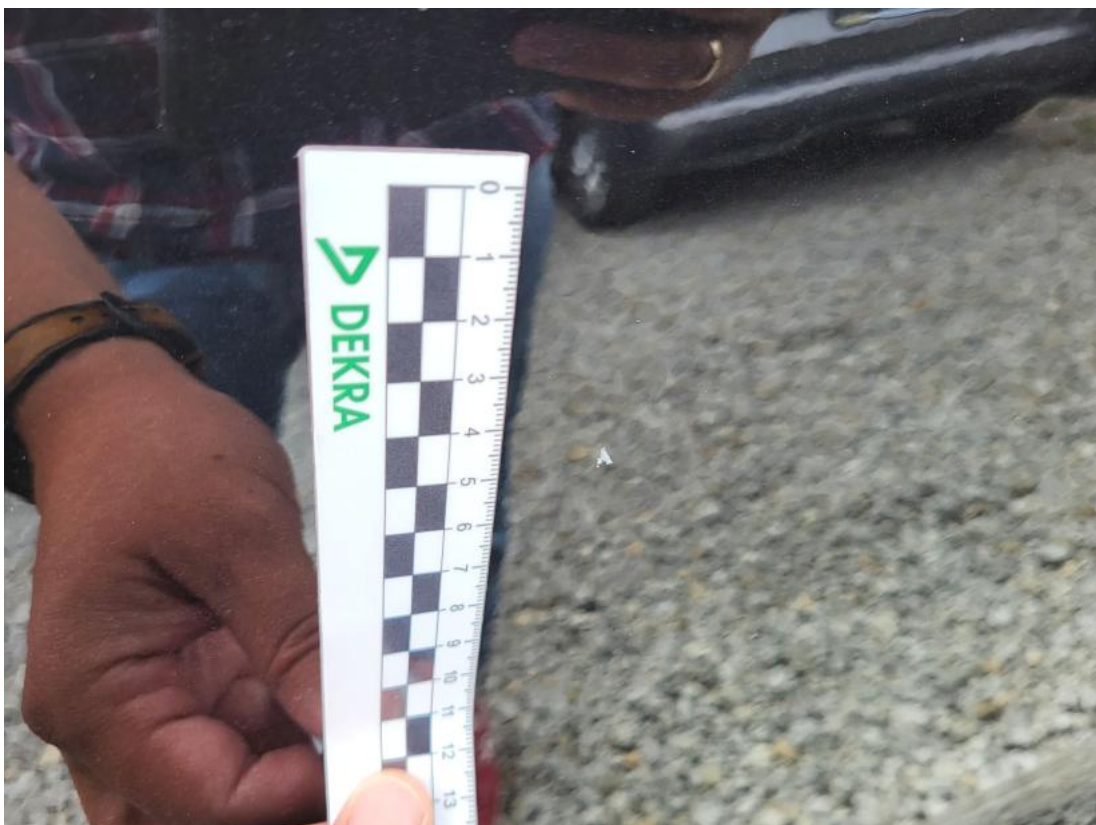
Fot. 42

Drzwi tylne P - Rysa/odprysk 1

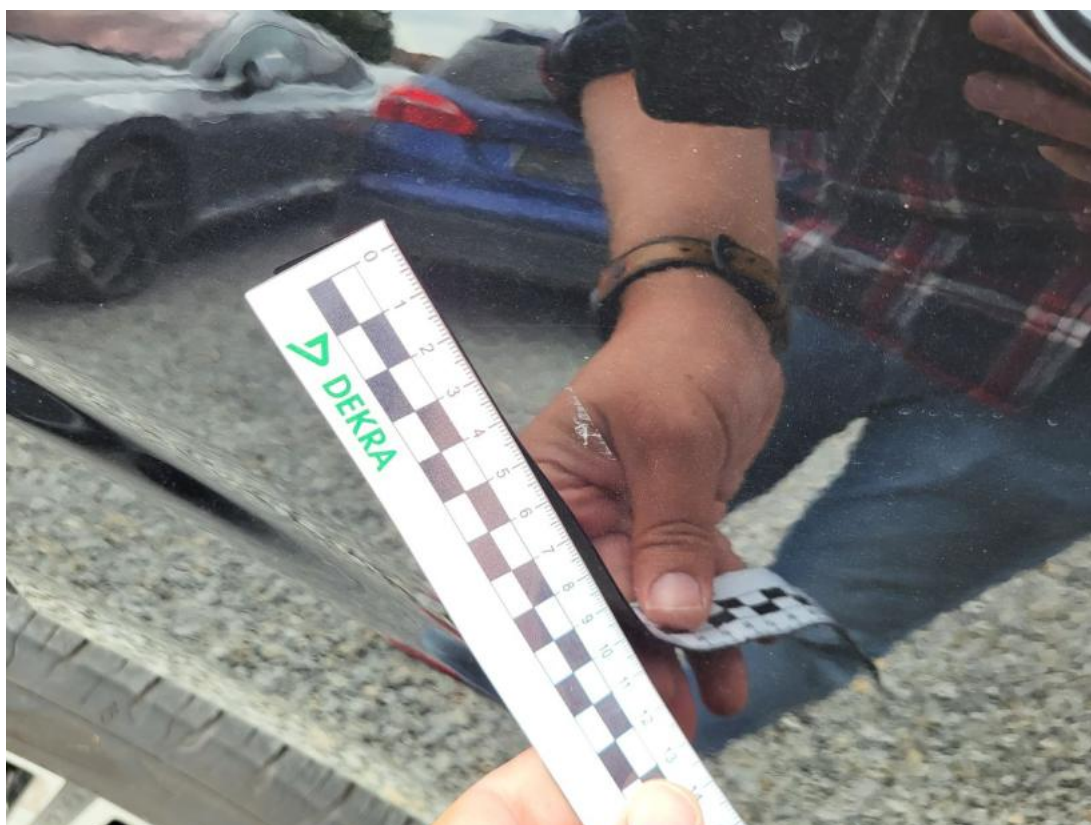
Fot. 43
Drzwi tylne P - Rysa/odprysk 2

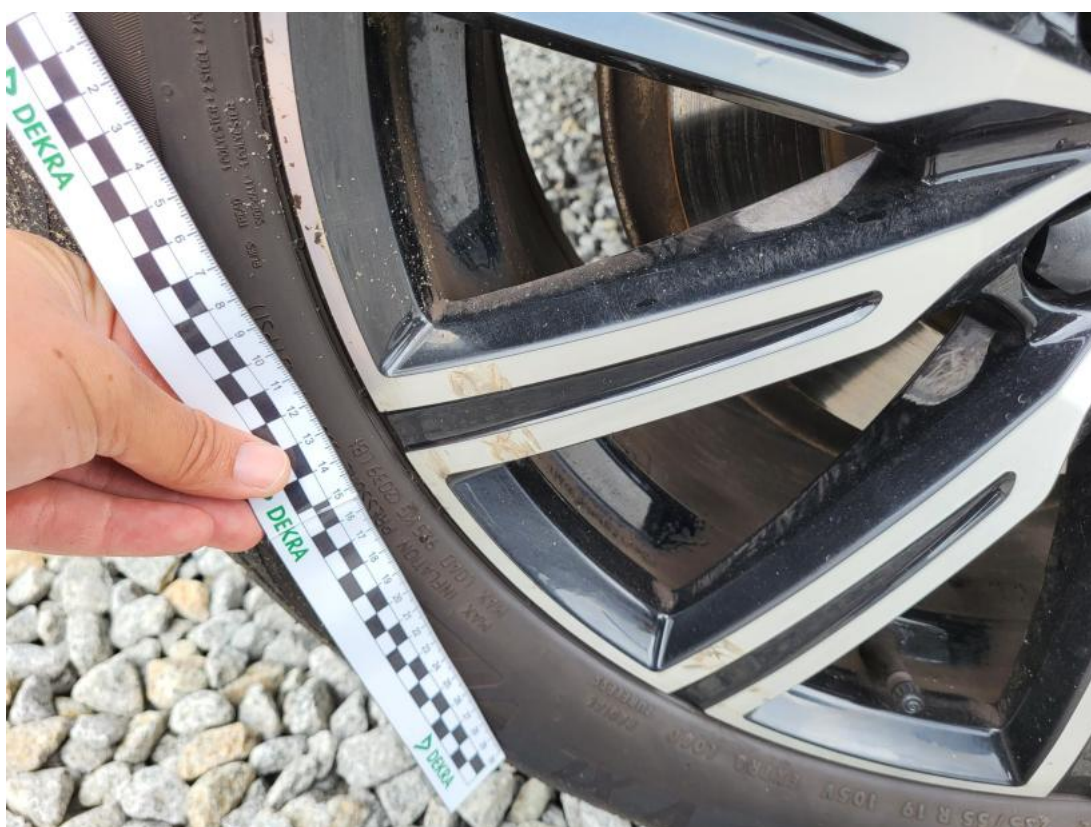
Fot. 44
Felga aluminiowa tylna P - Rysa/odprysk 1

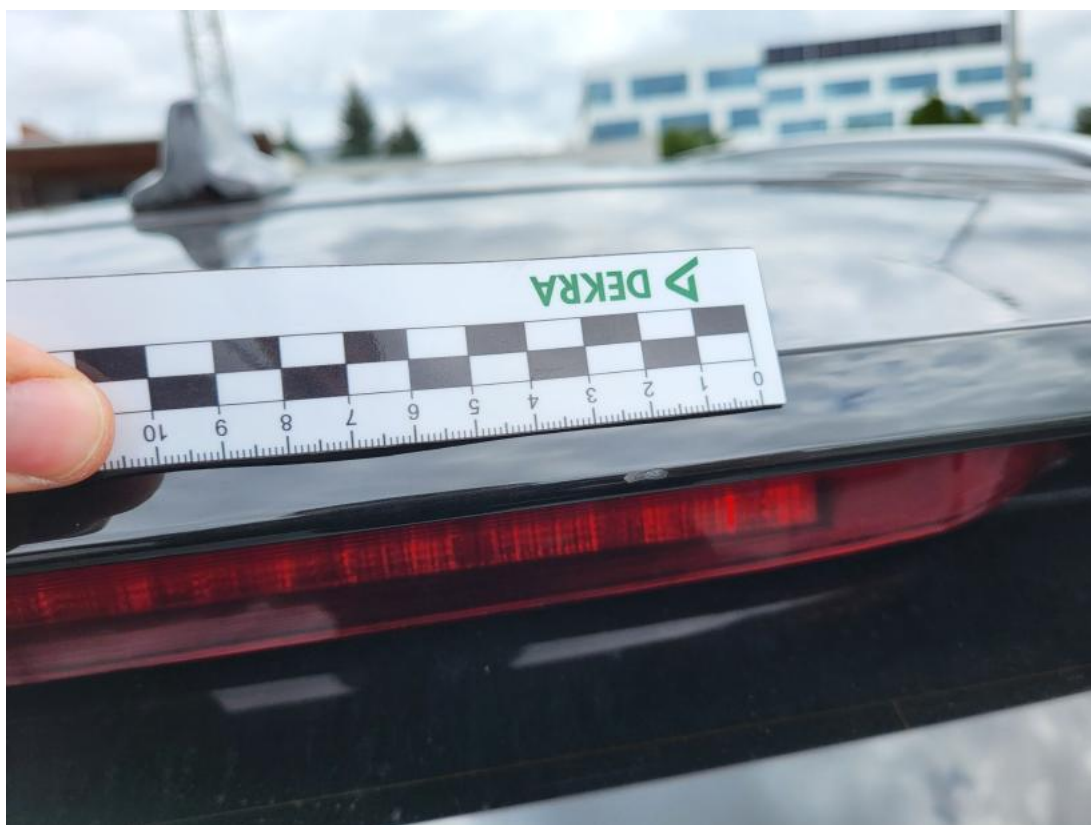
Fot. 45

Pokrywy bagażnika - Rysa/odprysk 1

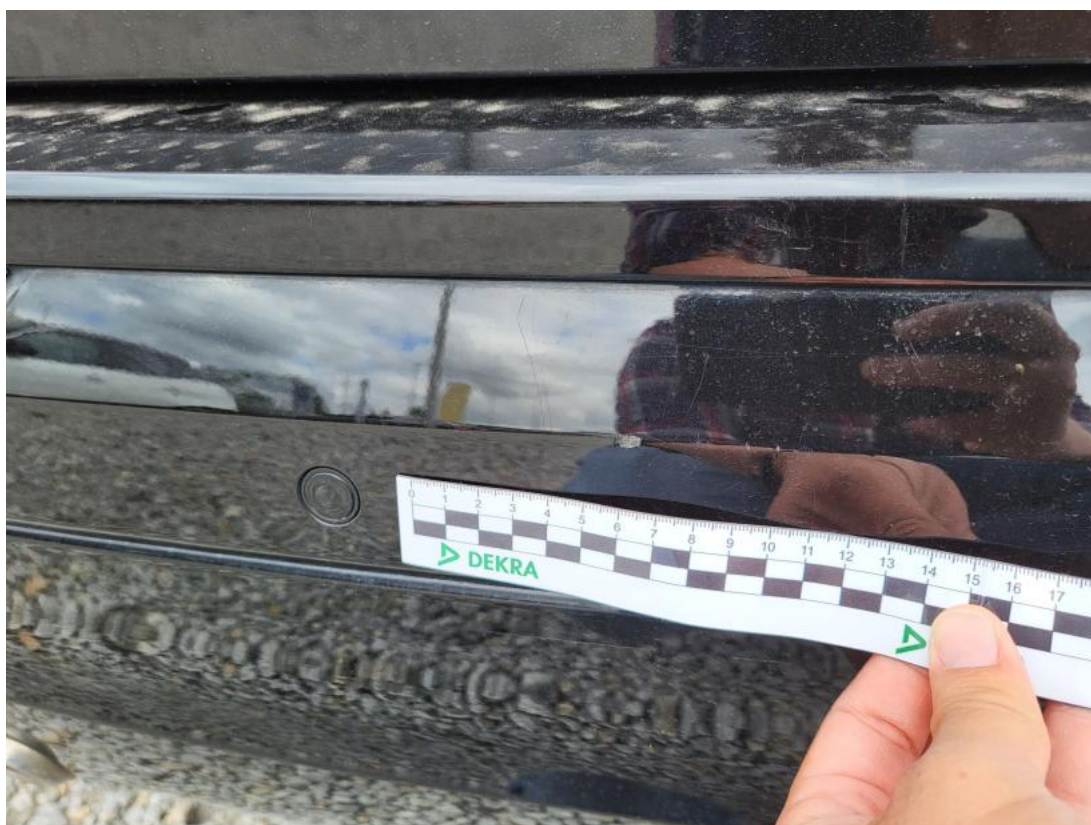
Fot. 46

Zderzak tylny - Rysa/odprysk 1

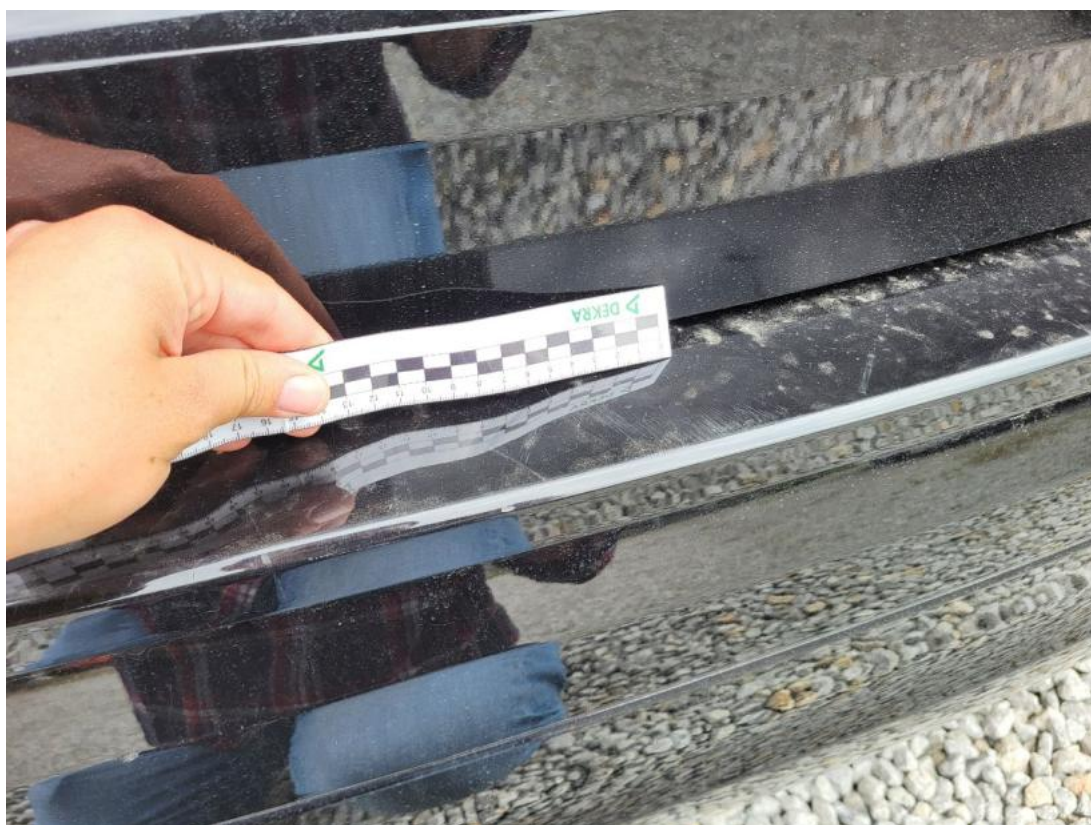
Fot. 47
Zderzak tylny - Rysa/odprysk 2

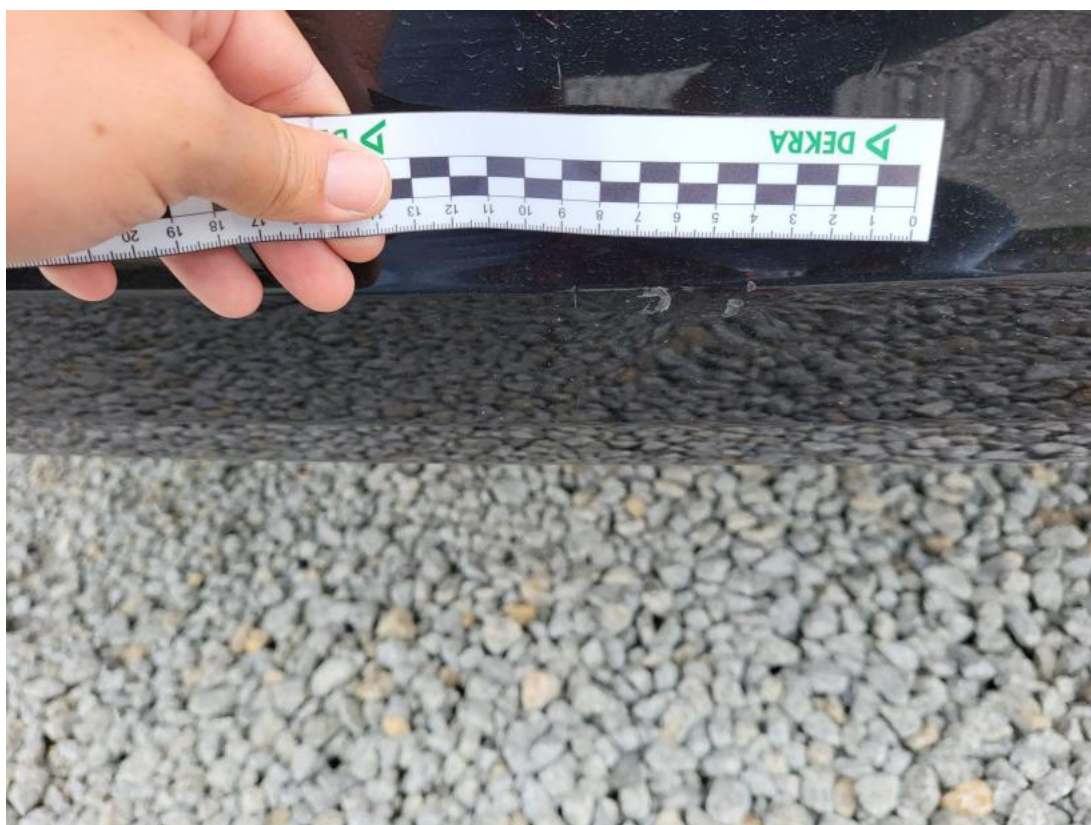
Fot. 48
Zderzak tylny - Wgniecenie/odkształcenie 1

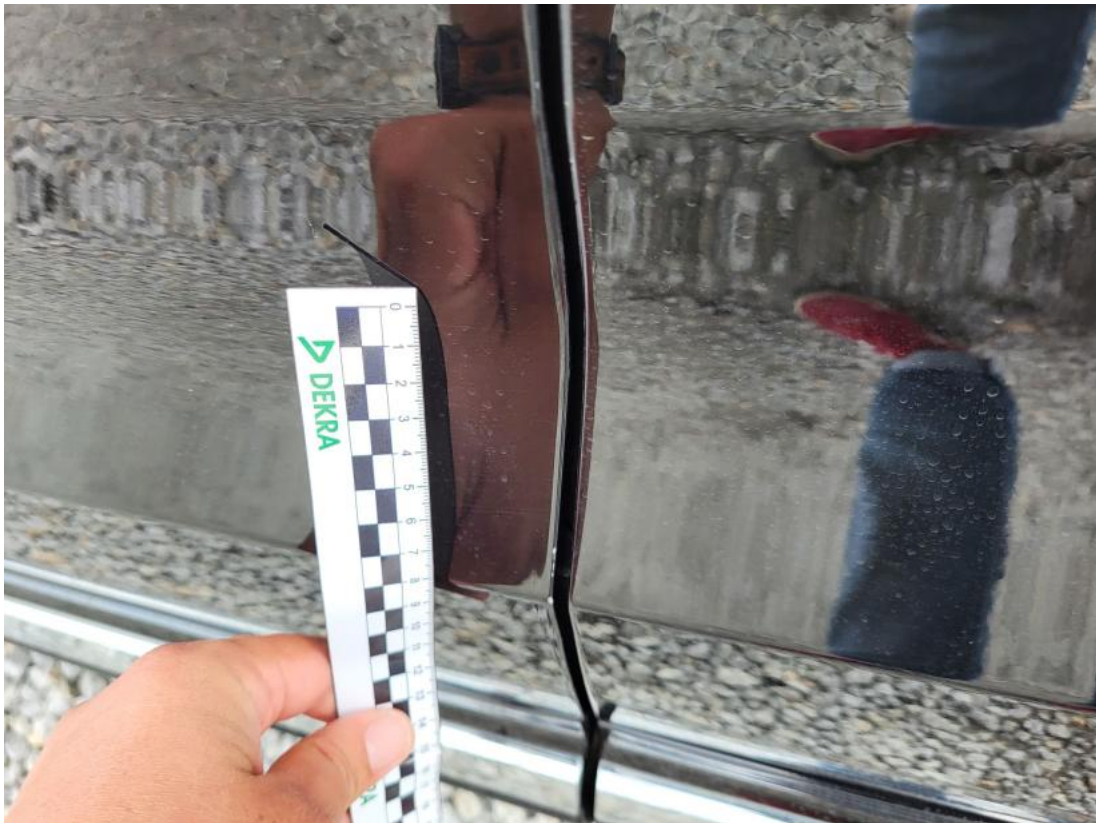
Fot. 49
Drzwi przed L - Rysa/odprysk 1

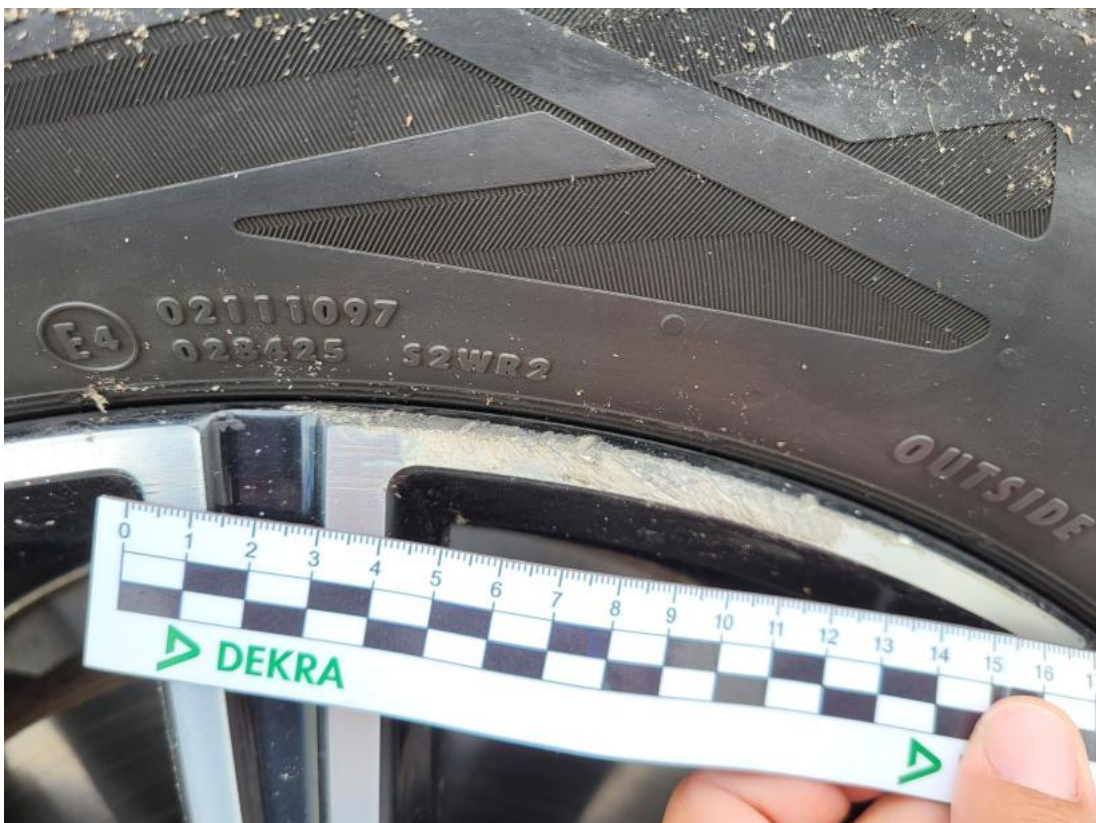
Fot. 50
Felga Aluminiowa przednia L - Rysa/odprysk 1

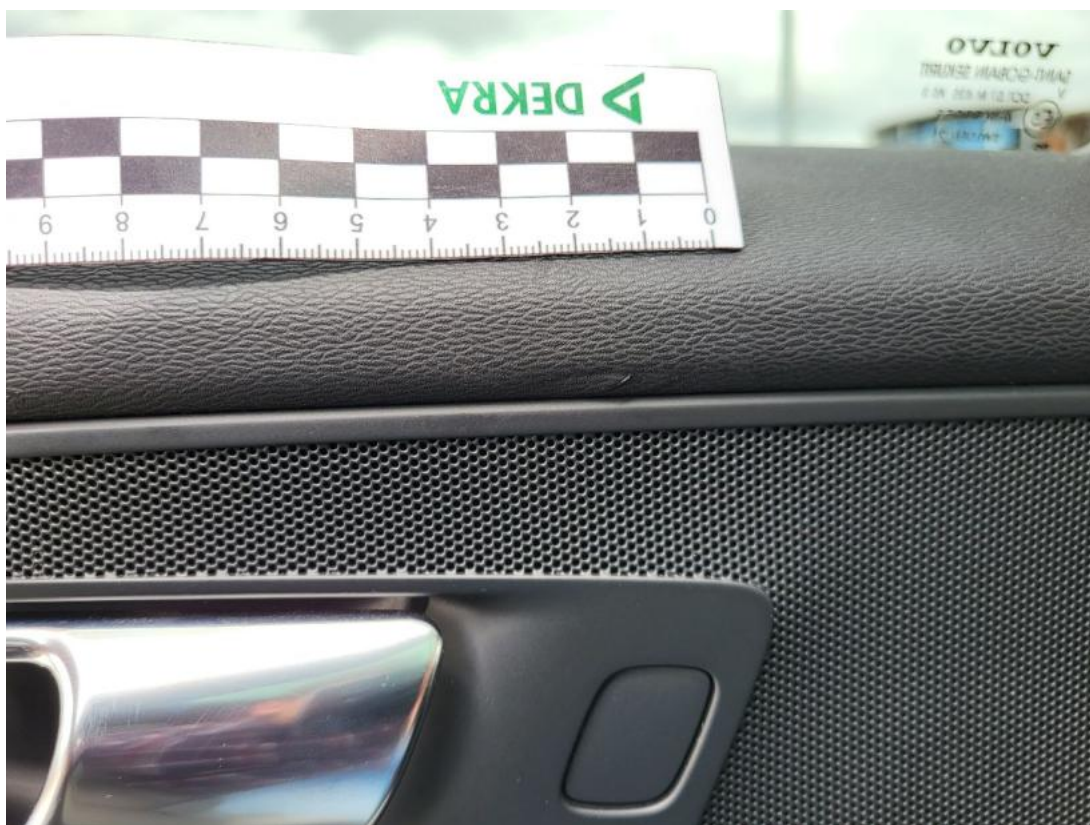
Fot. 51
Tapicerka drzwi tylnych L - Wgniecenie/odkształcenie 1

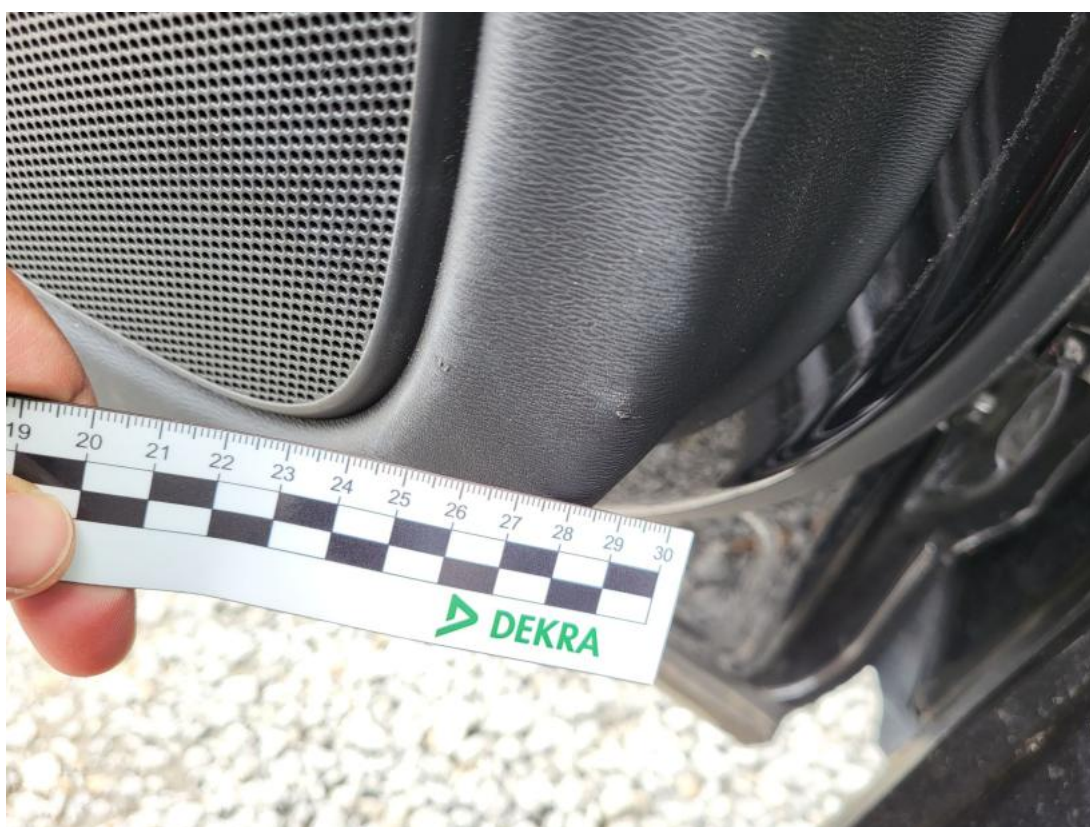
Fot. 52
Tapicerka drzwi tylnych L - Pęknięcie/rozerwanie 1
