Raport z oględzin pojazdu

Numer raportu	06404/7/25-15201	Data raportu	17-07-2025
Rzeczoznawcy	Marcin Sosnowski. mgr inż. Paweł Barszcz (NEW)	Data oględzin	14-07-2025
Nr zlecenia	PCM(DZS)/GDA/49781/25/07/08	Miejsce oględzin	Al. Katowicka 215, 05-831 Młochów

Numer identyfikacyjny (VIN)	YV1ZWK5VDN2489834
Marka, model	VOLVO V60 21-
Typ, wersja	V60 B4 D Core aut
Numer rejestracyjny	WD5210S
Silnik (rodz./poj./moc)	diesel/1969 ccm/145 kW
Stan licznika	169 893 km
Data 1. rej./rok prod.	23-03-2022/2022
Data nast. bad. techn.	23-03-2027
Nadwozie	KOM 5/5
Lakier	blękitny/2-warstwowy metalizowany
Skrzynia biegów	automatyczna

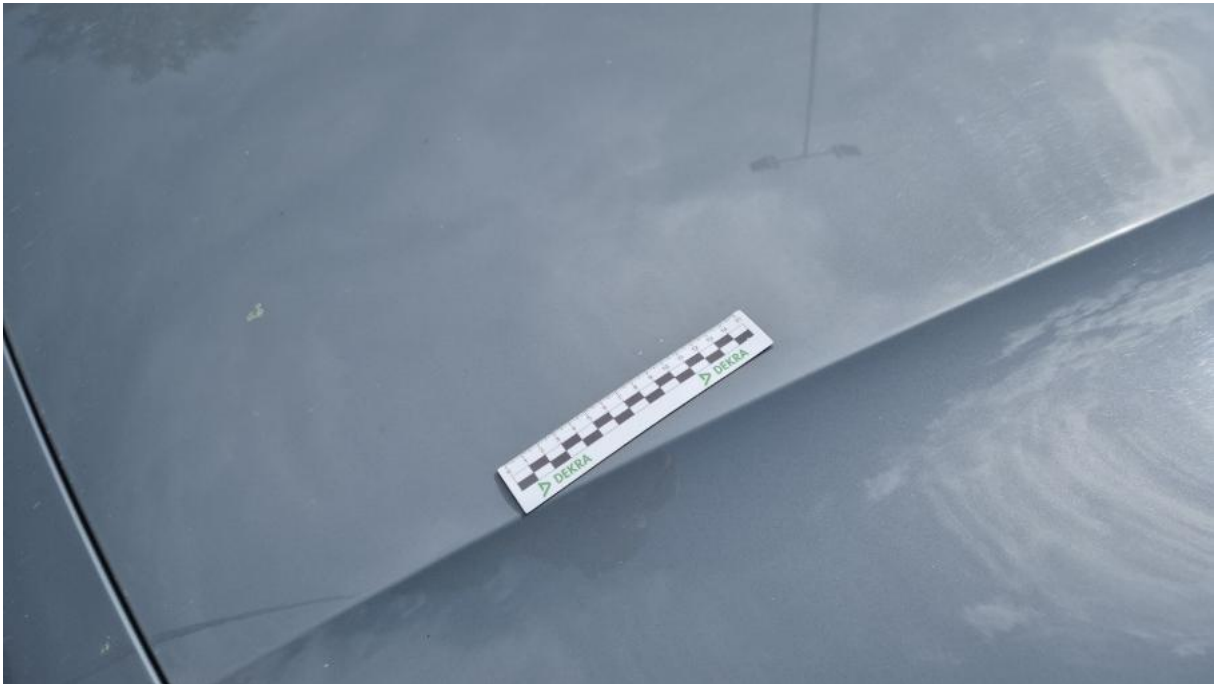
Fot. 39

Pokrywa komory silnika - Rysa/odprysk 1

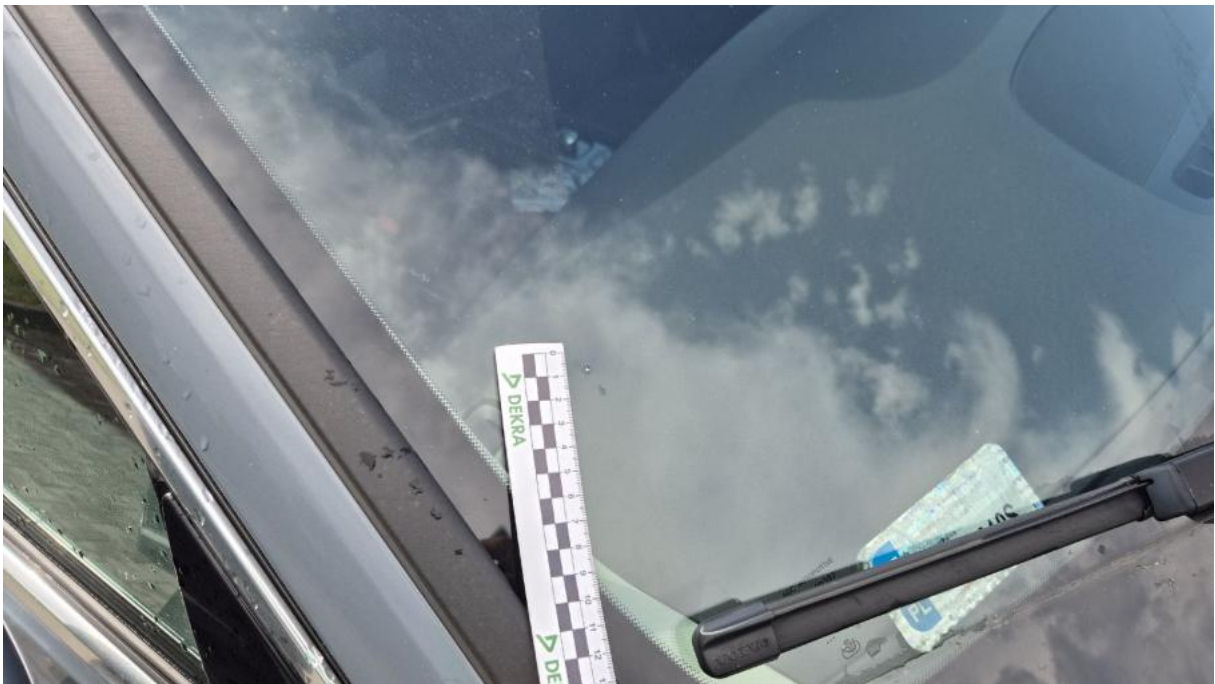
Fot. 40

Szyba czołowa - zdjęcie poglądowe 1

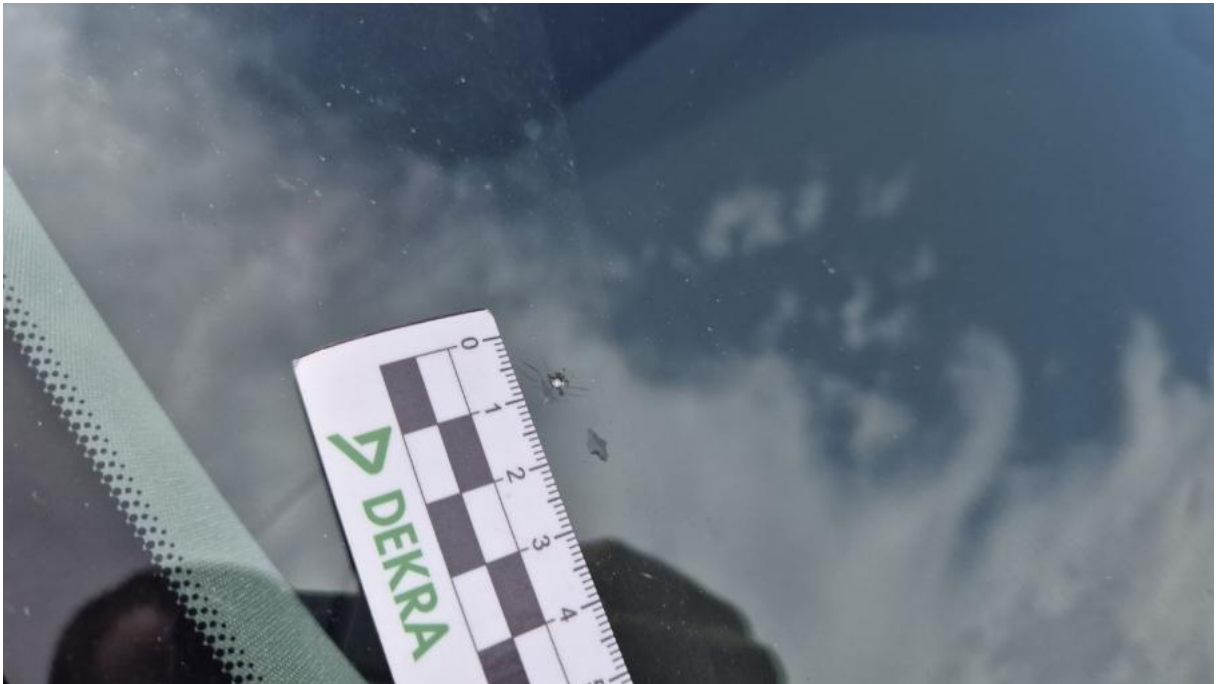
Fot. 41

Poz.	Nazwa pozycji	Opis uszkodzeń	Kwalifik.	Naprawa [rbg]
1	Szyba przednia barwiona	pęknięcie	WY	2.5
2	Kpl.montażowy/naprawczy-kpl.do klejenia		WY	
3	Primer (szyba czołowa)		WY	
4	Podkładki dystansowe szyby przedniej L		WY	
5	Podkładki dystansowe szyby przedniej R		WY	
6	Pokrywa przednia	odpryski lakieru		
7	Poszycie drzwi tylnych L	zarysowanie		
8	Błotnik tylny L	zarysowanie		
9	Błotnik tylny R	wgniecenie, wgniecenie

Szyba czołowa - Pęknięcie/rozerwanie 1

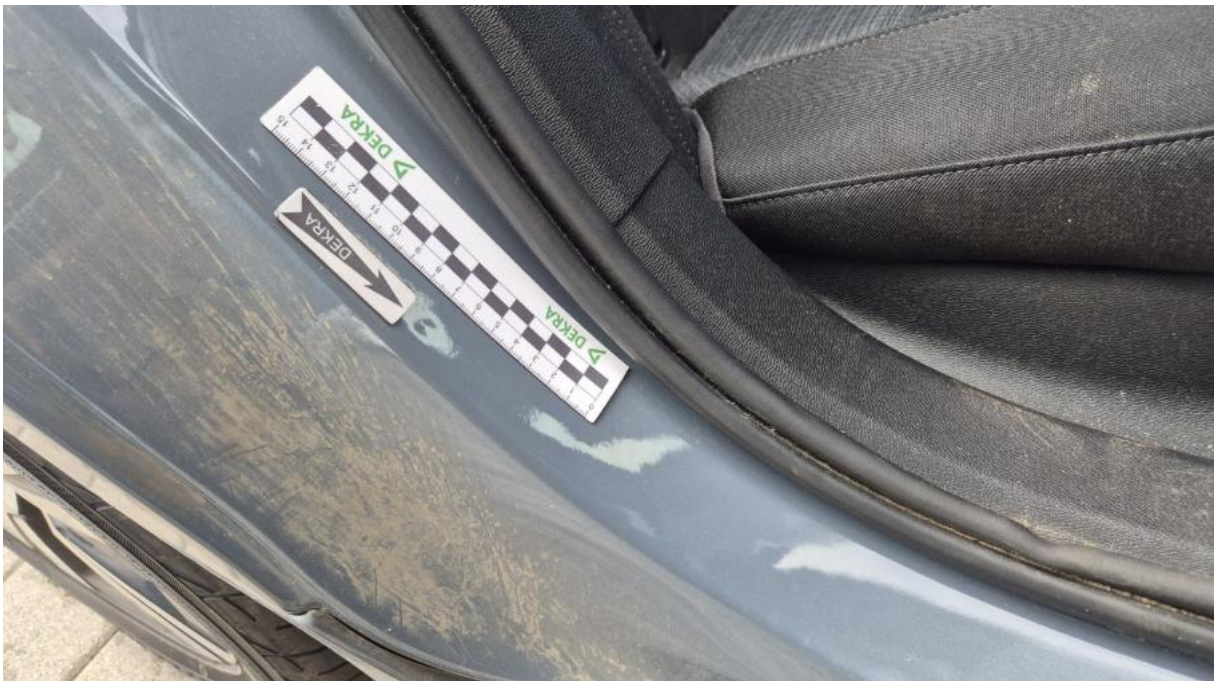
Fot. 42

Błotnik tylny P / Ściana boczna P - Wgniecenie/odkształcenie 1

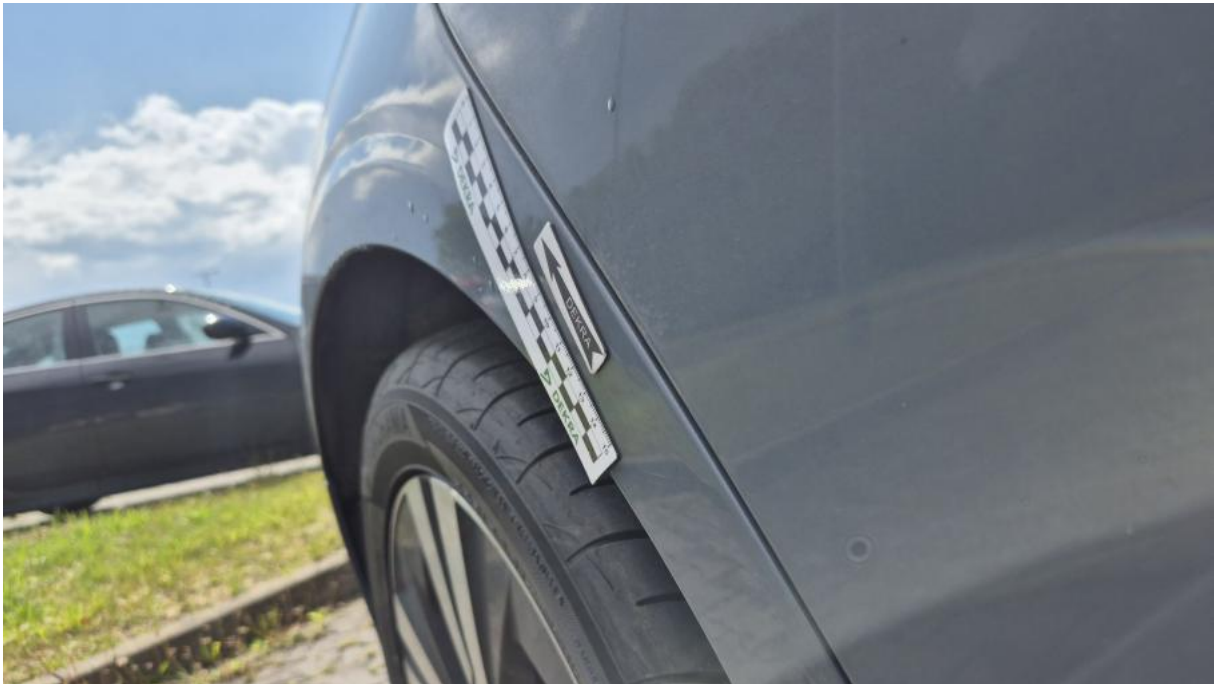
Fot. 43

Błotnik tylny P / Ściana boczna P - Wgniecenie/odkształcenie 2

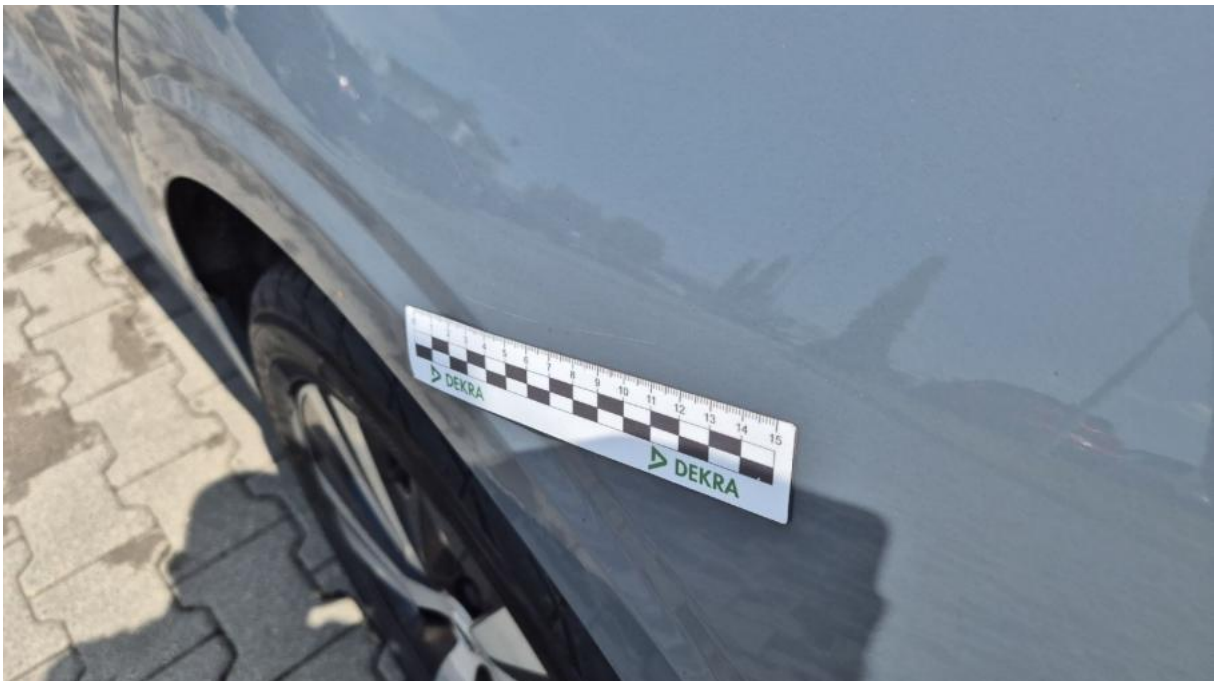
Fot. 44

Błotnik tylny L / Ściana boczna L - Rysa/odprysk 1

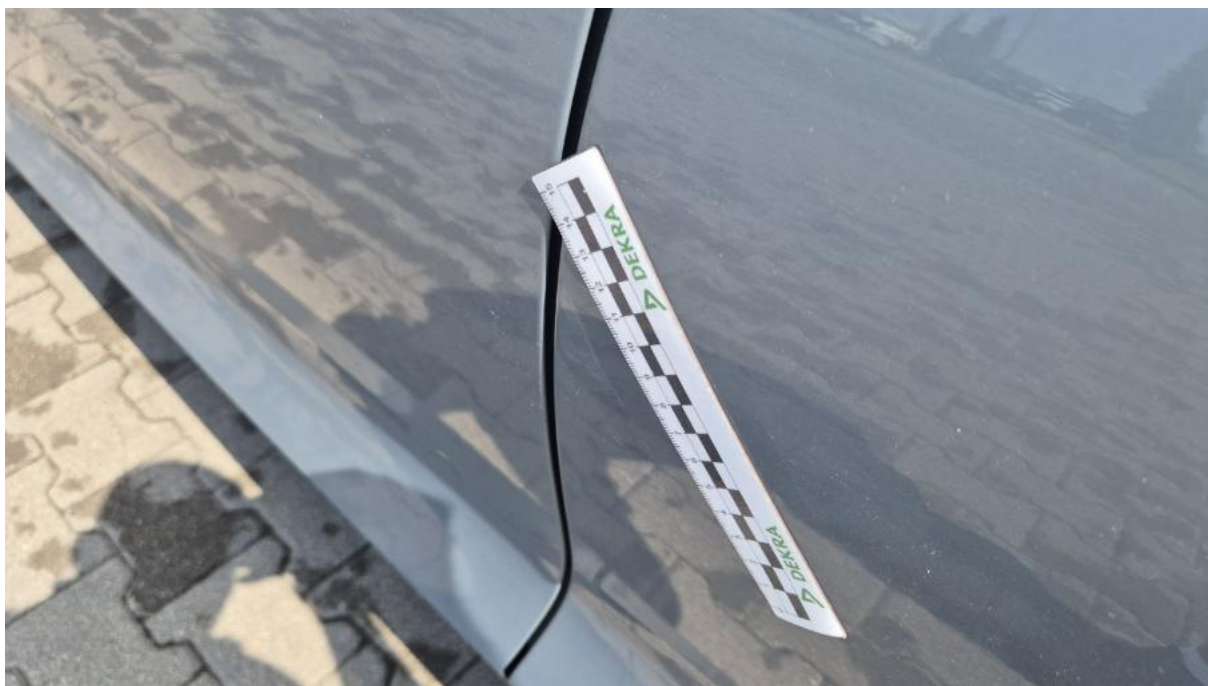
Fot. 45

Drzwi tylne L - Rysa/odprysk 1
