Raport z oględzin pojazdu

Numer raportu	211290/10/25-3705	Data raportu	29-10-2025
Rzeczoznawca	Arthur Rusik	Data oględzin	27-10-2025
Nr zlecenia	PCM(DZS)/GDA/80872/25/10/21	Miejsce oględzin	MDM AUTO (MAKURAT), ZAWODNIKÓ...

Numer identyfikacyjny (VIN)	SJNTAAJ12U1003732
Marka, model	NISSAN Qashqai 21-24
Typ, wersja	Qashqai 1.3 DIG-T mHEV N-C...
Numer rejestracyjny	WD7356P
Silnik (rodz./poj./moc)	benz./1332 ccm/116 kW
Stan licznika	92 819 km
Data 1. rej./rok prod.	08-07-2021/2021
Data nast. bad. techn.	
Nadwozie	hatchback 5/5
Lakier	szary/METALIK
Skrzynia biegów	manualna

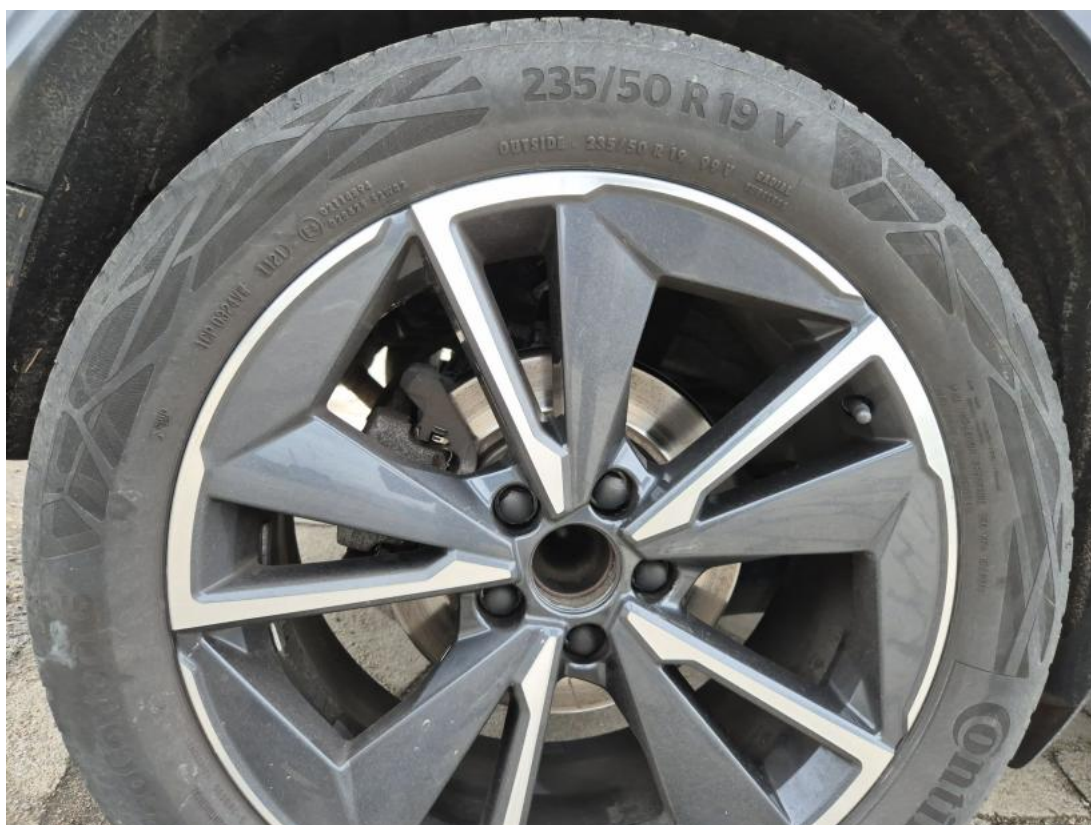
Fot. 32
Kołpak tylny P - Inne 1

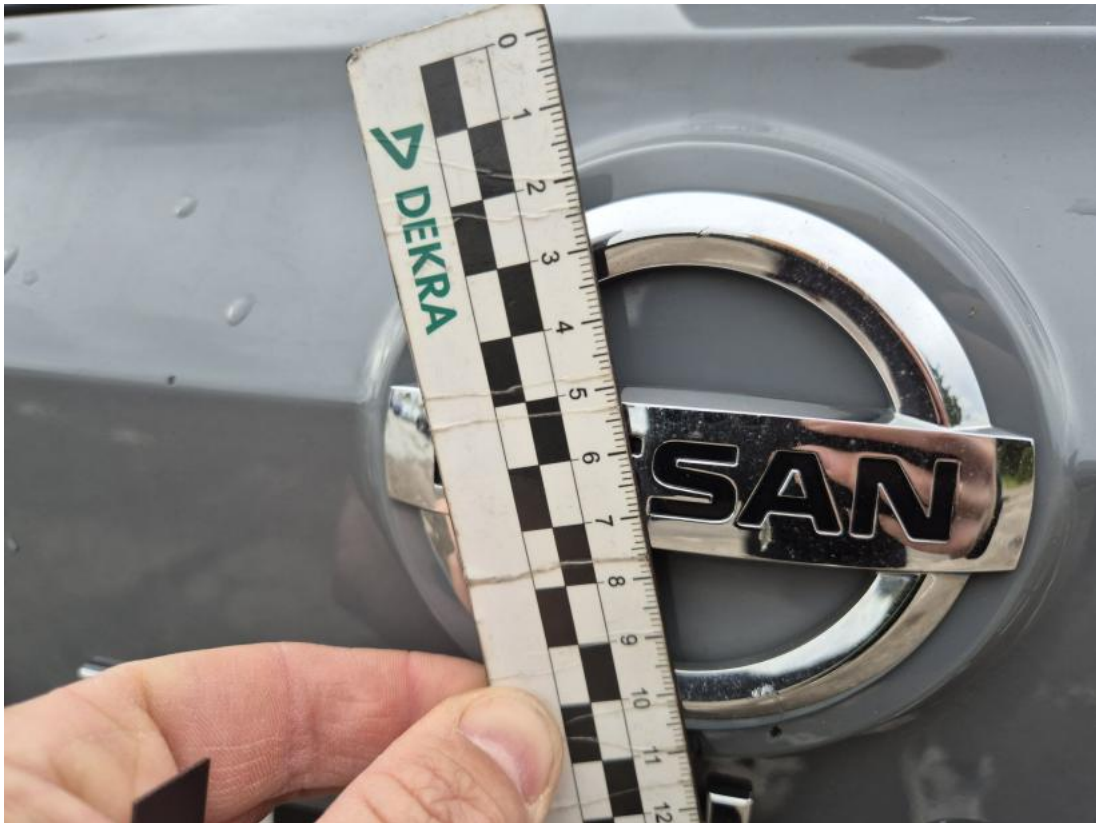
Fot. 33
Emblemat tylny - Rysa/odprysk 1

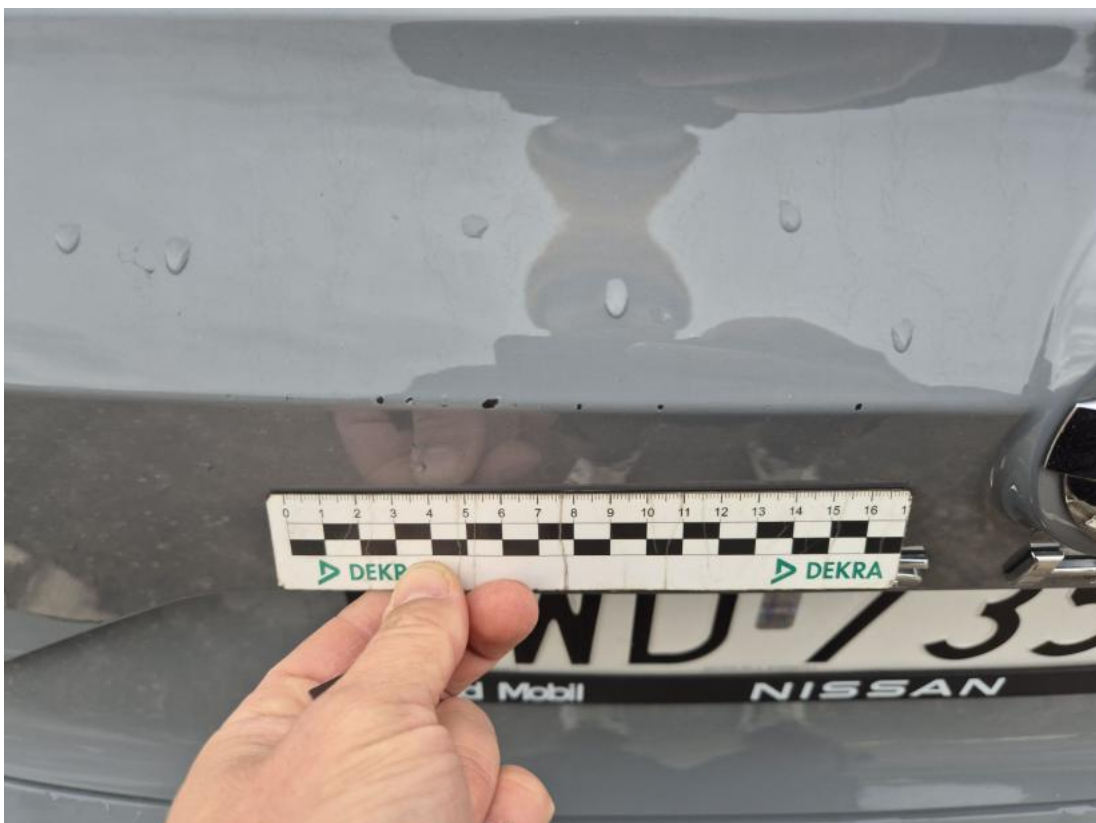
Fot. 34
Pokrywy bagażnika - Rysa/odprysk 1

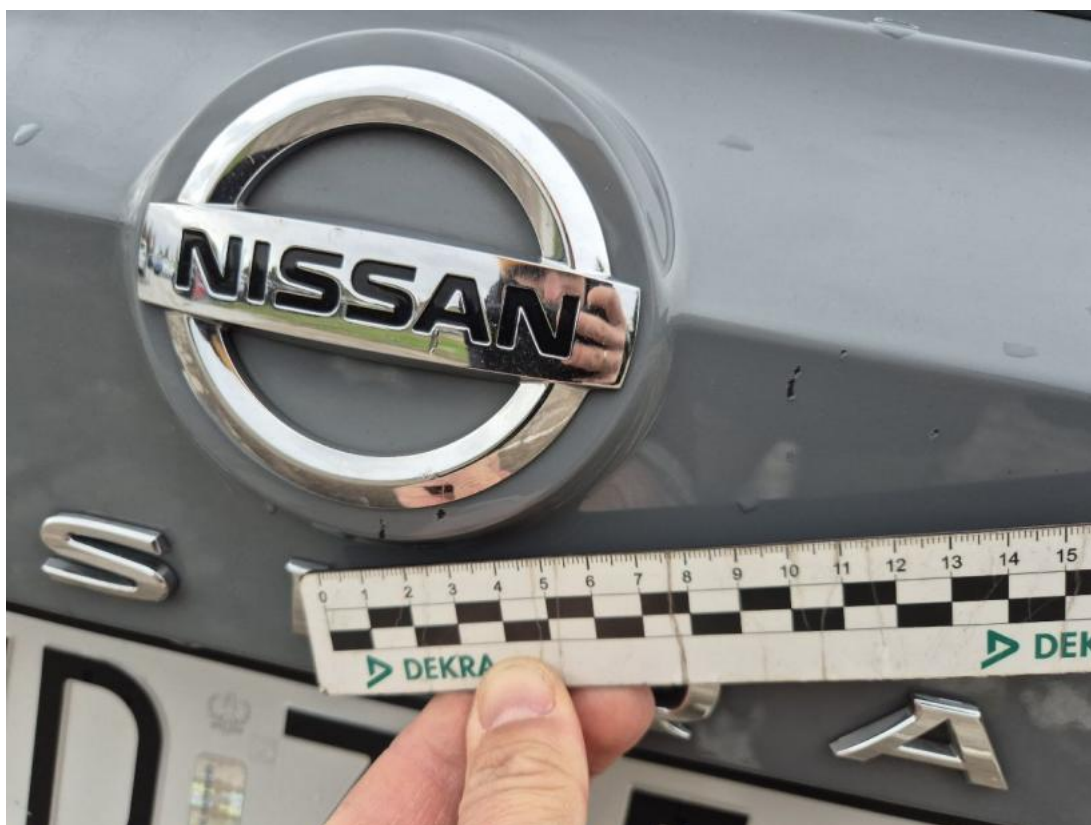
Fot. 35
Pokrywy bagażnika - Rysa/odprysk 2

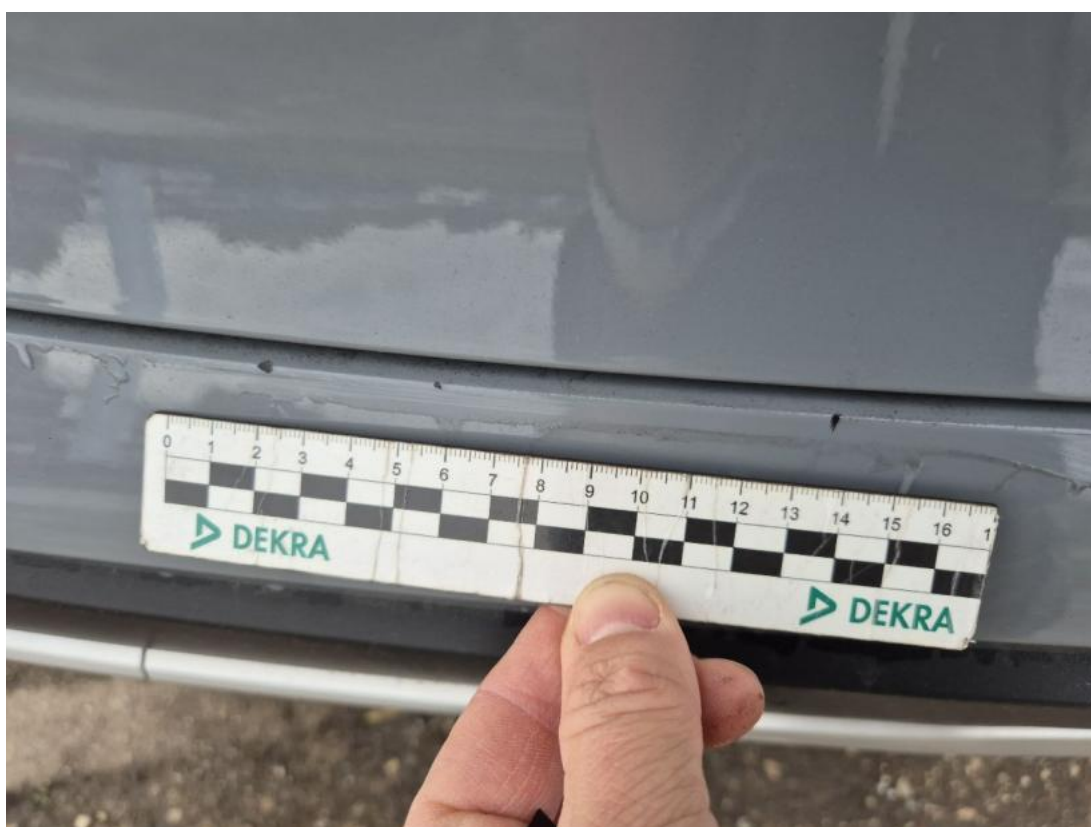
Fot. 36
Zderzak tylny - Rysa/odprysk 1

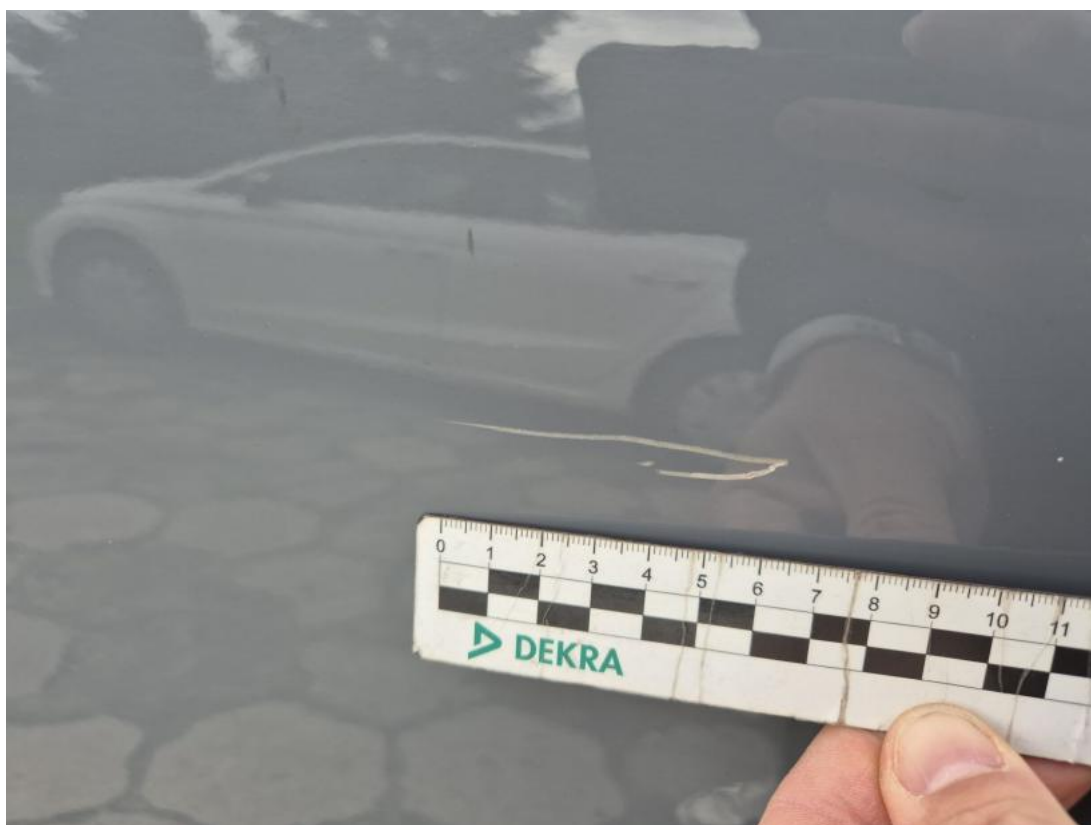
Fot. 37
Drzwi tylne L - Rysa/odprysk 1

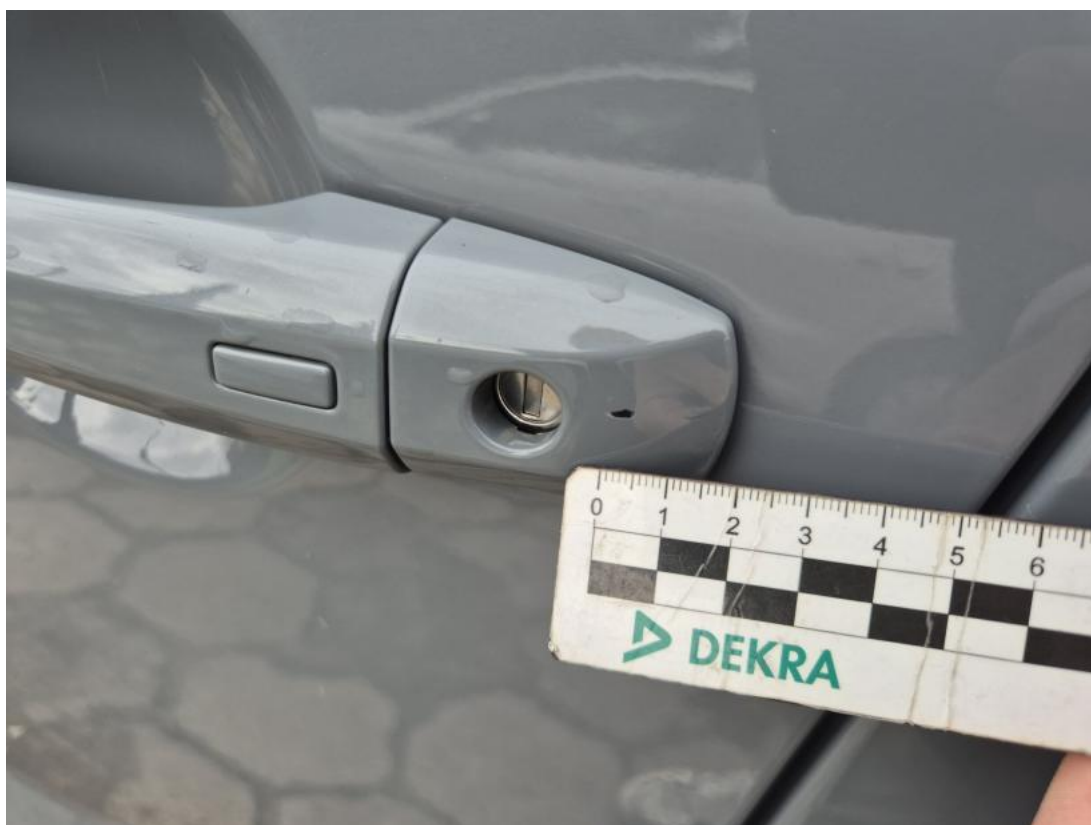
Fot. 38
Klamka drzwi prz L - Rysa/odprysk 1

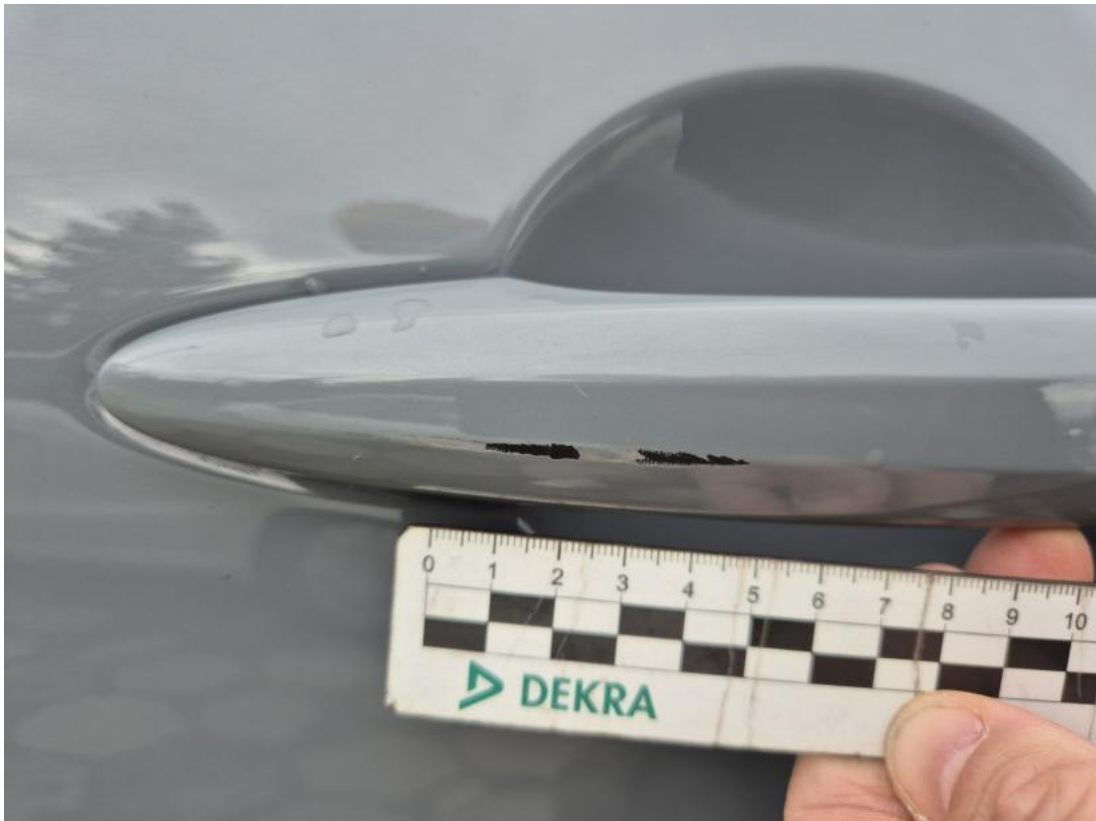
Fot. 39
Klamka drzwi tyl L - Rysa/odprysk 1

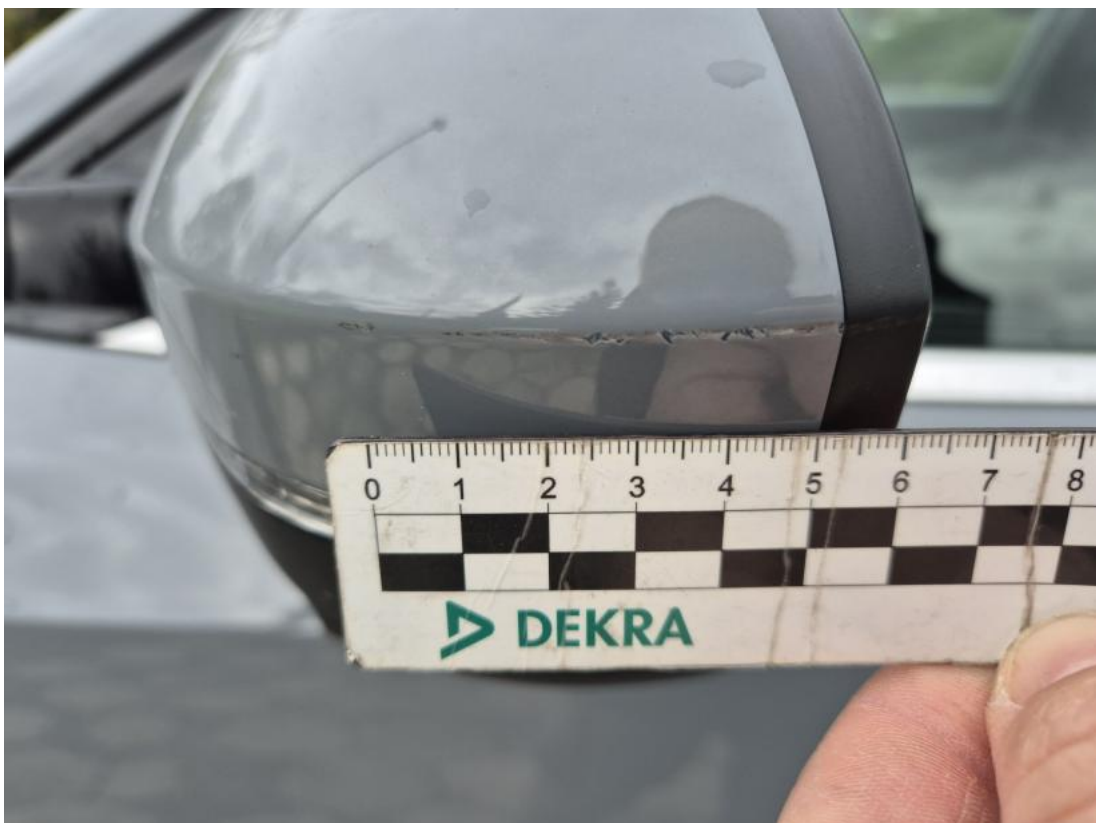
Fot. 40
Obudowa lusterka zew L - Rysa/odprysk 1

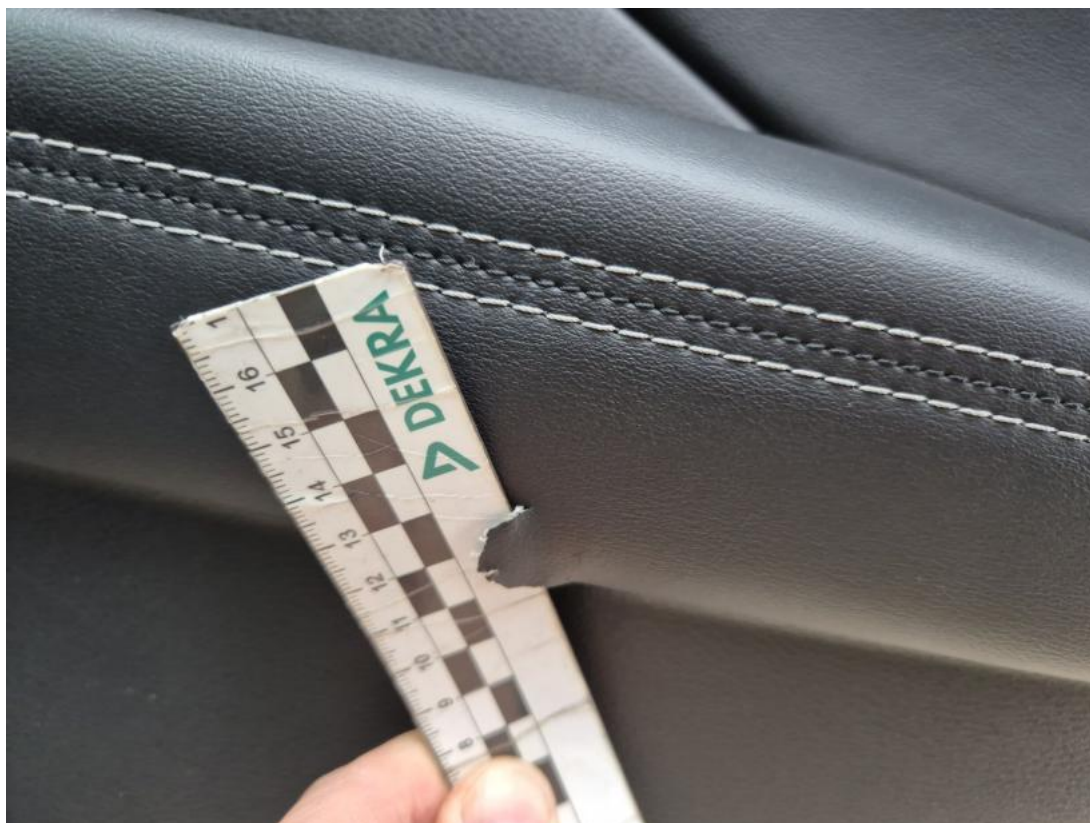
Fot. 41

Tapicerka drzwi tylnych P - Pęknięcie/rozerwanie 1
