Nr zlecenia DEKRA: PKOM(DZS)/GDA/29713/26/04/03  
Nr zlecenia/szkody:  
Data zlecenia: 03-04-2026

## Ocena stanu technicznego pojazdu

Eurotax-Kod EC	Marka, model, typ pojazdu				Rodzaj nadwozia
	<b>SUZUKI, Swift 20-24, Swift 1.2 Dualjet SHVS Premium</b>				hatchback
Rodzaj silnika	Pojemność [ccm]	Moc [KM/kW]	Skrzynia biegów	Stan licznika [km] (odczytany)	Ilość drzwi/miejsc
z zapłonem iskrowym	1197	83/61	manualna	119 041	5/5
Nr rej. pojazdu	Nr nadwozia (VIN)		Data 1-rej./rok prod.	Następne bad. tech.	Lakier
WD8128P	JSAAZCA3S00528848		21-07-2021/2021	05-07-2026	srebrny/METALIK

**Data oględzin:** 15-04-2026

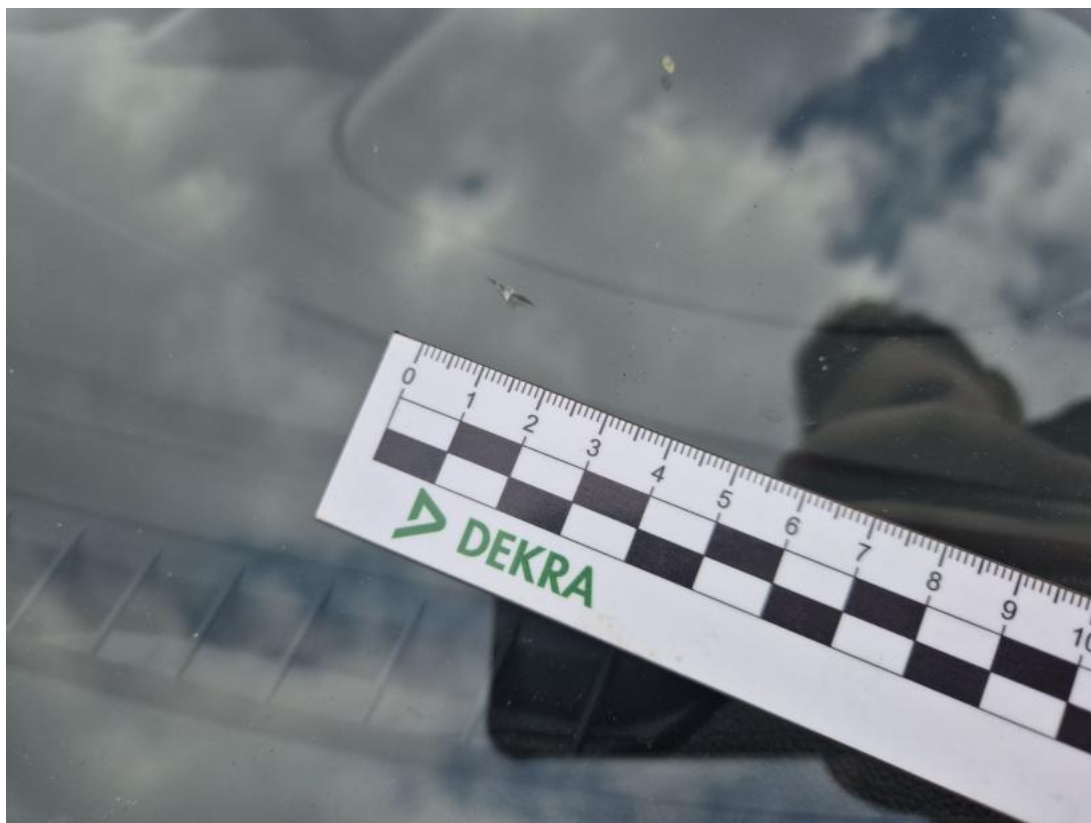
**Fot. 31**

Szyba czołowa - Pęknięcie/rozerwanie 1

Poz.	Nazwa części	Nr katalogowy	Opis uszkodzenia	NS [%]
1	Szyba PRZ		pęknięcie	
2	Zderzak TYŁ		deformacja	
3	Przygotowanie do lak. / normalia		Inne

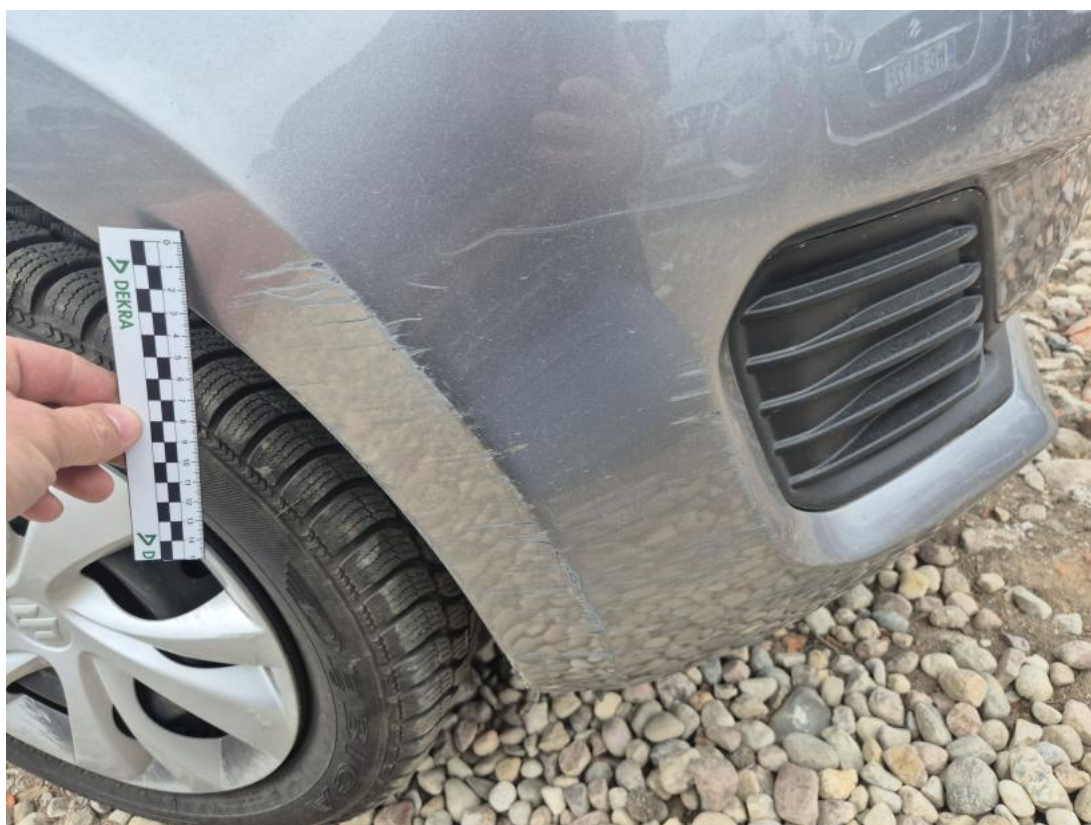
**Fot. 32**

Zderzak - Rysa/odprysk 1

Poz.	Nazwa części	Nr katalogowy	Opis uszkodzenia	Czas [rbg]
1	Błotnik TP		deformacja, zarysowanie	
2	Drzwi P P		zarysowanie	
3	Drzwi T P		zarysowanie	
4	Zderzak PRZ		zarysowanie

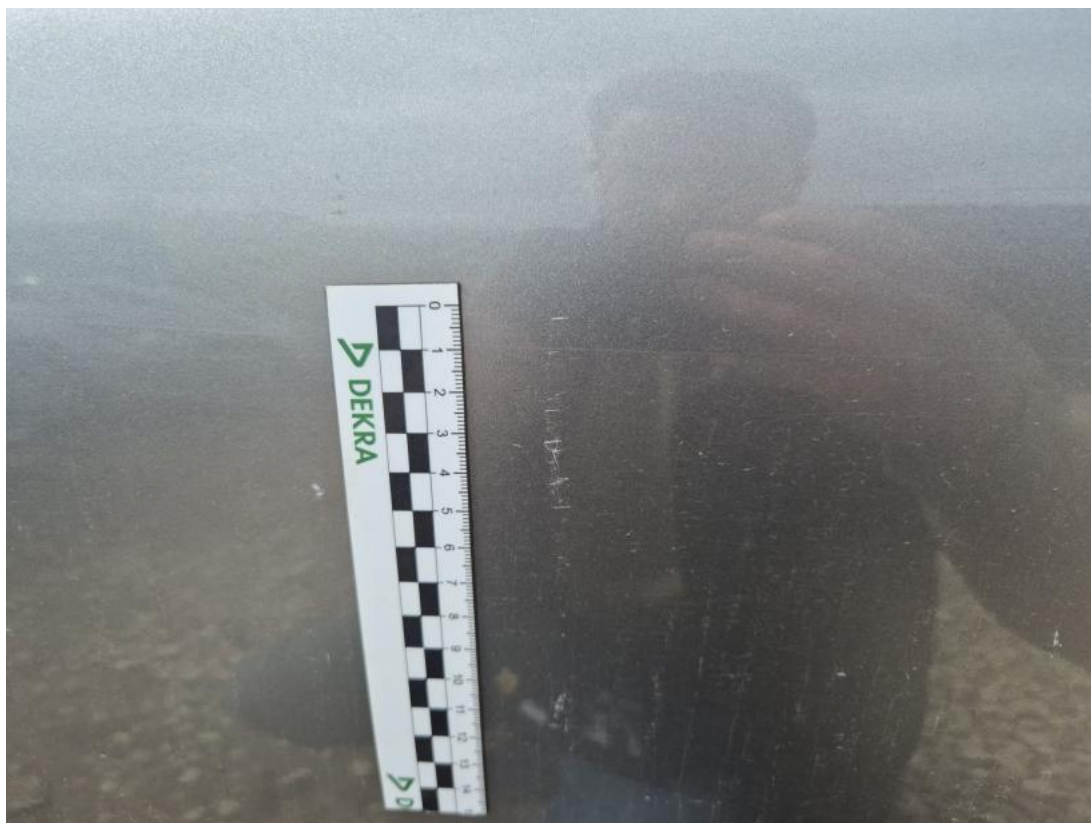
**Fot. 33**  
Drzwi przednie P - Rysa/odprysk 1

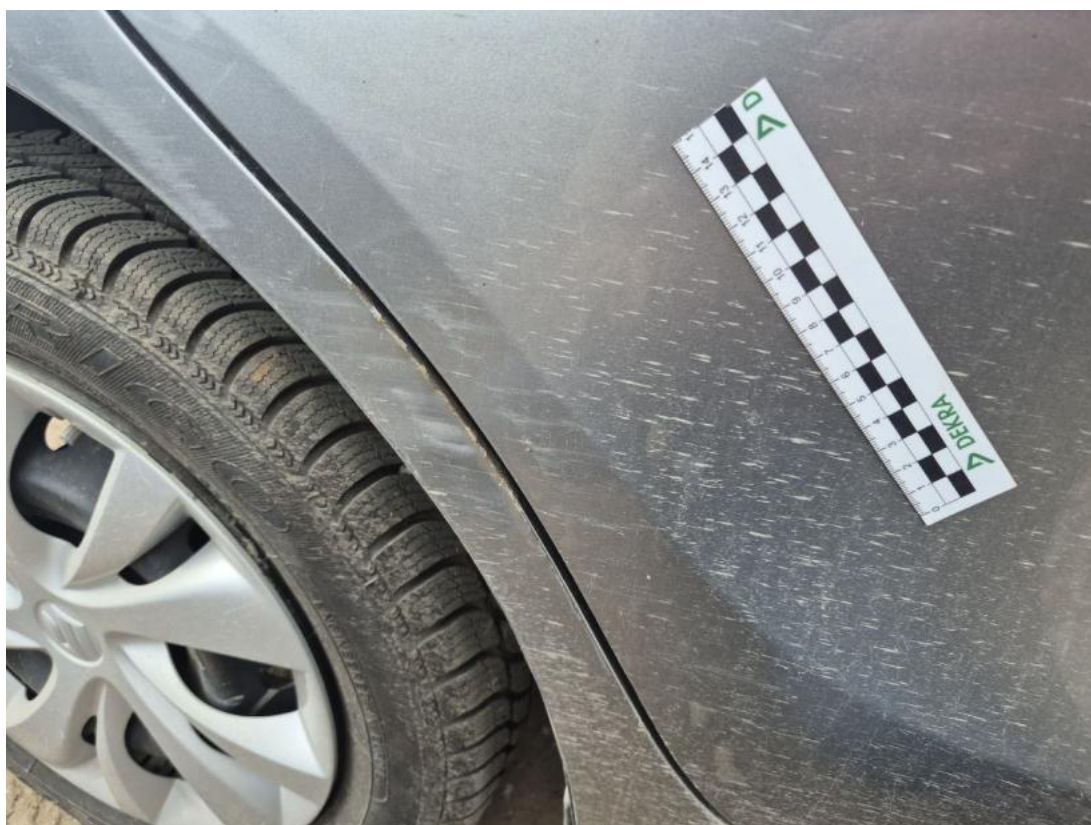
**Fot. 34**  
Drzwi tylne P - Rysa/odprysk 1

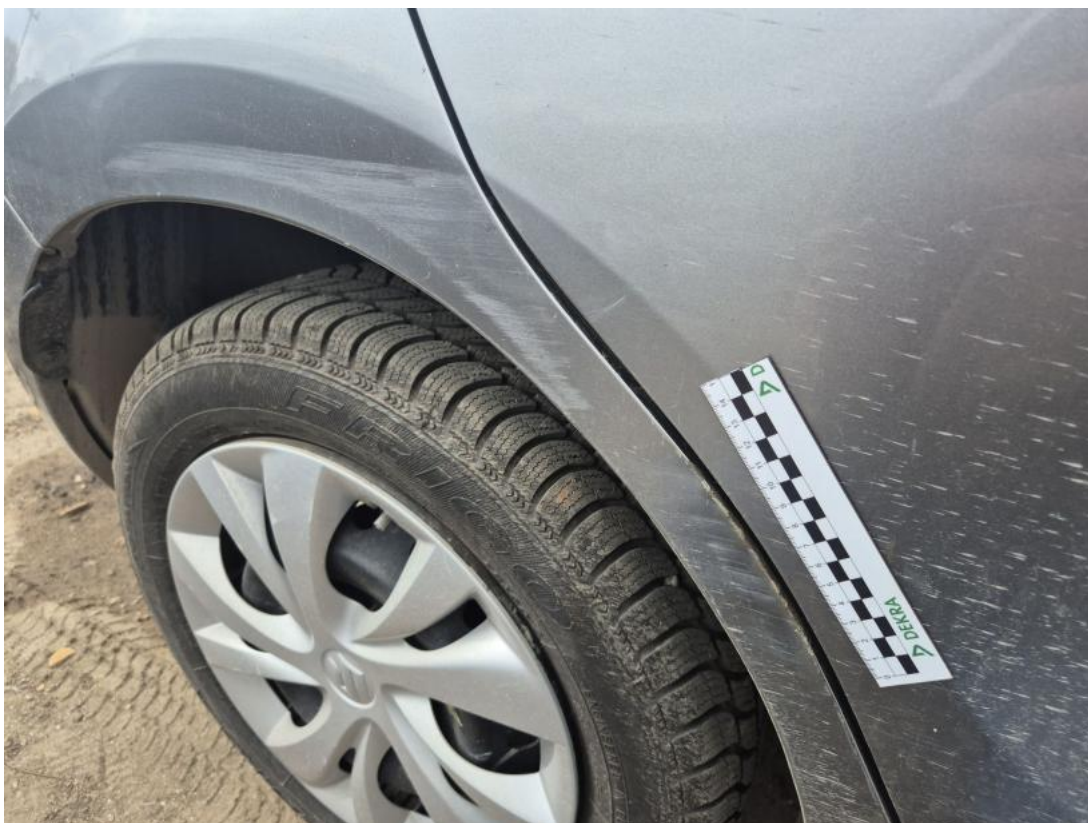
**Fot. 35**

Błotnik tylny P / Ściana boczna P - Rysa/odprysk 1

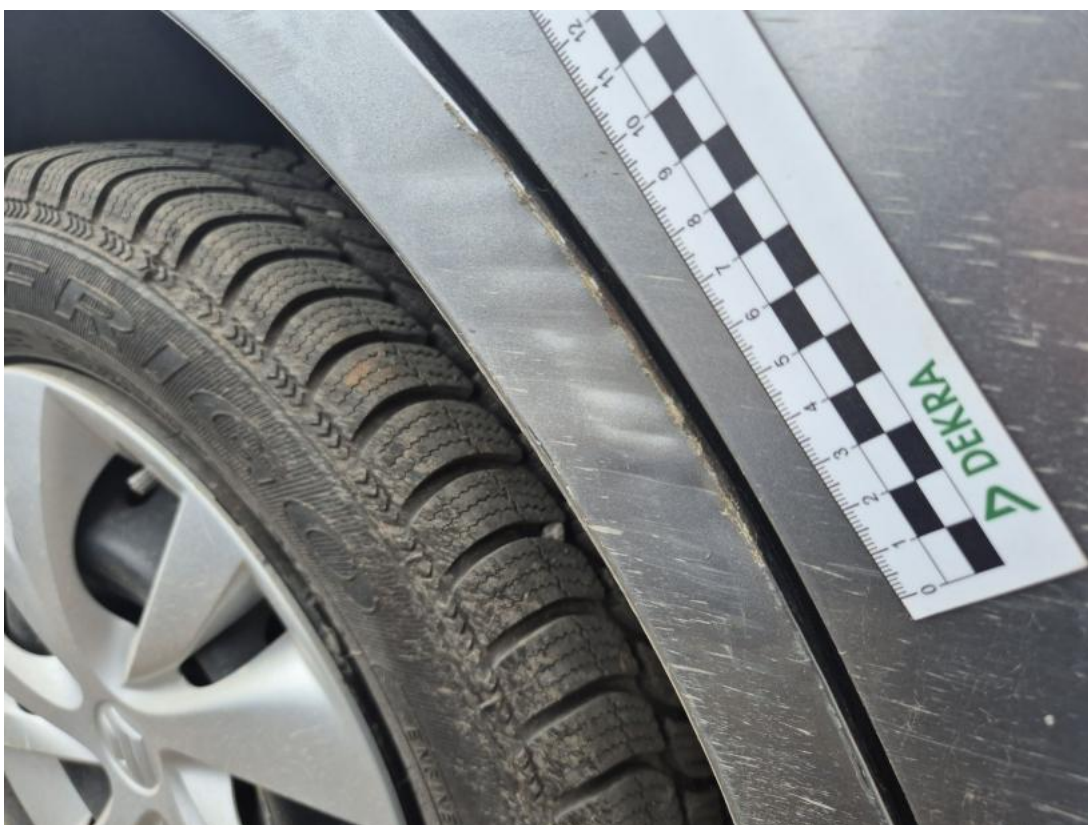
**Fot. 36**

Błotnik tylny P / Ściana boczna P - Wgniecenie/odkształcenie 1

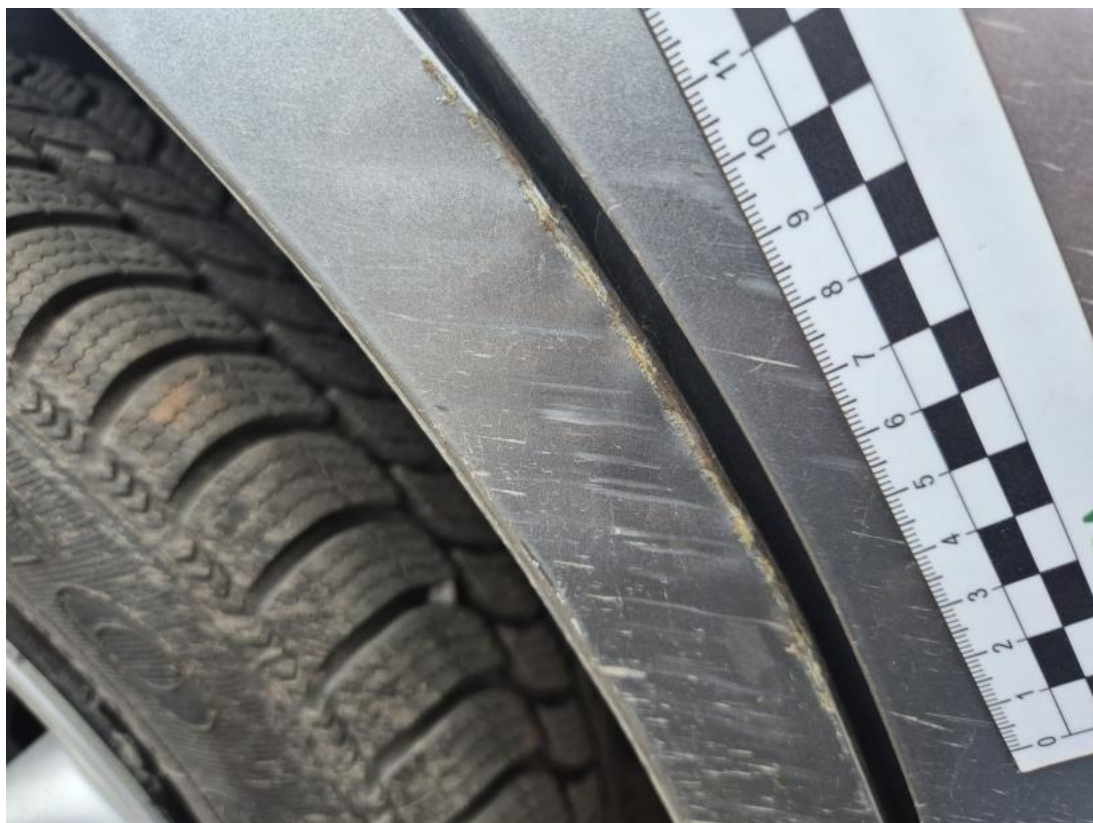
**Fot. 37**

Błotnik tylny P / Ściana boczna P - Inne 1

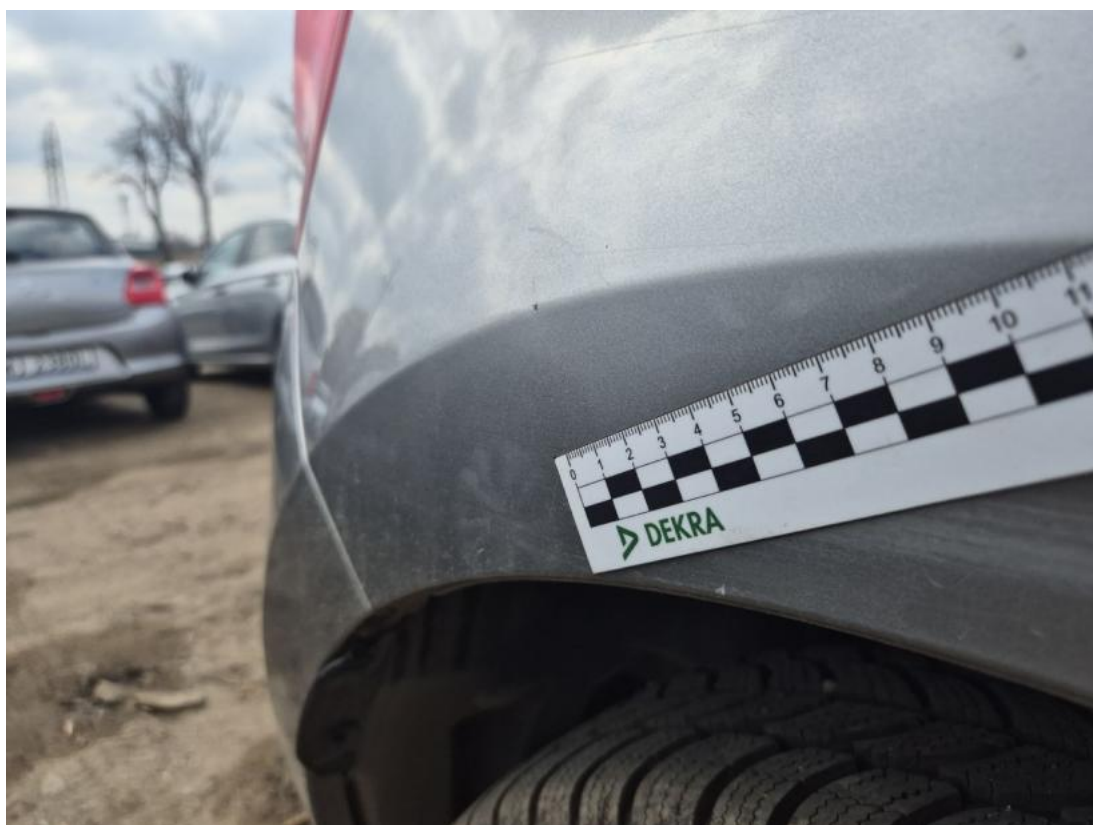
**Fot. 38**

Błotnik tylny P / Ściana boczna P - Inne 2

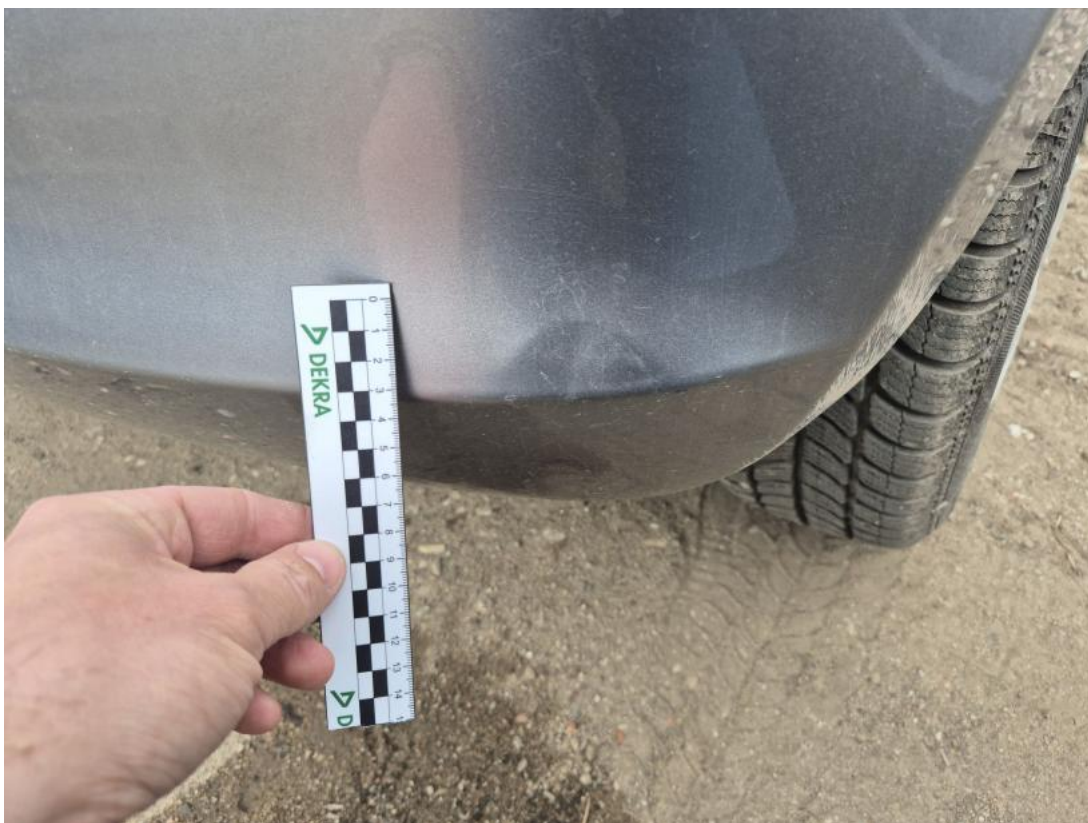
**Fot. 39**  
Zderzak tylny - Wgniecenie/odkształcenie 1

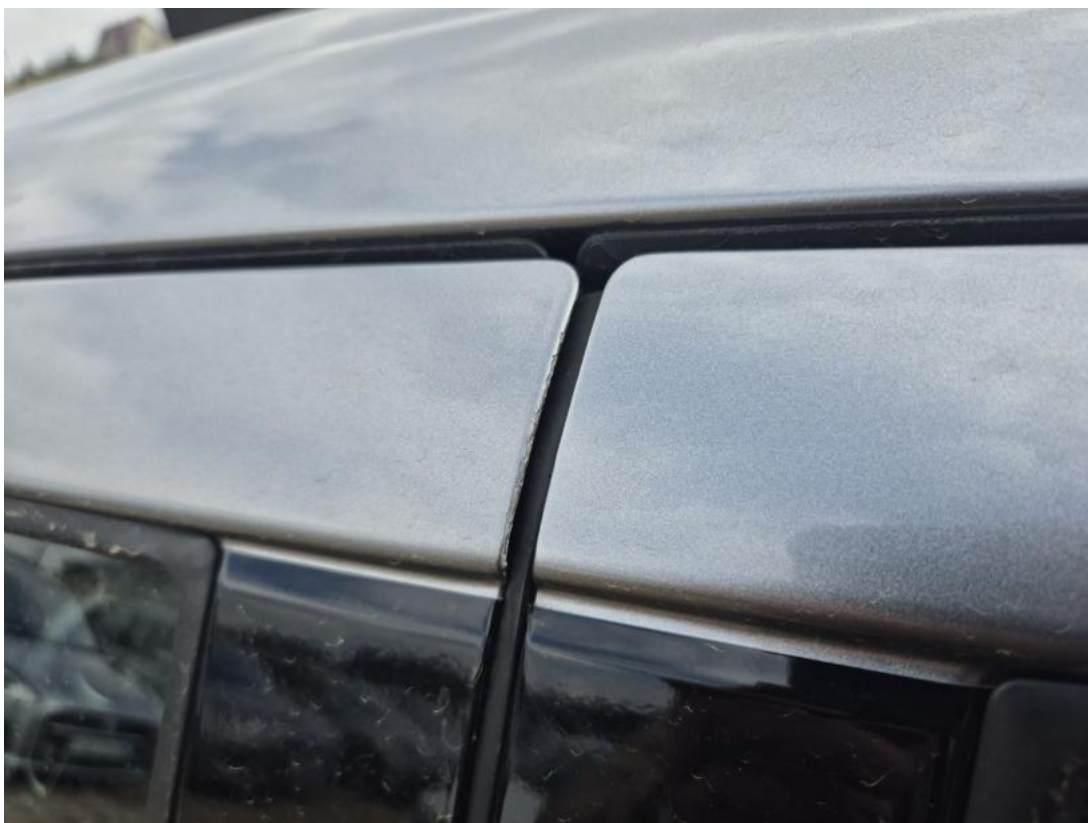
Poz.	Nazwa części	Nr katalogowy	Opis uszkodzenia	Czas [rbg]
1	Drzwi P L		odpryski lakieru	
2	Drzwi T L		wgniecenie

**Fot. 40**  
Drzwi przed L - Rysa/odprysk 1

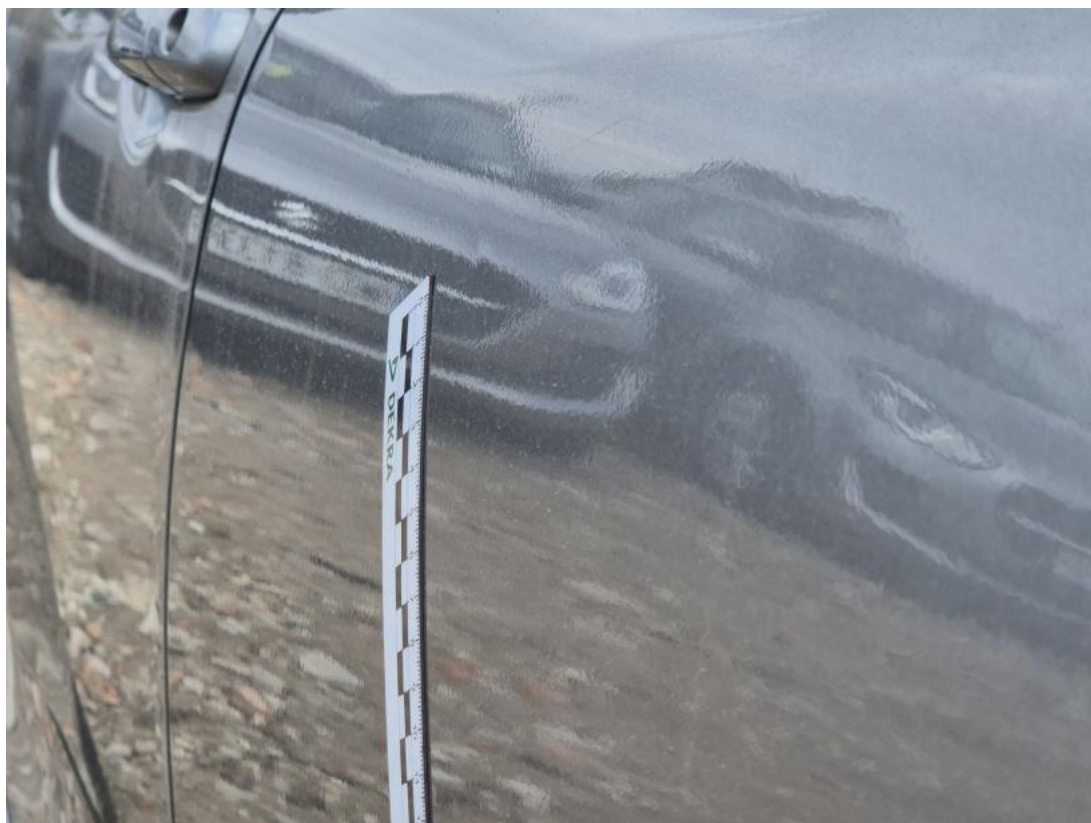
Poz.	Nazwa części	Przedział grubości powłoki lakierowej [µm]
1	Drzwi tylne lewe	150 - 300

**Fot. 41**  
Drzwi tylne L - Wgniecenie/odkształcenie 1
