Nr zlecenia DEKRA: PKOM(DZS)/GDA/29718/26/04/03
Nr zlecenia/szkody:
Data zlecenia: 03-04-2026

Ocena stanu technicznego pojazdu

Eurotax-Kod EC	Marka, model, typ pojazdu				Rodzaj nadwozia
	SUZUKI, Swift 20-24, Swift 1.2 Dualjet SHVS Premium				hatchback
Rodzaj silnika	Pojemność [ccm]	Moc [KM/kW]	Skrzynia biegów	Stan licznika [km] (odczytany)	Ilość drzwi/miejsc
z zapłonem iskrowym	1197	83/61	manualna	120 381	5/5
Nr rej. pojazdu	Nr nadwozia (VIN)		Data 1-rej./rok prod.	Następne bad. tech.	Lakier
WD8132P	JSAAZCA3S00528940		21-07-2021/2021	21-07-2026	srebrny/METALIK

Data oględzin: 15-04-2026

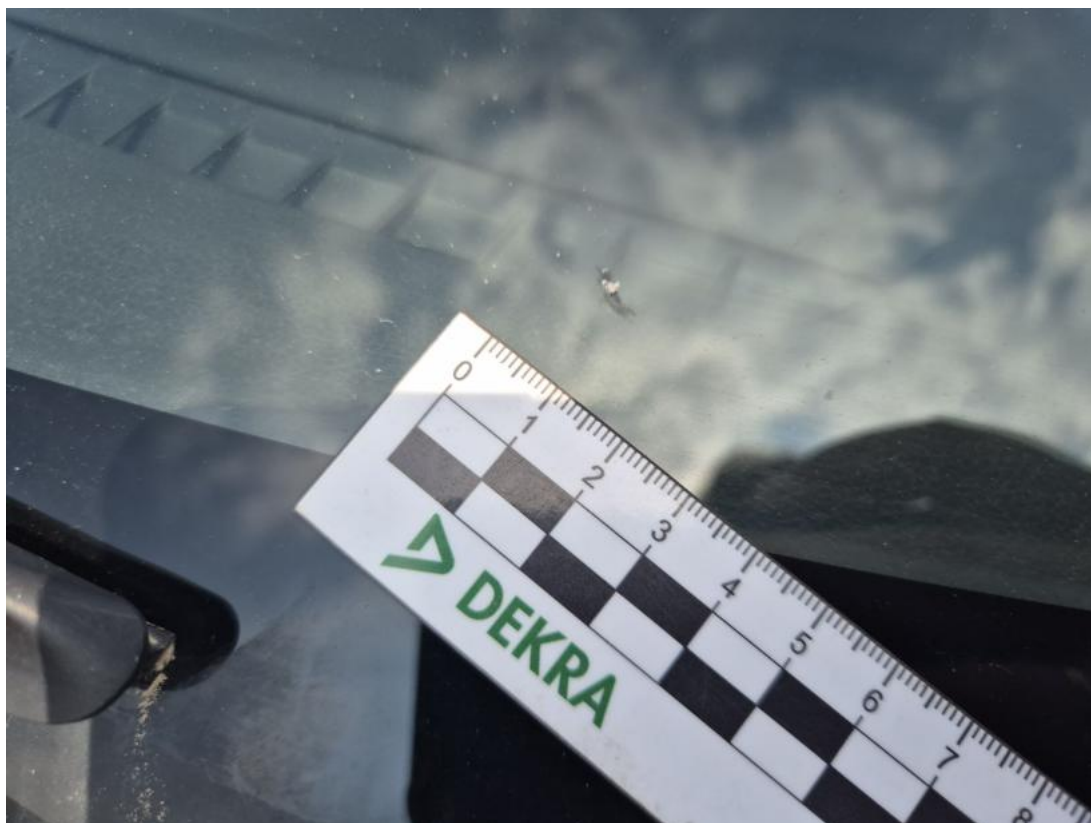
Poz.	Nazwa części	Nr katalogowy	Opis uszkodzenia	NS [%]
1	Kołpak PP		brak	
2	Szyba PRZ		pęknięcie

Fot. 33
Szyba czołowa - Pęknięcie/rozerwanie 1

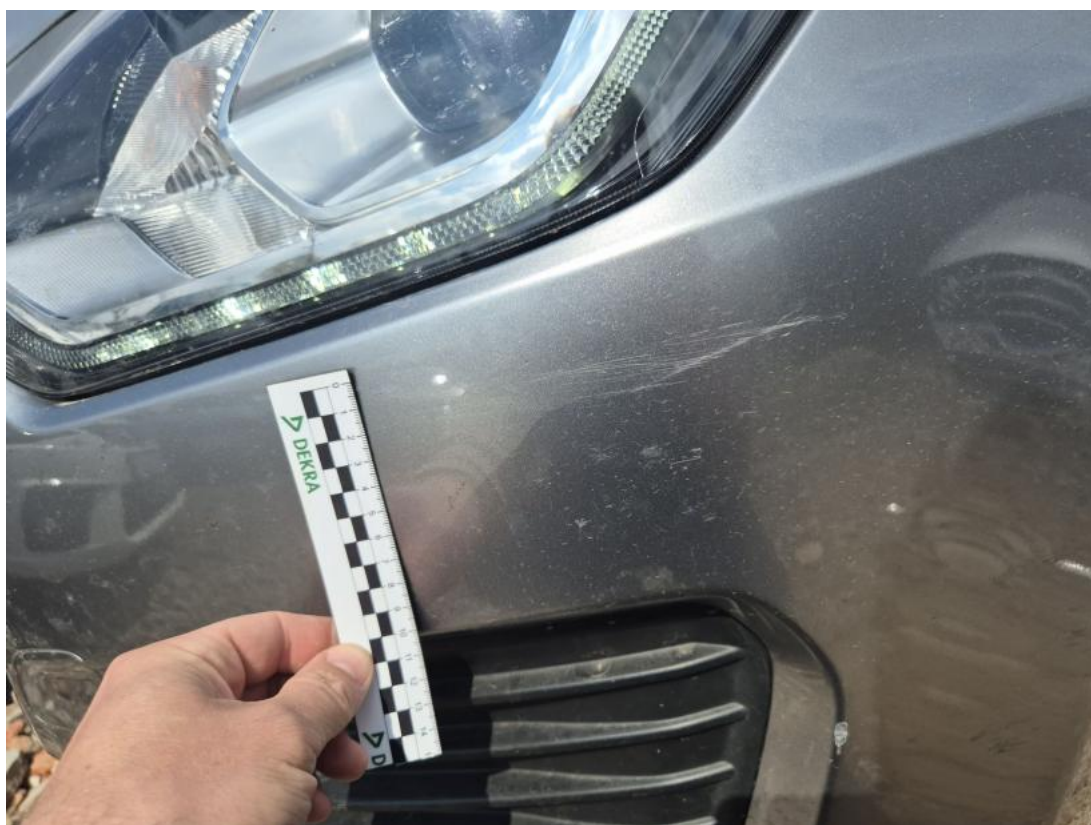
Poz.	Nazwa części	Nr katalogowy	Opis uszkodzenia	Czas [rbg]
1	Błotnik TP		deformacja, zarysowanie	
2	Błotnik TL		wgniecenie, zarysowanie	
3	Błotnik PL		wgniecenie	
4	Drzwi T P		wgniecenie, zarysowanie	
5	Zderzak PRZ		zarysowanie	
6	Zderzak TYŁ		deformacja, zarysowanie	
7	Przygotowanie do lak. / normalia		Inne

Fot. 34
Zderzak - Rysa/odprysk 1

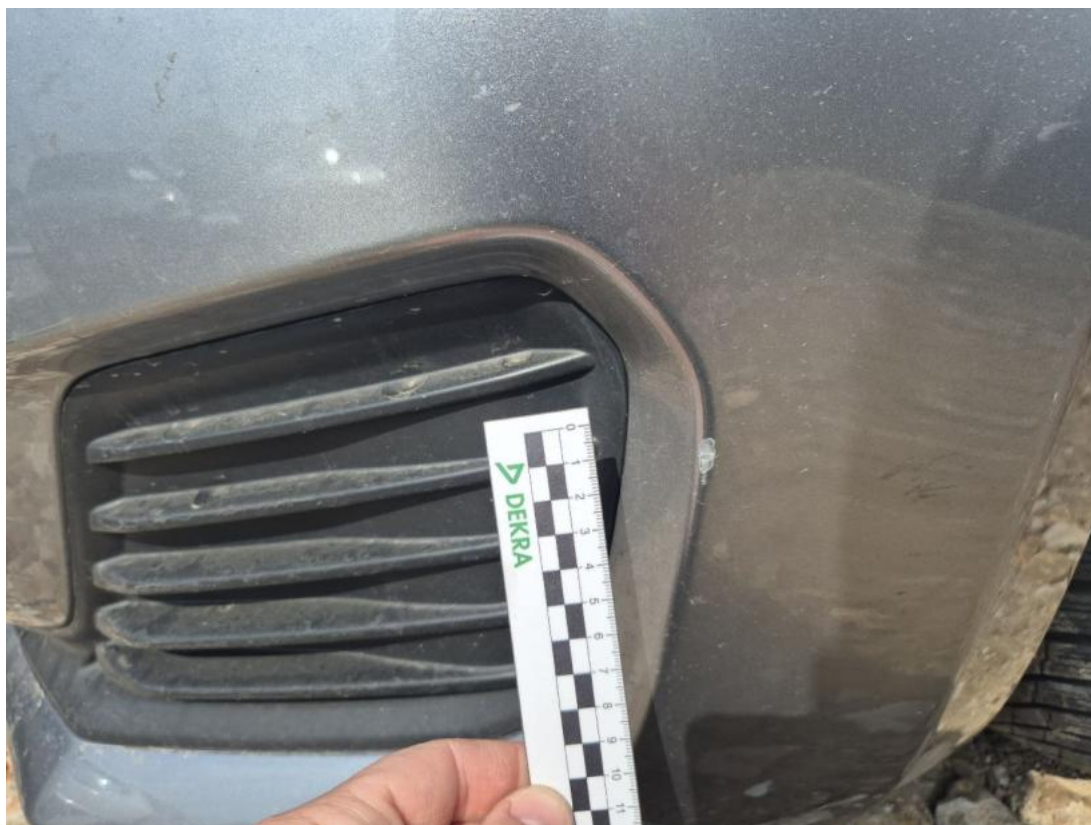
Fot. 35
Zderzak - Rysa/odprysk 2

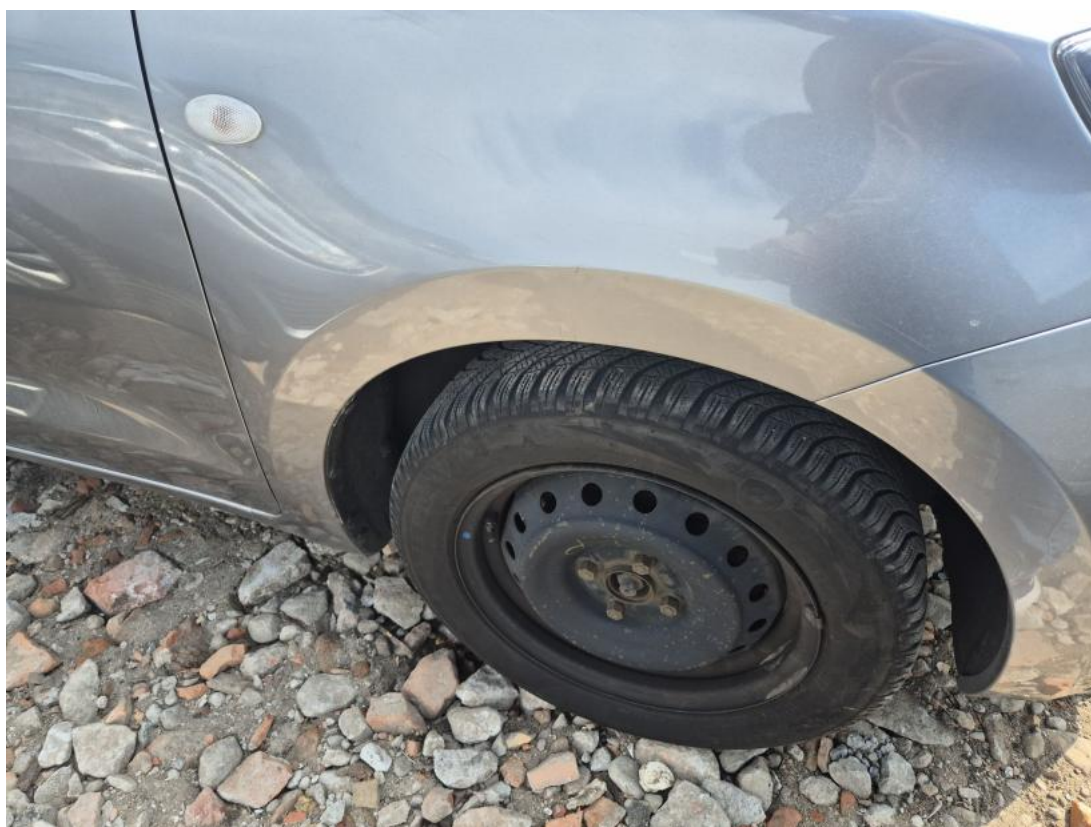
Fot. 36
Kołpak przedni P - Inne 1

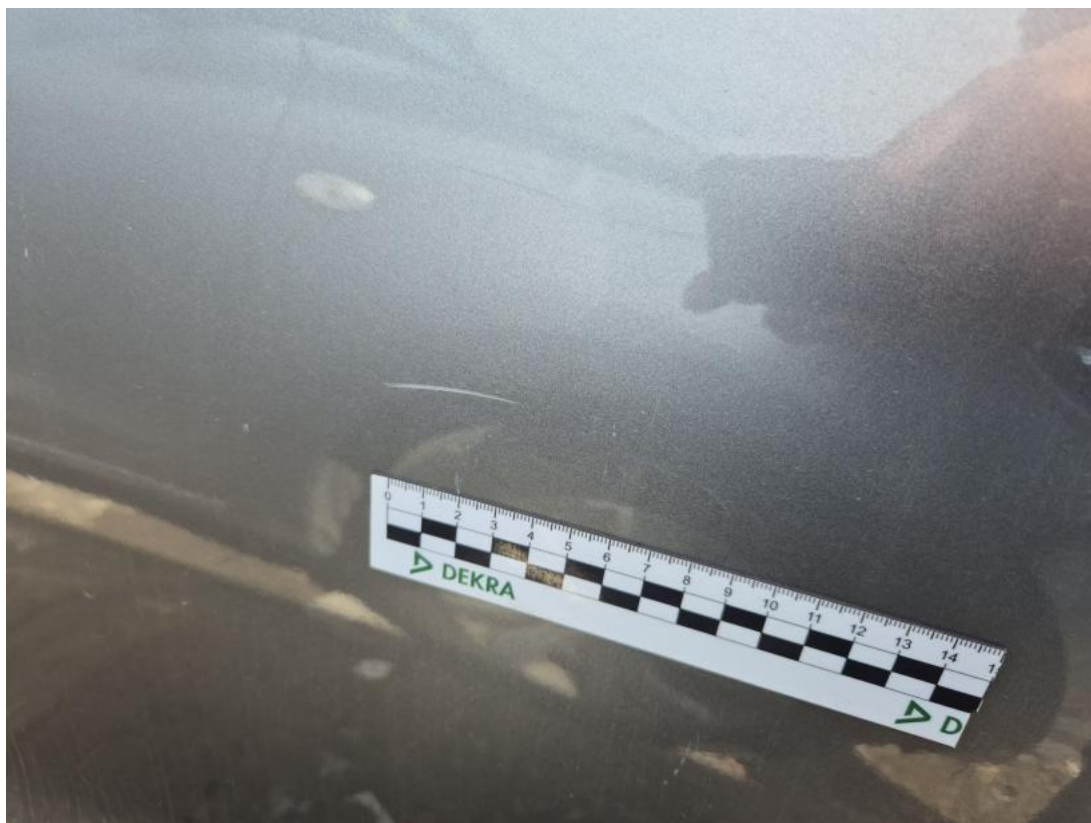
Fot. 37
Drzwi tylne P - Rysa/odprysk 1

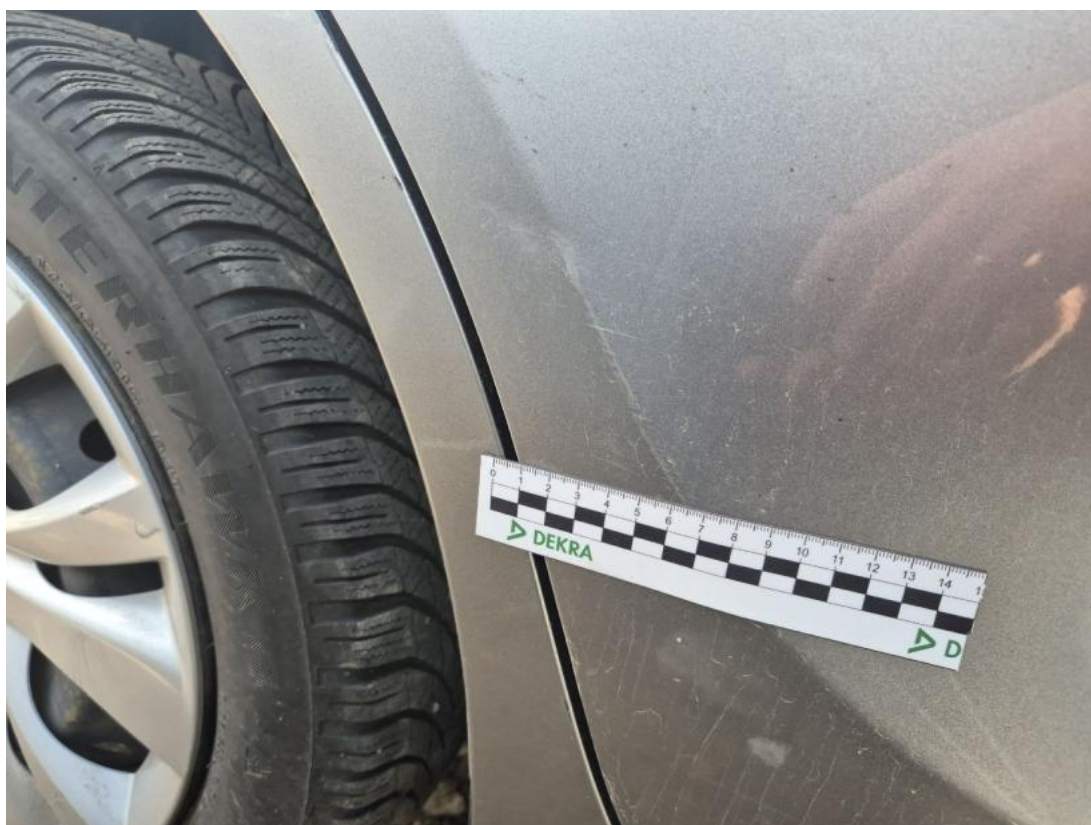
Fot. 38
Drzwi tylne P - Rysa/odprysk 2

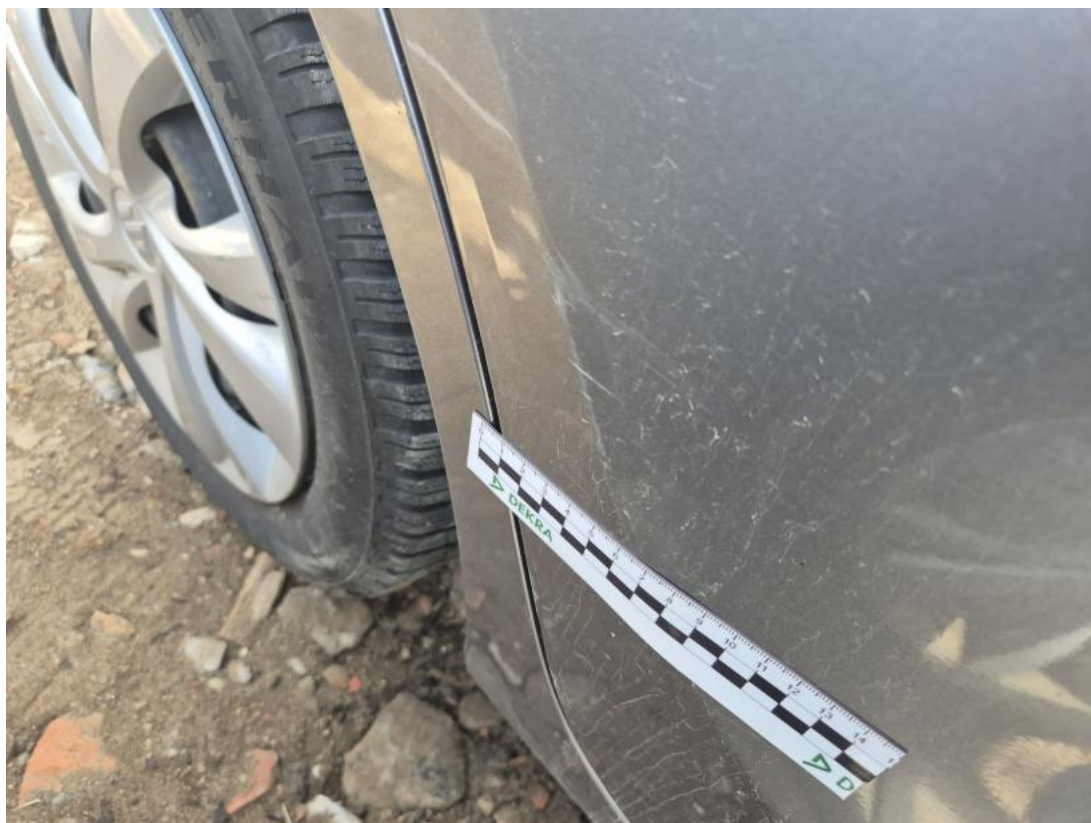
Fot. 39
Drzwi tylne P - Wgniecenie/odkształcenie 1

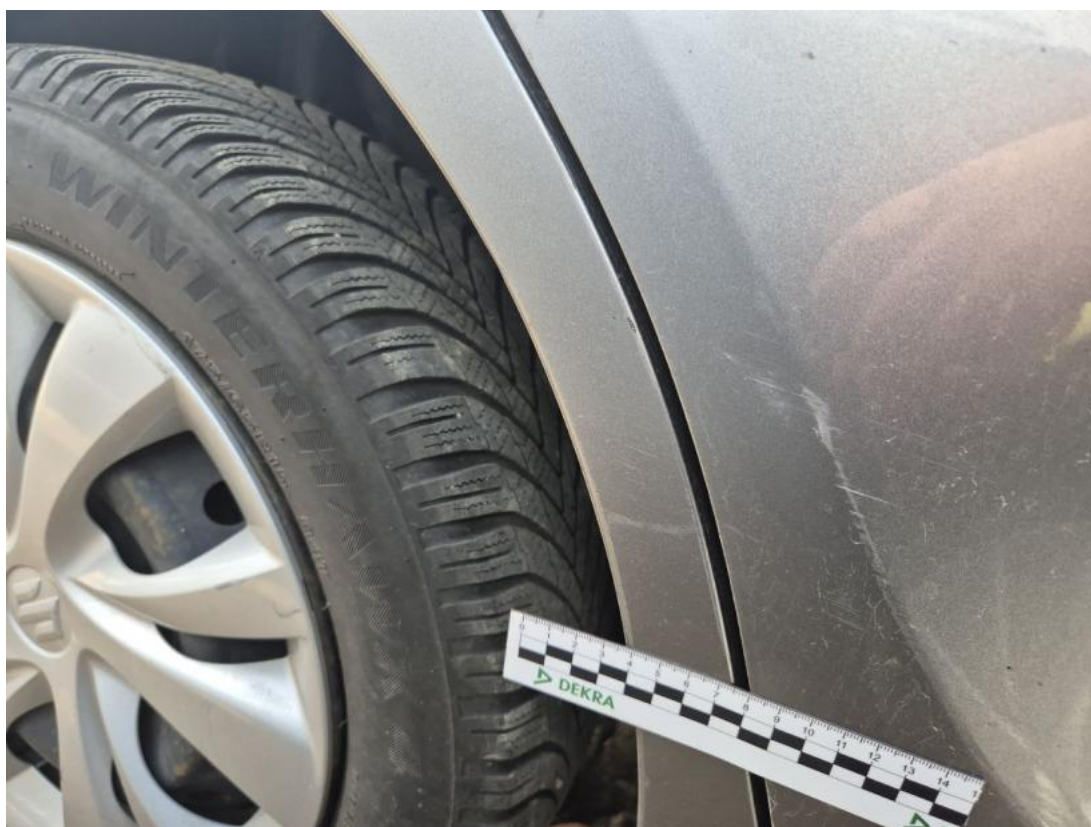
Fot. 40
Błotnik tylny P / Ściana boczna P - Rysa/odprysk 1

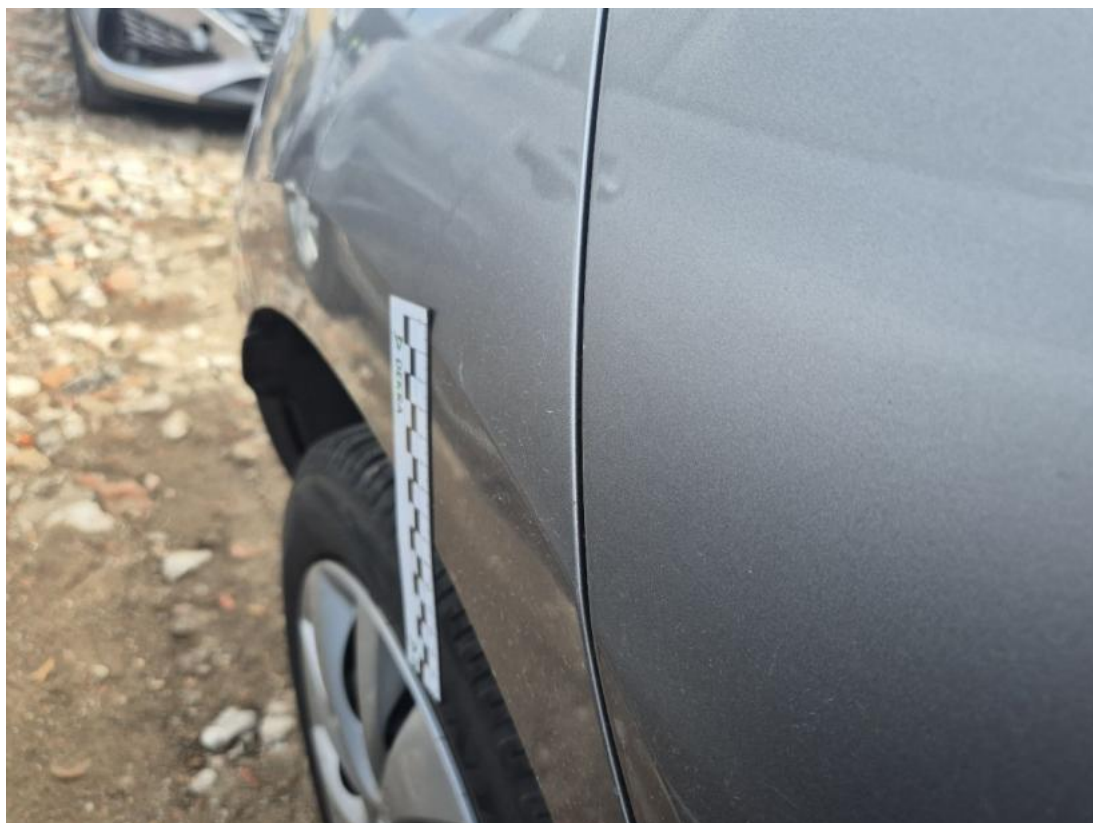
Fot. 41

Błotnik tylny P / Ściana boczna P - Wgniecenie/odkształcenie 1

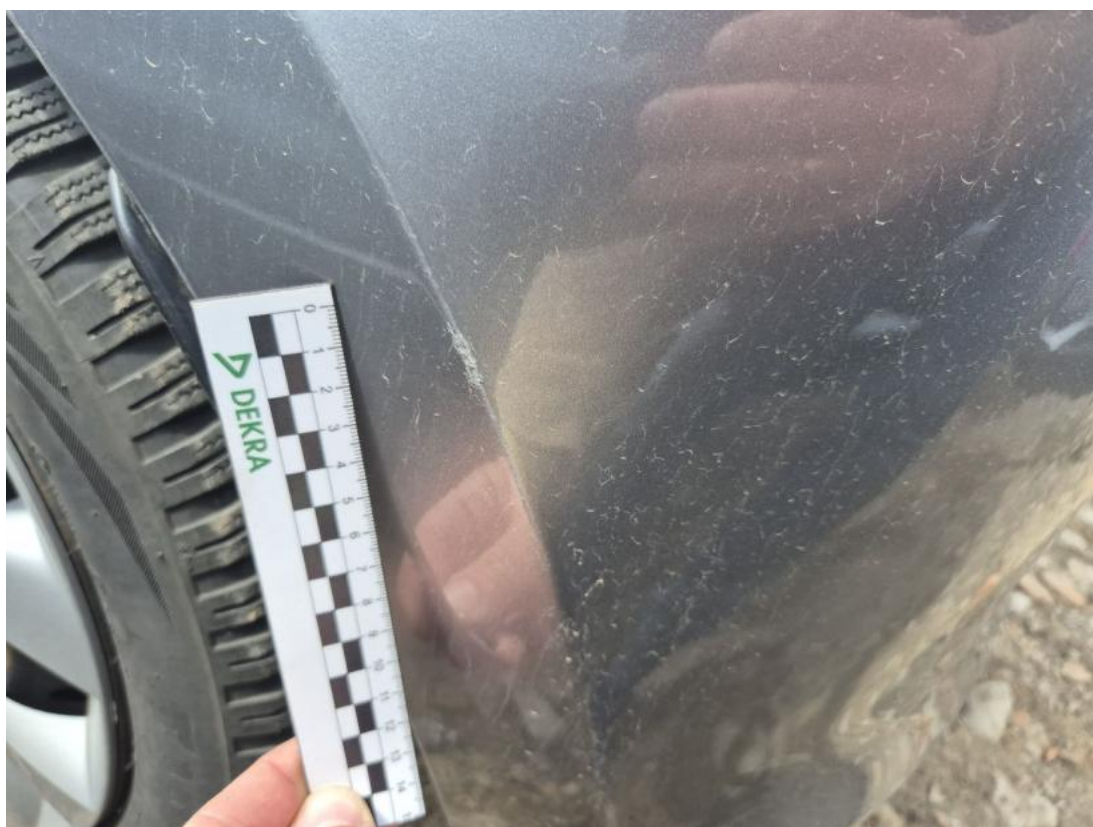
Fot. 42

Zderzak tylny - Rysa/odprysk 1

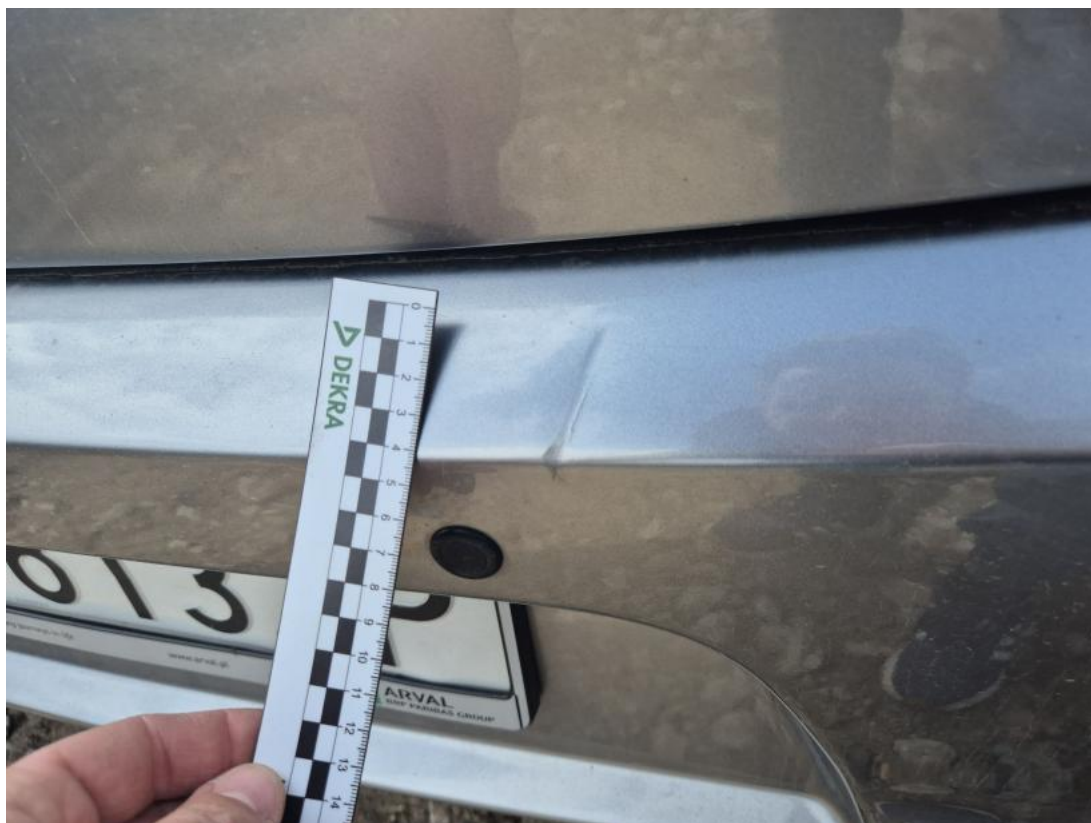
Fot. 43
Zderzak tylny - Wgniecenie/odkształcenie 1

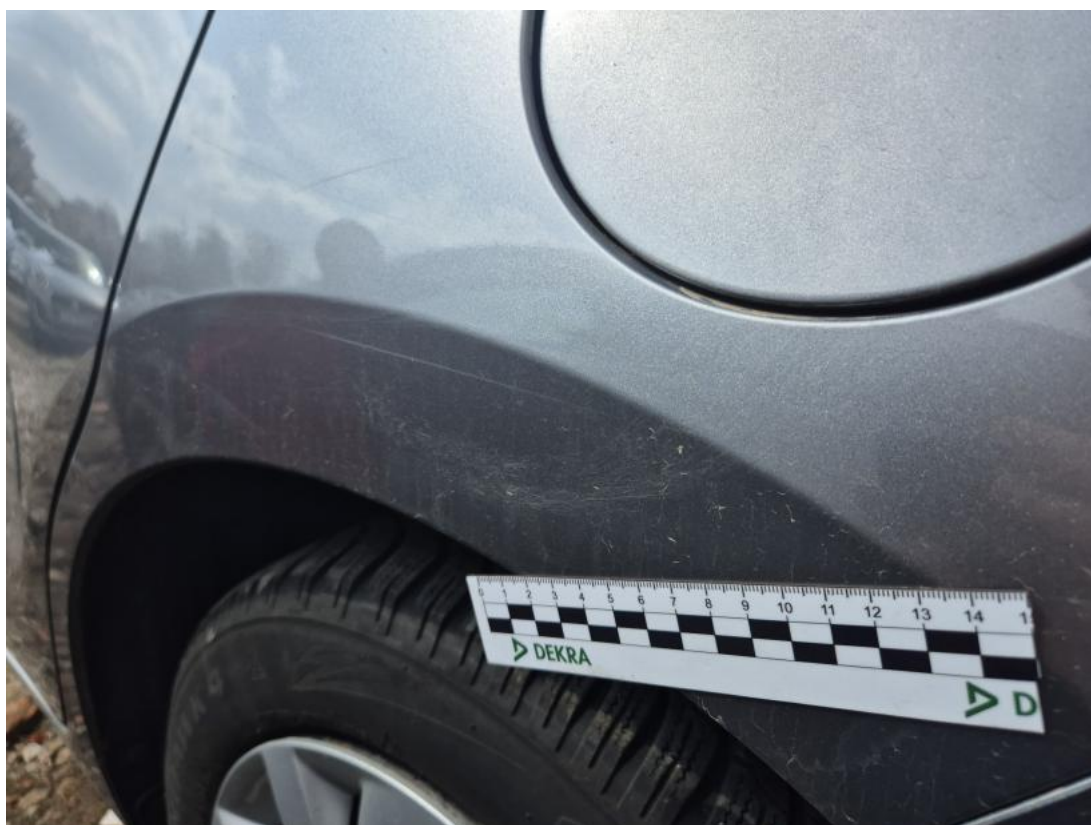
Fot. 44
Błotnik tylny L / Ściana boczna L - Rysa/odprysk 1

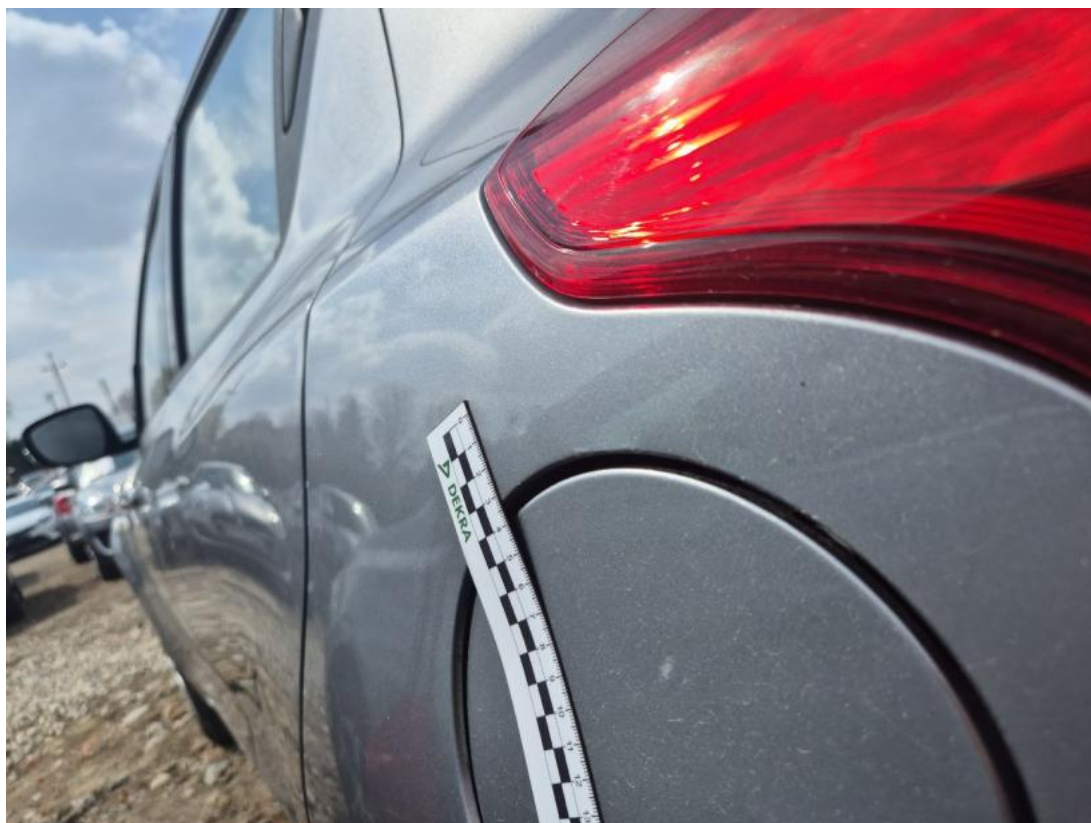
Fot. 45

Błotnik tylny L / Ściana boczna L - Wgniecenie/odkształcenie 1

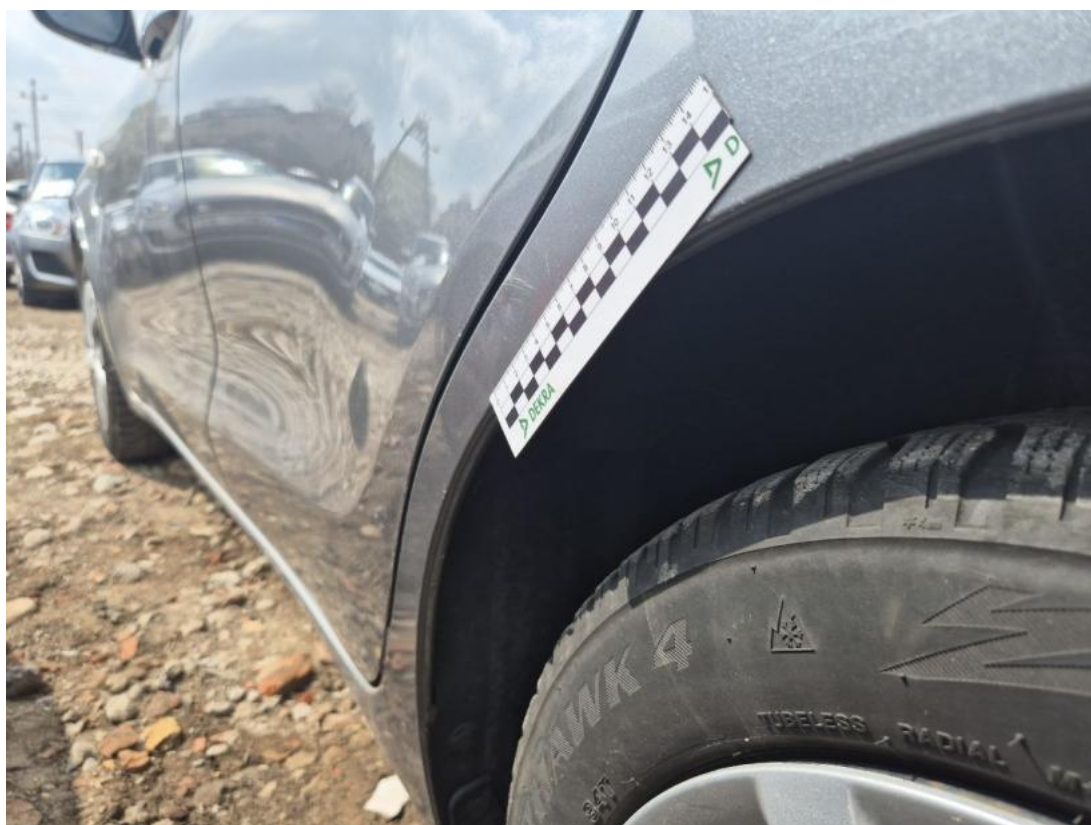
Fot. 46

Błotnik tylny L / Ściana boczna L - Wgniecenie/odkształcenie 2

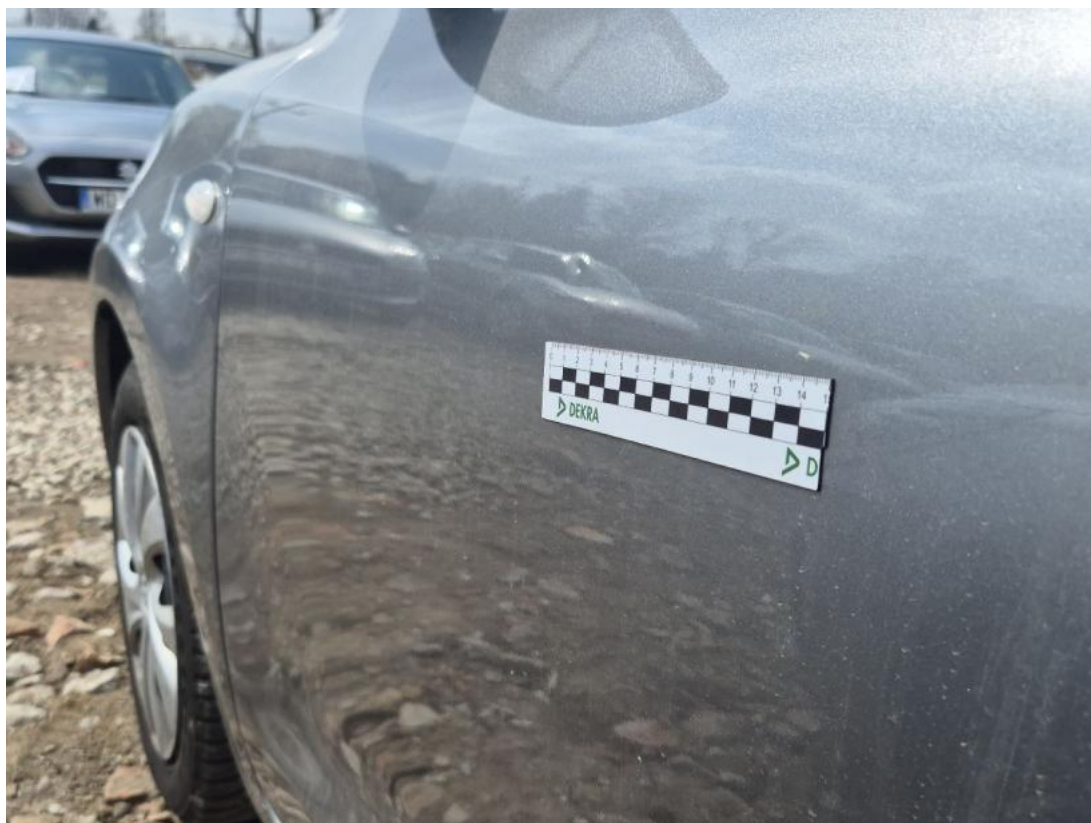
Poz.	Nazwa części	Nr katalogowy	Opis uszkodzenia	Czas [rbg]
1	Drzwi P L		wgniecenie	
2	Drzwi T L		wgniecenie	
3	Słupek (B) L		wgniecenie

Fot. 47
Drzwi przed L - Wgniecenie/odkształcenie 1

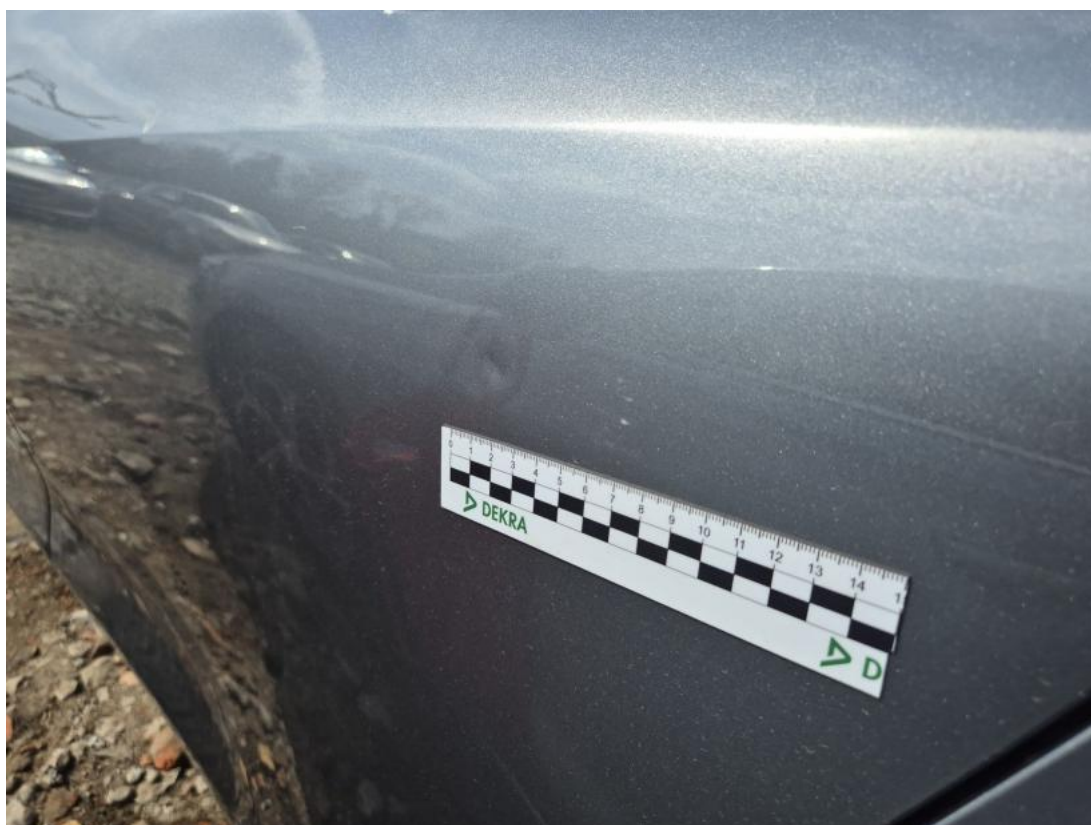
Fot. 48
Drzwi tylne L - Wgniecenie/odkształcenie 1

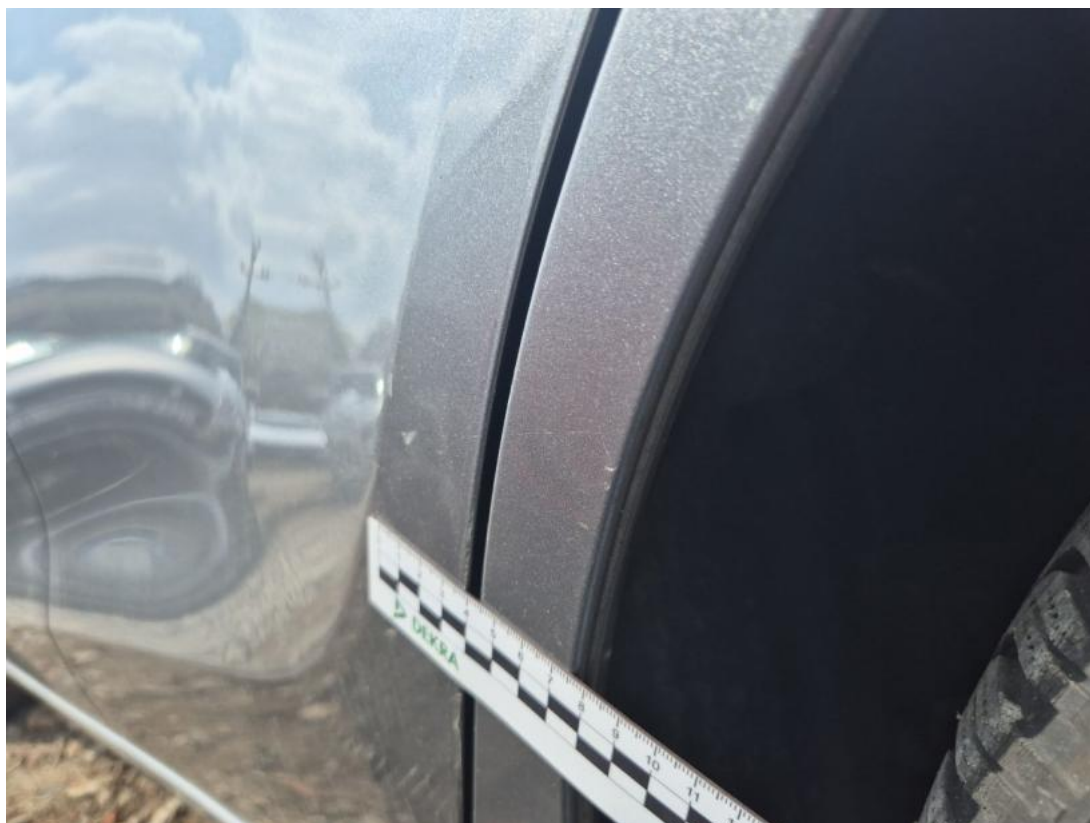
Fot. 49
Drzwi tylne L - Wgniecenie/odkształcenie 2

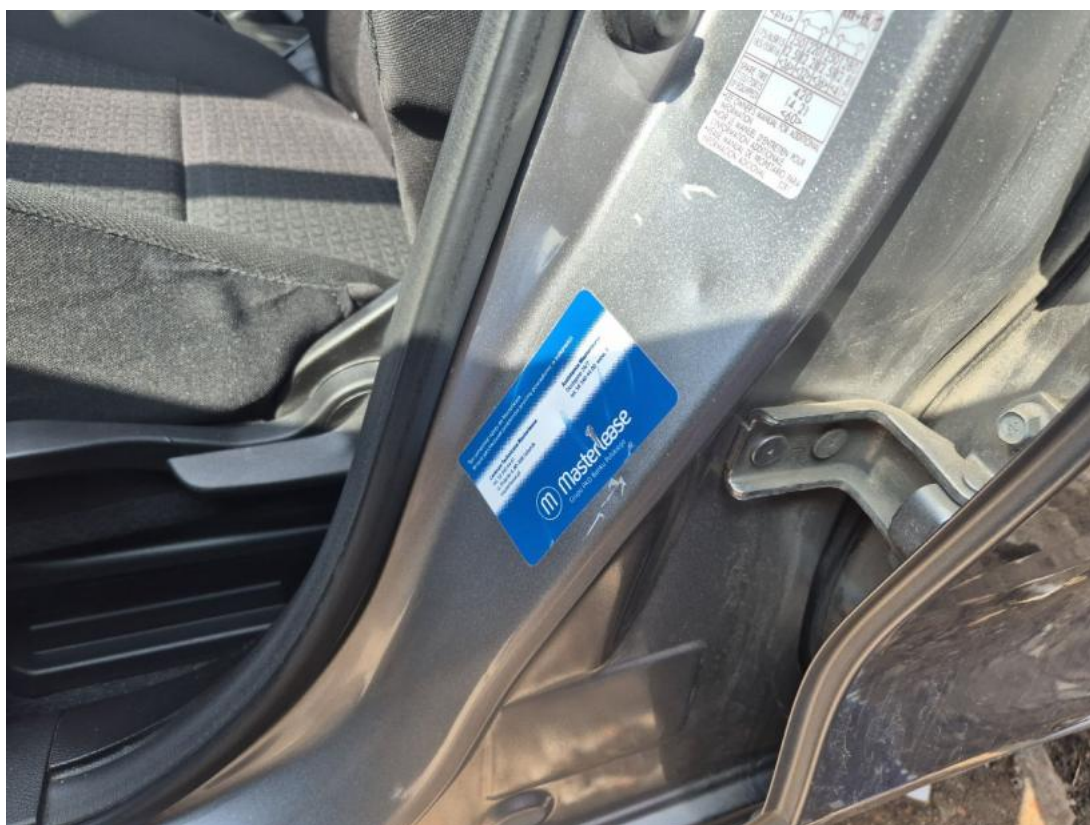
Fot. 50
Słupek środkowy L - Wgniecenie/odkształcenie 1

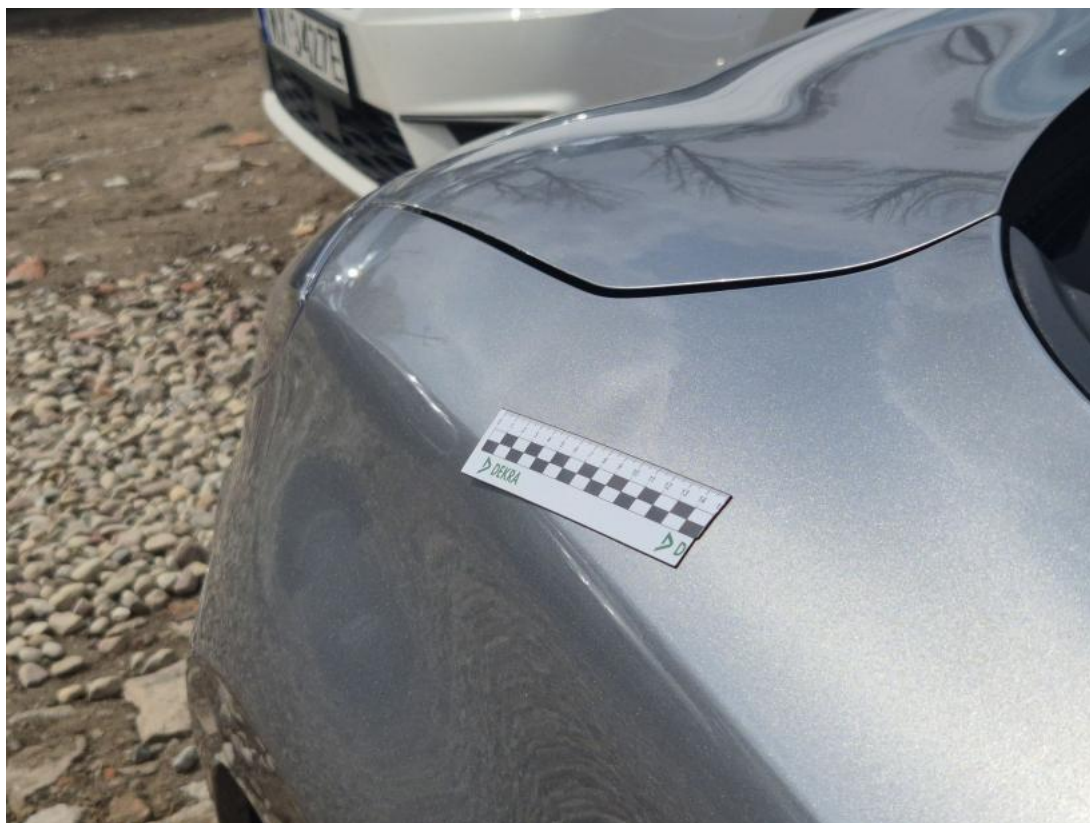
Fot. 51

Błotnik przedni L - Wgniecenie/odkształcenie 1
