## Raport z oględzin pojazdu

Numer raportu	07033/8/25-15201	Data raportu	31-08-2025
Rzeczoznawcy	mgr inż. Andrzej Szymkowiak mgr inż. Paweł Barszcz (NEW)	Data oględzin	28-08-2025
Nr zlecenia	PCM(DZS)/GDA/62693/25/08/25	Miejsce oględzin	MM CARS WROCLAW PZS, WYŚCIGO...

Numer identyfikacyjny (VIN)	<b>YV1XZK7V9P2914175</b>
Marka, model	VOLVO XC40 22-
Typ, wersja	XC40 B3 Plus Bright aut
Numer rejestracyjny	WD8324S
Silnik (rodz./poj./moc)	benz./1969 ccm/120 kW
Stan licznika	64 801 km
Data 1. rej./rok prod.	07-07-2022/2022
Data nast. bad. techn.	07-07-2027
Nadwozie	hatchback 5/5
Lakier	czarny/2-warstwowy metalizowany
Skrzynia biegów	automatyczna

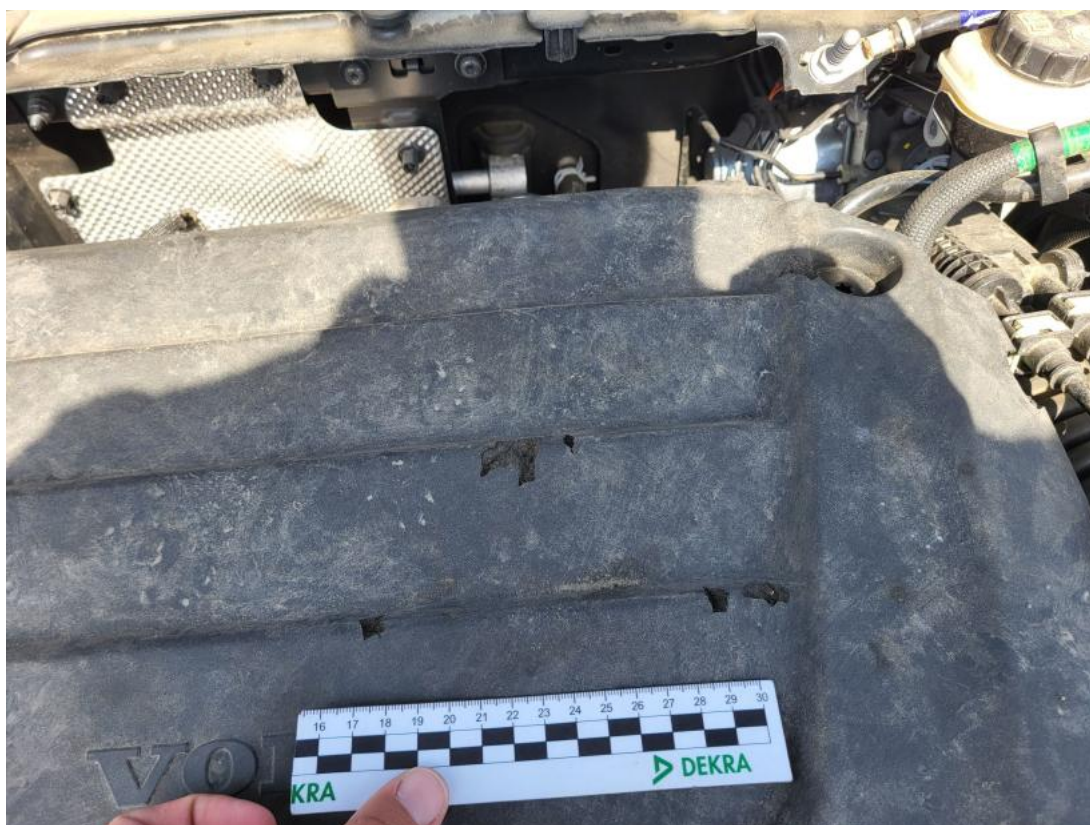
**Fot. 38**  
Osłona dolna silnika - Pęknięcie/rozerwanie 1

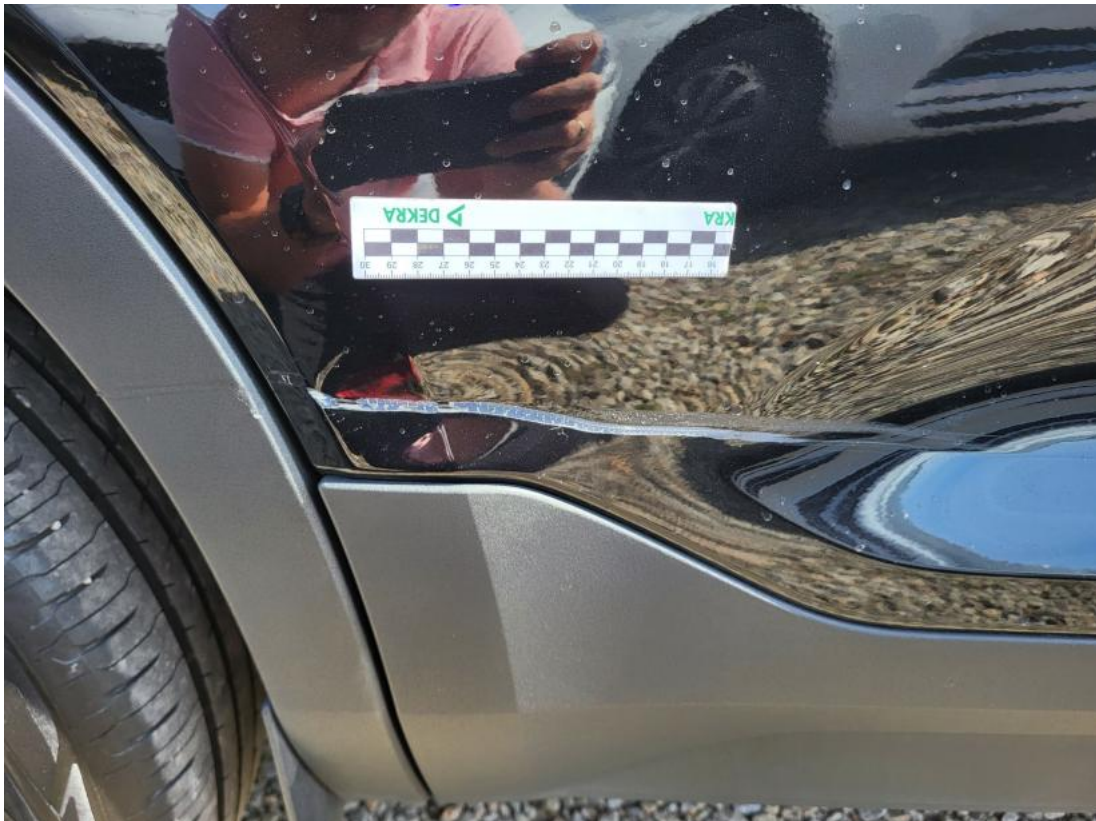
**Fot. 39**  
Drzwi tylne P - Wgniecenie/odkształcenie 1

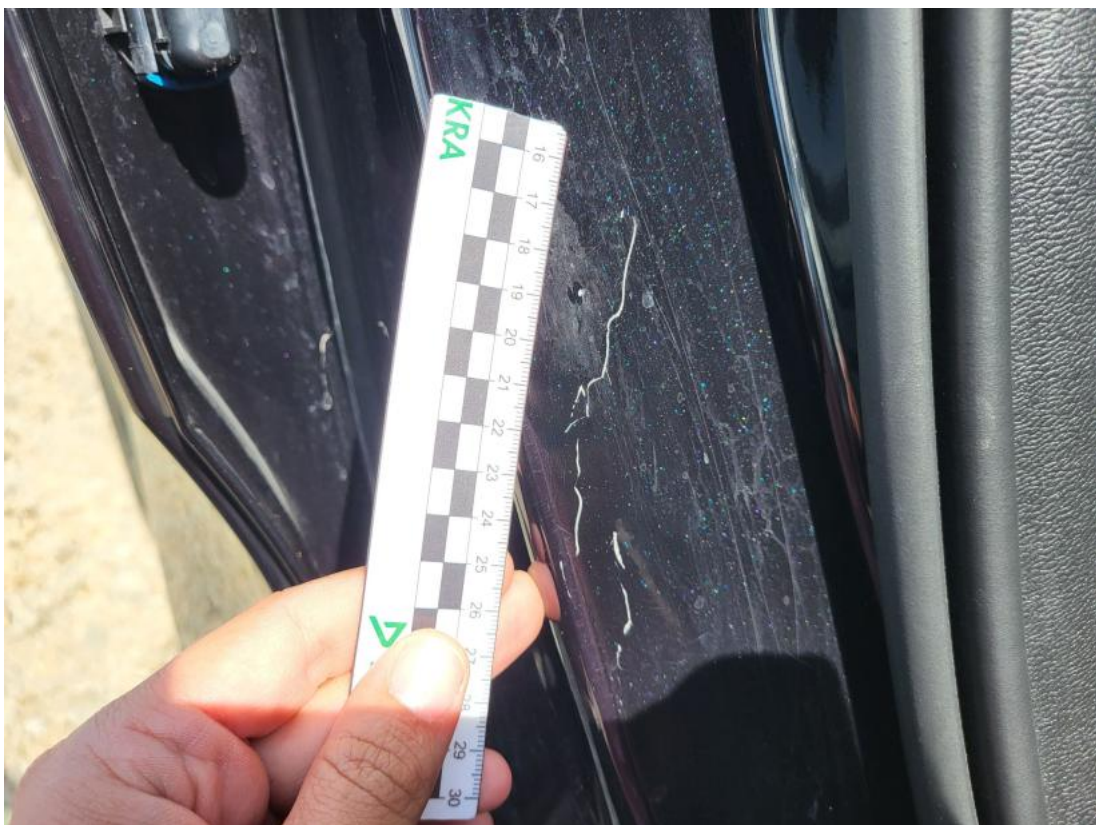
**Fot. 40**  
Słupek środkowy P - Rysa/odprysk 1

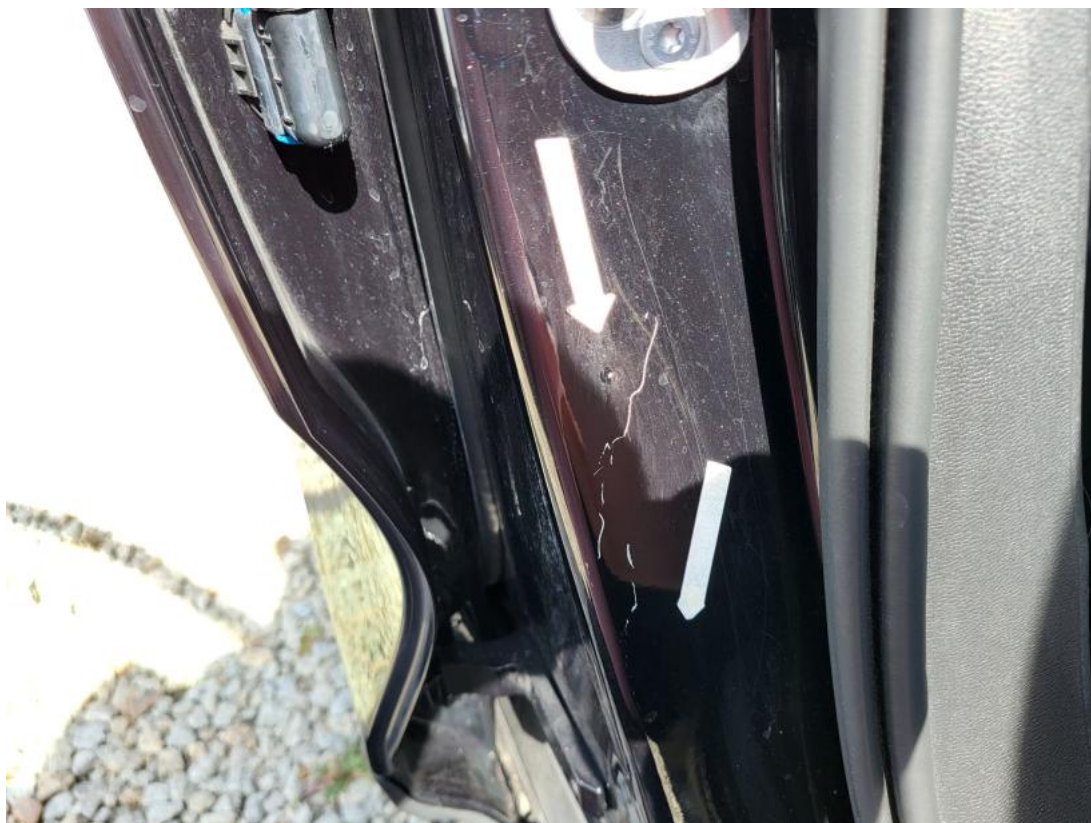
**Fot. 41**

Słupek środkowy P - Wgniecenie/odkształcenie 1

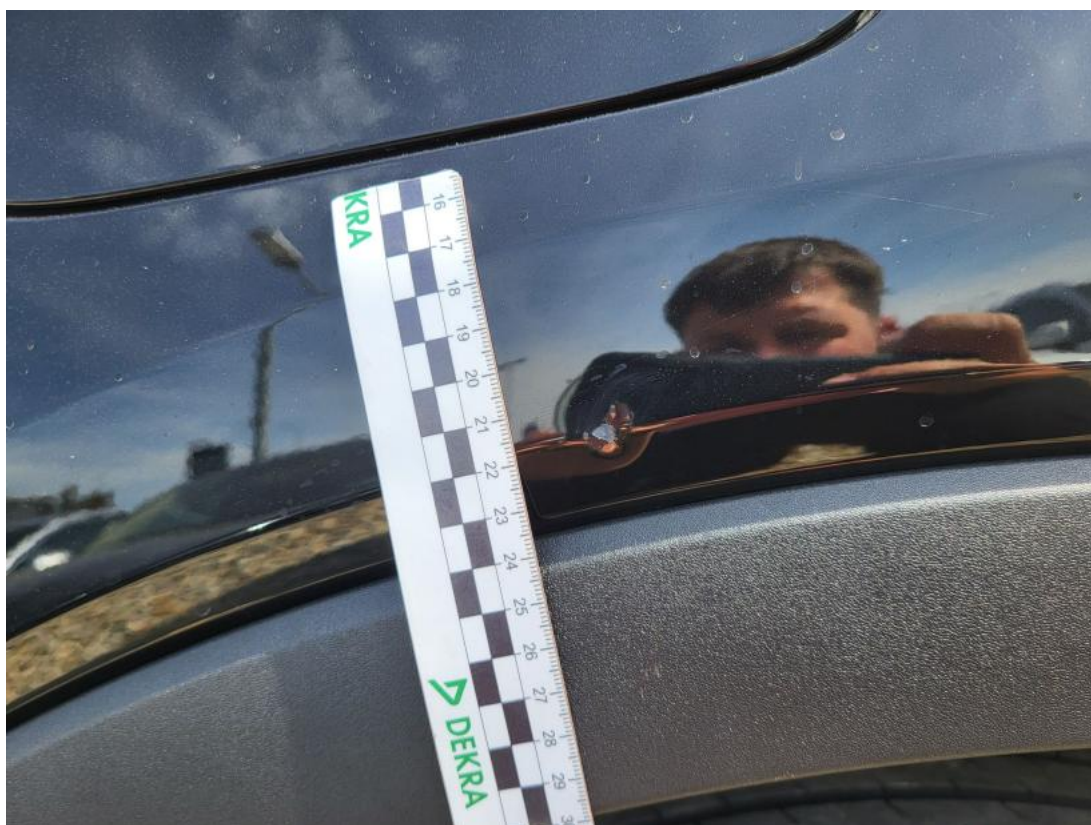
**Fot. 42**

Błotnik tylny P / Ściana boczna P - Wgniecenie/odkształcenie 1

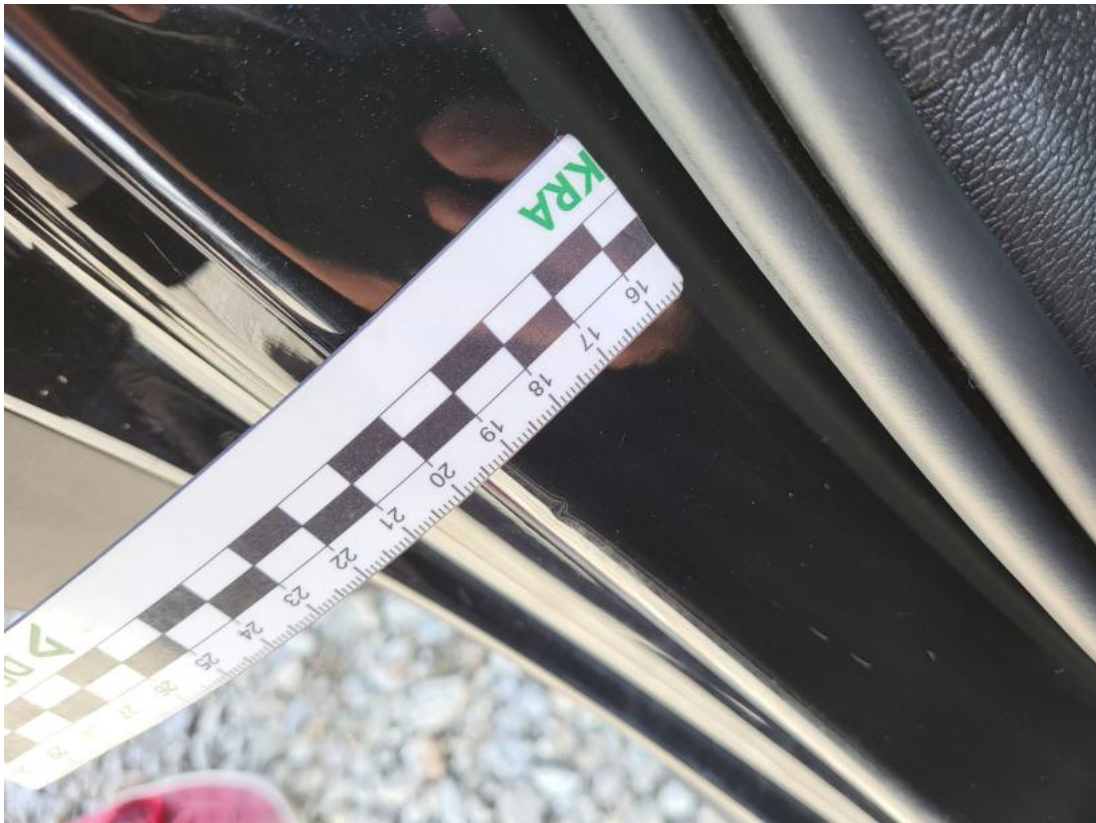
**Fot. 43**

Błotnik tylny P / Ściana boczna P - Wgniecenie/odkształcenie 2

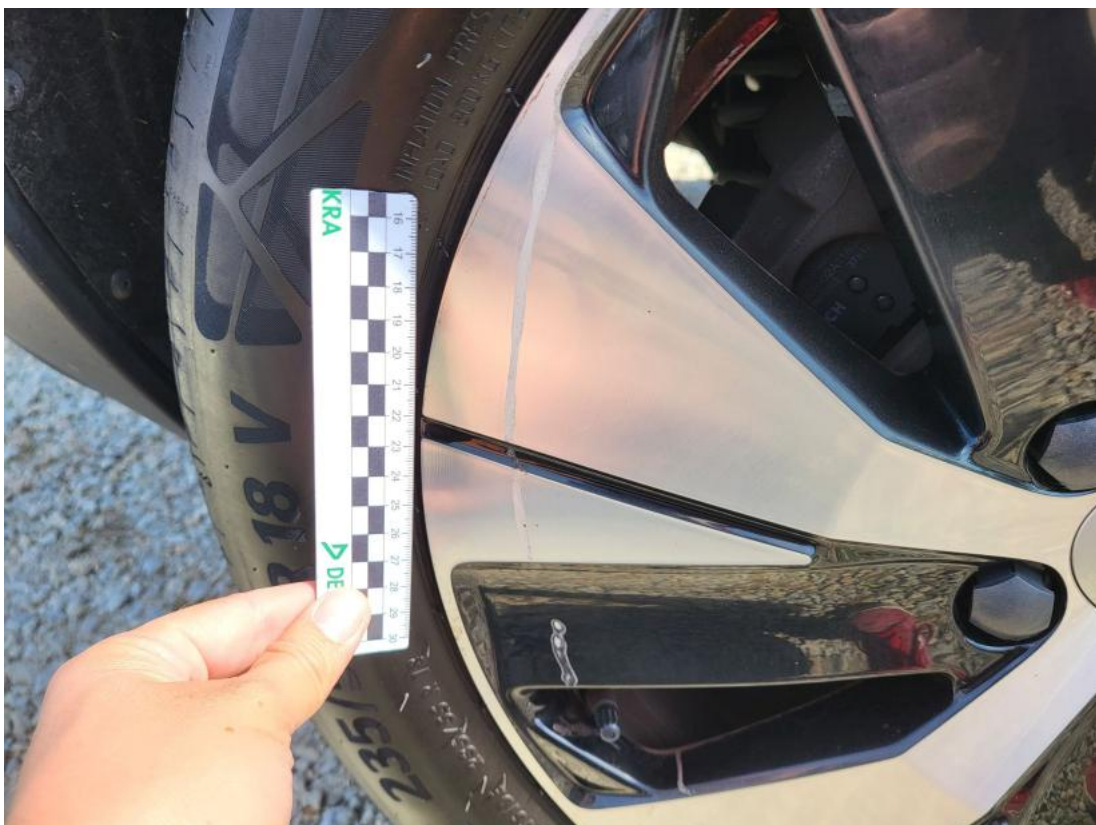
**Fot. 44**

Felga aluminiowa tylna P - Rysa/odprysk 1

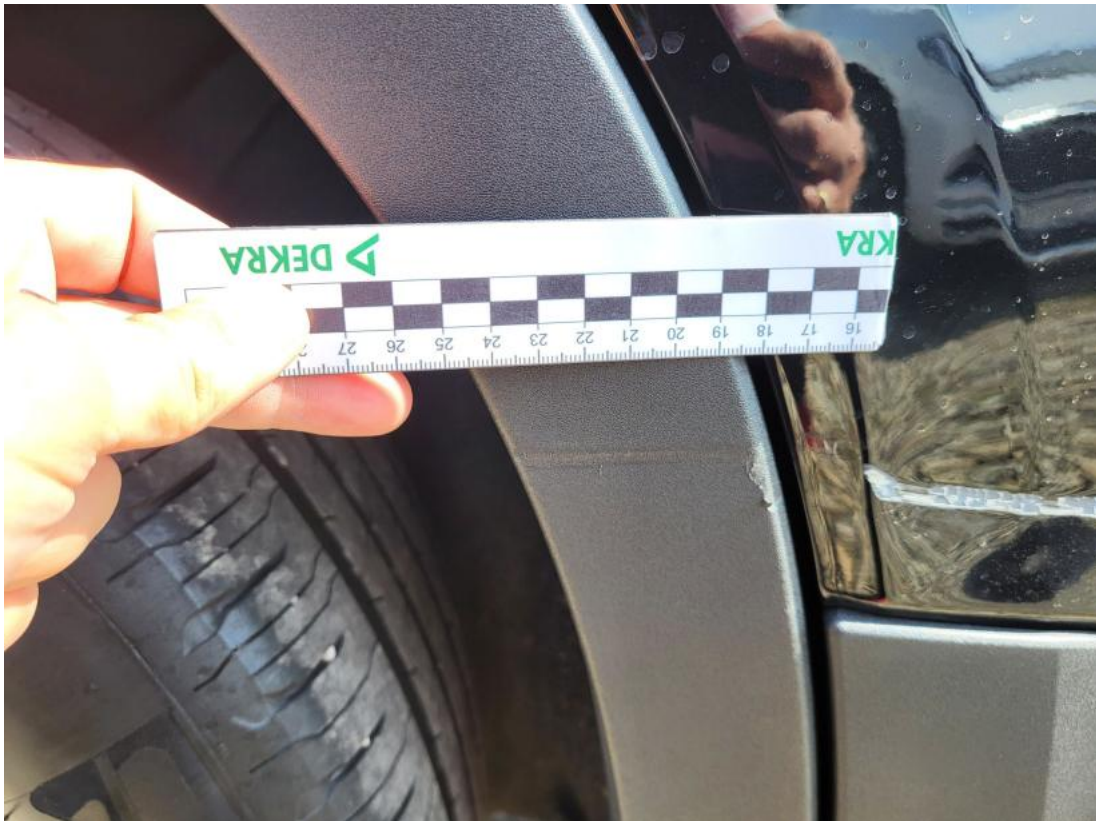
**Fot. 45**

Listwa krawędzi błotnika tyl P - Rysa/odprysk 1

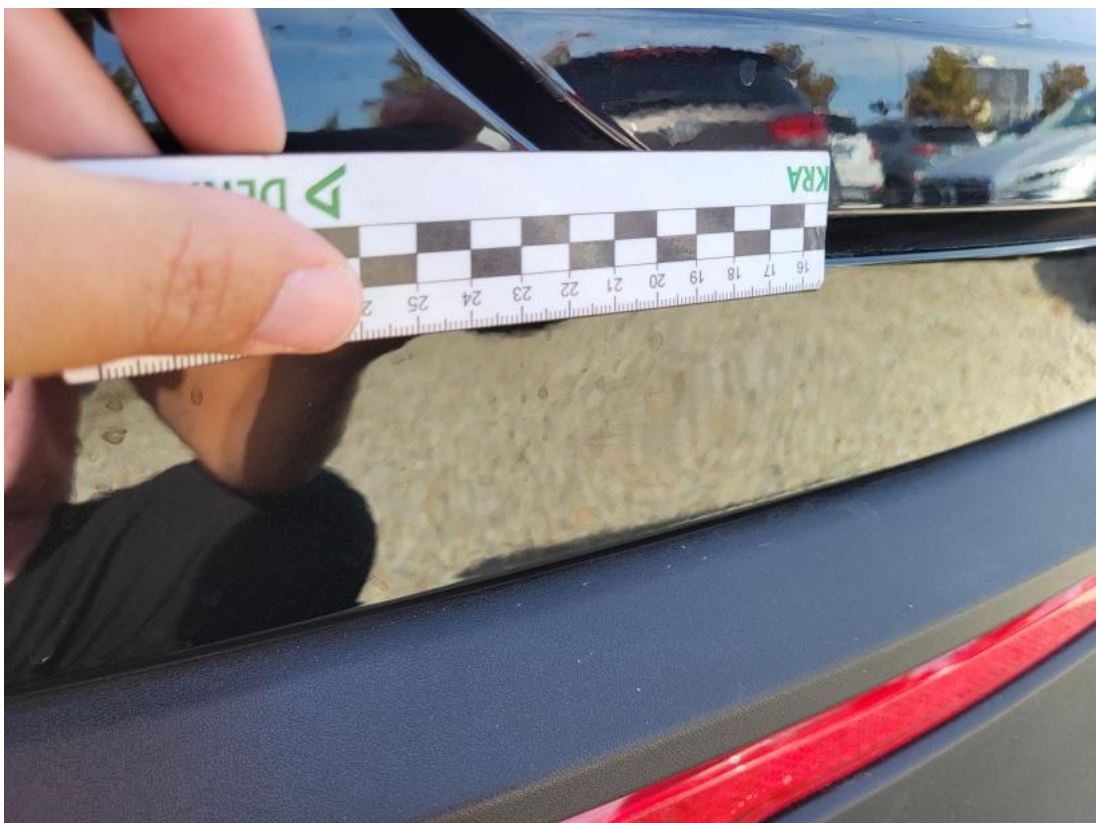
**Fot. 46**

Zderzak tylny - Rysa/odprysk 1

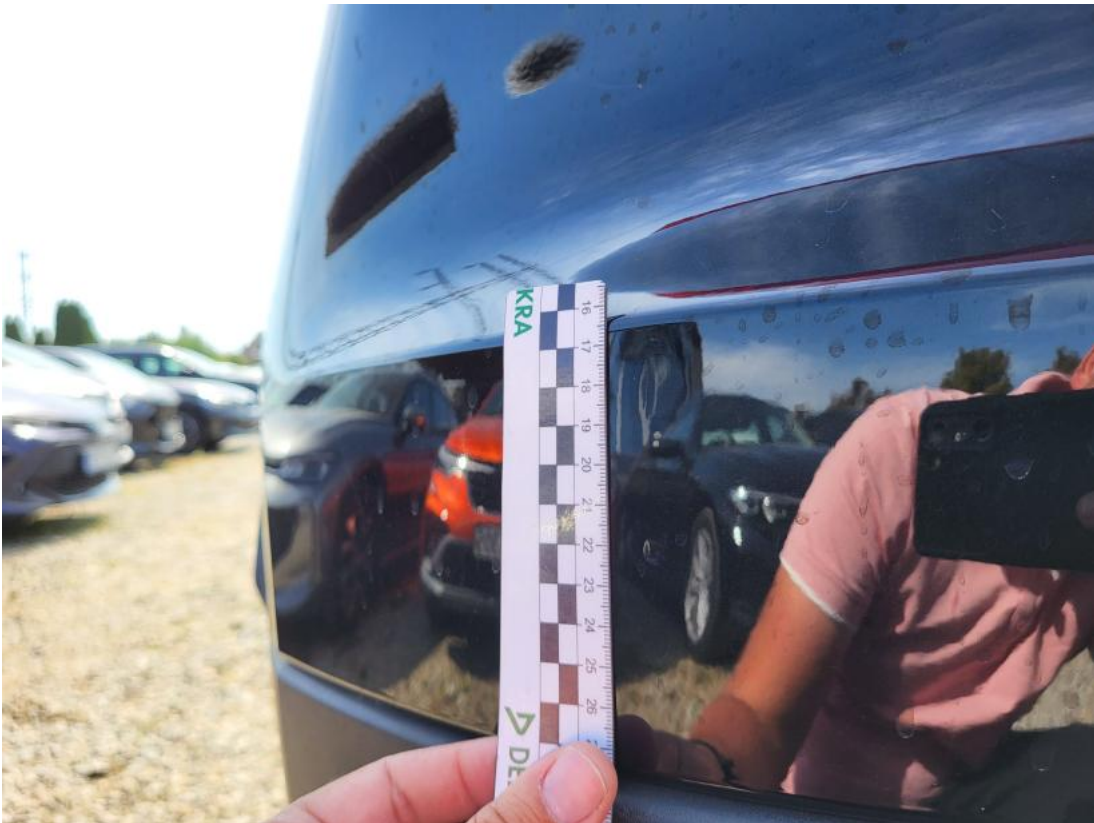
**Fot. 47**  
Zderzak tylny - Wgniecenie/odkształcenie 1

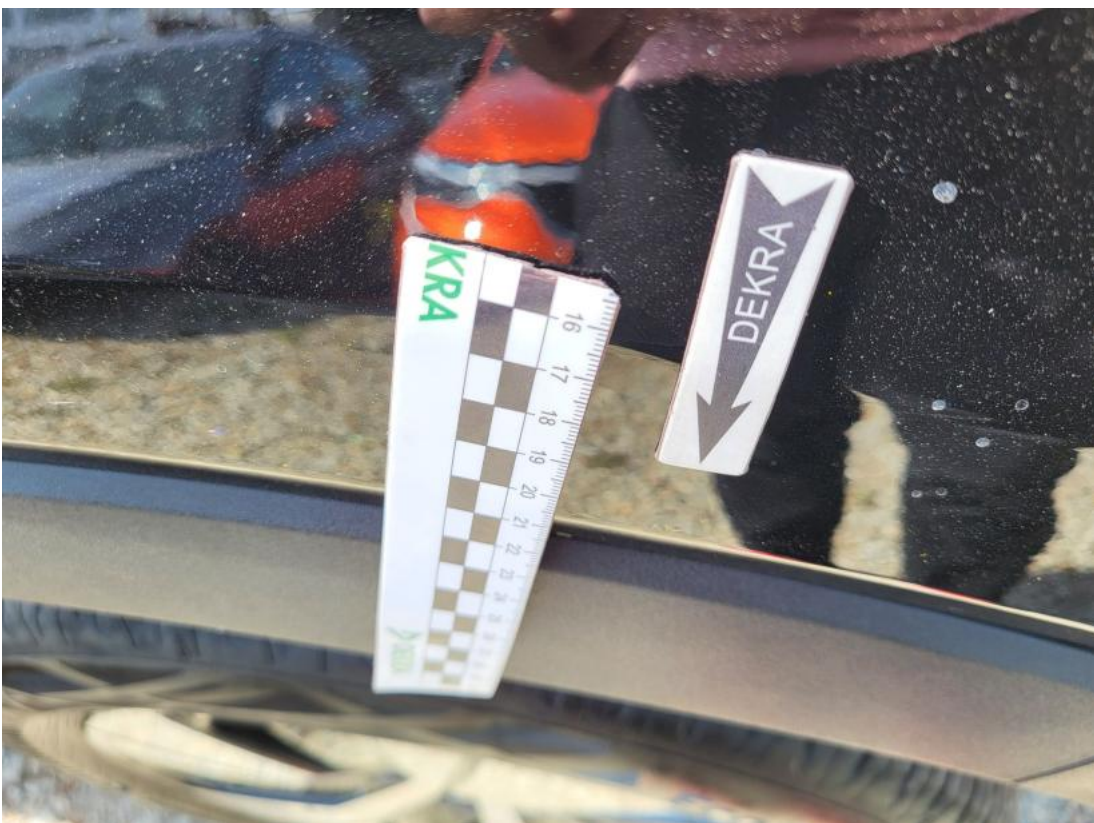
**Fot. 48**  
Błotnik tylny L / Ściana boczna L - Wgniecenie/odkształcenie 1

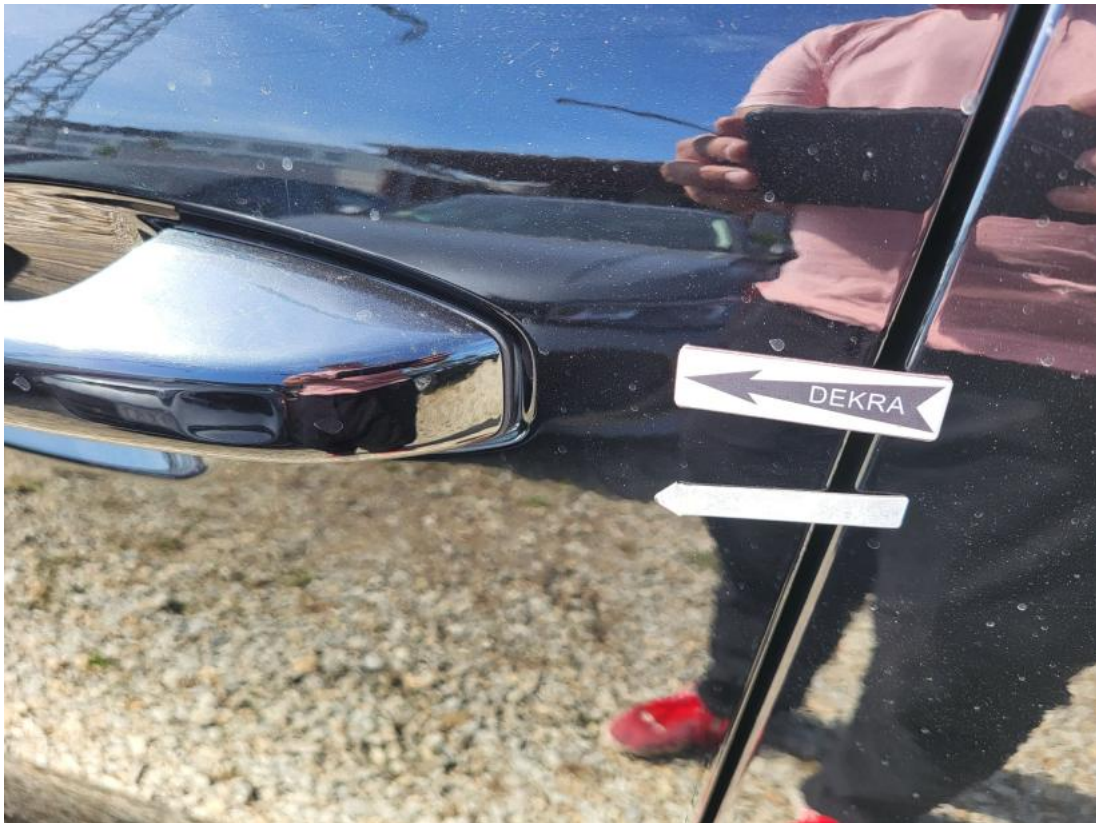
**Fot. 49**

Drzwi przed L - Wgniecenie/odkształcenie 1
