Nr zlecenia DEKRA: PKOM(DZS)/GDA/29904/26/04/03  
 Nr zlecenia/szkody:  
 Data zlecenia: 03-04-2026

## Ocena stanu technicznego pojazdu

Eurotax-Kod EC	Marka, model, typ pojazdu				Rodzaj nadwozia
	<b>SUZUKI, Swift, Premium</b>				hatchback
Rodzaj silnika	Pojemność [ccm]	Moc [KM/kW]	Skrzynia biegów	Stan licznika [km] (odczytany)	Ilość drzwi/miejsc
z zapłonem iskrowym	1197	83/61	manualna	150 321	5/5
Nr rej. pojazdu	Nr nadwozia (VIN)		Data 1-rej./rok prod.	Następne bad. tech.	Lakier
WD7975P	JSAAZCA3S00528112		16-07-2021/2021	03-07-2026	srebrny/2-warstwowy metalizowany

**Data oględzin:** 15-04-2026

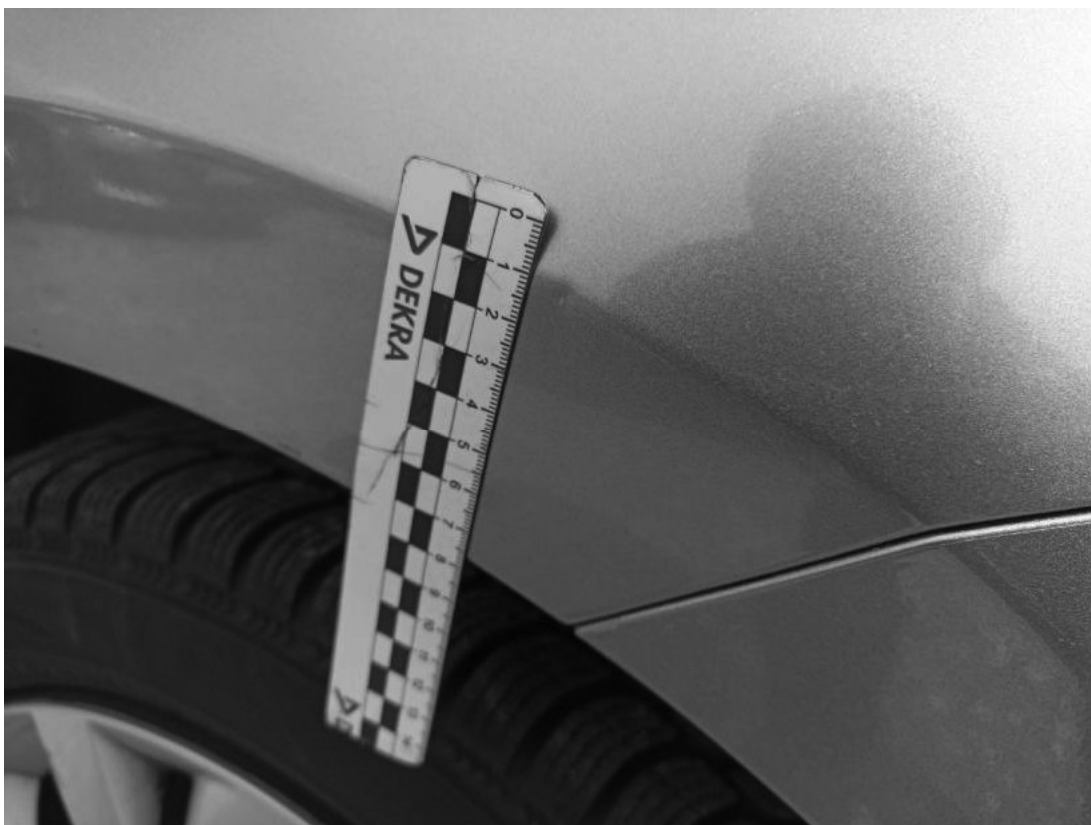
Poz.	Nazwa części	Nr katalogowy	Opis uszkodzenia	Czas [rbg]
1	Błotnik PP		wgniecenie	
2	Drzwi T L		zarysowanie

**Fot. 33**  
Błotnik przedni P - Wgniecenie/odkształcenie 1

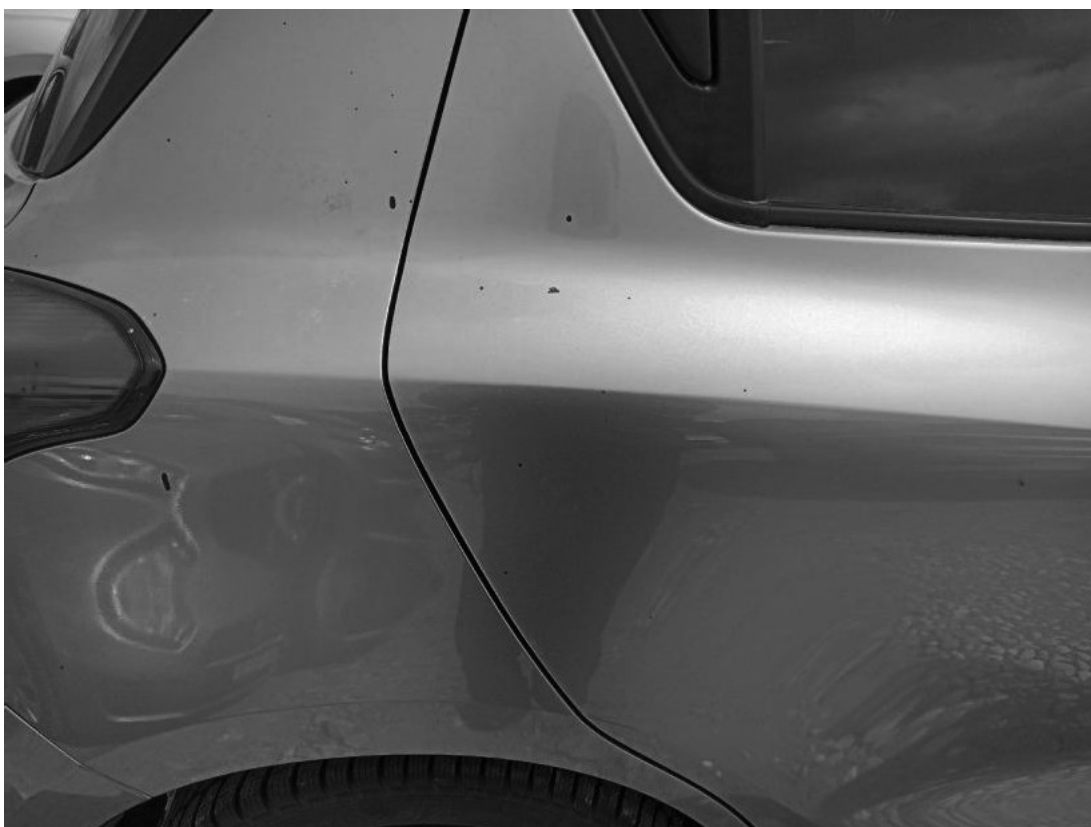
**Fot. 34**  
Drzwi tylne P - zdjęcie pogładowe 1

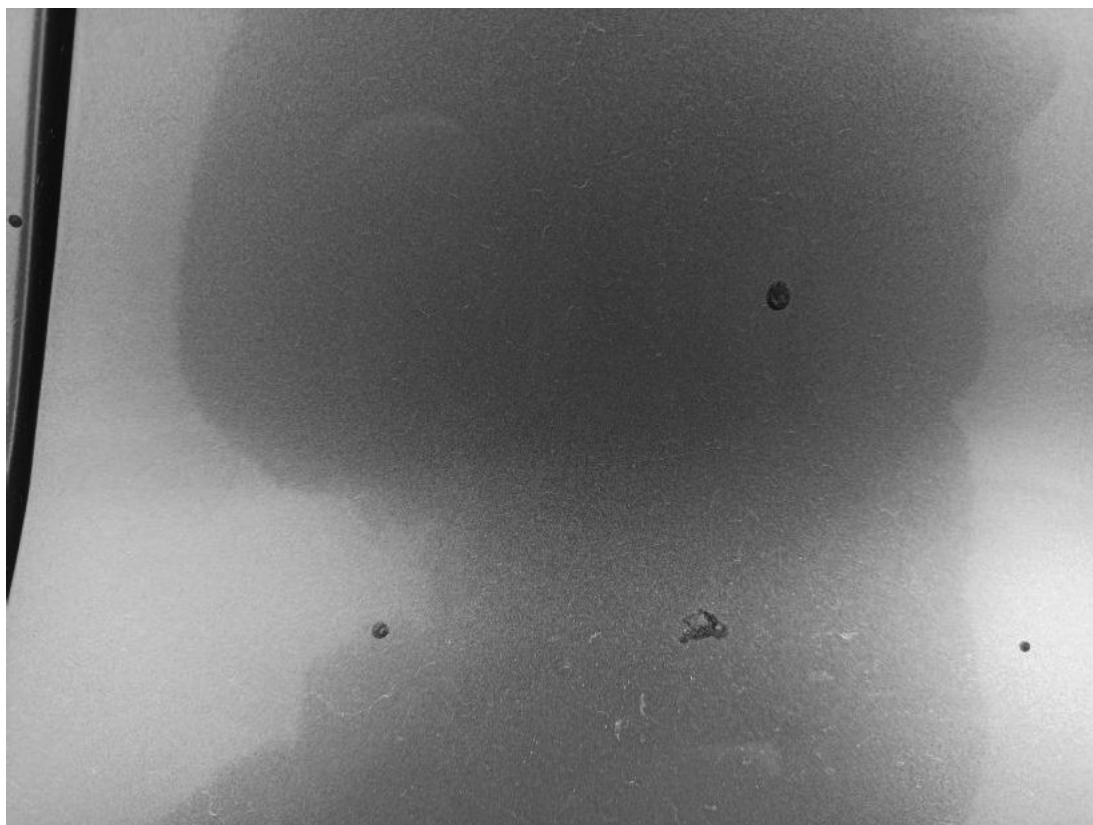
Poz.	Nazwa części	Nr katalogowy	Opis uszkodzenia	Czas [rbg]
1	Błotnik TP		inne	
2	Drzwi P L		odpryski lakieru, wgniecenie	
3	Drzwi T P		inne	
4	Lampa TP		inne	
5	Pokrywa		inne, zarysowanie	
6	Próg L		zarysowanie	
7	Szyba drzwi T P		inne	
8	Dach		inne, wgniecenie

**Fot. 35**  
Drzwi tylne P - Inne 1

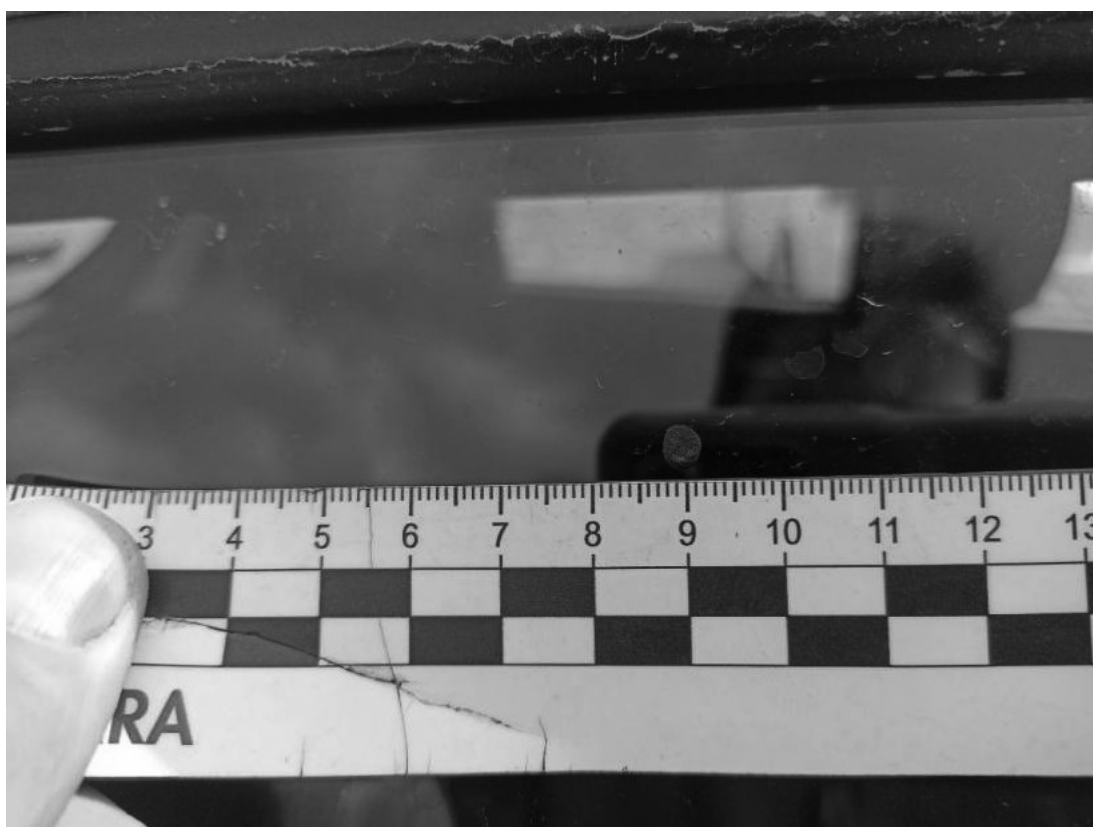
**Fot. 36**  
Szyba boczna środkowa P - Inne 1

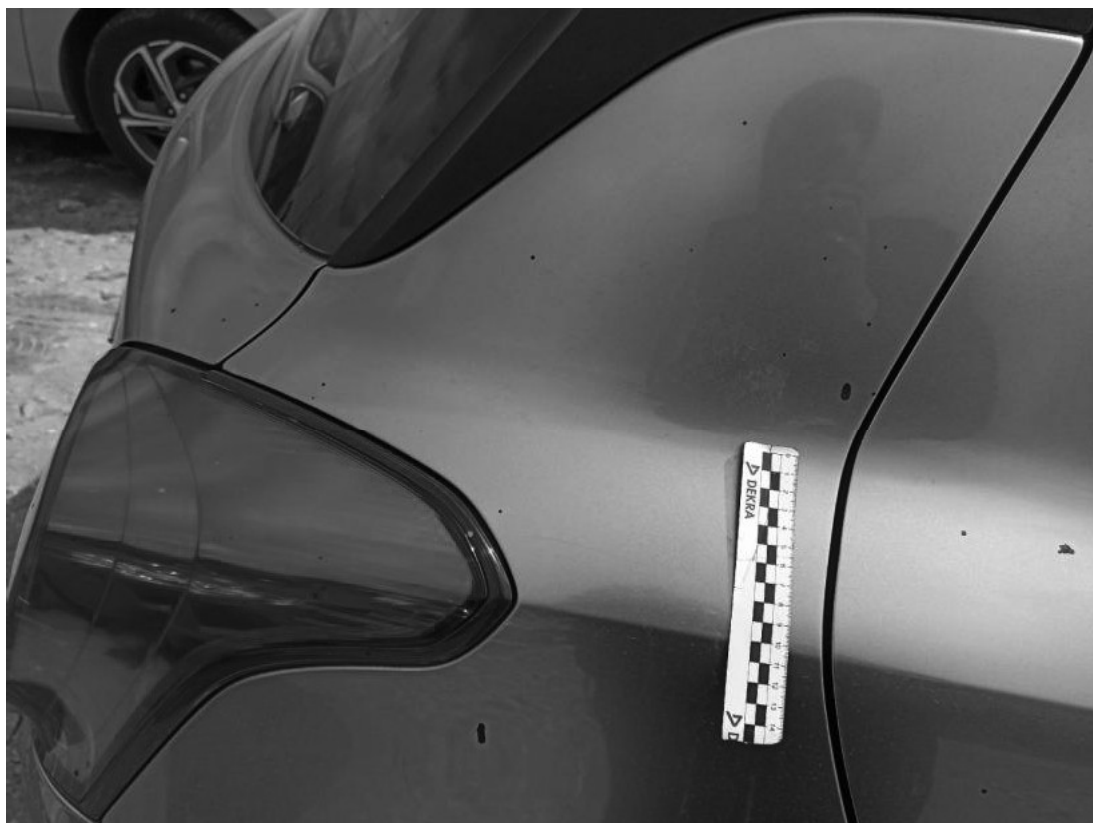
**Fot. 37**

Błotnik tylny P / Ściana boczna P - Inne 1

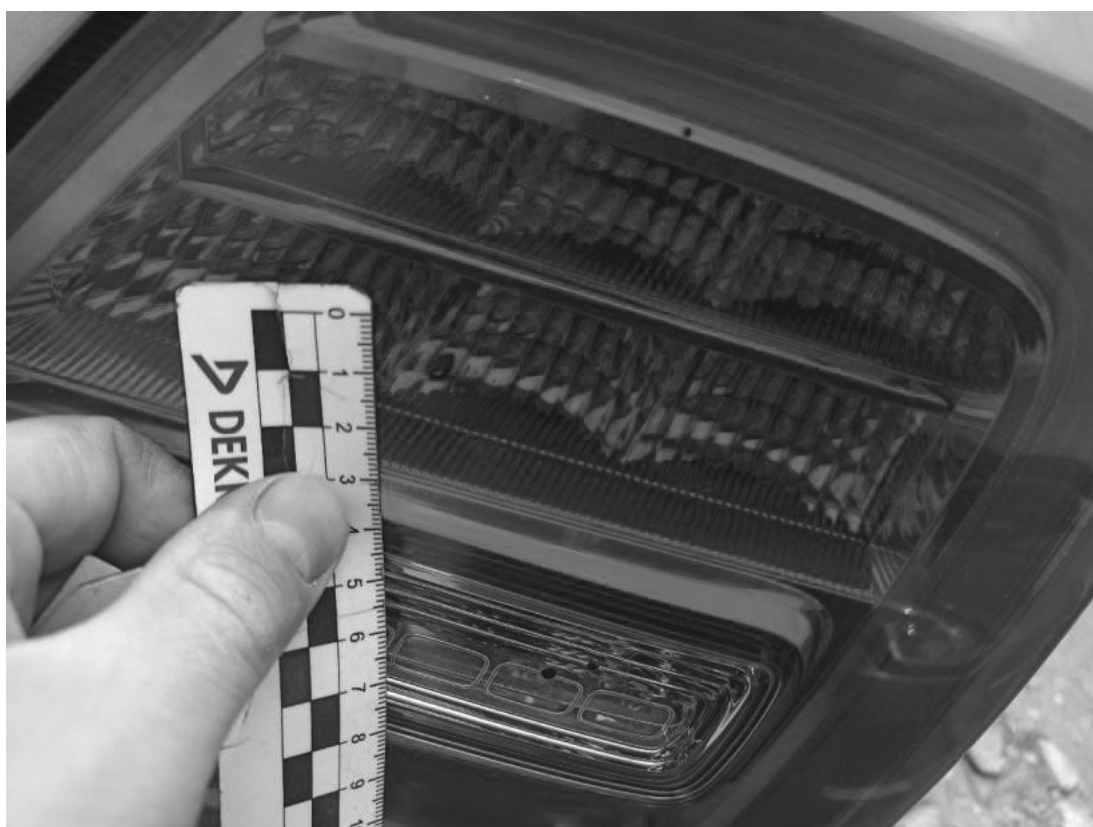
**Fot. 38**

Lampa zespolona tylna P - Inne 1

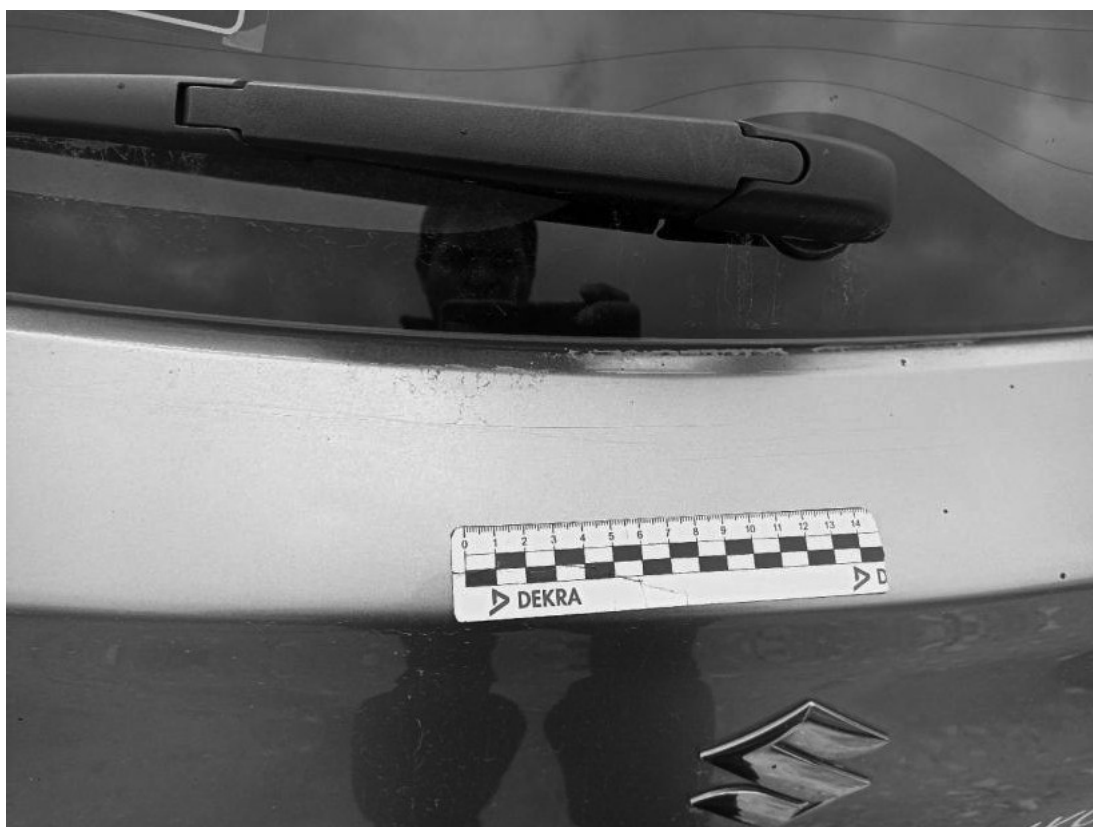
**Fot. 39**

Pokrywy bagażnika - Rysa/odprysk 1

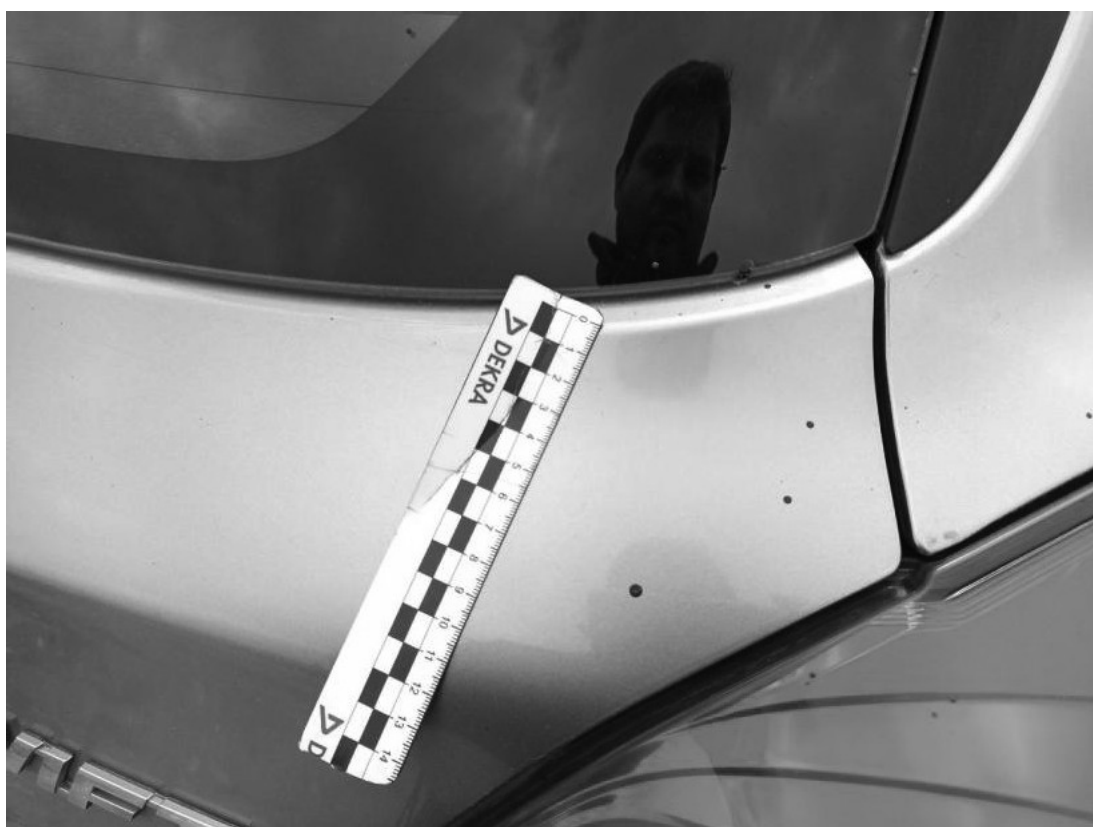
**Fot. 40**

Pokrywy bagażnika - Inne 1

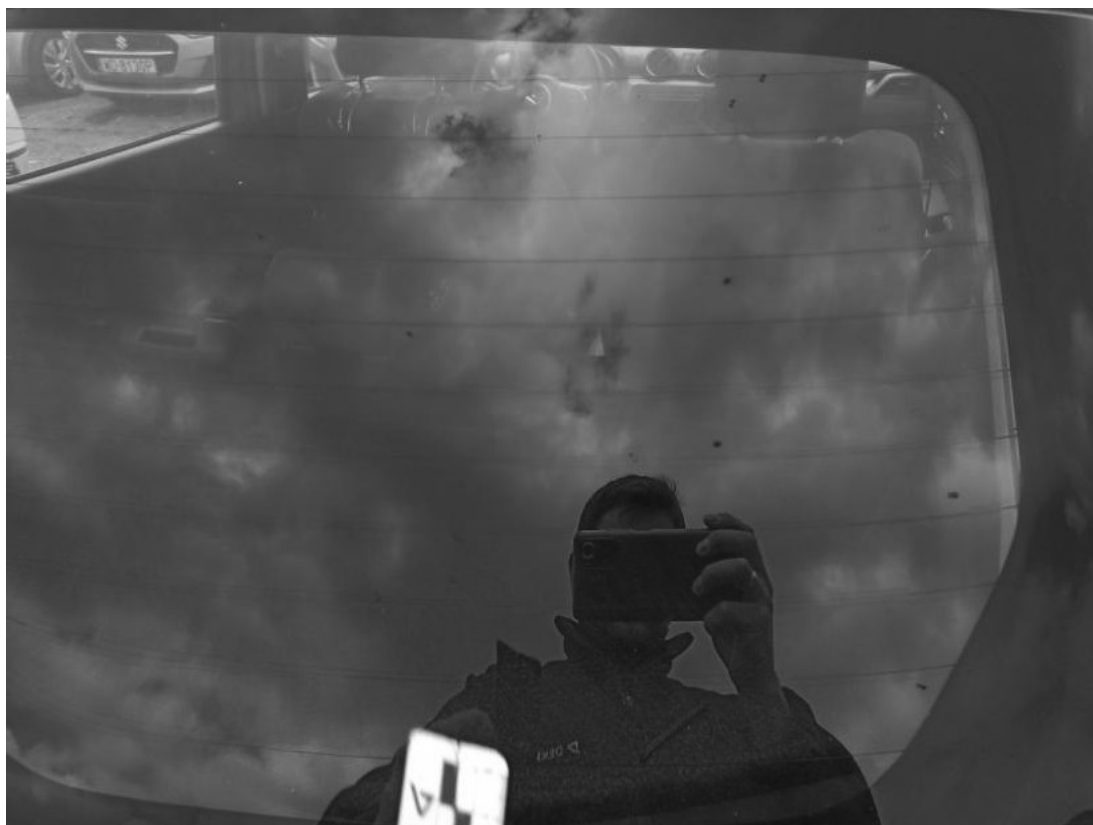
**Fot. 41**  
Szyba tylna - Inne 1

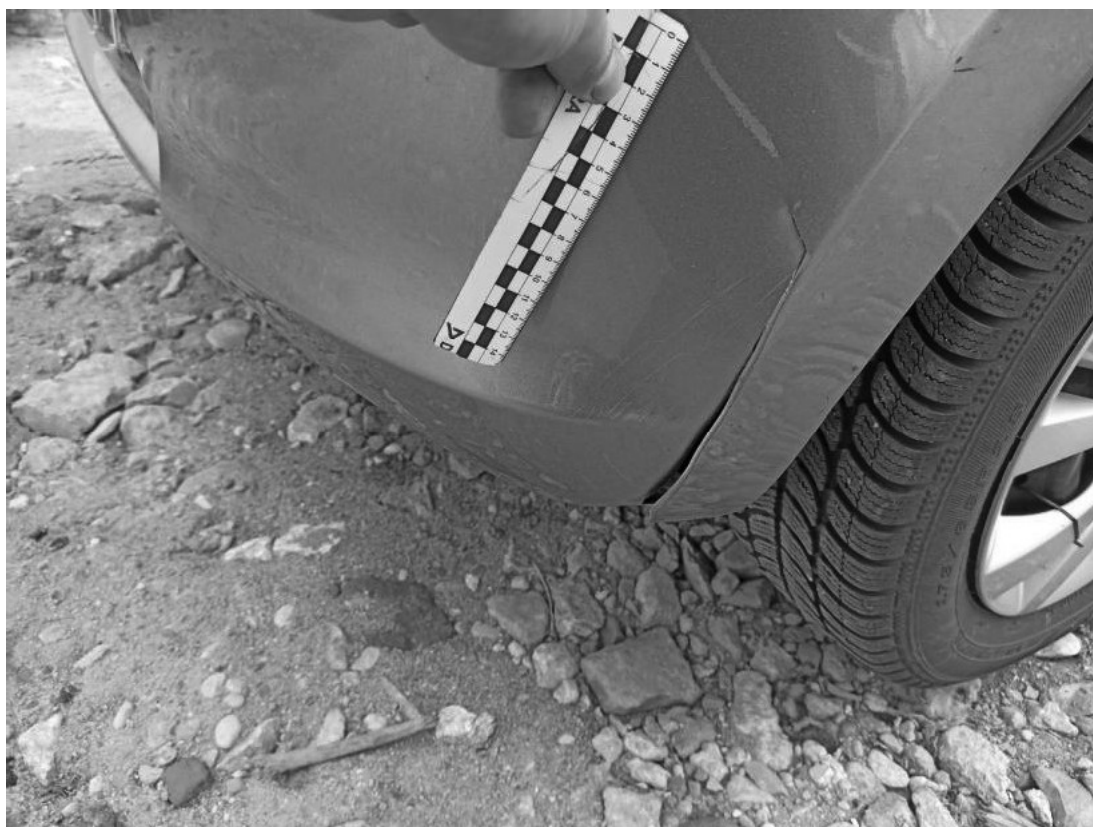
Poz.	Nazwa części	Nr katalogowy	Opis uszkodzenia	NS [%]
1	Reflektor PL		zarysowanie	
2	Zderzak TYŁ		pęknięcie	
3	Wykładzina podłogi		pęknięcie

**Fot. 42**  
Zderzak tylny - Pęknięcie/rozerwanie 1

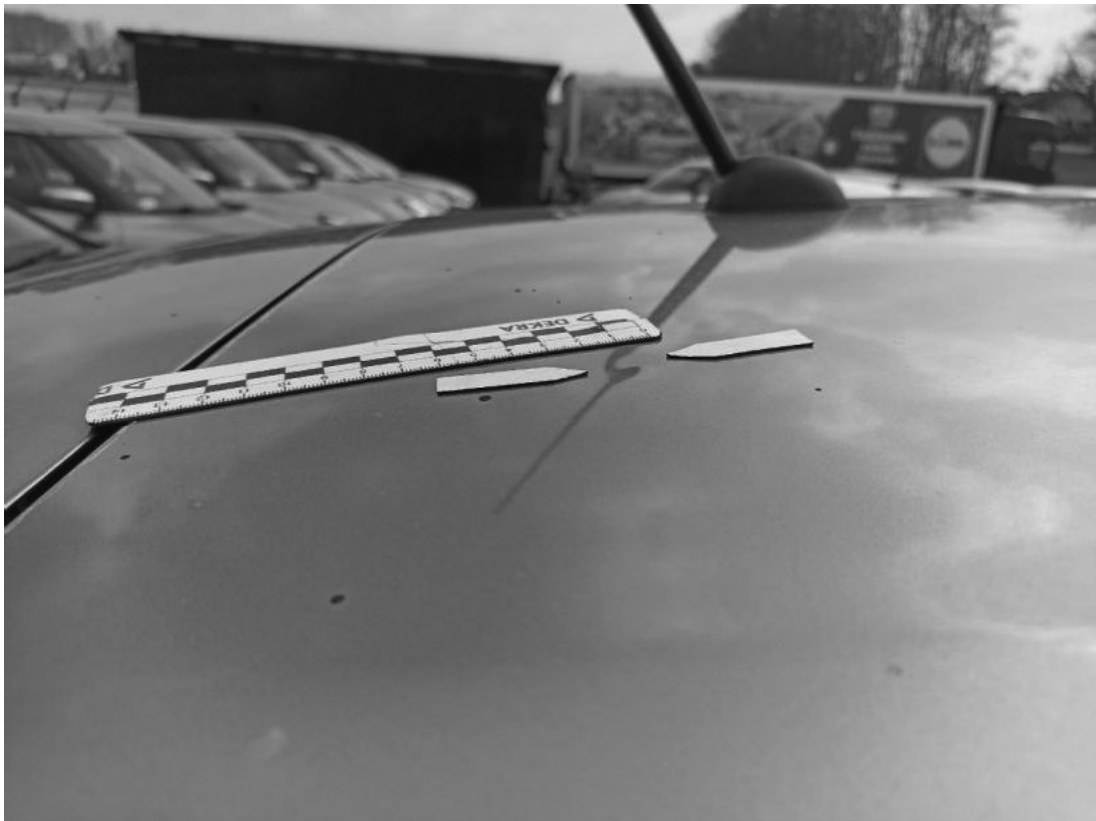
**Fot. 43**

Dach - Wgniecenie/odkształcenie 1

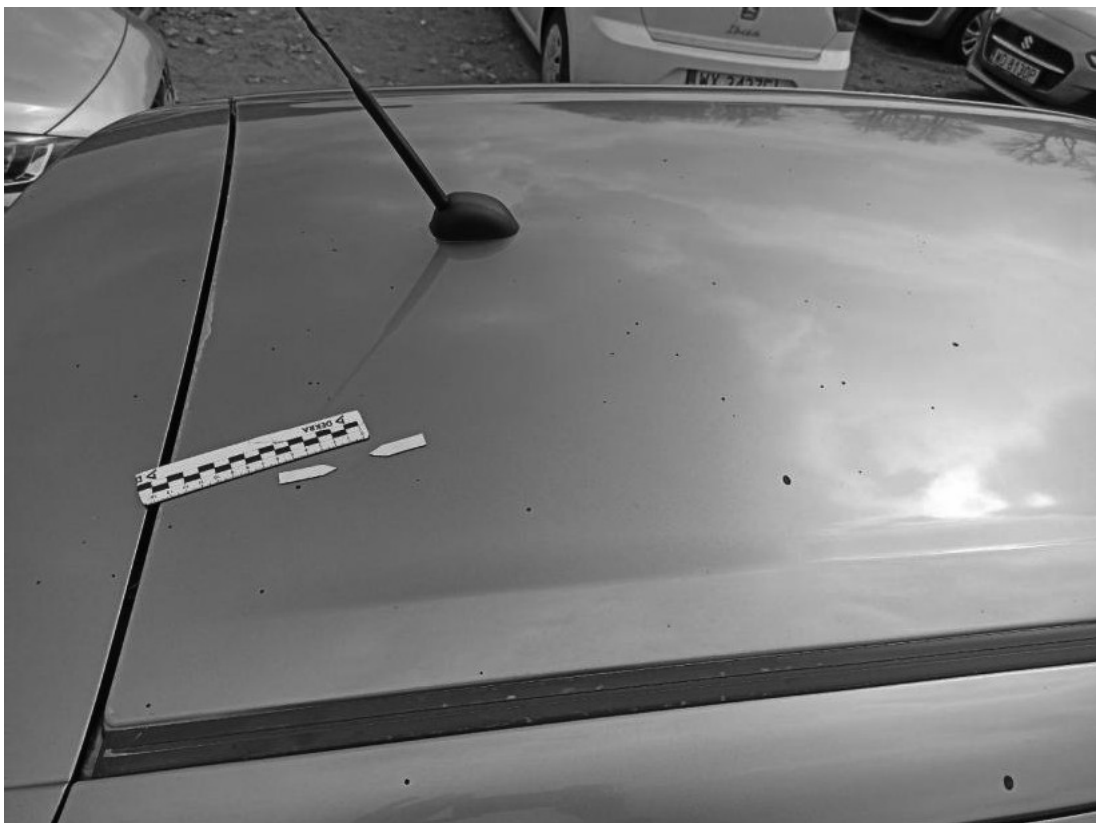
**Fot. 44**

Dach - Inne 1

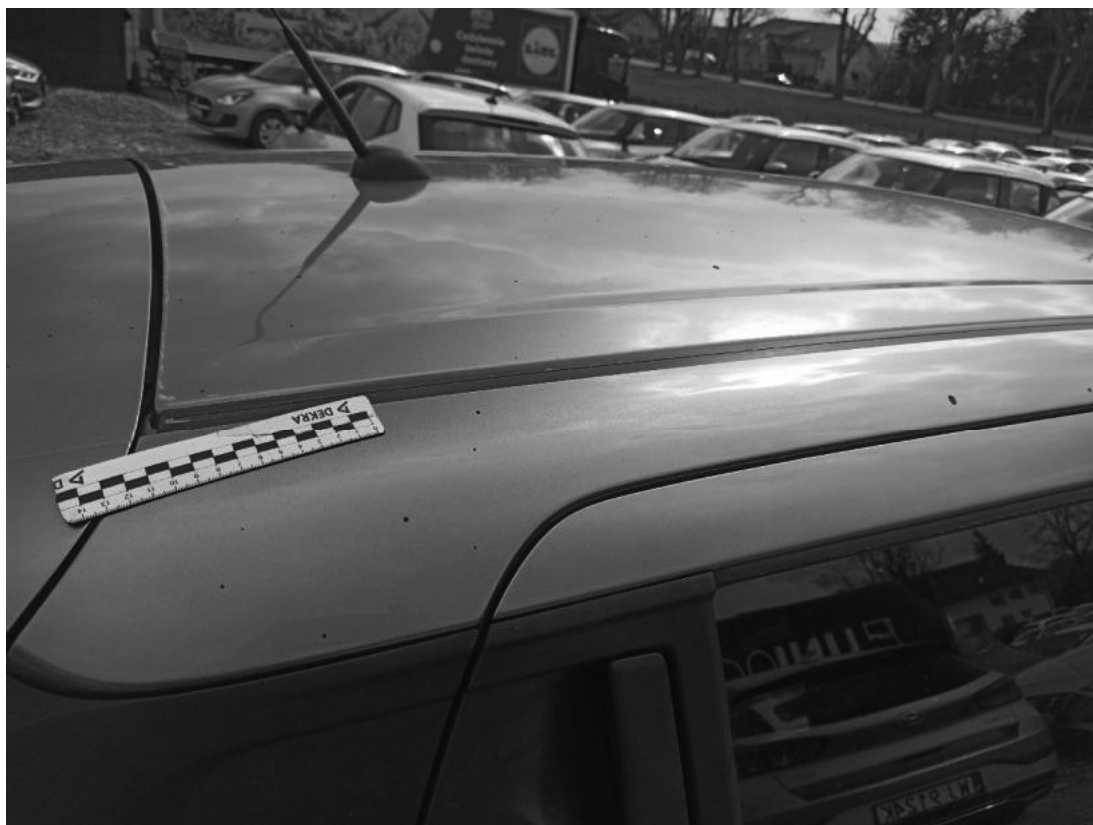
**Fot. 45**  
Rama dachu P - Inne 1

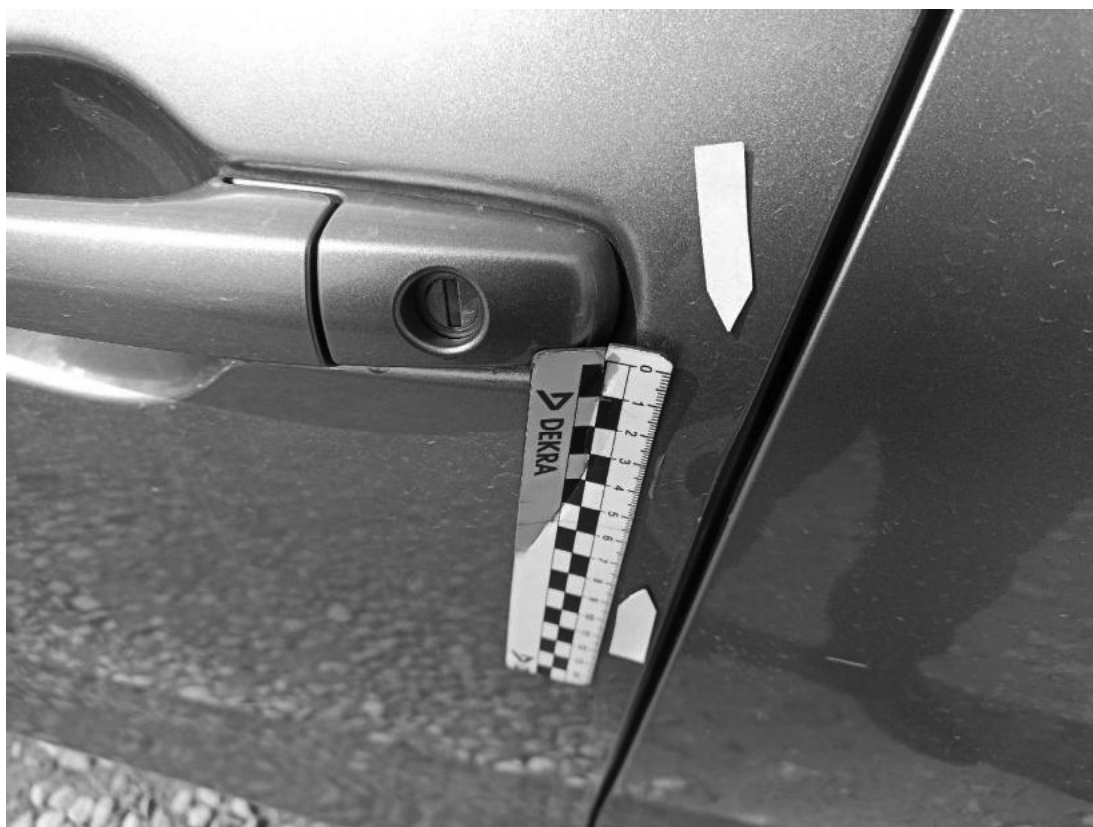
**Fot. 46**  
Drzwi przed L - Wgniecenie/odkształcenie 1

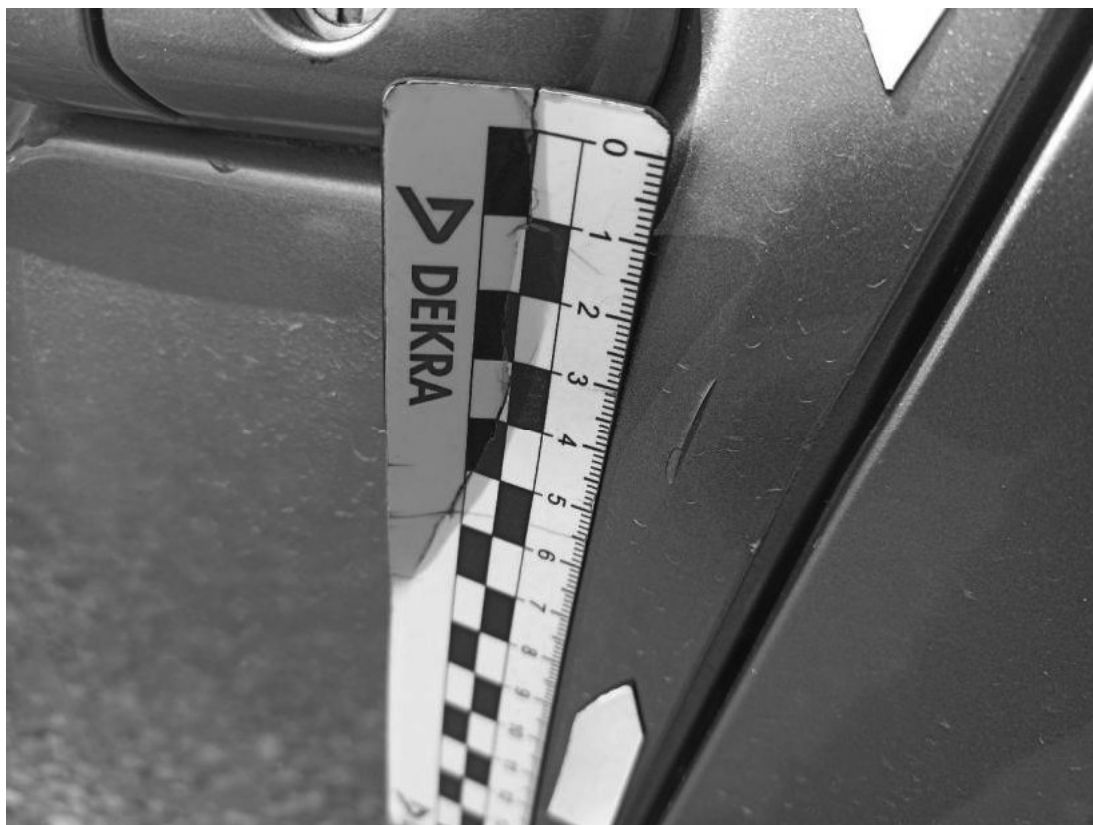
**Fot. 47**  
Drzwi przed L - Pęknięcie/rozerwanie 1

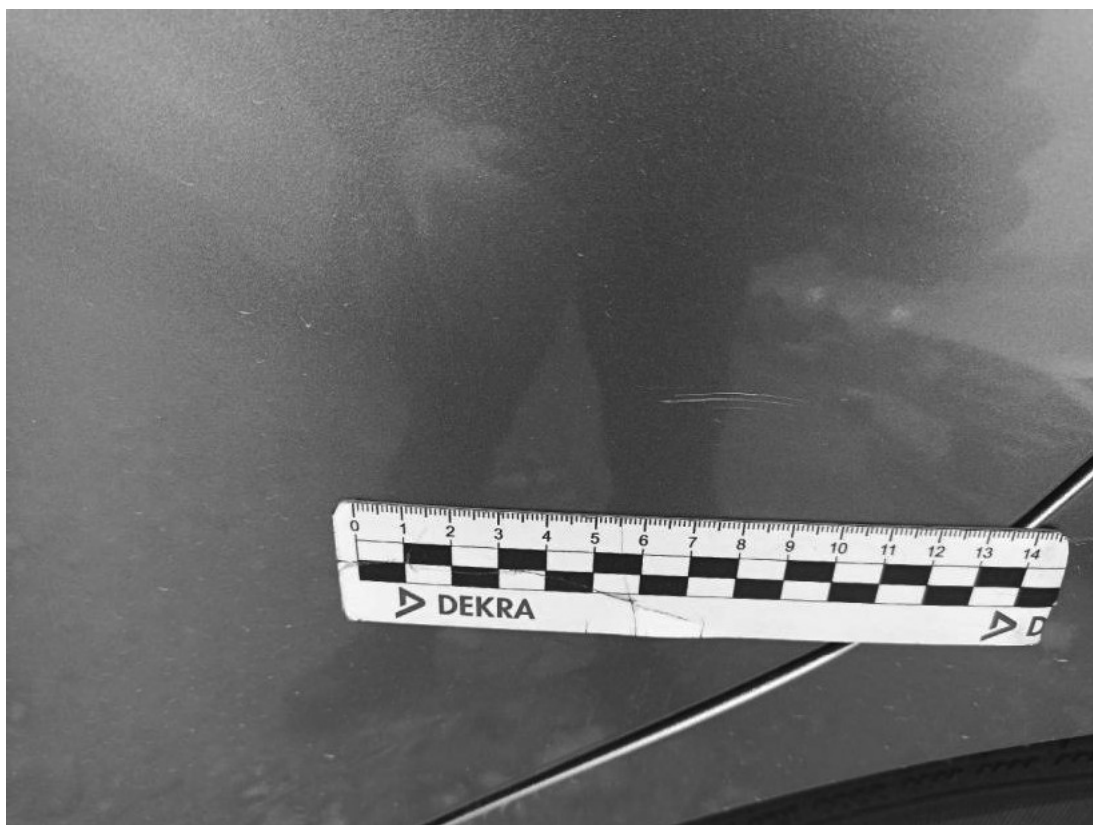
**Fot. 48**  
Drzwi tylne L - Rysa/odprysk 1

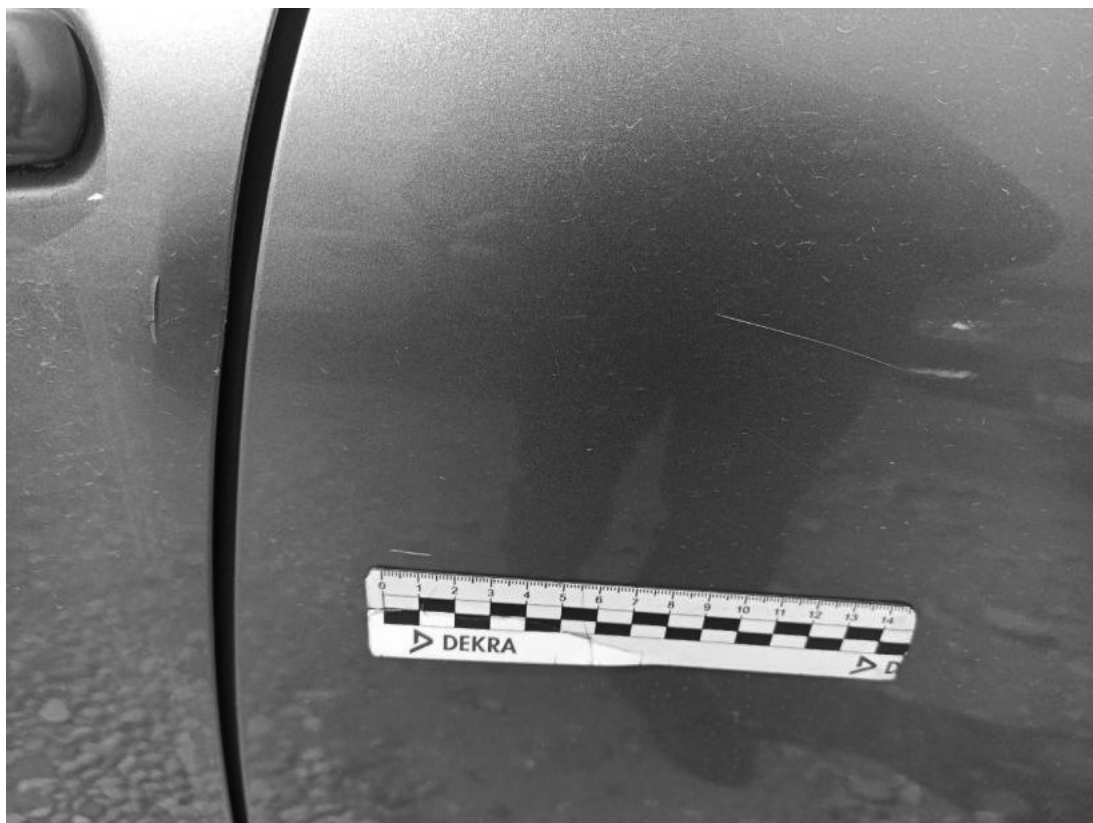
**Fot. 49**  
Drzwi tylne L - Rysa/odprysk 2

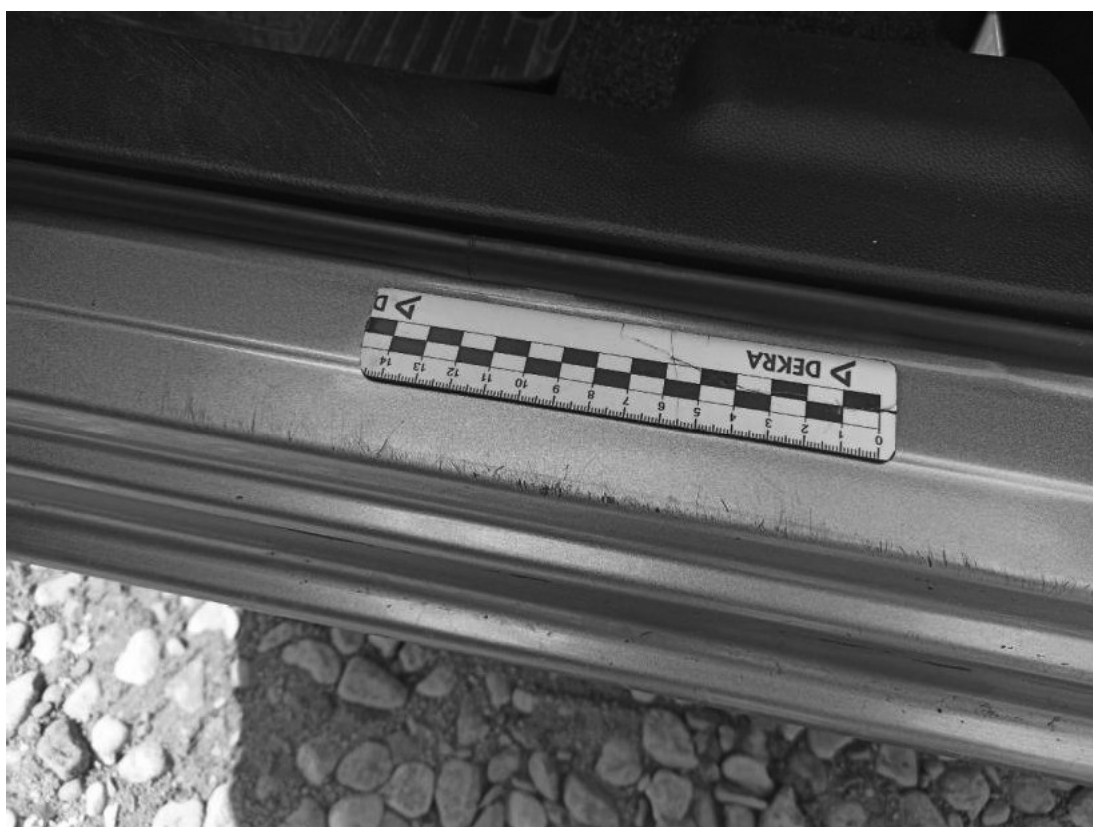
**Fot. 50**  
Próg L - Rysa/odprysk 1

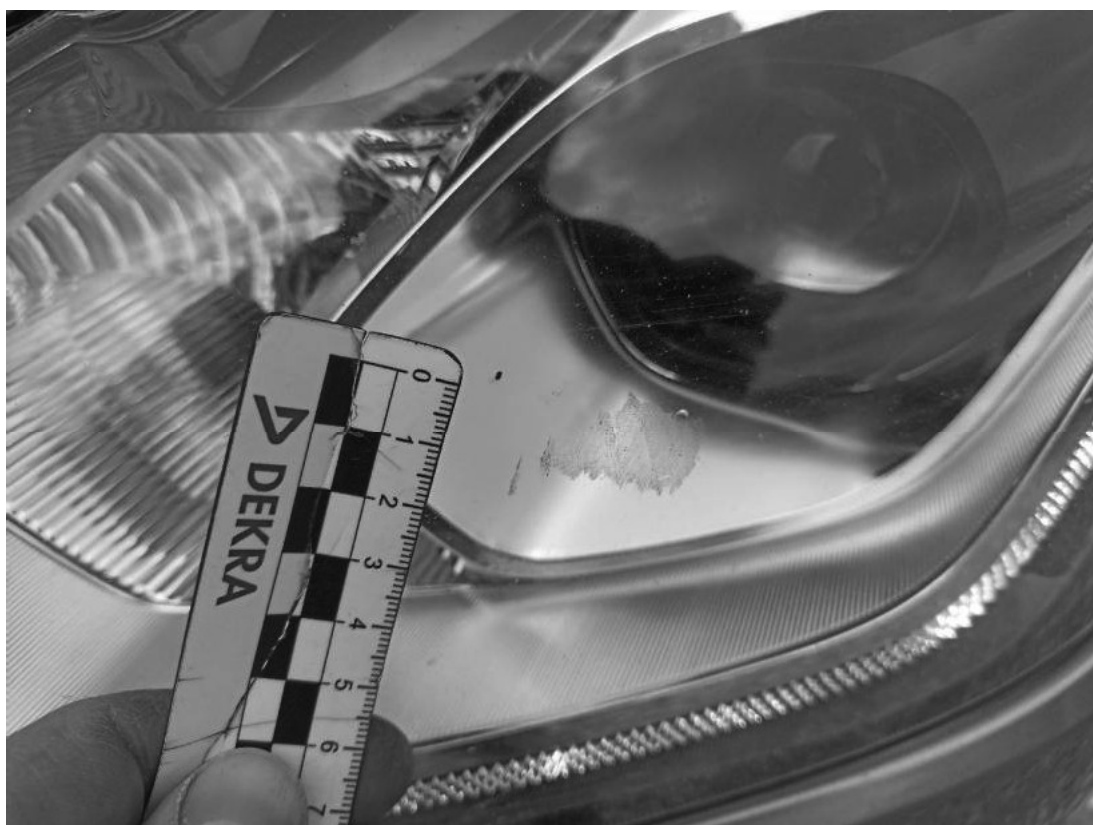
**Fot. 51**  
Reflektor L - Rysa/odprysk 1

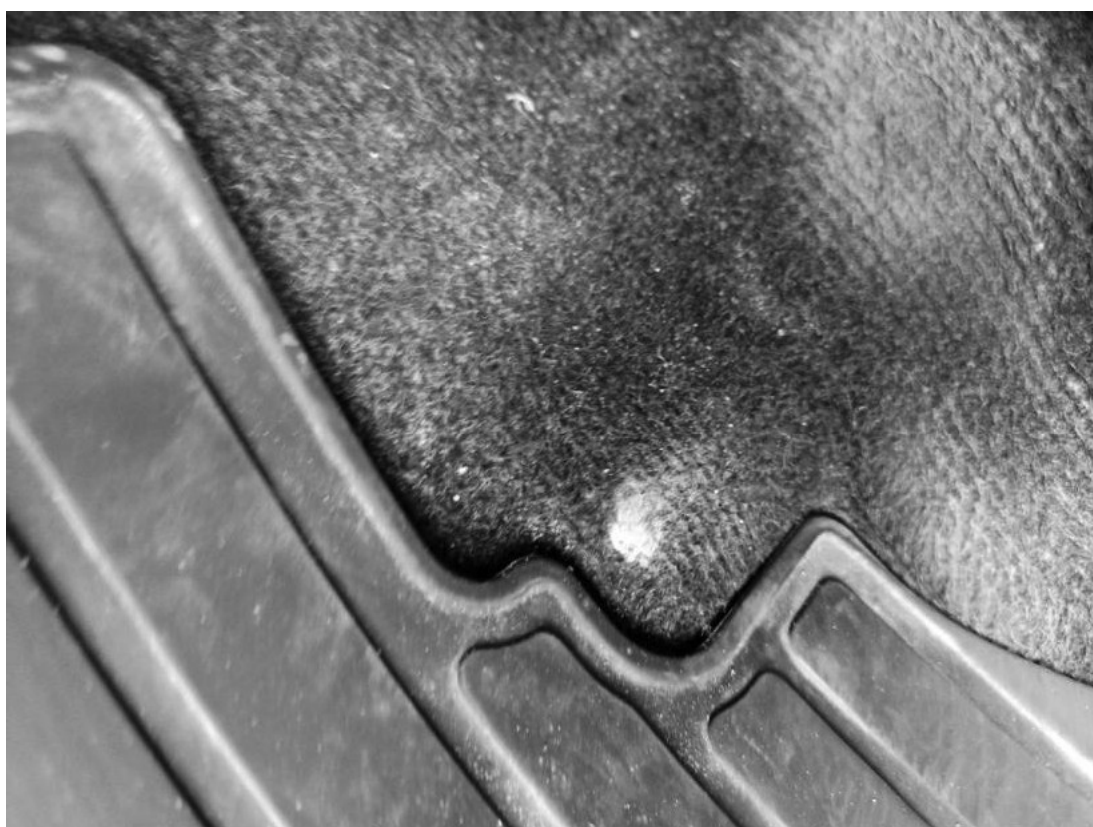
**Fot. 52**  
Wykładzina podłogi - Pęknięcie/rozerwanie 1
