Nr zlecenia DEKRA: PKOM(DZS)/GDA/29208/26/04/01
 Nr zlecenia/szkody:
 Data zlecenia: 01-04-2026

Ocena stanu technicznego pojazdu

Eurotax-Kod EC	Marka, model, typ pojazdu				Rodzaj nadwozia
	SUZUKI, Swift (AZ)(2017-, Premium				hatchback
Rodzaj silnika	Pojemność [ccm]	Moc [KM/kW]	Skrzynia biegów	Stan licznika [km] (odczytany)	Ilość drzwi/miejsc
z zapłonem iskrowym	1197	83/61	manualna	103 297	5/5
Nr rej. pojazdu	Nr nadwozia (VIN)		Data 1-rej./rok prod.	Następne bad. tech.	Lakier
WD8911P	JSAAZCA3S00533495		09-08-2021/2021	02-08-2026	szary/METALIK

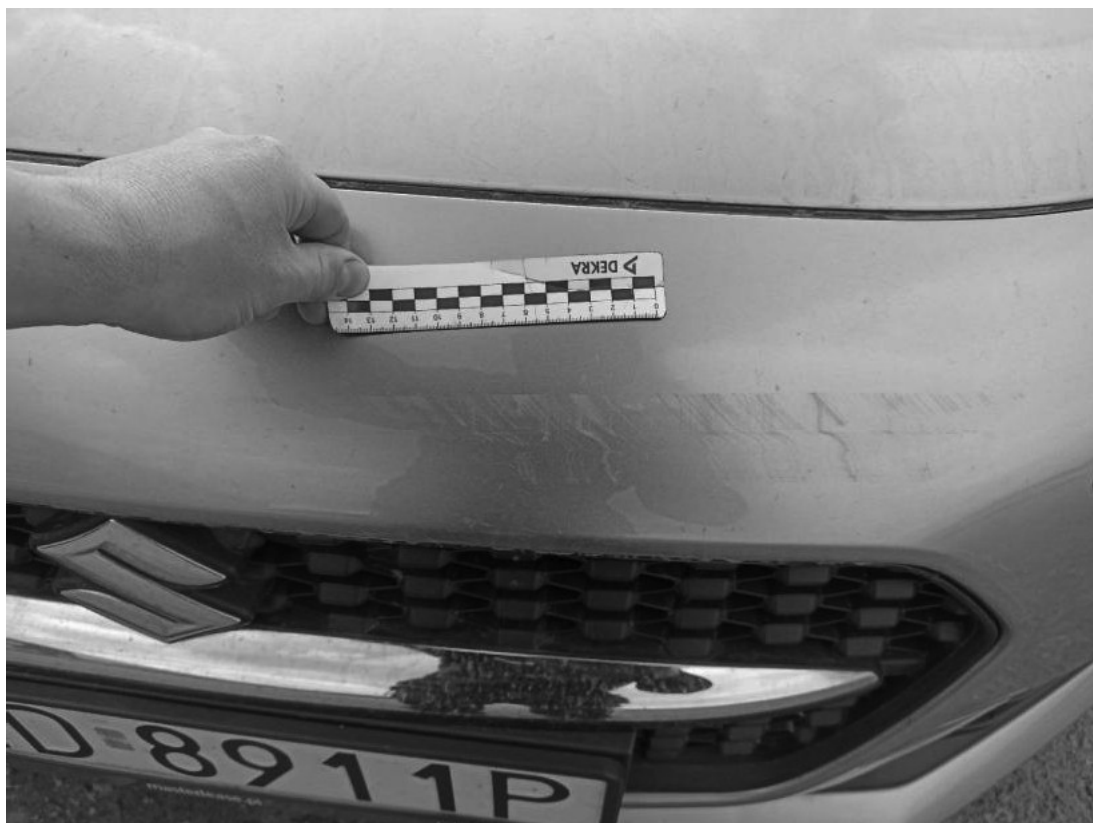
Poz.	Nazwa części	Nr katalogowy	Opis uszkodzenia	Czas [rbg]
1	Drzwi T L		wgniecenie	
2	Zderzak PRZ		zarysowanie	
3	Zderzak TYŁ		zarysowanie, łuszczenie lakieru

Fot. 33
Zderzak - Rysa/odprysk 1

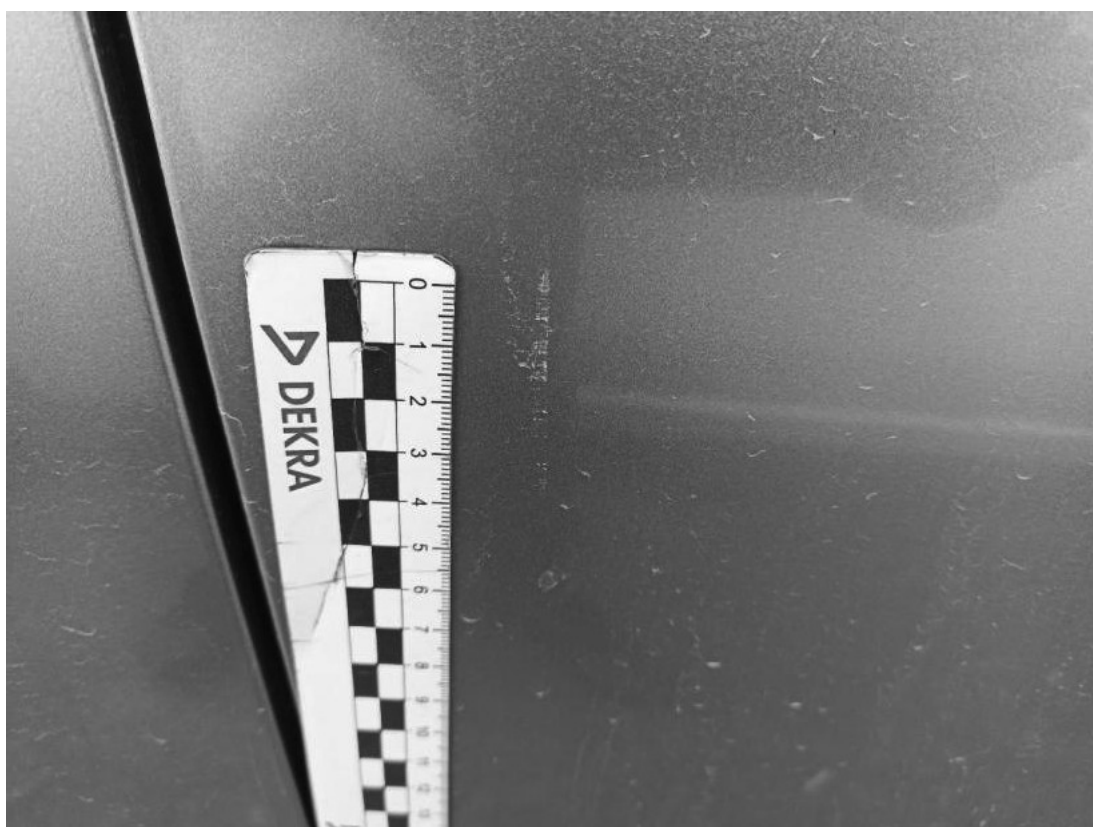
Poz.	Nazwa części	Nr katalogowy	Opis uszkodzenia	Czas [rbg]
1	Błotnik PL		zarysowanie	
2	Drzwi P P		zarysowanie	
3	Drzwi P L		zarysowanie	
4	Pokrywa		zarysowanie	
5	Deska rozdzielcza		zarysowanie	
6	Ostony kolumny kier.		inne

Fot. 34
Drzwi przednie P - Rysa/odprysk 1

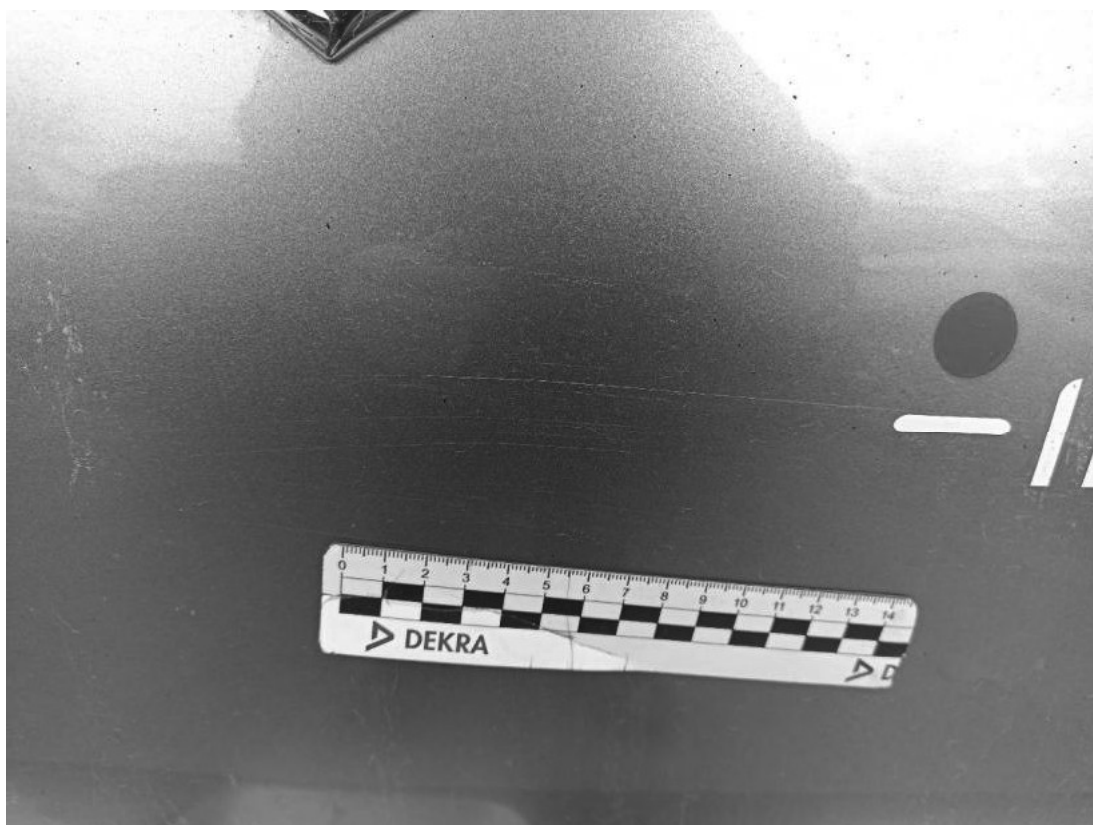
Fot. 35

Pokrywy bagażnika - Rysa/odprysk 1

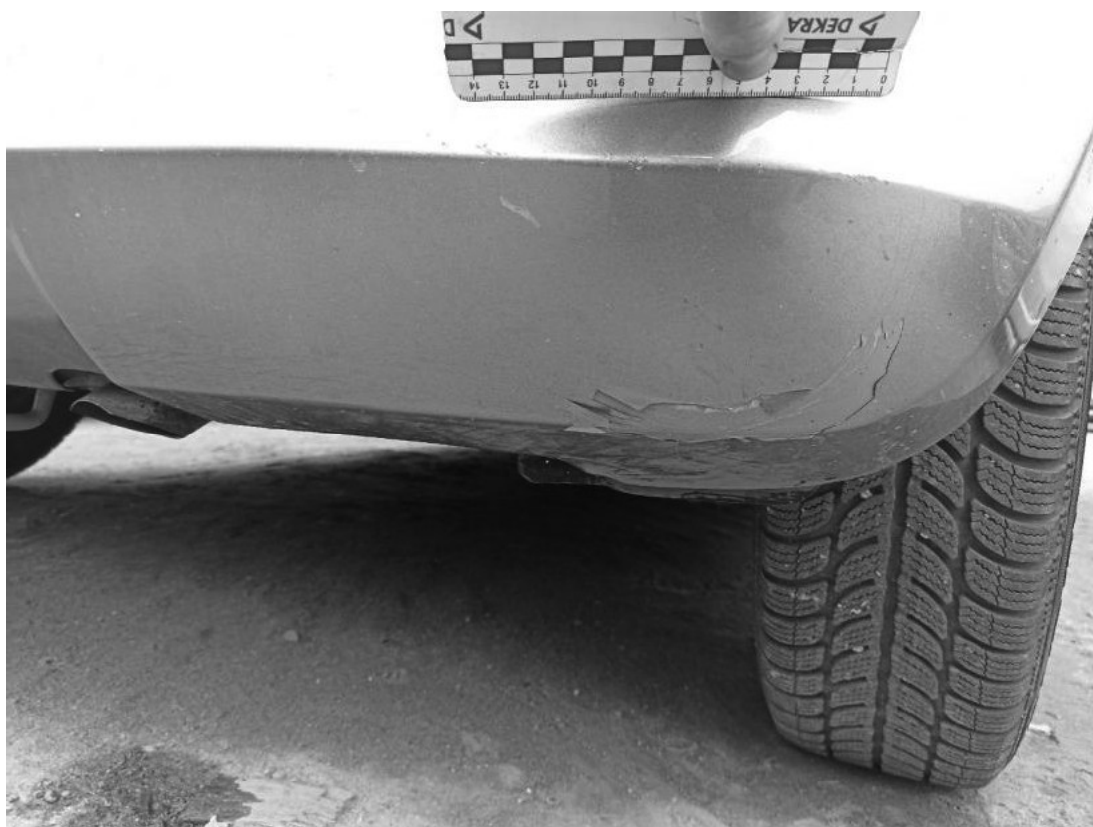
Fot. 36

Zderzak tylny - Rysa/odprysk 1

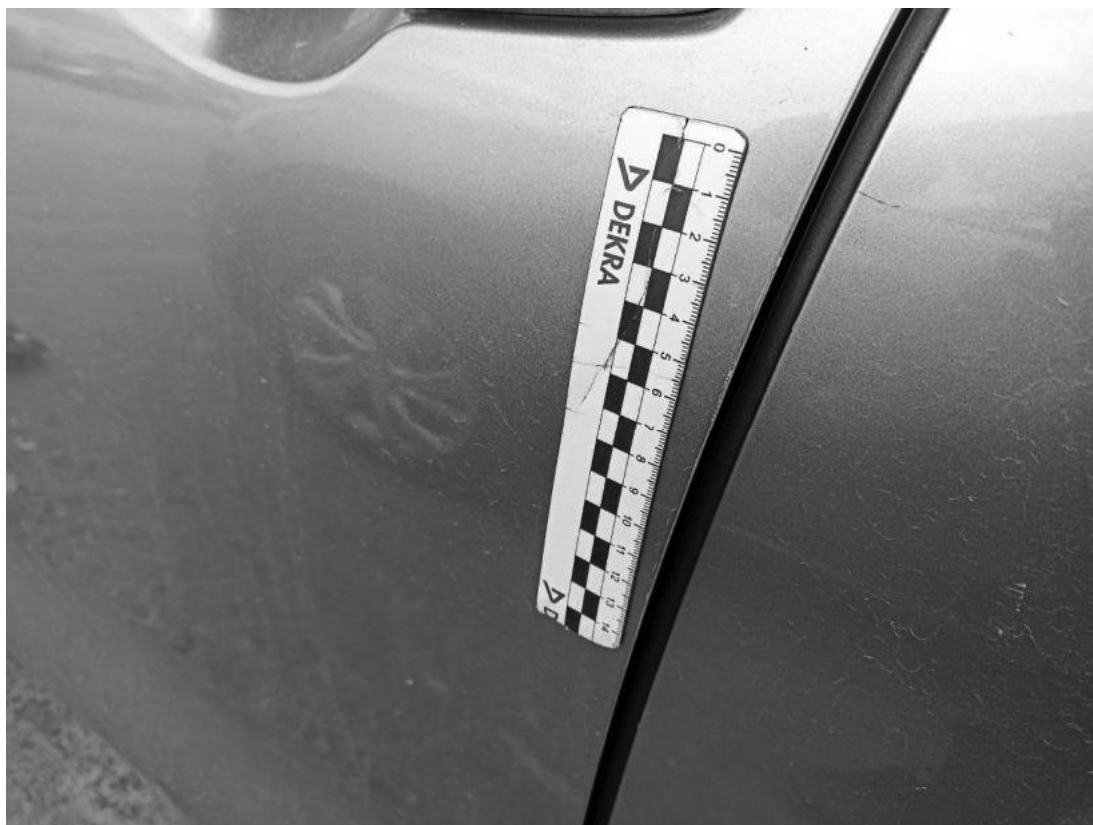
Fot. 37

Drzwi przed L - Rysa/odprysk 1

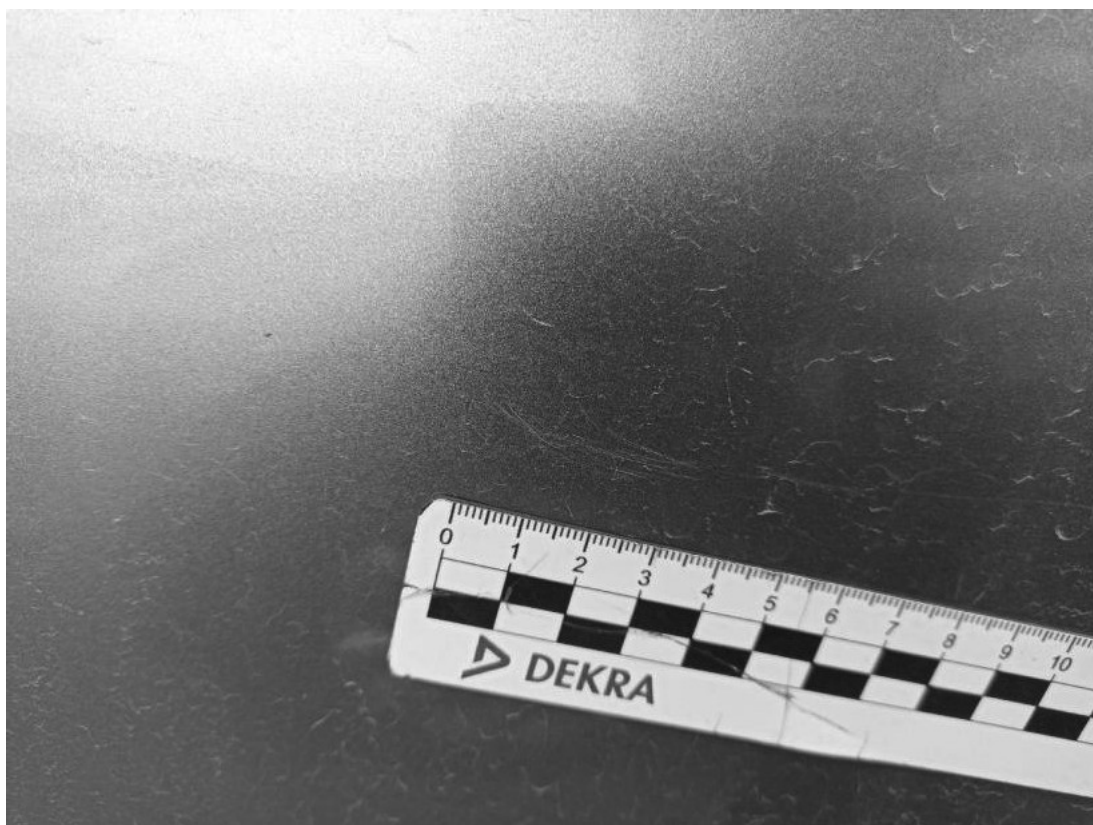
Fot. 38

Drzwi przed L - Rysa/odprysk 2

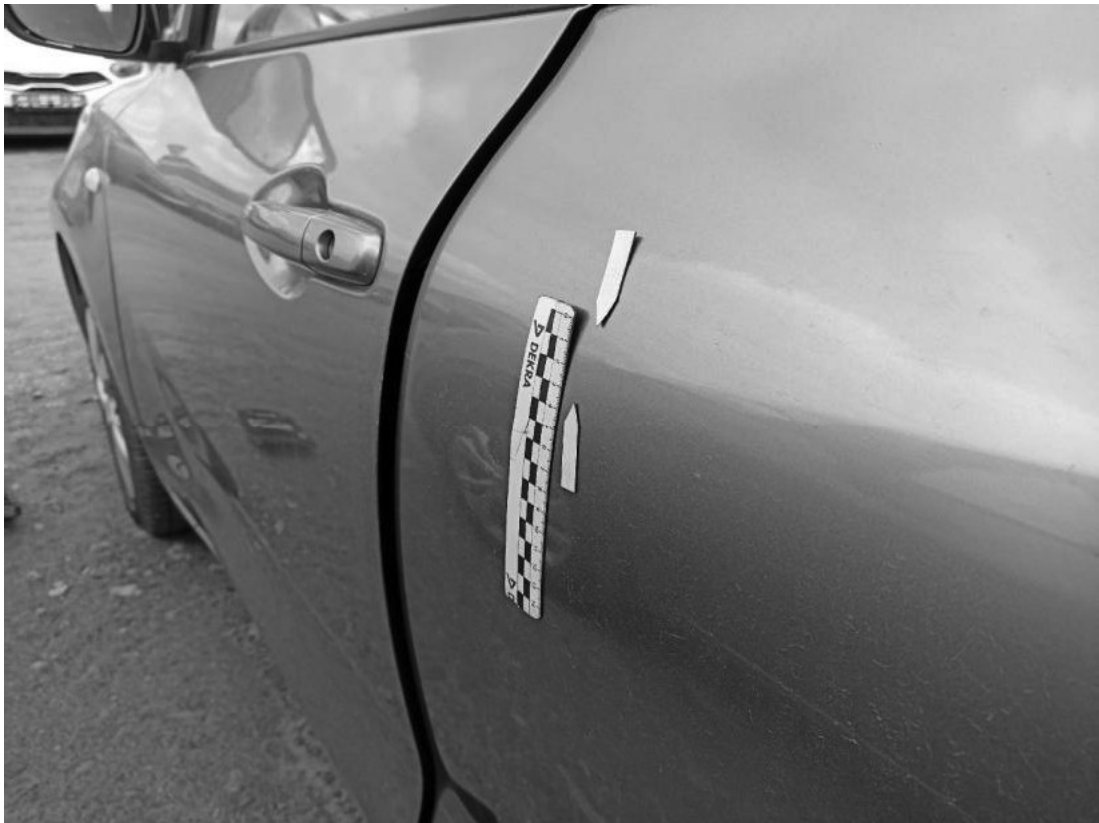
Fot. 39
Drzwi tylne L - Wgniecenie/odkształcenie 1

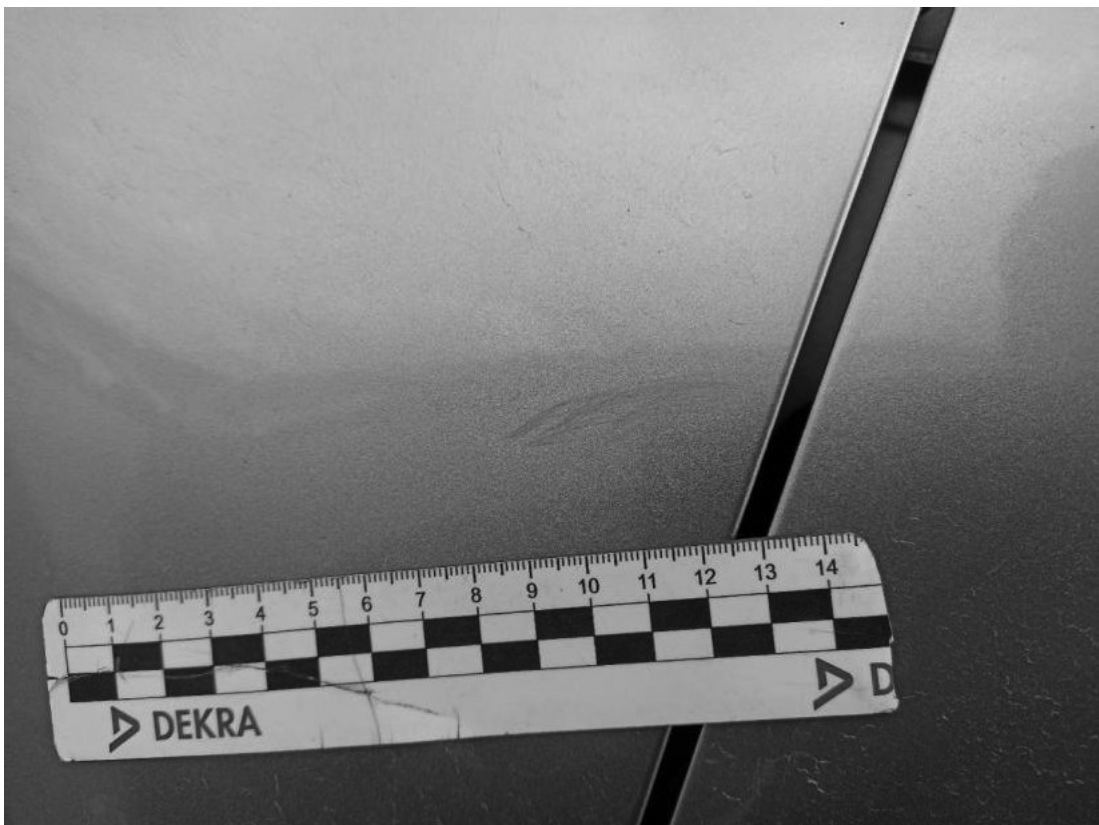
Fot. 40
Błotnik przedni L - Rysa/odprysk 1

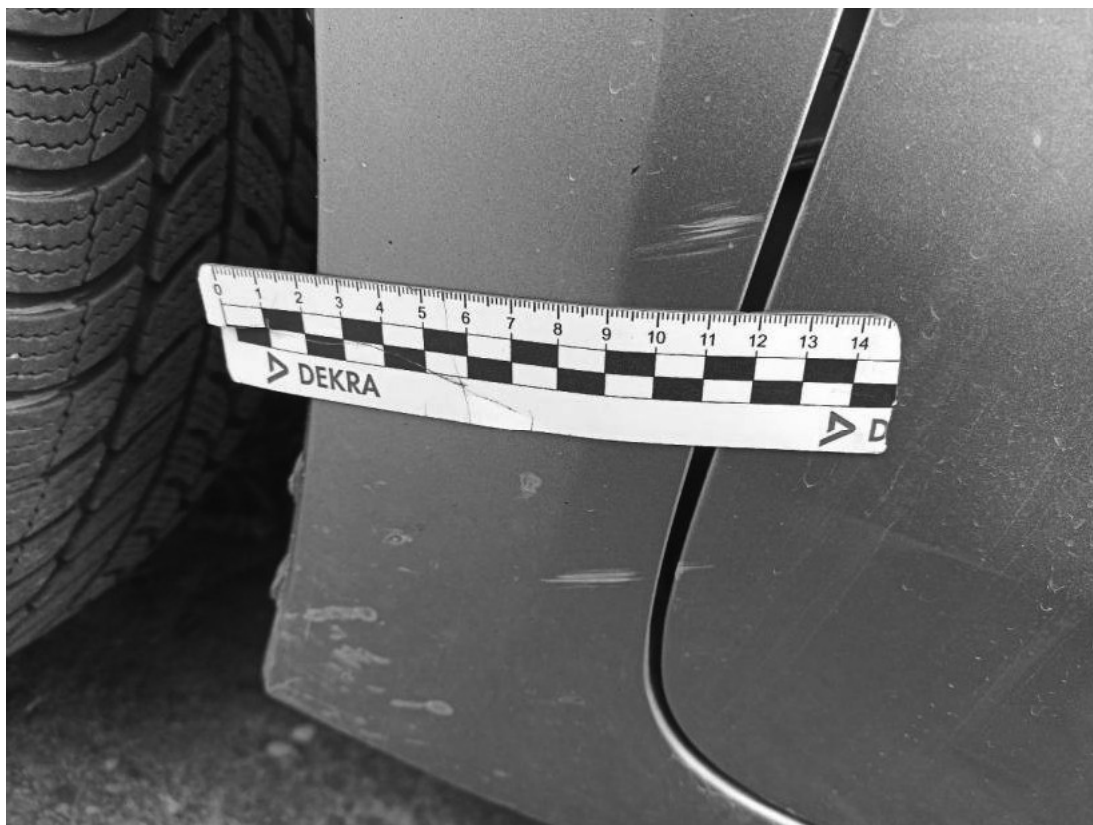
Fot. 41

Błotnik przedni L - Rysa/odprysk 2

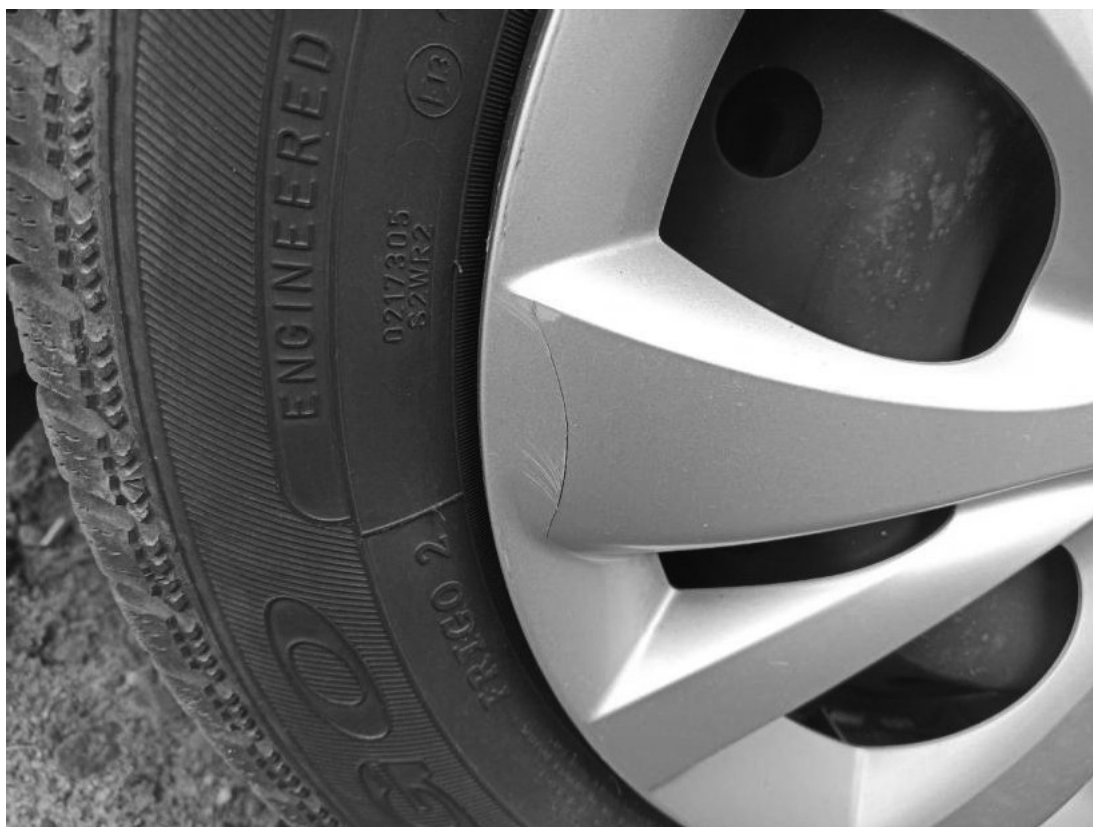
Fot. 42

Poz.	Nazwa części	Nr katalogowy	Opis uszkodzenia	NS [%]
1	Kołpak PL	43250-52R00- ZH1	pęknięcie	
2	Sznurek pólki tył		rozerwanie

Kołpak przedni L - Pęknięcie/rozerwanie 1

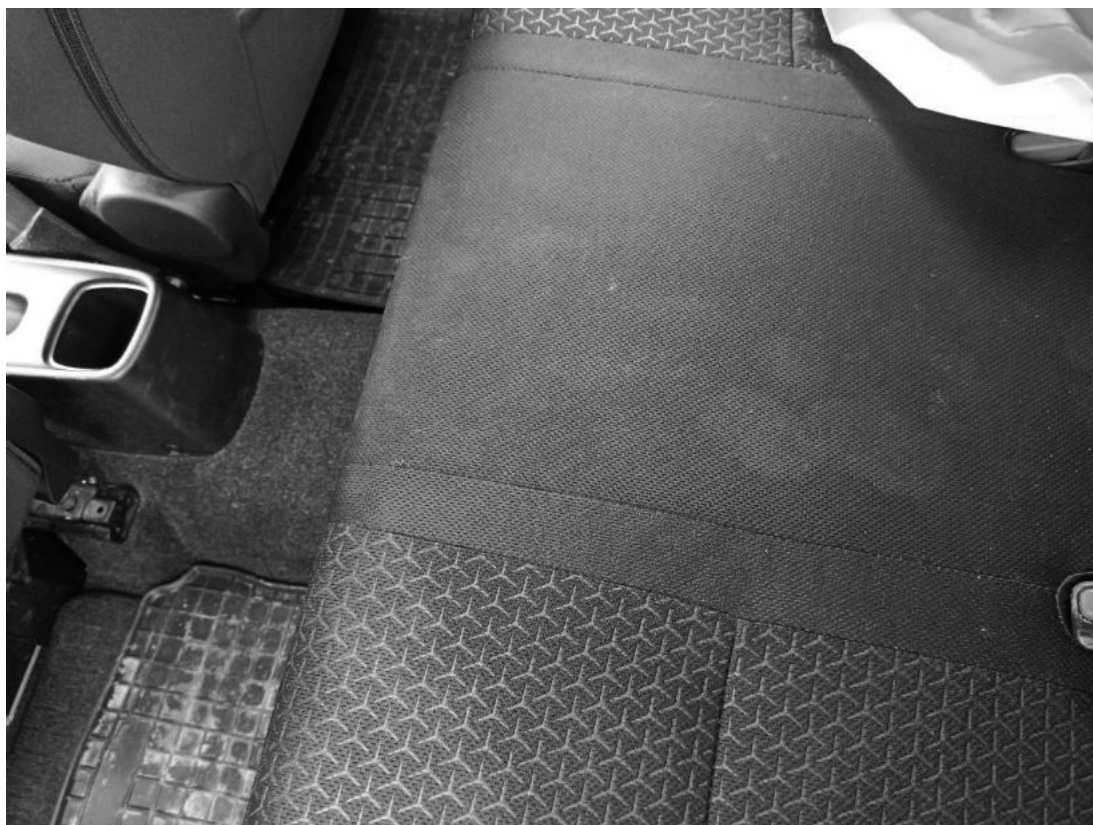
Fot. 45
Kanapa tyl. - Inne 1

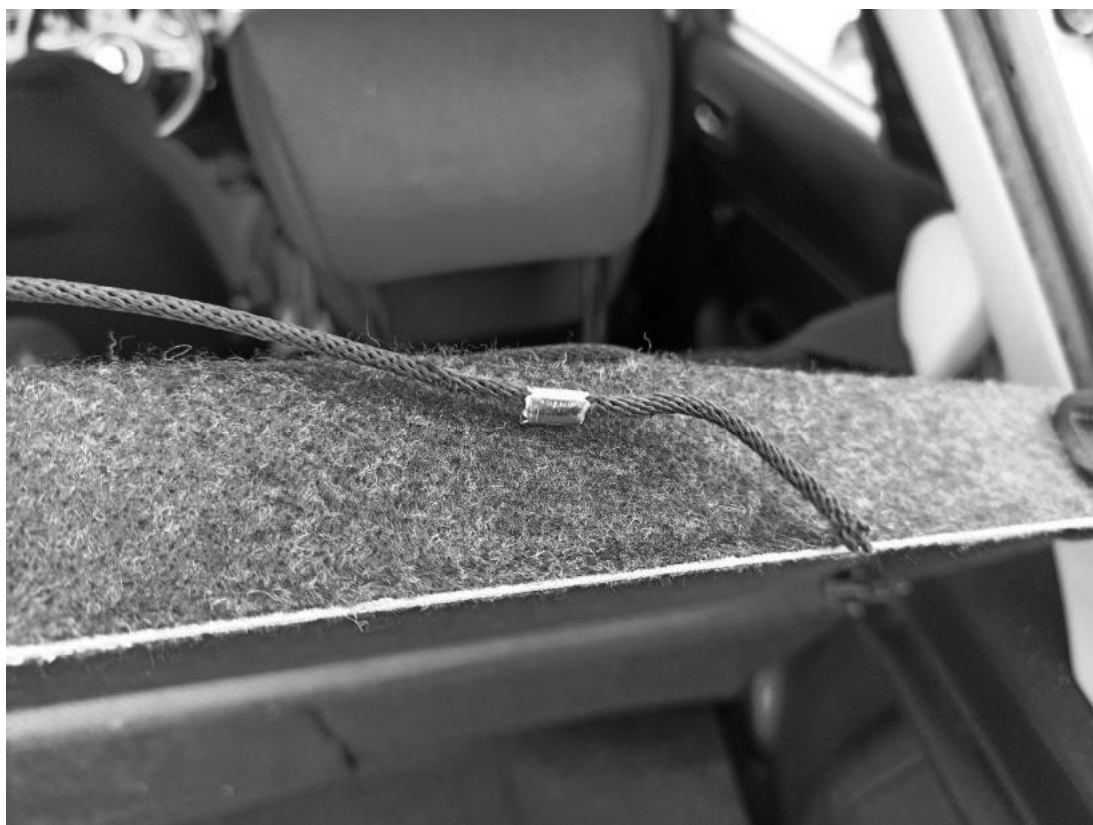
Fot. 46
Półka/roleta tylna - Pęknięcie/rozerwanie 1
