Raport z oględzin pojazdu

Numer raportu	217328/12/25-11401	Data raportu	03-12-2025
Rzeczoznawcy	Paweł Łotocki (NEW) mgr inż. Przemysław Ostap	Data oględzin	29-11-2025
Nr zlecenia	PCM(DZS)/GDA/89940/25/11/20		Miejsce oględzin
		katarzyna.jankowska@grupamakurat.pl8...

Numer identyfikacyjny (VIN)	W0VBD8EV7L8037235
Marka, model	OPEL Astra V Sports Tourer 1...
Typ, wersja	Astra V 1.5 CDTI S&S
Numer rejestracyjny	GD1P794
Silnik (rodz./poj./moc)	diesel/1496 ccm/90 kW
Stan licznika	146 641 km
Data 1. rej./rok prod.	18-11-2020/2020
Data nast. bad. techn.	16-10-2025
Nadwozie	KOM 5/5
Lakier	srebrny/METALIK
Skrzynia biegów	manualna

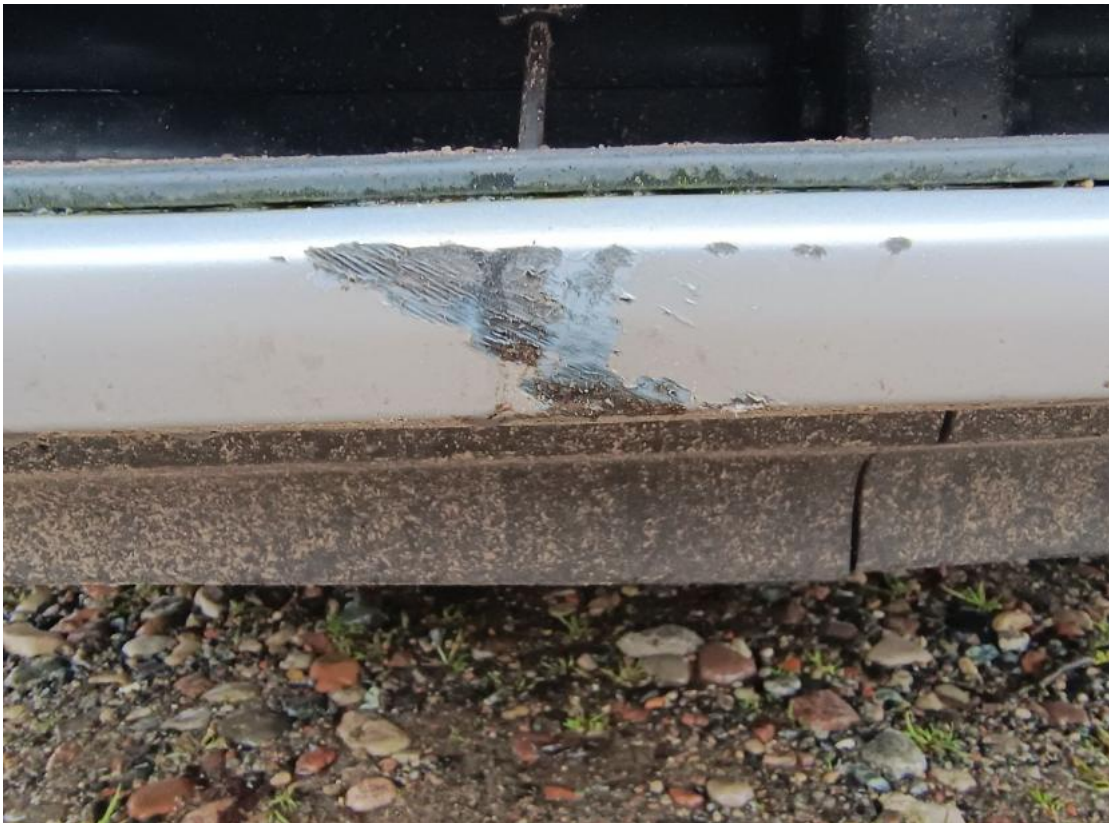
Poz.	Nazwa pozycji	Opis uszkodzeń	Kwalifik.	Naprawa [rbg]
1	Czujnik odstępny tylny, boczny wew. L	brak	WY	0.6
2	Okładzina zderzaka przedniego	rysa/odprysk	NA	1
3	Okładzina zderzaka tylnego	rysa/odprysk, wgniecenie/odkształcenie, pęknięcia powłoki lakierowej	NA	1.2

Fot. 31
Zderzak przedni cz dolna - Rysa/odprysk 1

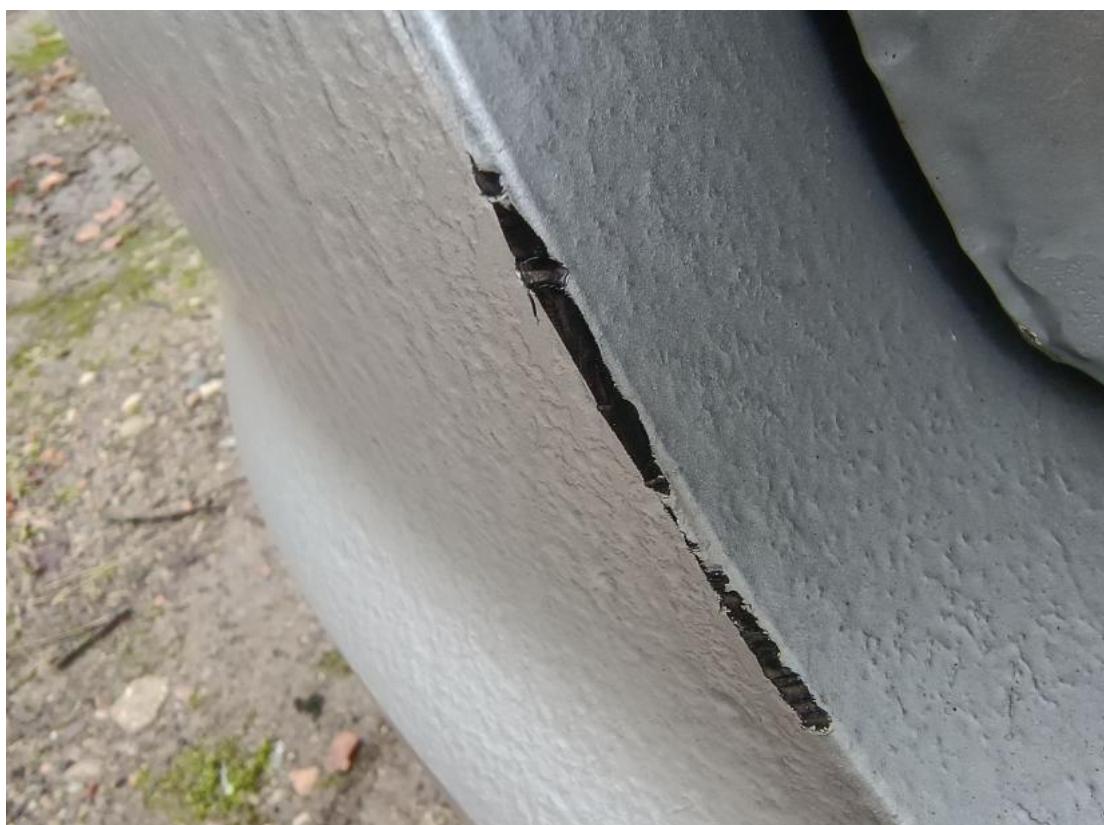
Fot. 34

Zderzak tylny - Rysa/odprysk 1

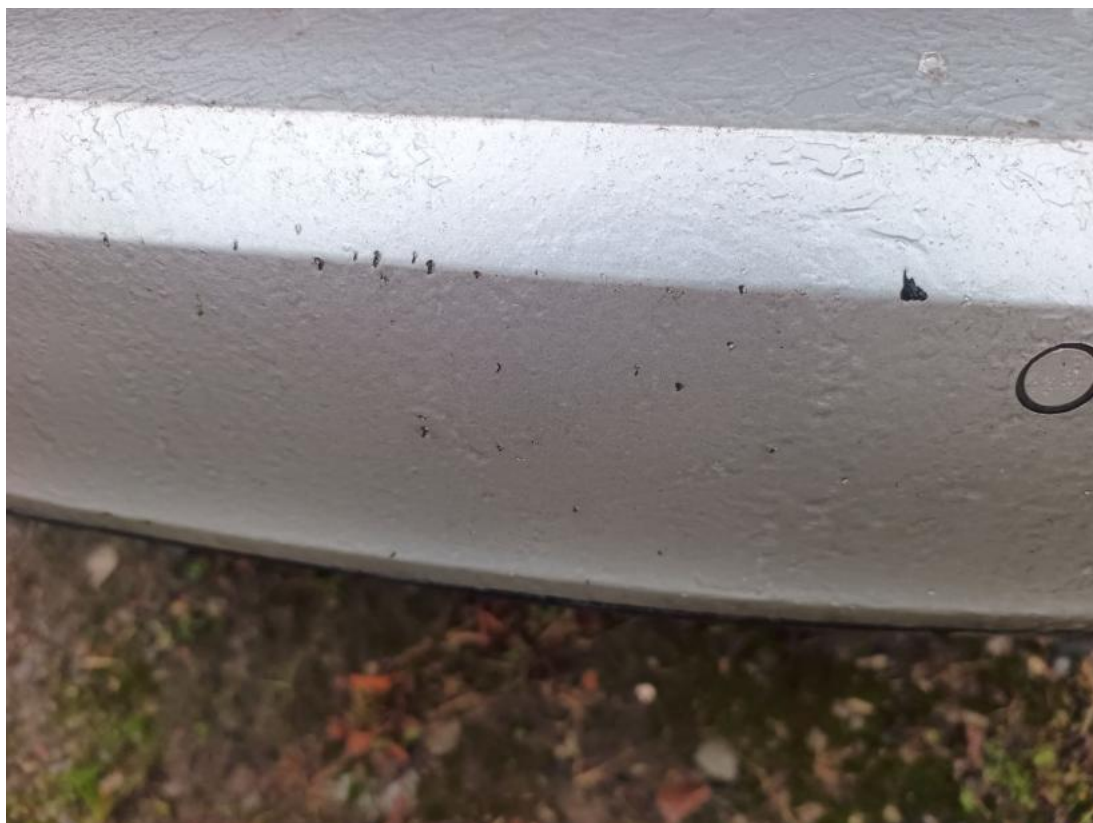
Fot. 35
Zderzak tylny - Rysa/odprysk 2

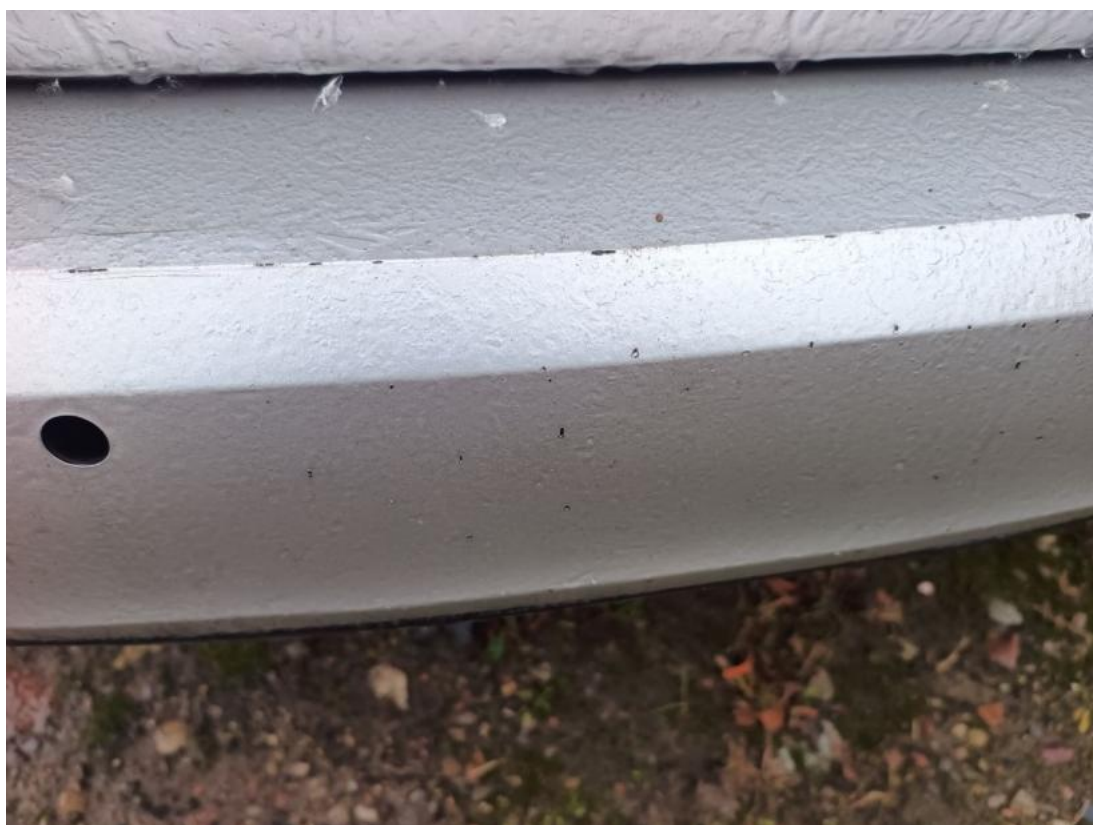
Fot. 36
Zderzak tylny() - Rysa/odprysk 3

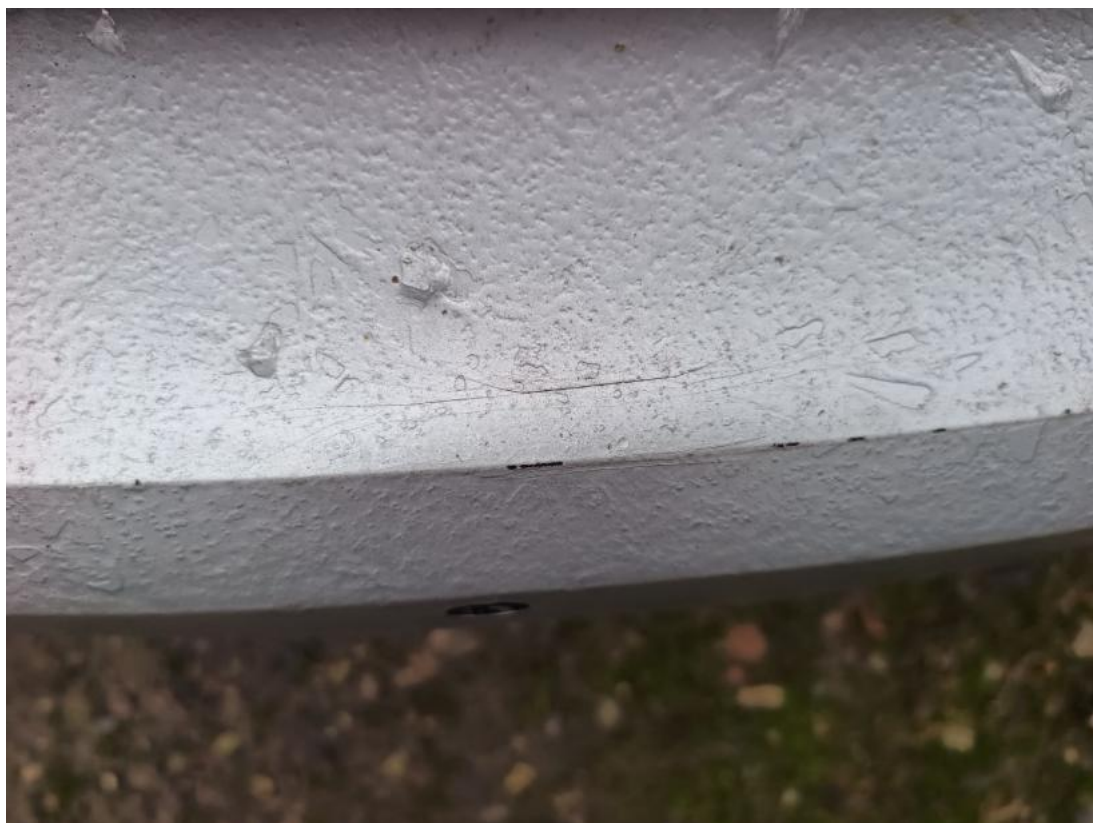
Fot. 37
Zderzak tylny - Pęknięcie/rozerwanie 1

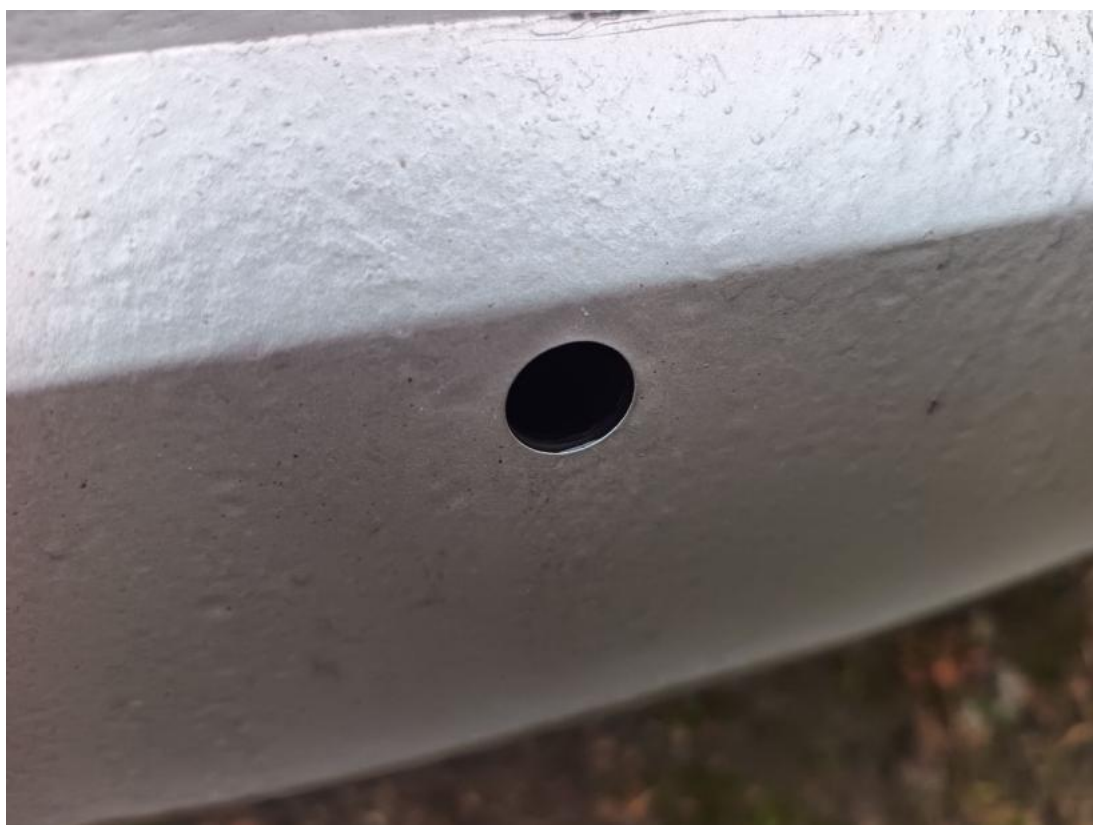
Fot. 38
Zderzak tylny - Pęknięcie/rozerwanie 2

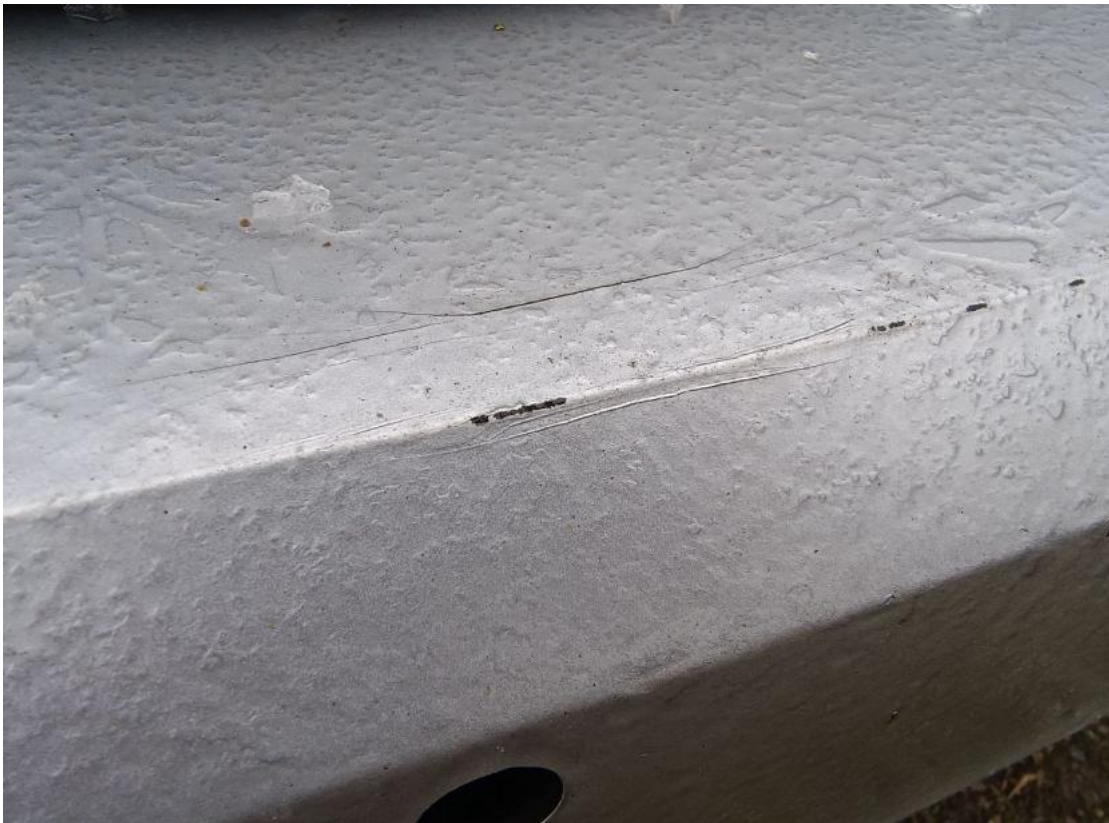
Fot. 39
Zderzak tylny() - Pęknięcie/rozerwanie 3

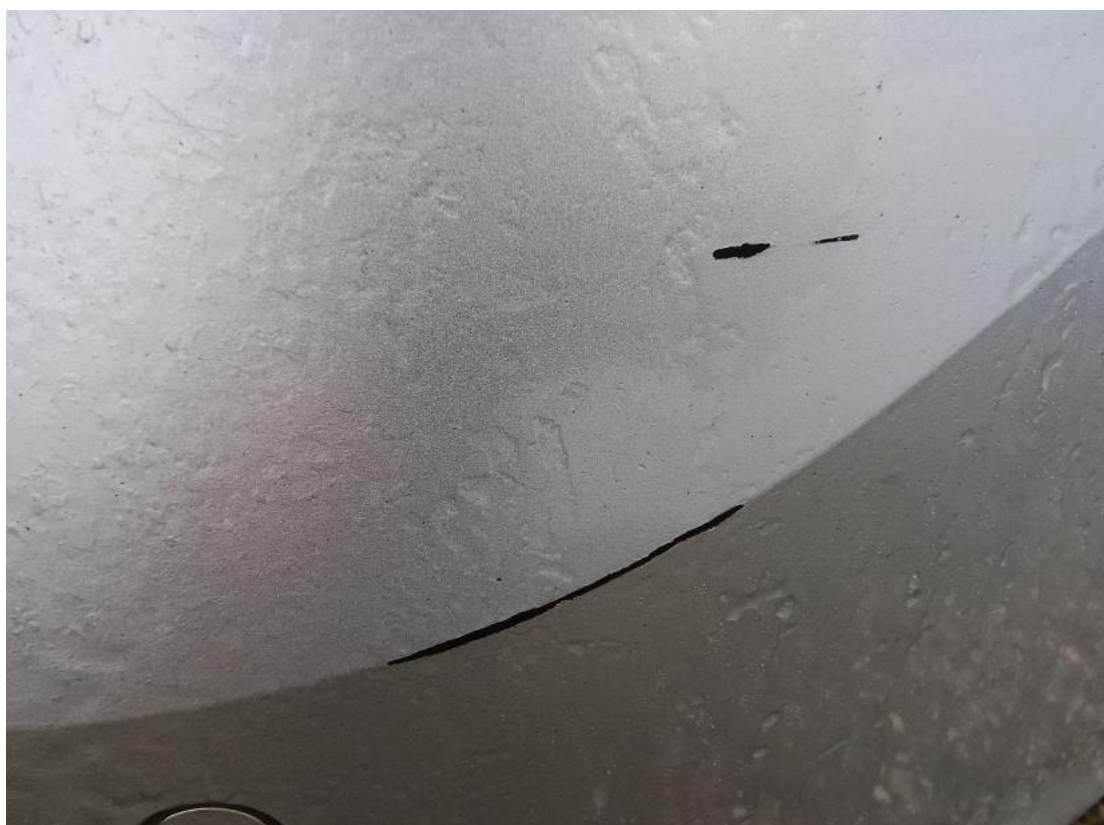
Fot. 42
Zderzak tylny cz P - Rysa/odprysk 1

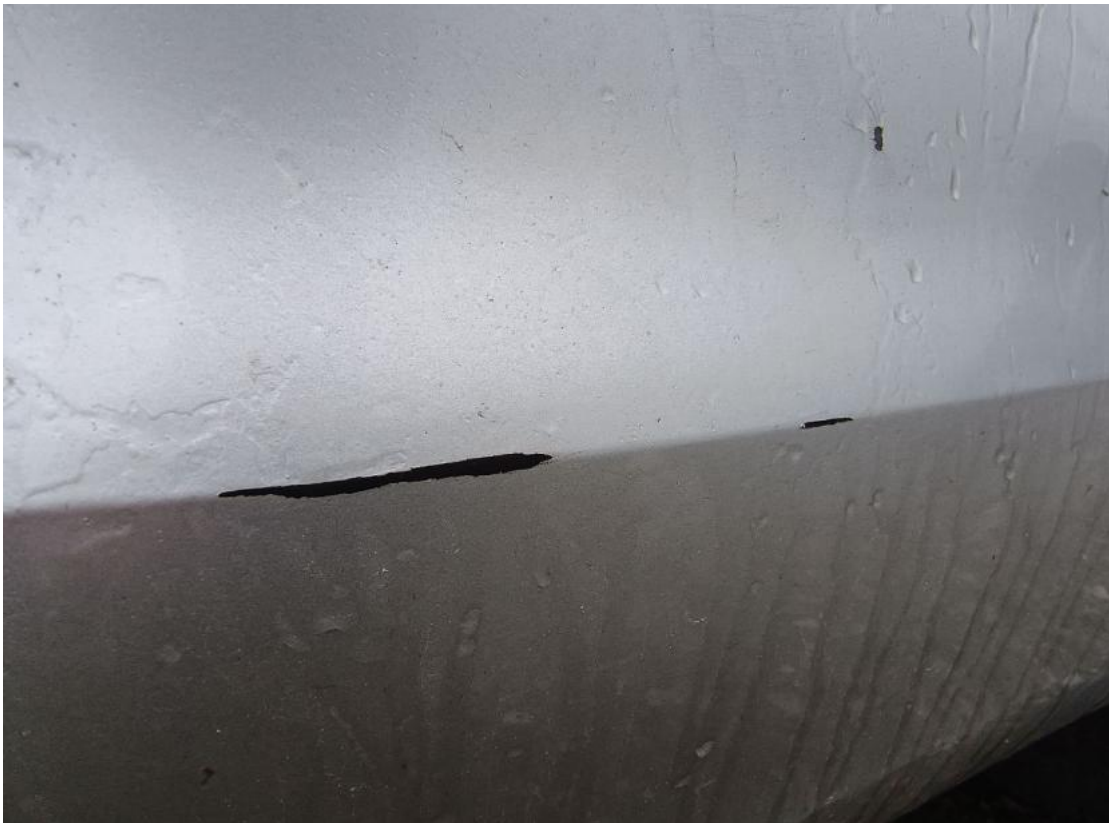
Fot. 43

Zderzak tylny cz P - Rysa/odprysk 2

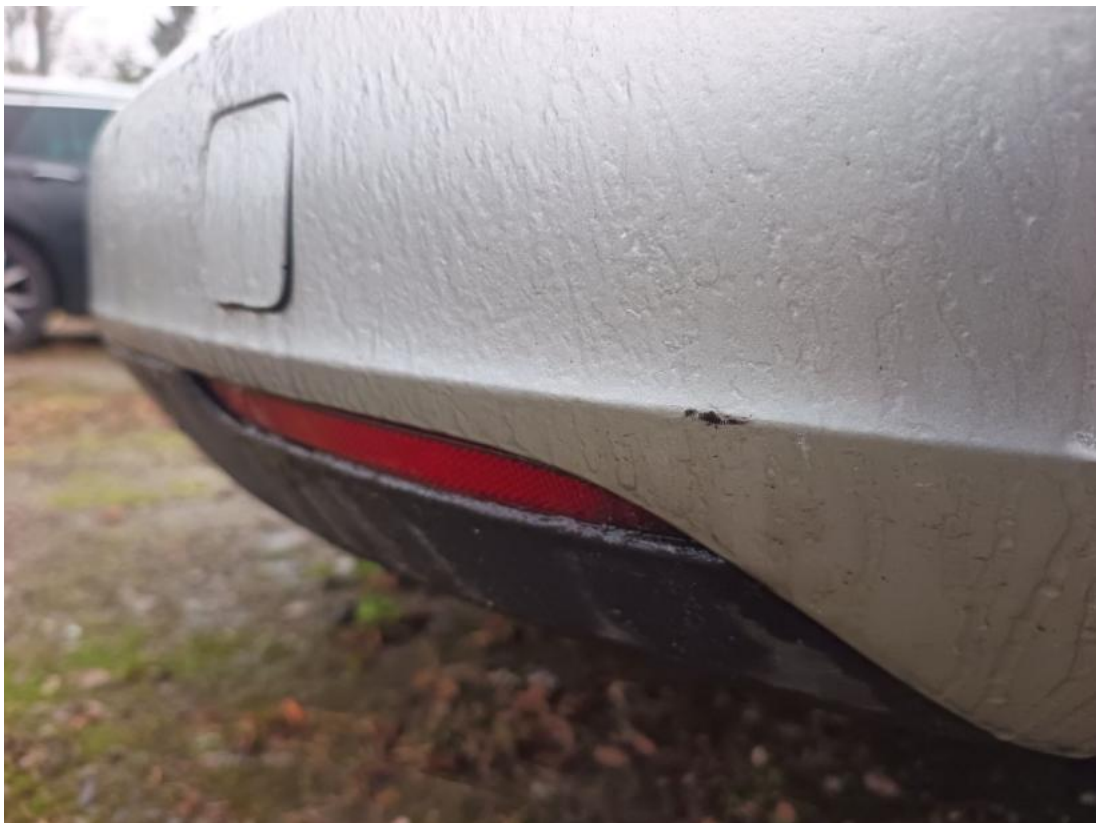
Fot. 44

Zderzak tylny cz P() - Rysa/odprysk 3
