## Raport z oględzin pojazdu

Numer raportu	433169/6/26-9573	Data raportu	11-06-2026
Rzeczoznawcy	Kacper Sosnowski (WSP) Jan Rybołowik	Data oględzin	21-05-2026
Nr zlecenia	PKOM(DZS)/GDA/43426/26/05/18	Miejsce oględzin	AUTOMARKET OŻARÓW MAZOWIECK...

Numer identyfikacyjny (VIN)	<b>ZFA35600006T04622</b>
Marka, model	FIAT Tipo Sedan 15-20
Typ, wersja	Tipo 1.4 16v Street
Numer rejestracyjny	WE2H132
Silnik (rodz./poj./moc)	benz./1368 ccm/70 kW
Stan licznika	242 757 km
Data 1. rej./rok prod.	11-12-2020/2020
Data nast. bad. techn.	12-04-2026
Nadwozie	sedan 4/5
Lakier	grafitowy/2-warstwowy metalizowany
Skrzynia biegów	manualna

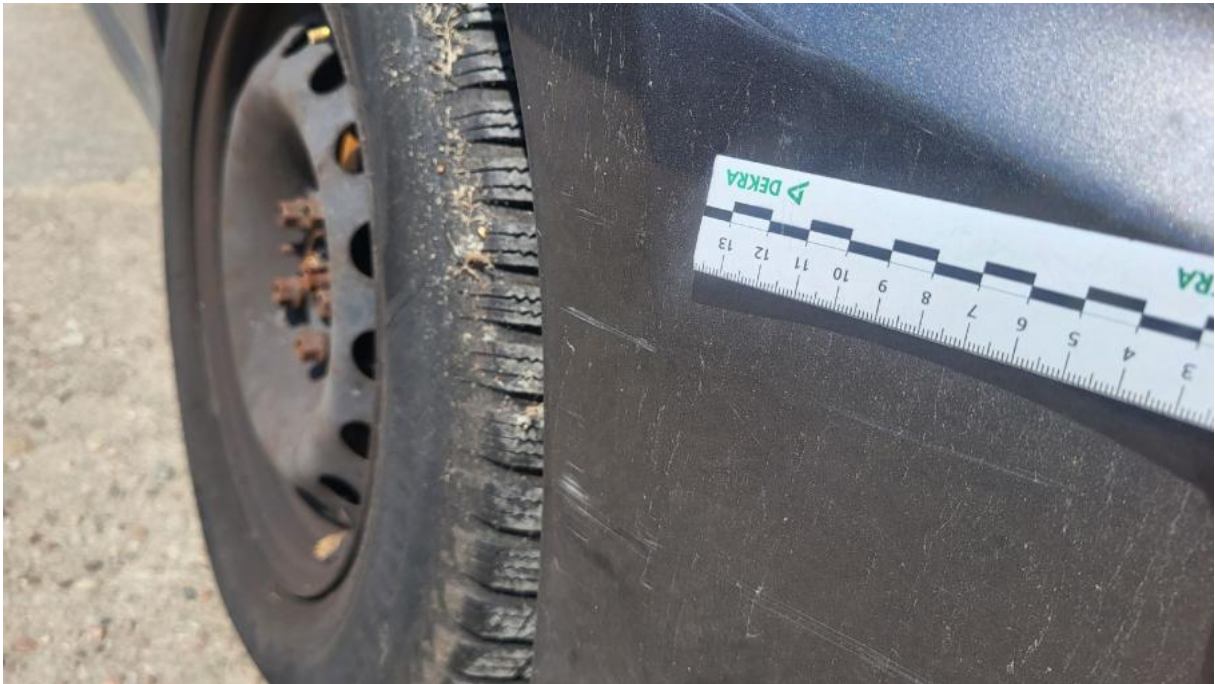
**Fot. 41**

Zderzak - Rysa/odprysk 1

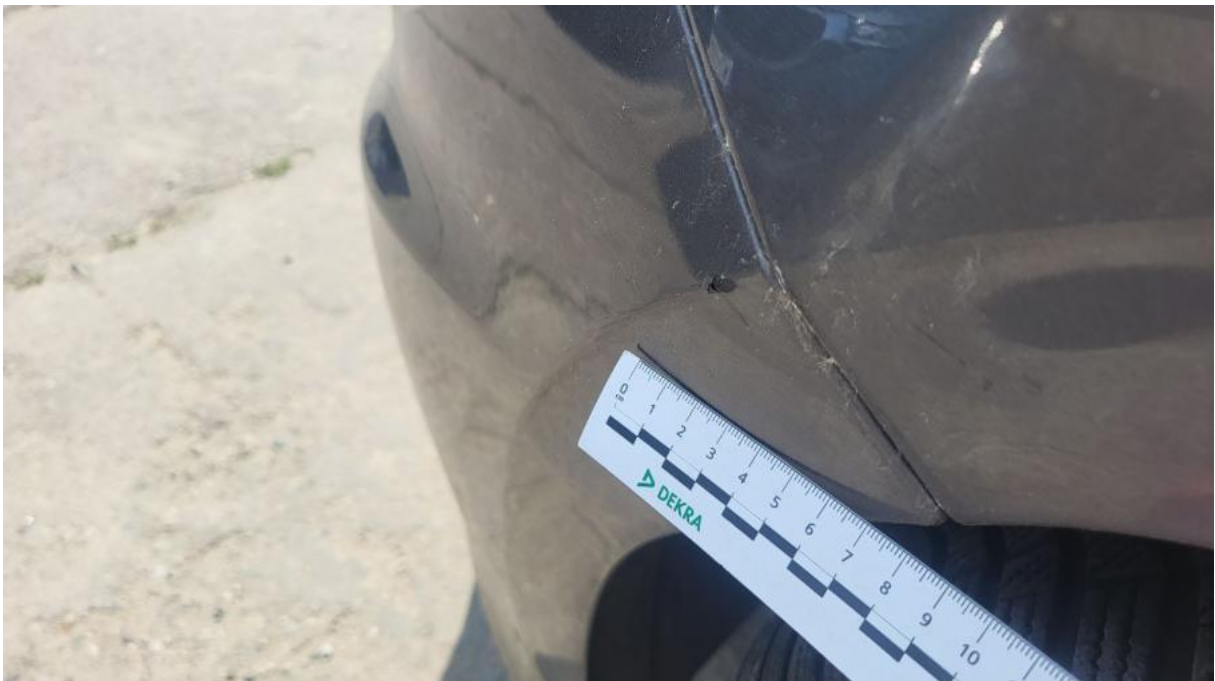
**Fot. 42**

Zderzak - Wgniecenie/odkształcenie 1

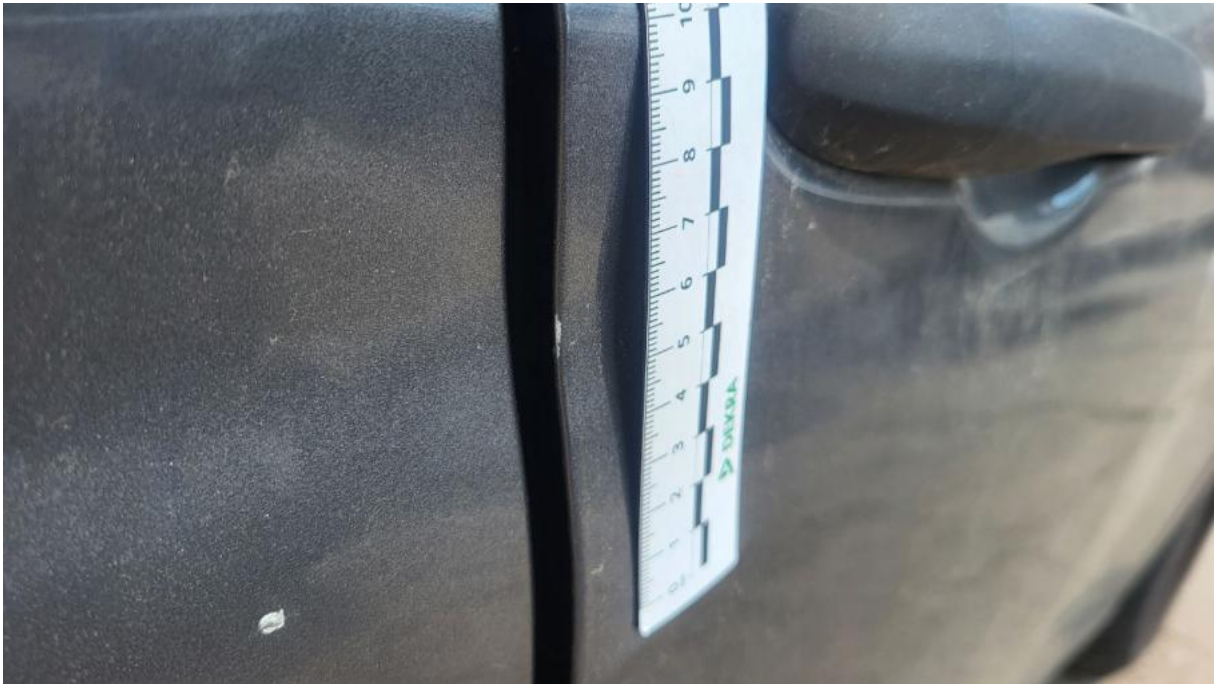
**Fot. 43**

Drzwi przednie P - Rysa/odprysk 1

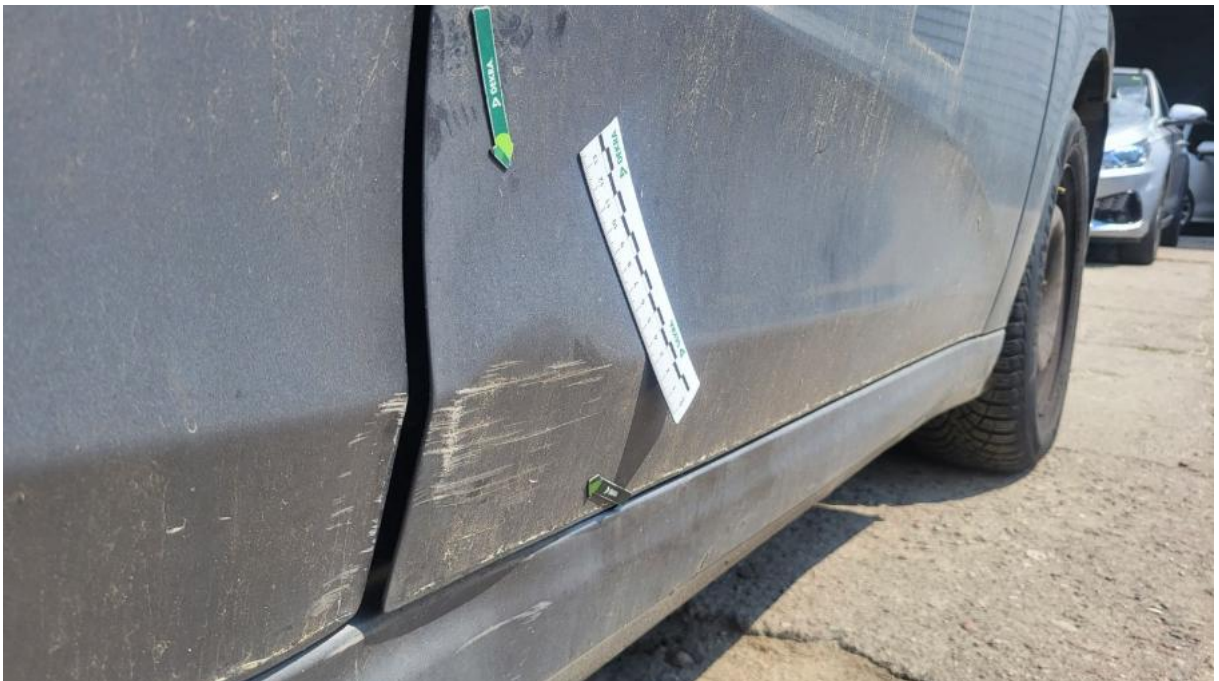
**Fot. 44**

Drzwi przednie P - Wgniecenie/odkształcenie 1

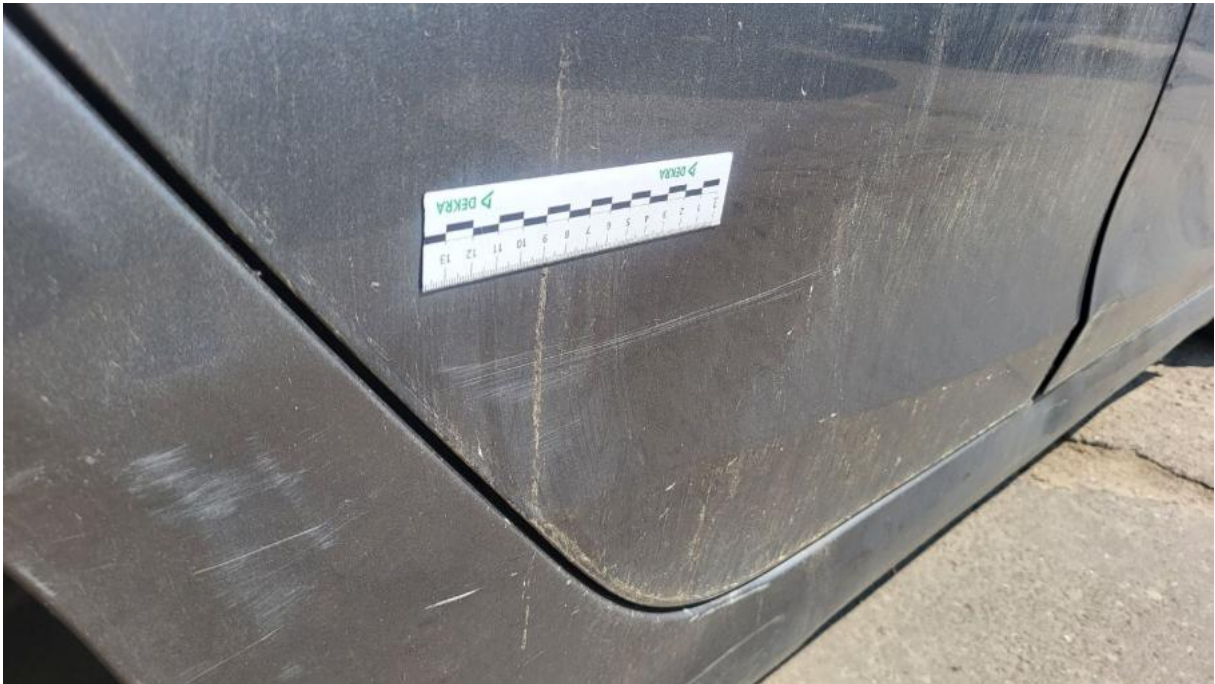
**Fot. 45**

Drzwi tylne P - Rysa/odprysk 1

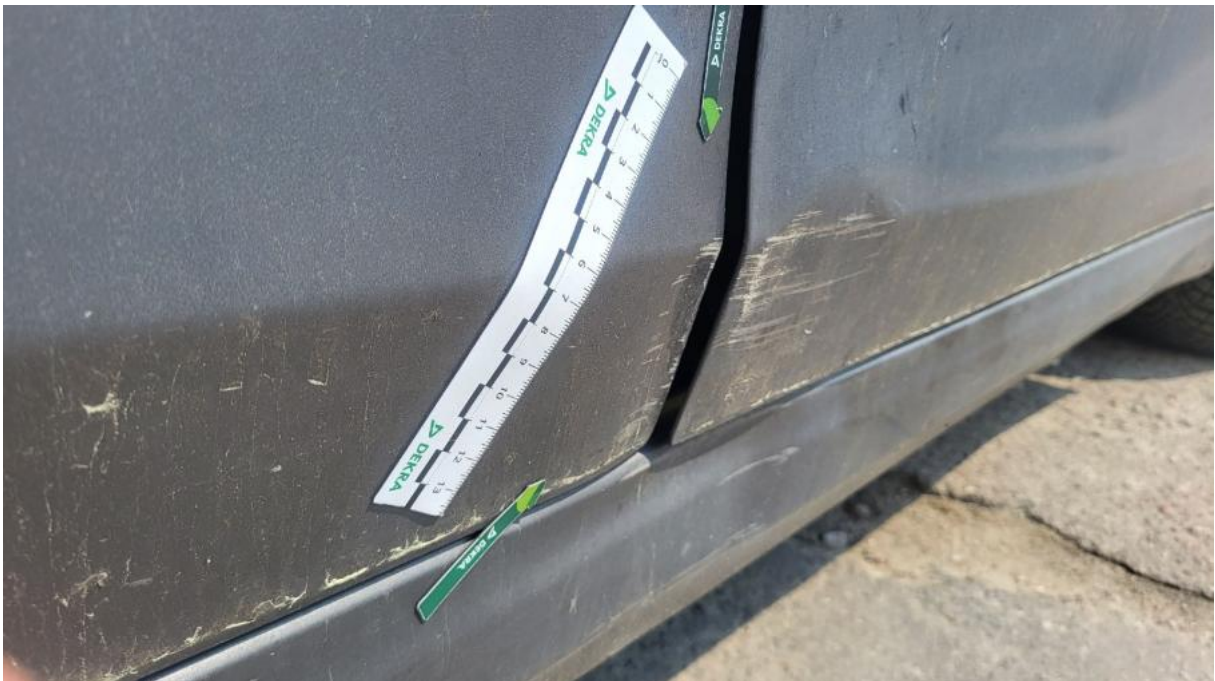
**Fot. 46**

Drzwi tylne P - Wgniecenie/odkształcenie 1

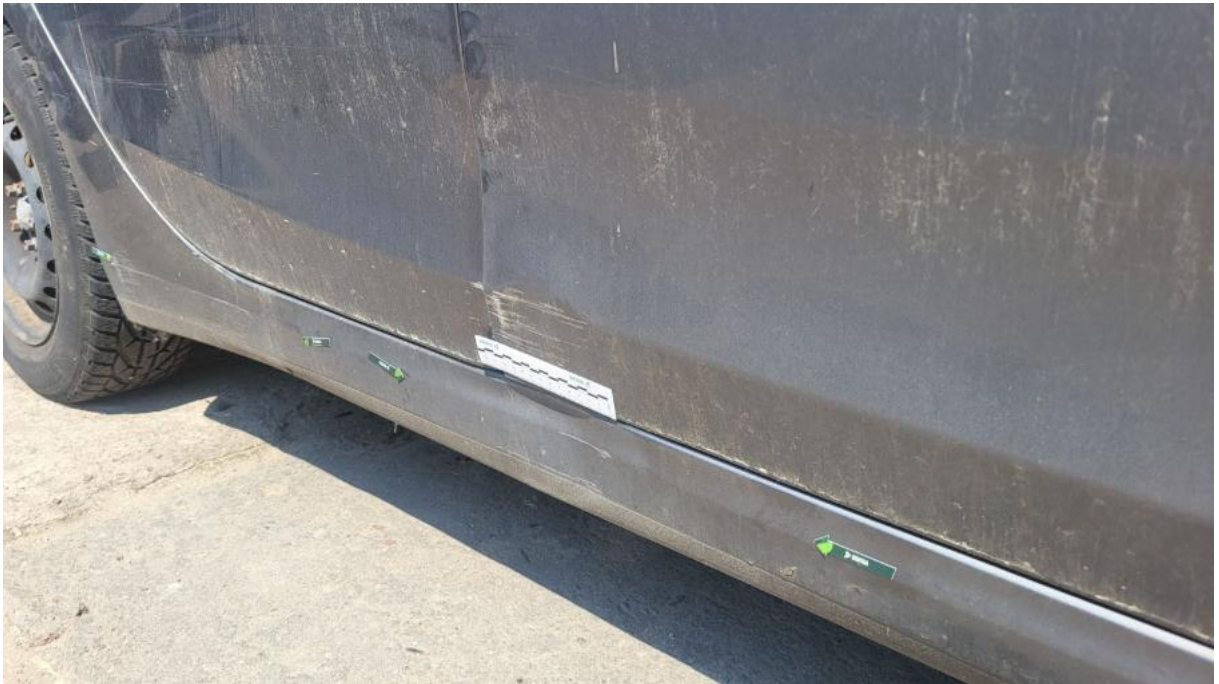
**Fot. 47**

Próg P - Wgniecenie/odkształcenie 1

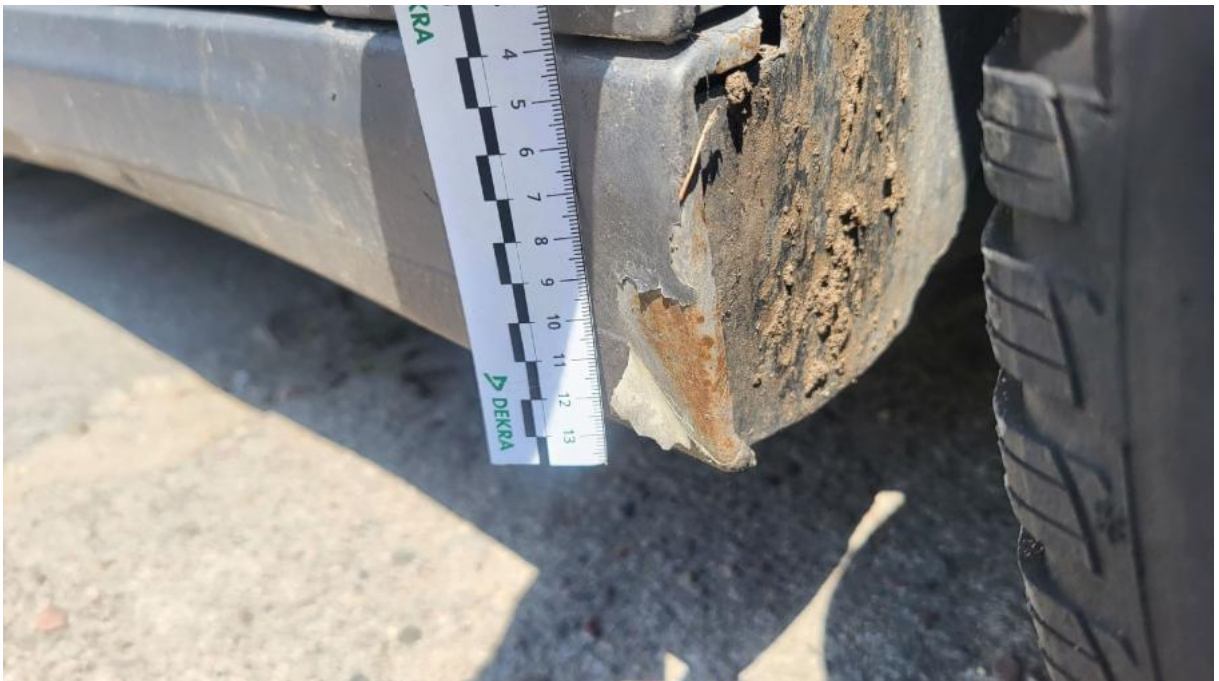
**Fot. 48**

Próg P - Inne 1

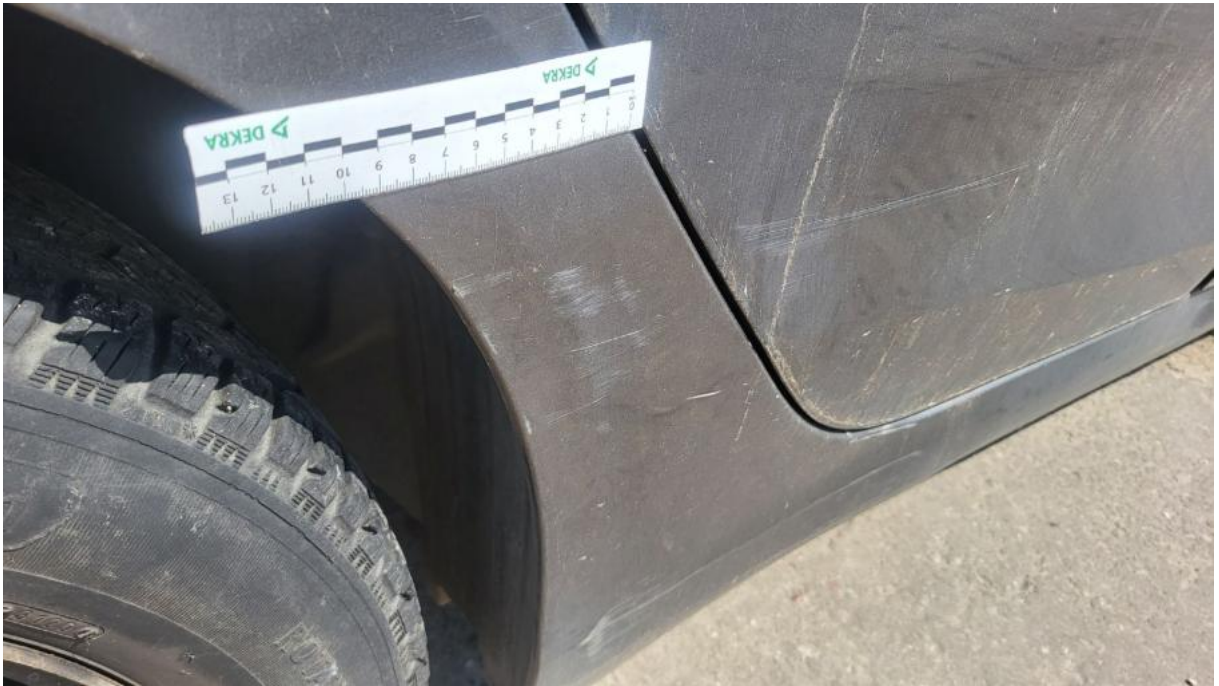
**Fot. 49**

Błotnik tylny P / Ściana boczna P - Rysa/odprysk 1

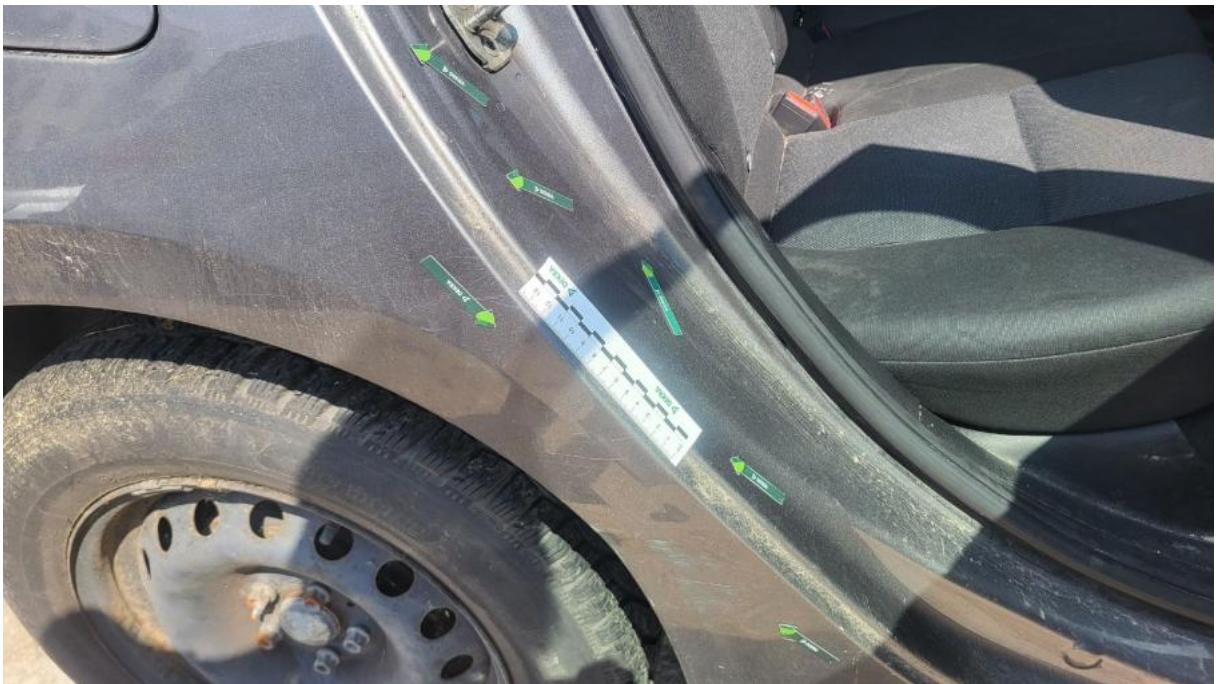
**Fot. 50**

Błotnik tylny P / Ściana boczna P - Wgniecenie/odkształcenie 1

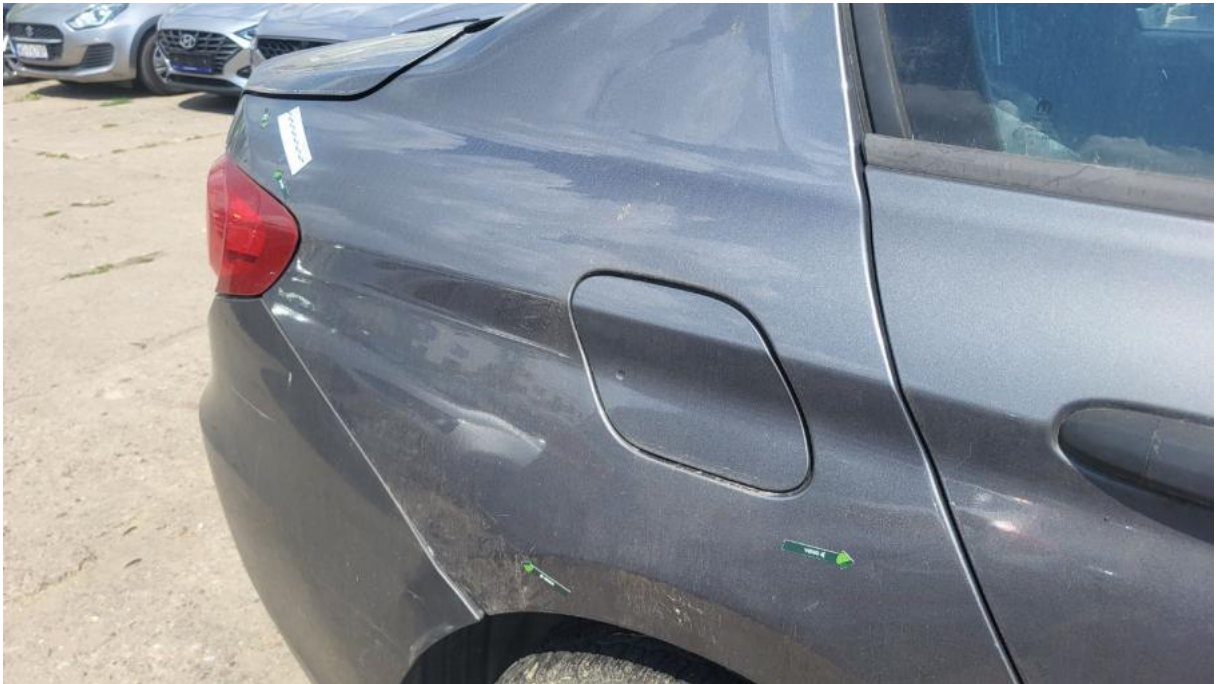
**Fot. 51**

Błotnik tylny P / Ściana boczna P - Wgniecenie/odkształcenie 2

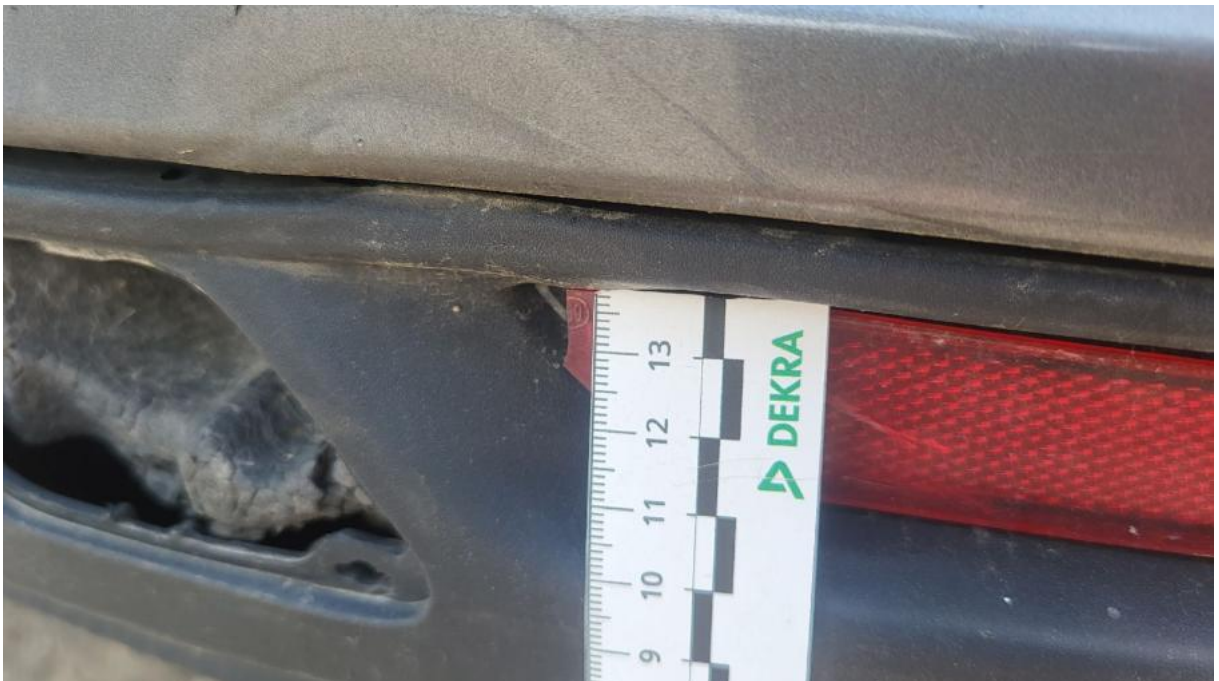
**Fot. 52**

Lampa przeciwmgielna tylna P - Pęknięcie/rozerwanie 1

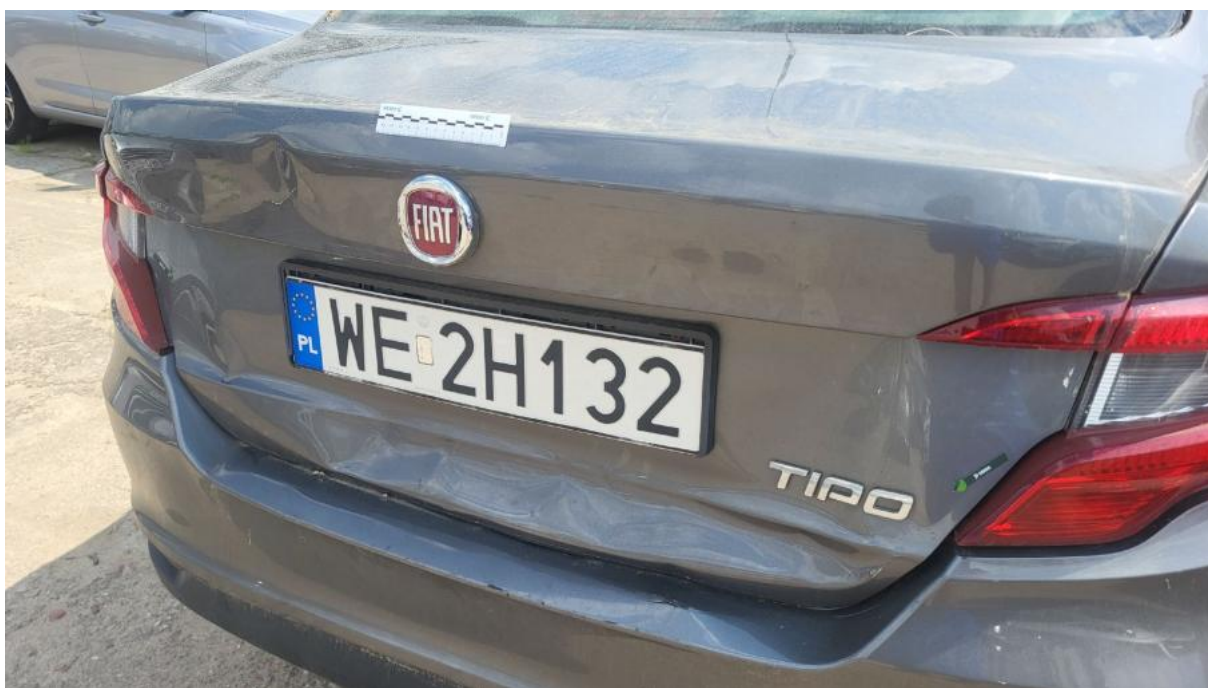
**Fot. 53**

Pokrywy bagażnika - Wgniecenie/odkształcenie 1

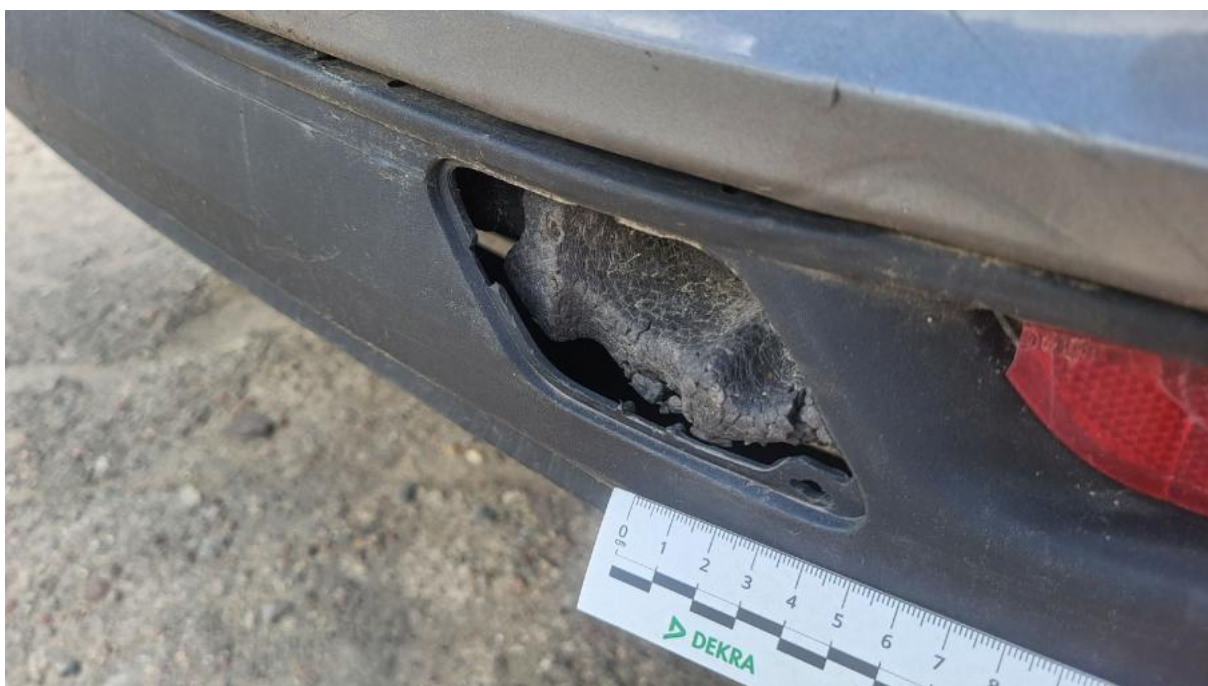
**Fot. 54**

Zaślepka tyl haka hol. - Inne 1

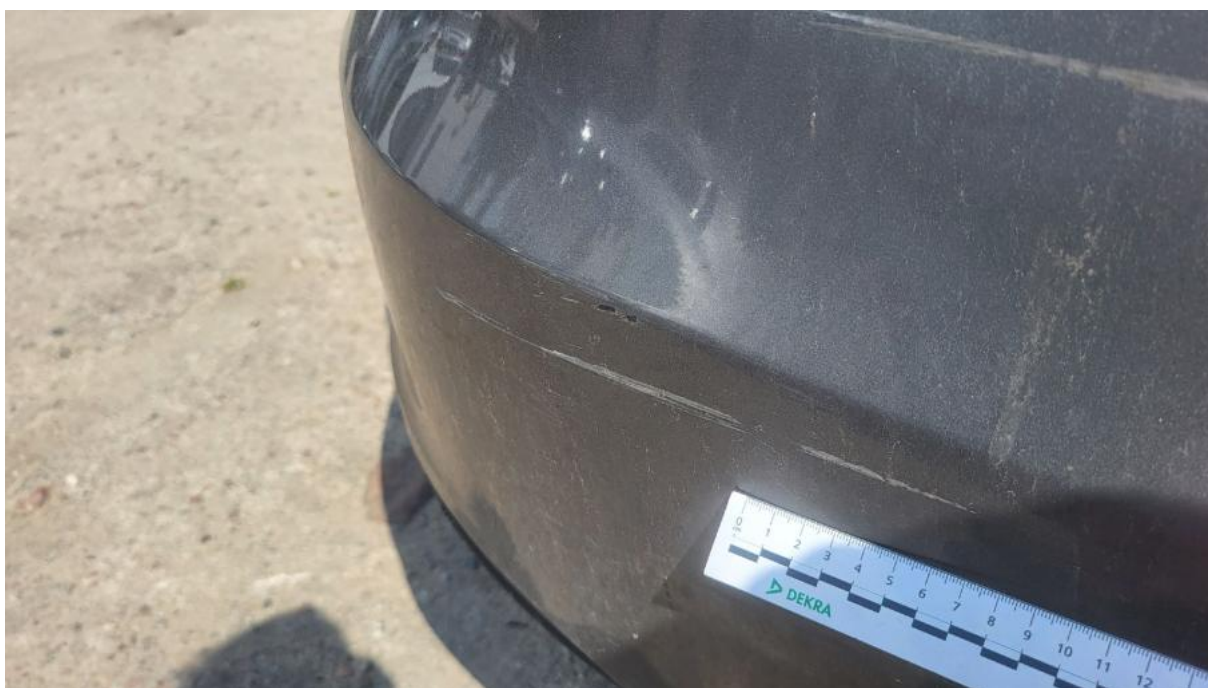
**Fot. 55**

Poz.	Nazwa pozycji	Opis uszkodzeń	Kwalifik.	Naprawa [rbg]
1	Uszczelka drzwi wewnętrz. L	pęknięcie/rozerwanie	WY	0.2
2	Uszczelka wew. drzwi tylnych R	pęknięcie/rozerwanie	WY	0.2
3	Okładzina zderzaka tylnego	rysa/odprysk, wgniecenie/odkształcenie, pęknięcie/rozerwanie, innenieprawidłowe zamocowanie	WY	1.3

Zderzak tylny - Rysa/odprysk 1

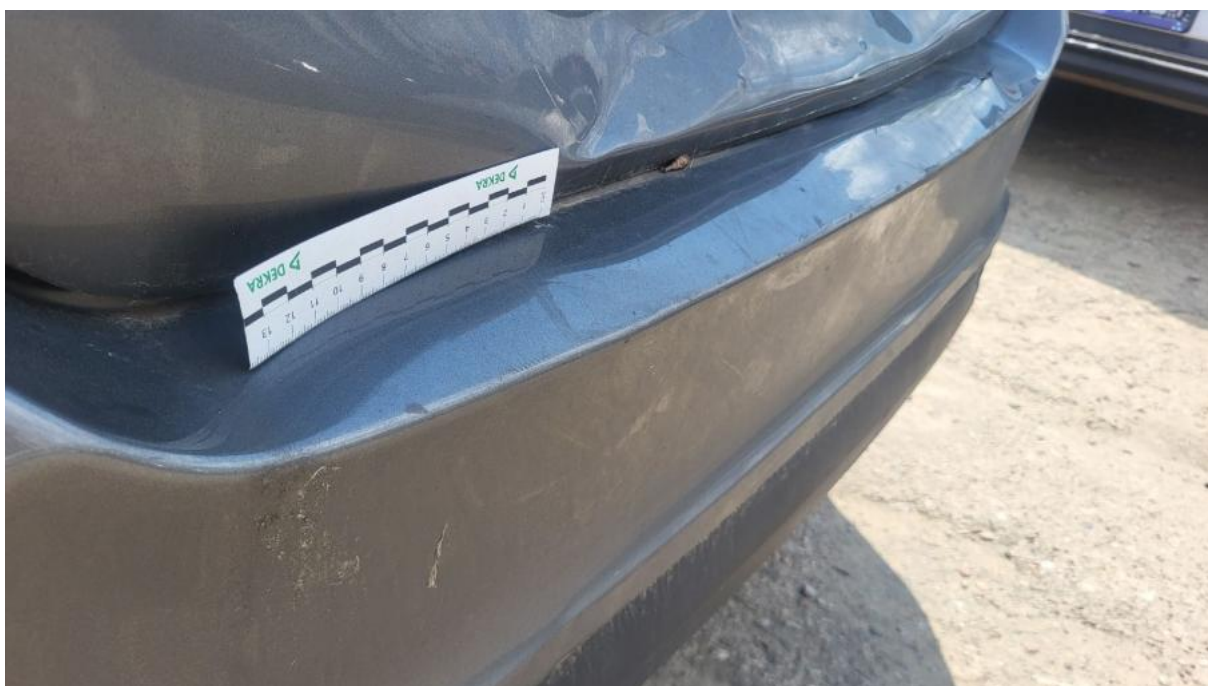
**Fot. 56**

Zderzak tylny - Wgniecenie/odkształcenie 1

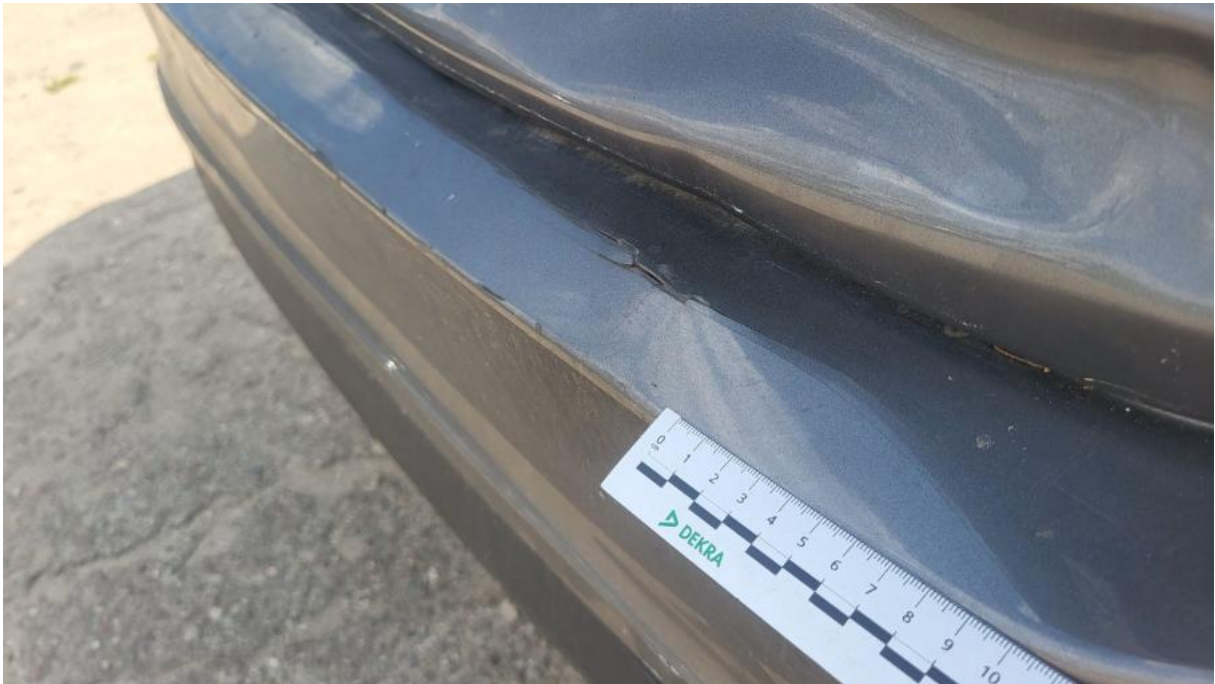
**Fot. 57**

Zderzak tylny - Pęknięcie/rozerwanie 1

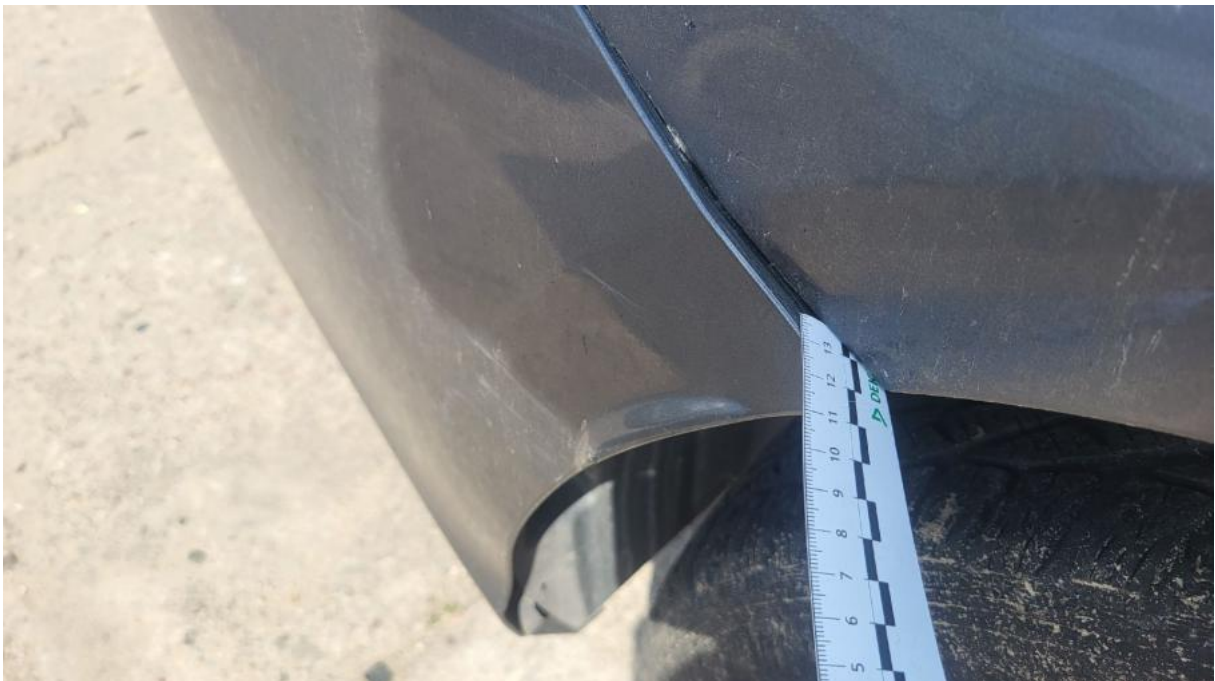
**Fot. 58**

Zderzak tylny - Inne 1

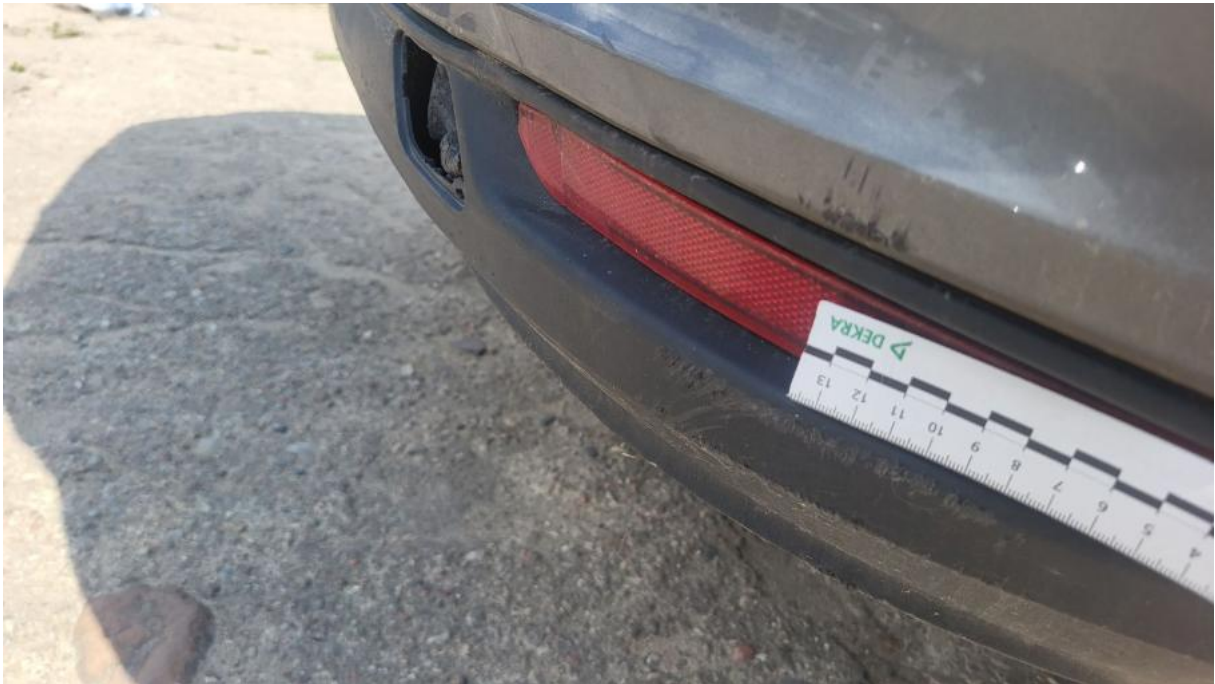
**Fot. 59**

Zderzak tylny cz dolna - Rysa/odprysk 1

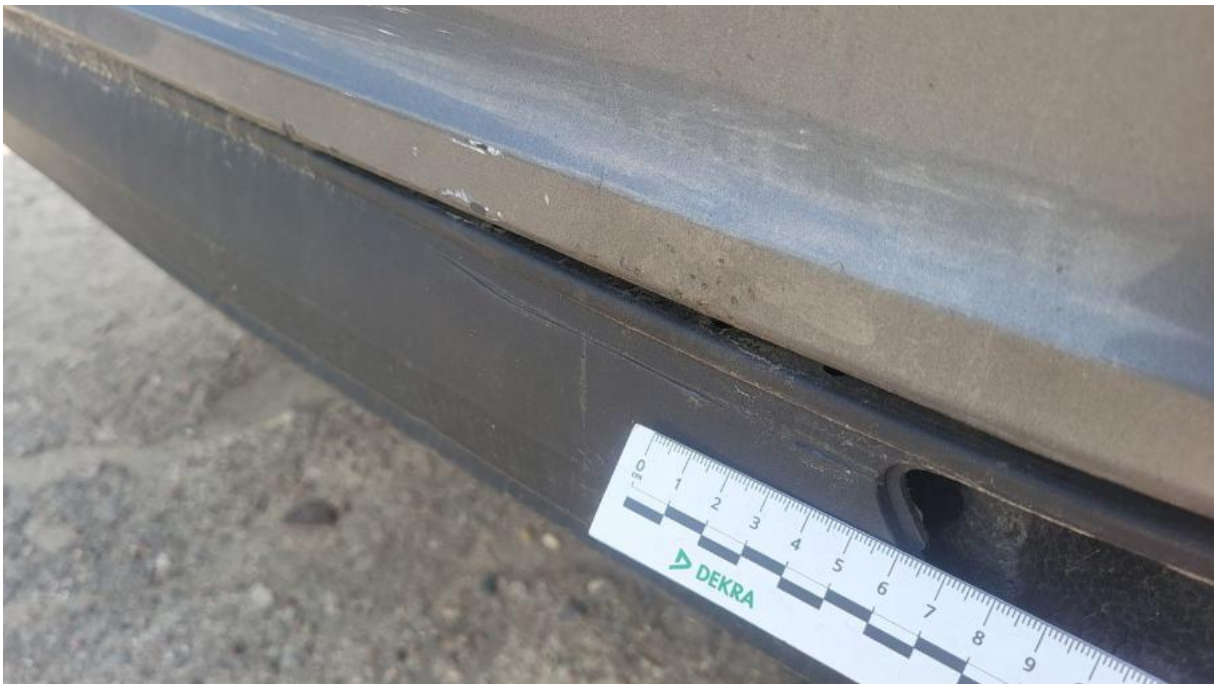
**Fot. 60**

Zderzak tylny cz dolna - Wgniecenie/odkształcenie 1

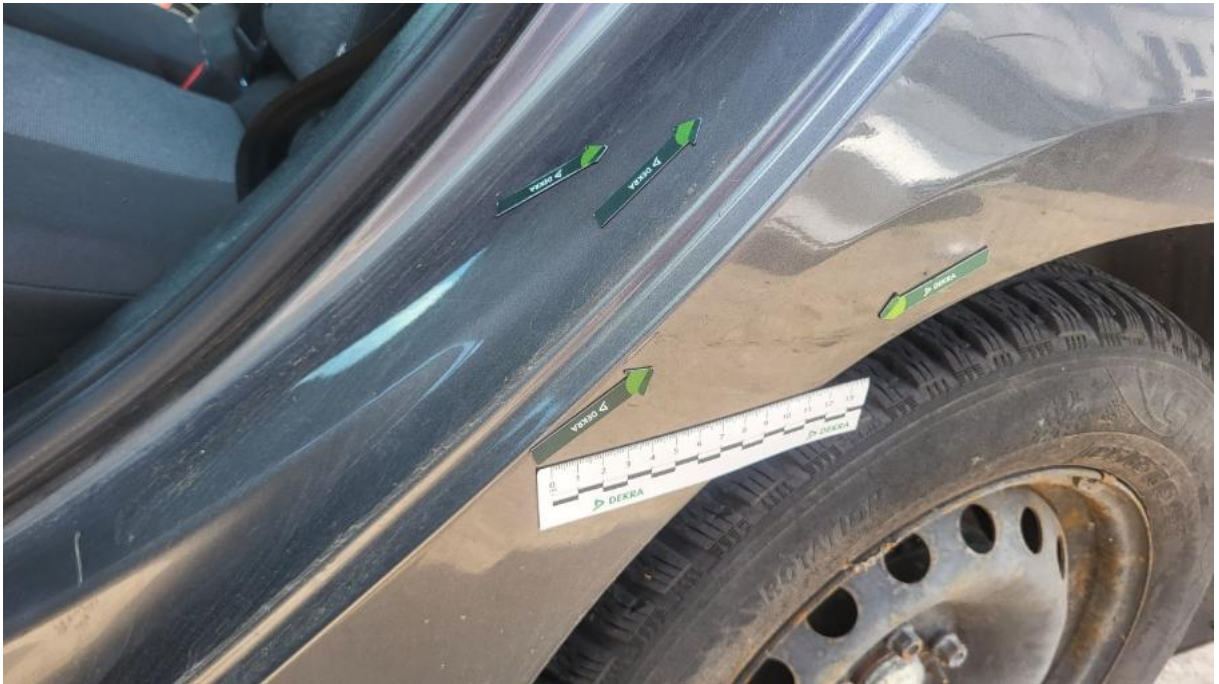
**Fot. 61**

Błotnik tylny L / Ściana boczna L - Wgniecenie/odkształcenie 1

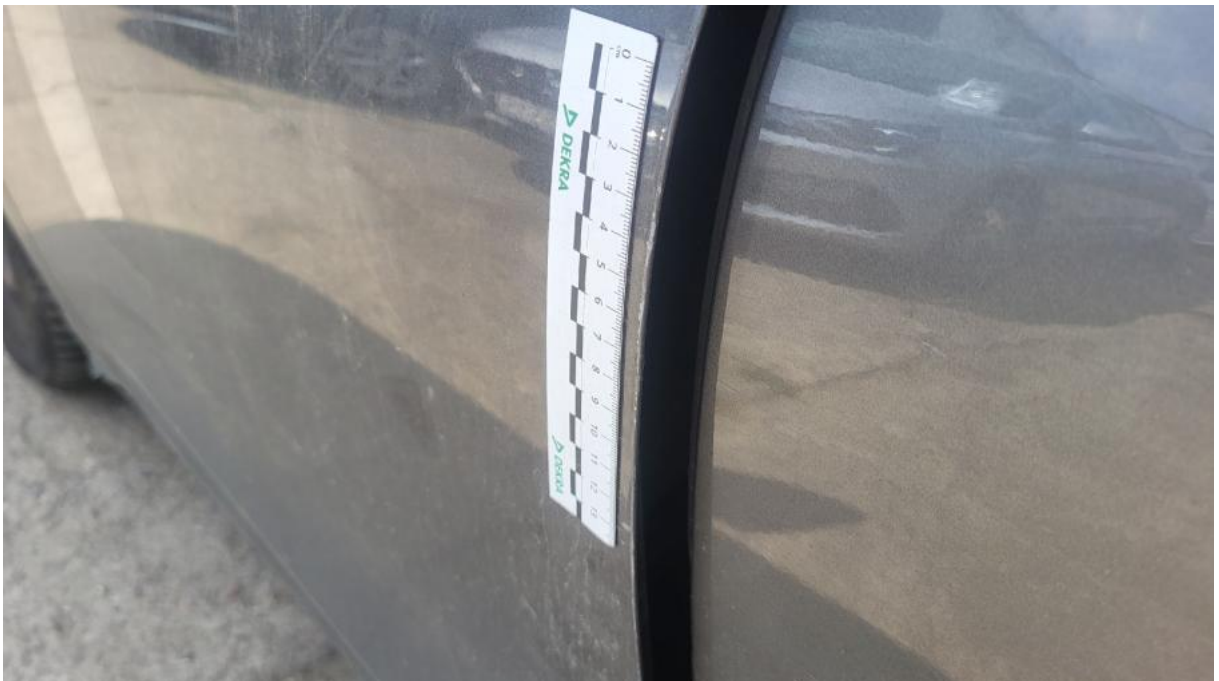
**Fot. 62**

Drzwi przed L - Rysa/odprysk 1

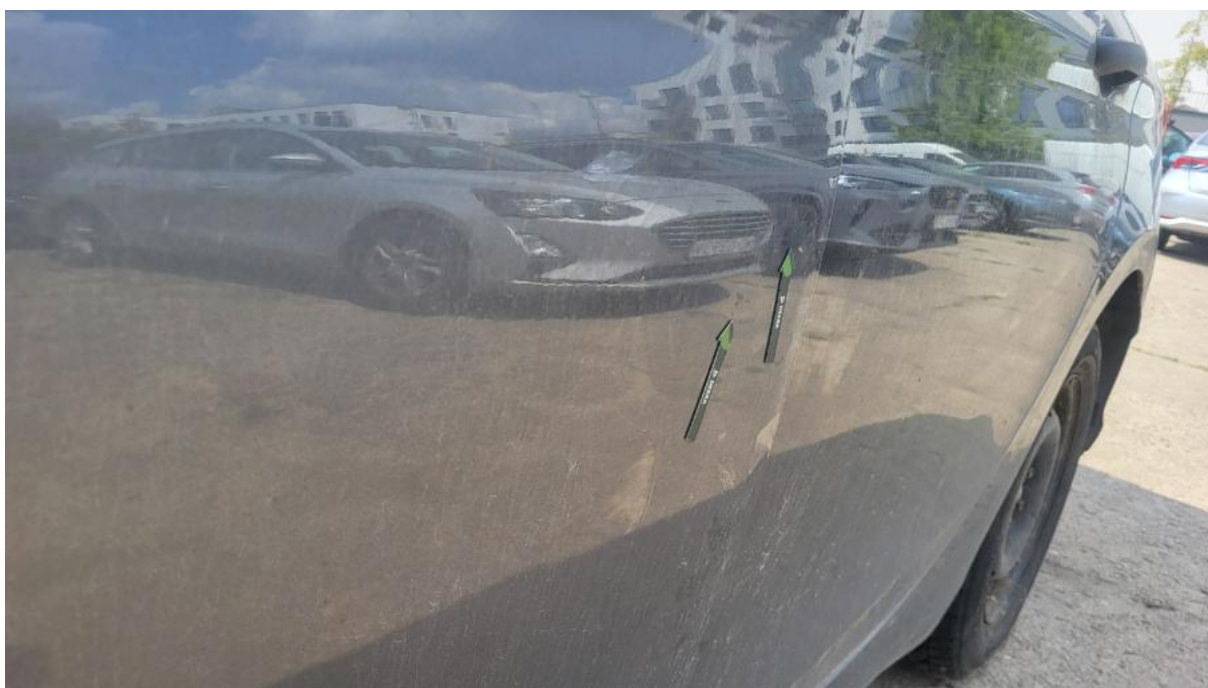
**Fot. 63**

Drzwi przed L - Wgniecenie/odkształcenie 1

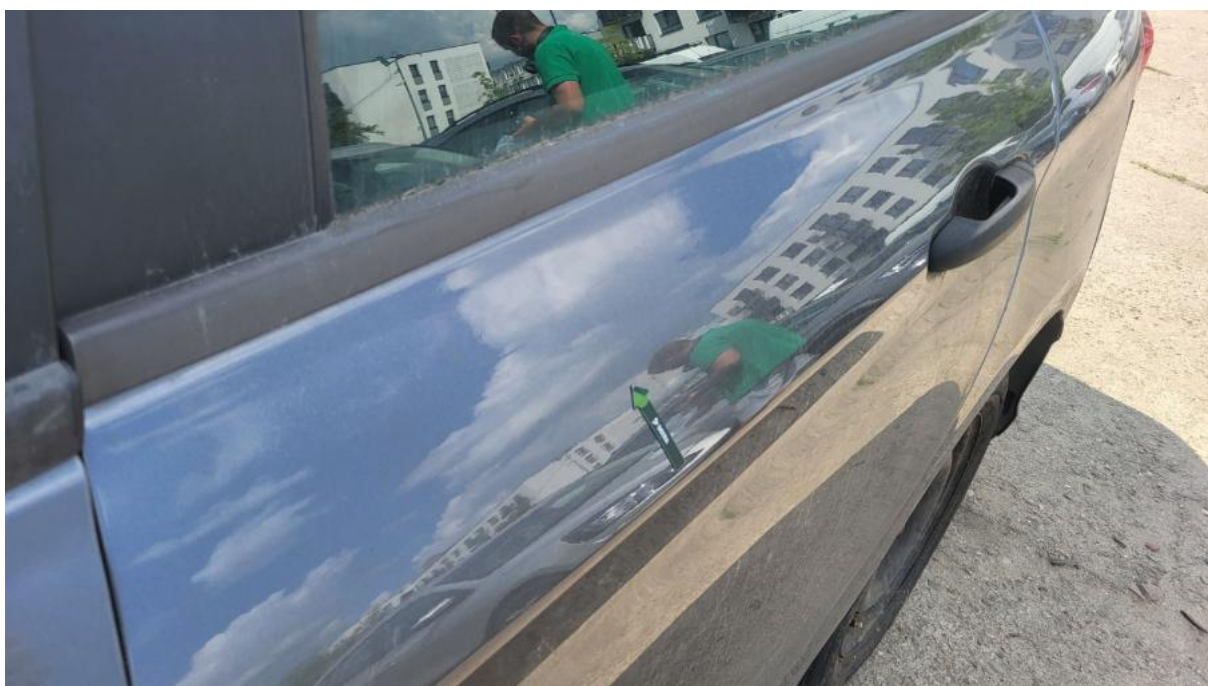
**Fot. 64**

Drzwi tylne L - Wgniecenie/odkształcenie 1

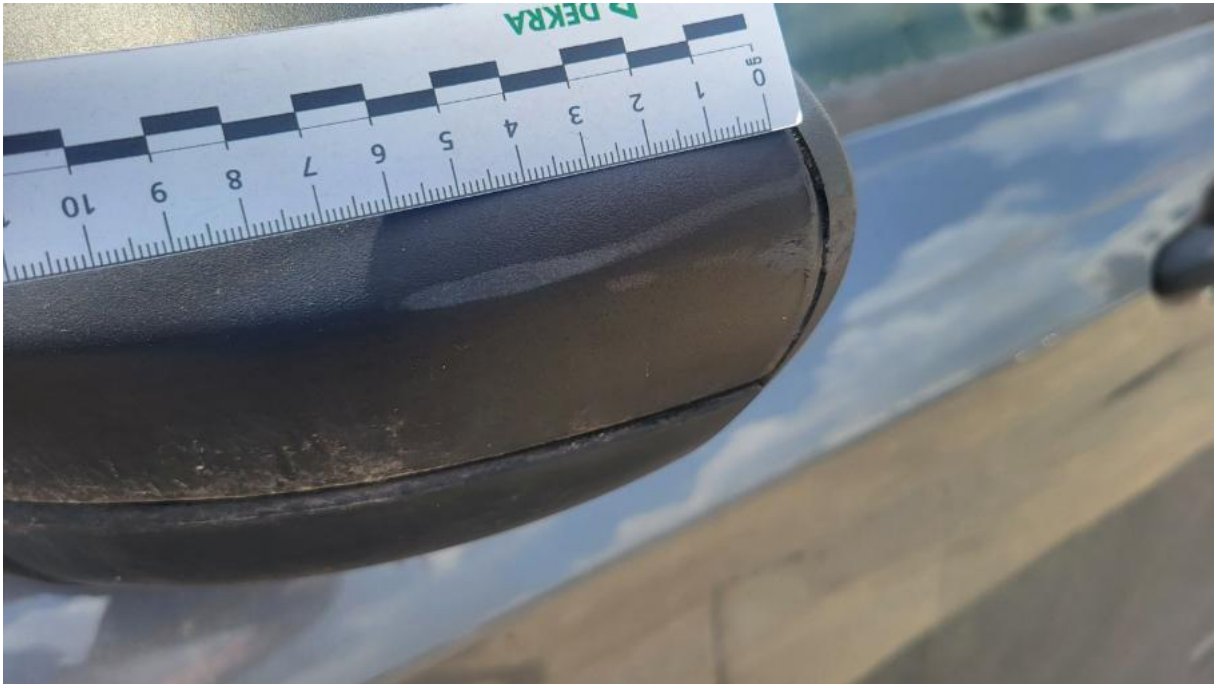
**Fot. 65**

Lusterko zew L - Rysa/odprysk 1

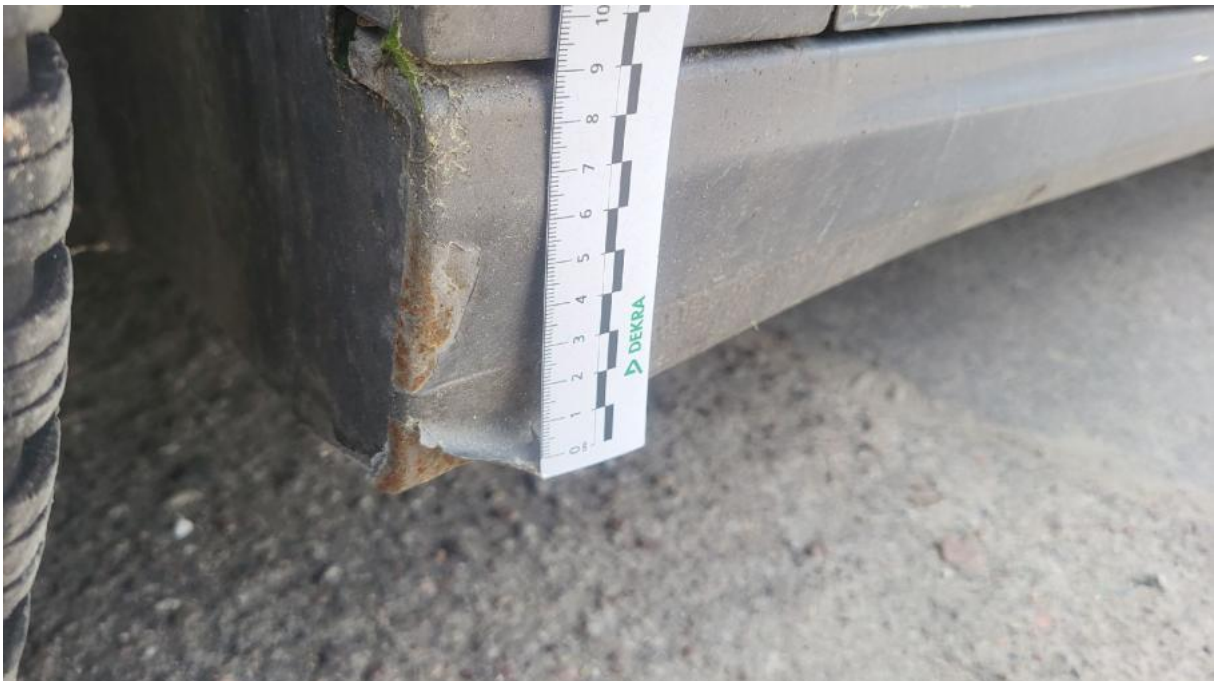
**Fot. 66**

Próg L - Inne 1

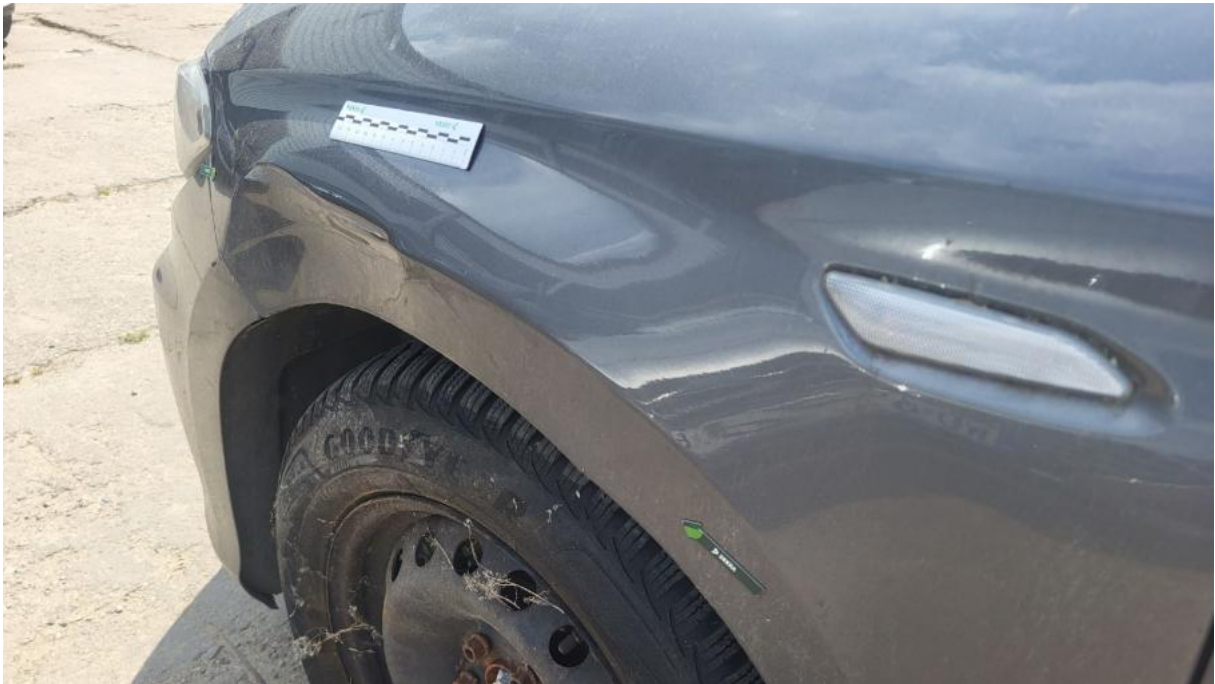
**Fot. 67**

Błotnik przedni L - Wgniecenie/odkształcenie 1
