## Raport z oględzin pojazdu

Numer raportu	433169/6/26-9573	Data raportu	11-06-2026
Rzeczoznawcy	Kacper Sosnowski (WSP) Jan Rybołowik	Data oględzin	21-05-2026
Nr zlecenia	PKOM(DZS)/GDA/43426/26/05/18	Miejsce oględzin	AUTOMARKET OŻARÓW MAZOWIECK...

Numer identyfikacyjny (VIN)	<b>ZFA35600006T04622</b>
Marka, model	FIAT Tipo Sedan 15-20
Typ, wersja	Tipo 1.4 16v Street
Numer rejestracyjny	WE2H132
Silnik (rodz./poj./moc)	benz./1368 ccm/70 kW
Stan licznika	242 757 km
Data 1. rej./rok prod.	11-12-2020/2020
Data nast. bad. techn.	12-04-2026
Nadwozie	sedan 4/5
Lakier	grafitowy/2-warstwowy metalizowany
Skrzynia biegów	manualna

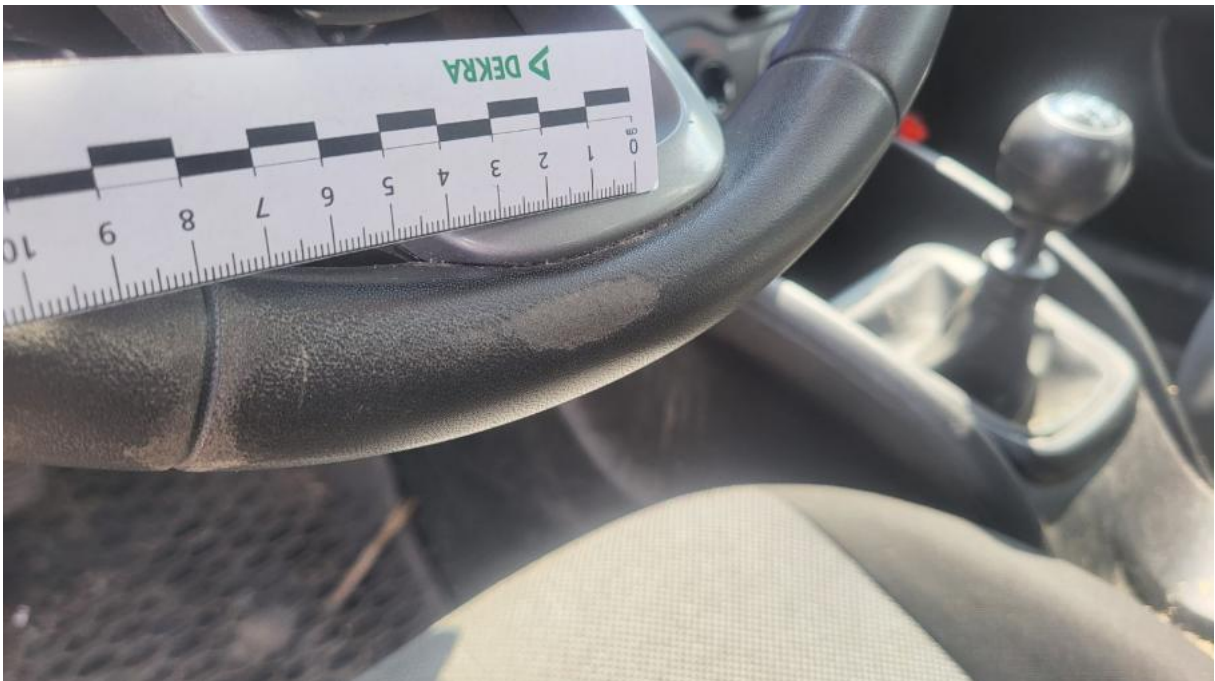
**Fot. 68**

Koło kierownicy - Inne 1

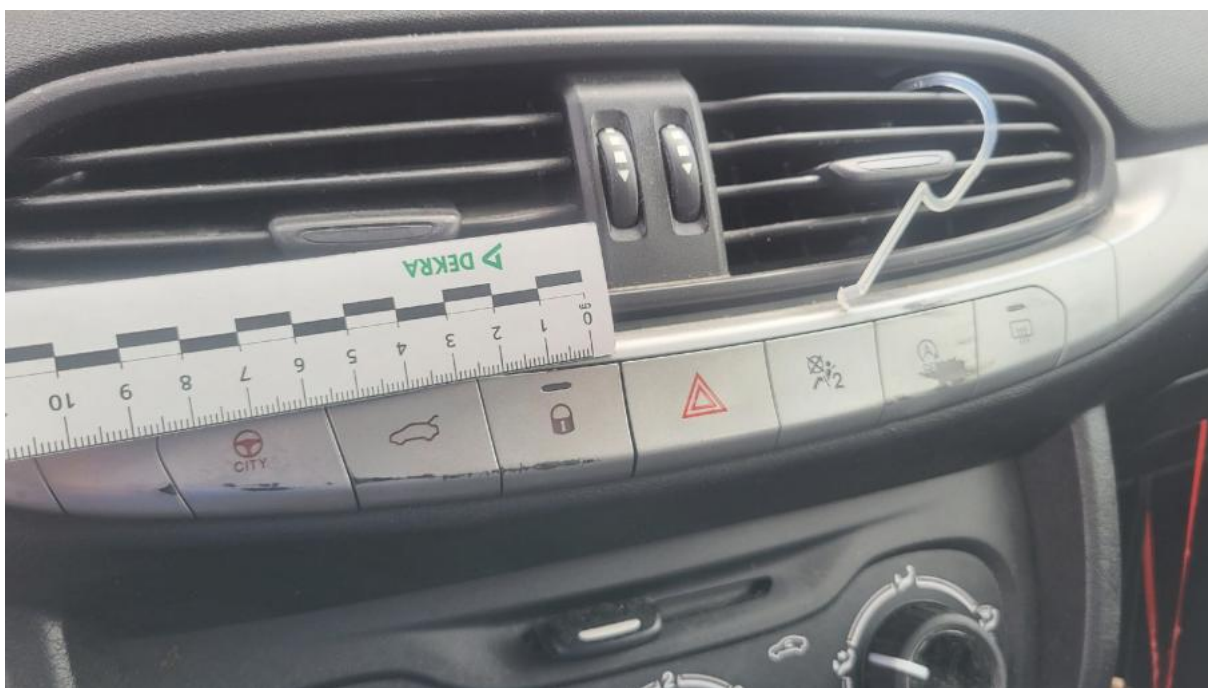
**Fot. 69**

Konsola środkowa - Rysa/odprysk 1

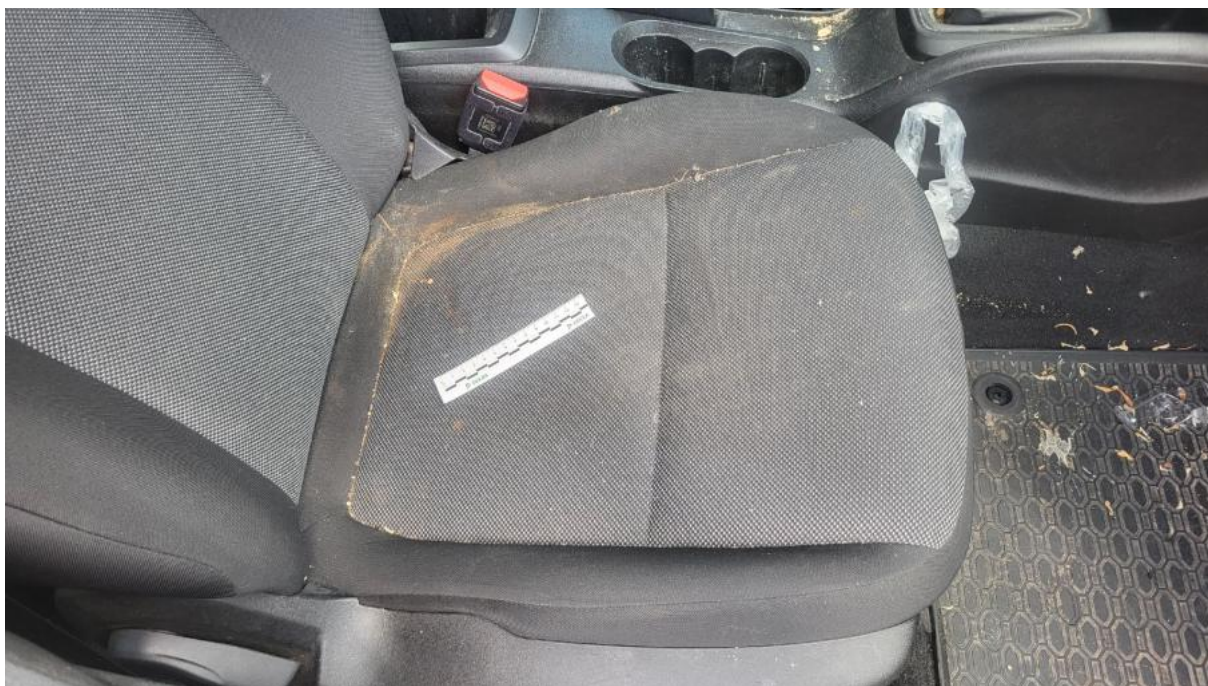
**Fot. 71**

Fotel prz. praw. - Inne 1

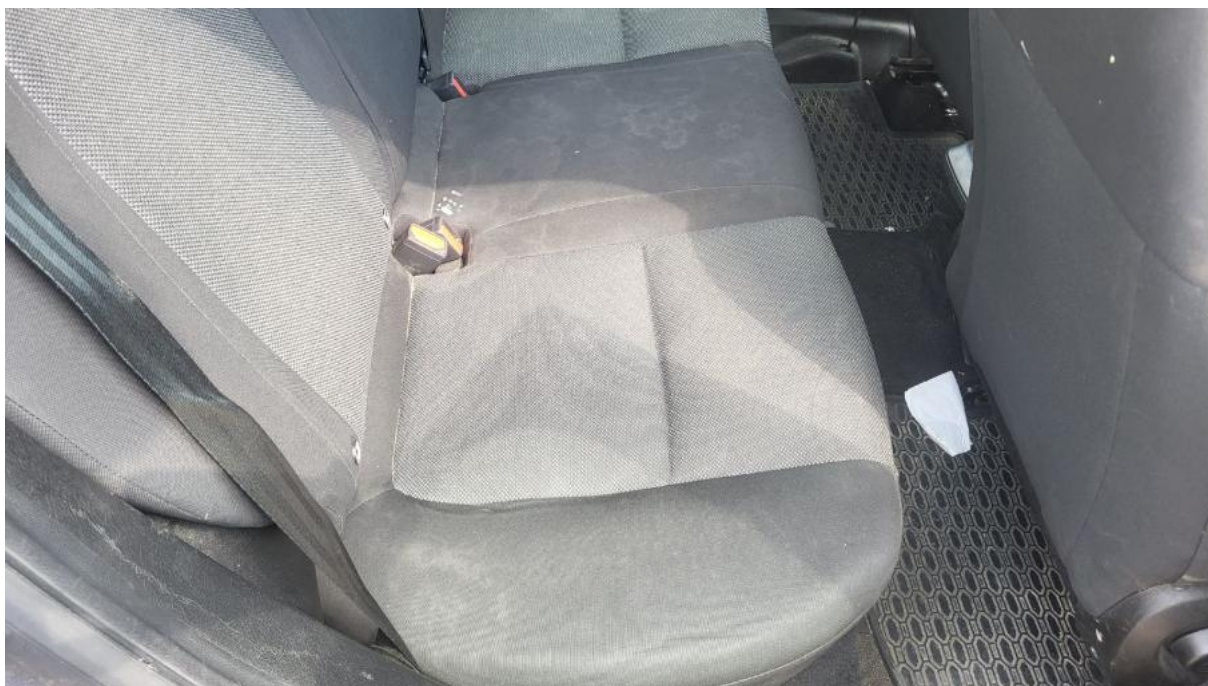
**Fot. 73**

Kanapa tyl. - Inne 2

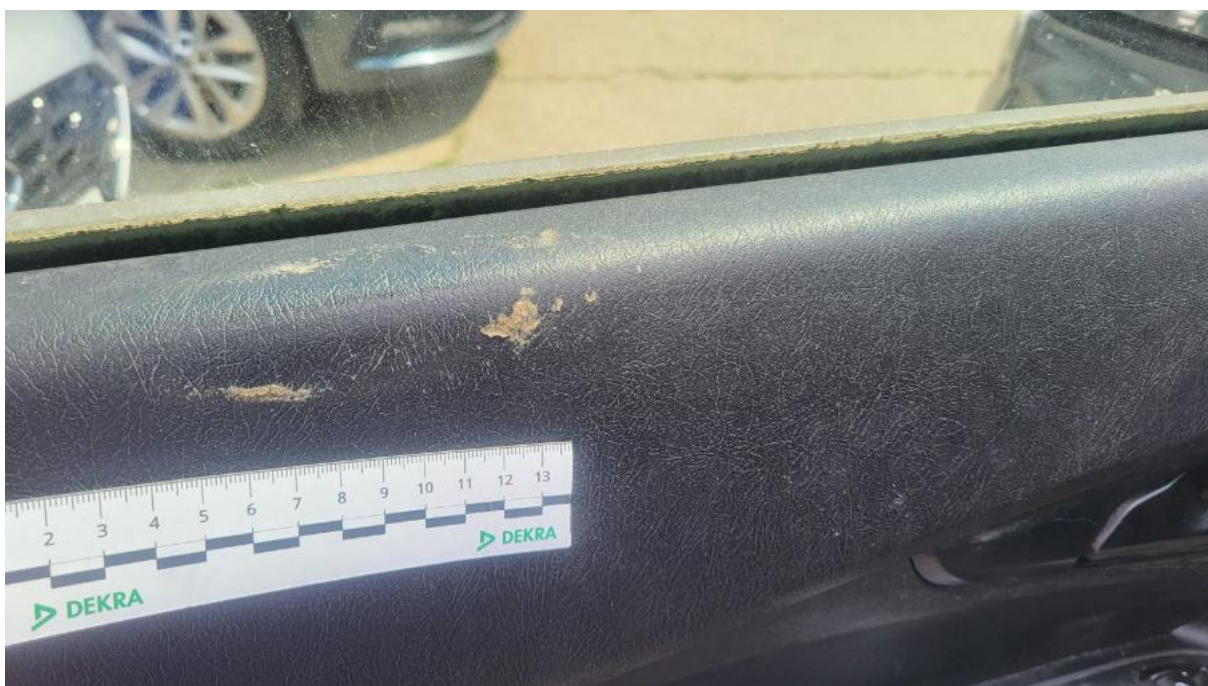
**Fot. 74**

Tapicerka drzwi przednich L - Inne 1

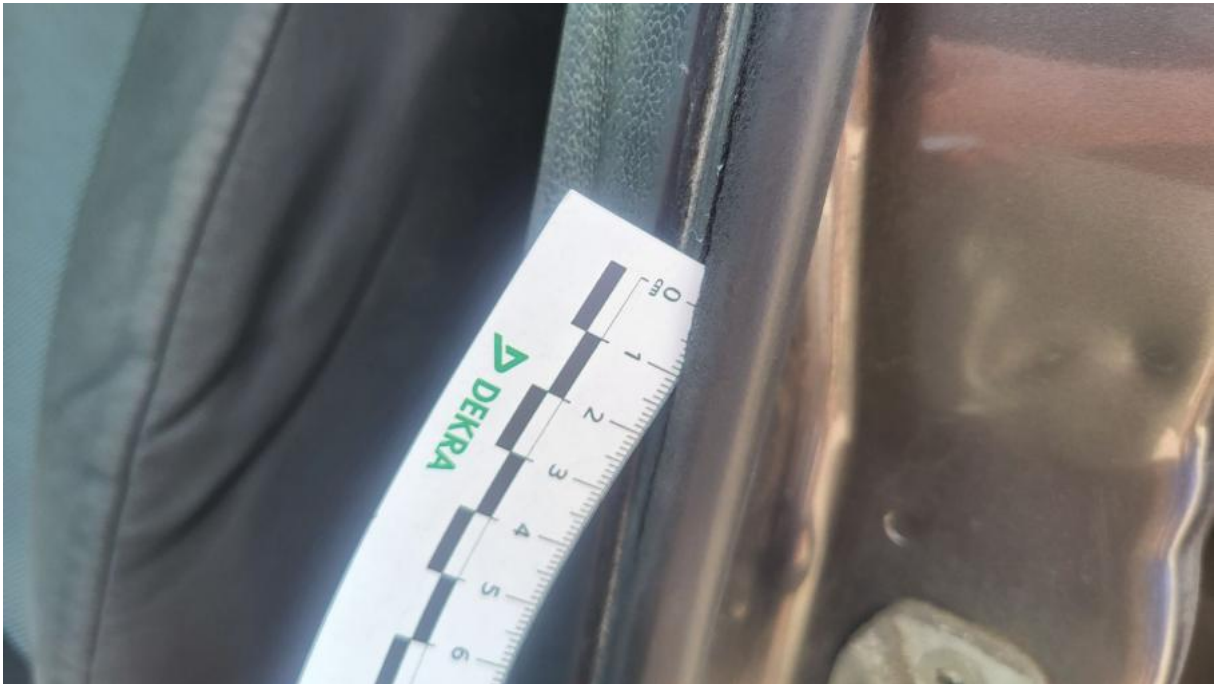
**Fot. 75**

Uszczelka drzwi przednich L - Pęknięcie/rozerwanie 1

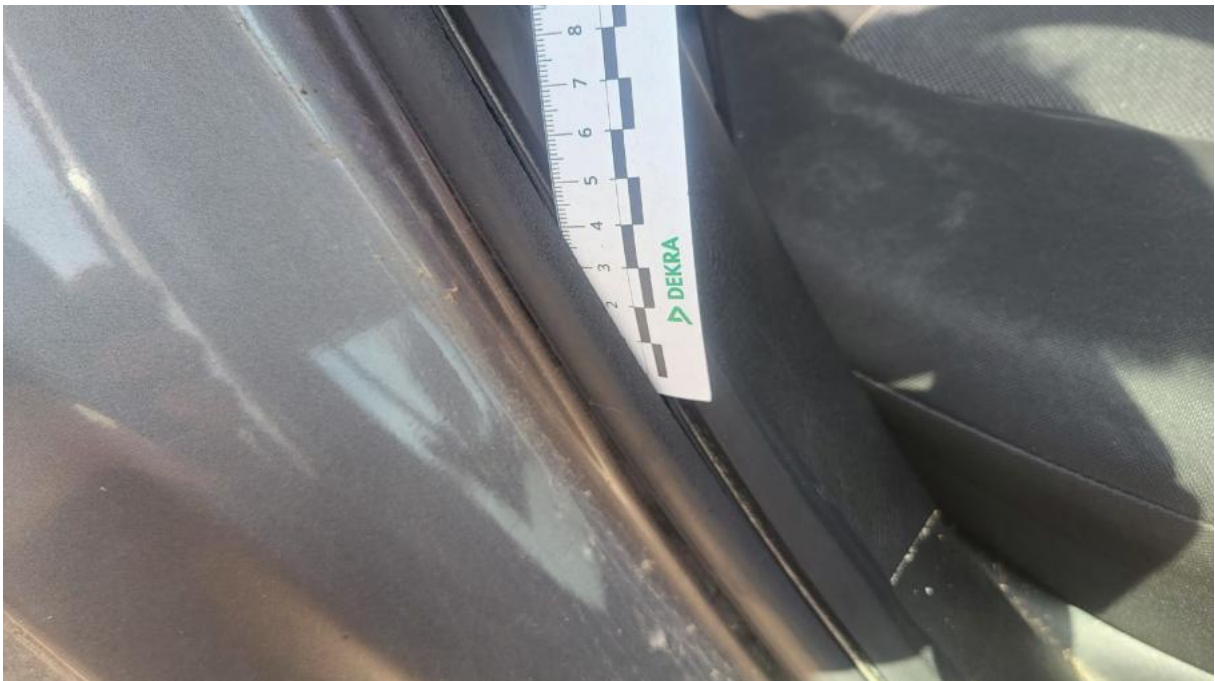
**Fot. 76**

Uszczelka drzwi tylnych P - Pęknięcie/rozerwanie 1

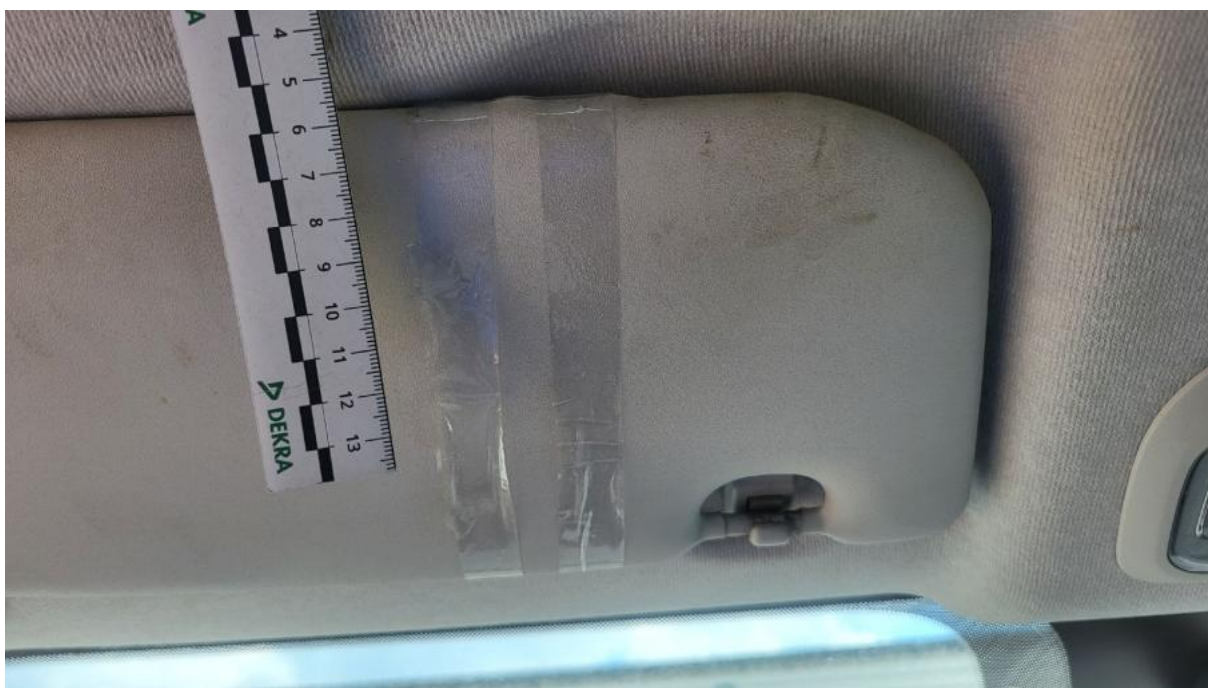
**Fot. 77**

Ostona p/słoneczna lewa - Inne 1

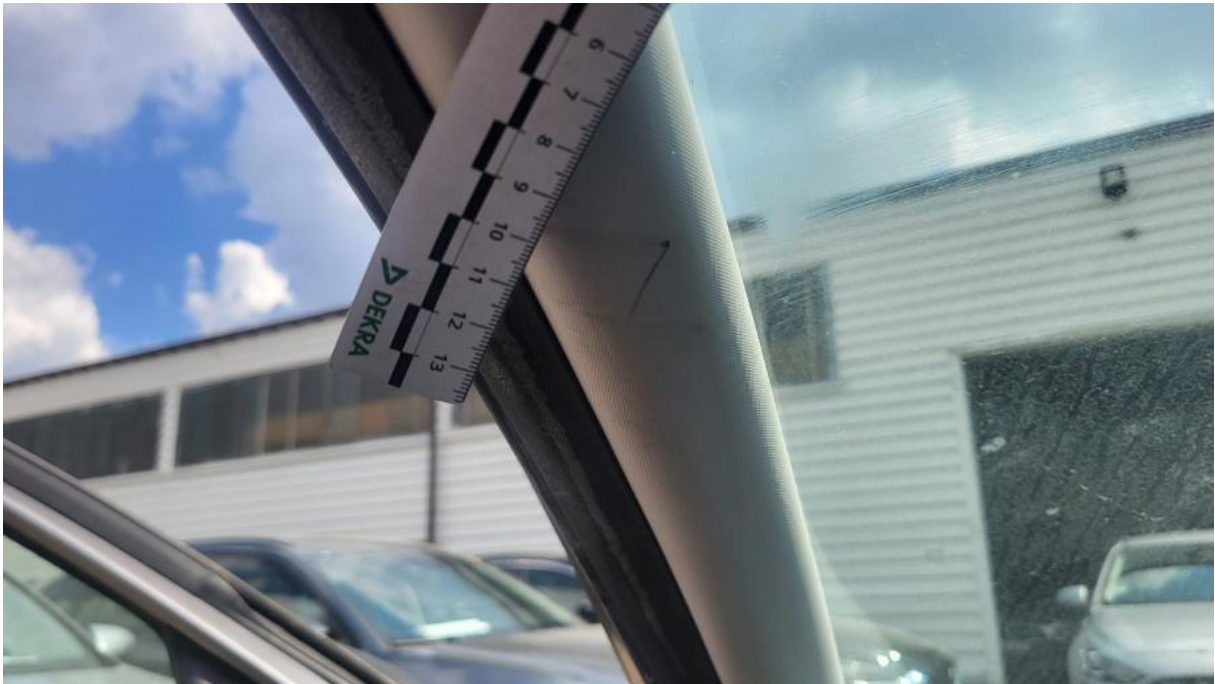
**Fot. 79**

Wykładzina(y) słupka przedniego L - Inne 1
