## Raport z oględzin pojazdu

Numer raportu	315472/6/26-14723	Data raportu	04-06-2026
Rzeczoznawcy	mgr inż. Piotr Mirkowski Maciej Teodorczuk (WSP)	Data oględzin	25-05-2026
Nr zlecenia	PKOM(DZS)/GDA/45007/26/05/19	Miejsce oględzin	MDM AUTO (MAKURAT), ZAWODNIKÓ...

Numer identyfikacyjny (VIN)	<b>TMBEP6NJ2MZ092414</b>
Marka, model	SKODA Fabia III Hatchback 18...
Typ, wersja	Fabia 1.0 TSI Ambition
Numer rejestracyjny	WJ1428N
Silnik (rodz./poj./moc)	benz./999 ccm/70 kW
Stan licznika	114 937 km
Data 1. rej./rok prod.	23-08-2021/2021
Data nast. bad. techn.	23-08-2026
Nadwozie	hatchback 5/5
Lakier	srebrny/METALIK
Skrzynia biegów	manualna

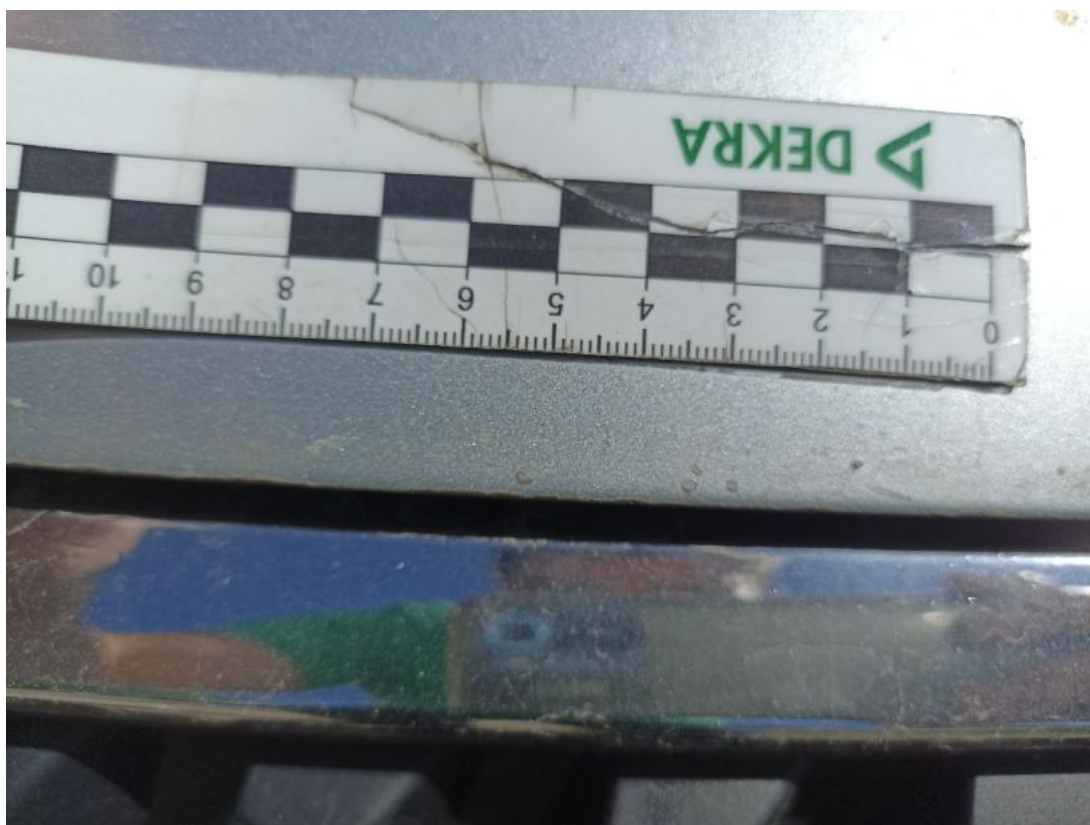
**Fot. 37**  
Pokrywa komory silnika - Rysa/odprysk 1

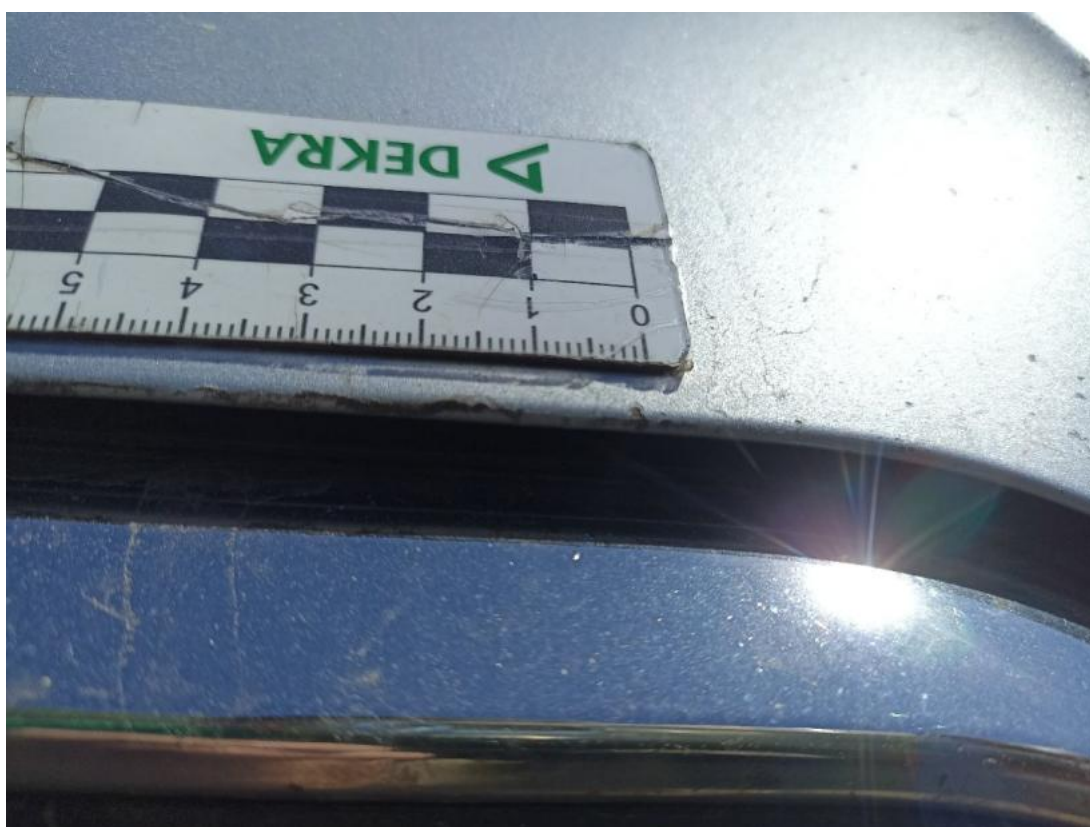
**Fot. 38**  
Pokrywa komory silnika - Rysa/odprysk 2

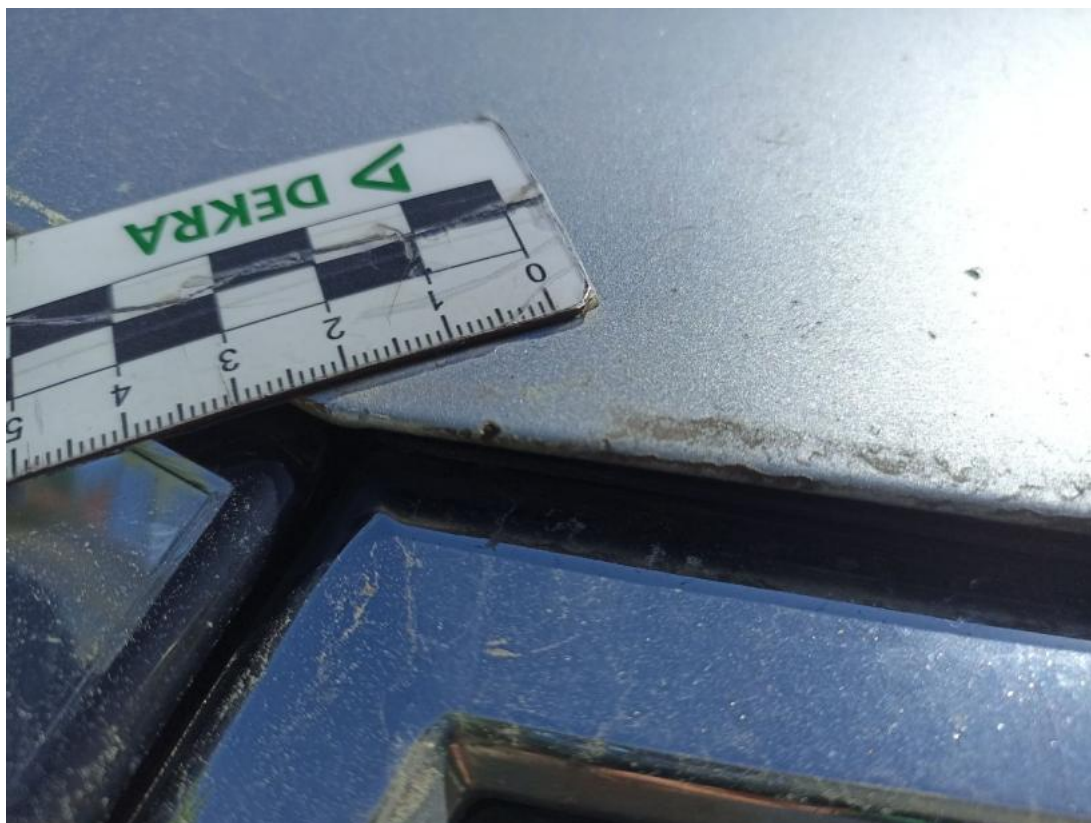
**Fot. 39**  
Pokrywa komory silnika() - Rysa/odprysk 3

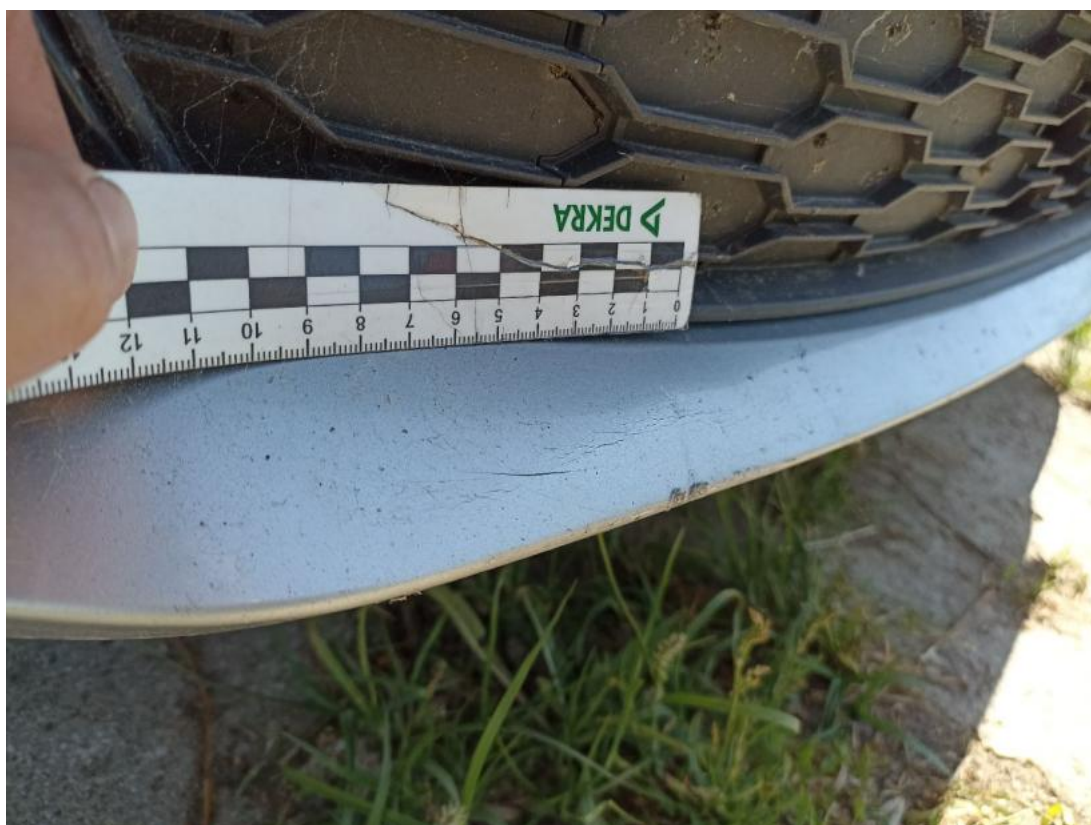
**Fot. 40**  
Zderzak - Wgniecenie/odkształcenie 1

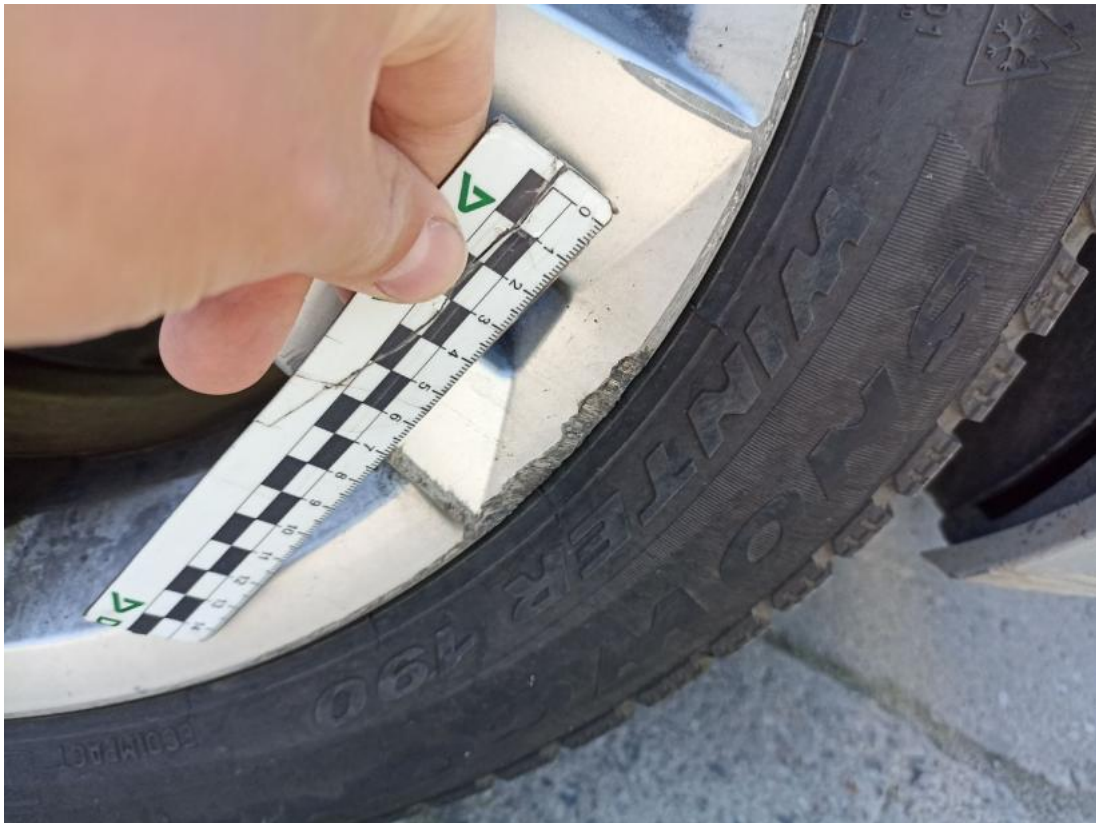
**Fot. 41**  
Felga aluminiowa przednia P - Rysa/odprysk 1

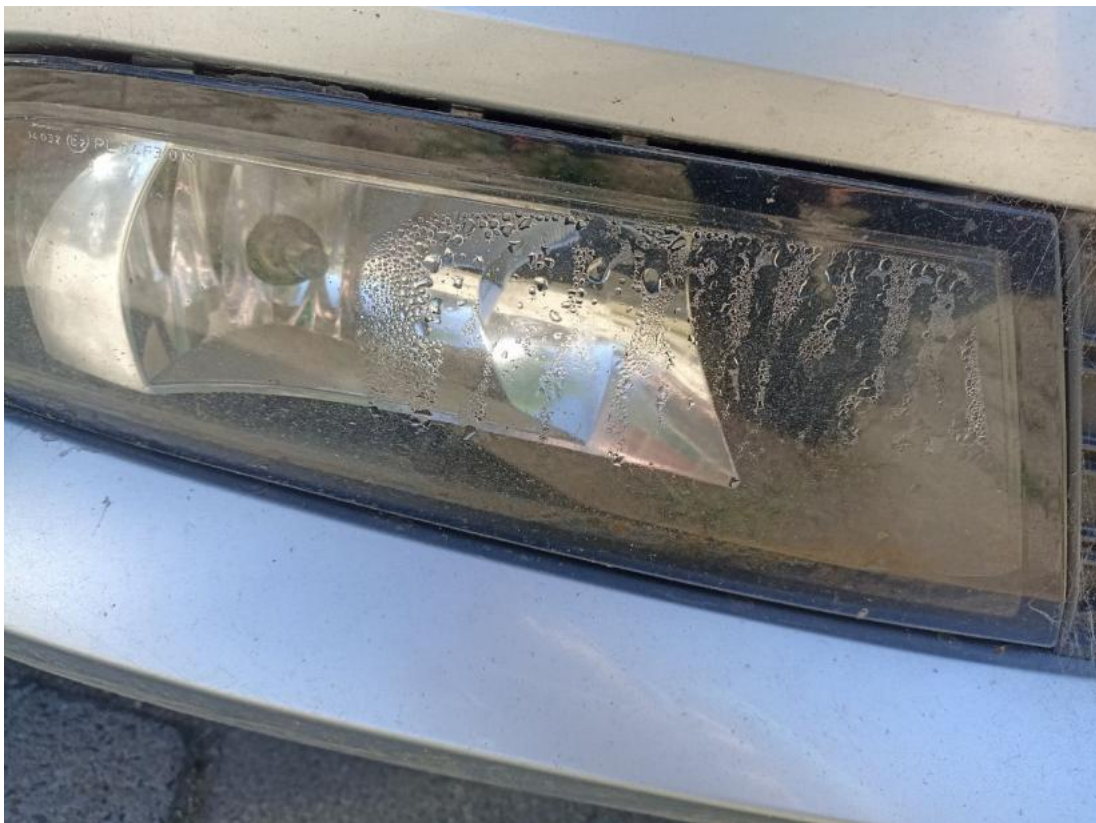
**Fot. 42**  
Reflektor przeciwmgielny P - Inne 1

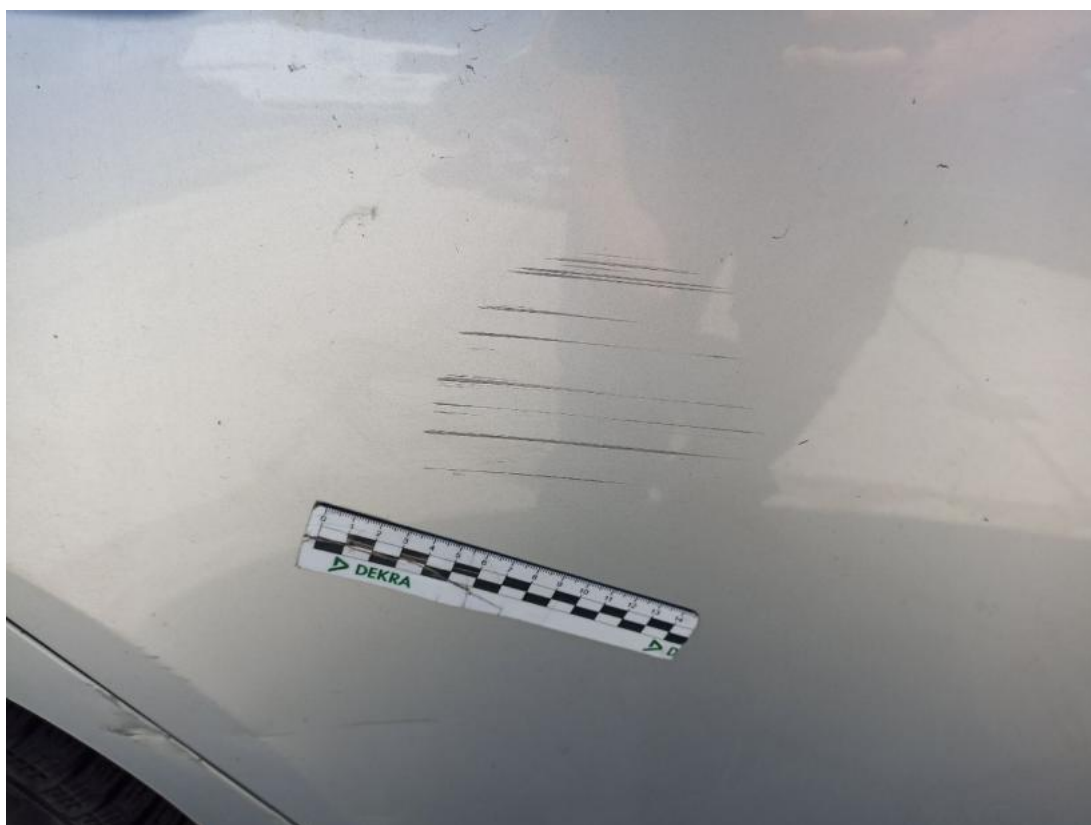
**Fot. 43**  
Drzwi tylne P - Rysa/odprysk 1

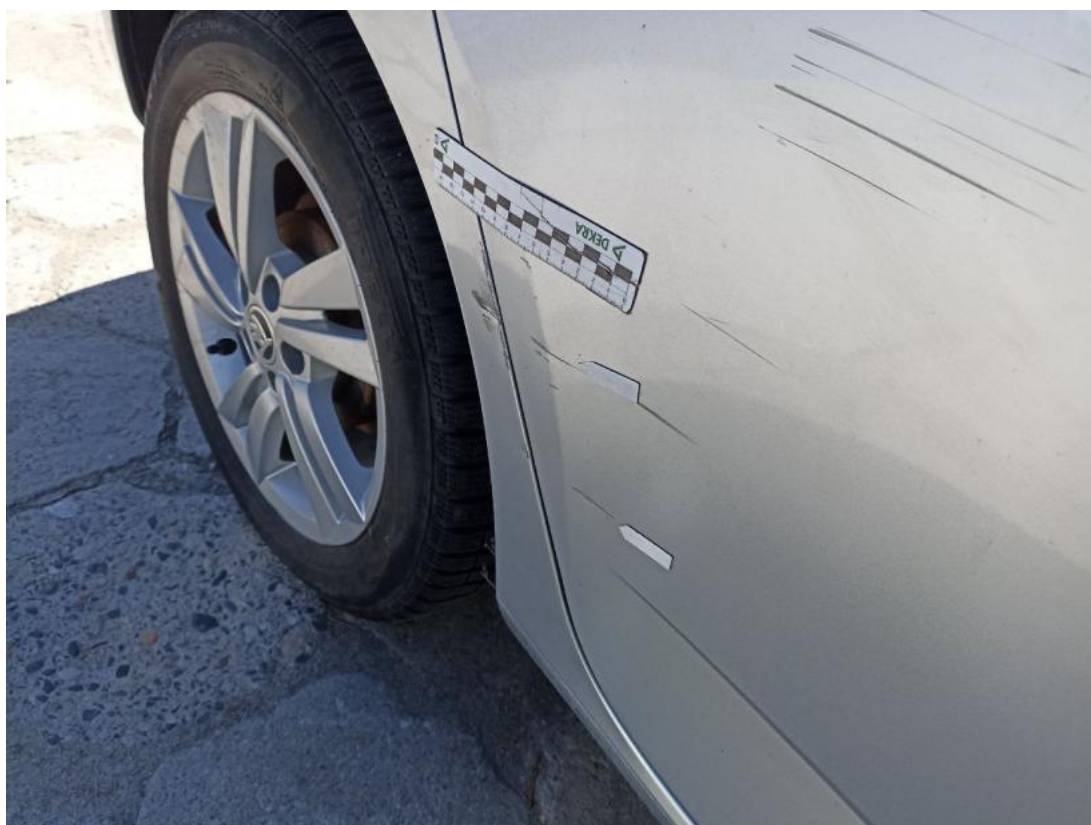
**Fot. 44**  
Drzwi tylne P - Wgniecenie/odkształcenie 1

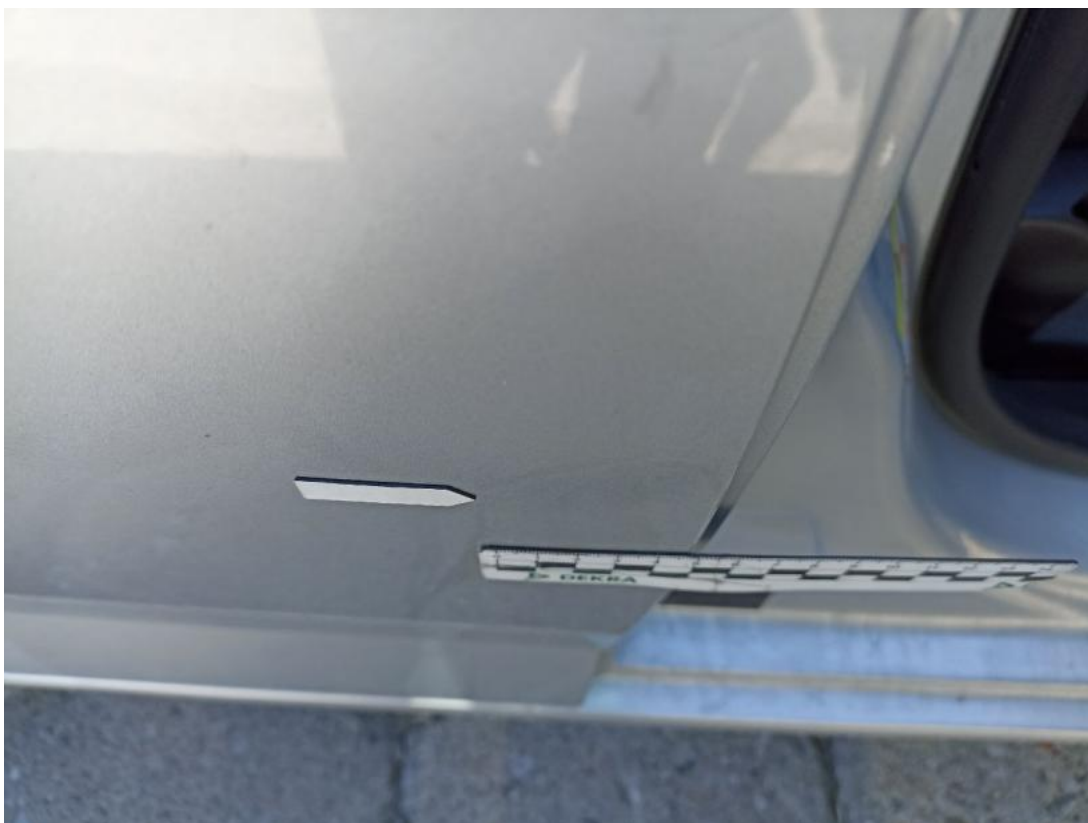
**Fot. 45**  
Drzwi tylne P - Wgniecenie/odkształcenie 2

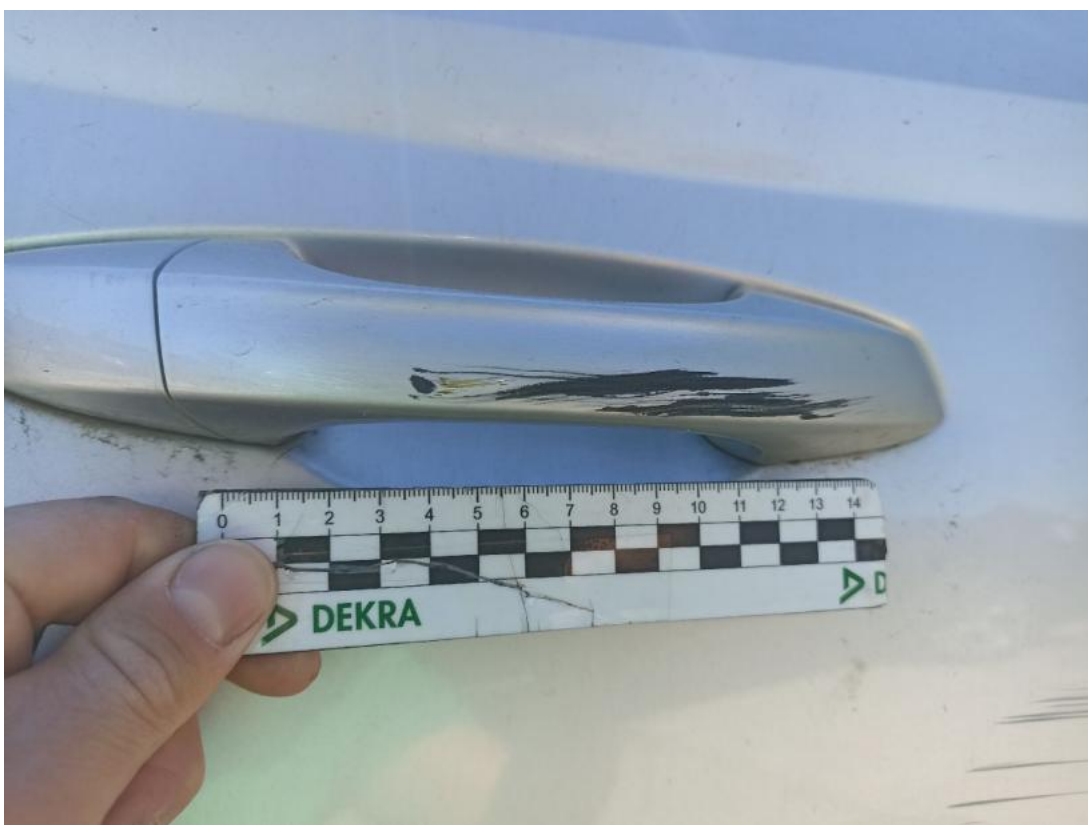
**Fot. 46**  
Klamka drzwi tyl P - Rysa/odprysk 1

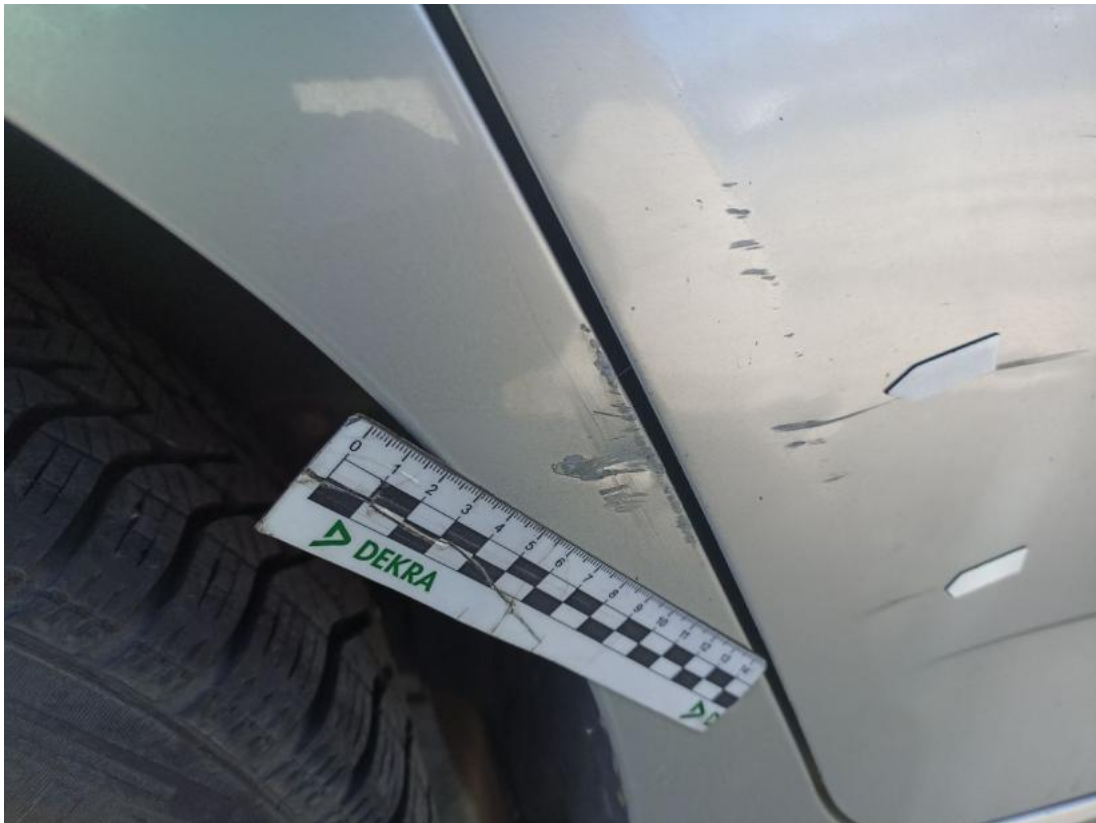
**Fot. 47**

Błotnik tylny P / Ściana boczna P - Wgniecenie/odkształcenie 1

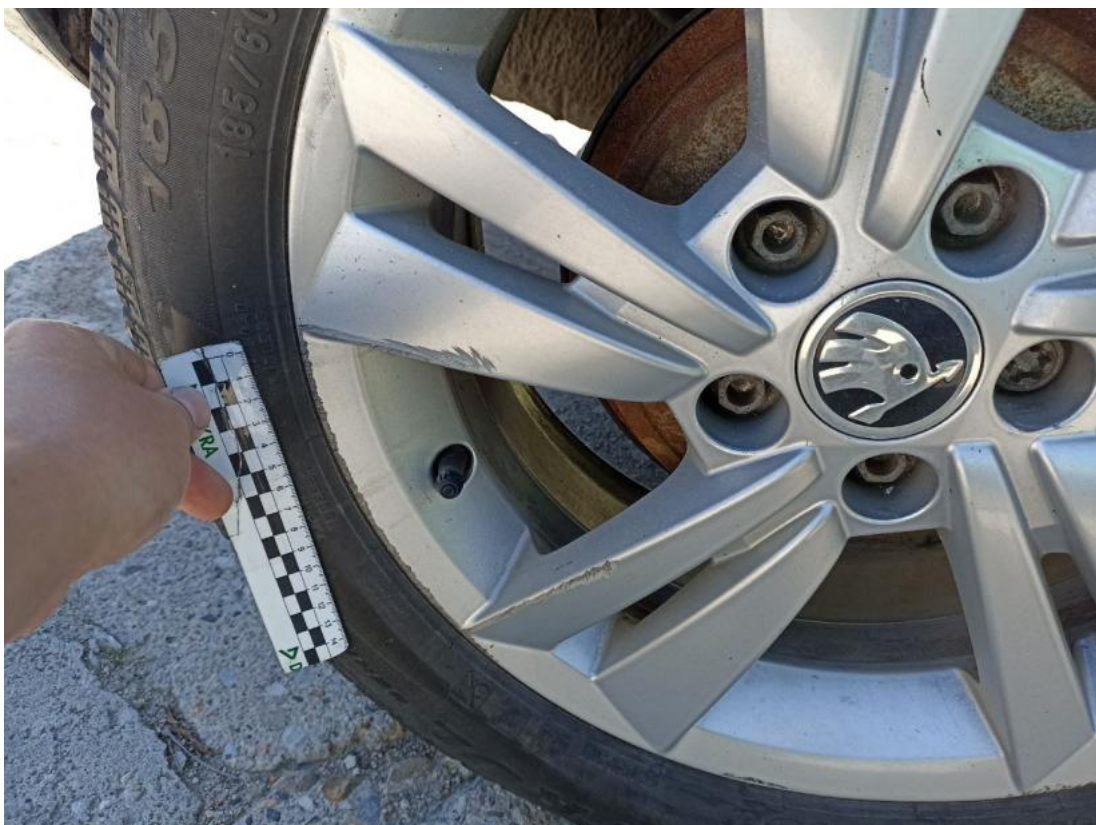
**Fot. 48**

Felga aluminiowa tylna P - Rysa/odprysk 1

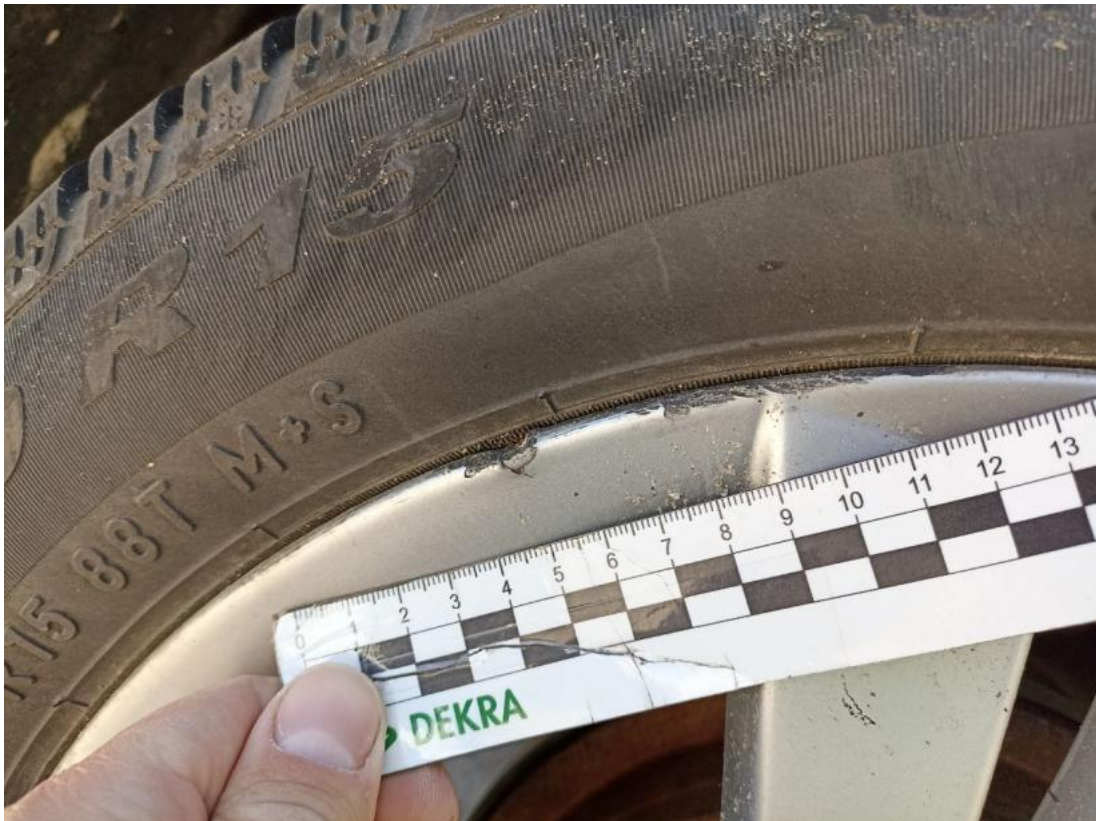
**Fot. 49**  
Felga aluminiowa tylna P - Wgniecenie/odkształcenie 1

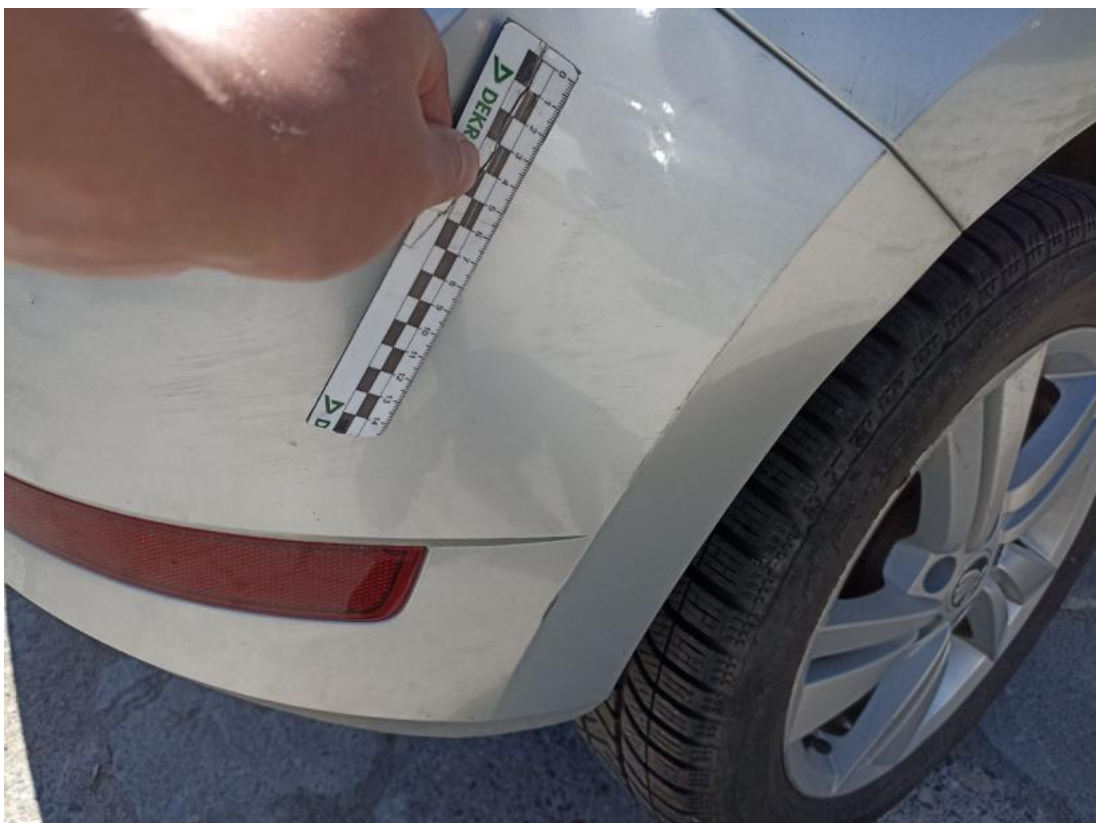
**Fot. 50**  
Zderzak tylny - Rysa/odprysk 1

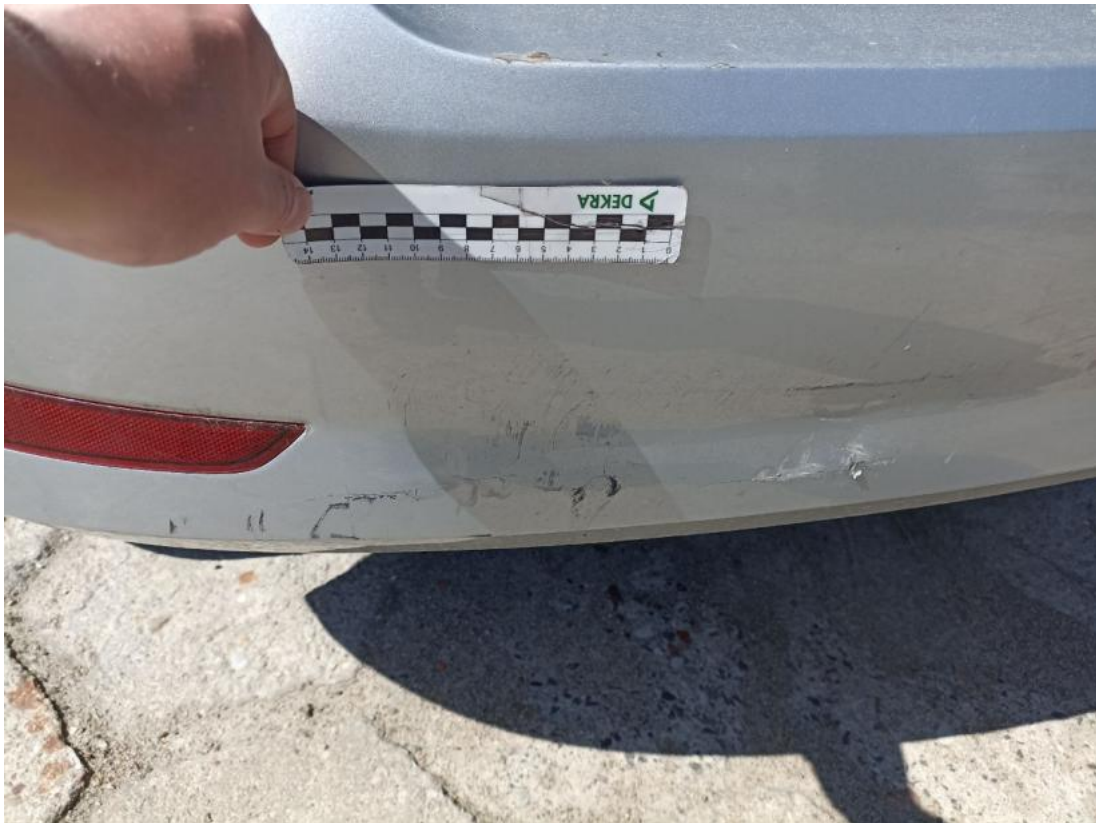
**Fot. 51**

Zderzak tylny - Pęknięcie/rozerwanie 1

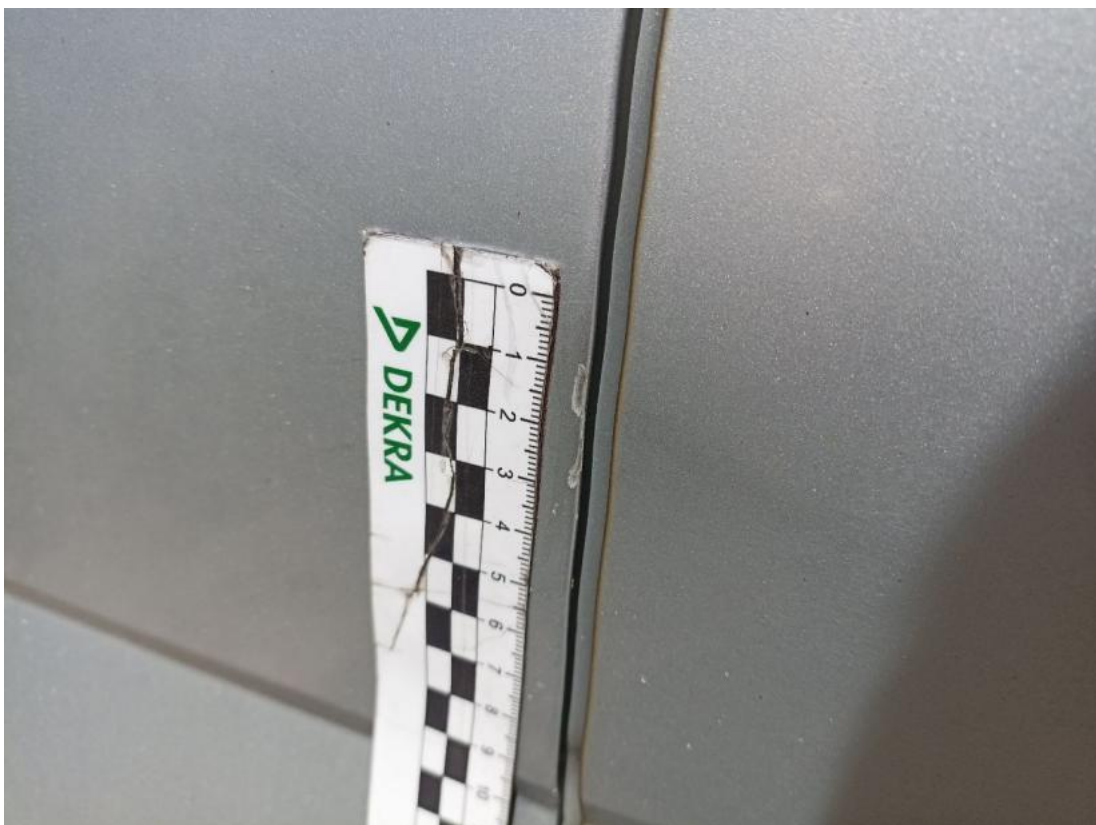
**Fot. 52**

Drzwi przed L - Rysa/odprysk 1

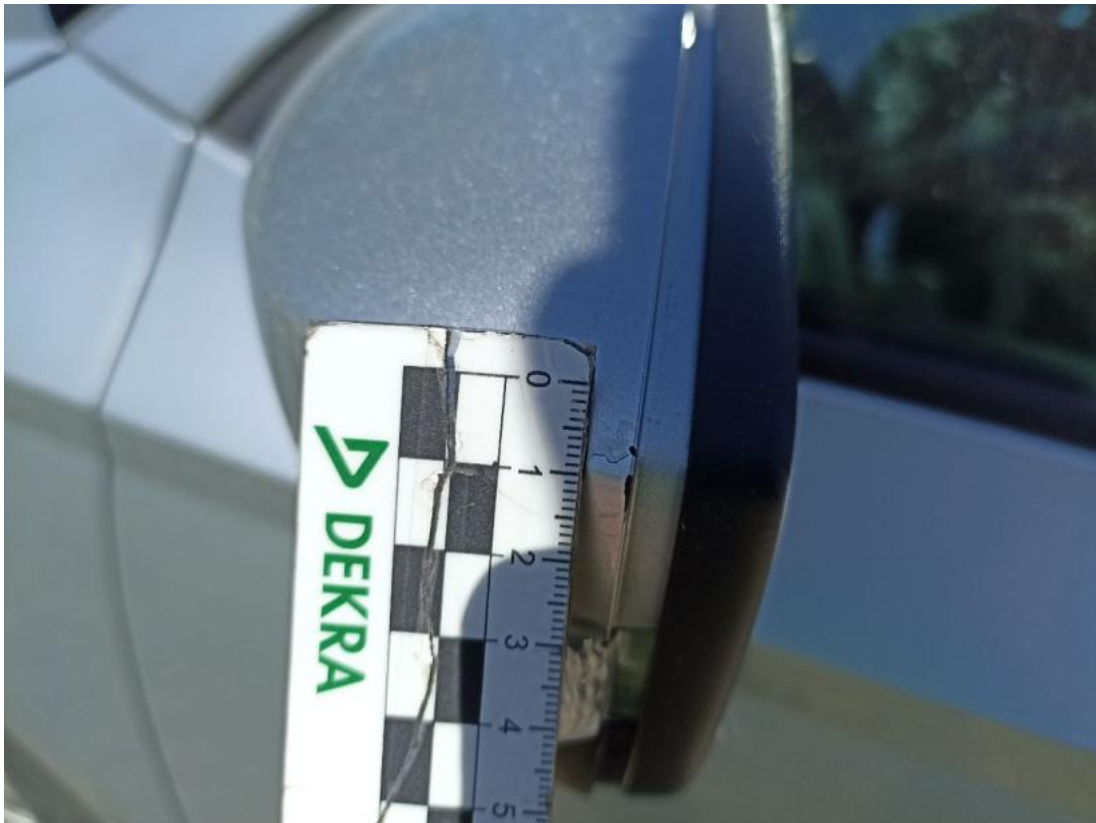
**Fot. 53**  
Obudowa lusterka zew L - Rysa/odprysk 1

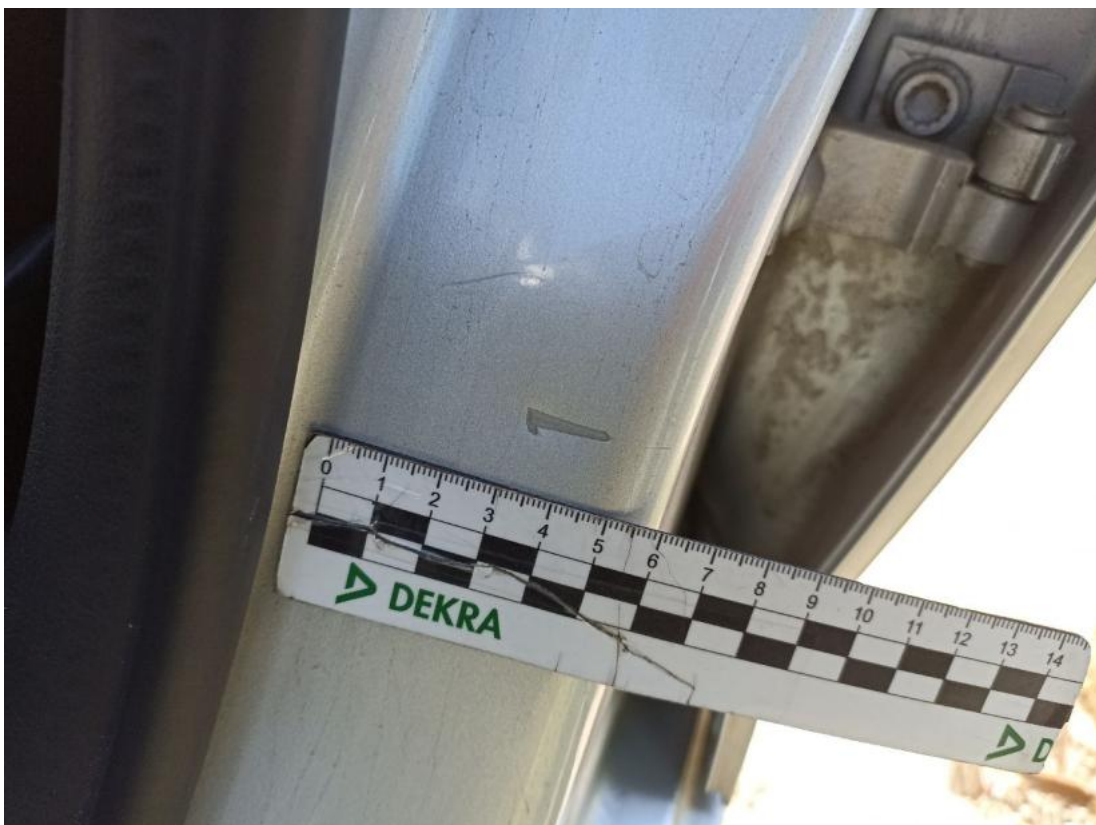
**Fot. 54**  
Słupek środkowy L - Rysa/odprysk 1

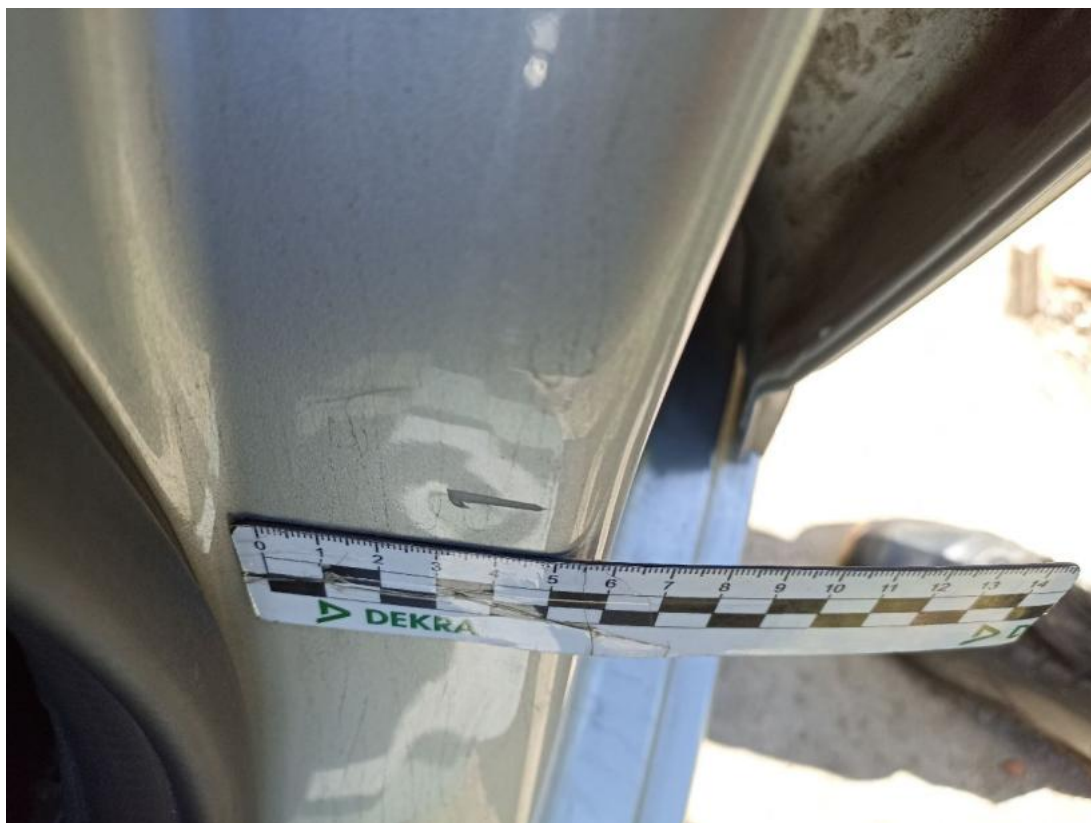
**Fot. 55**

Słupek środkowy L - Wgniecenie/odkształcenie 1

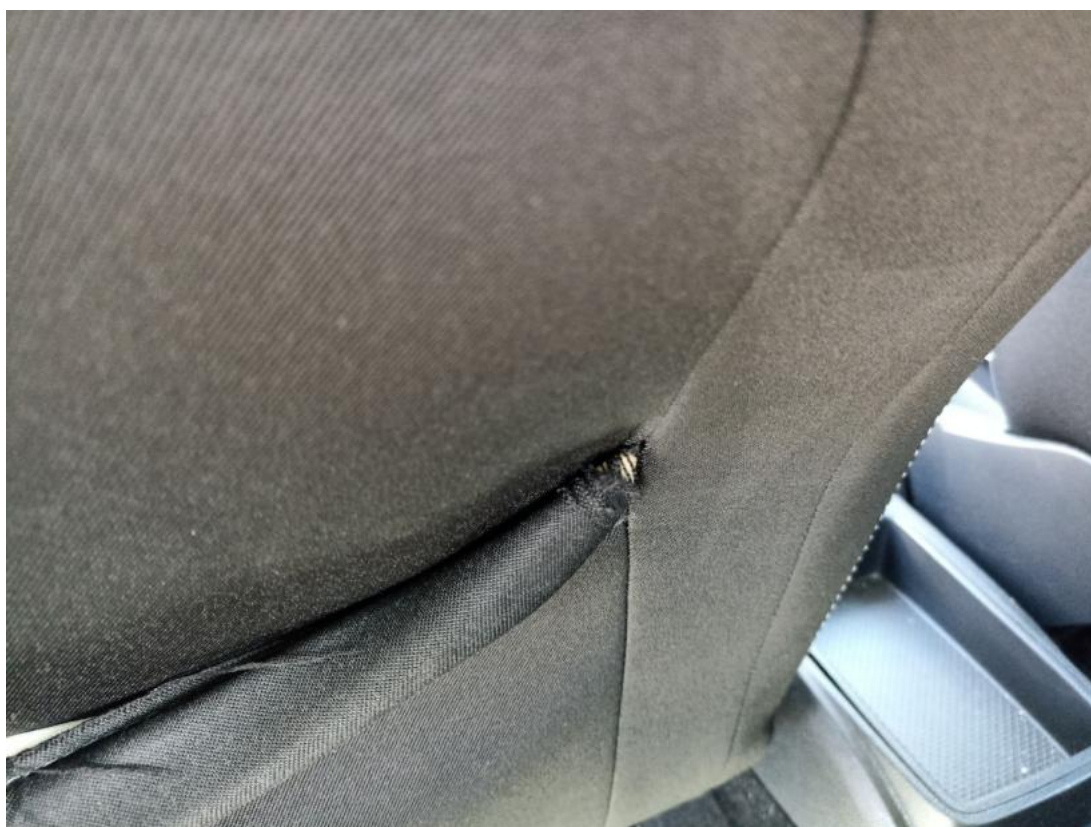
**Fot. 56**

Fotel prz. lew. - Pęknięcie/rozerwanie 1

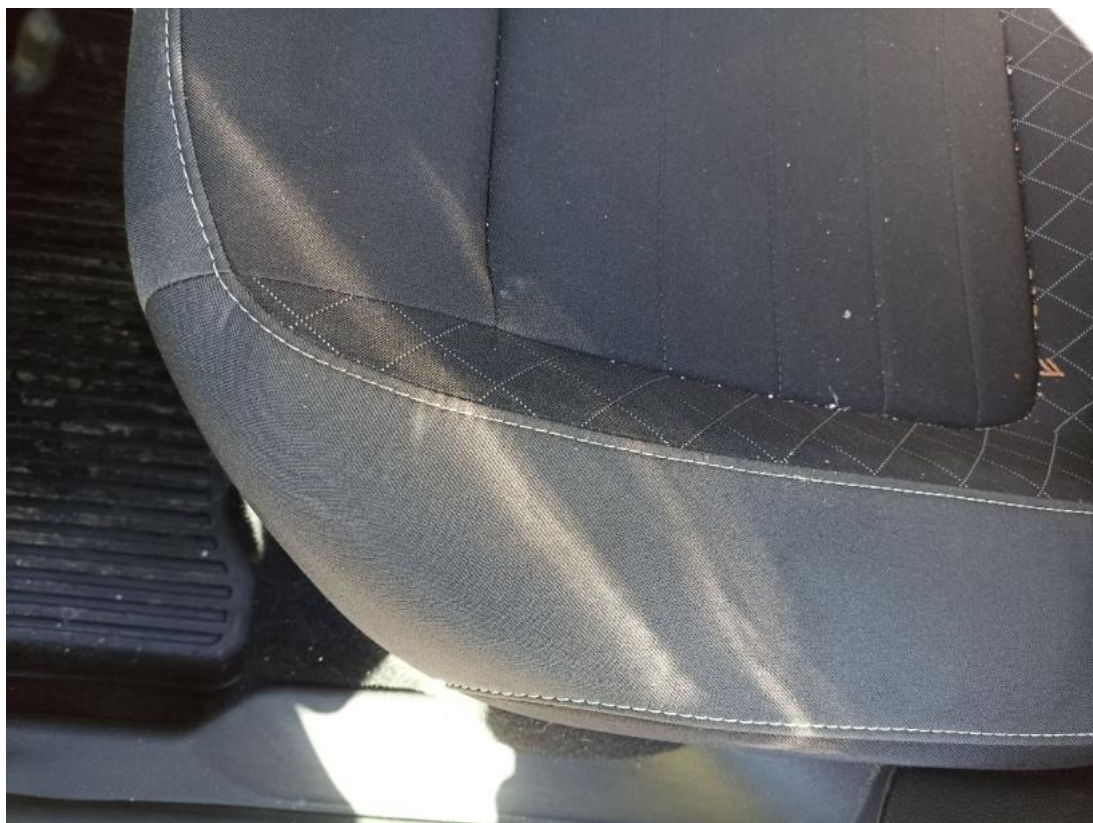
**Fot. 57**  
Kanapa tyl. - Inne 1
