Raport z oględzin pojazdu

| Numer raportu | 212756/10/24-11401 | Data raportu | 24-10-2024 |

| Marka, model | HYUNDAI i20 20- |
| Numer rejestracyjny | WD0638R |

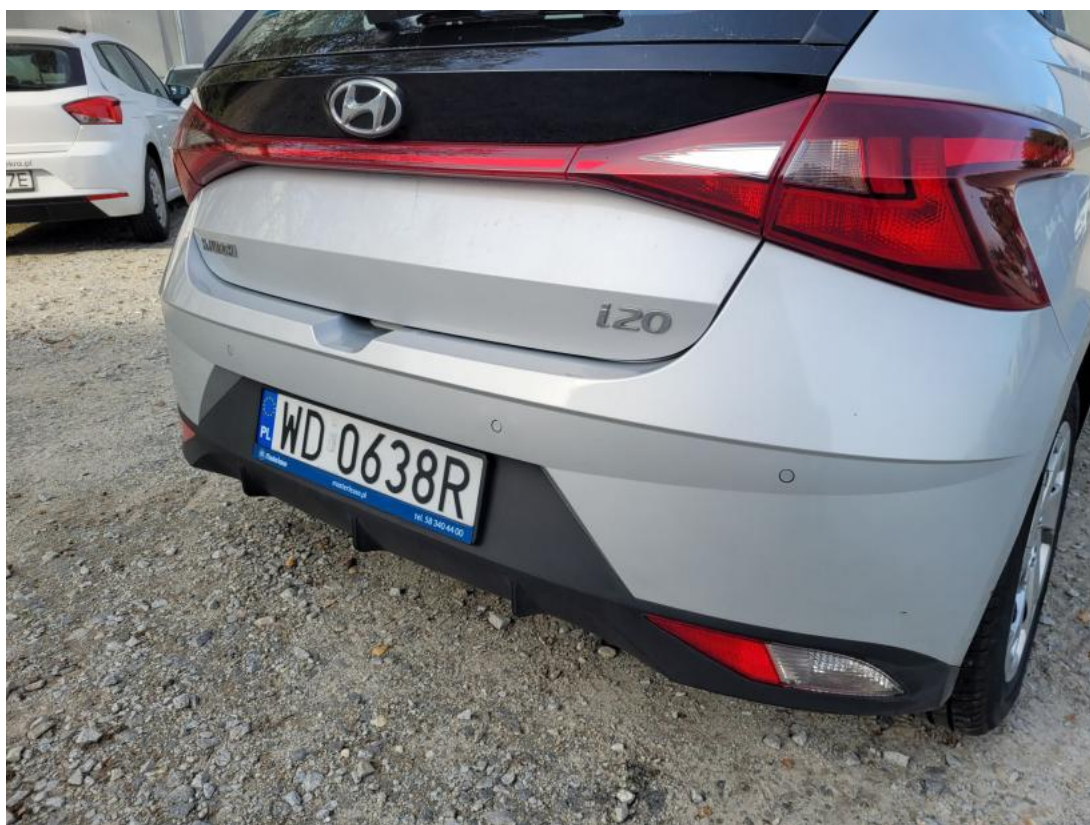
Fot. 34

| Poz. | Nazwa pozycji | Opis uszkodzeń | Kwalifik. | Naprawa [rbg] |
|---|---|---|---|---|
| 2 | Nakładka zderzaka tylnego, góra | rysa/odprysk | | |

| 3 | Nakładka zderzaka tylnego, dół | zarysowanie | | |

Zderzak tylny - zdjęcie poglądowe 1

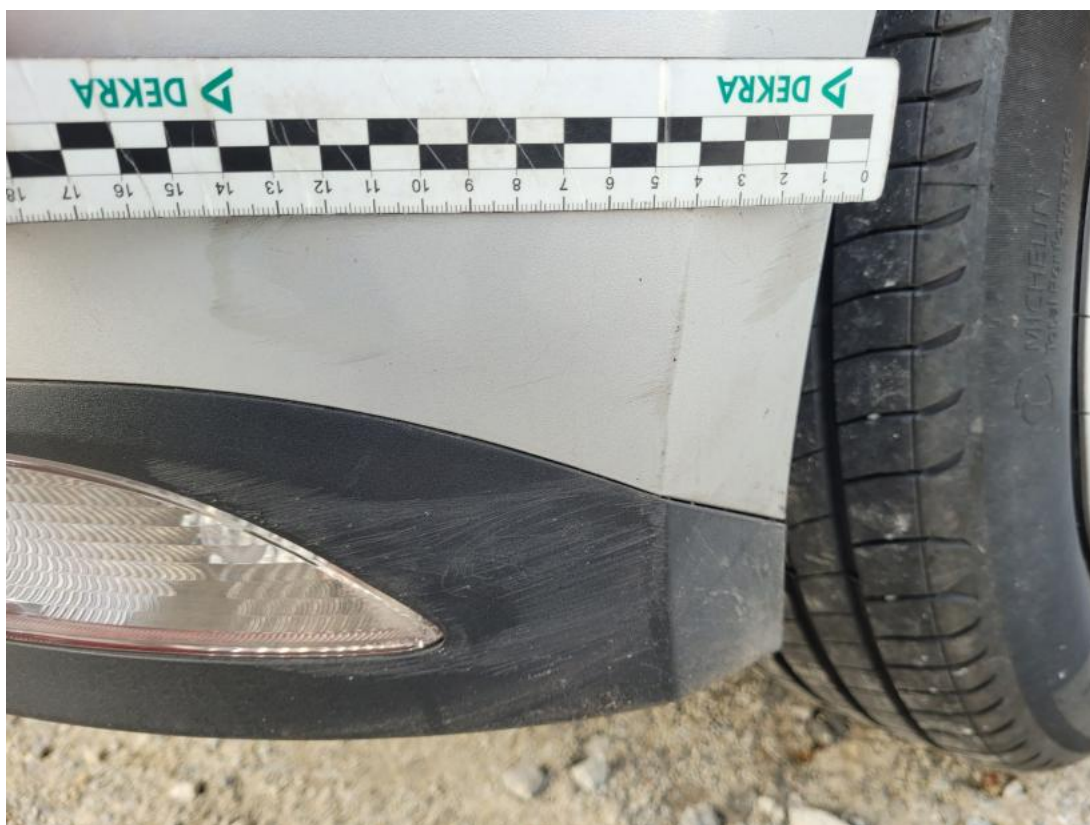
Fot. 35

Zderzak tylny - Rysa/odprysk 1

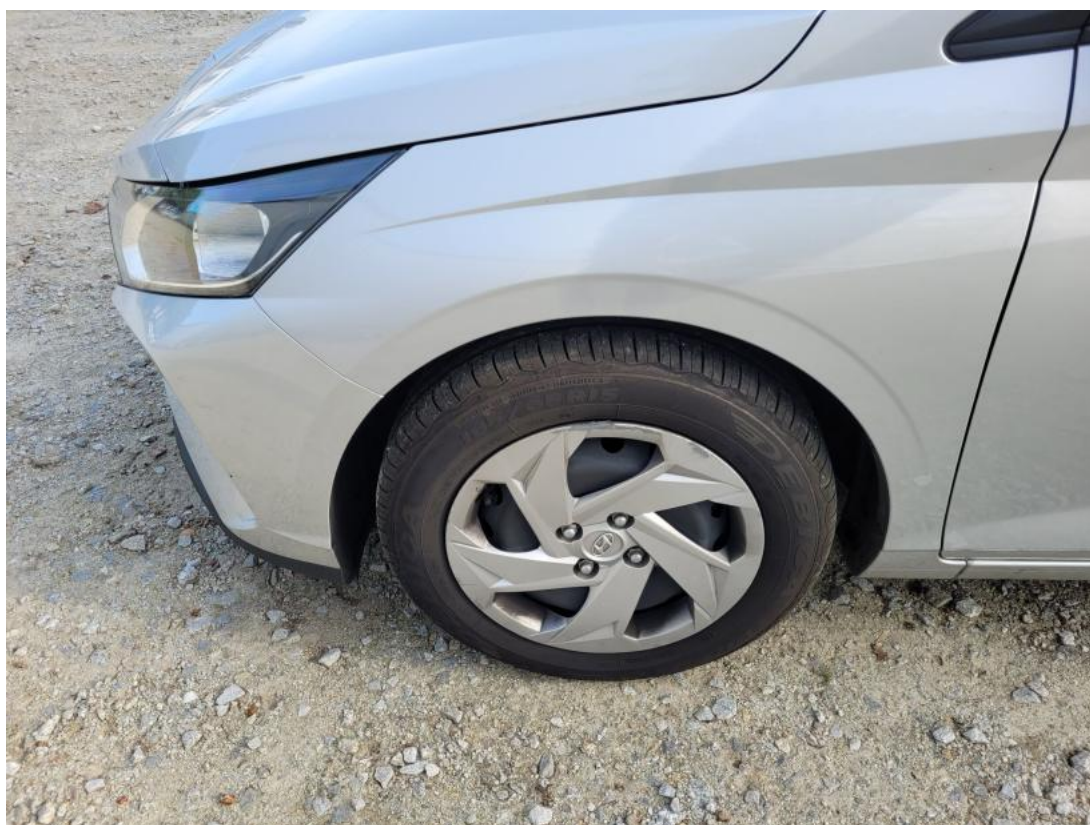
Fot. 36

| Poz. | Nazwa pozycji | Opis uszkodzeń | Kwalifik. | Naprawa [rbg] |
|---|---|---|---|---|
| 1 | Kołpak koła przód L | rozerwanie | WY | 0.1 |

Kołpak przedni L - zdjęcie poglądowe 1

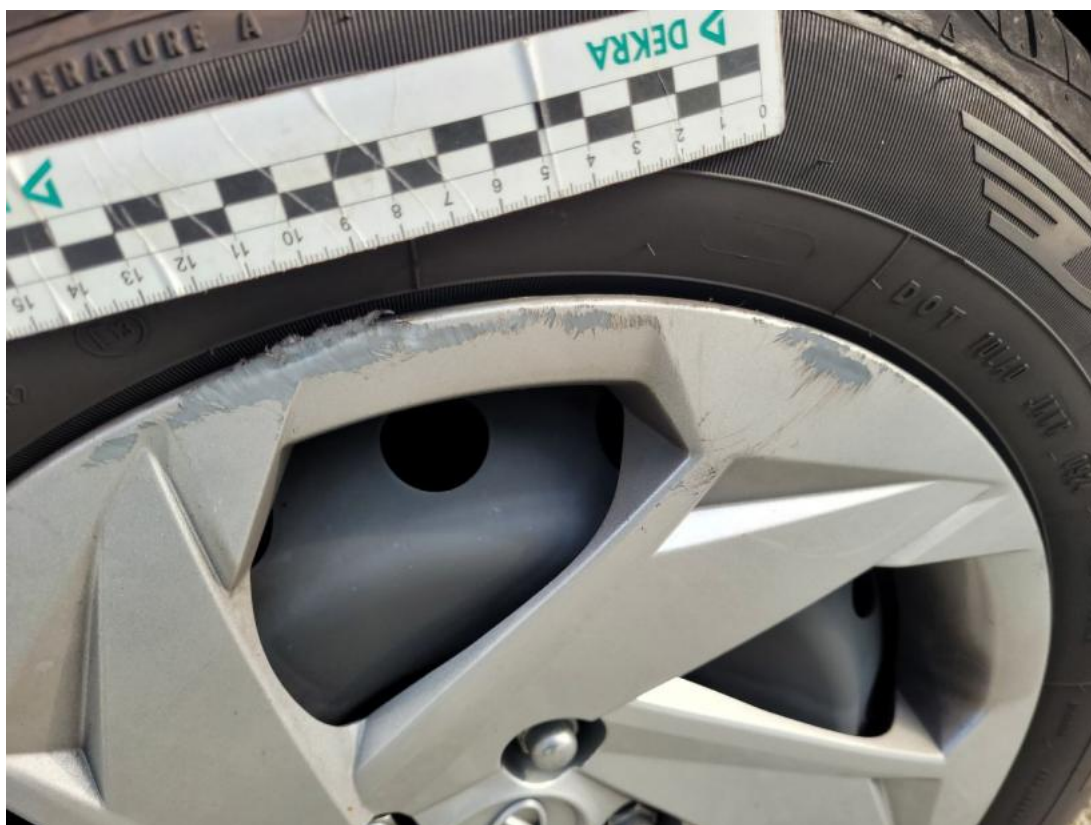
Fot. 37

Kołpak przedni L - Rysa/odprysk 1
