## Raport z oględzin pojazdu

Numer raportu	217278/12/25-11401	Data raportu	01-12-2025
Rzeczoznawcy	Arthur Rusik mgr inż. Przemysław Ostap	Data oględzin	27-11-2025
Nr zlecenia	PCM(DZS)/GDA/91701/25/11/25	Miejsce oględzin	MDM AUTO (MAKURAT), ZAWODNIKÓ...

Numer identyfikacyjny (VIN)	<b>VF72RHNPMMN4226732</b>
Marka, model	CITROEN C3 Aircross 21-24
Typ, wersja	C3 Aircross 1.2 PureTech Shin...
Numer rejestracyjny	PY96580
Silnik (rodz./poj./moc)	benz./1199 ccm/81 kW
Stan licznika	74 404 km
Data 1. rej./rok prod.	02-08-2022/2022
Data nast. bad. techn.	02-08-2025
Nadwozie	hatchback 5/5
Lakier	czarny/METALIK
Skrzynia biegów	manualna

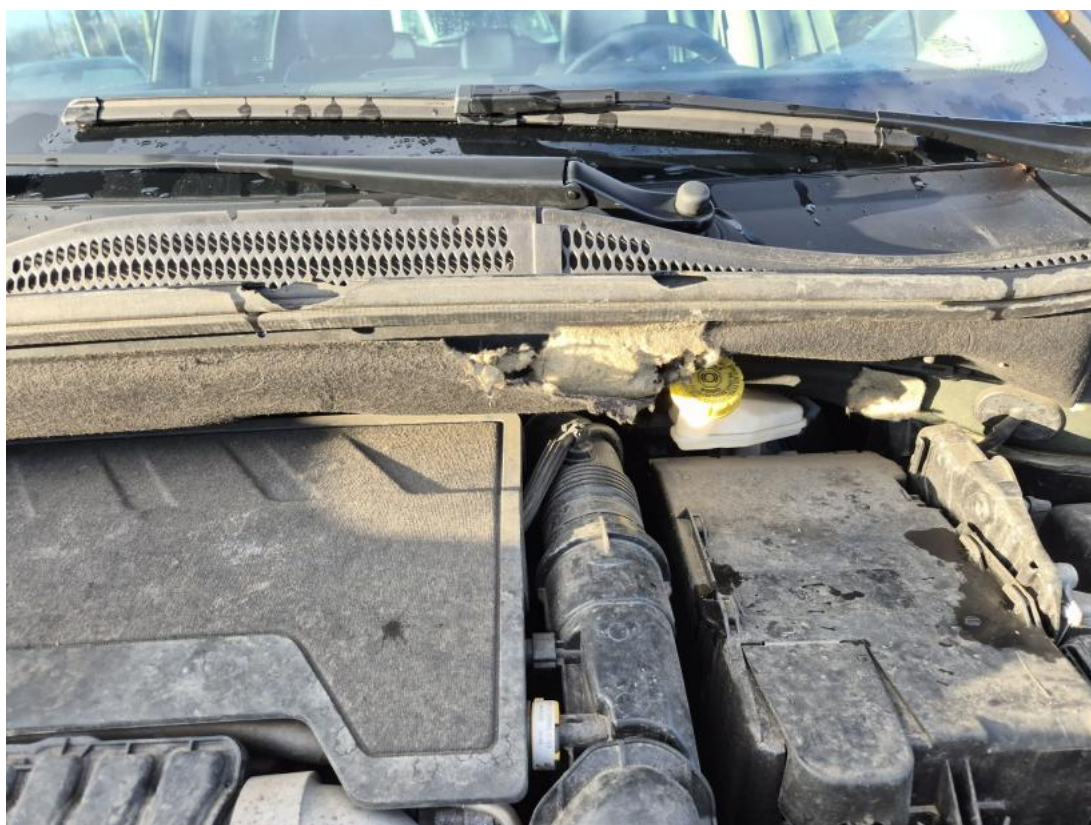
**Fot. 32**  
Wykładzina pokrywy komory silnika - Pęknięcie/rozerwanie 1

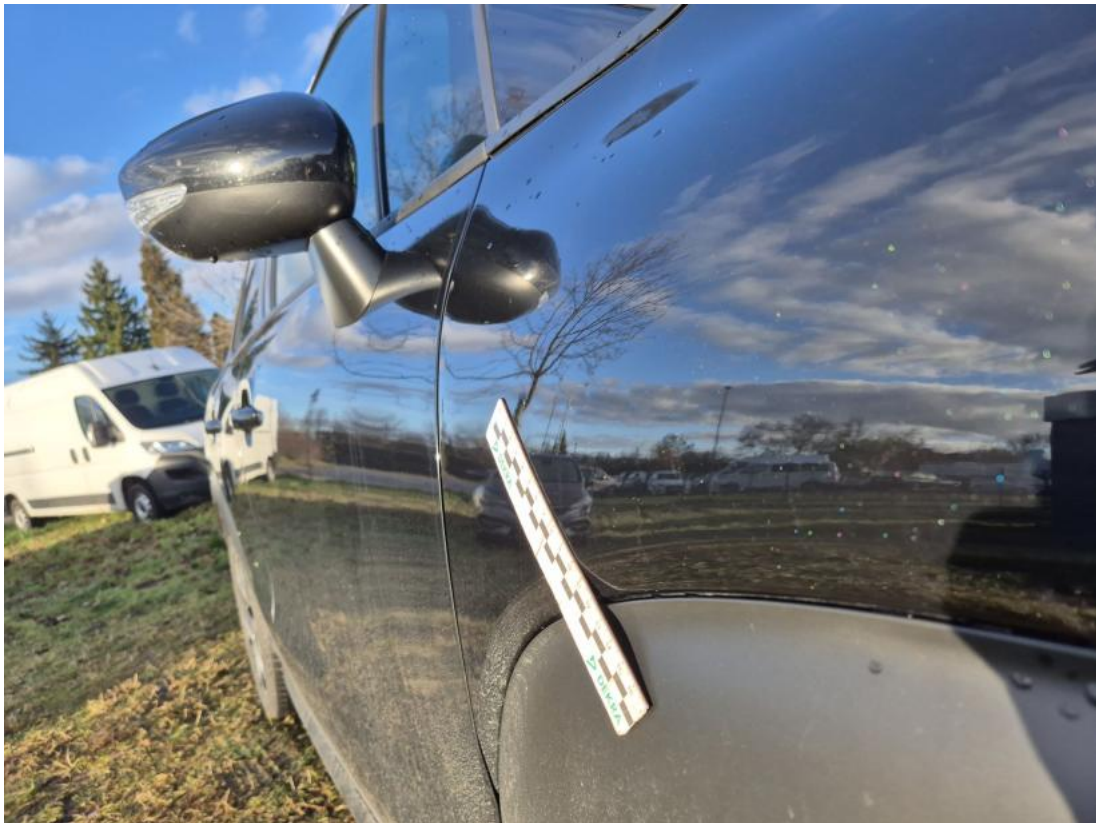
**Fot. 33**

Błotnik przedni P - Wgniecenie/odkształcenie 1

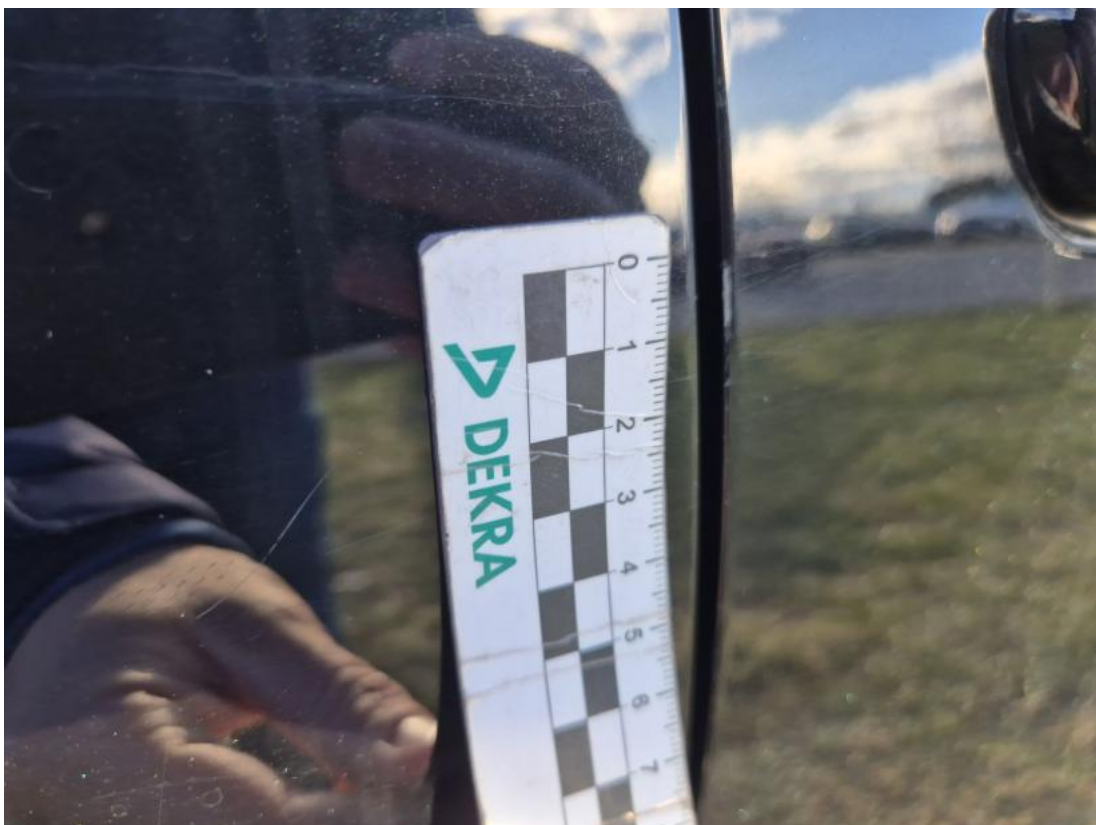
**Fot. 34**

Drzwi przednie P - Rysa/odprysk 1

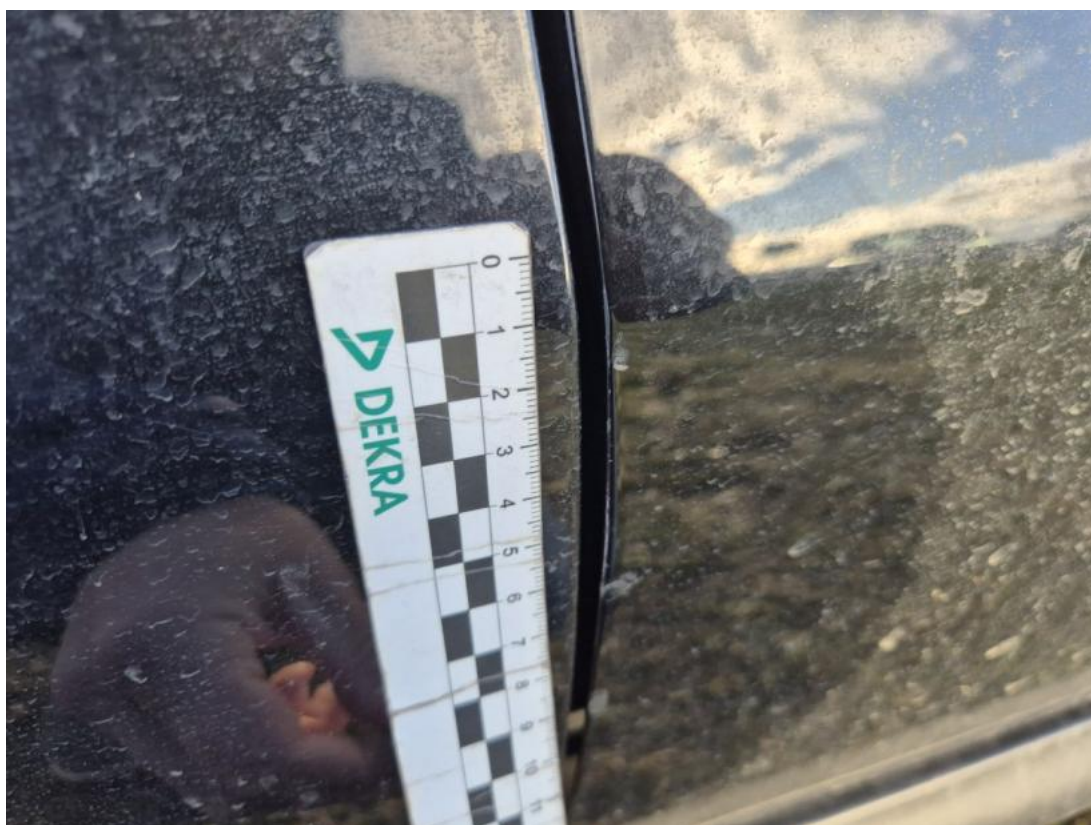
**Fot. 35**

Drzwi przednie P - Rysa/odprysk 2

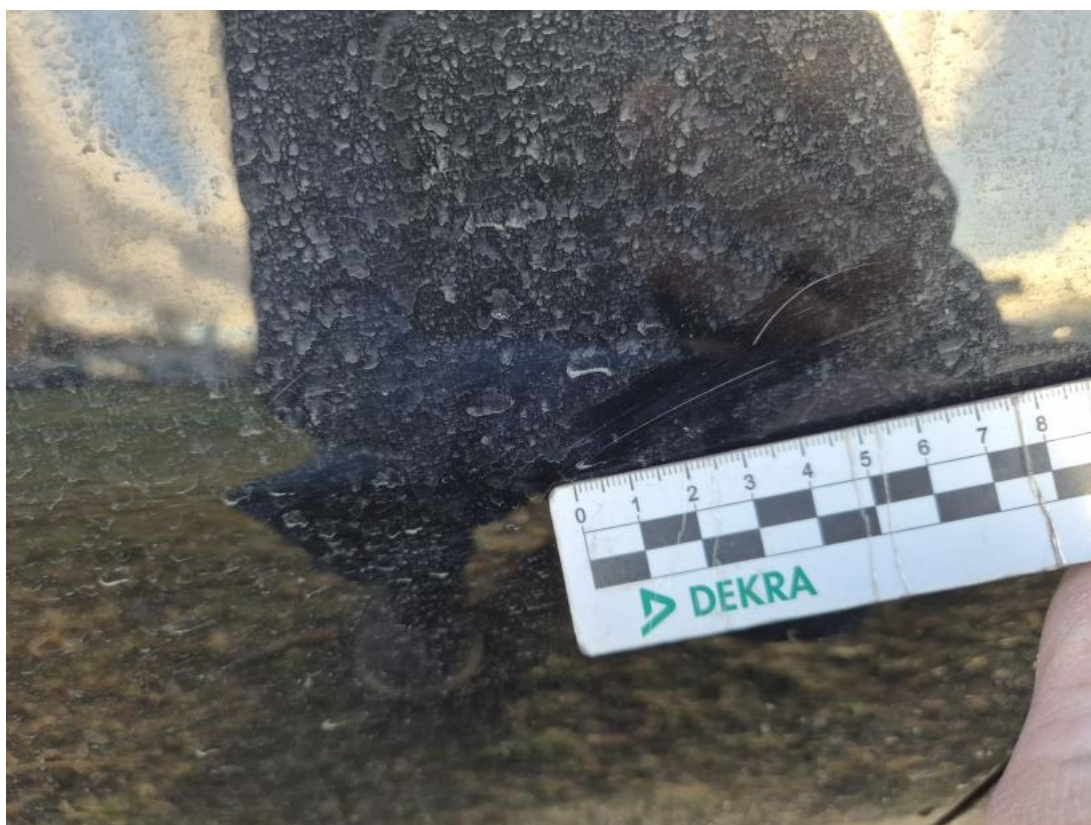
**Fot. 36**

Drzwi tylne P - Rysa/odprysk 1

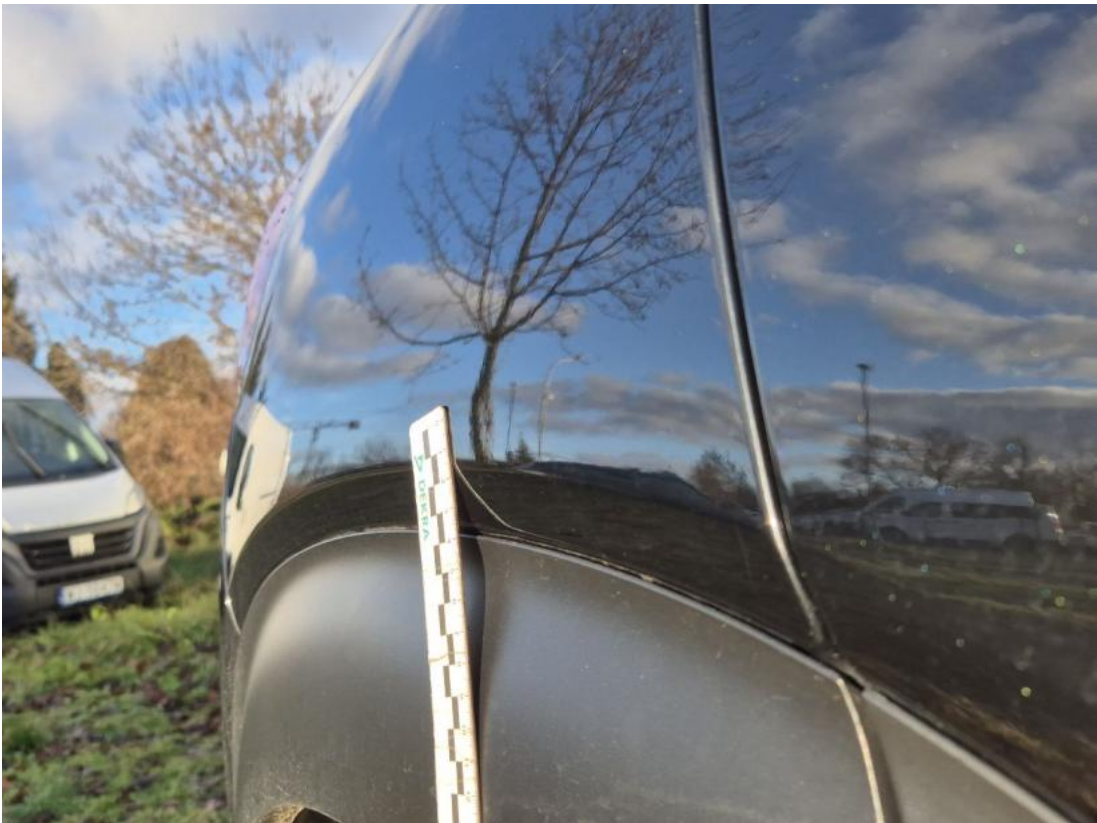
**Fot. 37**

Błotnik tylny P / Ściana boczna P - Wgniecenie/odkształcenie 1

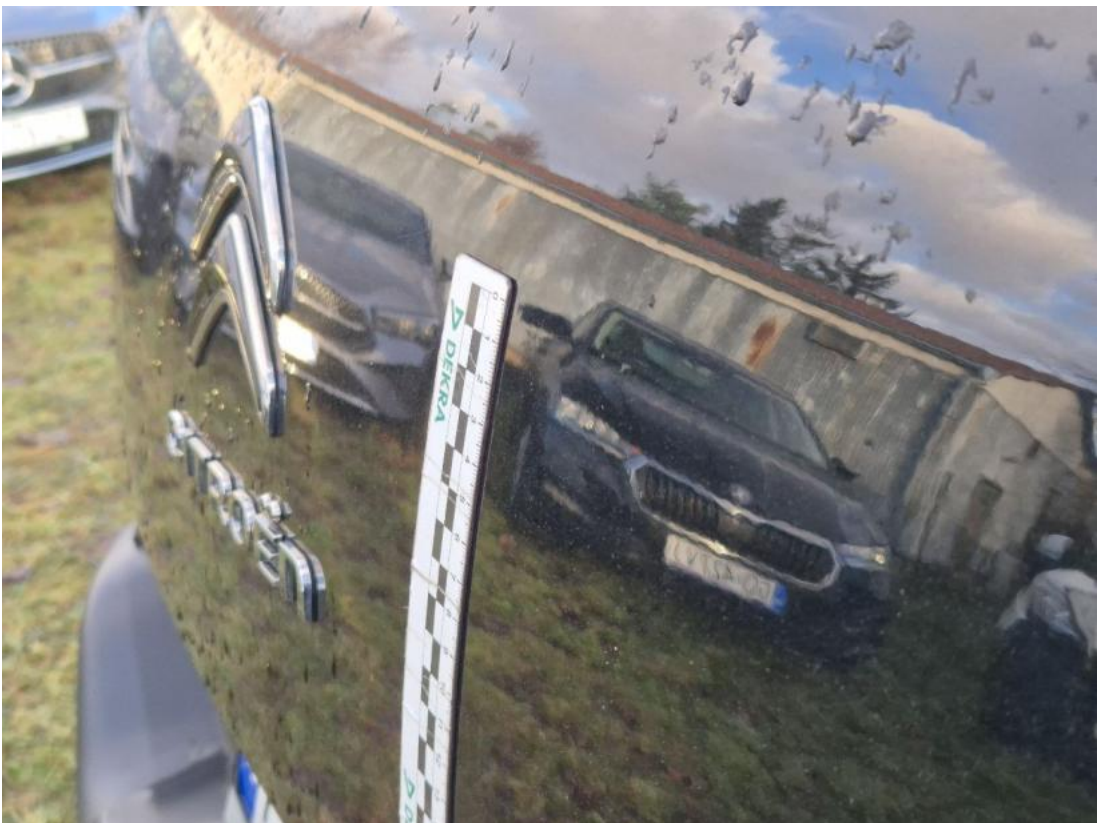
**Fot. 38**

Pokrywy bagażnika - Wgniecenie/odkształcenie 1

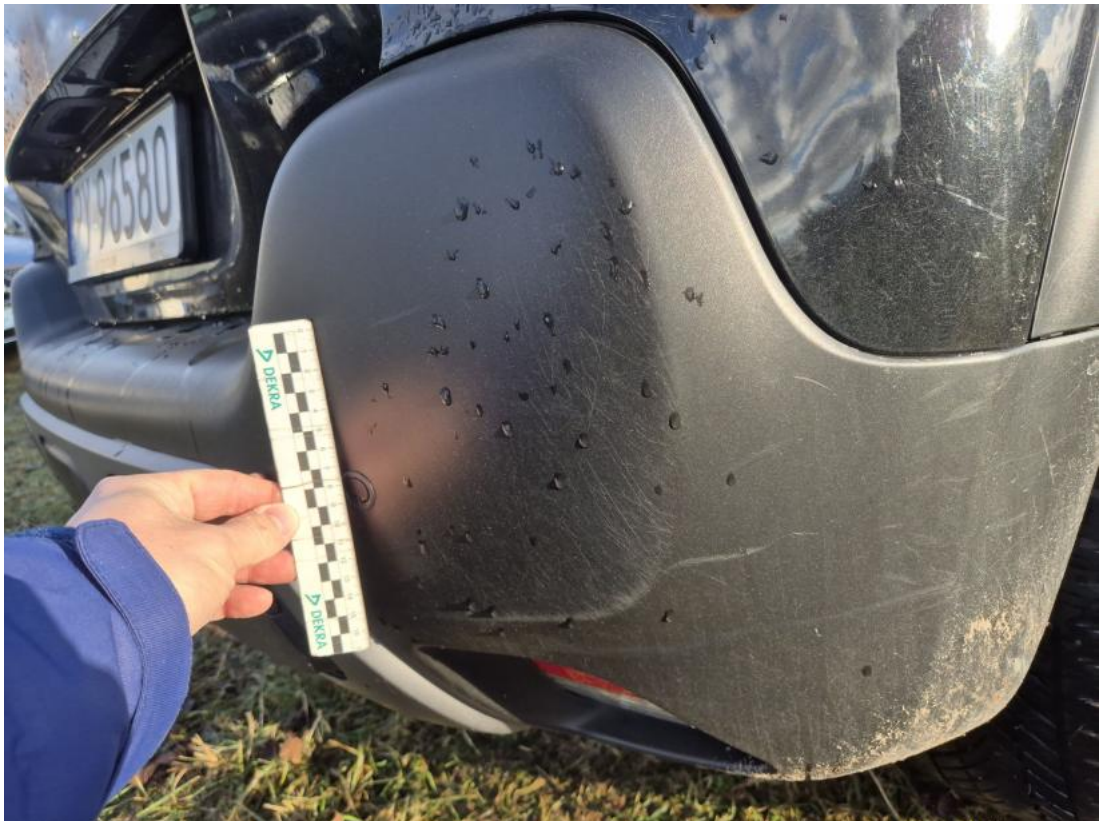
**Fot. 39**  
Zderzak tylny - Rysa/odprysk 1

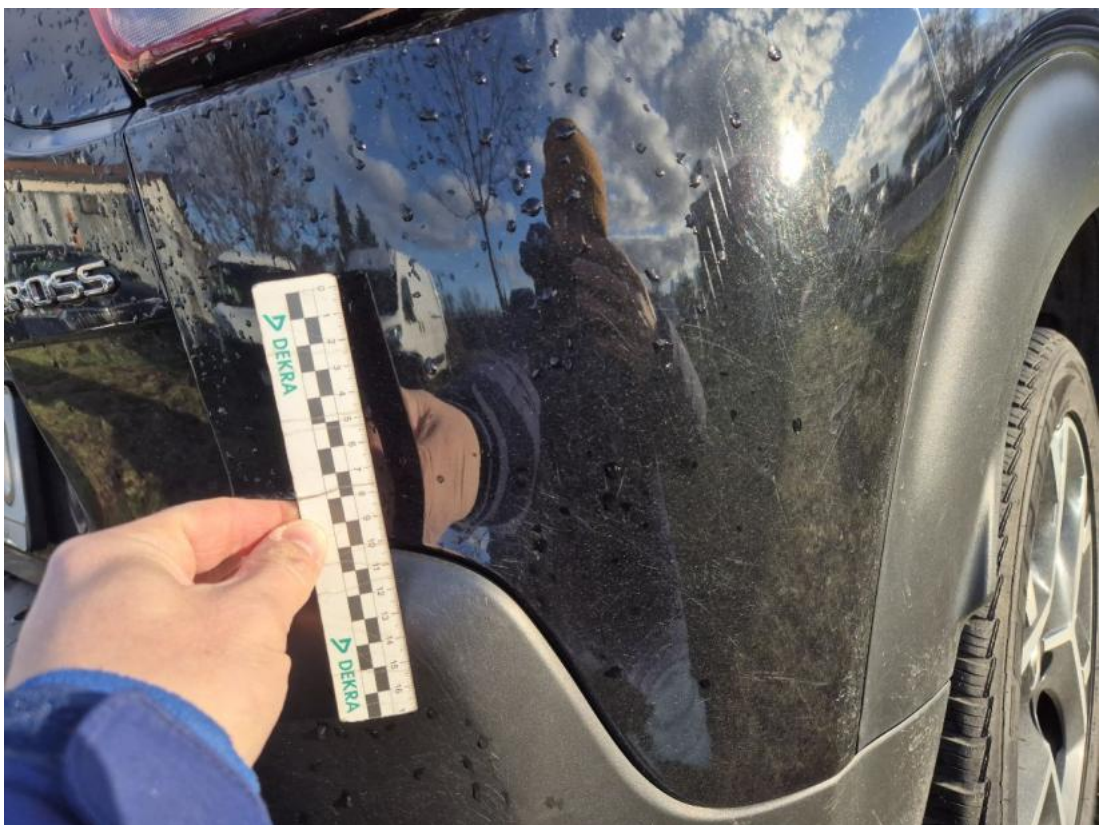
**Fot. 40**  
Zderzak tylny - Rysa/odprysk 2

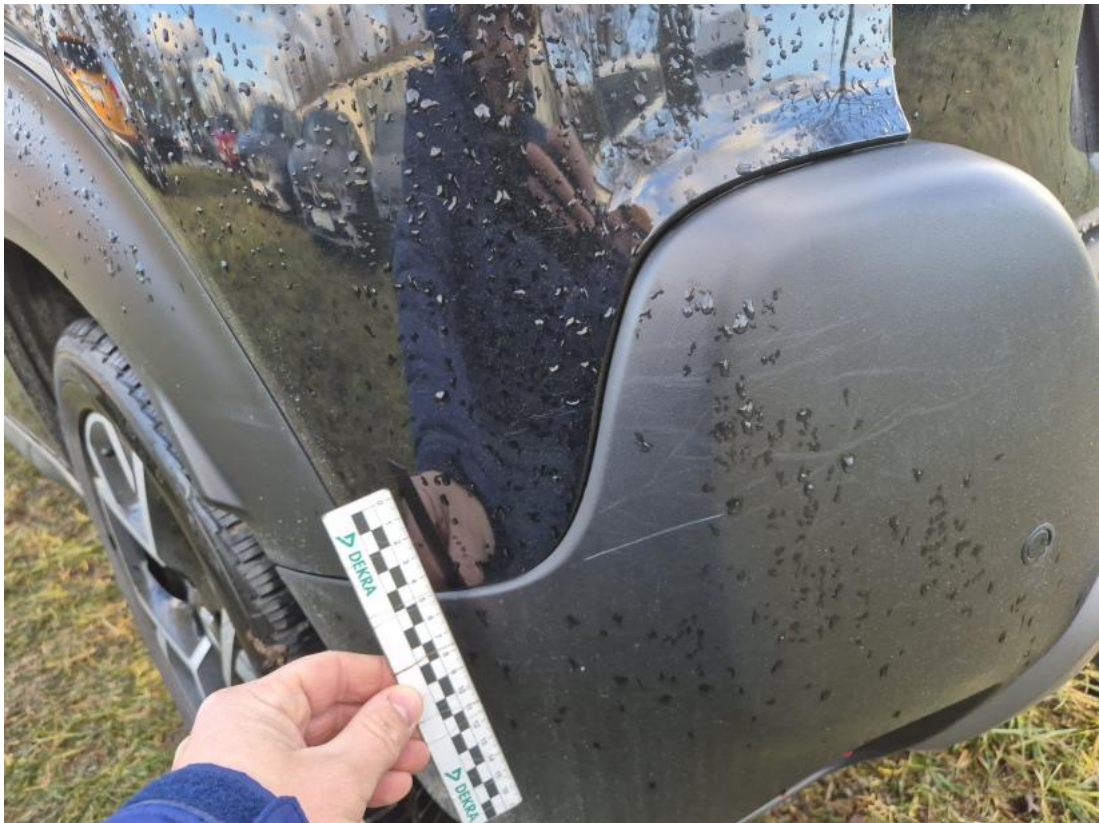
**Fot. 41**  
Zderzak tylny() - Rysa/odprysk 3

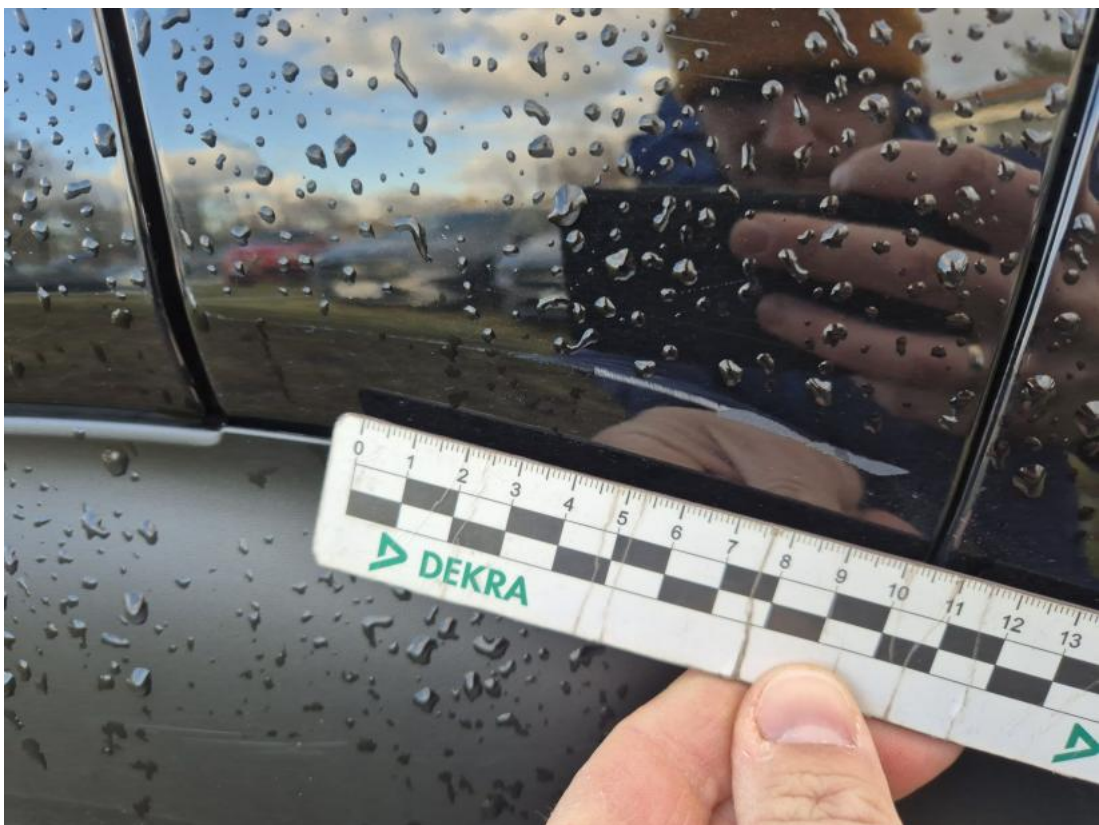
**Fot. 42**  
Błotnik tylny L / Ściana boczna L - Rysa/odprysk 1

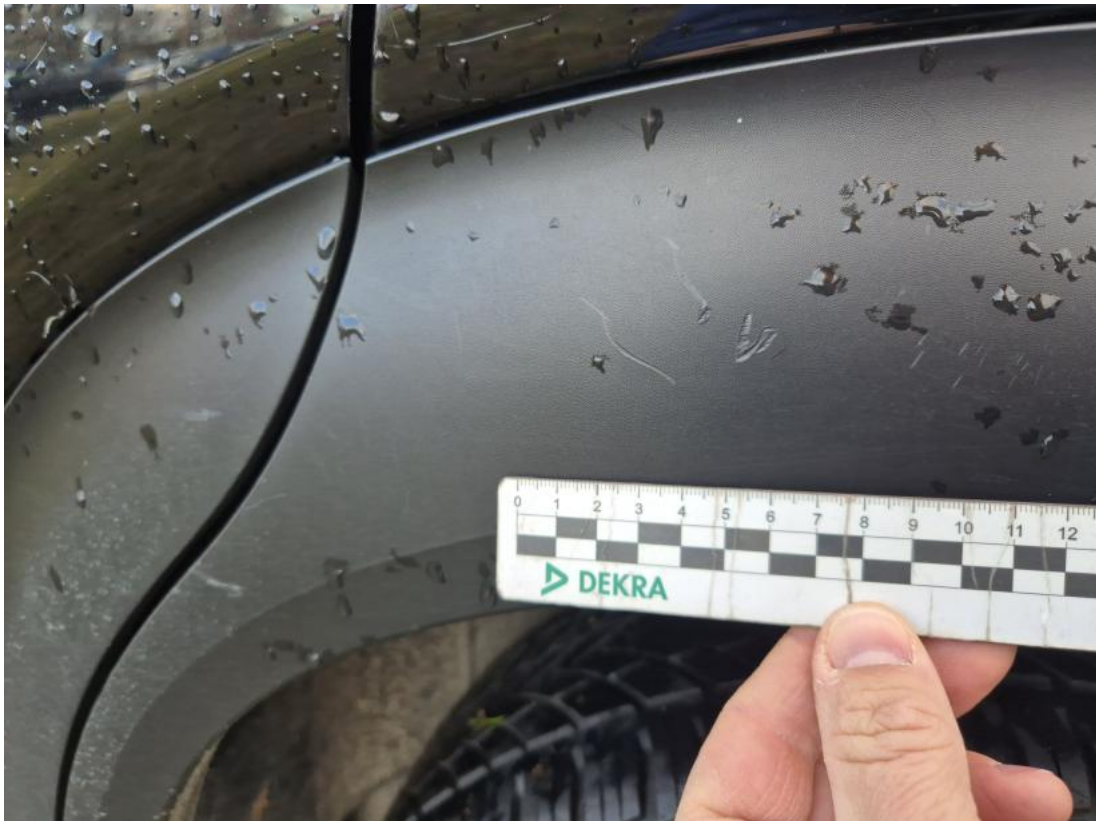
**Fot. 43**

Listwa krawędzi błotnika tyl L - Rysa/odprysk 1

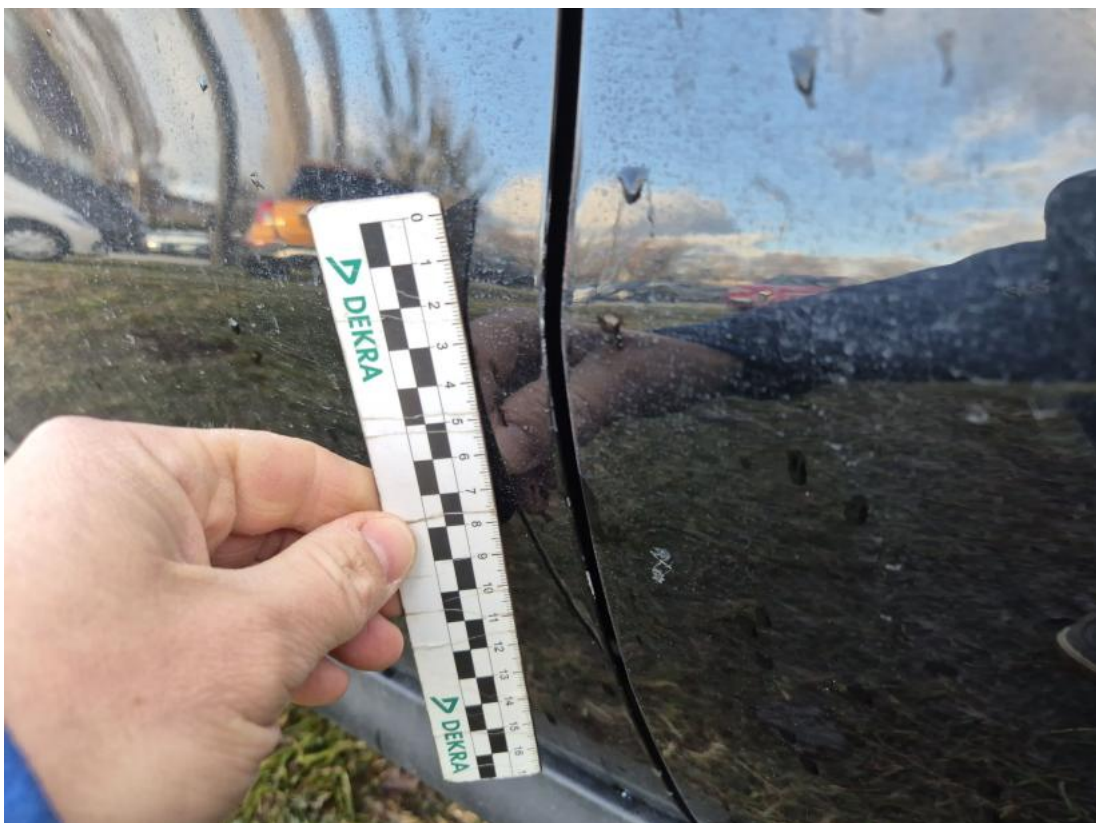
**Fot. 44**

Drzwi przed L - Rysa/odprysk 1

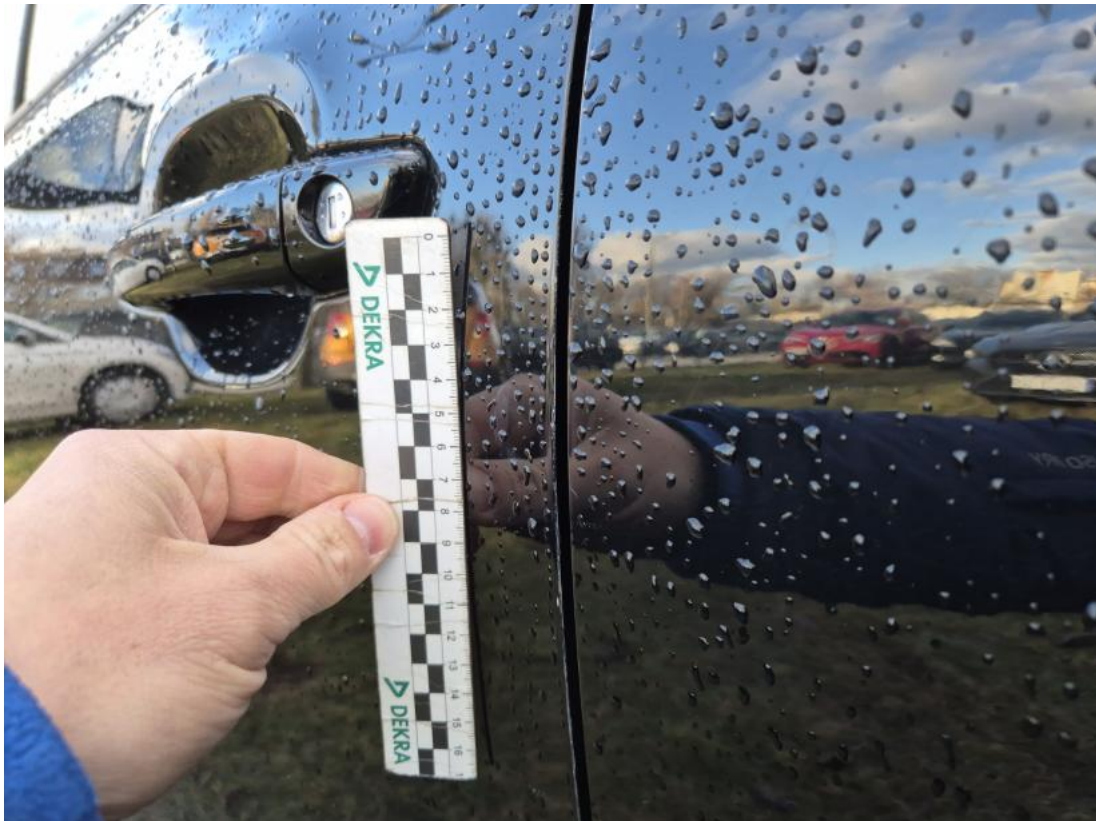
**Fot. 45**

Drzwi przed L - Rysa/odprysk 2

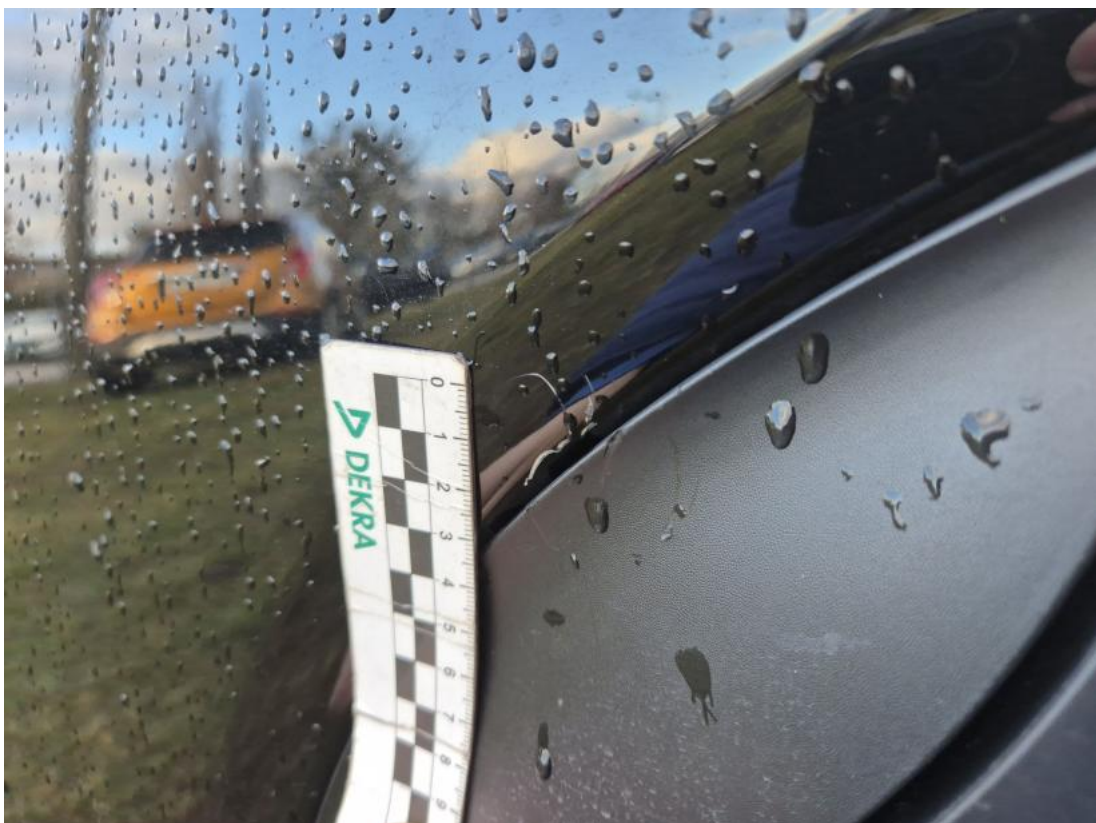
**Fot. 46**

Drzwi tylne L - Rysa/odprysk 1

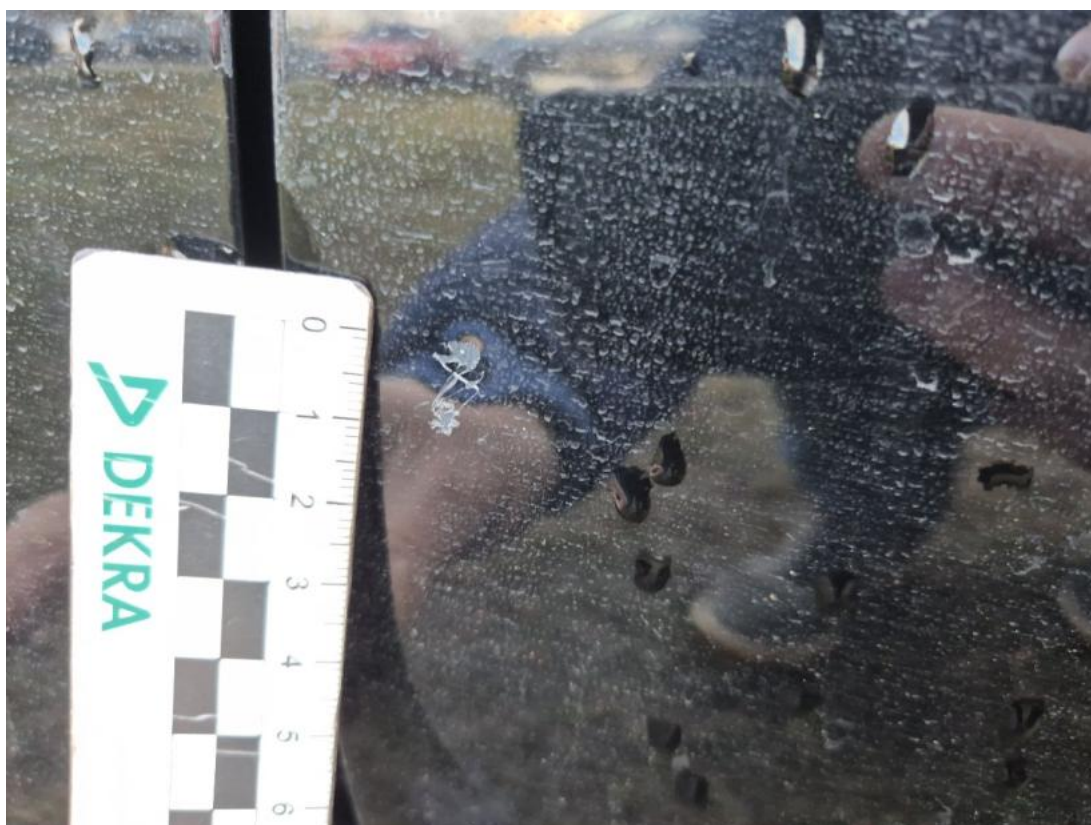
**Fot. 47**

Drzwi tylne L - Rysa/odprysk 2

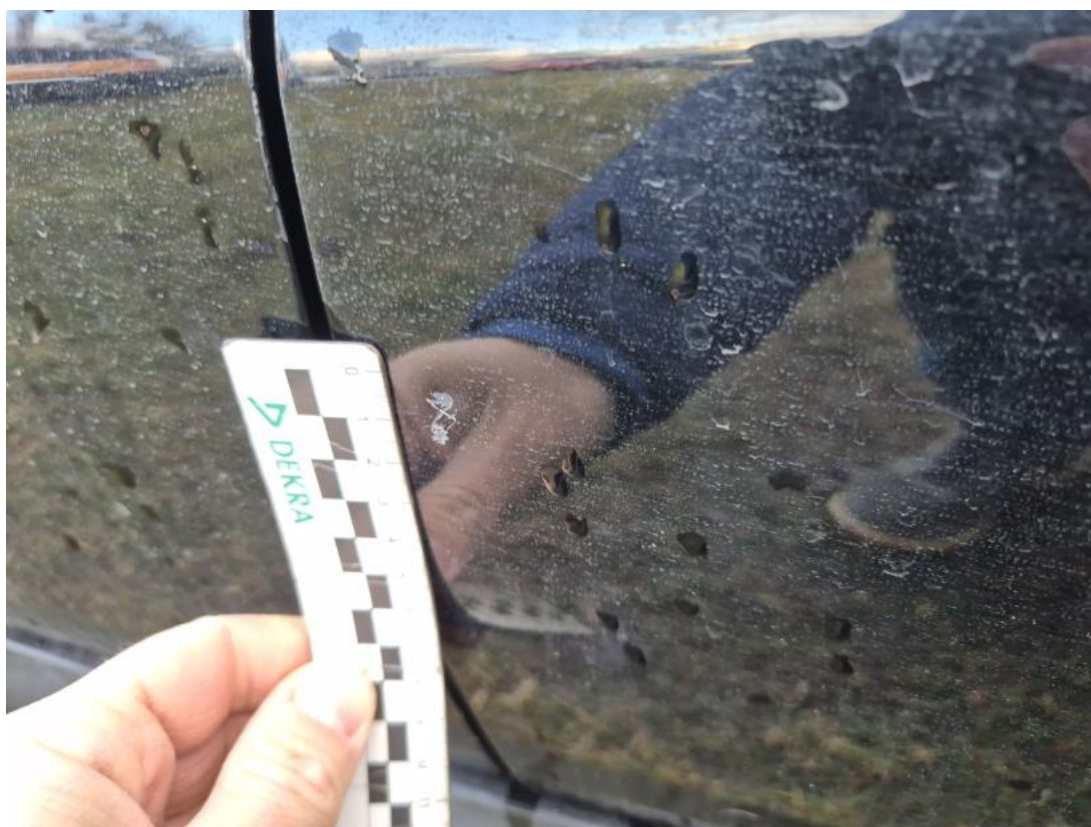
**Fot. 48**

Drzwi tylne L - Wgniecenie/odkształcenie 1
