## Raport z oględzin pojazdu

Numer raportu	217017/11/25-11401	Data raportu	06-11-2025
Rzeczoznawcy	Maciej Gruszczyński mgr inż. Przemysław Ostap	Data oględzin	04-11-2025
Nr zlecenia	PCM(DZS)/GDA/84009/25/10/31	Miejsce oględzin	AUTOMARKET OŻARÓW MAZOWIECK...

Numer identyfikacyjny (VIN)	<b>YARVEHTMGZ205212</b>
Marka, model	TOYOTA Proace 2.0 D4-D Eur...
Typ, wersja	Proace Kombi 2.0 D-4D Long 2,8t
Numer rejestracyjny	WD9008P
Silnik (rodz./poj./moc)	diesel/1997 ccm/106 kW
Stan licznika	173 136 km
Data 1. rej./rok prod.	16-08-2021/2021
Data nast. bad. techn.	06-08-2026
Nadwozie	KOM 4/9
Lakier	biały/UNI
Skrzynia biegów	manualna

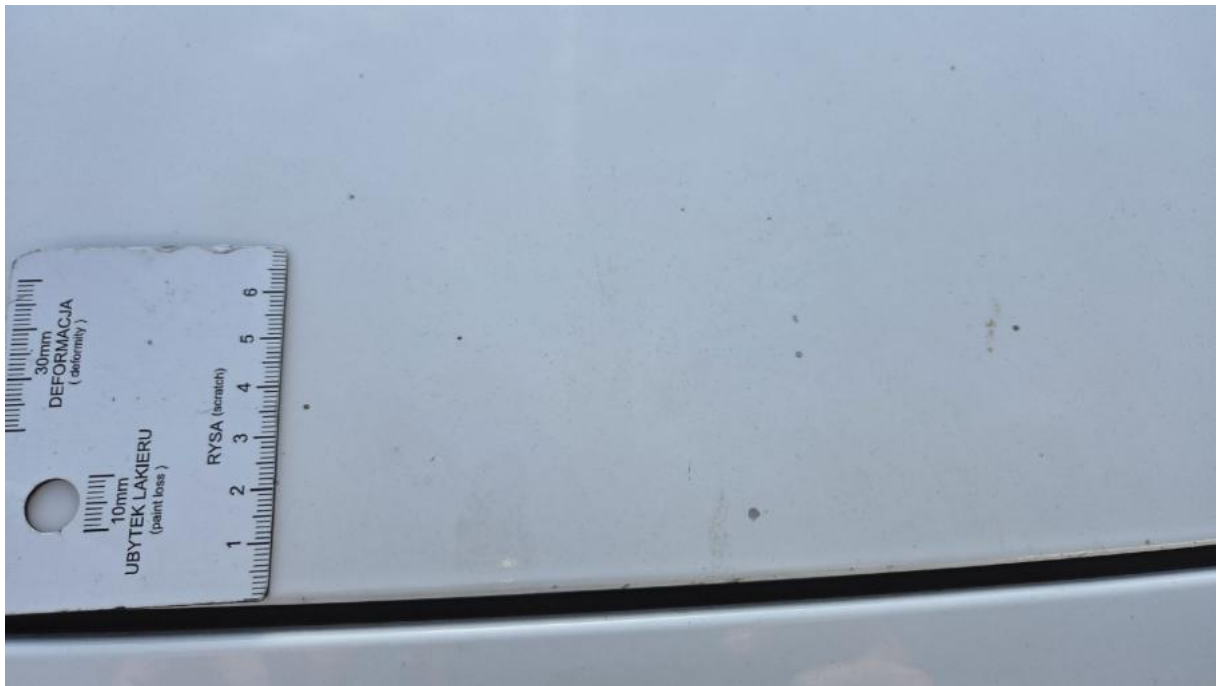
**Fot. 33**

Pokrywa komory silnika - Rysa/odprysk 1

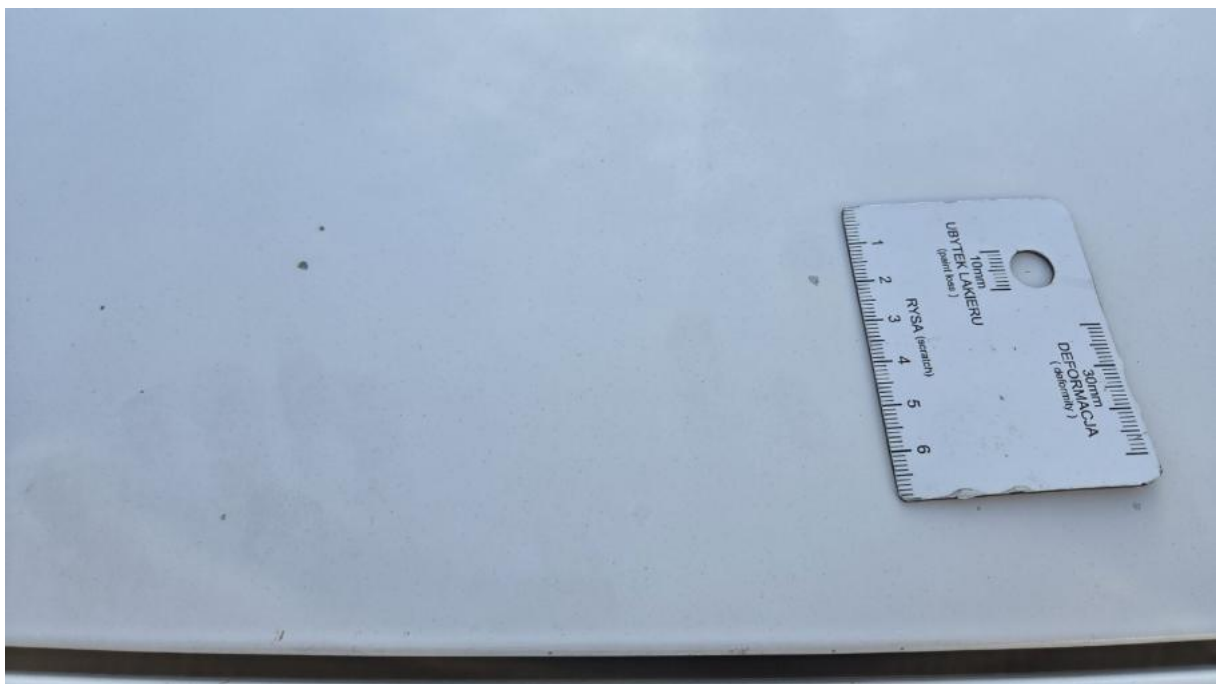
**Fot. 34**

Pokrywa komory silnika - Rysa/odprysk 2

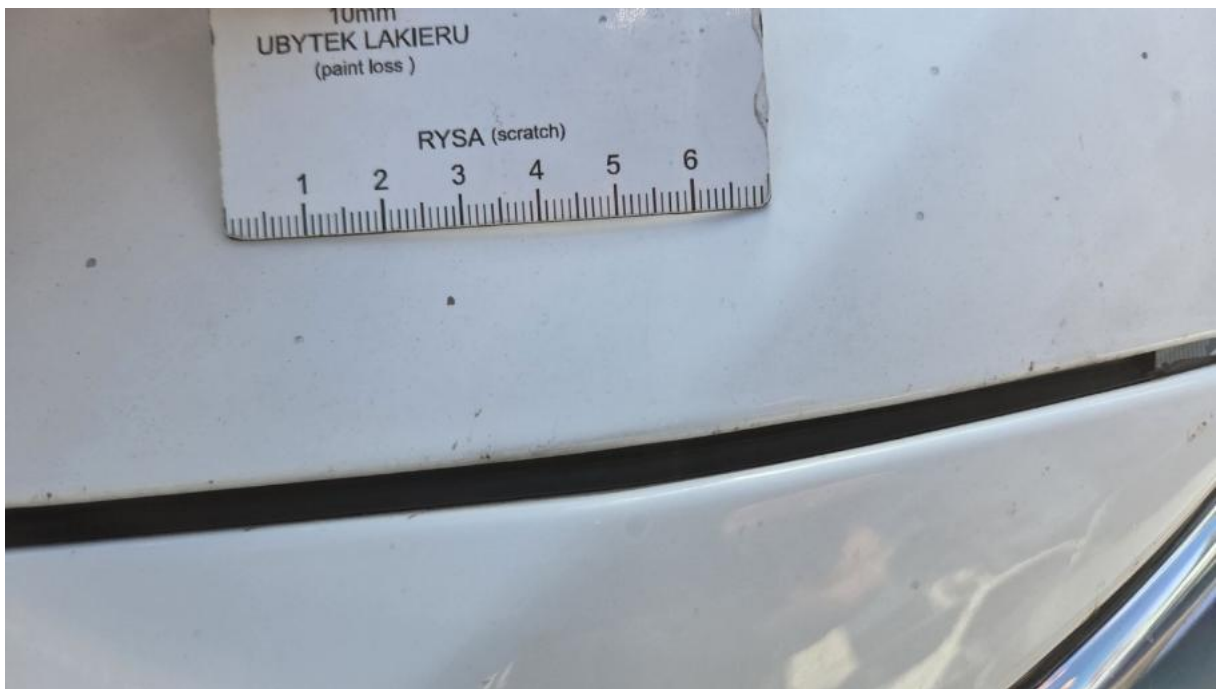
**Fot. 35**

Pokrywa komory silnika() - Rysa/odprysk 3

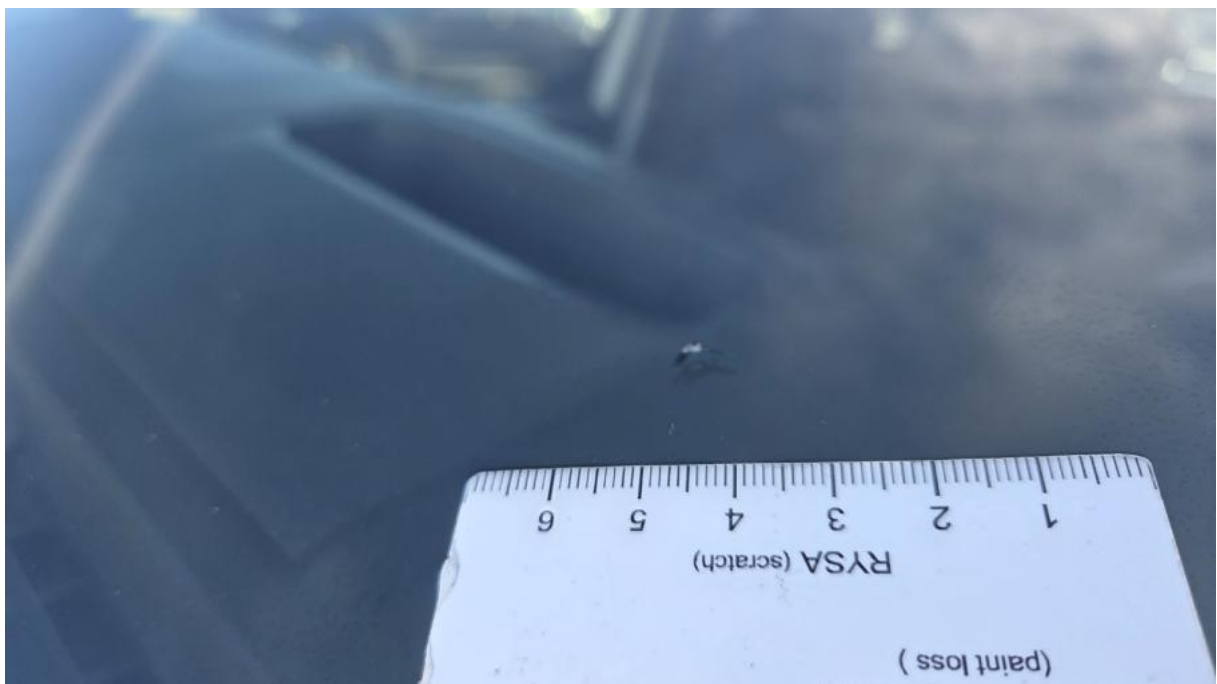
**Fot. 36**

Poz.	Nazwa pozycji	Opis uszkodzeń	Kwalifik.	Naprawa [rbg]
1	Szyba przednia barwiona	pęknięcie	WY	1.5
2	Kpl.montażowy/naprawczy-kpl.do klejenia		WY

Szyba czołowa - Pęknięcie/rozerwanie 1

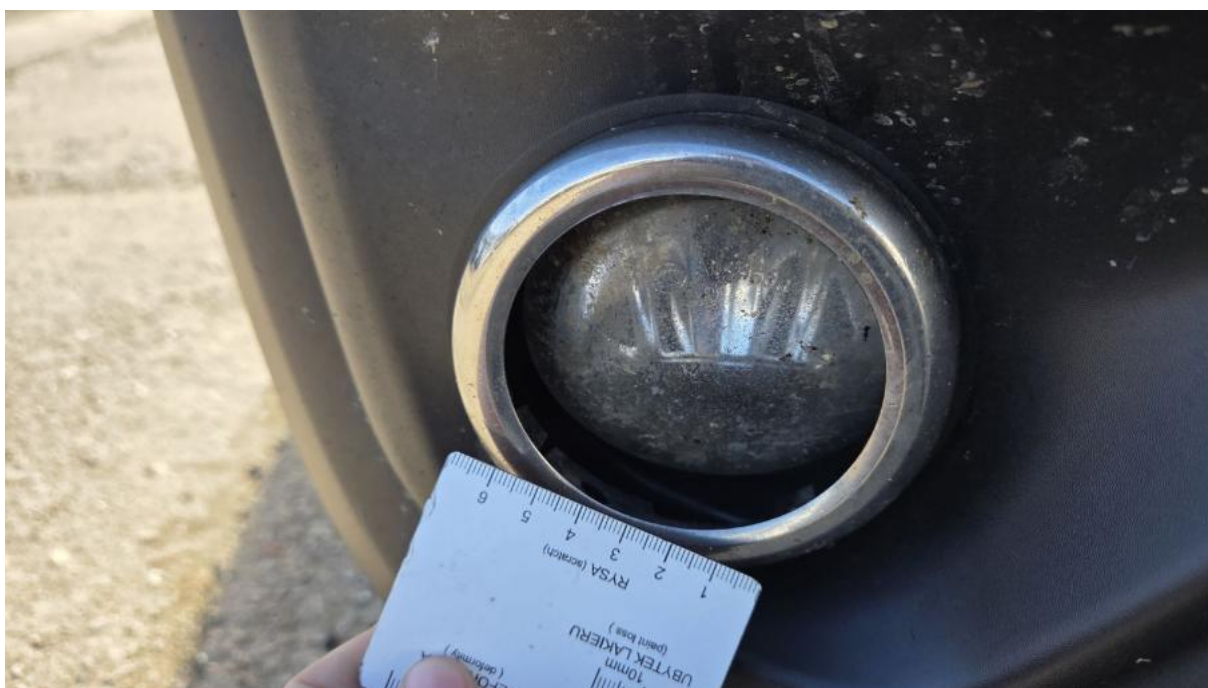
**Fot. 37**

Reflektor przeciwmgiełny P - Inne 1

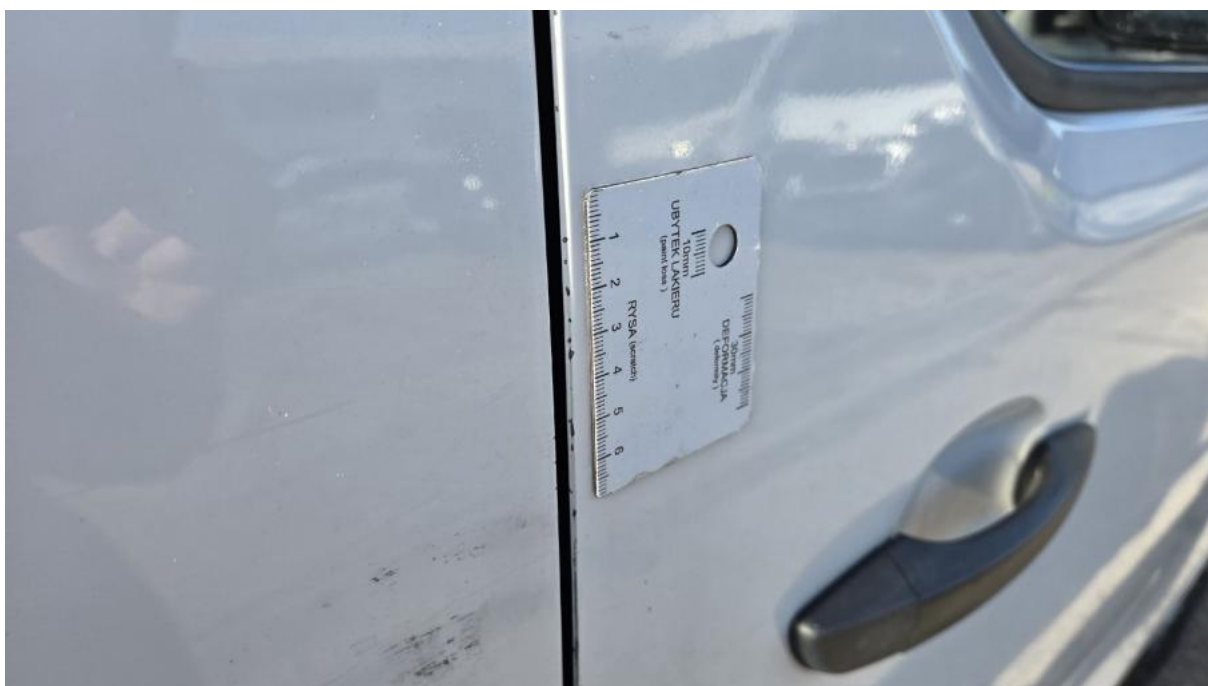
**Fot. 38**

Drzwi przednie P - Rysa/odprysk 1

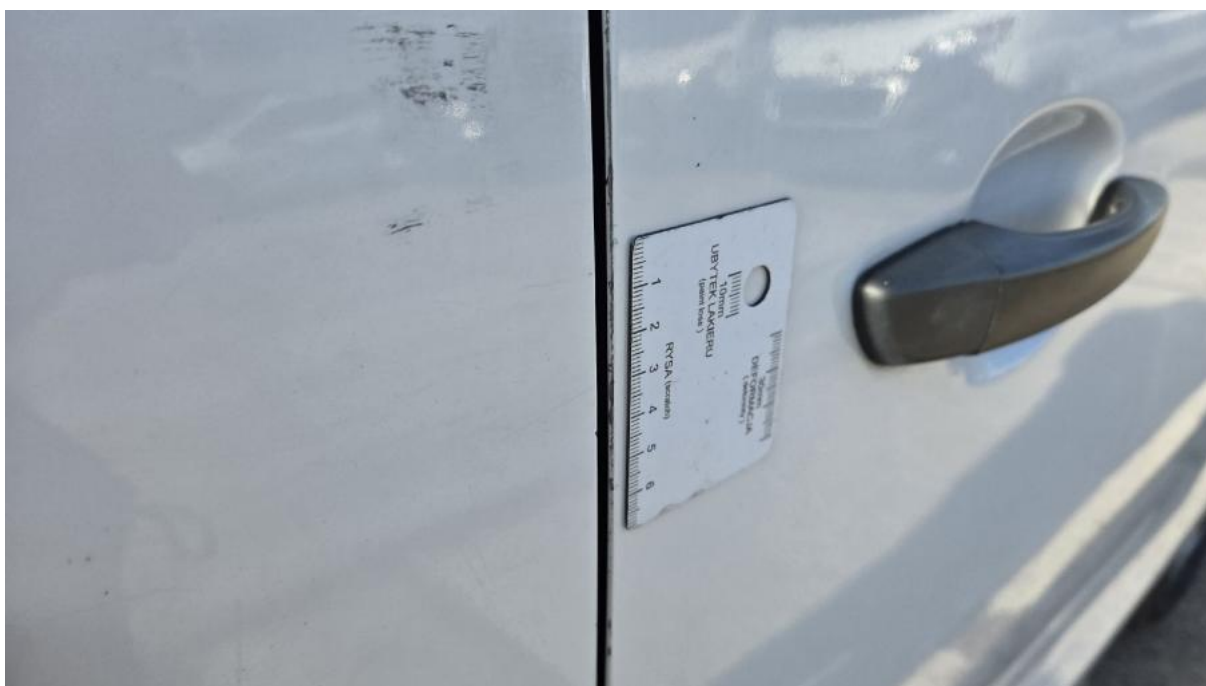
**Fot. 39**

Drzwi przednie P - Rysa/odprysk 2

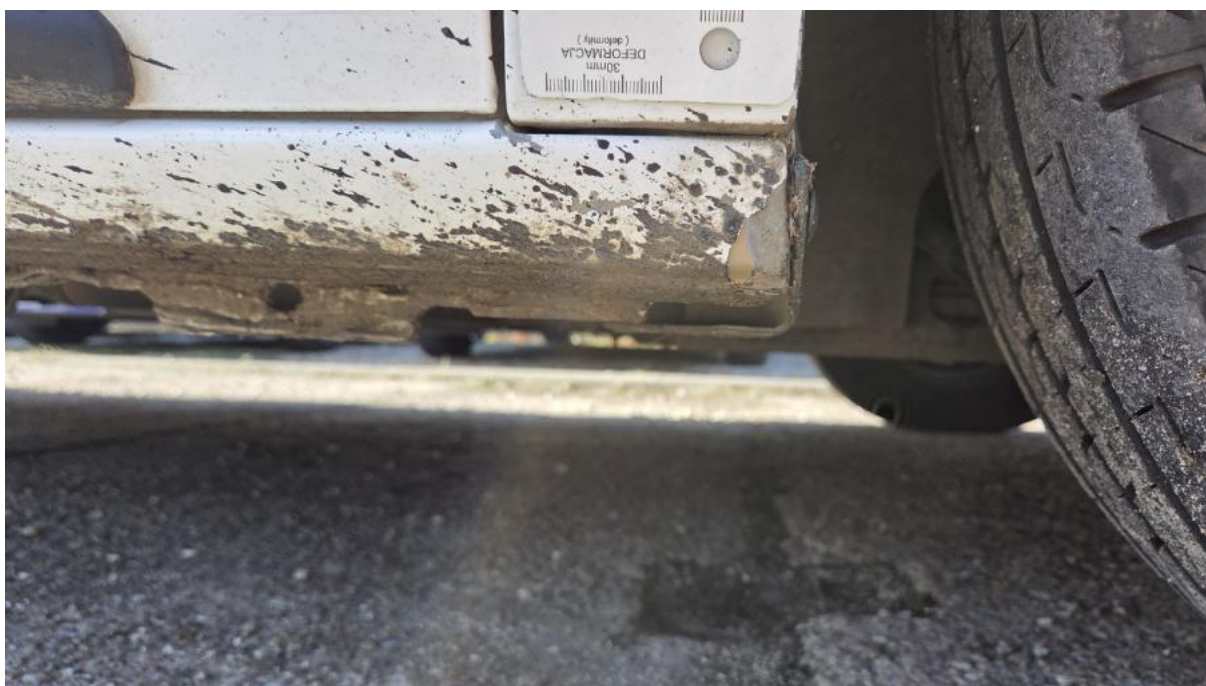
**Fot. 40**

Próg P - Rysa/odprysk 1

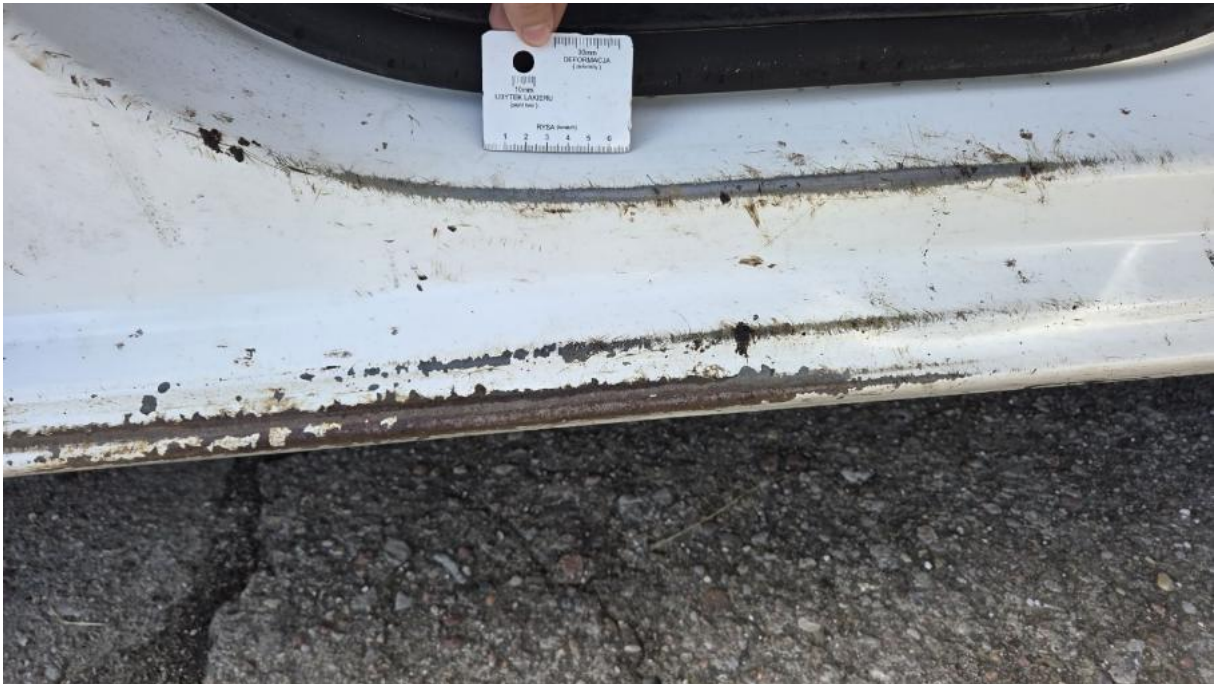
**Fot. 41**

Próg P - Rysa/odprysk 2

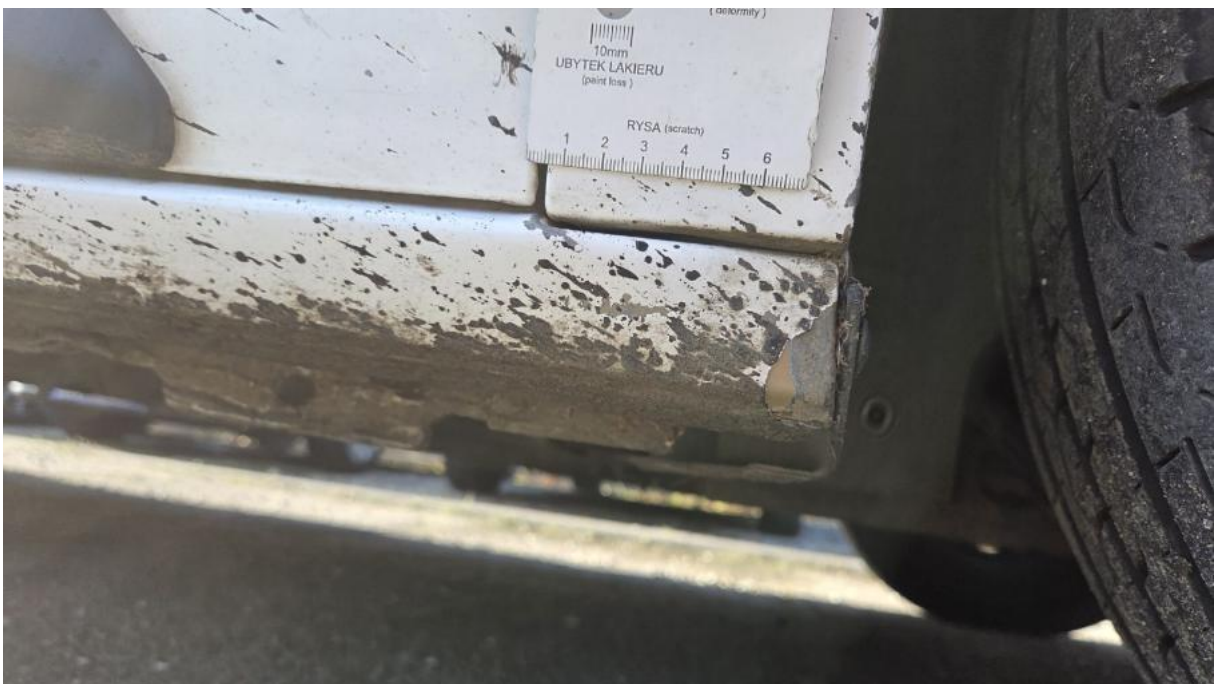
**Fot. 42**

Próg P - Wgniecenie/odkształcenie 1

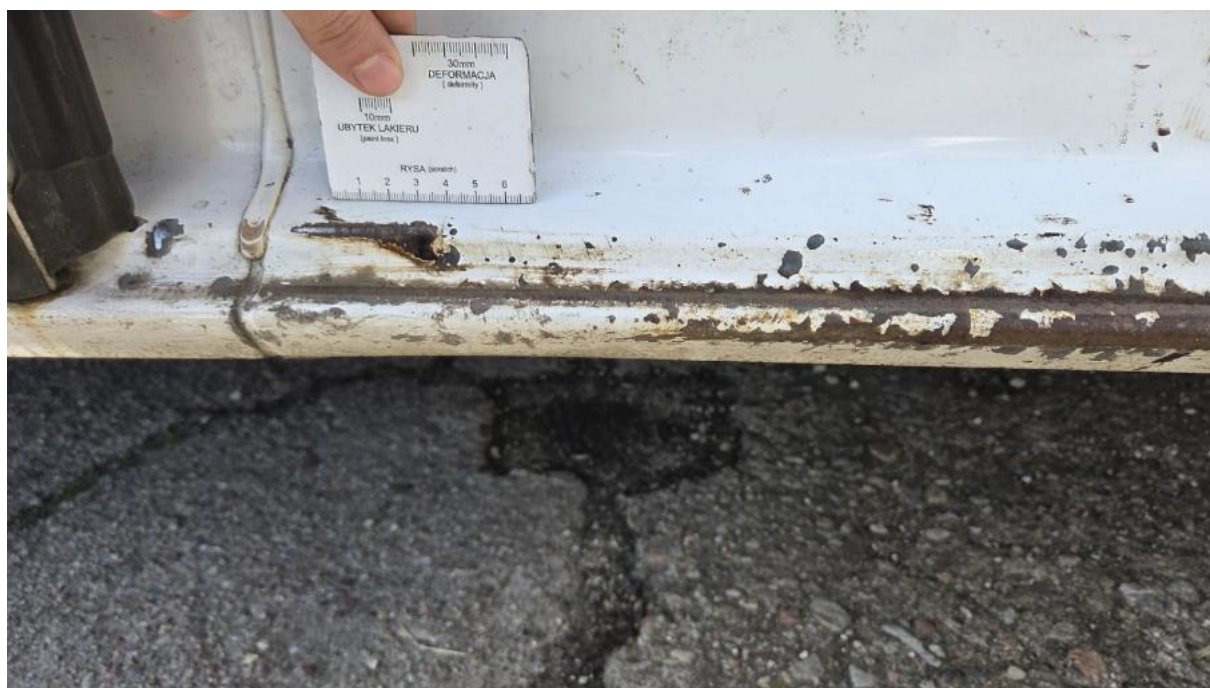
**Fot. 43**  
Próg P - Inne 1

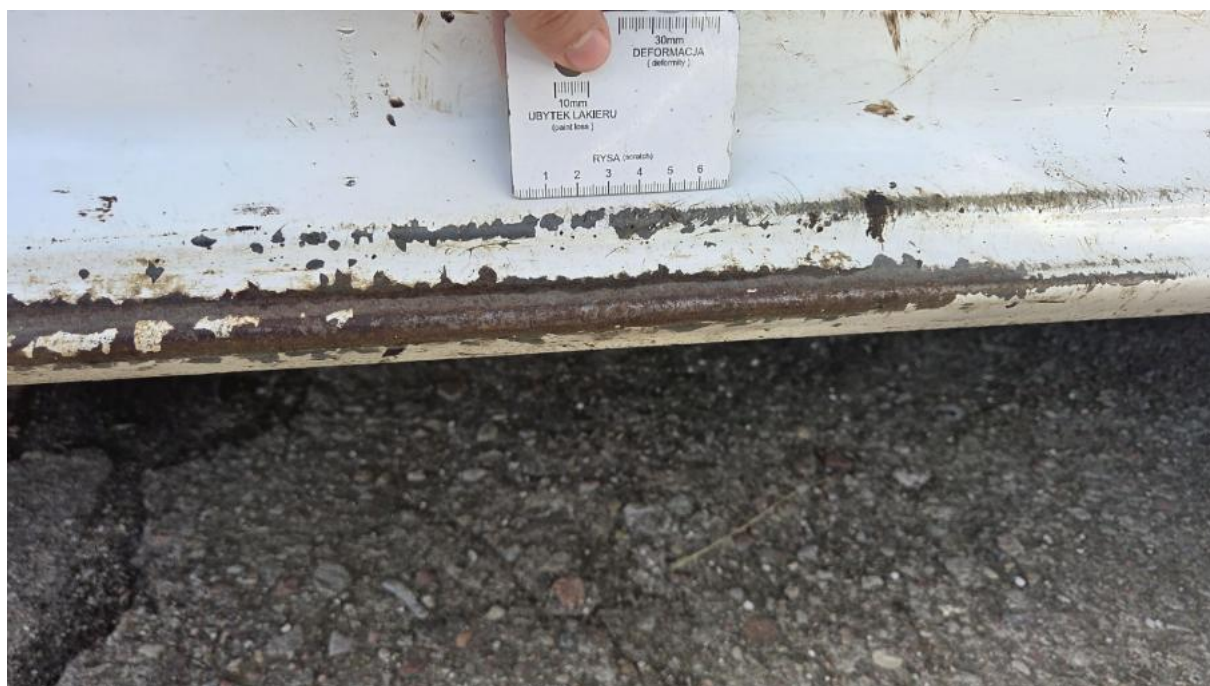
**Fot. 44**  
Próg P - Inne 2

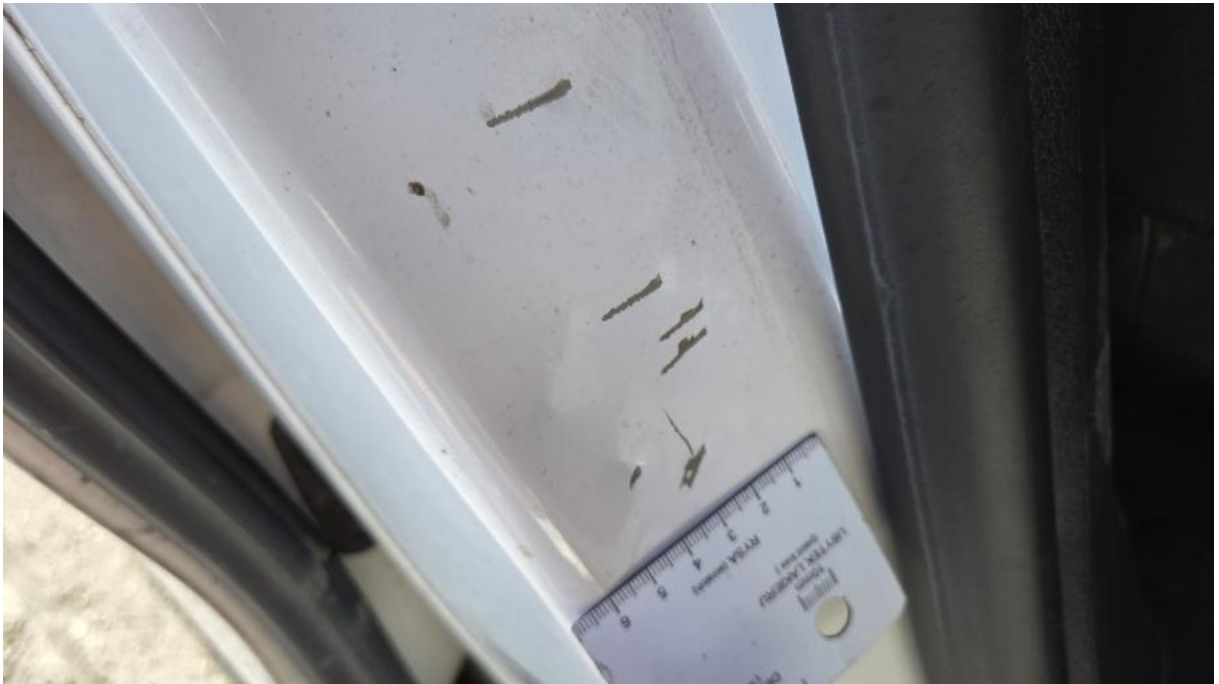
**Fot. 45**

Słupek środkowy P - Rysa/odprysk 1

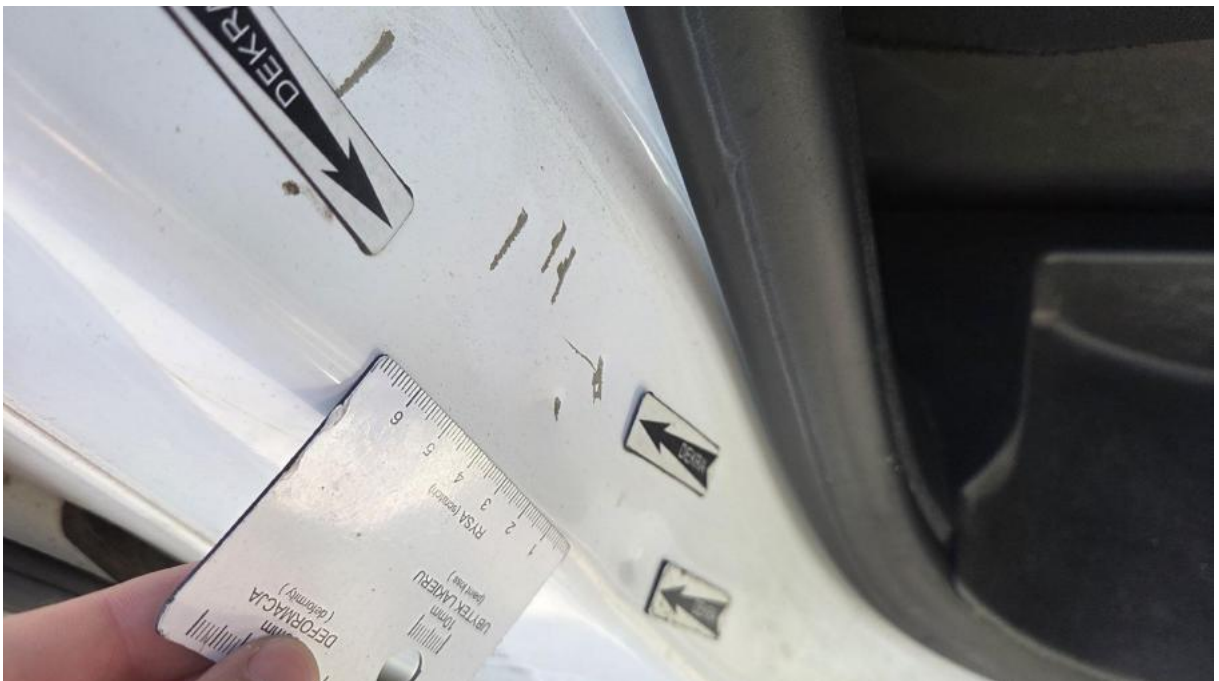
**Fot. 46**

Słupek środkowy P - Wgniecenie/odkształcenie 1

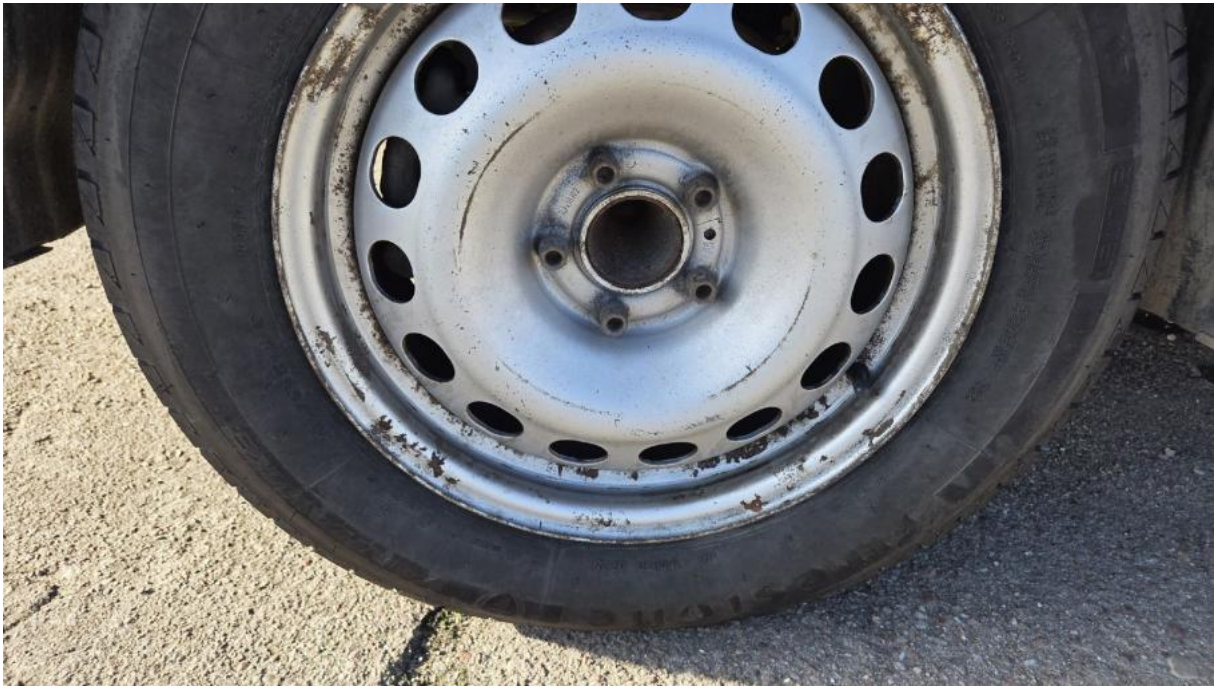
**Fot. 47**

Kołpak tylny P - Inne 1

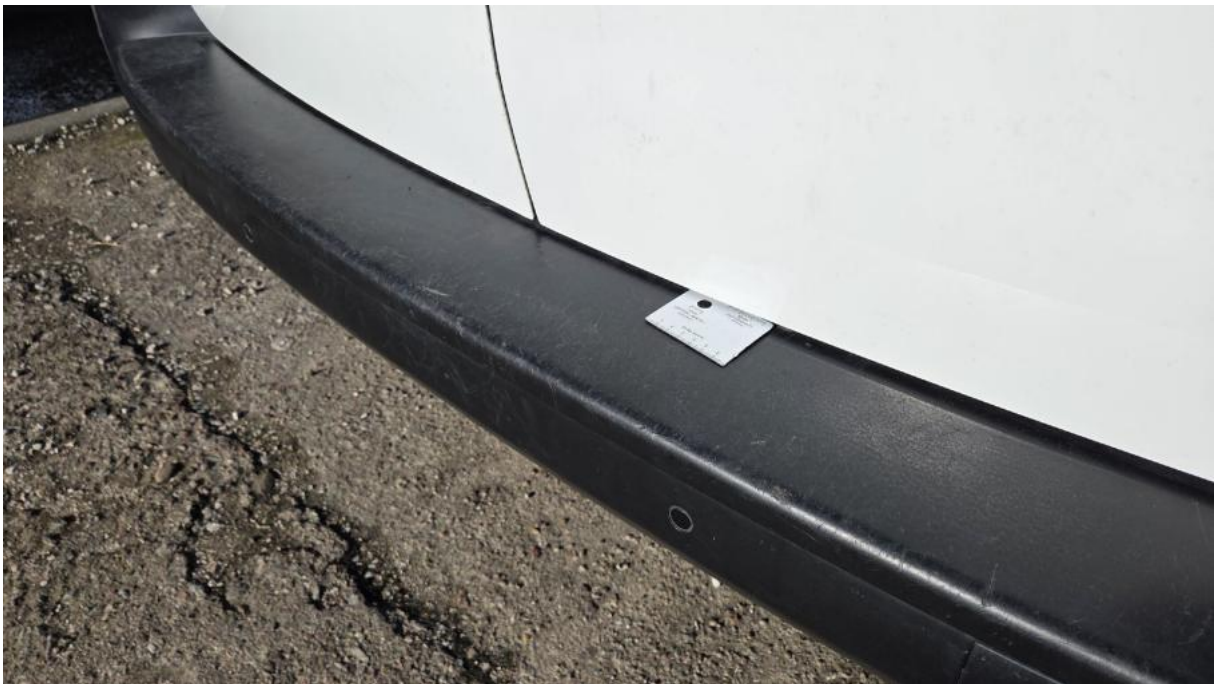
**Fot. 48**

Zderzak tylny - Rysa/odprysk 1

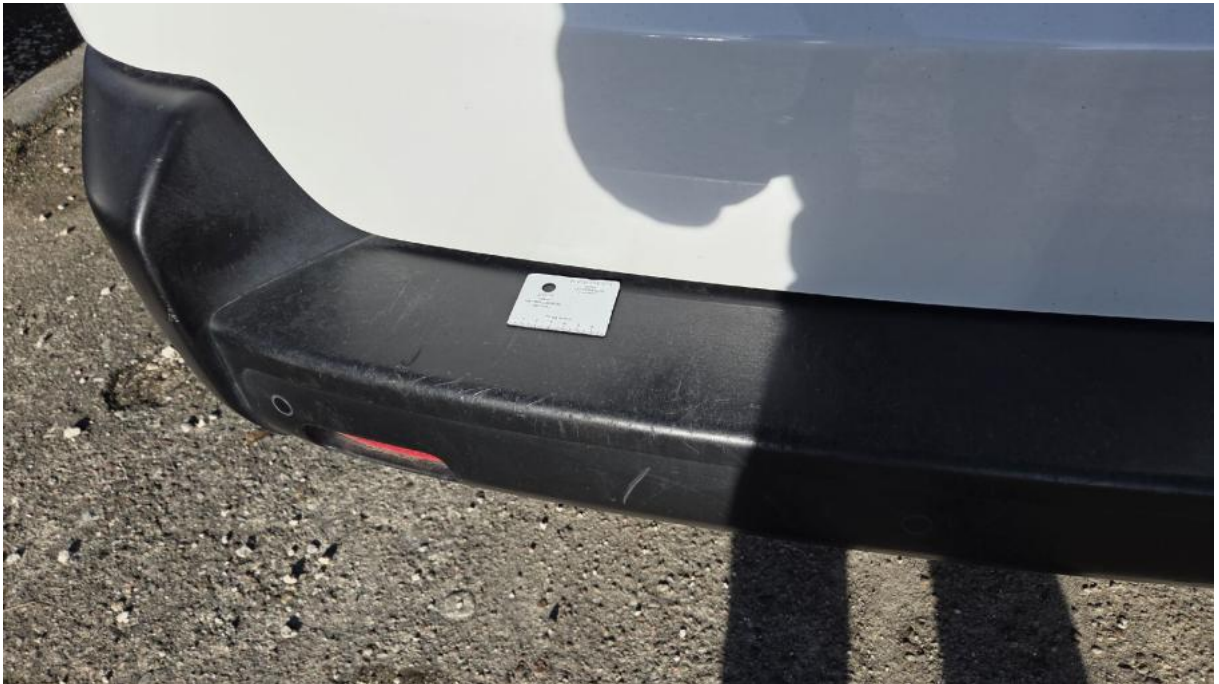
**Fot. 49**

Zderzak tylny - Rysa/odprysk 2

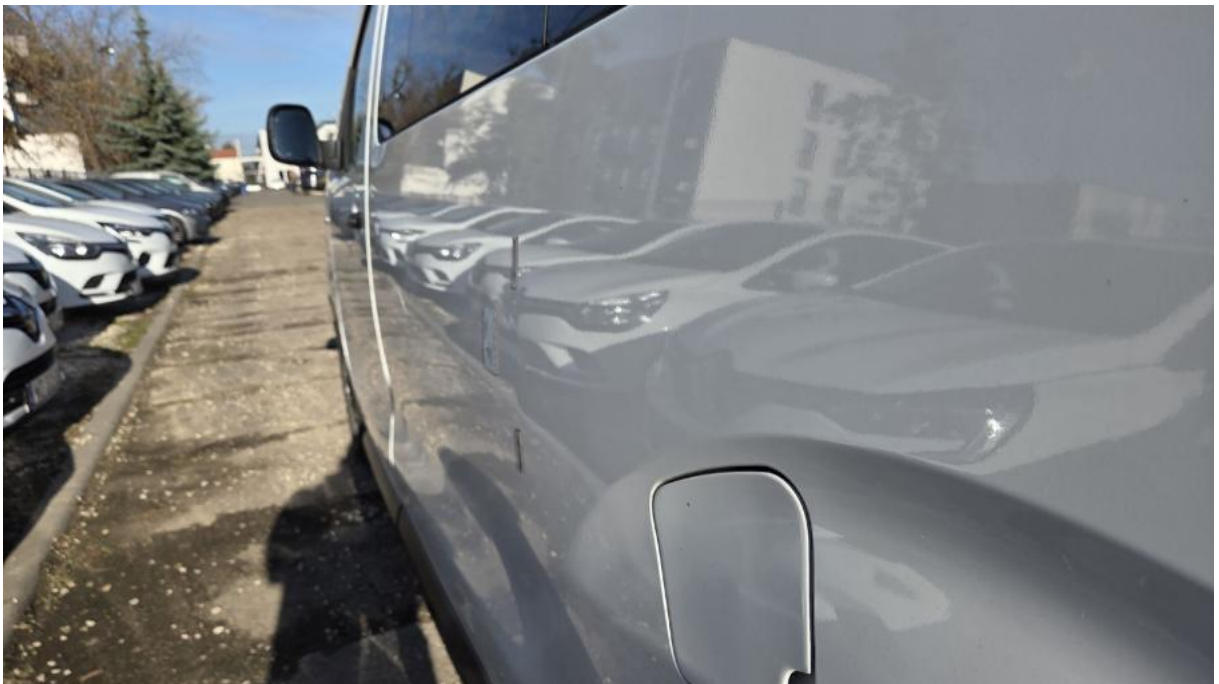
**Fot. 50**

Błotnik tylny L / Ściana boczna L - Wgniecenie/odkształcenie 1

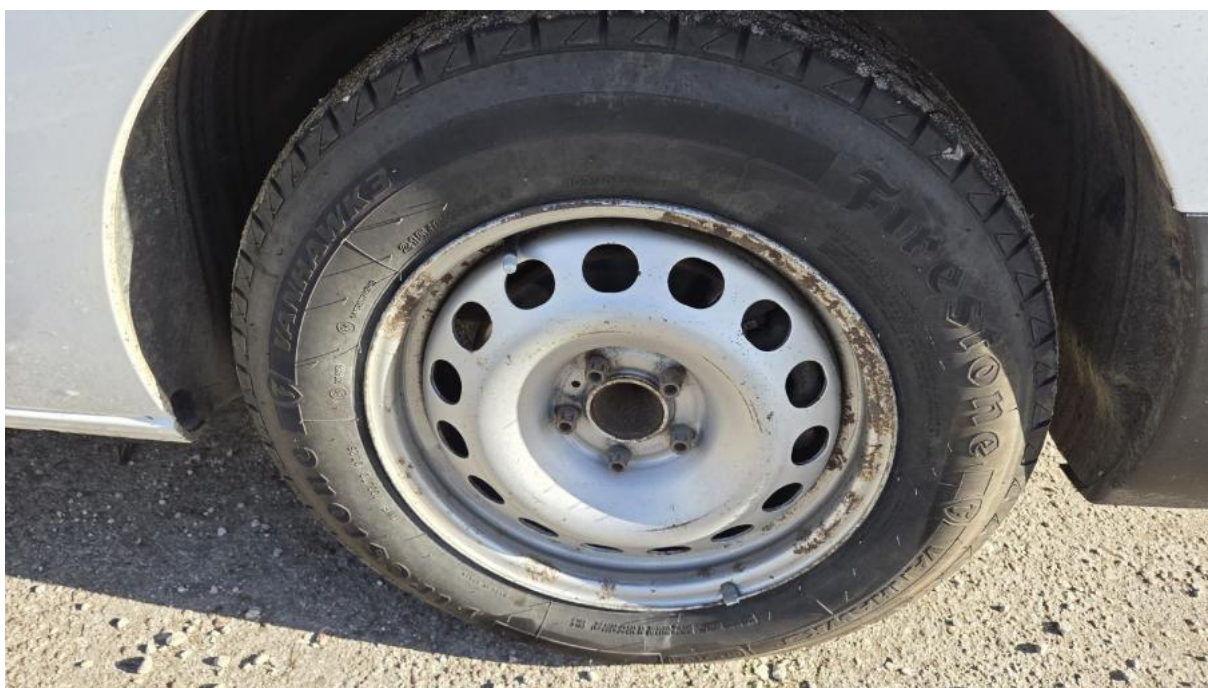
**Fot. 51**  
Kołpak tylny L - Inne 1

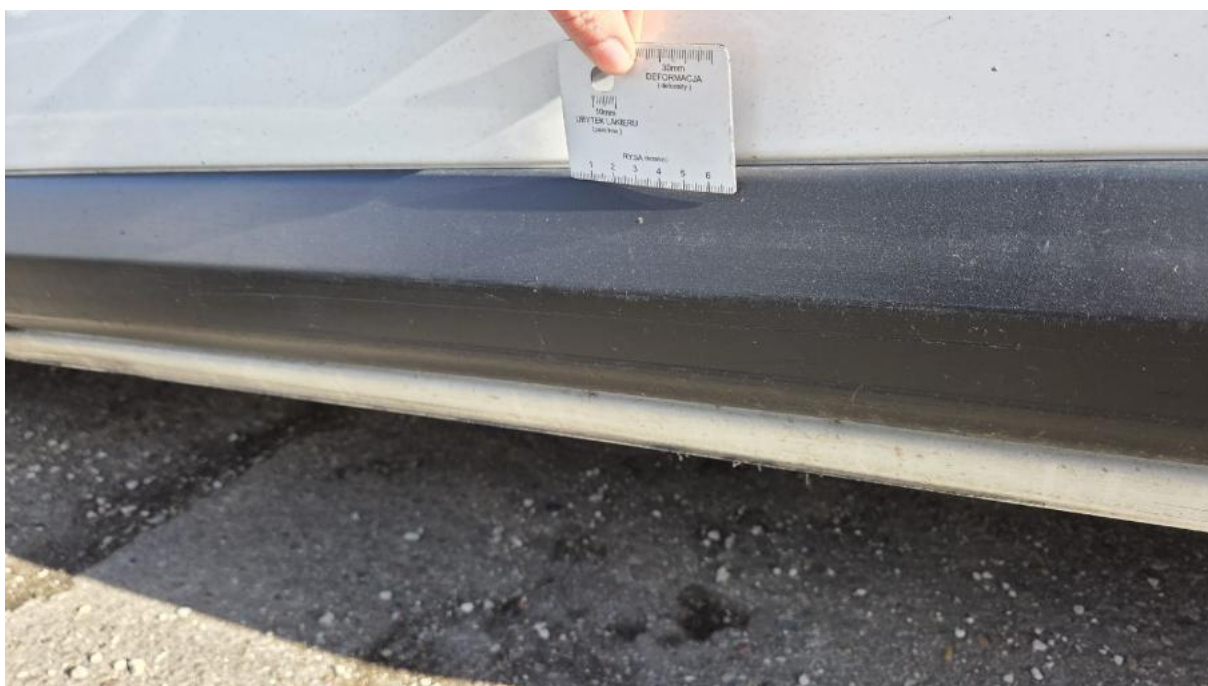
**Fot. 52**  
Listwa krawędzi błotnika tył L - Rysa/odprysk 1

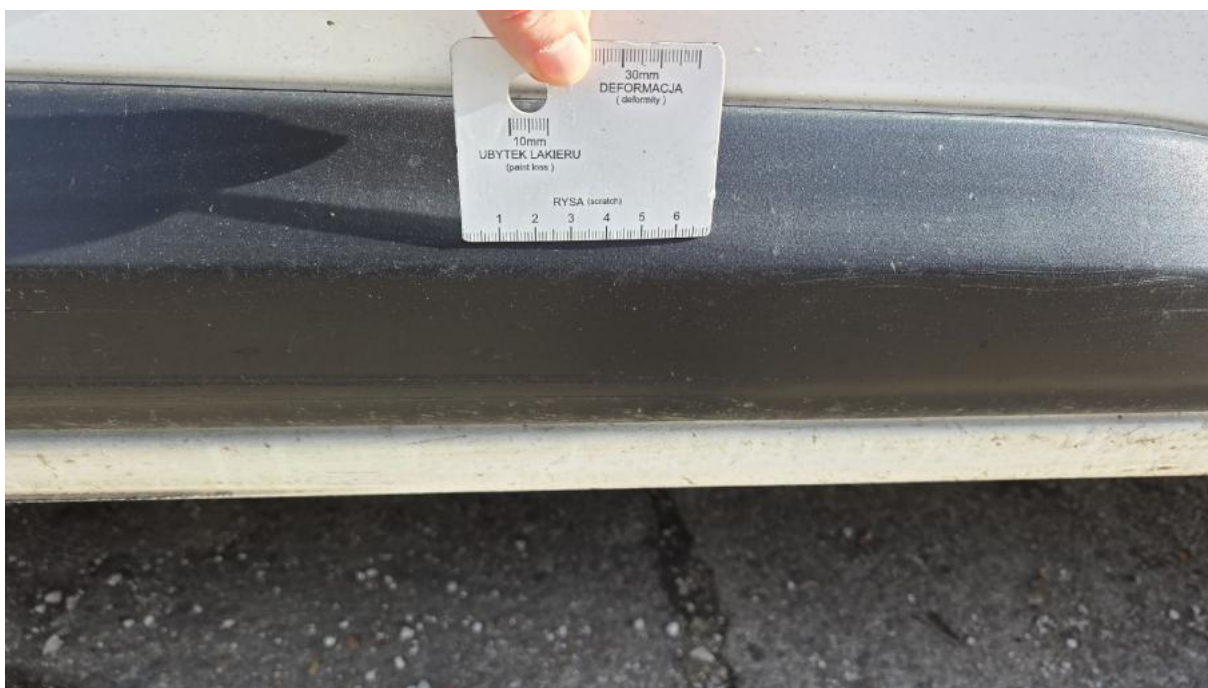
**Fot. 53**

Listwa krawędzi błotnika tyl L - Rysa/odprysk 2

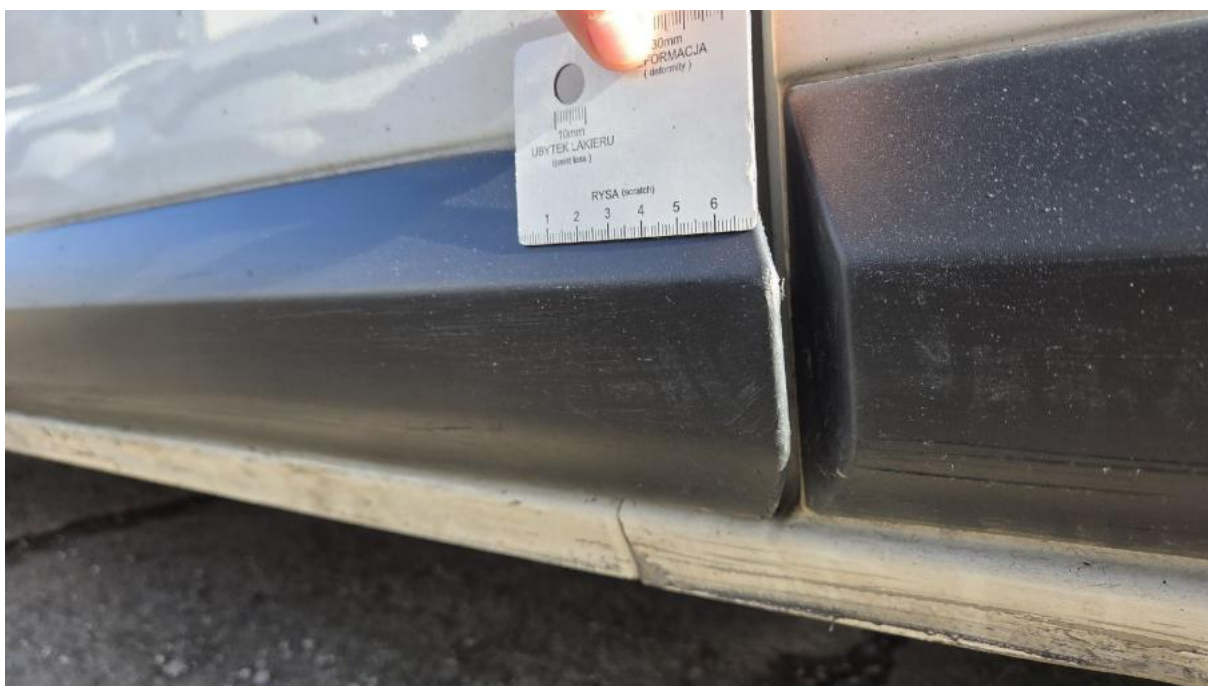
**Fot. 54**

Listwa drzwi przednich L - Rysa/odprysk 1

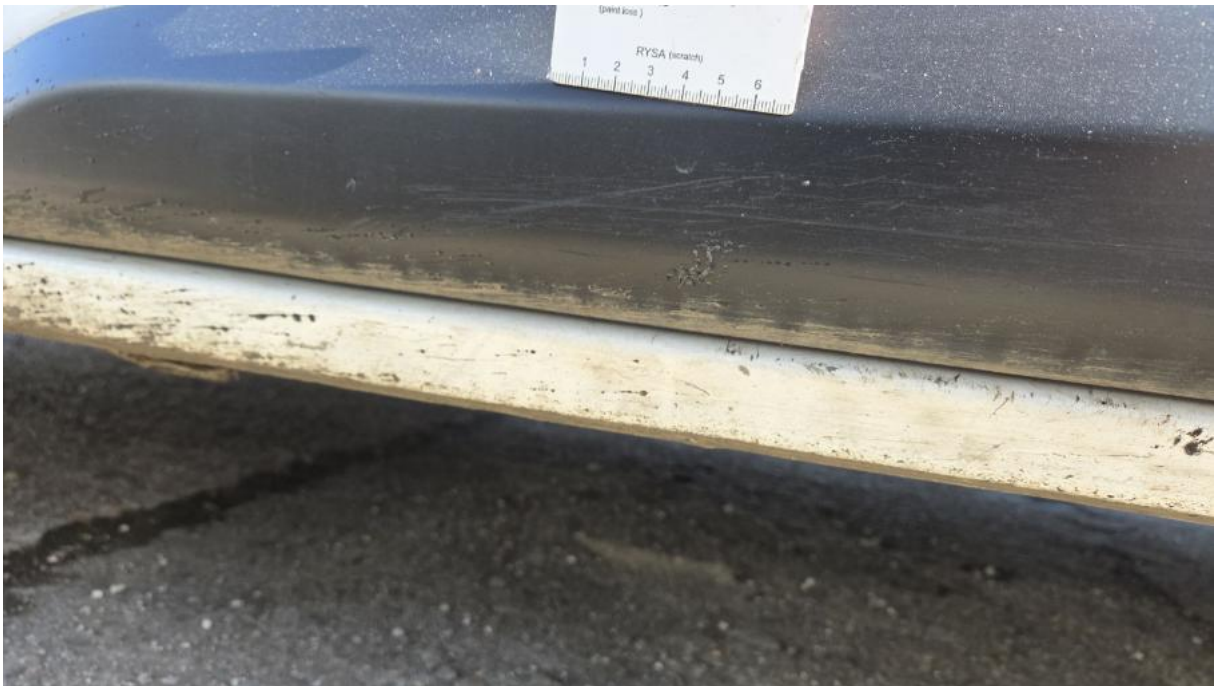
**Fot. 55**

Listwa drzwi przednich L - Rysa/odprysk 2

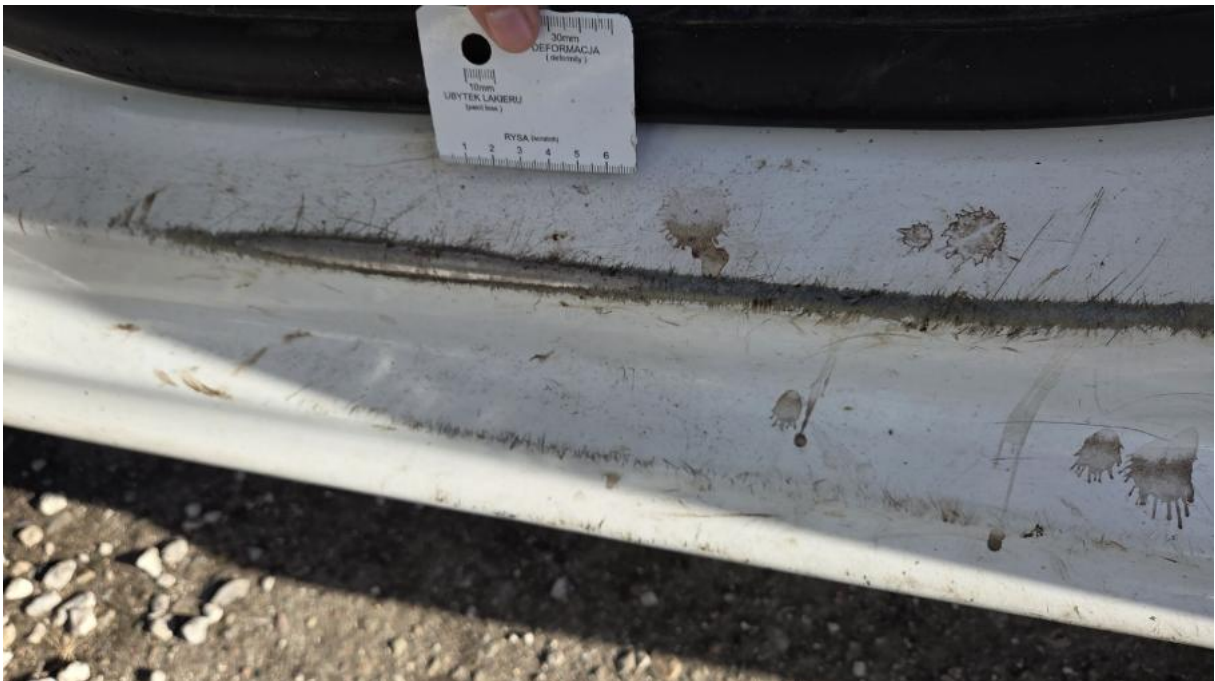
**Fot. 56**

Próg L - Rysa/odprysk 1

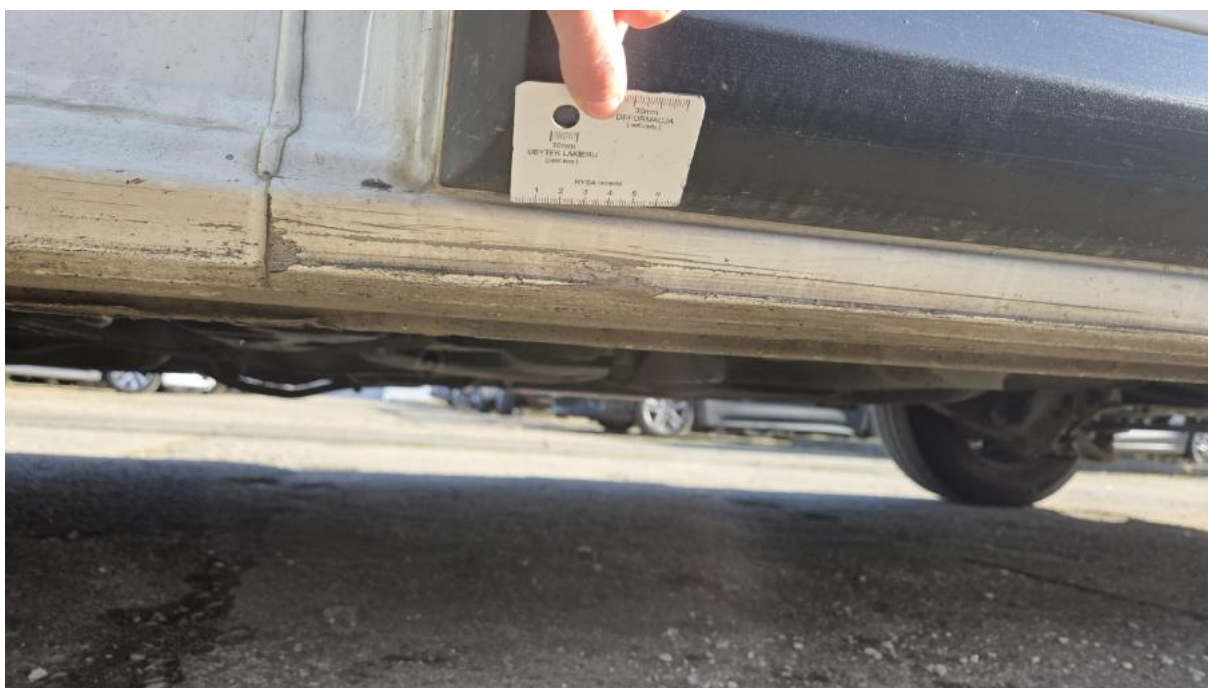
**Fot. 57**

Próg L - Wgniecenie/odkształcenie 1

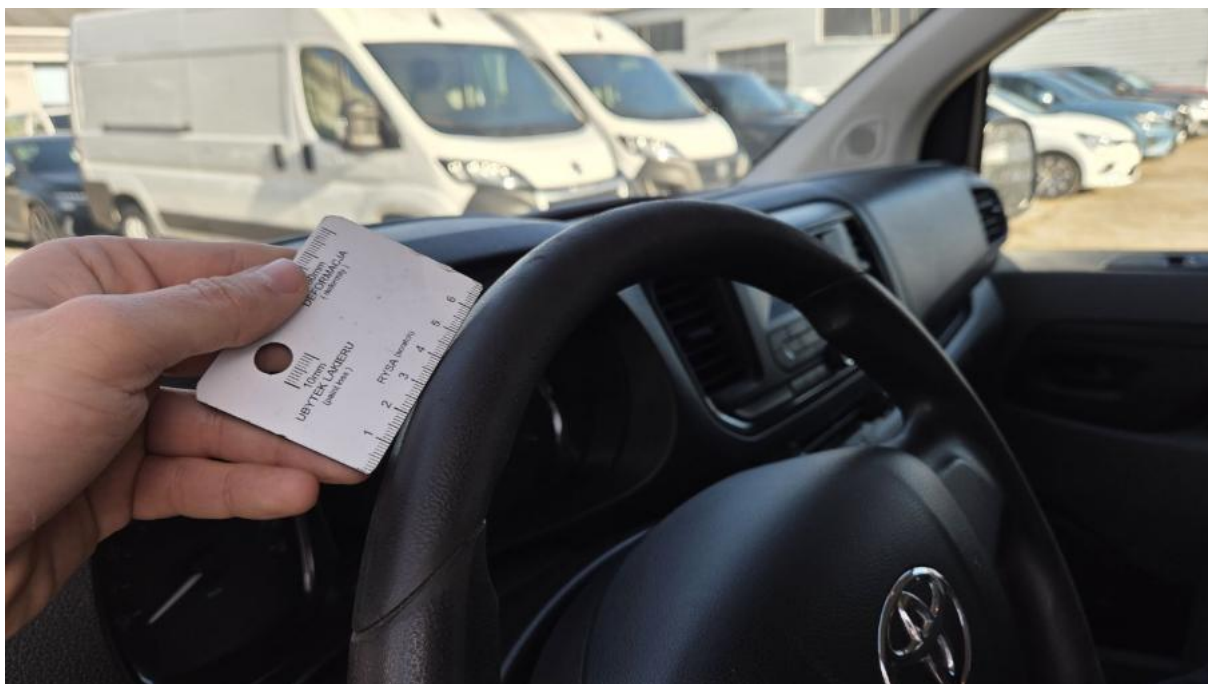
**Fot. 58**

Koło kierownicy - Rysa/odprysk 1

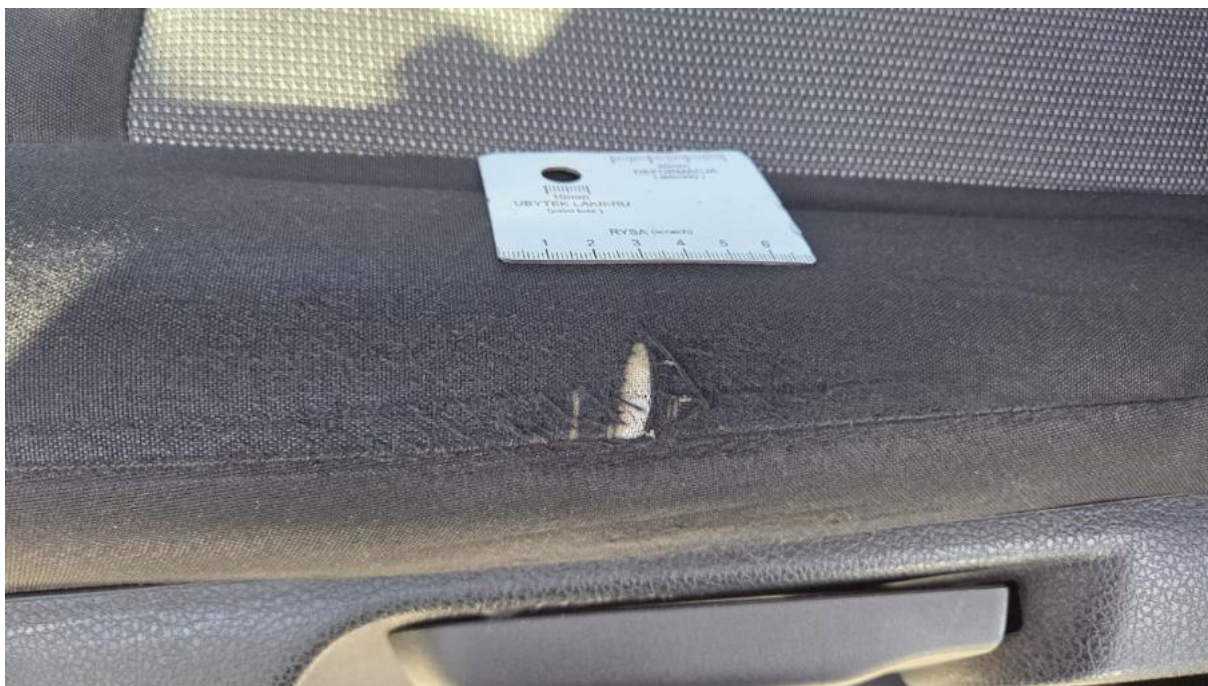
**Fot. 59**

Fotel prz. lew. - Pęknięcie/rozerwanie 1
