## Raport z oględzin pojazdu

Numer raportu	217017/11/25-11401	Data raportu	06-11-2025
Rzeczoznawcy	Maciej Gruszczyński mgr inż. Przemysław Ostap	Data oględzin	04-11-2025
Nr zlecenia	PCM(DZS)/GDA/84009/25/10/31	Miejsce oględzin	AUTOMARKET OŻARÓW MAZOWIECK...

Numer identyfikacyjny (VIN)	<b>YARVEHTMGZ205212</b>
Marka, model	TOYOTA Proace 2.0 D4-D Eur...
Typ, wersja	Proace Kombi 2.0 D-4D Long 2,8t
Numer rejestracyjny	WD9008P
Silnik (rodz./poj./moc)	diesel/1997 ccm/106 kW
Stan licznika	173 136 km
Data 1. rej./rok prod.	16-08-2021/2021
Data nast. bad. techn.	06-08-2026
Nadwozie	KOM 4/9
Lakier	biały/UNI
Skrzynia biegów	manualna

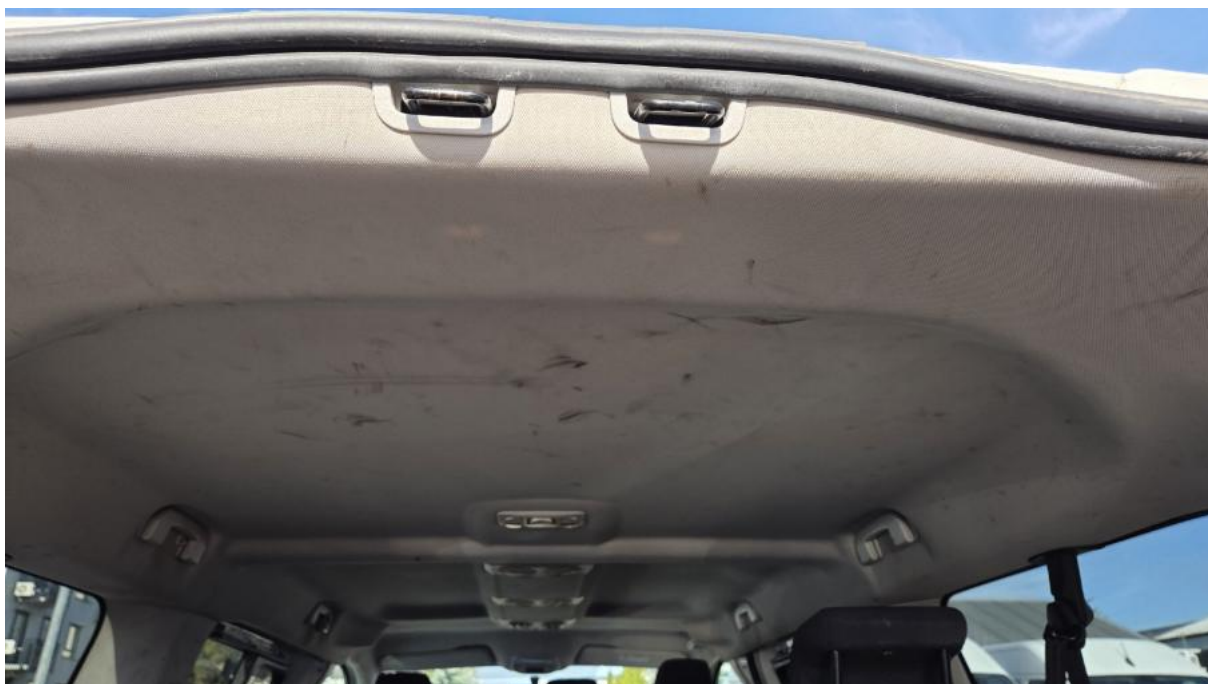
**Fot. 60**

Podsufitka - Inne 1

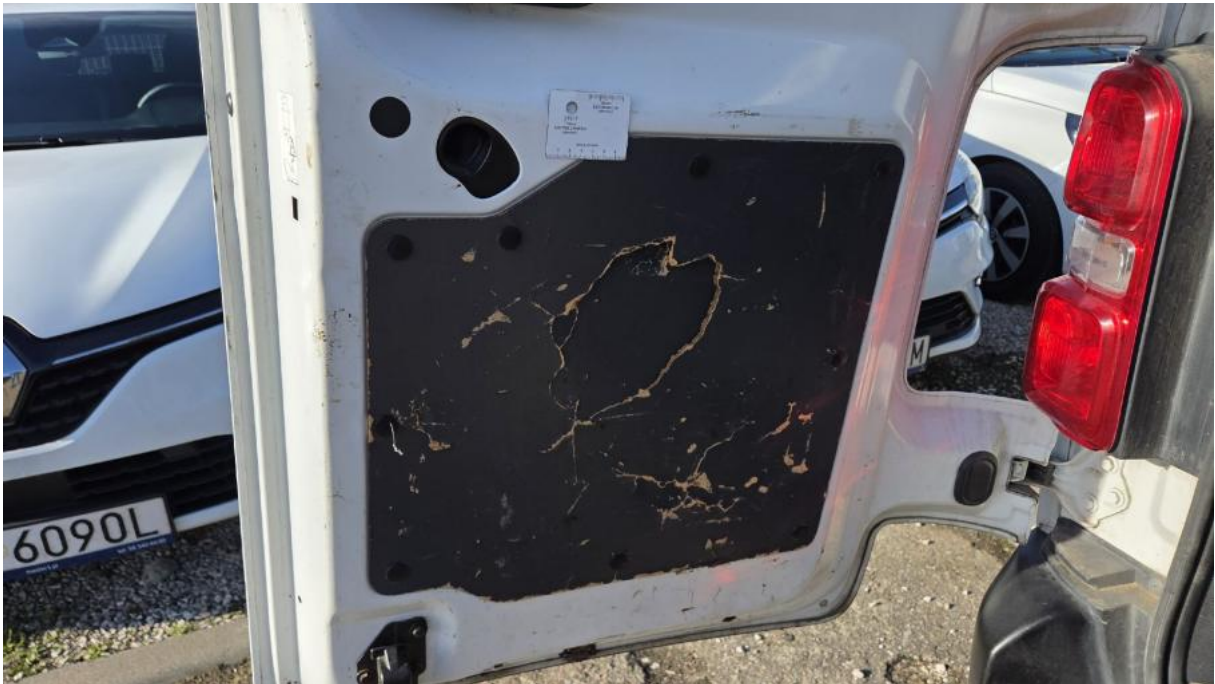
**Fot. 61**

Wykładzina pokrywy tylnej - Pęknięcie/rozerwanie 1

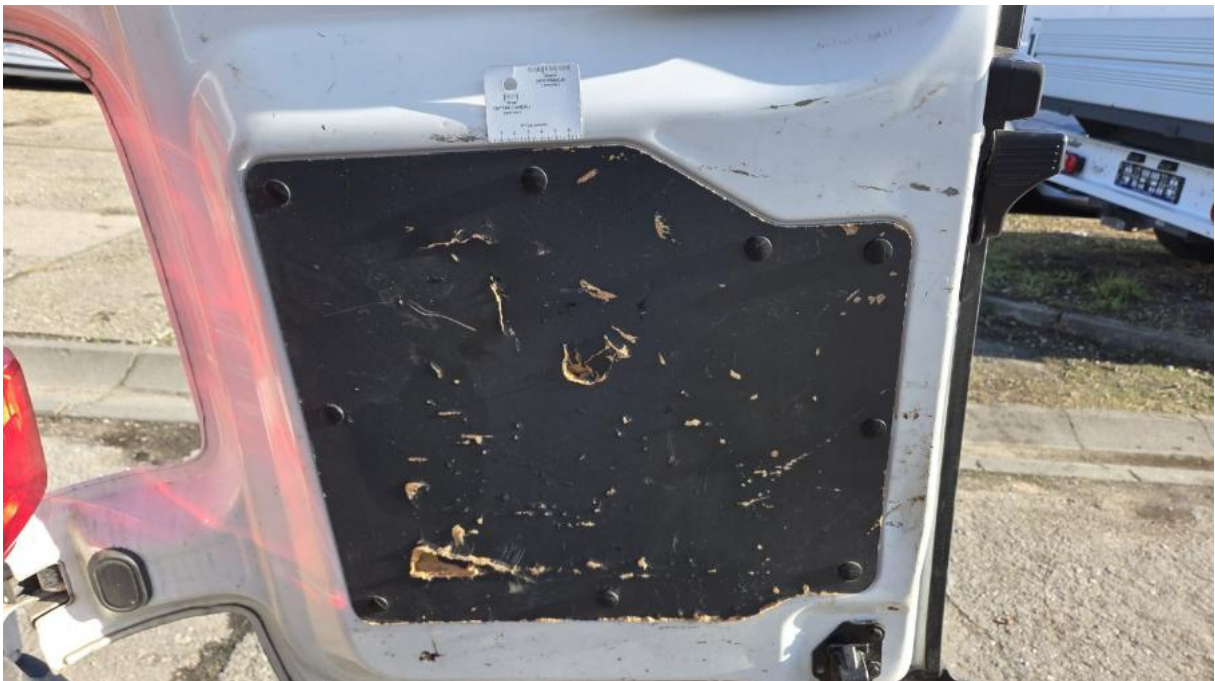
**Fot. 62**

Wykładzina pokrywy tylnej - Pęknięcie/rozerwanie 2

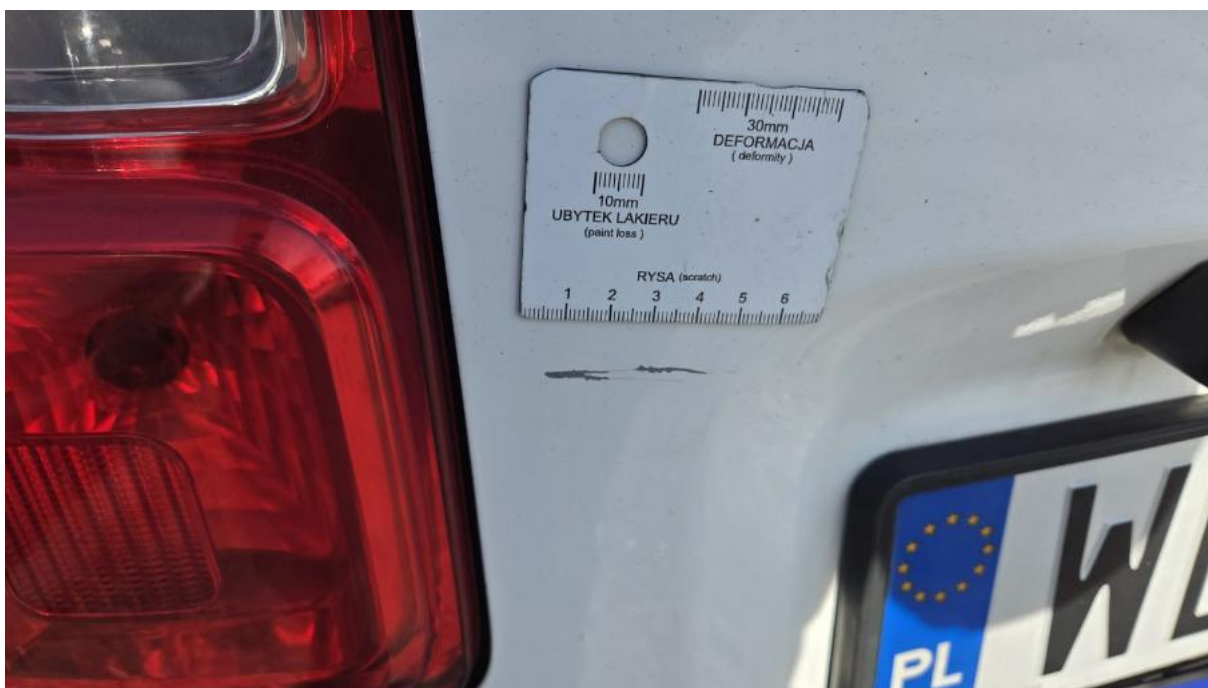
**Fot. 63**

Drzwi tyłu lewe - Rysa/odprysk 1

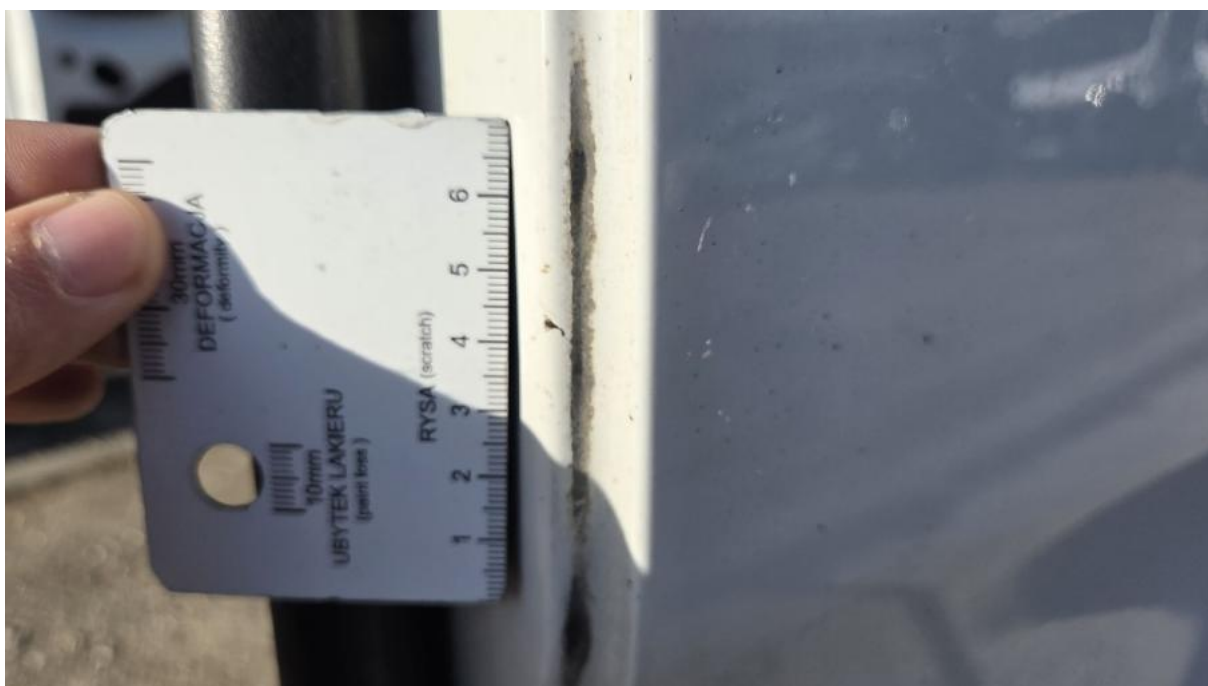
**Fot. 64**

Drzwi tyłu prawe - Rysa/odprysk 1
